# 북삼교

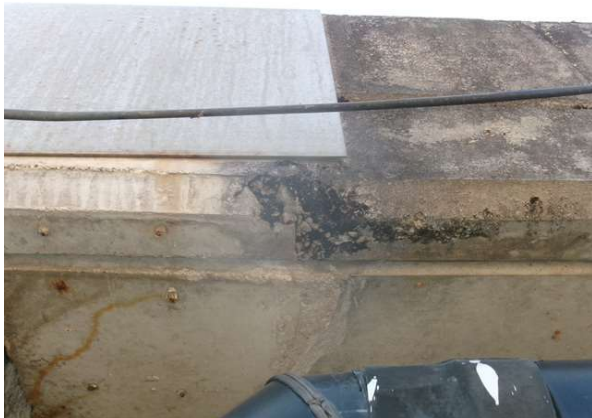
| 손상현황 | • S1 재료분리(0.3m×0.6m) |
| 원 인 | • 다짐미흡 |

| 조치방안 | • 단면보수 |

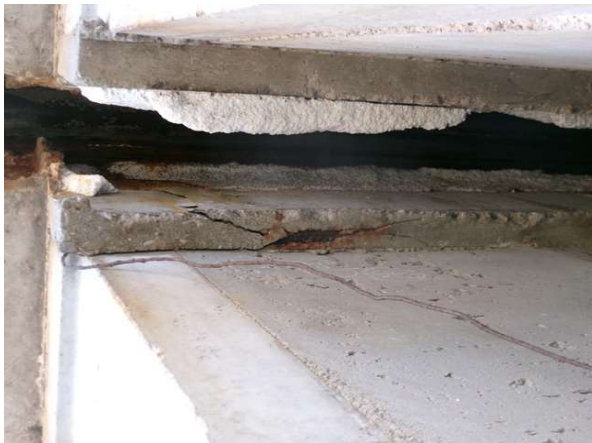
| 손상현황 | • S6 파손 및 철근노출(0.5m×0.3m) |
| 원 인 | • 다짐미흡, 우수유입, 거푸집 조기탈거 |

| 조치방안 | • 단면보수(방청) |

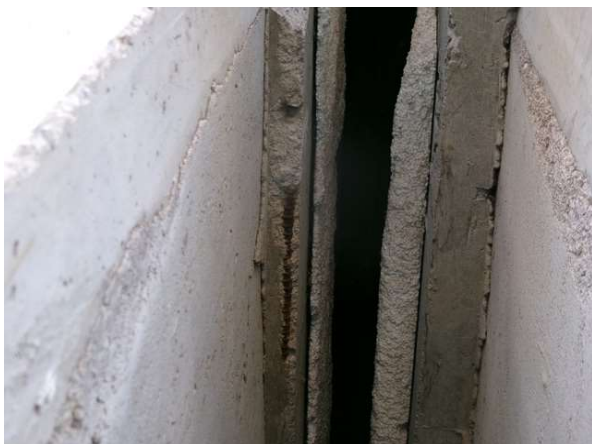
| 손상현황 | • S9 철근노출(0.3m×0.1m) |
| 원 인 | • 다짐미흡, 거푸집 조기탈거 |

| 조치방안 | • 단면보수 |

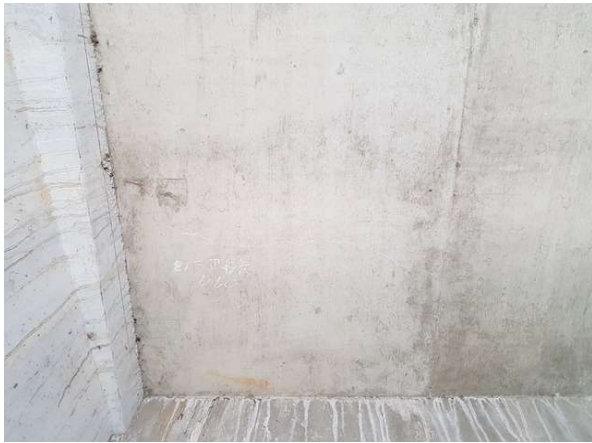
| 손상현황 | • S13 균열(0.3mm미만) |
| 원 인 | • 건조수축, 온도변화, 거푸집 조기탈거 |

| 조치방안 | • 표면처리 |

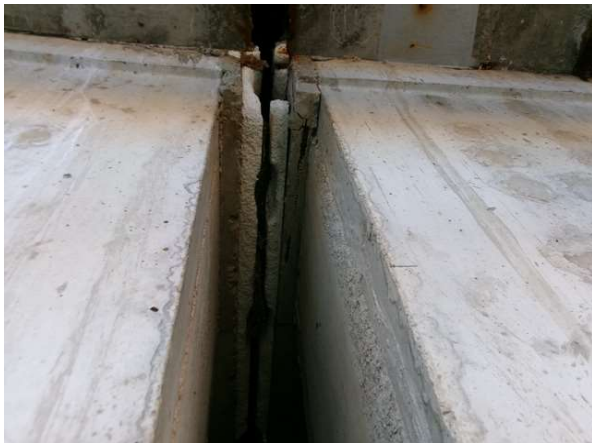
| 손상현황 | • S16 파손 및 철근노출(1.0m×0.2m) |
| 원 인 | • 다짐미흡, 우수유입, 거푸집 조기탈거 |

| 조치방안 | • 단면보수(방청) |

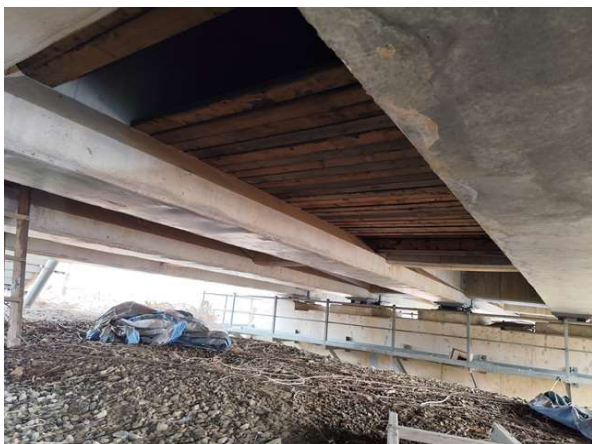
| 손상현황 | • S18 외부인 불법설치(4EA) |
| 원 인 | • 외부인 불법설치 |

| 조치방안 | • 철거 |

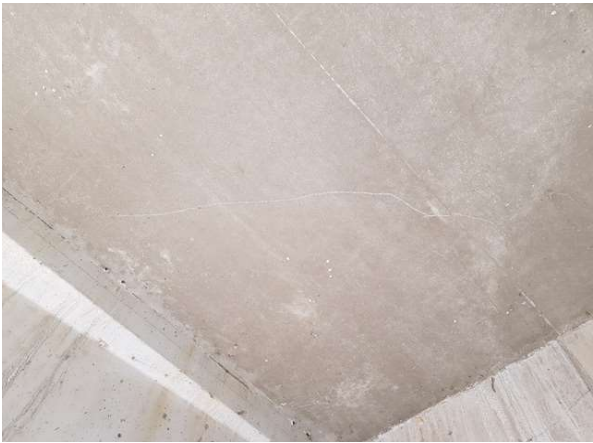
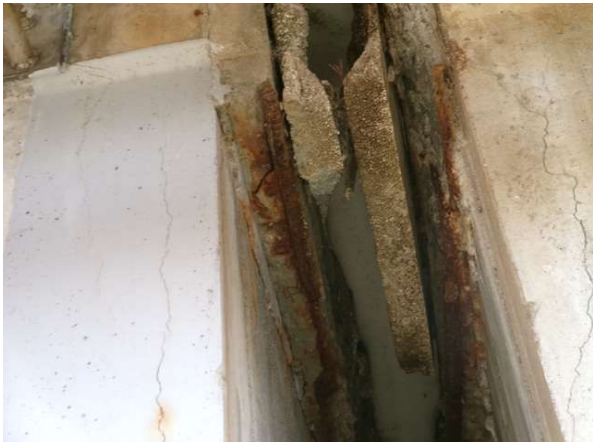
| 바닥판 하면 | | | |
|---|---|---|---|
| 손상현황 | • S19 균열(0.3mm미만) | 손상현황 | • S15 파손 및 철근노출(1.0m×0.5m) |
| 원 인 | • 건조수축, 온도변화, 거푸집 조기탈거 | 원 인 | • 다짐미흡, 우수유입, 거푸집 조기탈거 |

| 바닥판 하면 | | | |
|---|---|---|---|
| 조치방안 | • 표면처리 | 조치방안 | • 단면보수(방청) |

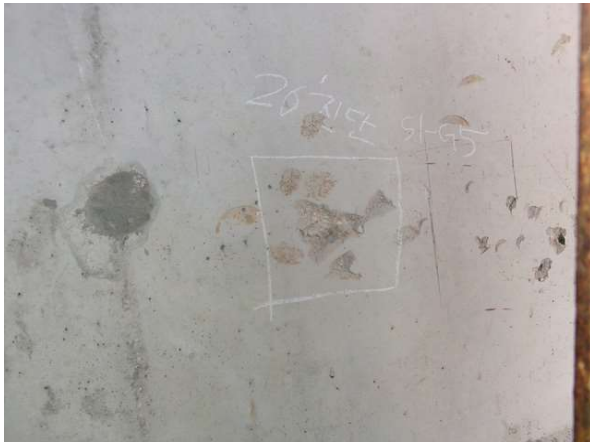
손상현황 • S1-G5 파손(0.3m×0.3m)

원 인 • 외부충격

조치방안 • 단면보수

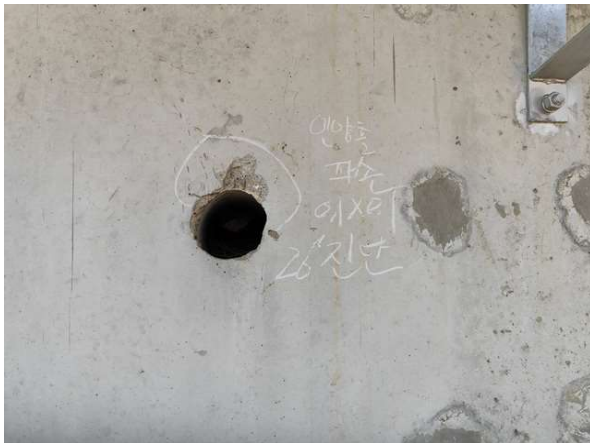
손상현황 • S2-G5 인양홀 파손(0.1m×0.1m)

원 인 • 시공미흡

조치방안 • 단면보수

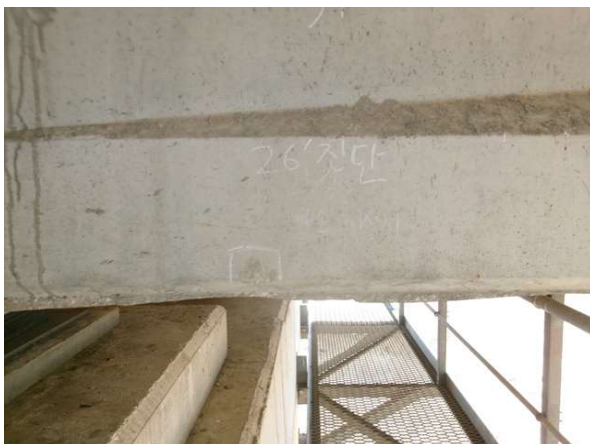
손상현황 • S7-G3 파손(0.1m×0.1m)

원 인 • 외부충격 등

조치방안 • 단면보수

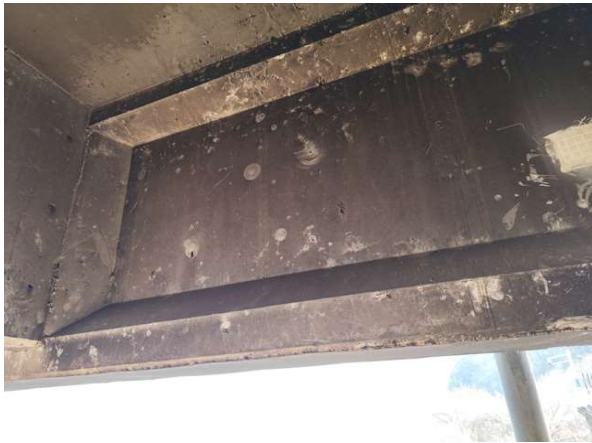
| 손상현황 | • S17-G1 그을림 (4.0m×2.0m) |
| 원 인 | • 하부 화재 |

| 조치방안 | • 표면처리 |

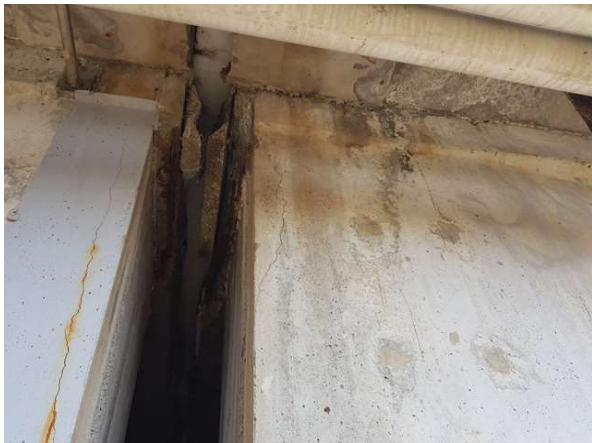
| 손상현황 | • S18-G1 층분리 (0.1m×0.5m) |
| 원 인 | • 다짐미흡, 손상부 우수유입 |

| 조치방안 | • 단면보수 |

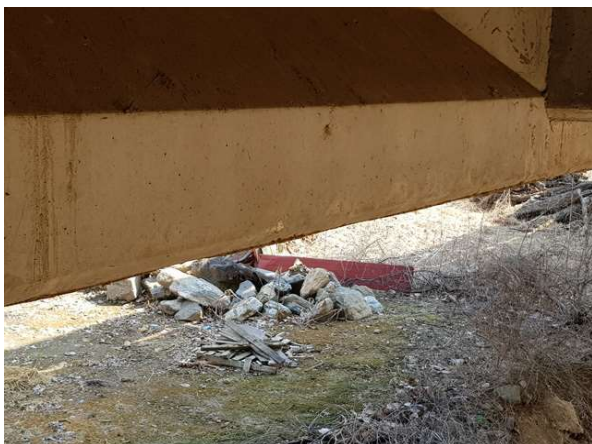
| 손상현황 | • S19-G4 파손 (0.1m×0.1m) |
| 원 인 | • 외부충격 |

| 조치방안 | • 단면보수 |

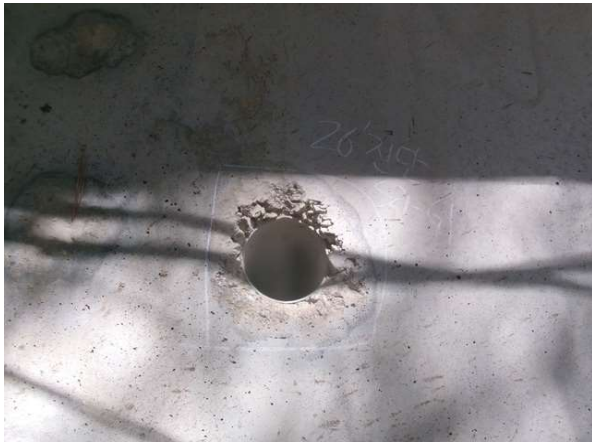
| 손상현황 | • S21-G1 인양홀 파손(0.1m×0.1m) |
| 원 인 | • 시공미흡 |

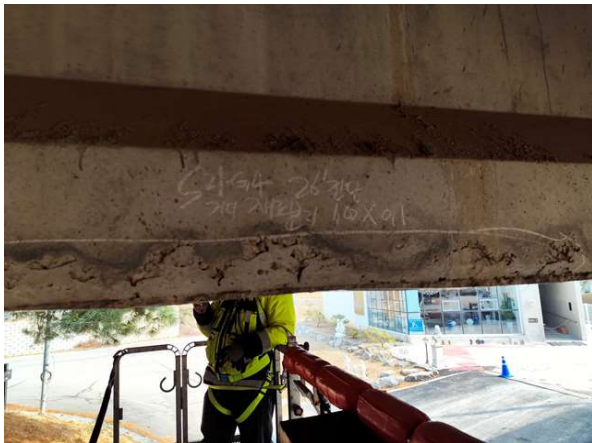
| 손상현황 | • S21-G4 재료분리(1.0m×0.1m) |
| 원 인 | • 다짐부족 |

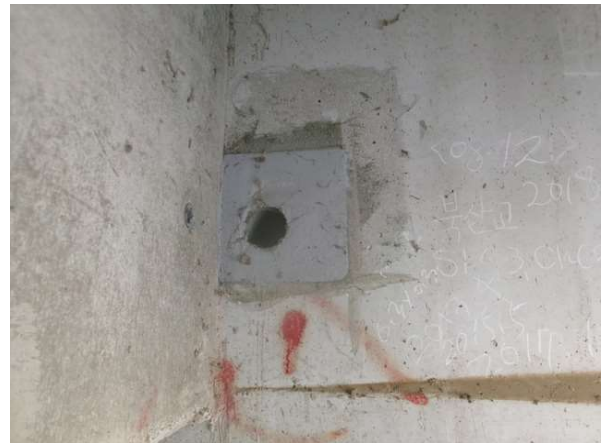
| 손상현황 | • S1 기보수부 상태양호 |

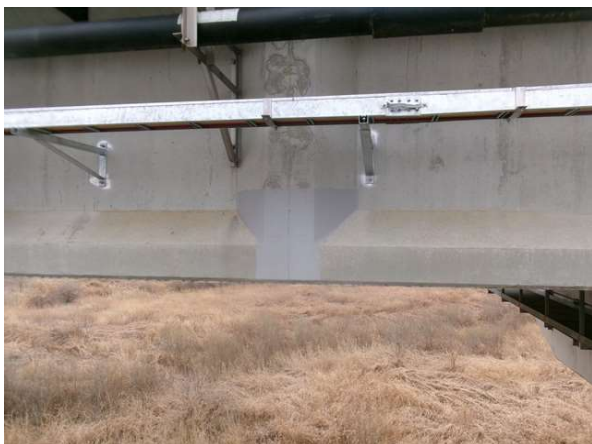
| 손상현황 | • S8 기보수부 상태양호 |

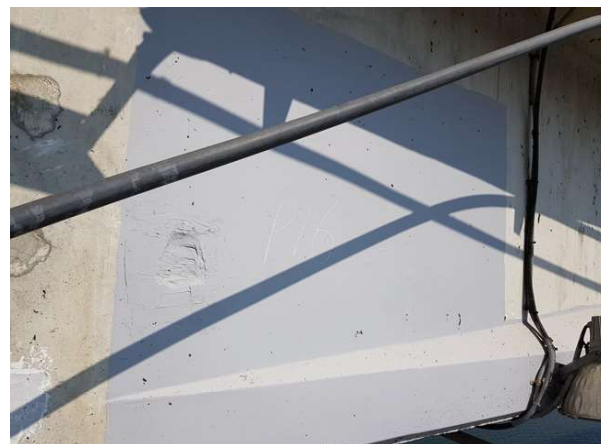
| 손상현황 | • S16 기보수부 상태양호 |

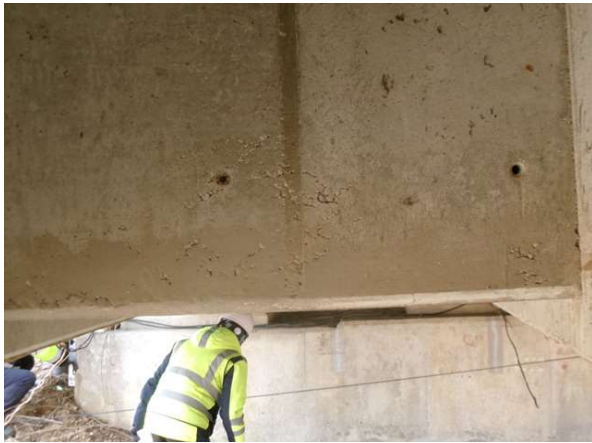
손상현황 • S1 재료분리 (0.2m×0.2m)

원 인 • 다짐미흡

조치방안 • 단면보수

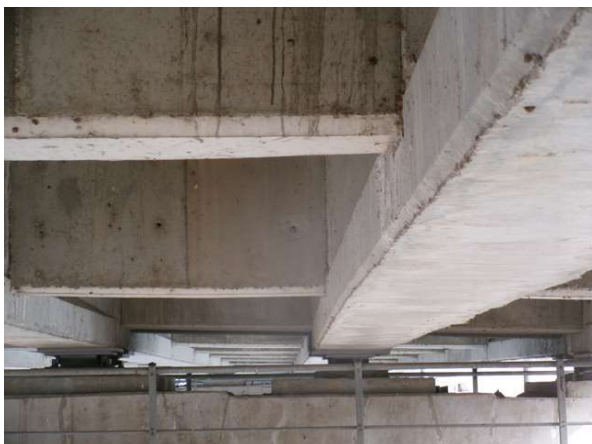
손상현황 • S16 박락 (0.2m×0.2m)

원 인 • 다짐미흡, 윤하중, 진동

조치방안 • 단면보수

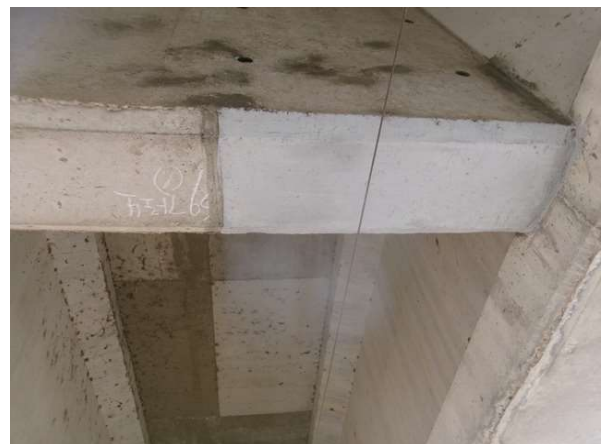
손상현황 • S9 기보수부 상태양호

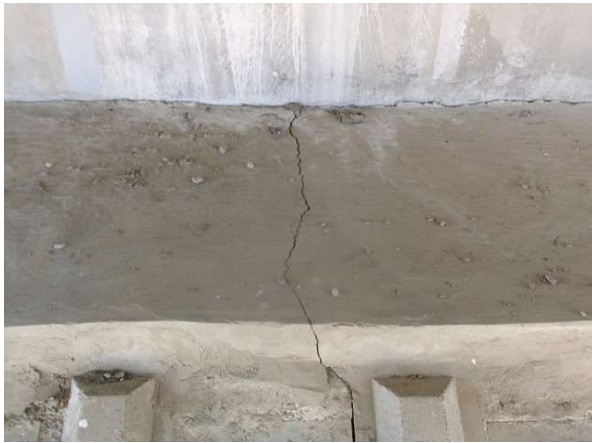
| 손상현황 | • A1 법면바닥 균열 |
| 원 인 | • 지반 다짐미흡, 건조수축, 잔류침하 |

| 조치방안 | • 주의관찰 |

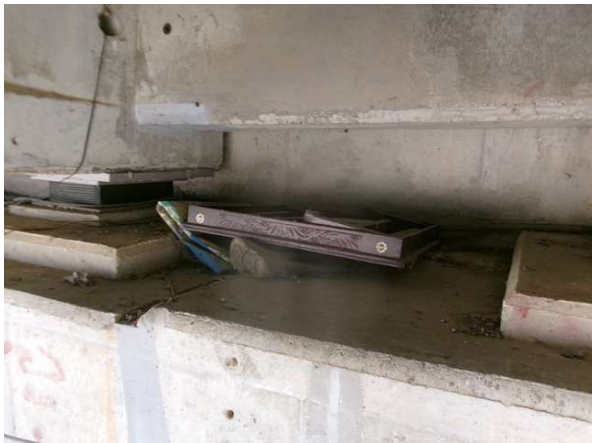
| 손상현황 | • A1 이물질 퇴적 |
| 원 인 | • 불법 투기, 무단 점용 |

| 조치방안 | • 정비 |

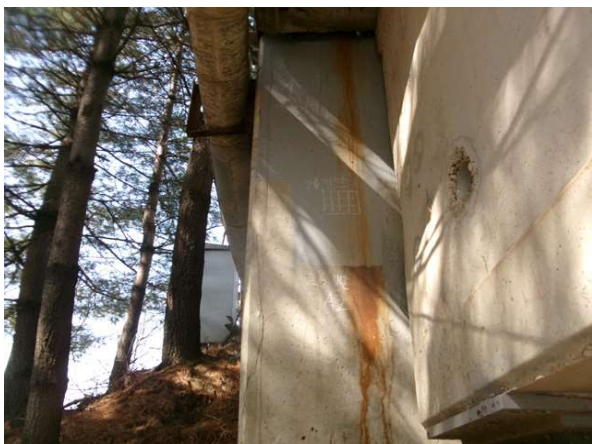
| 손상현황 | • A2 표면오염(0.2m×2.5m) |
| 원 인 | • 신축이음 하부 누수 |

| 조치방안 | • 표면처리 |

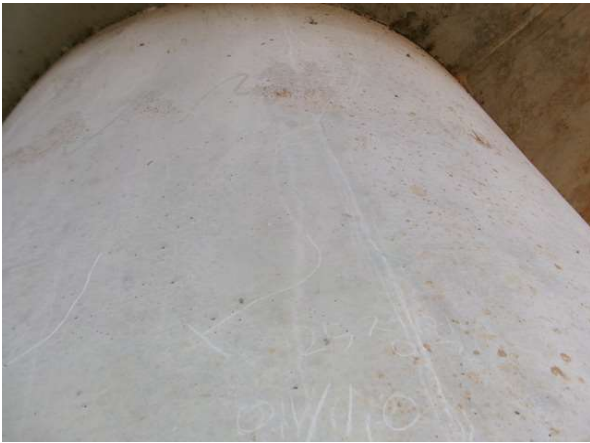
| 손상현황 | • P1 기둥부 균열(0.3mm미만) |
| 원 인 | • 건조수축, 거푸집 조기탈거 |

| 조치방안 | • 표면처리 |

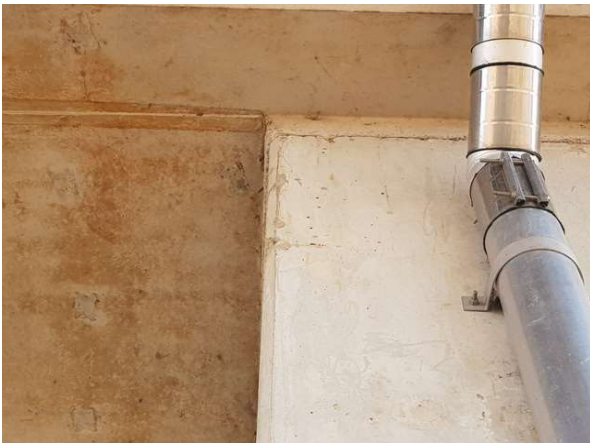
| 손상현황 | • P2 기둥부 균열(0.3mm미만) |
| 원 인 | • 건조수축, 거푸집 조기탈거 |

| 조치방안 | • 표면처리 |

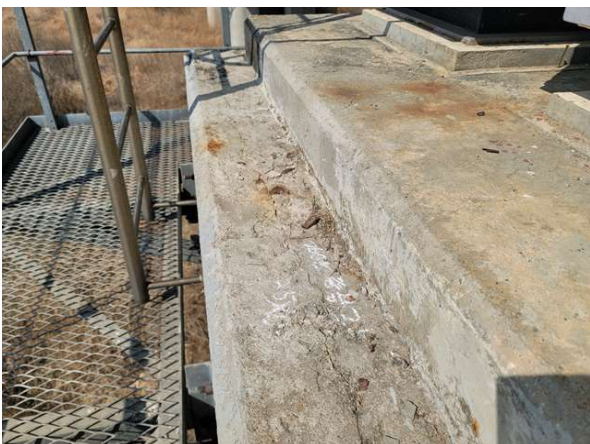
| 손상현황 | • P3 코핑부 층분리(2.5m×0.3m) |
| 원 인 | • 다짐미흡, 손상부 우수유입 |

| 조치방안 | • 단면보수 |

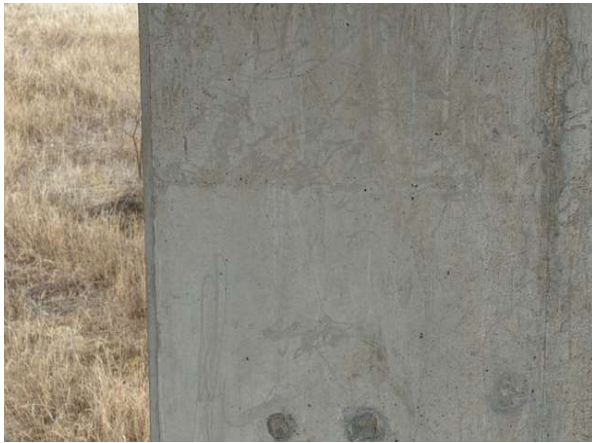
| 손상현황 | • P5 기둥부 균열(0.3mm미만) |
| 원 인 | • 건조수축, 거푸집 조기탈거 |

| 조치방안 | • 표면처리 |

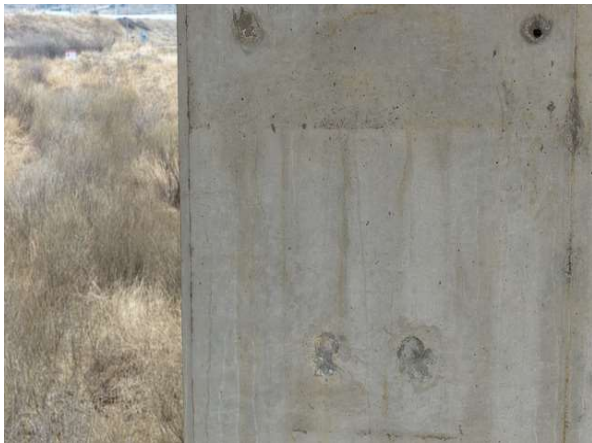
| 손상현황 | • P7 기둥부 균열(0.3mm미만) |
| 원 인 | • 건조수축, 거푸집 조기탈거 |

| 조치방안 | • 표면처리 |

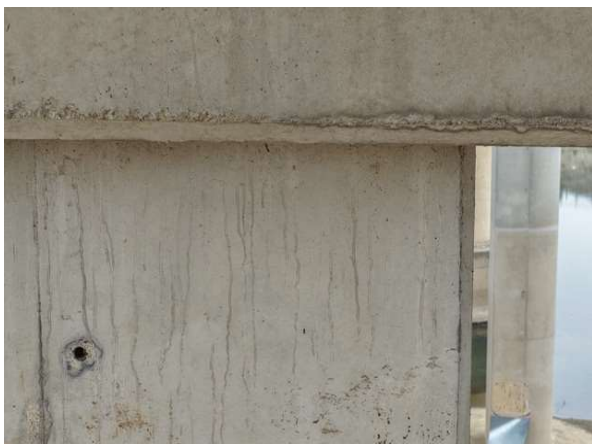
| 손상현황 | • P10 기둥부 망상균열(1.0m×0.5m) |
| 원 인 | • 다짐미흡, 건조수축 |

| 조치방안 | • 표면처리 |

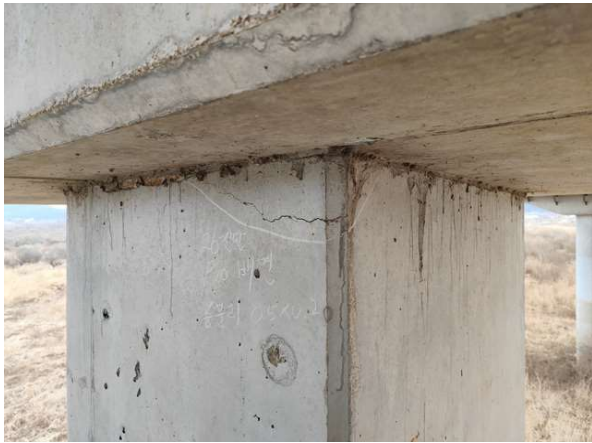
| 손상현황 | • P10 기둥부 충분리(0.5m×0.2m) |
| 원 인 | • 다짐미흡, 손상부 우수유입 |

| 조치방안 | • 단면보수 |

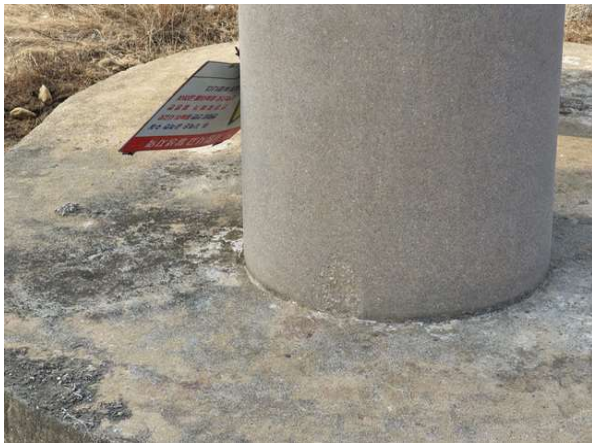
| 손상현황 | • P11 기둥부 박락(0.3m×0.3m) |
| 원 인 | • 다짐미흡 |

| 조치방안 | • 단면보수 |

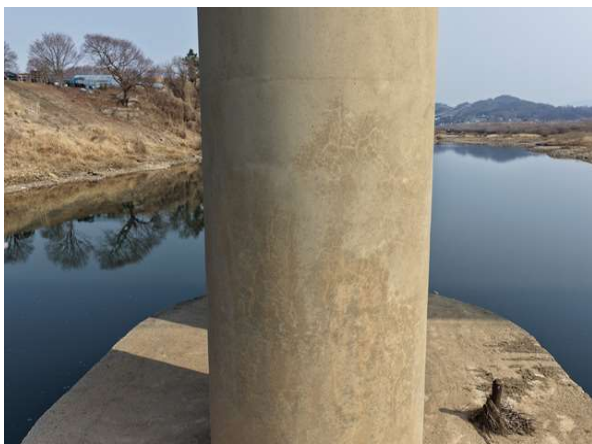
| 손상현황 | • P14 기둥부 망상균열(1.5m×1.5m) |
| 원 인 | • 다짐미흡, 건조수축 |

| 조치방안 | • 표면처리 |

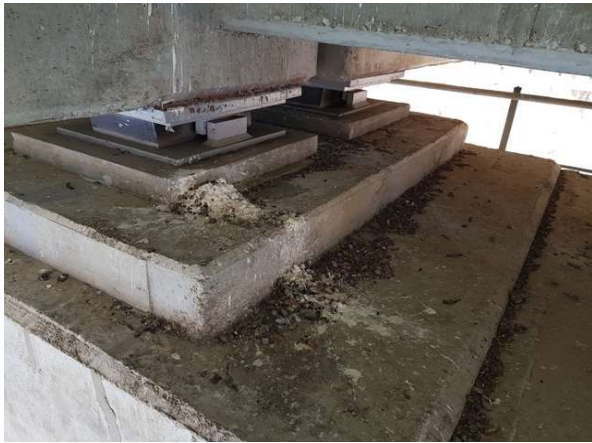
| 손상현황 | • P15 조류배설물 퇴적 |
| 원 인 | • 조류 서식 |

| 조치방안 | • 정비 |

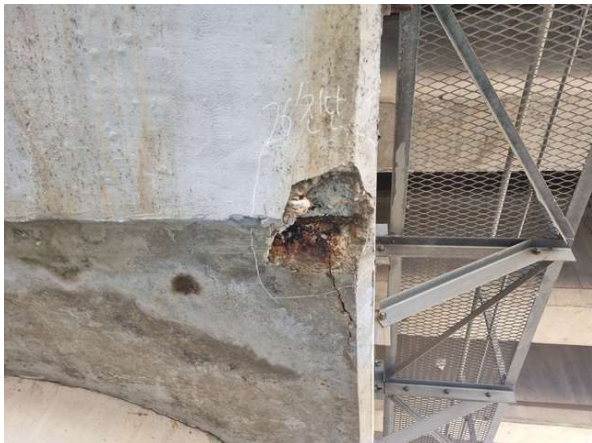
| 손상현황 | • P18 박락 및 철근노출(0.4m×1.0m) |
| 원 인 | • 손상부 우수유입, 다짐불량, 열화 |

| 조치방안 | • 단면보수(방청) |

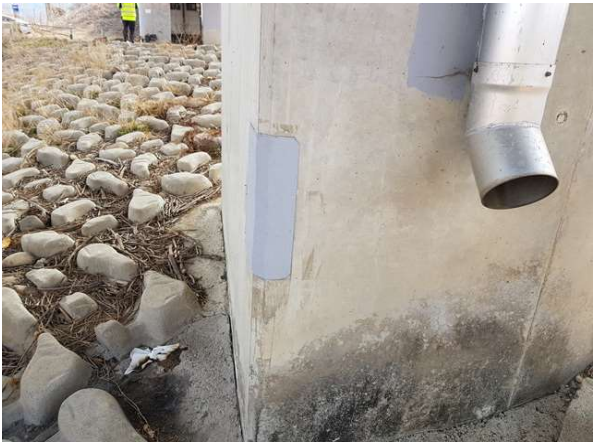
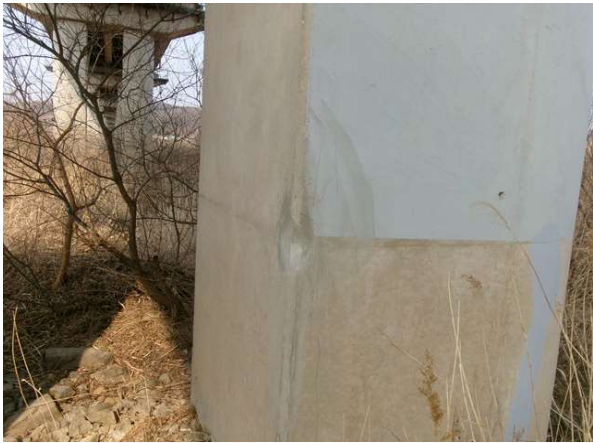
| 교각 | | | |
|---|---|---|---|
| 손상현황 | • P2 기둥부 기보수 상태양호 | 손상현황 | • P5 기둥부 기보수 상태양호 |

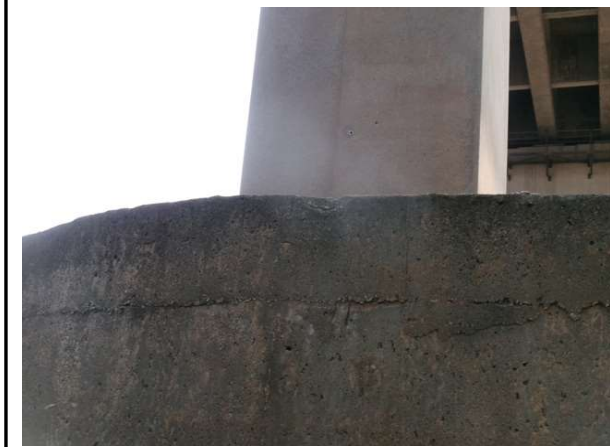
손상현황 • P11 파손(0.3m×0.1m)

원 인 • 외부충격

조치방안 • 단면보수

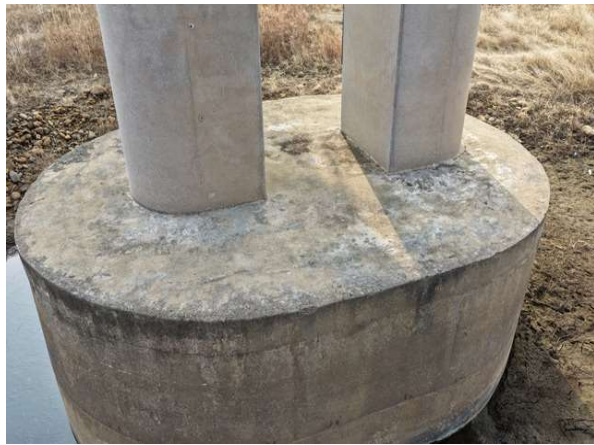
손상현황 • P11 균열(0.3mm미만)

원 인 • 건조수축, 거푸집 조기탈거

조치방안 • 표면처리

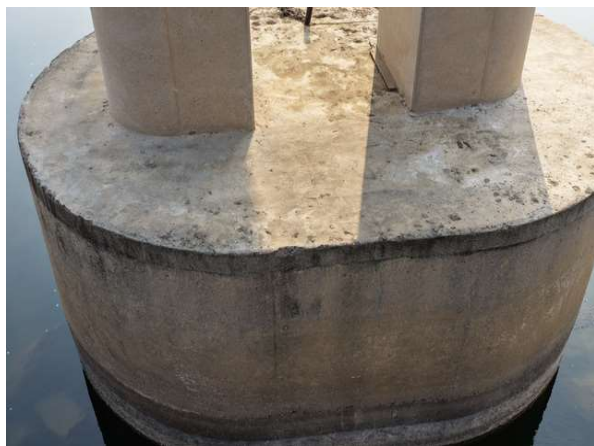
손상현황 • P13 파손(0.1m×0.1m)

원 인 • 외부충격

조치방안 • 단면보수

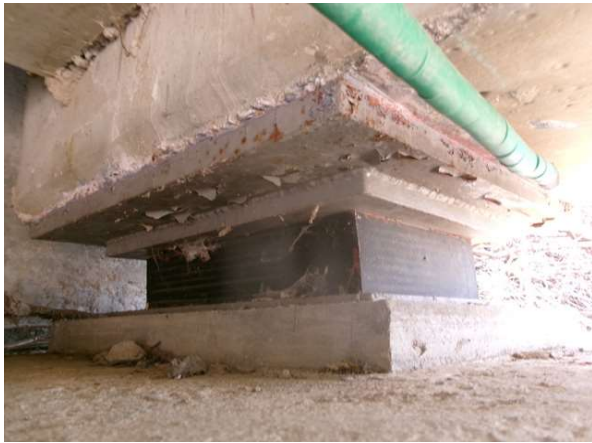
손상현황 • A1-SH1 도장박리(0.5m×0.5m)

원 인 • 공용기간 증가, 열화, 습기흡착

조치방안 • 채도장

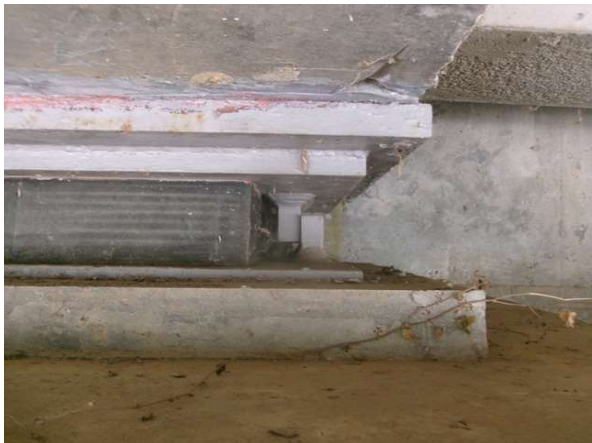
손상현황 • A2-SH3 스토퍼 밀착

원 인 • 시공미흡

조치방안 • 주의관찰

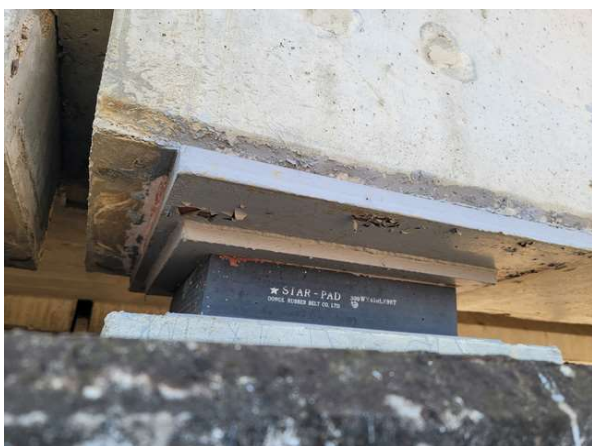
손상현황 • P1-SH1 본체 부식

원 인 • 공용기간 증가, 열화, 습기흡착

조치방안 • 채도장

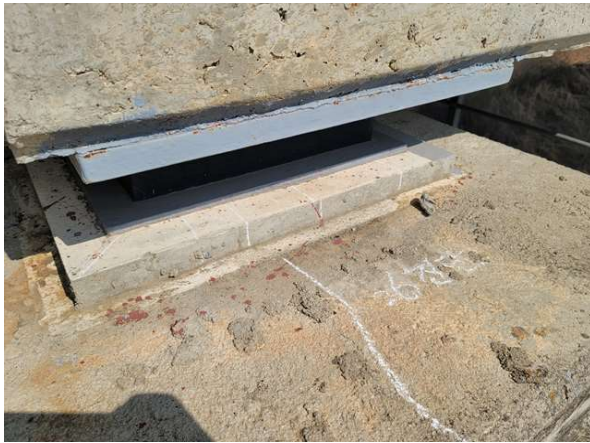
| 손상현황 | • P6-SH1 받침몰탈 균열(0.3mm미만) |
| 원 인 | • 건조수축, 거푸집 조기탈거, 온도변화 |

| 조치방안 | • 표면처리 |

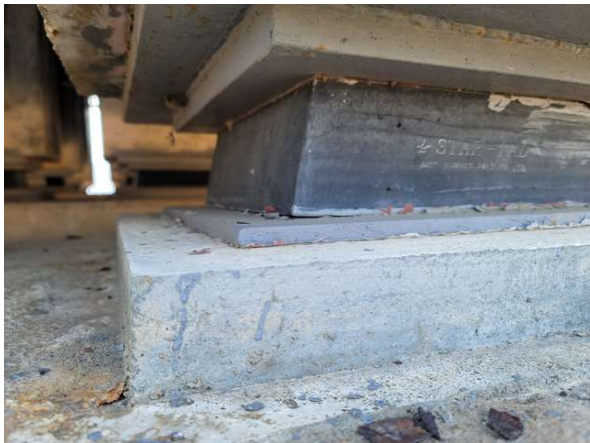
| 손상현황 | • P6-SH10 고무재 들뜸 |
| 원 인 | • 시공미흡, 마찰력 부족 |

| 조치방안 | • 주의관찰 |

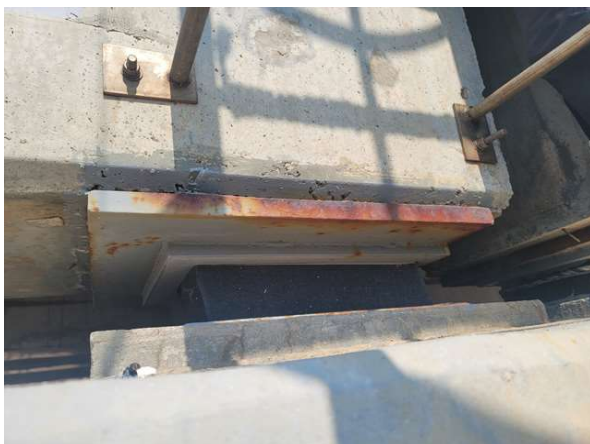
| 손상현황 | • P9-SH6 본체 부식 |
| 원 인 | • 공용기간 증가, 열화, 습기흡착 |

| 조치방안 | • 채도장 |

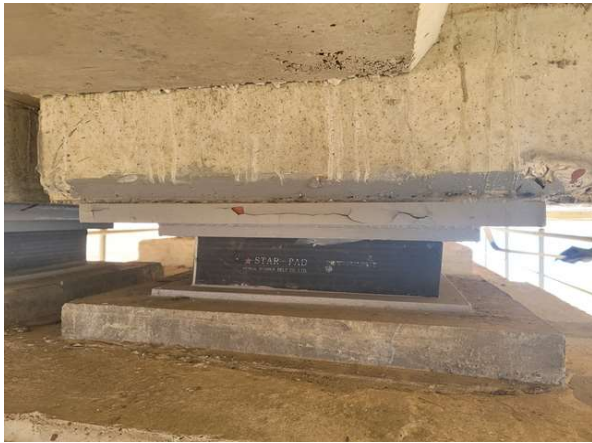
| 손상현황 | • P10-SH9 도장박리 (0.5m×0.5m) |
| 원 인 | • 공용기간 증가, 열화, 습기흡착 |

| 조치방안 | • 채도장 |

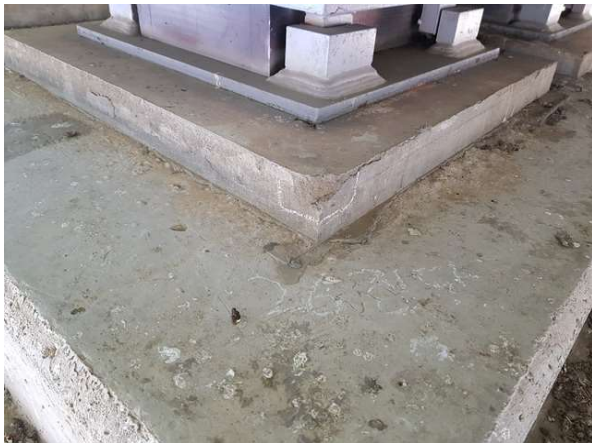
| 손상현황 | • P14-SH3 몰탈 박락 (0.1m×0.1m) |
| 원 인 | • 다짐미흡, 우수유입, 공용기간 증가 |

| 조치방안 | • 단면보수 |

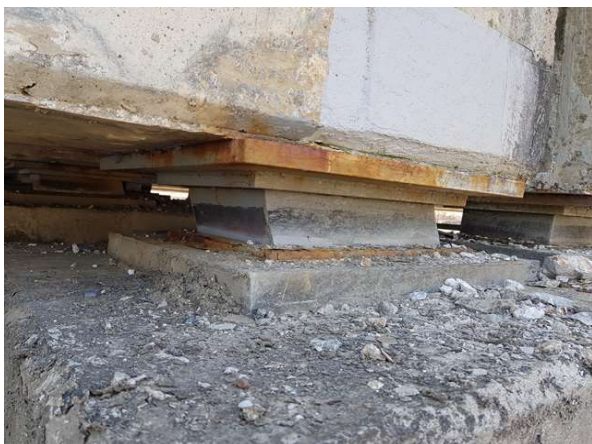
| 손상현황 | • P18-SH5 본체 부식 |
| 원 인 | • 공용기간 증가, 열화, 습기흡착 |

| 조치방안 | • 채도장 |

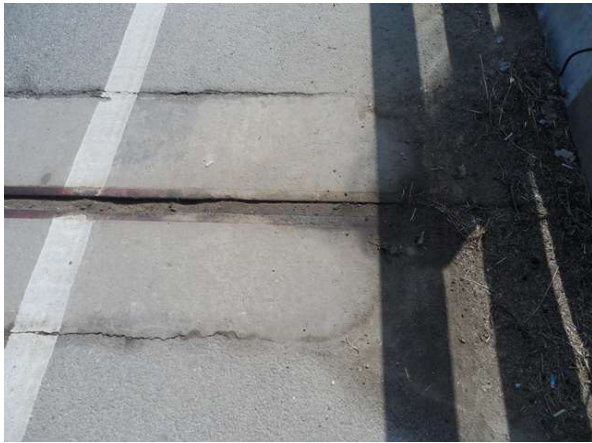
손상현황 • A1 본체 부식(0.2m×0.8m)

원 인 • 공용기간 증가, 체수, 열화

조치방안 • 채도장

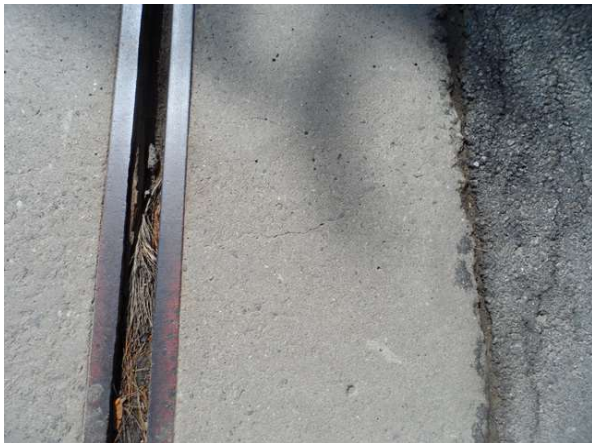
손상현황 • A2 후타재 균열(0.3mm미만)

원 인 • 건조수축, 온도변화

조치방안 • 주의관찰

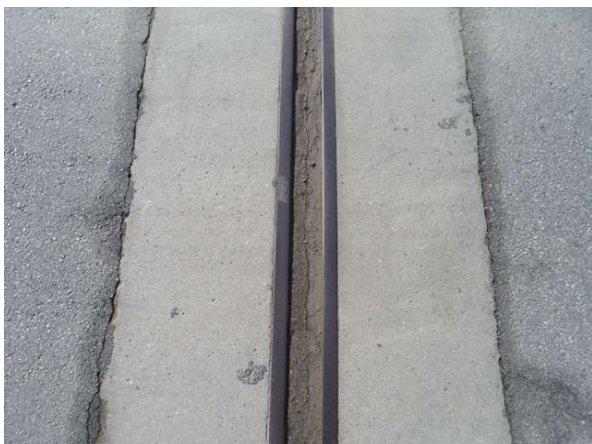
손상현황 • P3 후타재 균열(0.3mm미만)

원 인 • 건조수축, 온도변화

조치방안 • 주의관찰

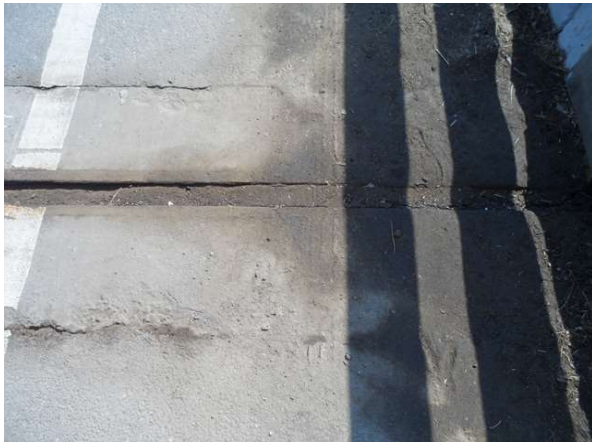
| 손상현황 | • P6 본체 부식(0.2m×0.8m) |
| 원 인 | • 공용기간 증가, 체수, 열화 |

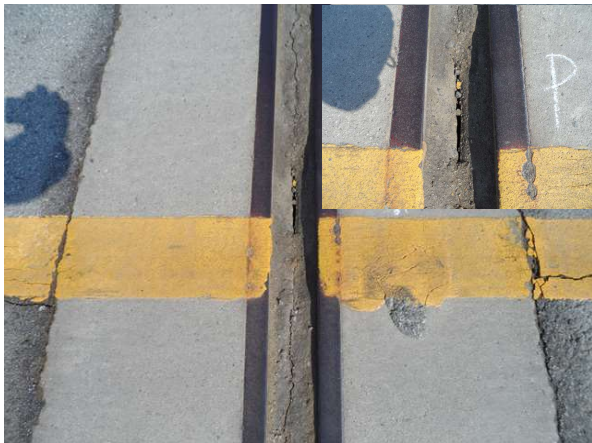
| 손상현황 | • P9 고무재 갈라짐(L=0.5m) |
| 원 인 | • 공용기간 증가, 열화 |

| 조치방안 | • 본체 교체 |

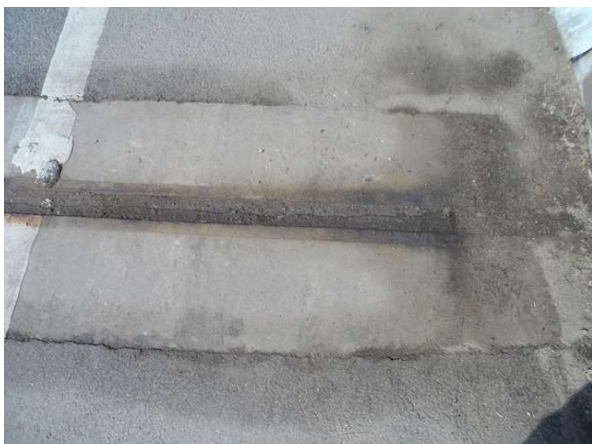
| 손상현황 | • P12 본체 부식(0.2m×0.8m) |
| 원 인 | • 공용기간 증가, 체수, 열화 |

| 조치방안 | • 채도장 |

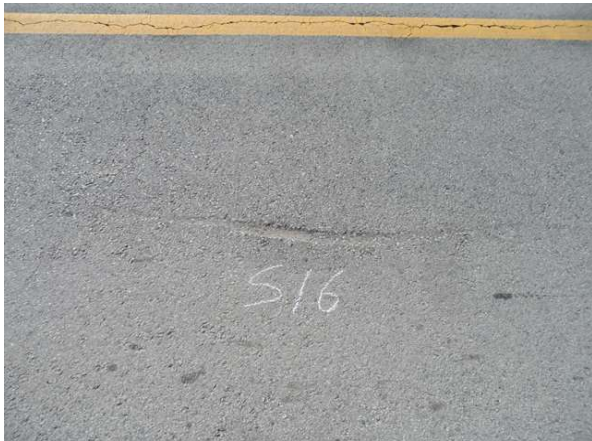
손상현황 • S16 포장 패임 (0.1m×0.5m)

원 인 • 외부 충격

조치방안 • 주의관찰

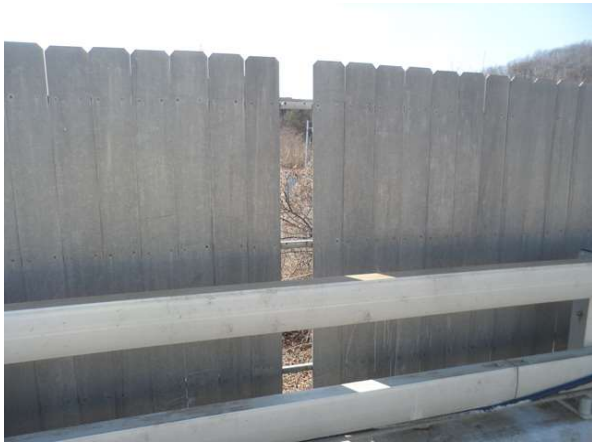
손상현황 • S18 방음판 탈락 1EA  
원 인 • 시공미흡  
조치방안 • 재설치

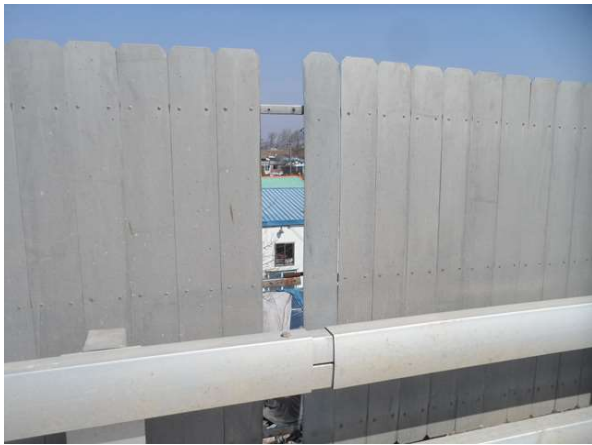
손상현황 • S19 방음판 탈락 1EA  
원 인 • 시공미흡  
조치방안 • 재설치

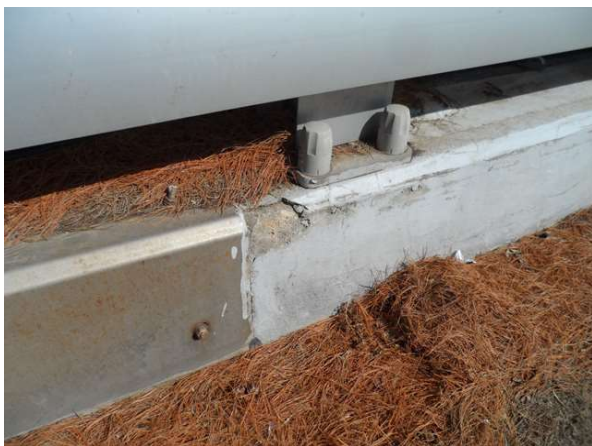
손상현황 • S21 보수부 박리(0.1m×0.1m)  
원 인 • 시공미흡  
조치방안 • 단면보수

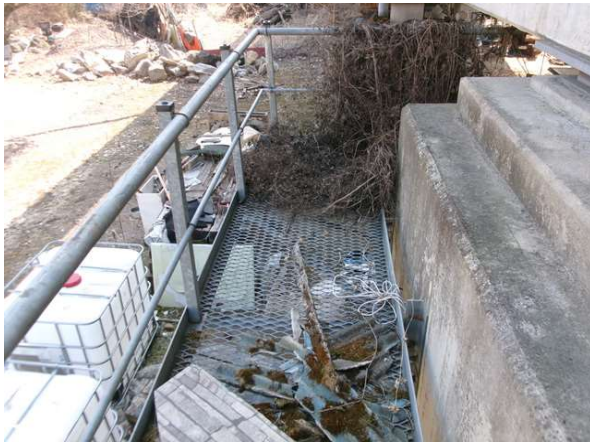
| 손상현황 | • P19 점검로 이물질 퇴적 |
| 원 인 | • 무단 투기 |

| 조치방안 | • 정비 |

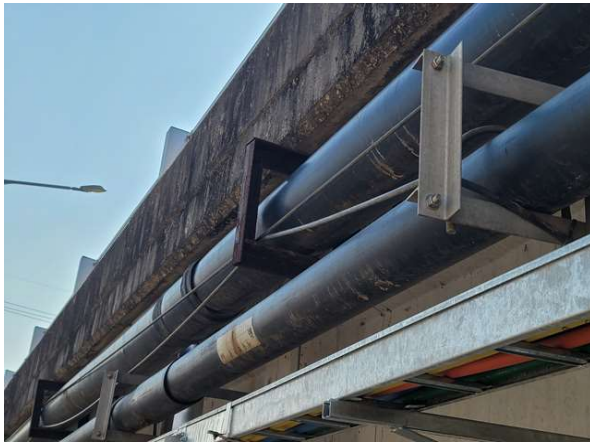
| 손상현황 | • S1 상수관 지지대 부식 |
| 원 인 | • 공용기간 증가, 습기흡착 |

| 조치방안 | • 주의관찰 |

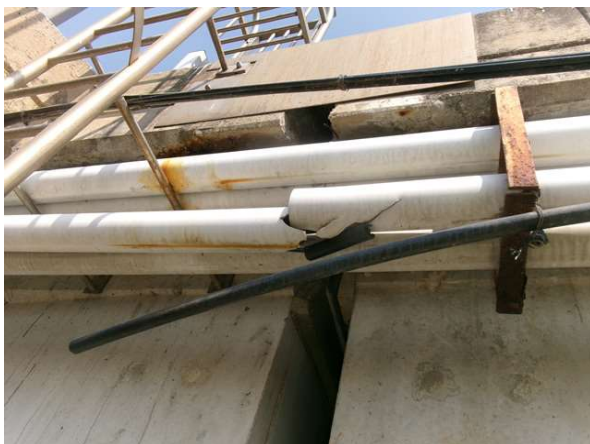
| 손상현황 | • S3 통신관 파손 |
| 원 인 | • 공용기간 증가, 외부충격 |

| 조치방안 | • 주의관찰 |

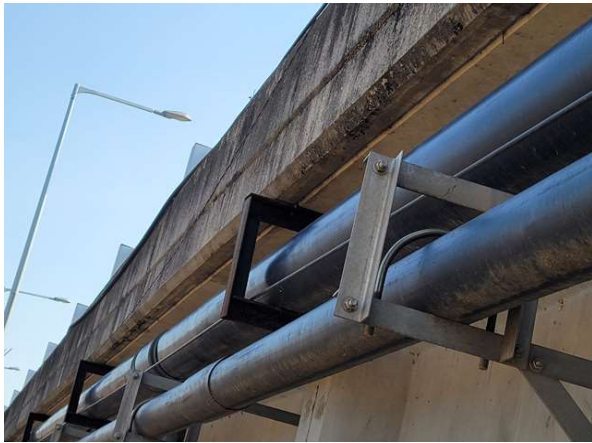
| 손상현황 | • S6 상수관 지지대 부식 |
| 원 인 | • 공용기간 증가, 습기흡착 |

| 조치방안 | • 주의관찰 |

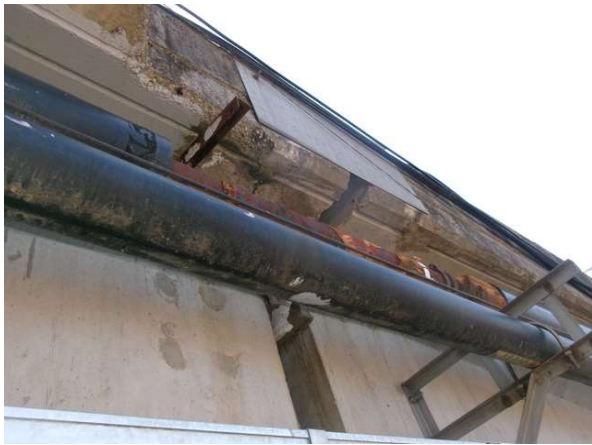
| 손상현황 | • S7 상수관 지지대 파손 |
| 원 인 | • 공용기간 증가, 우수유입, 습기흡착 |

| 조치방안 | • 주의관찰 |

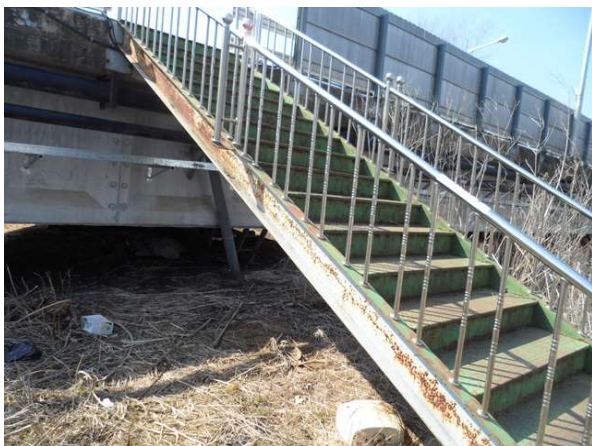
| 손상현황 | • S18 접속계단 부식 |
| 원 인 | • 공용기간 증가, 열화 |
