계 남 고 가 교

## 전 경

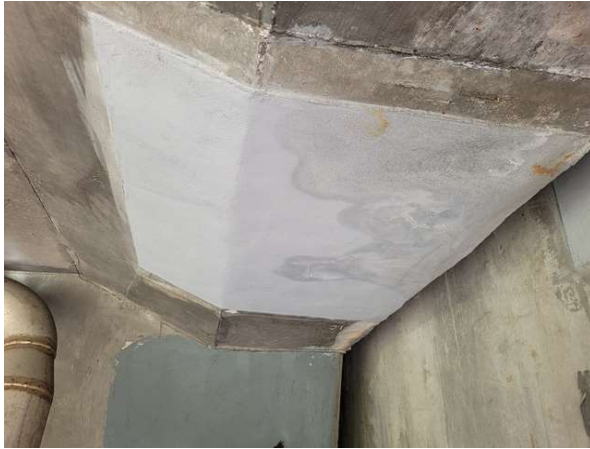
손상현황 • S1 망상균열 보수실시

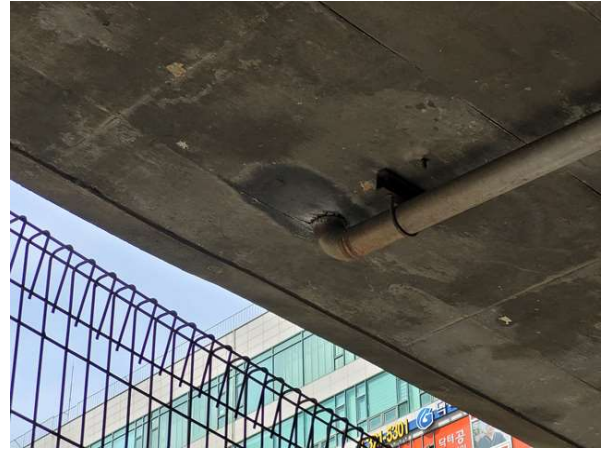
손상현황 • S1 누수흔적 (0.5m×0.5m)

원 인 • 배수관 이음부 누수

조치방안 • 주의관찰

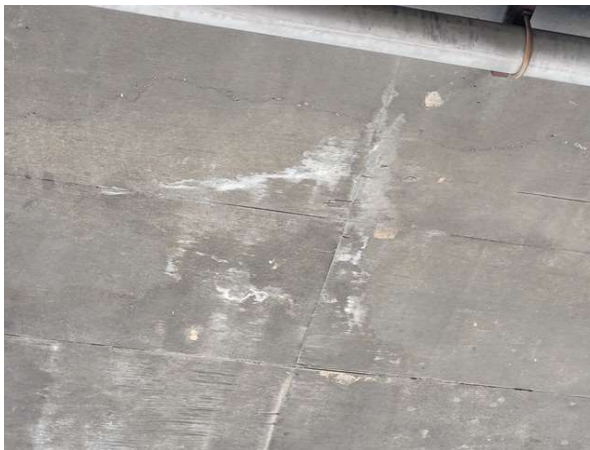
손상현황 • S1 백태 (0.5m×0.5m)

원 인 • 표면 습기흡착, 외기영향

조치방안 • 표면보수

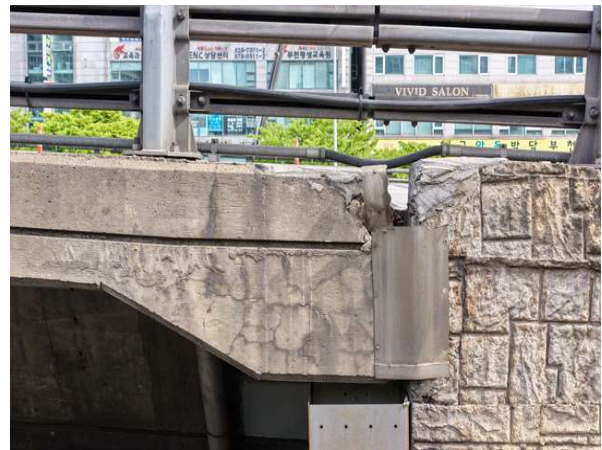
손상현황 • S1 망상균열 (1.2m×1.0m)

원 인 • 다짐미흡, 거푸집 조기탈거

조치방안 • 표면보수

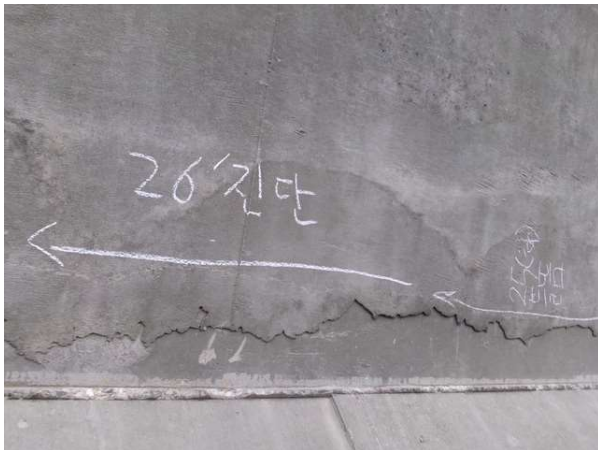
| 손상현황 | • S3 층분리(10.0m×0.3m) |
| 원 인 | • 시공미흡, 손상부 우수유입 |

| 조치방안 | • 단면보수 |

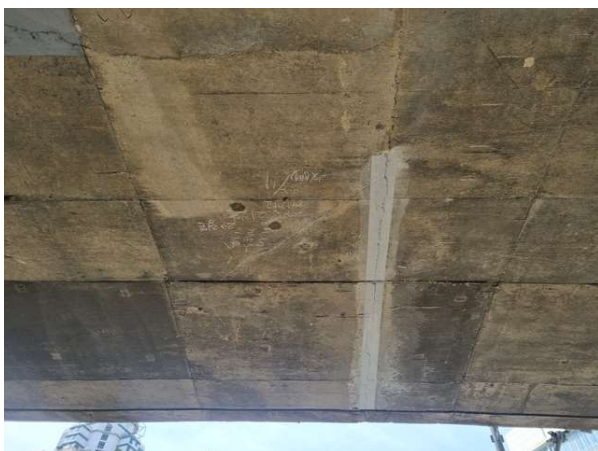
| 손상현황 | • S4 균열(0.3mm미만) |
| 원 인 | • 건조수축, 온도변화 |

| 조치방안 | • 표면처리 |

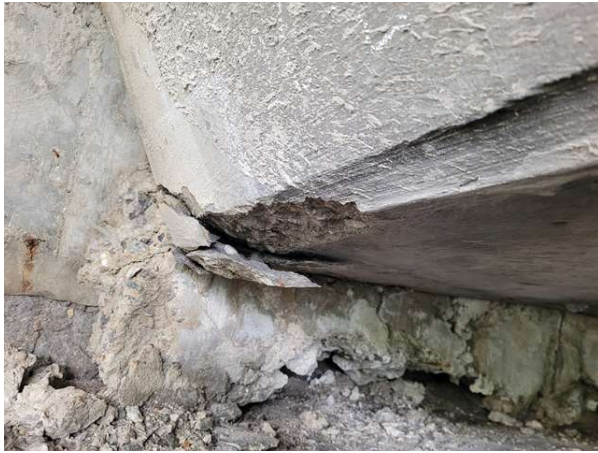
| 손상현황 | • S1-A1 단부 박락(0.3m×0.3m) |
| 원 인 | • 폐콘크리트의 간섭, 신축거동 |

| 조치방안 | • 폐콘크리트 제거 후 단면보수 |

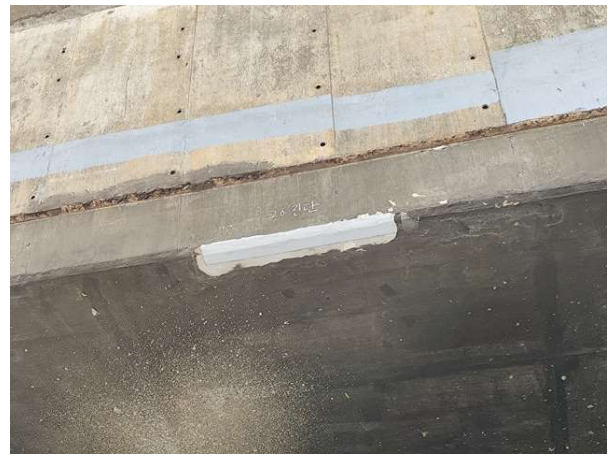
| 손상현황 | • S4 굽힘 보수 실시 |

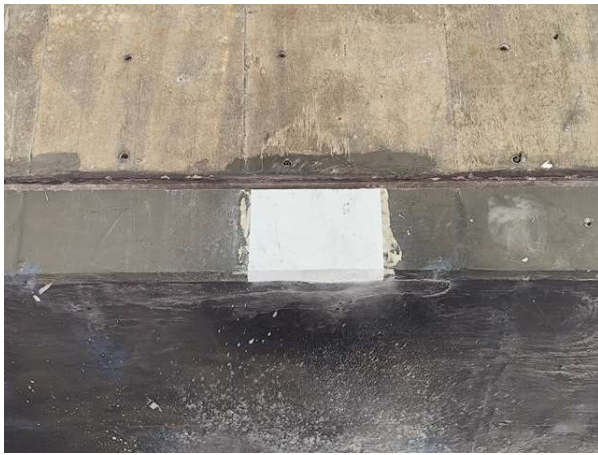
| 손상현황 | • S5 망상균열 보수 실시 |

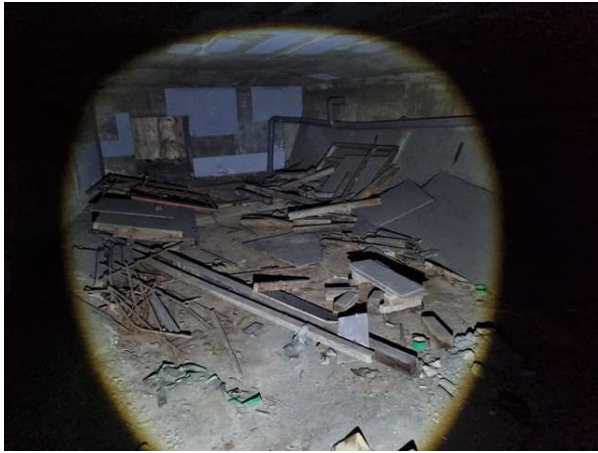
| 손상현황 | • S1 폐자재 적치 |
| 원 인 | • 폐자재 정리미흡 |

| 조치방안 | • 정비 |

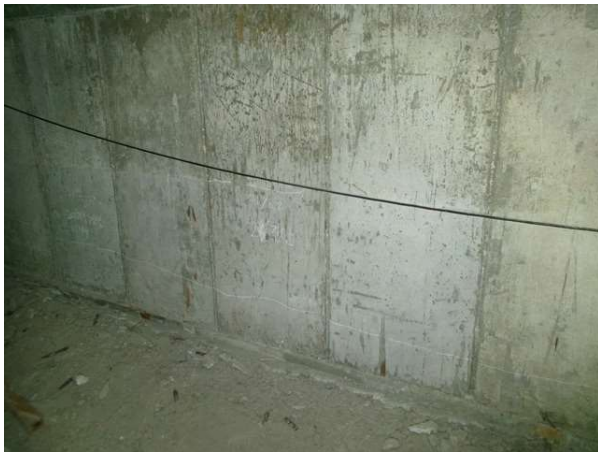
| 손상현황 | • S3 균열(0.3mm미만) |
| 원 인 | • 건조수축, 온도변화 |

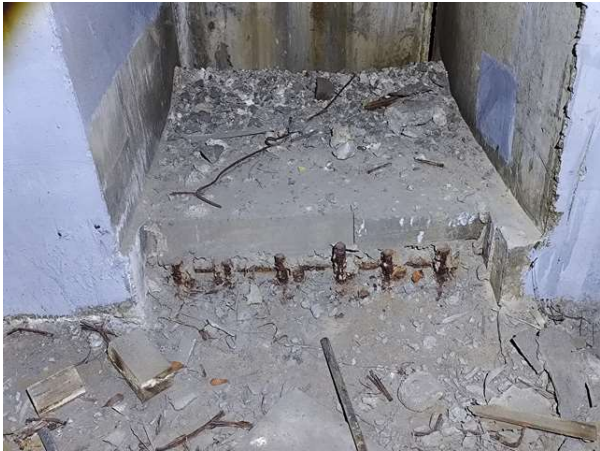
| 격벽 | | | |
|---|---|---|---|
| 손상현황 | • S1 철근노출(0.1m×1.0m) | 손상현황 | • S1-P1 백태(0.5m×1.0m) |
| 원 인 | • 단부 시공미흡, 인위적인 절취 | 원 인 | • 공용중 수분흡착, 외기영향 |

| 격벽 | | | |
|---|---|---|---|
| 조치방안 | • 단면보수 | 조치방안 | • 표면보수 |

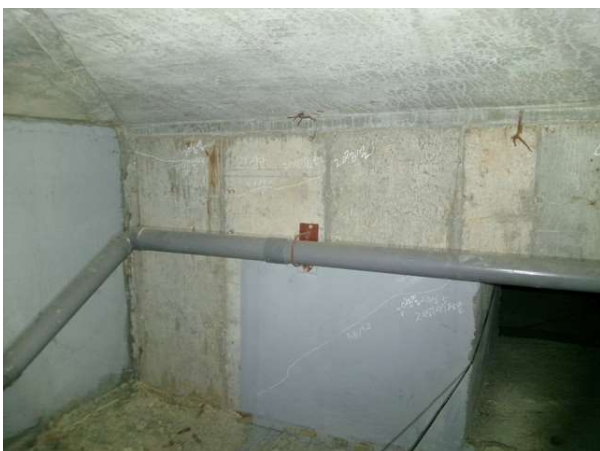
| 격벽 | | | |
|---|---|---|---|
| 손상현황 | • S4 망상균열(0.3mm미만) | 손상현황 | • S5 재료분리(0.1m×0.1m) |
| 원 인 | • 건조수축, 온도변화, 거푸집 조기탈거 | 원 인 | • 마감미흡, 거푸집 조기탈거 |

| 격벽 | | | |
|---|---|---|---|
| 조치방안 | • 표면처리 | 조치방안 | • 단면보수 |

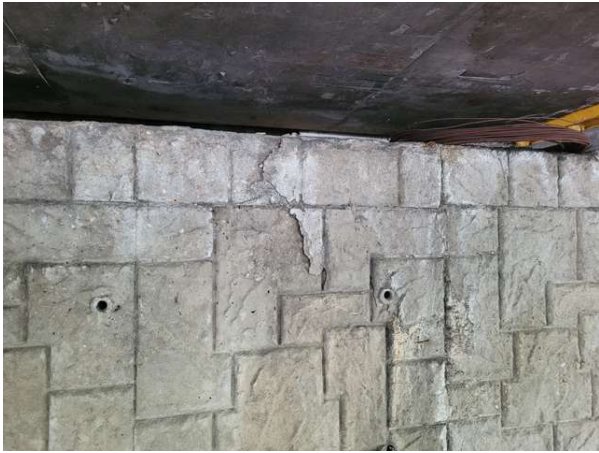
| 교대 | | | |
|---|---|---|---|
| 손상현황 | • A1 균열(0.3mm미만), 백태 | 손상현황 | • A1 박락, 층분리(0.5m×0.6m) |
| 원 인 | • 건조수축, 온도변화, 수분흡착 | 원 인 | • 시공미흡, 피복부족 |

| 교대 | | | |
|---|---|---|---|
| 조치방안 | • 표면처리 | 조치방안 | • 단면보수 |

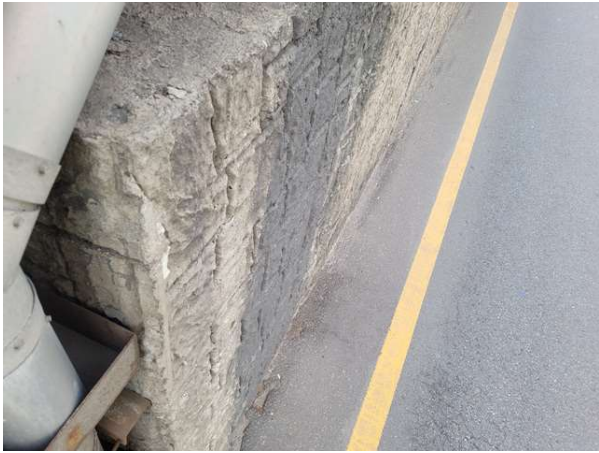
| 교대 | | | |
|---|---|---|---|
| 손상현황 | • A1 패콘크리트 퇴적 | 손상현황 | • A1 누수흔적(1.5m×2.0m) |
| 원 인 | • 시공미흡 등 | 원 인 | • 표면 우수유입 등 |

| 교대 | | | |
|---|---|---|---|
| 조치방안 | • 정비 | 조치방안 | • 표면보수 |

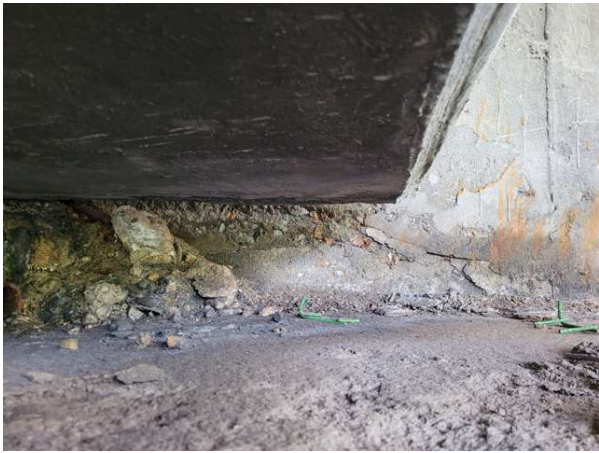
| 교대 | | | |
|---|---|---|---|
| 손상현황 | • A1 파손(0.2m×0.5m) | 손상현황 | • A1 콘크리트 박리(0.5m×1.0m) |
| 원 인 | • 표면 수분침투, 동결융해 | 원 인 | • 표면 수분침투, 동결융해 등 |

| 교대 | | | |
|---|---|---|---|
| 조치방안 | • 단면보수 | 조치방안 | • 단면보수 |

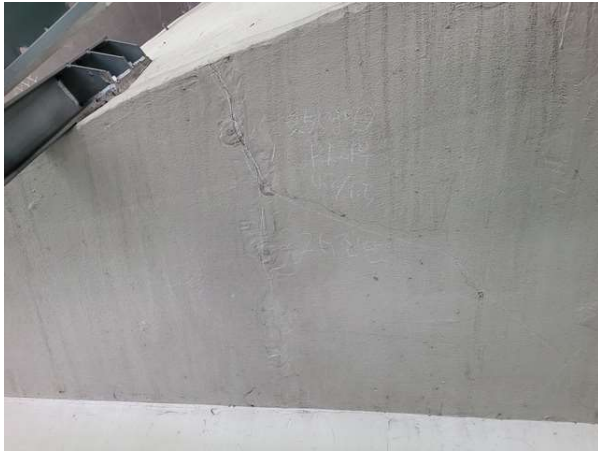
| 손상현황 | • P1 코핑부 균열(0.3mm미만) |
| 원 인 | • 건조수축, 온도변화 |

| 조치방안 | • 표면처리 |

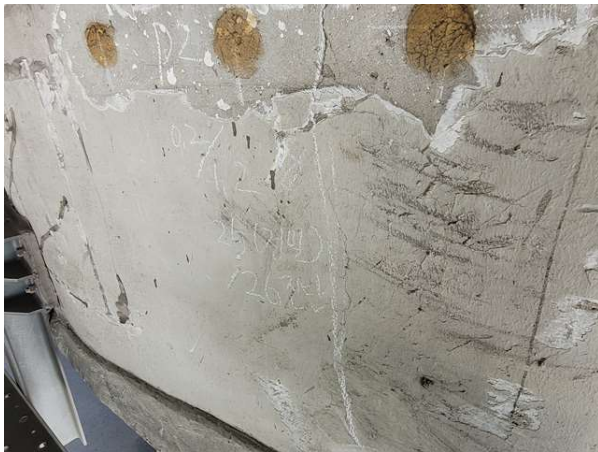
| 손상현황 | • P2 코핑부 균열(0.3mm미만) |
| 원 인 | • 건조수축, 온도변화 |

| 조치방안 | • 표면처리 |

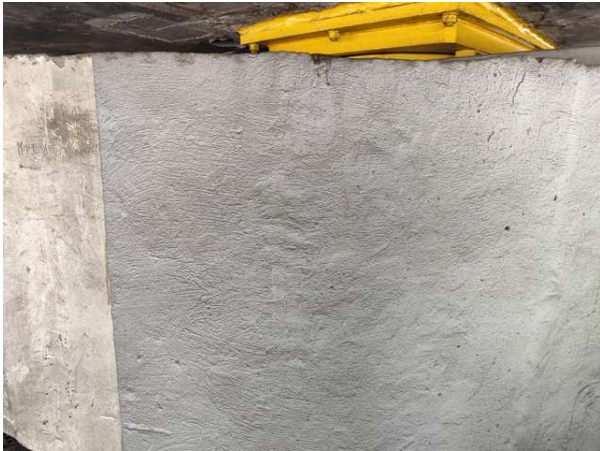
| 교각 | | | |
|---|---|---|---|
| 손상현황 | • P4 코핑부 균열 보수 실시 | 손상현황 | • P4 기둥부 도장박리(11.0m×1.2m) |

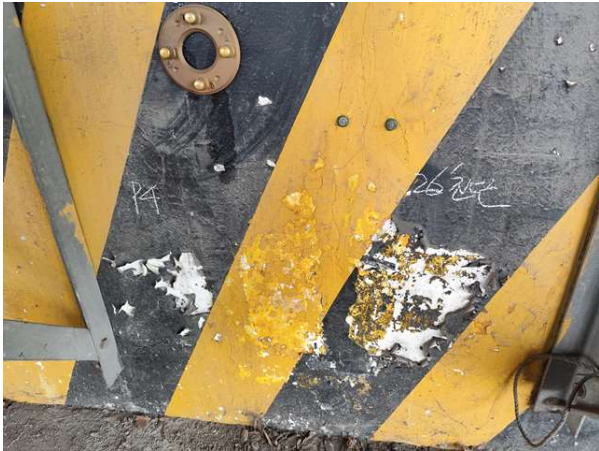
| 교각 | | | |
|---|---|---|---|
| 원 인 | — | 원 인 | • 장기공용에 따른 도장열화 |

| 교각 | | | |
|---|---|---|---|
| 조치방안 | — | 조치방안 | • 도장보수 |

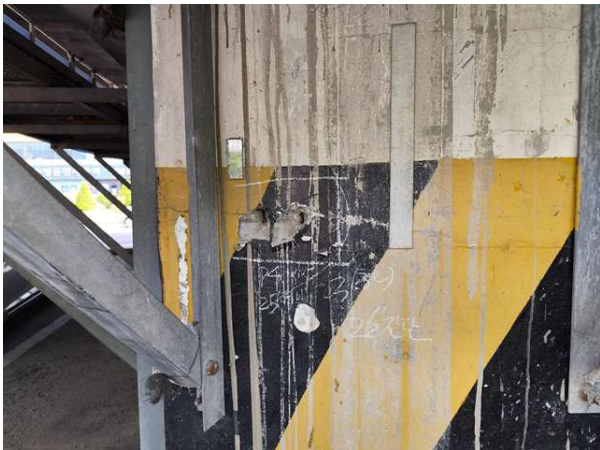
| 교각 | | | |
|---|---|---|---|
| 손상현황 | • P4 기둥부 박락(0.1m×0.1m) | 손상현황 | • P4 기둥부 균열(0.3mm미만) |
| 원 인 | • 다짐미흡, 외부 충격 | 원 인 | • 건조수축, 온도변화 |

| 교각 | | | |
|---|---|---|---|
| 조치방안 | • 단면보수 | 조치방안 | • 표면처리 |

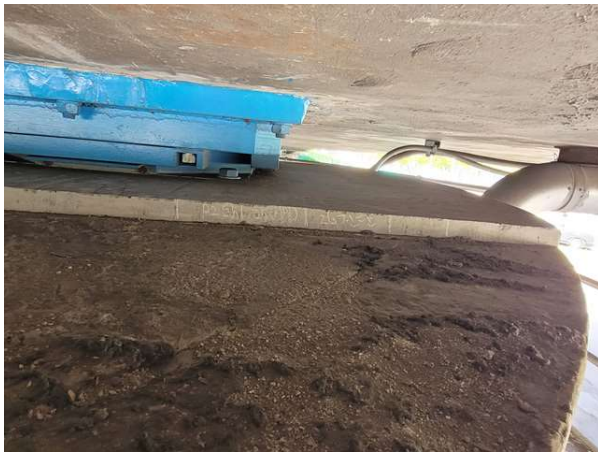
| 손상현황 | • P2-SH1 받침몰탈 균열(0.3mm미만) |
| 원 인 | • 건조수축, 온도변화 등 |

| 조치방안 | • 표면처리 |

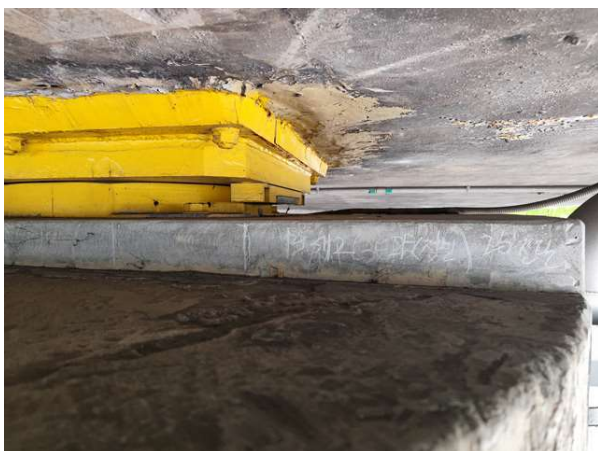
| 손상현황 | • P3-SH2 받침몰탈 균열(0.3mm미만) |
| 원 인 | • 건조수축, 온도변화 등 |

| 조치방안 | • 표면처리 |

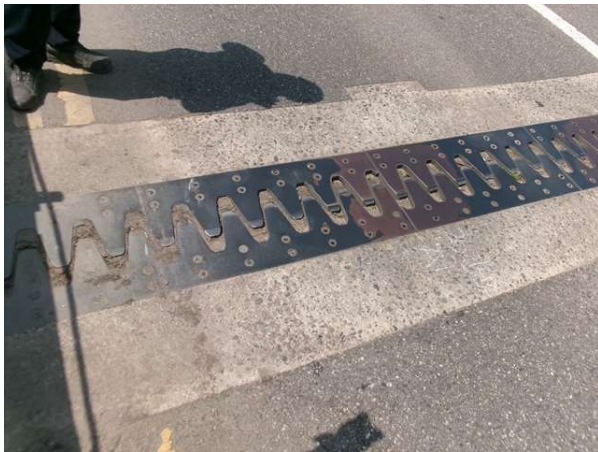
| 손상현황 | • A1 유간 토사퇴적 |
| 원 인 | • 공용 중 비산물 퇴적 등 |

| 조치방안 | • 정비 |

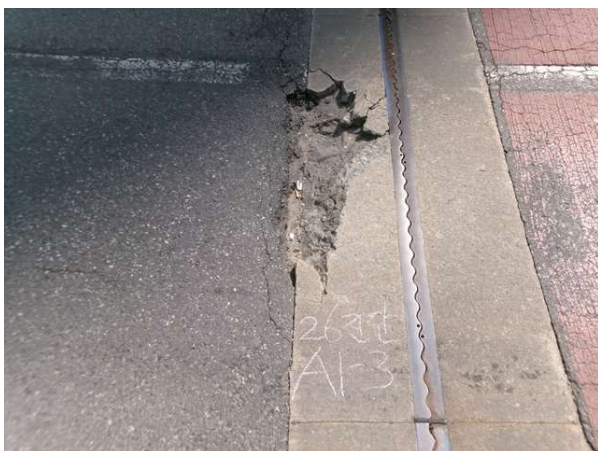
| 손상현황 | • A1-J1-3 망상균열 (0.5m×1.0m) |
| 원 인 | • 마감미흡, 주행차량 충격 등 |

| 조치방안 | • 단면보수 |

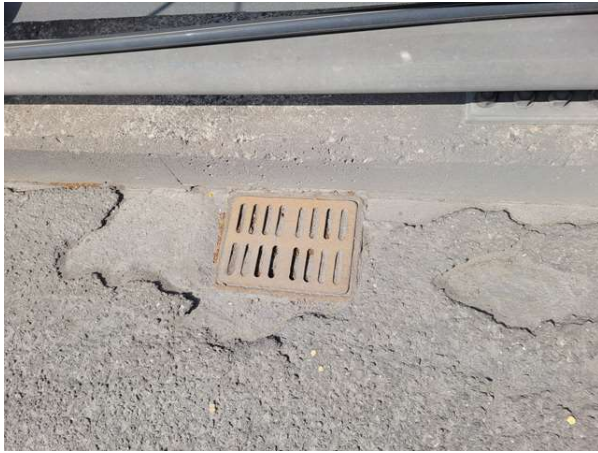
| 손상현황 | • S1 배수구 막힘 |
| 원 인 | • 공용 중 비산물 퇴적 |

| 조치방안 | • 정비 |

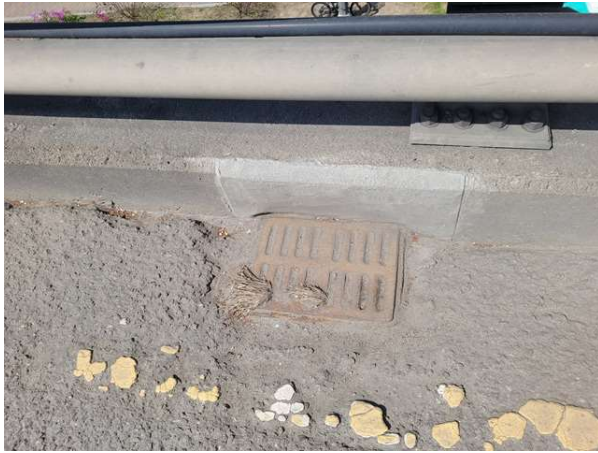
| 손상현황 | • S5 배수구 막힘 |
| 원 인 | • 공용 중 비산물 퇴적 |

| 조치방안 | • 정비 |

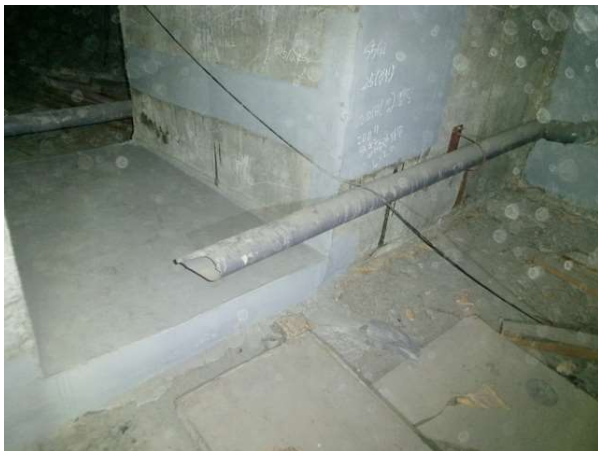
| 손상현황 | • S5 배수관 파손 |
| 원 인 | • 시공미흡, 외부충격 등 |

| 조치방안 | • 주의관찰 |

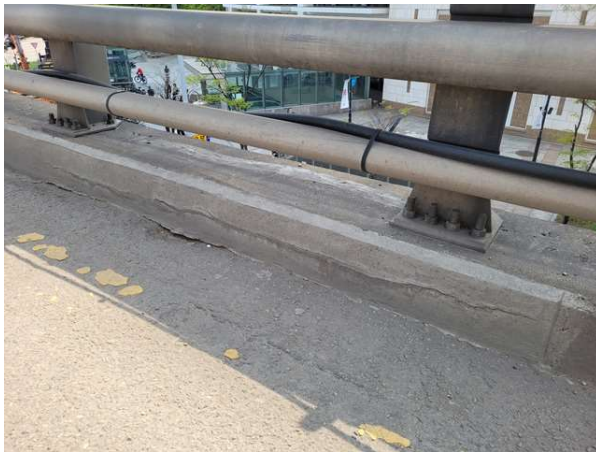
손상현황 • S2 연석 균열, 백태(0.3mm미만)  
원 인 • 건조수축, 온도변화, 수분침투  
조치방안 • 표면보수

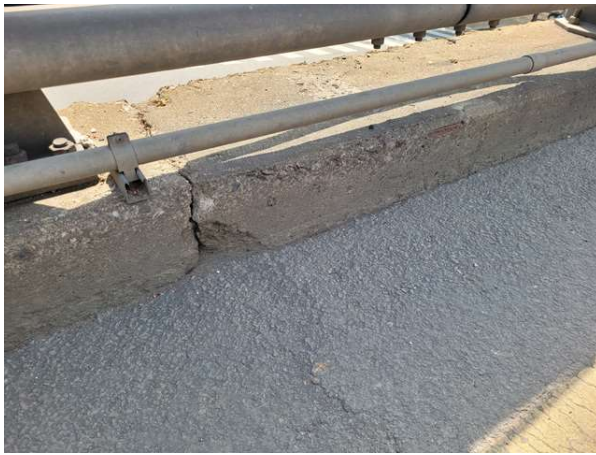
| 손상현황 | • A2 접속용벽 연석 파손(0.5m×0.5m) |
| 원 인 | • 외부충격 등 |

| 조치방안 | • 단면보수 |

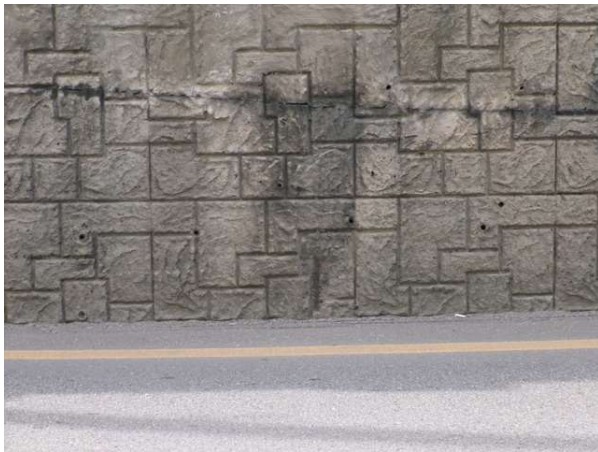
| 손상현황 | • A1 시점부 옹벽 박락(0.4m×0.4m) |
| 원 인 | • 철근부식(팽창압), 공용년수 증가 등 |

| 조치방안 | • 단면보수 |

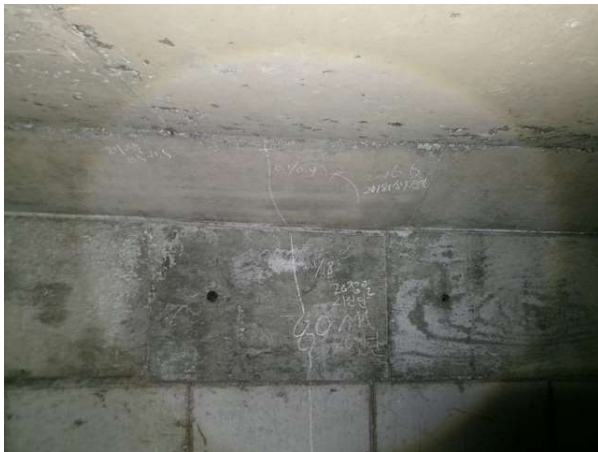
손상현황 • 1면 측벽부 균열(0.3mm미만)

원 인 • 건조수축, 우수유입 등

조치방안 • 표면처리

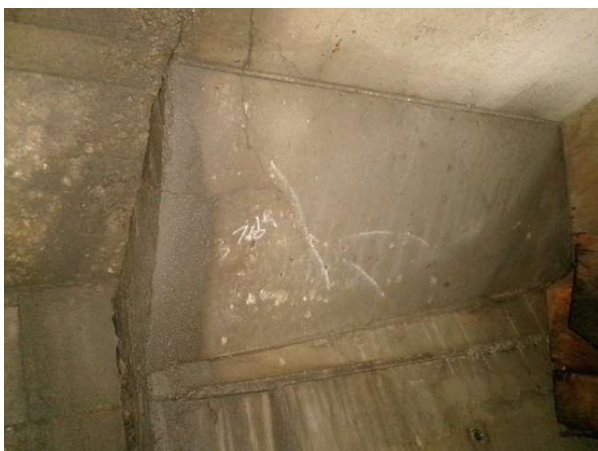
손상현황 • 3면 측벽 망상균열(0.2m×0.7m)

원 인 • 다짐미흡, 온도변화 등

조치방안 • 표면보수

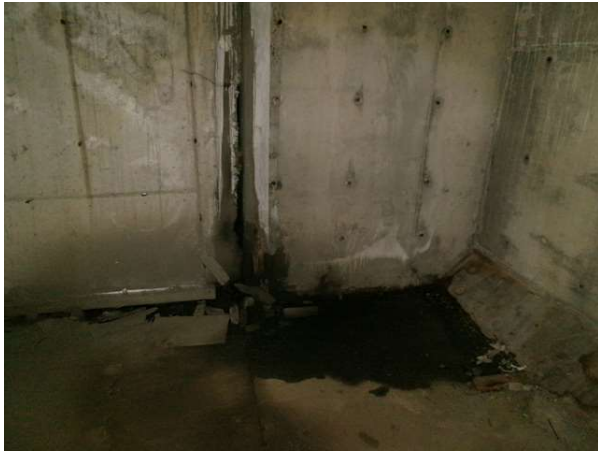
| 손상현황 | • 1련 측벽부 조인트부 누수 |
| 원 인 | • 우수유입 등 |

| 조치방안 | • 유도배수시설 설치 |

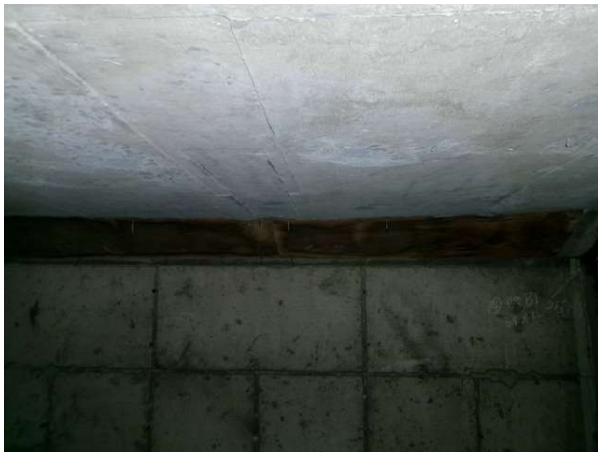
| 손상현황 | • 1련 상면 거푸집 미제거 |
| 원 인 | • 시공 후 정리미흡 등 |
