## 제2편 시 설 물 편

## 3. 연호고가교

### 3. 연호고가교

#### 3.1 시설물의 개요

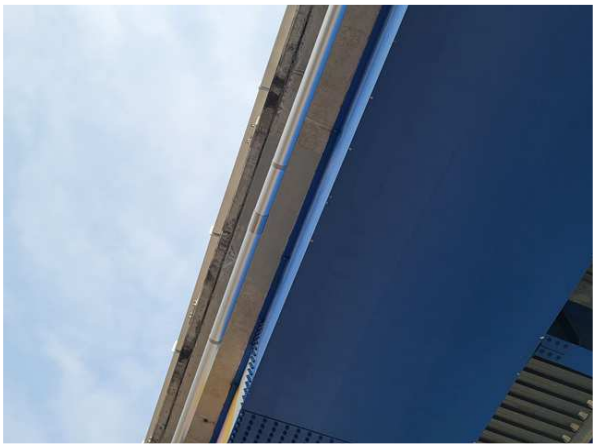
| 손상현황 | • S3 중앙부 백태 | 손상현황 | • S3 캔틸레버 백태 -보수 |
| 원 인 | • 공용기간 증가, 우수유입 | 원 인 | • 보수 상태양호 |

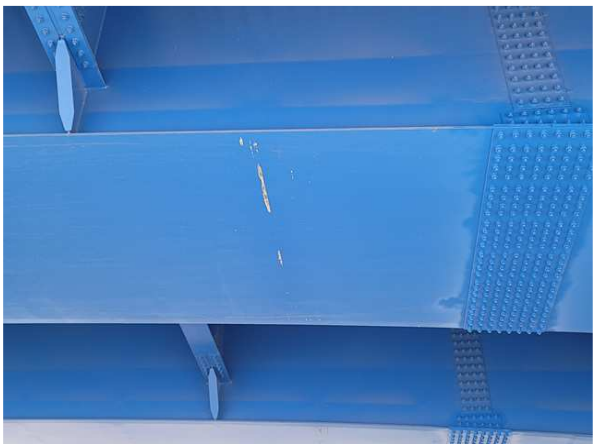
| 손상현황 | • S1-G1 도장박리 | 손상현황 | • S2-G3 도장균열 |
| 원 인 | • 시공초기 외부 충격 등 | 원 인 | • 외부 충격, 시공미흡 등 |

- 거더외부 및 내부에서 조사된 도장손상, 도장긫힘의 경우 시공 초기 외부충격, 방음터널 설치시공 중 발생한 긫힘 등의 원인에 의한 손상으로 부재의 안전성에 문제가 없는 경미한 손상으로 확인되었으나 주의관찰 후 내구성을 확보하기 위한 재도장 등의 적절한 보수를 실시하는 것이 바람직할 것으로 사료된다.
- 거더내부에 발생한 실링처리미흡은 우수유입 방지를 위한 실란트 충전이 요구되며, 점검등 고정불량은 시공미흡 등에 의해 발생한 것으로 주의관찰 후 정비를 통한 유지관리가 필요하다. 기공은 시공미흡 등에 의한 것으로 손상의 정도가 경미하므로 주의관찰이 요구된다.
- 거더내부에 발생한 누수흔적 및 부식은 외부 우수유입 등에 의한 손상으로 부재의 안전성에 문제가 없는 경미한 손상으로 확인되었으나 손상의 진전을 방지하고 주의관찰 후 내구성 확보를 위한 재도장 보수를 실시가 요망된다.

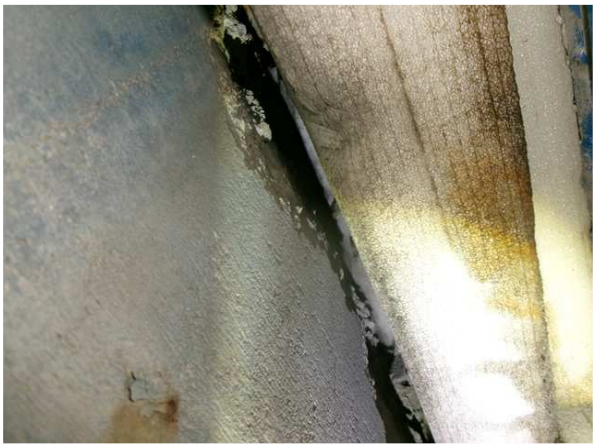
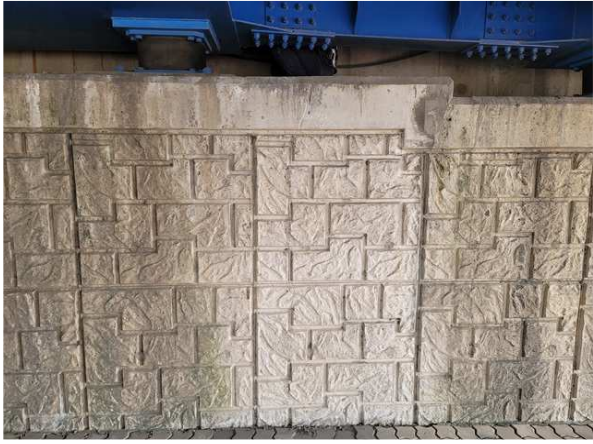
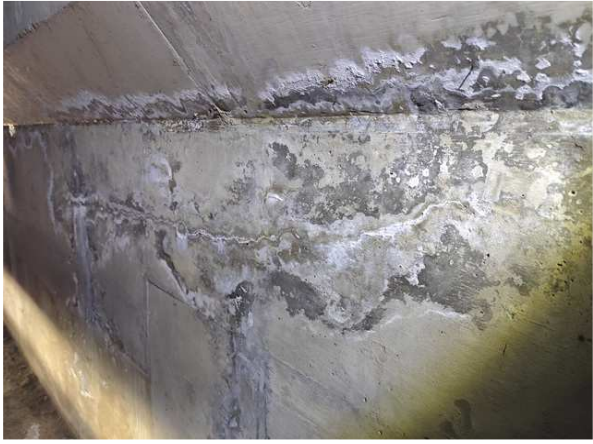
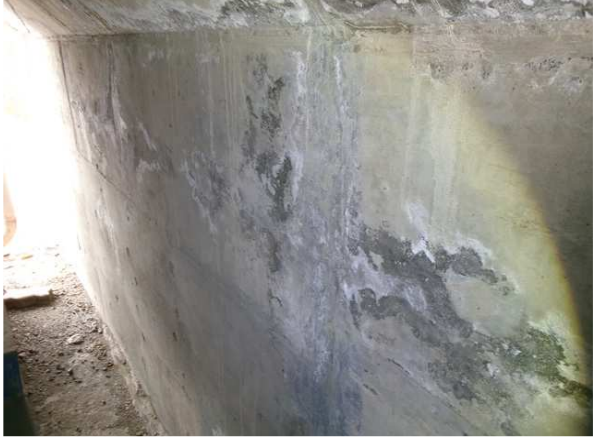
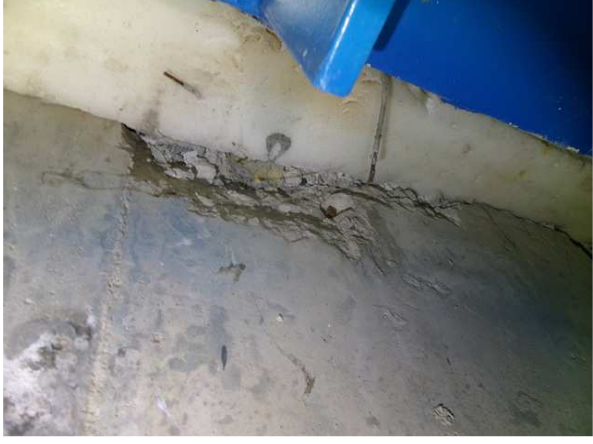
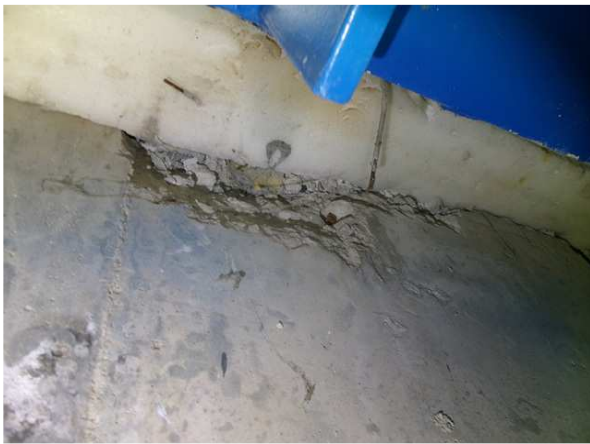
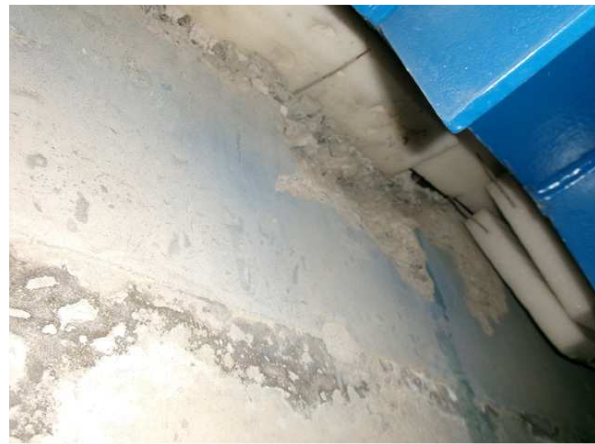
【사진 3.3.9】 교대 손상현황

- 교대 A1, A2에 대한 현장조사 결과, 균열(0.3mm미만), 파손 및 철근노출, 누수흔적, 백태, 균열부백태, 파손이 조사되었다.

- 교대에서 조사된 균열(0.3mm미만), 균열부백태의 경우 건조수축, 온도변화, 거푸집 조기탈거, 손상부 습기흡착 등에 의한 손상으로 판단되며, 점검당시 신축이음 하부에 누수가 발생하고 있는 것으로 확인되어 우수유입으로 인한 손상의 진전을 방지하기 위하여 표면처리 등의 보수가 필요하다고 판단된다.
- 조사된 누수흔적의 경우 시공초기 외부 우수유입, 신축이음 하부 누수 등에 의한 손상으로 즉각적인 해당손상 단일 보수를 실시하기 보다는 주기적인 점검을 통한 주의관찰 후 신축이음 하부 누수의 보수 후 표면처리 등의 보수조치를 취하는 것이 바람직할 것으로 사료된다.
- 조사된 파손의 경우 시공초기 외부충격에 의한 손상으로 전회 점검과 비교시 손상의 진전은 없는 것으로 확인되어 즉각적인 보수를 실시하기 보다는 주기적인 점검을 통한 유지관리 후 손상의 진전시 단면보수 등의 보수조치를 실시하는 것이 바람직할 것으로 사료된다.
- 파손 및 철근노출의 경우 시공시 외부충격, 시공미흡 등에 의한 것으로 내구성 확보 차원에서 단면보수(방청)가 필요하다.

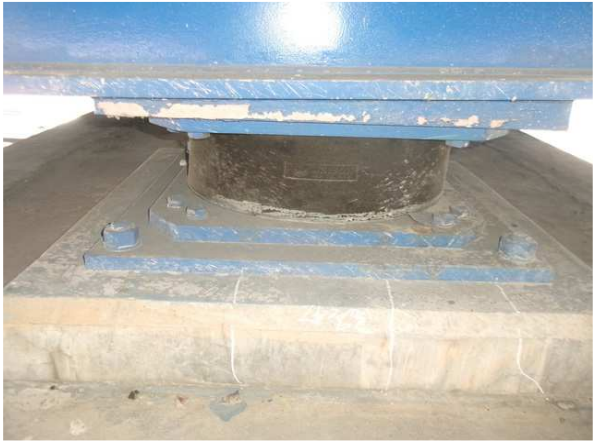
| 손상현황 | • P1-Sh6 받침콘크리트 균열(0.3mm미만) | 손상현황 | • P1-Sh6 도장박리 |
| 원 인 | • 건조수축, 거푸집 조기탈거 등 | 원 인 | • 공용기간 경과, 외기노출 등 |

- 교량받침에서 조사된 받침콘크리트 균열(0.3mm미만), 망상균열의 경우 건조수축 및 거푸집 조기탈거 등에 의한 손상으로 부재의 기능에 영향을 미치는 구조적인 손상은 아닌 것으로 판단되며, 내구성 확보 차원의 주입보수 등의 보수를 실시하는 것이 바람직하다.
- 조사된 플레이트부식, 도장박리의 경우 외부 우수유입 및 습기흡착에 의한 손상으로 점검당시 부식의 상태는 경미하나 손상의 진전을 방지하고 내구성을 확보하기 위한 재도장 등의 보수가 필요할 것으로 사료된다.

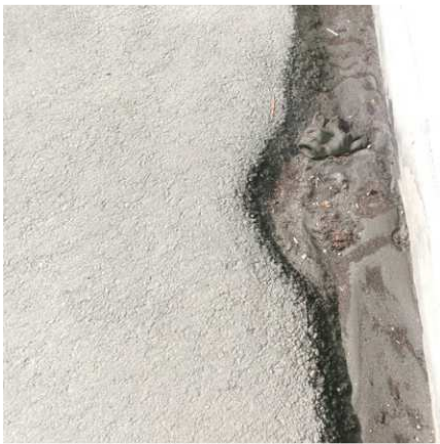
| 손상현황 | • S1 배수구 이물질퇴적(2EA) | 손상현황 | • S1 배수구 이물질퇴적(2EA) |
| 원 인 | • 공용기간 경과, 토사유입 등 | 원 인 | • 공용기간 증가, 이물질퇴적 등 |

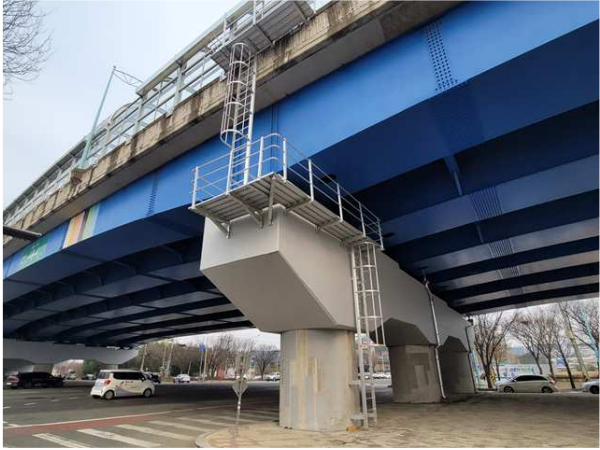
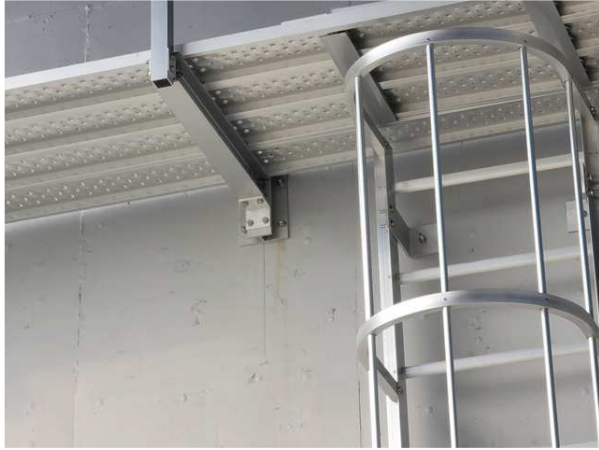
| 손상현황 | • P3 점검로 상태현황 | 손상현황 | • P3 점검로 볼트 상태현황 |
