범안대교

## 작업사진 및 손상현황

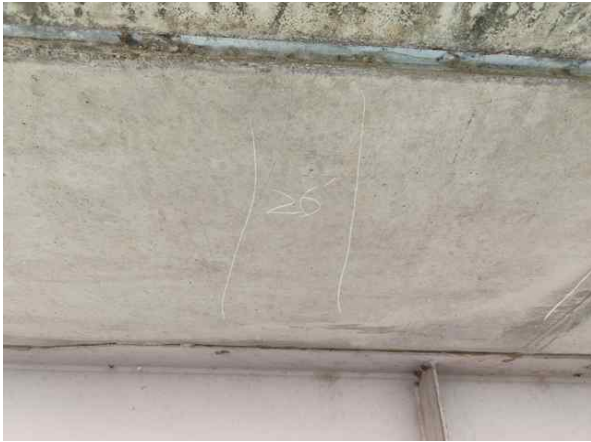
| 손상현황 | • S1 캔틸레버 균열(0.3mm미만) | 손상현황 | • S2 바닥판하면 균열부백태 |
| 원 인 | • 건조수축, 온도변화 등 | 원 인 | • 손상부 우수유입 등 |

| 조치방안 | • 표면처리 | 조치방안 | • 표면처리 |

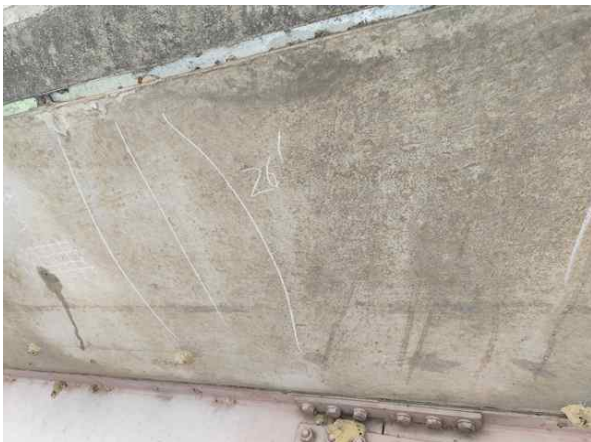
| 손상현황 | • S3 캔틸레버 균열(0.3mm미만) | 손상현황 | • S4 캔틸레버 백태 |
| 원 인 | • 건조수축, 온도변화 등 | 원 인 | • 외부 우수유입 등 |

| 조치방안 | • 표면처리 | 조치방안 | • 표면처리 |

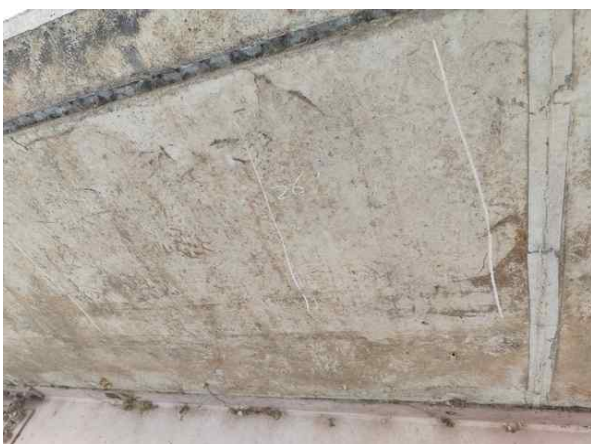
| 손상현황 | • S5 캔틸레버 균열(0.3mm미만) | 손상현황 | • S5 바닥판하면 균열부백태 -보수- |
| 원 인 | • 건조수축, 온도변화 등 | 원 인 | • - |

| 조치방안 | • 표면처리 | 조치방안 | • - |

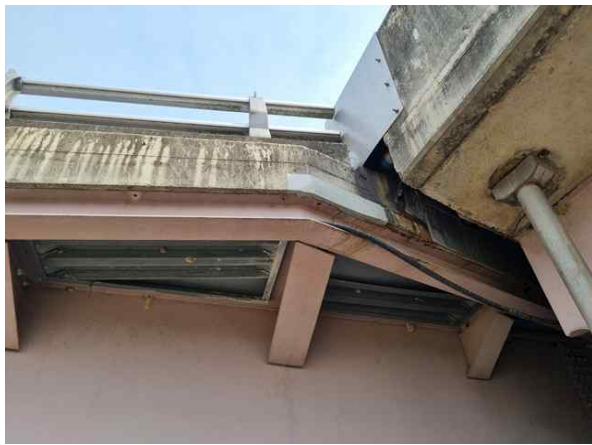
손상현황 • S5 바닥판하면 파손 -보수-

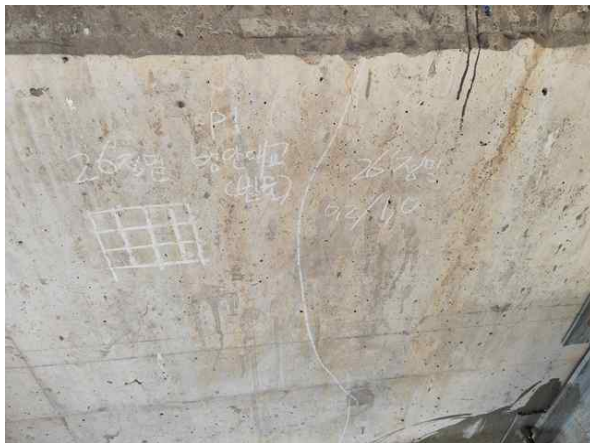
손상현황 • P1 코핑부 균열(0.3mm미만)

원 인 • 건조수축, 온도변화 등

조치방안 • 주의관찰 후 표면처리

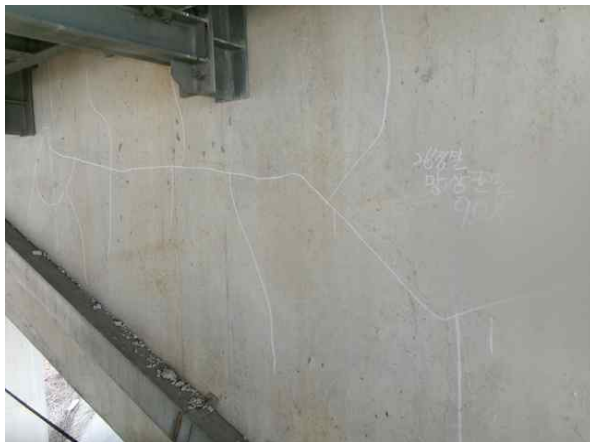
손상현황 • P1 코핑부 망상균열

원 인 • 건조수축, 온도변화 등

조치방안 • 주의관찰 후 표면처리

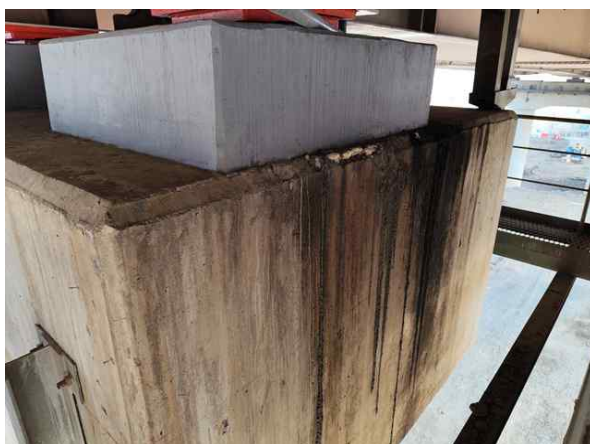
손상현황 • P1 코핑부 누수오염

원 인 • 외부 우수유입 등

조치방안 • 주의관찰 후 단면보수

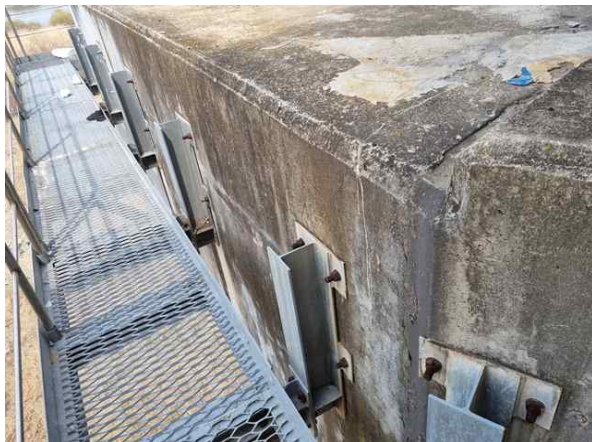
| 손상현황 | • P4 코핑부 누수오염 |
| 원 인 | • 외부 우수유입 등 |

| 조치방안 | • 주의관찰 후 단면보수 |

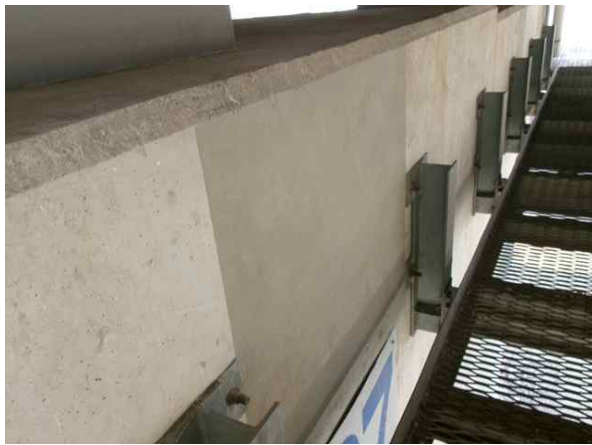
손상현황 • P7 코핑부 망상균열 -보수-

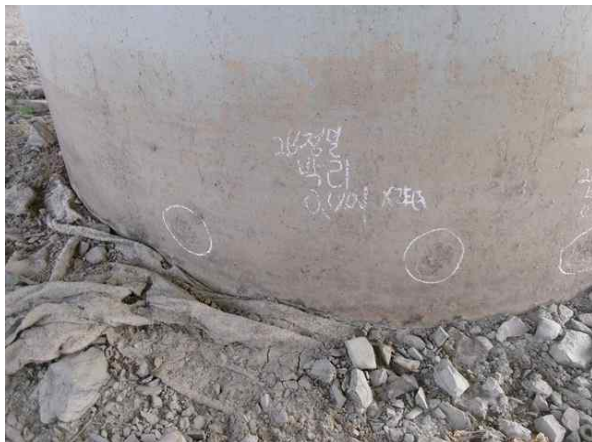
손상현황 • P8 기둥부 박리

원 인 • 다짐미흡 등

조치방안 • 단면보수

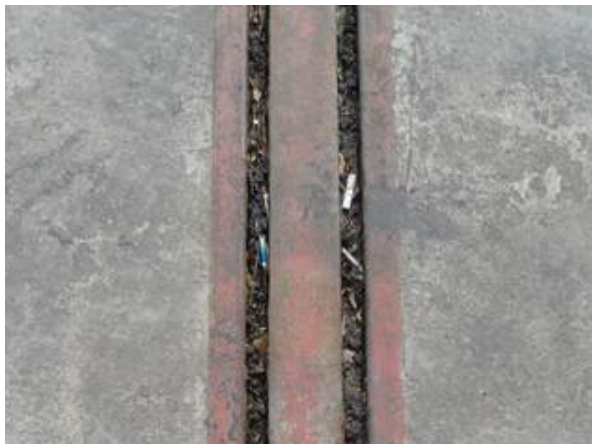
| 손상현황 | • P8 본체 이물질 퇴적 |
| 원 인 | • 공용기간 증가, 비산먼지 퇴적 등 |

| 조치방안 | • 정비 |

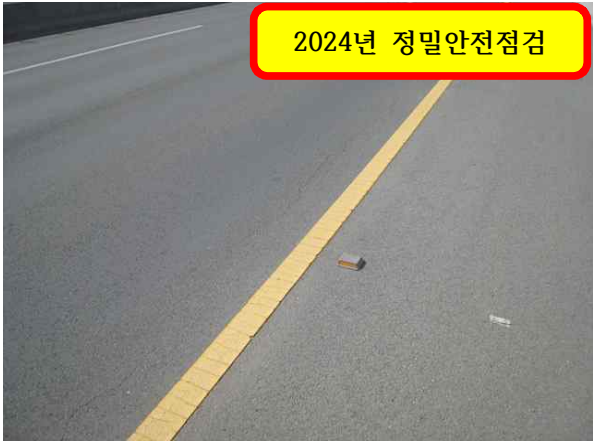
| 손상현황 | • S1 포장 균열(L=15.0m) | 손상현황 | • S1 재포장 |

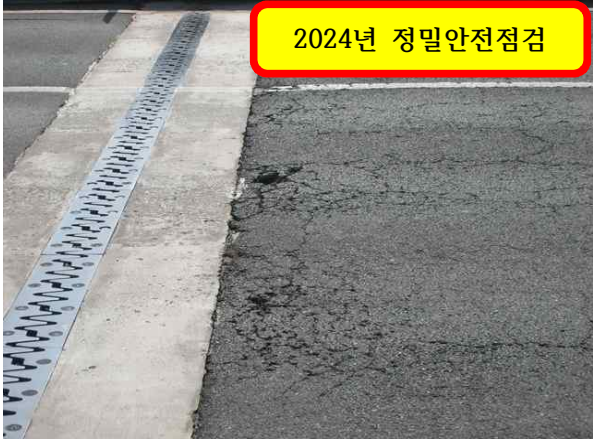
| 손상현황 | • S1 접속부 파손 및 균열(10m×20m) | 손상현황 | • S1 접속부 재포장 |

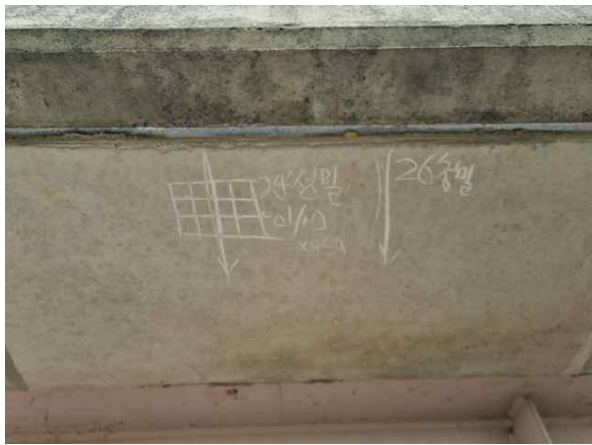
손상현황 • S1 캔틸레버 균열(0.3mm미만)

원 인 • 건조수축, 온도변화 등

조치방안 • 표면처리

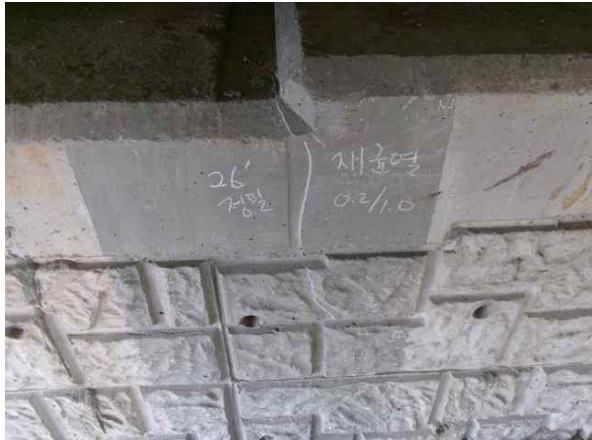
| 손상현황 | • A1 재균열(0.3mm미만) |
| 원 인 | • 보수미흡, 건조수축, 온도변화 등 |

| 조치방안 | • 표면처리 |

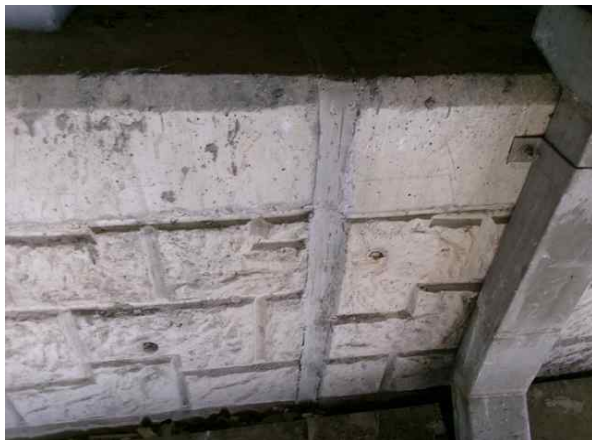
| 손상현황 | • A1 실란트 파손 |
| 원 인 | • 공용기간 증가, 열화 등 |

| 조치방안 | • 실란트재시공 |

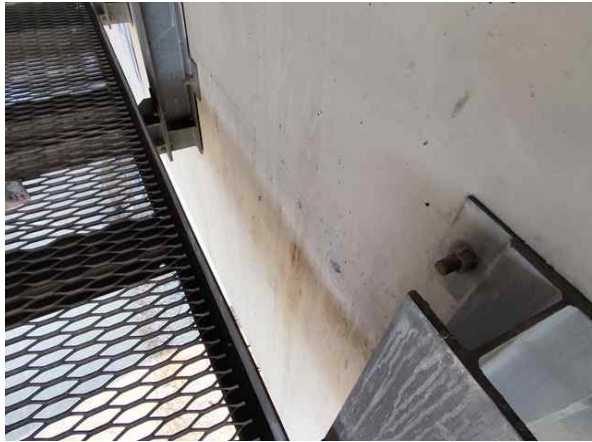
| 손상현황 | • P1 코핑부 망상균열 |
| 원 인 | • 건조수축, 온도변화 등 |

| 조치방안 | • 주의관찰 후 표면처리 |

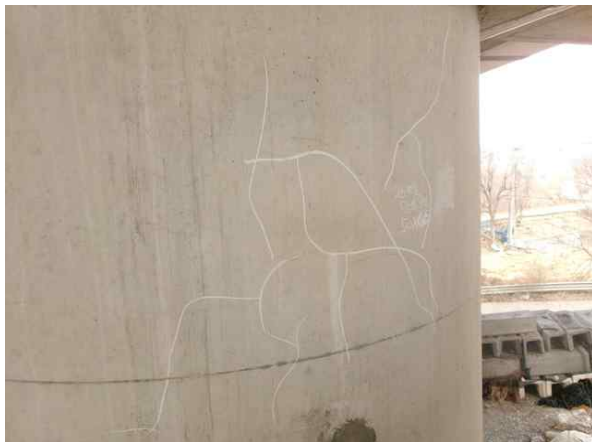
| 손상현황 | • P2 기둥부 망상균열 |
| 원 인 | • 건조수축, 온도변화 등 |

| 조치방안 | • 주의관찰 후 표면처리 |

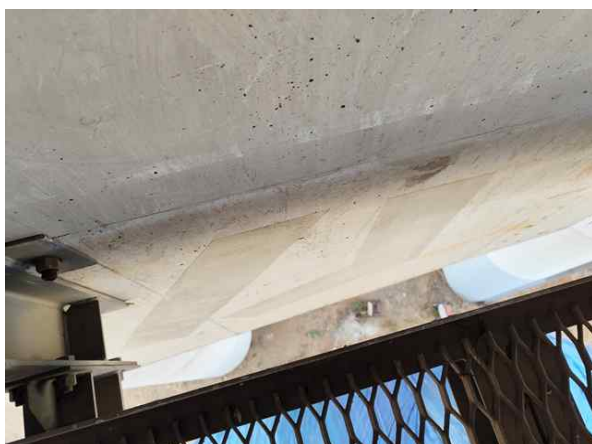
| 손상현황 | • P3 코핑부 균열(0.3mm미만) -보수- |

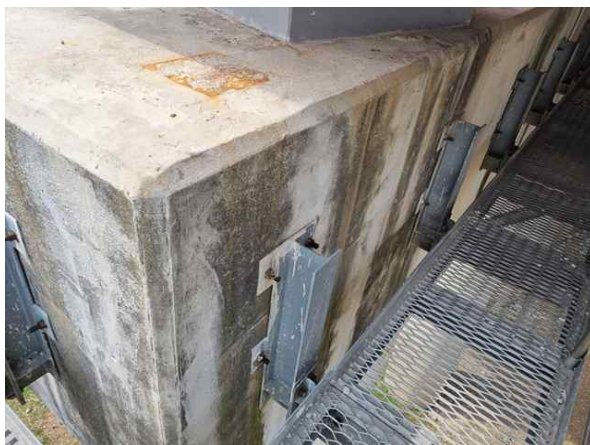
| 손상현황 | • P5 코핑부 누수오염 |
| 원 인 | • 외부 우수유입 등 |

| 조치방안 | • 주의관찰 후 단면보수 |

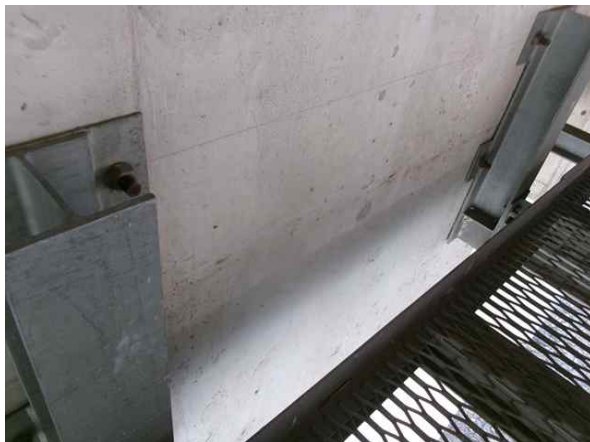
| 손상현황 | • P6 코핑부 망상균열 |
| 원 인 | • 건조수축, 온도변화 등 |

| 조치방안 | • 주의관찰 후 표면처리 |

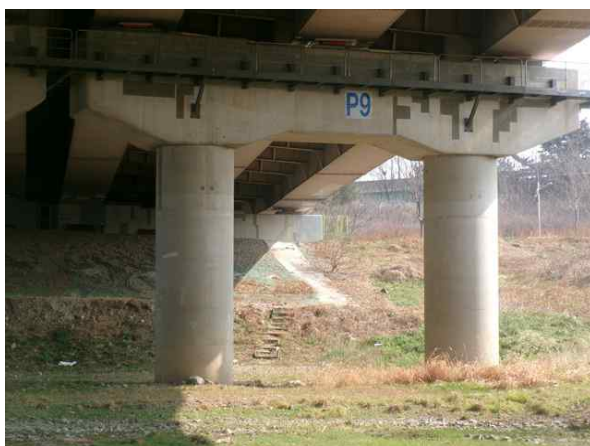
| 손상현황 | • P9 기둥부 망상균열 -보수- |

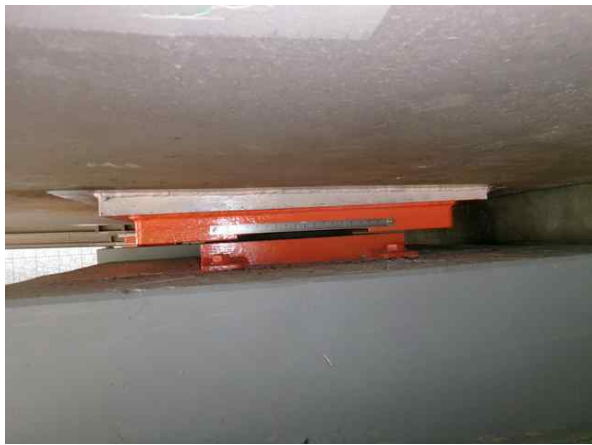
손상현황 • A2-Sh1 상태현황

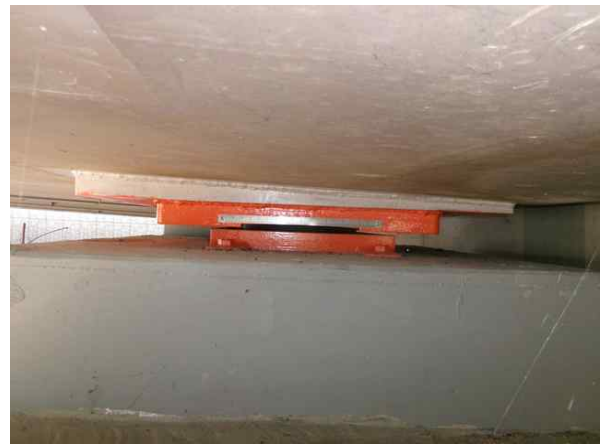
손상현황 • A2-Sh2 상태현황

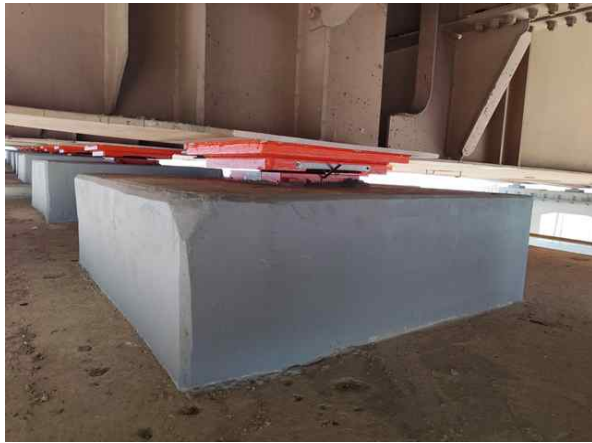
손상현황 • P1-Sh5 상태현황

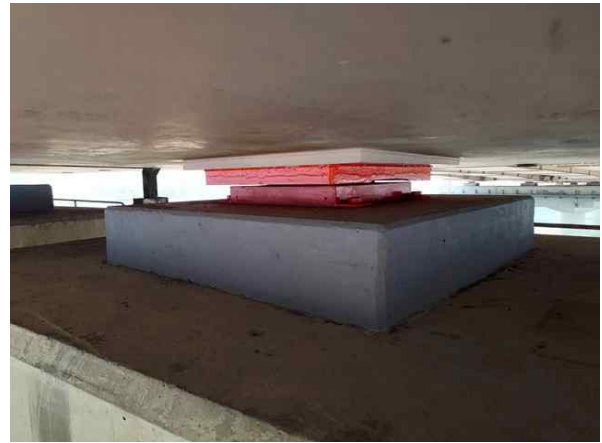
손상현황 • P2-Sh1 상태현황

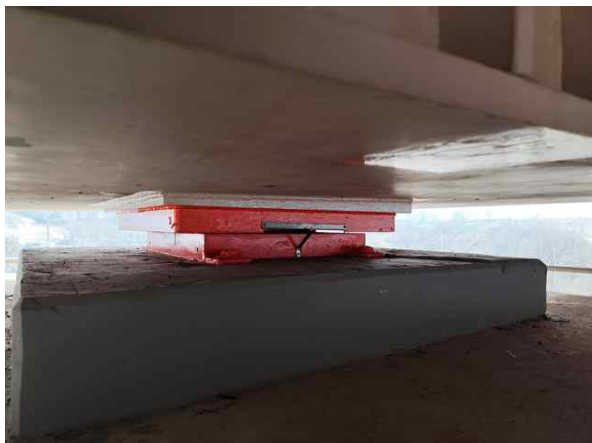
손상현황 • P3-Sh3 상태현황

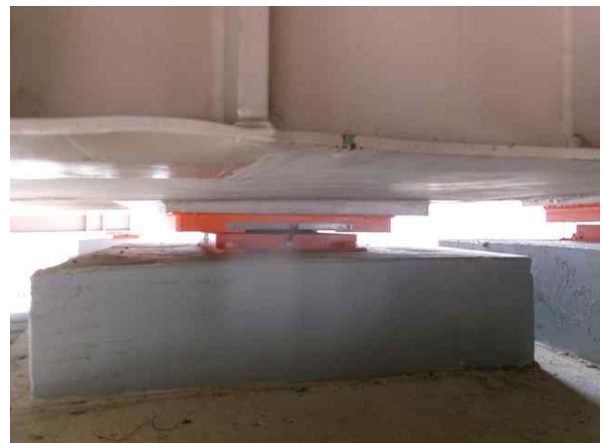
손상현황 • P4-Sh6 상태현황

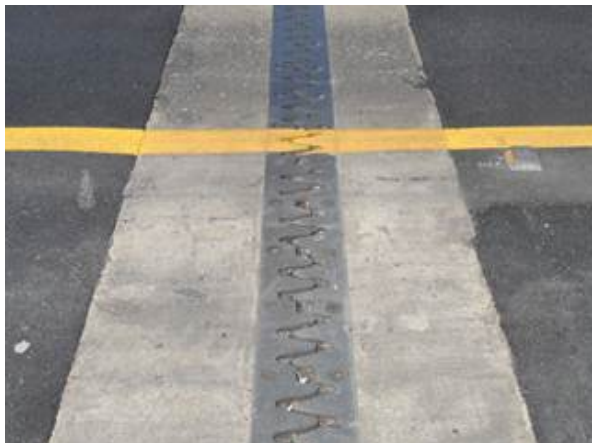
| 손상현황 | • A1 후타재 망상균열 |
| 원 인 | • 반복통행운하중, 열화 등 |

| 조치방안 | • 주의관찰 후 재설치 |

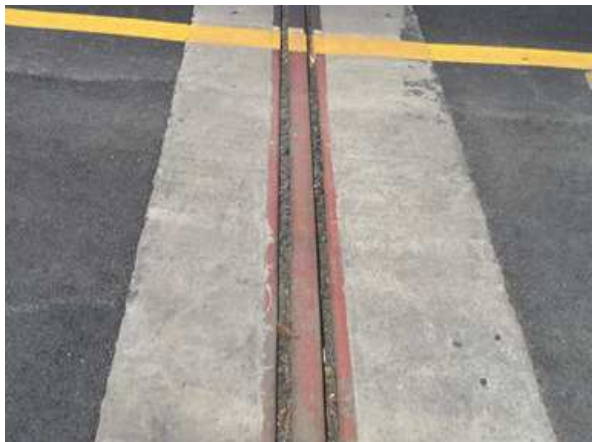
| 손상현황 | • P4 후타재 망상균열 |
| 원 인 | • 반복통행운하중, 열화 등 |

| 조치방안 | • 주의관찰 후 재설치 |

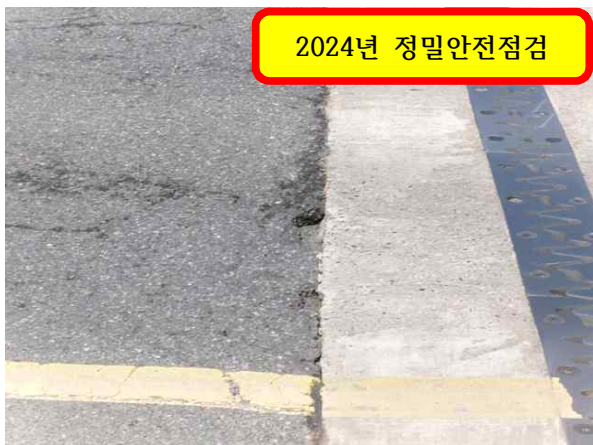
| 손상현황 | • S1 접속부 포장파손 (0.2m×0.5m) | 손상현황 | • S1 접속부 재포장 |

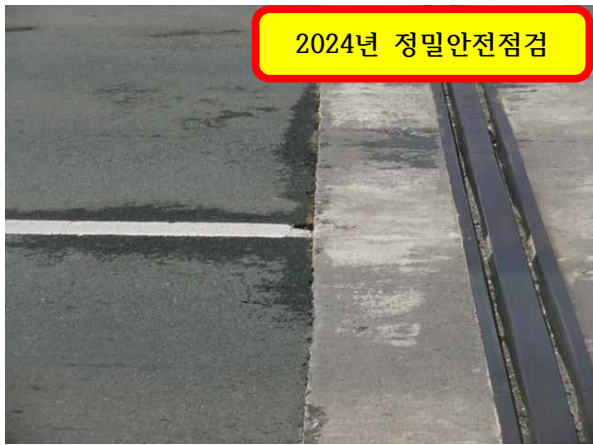
| 손상현황 | • S3 망상균열 (65.0m×8.0m) | 손상현황 | • S4 재포장 |

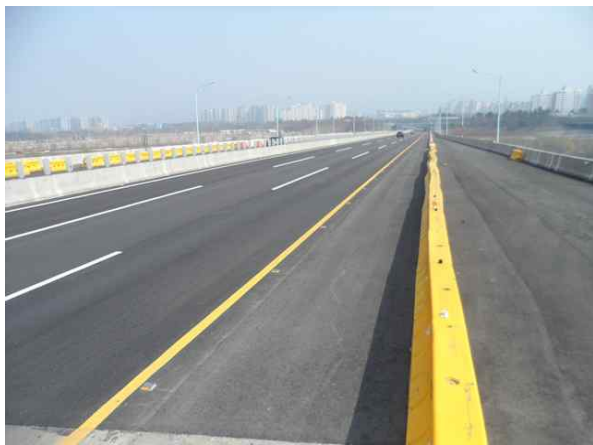
| 손상현황 | • S5 재포장 | 손상현황 | • S11 접속부 재포장 |

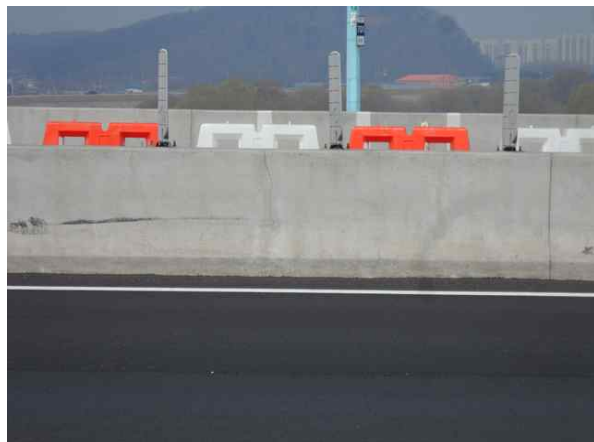
| 손상현황 | • S6 중분대 균열(0.3mm미만) | 손상현황 | • S6 중분대 균열(0.3mm미만) |
| 원 인 | • 건조수축, 온도변화 등 | 원 인 | • 건조수축, 온도변화 등 |

| 조치방안 | • 주의관찰 후 표면처리 | 조치방안 | • 주의관찰 후 표면처리 |

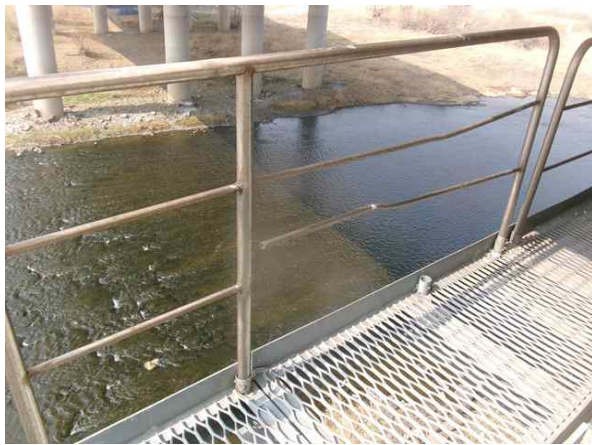
손상현황 • P6 점검로 난간파손

원 인 • 외부충격 등

조치방안 • 정비

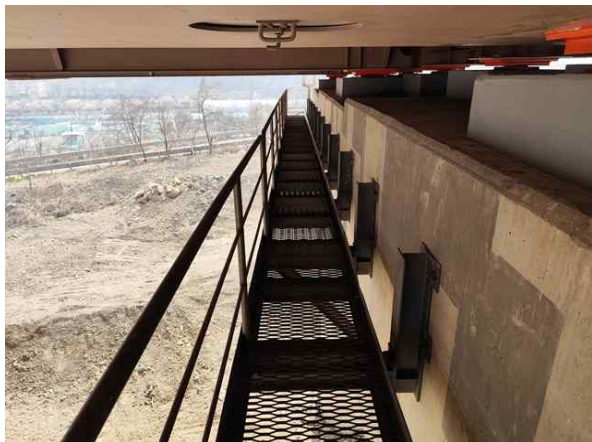
손상현황 • P3 점검로 상태현황

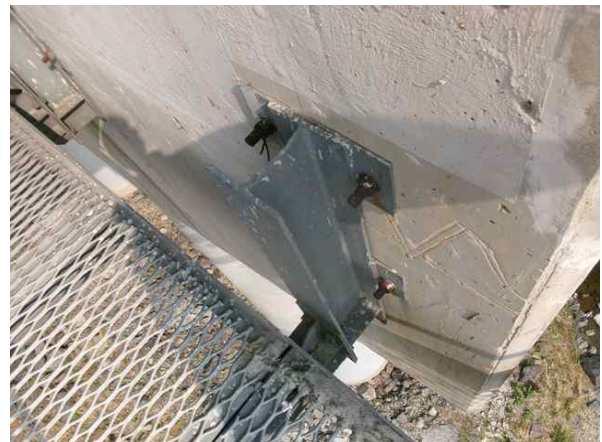
손상현황 • P7 점검로 볼트 상태현황

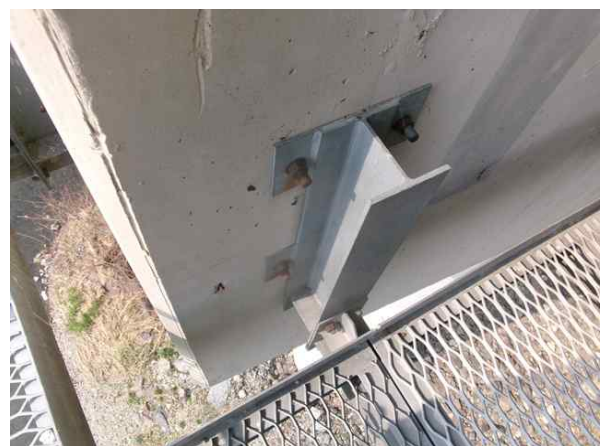
손상현황 • P9 점검로 볼트 상태현황
