가천교

## 전 경

## 작업사진 및 손상현황

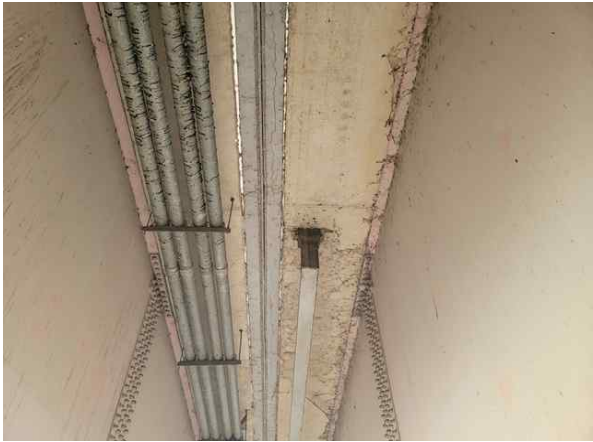
| 손상현황 | • S1 균열(0.3mm미만) -보수 | 손상현황 | • S2 보수부 충분리 |
| 원 인 | • - | 원 인 | • 보수미흡, 수문접촉 등 |

| 조치방안 | • 상태양호 | 조치방안 | • 단면보수 |

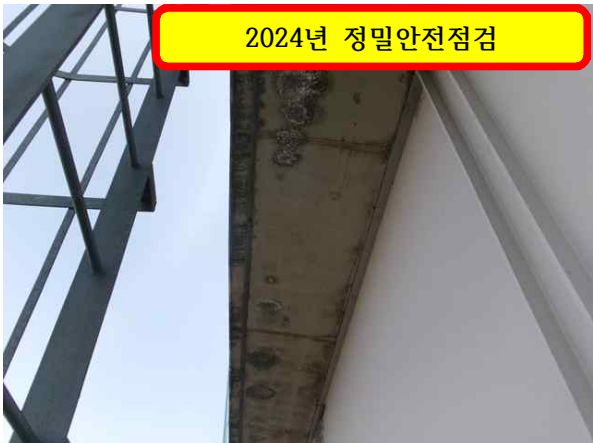
| 손상현황 | • S5 표면박리, 오염 | 손상현황 | • S5 표면박리, 오염 |

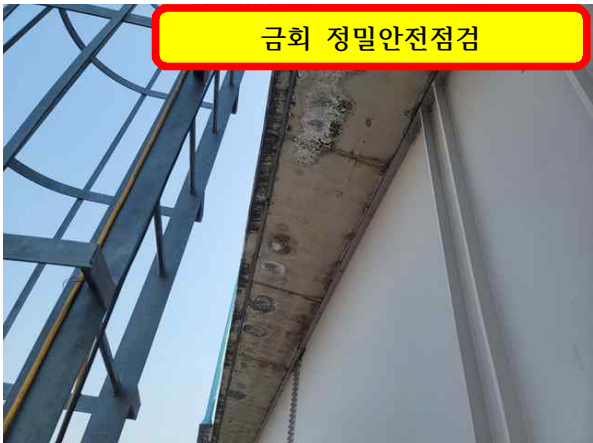
| 원 인 | • - | 원 인 | • 수분접촉, 장기공용 등 |

| 조치방안 | • - | 조치방안 | • 표면처리 |

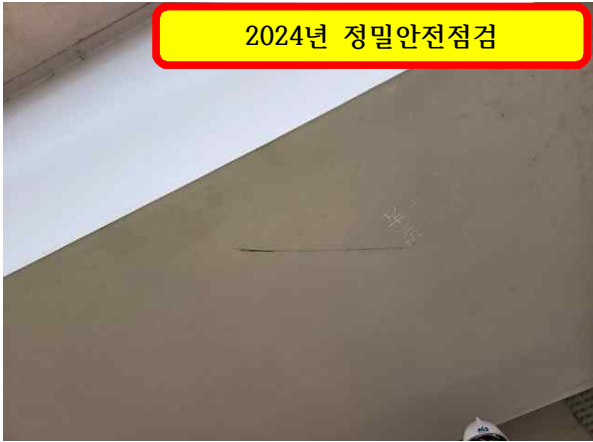
| 손상현황 | • S3-G1 거더외부 도장균형 | 손상현황 | • S3-G1 거더외부 도장균형 -보수 |

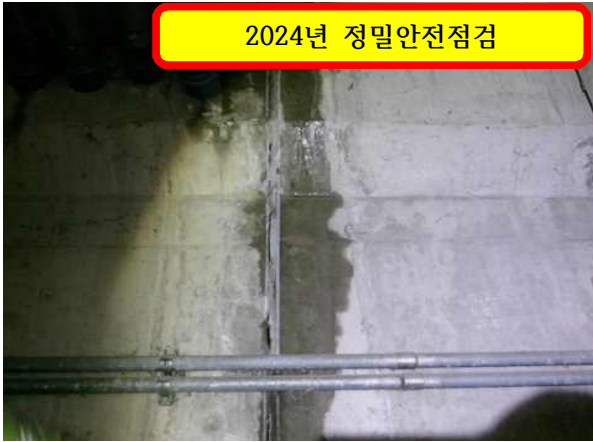
| 교대(범물방향) | | | |
|---|---|---|---|
| 손상현황 | • A1 누수흔적 | 손상현황 | • A1 누수흔적 |

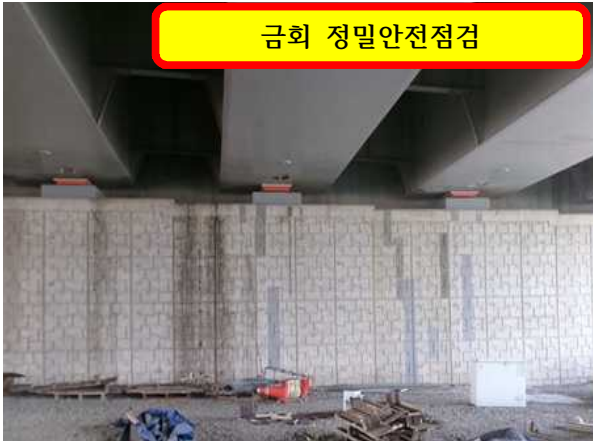
| 교대(범물방향) | | | |
|---|---|---|---|
| 원 인 | • - | 원 인 | • 신축이음 하부 우수유입 등 |

| 교대(범물방향) | | | |
|---|---|---|---|
| 조치방안 | • - | 조치방안 | • 주의관찰 후 표면처리 |

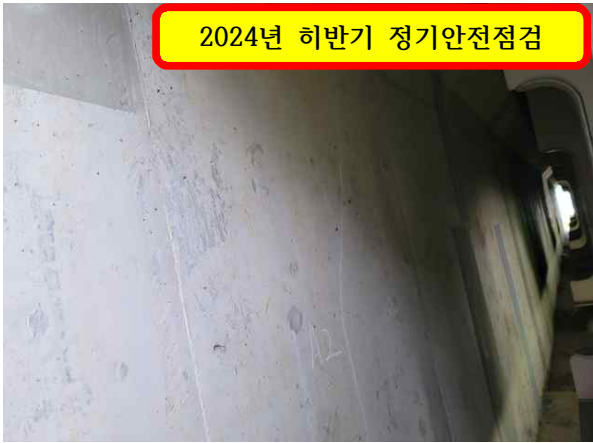
| 교대(범물방향) | | | |
|---|---|---|---|
| 손상현황 | • A2 균열(0.3mm미만) | 손상현황 | • A2 균열(0.3mm미만) -보수 |

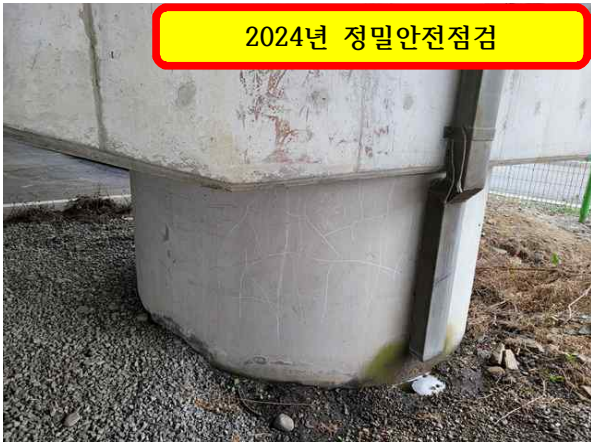
| 손상현황 | • P1 망상균열 | 손상현황 | • P1 망상균열 -보수 |

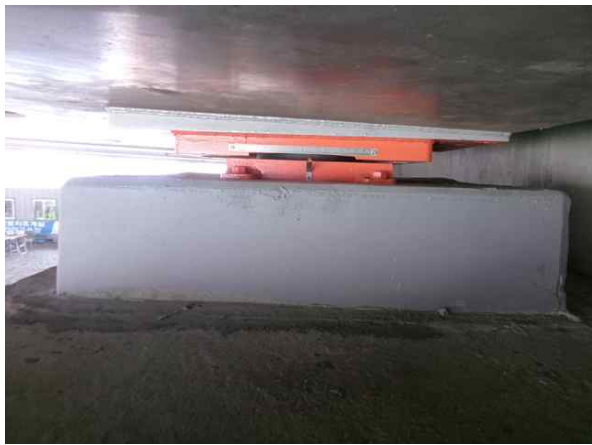
손상현황 • A1-SH3 교량받침 상태현황

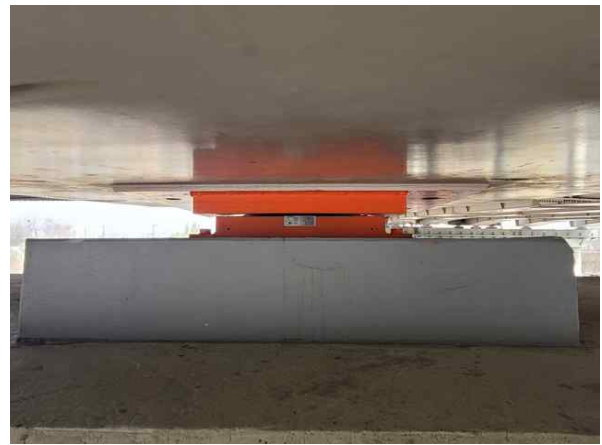
손상현황 • P2-SH4 교량받침 상태현황

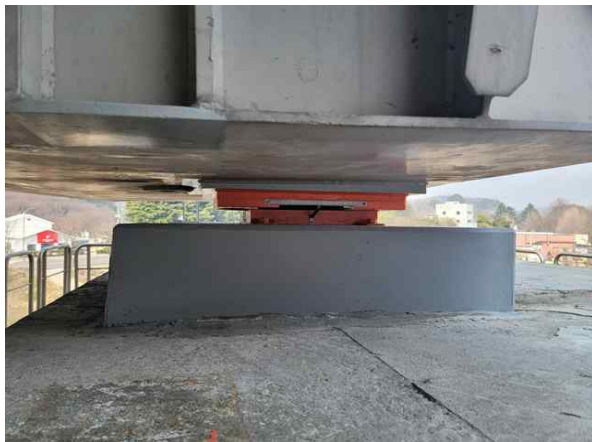
손상현황 • P3-SH1 교량받침 상태현황

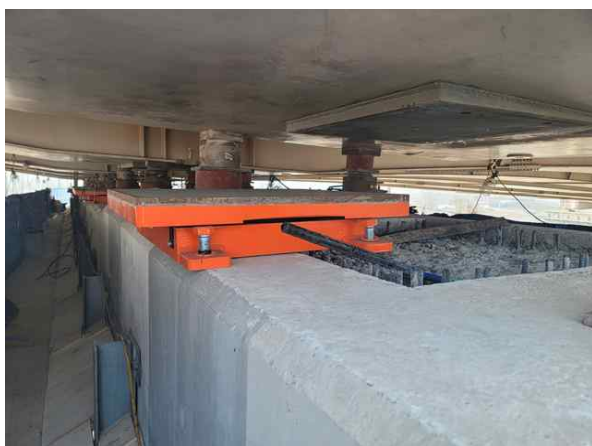
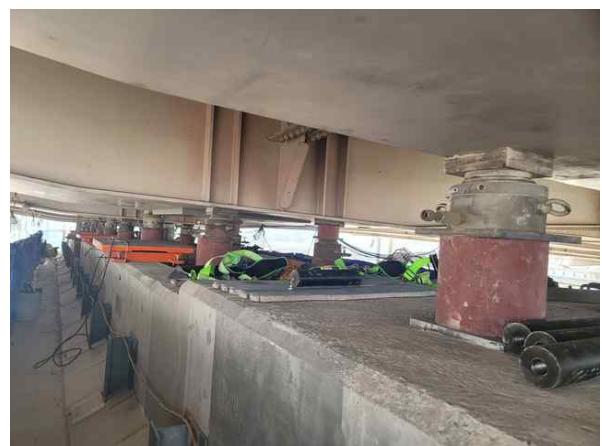
손상현황 • P4 교량받침 교체 현황

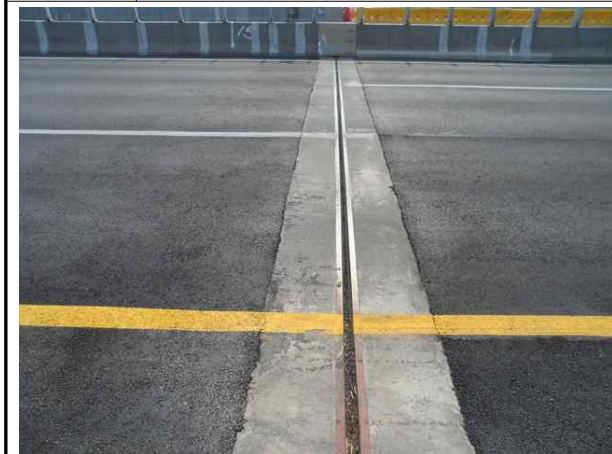
| 손상현황 | • P3 신축이음 상태양호 | 손상현황 | • P3 신축이음 신축여유량 상태양호 |

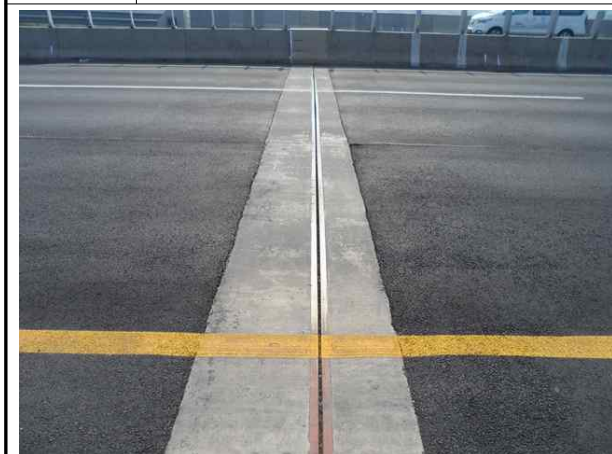
| 손상현황 | • A2 신축이음 상태양호 | 손상현황 | • A2 신축이음 신축여유량 상태양호 |

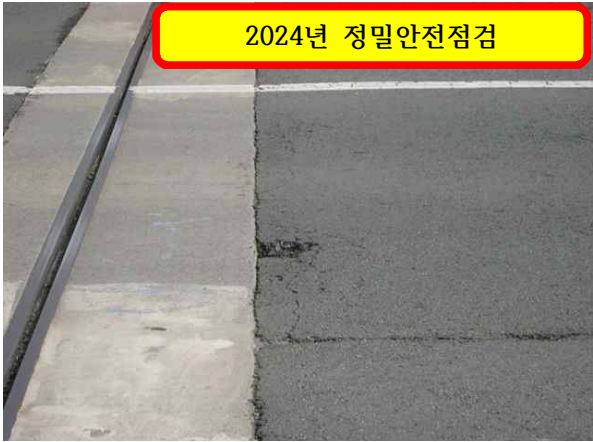
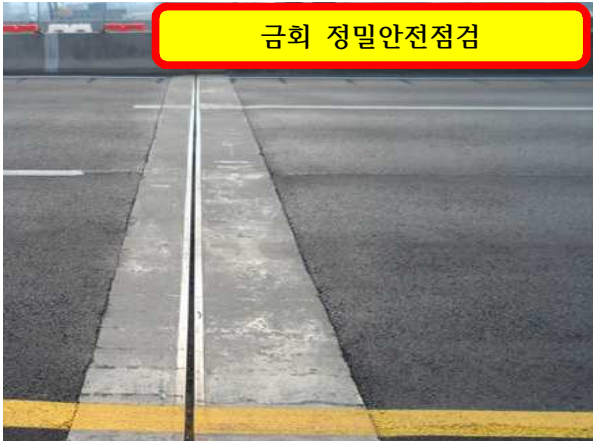
| 손상현황 | • S1 접속부 아스콘 파손 | 손상현황 | • S1 접속부 아스콘 파손 -보수 |

| 조치방안 | • - | 조치방안 | • 상태양호 |

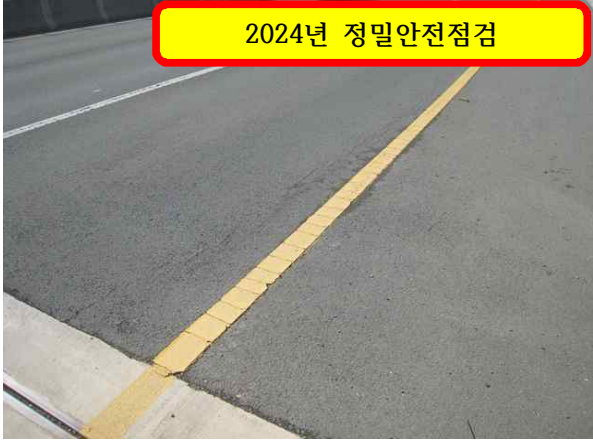
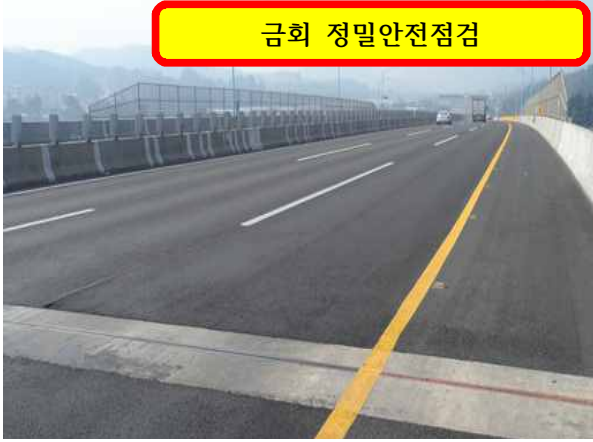
| 손상현황 | • S5 아스콘 균열 | 손상현황 | • S5 아스콘 균열 -보수 |

| 조치방안 | • - | 조치방안 | • 상태양호 |

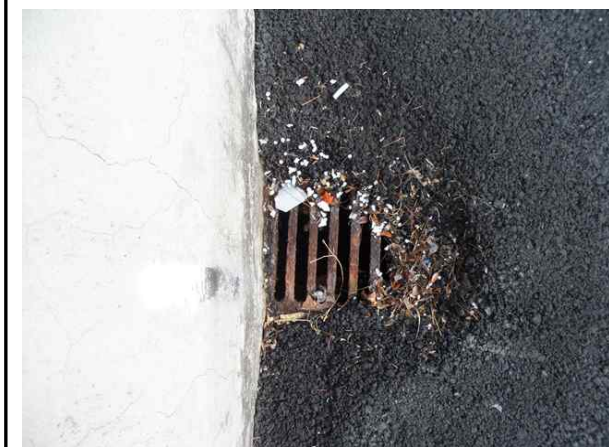
손상현황 • S1 배수구 상태양호

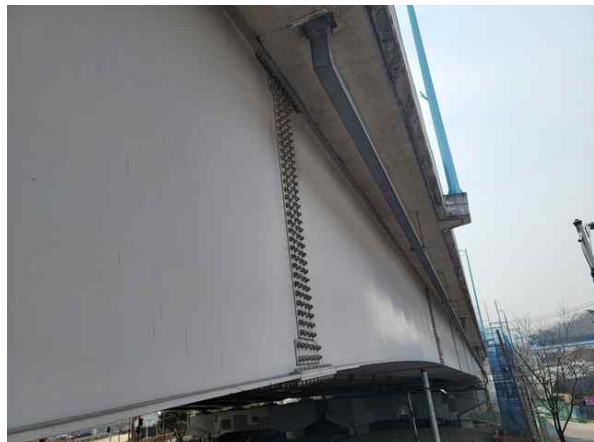
손상현황 • S2 배수관 상태양호

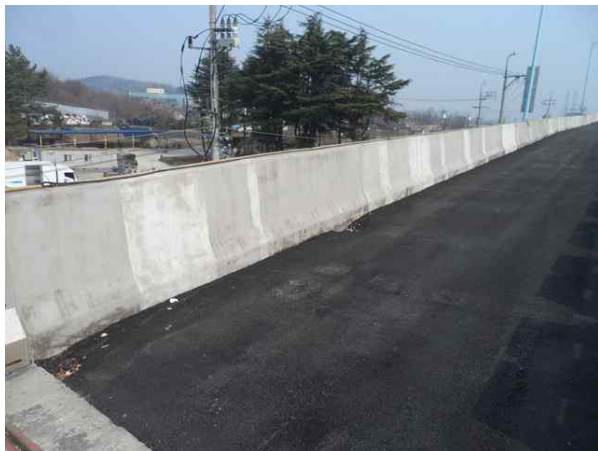
손상현황 • S1 방호벽 상태양호

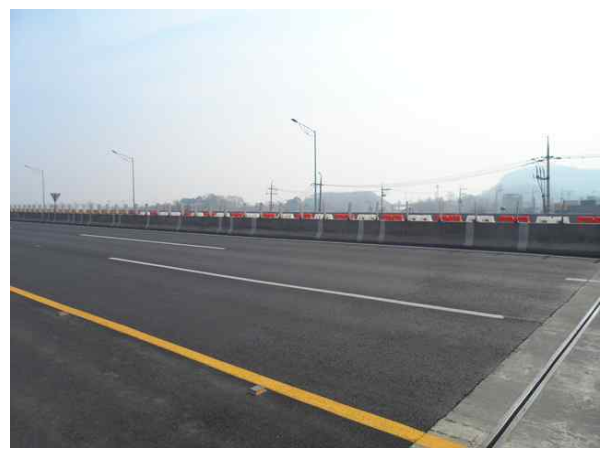
손상현황 • S1 중분대 상태양호

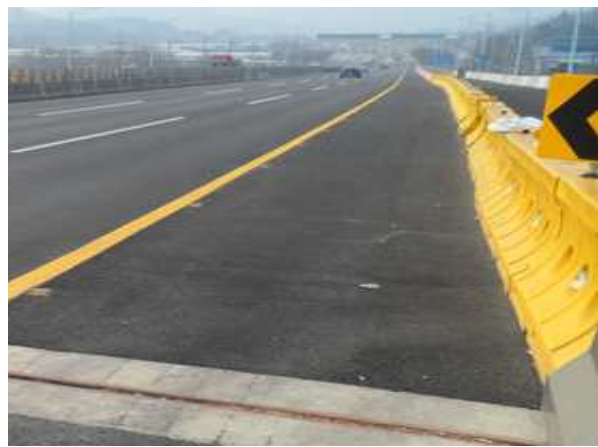
손상현황 • S3 PE방호벽 상태현황

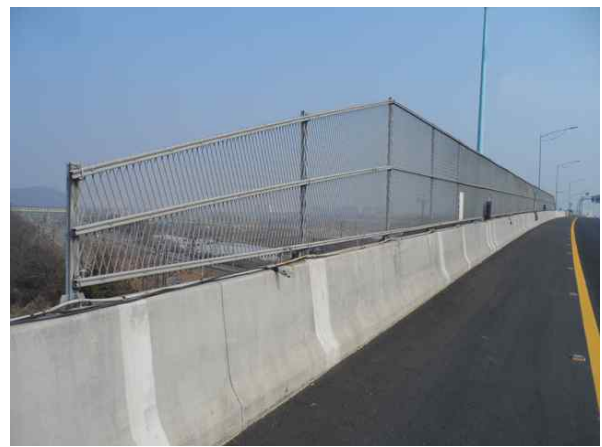
손상현황 • S4 투척방지웬스 상태양호

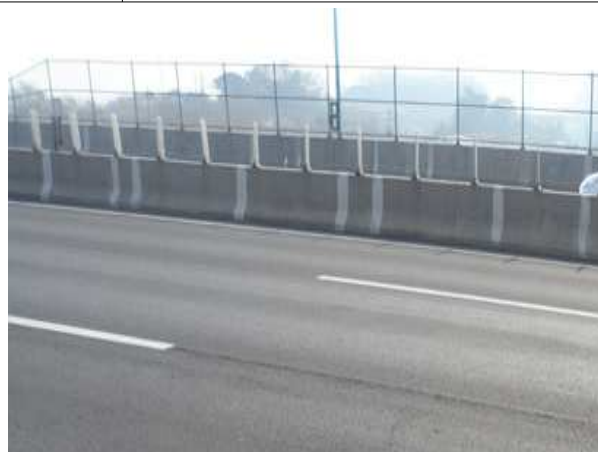
손상현황 • S4 차광판 상태현황

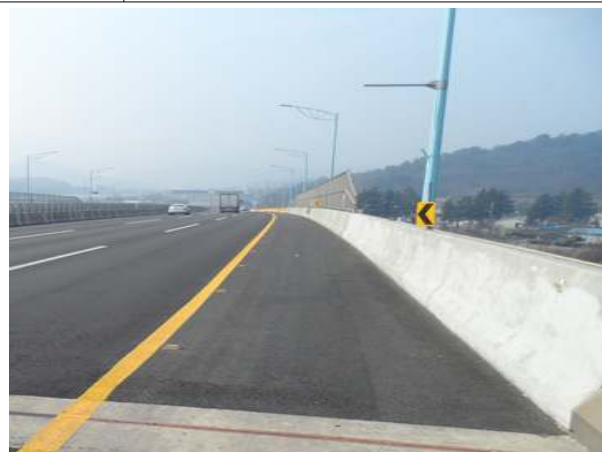
손상현황 • S5 방호벽 상태양호

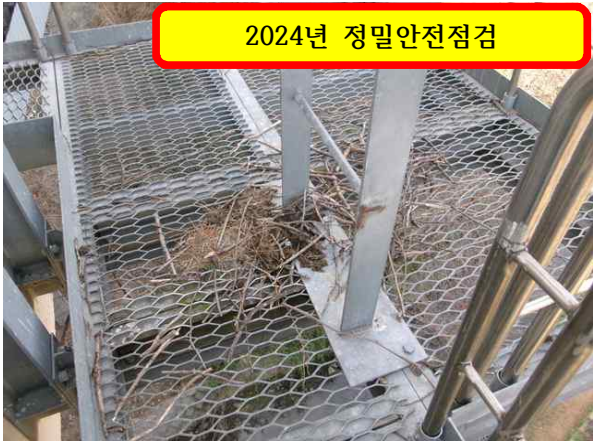
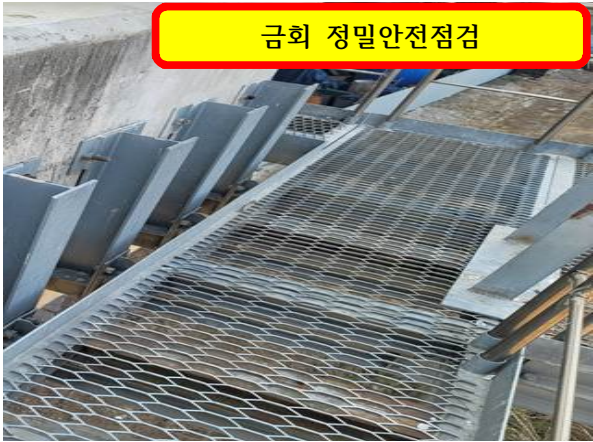
| 교량 점검시설(범물방향) | | | |
|---|---|---|---|
| 손상현황 | • P3 이물질적치(1EA) | 손상현황 | • P3 이물질적치(1EA) -보수 |

| 교량 점검시설(범물방향) | | | |
|---|---|---|---|
| 조치방안 | • - | 조치방안 | • 상태양호 |

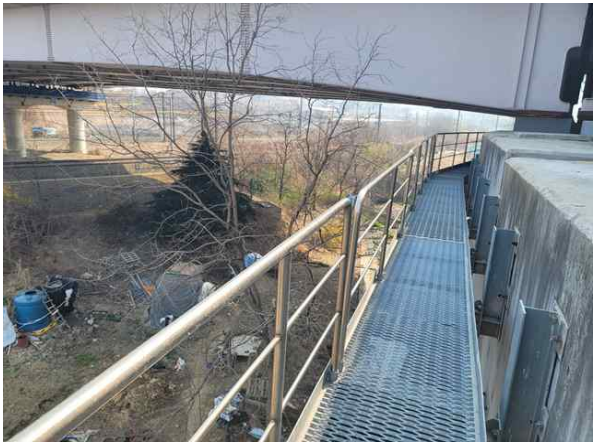
| 교량 점검시설(범물방향) | | | |
|---|---|---|---|
| 손상현황 | • P2 점검시설 볼트 상태양호 | 손상현황 | • P3 점검시설 난간 상태양호 |

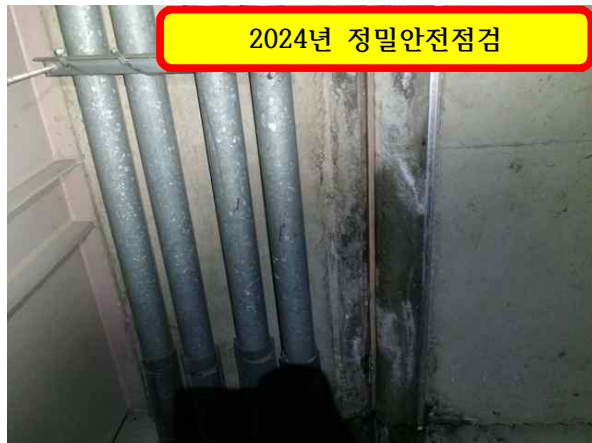
2024년 정밀안전점검

| 손상현황 | • S1 백태 |

| 손상현황 | • S1 백태 |
| 원 인 | • 우수유입, 습기흡착 등 |

| 조치방안 | • 표면처리 |

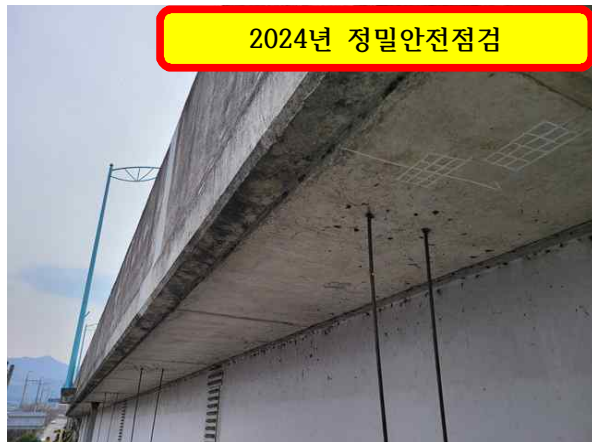
2024년 정밀안전점검

| 손상현황 | • S2 균열(0.3mm 미만) |

| 원 인 | • 건조수축, 온도변화 등 |

| 조치방안 | • 표면처리 |

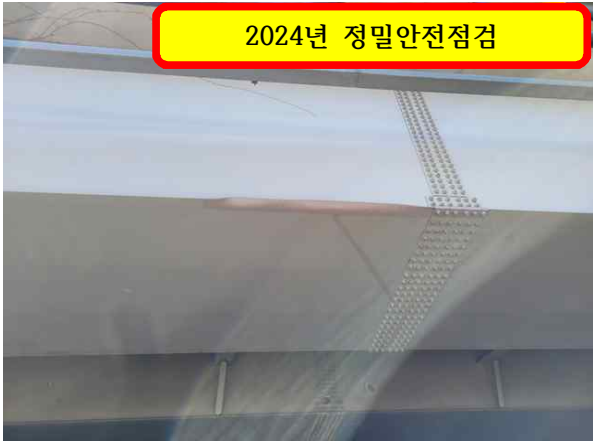
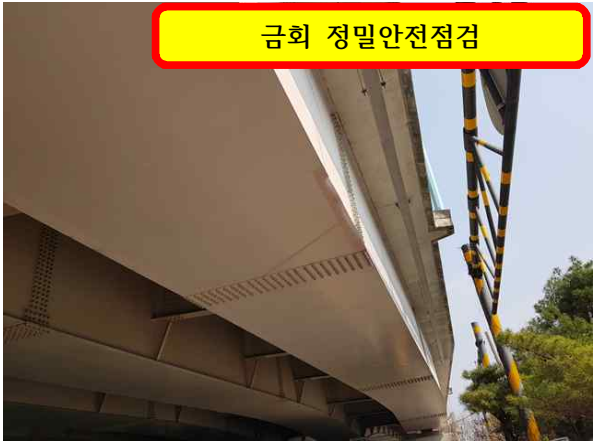
| 손상현황 | • S1-G4 거더외부 강재변형 | 손상현황 | • S1-G4 거더외부 강재변형 |
| 원 인 | • - | 원 인 | • 외부충격 등 |

| 조치방안 | • - | 조치방안 | • 주의관찰 |

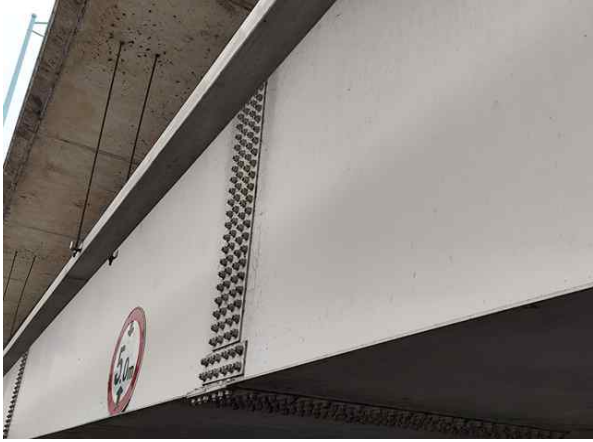
| 손상현황 | • S2-G4 거더외부 도장박리 | 손상현황 | • S4 거더외부 상태양호 |
| 원 인 | • 외기노출, 열화 등 | 원 인 | • - |

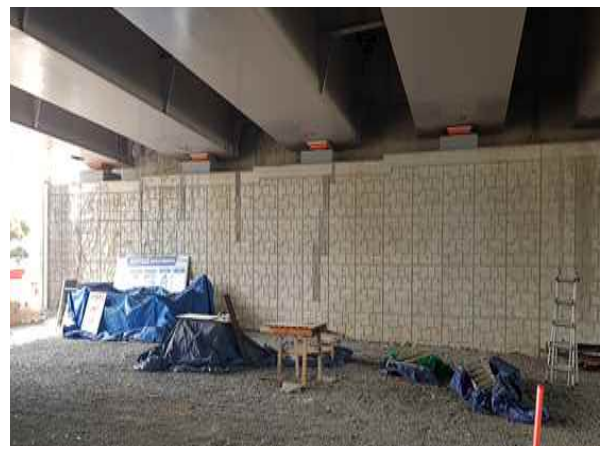
- A1 벽체 상태현황
- -
- -

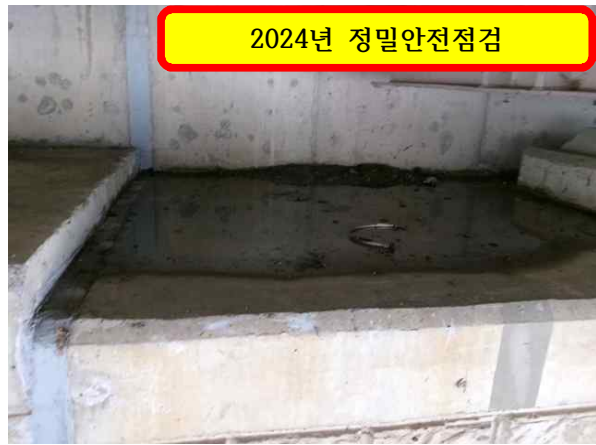
- A1 체수
- -
- -

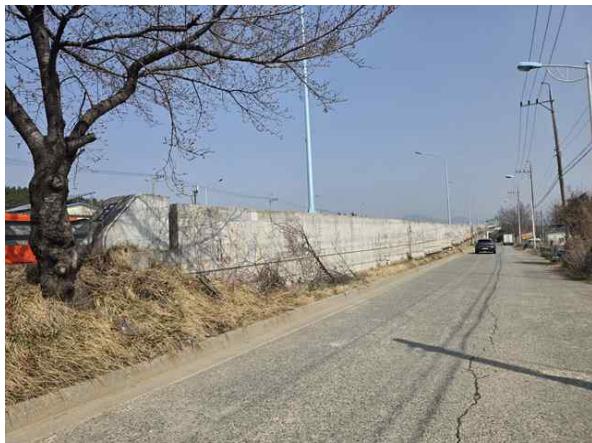
손상현황 • 보강토옹벽 시점부 상태현황

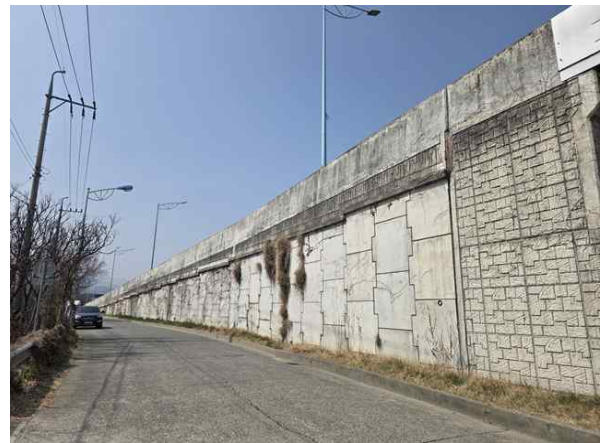
손상현황 • 보강토옹벽 중점부 상태현황

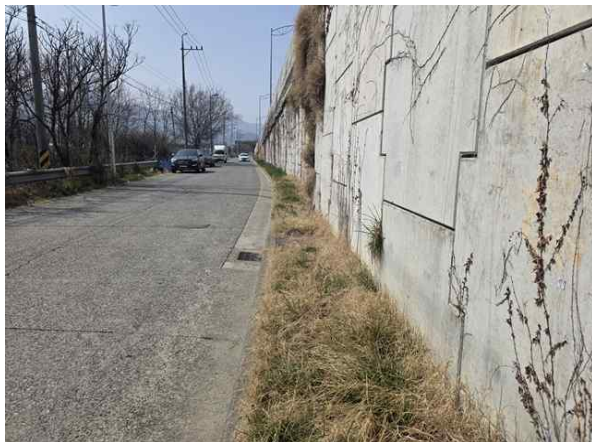
손상현황 • 보강토옹벽 기초부 상태현황

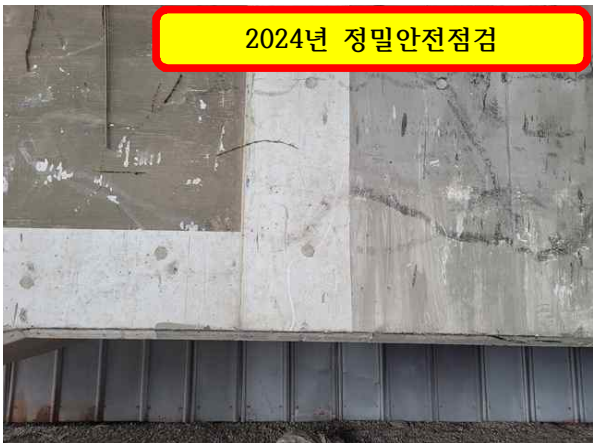
| 교각(안심방향) | | | |
|---|---|---|---|
| 손상현황 | • P1 균열(0.3mm미만) | 손상현황 | • P1 균열(0.3mm미만) -보수 |

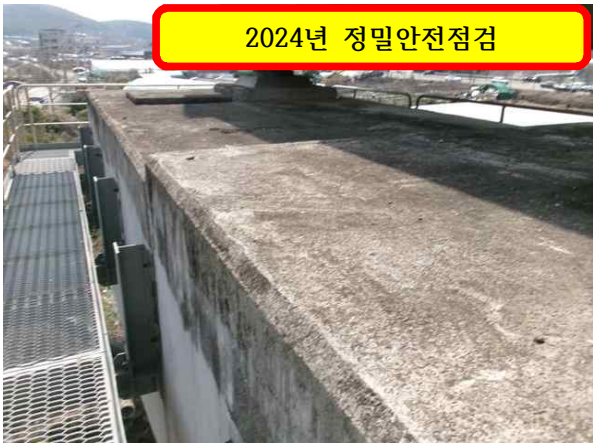
| 교각(안심방향) | | | |
|---|---|---|---|
| 손상현황 | • P3 표면열화 | 손상현황 | • P3 표면열화 -보수 |

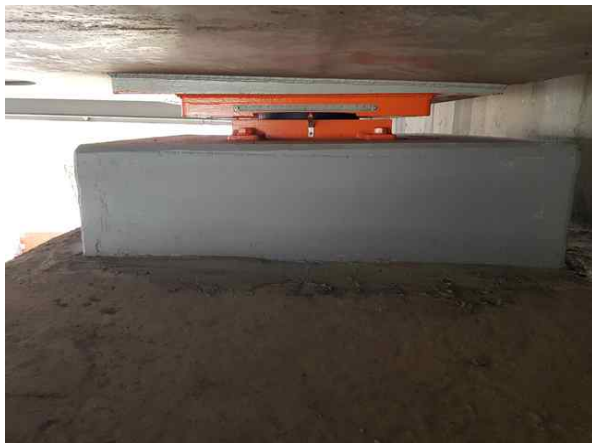
손상현황 • A1-SH2 상태현황

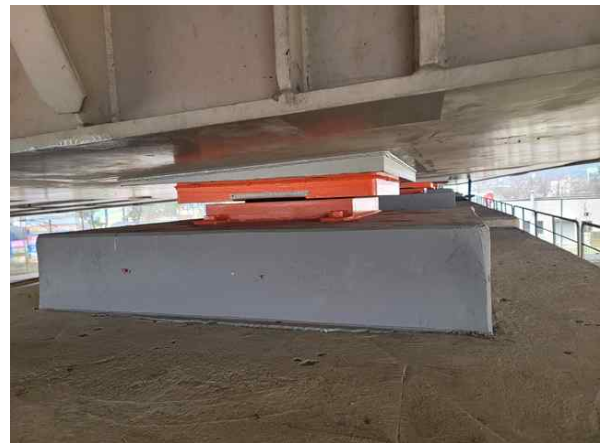
손상현황 • P2-SH2 상태현황

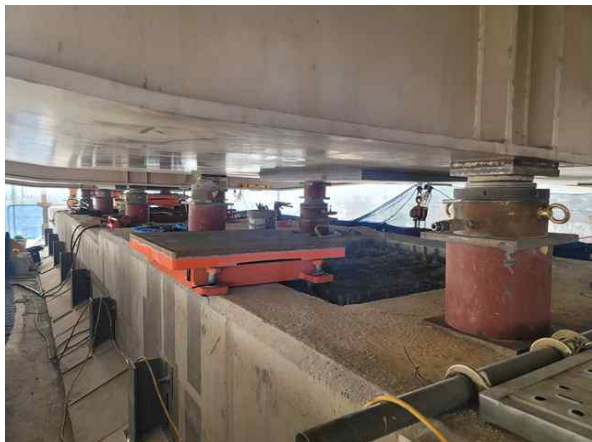
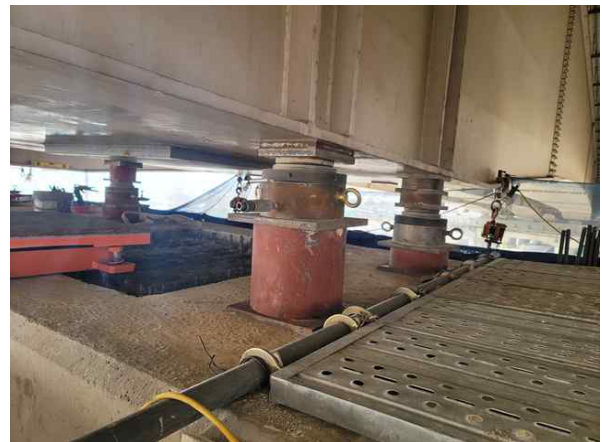
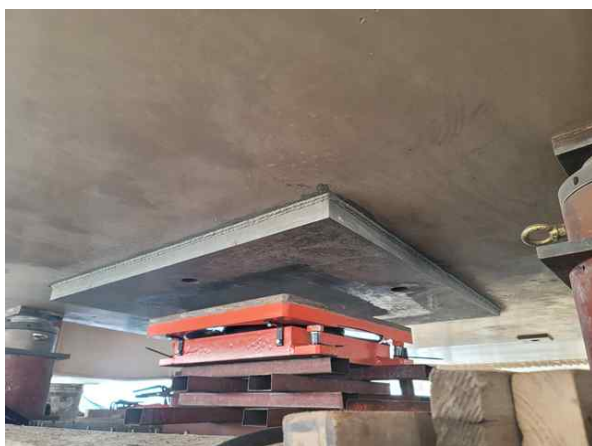
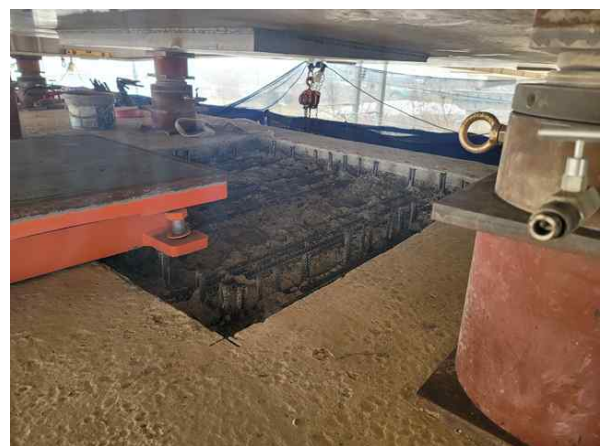
손상현황 • P4 교량받침 교체 현황

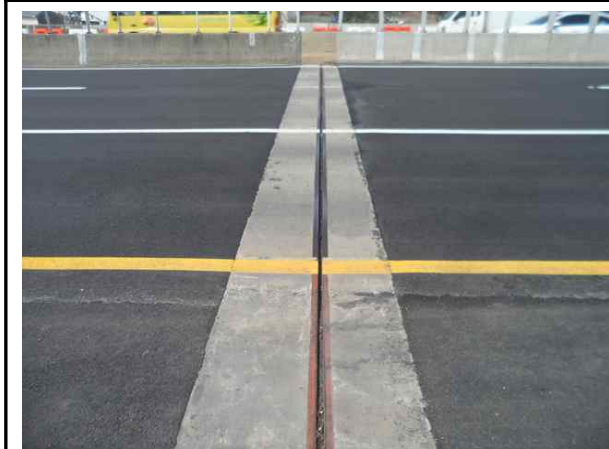
손상현황 • A1 신축이음 상태양호

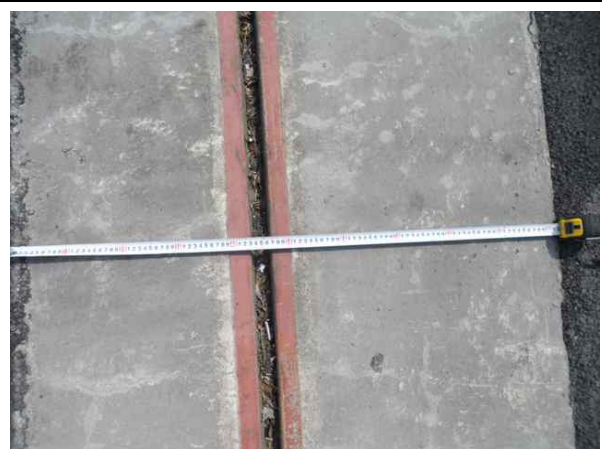
손상현황 • A1 신축이음 신축여유량 상태양호

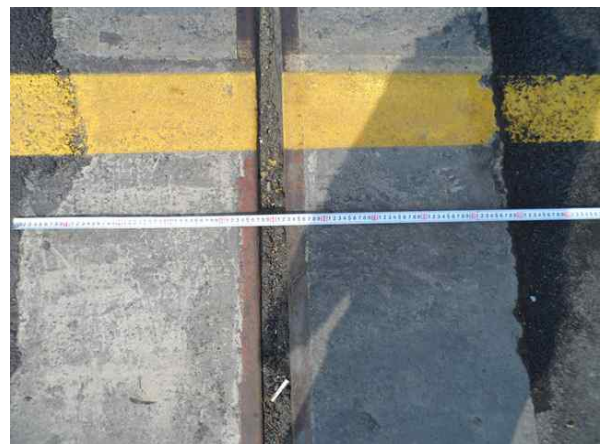
손상현황 • P3 신축이음 신축여유량 상태양호

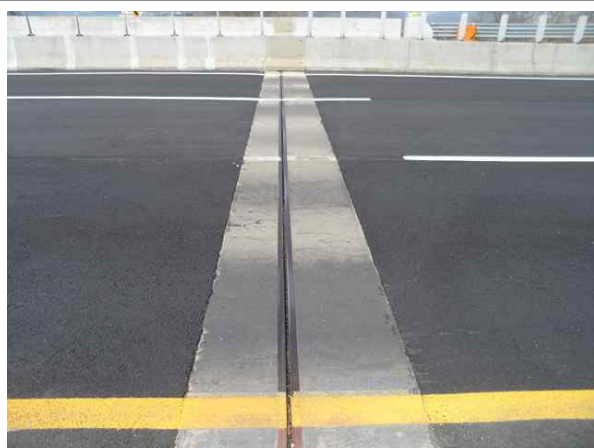
손상현황 • A2 신축이음 상태양호

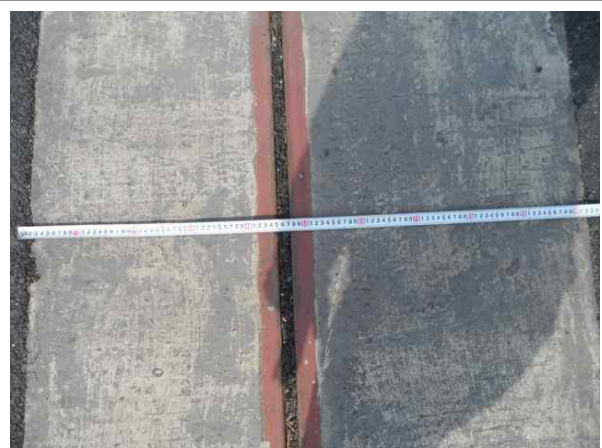
손상현황 • A2 신축이음 신축여유량 상태양호

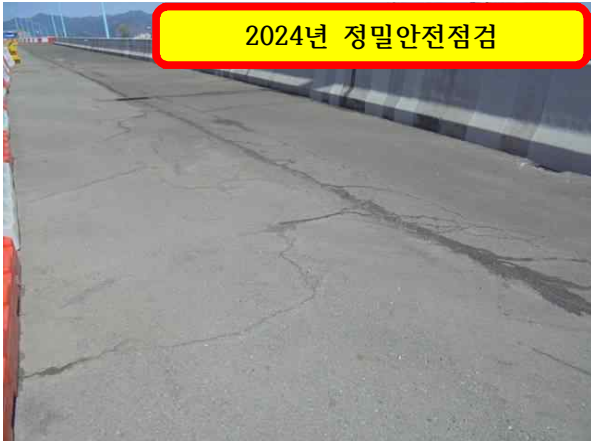
| 손상현황 | • S1 아스콘 균열 | 손상현황 | • S1 아스콘 균열 -보수 |

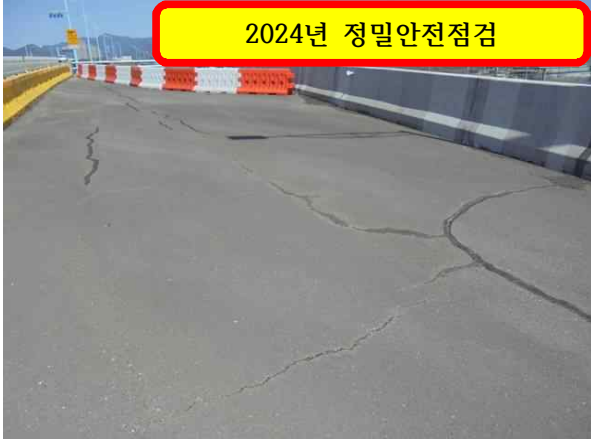
| 손상현황 | • S3 아스콘 균열 | 손상현황 | • S3 아스콘 균열 -보수 |

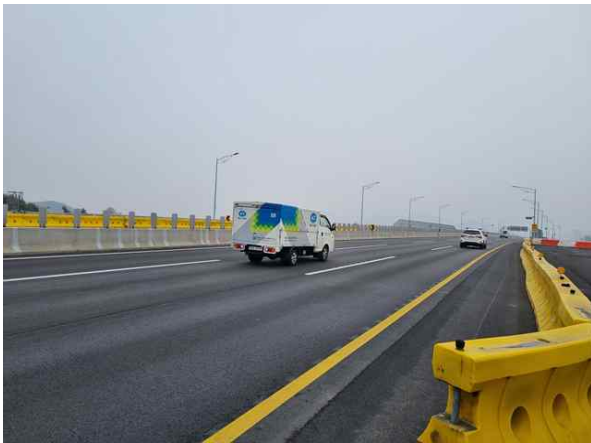
| 손상현황 | • S2 교면포장 상태양호 | 손상현황 | • S5 교면포장 상태양호 |

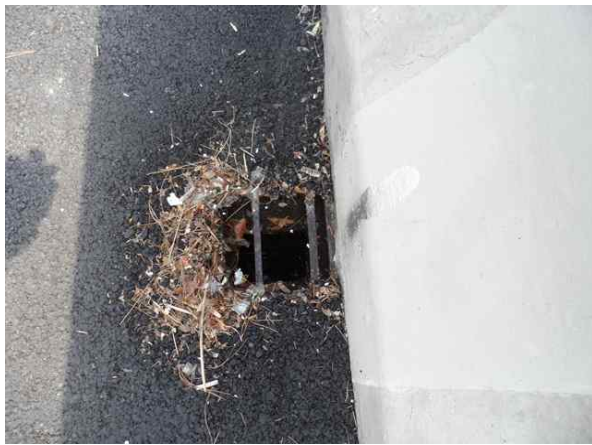
| 손상현황 | • S1 배수구 그레이팅 파손(1EA) |
| 원 인 | • 외부충격 등 |

| 조치방안 | • 재설치 |

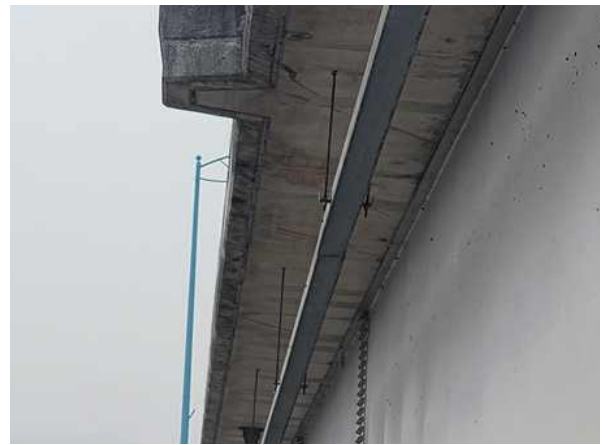
| 손상현황 | • S2 배수관 연결상태 양호 |

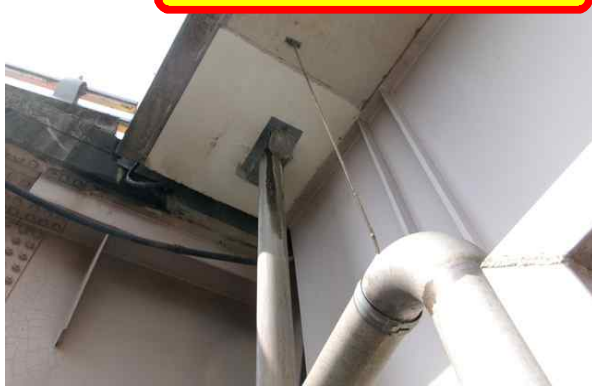
## 2024년 정밀안전점검

| 손상현황 | • S4 배수관 누수오염(1EA) |

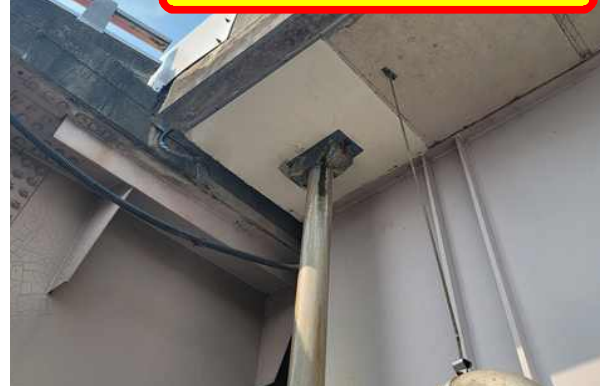
## 금회 정밀안전점검

| 손상현황 | • S4 배수관 누수오염(1EA) |
| 원 인 | • 수분접촉, 장기공용 등 |

| 조치방안 | • 정비 |

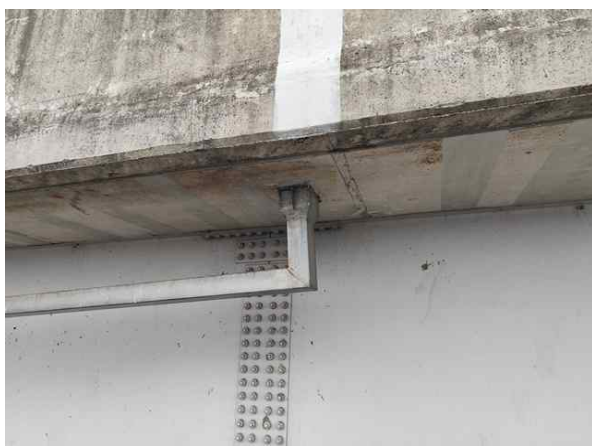
| 손상현황 | • S2 배수관 볼트상태 양호 |

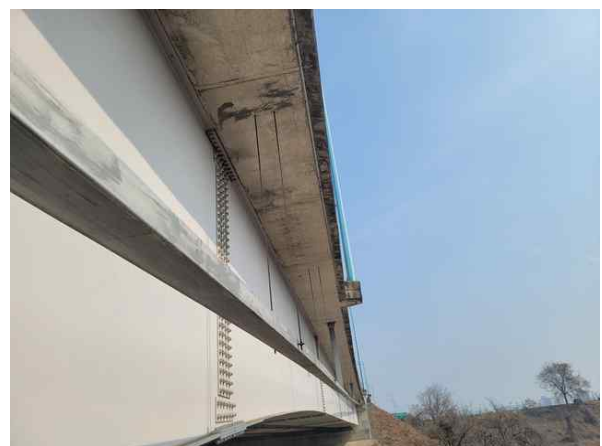
| 손상현황 | • S5 배수관 상태양호 |

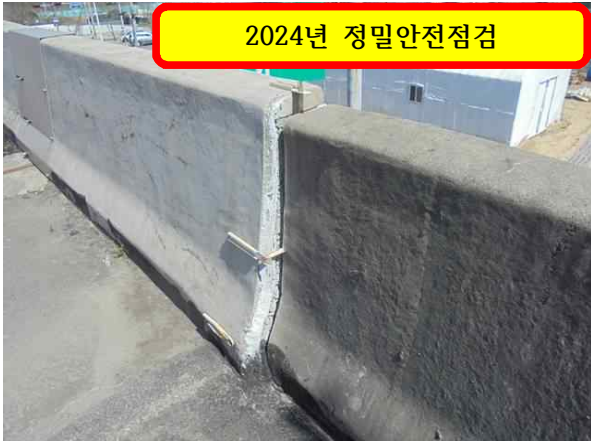
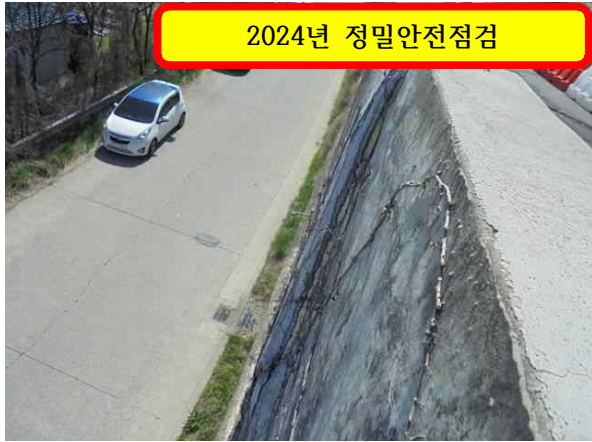
| 손상현황 | • S1 방호벽 접속부 단차 | 손상현황 | • S1 방호벽 접속부 단차 |

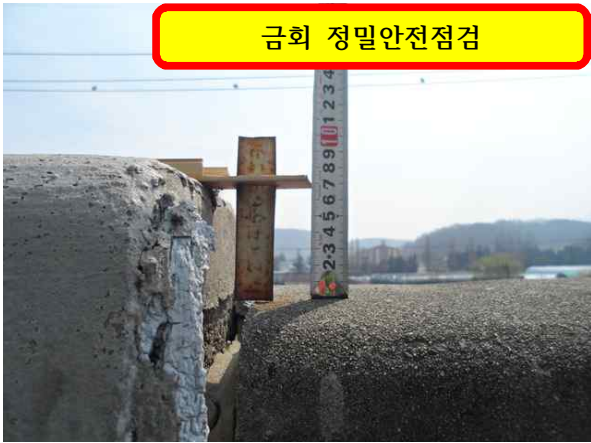
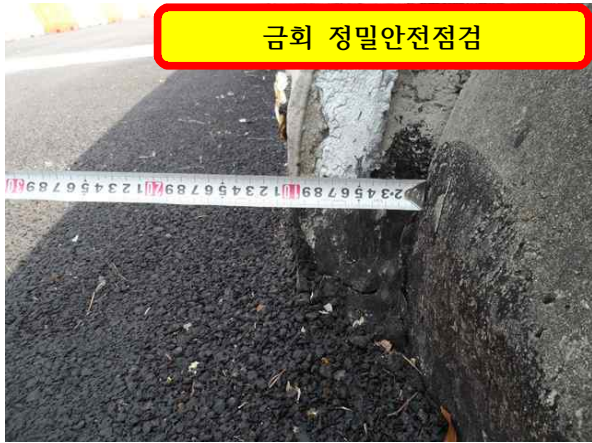
| 손상현황 | • S1 방호벽 접속부 단차 | 손상현황 | • S1 방호벽 접속부 단차 |
| 원 인 | • 시공초기 접속부침하, 다짐부족 등 | 원 인 | • 시공초기 접속부침하, 다짐부족 등 |

| 조치방안 | • 주의관찰 | 조치방안 | • 주의관찰 |

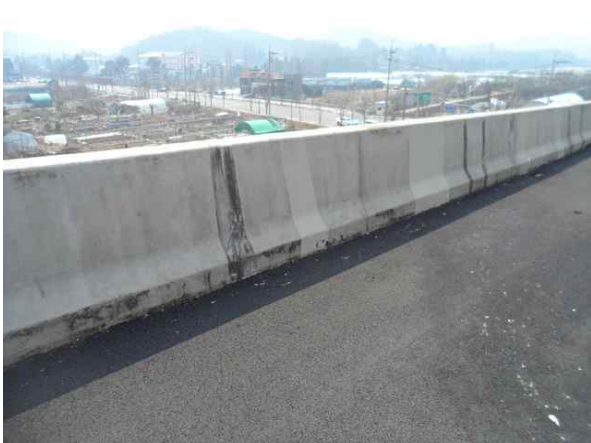
| 손상현황 | • S3 방호벽 상태양호 | 손상현황 | • S5 중분대 상태양호 |

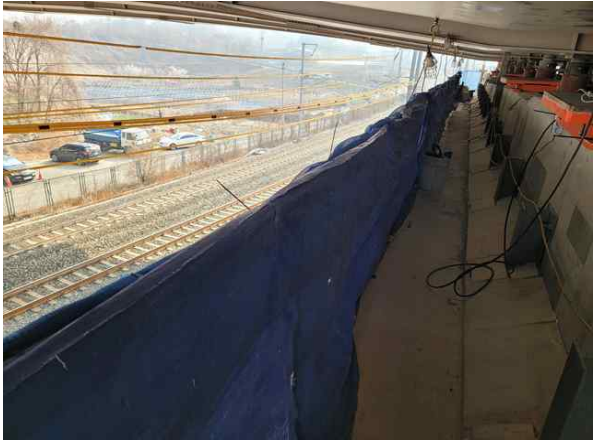
| 교량 점검시설(안심방향) | | | |
|---|---|---|---|
| 손상현황 | • P4 점검통로 상대현황 | 손상현황 | • P4 점검통로 상대현황 |
