연호고가교

## 작업사진 및 손상현황

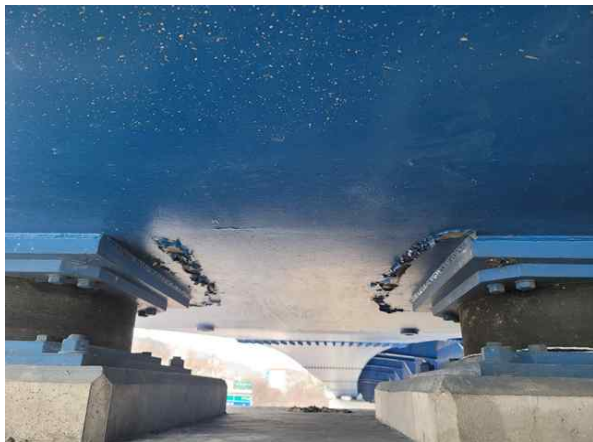
| 손상현황 | • S4-G1 도장박리 |
| 원 인 | • 시공초기 외부 충격 등 |

| 조치방안 | • 주의관찰 후 재도장 |

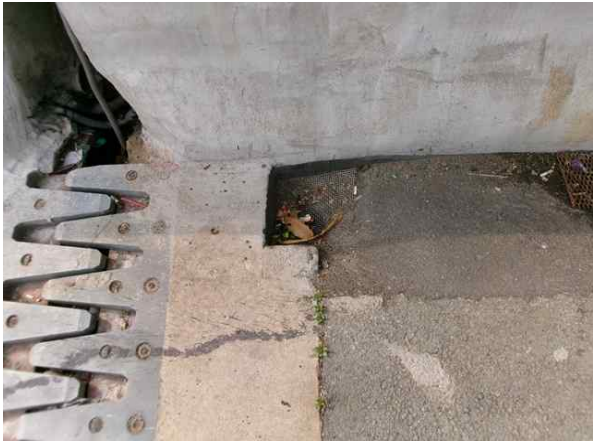
| 배수시설 | | | |
|---|---|---|---|
| 손상현황 | • S1 배수구 이물질퇴적(2EA) | 손상현황 | • S1 배수구 이물질퇴적(2EA) |
| 원 인 | • 공용기간 경과, 토사유입 등 | 원 인 | • 공용기간 증가, 이물질퇴적 등 |

| 배수시설 | | | |
|---|---|---|---|
| 조치방안 | • 청소 | 조치방안 | • 정비 |

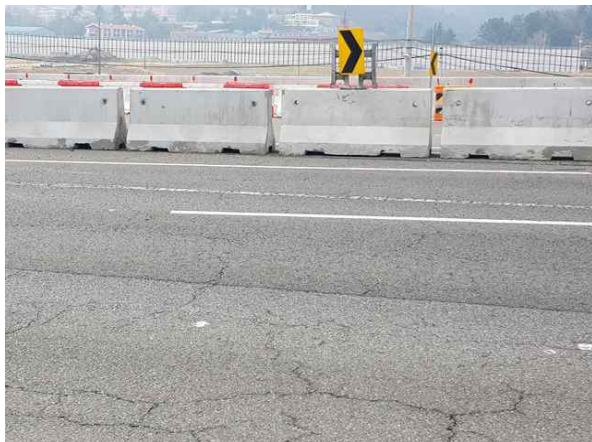
손상현황 • 시점부 100~150m 아스콘 망상균열

원 인 • 장기공용, 차량윤하중

조치방안 • 주의관찰

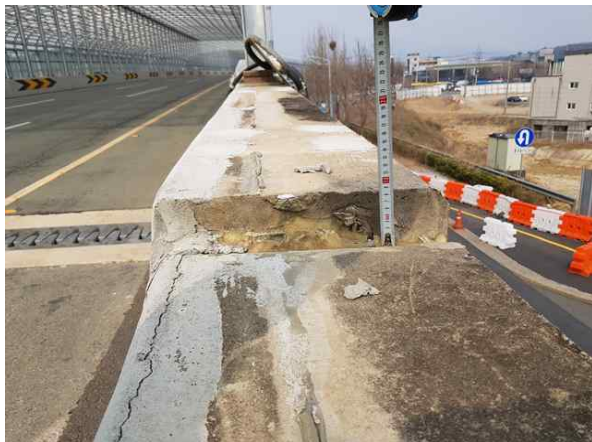
손상현황 • 시점부 157m 단차(1EA) (안심)

원 인 • 잔류침하 등

조치방안 • 주의관찰
