# 제1장 과업 개요

## 1.1 과업 목적

2.1 삼덕대절토사면 좌측

## 2.1 삼덕대절토사면 좌측

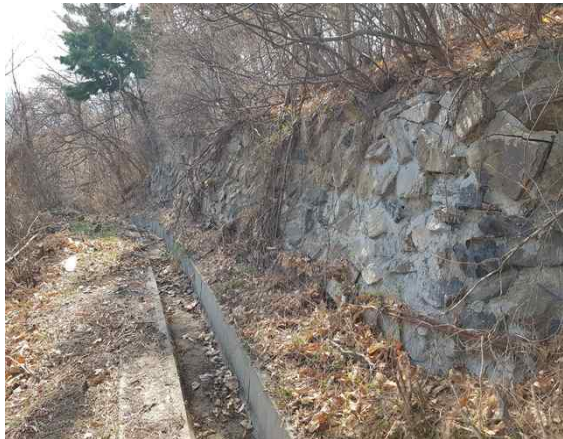
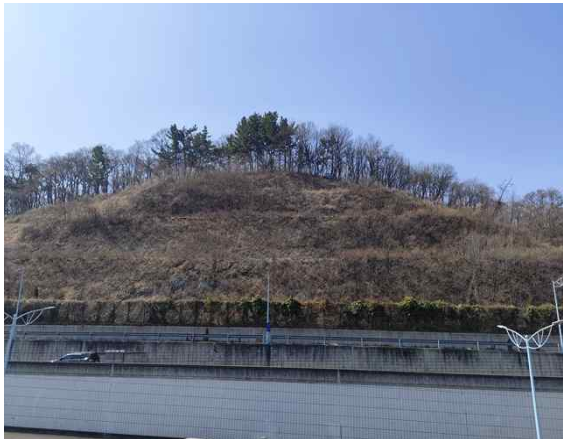
조사결과, 보강시설의 기능발휘에 문제가 없는 상태로 조사되었다. 다만, 일부 구간에서 와이어로프 및 락볼트 경미한 부식이 확인되었으나, 기능상 문제는 없는 상태로 조사되었다.

| 현 황 | 상부 자연사면 석축 | 현 황 | 사면부 전경 |

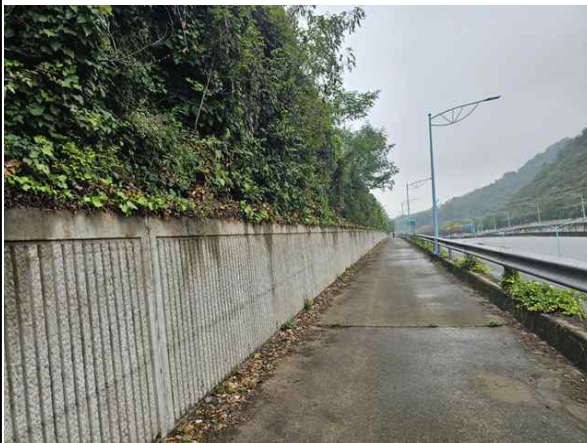
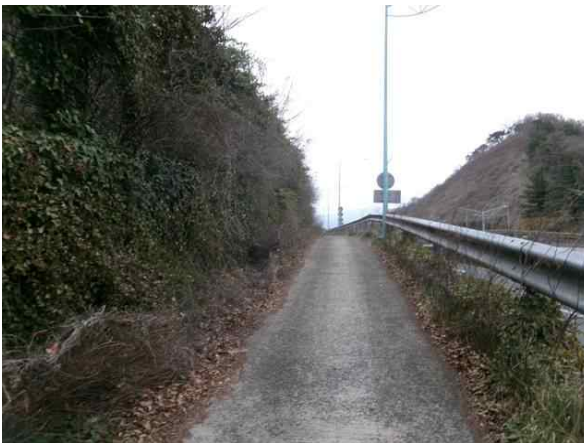
| 현 황 | 도로포장 및 인도 전경 | 현 황 | 도로포장 및 인도 전경 |

| 구분 | 점검결과 | 평가등급 |
|---|---|---|
| 도로포장 | · 포장균열 등 경미한 손상이 발생하였으나, 차량의 주행성에 문제가 없는 상태 | b |

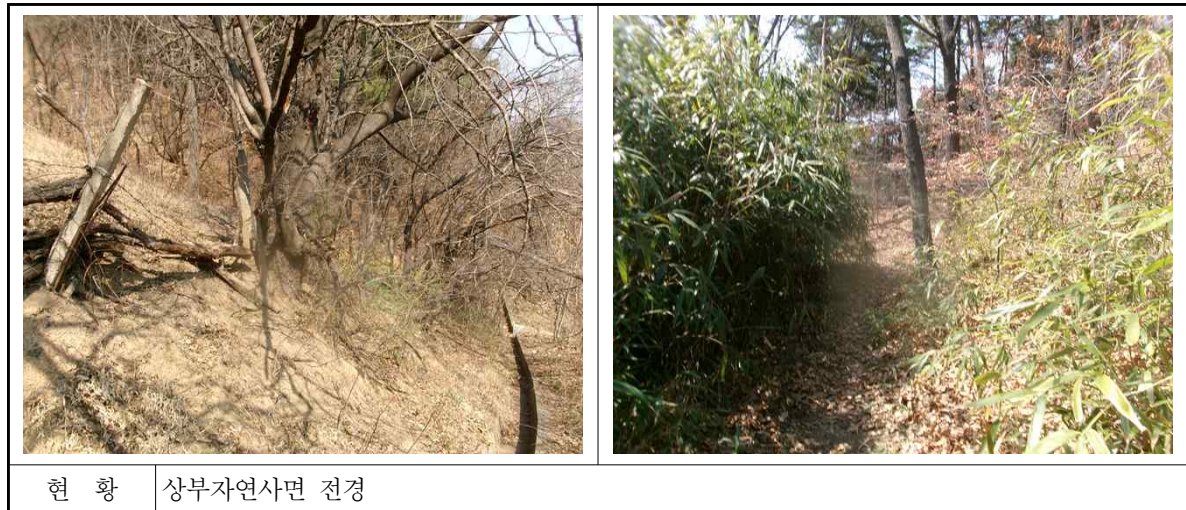
## ① 상부자연사면

상부 자연사면은 풍화토가 존재하고 있으며, 전체적으로 관목류가 분포하고 있다. 상부자연사면은 전반적으로 식생이 양호하며, 인장균열 등의 파괴 징후는 없는 것으로 조사되었다.

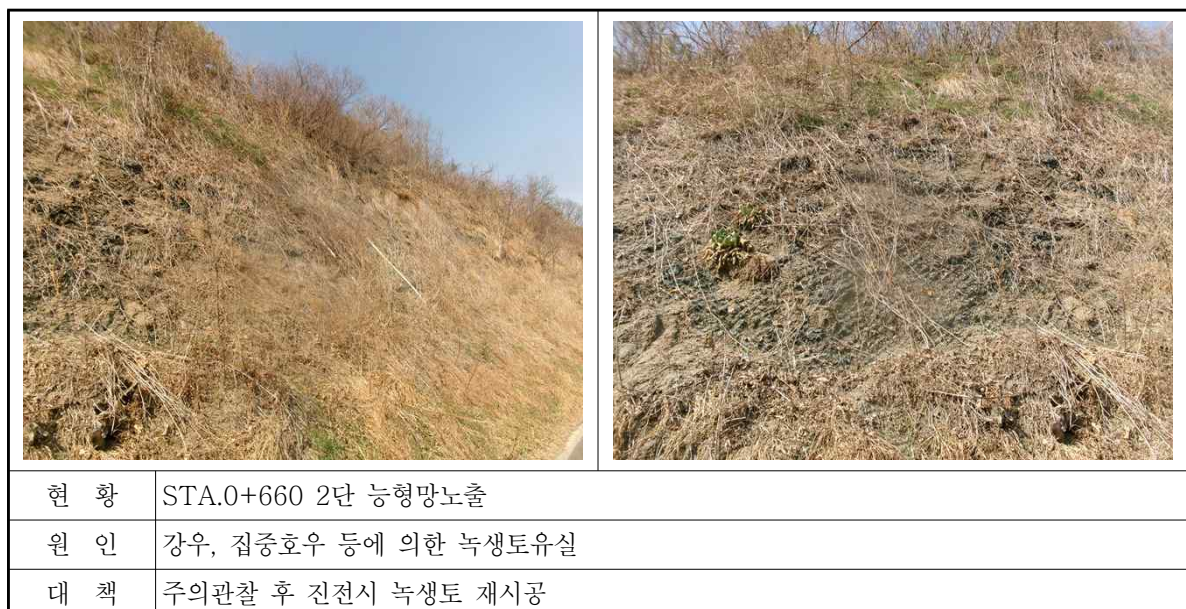
## ② 사면 및 사면하부

사면 전반에 걸쳐 표면보호공으로 녹생토가 시공되어 있고, 일부구간에 보강시설인 락볼트가 설치되어 있다. 사면에 초본 및 상단 일부구간에서 관목류가 서식하고 있는 상태이고, 전반적으로 양호한 상태이다. 금회 조사시 일부 구간에서 식생불량이 조사되었으며, 표층유실, 능형망노출, 배수관 노출이 발생하였다. 기 발생된 손상들은 주기적인 점검으로 주의관찰과 손상의 진전 및 신규 손상 발생에 대한 유지관리가 필요하다.

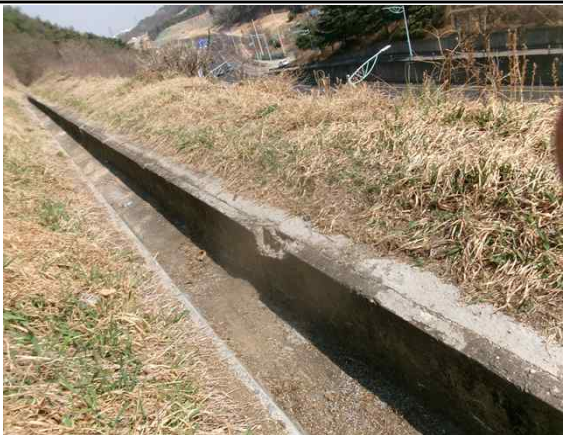
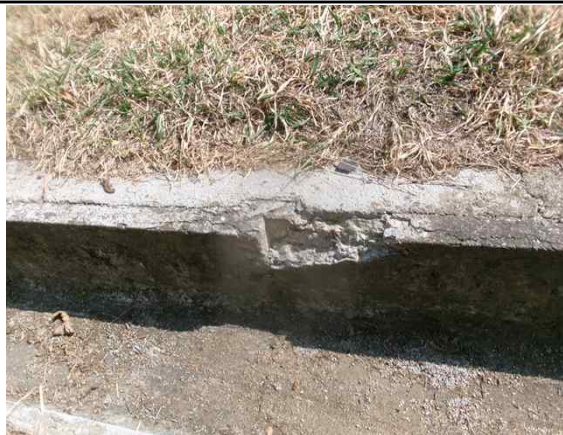
| 현 황 | STA.0+720 1소단배수로 파손 |
| 원 인 | 외부충격 |

| 대 책 | 주의관찰 후 진전시 단면보수 |

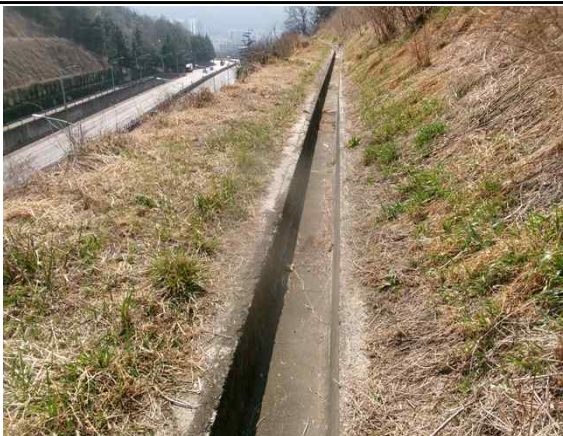
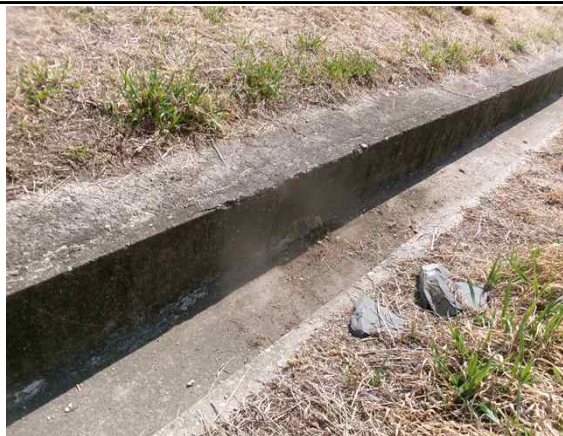
| 현 황 | STA.0+760 1소단배수로 박리 |
| 원 인 | 공용년수 증가에 따른 노후화 |

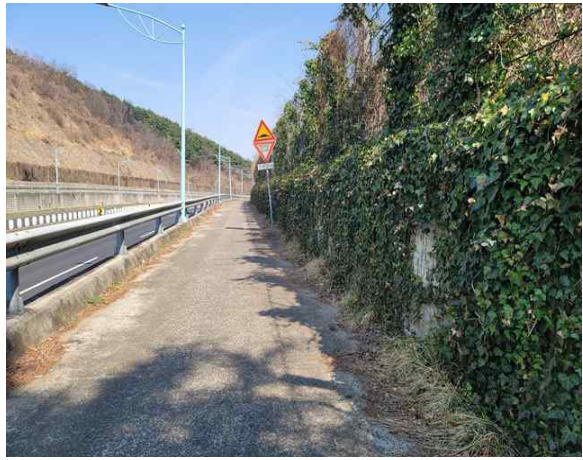
| 위 치 | 하단 | 위 치 | 산마루측구 |

| 현 황 | 전경 | 현 황 | 전경 |

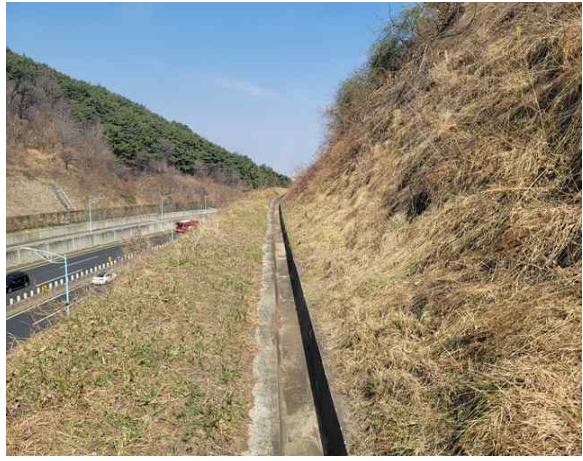
| 위 치 | 1소단 배수로 | 위 치 | 2소단 배수로 |

| 현 황 | 전경 | 현 황 | 전경 |

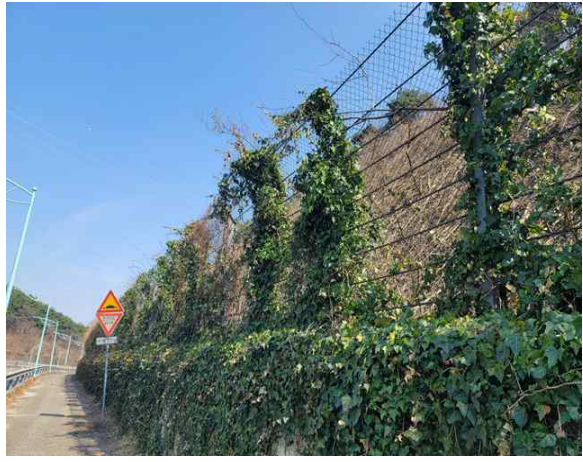
| 위 치 | 낙석방지울타리 | 위 치 | 상부자연사면 |

| 현 황 | 전경 | 현 황 | 전경 |

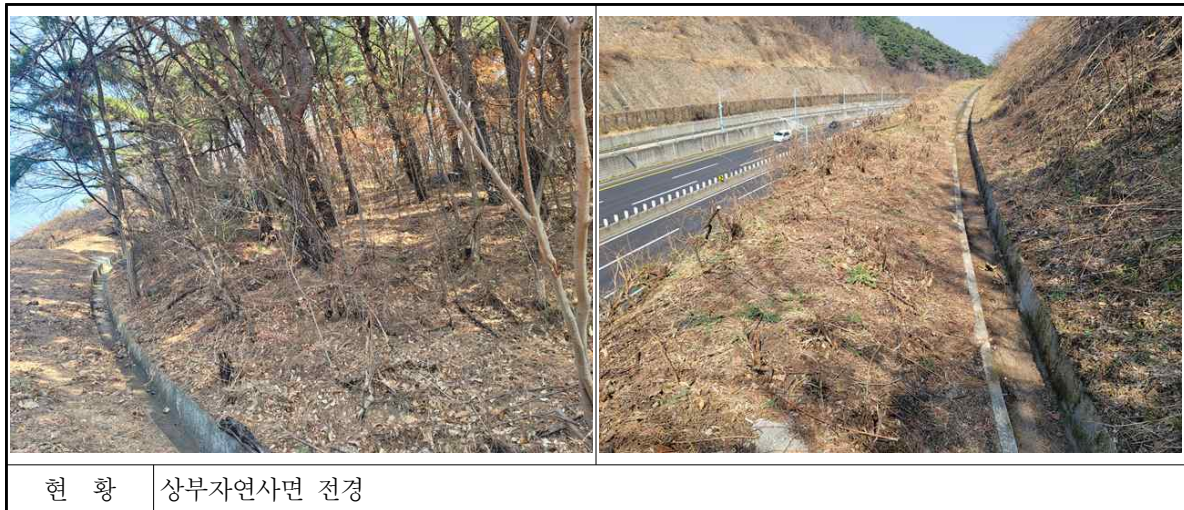
## ① 상부자연사면

상부 자연사면은 풍화토가 존재하고 있으며, 전체적으로 관목류가 분포하고 있다. 상부자연사면은 전반적으로 식생이 양호하며, 인장균열 등의 파괴 징후는 없는 것으로 조사되었다.

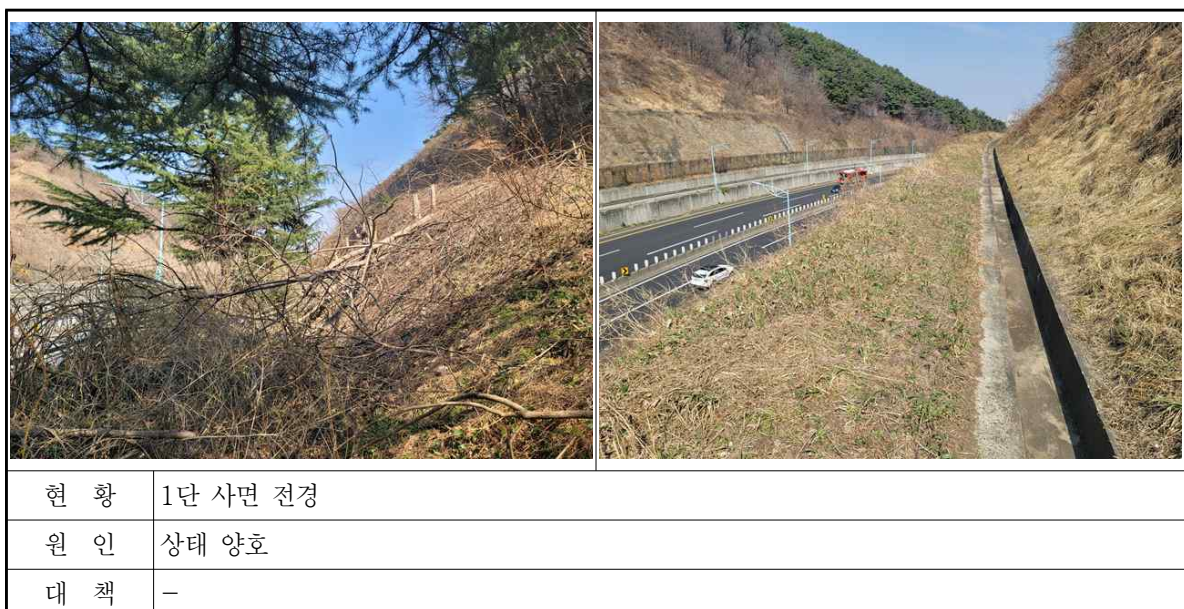
## ② 사면 및 사면하부

사면 전반에 걸쳐 표면보호공으로 녹생토가 시공되어 있고, 일부구간에 보강시설인 락볼트가 설치되어 있다. 사면에 초본 및 상단 일부구간에서 관목류가 서식하고 있는 상태이고, 전반적으로 양호한 상태이다. 금회 조사시 일부 구간에서 식생불량이 조사되었으며, 표층유실, 능형망노출, 배수관 노출이 발생하였다. 기 발생된 손상들은 주기적인 점검으로 주의관찰과 손상의 진전 및 신규 손상 발생에 대한 유지관리가 필요하다.

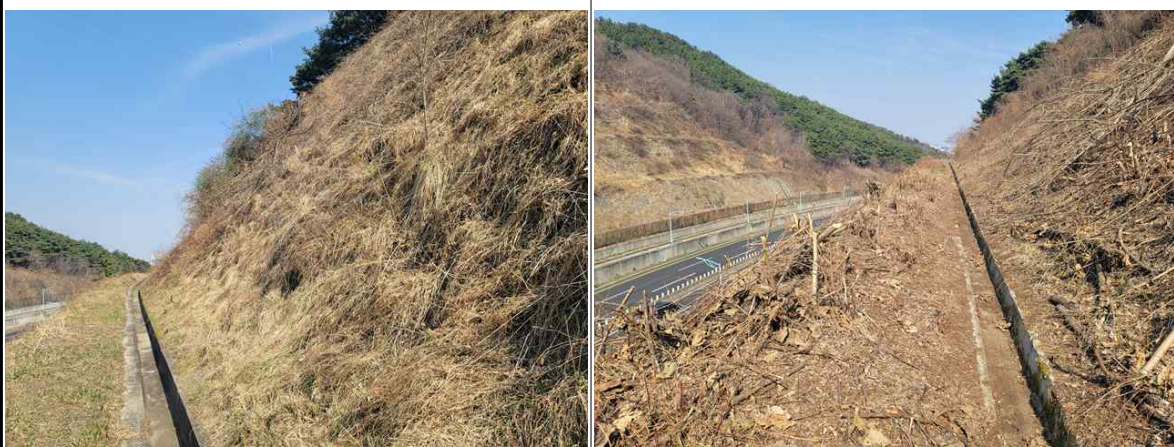
| 현 황 | 2단 사면 전경 |
| 원 인 | 상태 양호 |

| 대 책 | - |

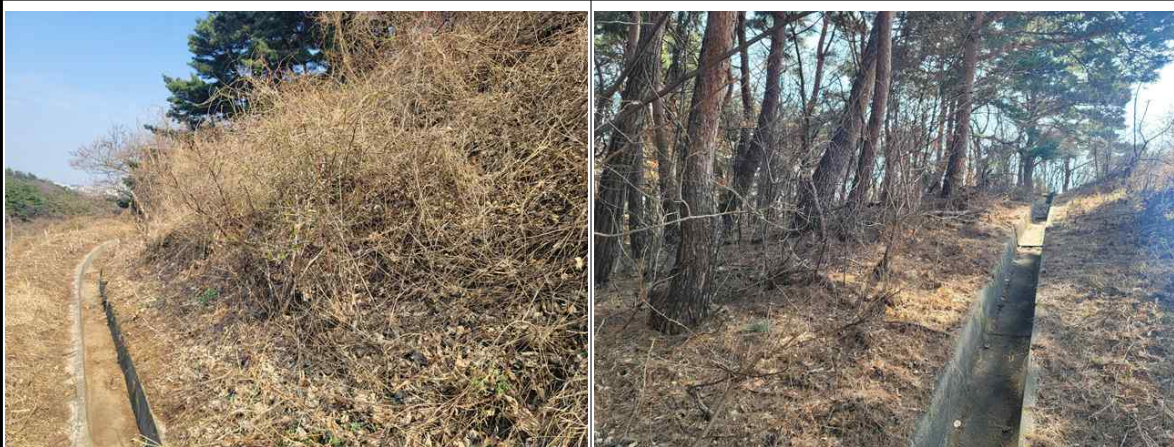
| 현 황 | 3단 사면 전경 |
| 원 인 | 상태 양호 |

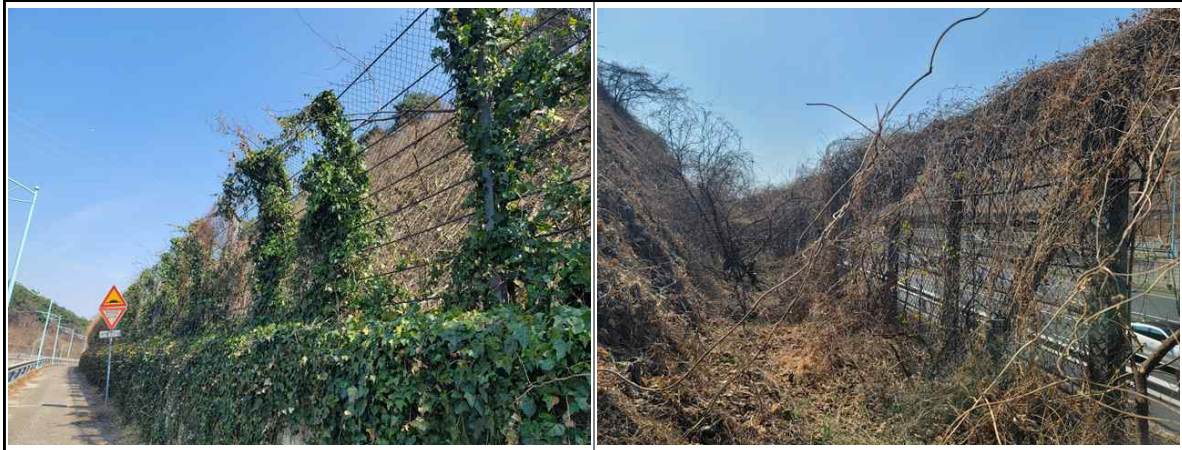
대상 사면 사면 내에는 낙석방지 울타리가 설치되어 있는 것으로 확인되었다.  
조사결과, 보강시설의 기능발휘에 문제가 없는 상태로 조사되었다.

| 현 황 | 낙석방지울타리 전경 |
