## 1.54 포승JCT R-A교

본 시설물은 경기도 평택시 포승읍 회곡리 54-1 에 위치한 총연장 50.0m, 교폭 21.9m, 상부구조 Bicon거더로 구성되어 있고, 2024년 준공후 약 2년간 공용중인 2중 시설물이다.

## 가. 정기안전점검표

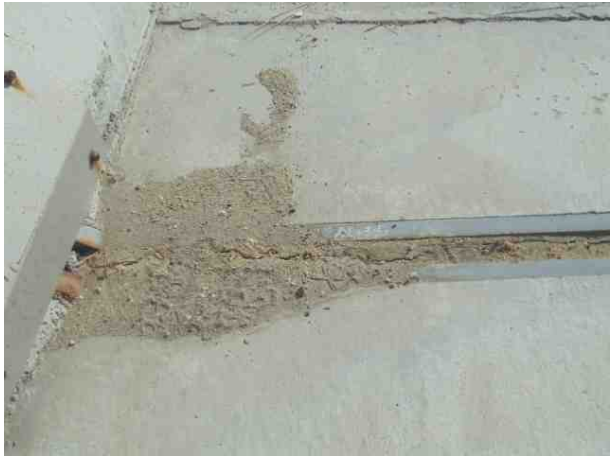
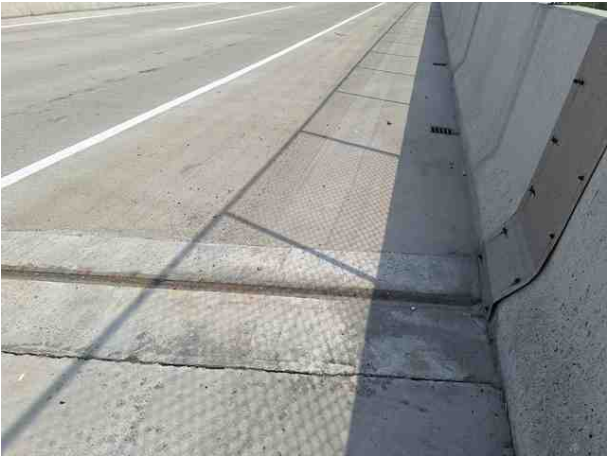
| 11<br>(25년 하반기) | 신축이음(A1) 이물질퇴적 | 11<br>(26년 상반기) | 신축이음(A1) 이물질퇴적 |

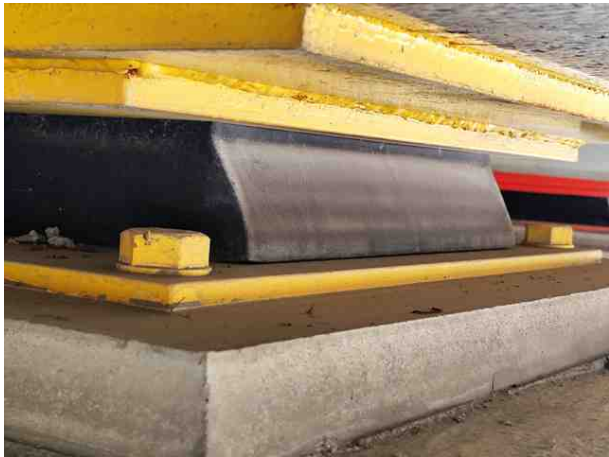
| 15<br>(25년 하반기) | — | 15<br>(26년 상반기) | 교량받침(A1-SH1~7) 고무재 롤오버 |

- 본 구조물인 포승JCT R-A교의 경우 바닥판하면 S1(A1)과 교대 A1에 발생한 파손, 층분리, 박락 및 철근노출의 경우, 바닥판하면 시공시 일부 구간의 유간을 확보하지 못하여 발생한 손상으로 전회와 비교시 손상의 진전이 있음이 확인되었으며, 온도상승시 교량받침의 기능성 확보가 우려되는바 상기 발생한 손상들에 대한 정밀안전점검을 통한 구조물의 안전성 및 사용성 확보 여부 검토가 필요하다.

- 시설물의 유지관리는 장기적인 구조물의 안정성, 사용성 확보를 위하여 중요한 사항으로 주기적인 점검을 통하여 기존손상의 진전 및 신규손상의 발생 여부를 조사하고, 금회 점검에서 조사된 바닥판하면 S1(A1), 교대 A1에 발생한 파손, 층분리, 박락 및 철근노출, 교량받침 롤오버 손상에 대한 위험성을 구조관계 전문기술자에게 점검을 의뢰하여 점검결과에 의한 보수·보강을 실시하는 등의 지속적인 유지관리가 필요하다.

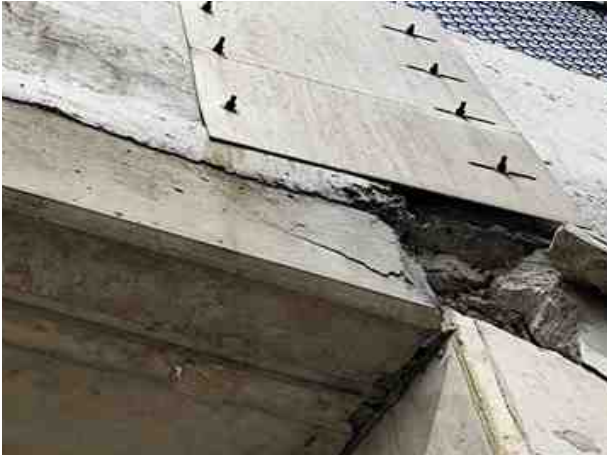
| | | 17<br>(25년 하반기) | 17<br>(26년 상반기) 바닥판하면 (S1-A1) 파손(협착부) |
