## 2.8 봉수산터널(평택)

본 시설물은 충청남도 예산군 광시면 신대리 256-8 에 위치한 총연장 4,286.0m, 폭 7.2m 높이 6.4m 의 NATM 터널로서, 2024년 준공후 약 2년간 공용중인 1종 시설물이다.

## 가. 정기안전점검표

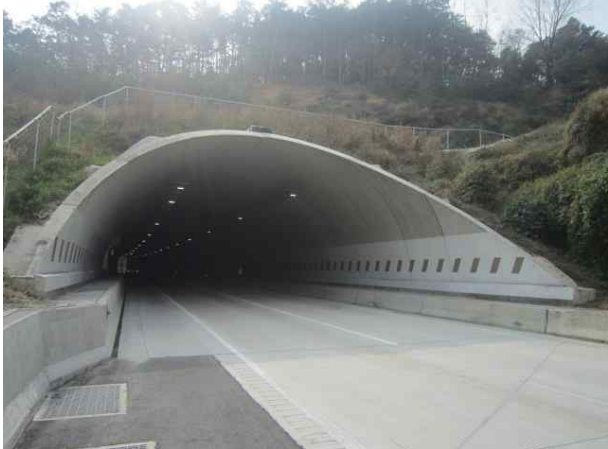
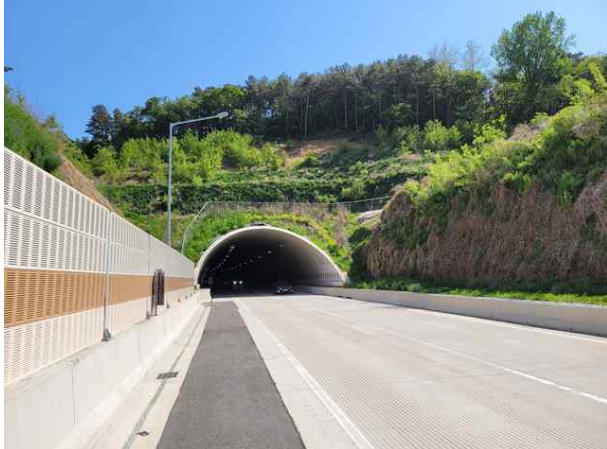
| 02<br>(25년 하반기) | 갱문부(중점) 상태양호 | 02<br>(26년 상반기) | 갱문부(중점) 상태양호 |
