# 01-01 계바위교

## 부재별 전경

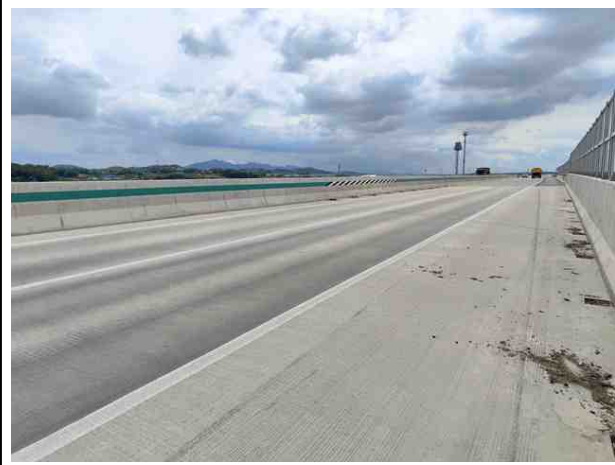
교면포장 전경

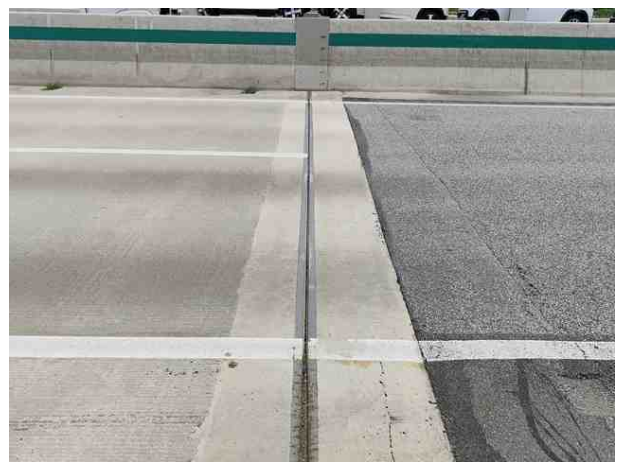
신축이음장치 전경

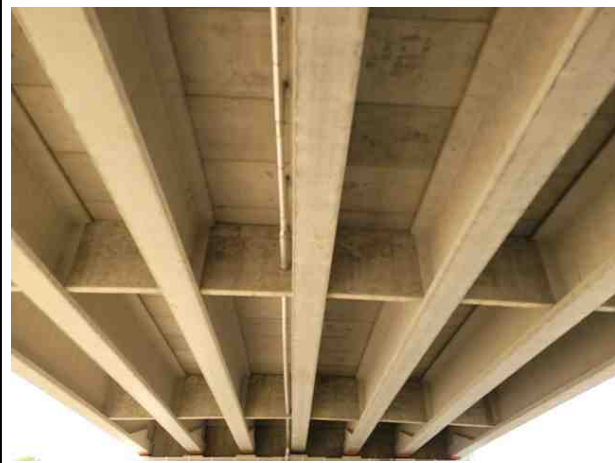
바닥판하면 전경

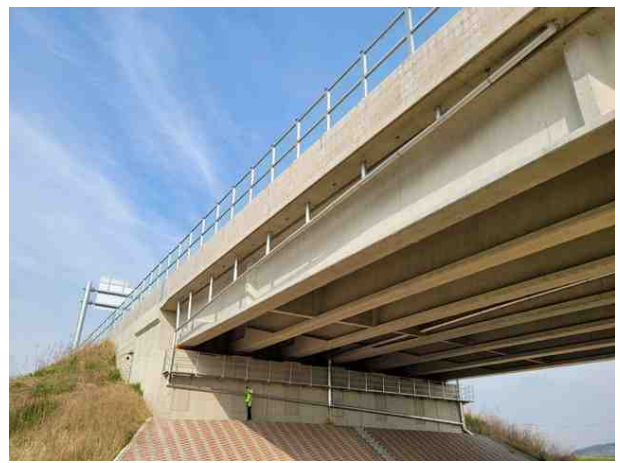
거더 전경

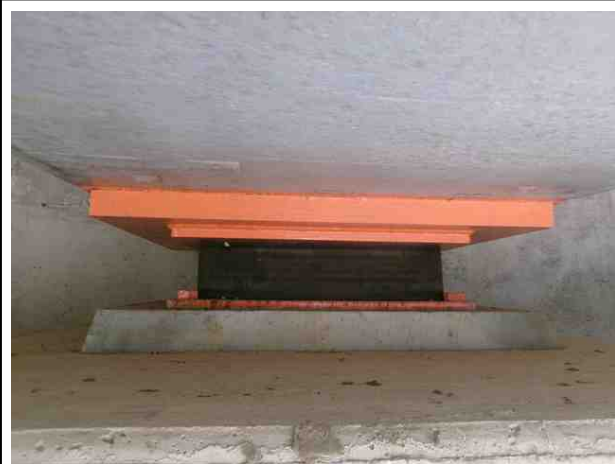
교량받침 전경

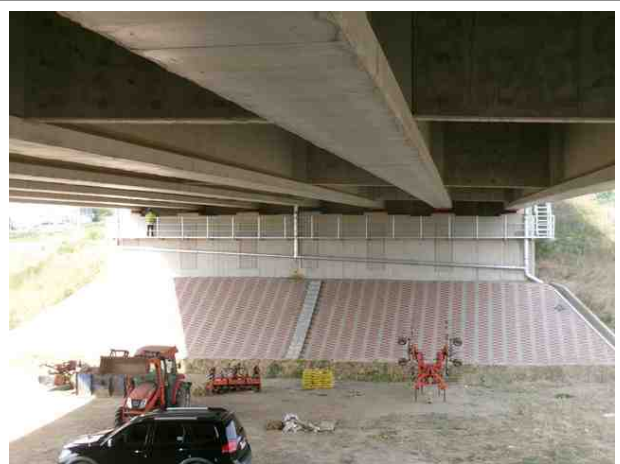
교대 전경

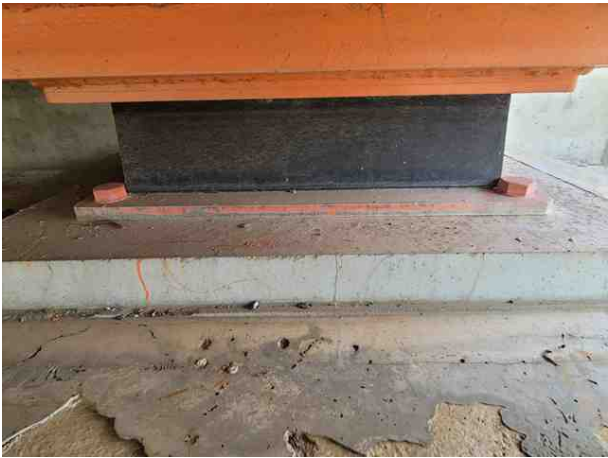
| 손상현황 | | | |
|---|---|---|---|
| 07<br>(25년 하반기) | — | 07<br>(26년 상반기) | 교량받침(A2-SH7) 무수축물탈<br>균열(0.3mm미만) |

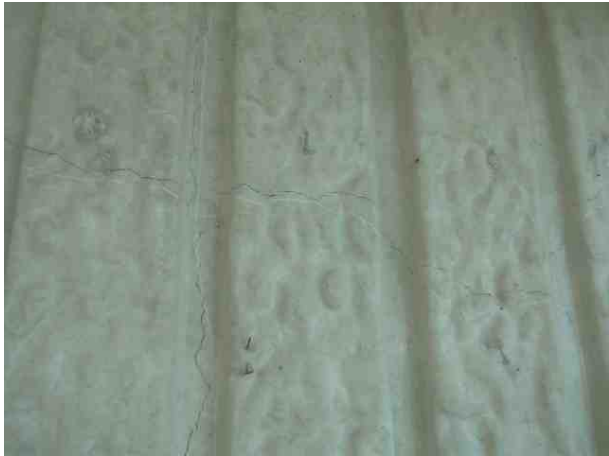
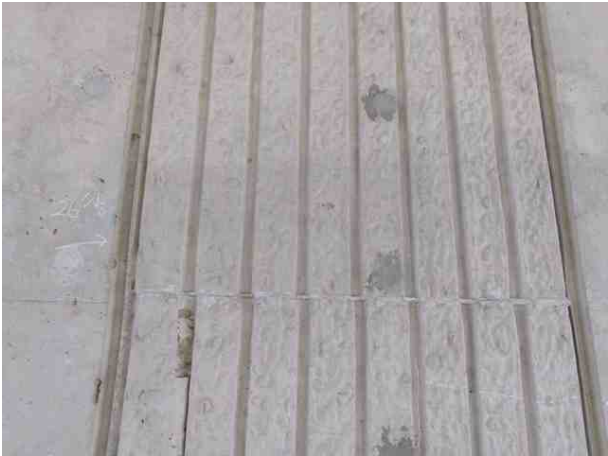
| 손상현황 | | | |
|---|---|---|---|
| 08<br>(25년 하반기) | 교대(A1) 망상균열(0.3mm미만) | 08<br>(26년 상반기) | 교대(A1) 망상균열(0.3mm미만) |

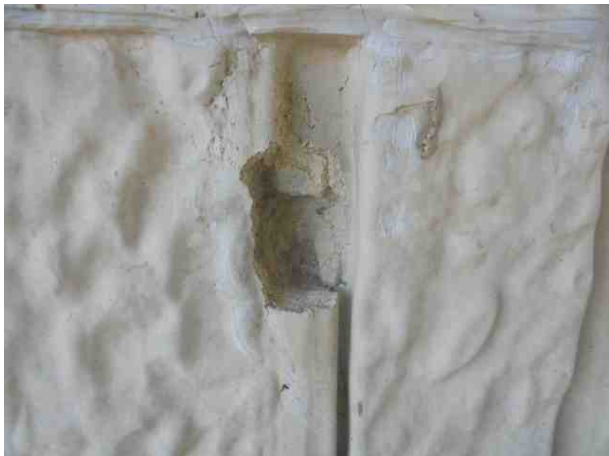
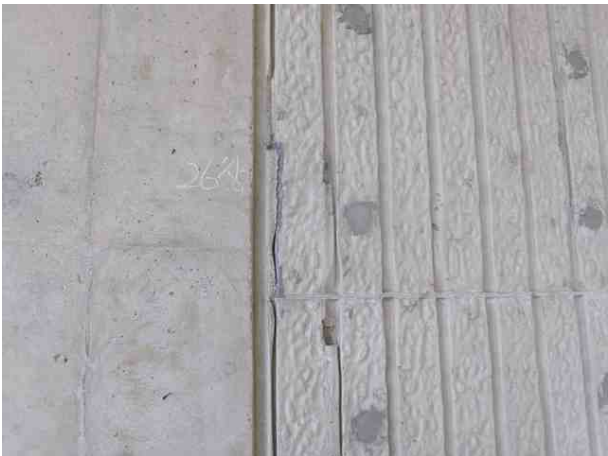
| 손상현황 | | | |
|---|---|---|---|
| 09<br>(25년 하반기) | 교대(A1) 파손 | 09<br>(26년 상반기) | 교대(A1) 파손 |

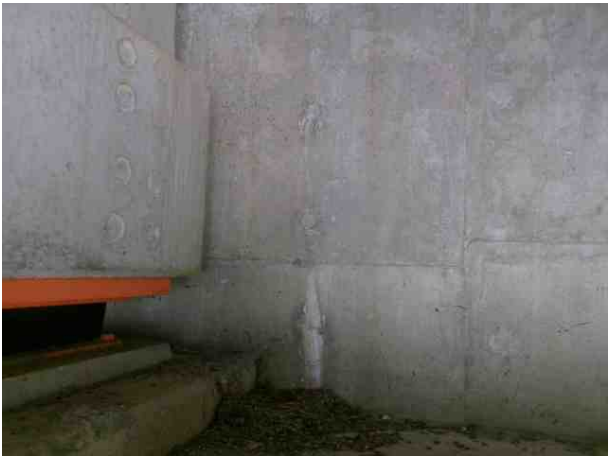
| 손상현황 | | | |
|---|---|---|---|
| 10<br>(25년 하반기) | — | 10<br>(26년 상반기) | 교대(A1) 균열부백태(0.3mm미만) |

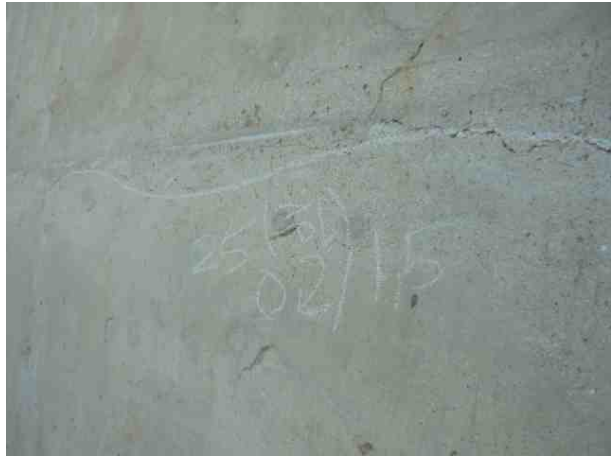
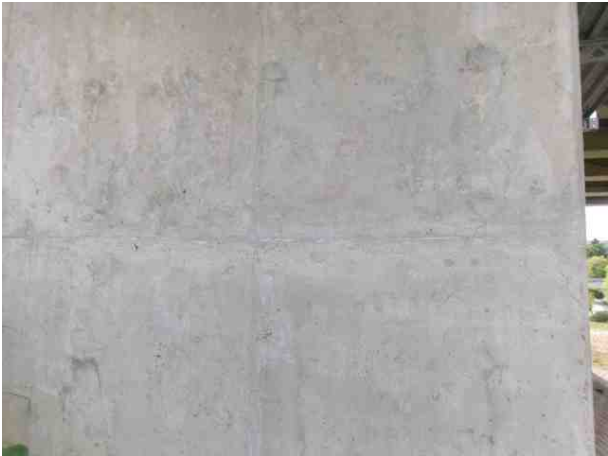
| 손상현황 | | | |
|---|---|---|---|
| 11<br>(25년 하반기) | 교대(A1) 구체 좌측 균열(0.3mm미만) | 11<br>(26년 상반기) | 교대(A1) 구체 좌측 균열(0.3mm미만) |

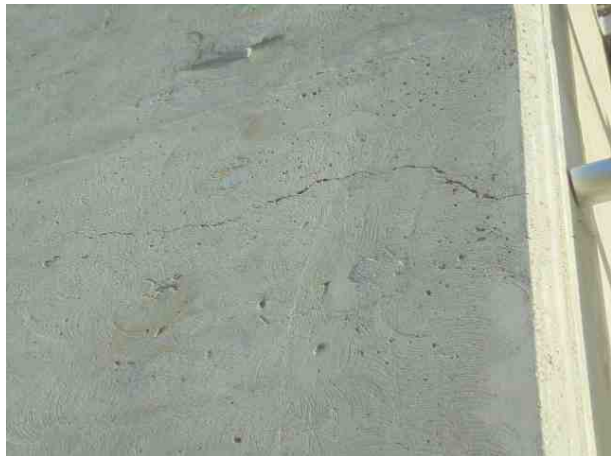
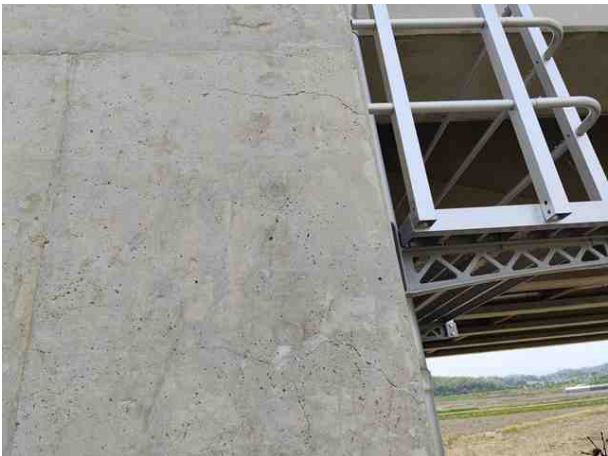
| 손상현황 | | | |
|---|---|---|---|
| 12<br>(25년 하반기) | 교대(A2) 구체 좌측 균열(0.3mm이상) | 12<br>(26년 상반기) | 교대(A2) 구체 좌측 균열(0.3mm이상) |

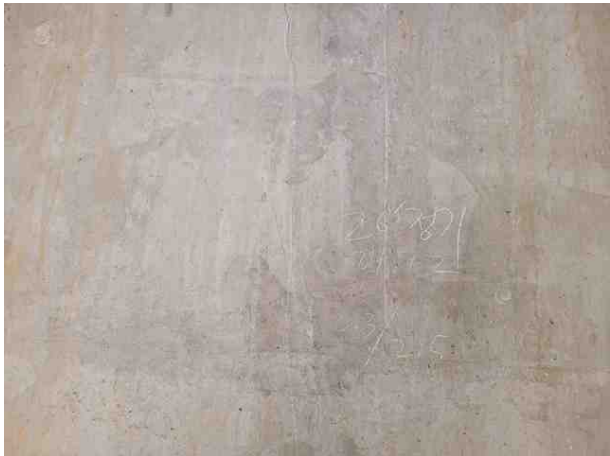
| 손상현황 | | | |
|---|---|---|---|
| 13<br>(25년 하반기) | — | 13<br>(26년 상반기) | 교대(A2) 흠벽 균열(0.3mm이상) |

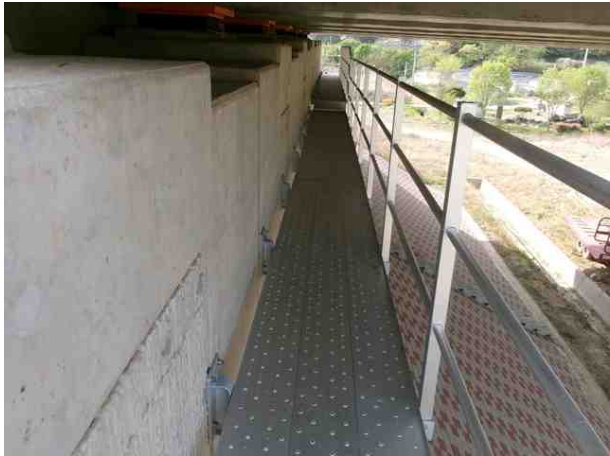
| 손상현황 | | | |
|---|---|---|---|
| 14<br>(25년 하반기) | — | 14<br>(26년 상반기) | 점검시설(A1) 상태양호 |

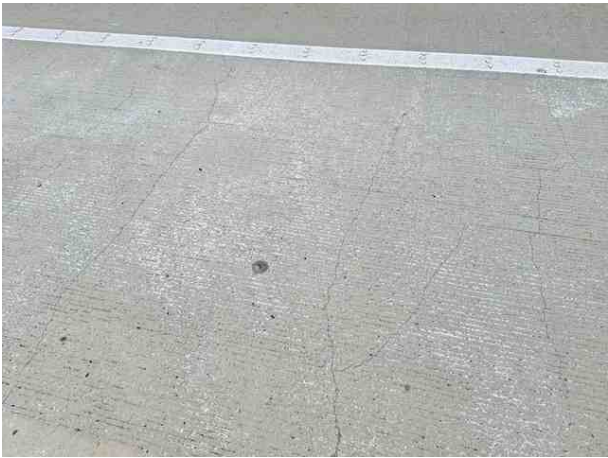
| 01<br>(25년 하반기) | — | 01<br>(26년 상반기) | 교면포장 평택방향(S3)<br>망상균열(0.3mm미만) |

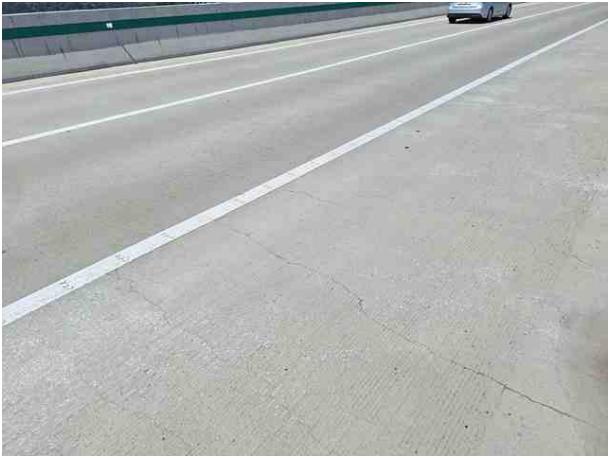
| 02<br>(25년 하반기) | — | 02<br>(26년 상반기) | 교면포장 평택방향(S6) 포장<br>균열(0.3mm미만) |

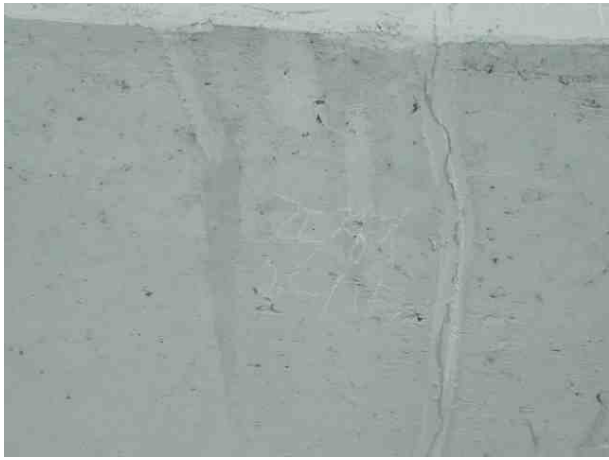
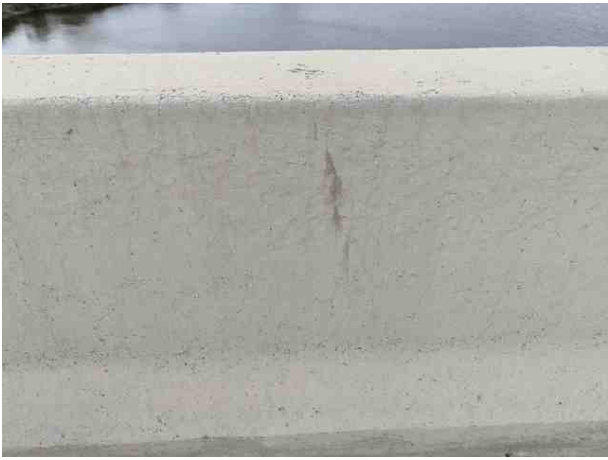
| 04<br>(25년 하반기) | 방호벽 익산방향(S3)<br>균열(0.3mm미만) | 04<br>(26년 상반기) | 방호벽 익산방향(S3)<br>균열(0.3mm미만) |

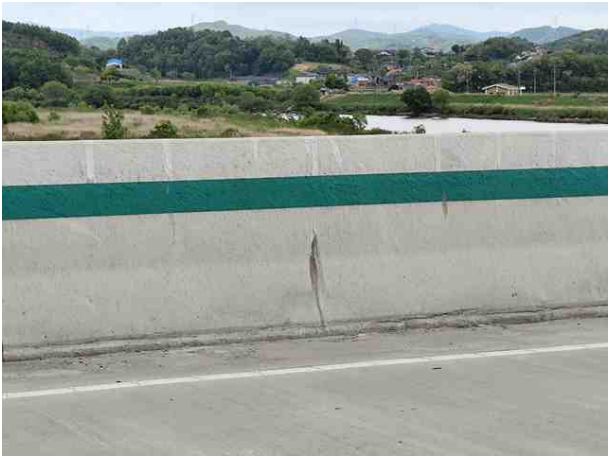
| 05<br>(25년 하반기) | — | 05<br>(26년 상반기) | 중앙분리대 익산방향(S6)<br>균열(0.3mm미만) |

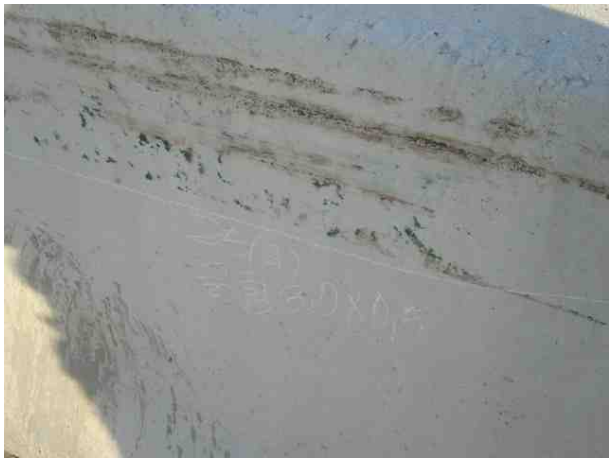
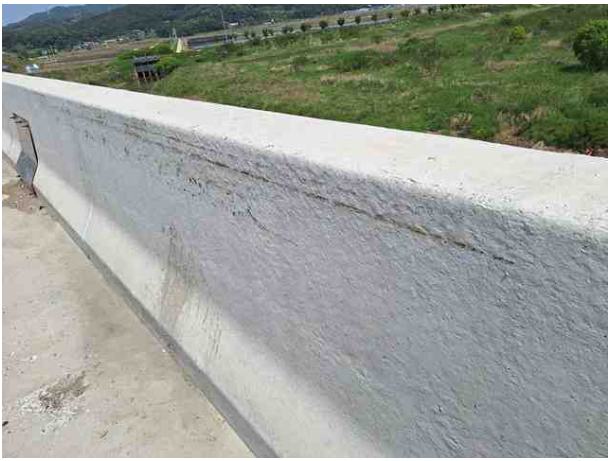
| 06<br>(25년 하반기) | 방호벽 평택방향(S5) 긁힘 | 06<br>(26년 상반기) | 방호벽 평택방향(S5) 긁힘 |

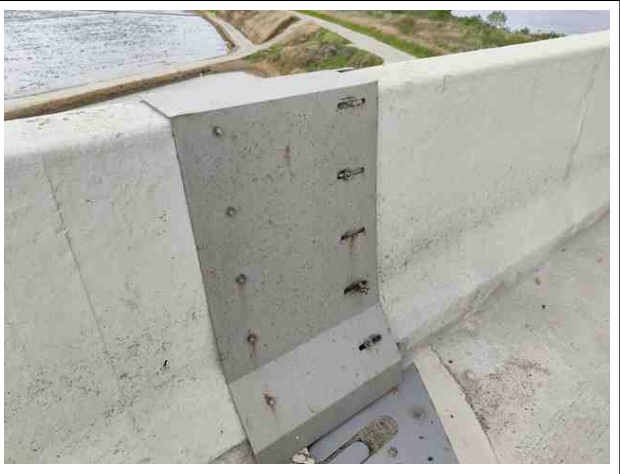
| 07<br>(25년 하반기) | — | 07<br>(26년 상반기) | 신축이음 익산방향(A1) 차수판<br>볼트탈락 |

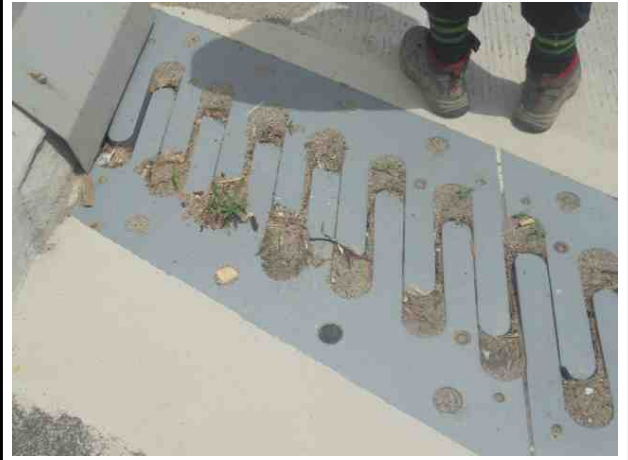
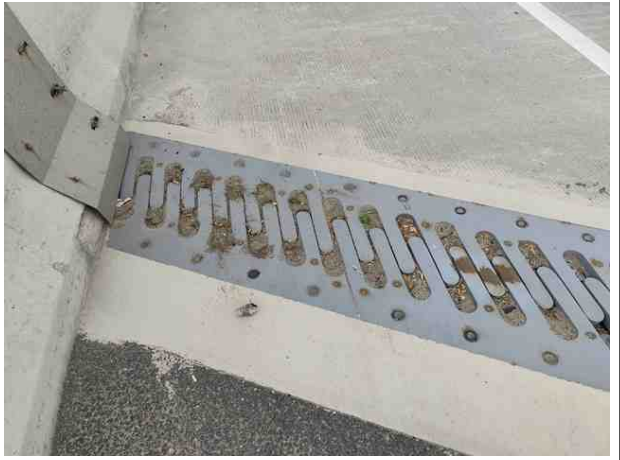
| 08<br>(25년 하반기) | 신축이음 익산방향(A1) 유간<br>이물질퇴적 | 08<br>(26년 상반기) | 신축이음 익산방향(A1) 유간<br>이물질퇴적 |

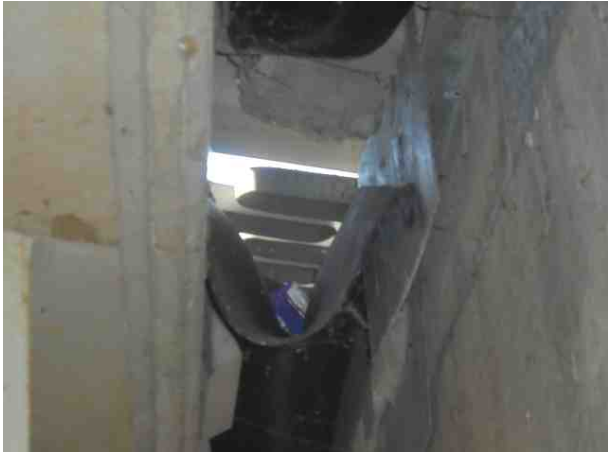
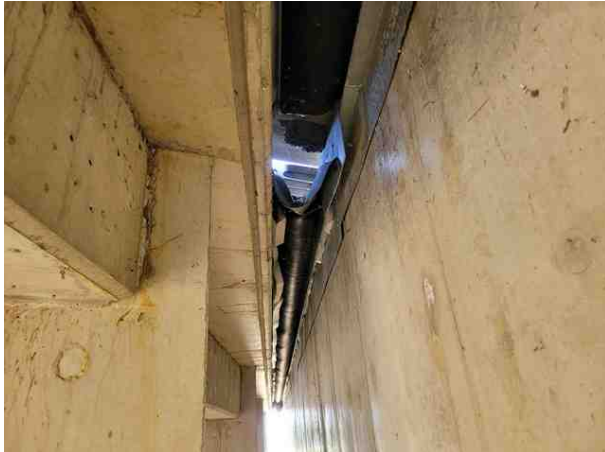
| 10<br>(25년 하반기) | 신축이음(A2) 하부 고무재 덮개 탈락 | 10<br>(26년 상반기) | 신축이음(A2) 하부 고무재 덮개 탈락 |

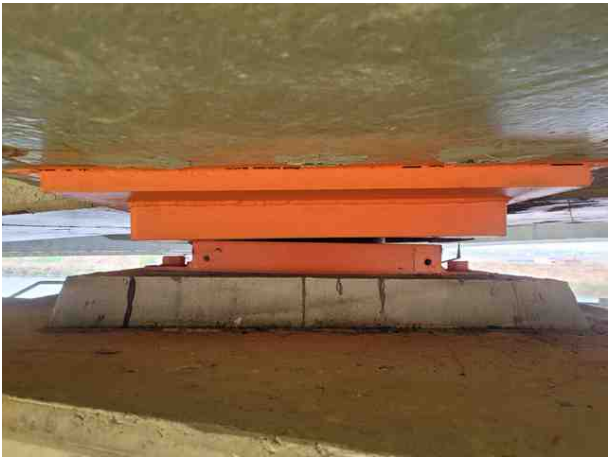
| 손상현황 | | | |
|---|---|---|---|
| 13<br>(25년 하반기) | — | 13<br>(26년 상반기) | 교량받침(P5-SH11) 편기 |

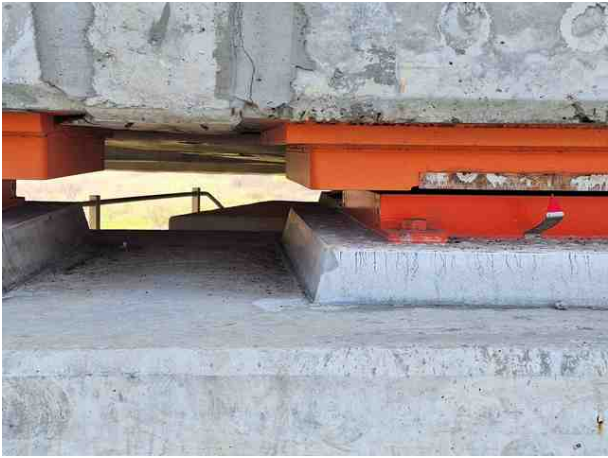
| 손상현황 | | | |
|---|---|---|---|
| 14<br>(25년 하반기) | — | 14<br>(26년 상반기) | 교량받침(P6-SH1) 무수축물탈<br>파손 |

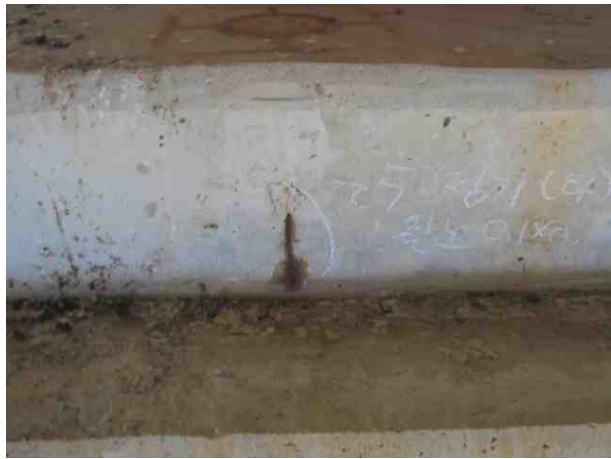
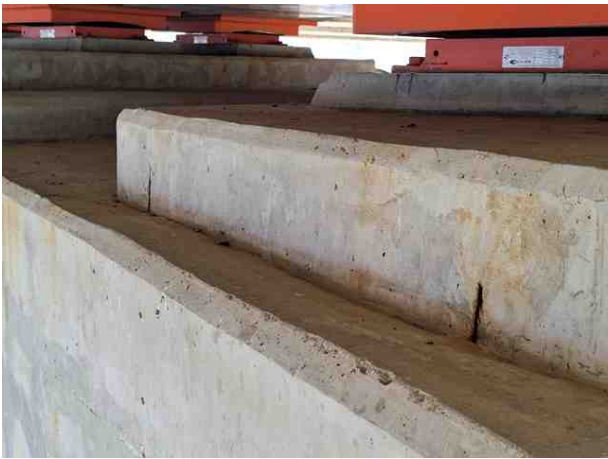
| 손상현황 | | | |
|---|---|---|---|
| 15<br>(25년 하반기) | 교량받침(P6-SH5,6) 받침콘크리트<br>잡철근노출 | 15<br>(26년 상반기) | 교량받침(P6-SH5,6) 받침콘크리트<br>잡철근노출 |

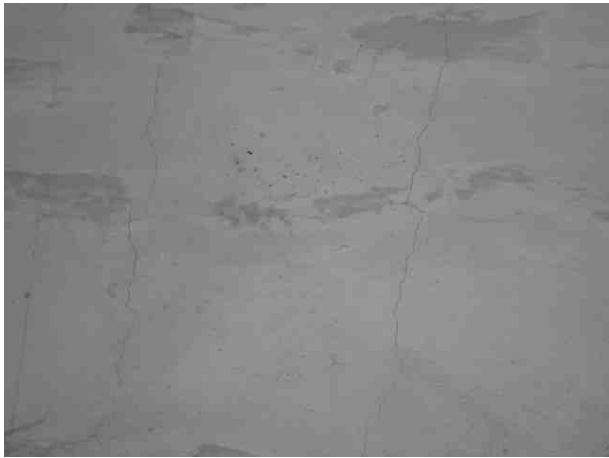
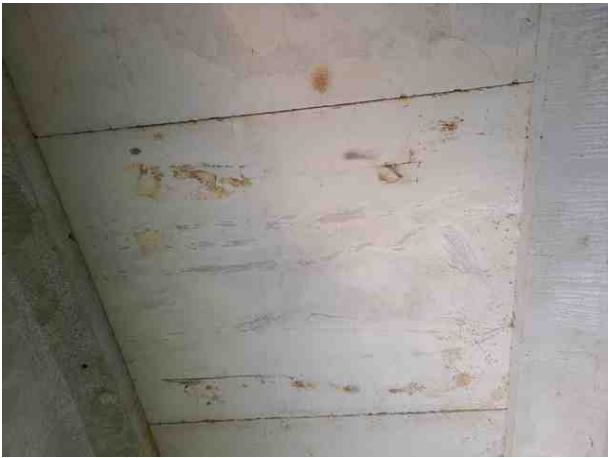
| 16<br>(25년 하반기) | 바닥판 하면(S3) 균열(0.3mm미만) | 16<br>(26년 상반기) | 바닥판 하면(S3) 균열(0.3mm미만) |

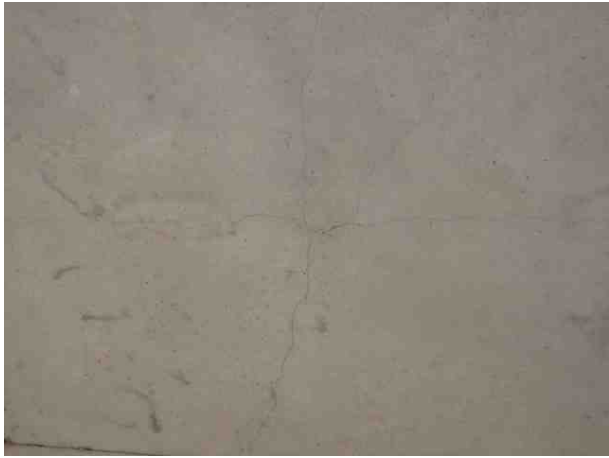
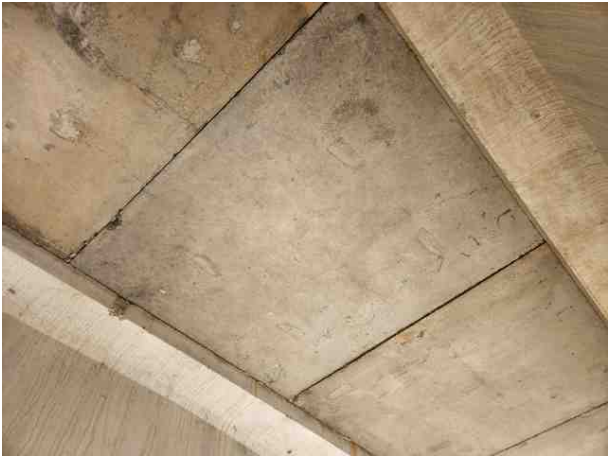
| 17<br>(25년 하반기) | 바닥판 하면(S9)<br>망상균열(0.3mm미만) | 17<br>(26년 상반기) | 바닥판 하면(S9)<br>망상균열(0.3mm미만) |

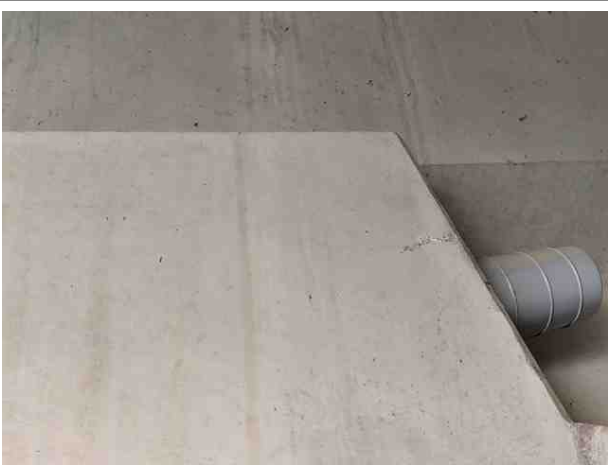
| 18<br>(25년 하반기) | - | 18<br>(26년 상반기) | 거더(S1-G3)<br>균열부백태(0.3mm미만) |

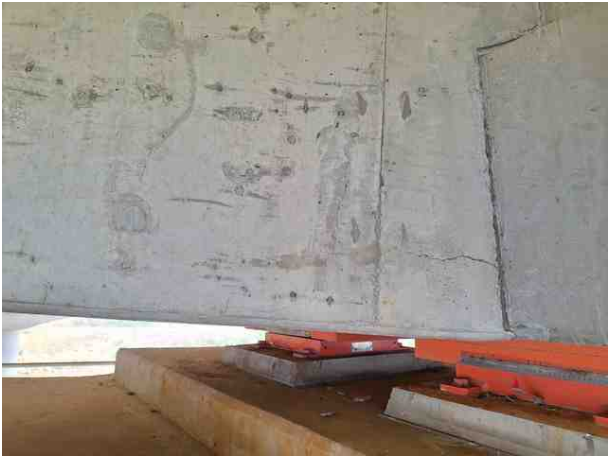
| 손상현황 | | | |
|---|--|---|---|
| | | 19<br>(26년 상반기) | 거더(S6-G6) 파손 |

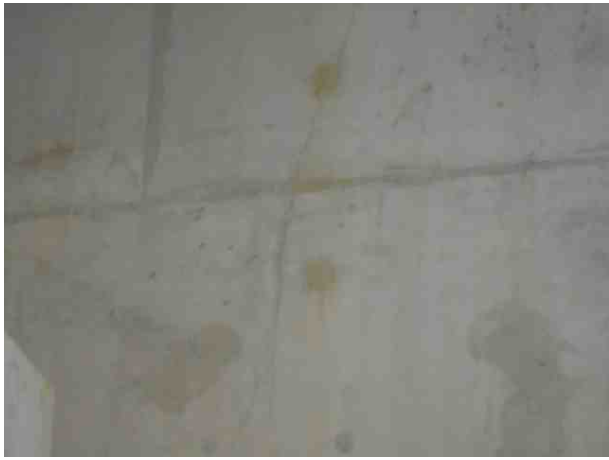
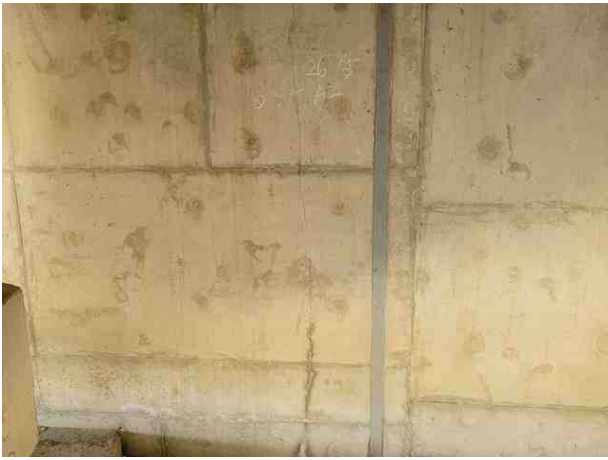
| 22<br>(25년 하반기) | 교대(A2) 흉벽 균열(0.3mm이상) | 22<br>(26년 상반기) | 교대(A2) 흉벽 균열(0.3mm이상) |

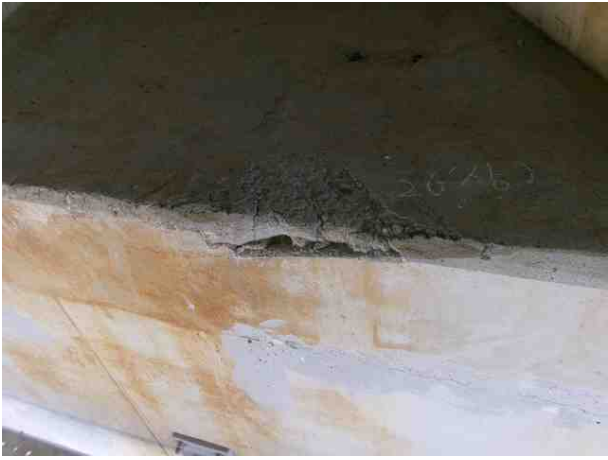
| 23<br>(25년 하반기) | — | 23<br>(26년 상반기) | 교각(P4) 코핑부 파손 |

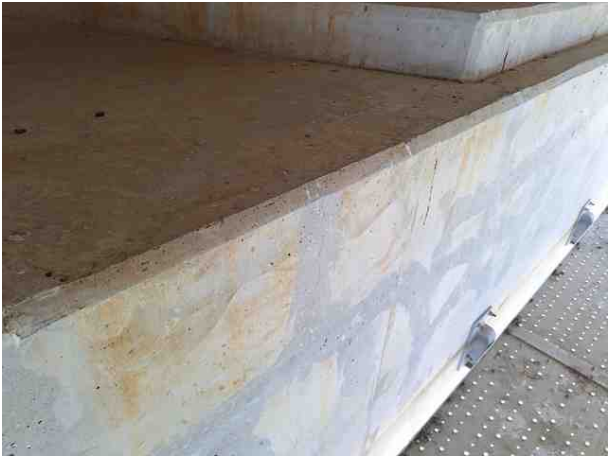
| 24<br>(25년 하반기) | — | 24<br>(26년 상반기) | 교각(P6) 코핑부 균열(0.3mm이상) |

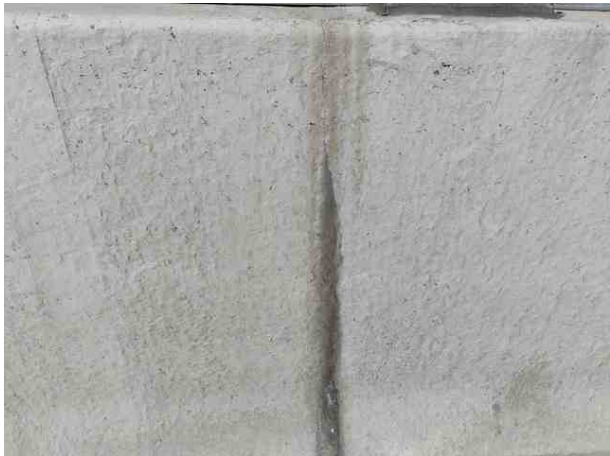
| 손상현황 | | | |
|---|---|---|---|
| 04<br>(25년 하반기) | — | 04<br>(26년 상반기) | 방호벽 익산방향(S2)<br>균열부백태(0.3mm미만) |

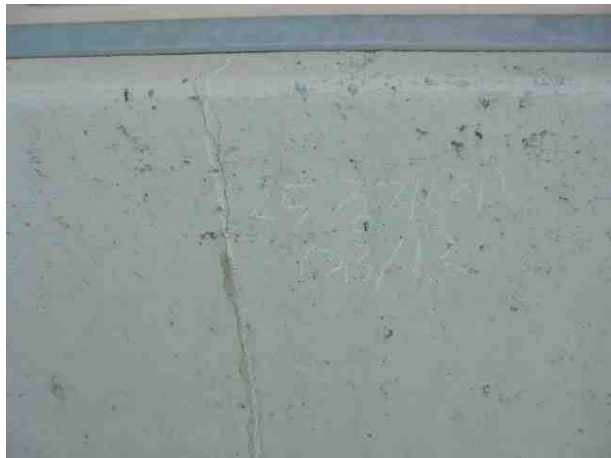
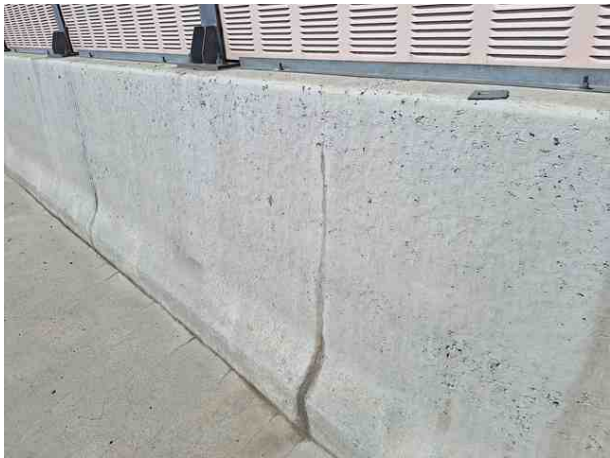
| 손상현황 | | | |
|---|---|---|---|
| 05<br>(25년 하반기) | 방호벽 평택방향(S4)<br>균열(0.3mm이상) | 05<br>(26년 상반기) | 방호벽 평택방향(S4)<br>균열(0.3mm이상) |

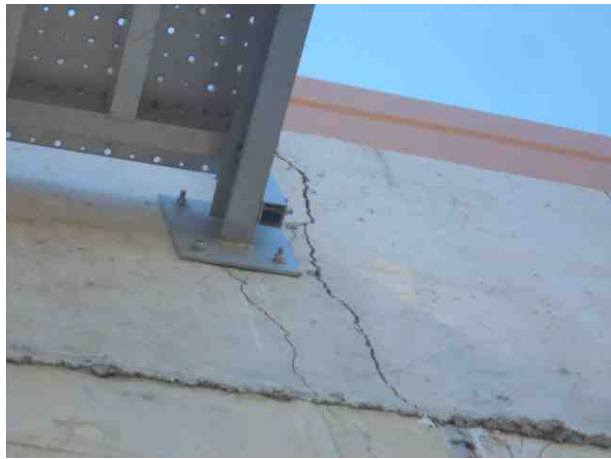
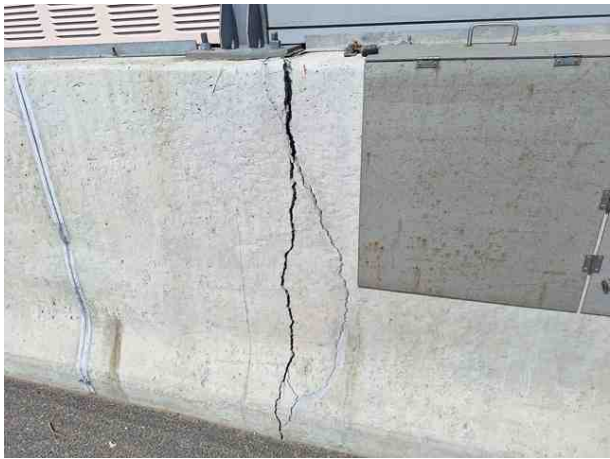
| 손상현황 | | | |
|---|---|---|---|
| 06<br>(25년 하반기) | 방호벽 평택방향(S4) 접속부 파손 | 06<br>(26년 상반기) | 방호벽 평택방향(S4) 접속부 파손 |

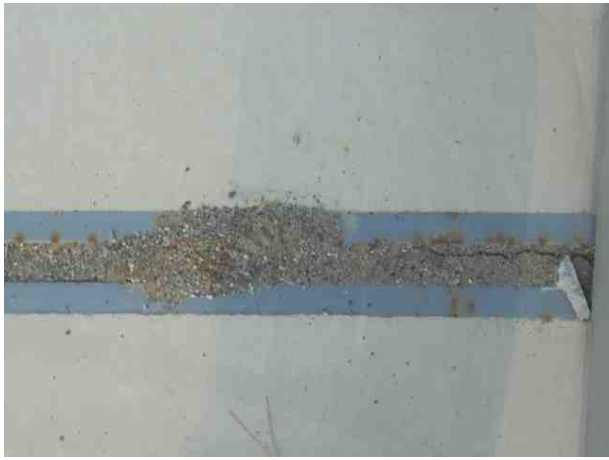
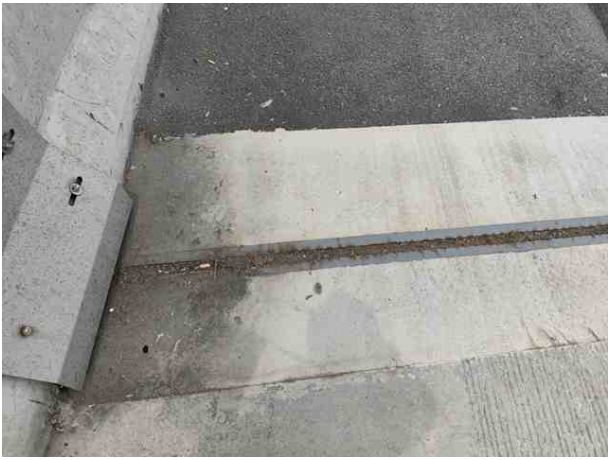
| 07<br>(25년 하반기) | 신축이음 익산방향(A2) 유간<br>이물질퇴적 | 07<br>(26년 상반기) | 신축이음 익산방향(A2) 유간<br>이물질퇴적 |

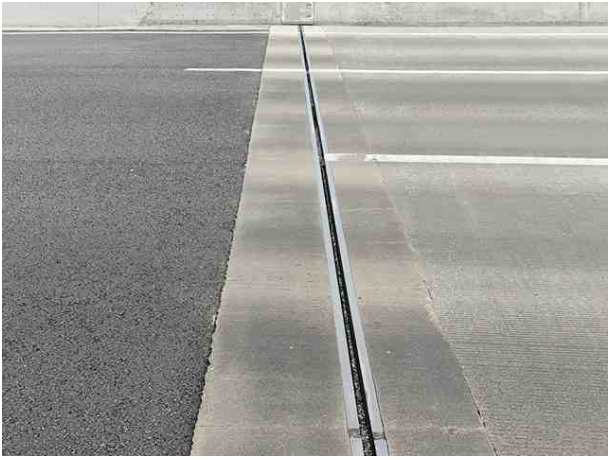
| 08<br>(25년 하반기) | — | 08<br>(26년 상반기) | 신축이음 익산방향(A2) 후타재<br>균열(0.3mm미만) |

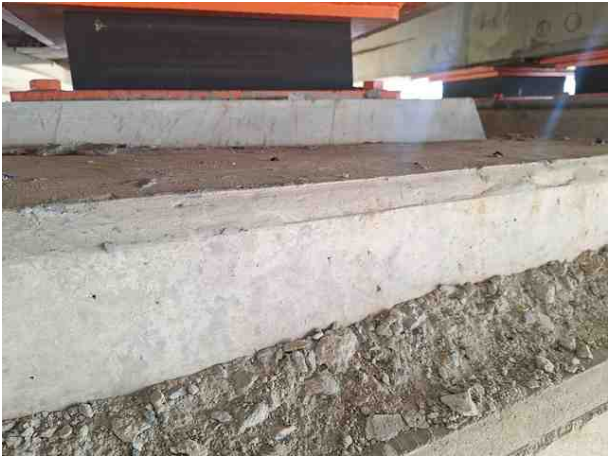
| 09<br>(25년 하반기) | — | 09<br>(26년 상반기) | 교량받침 익산방향(P1-SH6)<br>받침콘크리트 균열(0.3mm미만) |

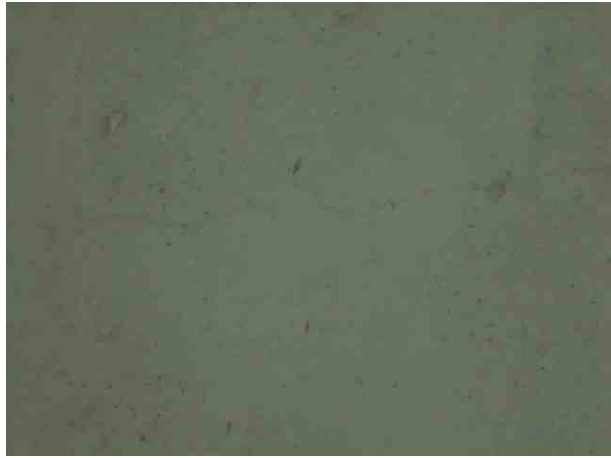
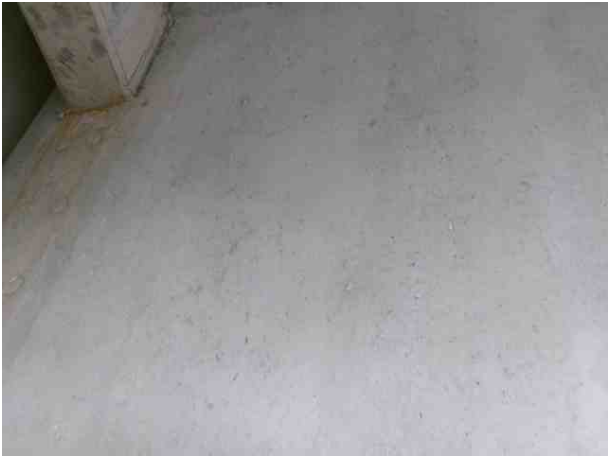
| 13<br>(25년 하반기) | — | 13<br>(26년 상반기) | 바닥판 하면 평택방향(S1) 박리 |

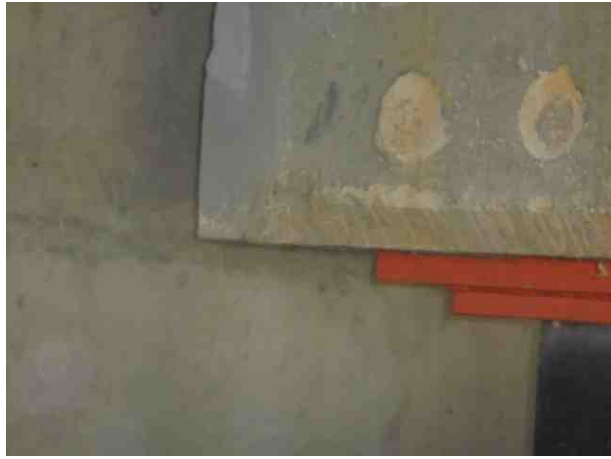
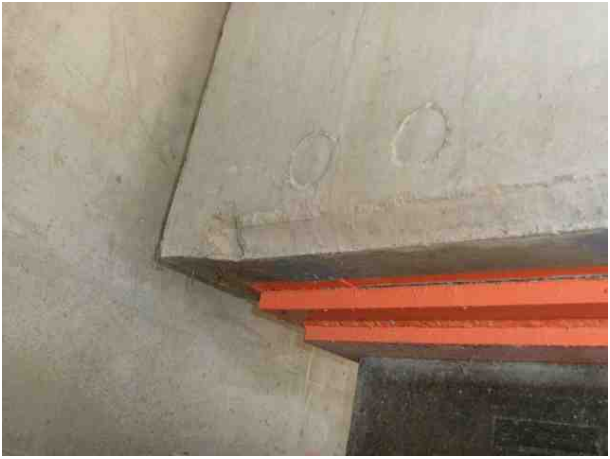
| 15<br>(25년 하반기) | 거더 평택방향(S1-G2) 파손 | 15<br>(26년 상반기) | 거더 평택방향(S1-G2) 파손 |

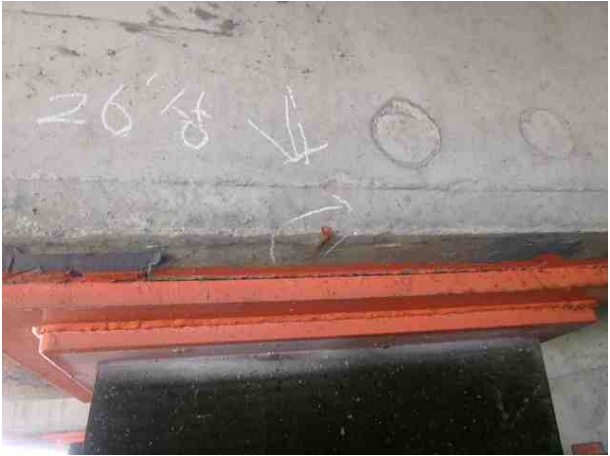
| | | 16<br>(25년 하반기) | 16<br>(26년 상반기)<br>거더 평택방향(S1-G1) 잡철물 |

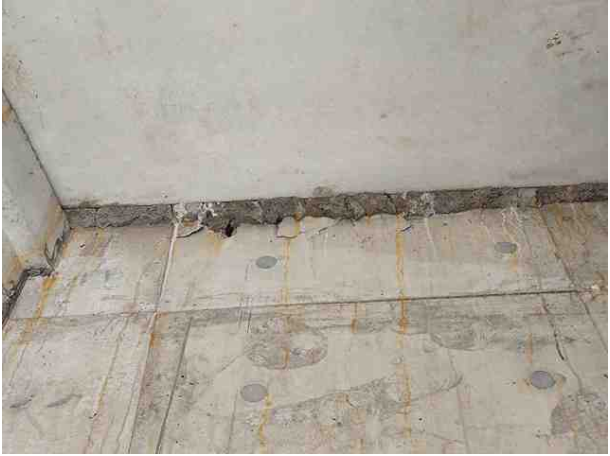
| | | 17<br>(25년 하반기) | 17<br>(26년 상반기)<br>가로보(S3-G5~6) 파손 및 철근노출 |

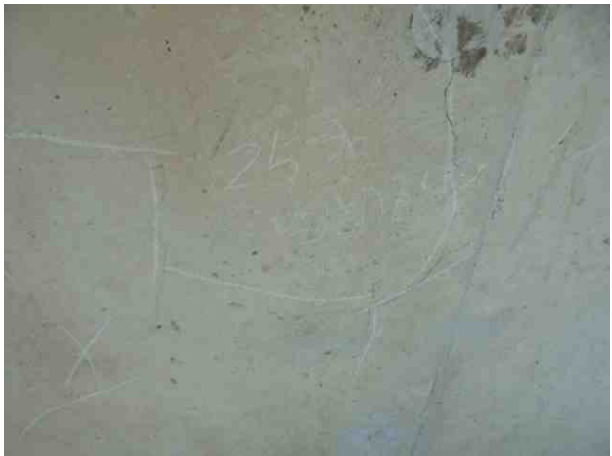
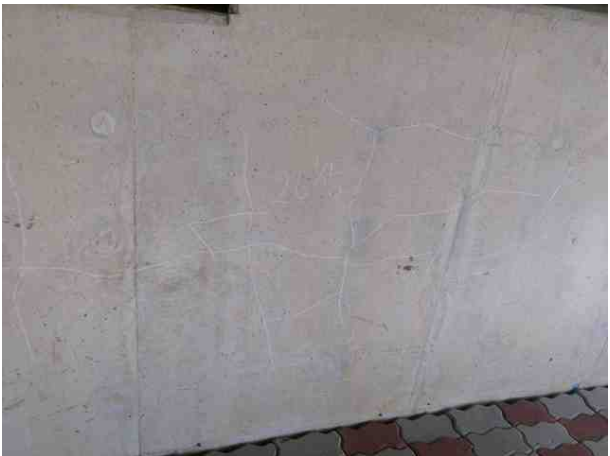
| | | 18<br>(25년 하반기) | 18<br>(26년 상반기)<br>교대 익산방향(A1) 망상균열(0.3mm미만) |

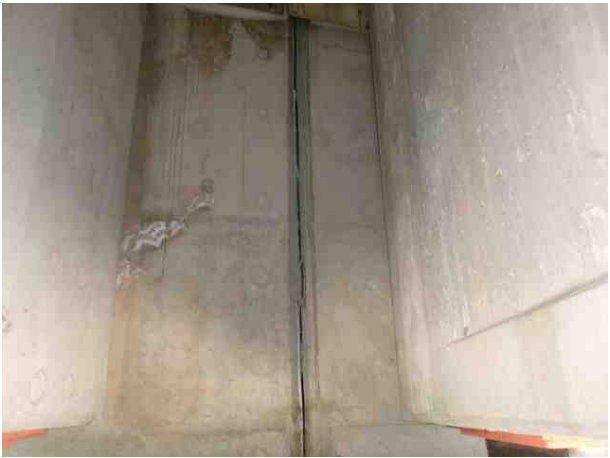
| | | 19<br>(25년 하반기) | 교대 익산방향(A1) 실란트 갈라짐 |

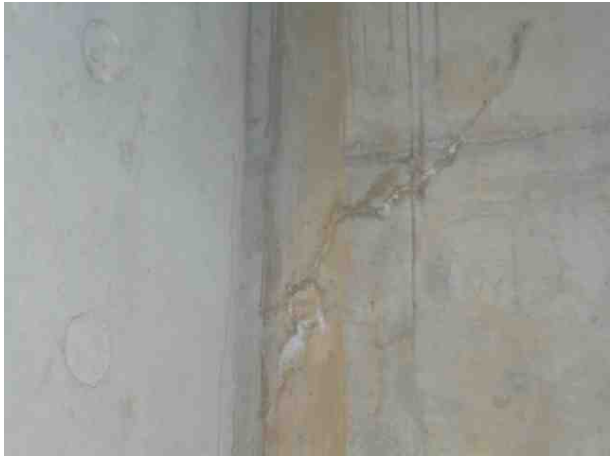
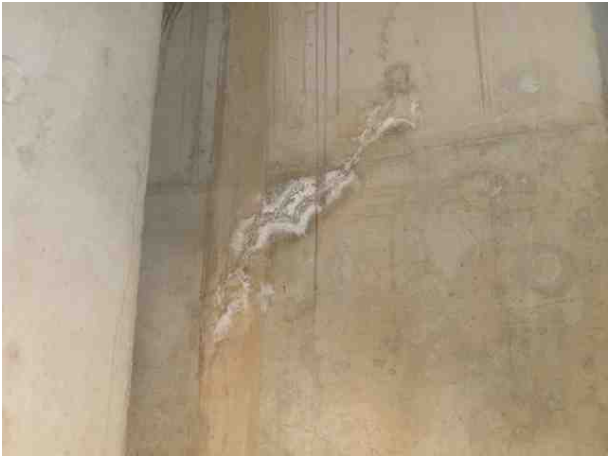
| 20<br>(25년 하반기) | 교대 평택방향(A1)<br>균열부백태(0.3mm미만) | 20<br>(26년 상반기) | 교대 평택방향(A1)<br>균열부백태(0.3mm미만) |

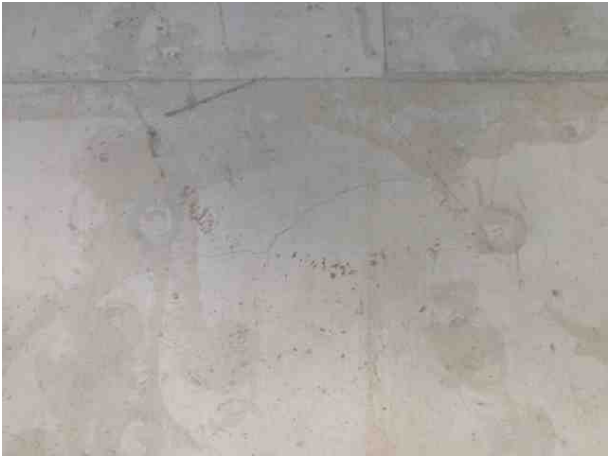
| | | 21<br>(25년 하반기) | 교대 평택방향(A1) 흙벽<br>균열(0.3mm이상) |

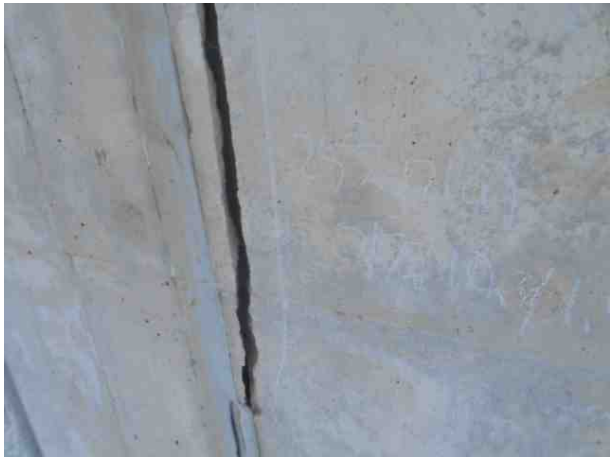
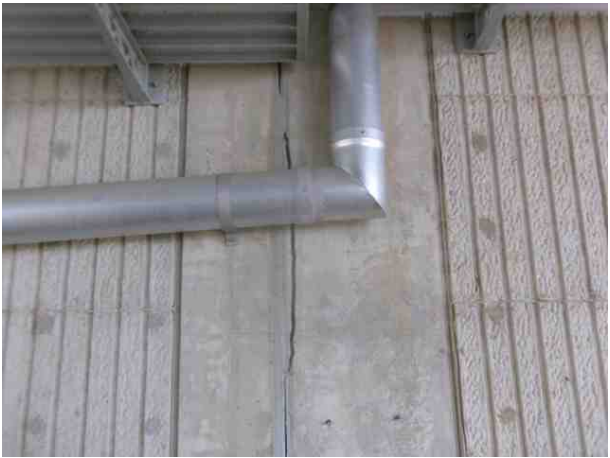
| 22<br>(25년 하반기) | 교대 평택방향(A2) 구체 접합부<br>이격/층분리 | 22<br>(26년 상반기) | 교대 평택방향(A2) 구체 접합부<br>이격/층분리 |

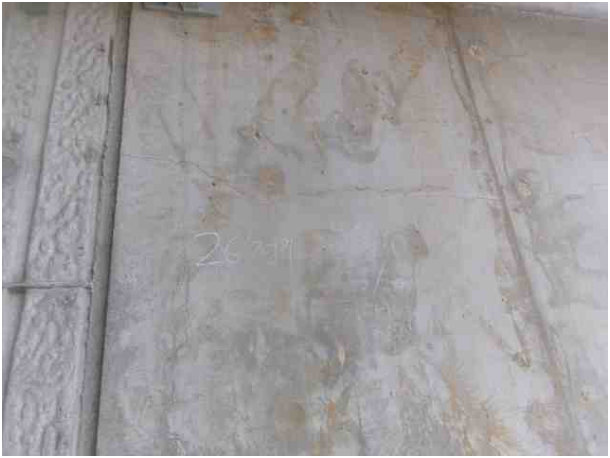
| 23<br>(25년 하반기) | — | 23<br>(26년 상반기) | 교대 평택방향(A2) 구체<br>균열(0.3mm이상) |

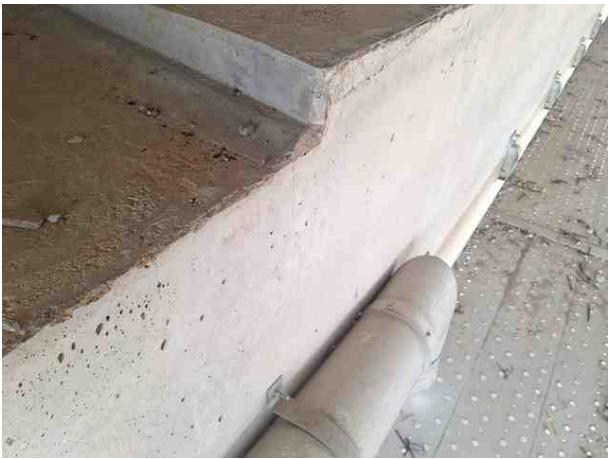
| 24<br>(25년 하반기) | — | 24<br>(26년 상반기) | 교각 익산방향(P1) 코핑부<br>균열(0.3mm미만) |

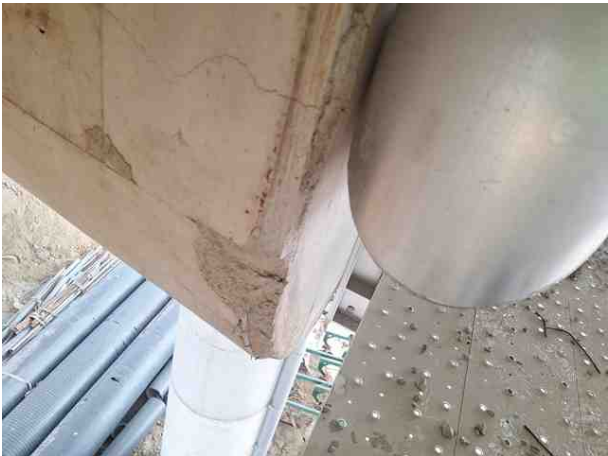
| 손상현황 | | | |
|---|---|---|---|
| 28<br>(25년 하반기) | — | 28<br>(26년 상반기) | 교각 평택방향(P1) 코핑부 파손 |

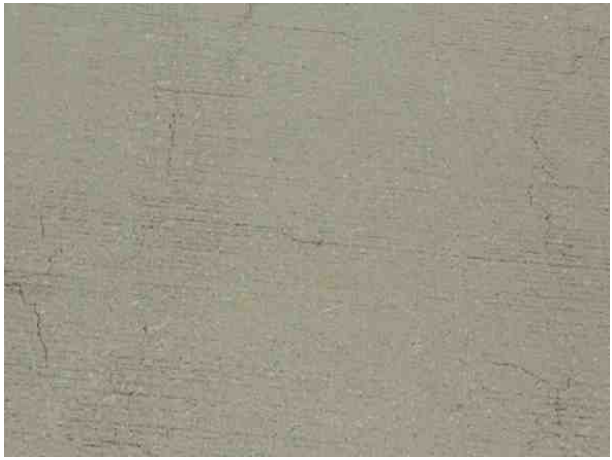
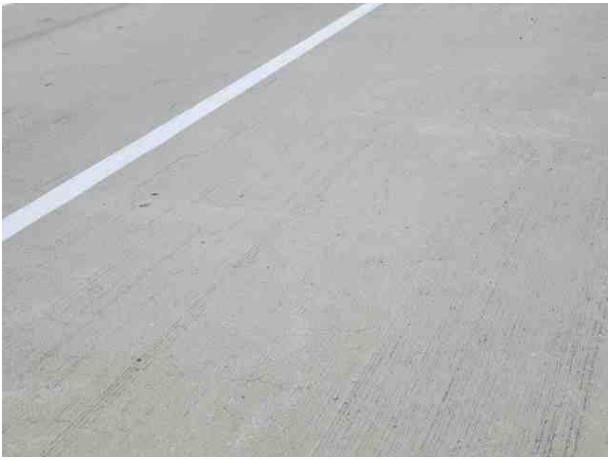
| 01<br>(25년 하반기) | 교면포장 익산방향(S1)<br>망상균열 (0.3mm미만) | 01<br>(26년 상반기) | 교면포장 익산방향(S1)<br>망상균열 (0.3mm미만) |

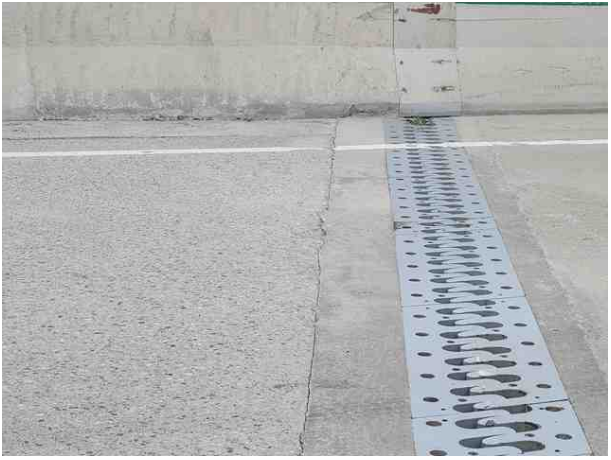
| 02<br>(25년 하반기) | — | 02<br>(26년 상반기) | 교면포장 익산방향(S3) 접속부 파손 |

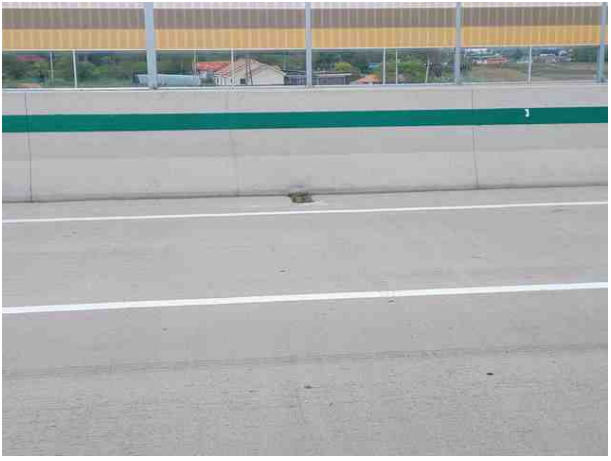
| 03<br>(25년 하반기) | — | 03<br>(26년 상반기) | 배수시설 익산방향(S3) 배수구 막힘 |

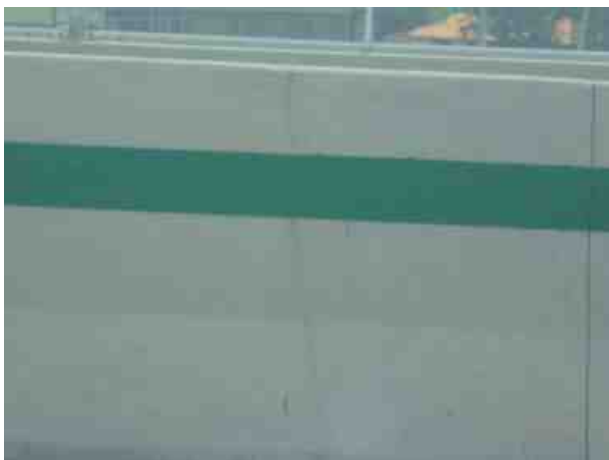
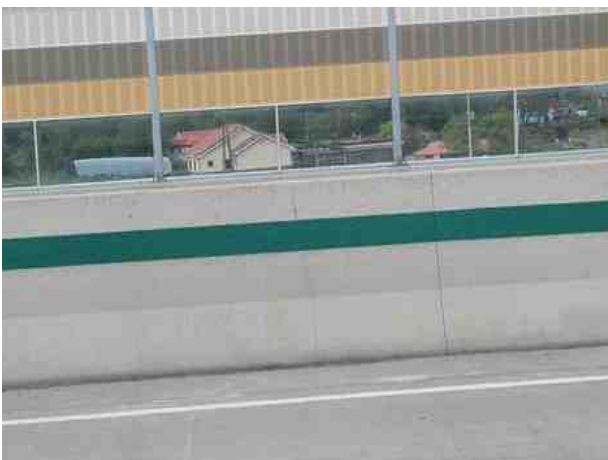
| 04<br>(25년 하반기) | 중앙분리대 익산방향(S3)<br>균열(0.3mm미만) | 04<br>(26년 상반기) | 중앙분리대 익산방향(S3)<br>균열(0.3mm미만) |

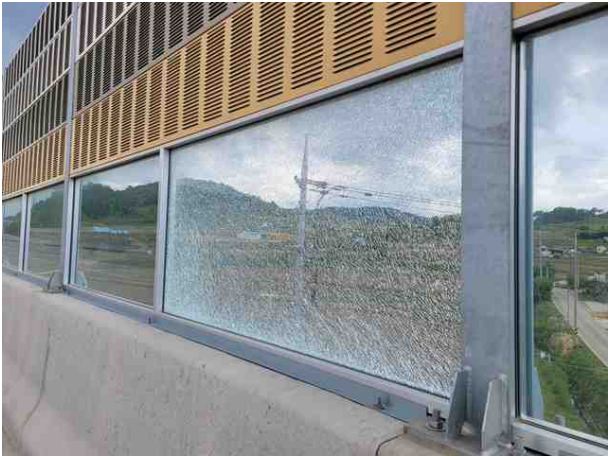
| 05<br>(25년 하반기) | — | 05<br>(26년 상반기) | 방호벽 익산방향(S3) 방음벽<br>유리파손 |

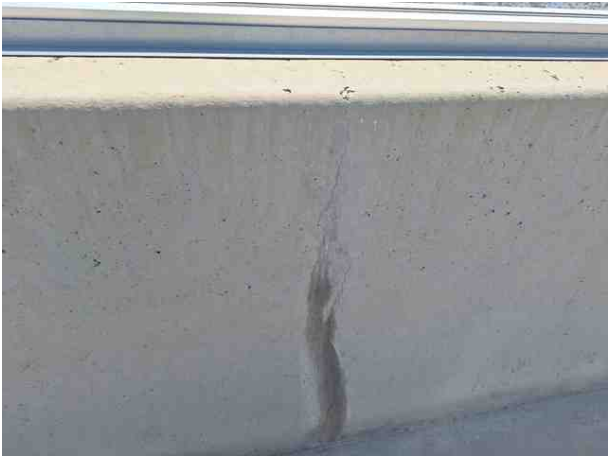
| 06<br>(25년 하반기) | — | 06<br>(26년 상반기) | 방호벽 평택방향(S2)<br>균열부백태(0.3mm미만) |
