# 01-01 계바위교

## 부재별 전경

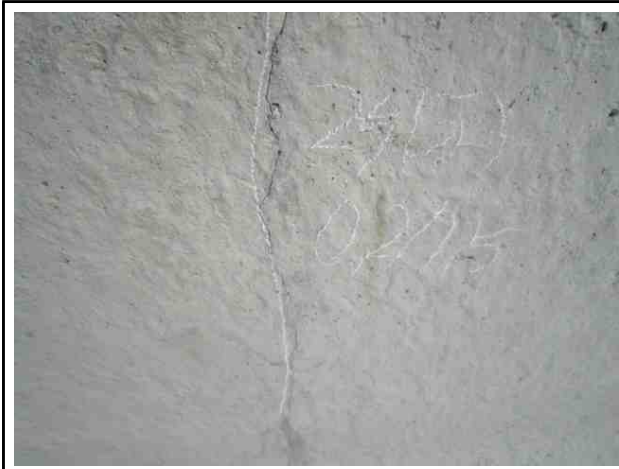
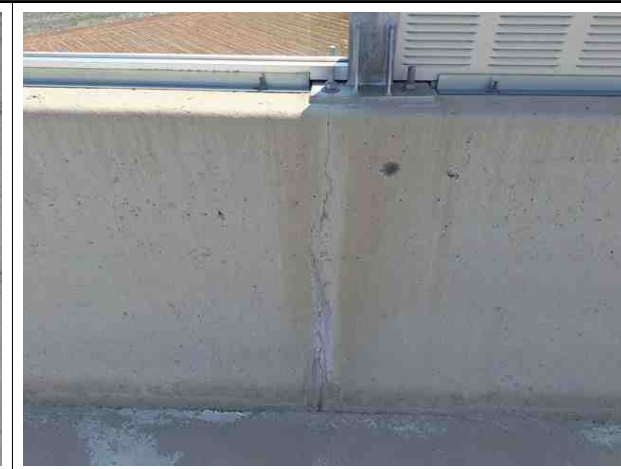
| 07<br>(25년 하반기) | 방호벽 평택방향(S3)<br>균열(0.3mm이상) | 07<br>(26년 상반기) | 방호벽 평택방향(S3)<br>균열(0.3mm이상) |

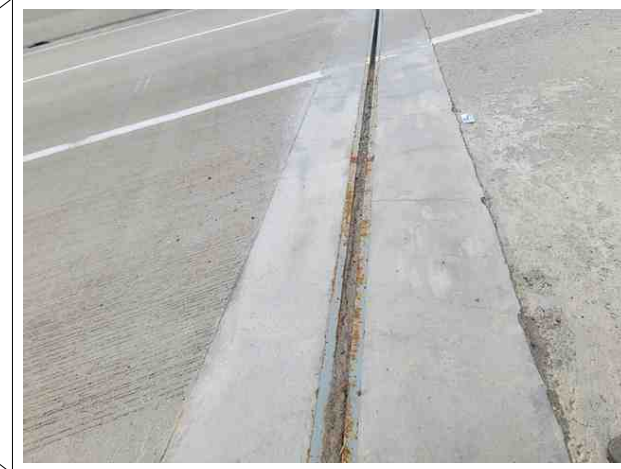
| 08<br>(25년 하반기) | — | 08<br>(26년 상반기) | 신축이음 익산방향(A1) 본체 부식 |

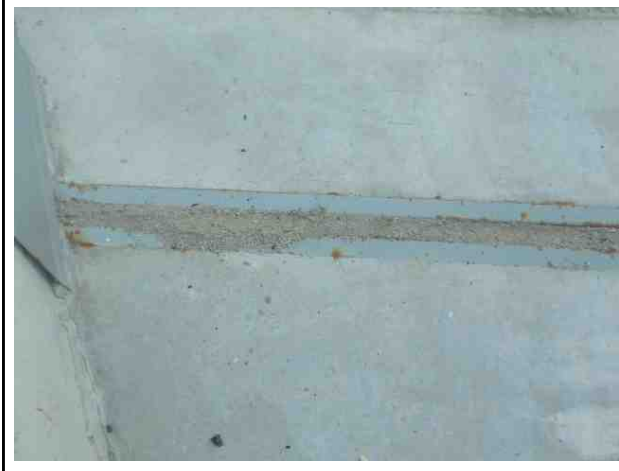
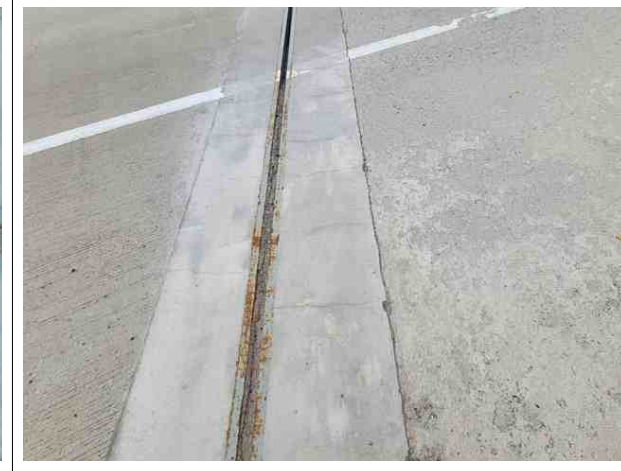
| 09<br>(25년 하반기) | 신축이음 익산방향(A1) 유간<br>이물질퇴적 | 09<br>(26년 상반기) | 신축이음 익산방향(A1) 유간<br>이물질퇴적 |

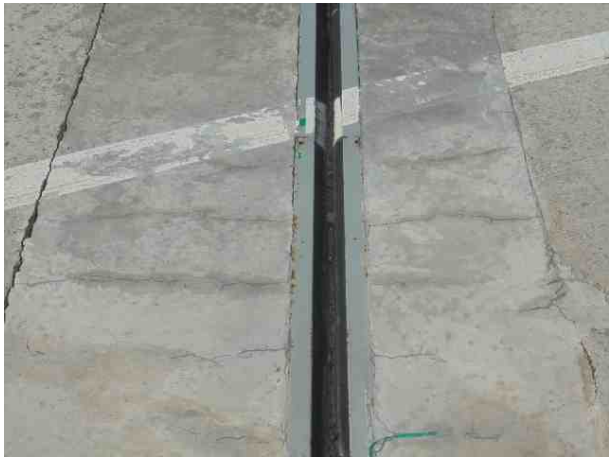
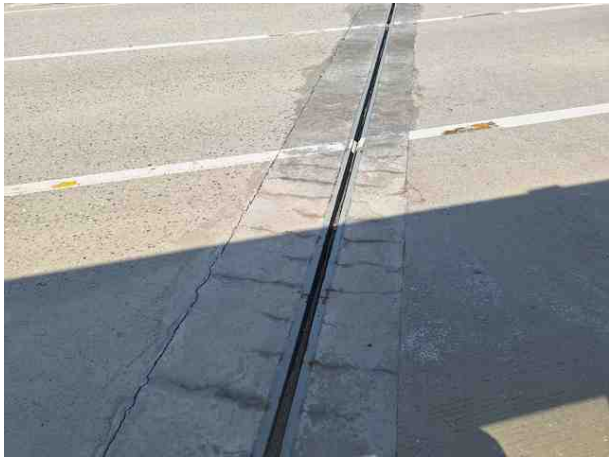
| 10<br>(25년 하반기) | 신축이음 평택방향(A1) 후타재<br>균열(0.3mm미만) | 10<br>(26년 상반기) | 신축이음 평택방향(A1) 후타재<br>균열(0.3mm미만) |

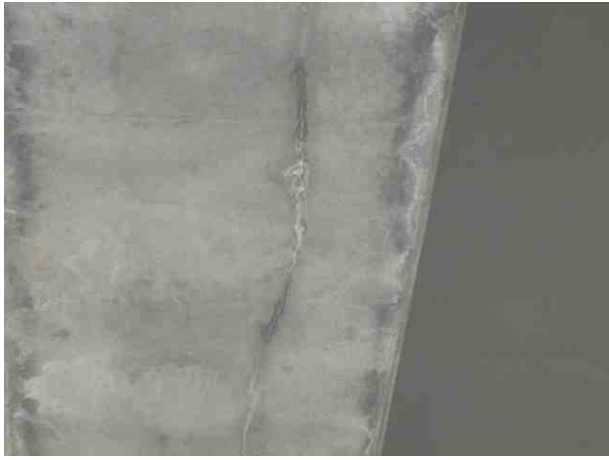
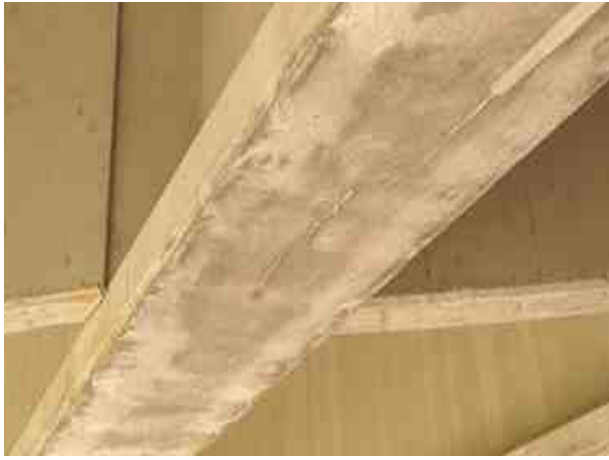
| 11<br>(25년 하반기) | 거더(S1-G2)<br>균열부백태(0.3mm미만) | 11<br>(26년 상반기) | 거더(S1-G2)<br>균열부백태(0.3mm미만) |

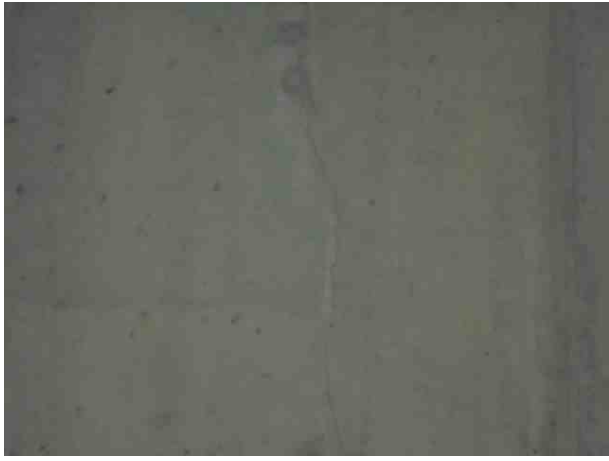
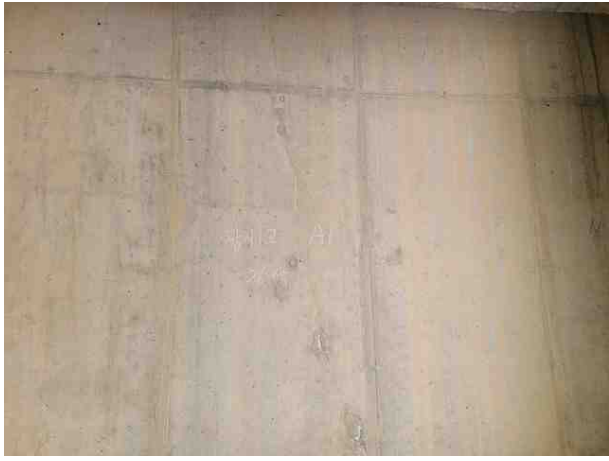
| 12<br>(25년 하반기) | 교대(A1) 흥벽 균열(0.3mm미만) | 12<br>(26년 상반기) | 교대(A1) 흥벽 균열(0.3mm미만) |

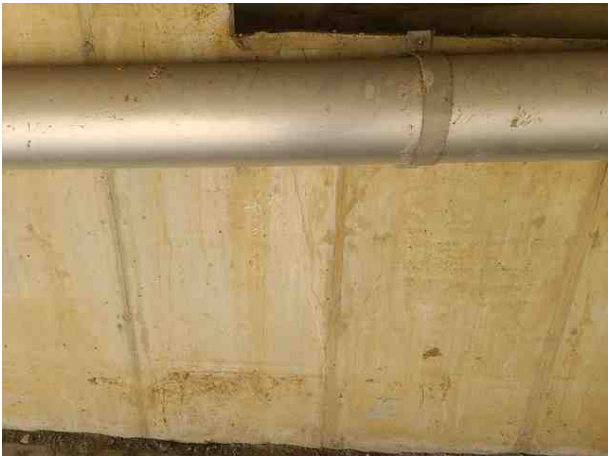
| 손상현황 | | | |
|---|---|---|---|
| 13<br>(25년 하반기) | - | 13<br>(26년 상반기) | 교대(A1) 구체 균열(0.3mm이상) |

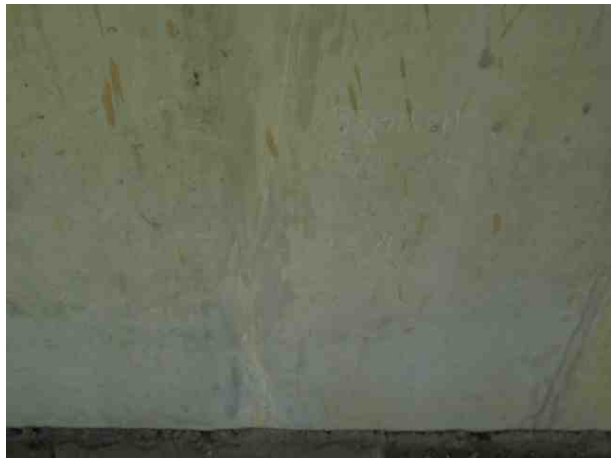
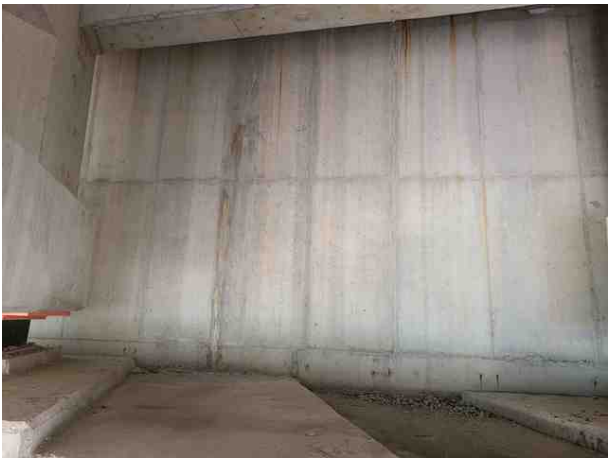
| 손상현황 | | | |
|---|---|---|---|
| 14<br>(25년 하반기) | 교대(A2) 흥벽<br>균열부백태(0.3mm미만) | 14<br>(26년 상반기) | 교대(A2) 흥벽<br>균열부백태(0.3mm미만) |

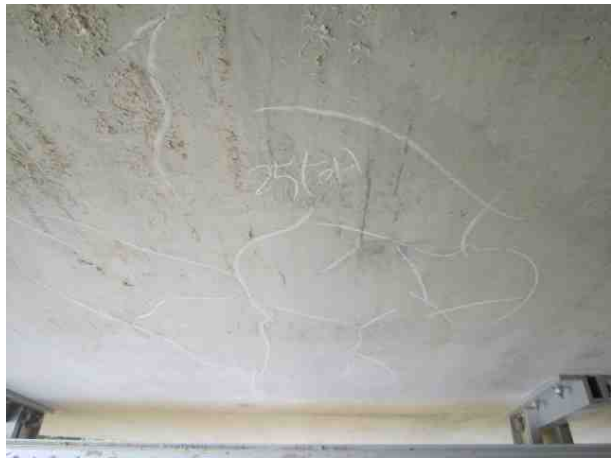
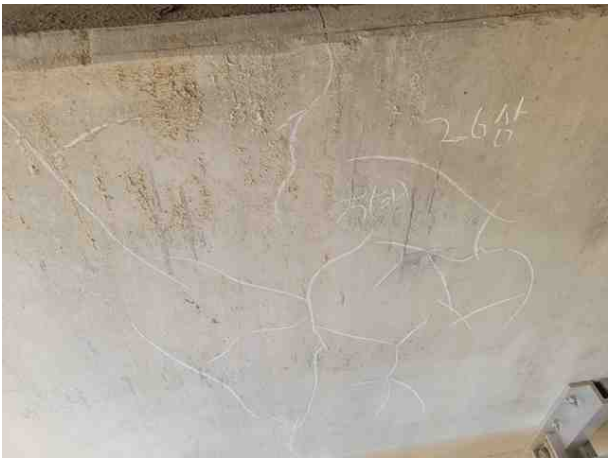
| 손상현황 | | | |
|---|---|---|---|
| 15<br>(25년 하반기) | 교각(P2) 코핑부<br>망상균열(0.3mm미만) | 15<br>(26년 상반기) | 교각(P2) 코핑부<br>망상균열(0.3mm미만) |

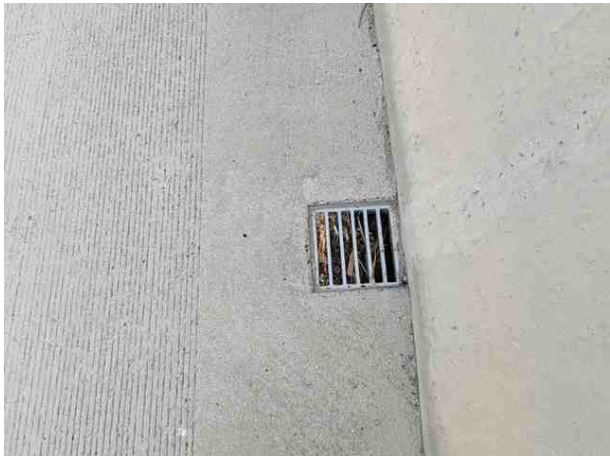
| 손상현황 | | | |
|---|---|---|---|
| 01<br>(25년 하반기) | — | 01<br>(26년 상반기) | 배수시설 익산방향(S1) 배수구 막힘 |

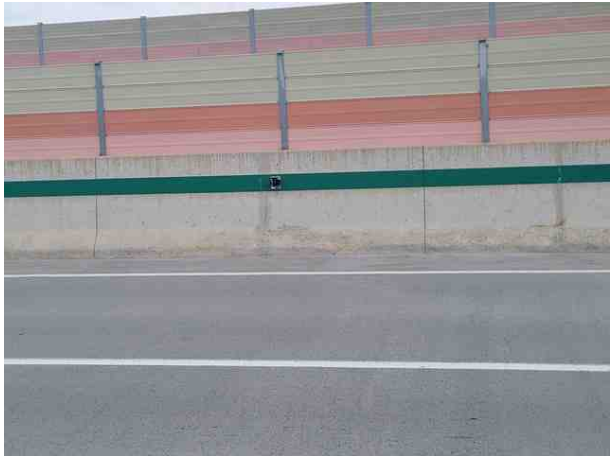
| 손상현황 | | | |
|---|---|---|---|
| 02<br>(25년 하반기) | — | 02<br>(26년 상반기) | 방호벽 익산방향(S1) 균열부백태 (0.3mm미만) |

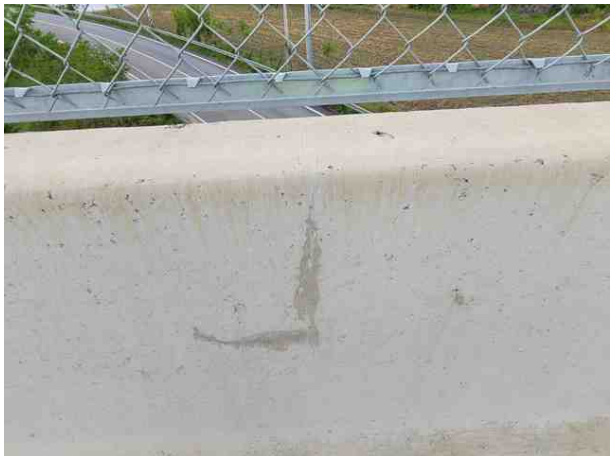
| 손상현황 | | | |
|---|---|---|---|
| 03<br>(25년 하반기) | — | 03<br>(26년 상반기) | 방호벽 익산방향(S2) 균열부백태 (0.3mm미만) |

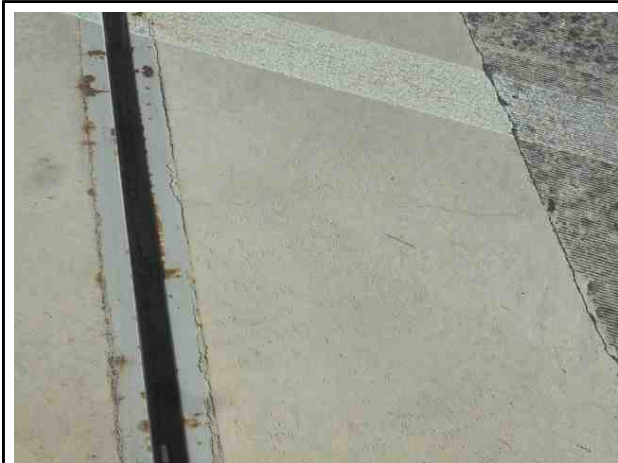
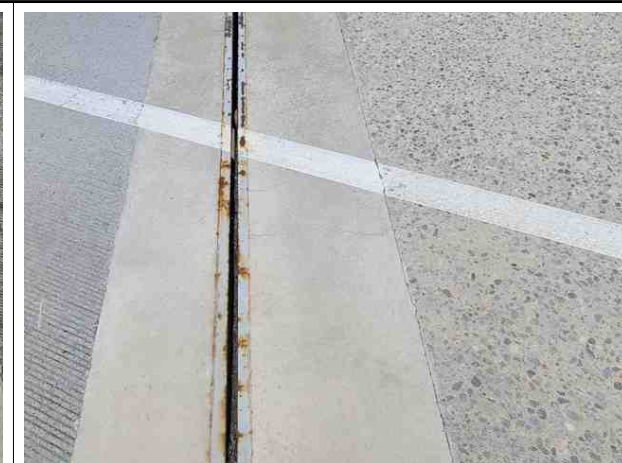
| 04<br>(25년 하반기) | 신축이음 익산방향(A1) 후타재<br>균열(0.3mm미만) | 04<br>(26년 상반기) | 신축이음 익산방향(A1) 후타재<br>균열(0.3mm미만) |

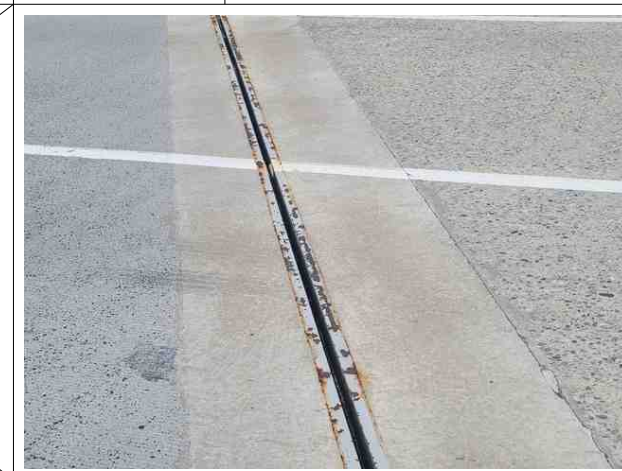
| 05<br>(25년 하반기) | — | 05<br>(26년 상반기) | 신축이음 익산방향(A1) 본체 부식 |

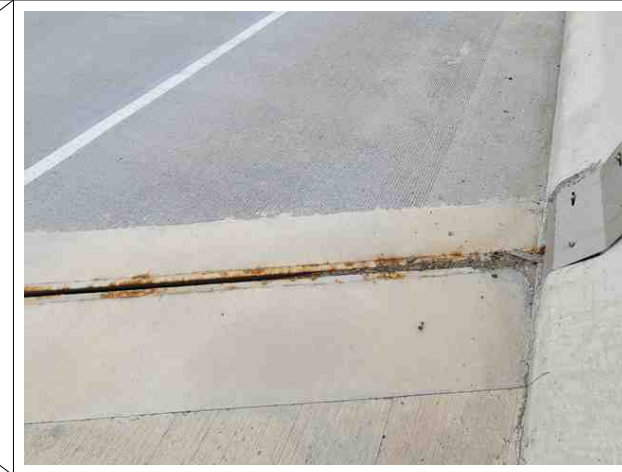
| 06<br>(25년 하반기) | — | 06<br>(26년 상반기) | 신축이음 익산방향(A2) 유간<br>이물질퇴적 |

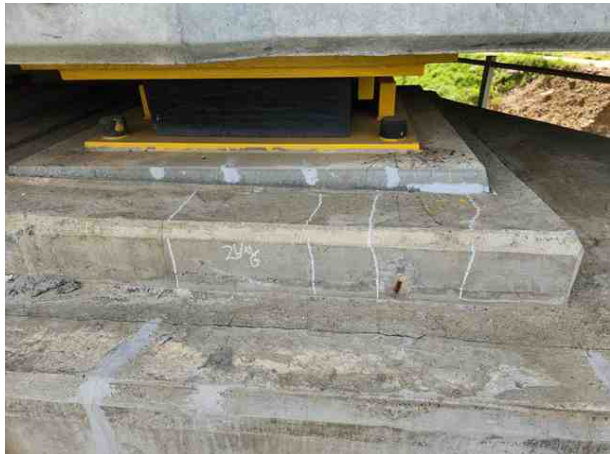
| 07<br>(25년 하반기) | — | 07<br>(26년 상반기) | 교량받침 (P1-SH1) 받침콘크리트<br>균열 (0.3mm미만) |

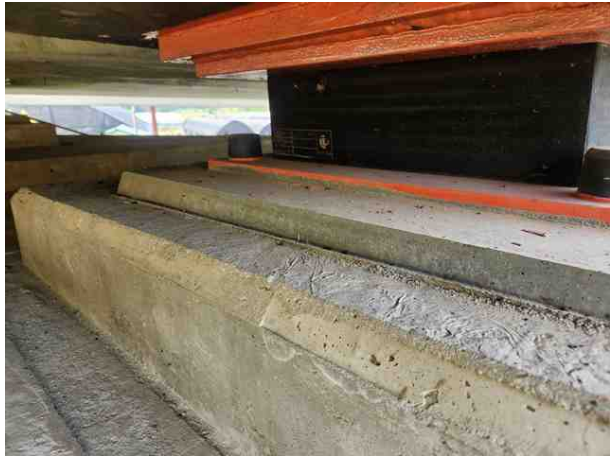
| 08<br>(25년 하반기) | — | 08<br>(26년 상반기) | 교량받침 (P1-SH5) 무수축물탈<br>균열 (0.3mm미만) |

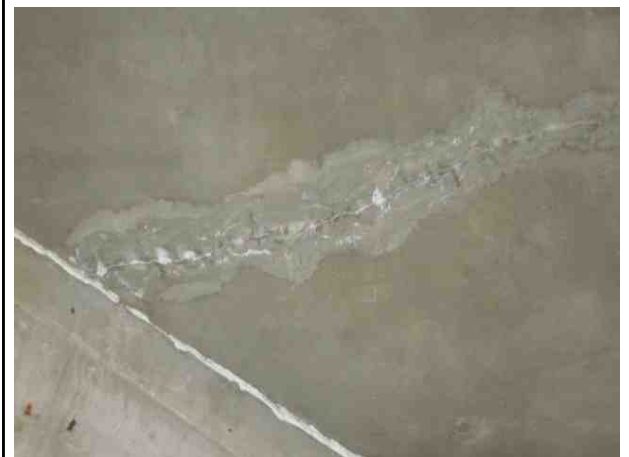
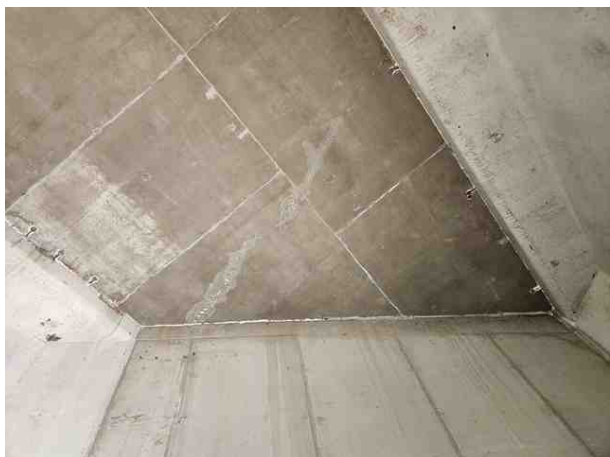
| 09<br>(25년 하반기) | 바닥판 하면(S1)<br>균열부백태 (0.3mm미만) | 09<br>(26년 상반기) | 바닥판 하면(S1)<br>균열부백태 (0.3mm미만) |

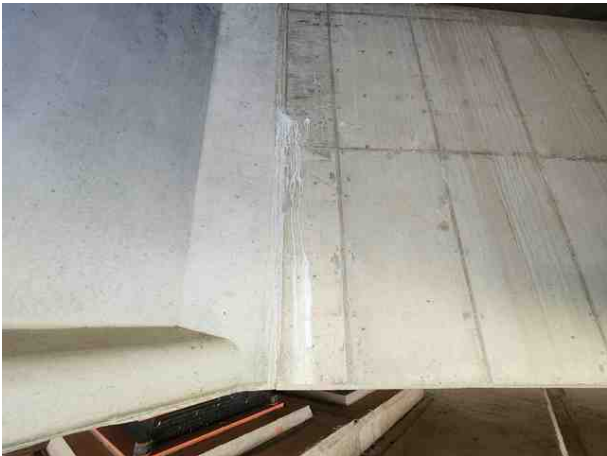
| 손상현황 | | | |
|---|---|---|---|
| 10<br>(25년 하반기) | — | 10<br>(26년 상반기) | 가로보(S2) 백태 |

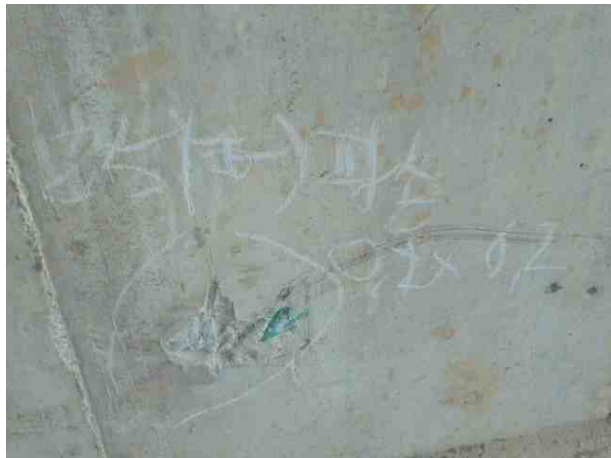
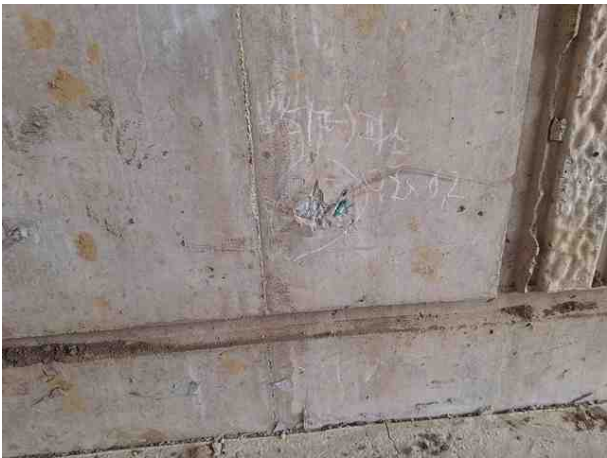
| 손상현황 | | | |
|---|---|---|---|
| 11<br>(25년 하반기) | 교대(A1) 구체 파손 | 11<br>(26년 상반기) | 교대(A1) 구체 파손 |

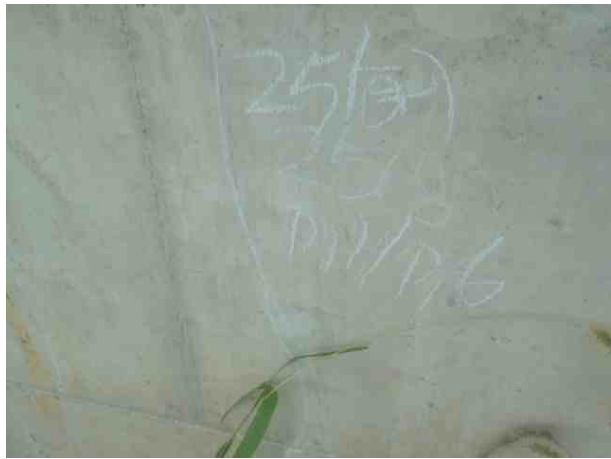
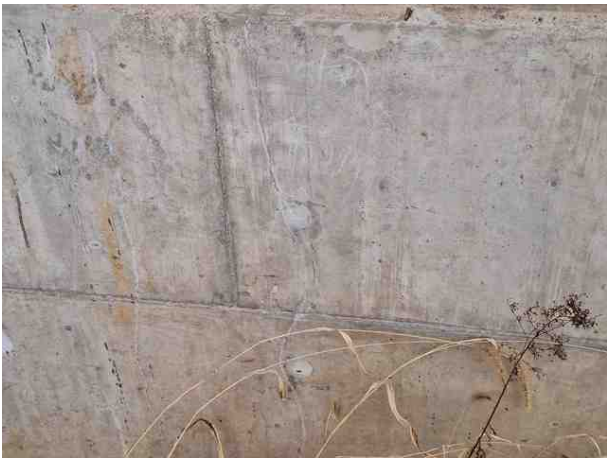
| 손상현황 | | | |
|---|---|---|---|
| 12<br>(25년 하반기) | 교대(A1) 구체 균열(0.3mm미만) | 12<br>(26년 상반기) | 교대(A2) 구체 균열(0.3mm미만) |

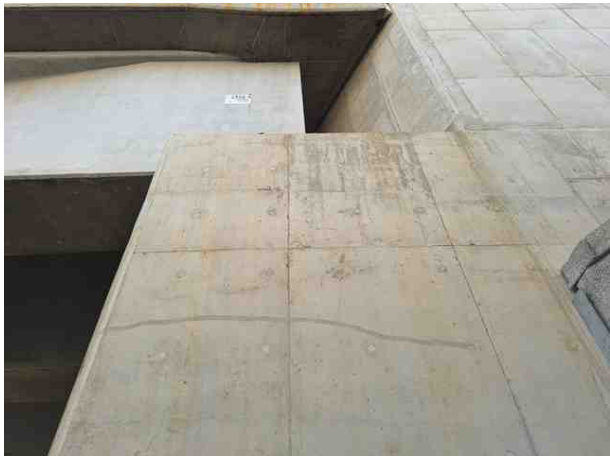
| 손상현황 | | | |
|---|---|---|---|
| 13<br>(25년 하반기) | — | 13<br>(26년 상반기) | 교대(A2) 망상균열(0.3mm미만) |

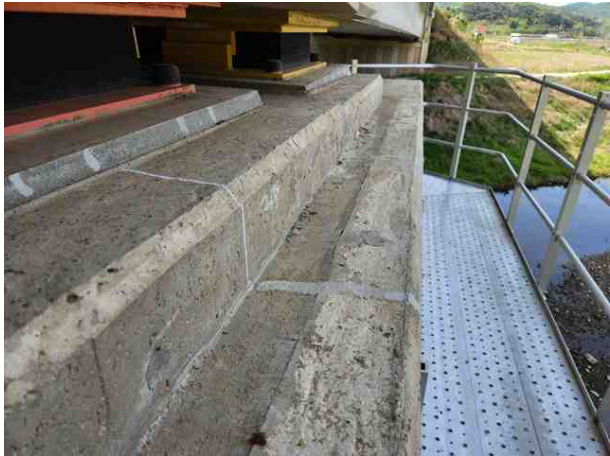
| 손상현황 | | | |
|---|---|---|---|
| 14<br>(25년 하반기) | — | 14<br>(26년 상반기) | 교각(P1) 코핑부 충분리 |

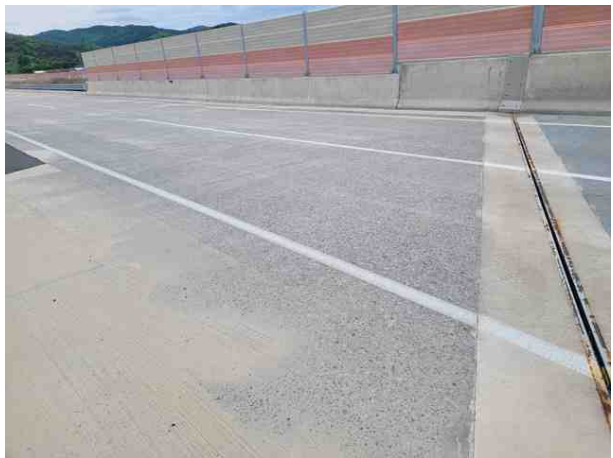
| 01<br>(25년 하반기) | — | 01<br>(26년 상반기) | 교면포장 평택방향(S1) 접속부 마모 |

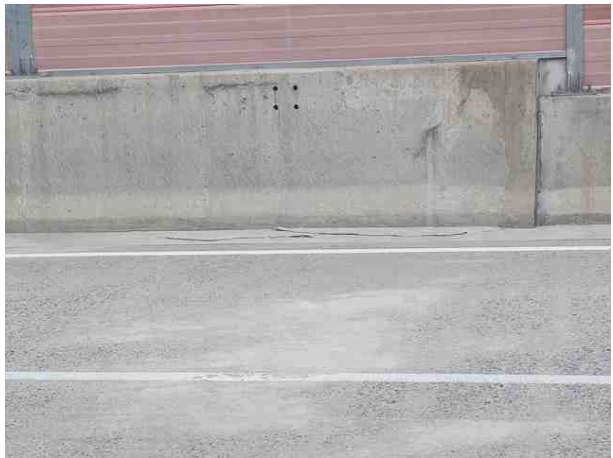
| 02<br>(25년 하반기) | — | 02<br>(26년 상반기) | 교면포장 평택방향(S2) 접속부 파손 |

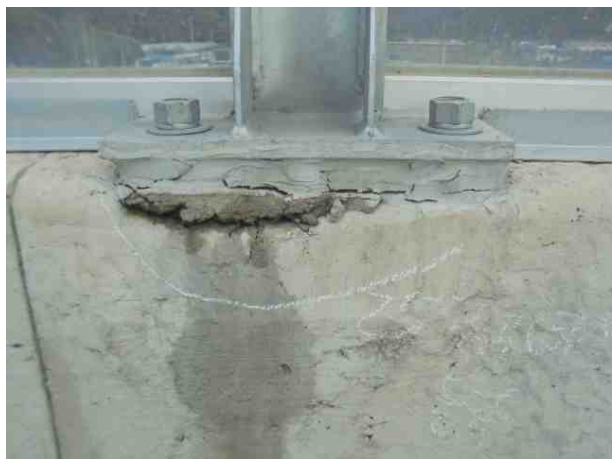
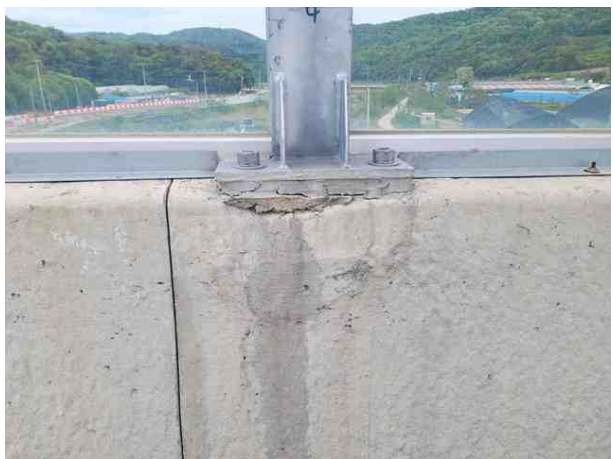
| 03<br>(25년 하반기) | 방호벽 평택방향(S2) 층분리 | 03<br>(26년 상반기) | 방호벽 평택방향(S2) 층분리 |

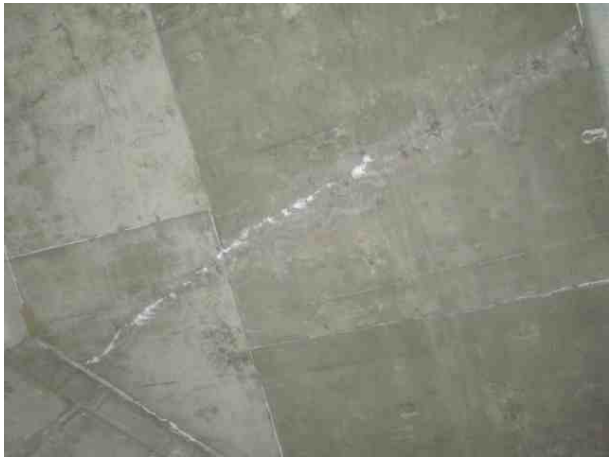
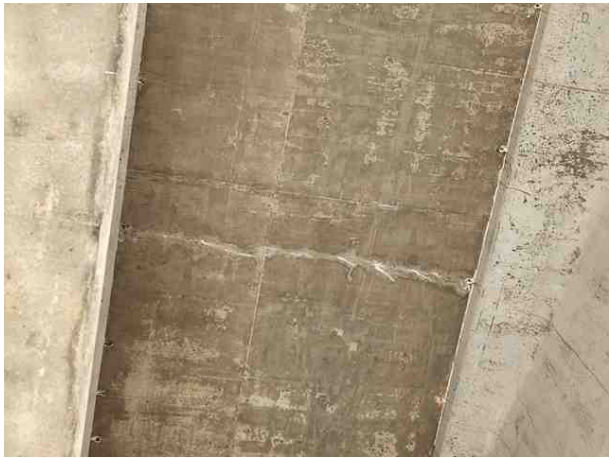
| 07<br>(25년 하반기) | 바닥판 하면(S1)<br>균열부백태(0.3mm미만) | 07<br>(26년 상반기) | 바닥판 하면(S1)<br>균열부백태(0.3mm미만) |

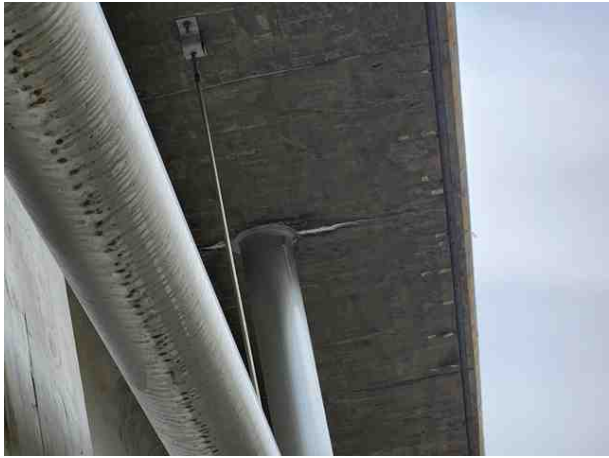
| 08<br>(25년 하반기) | — | 08<br>(26년 상반기) | 바닥판 하면(S1)<br>균열부백태(0.3mm미만) |

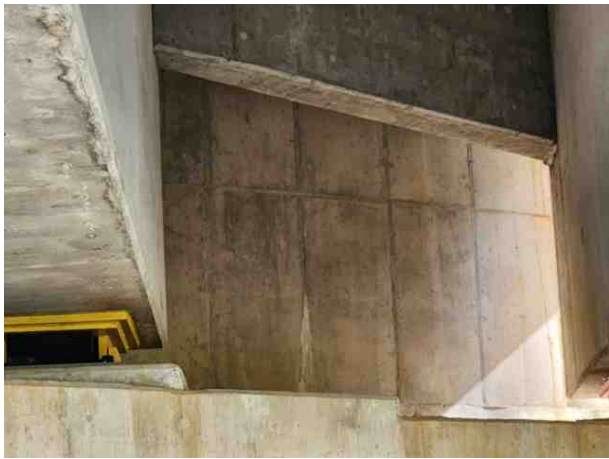
| 09<br>(25년 하반기) | — | 09<br>(26년 상반기) | 교대(A1) 흥벽<br>균열부백태(0.3mm미만) |

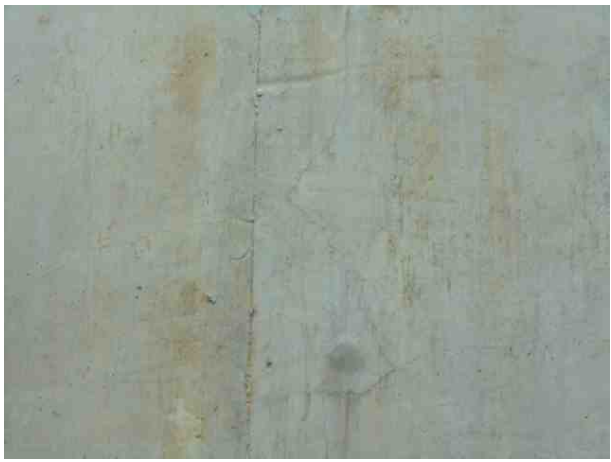
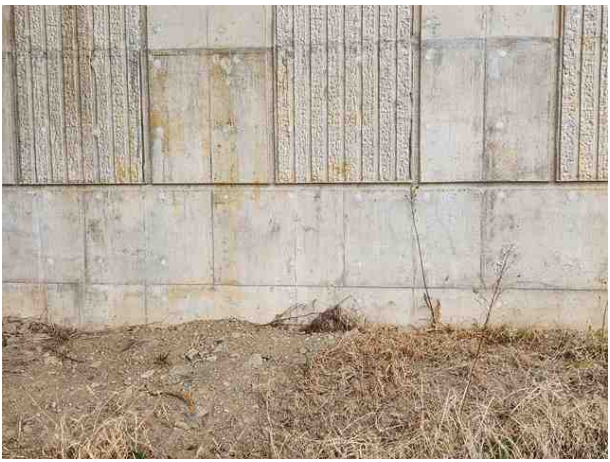
| 10<br>(25년 하반기) | 교대(A2) 구체 망상균열(0.3mm미만) | 10<br>(26년 상반기) | 교대(A2) 구체 망상균열(0.3mm미만) |

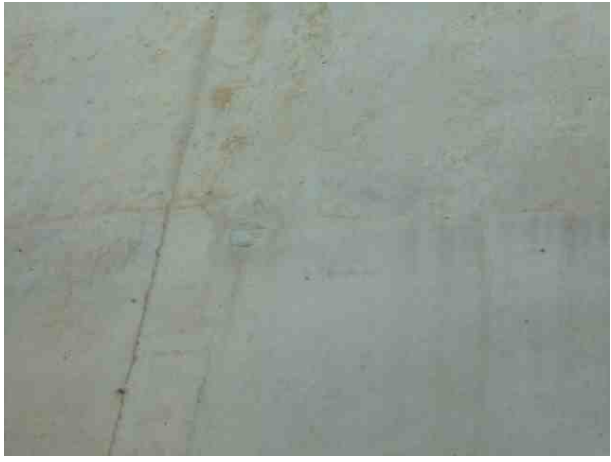
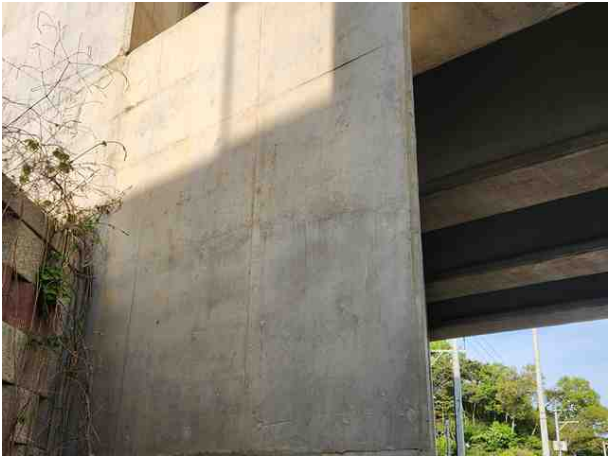
| 11<br>(25년 하반기) | 교대(A2) 좌측 균열(0.3mm미만) | 11<br>(26년 상반기) | 교대(A2) 좌측 균열(0.3mm미만) |

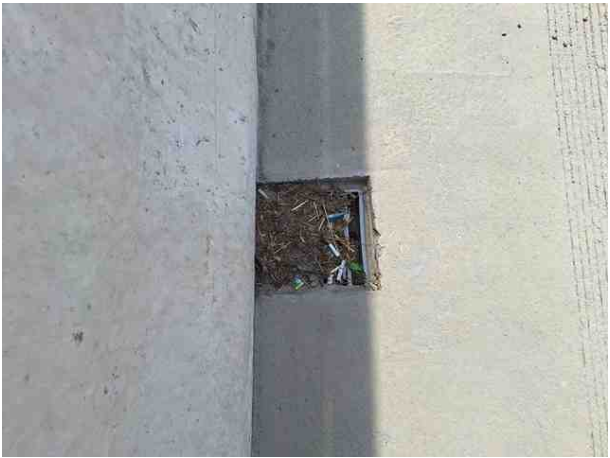
| 01<br>(25년 하반기) | — | 01<br>(26년 상반기) | 배수시설 평택방향(S1) 배수구 막힘 |

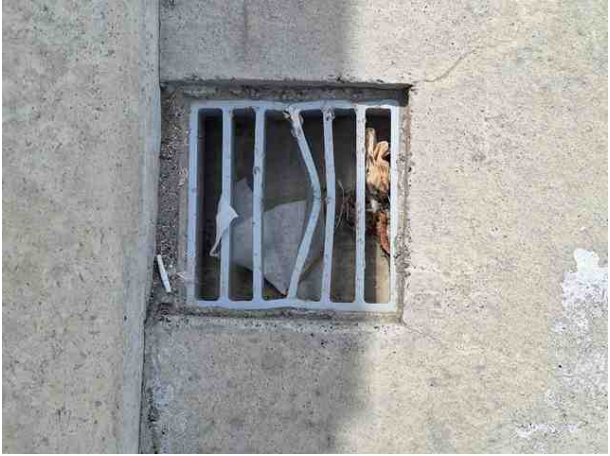
| 02<br>(25년 하반기) | — | 02<br>(26년 상반기) | 배수시설 평택방향(S1) 배수구 변형 |

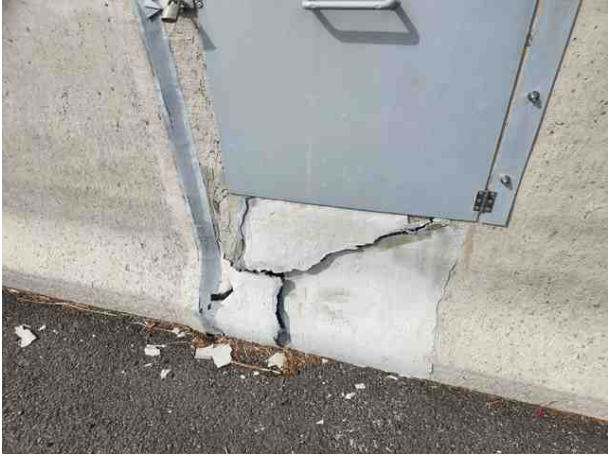
| 03<br>(25년 하반기) | — | 03<br>(26년 상반기) | 방호벽 익산방향(S1) 접속부 파손 |

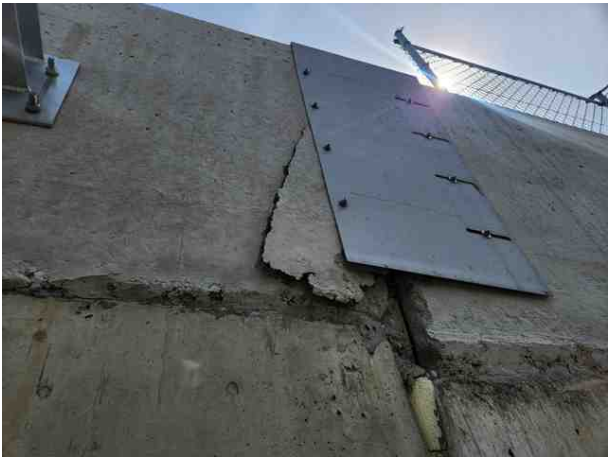
| 04<br>(25년 하반기) | — | 04<br>(26년 상반기) | 방호벽 익산방향(S1) 접속부 외측<br>충분리 |

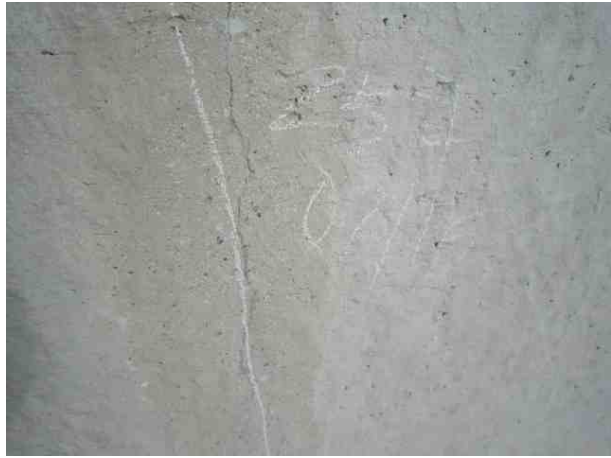
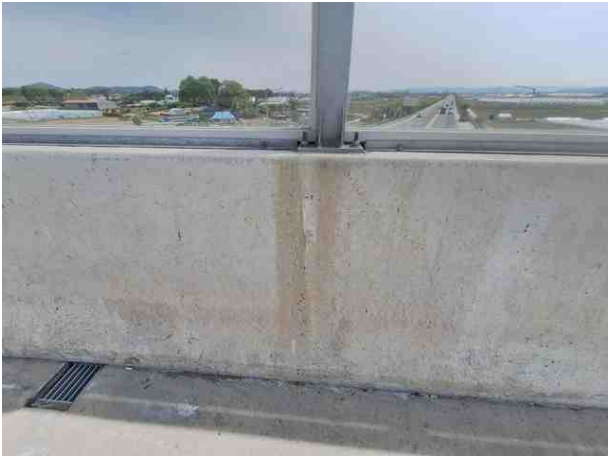
| 05<br>(25년 하반기) | 방호벽 평택방향(S1)<br>균열 (0.3mm미만) | 05<br>(26년 상반기) | 방호벽 평택방향(S1)<br>균열 (0.3mm미만) |

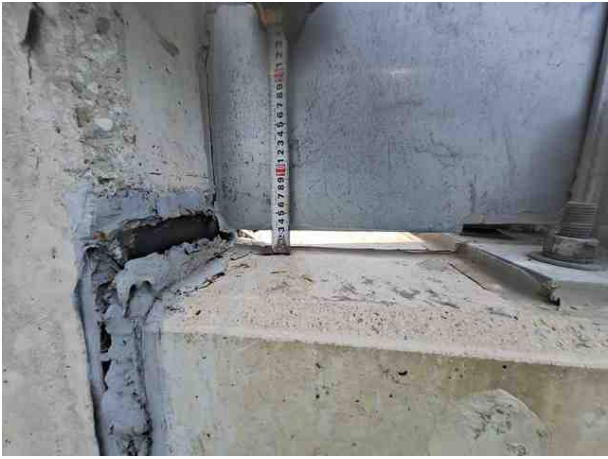
| 06<br>(25년 하반기) | — | 06<br>(26년 상반기) | 방호벽 평택방향(S1) 접속부 단차 |

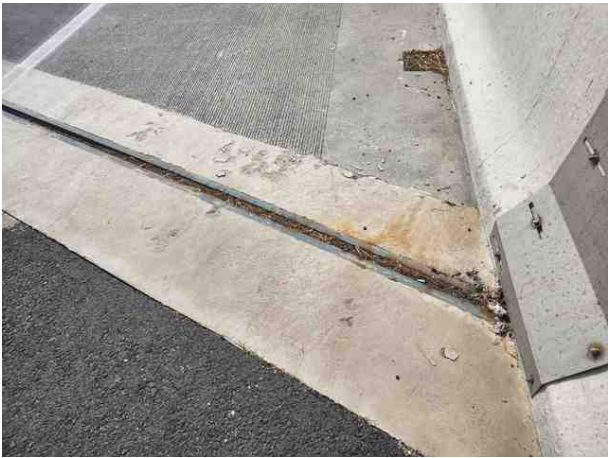
| 07<br>(25년 하반기) | — | 07<br>(26년 상반기) | 신축이음 익산방향(A2) 본체 부식 |

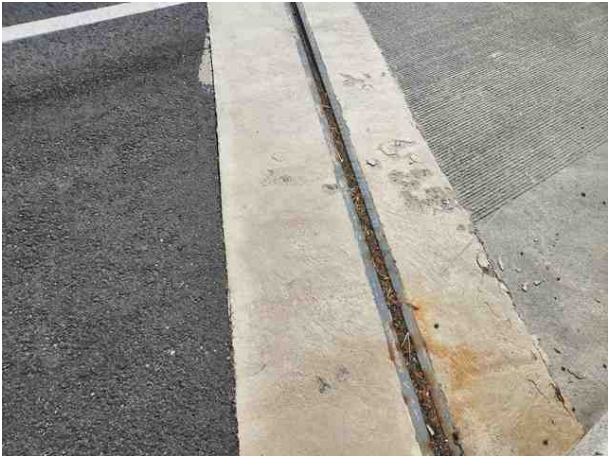
| 08<br>(25년 하반기) | — | 08<br>(26년 상반기) | 신축이음 익산방향(A2) 유간<br>이물질퇴적 |

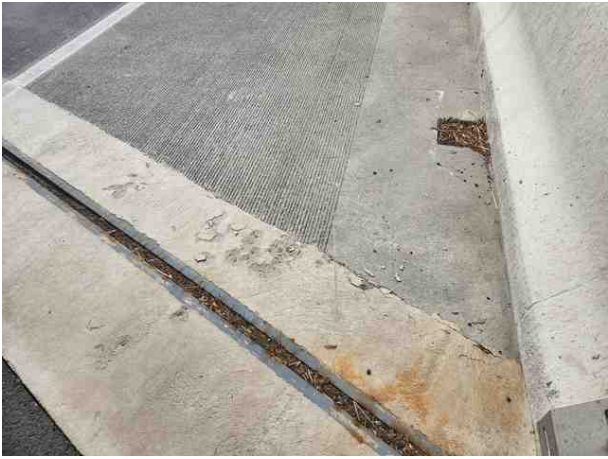
| 09<br>(25년 하반기) | — | 09<br>(26년 상반기) | 신축이음 익산방향(A2) 후타재 박리 |

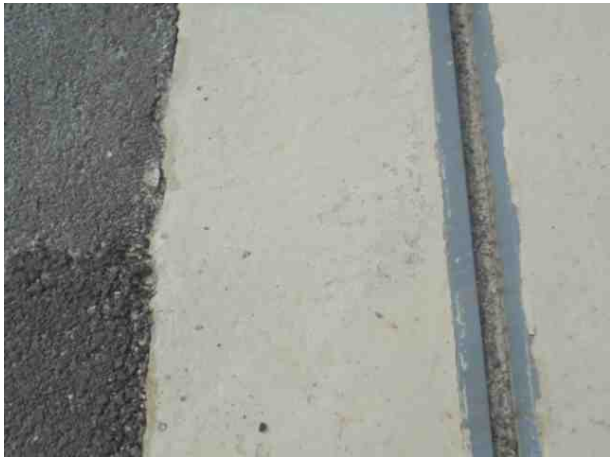
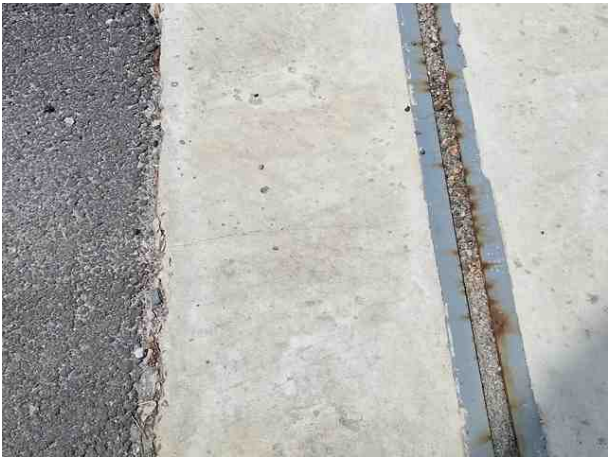
| 10<br>(25년 하반기) | 신축이음 평택방향(A1) 후타재<br>균열(0.3mm미만) | 10<br>(26년 상반기) | 신축이음 평택방향(A1) 후타재<br>균열(0.3mm미만) |

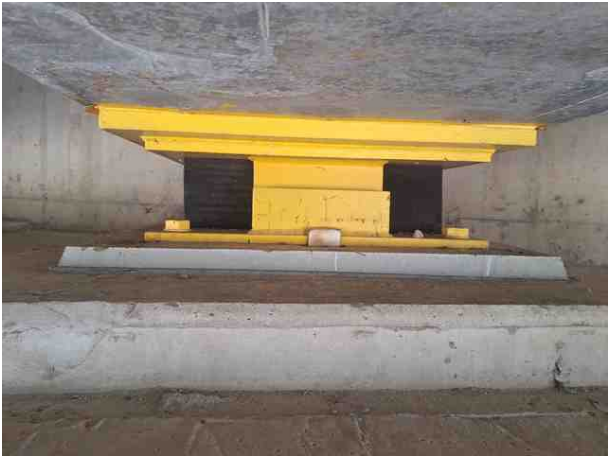
| 11<br>(25년 하반기) | — | 11<br>(26년 상반기) | 교량받침(A1-SH2) 무수축물탈<br>균열(0.3mm미만) |

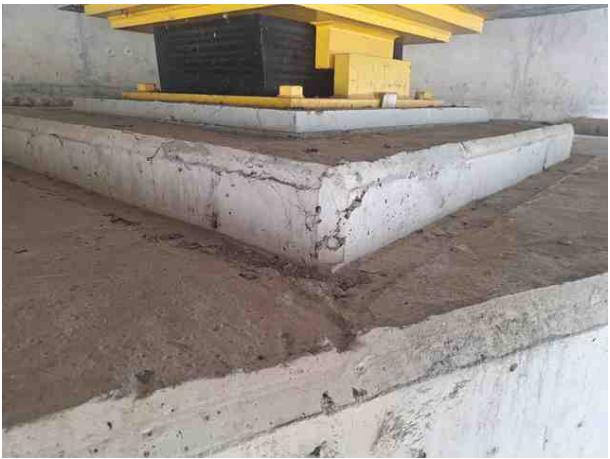
| 12<br>(25년 하반기) | — | 12<br>(26년 상반기) | 교량받침(A1-SH2) 받침콘크리트<br>재료분리 |

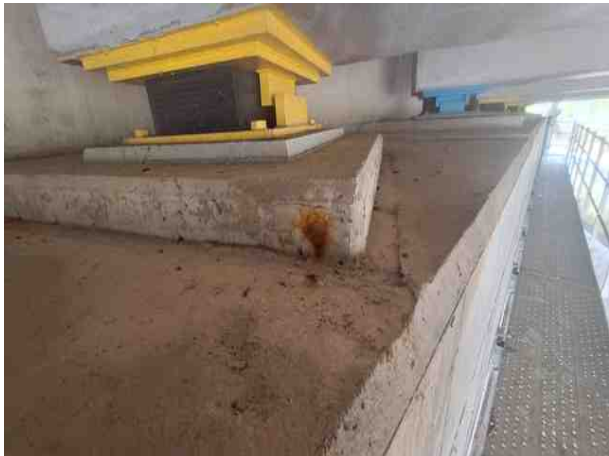
| 13<br>(25년 하반기) | — | 13<br>(26년 상반기) | 교량받침(A1-SH5) 받침콘크리트<br>잡철물노출 |

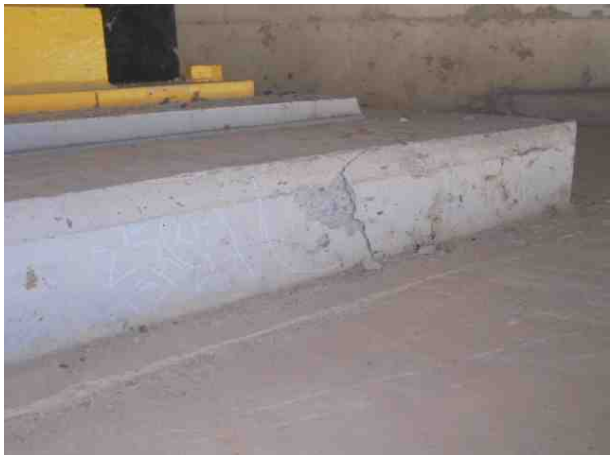
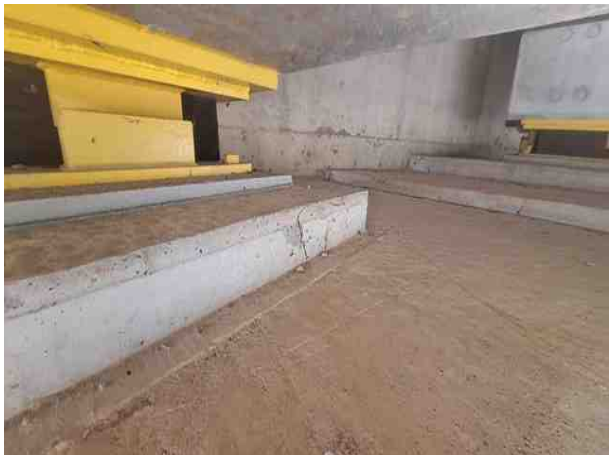
| 14<br>(25년 하반기) | 교량받침(A1-SH7) 받침콘크리트<br>박락 | 14<br>(26년 상반기) | 교량받침(A1-SH7) 받침콘크리트<br>박락 |

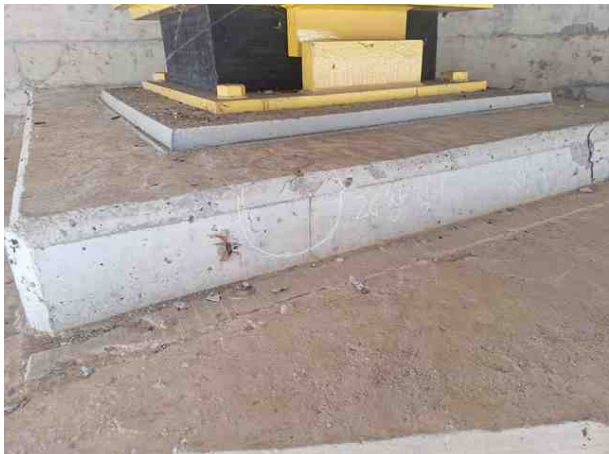
| 15<br>(25년 하반기) | — | 15<br>(26년 상반기) | 교량받침(A1-SH7) 받침콘크리트<br>충분리 |

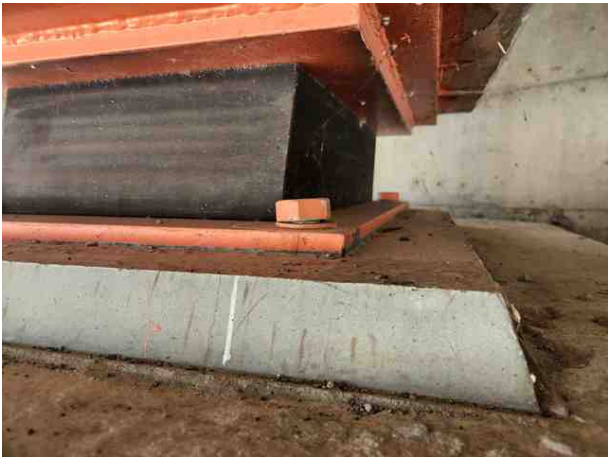
| 손상현황 | | | |
|---|---|---|---|
| 16<br>(25년 하반기) | — | 16<br>(26년 상반기) | 교량받침(A2-SH2) 볼트체결불량 |

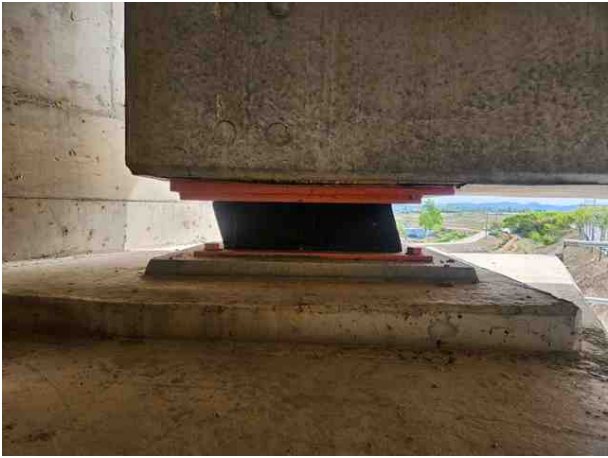
| 손상현황 | | | |
|---|---|---|---|
| 17<br>(25년 하반기) | — | 17<br>(26년 상반기) | 교량받침(A2-SH1~8) 탄성패드<br>롤오버 |

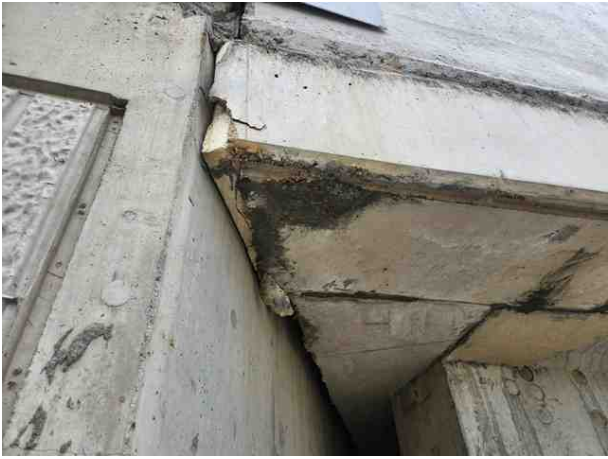
| 손상현황 | | | |
|---|---|---|---|
| 18<br>(25년 하반기) | — | 18<br>(26년 상반기) | 바닥판 하면(S1-A2) 재료분리 |

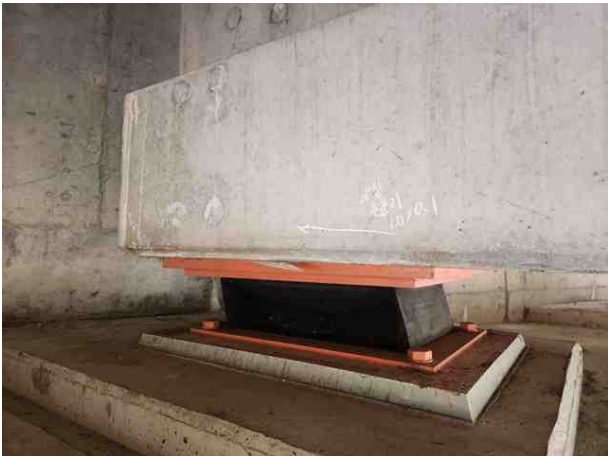
| 손상현황 | | | |
|---|---|---|---|
| 19<br>(25년 하반기) | - | 19<br>(26년 상반기) | 거더(S1-G6(A2)) 충분리 |

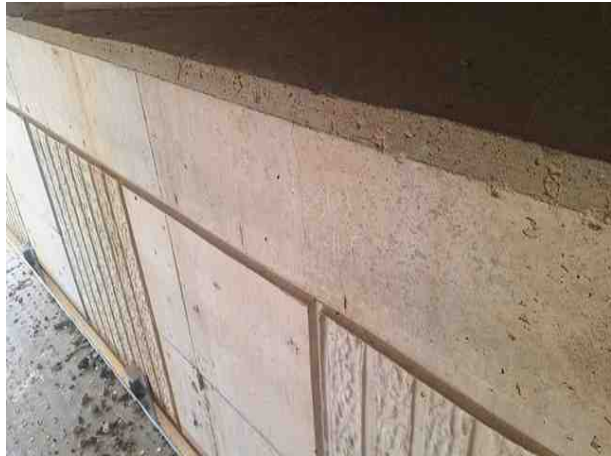
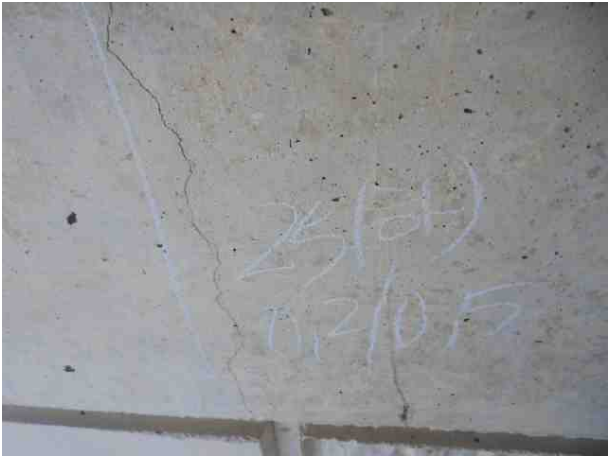
| 손상현황 | | | |
|---|---|---|---|
| 20<br>(25년 하반기) | 교대(A1) 구체 균열(0.3mm미만) | 20<br>(26년 상반기) | 교대(A1) 구체 균열(0.3mm미만) |

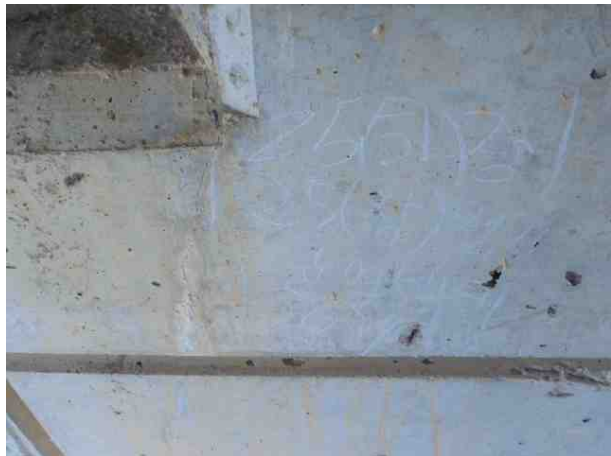
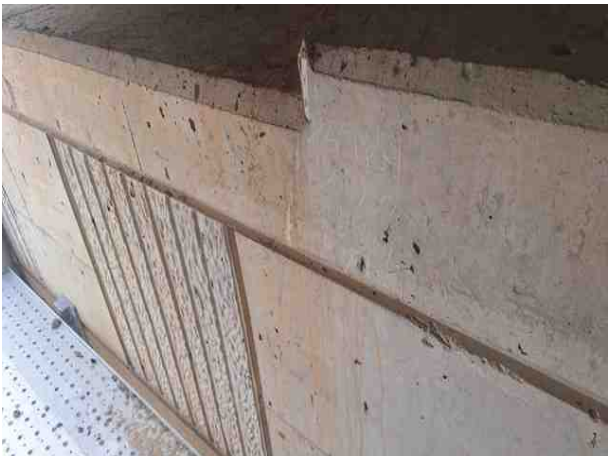
| 손상현황 | | | |
|---|---|---|---|
| 21<br>(25년 하반기) | 교대(A1) 구체 균열부백태(0.3mm미만) | 21<br>(26년 상반기) | 교대(A1) 구체 균열부백태(0.3mm미만) |

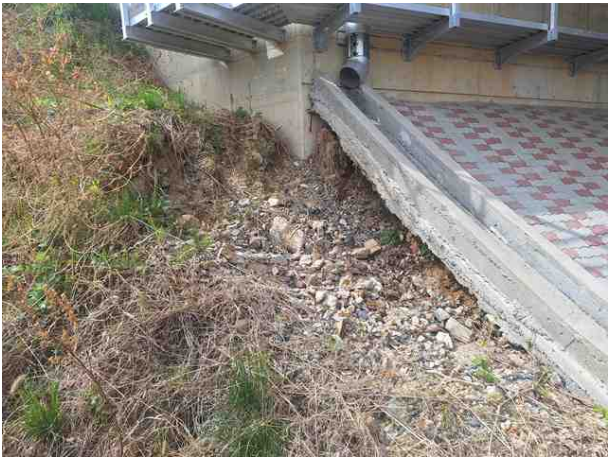
| 25<br>(25년 하반기) | — | 25<br>(26년 상반기) | 교대(A1) 범면 토사유실 |

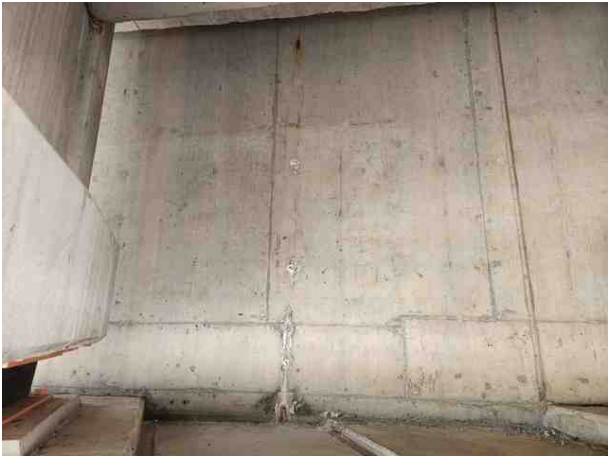
| 26<br>(25년 하반기) | — | 26<br>(26년 상반기) | 교대(A2) 홍벽<br>균열부백태(0.3mm이상) |

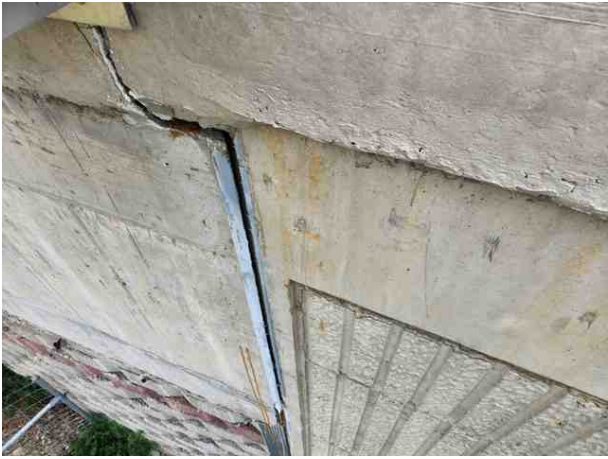
| 27<br>(25년 하반기) | — | 27<br>(26년 상반기) | 교대(A2) 날개벽 접속부 실란트<br>파손 |

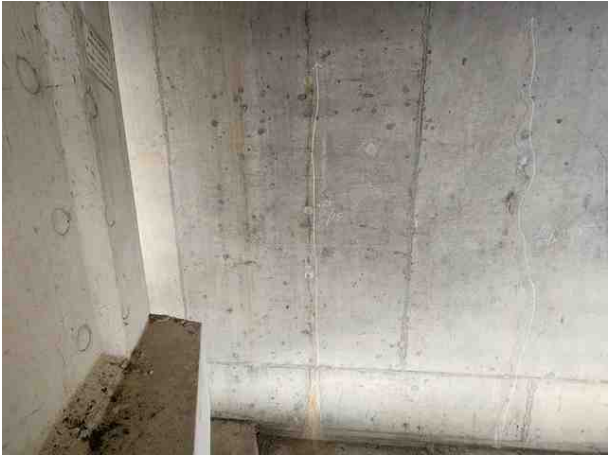
| 28<br>(25년 하반기) | — | 28<br>(26년 상반기) | 교대(A2) 흠박 균열(0.3mm이상) |

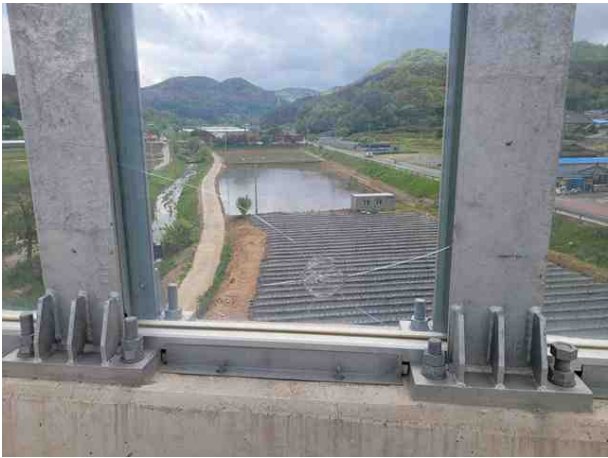
| 04<br>(25년 하반기) | — | 04<br>(26년 상반기) | 방호벽 익산방향(S3) 방음벽<br>유리파손 |
