# 01-01 계바위교

## 부재별 전경

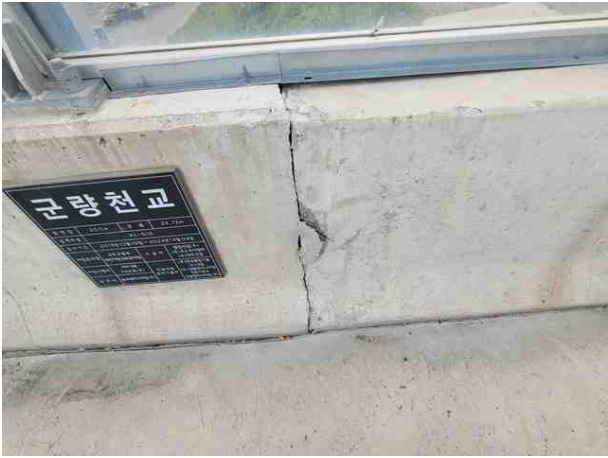
| 05<br>(25년 하반기) | — | 05<br>(26년 상반기) | 방호벽 익산방향(S4) 층분리 |

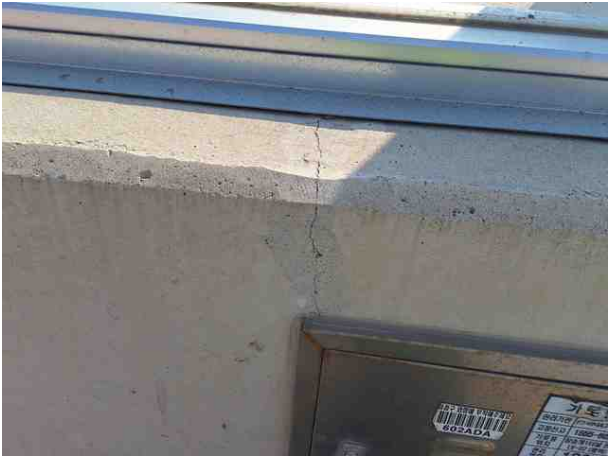
| 06<br>(25년 하반기) | — | 06<br>(26년 상반기) | 방호벽 평택방향(S3)<br>균열 (0.3mm미만) |

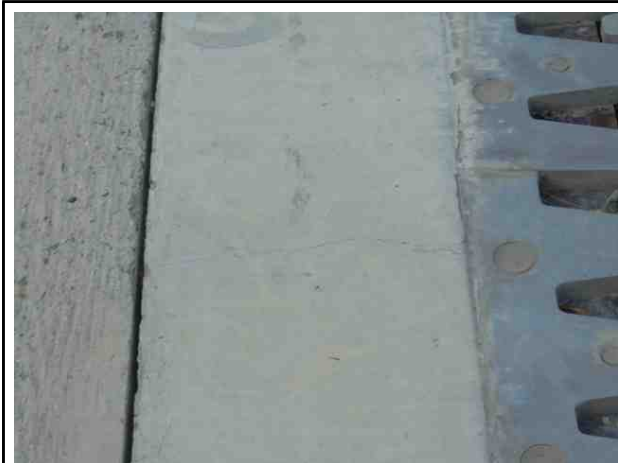
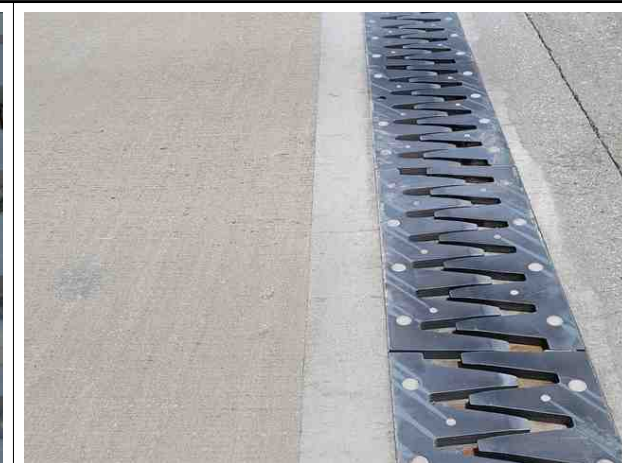
| 07<br>(25년 하반기) | 신축이음 익산방향(A1) 후타재<br>균열(0.3mm미만) | 07<br>(26년 상반기) | 신축이음 익산방향(A1) 후타재<br>균열(0.3mm미만) |

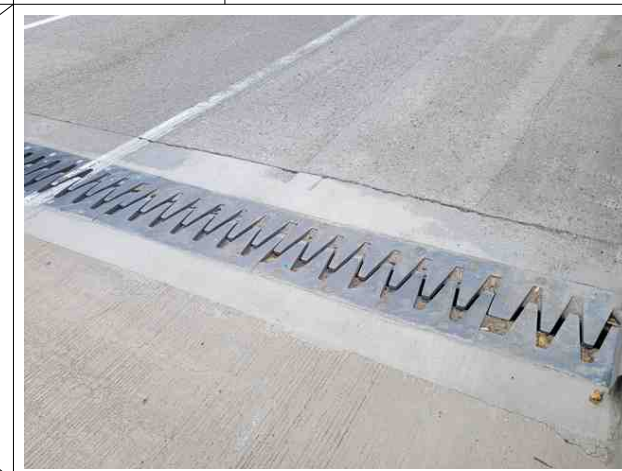
| 08<br>(25년 하반기) | — | 08<br>(26년 상반기) | 신축이음 익산방향(A1) 유간<br>이물질퇴적 |

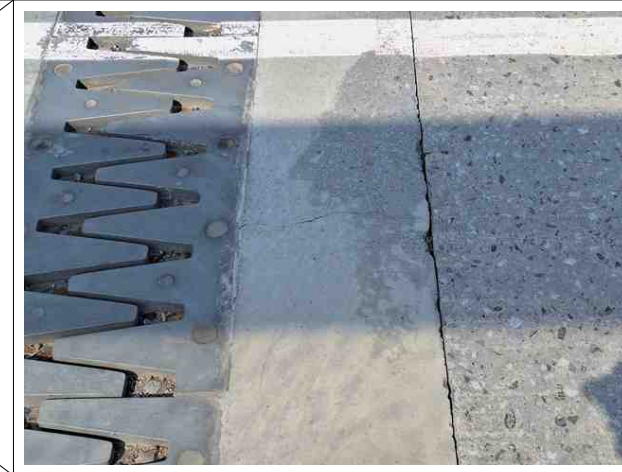
| 09<br>(25년 하반기) | — | 09<br>(26년 상반기) | 신축이음 평택방향(A2) 후타재 파손 |

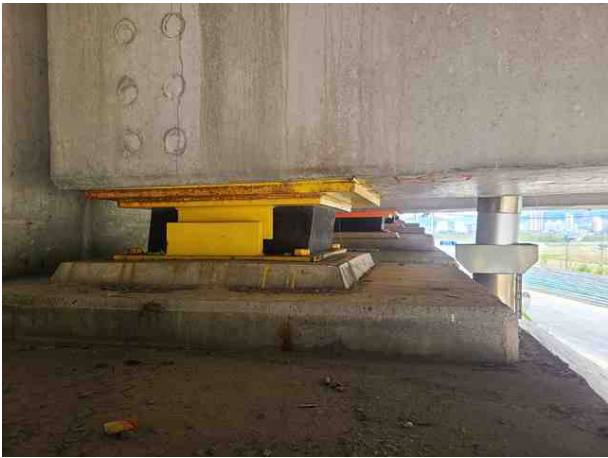
| 10<br>(25년 하반기) | — | 10<br>(26년 상반기) | 교량받침(A1-SH4) 플레이트 부식 |

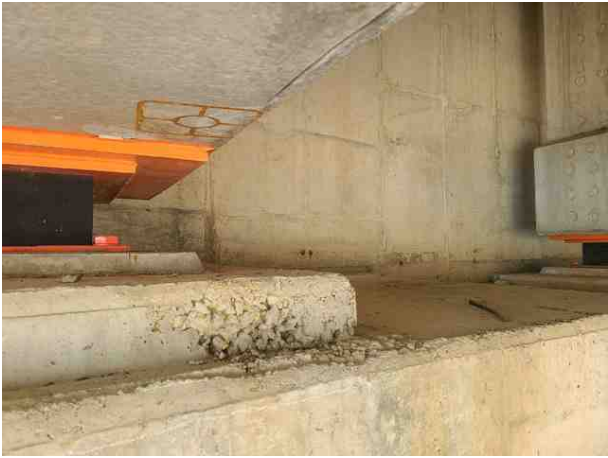
| 11<br>(25년 하반기) | — | 11<br>(26년 상반기) | 교량받침(A1-SH6) 받침콘크리트 재료분리 |

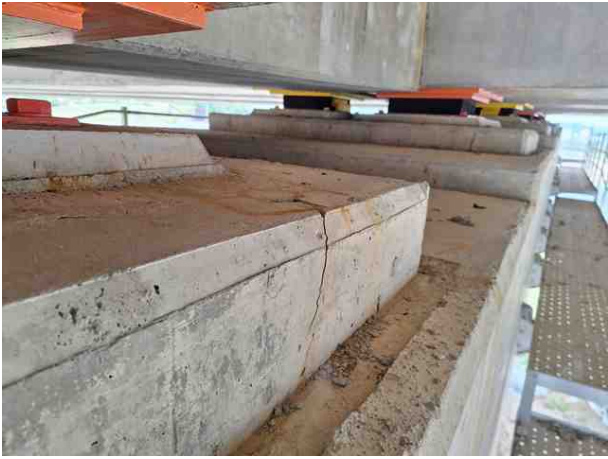
| 12<br>(25년 하반기) | — | 12<br>(26년 상반기) | 교량받침(P2-SH2) 받침콘크리트 층분리 |

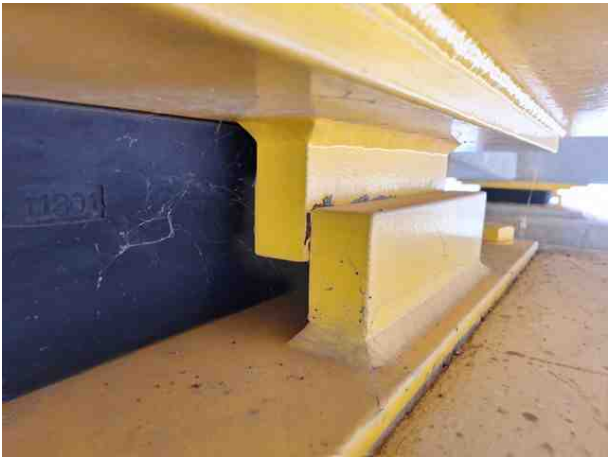
| 13<br>(25년 하반기) | — | 13<br>(26년 상반기) | 교량받침 (P2-SH9) 스토퍼 협착 |

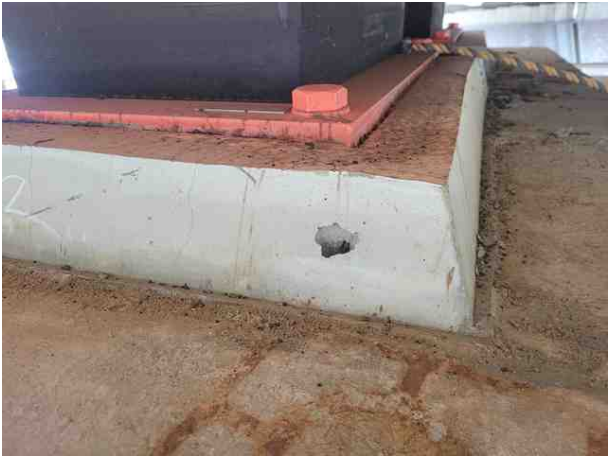
| 14<br>(25년 하반기) | — | 14<br>(26년 상반기) | 교량받침 (P3-SH2) 무수축물탈 재료분리 |

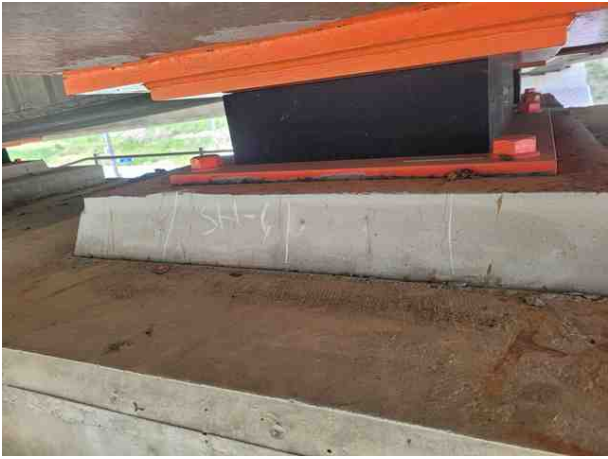
| 15<br>(25년 하반기) | — | 15<br>(26년 상반기) | 교량받침 (P3-SH6) 무수축물탈 균열 (0.3mm미만) |

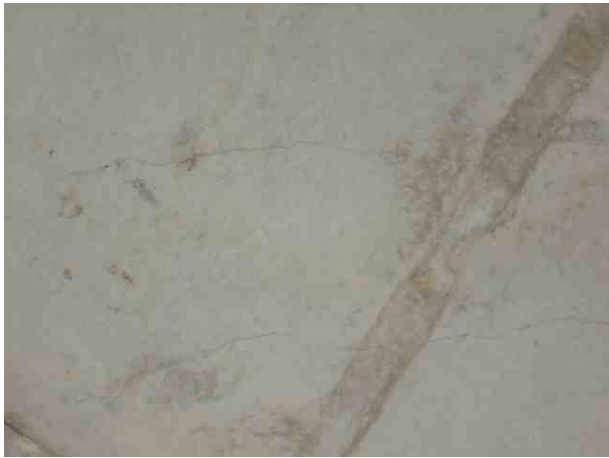
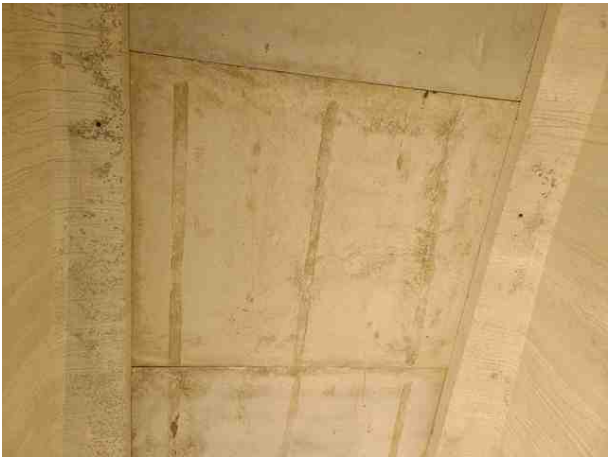
| 16<br>(25년 하반기) | 바닥판 하면(S1) 균열(0.3mm미만) | 16<br>(26년 상반기) | 바닥판 하면(S1) 균열(0.3mm미만) |

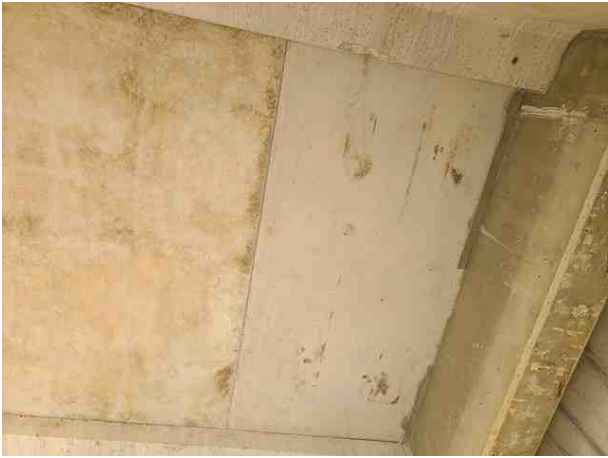
| 17<br>(25년 하반기) | 바닥판 하면(S4)<br>망상균열(0.3mm미만) | 17<br>(26년 상반기) | 바닥판 하면(S4)<br>망상균열(0.3mm미만) |

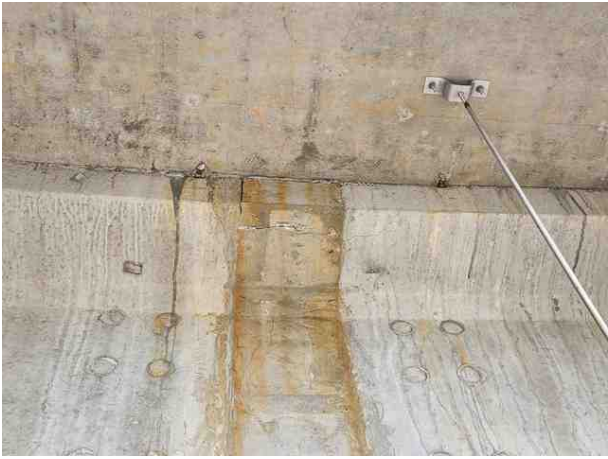
| 18<br>(25년 하반기) | - | 18<br>(26년 상반기) | 거더(S1-G1) 파손 |

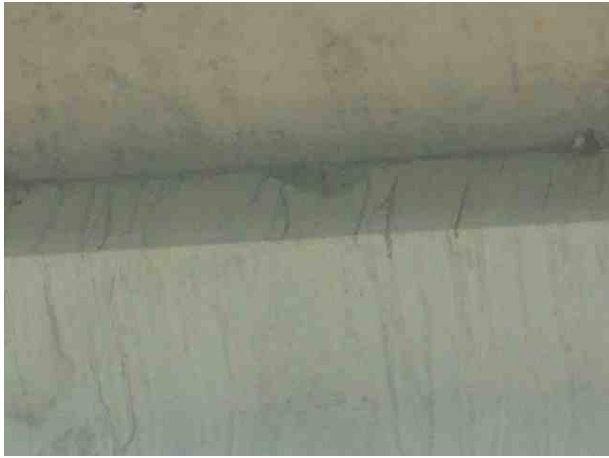
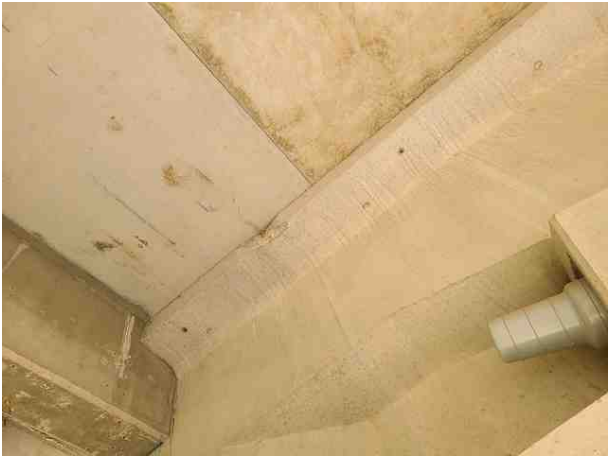
| 20<br>(25년 하반기) | 거더(S4-G7) 파손 | 20<br>(26년 상반기) | 거더(S4-G7) 파손 |

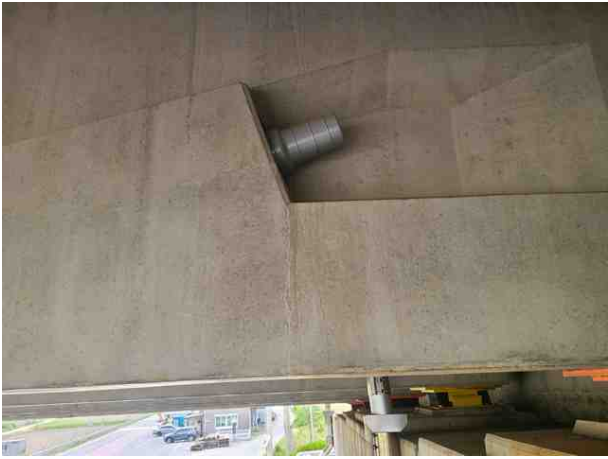
| 21<br>(25년 하반기) | - | 21<br>(26년 상반기) | 거더(S4-G5) 백태 |

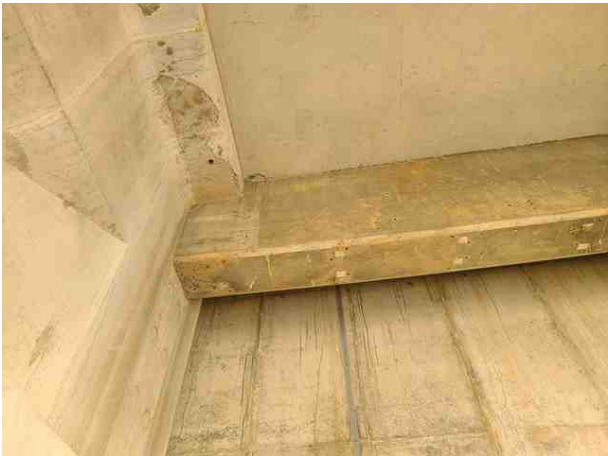
| 손상현황 | | | |
|---|---|---|---|
| 22<br>(25년 하반기) | — | 22<br>(26년 상반기) | 가로보(S4-G3~4) 재료분리 |

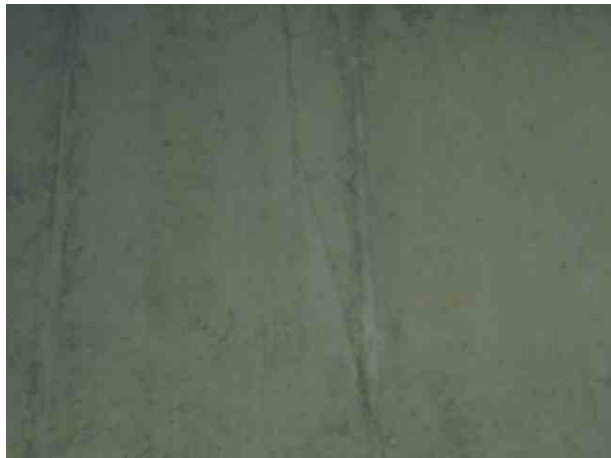
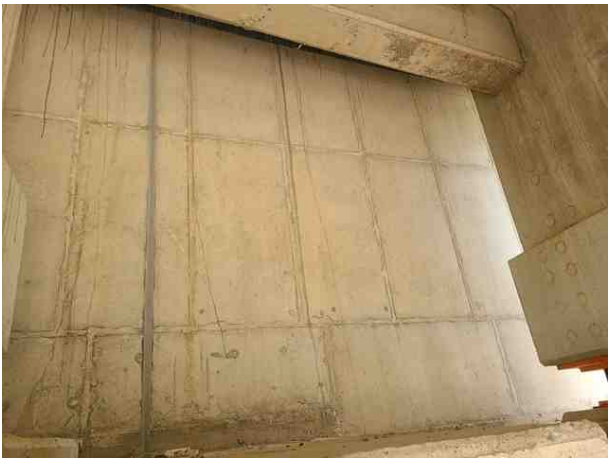
| 손상현황 | | | |
|---|---|---|---|
| 23<br>(25년 하반기) | 교대(A1) 흉벽 균열(0.3mm미만) | 23<br>(26년 상반기) | 교대(A1) 흉벽 균열(0.3mm미만) |

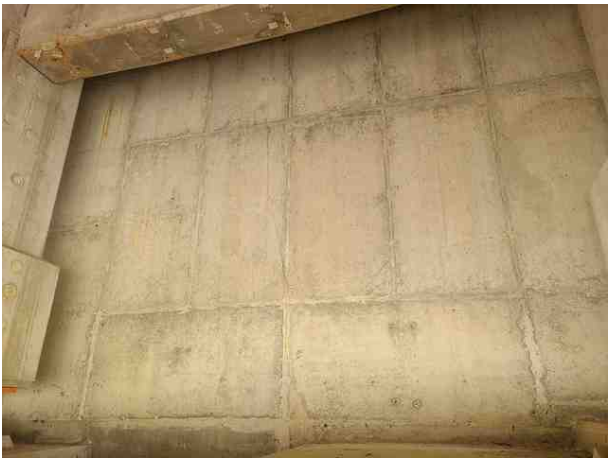
| 손상현황 | | | |
|---|---|---|---|
| 24<br>(25년 하반기) | — | 24<br>(26년 상반기) | 교대(A2) 흉벽 균열(0.3mm이상) |

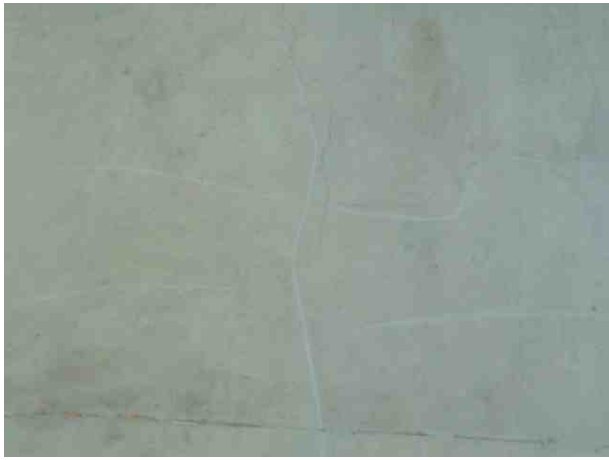
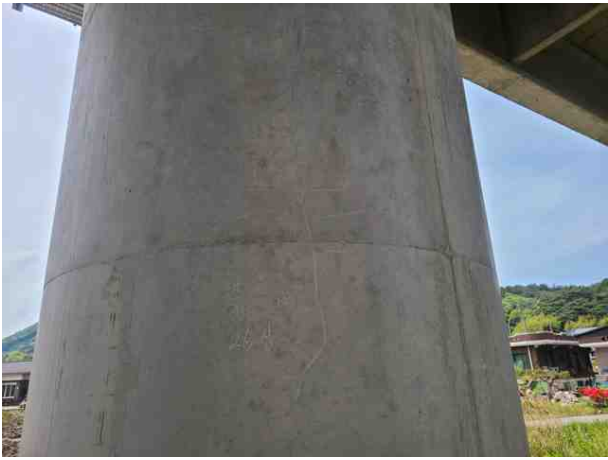
| 25<br>(25년 하반기) | 교각(P1) 기둥부<br>망상균열 (0.3mm미만) | 25<br>(26년 상반기) | 교각(P1) 기둥부<br>망상균열 (0.3mm미만) |

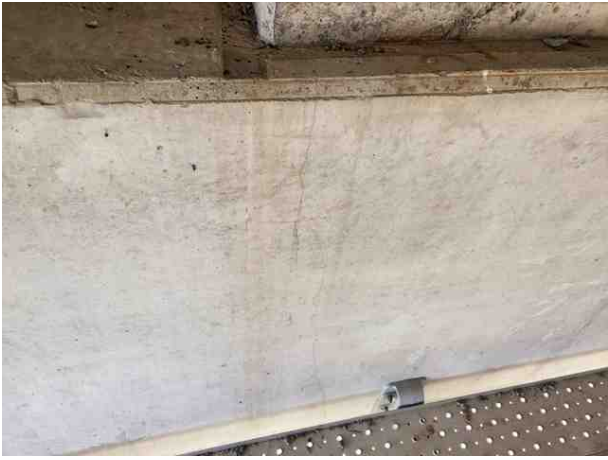
| 26<br>(25년 하반기) | — | 26<br>(26년 상반기) | 교각(P1) 코핑부 균열 (0.3mm미만) |

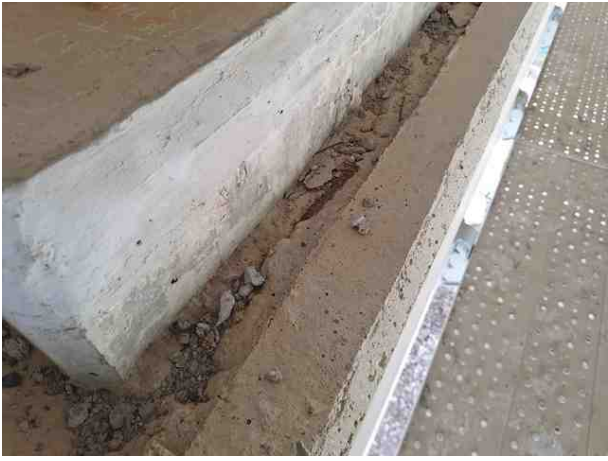
| 27<br>(25년 하반기) | — | 27<br>(26년 상반기) | 교각(P2) 코핑부 잡철물 |

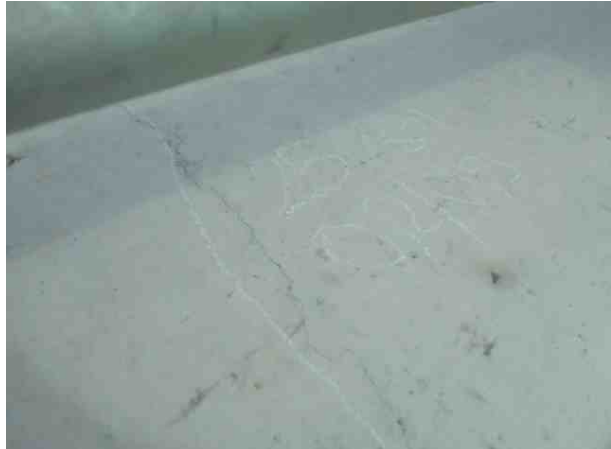
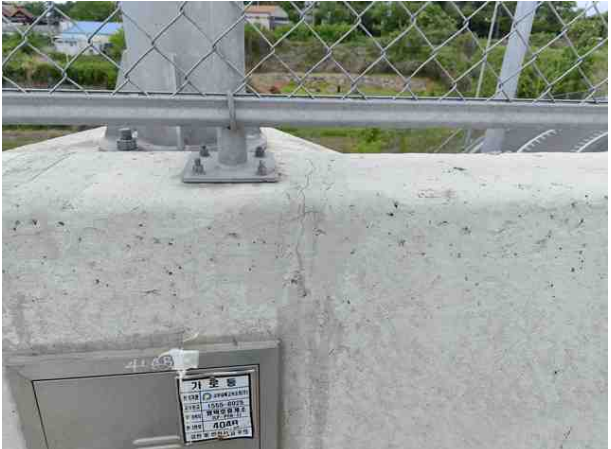
| 01<br>(25년 하반기) | 방호벽 익산방향(S1)<br>균열(0.3mm미만) | 01<br>(26년 상반기) | 방호벽 익산방향(S1)<br>균열(0.3mm미만) |

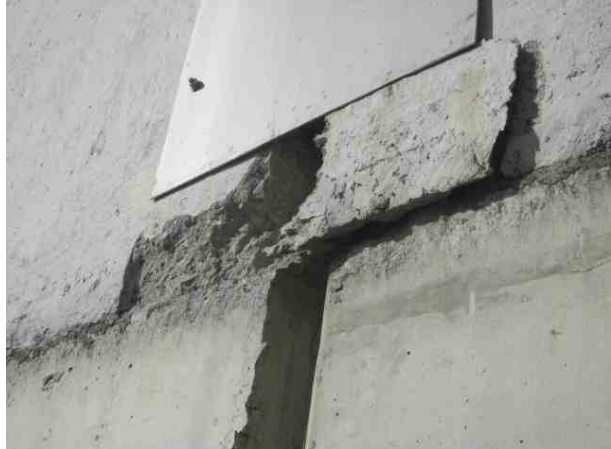
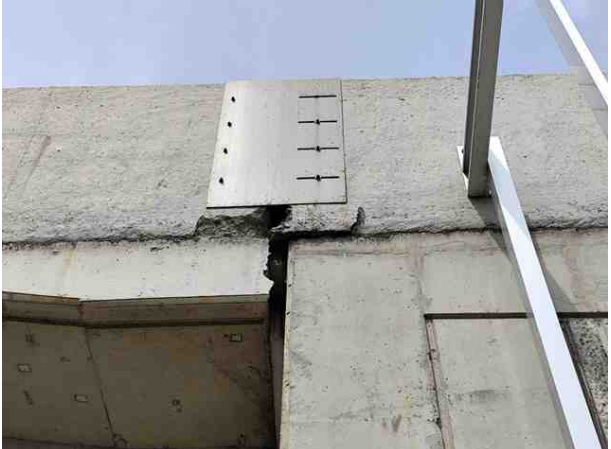
| 02<br>(25년 하반기) | 방호벽(S1-A2) 외측 박락 | 02<br>(26년 상반기) | 방호벽(S1-A2) 외측 박락 |

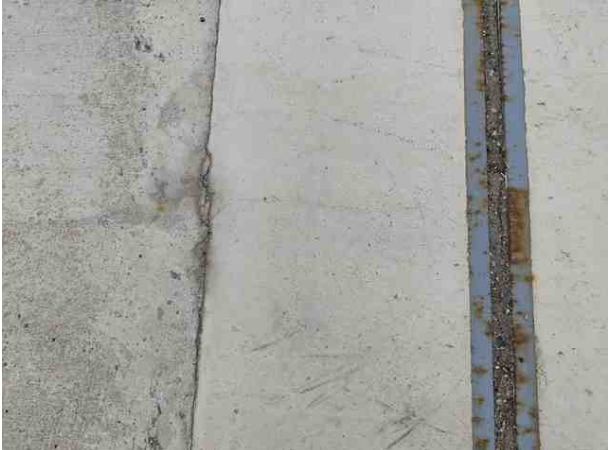
| 03<br>(25년 하반기) | — | 03<br>(26년 상반기) | 신축이음 익산방향(A2) 후타재<br>균열(0.3mm미만) |

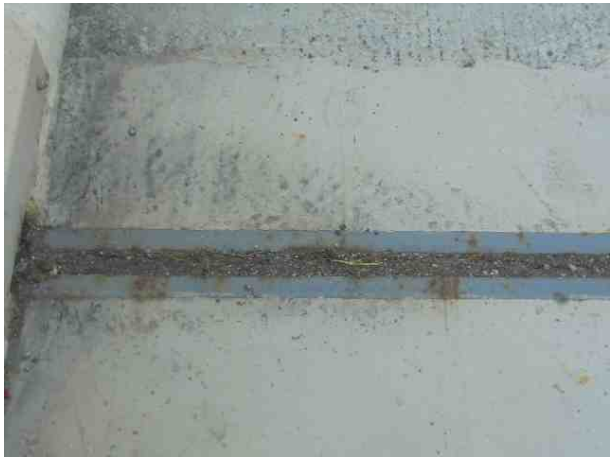
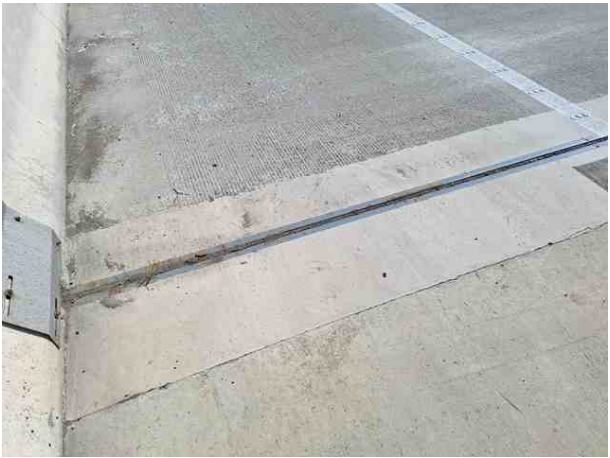
| 04<br>(25년 하반기) | — | 04<br>(26년 상반기) | 신축이음 평택방향(A2) 유간<br>이물질퇴적 |

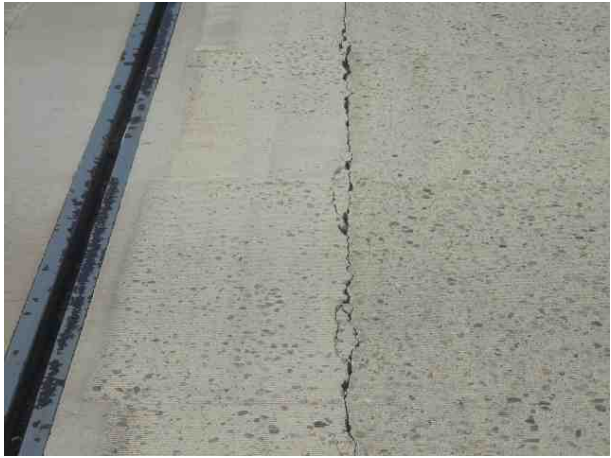
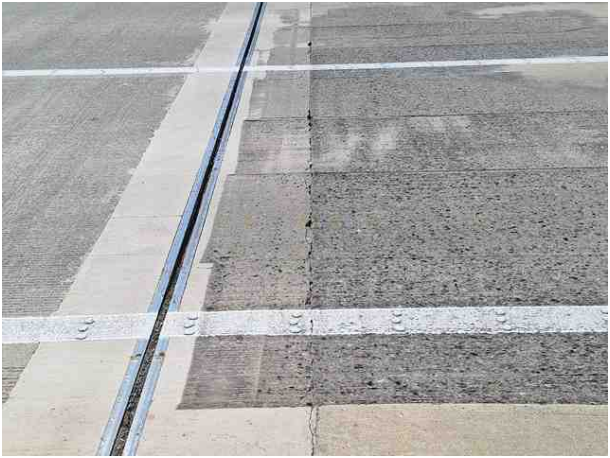
| 05<br>(25년 하반기) | 신축이음 평택방향(A2) 후타재 파손 | 05<br>(26년 상반기) | 신축이음 평택방향(A2) 후타재 파손 |

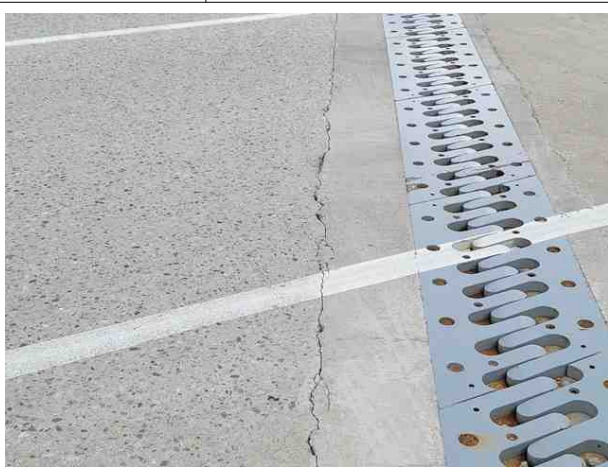
| 02<br>(25년 하반기) | — | 02<br>(26년 상반기) | 교면포장 익산방향(S5) 접속부 파손 |

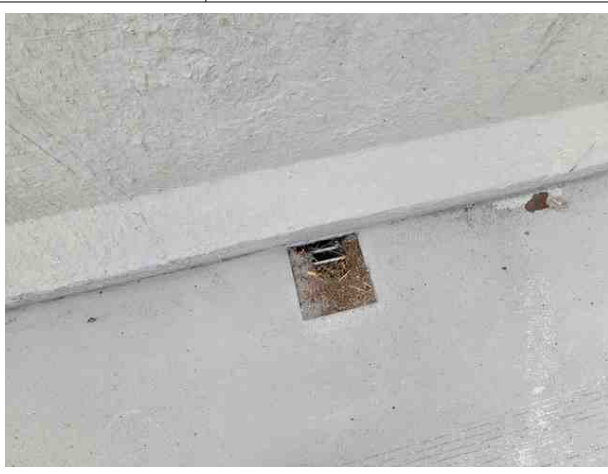
| 03<br>(25년 하반기) | — | 03<br>(26년 상반기) | 배수시설 익산방향(S1) 배수구 막힘 |

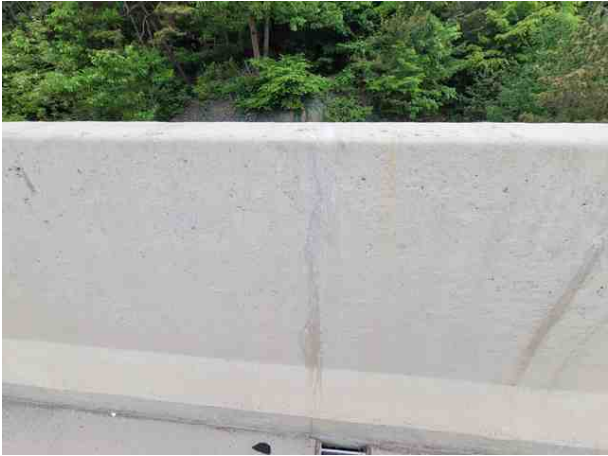
| 04<br>(25년 하반기) | — | 04<br>(26년 상반기) | 방호벽 익산방향(S1)<br>균열 (0.3mm미만) |

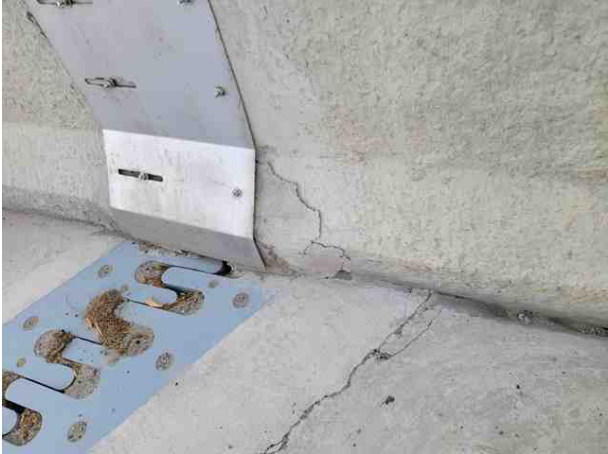
| 05<br>(25년 하반기) | — | 05<br>(26년 상반기) | 방호벽 익산방향(S5) 파손 |

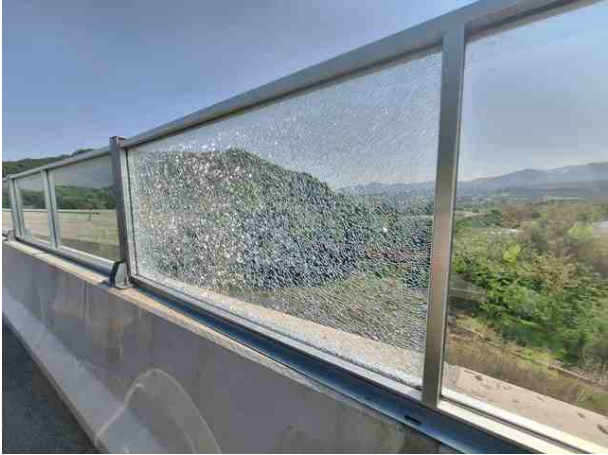
| 06<br>(25년 하반기) | — | 06<br>(26년 상반기) | 방호벽 평택방향(S1) 방음벽<br>유리파손 |

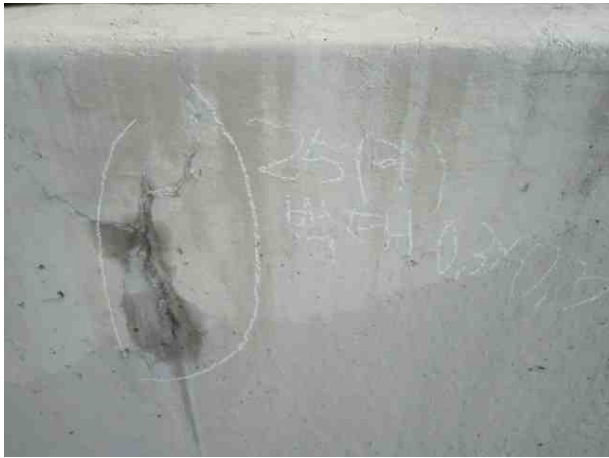
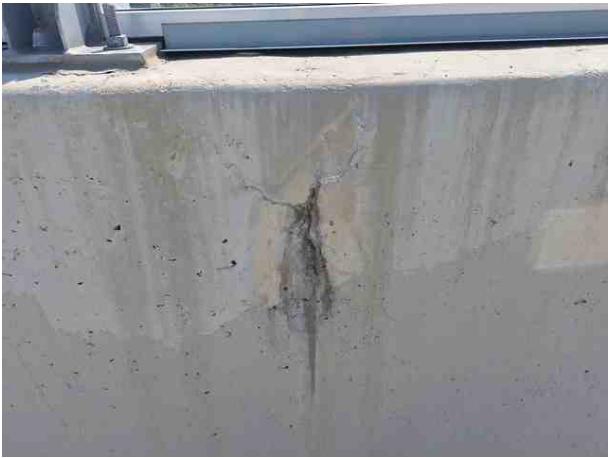
| 07<br>(25년 하반기) | 방호벽 평택방향(S3)<br>균열부백태(0.3mm미만) | 07<br>(26년 상반기) | 방호벽 평택방향(S3)<br>균열부백태(0.3mm미만) |

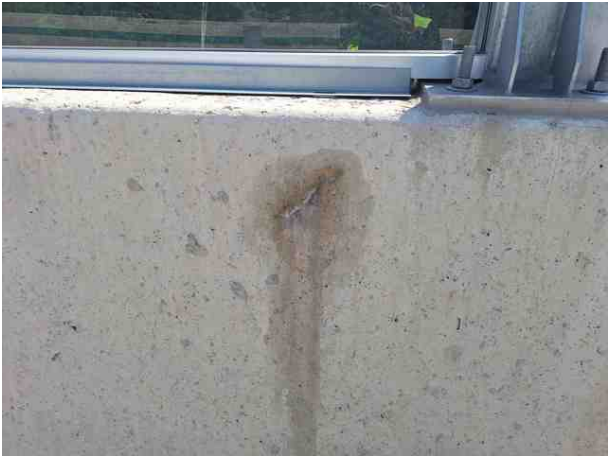
| 08<br>(25년 하반기) | — | 08<br>(26년 상반기) | 방호벽 평택방향(S5) 접속부 백태 |

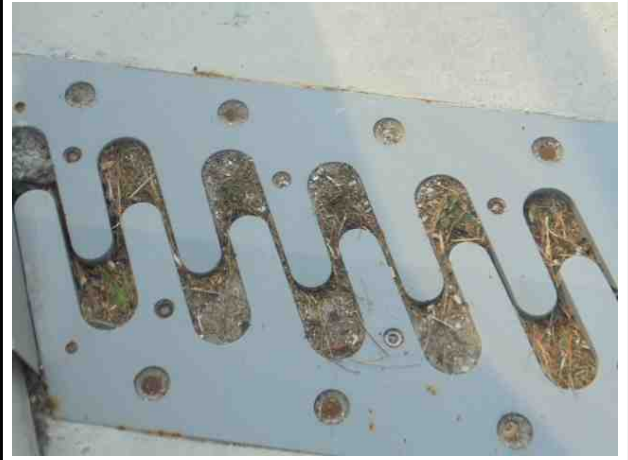
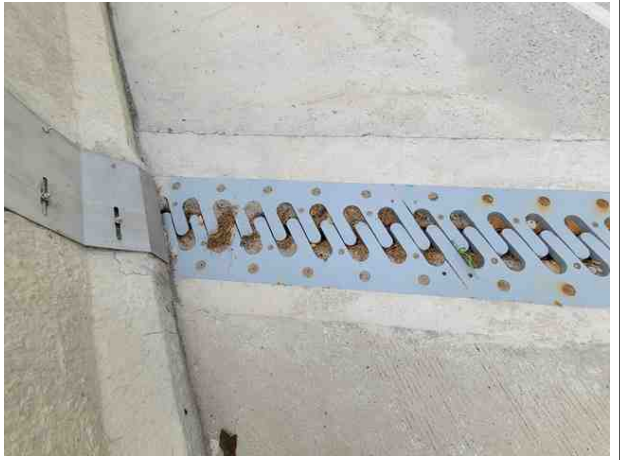
| 11<br>(25년 하반기) | 신축이음 익산방향(A2) 유간<br>이물질퇴적 | 11<br>(26년 상반기) | 신축이음 익산방향(A2) 유간<br>이물질퇴적 |

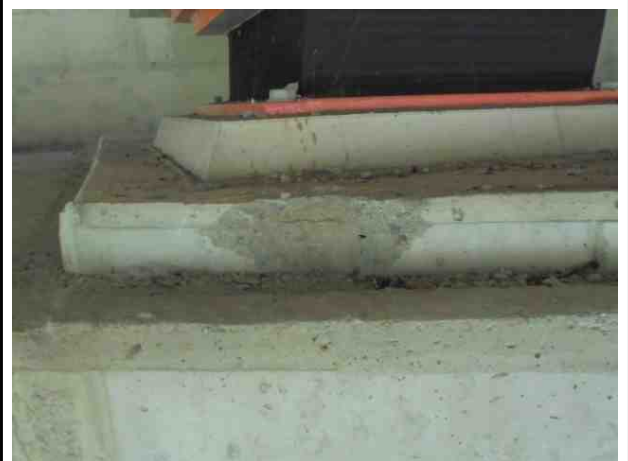
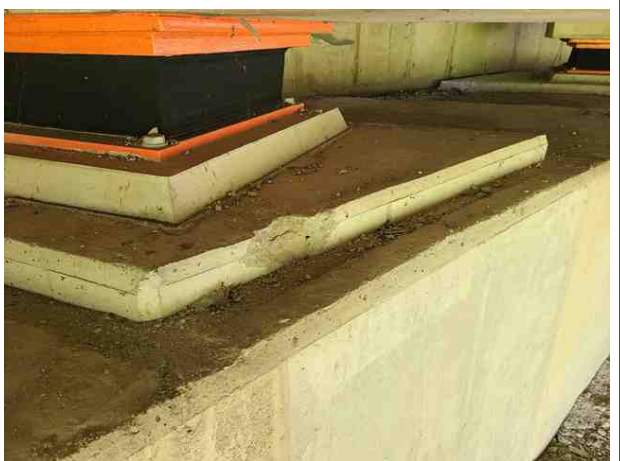
| 12<br>(25년 하반기) | 교량받침(A1-SH5) 받침콘크리트<br>파손 | 12<br>(26년 상반기) | 교량받침(A1-SH5) 받침콘크리트<br>파손 |

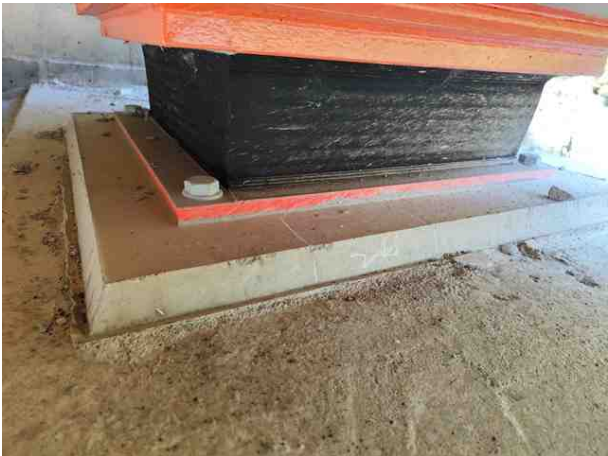
| 손상현황 | | | |
|---|---|---|---|
| 13<br>(25년 하반기) | — | 13<br>(26년 상반기) | 교량받침(A2-SH7) 무수축물탈<br>균열(0.3mm미만) |

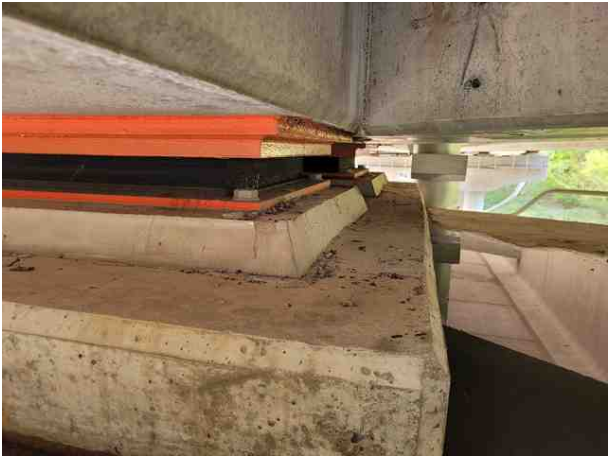
| 손상현황 | | | |
|---|---|---|---|
| 14<br>(25년 하반기) | — | 14<br>(26년 상반기) | 교량받침(P3-SH4) 무수축물탈<br>박락 |

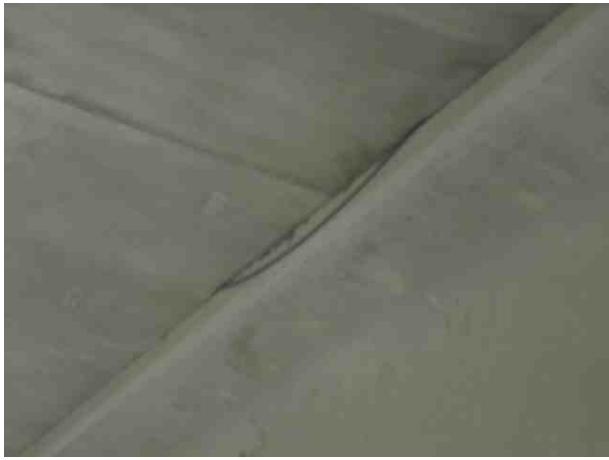
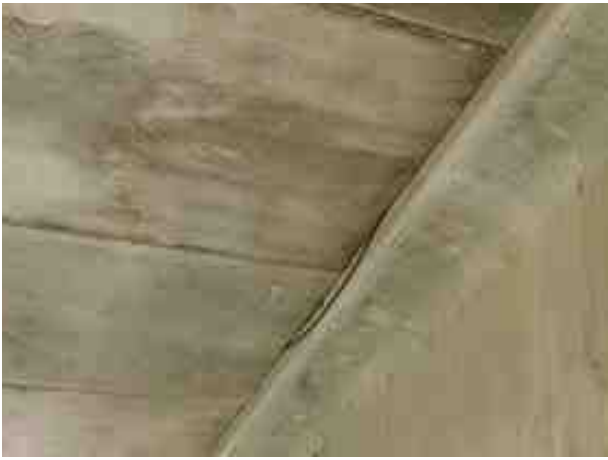
| 16<br>(25년 하반기) | 바닥판 하면(S1) 고무판 탈락 | 16<br>(26년 상반기) | 바닥판 하면(S1) 고무판 탈락 |

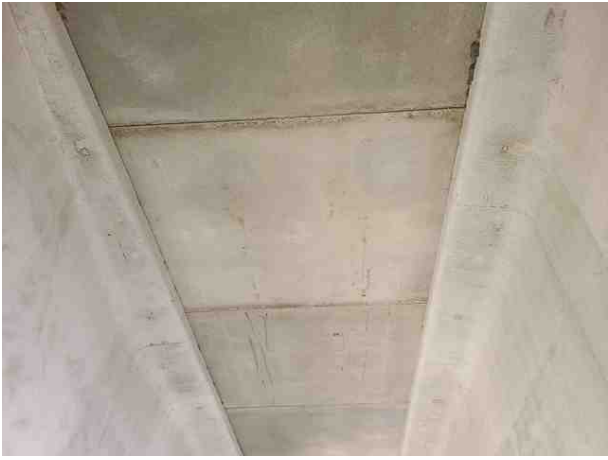
| 17<br>(25년 하반기) | — | 17<br>(26년 상반기) | 바닥판 하면(S1) 균열(0.3mm미만) |

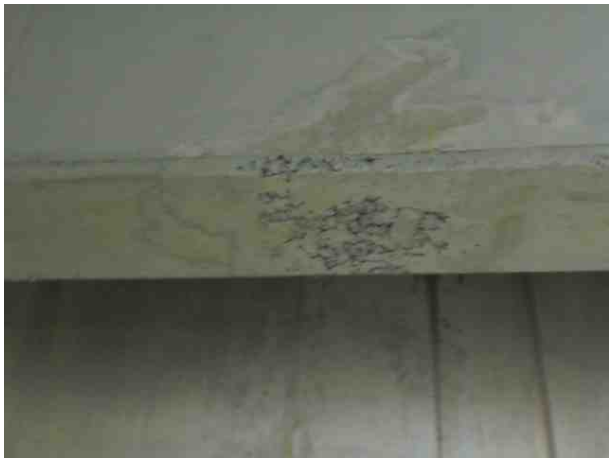
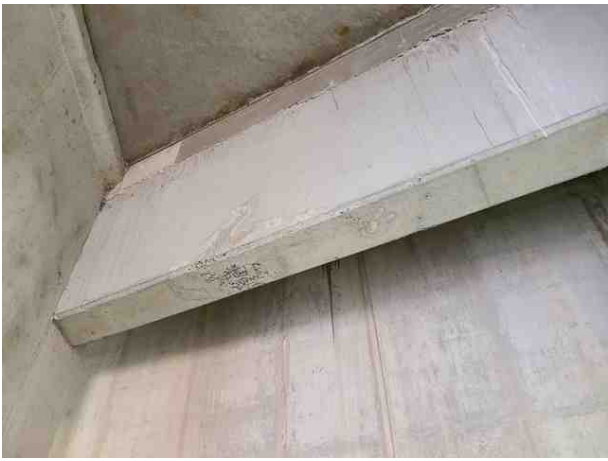
| 18<br>(25년 하반기) | 가로보(S1-G4~5) 재료분리 | 18<br>(26년 상반기) | 가로보(S1-G4~5) 재료분리 |

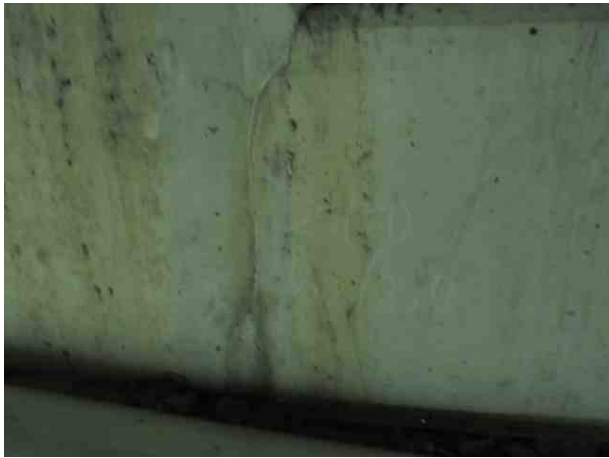
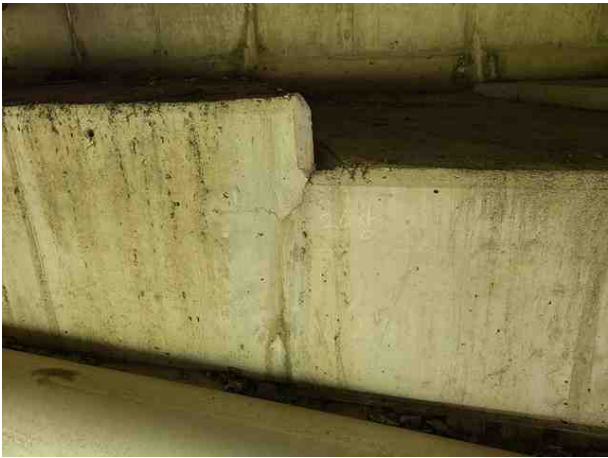
| 19<br>(25년 하반기) | 교대(A1) 구체 균열(0.3mm이상) | 19<br>(26년 상반기) | 교대(A1) 구체 균열(0.3mm이상) |

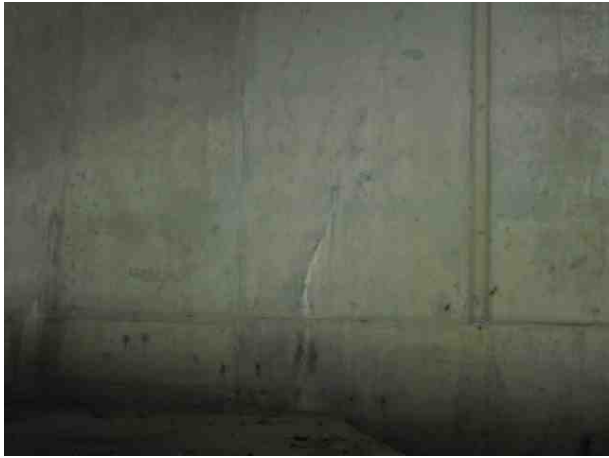
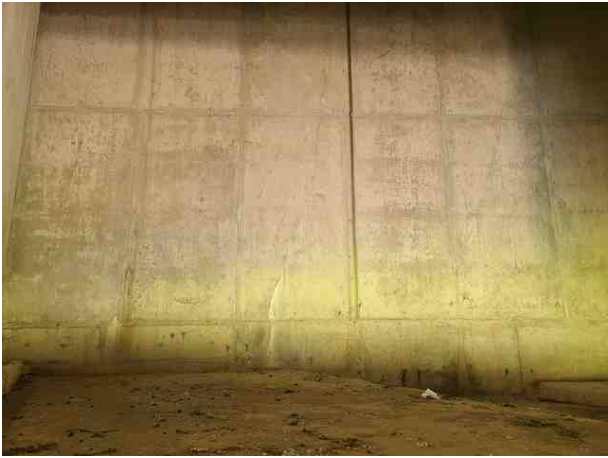
| 20<br>(25년 하반기) | 교대(A1) 균열부백태(0.3mm미만) | 20<br>(26년 상반기) | 교대(A1) 균열부백태(0.3mm미만) |

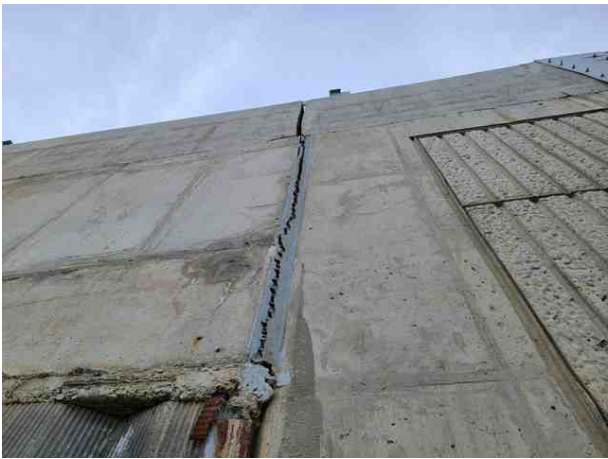
| 21<br>(25년 하반기) | - | 21<br>(26년 상반기) | 교대(A1) 측면 이격 |

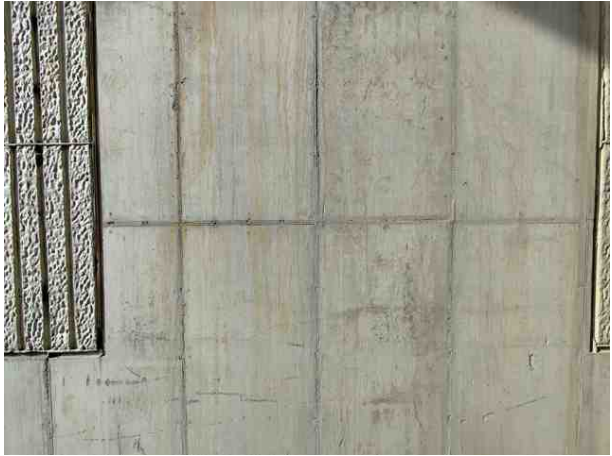
| | | 22<br>(25년 하반기) | 22<br>(26년 상반기)<br>교대(A2) 구체 망상균열(0.3mm미만) |

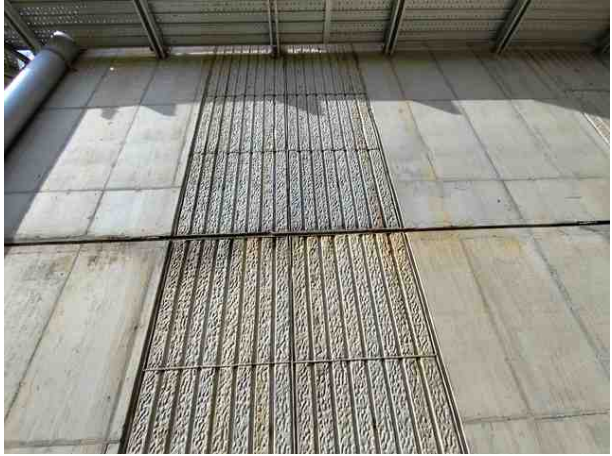
| | | 23<br>(25년 하반기) | 23<br>(26년 상반기)<br>교대(A2) 구체 백태 |

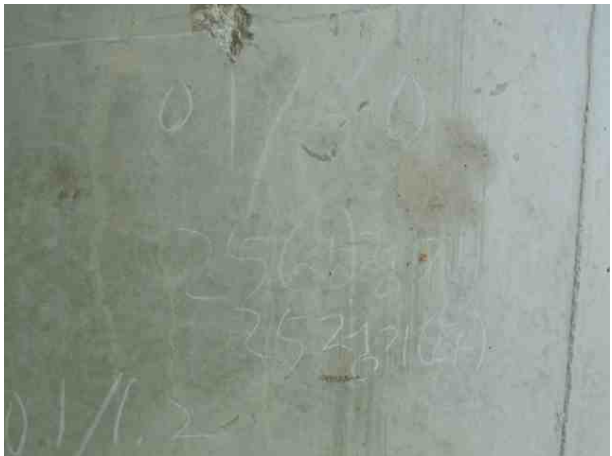
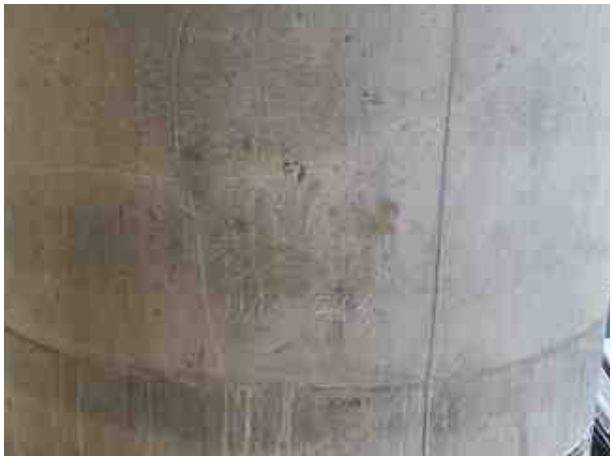
| 24<br>(25년 하반기) | 교각(P1) 기둥부 균열(0.3mm미만) | 24<br>(26년 상반기) | 교각(P1) 기둥부 균열(0.3mm미만) |

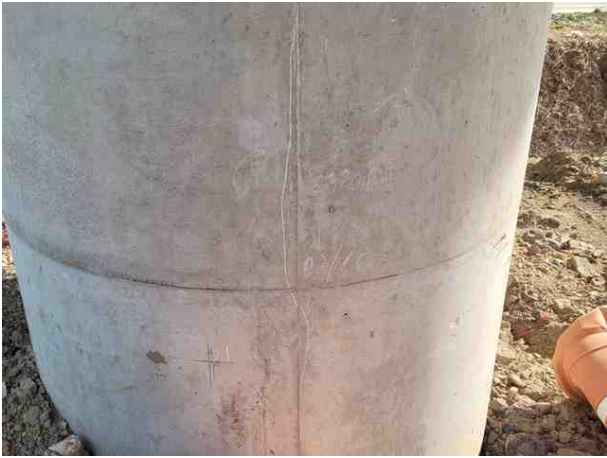
| | | 25<br>(26년 상반기) | 교각(P2) 기둥부 파손 |

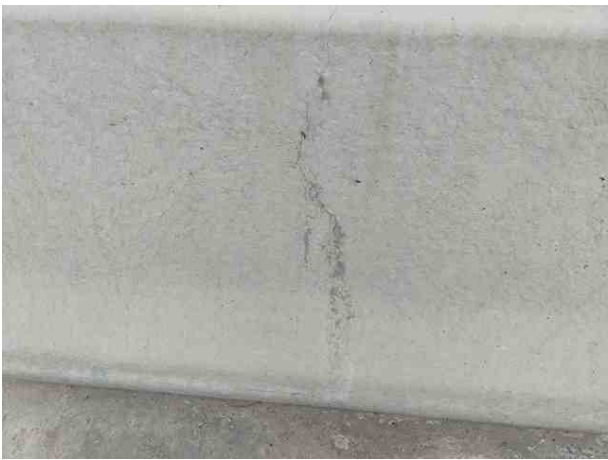
| 01<br>(25년 하반기) | — | 01<br>(26년 상반기) | 방호벽 익산방향(S2)<br>균열부백태(0.3mm미만) |

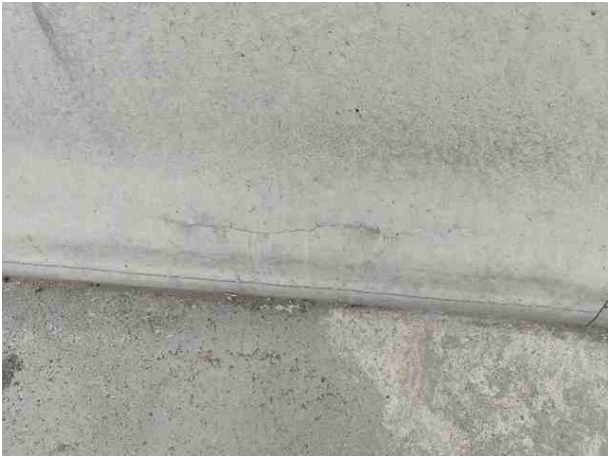
| 02<br>(25년 하반기) | — | 02<br>(26년 상반기) | 방호벽 익산방향(S3)<br>균열(0.3mm미만) |

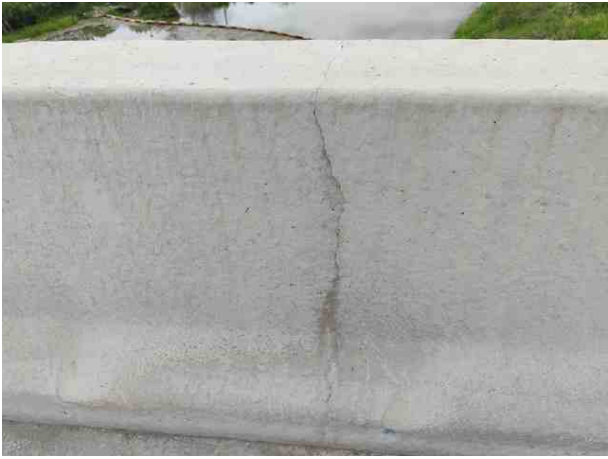
| 03<br>(25년 하반기) | — | 03<br>(26년 상반기) | 방호벽 청북방향(S2)<br>균열부백태(0.3mm이상) |

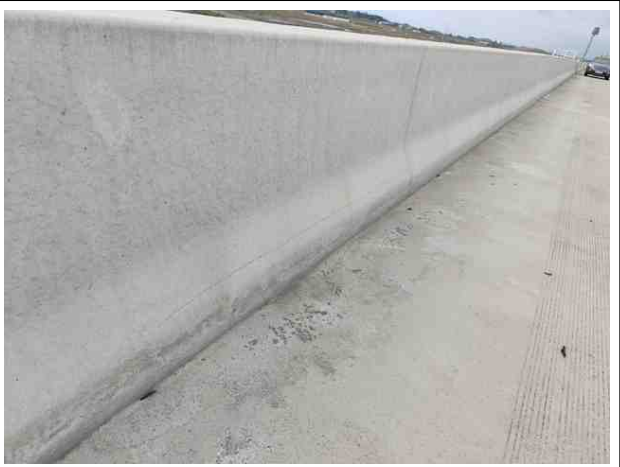
| 04<br>(25년 하반기) | — | 04<br>(26년 상반기) | 방호벽 청북방향(S3) 굽힘 |

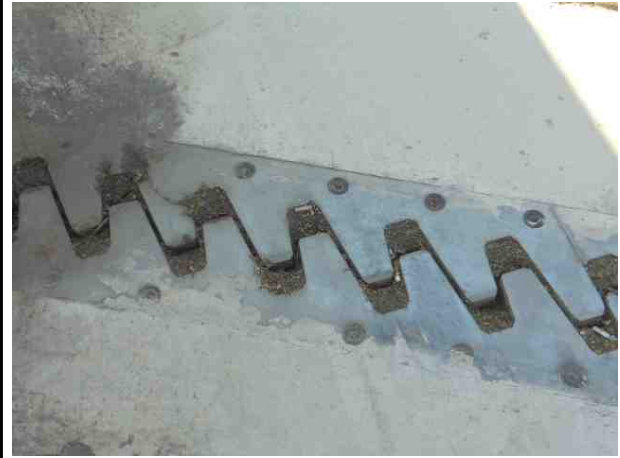
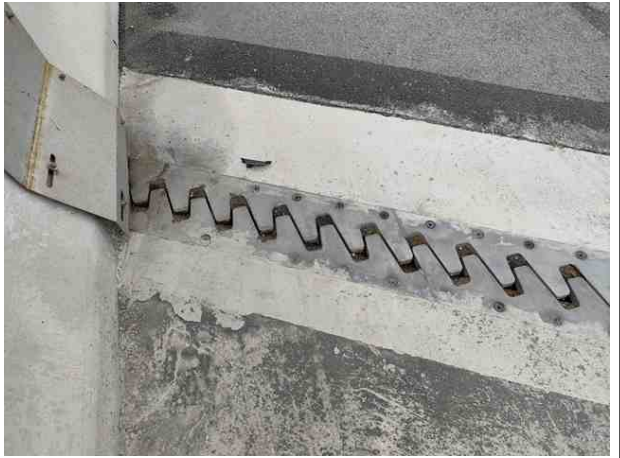
| 05<br>(25년 하반기) | 신축이음 청북방향(A1) 유간<br>이물질퇴적 | 05<br>(26년 상반기) | 신축이음 청북방향(A1) 유간<br>이물질퇴적 |

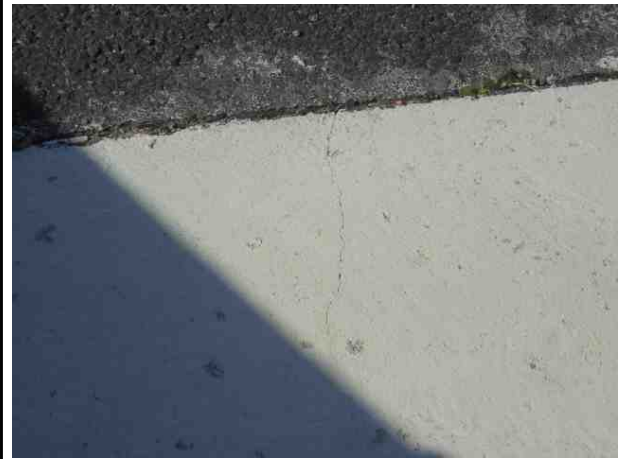
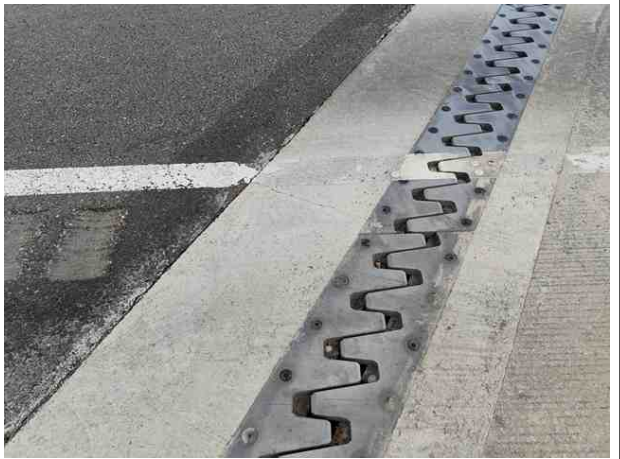
| 06<br>(25년 하반기) | 신축이음 청북방향(A1) 후타재<br>균열(0.3mm미만) | 06<br>(26년 상반기) | 신축이음 청북방향(A1) 후타재<br>균열(0.3mm미만) |

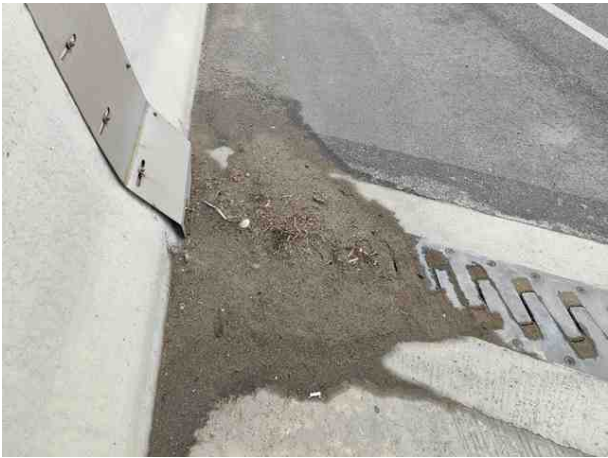
| 07<br>(25년 하반기) | — | 07<br>(26년 상반기) | 신축이음 익산방향(A2) 유간<br>이물질퇴적 |

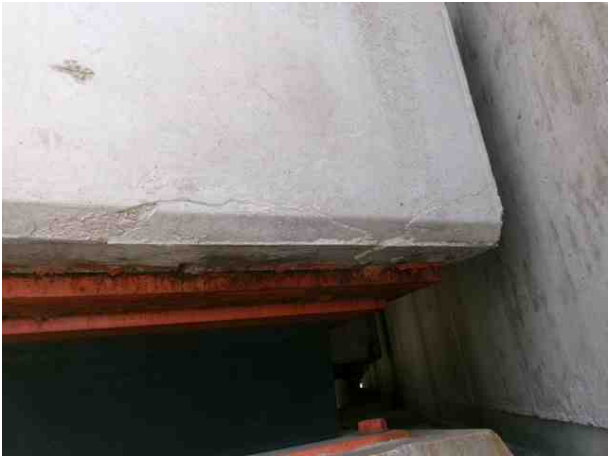
| 08<br>(25년 하반기) | — | 08<br>(26년 상반기) | 거더(S1-G1) 층분리 |

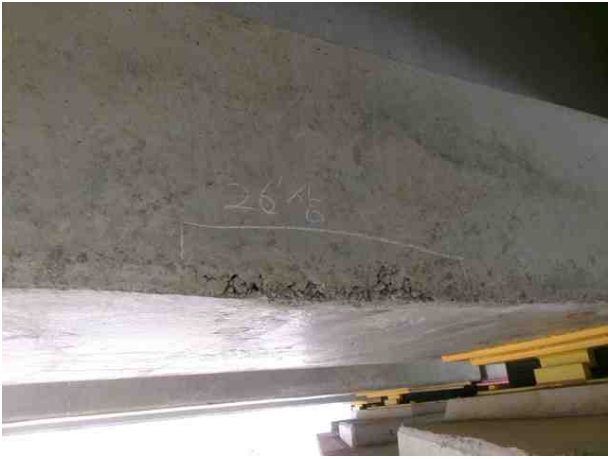
| 09<br>(25년 하반기) | — | 09<br>(26년 상반기) | 거더(S1-G3) 재료분리 |

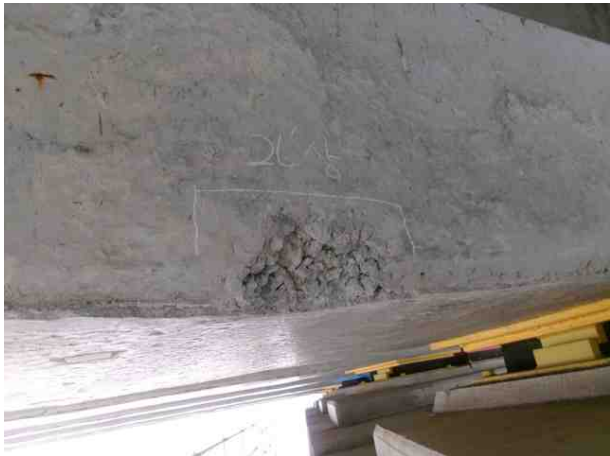
| 10<br>(25년 하반기) | — | 10<br>(26년 상반기) | 거더(S1-G6) 파손 |

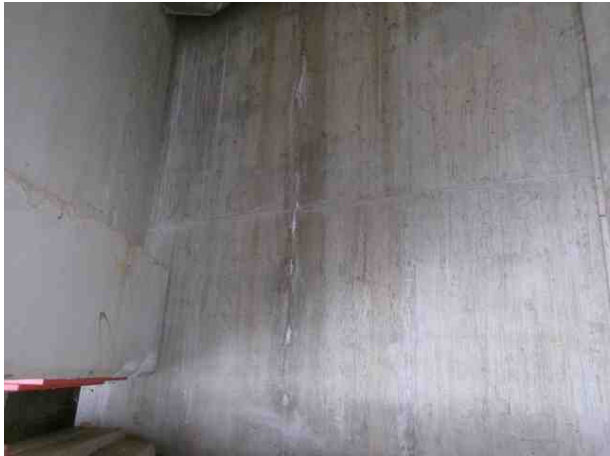
| 11<br>(25년 하반기) | — | 11<br>(26년 상반기) | 교대(A1) 흥벽<br>균열부백태 (0.3mm미만) |
