# 01-01 계바위교

## 부재별 전경

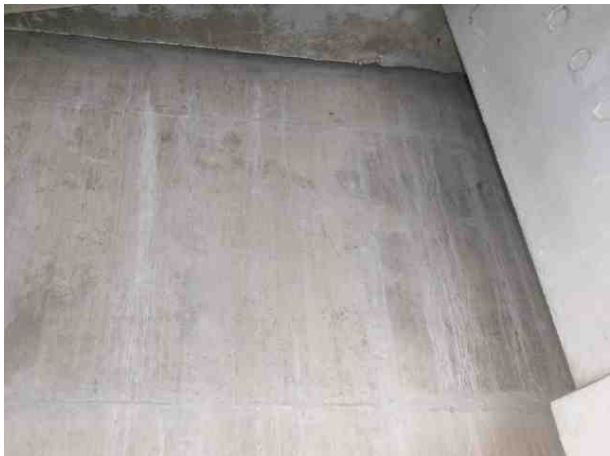
| 12<br>(25년 하반기) | — | 12<br>(26년 상반기) | 교대(A1) 흥벽 백태 |

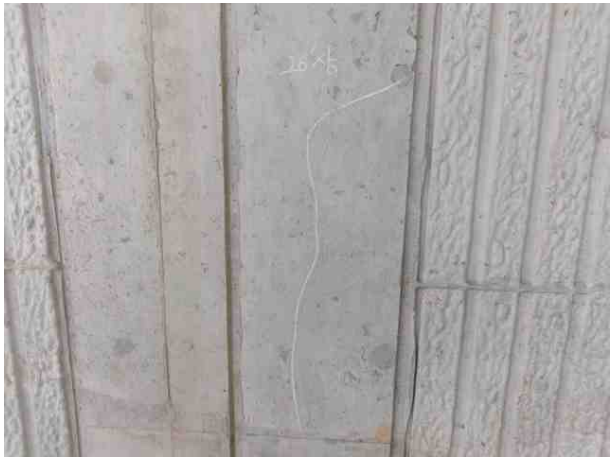
| 13<br>(25년 하반기) | — | 13<br>(26년 상반기) | 교대(A2) 구체 균열(0.3mm미만) |

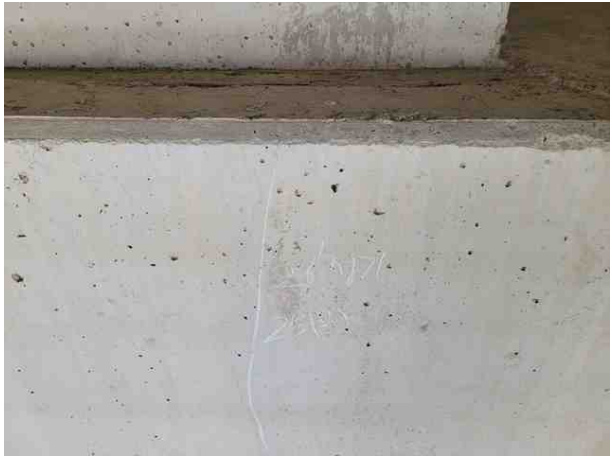
| 14<br>(25년 하반기) | — | 14<br>(26년 상반기) | 교각(P1) 코핑부 균열(0.3mm미만) |

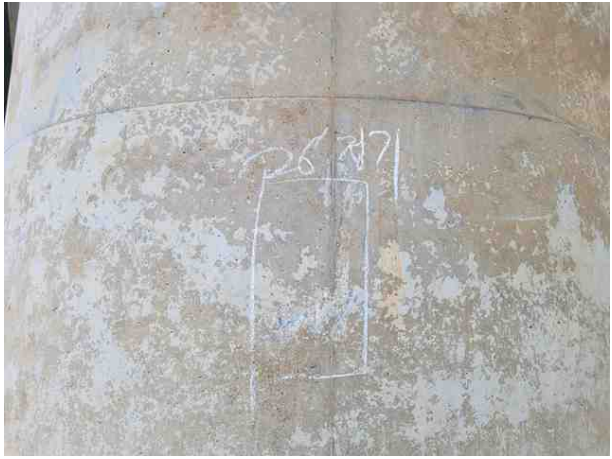
| 15<br>(25년 하반기) | — | 15<br>(26년 상반기) | 교각(P1) 기둥부 긁힘 |

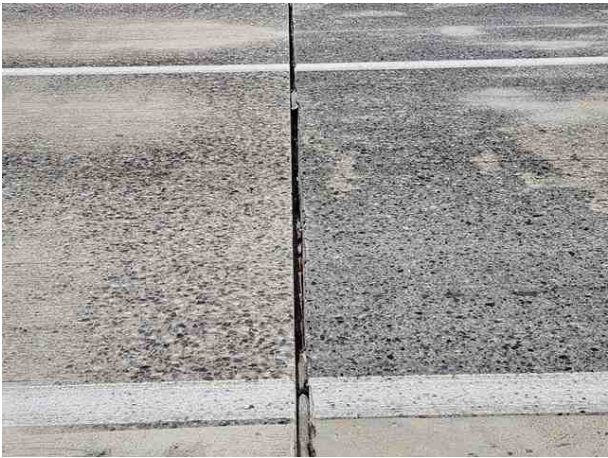
| 01<br>(25년 하반기) | — | 01<br>(26년 상반기) | 교면포장 평택방향(S1) 접속슬래브 이격 |

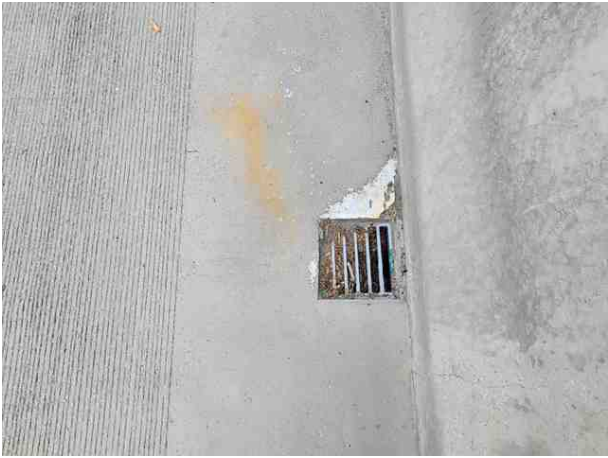
| 02<br>(25년 하반기) | — | 02<br>(26년 상반기) | 배수시설 익산방향(S2) 배수구 막힘 |

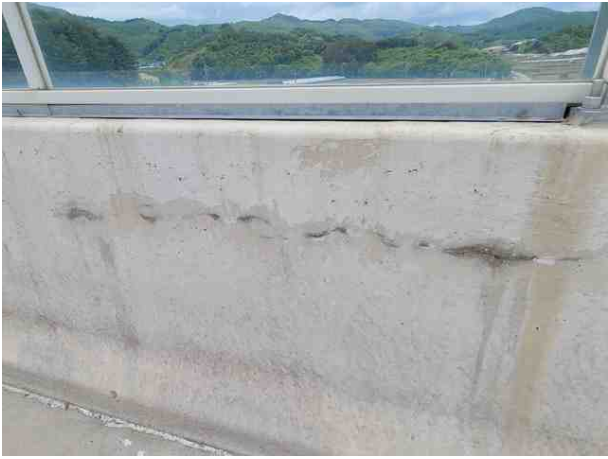
| 03<br>(25년 하반기) | — | 03<br>(26년 상반기) | 방호벽 익산방향(S2) 균열부백태(0.3mm미만) |

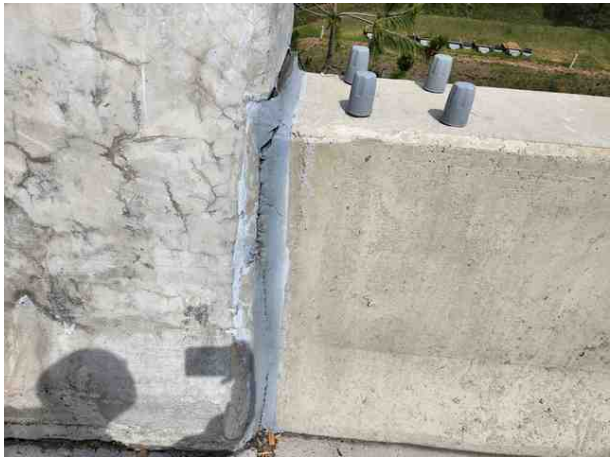
| 04<br>(25년 하반기) | — | 04<br>(26년 상반기) | 방호벽 평택방향(S1) 접속부 단차 |

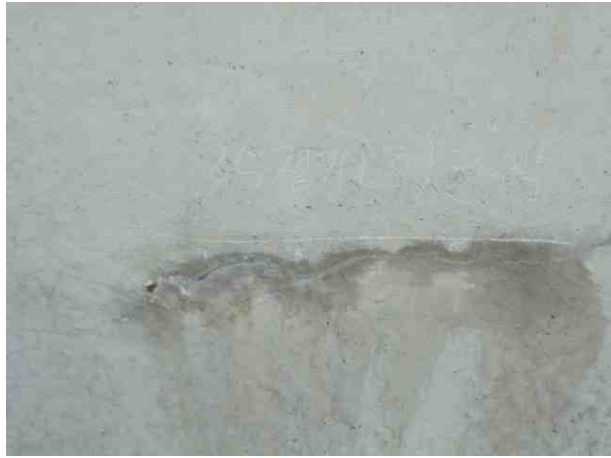
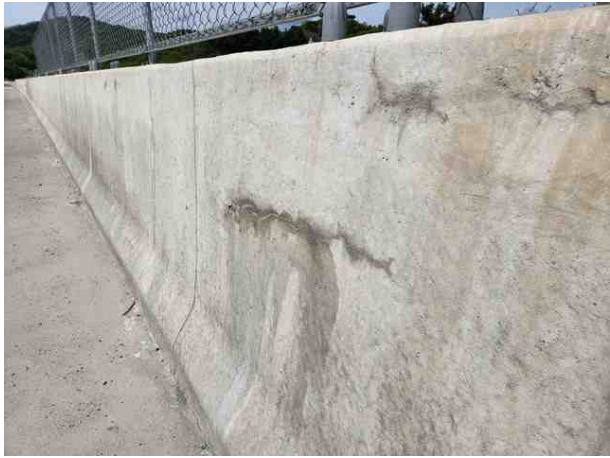
| 05<br>(25년 하반기) | 방호벽 평택방향(S1)<br>균열부백태 (0.3mm미만) | 05<br>(26년 상반기) | 방호벽 평택방향(S1)<br>균열부백태 (0.3mm미만) |

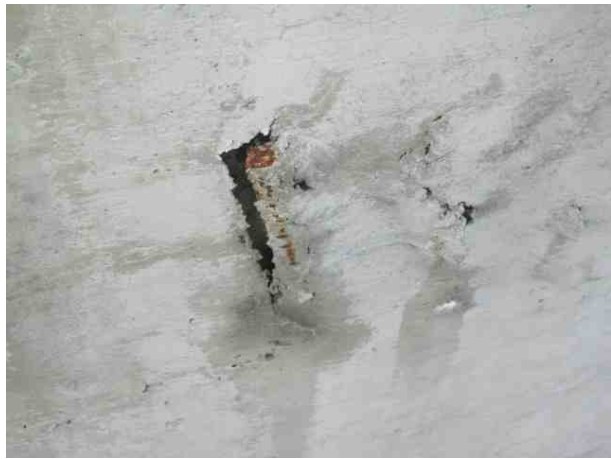
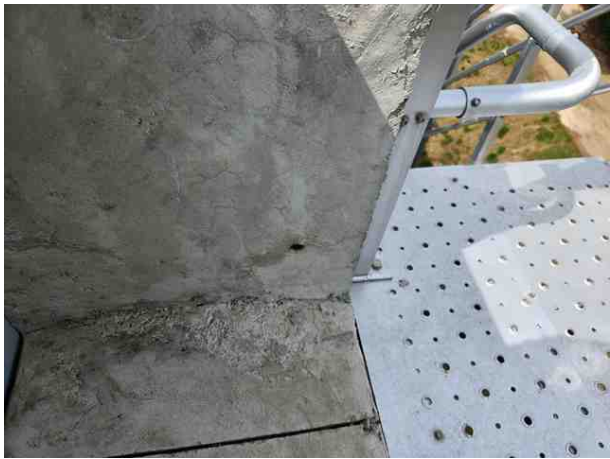
| 06<br>(25년 하반기) | 방호벽 평택방향(S2) 잡철물 | 06<br>(26년 상반기) | 방호벽 평택방향(S2) 잡철물 |

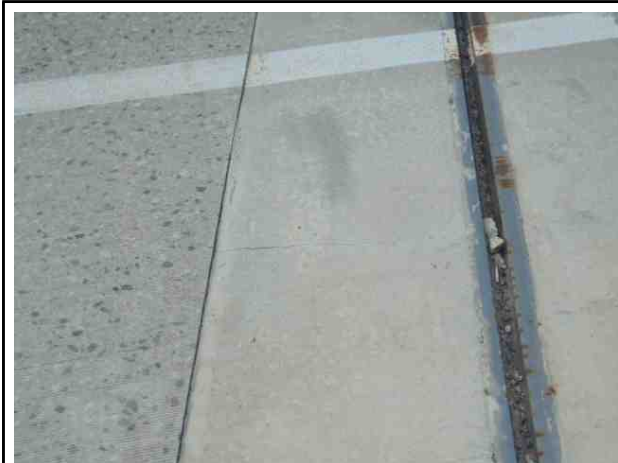
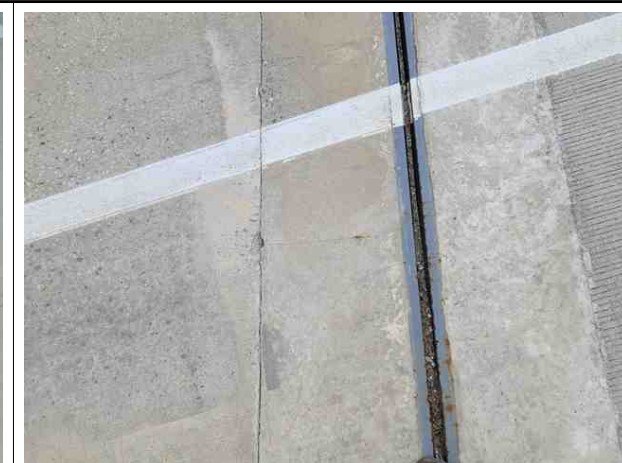
| 07<br>(25년 하반기) | 신축이음 익산방향(A2) 후타재<br>균열(0.3mm미만) | 07<br>(26년 상반기) | 신축이음 익산방향(A2) 후타재<br>균열(0.3mm미만) |

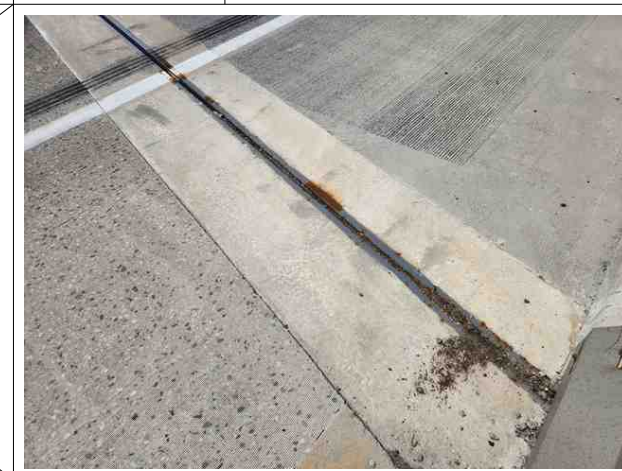
| 08<br>(25년 하반기) | — | 08<br>(26년 상반기) | 신축이음 평택방향(A1) 유간<br>이물질퇴적 |

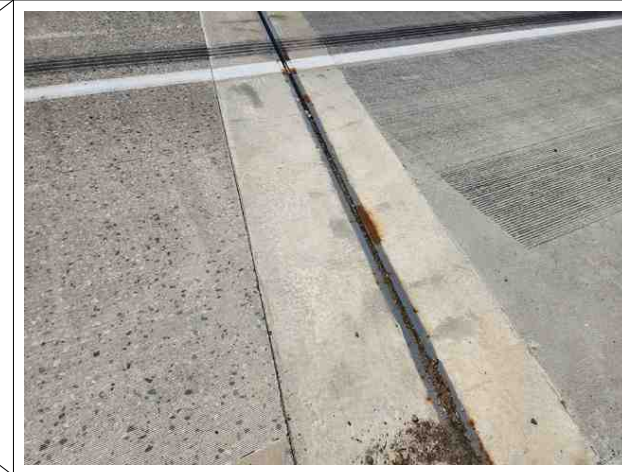
| 09<br>(25년 하반기) | — | 09<br>(26년 상반기) | 신축이음 평택방향(A1) 본체 부식 |

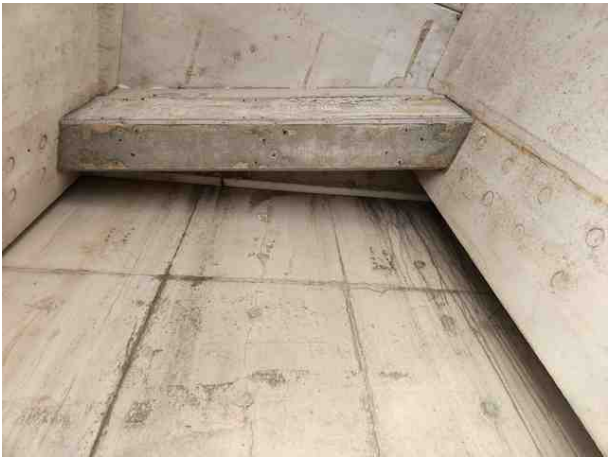
| 10<br>(25년 하반기) | — | 10<br>(26년 상반기) | 신축이음(A1) 하부 누수 |

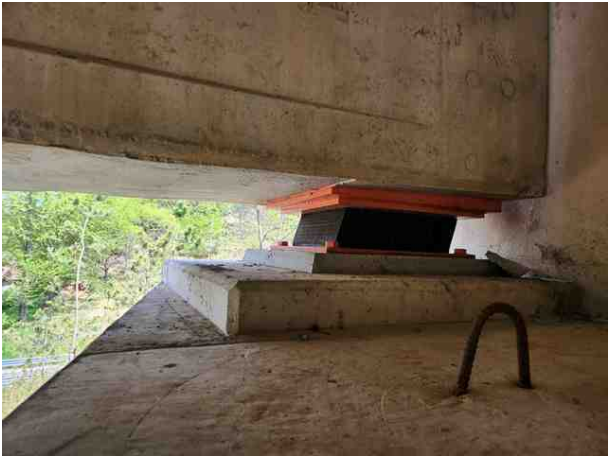
| 11<br>(25년 하반기) | — | 11<br>(26년 상반기) | 교량받침(A1-SH1~8) 탄성패드<br>롤오버 |

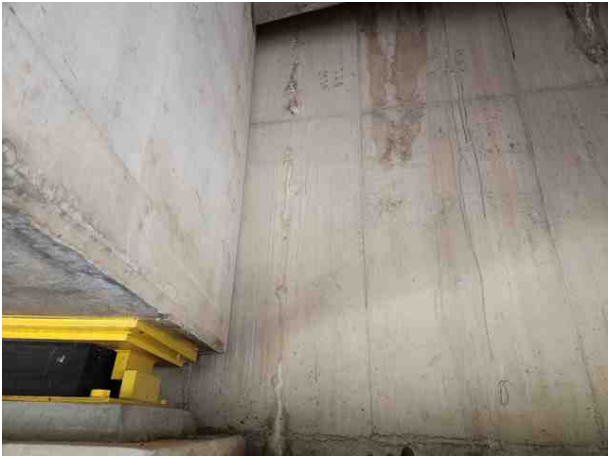
| 12<br>(25년 하반기) | — | 12<br>(26년 상반기) | 교대(A1) 홍벽<br>균열부백태(0.3mm이상) |

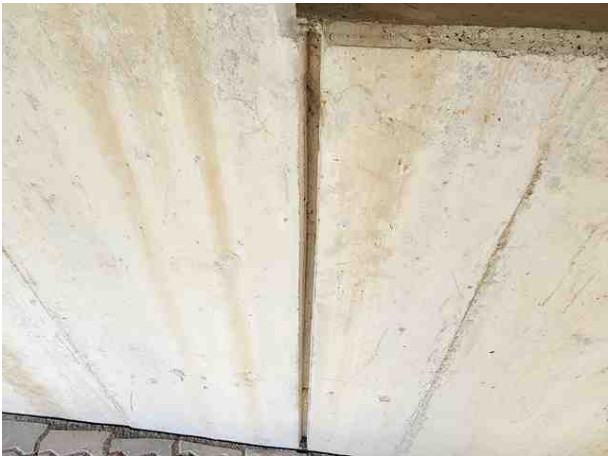
| 손상현황 | | | |
|---|---|---|---|
| 13<br>(25년 하반기) | — | 13<br>(26년 상반기) | 교대(A1) 구체 균열(0.3mm미만) |

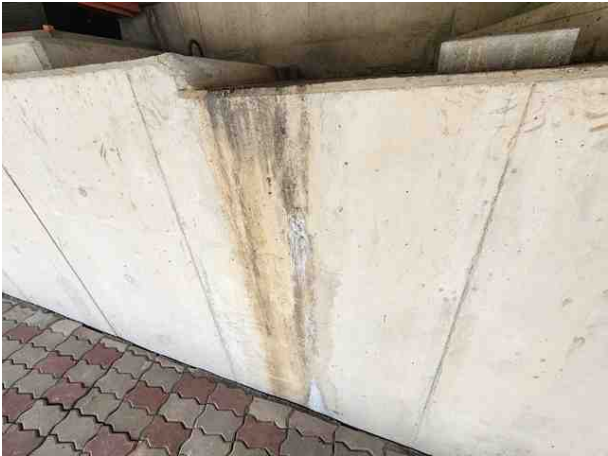
| 손상현황 | | | |
|---|---|---|---|
| 14<br>(25년 하반기) | — | 14<br>(26년 상반기) | 교대(A1) 구체 균열부백태(0.3mm미만) |

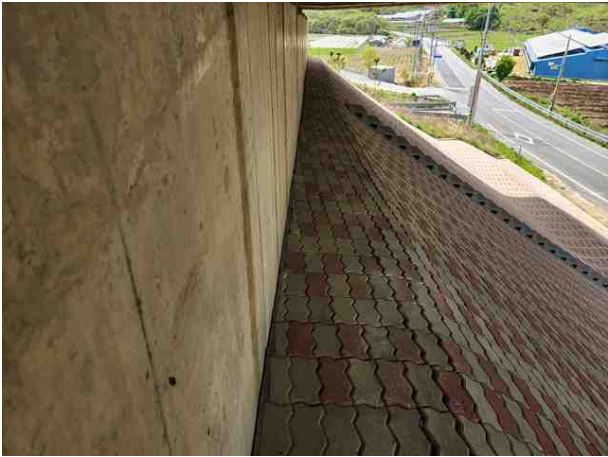
| 손상현황 | | | |
|---|---|---|---|
| 15<br>(25년 하반기) | — | 15<br>(26년 상반기) | 교대(A1) 법면 보호블럭 이격 |

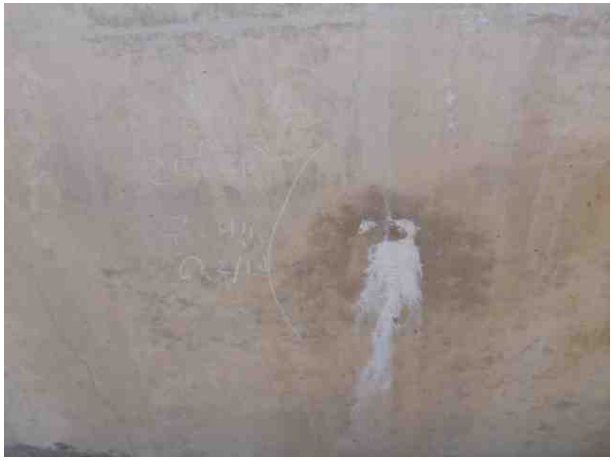
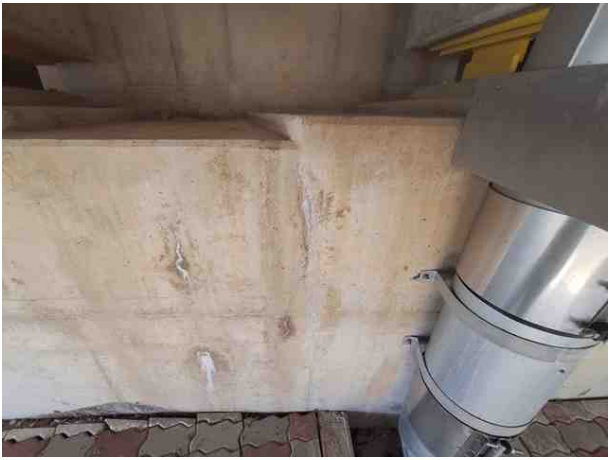
| 16<br>(25년 하반기) | 교대(A1) 구체<br>균열부백태(0.3mm미만) | 16<br>(26년 상반기) | 교대(A1) 구체<br>균열부백태(0.3mm미만) |

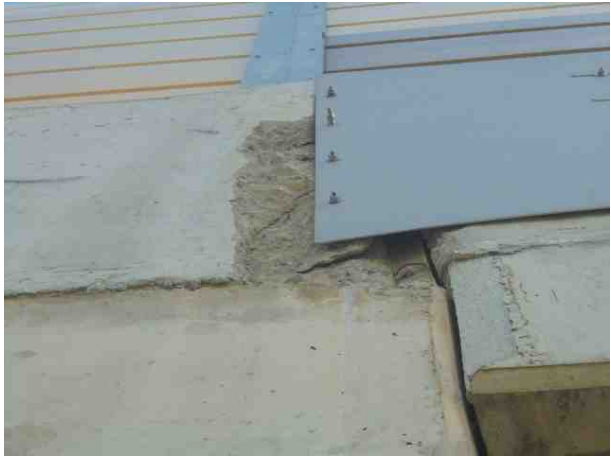
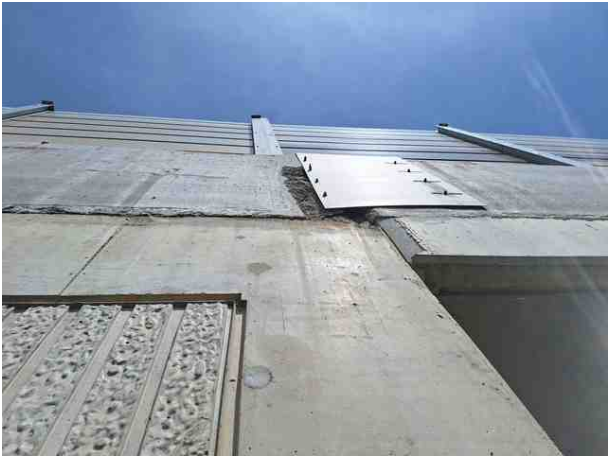
| 17<br>(25년 하반기) | 교대(A1) 박락 | 17<br>(26년 상반기) | 교대(A1) 박락 |

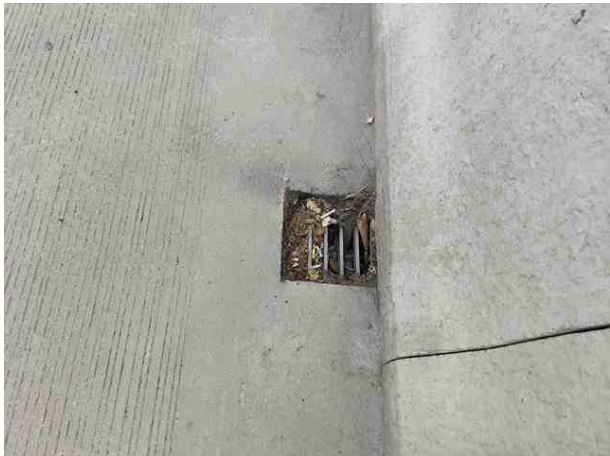
| 손상현황 | | | |
|---|---|---|---|
| 01<br>(25년 하반기) | — | 01<br>(26년 상반기) | 배수시설 익산방향(S1) 배수구 막힘 |

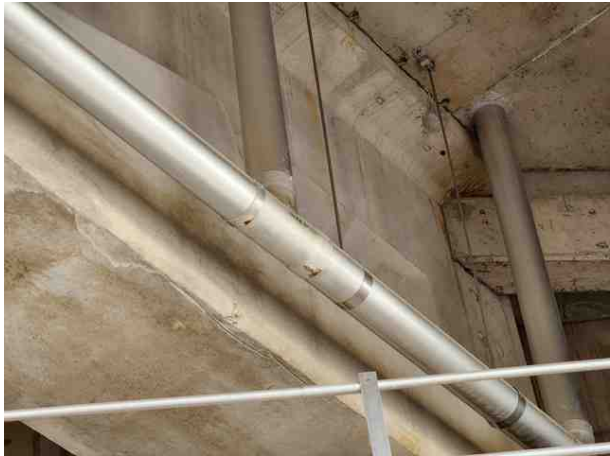
| 손상현황 | | | |
|---|---|---|---|
| 02<br>(25년 하반기) | — | 02<br>(26년 상반기) | 배수시설(S1) 배수관 누수(4EA) |

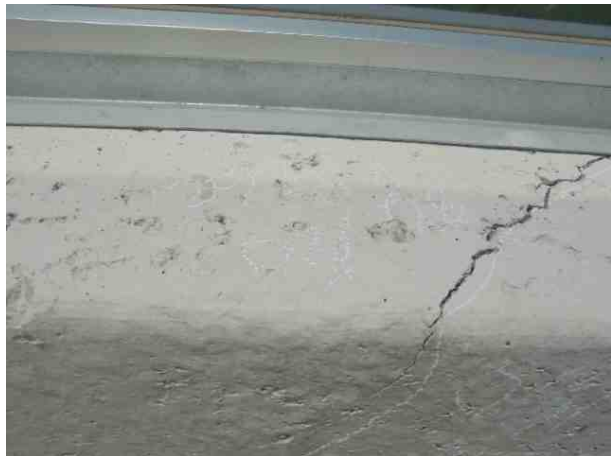
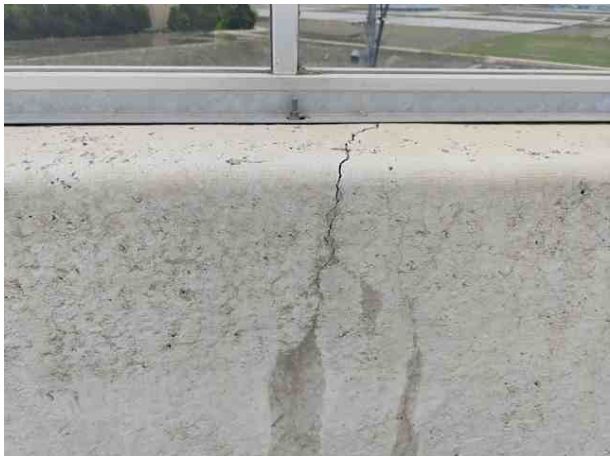
| 손상현황 | | | |
|---|---|---|---|
| 03<br>(25년 하반기) | 방호벽 익산방향(S1)<br>균열(0.3mm이상) | 03<br>(26년 상반기) | 방호벽 익산방향(S1)<br>균열(0.3mm이상) |

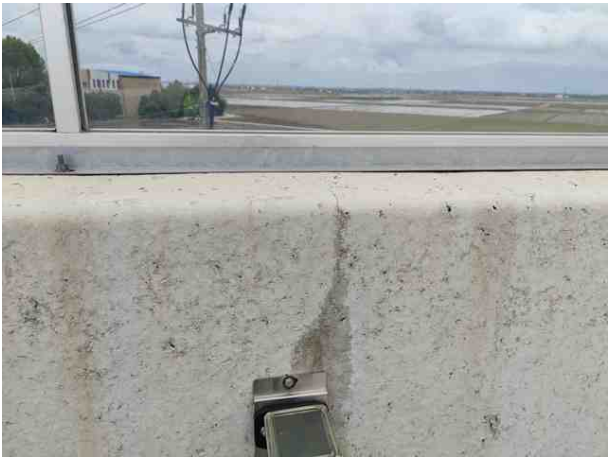
| 04<br>(25년 하반기) | — | 04<br>(26년 상반기) | 방호벽 익산방향(S1)<br>균열 (0.3mm미만) |

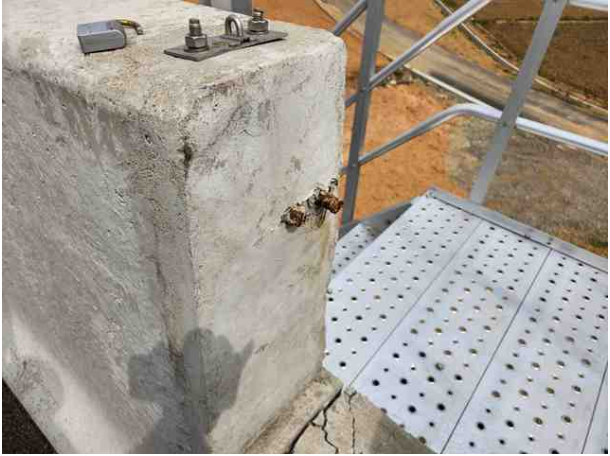
| 05<br>(25년 하반기) | — | 05<br>(26년 상반기) | 방호벽 익산방향(S1) 접속부<br>철근노출 |

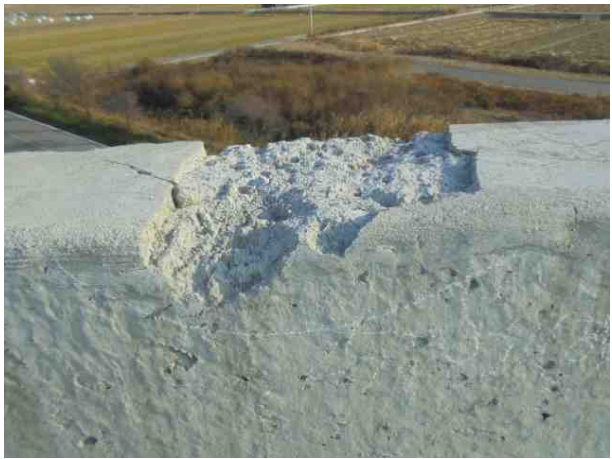
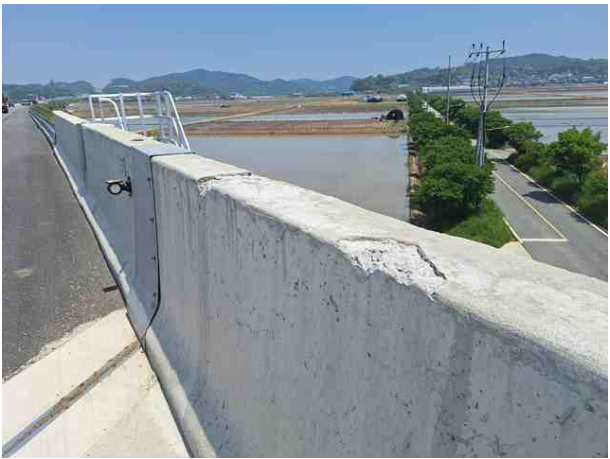
| 06<br>(25년 하반기) | 방호벽 평택방향(S1) 파손 | 06<br>(26년 상반기) | 방호벽 평택방향(S1) 파손 |

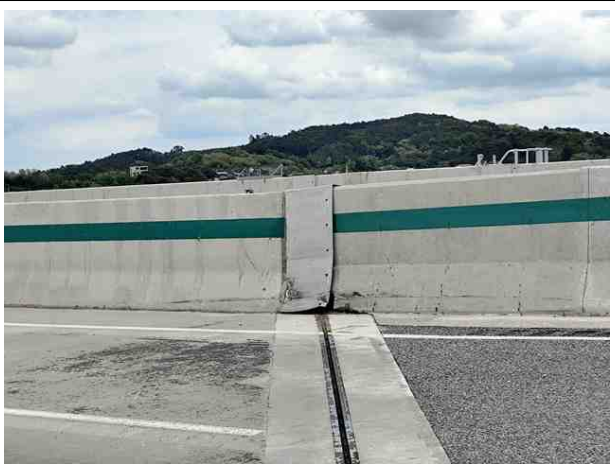
| 07<br>(25년 하반기) | — | 07<br>(26년 상반기) | 신축이음 익산방향(A1) 차수판<br>볼트탈락 |

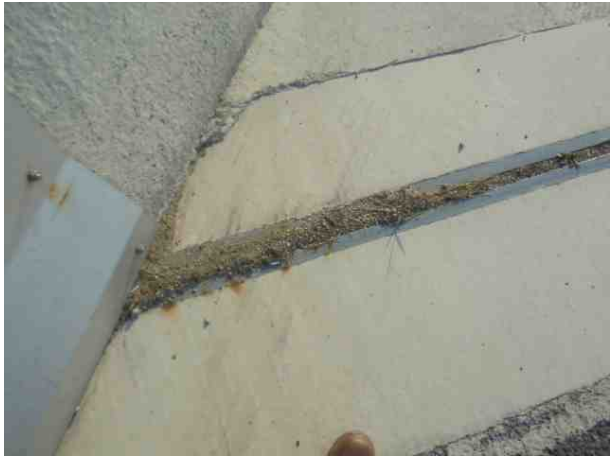
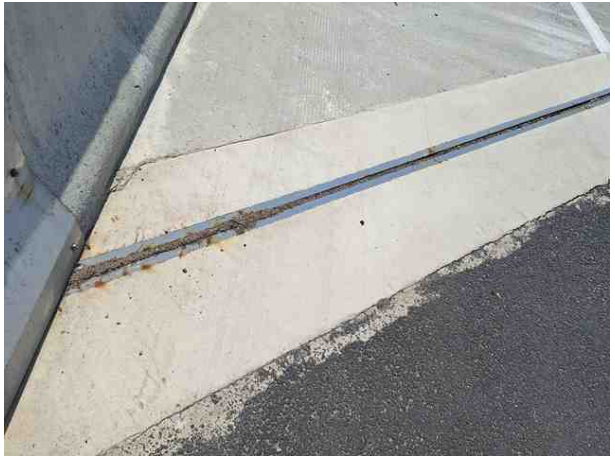
| 08<br>(25년 하반기) | 신축이음 평택방향(A2) 유간<br>이물질퇴적 | 08<br>(26년 상반기) | 신축이음 평택방향(A2) 유간<br>이물질퇴적 |

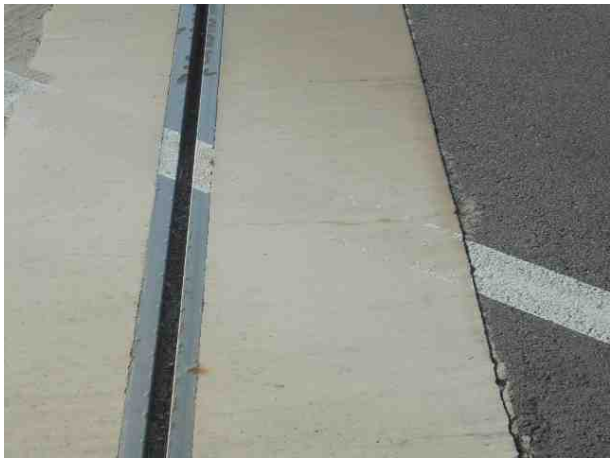
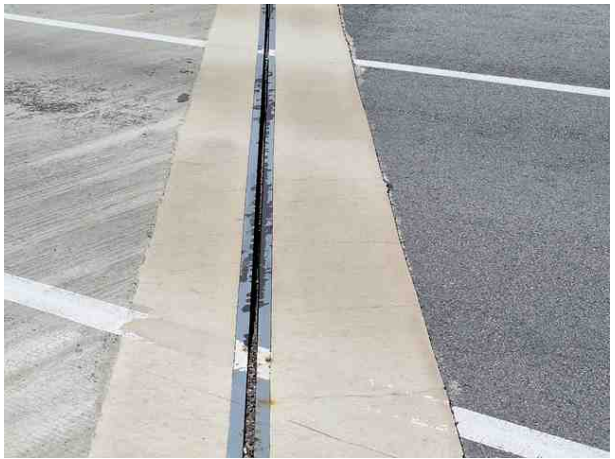
| 09<br>(25년 하반기) | 신축이음 평택방향(A2) 후타재<br>균열(0.3mm미만) | 09<br>(26년 상반기) | 신축이음 평택방향(A2) 후타재<br>균열(0.3mm미만) |

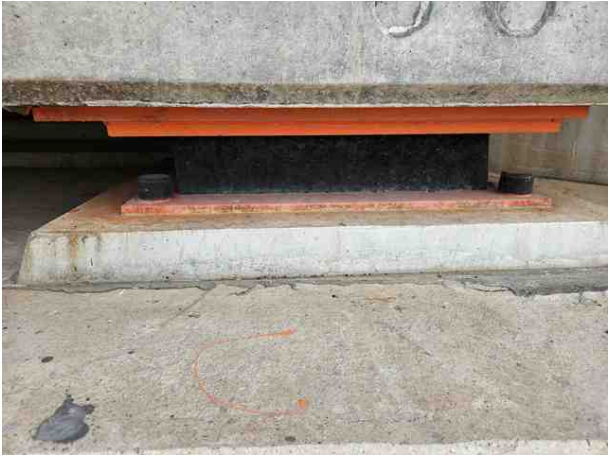
| | | 10<br>(25년 하반기) | 교량받침(A1-SH1) 무수축물탈<br>균열(0.3mm미만) |

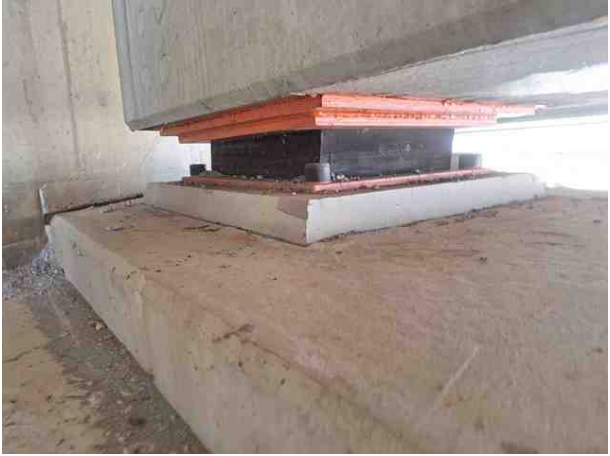
| | | 11<br>(25년 하반기) | 교량받침(A2-SH3) 무수축물탈<br>파손 |

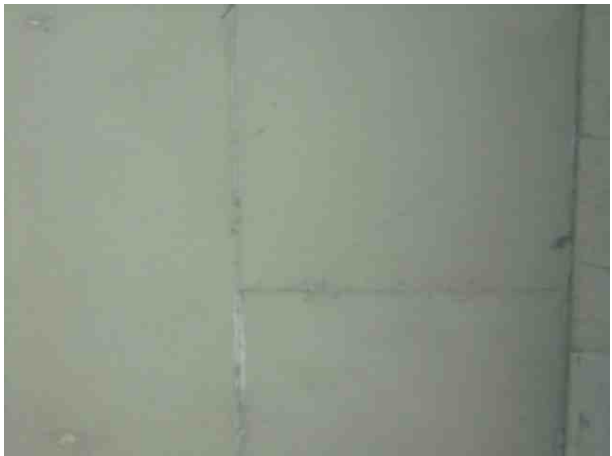
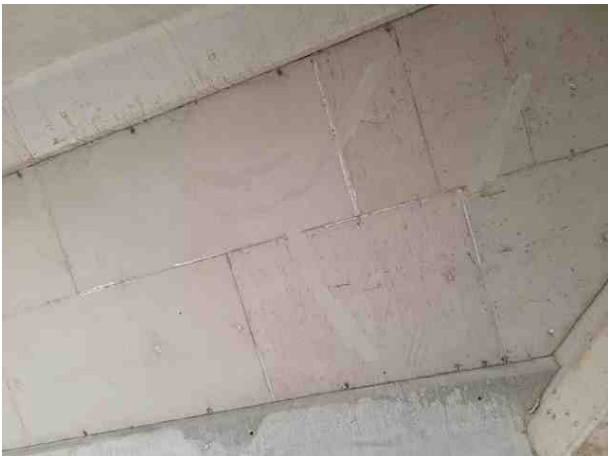
| 12<br>(25년 하반기) | 바닥판 하면(S1)<br>망상균열(0.3mm미만) | 12<br>(26년 상반기) | 바닥판 하면(S1)<br>망상균열(0.3mm미만) |

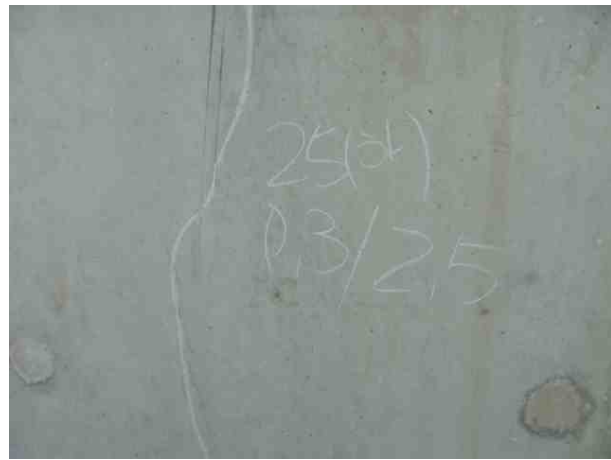
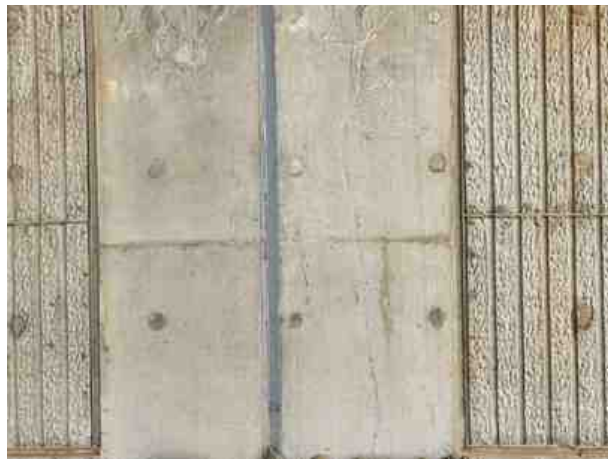
| 13<br>(25년 하반기) | 교대(A1) 구체 균열(0.3mm이상) | 13<br>(26년 상반기) | 교대(A1) 구체 균열(0.3mm이상) |

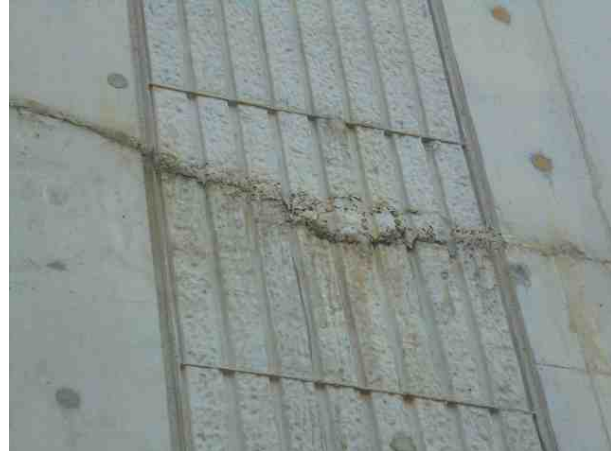
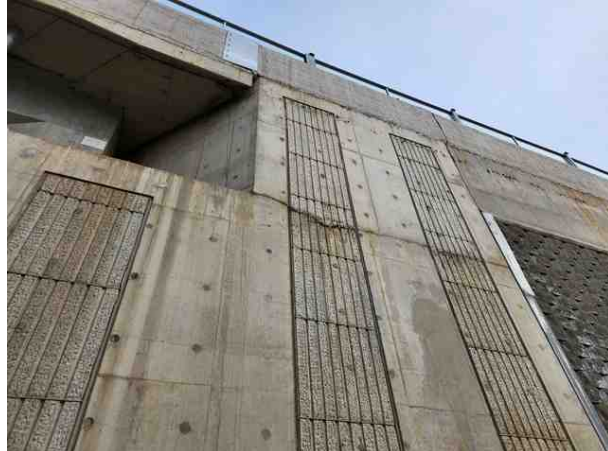
| 14<br>(25년 하반기) | 교대(A1) 재료분리 | 14<br>(26년 상반기) | 교대(A1) 재료분리 |

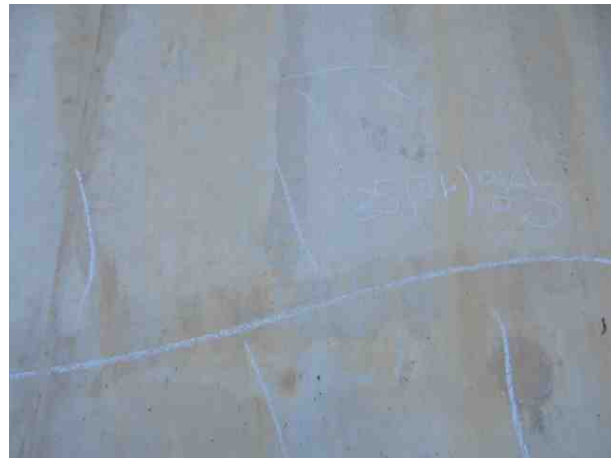
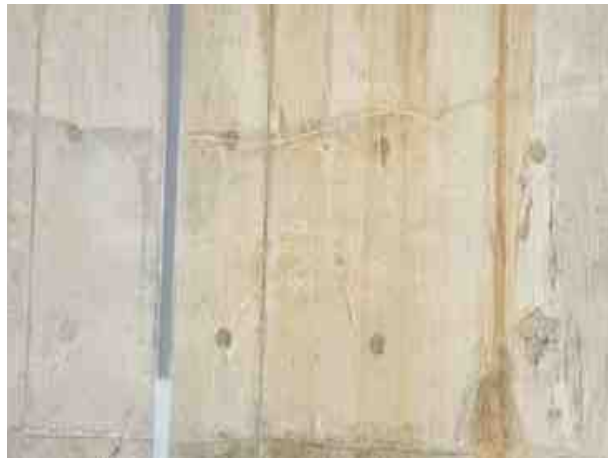
| 15<br>(25년 하반기) | 교대(A1) 망상균열(0.3mm미만) | 15<br>(26년 상반기) | 교대(A1) 망상균열(0.3mm미만) |

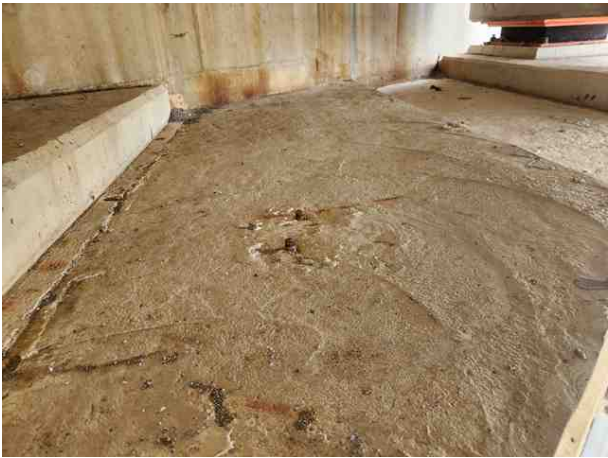
| 손상현황 | | | |
|---|---|---|---|
| 16<br>(25년 하반기) | — | 16<br>(26년 상반기) | 교대(A1) 구체 상면 잡철물 |

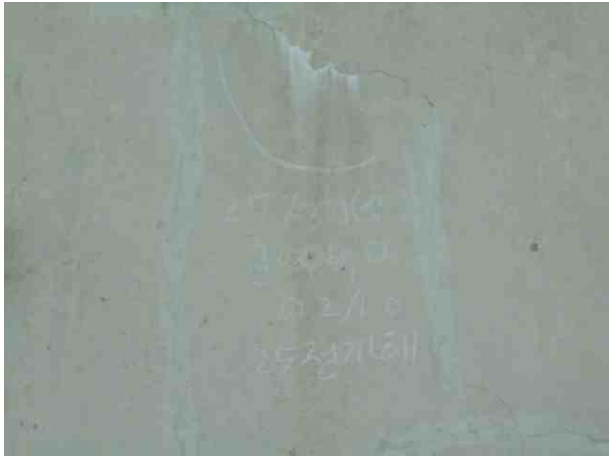
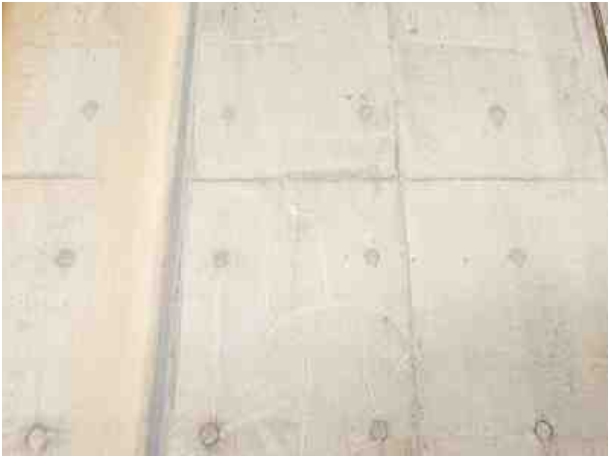
| 손상현황 | | | |
|---|---|---|---|
| 17<br>(25년 하반기) | 교대(A2) 균열부백태(0.3mm미만) | 17<br>(26년 상반기) | 교대(A2) 균열부백태(0.3mm미만) |

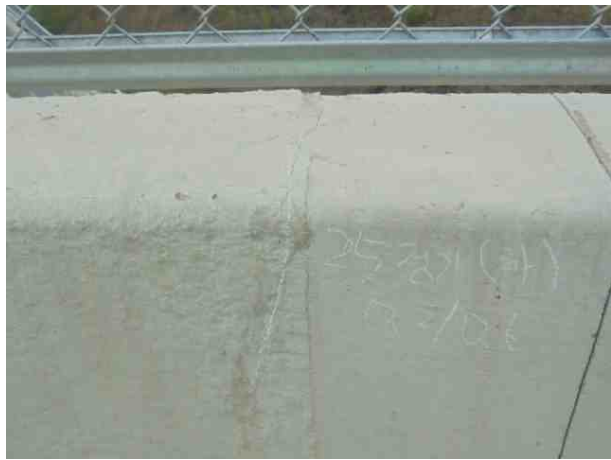
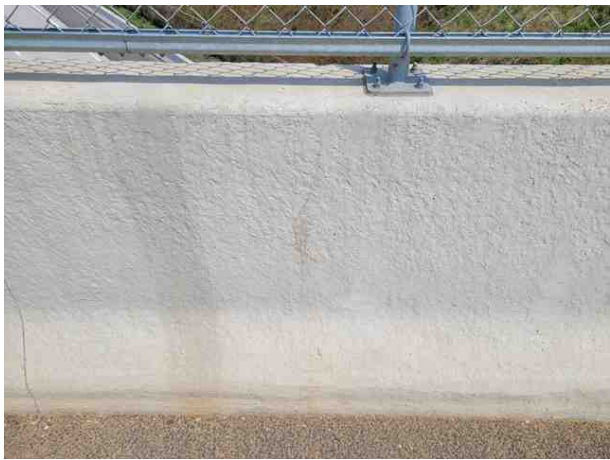
| 01<br>(25년 하반기) | 방호벽(S1) 균열(0.3mm미만) | 01<br>(26년 상반기) | 방호벽(S1) 균열(0.3mm미만) |

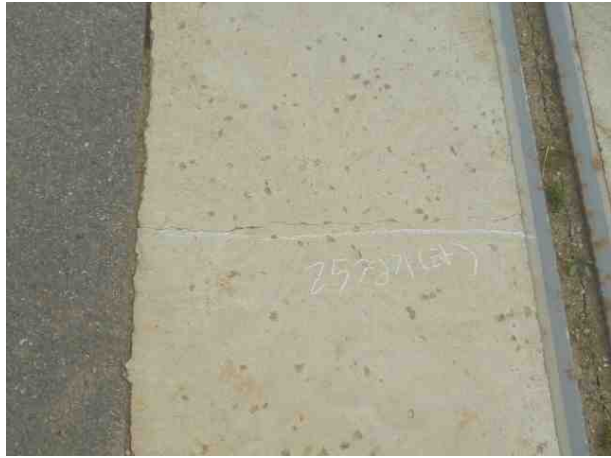
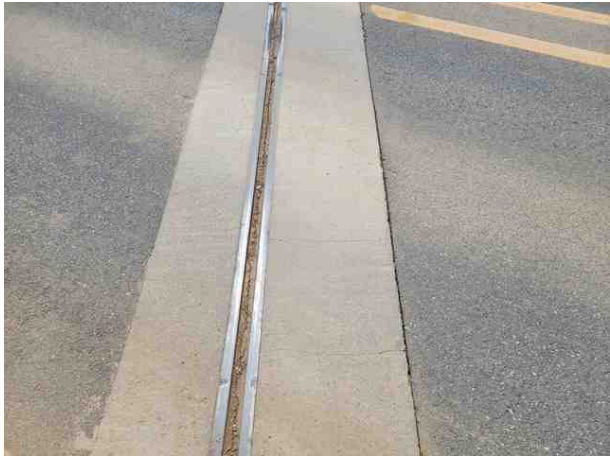
| 02<br>(25년 하반기) | 신축이음(A1) 후타재<br>균열(0.3mm미만) | 02<br>(26년 상반기) | 신축이음(A1) 후타재<br>균열(0.3mm미만) |

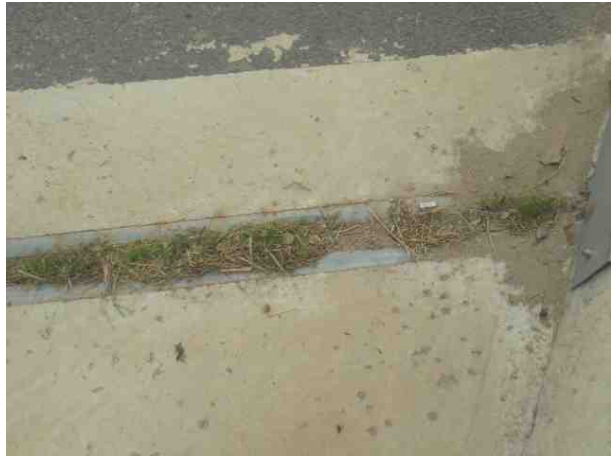
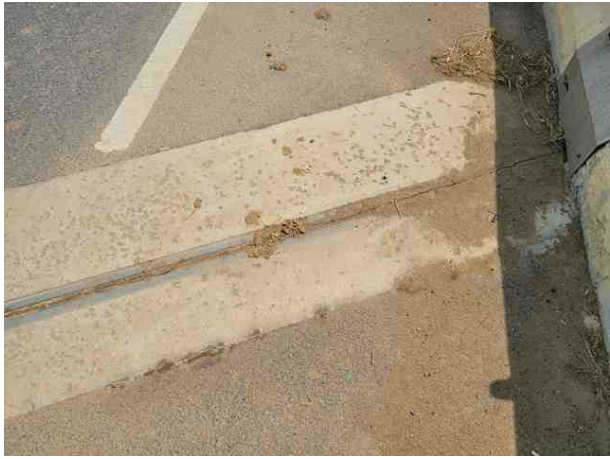
| 03<br>(25년 하반기) | 신축이음(A1) 유간 이물질퇴적 | 03<br>(26년 상반기) | 신축이음(A1) 유간 이물질퇴적 |

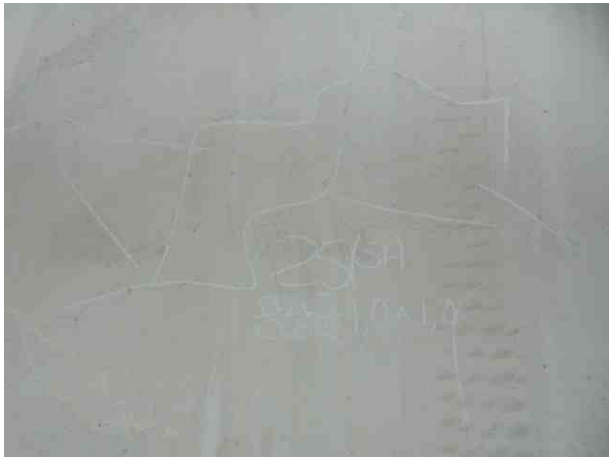
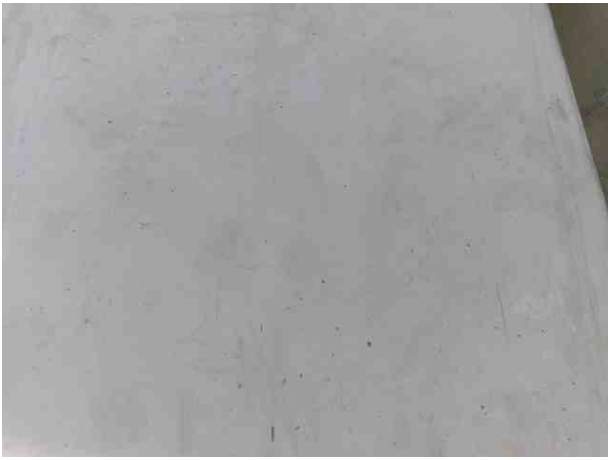
| 07<br>(25년 하반기) | 거더(S1-G4, A2)<br>땅상균열(0.3mm미만) | 07<br>(26년 상반기) | 거더(S1-G4, A2)<br>땅상균열(0.3mm미만) |

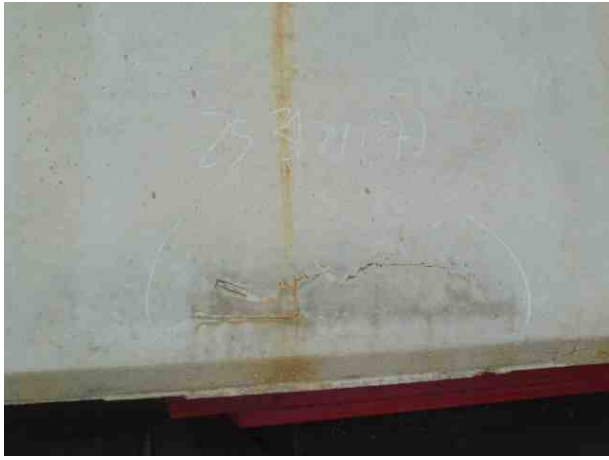
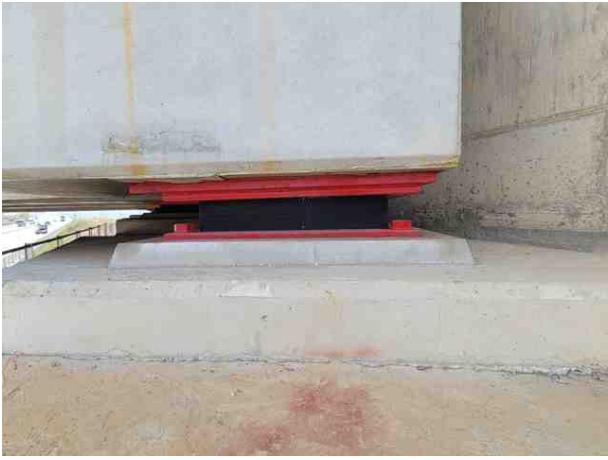
| 08<br>(25년 하반기) | 거더(S1-G1, A1) 충분리 | 08<br>(26년 상반기) | 거더(S1-G1, A1) 충분리 |

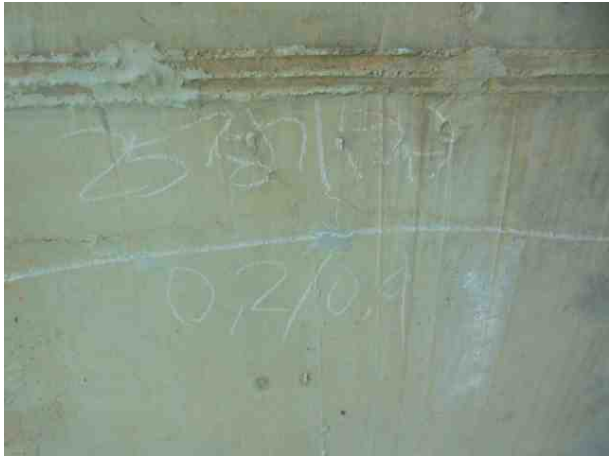
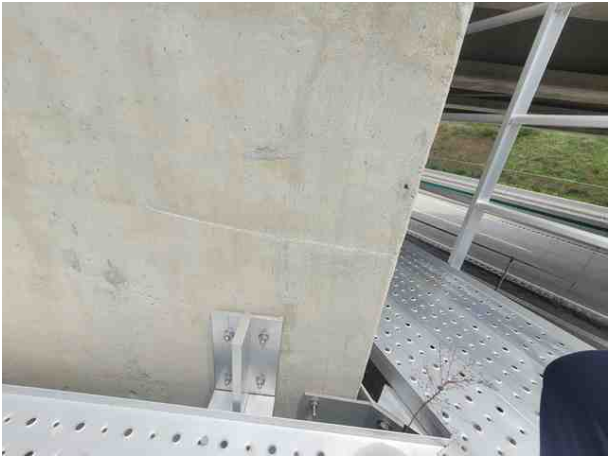
| 09<br>(25년 하반기) | 교대(A1) 균열(0.3mm미만) | 09<br>(26년 상반기) | 교대(A1) 균열(0.3mm미만) |

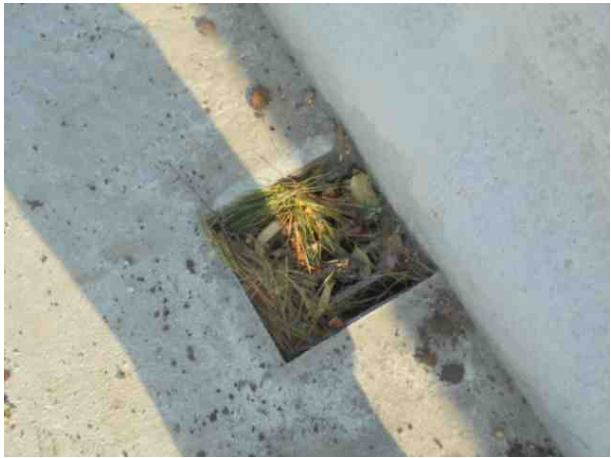
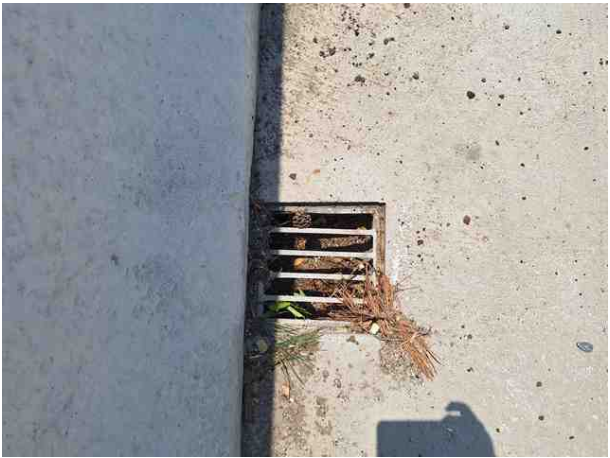
| 01<br>(25년 하반기) | 배수시설 평택방향(S1) 배수구 막힘 | 01<br>(26년 상반기) | 배수시설 평택방향(S1) 배수구 막힘 |

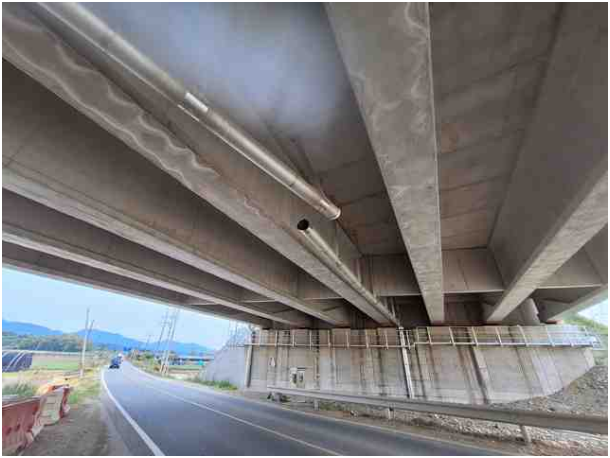
| 02<br>(25년 하반기) | - | 02<br>(26년 상반기) | 배수시설(S1) 배수관 파손 |

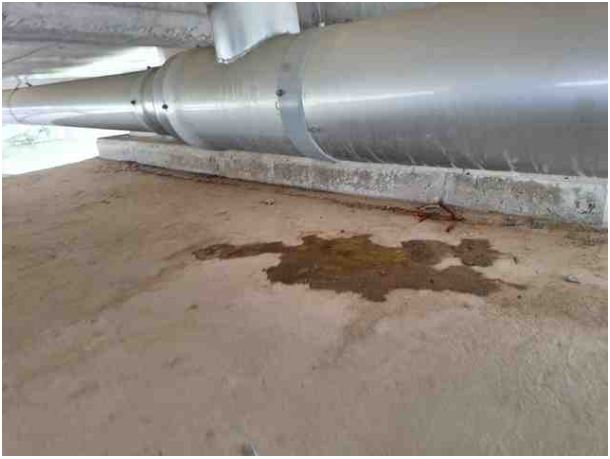
| 03<br>(25년 하반기) | - | 03<br>(26년 상반기) | 배수시설(P2) 배수관 누수 |

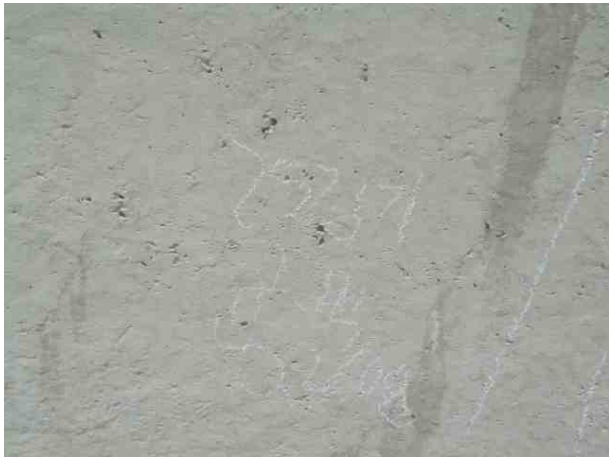
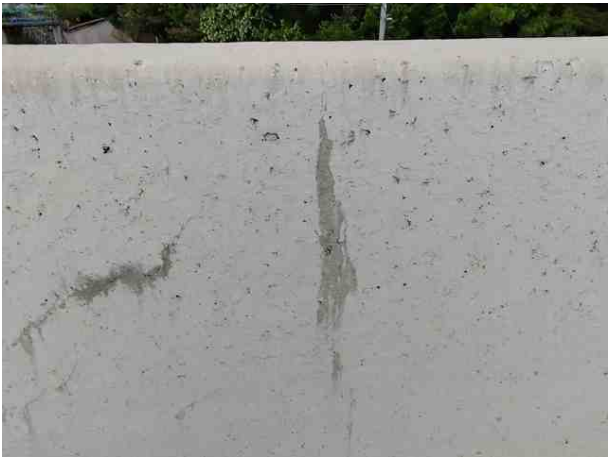
| 04<br>(25년 하반기) | 방호벽 익산방향(S4)<br>균열부백태(0.3mm미만) | 04<br>(26년 상반기) | 방호벽 익산방향(S4)<br>균열부백태(0.3mm미만) |

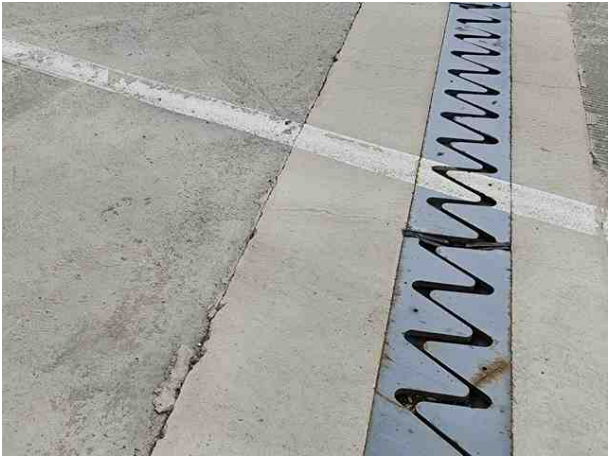
| 05<br>(25년 하반기) | — | 05<br>(26년 상반기) | 신축이음 익산방향(A2) 후타재<br>균열(0.3mm미만) |

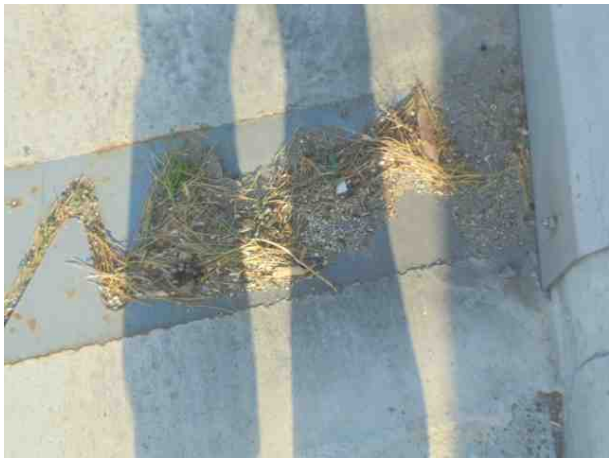
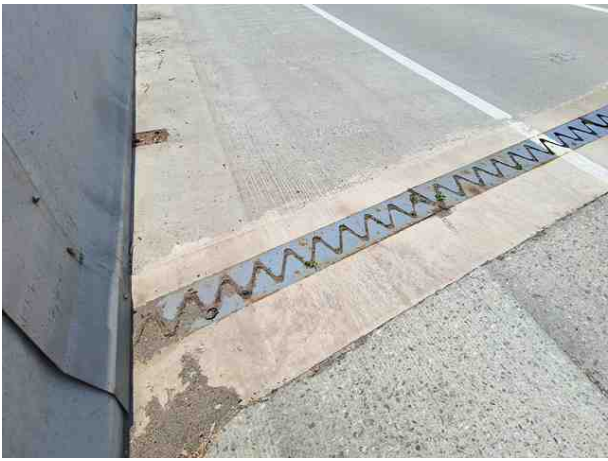
| 06<br>(25년 하반기) | 신축이음 평택방향(A2) 유간<br>이물질퇴적 | 06<br>(26년 상반기) | 신축이음 평택방향(A2) 유간<br>이물질퇴적 |

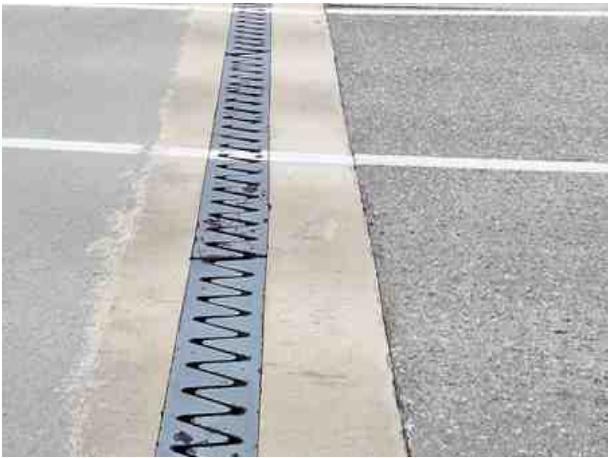
| 07<br>(25년 하반기) | — | 07<br>(26년 상반기) | 신축이음 평택방향(A2) 후타재 파손 |

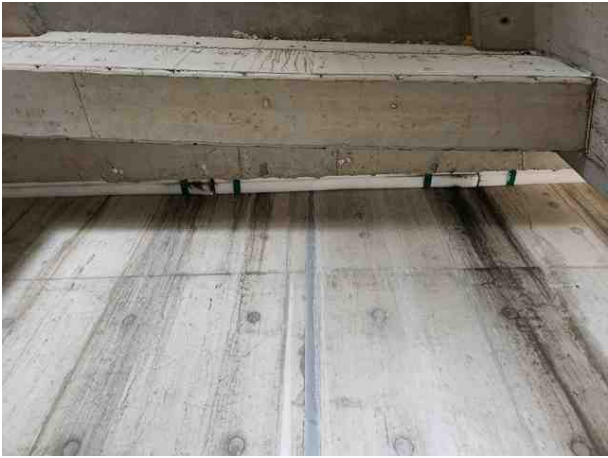
| 08<br>(25년 하반기) | — | 08<br>(26년 상반기) | 신축이음(A2) 하부 누수 |

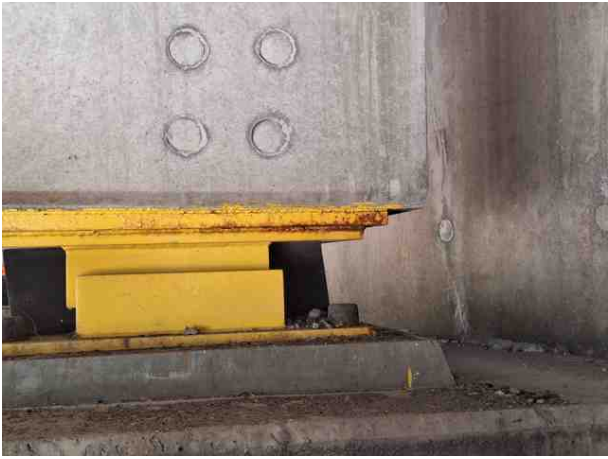
| 09<br>(25년 하반기) | — | 09<br>(26년 상반기) | 교량받침(A1-SH4) 플레이트 부식 |

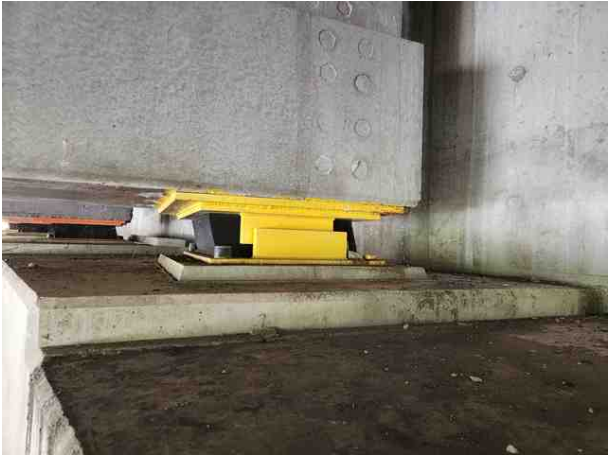
| 10<br>(25년 하반기) | — | 10<br>(26년 상반기) | 교량받침(A2-SH1~7) 탄성패드<br>롤오버 |

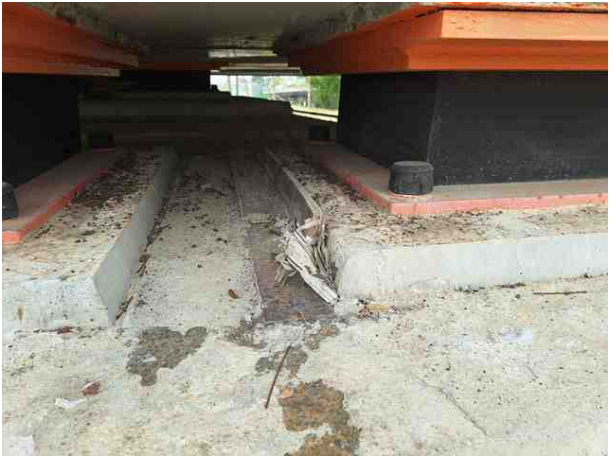
| 11<br>(25년 하반기) | — | 11<br>(26년 상반기) | 교량받침(P1-SH14) 거푸집 미제거 |
