# 01-01 계바위교

## 부재별 전경

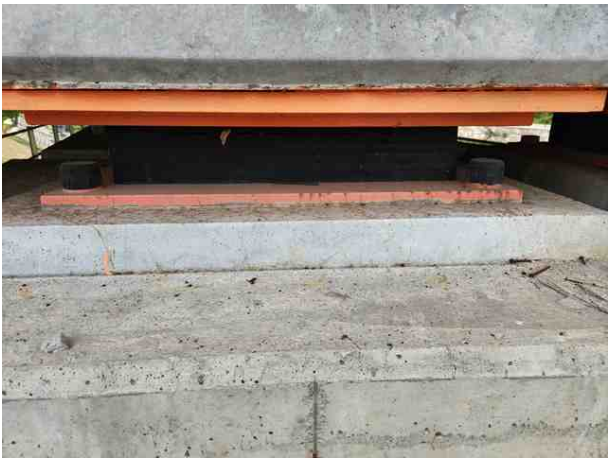
| 12<br>(25년 하반기) | — | 12<br>(26년 상반기) | 교량받침(P2-SH7) 무수축물탈<br>균열(0.3mm미만) |

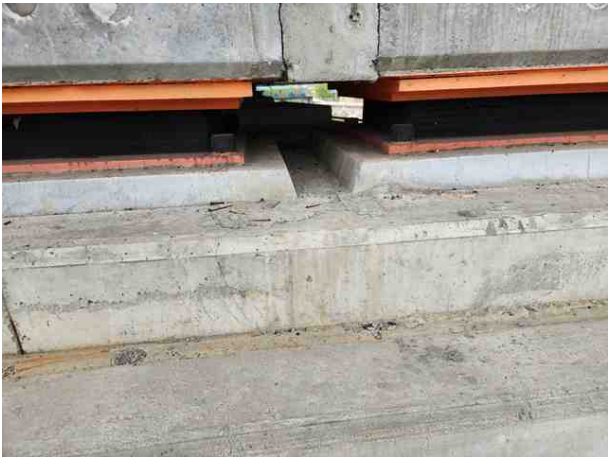
| 손상현황 | | | |
|---|--|---|---|
| | | 13<br>(26년 상반기) | 교량받침 (P2-SH7, 14)<br>받침콘크리트 망상균열(0.3mm미만) |

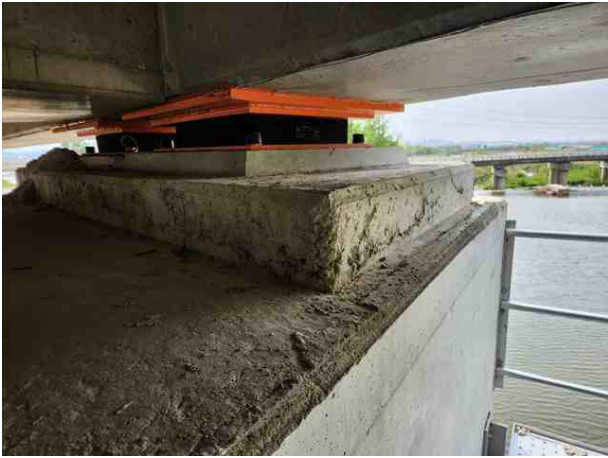
| 손상현황 | | | |
|---|--|---|---|
| | | 14<br>(26년 상반기) | 교량받침 (P2-SH8) 받침콘크리트<br>재료분리 |

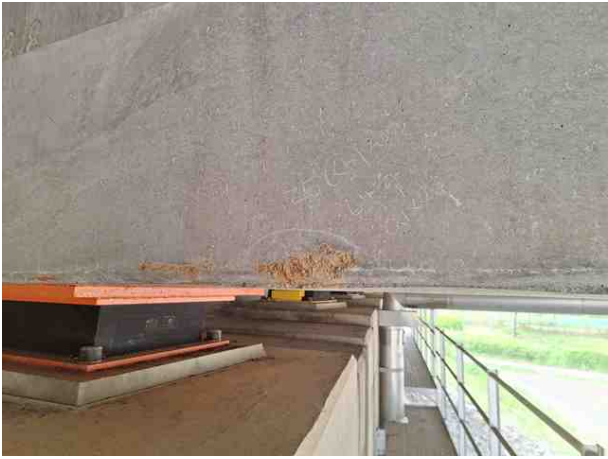
| 손상현황 | | | |
|---|--|---|---|
| | | 15<br>(26년 상반기) | 거더(S1-G3) 박락 |

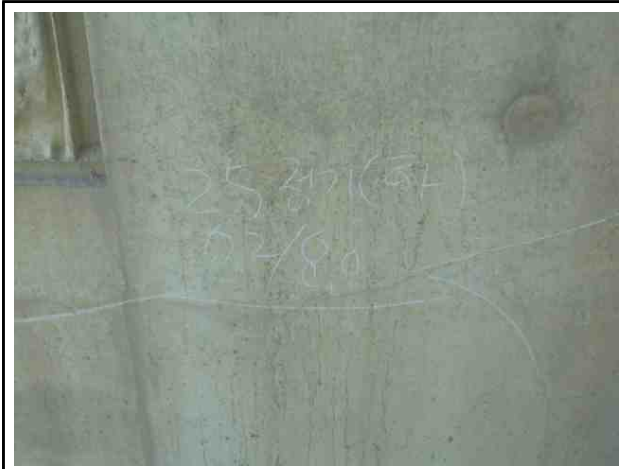
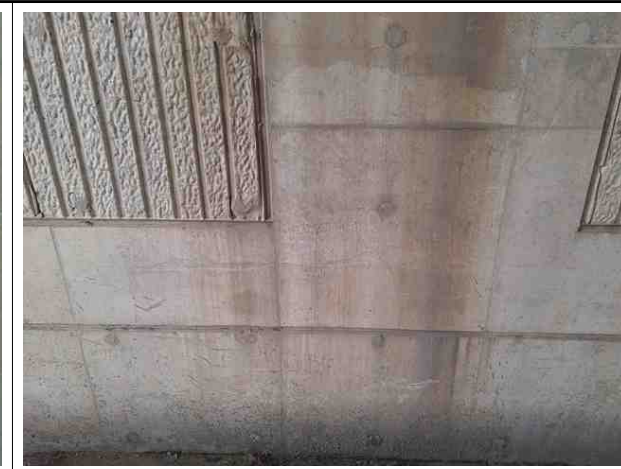
| 16<br>(25년 하반기) | 교대(A1) 균열(0.3mm미만) | 16<br>(26년 상반기) | 교대(A1) 균열(0.3mm미만) |

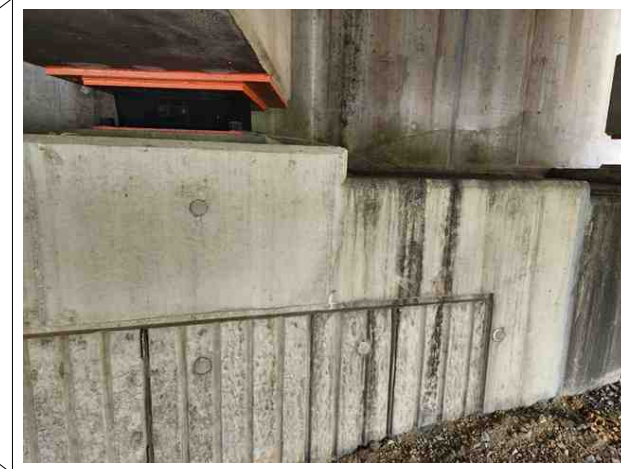
| 17<br>(25년 하반기) | — | 17<br>(26년 상반기) | 교대(A2) 균열부백태(0.3mm미만) |

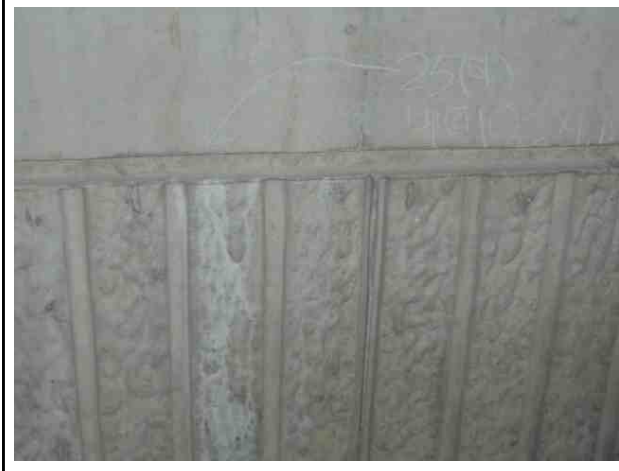
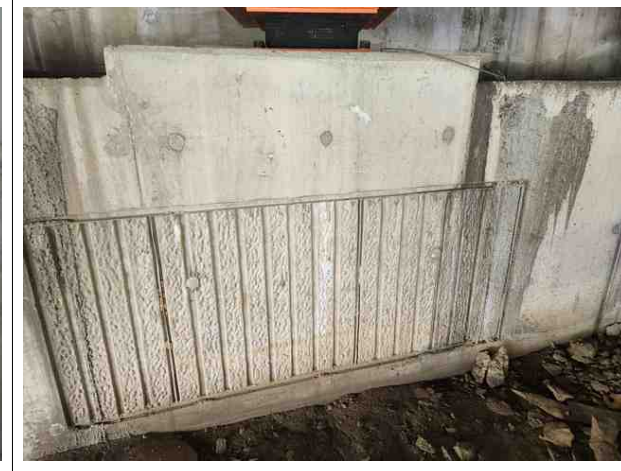
| 18<br>(25년 하반기) | 교대(A2) 백태 | 18<br>(26년 상반기) | 교대(A2) 백태 |

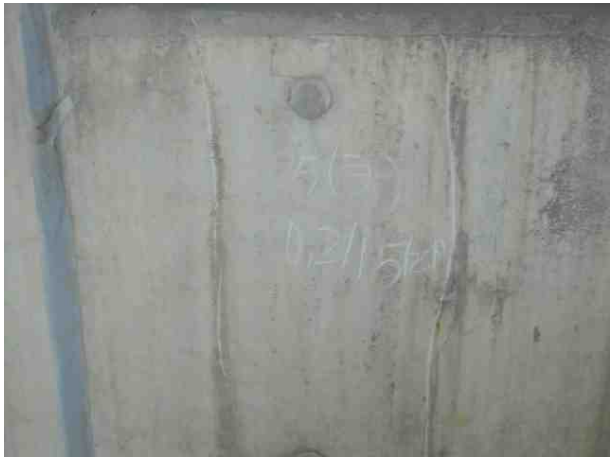
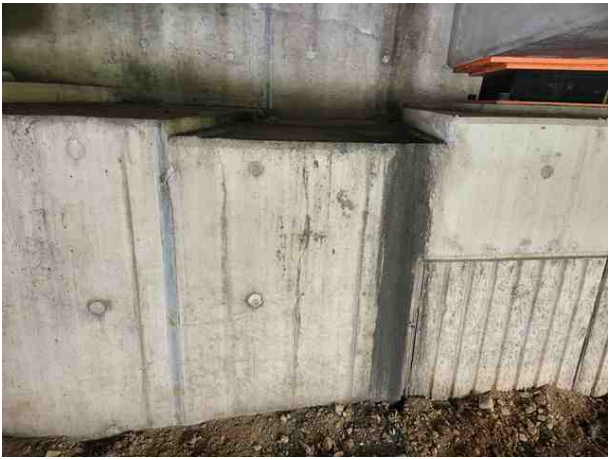
| 19<br>(25년 하반기) | 교대(A2) 균열(0.3mm미만) | 19<br>(26년 상반기) | 교대(A2) 균열(0.3mm미만) |

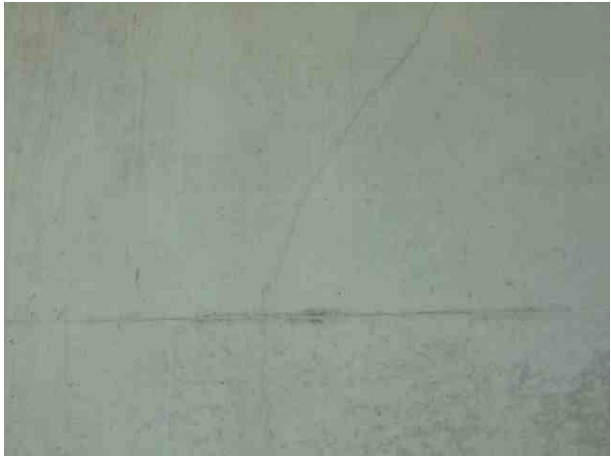
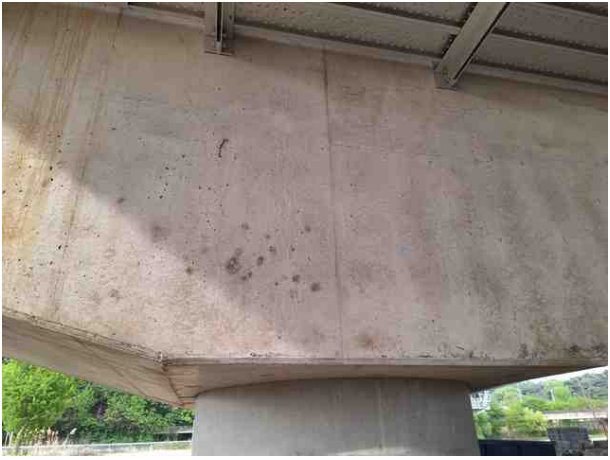
| 20<br>(25년 하반기) | 교각(P1) 코핑부 균열(0.3mm미만) | 20<br>(26년 상반기) | 교각(P1) 코핑부 균열(0.3mm미만) |

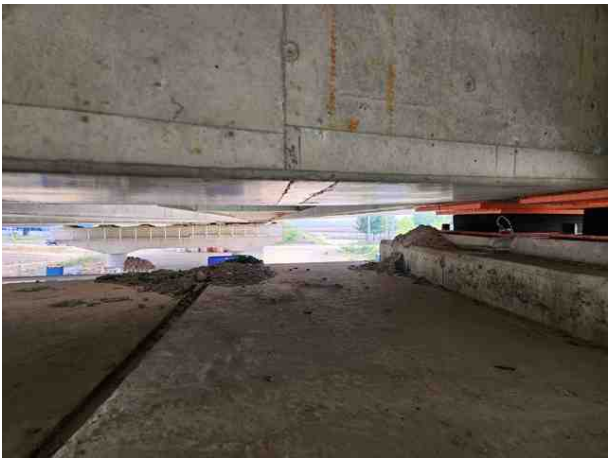
| 21<br>(25년 하반기) | - | 21<br>(26년 상반기) | 교각(P2) 코핑부 폐콘크리트 퇴적 |

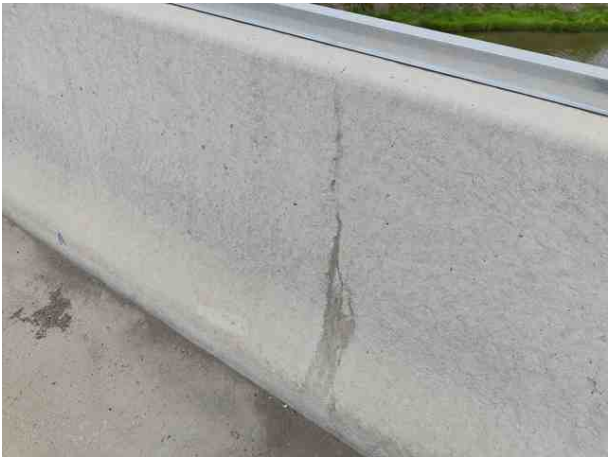
| 01<br>(25년 하반기) | — | 01<br>(26년 상반기) | 방호벽 익산방향(S4)<br>균열부백태(0.3mm미만) |

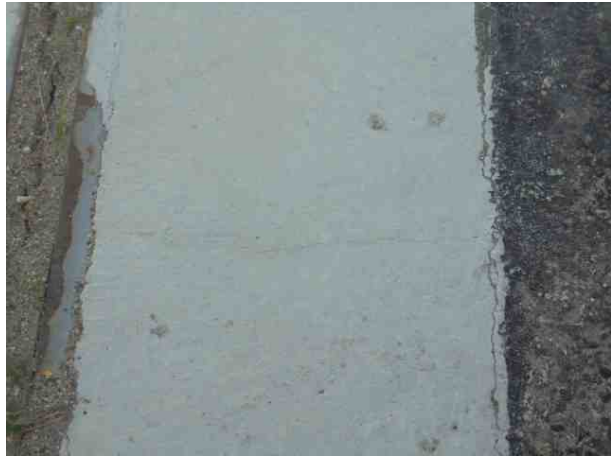
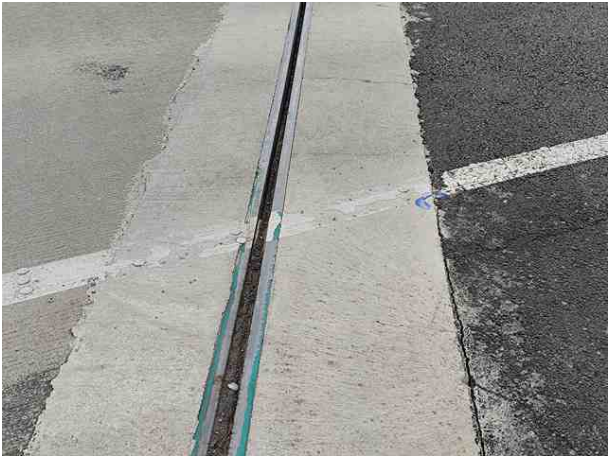
| 02<br>(25년 하반기) | 신축이음 익산방향(A1) 후타재<br>균열(0.3mm미만) | 02<br>(26년 상반기) | 신축이음 익산방향(A1) 후타재<br>균열(0.3mm미만) |

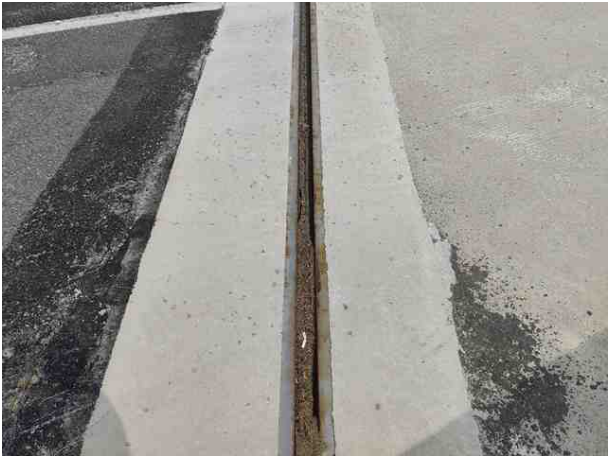
| 03<br>(25년 하반기) | — | 03<br>(26년 상반기) | 신축이음 청북방향(A1) 본체 부식 |

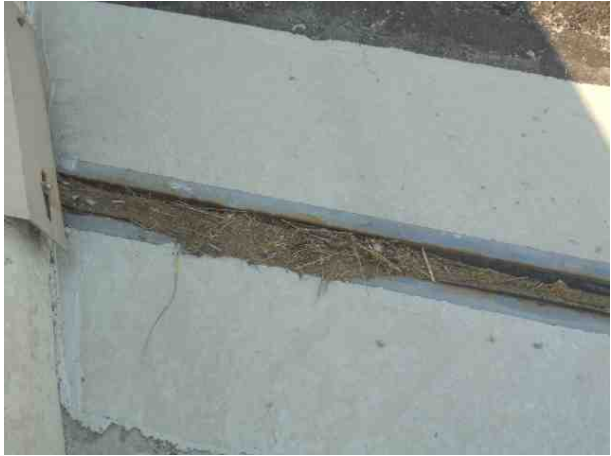
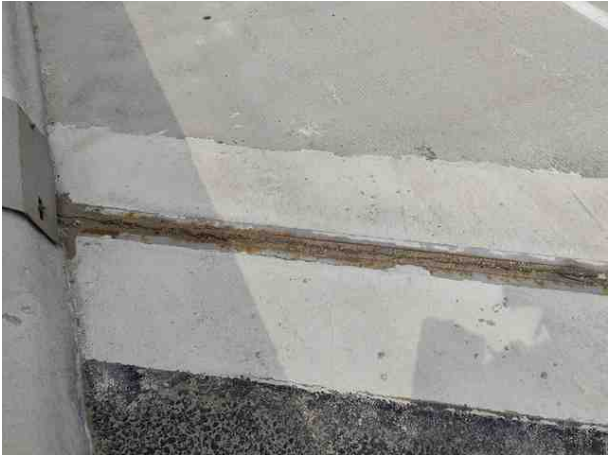
| 04<br>(25년 하반기) | 신축이음 청북방향(A2) 유간<br>이물질퇴적 | 04<br>(26년 상반기) | 신축이음 청북방향(A2) 유간<br>이물질퇴적 |

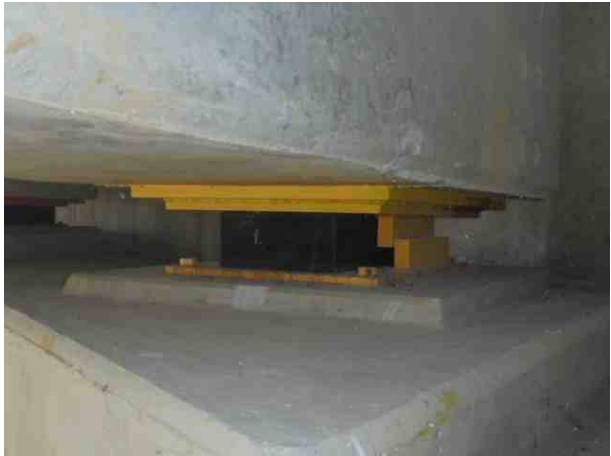
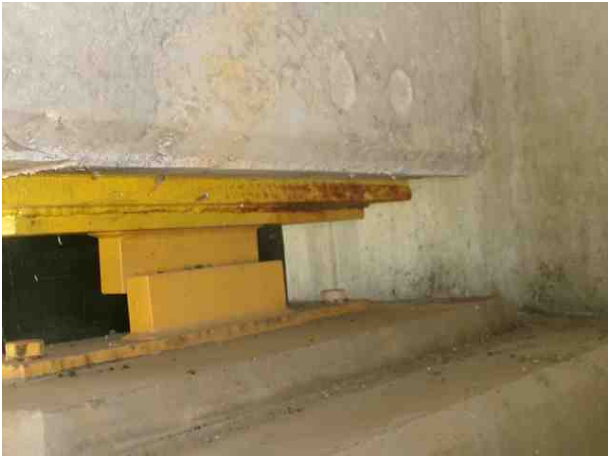
| 05<br>(25년 하반기) | 교량받침(A1-SH4) 플레이트 부식 | 05<br>(26년 상반기) | 교량받침(A1-SH4) 플레이트 부식 |

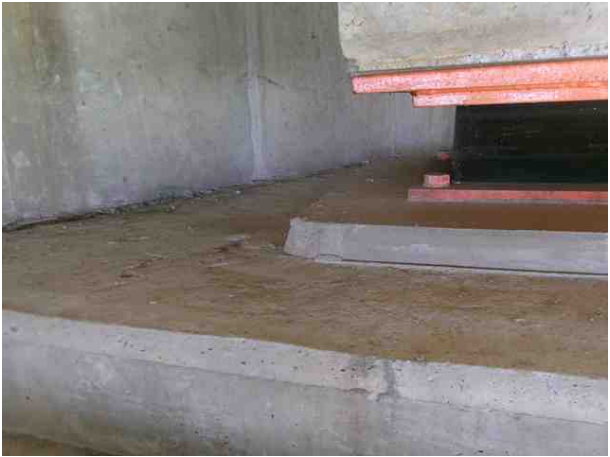
| 06<br>(25년 하반기) | - | 06<br>(26년 상반기) | 교량받침(A1-SH5) 무수축물탈<br>파손 |

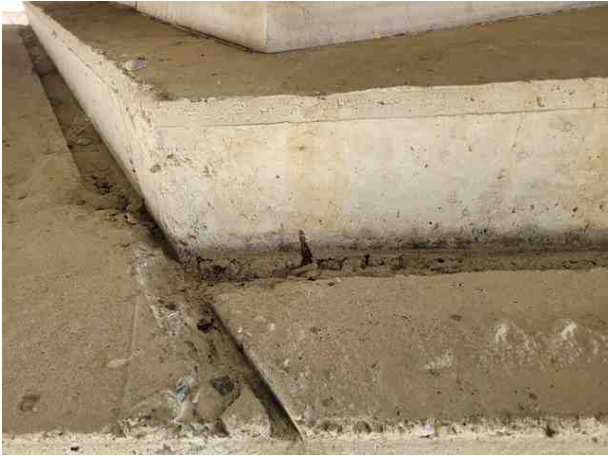
| 07<br>(25년 하반기) | — | 07<br>(26년 상반기) | 교량받침 (P2-SH3) 받침콘크리트<br>철근노출 |

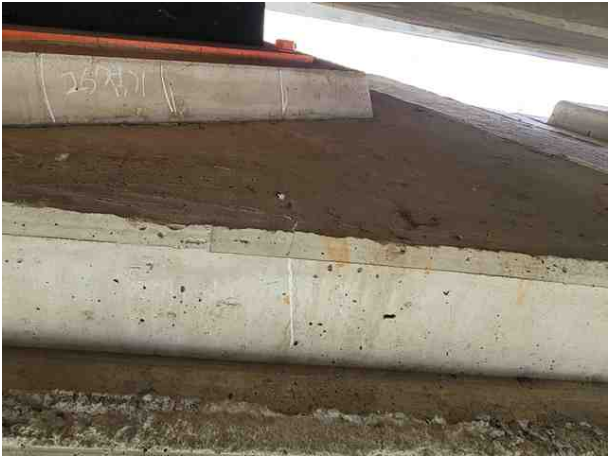
| 08<br>(25년 하반기) | — | 08<br>(26년 상반기) | 교량받침 (P2-SH9) 받침콘크리트<br>균열 (0.3mm미만) |

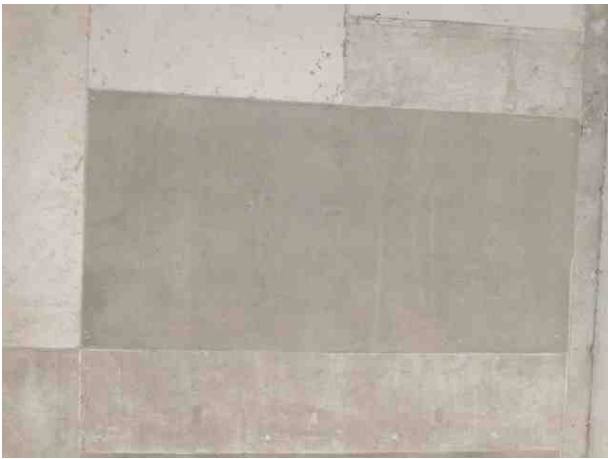
| 09<br>(25년 하반기) | 바닥판 하면(S1)<br>망상균열 (0.3mm미만) | 09<br>(26년 상반기) | 바닥판 하면(S1)<br>망상균열 (0.3mm미만) |

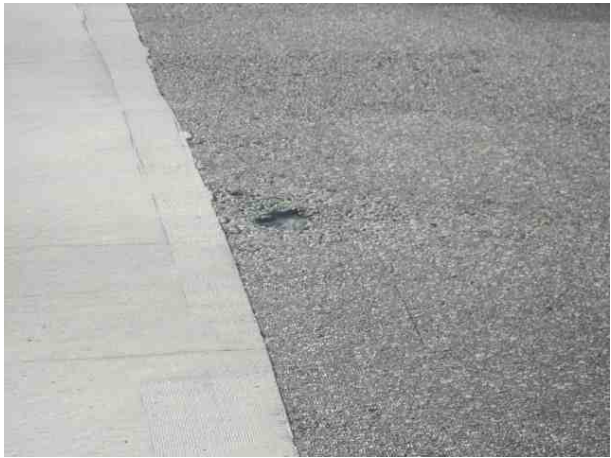
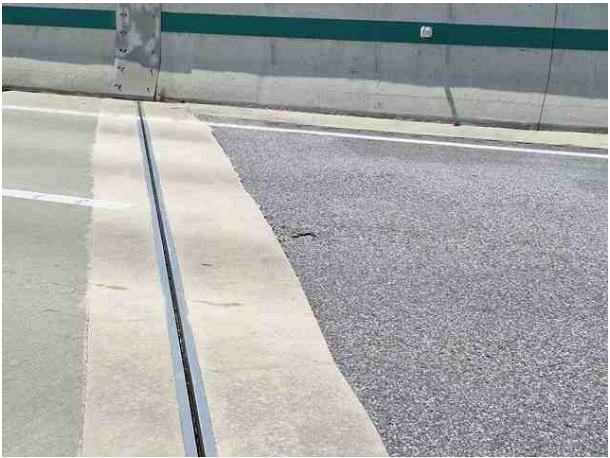
| 01<br>(25년 하반기) | 교면포장 익산방향(S1) 접속부 포장<br>폐임 | 01<br>(26년 상반기) | 교면포장 익산방향(S1) 접속부 포장<br>폐임 |

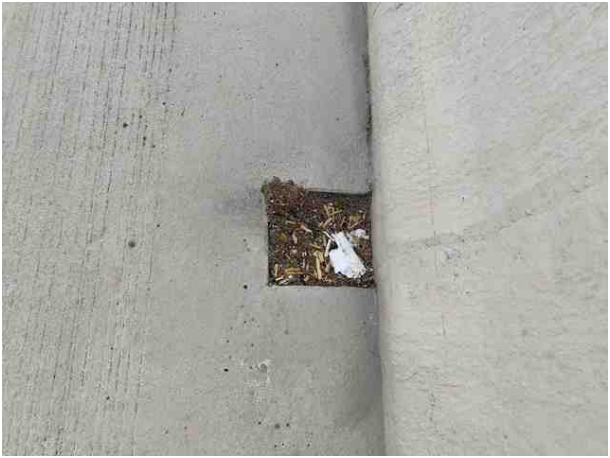
| 02<br>(25년 하반기) | — | 02<br>(26년 상반기) | 배수시설 익산방향(S1) 배수구 막힘 |

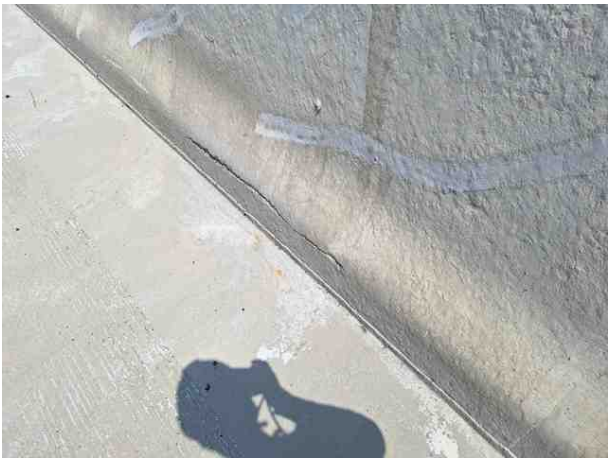
| 03<br>(25년 하반기) | — | 03<br>(26년 상반기) | 방호벽 평택방향(S1) 균힘 |

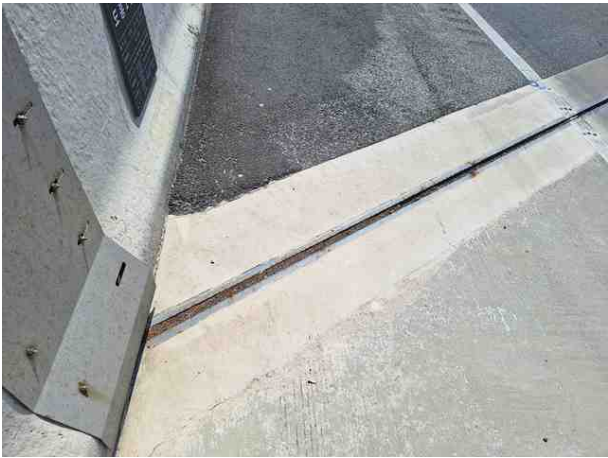
| 04<br>(25년 하반기) | — | 04<br>(26년 상반기) | 신축이음 평택방향(A1) 유간<br>이물질퇴적 |

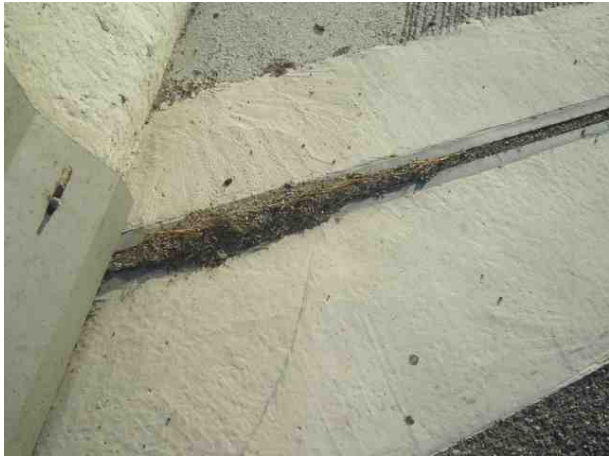
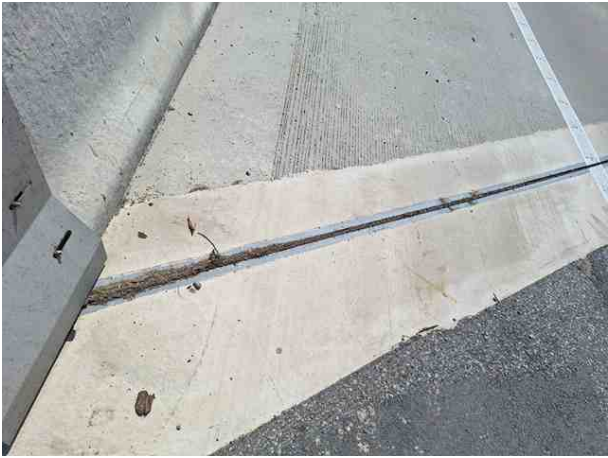
| 05<br>(25년 하반기) | 신축이음 평택방향(A2) 유간<br>이물질퇴적 | 05<br>(26년 상반기) | 신축이음 평택방향(A2) 유간<br>이물질퇴적 |

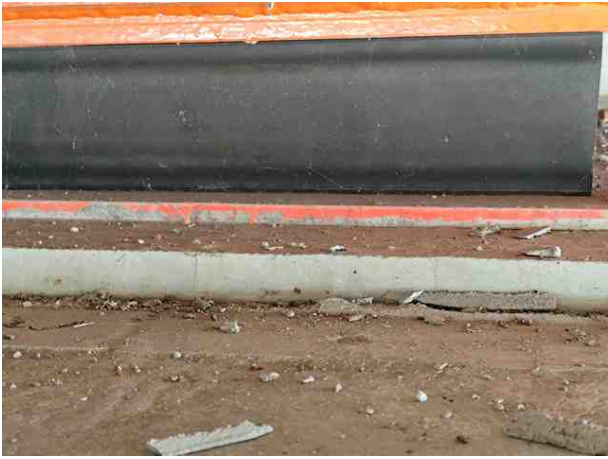
| 06<br>(25년 하반기) | — | 06<br>(26년 상반기) | 교량받침(A2-SH3) 무수축물탈<br>균열(0.3mm미만) |

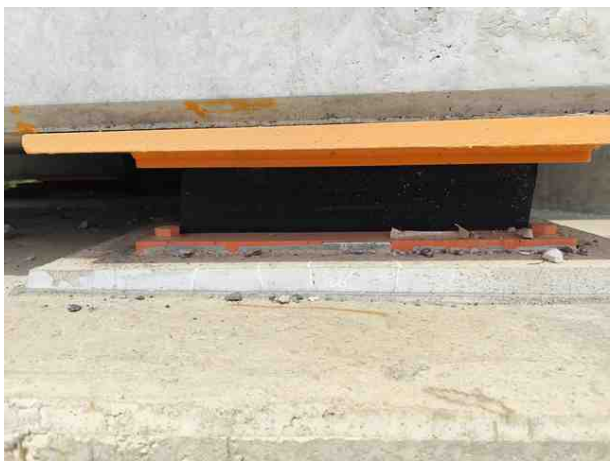
| 손상현황 | | | |
|---|---|---|---|
| 07<br>(25년 하반기) | — | 07<br>(26년 상반기) | 교량받침 (A2-SH7) 무수축물탈<br>균열 (0.3mm미만) |

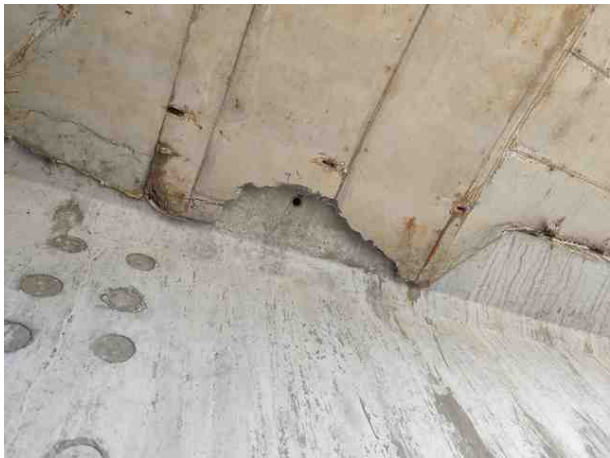
| 손상현황 | | | |
|---|---|---|---|
| 08<br>(25년 하반기) | — | 08<br>(26년 상반기) | 바닥판 하면 (S1-A2) 파손 |

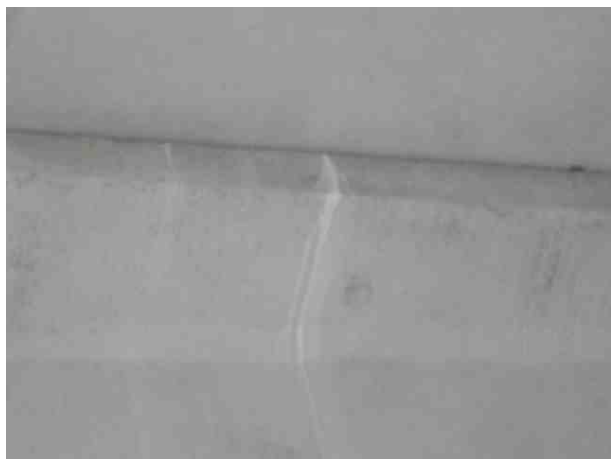
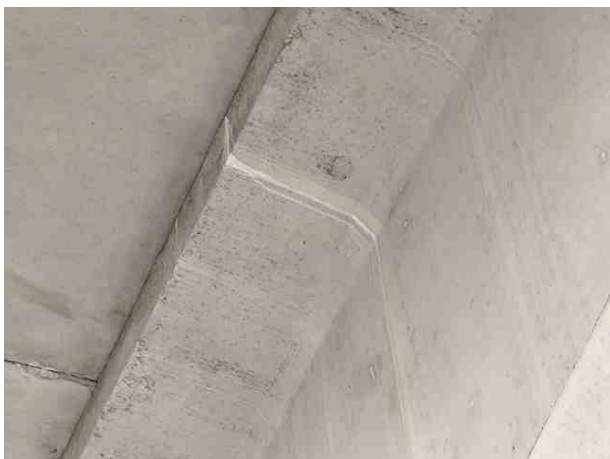
| 손상현황 | | | |
|---|---|---|---|
| 09<br>(25년 하반기) | 거더 (S1-G3) 백태 | 09<br>(26년 상반기) | 거더 (S1-G3) 백태 |

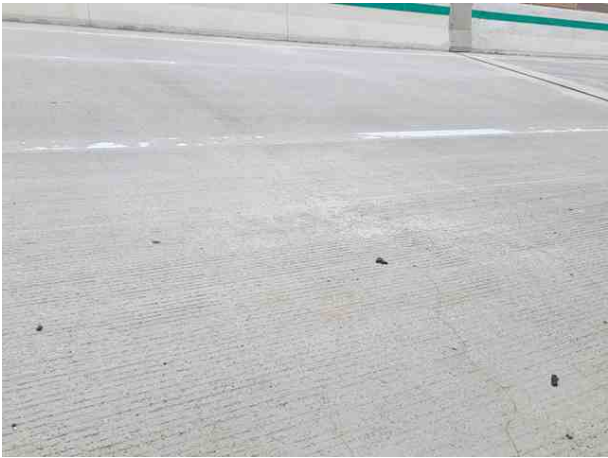
| 01<br>(25년 하반기) | — | 01<br>(26년 상반기) | 교면포장 익산방향(S1) 망상균열 |

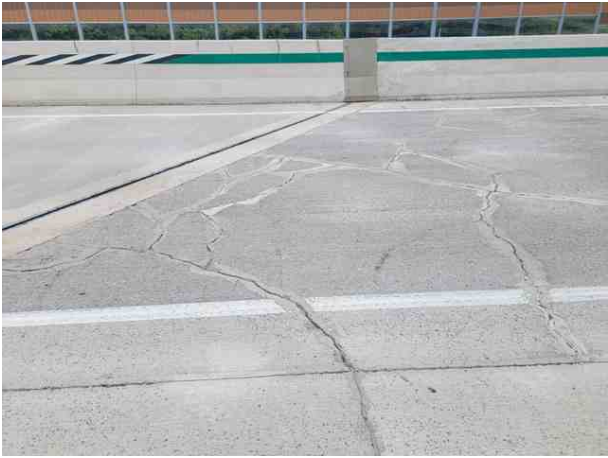
| 02<br>(25년 하반기) | — | 02<br>(26년 상반기) | 교면포장 익산방향(S1) 접속부 파손 |

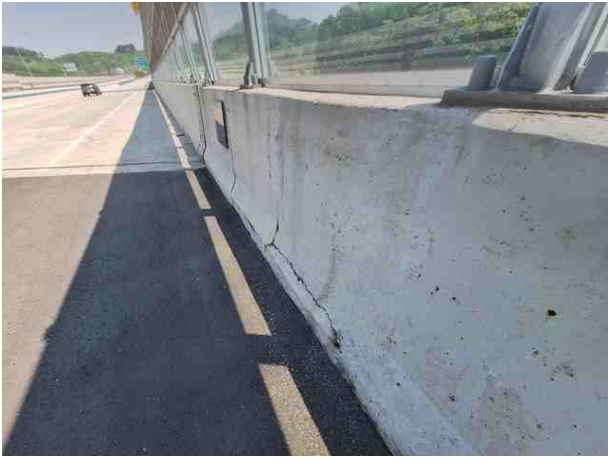
| 03<br>(25년 하반기) | — | 03<br>(26년 상반기) | 방호벽 평택방향(S1) 접속부 충분리 |

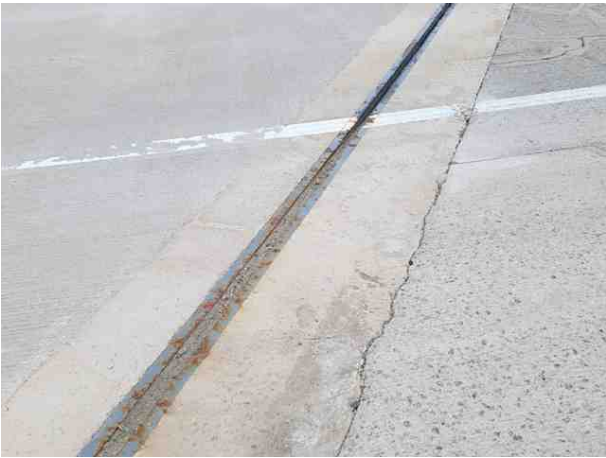
| 04<br>(25년 하반기) | — | 04<br>(26년 상반기) | 신축이음 익산방향(A1) 후타재<br>균열 (0.3mm미만) |

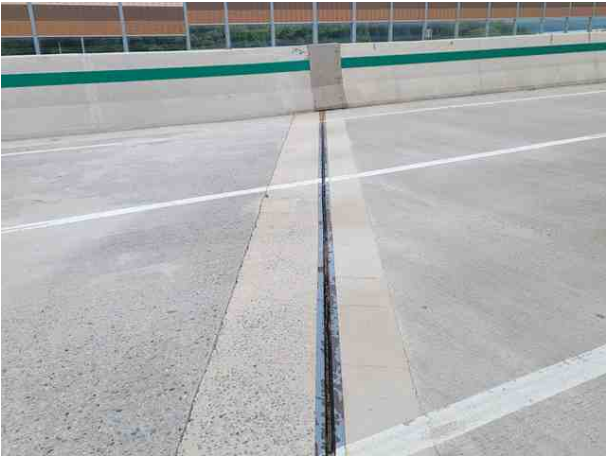
| 05<br>(25년 하반기) | — | 05<br>(26년 상반기) | 신축이음 익산방향(A2) 후타재<br>표면바리 |

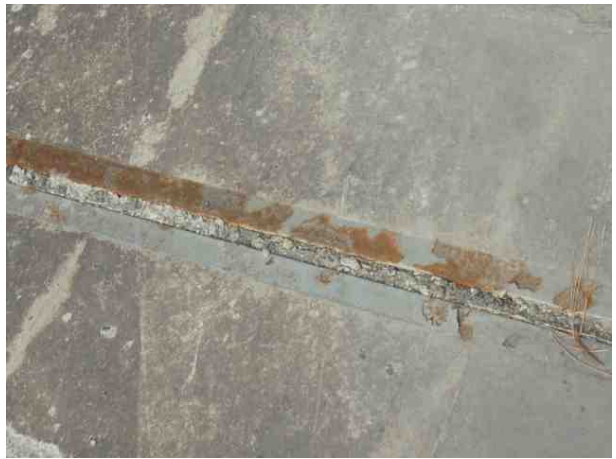
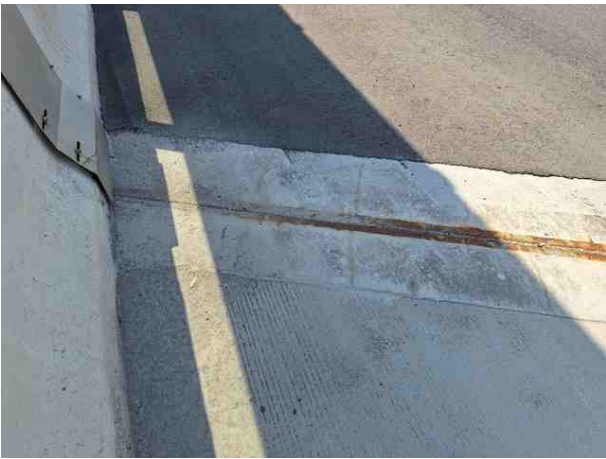
| 06<br>(25년 하반기) | 신축이음 평택방향(A1) 본체 부식,<br>유간 이물질퇴적 | 06<br>(26년 상반기) | 신축이음 평택방향(A1) 본체 부식,<br>유간 이물질퇴적 |

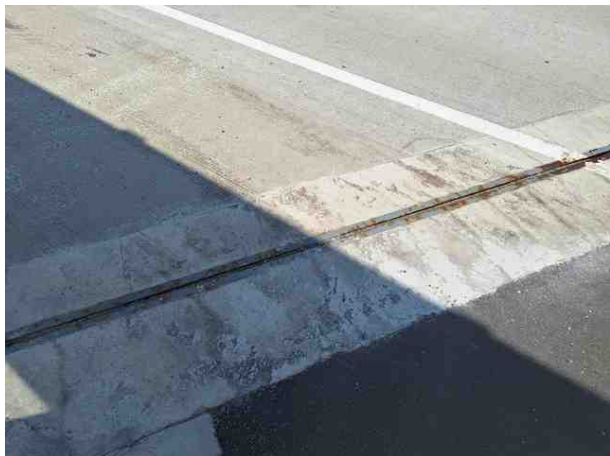
| 07<br>(25년 하반기) | — | 07<br>(26년 상반기) | 신축이음 평택방향(A2) 본체 부식,<br>유간 이물질퇴적 |

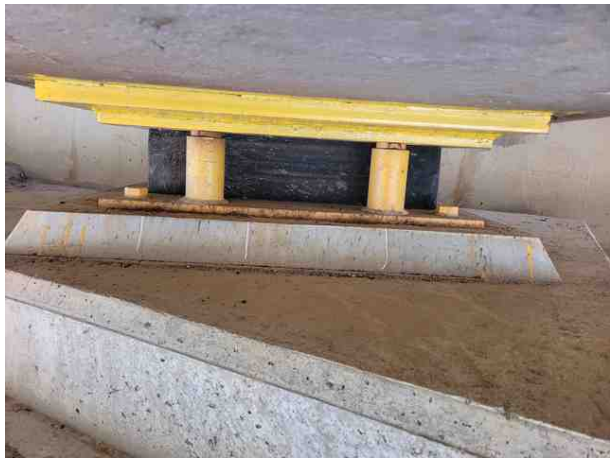
| 08<br>(25년 하반기) | — | 08<br>(26년 상반기) | 교량받침(A1-SH2) 무수축물탈<br>균열(0.3mm미만) |

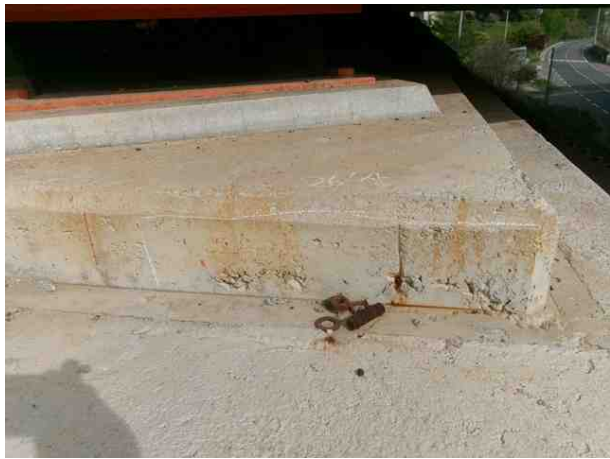
| 09<br>(25년 하반기) | — | 09<br>(26년 상반기) | 교량받침(A2-SH1) 받침콘크리트<br>재료분리 |

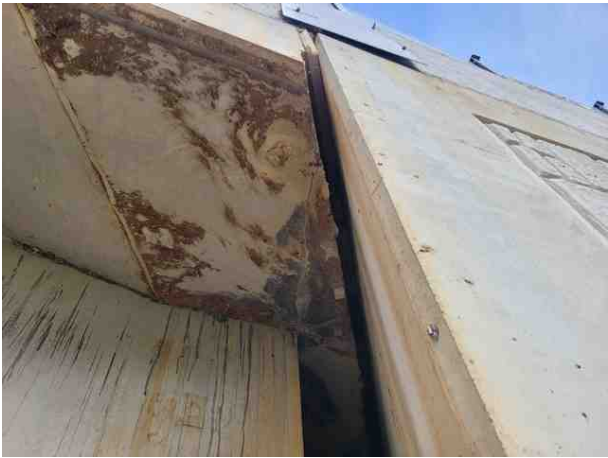
| 13<br>(25년 하반기) | — | 13<br>(26년 상반기) | 바닥판 하면(S1-A1) 박리 |

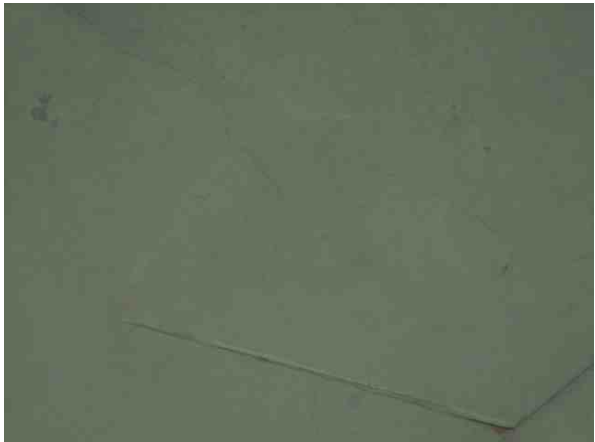
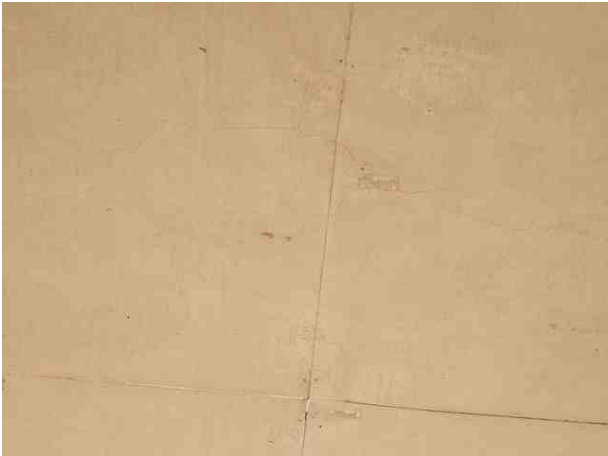
| 14<br>(25년 하반기) | 바닥판 하면(S1-A1)<br>망상균열 (0.3mm미만) | 14<br>(26년 상반기) | 바닥판 하면(S1-A1)<br>망상균열 (0.3mm미만) |

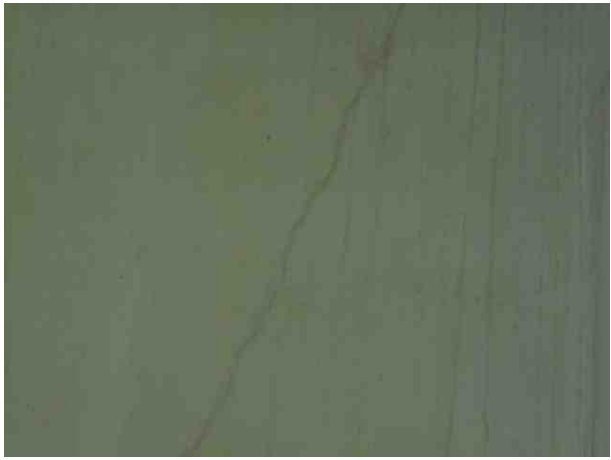
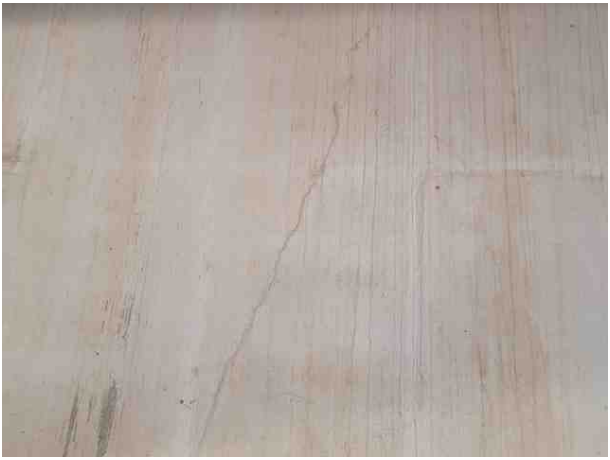
| 16<br>(25년 하반기) | 교대(A1) 흉벽 균열(0.3mm미만) | 16<br>(26년 상반기) | 교대(A1) 흉벽 균열(0.3mm미만) |

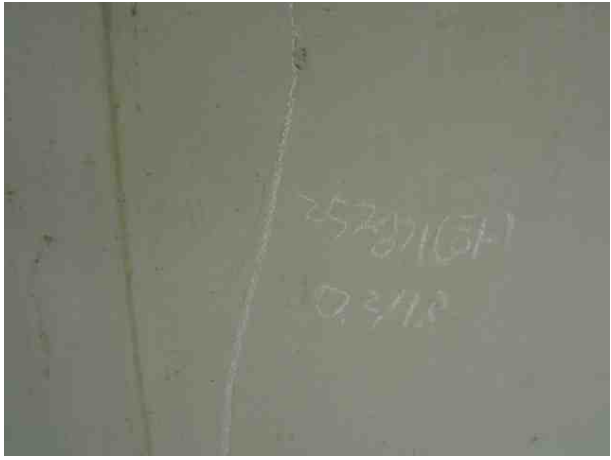
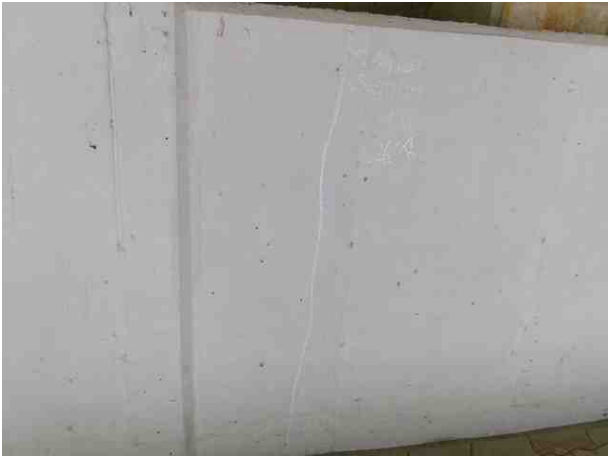
| 17<br>(25년 하반기) | 교대(A2) 구체 균열(0.3mm미만) | 17<br>(26년 상반기) | 교대(A2) 구체 균열(0.3mm미만) |

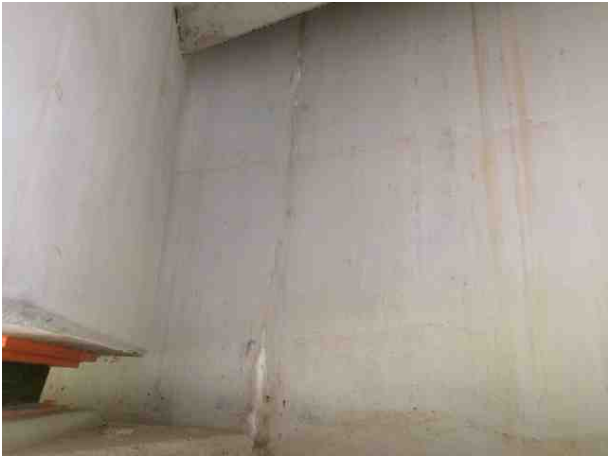
| 18<br>(25년 하반기) | - | 18<br>(26년 상반기) | 교대(A2) 흉벽<br>균열부백태(0.3mm미만) |

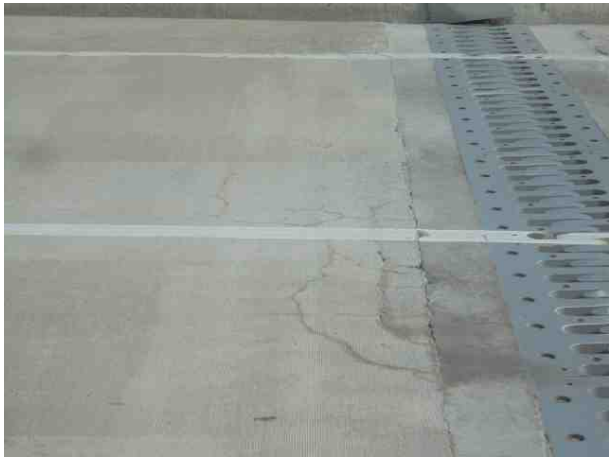
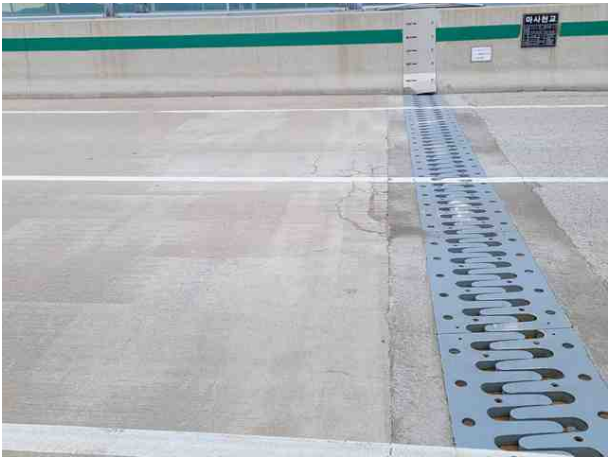
| 01<br>(25년 하반기) | 교면포장(S1) 망상균열 | 01<br>(26년 상반기) | 교면포장(S1) 망상균열 |

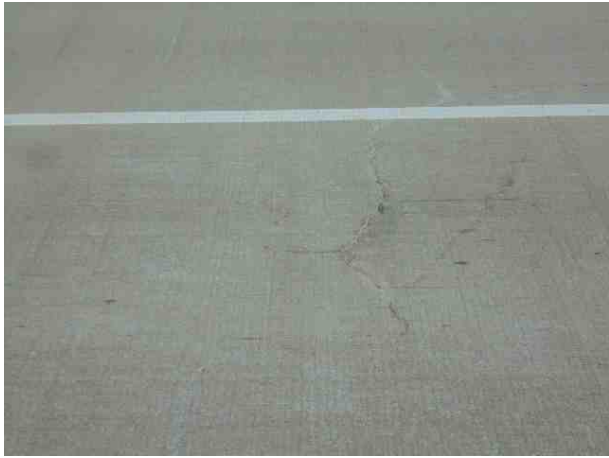
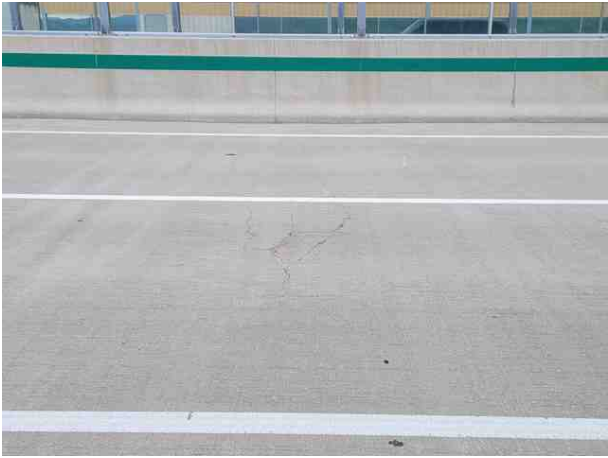
| 02<br>(25년 하반기) | 교면포장(S4) 망상균열 | 02<br>(26년 상반기) | 교면포장(S4) 망상균열 |

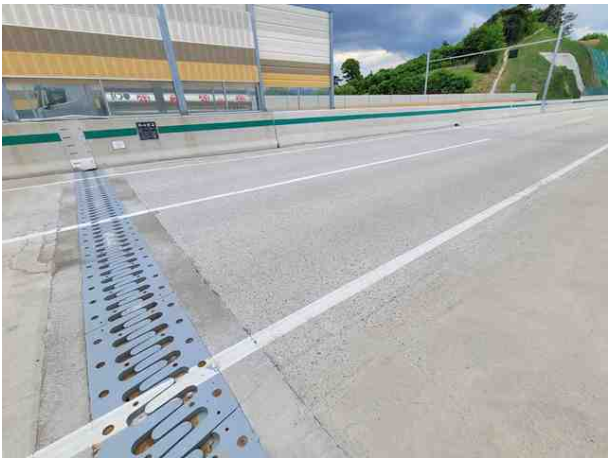
| 03<br>(25년 하반기) | - | 03<br>(26년 상반기) | 교면포장(S1) 접속부 열화 |

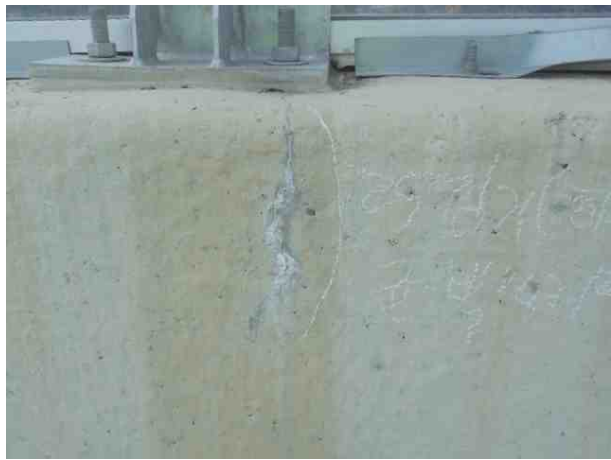
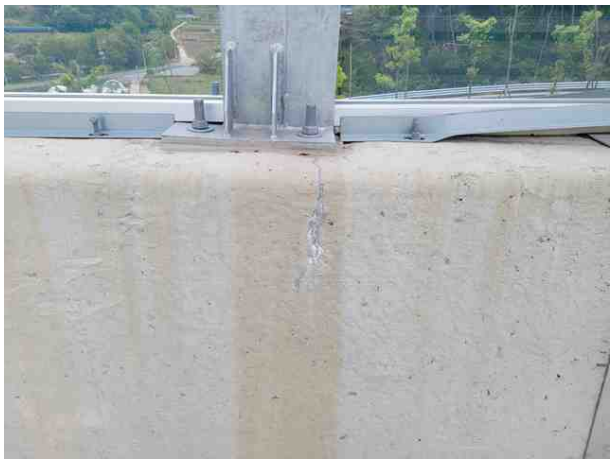
| 04<br>(25년 하반기) | 방호벽(S1) 균열부백태(0.3mm미만) | 04<br>(26년 상반기) | 방호벽(S1) 균열부백태(0.3mm미만) |

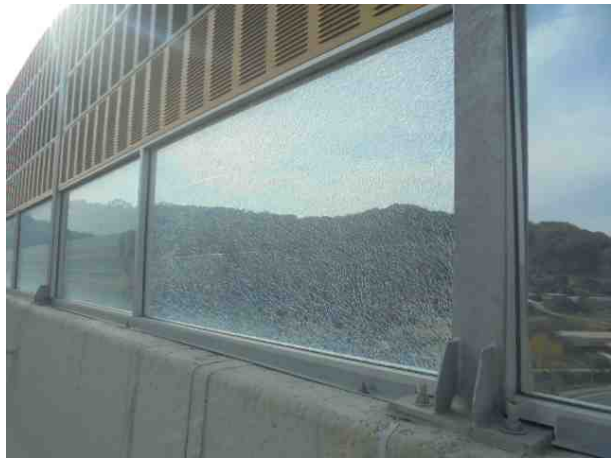
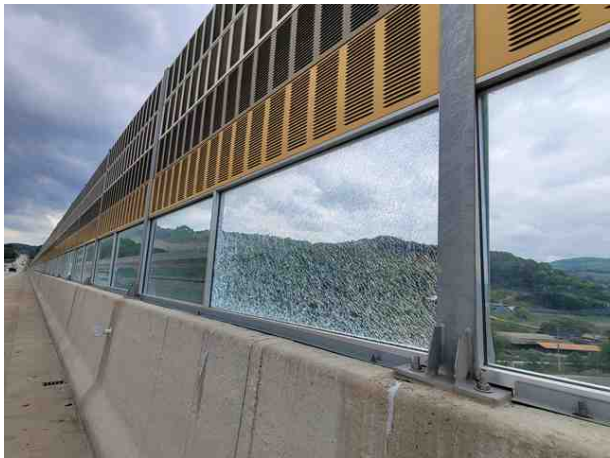
| 05<br>(25년 하반기) | 방호벽(S5) 방음벽 유리파손 | 05<br>(26년 상반기) | 방호벽(S5) 방음벽 유리파손 |

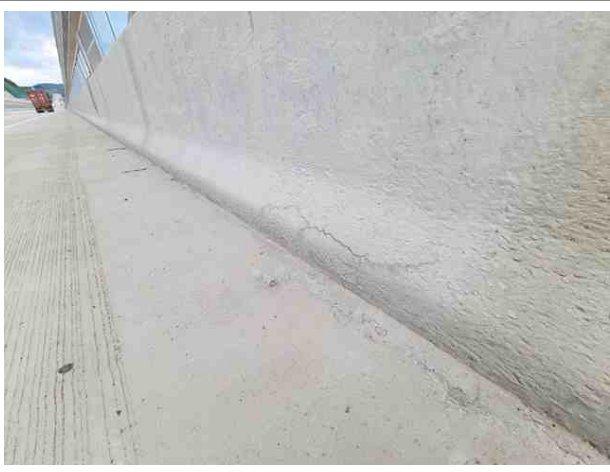
| 06<br>(25년 하반기) | — | 06<br>(26년 상반기) | 방호벽(S5) 균열(0.3mm이상) |

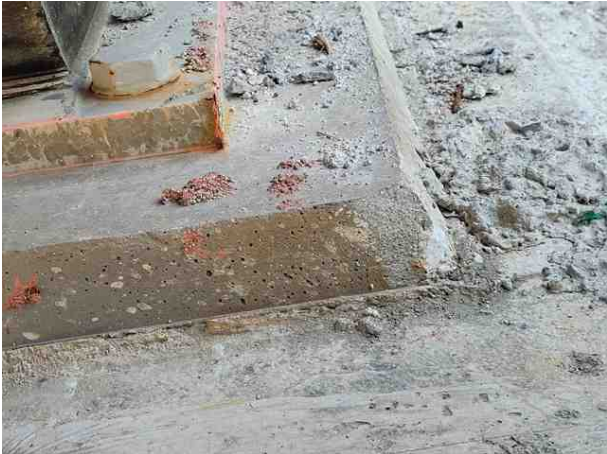
| | | 10<br>(26년 상반기) | 교량받침(A1-SH4) 무수축물탈<br>박락 |

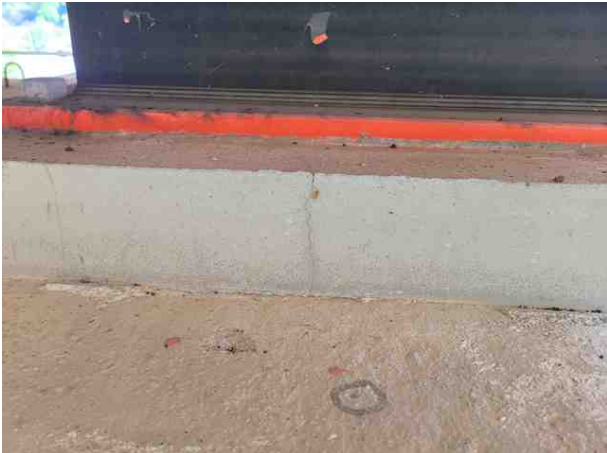
| | | 11<br>(26년 상반기) | 교량받침(P2-SH4) 무수축물탈<br>균열(0.3mm미만) |

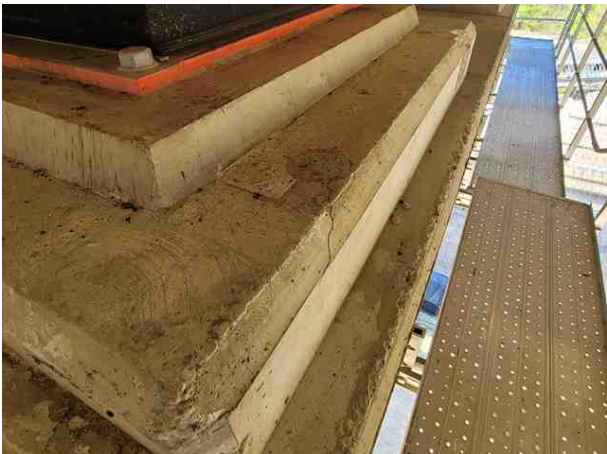
| | | 12<br>(26년 상반기) | 교량받침(P2-SH7) 받침콘크리트<br>충분리 |

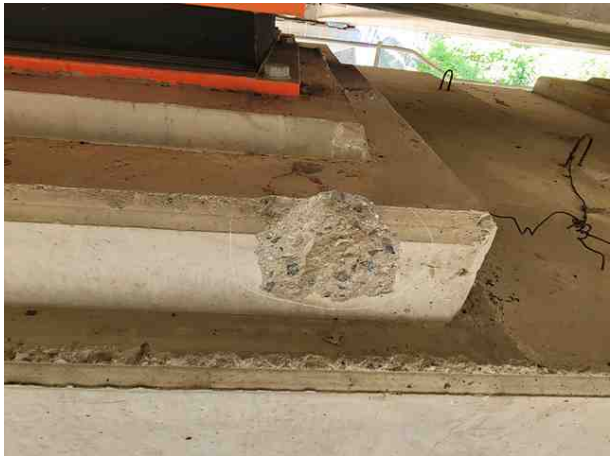
| 13<br>(25년 하반기) | — | 13<br>(26년 상반기) | 교량받침 (P2-SH7) 받침콘크리트<br>충분리 |

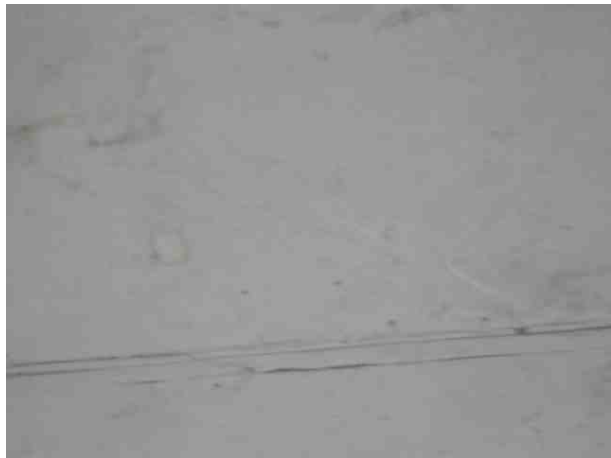
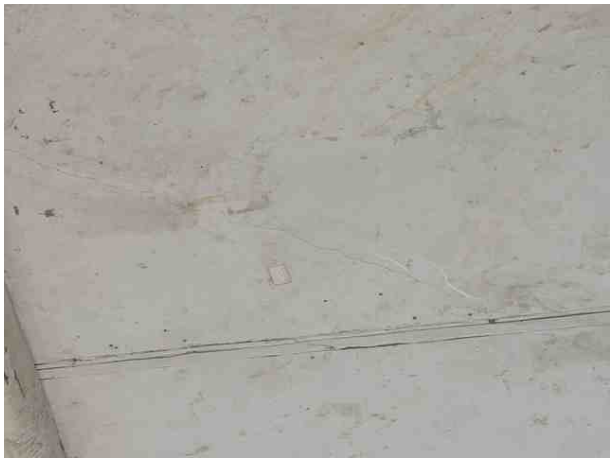
| 14<br>(25년 하반기) | 바닥판 하면(S1) 균열(0.3mm미만) | 14<br>(26년 상반기) | 바닥판 하면(S1) 균열(0.3mm미만) |

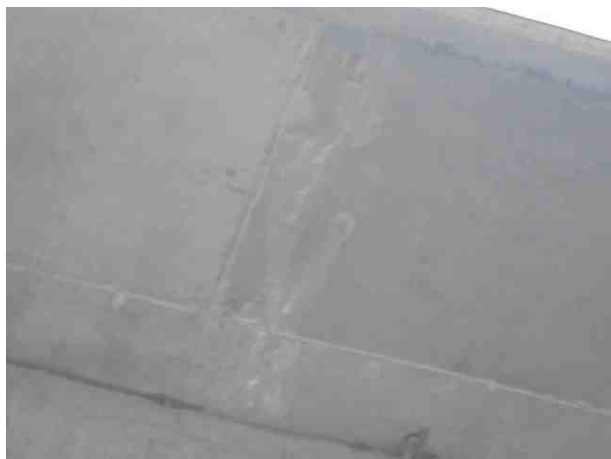
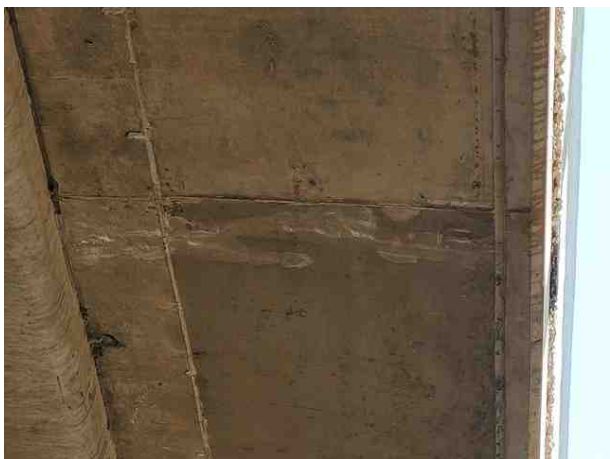
| 15<br>(25년 하반기) | 바닥판 하면(S1)<br>균열부백태(0.3mm미만) | 15<br>(26년 상반기) | 바닥판 하면(S1)<br>균열부백태(0.3mm미만) |

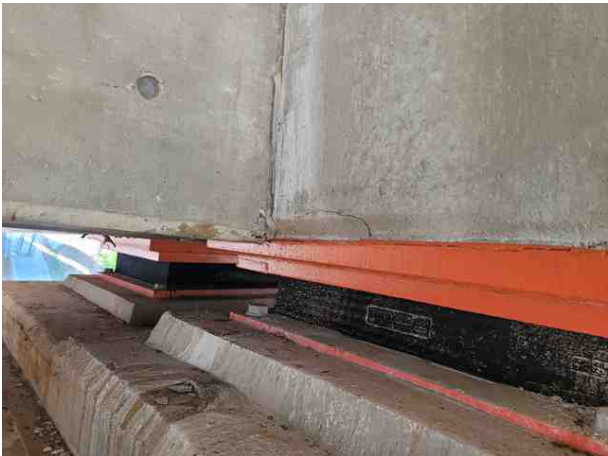
| 손상현황 | | | |
|---|---|---|---|
| 16<br>(25년 하반기) | — | 16<br>(26년 상반기) | 거더(S3-G2) 층분리 |

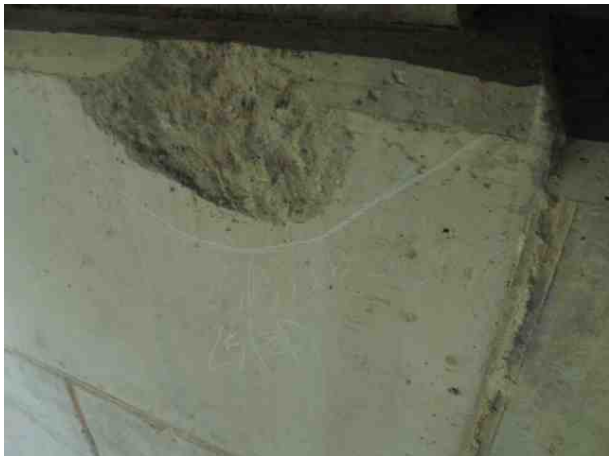
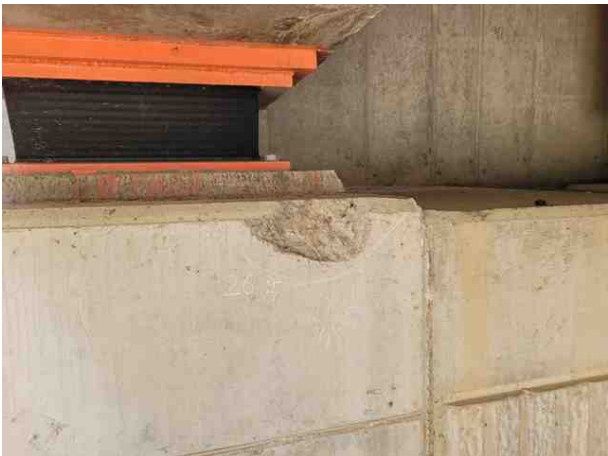
| 손상현황 | | | |
|---|---|---|---|
| 18<br>(25년 하반기) | 교대(A1) 구체 파손 | 18<br>(26년 상반기) | 교대(A1) 구체 파손 |
