# 01-01 계바위교

## 부재별 전경

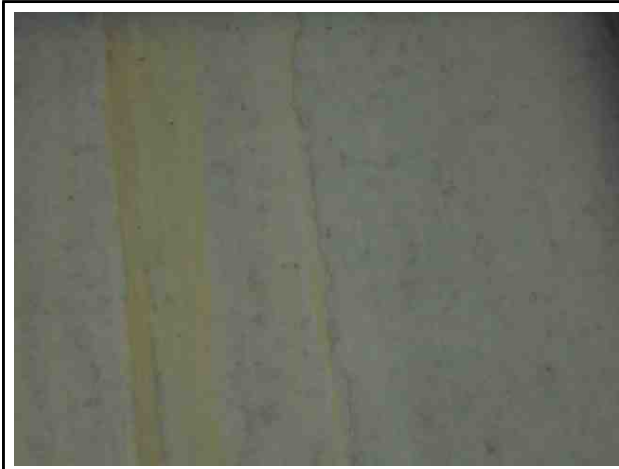
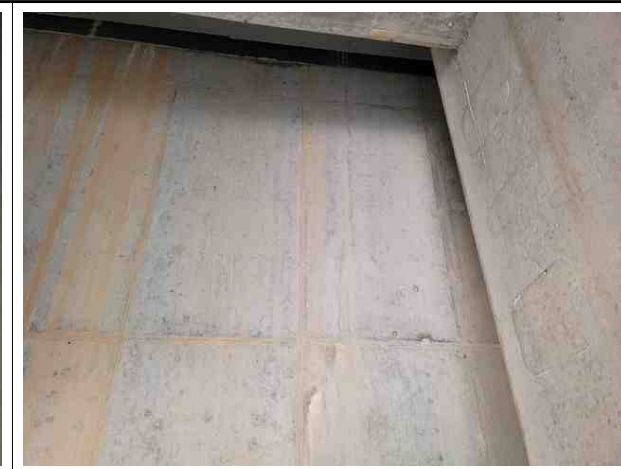
| 19<br>(25년 하반기) | 교대(A1) 흉벽 균열(0.3mm미만) | 19<br>(26년 상반기) | 교대(A1) 흉벽 균열(0.3mm미만) |

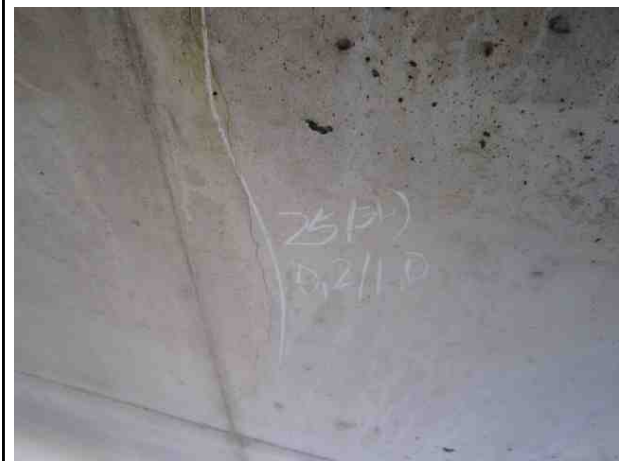
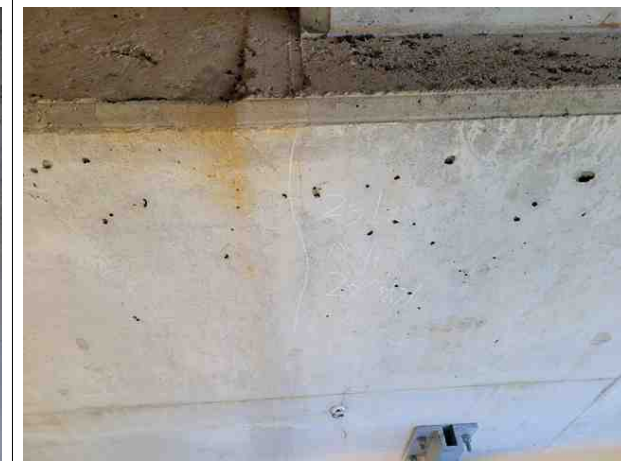
| 20<br>(25년 하반기) | 교각(P1) 코핑부 균열(0.3mm미만) | 20<br>(26년 상반기) | 교각(P1) 코핑부 균열(0.3mm미만) |

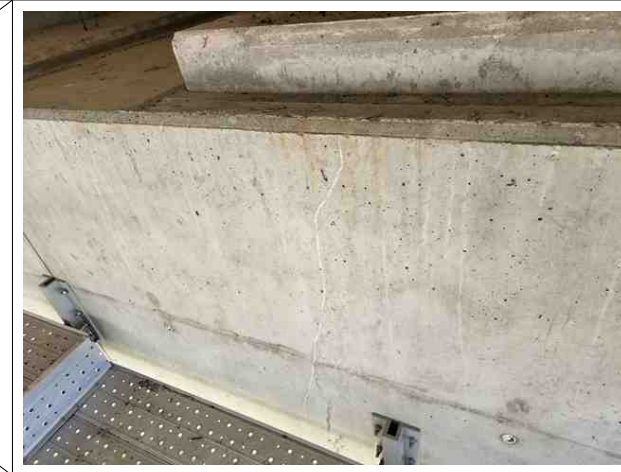
| 21<br>(25년 하반기) | - | 21<br>(26년 상반기) | 교각(P6) 코핑부 균열(0.3mm이상) |

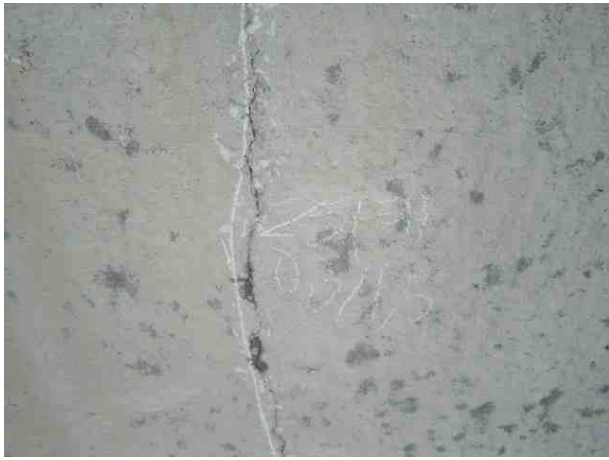
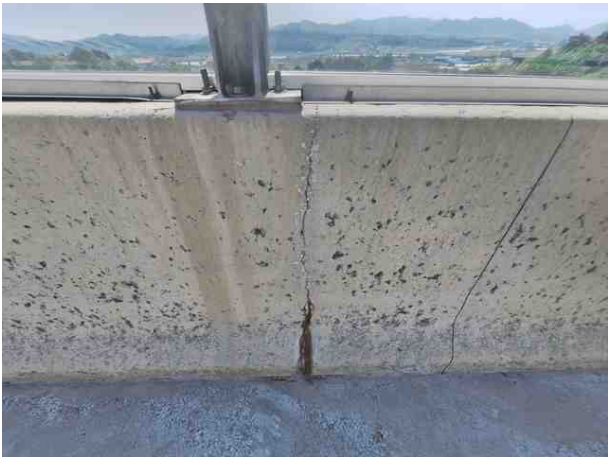
| 01<br>(25년 하반기) | 방호벽(S2) 균열(0.3mm이상) | 01<br>(26년 상반기) | 방호벽(S2) 균열(0.3mm이상) |

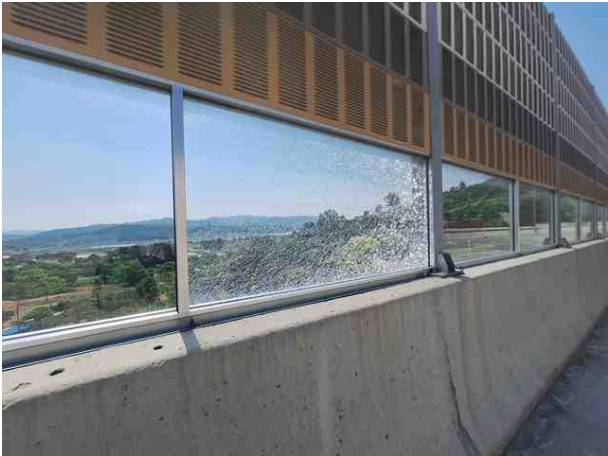
| 02<br>(25년 하반기) | — | 02<br>(26년 상반기) | 방호벽(S1) 방음벽 유리파손 |

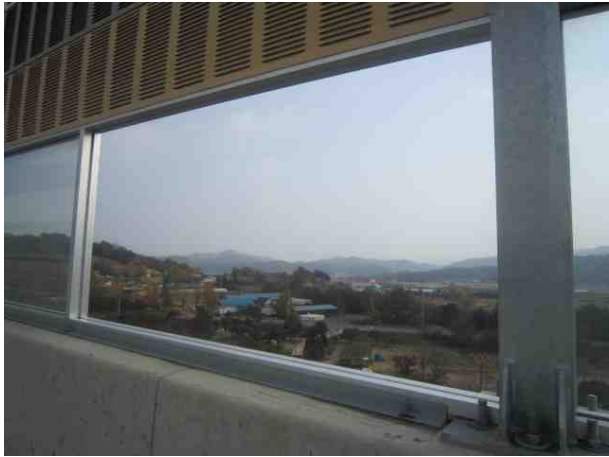
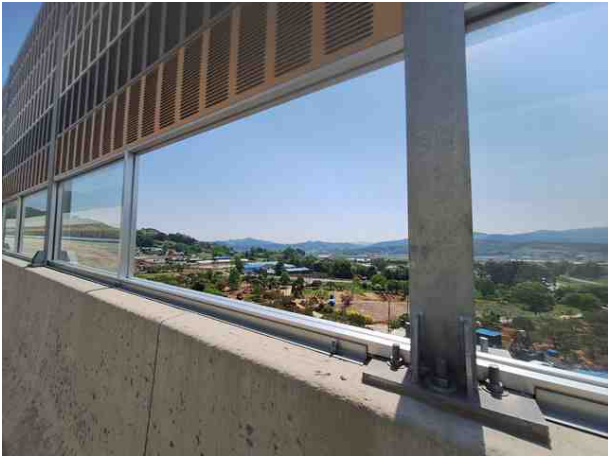
| 03<br>(25년 하반기) | 방호벽(S2) 방음벽 유리탈락 | 03<br>(26년 상반기) | 방호벽(S2) 방음벽 유리탈락 |

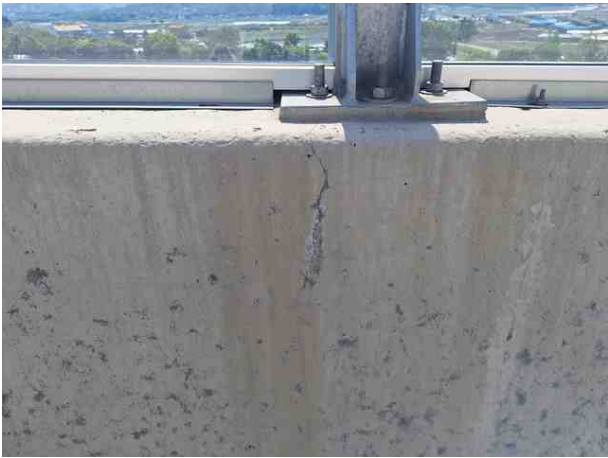
| 04<br>(25년 하반기) | — | 04<br>(26년 상반기) | 방호벽(S2) 균열부백태(0.3mm미만) |

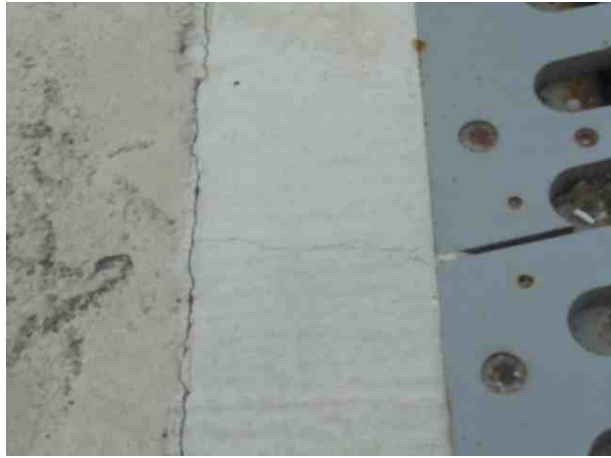
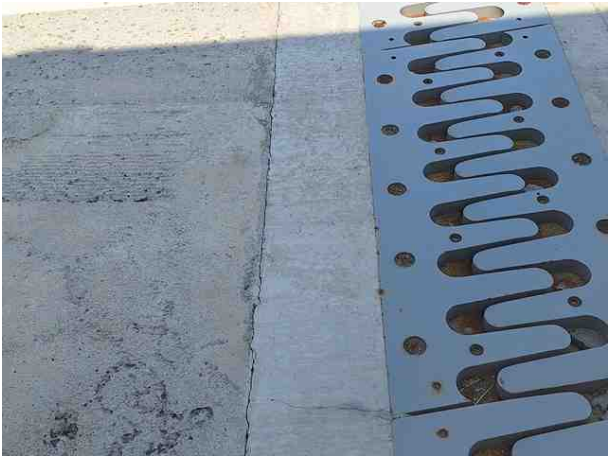
| 05<br>(25년 하반기) | 신축이음(A1)<br>후타재균열(0.3mm미만) | 05<br>(26년 상반기) | 신축이음(A1)<br>후타재균열(0.3mm미만) |

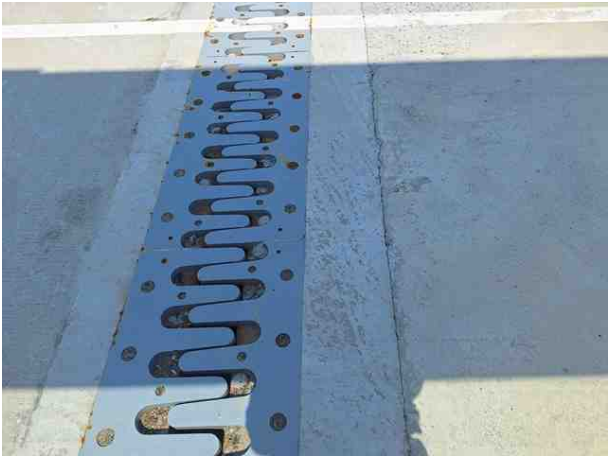
| 06<br>(25년 하반기) | — | 06<br>(26년 상반기) | 신축이음(A2)<br>후타재균열(0.3mm미만) |

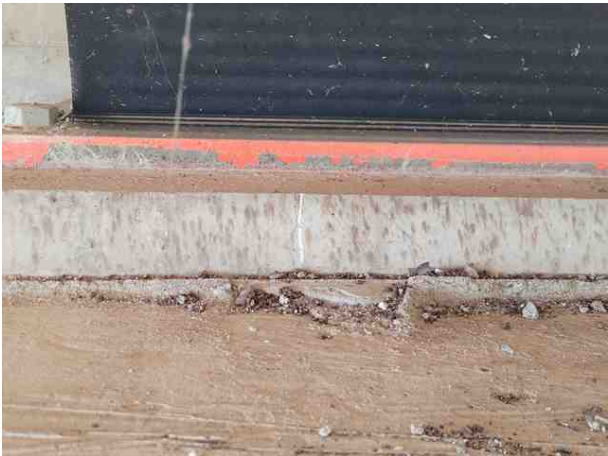
| 손상현황 | | | |
|---|---|---|---|
| 07<br>(25년 하반기) | — | 07<br>(26년 상반기) | 교량받침(A1-SH2) 무수축물탈<br>균열(0.3mm미만) |

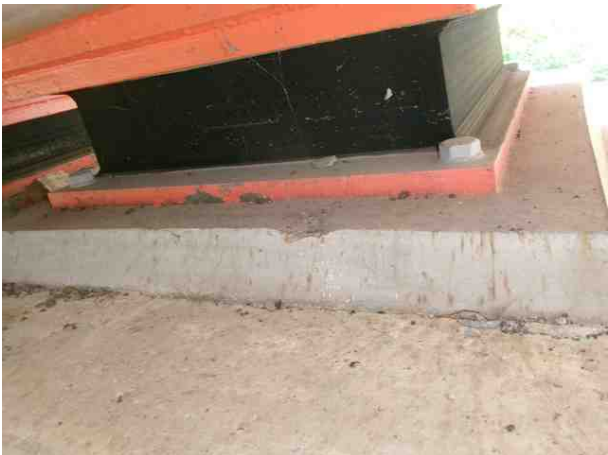
| 손상현황 | | | |
|---|---|---|---|
| 08<br>(25년 하반기) | — | 08<br>(26년 상반기) | 교량받침(P1-SH5) 무수축물탈<br>파손 |

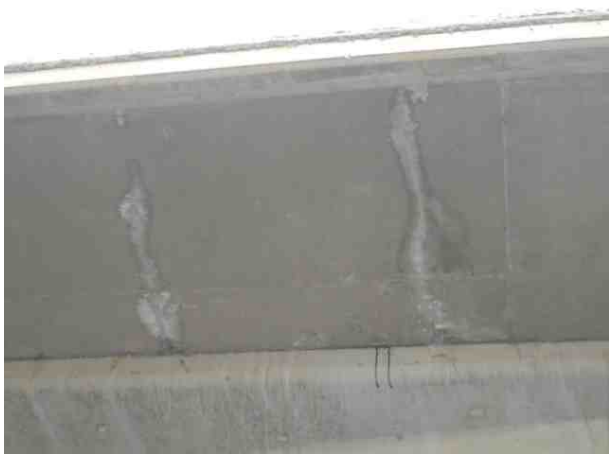
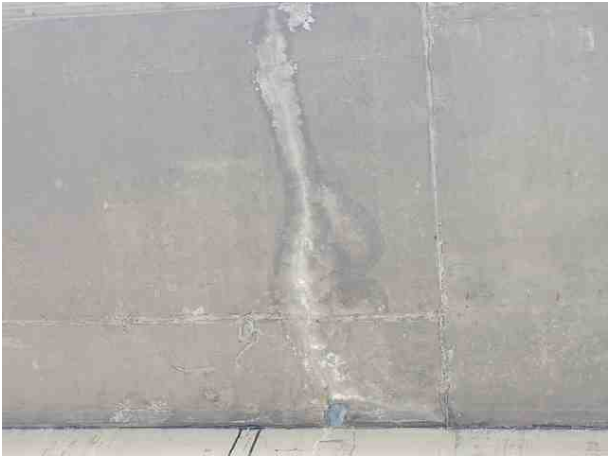
| 손상현황 | | | |
|---|---|---|---|
| 09<br>(25년 하반기) | 바닥판 하면(S1)<br>균열부백태(0.3mm미만) | 09<br>(26년 상반기) | 바닥판 하면(S1)<br>균열부백태(0.3mm미만) |

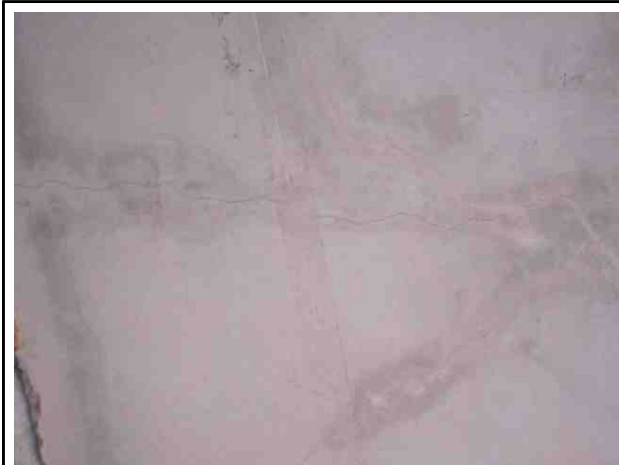
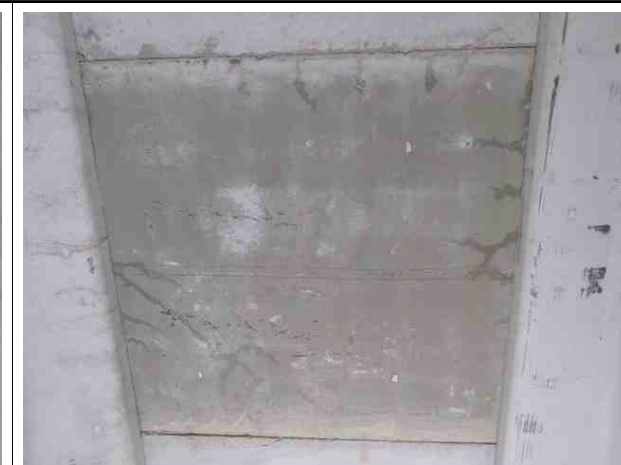
| 10<br>(25년 하반기) | 바닥판 하면(S1)<br>망상균열 (0.3mm미만) | 10<br>(26년 상반기) | 바닥판 하면(S1)<br>망상균열 (0.3mm미만) |

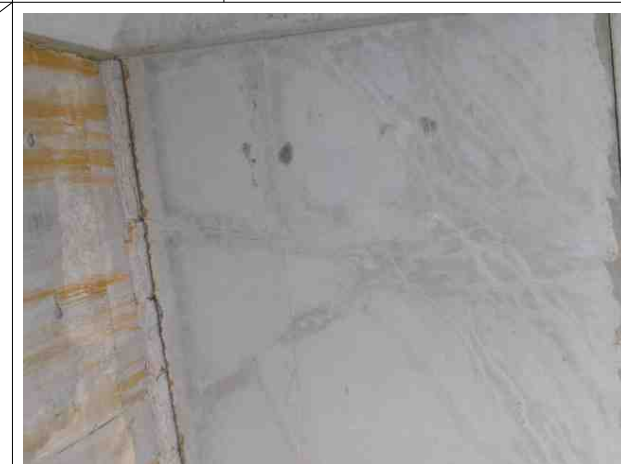
| 11<br>(25년 하반기) | — | 11<br>(26년 상반기) | 바닥판 하면(S1) 균열 (0.3mm미만) |

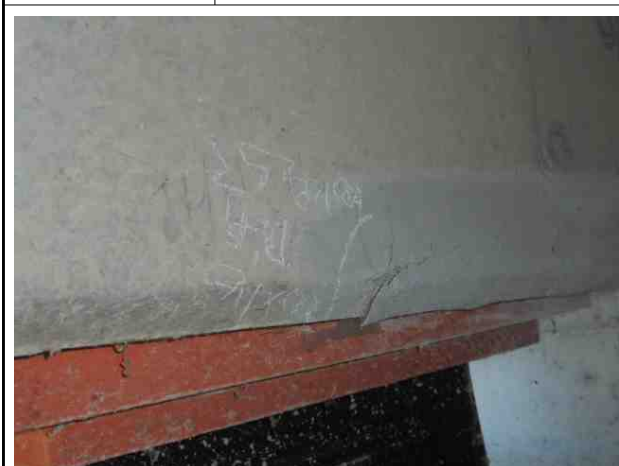
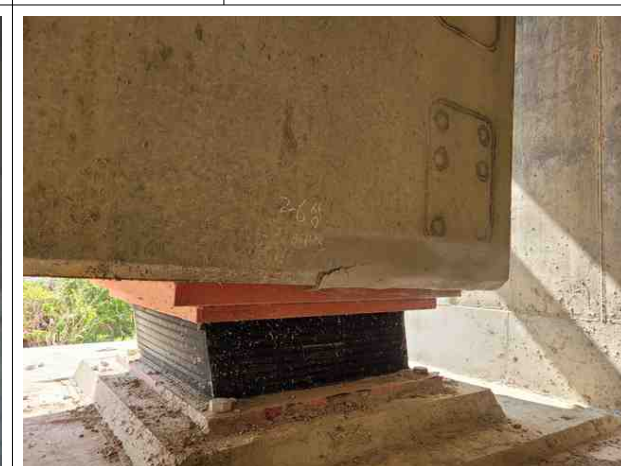
| 12<br>(25년 하반기) | 거더(S1-G4) 충분리 | 12<br>(26년 상반기) | 거더(S1-G4) 충분리 |

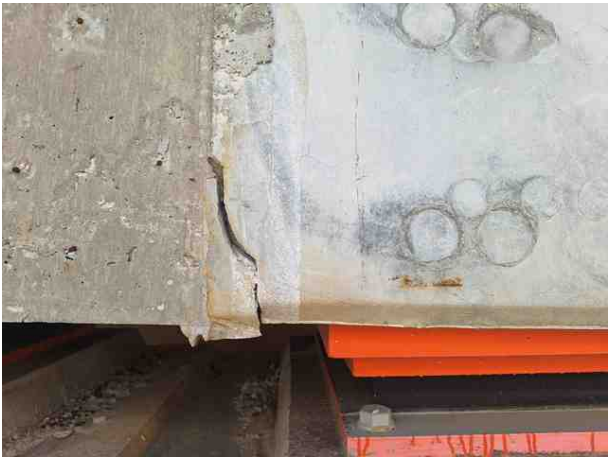
| 손상현황 | | | |
|---|---|---|---|
| 13<br>(25년 하반기) | — | 13<br>(26년 상반기) | 거더(S3-G1) 파손 |

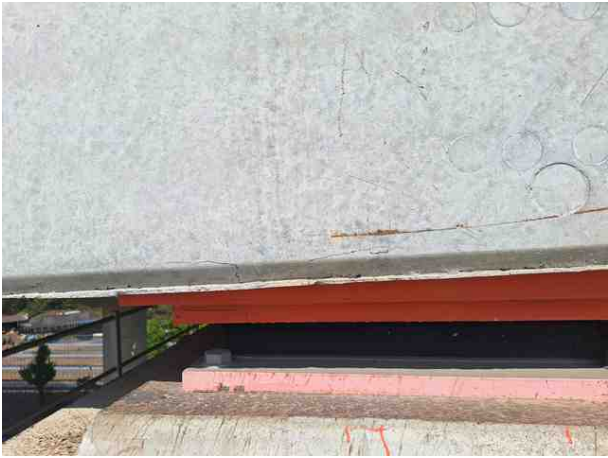
| 손상현황 | | | |
|---|---|---|---|
| 14<br>(25년 하반기) | — | 14<br>(26년 상반기) | 거더(S3-G4) 층분리 |

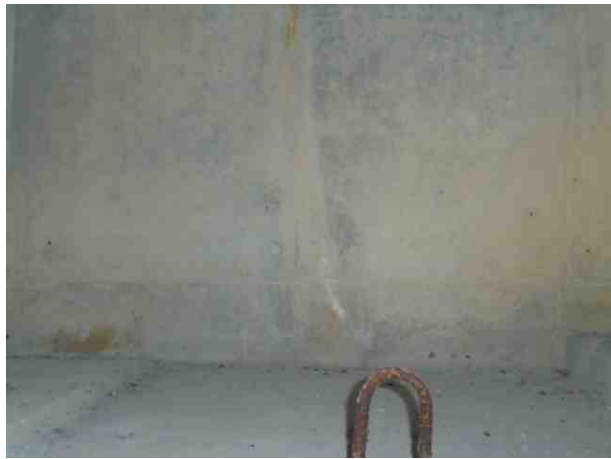
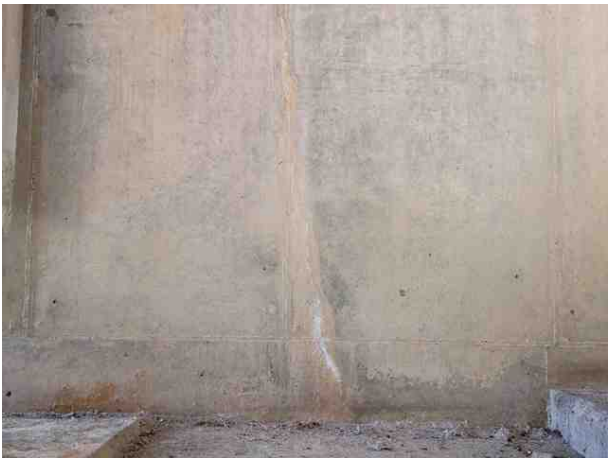
| 손상현황 | | | |
|---|---|---|---|
| 15<br>(25년 하반기) | 교대(A1) 균열부백태(0.3mm미만) | 15<br>(26년 상반기) | 교대(A1) 흠벽<br>균열부백태(0.3mm미만) |

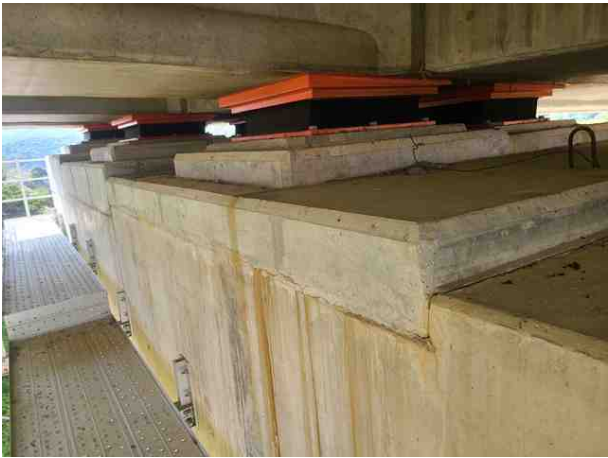
| 19<br>(25년 하반기) | — | 19<br>(26년 상반기) | 교각(P5) 코핑부 층분리 |

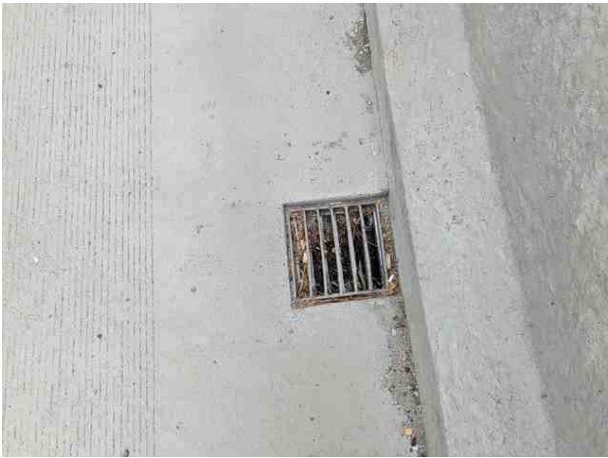
| 손상현황 | | | |
|---|---|---|---|
| 01<br>(25년 하반기) | — | 01<br>(26년 상반기) | 배수시설(S1) 배수구 막힘 |

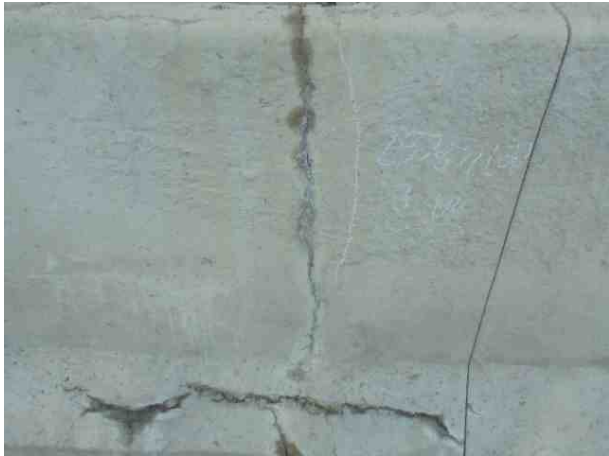
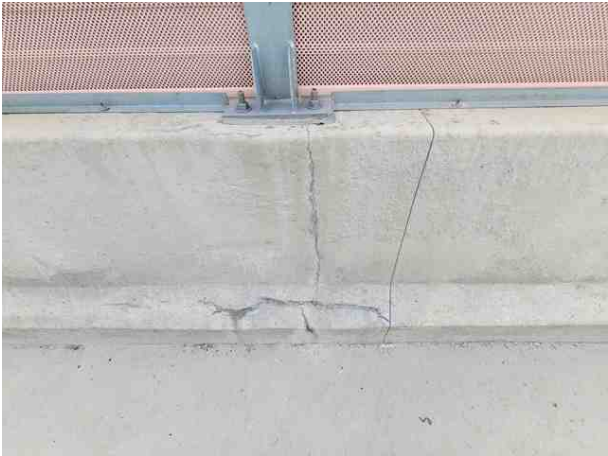
| 손상현황 | | | |
|---|---|---|---|
| 02<br>(25년 하반기) | 방호벽(S1) 균열부백태(0.3mm미만) | 02<br>(26년 상반기) | 방호벽(S1) 균열부백태(0.3mm미만) |

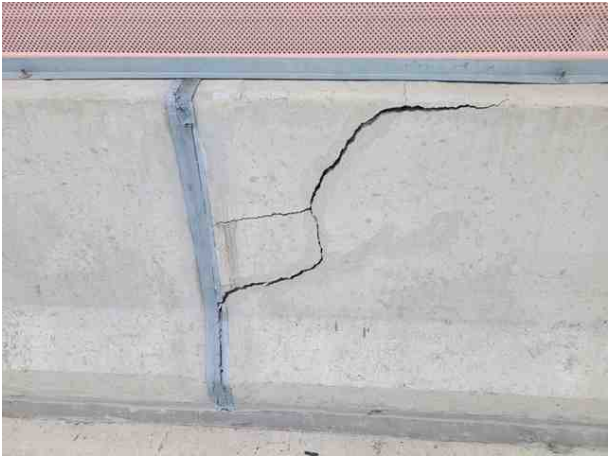
| 손상현황 | | | |
|---|---|---|---|
| 03<br>(25년 하반기) | — | 03<br>(26년 상반기) | 방호벽(S1) 파손 |

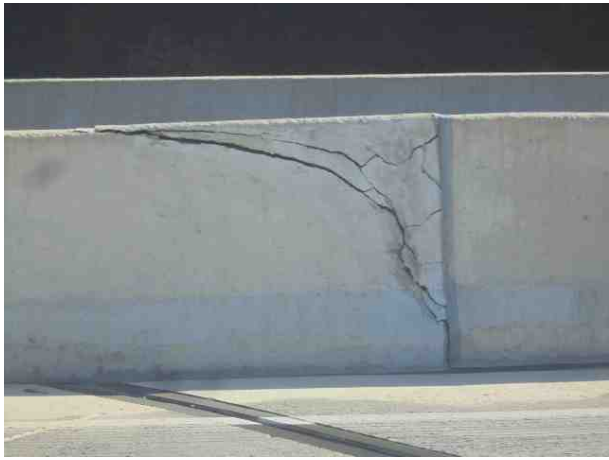
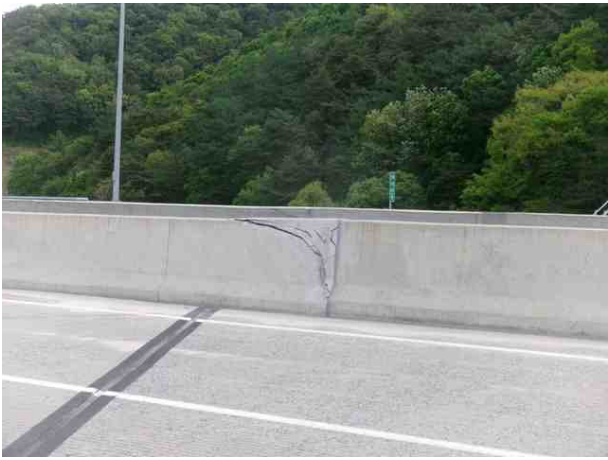
| 04<br>(25년 하반기) | 방호벽(S1) 접속부 파손 | 04<br>(26년 상반기) | 방호벽(S1) 접속부 파손 |

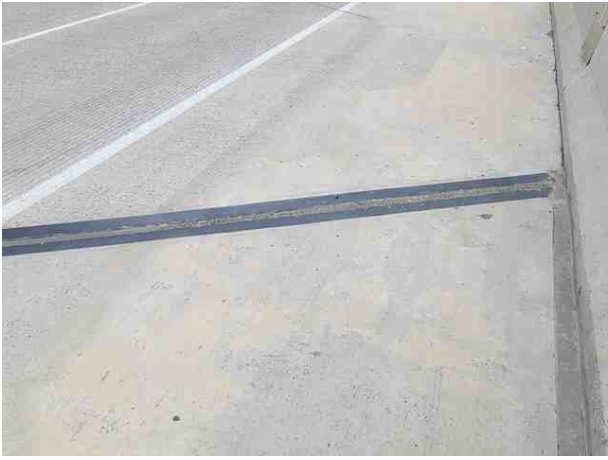
| | | 05<br>(26년 상반기) | 신축이음(A1) 유간 이물질퇴적 |

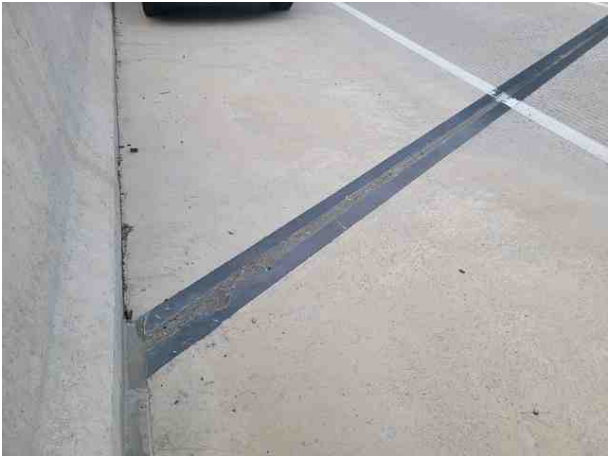
| | | 06<br>(26년 상반기) | 신축이음(A2) 유간 이물질퇴적 |

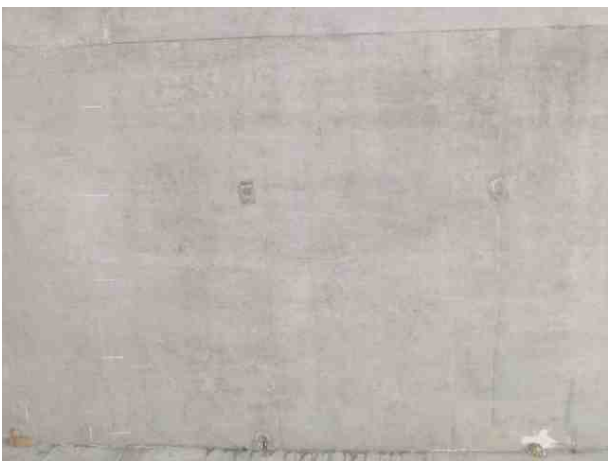
| 손상현황 | | | |
|---|---|---|---|
| 07<br>(25년 하반기) | - | 07<br>(26년 상반기) | 바닥판 하면(S1-A1)<br>망상균열(0.3mm미만) |

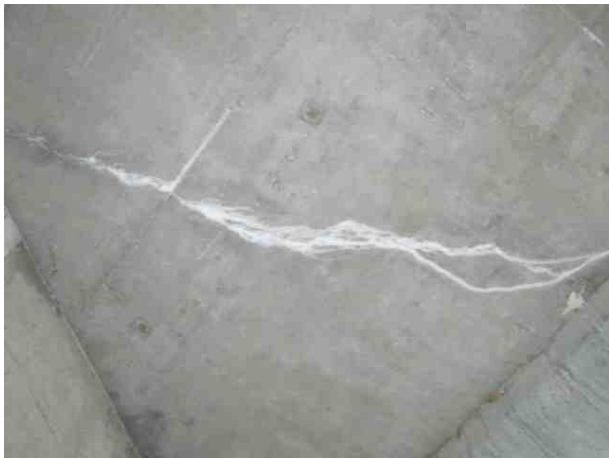
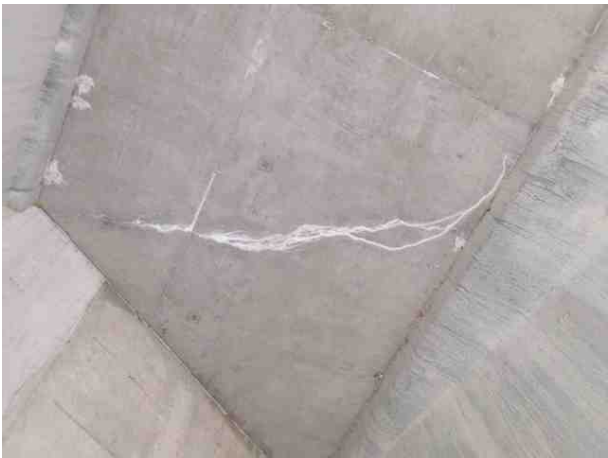
| 손상현황 | | | |
|---|---|---|---|
| 08<br>(25년 하반기) | 바닥판 하면(S1-A1)<br>균열부백태(0.3mm미만) | 08<br>(26년 상반기) | 바닥판 하면(S1-A1)<br>균열부백태(0.3mm미만) |

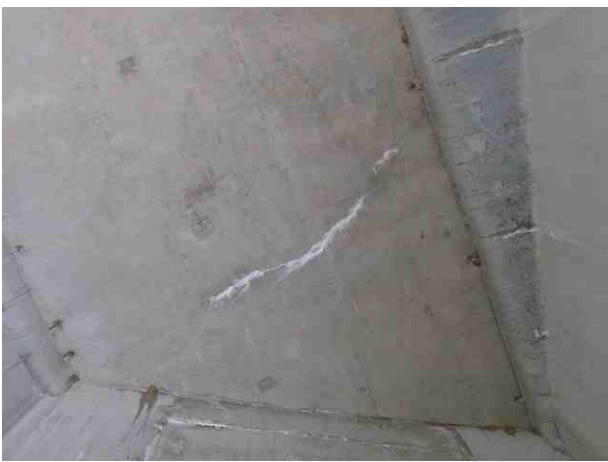
| 손상현황 | | | |
|---|---|---|---|
| 09<br>(25년 하반기) | - | 09<br>(26년 상반기) | 바닥판 하면(S1-A2)<br>균열부백태(0.3mm미만) |

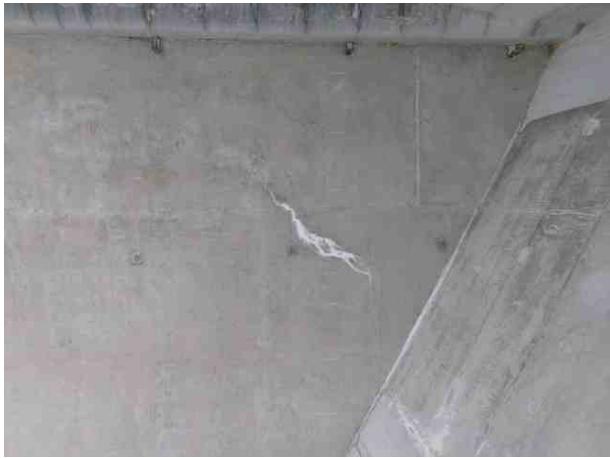
| 10<br>(25년 하반기) | — | 10<br>(26년 상반기) | 바닥판 하면(S1-A2)<br>균열부백태(0.3mm미만) |

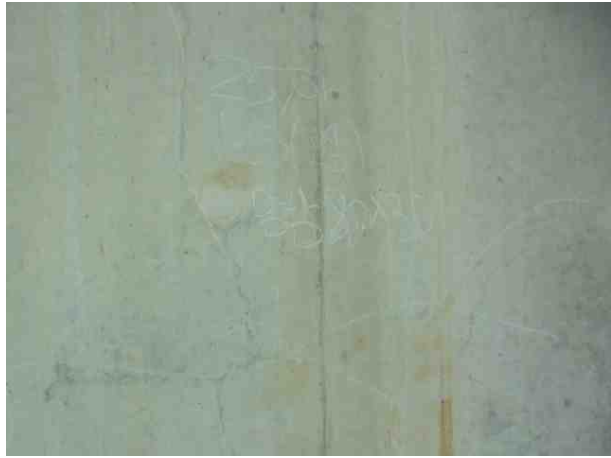
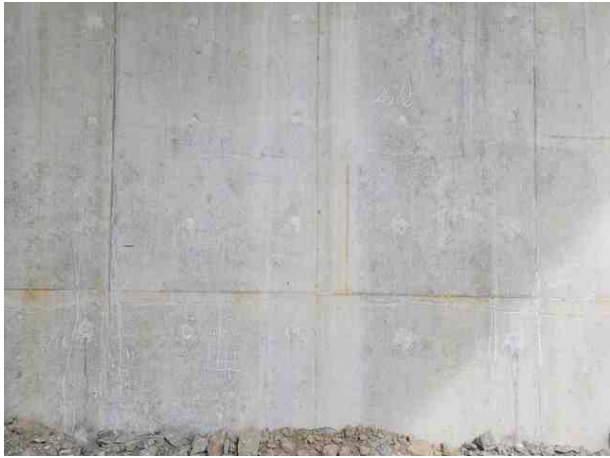
| 11<br>(25년 하반기) | 교대(A1) 구체 망상균열(0.3mm미만) | 11<br>(26년 상반기) | 교대(A1) 구체 망상균열(0.3mm미만) |

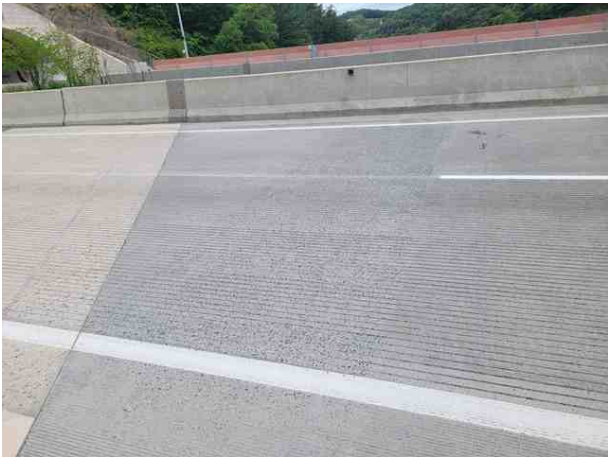
| 01<br>(25년 하반기) | — | 01<br>(26년 상반기) | 교면포장(S1) 포장 마모 |

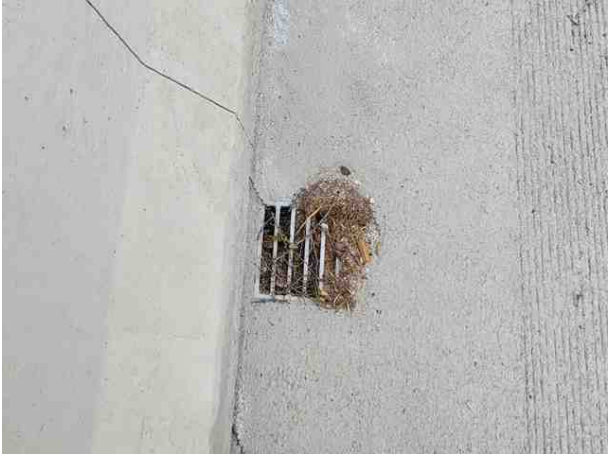
| 02<br>(25년 하반기) | — | 02<br>(26년 상반기) | 배수시설(S1) 배수구 막힘 |

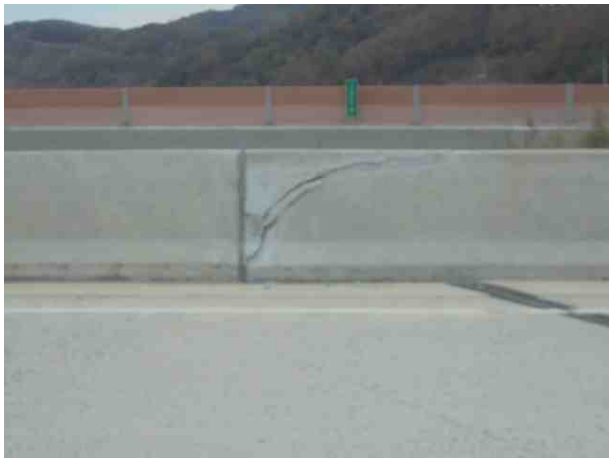
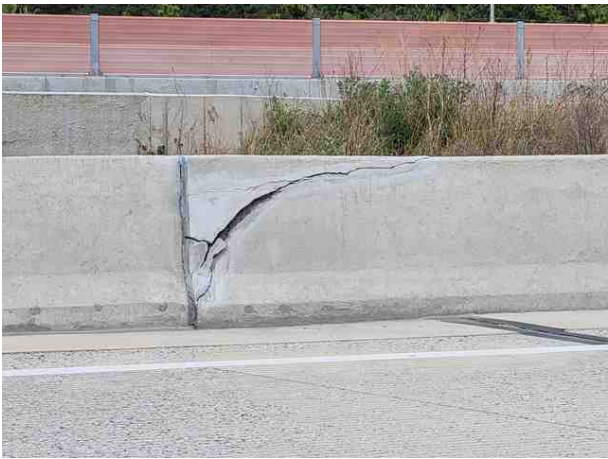
| 03<br>(25년 하반기) | 방호벽(S1) 파손 | 03<br>(26년 상반기) | 방호벽(S1) 파손 |

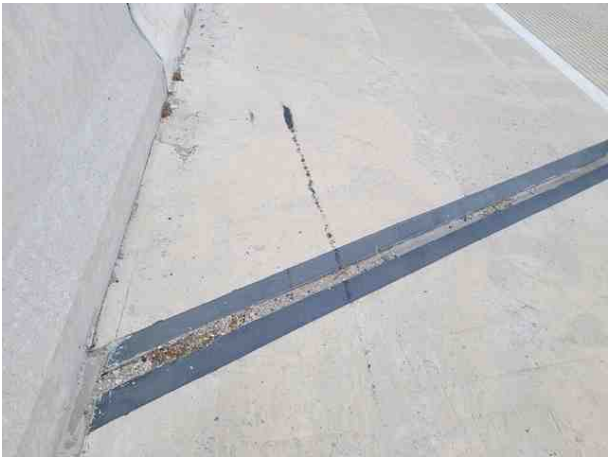
| 04<br>(25년 하반기) | — | 04<br>(26년 상반기) | 신축이음(A1) 유간 이물질퇴적 |

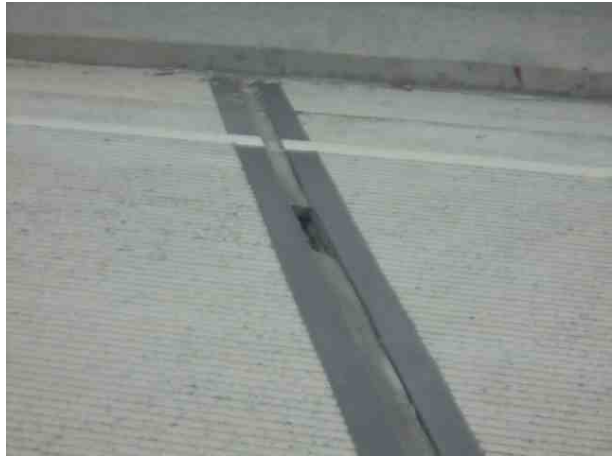
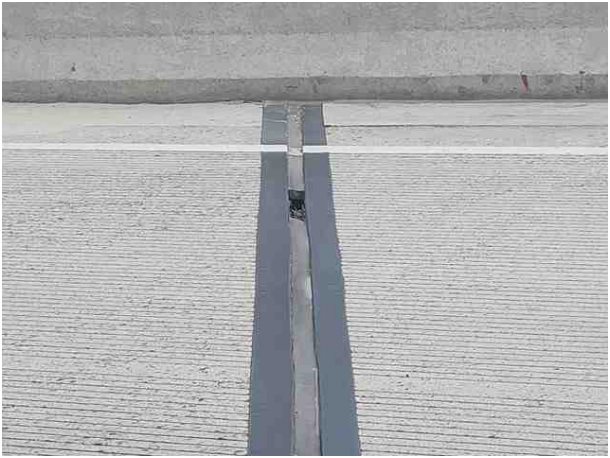
| 05<br>(25년 하반기) | 신축이음(A1) 채움재 파손 | 05<br>(26년 상반기) | 신축이음(A1) 채움재 파손 |

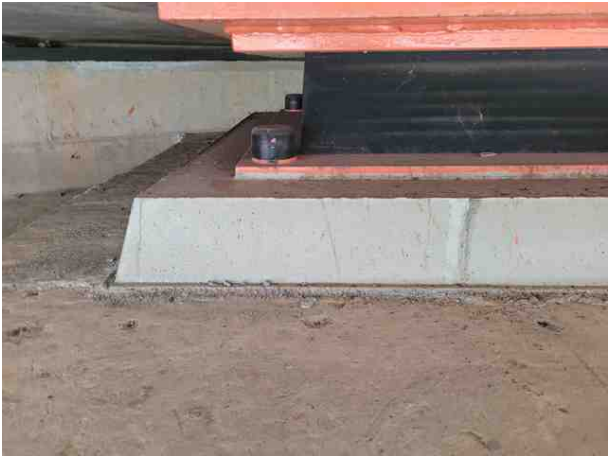
| 06<br>(25년 하반기) | — | 06<br>(26년 상반기) | 교량받침(A2-SH2) 무수축물탈<br>균열(0.3mm미만) |

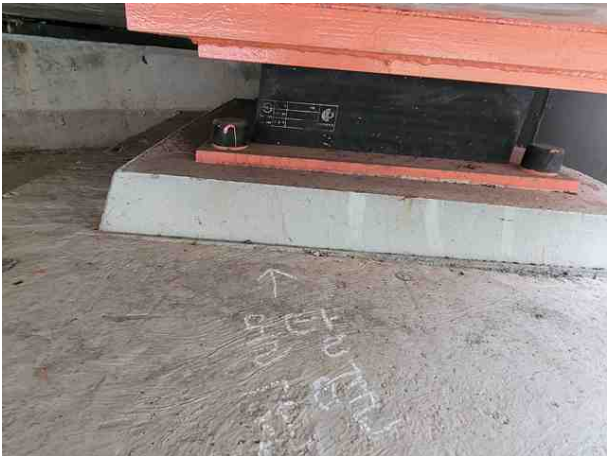
| 07<br>(25년 하반기) | 신축이음 익산방향(A2) 유간<br>이물질퇴적 | 07<br>(26년 상반기) | 교량받침(A2-SH4) 무수축물탈<br>균열(0.3mm미만) |

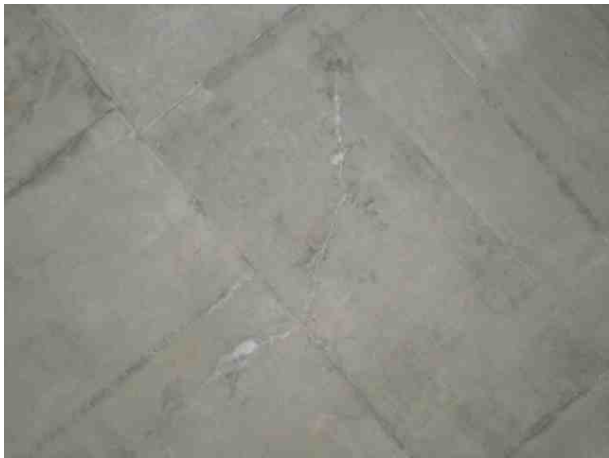
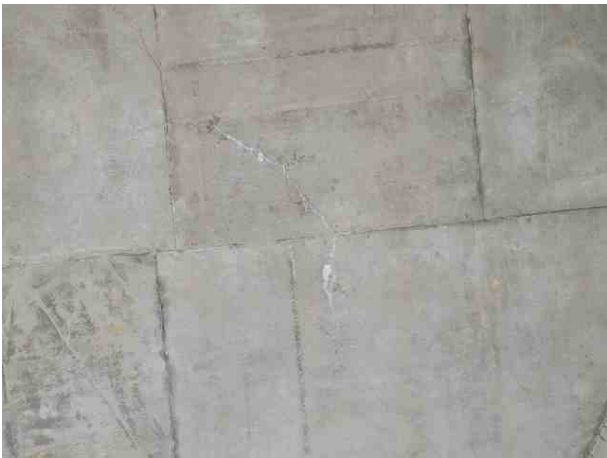
| 08<br>(25년 하반기) | 바닥판 하면(S1)<br>균열부백태(0.3mm미만) | 08<br>(26년 상반기) | 바닥판 하면(S1)<br>균열부백태(0.3mm미만) |

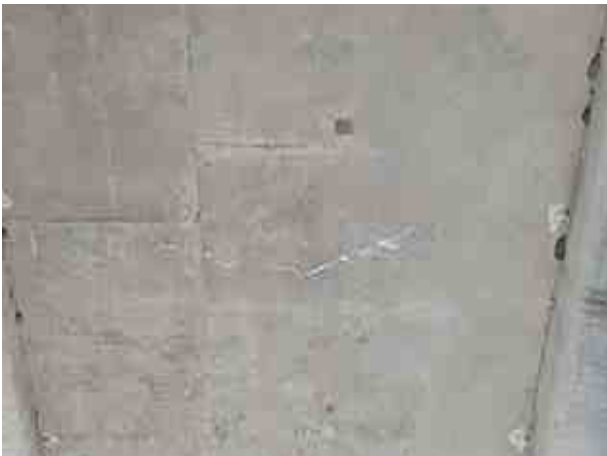
| 09<br>(25년 하반기) | - | 09<br>(26년 상반기) | 바닥판 하면(S1)<br>균열부백태(0.3mm미만) |

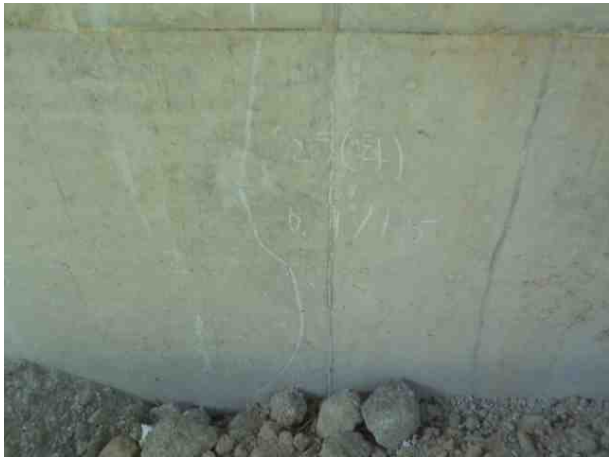
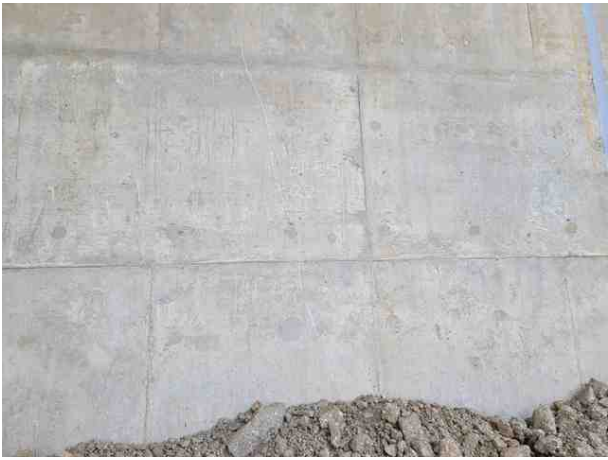
| 10<br>(25년 하반기) | 교대(A2) 구체 균열(0.3mm미만) | 10<br>(26년 상반기) | 교대(A2) 구체 균열(0.3mm미만) |

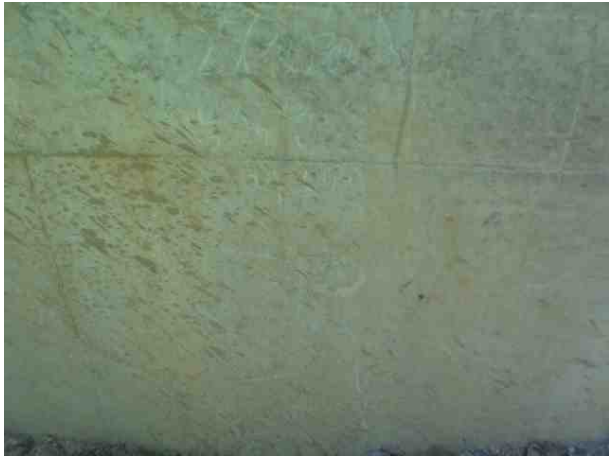
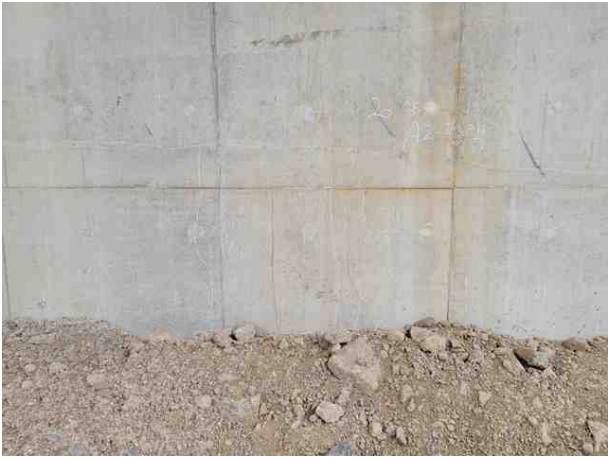
| 11<br>(25년 하반기) | 교대(A2) 구체 망상균열(0.3mm미만) | 11<br>(26년 상반기) | 교대(A2) 구체 망상균열(0.3mm미만) |

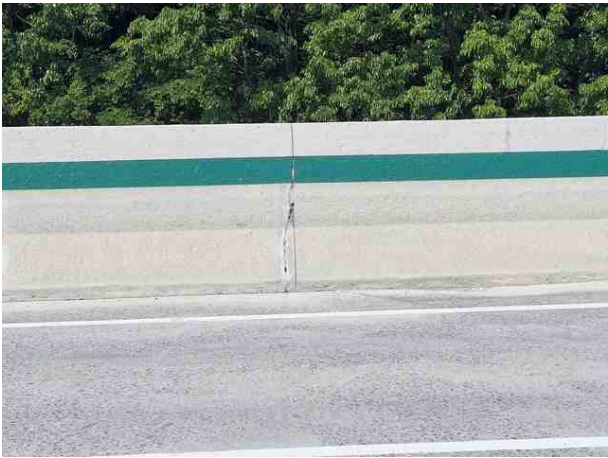
| 04<br>(25년 하반기) | - | 04<br>(26년 상반기) | 방호벽 평택방향(S3) 접속부 층분리 |

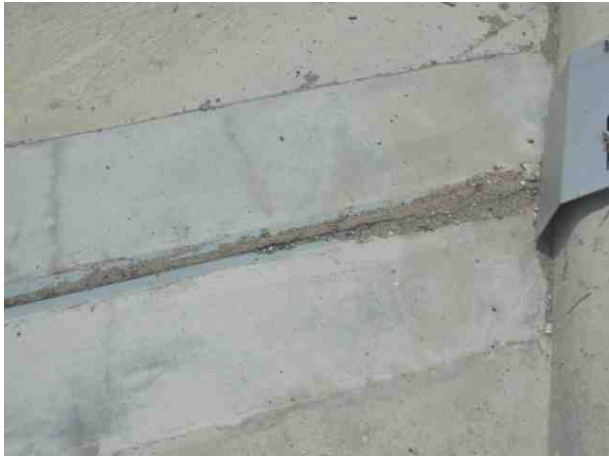
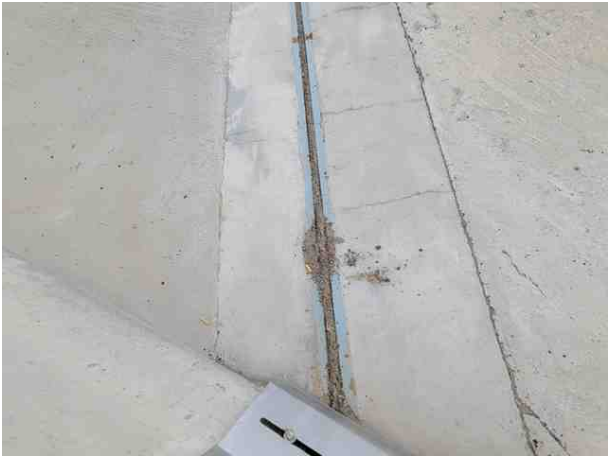
| 05<br>(25년 하반기) | 신축이음 익산방향(A1) 유간<br>이물질퇴적 | 05<br>(26년 상반기) | 신축이음 익산방향(A1) 유간<br>이물질퇴적 |

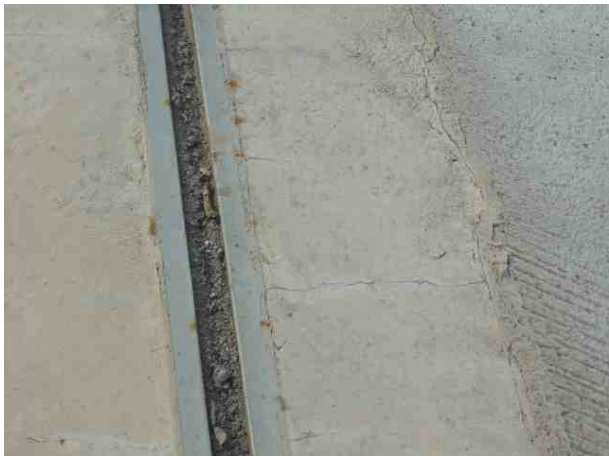
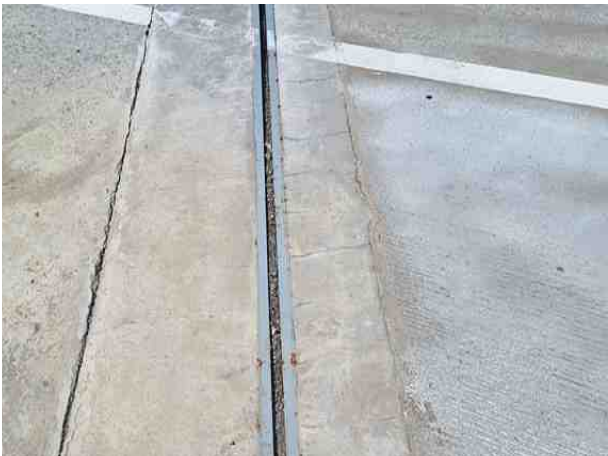
| 06<br>(25년 하반기) | 신축이음 평택방향(A1) 후타재<br>균열(0.3mm미만) | 06<br>(26년 상반기) | 신축이음 평택방향(A1) 후타재<br>균열(0.3mm미만) |

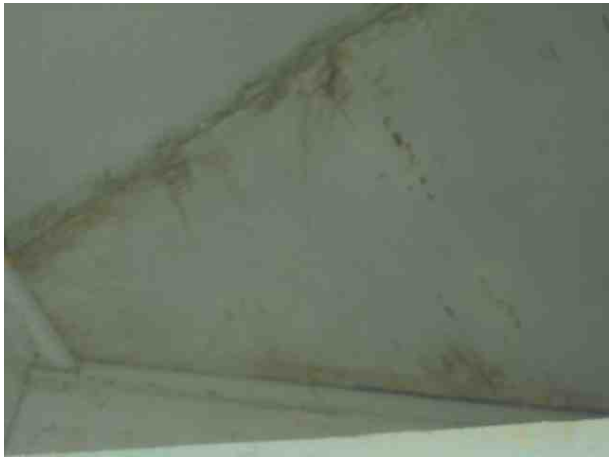
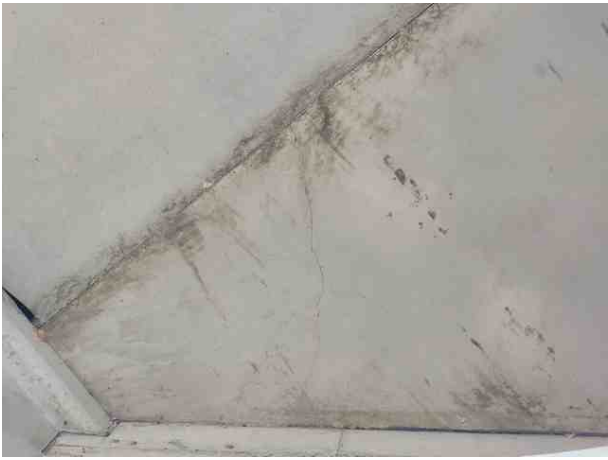
| 07<br>(25년 하반기) | 바닥판 하면(S1-A1)<br>균열(0.3mm미만) | 07<br>(26년 상반기) | 바닥판 하면(S1-A1)<br>균열(0.3mm미만) |

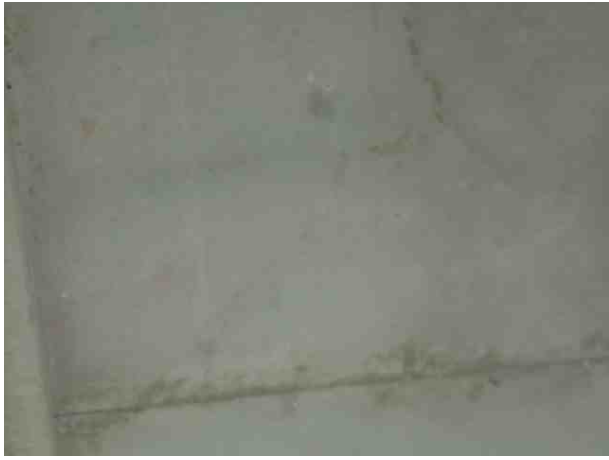
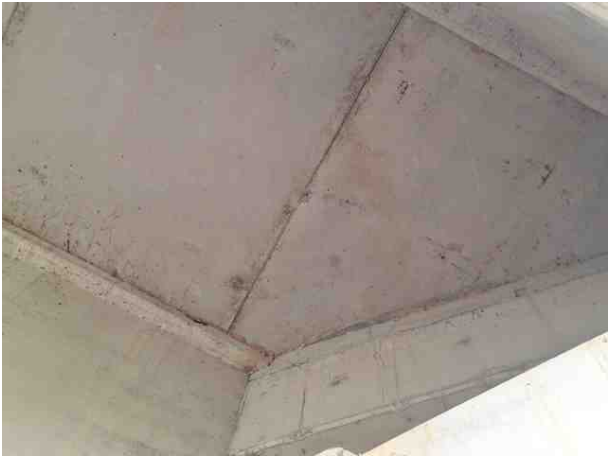
| 08<br>(25년 하반기) | 바닥판 하면(S3) 균열(0.3mm미만) | 08<br>(26년 상반기) | 바닥판 하면(S3) 균열(0.3mm미만) |

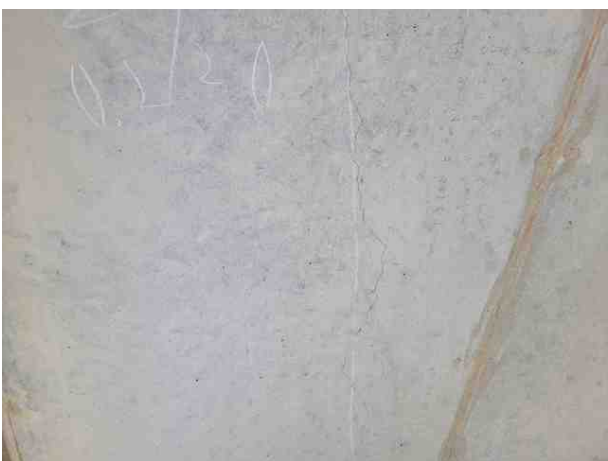
| | | 09<br>(25년 하반기) | 교대(A1) 구체 균열(0.3mm미만) |

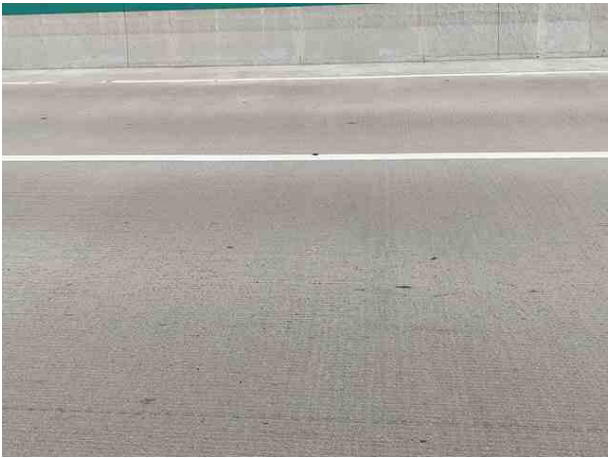
| 01<br>(25년 하반기) | — | 01<br>(26년 상반기) | 교면포장 익산방향(S6)<br>균열 (0.3mm미만) |

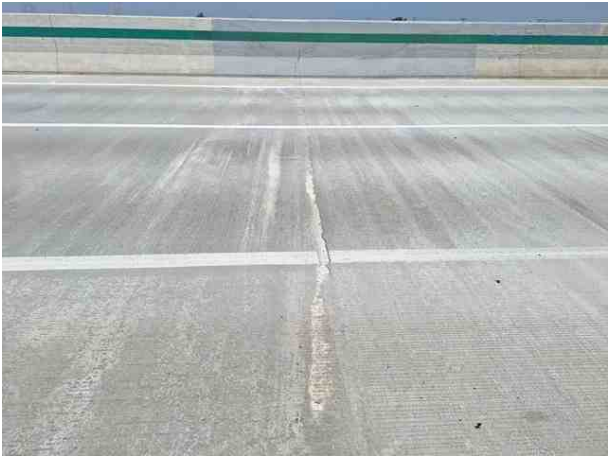
| 02<br>(25년 하반기) | — | 02<br>(26년 상반기) | 교면포장 평택방향(S6) 포장 마모 |

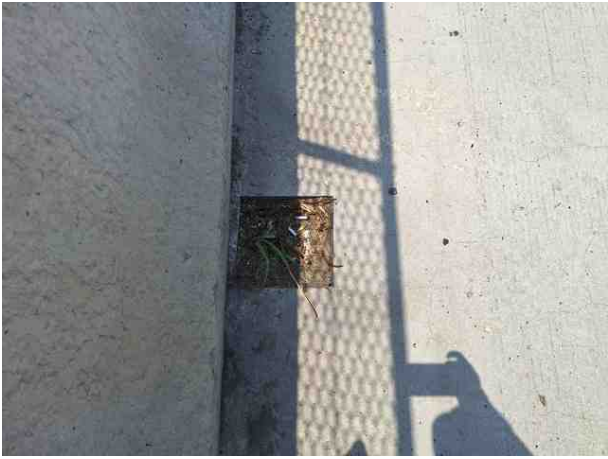
| 03<br>(25년 하반기) | — | 03<br>(26년 상반기) | 배수시설 평택방향(S2) 배수구 막힘 |

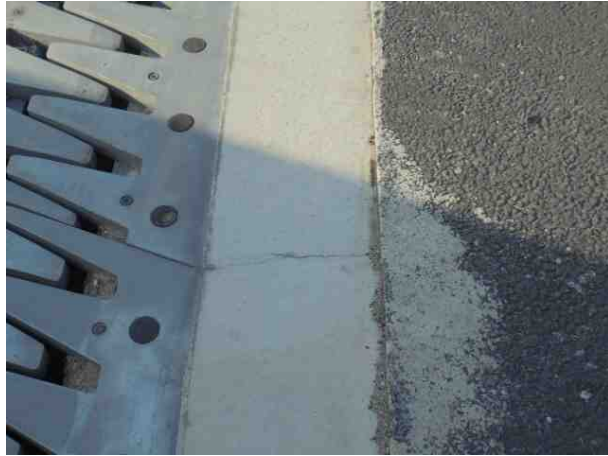
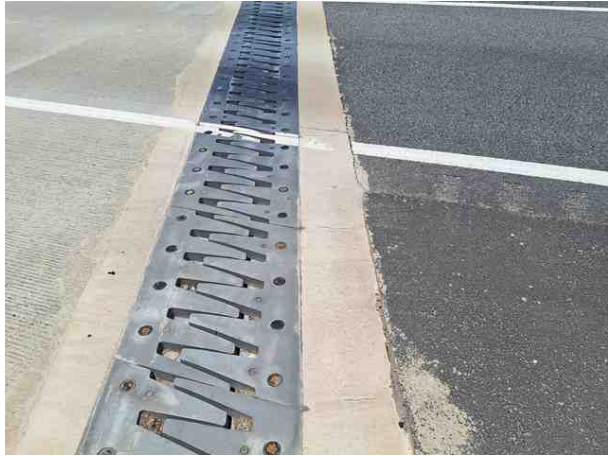
| 07<br>(25년 하반기) | 신축이음 평택방향(A2) 후타재<br>균열(0.3mm미만) | 07<br>(26년 상반기) | 신축이음 평택방향(A2) 후타재<br>균열(0.3mm미만) |

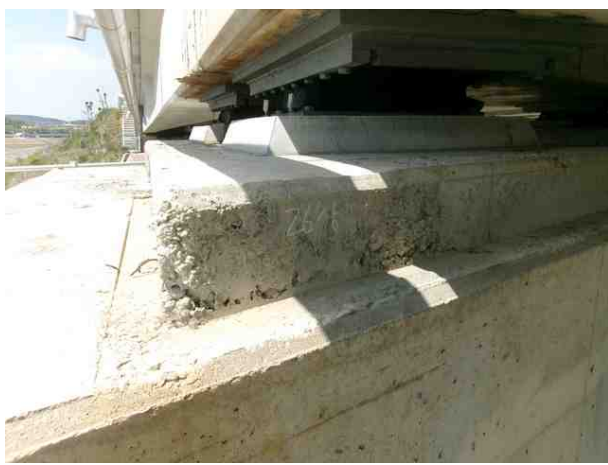
| 08<br>(25년 하반기) | — | 08<br>(26년 상반기) | 교량받침(P1-SH14) 받침콘크리트<br>재료분리 |

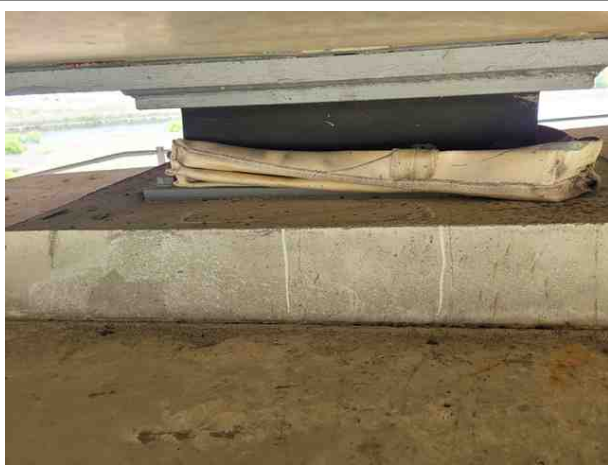
| 09<br>(25년 하반기) | — | 09<br>(26년 상반기) | 교량받침(P4-SH3) 무수축물탈<br>균열(0.3mm미만) |

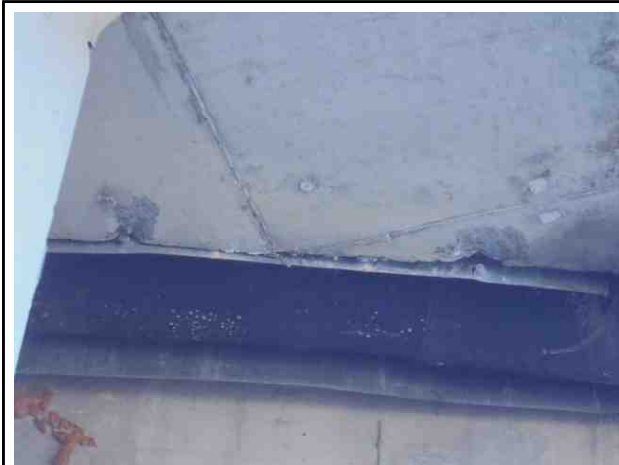
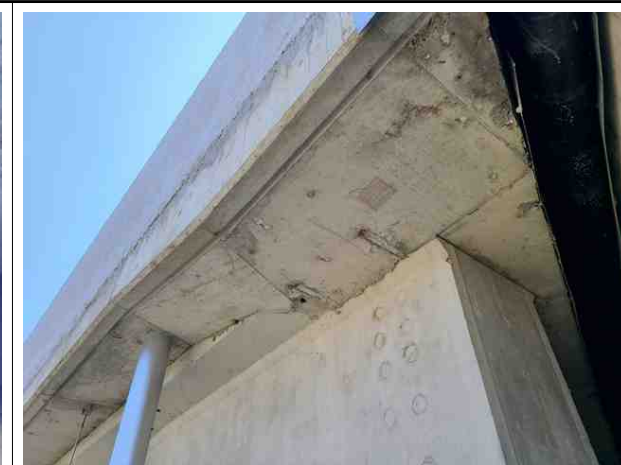
| 13<br>(25년 하반기) | 바닥판 하면(S1) 박락 | 13<br>(26년 상반기) | 바닥판 하면(S1) 박락 |
