# 01-01 계바위교

## 부재별 전경

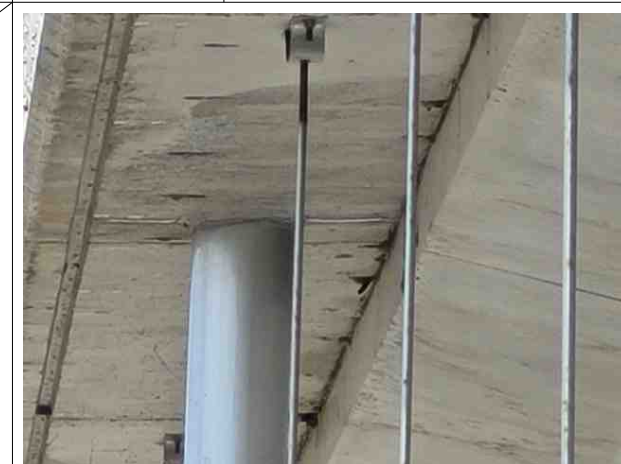
| 14<br>(25년 하반기) | — | 14<br>(26년 상반기) | 바닥판 하면(S2) 백태 |

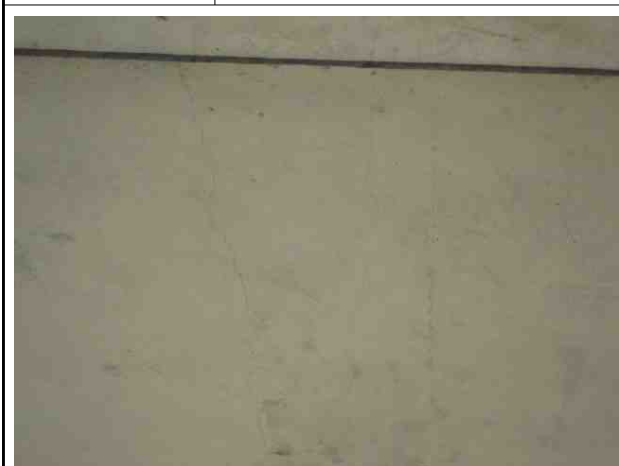
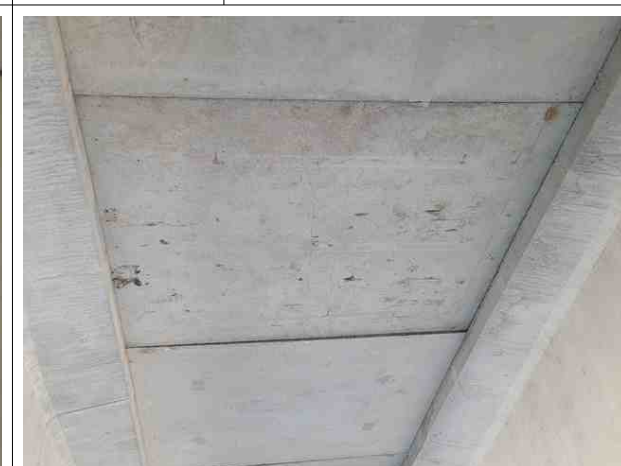
| 15<br>(25년 하반기) | 바닥판 하면(S6) 균열(0.3mm미만) | 15<br>(26년 상반기) | 바닥판 하면(S6) 균열(0.3mm미만) |

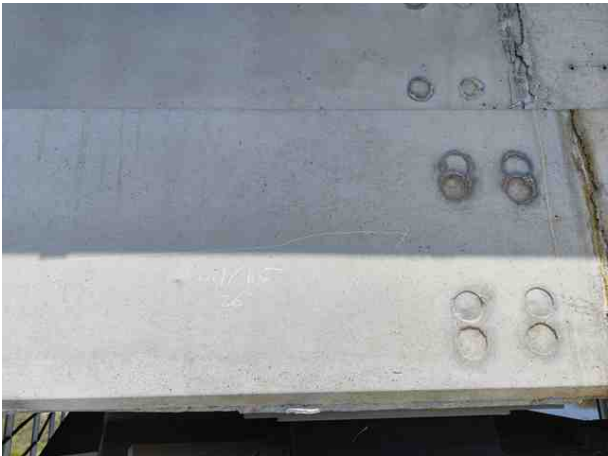
| 16<br>(25년 하반기) | — | 16<br>(26년 상반기) | 거더(S7-G7) 균열(0.3mm미만) |

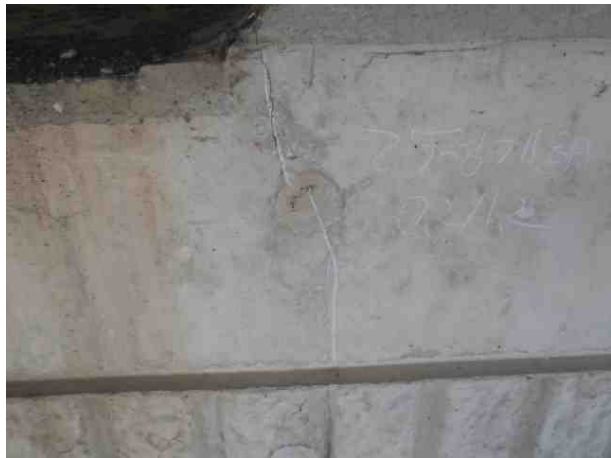
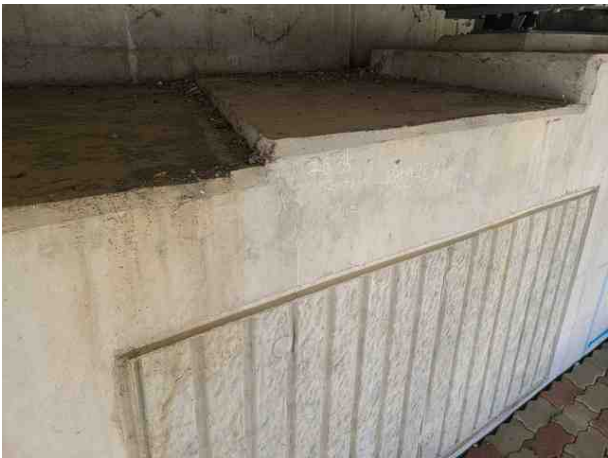
| 17<br>(25년 하반기) | 교대(A1) 구체 균열(0.3mm미만) | 17<br>(26년 상반기) | 교대(A1) 구체 균열(0.3mm미만) |

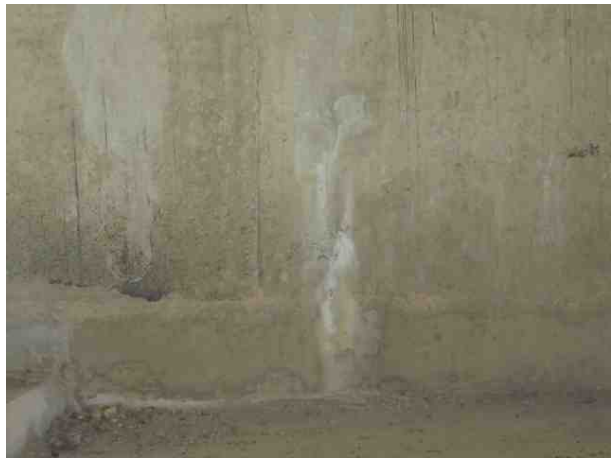
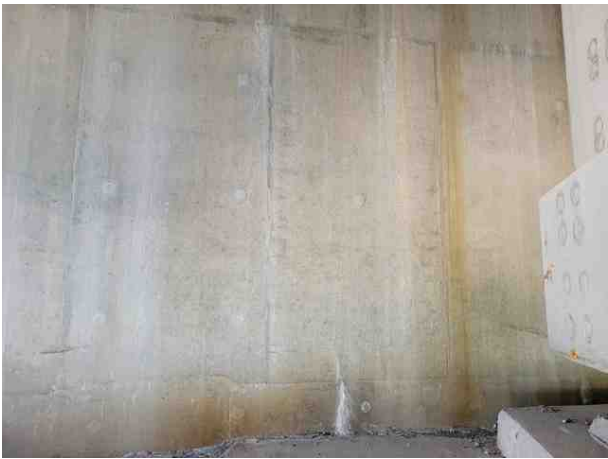
| 18<br>(25년 하반기) | 교대(A2) 홍벽<br>균열부백태(0.3mm미만) | 18<br>(26년 상반기) | 교대(A2) 홍벽<br>균열부백태(0.3mm미만) |

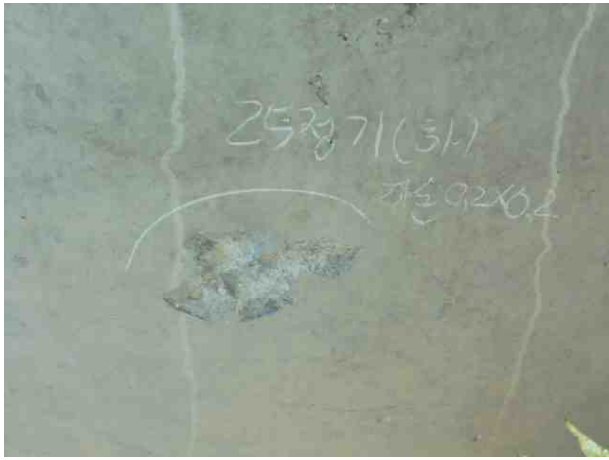
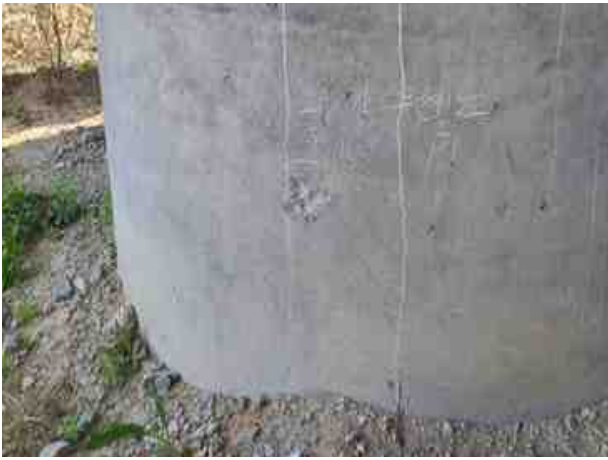
| 19<br>(25년 하반기) | 교각(P1) 기둥부 파손 | 19<br>(26년 상반기) | 교각(P1) 기둥부 파손 |

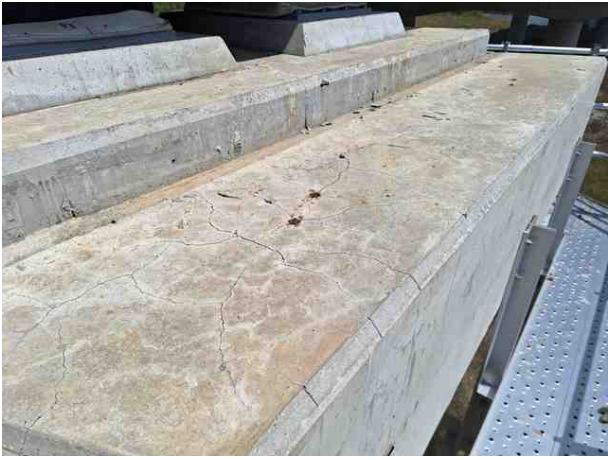
| 20<br>(25년 하반기) | - | 20<br>(26년 상반기) | 교각(P3) 코핑부<br>망상균열(0.3mm미만) |

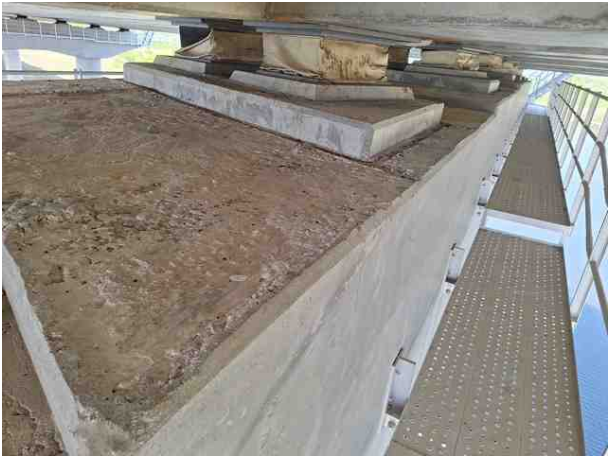
| 21<br>(25년 하반기) | - | 21<br>(26년 상반기) | 교각(P8) 코핑부 재료분리 |

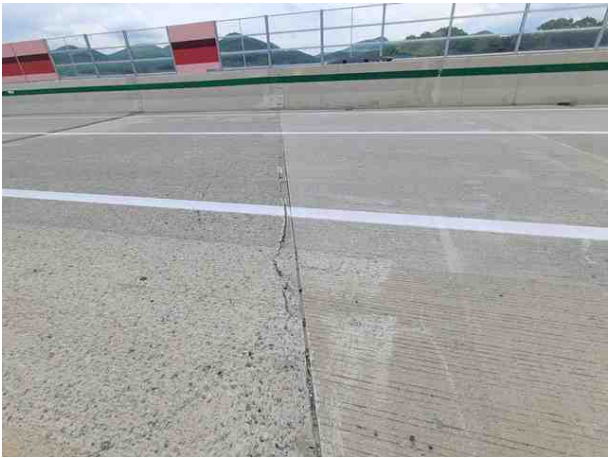
| 01<br>(25년 하반기) | — | 01<br>(26년 상반기) | 교면포장 익산방향(S1) 접속부 파손 |

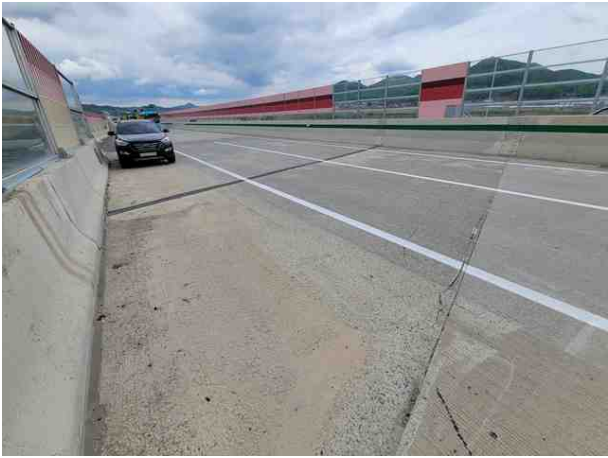
| 02<br>(25년 하반기) | — | 02<br>(26년 상반기) | 교면포장 익산방향(S1) 접속부 마모 |

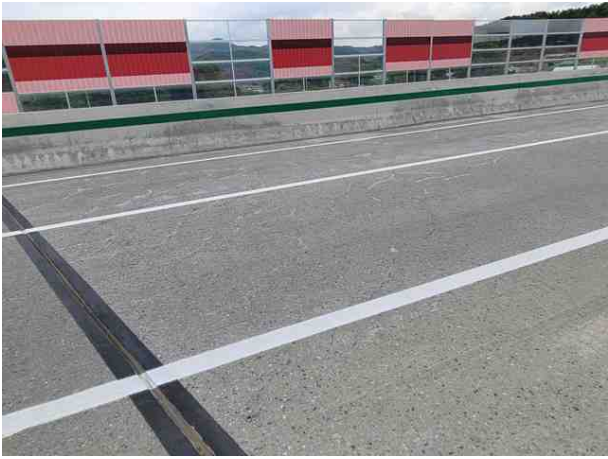
| 03<br>(25년 하반기) | 배수시설 익산방향(S3) 배수구 막힘 | 03<br>(26년 상반기) | 교면포장 익산방향(S1) 접속부 망상균열 |

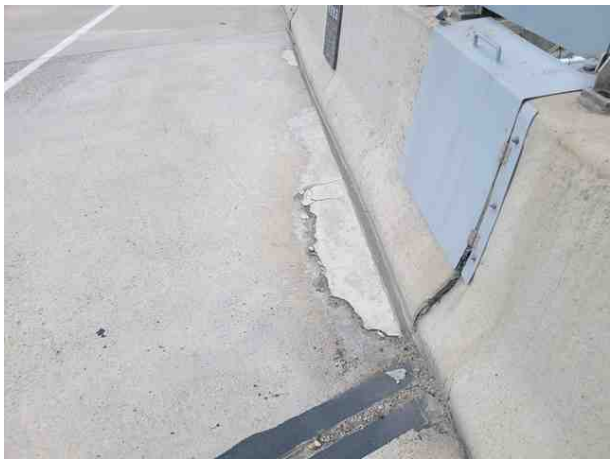
| 손상현황 | | | |
|---|---|---|---|
| 04<br>(25년 하반기) | — | 04<br>(26년 상반기) | 교면포장 평택방향(S1) 파손 |

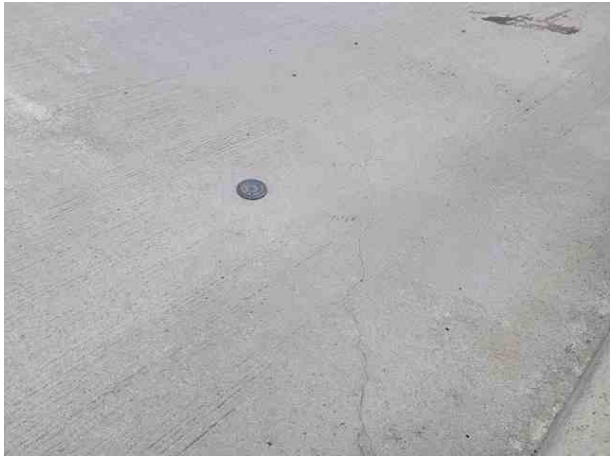
| 손상현황 | | | |
|---|---|---|---|
| 05<br>(25년 하반기) | — | 05<br>(26년 상반기) | 교면포장 평택방향(S1) 균열 |

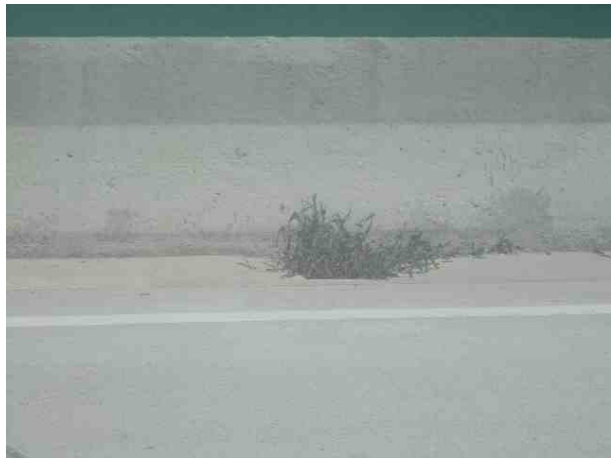
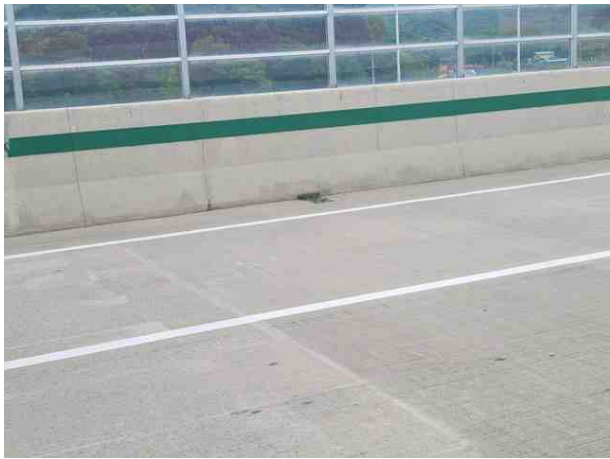
| 손상현황 | | | |
|---|---|---|---|
| 06<br>(25년 하반기) | 배수시설 익산방향(S1) 배수구 식생 | 06<br>(26년 상반기) | 배수시설 익산방향(S1) 배수구 식생 |

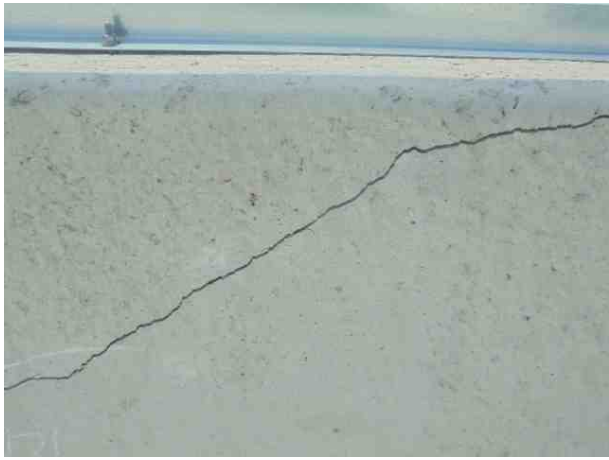
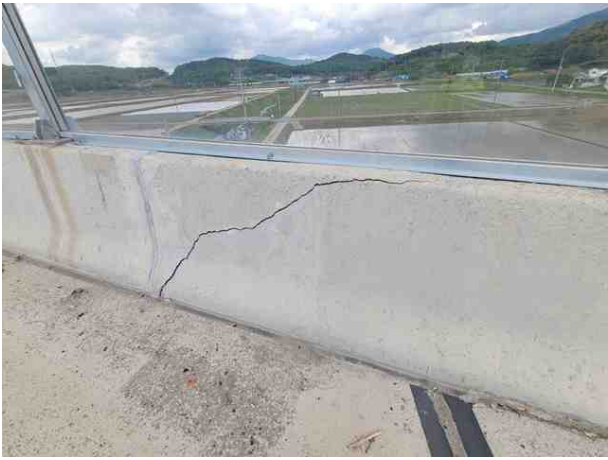
| 07<br>(25년 하반기) | 방호벽 익산방향(S1) 파손<br>(기준균열) | 07<br>(26년 상반기) | 방호벽 익산방향(S1) 파손 |

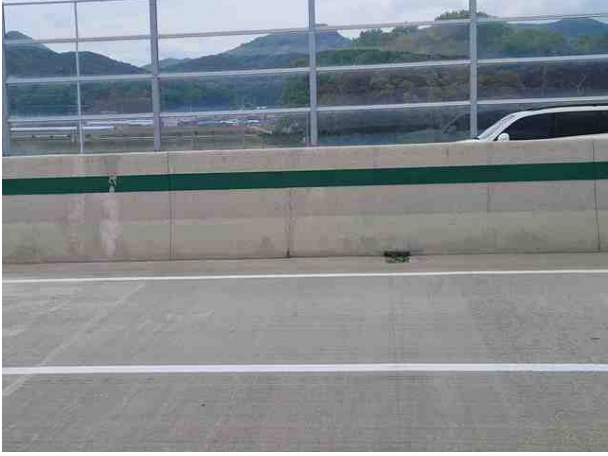
| 08<br>(25년 하반기) | — | 08<br>(26년 상반기) | 중앙분리대 익산방향(S1)<br>균열(0.3mm미만) |

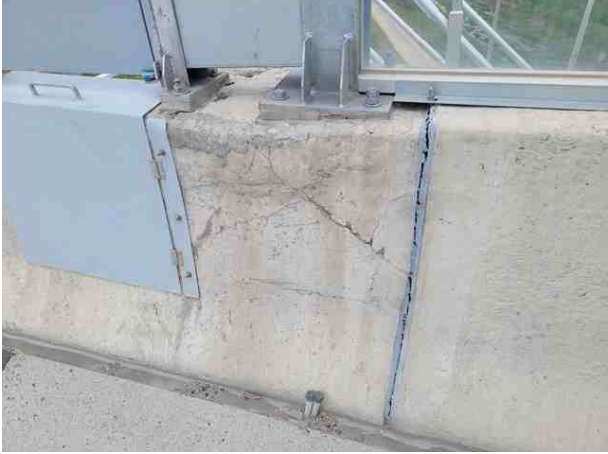
| 09<br>(25년 하반기) | — | 09<br>(26년 상반기) | 방호벽 평택방향(S1) 파손 |

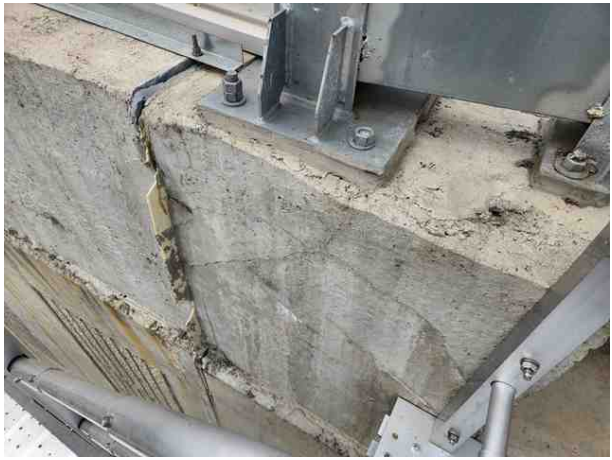
| | | 10<br>(25년 하반기) | 10<br>(26년 상반기)<br>방호벽 평택방향(S1-A2) 외측<br>접속부 층분리 |

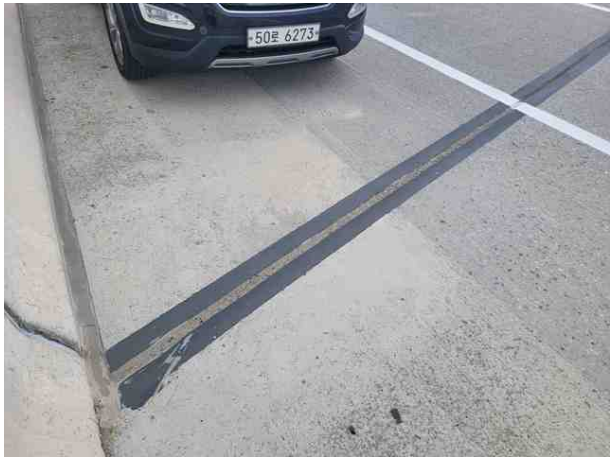
| | | 11<br>(25년 하반기) | 11<br>(26년 상반기)<br>신축이음 익산방향(A1) 유간<br>이물질퇴적 |

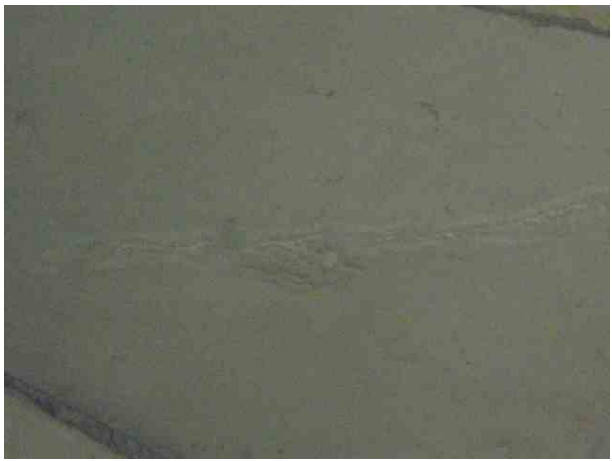
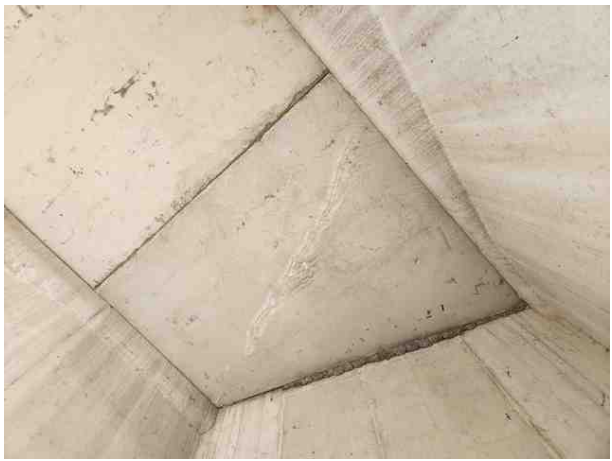
| 12<br>(25년 하반기) | 바닥판 하면(S1)<br>균열부백태(0.3mm미만) | 12<br>(26년 상반기) | 바닥판 하면(S1)<br>균열부백태(0.3mm미만) |

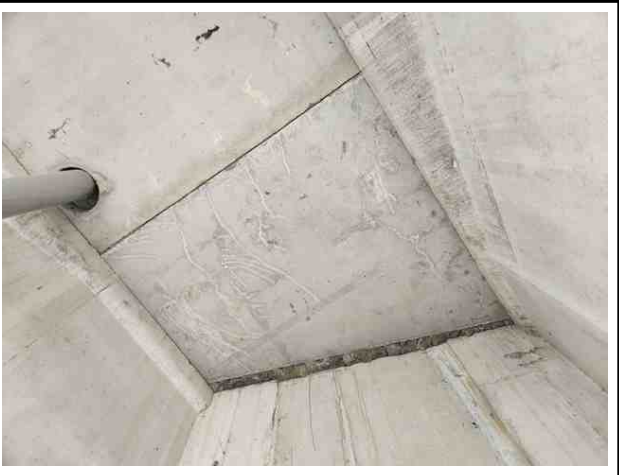
| 13<br>(25년 하반기) | - | 13<br>(26년 상반기) | 바닥판 하면(S1) 망상균열/백태 |

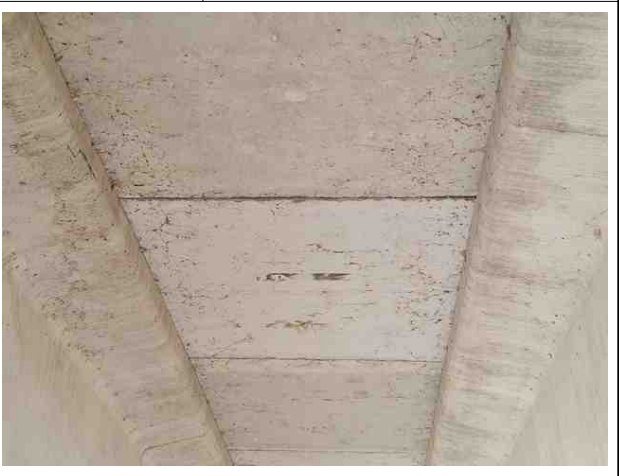
| 14<br>(25년 하반기) | - | 14<br>(26년 상반기) | 바닥판 하면(S1) 균열(0.3mm미만) |

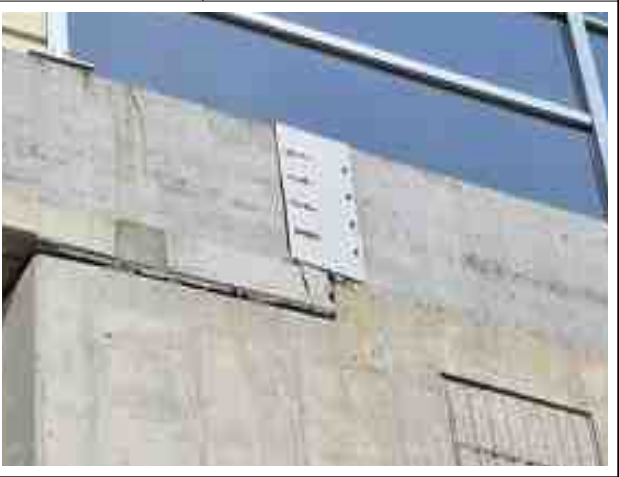
| 15<br>(25년 하반기) | 교대(A1) 날개벽 우측 박리 | 15<br>(26년 상반기) | 교대(A1) 날개벽 우측 박리 |

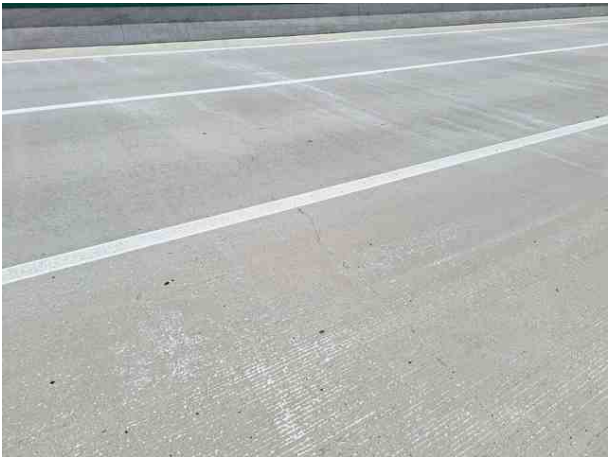
| 01<br>(25년 하반기) | — | 01<br>(26년 상반기) | 교면포장 평택방향(S2)<br>균열 (0.3mm미만) |

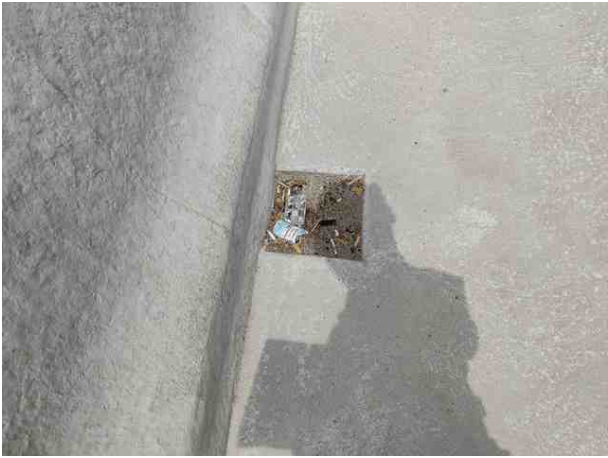
| 02<br>(25년 하반기) | — | 02<br>(26년 상반기) | 배수시설 익산방향(S2) 배수구 막힘 |

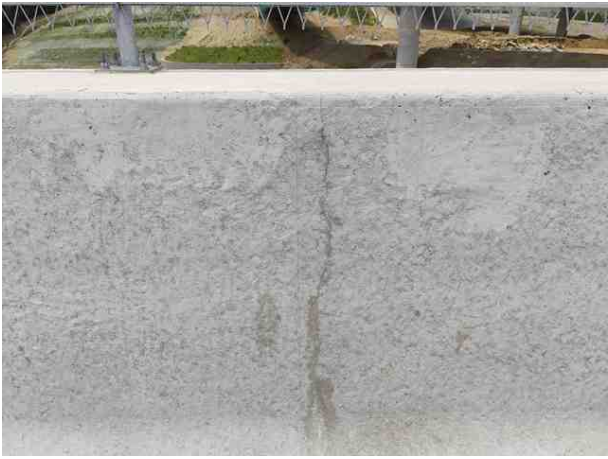
| 03<br>(25년 하반기) | — | 03<br>(26년 상반기) | 방호벽 익산방향(S1)<br>균열 (0.3mm미만) |

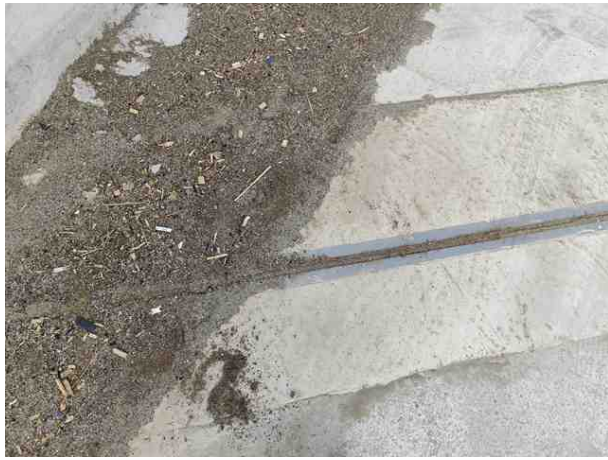
| 04<br>(25년 하반기) | — | 04<br>(26년 상반기) | 신축이음 익산방향(A2) 유간<br>이물질퇴적 |

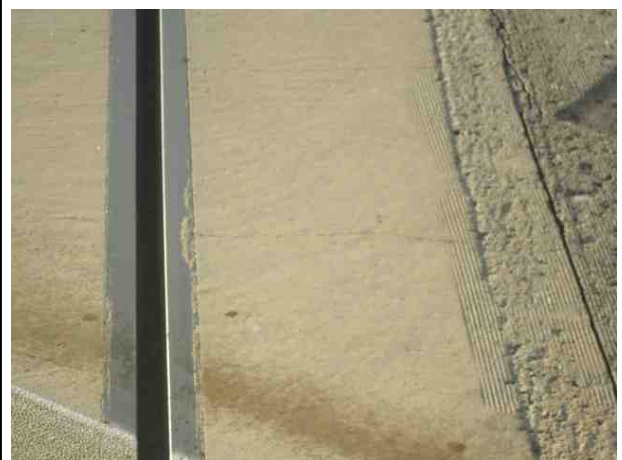
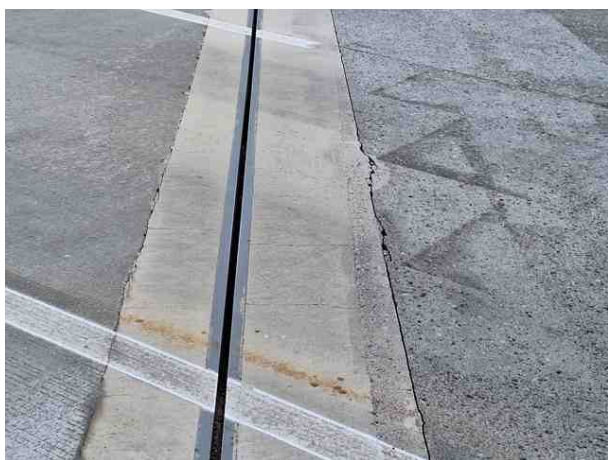
| 05<br>(25년 하반기) | 신축이음 평택방향(A2) 후타재<br>균열(0.3mm미만) | 05<br>(26년 상반기) | 신축이음 평택방향(A2) 후타재<br>균열(0.3mm미만) |

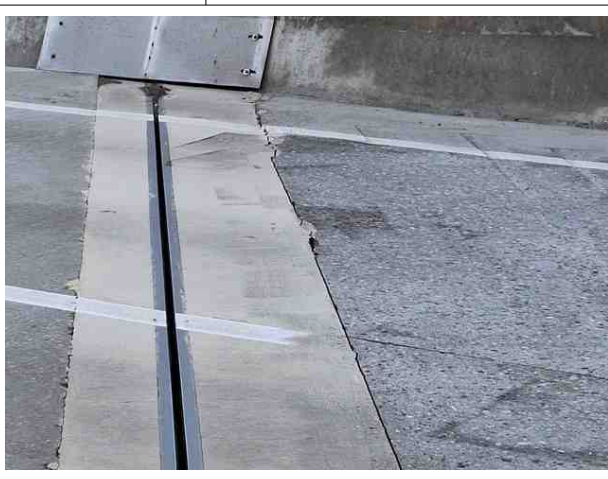
| 06<br>(25년 하반기) | — | 06<br>(26년 상반기) | 신축이음 평택방향(A2) 후타재 파손 |

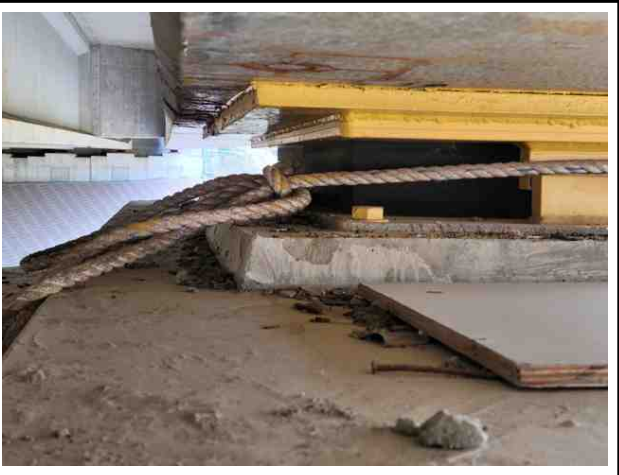
| 10<br>(25년 하반기) | - | 10<br>(26년 상반기) | 교량받침(P1-SH11) 무수축물탈<br>파손 |

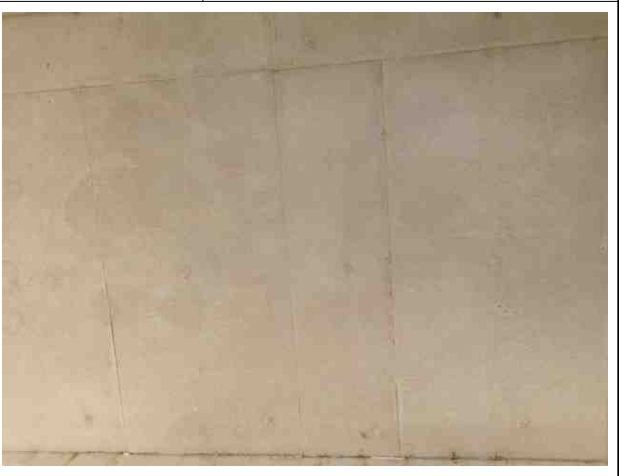
| 11<br>(25년 하반기) | - | 11<br>(26년 상반기) | 바닥판 하면(S2)<br>망상균열(0.3mm미만) |

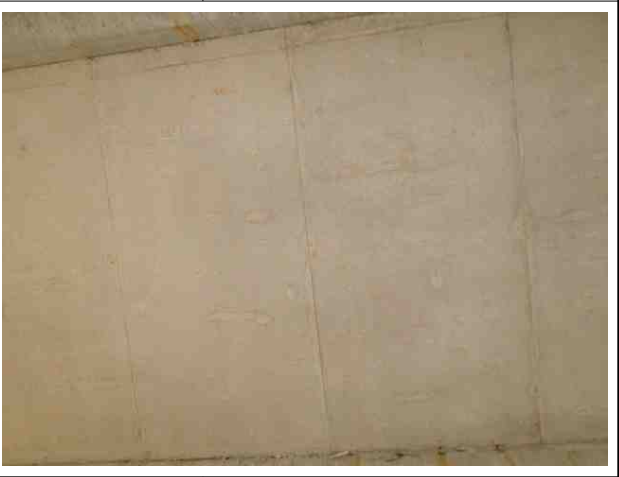
| 12<br>(25년 하반기) | 바닥판 하면(S2)<br>망상균열(0.3mm미만) | 12<br>(26년 상반기) | 바닥판 하면(S2)<br>망상균열(0.3mm미만) |

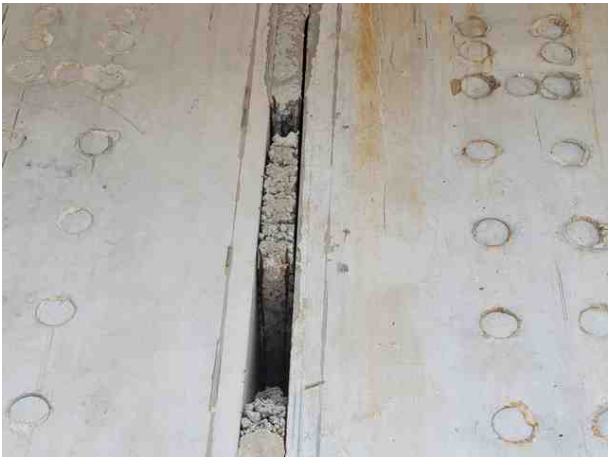
| 손상현황 | | | |
|---|---|---|---|
| 13<br>(25년 하반기) | - | 13<br>(26년 상반기) | 거더(S1-G10) 파손 및 철근노출 |

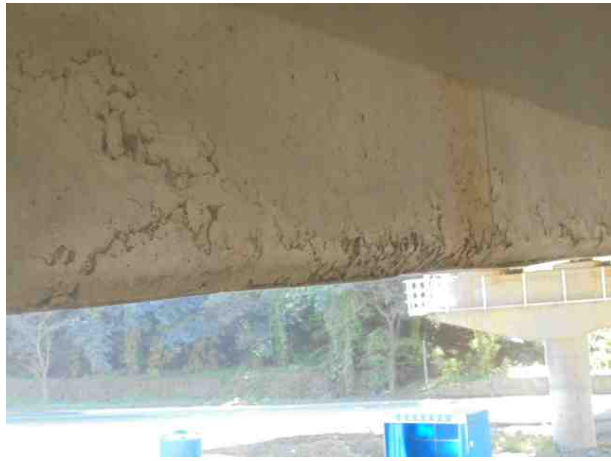
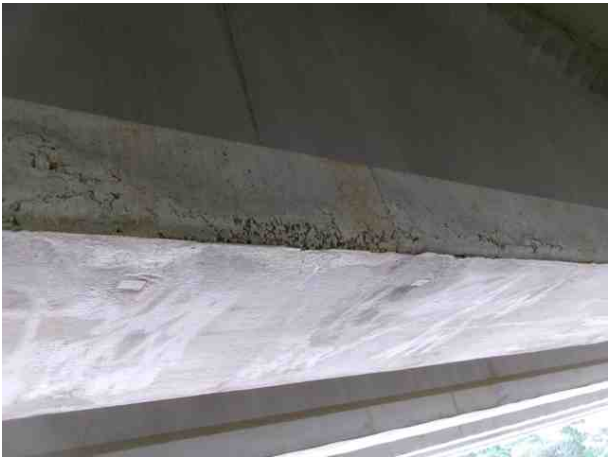
| 손상현황 | | | |
|---|---|---|---|
| 14<br>(25년 하반기) | 거더(S2-G6) 재료분리 | 14<br>(26년 상반기) | 거더(S2-G6) 재료분리 |

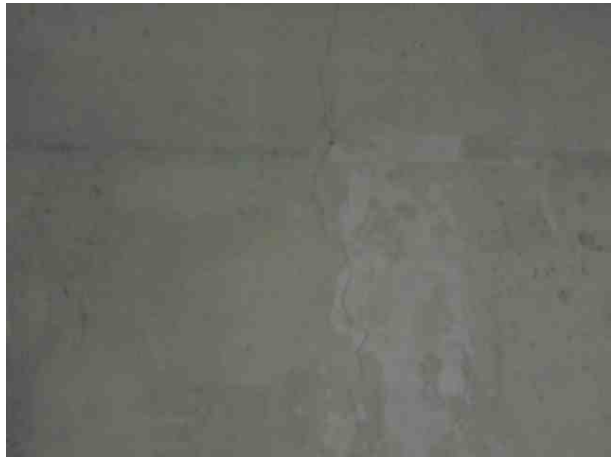
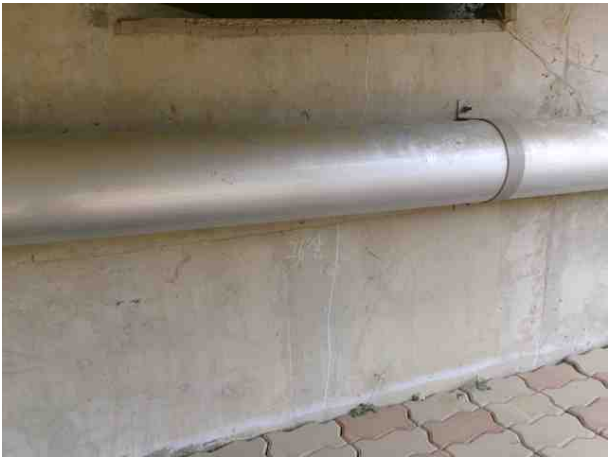
| 손상현황 | | | |
|---|---|---|---|
| 15<br>(25년 하반기) | 교대(A1) 균열(0.3mm미만) | 15<br>(26년 상반기) | 교대(A1) 균열(0.3mm미만) |

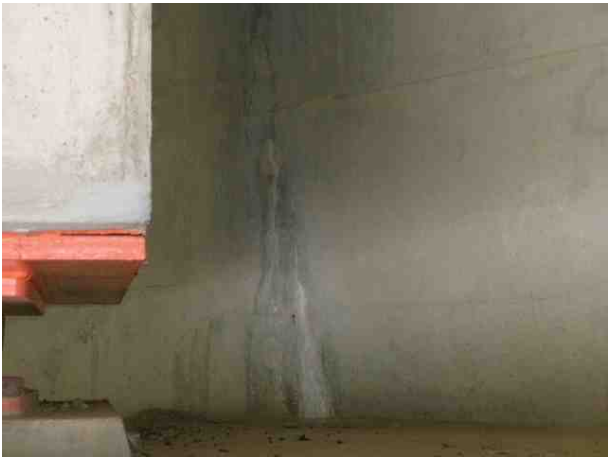
| 16<br>(25년 하반기) | - | 16<br>(26년 상반기) | 교대(A2) 홍벽<br>균열부백태(0.3mm미만) |

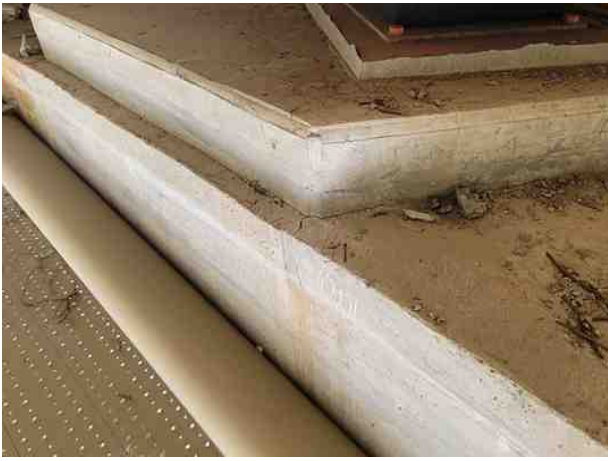
| 17<br>(25년 하반기) | - | 17<br>(26년 상반기) | 교각(P1) 코핑부 층분리 |

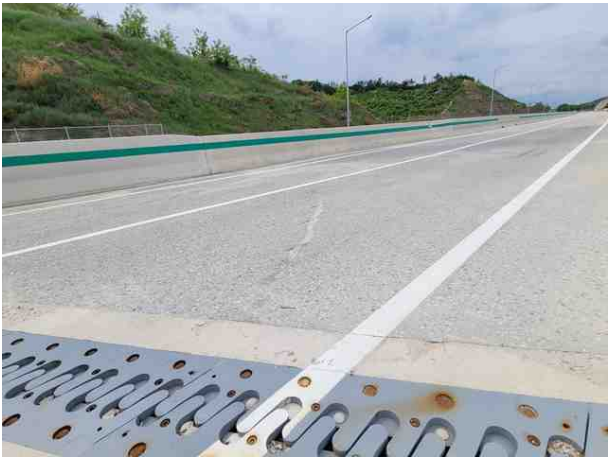
| 01<br>(25년 하반기) | — | 01<br>(26년 상반기) | 교면포장 평택방향(S1) 접속부 균열 |

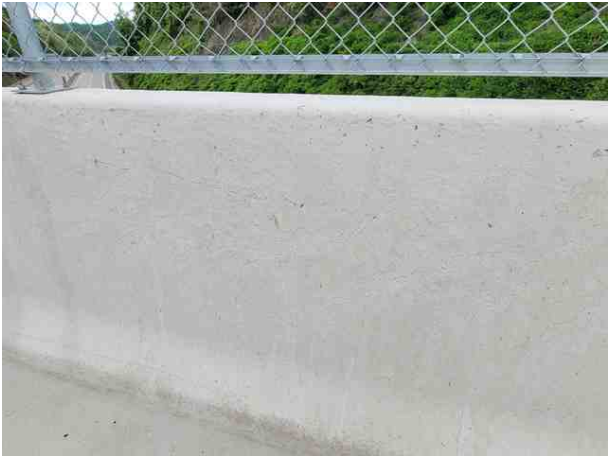
| 02<br>(25년 하반기) | — | 02<br>(26년 상반기) | 방호벽 익산방향(S1)<br>균열 (0.3mm미만) |

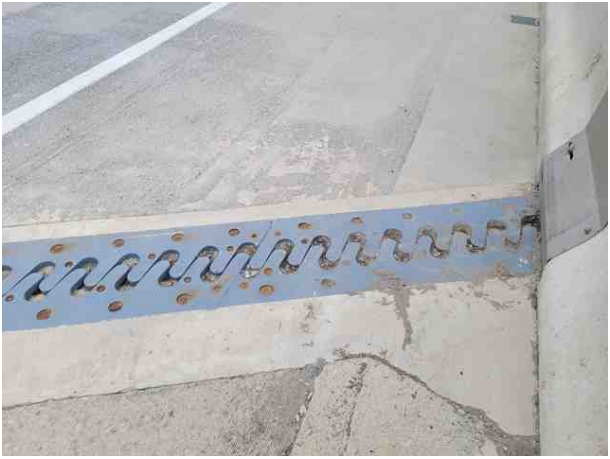
| 03<br>(25년 하반기) | — | 03<br>(26년 상반기) | 신축이음 익산방향(A2) 유간<br>이물질퇴적 |

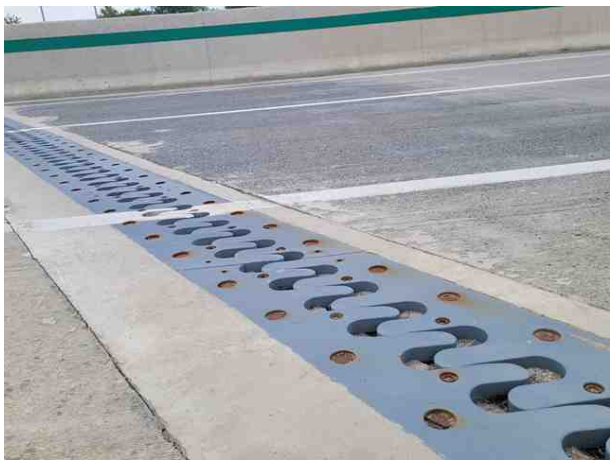
| 04<br>(25년 하반기) | — | 04<br>(26년 상반기) | 신축이음 익산방향(A2) 단차 |

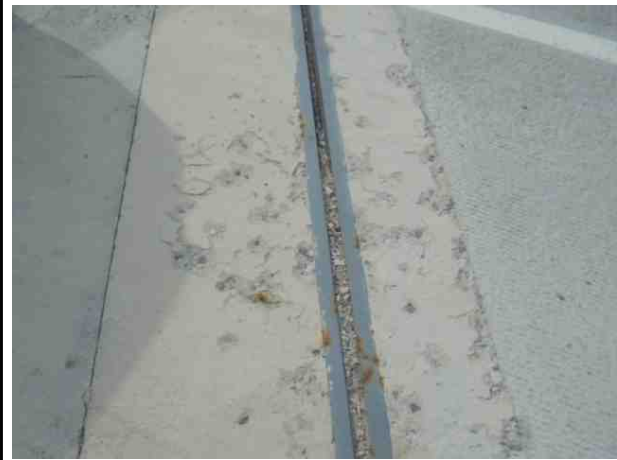
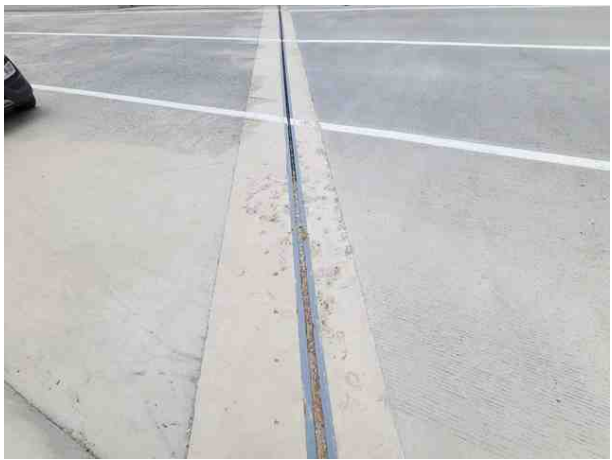
| 05<br>(25년 하반기) | 신축이음 평택방향(A1) 후타재 파손 | 05<br>(26년 상반기) | 신축이음 평택방향(A1) 후타재 파손 |

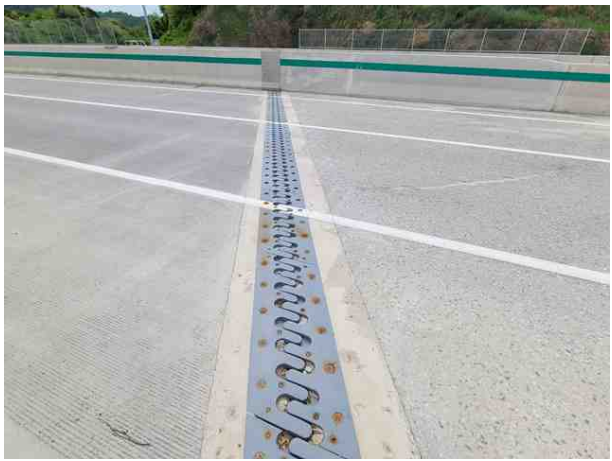
| 06<br>(25년 하반기) | — | 06<br>(26년 상반기) | 신축이음 평택방향(A2) 본체 부식 |

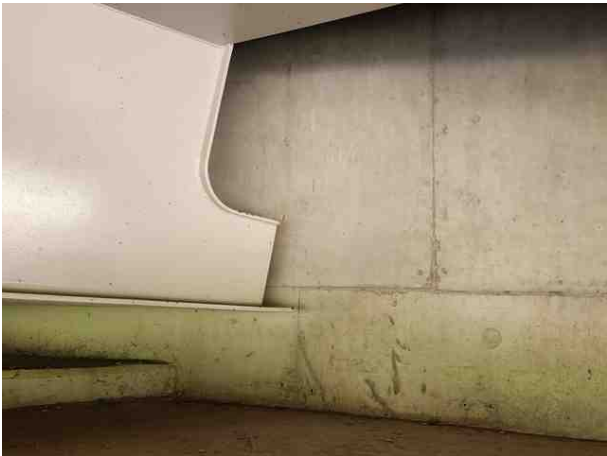
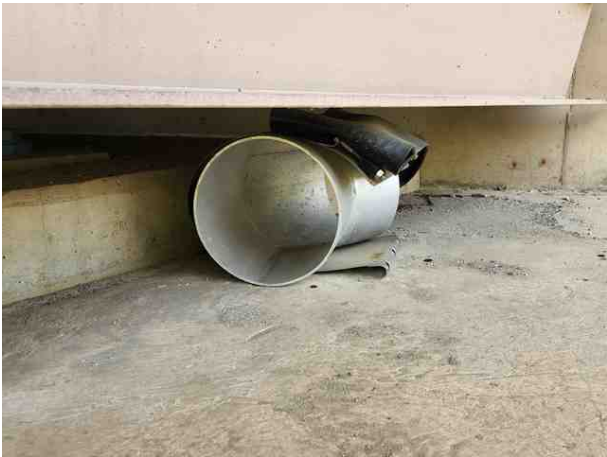
바닥판 하면 평택방향(S1)  
균열부백테(0.3mm미만)교대 익산방향(A1) 흥벽  
균열(0.3mm미만)

교대 익산방향(A1) 폐자재 적치

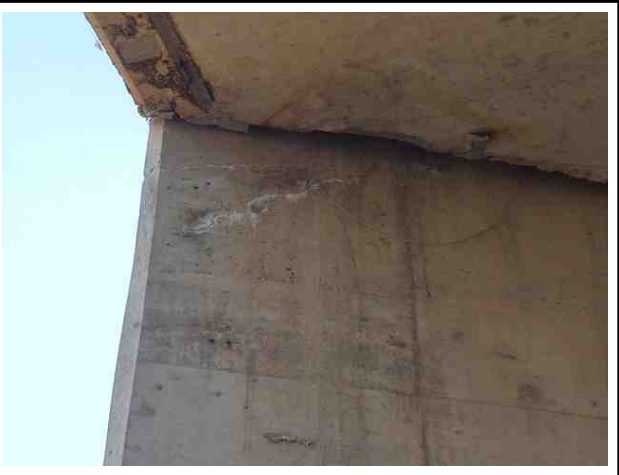
| 13<br>(25년 하반기) | — | 13<br>(26년 상반기) | 교대 익산방향(A2) 흥벽<br>균열부백태(0.3mm미만) |

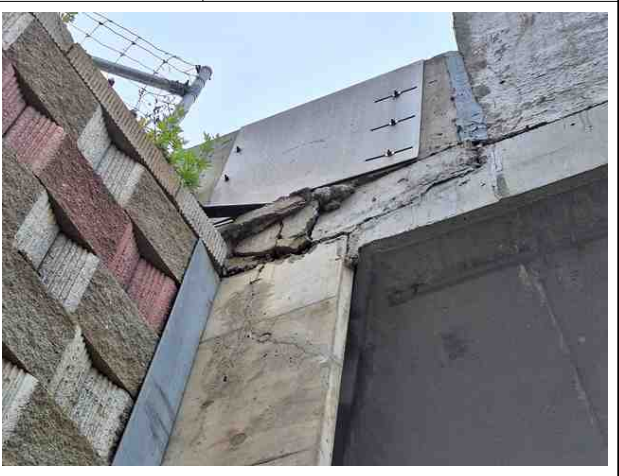
| 14<br>(25년 하반기) | — | 14<br>(26년 상반기) | 교대 평택방향(A1) 좌측 파손 |

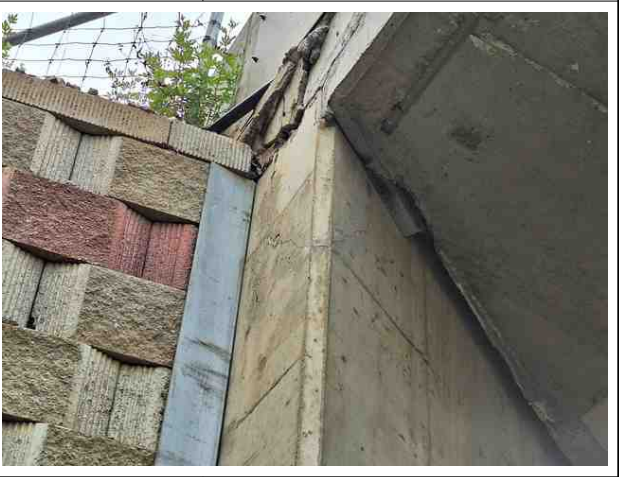
| 15<br>(25년 하반기) | — | 15<br>(26년 상반기) | 교대 평택방향(A1) 흥벽 층분리 |

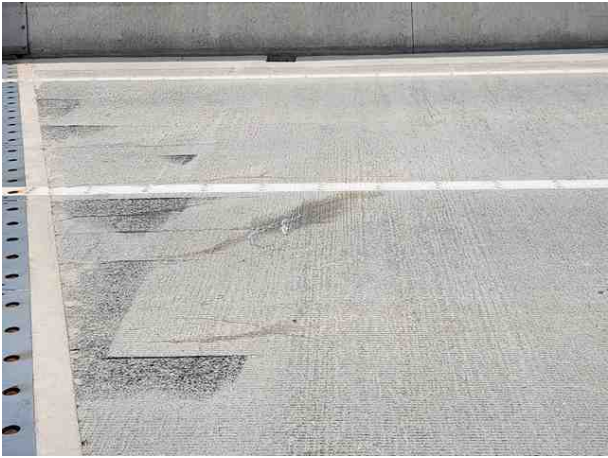
| 02<br>(25년 하반기) | — | 02<br>(26년 상반기) | 교면포장 익산방향(S3) 접속부<br>망상균열 및 백태 |

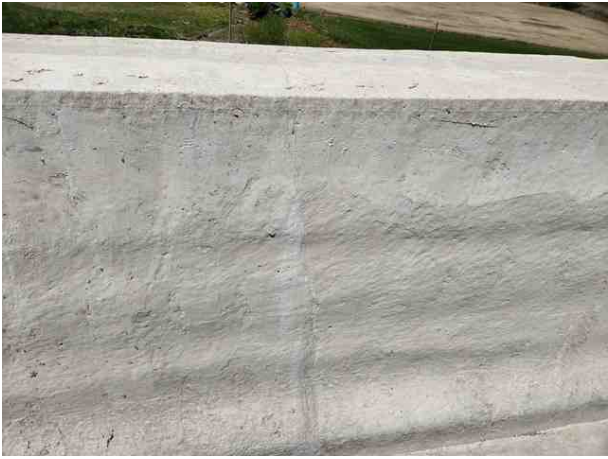
| 03<br>(25년 하반기) | — | 03<br>(26년 상반기) | 방호벽 익산방향(S1)<br>균열 (0.3mm미만) |

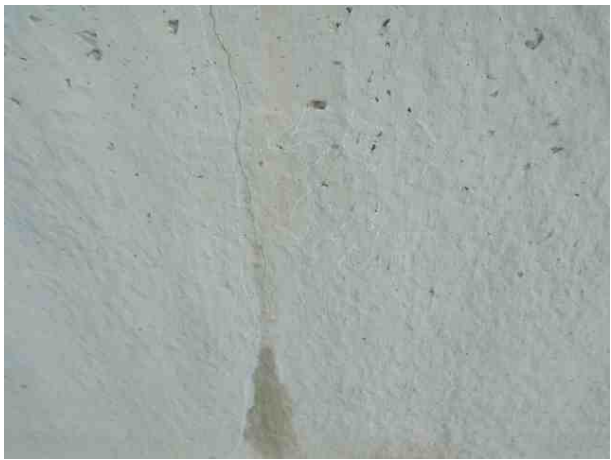
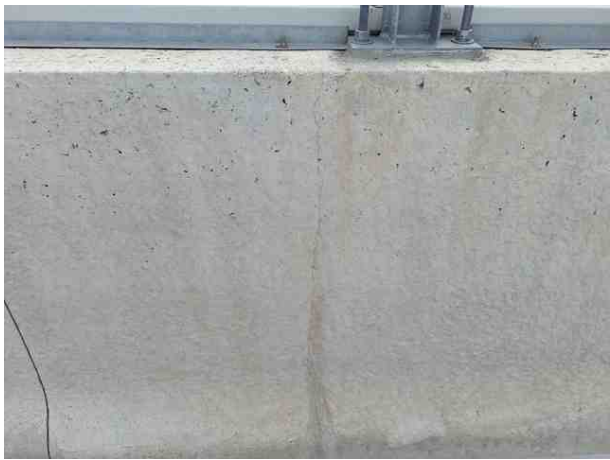
| 04<br>(25년 하반기) | 방호벽 평택방향(S3)<br>균열(0.3mm미만) | 04<br>(26년 상반기) | 방호벽 평택방향(S3)<br>균열(0.3mm미만) |

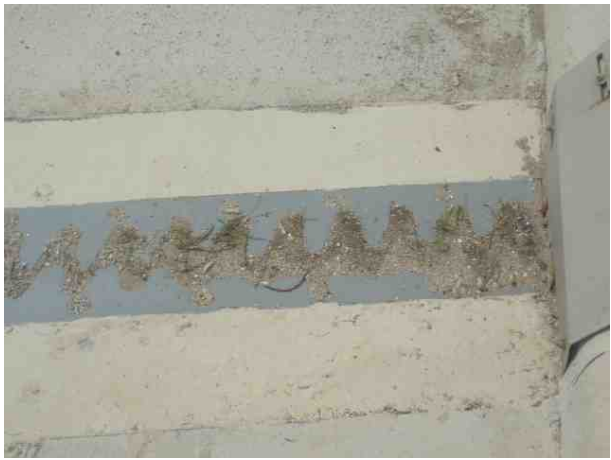
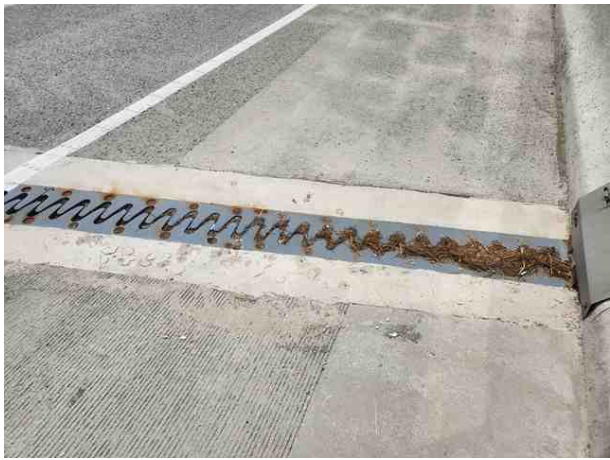
| 05<br>(25년 하반기) | 신축이음 익산방향(A1) 유간<br>이물질퇴적 | 05<br>(26년 상반기) | 신축이음 익산방향(A1) 유간<br>이물질퇴적 |

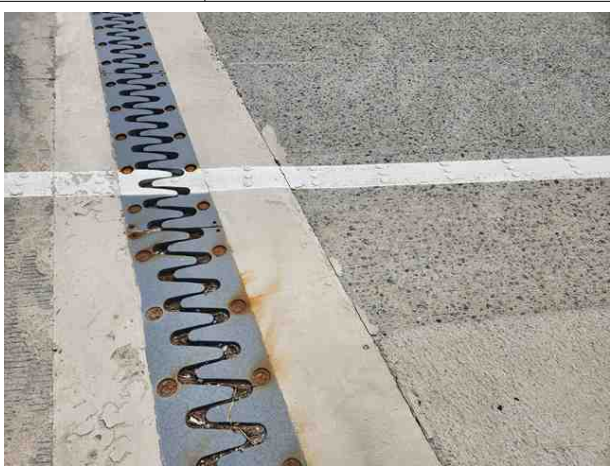
| 06<br>(25년 하반기) | — | 06<br>(26년 상반기) | 신축이음 익산방향(A1) 후타재<br>균열(0.3mm미만) |

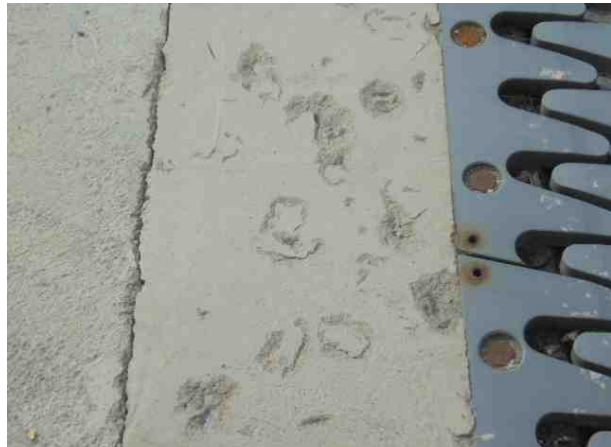
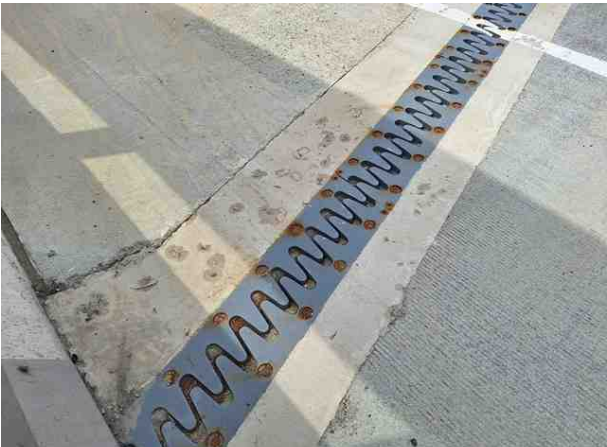
| <div>07<br/>(25년 하반기)</div> <div>신축이음 평택방향(A1) 후타재 파손</div> | <div>07<br/>(26년 상반기)</div> <div>신축이음 평택방향(A1) 후타재 파손</div> |

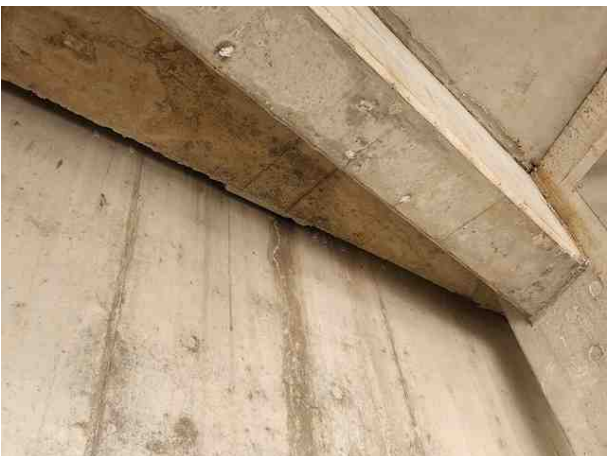
| <div>08<br/>(25년 하반기)</div> <div>—</div> | <div>08<br/>(26년 상반기)</div> <div>신축이음(A1) 하부 누수</div> |

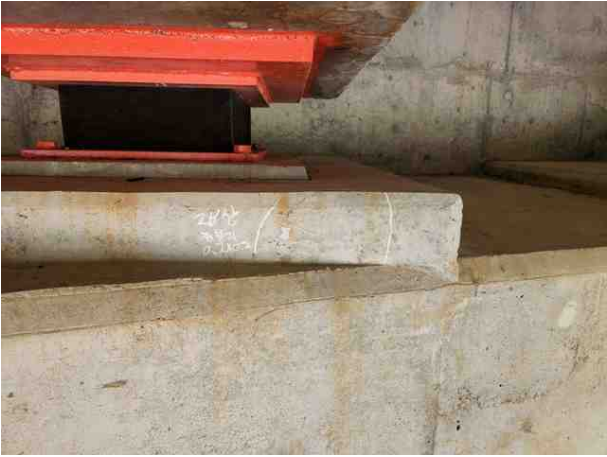
| <div>09<br/>(25년 하반기)</div> <div>—</div> | <div>09<br/>(26년 상반기)</div> <div>교량받침(A1-SH6) 받침콘크리트 층분리</div> |

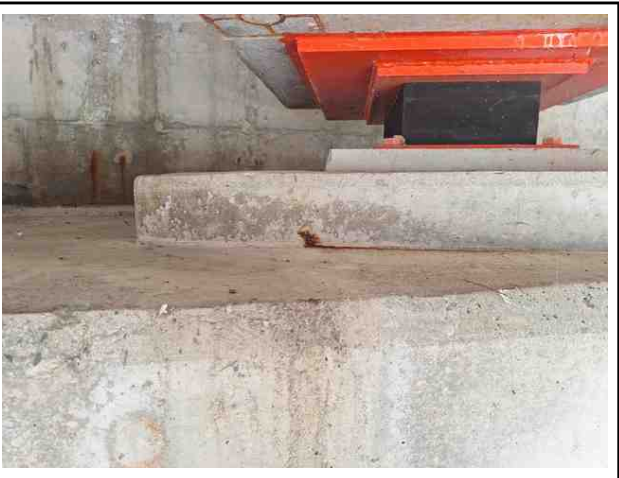
| 10<br>(25년 하반기) | — | 10<br>(26년 상반기) | 교량받침 (A2-SH2) 받침콘크리트<br>잡철근노출 |

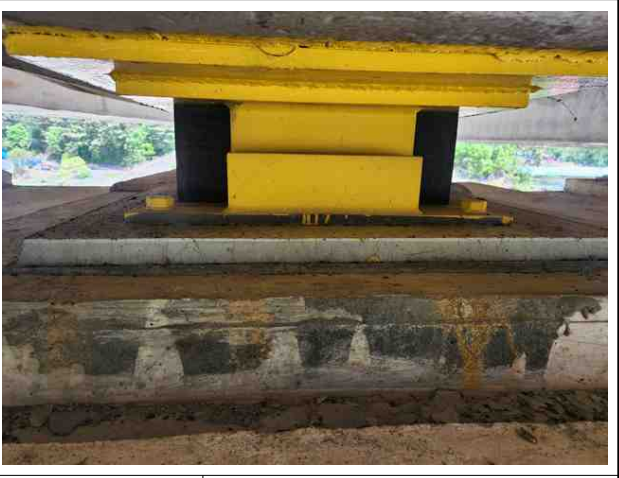
| 11<br>(25년 하반기) | — | 11<br>(26년 상반기) | 교량받침 (P1-SH3) 무수축물탈<br>균열 (0.3mm미만) |

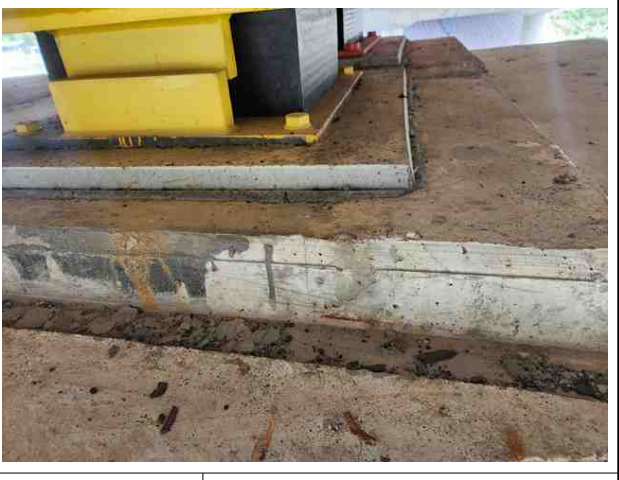
| 12<br>(25년 하반기) | — | 12<br>(26년 상반기) | 교량받침 (P1-SH3) 받침콘크리트<br>균열 (0.3mm미만) |

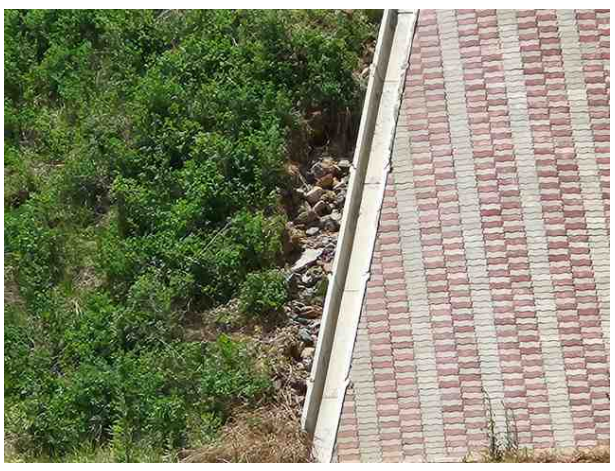
| | | 19<br>(25년 하반기) | 19<br>(26년 상반기)<br>교대(A1) 법면 토사유실 |

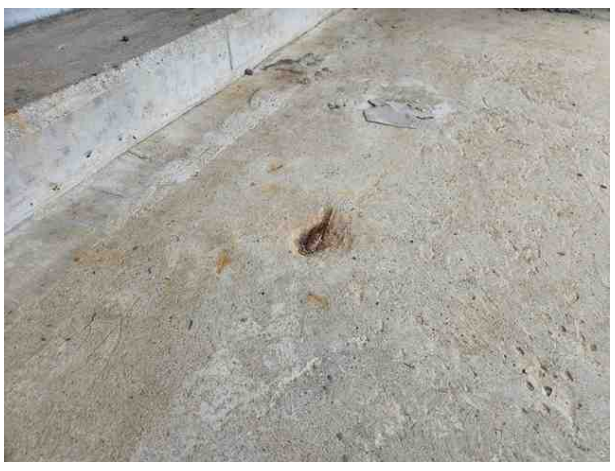
| | | 20<br>(25년 하반기) | 20<br>(26년 상반기)<br>교대(A1) 구체 상면 잡철물 |

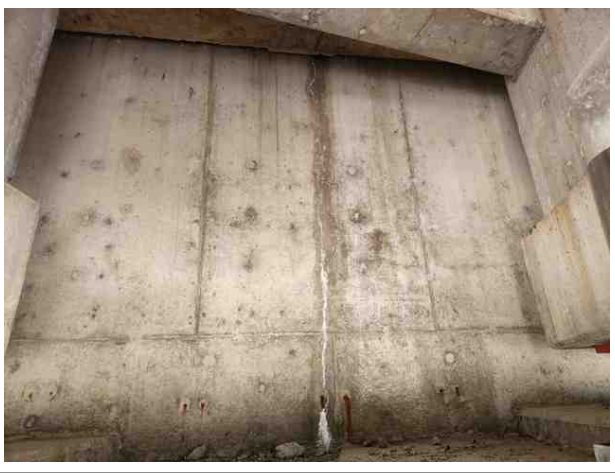
| | | 21<br>(25년 하반기) | 21<br>(26년 상반기)<br>교대(A1) 흉벽<br>균열부백태(0.3mm미만) |
