# 01-01 계바위교

## 부재별 전경

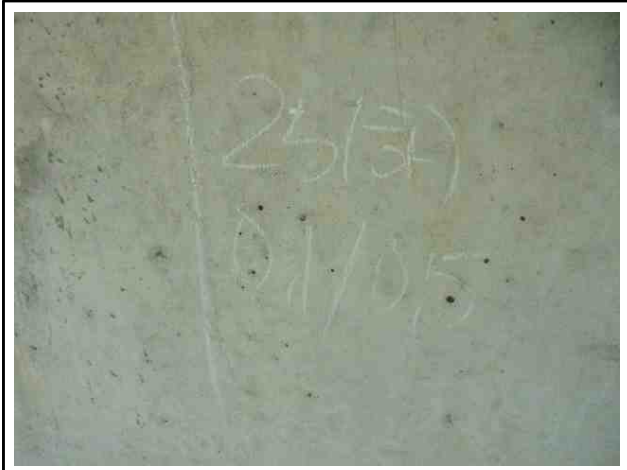
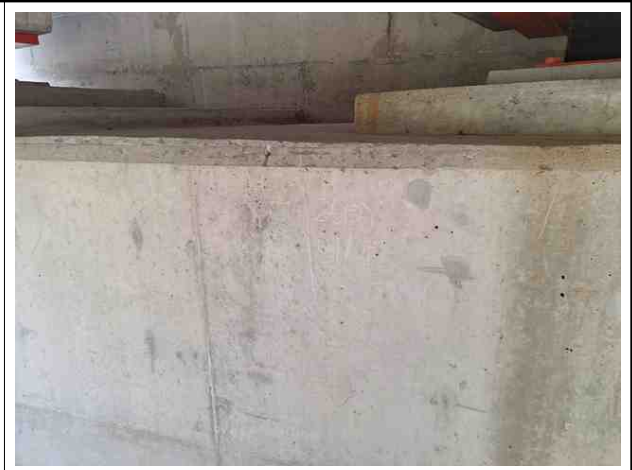
| 22<br>(25년 하반기) | 교대(A2) 구체 균열(0.3mm미만) | 22<br>(26년 상반기) | 교대(A2) 구체 균열(0.3mm미만) |

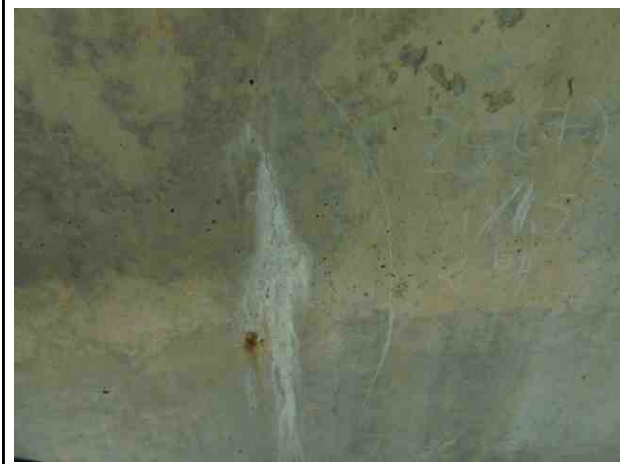
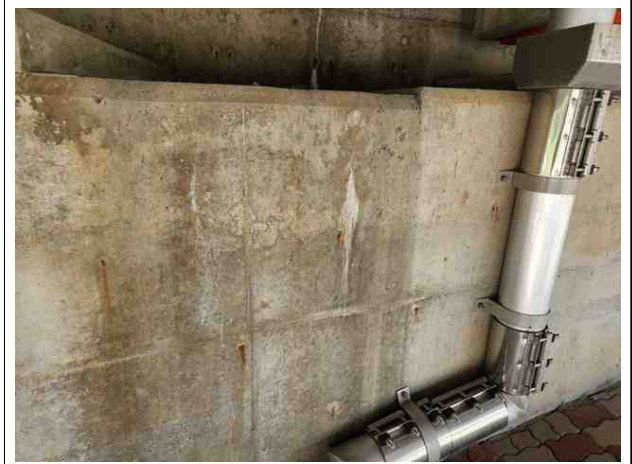
| 23<br>(25년 하반기) | 교대(A2) 구체<br>균열부백태(0.3mm미만) | 23<br>(26년 상반기) | 교대(A2) 구체<br>균열부백태(0.3mm미만) |

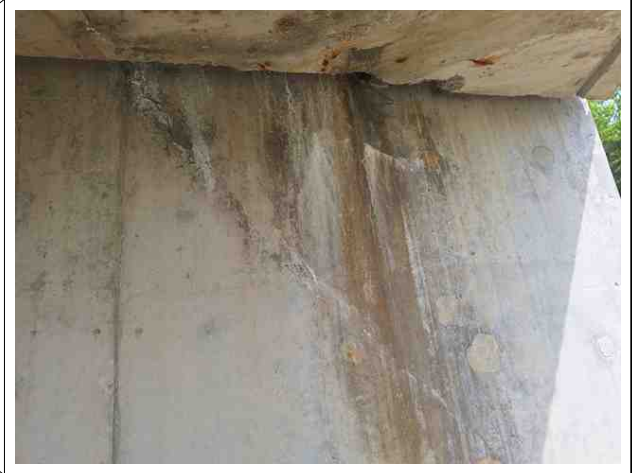
| 24<br>(25년 하반기) | - | 24<br>(26년 상반기) | 교대(A2) 홍벽 백태 |

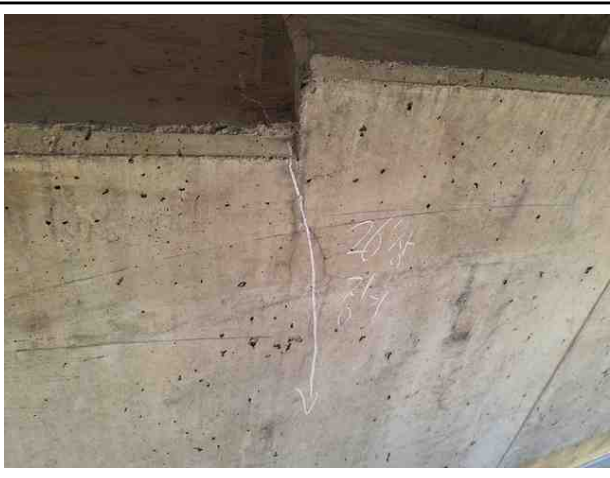
| 25<br>(25년 하반기) | — | 25<br>(26년 상반기) | 교각(P2) 코핑부 균열(0.3mm미만) |

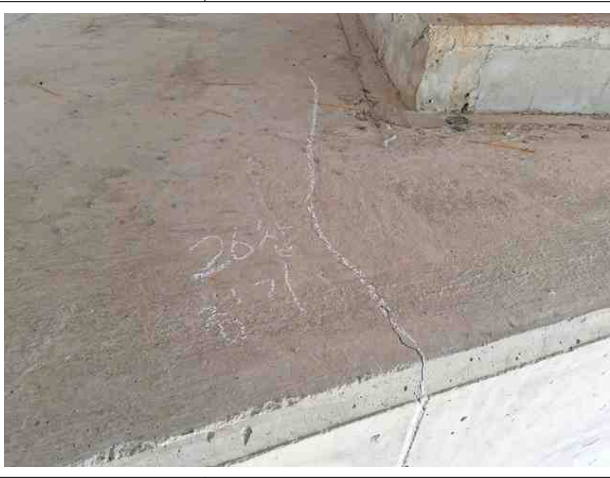
| 26<br>(25년 하반기) | — | 26<br>(26년 상반기) | 교각(P2) 코핑부 균열(0.3mm미만) |

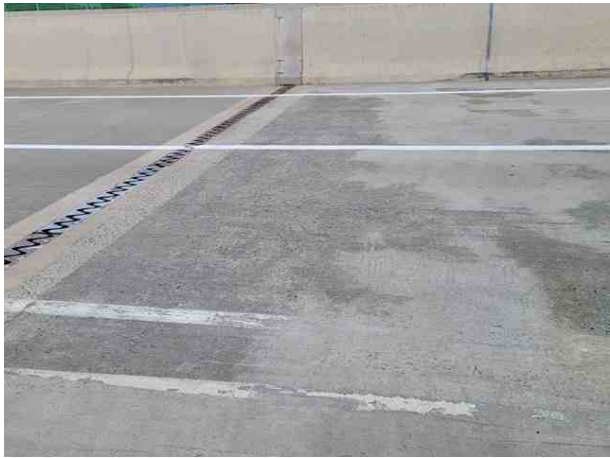
| 01<br>(25년 하반기) | — | 01<br>(26년 상반기) | 교면포장 익산방향(S1) 접속부<br>표면열화 |

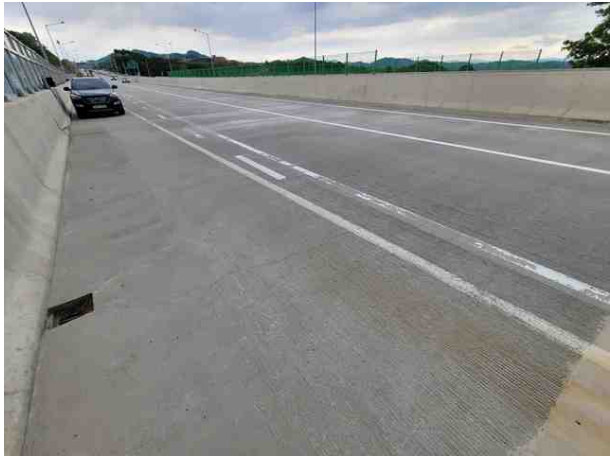
| 02<br>(25년 하반기) | — | 02<br>(26년 상반기) | 교면포장 익산방향(S1)<br>망상균열 (0.3mm미만) |

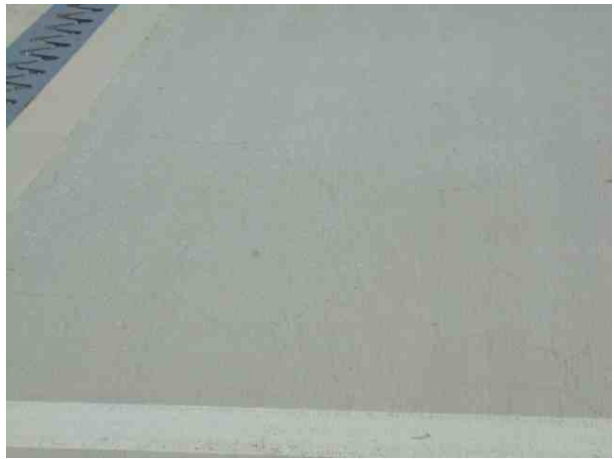
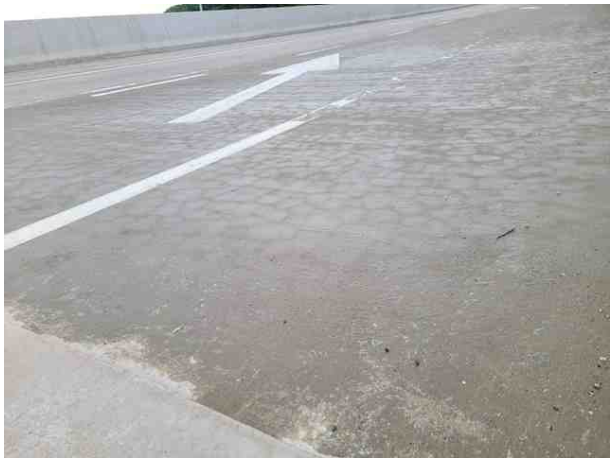
| 03<br>(25년 하반기) | 교면포장 평택방향(S1)<br>망상균열 (0.3mm미만) | 03<br>(26년 상반기) | 교면포장 평택방향(S1)<br>망상균열 (0.3mm미만) |

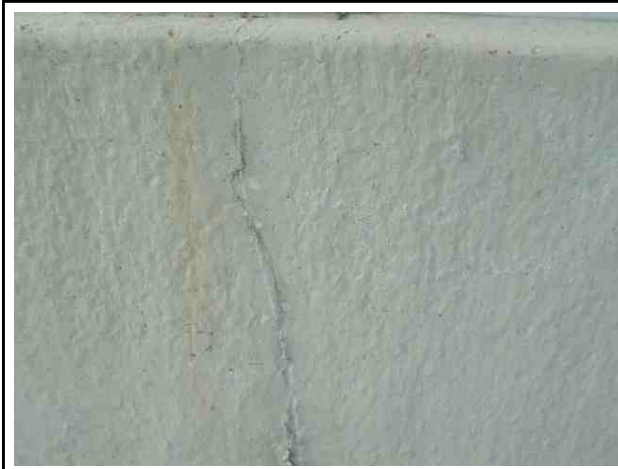
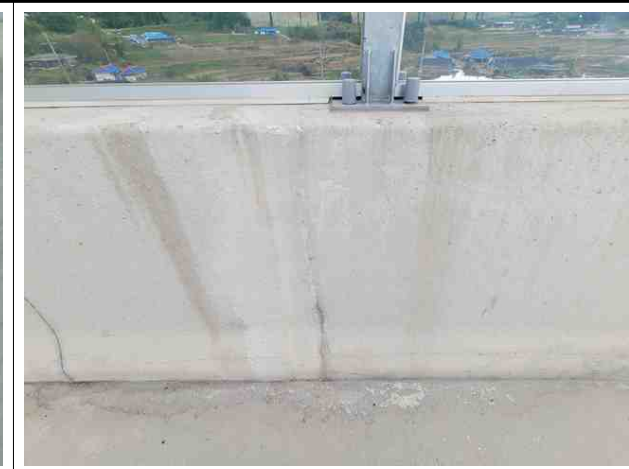
| 04<br>(25년 하반기) | 방호벽 익산방향(S1)<br>균열(0.3mm미만) | 04<br>(26년 상반기) | 방호벽 익산방향(S1)<br>균열(0.3mm미만) |

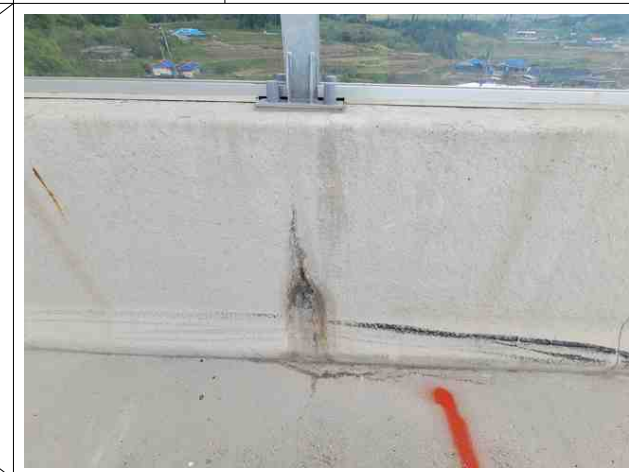
| 05<br>(25년 하반기) | - | 05<br>(26년 상반기) | 방호벽 익산방향(S1)<br>균열부백태(0.3mm미만) |

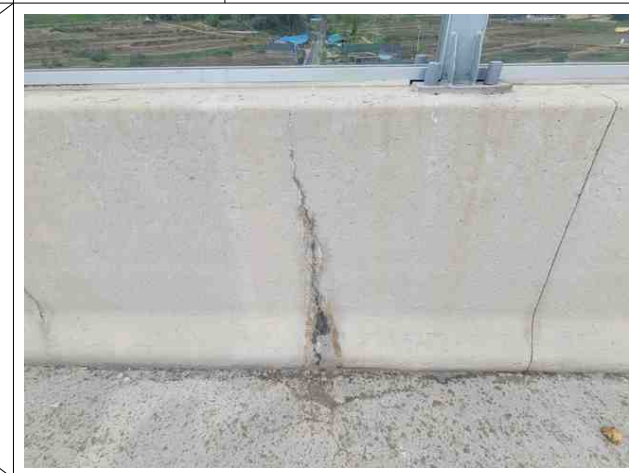
| 06<br>(25년 하반기) | - | 06<br>(26년 상반기) | 방호벽 익산방향(S3)<br>균열부백태(0.3mm미만) |

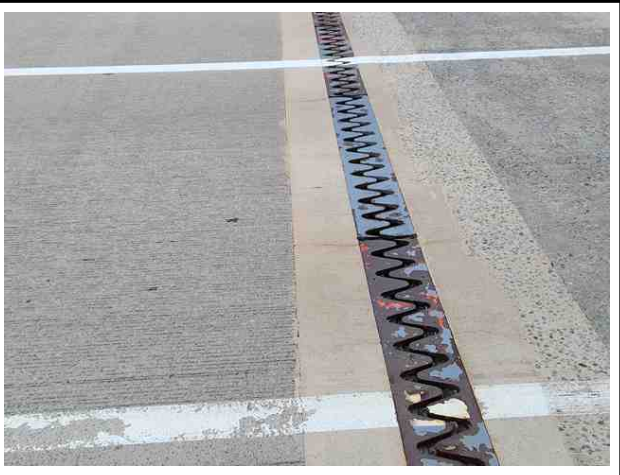
| 10<br>(25년 하반기) | — | 10<br>(26년 상반기) | 신축이음 익산방향(A1) 후타재<br>균열 (0.3mm미만) |

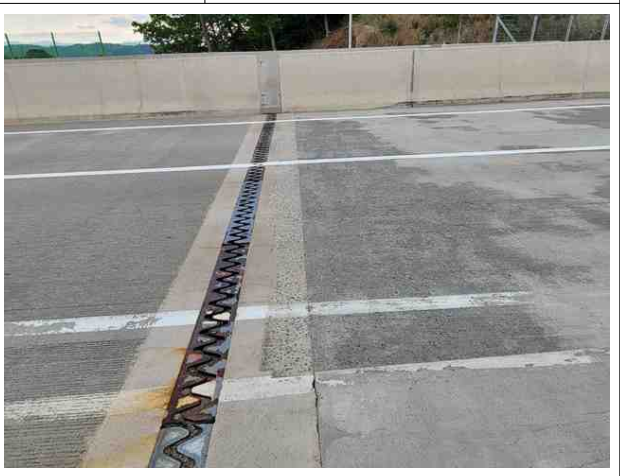
| 11<br>(25년 하반기) | — | 11<br>(26년 상반기) | 신축이음 익산방향(A1) 후타재<br>표면박리 |

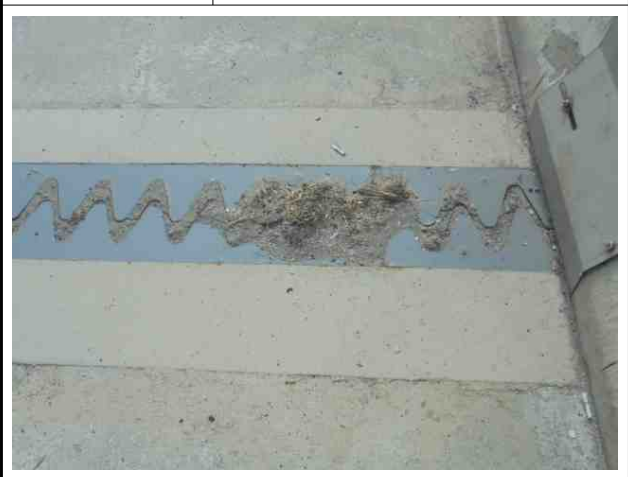
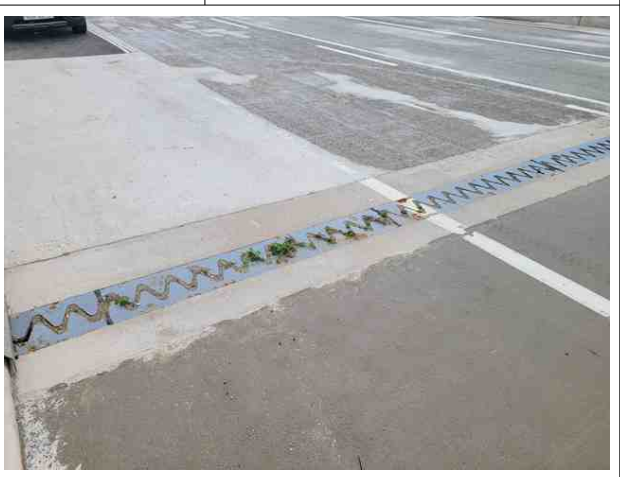
| 12<br>(25년 하반기) | 신축이음 익산방향(A2) 유간<br>이물질퇴적 | 12<br>(26년 상반기) | 신축이음 익산방향(A2) 유간<br>이물질퇴적 |

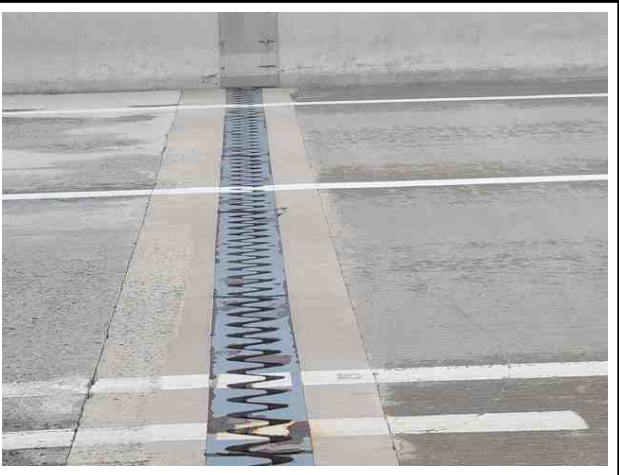
| 13<br>(25년 하반기) | - | 13<br>(26년 상반기) | 신축이음 익산방향(A2) 후타재 파손 |

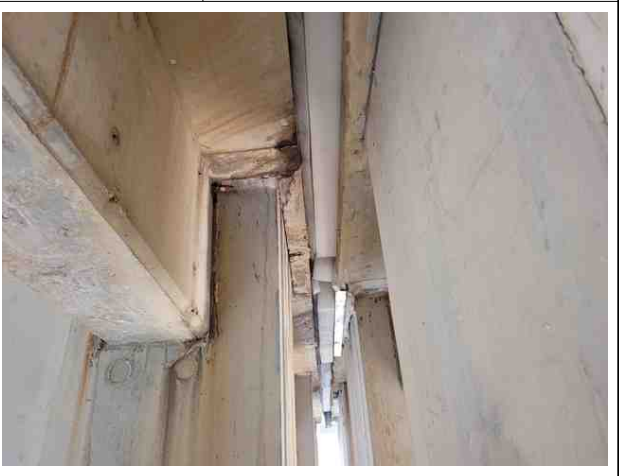
| 14<br>(25년 하반기) | - | 14<br>(26년 상반기) | 신축이음 익산방향(P1) 하부 누수 |

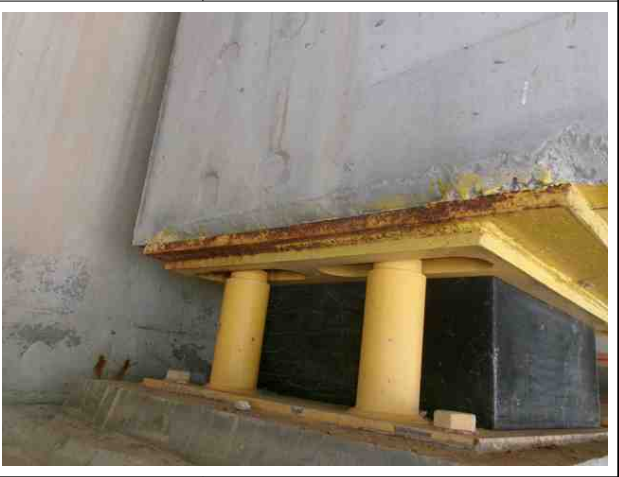
| 15<br>(25년 하반기) | 교량받침 (A2-SH3) 플레이트 부식 | 15<br>(26년 상반기) | 교량받침 (A2-SH3) 플레이트 부식 |

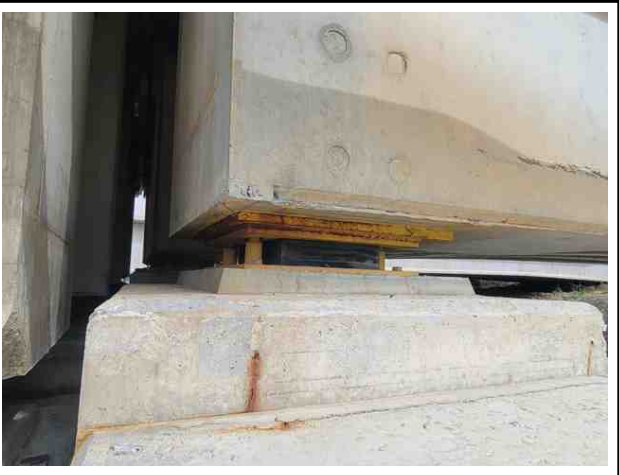
| 16<br>(25년 하반기) | - | 16<br>(26년 상반기) | 교량받침(P1-SH1) 플레이트 부식 |

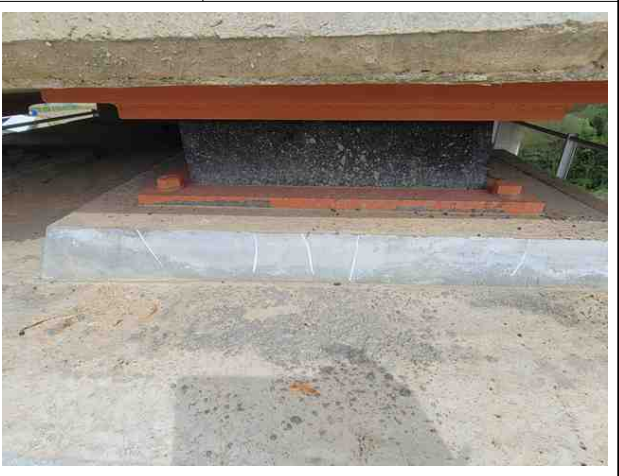
| 17<br>(25년 하반기) | - | 17<br>(26년 상반기) | 교량받침(P2-SH1) 무수축물탈<br>균열(0.3mm미만) |

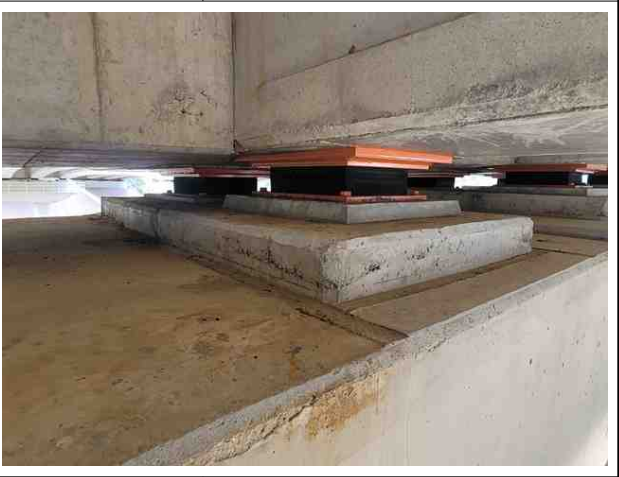
| 18<br>(25년 하반기) | - | 18<br>(26년 상반기) | 교량받침(P2-SH4) 받침콘크리트<br>재료분리 |

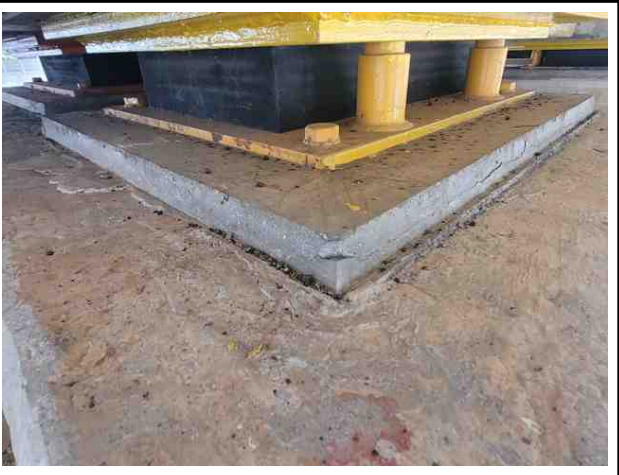
| 19<br>(25년 하반기) | - | 19<br>(26년 상반기) | 교량받침 (P3-SH11) 무수축물탈<br>파손 |

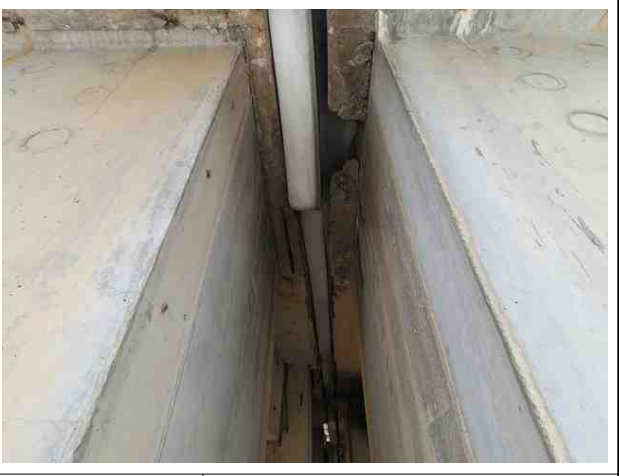
| 20<br>(25년 하반기) | - | 20<br>(26년 상반기) | 바닥판 하면 (S1-P1) 파손 |

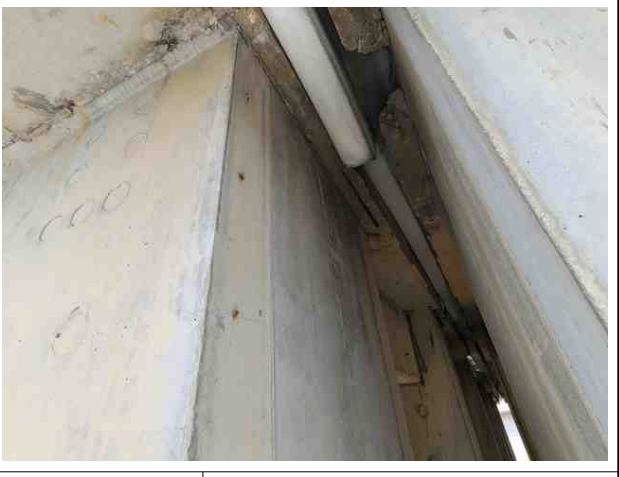
| 21<br>(25년 하반기) | - | 21<br>(26년 상반기) | 바닥판 하면 (S2-P1) 철근노출 |

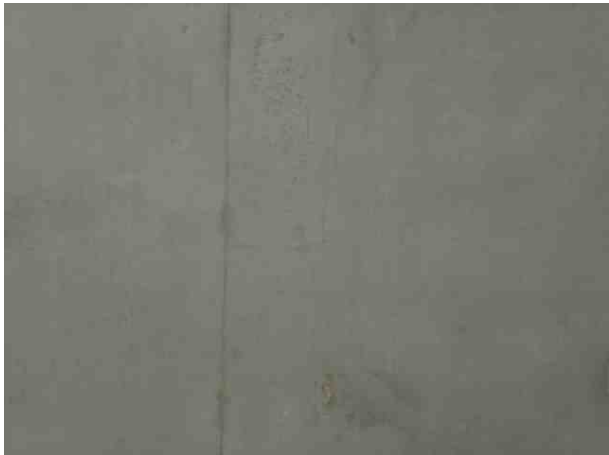
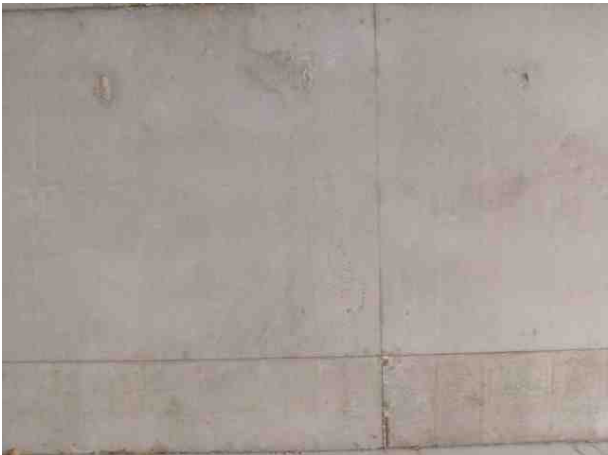
| 22<br>(25년 하반기) | 바닥판 하면(S4) 균열(0.3mm미만) | 22<br>(26년 상반기) | 바닥판 하면(S4) 균열(0.3mm미만) |

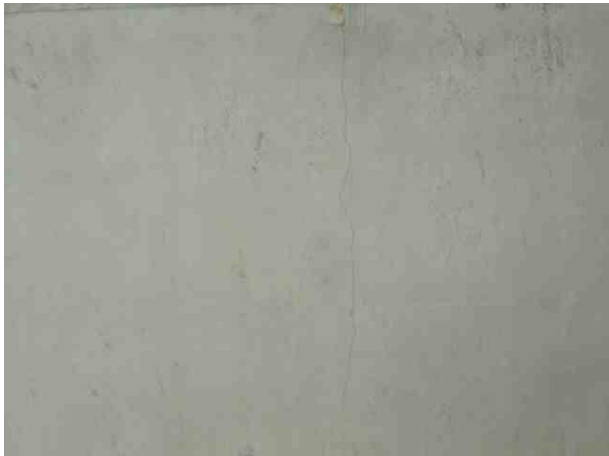
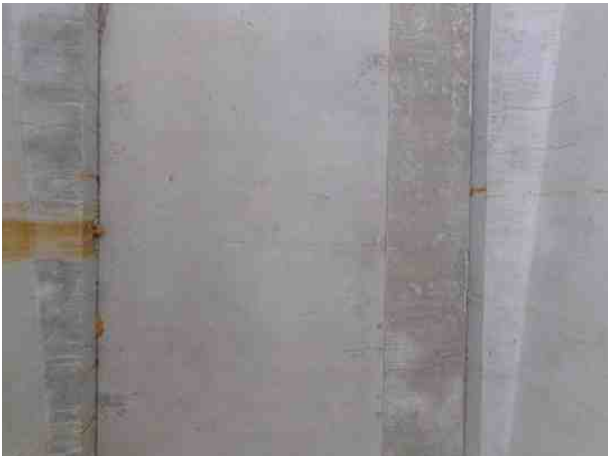
| 23<br>(25년 하반기) | 바닥판 하면(S4) 균열(0.3mm이상) | 23<br>(26년 상반기) | 바닥판 하면(S4) 균열(0.3mm이상) |

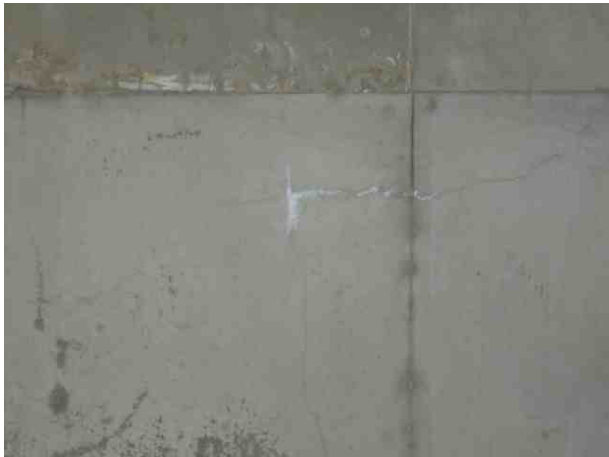
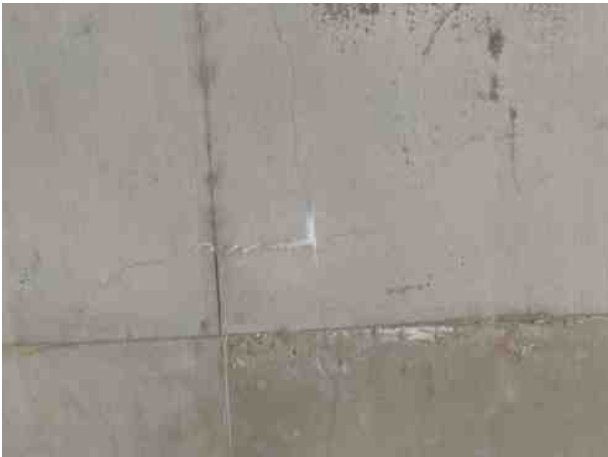
| 24<br>(25년 하반기) | 바닥판 하면(S4)<br>균열부백태(0.3mm미만) | 24<br>(26년 상반기) | 바닥판 하면(S4)<br>균열부백태(0.3mm미만) |

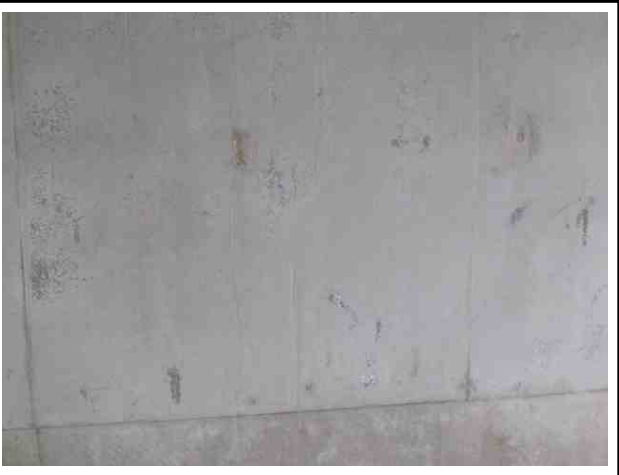
| 25<br>(25년 하반기) | - | 25<br>(26년 상반기) | 바닥판 하면 (S4)<br>망상균열 (0.3mm미만) |

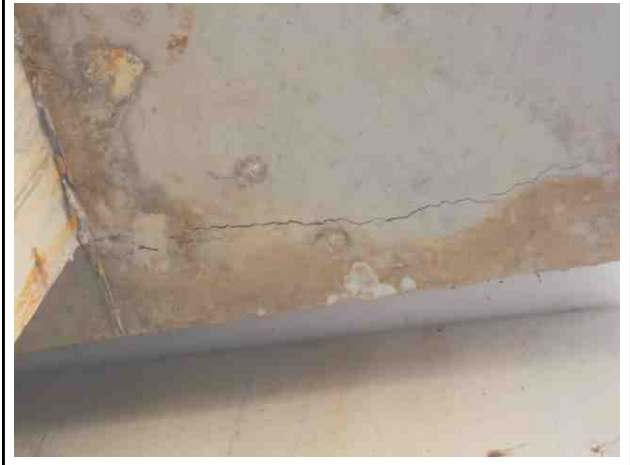
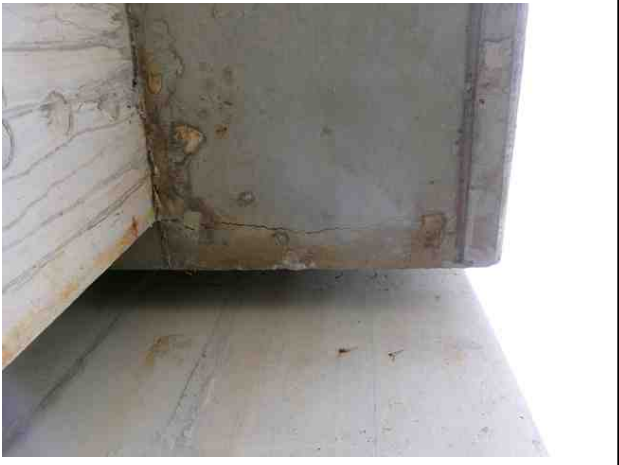
| 26<br>(25년 하반기) | 바닥판 하면 (S4-A2) 층분리<br>(기준박리) | 26<br>(26년 상반기) | 바닥판 하면 (S4-A2) 층분리 |

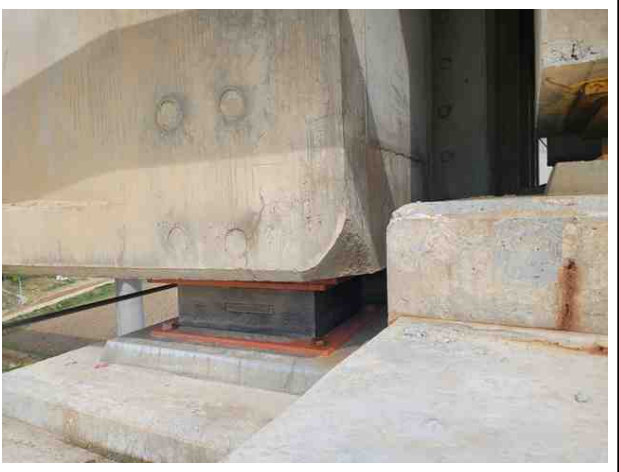
| 27<br>(25년 하반기) | - | 27<br>(26년 상반기) | 거더 (S2-G1, P1) 파손 |

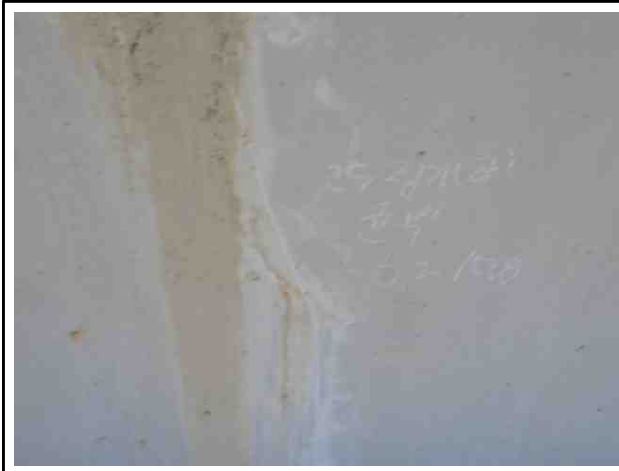
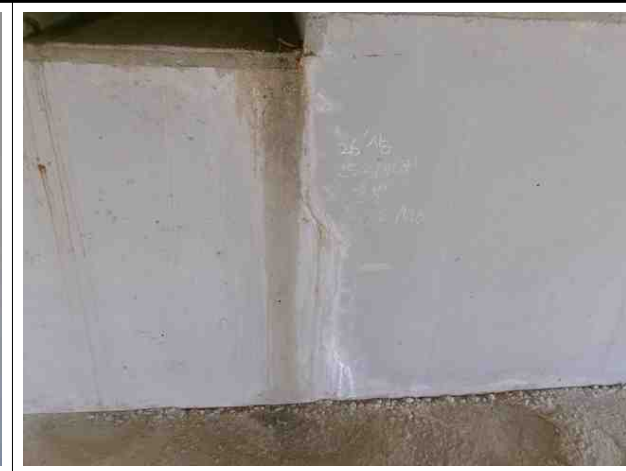
| 28<br>(25년 하반기) | 교대(A1) 구체<br>균열부백태(0.3mm미만) | 28<br>(26년 상반기) | 교대(A1) 구체<br>균열부백태(0.3mm미만) |

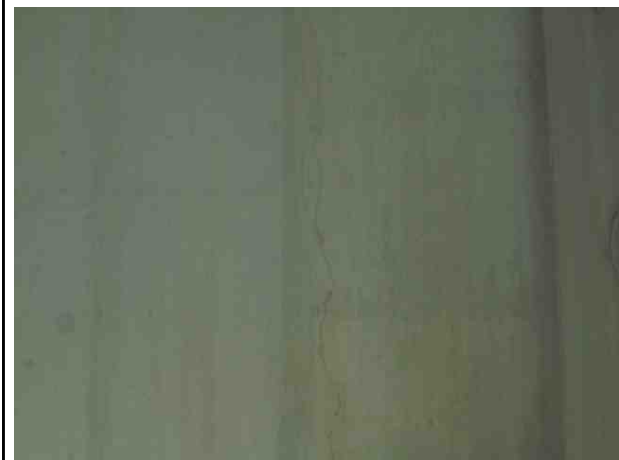
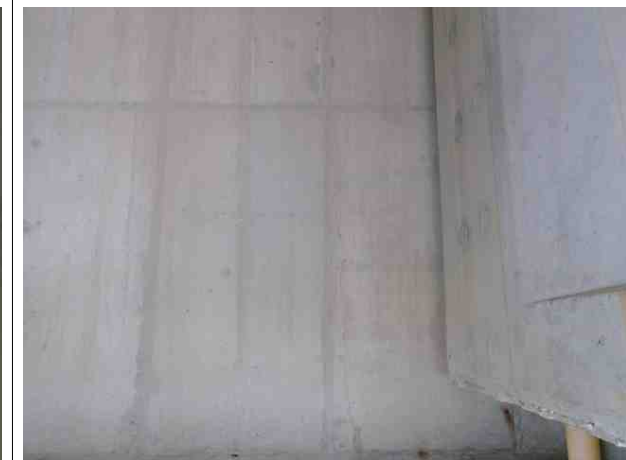
| 29<br>(25년 하반기) | 교대(A1) 홍벽 균열(0.3mm미만) | 29<br>(26년 상반기) | 교대(A1) 홍벽 균열(0.3mm미만) |

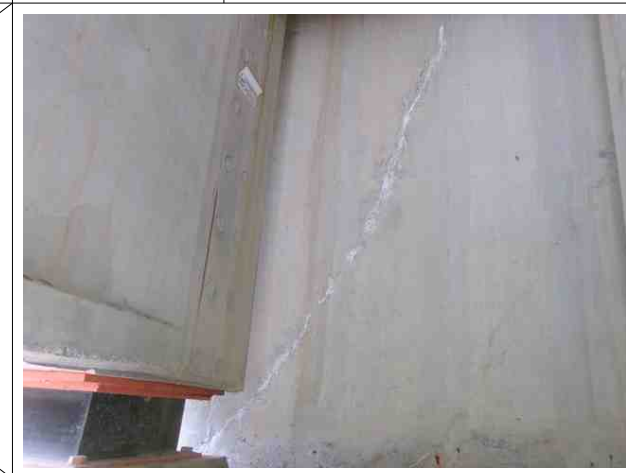
| 30<br>(25년 하반기) | - | 30<br>(26년 상반기) | 교대(A2) 홍벽<br>균열부백태(0.3mm미만) |

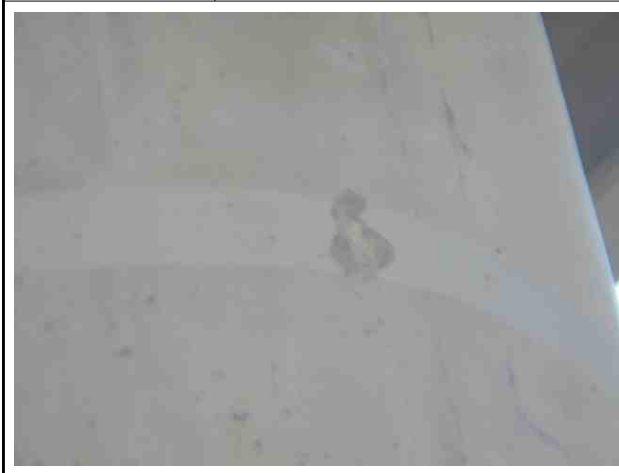
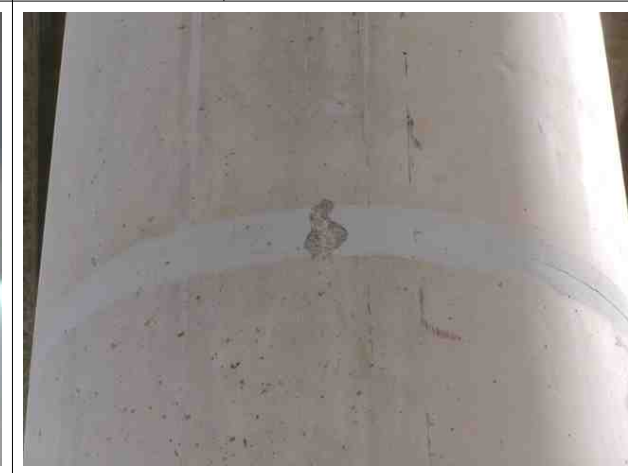
| 33<br>(25년 하반기) | 교각(P3) 기둥부 파손 | 33<br>(26년 상반기) | 교각(P3) 기둥부 파손 |

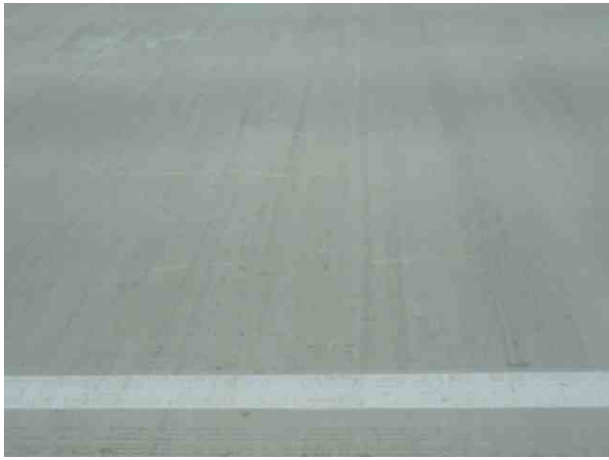
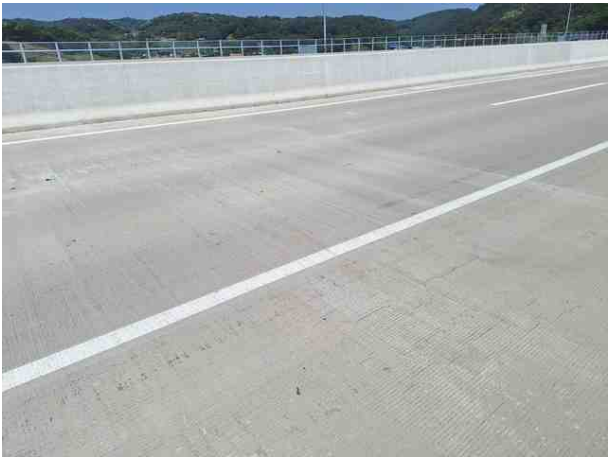
| 01<br>(25년 하반기) | 교면포장 평택방향(S3)<br>망상균열 (0.3mm미만) | 01<br>(26년 상반기) | 교면포장 평택방향(S3)<br>망상균열 (0.3mm미만) |

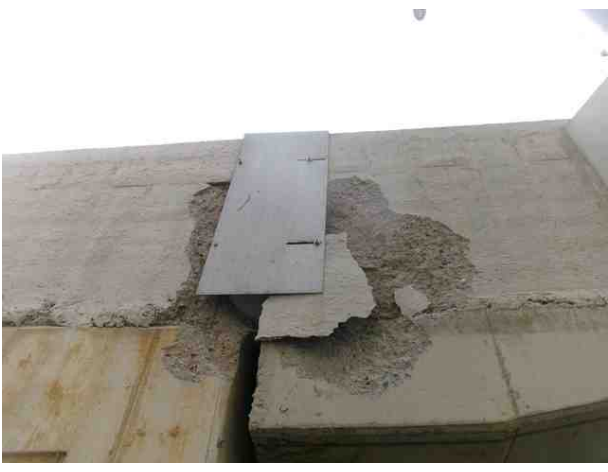
| 02<br>(25년 하반기) | — | 02<br>(26년 상반기) | 방호벽 평택방향(S1-A1) 외측 파손<br>및 철근노출 |

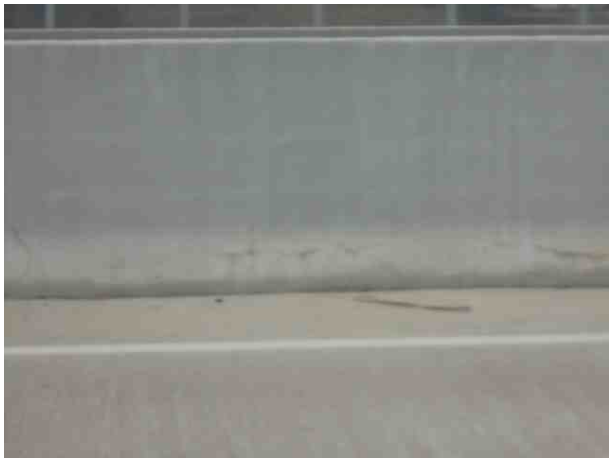
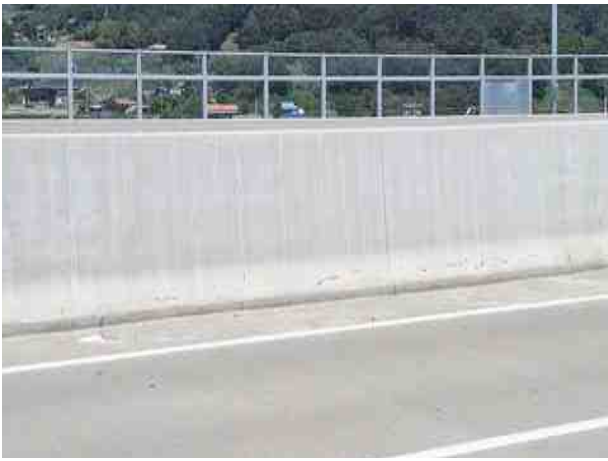
| 03<br>(25년 하반기) | 방호벽 평택방향(S4)<br>균열 (0.3mm미만) | 03<br>(26년 상반기) | 방호벽 평택방향(S4)<br>균열 (0.3mm미만) |

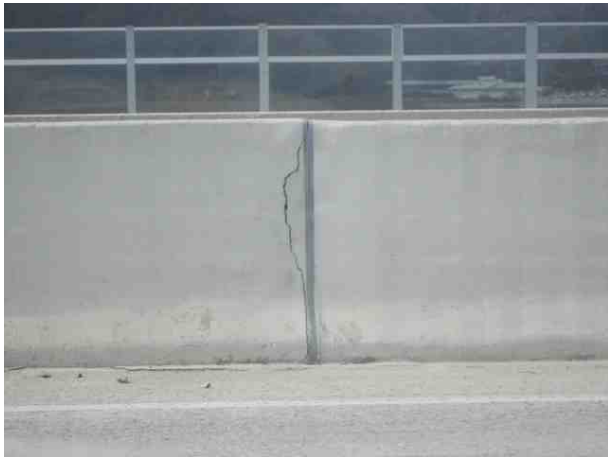
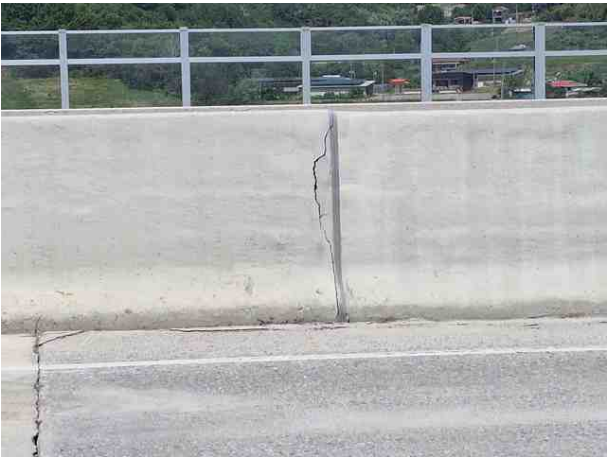
| 04<br>(25년 하반기) | 방호벽 평택방향(S4) 접속부 층분리 | 04<br>(26년 상반기) | 방호벽 평택방향(S4) 접속부 층분리 |

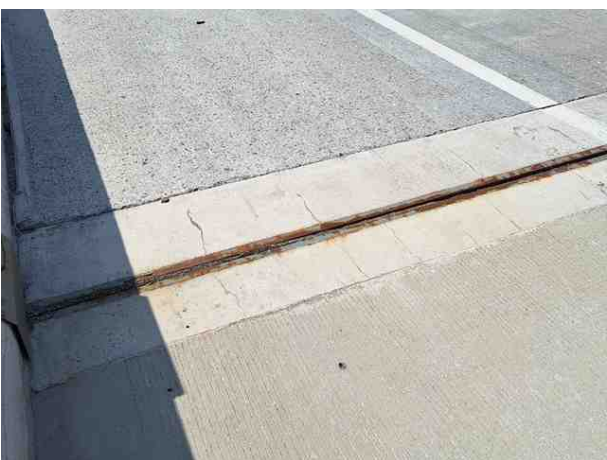
| 05<br>(25년 하반기) | — | 05<br>(26년 상반기) | 신축이음 평택방향(A1) 본체 부식, 유간 이물질퇴적 |

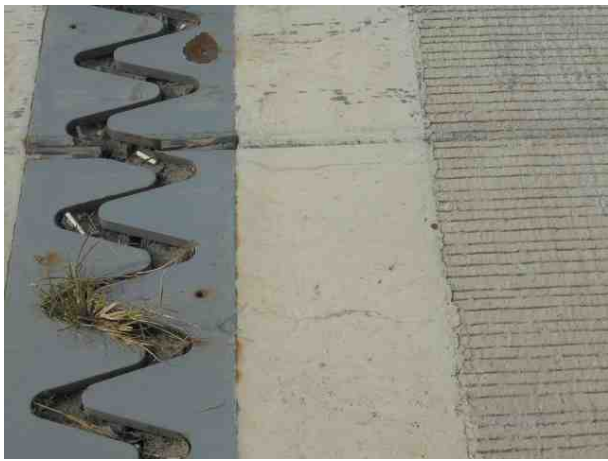
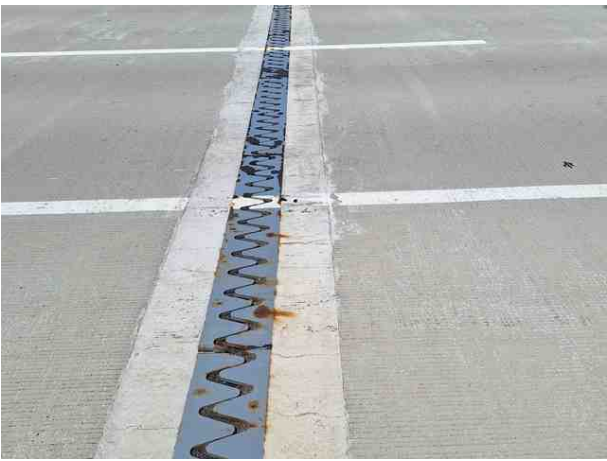
| 06<br>(25년 하반기) | 신축이음 평택방향(P1) 후타재 균열(0.3mm미만) | 06<br>(26년 상반기) | 신축이음 평택방향(P1) 후타재 균열(0.3mm미만) |

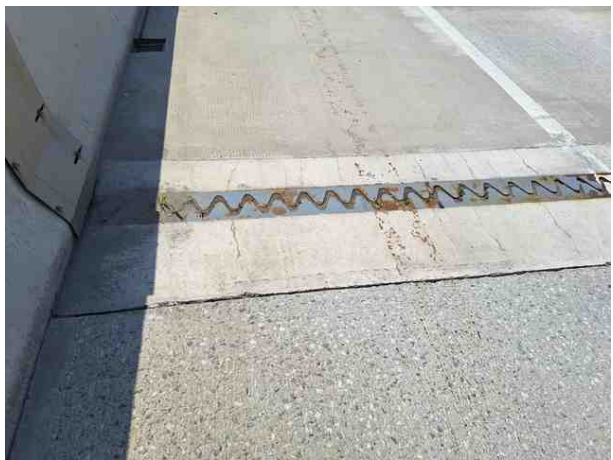
| 07<br>(25년 하반기) | — | 07<br>(26년 상반기) | 신축이음 평택방향(A2) 본체 부식,<br>유간 이물질퇴적 |

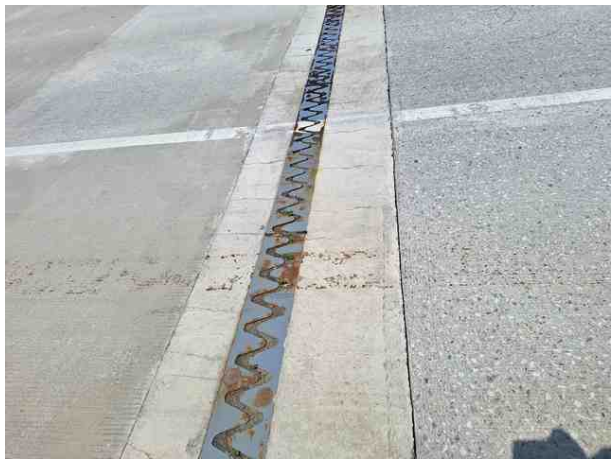
| 08<br>(25년 하반기) | — | 08<br>(26년 상반기) | 신축이음 평택방향(A2) 후타재<br>균열 (0.3mm미만) |

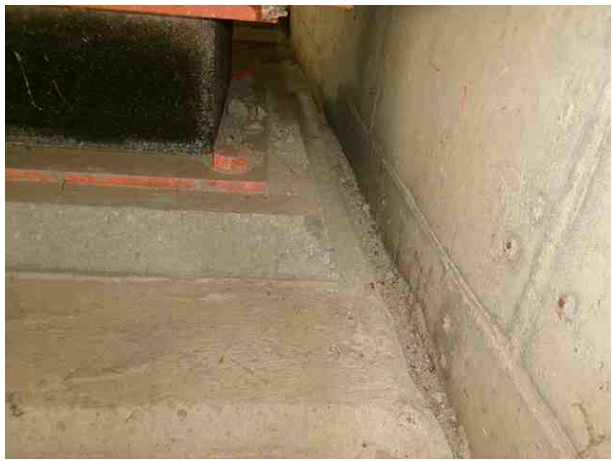
| 09<br>(25년 하반기) | — | 09<br>(26년 상반기) | 교량받침 (A1-SH2) 무수축물탈<br>파손 |

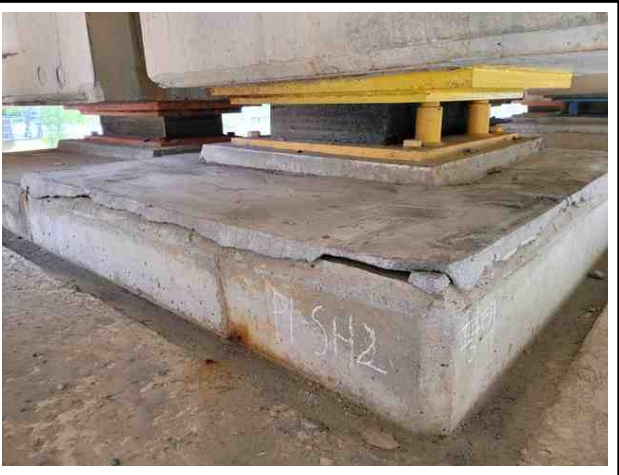
| 10<br>(25년 하반기) | - | 10<br>(26년 상반기) | 교량받침(P1-SH2) 받침콘크리트 층분리 |

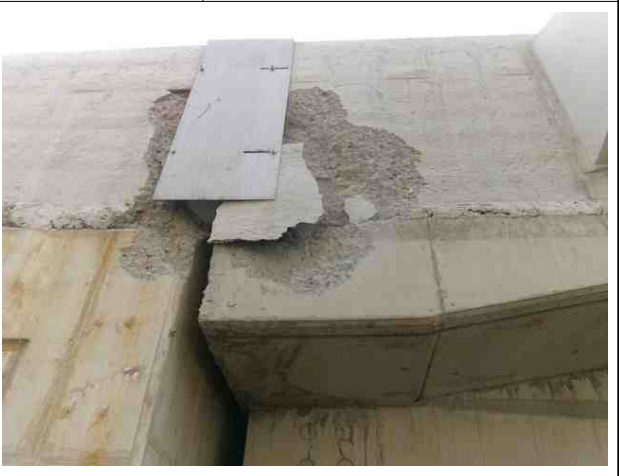
| 11<br>(25년 하반기) | - | 11<br>(26년 상반기) | 바닥판 하면(S1-A1) 측면 파손 |

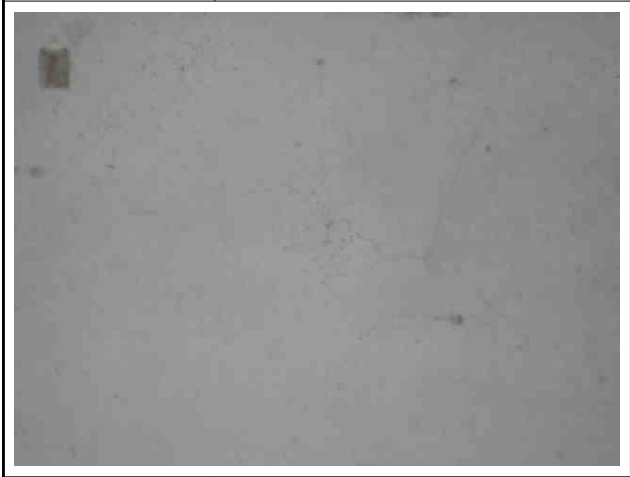
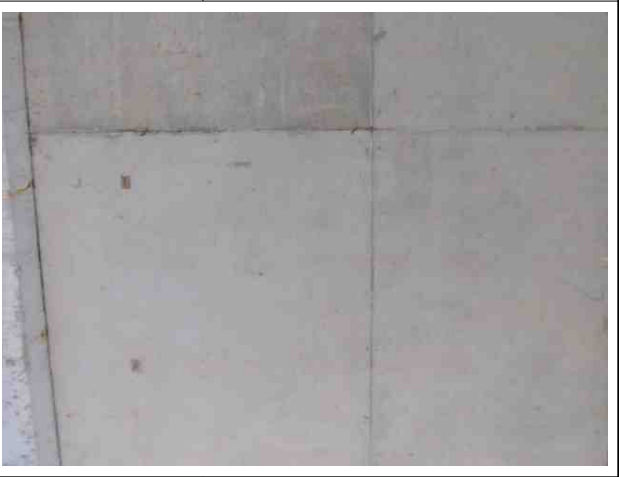
| 12<br>(25년 하반기) | 바닥판 하면(S4) 균열(0.3mm미만) | 12<br>(26년 상반기) | 바닥판 하면(S4) 균열(0.3mm미만) |

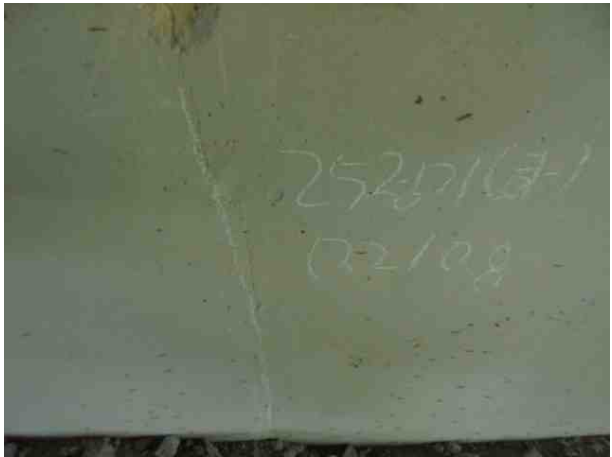
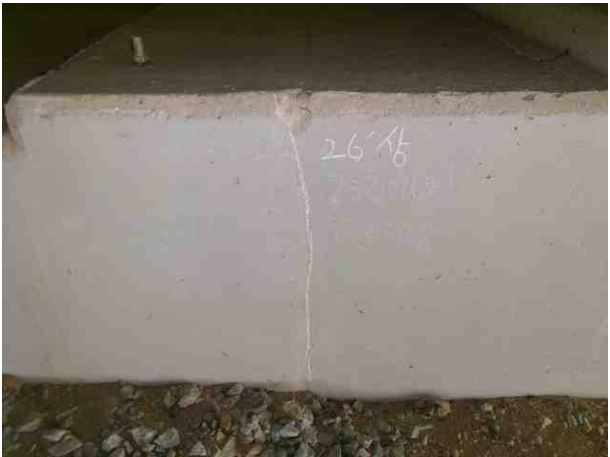
| | | 15<br>(25년 하반기) | 15<br>(26년 상반기) |

| 교대(A1) 구체 균열(0.3mm미만) | | 교대(A1) 구체 균열(0.3mm미만) | |

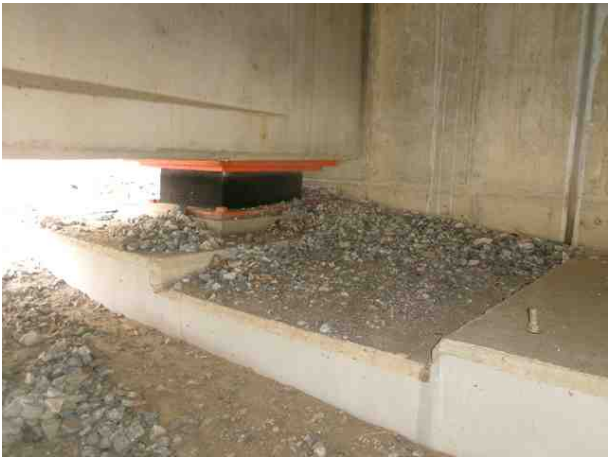
| 16<br>(25년 하반기) | — | 16<br>(26년 상반기) | 교대(A1) 구체 상면 이물질퇴적 |

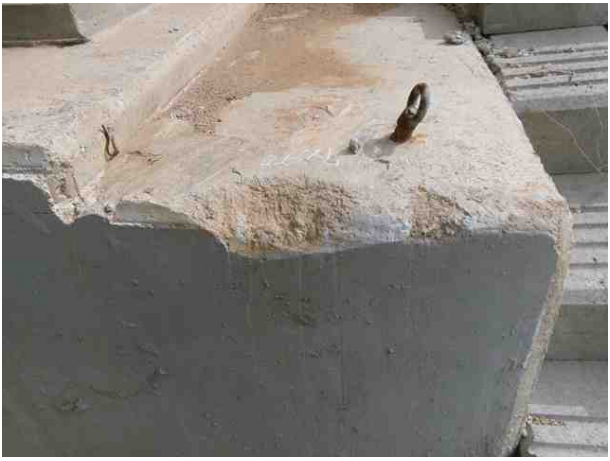
| 17<br>(25년 하반기) | — | 17<br>(26년 상반기) | 교대(A1) 구체 파손 |

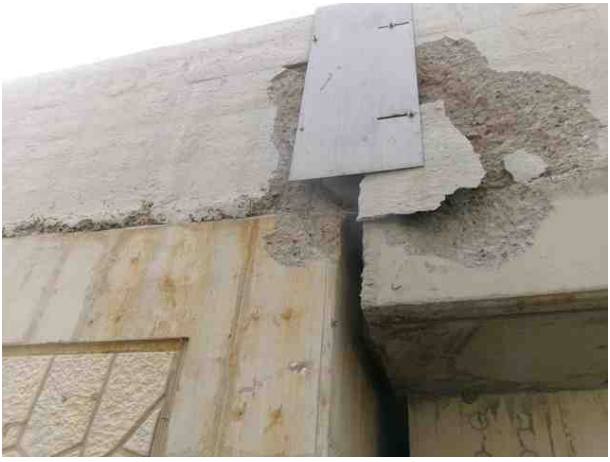
| 18<br>(25년 하반기) | — | 18<br>(26년 상반기) | 교대(A1) 홍벽 파손 |

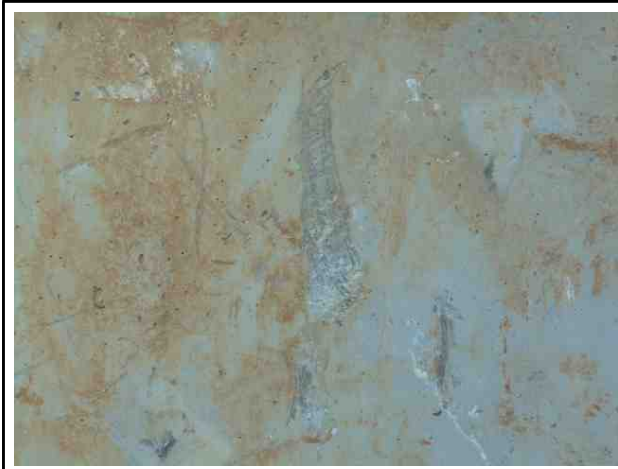
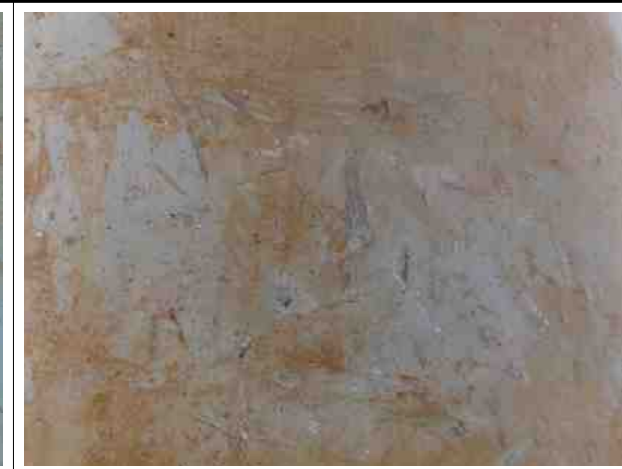
| 19<br>(25년 하반기) | 교각(P1) 기둥부 균열 | 19<br>(26년 상반기) | 교각(P1) 기둥부 균열 |

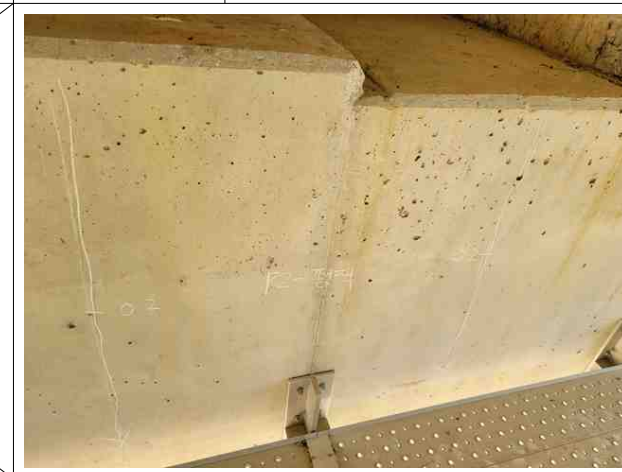
| 20<br>(25년 하반기) | - | 20<br>(26년 상반기) | 교각(P2) 코핑부 균열(0.3mm미만) |

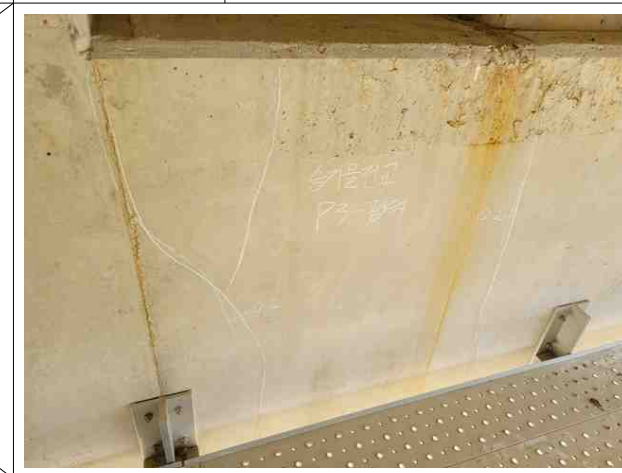
| 21<br>(25년 하반기) | - | 21<br>(26년 상반기) | 교각(P3) 코핑부 균열(0.3mm미만) |

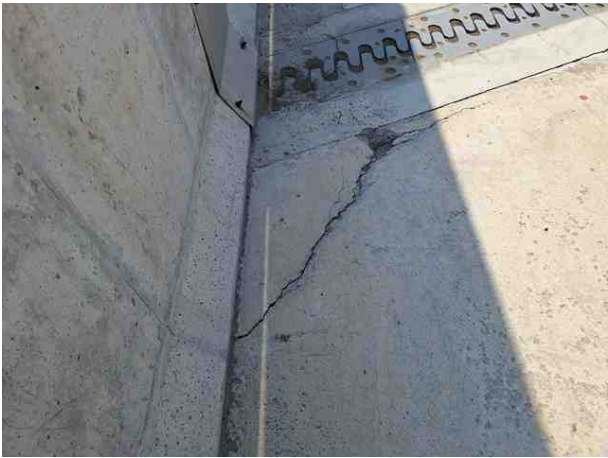
| 01<br>(25년 하반기) | — | 01<br>(26년 상반기) | 교면포장 평택방향(S1) 접속부 파손 |

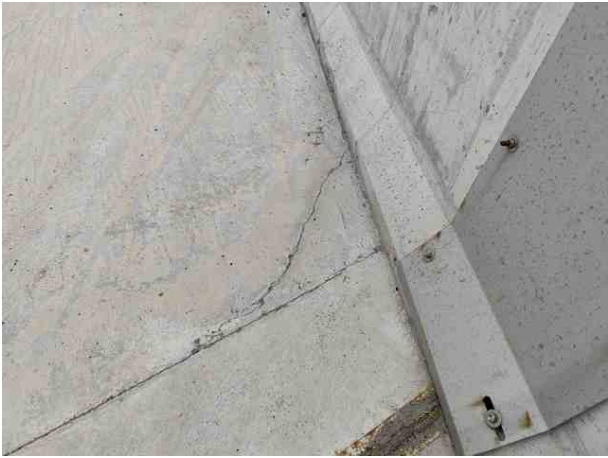
| 02<br>(25년 하반기) | — | 02<br>(26년 상반기) | 교면포장 익산방향(S1) 접속부 층분리 |

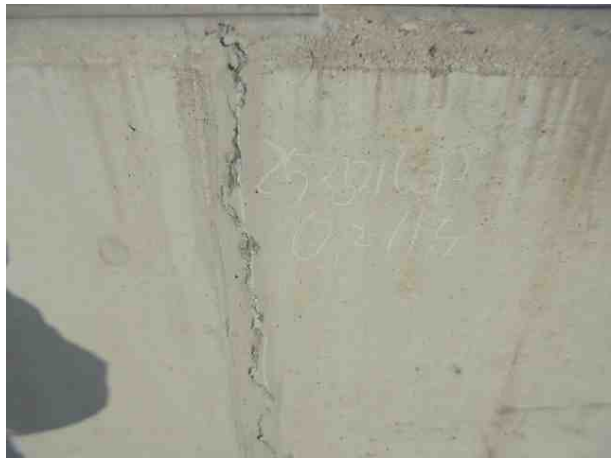
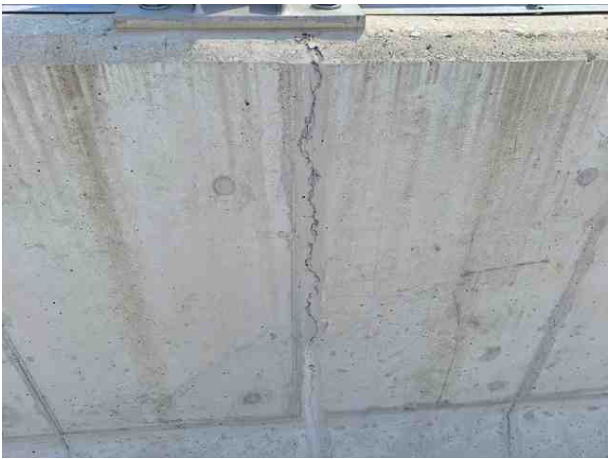
| 03<br>(25년 하반기) | 방호벽 평택방향(S1) 균열(0.3mm미만) | 03<br>(26년 상반기) | 방호벽 평택방향(S1) 균열(0.3mm미만) |
