# 01-01 계바위교

## 부재별 전경

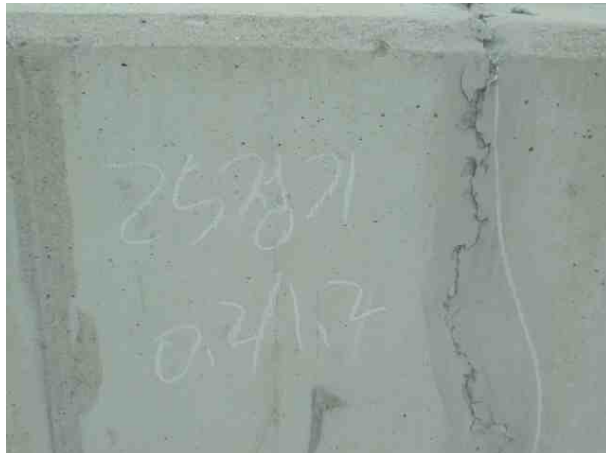
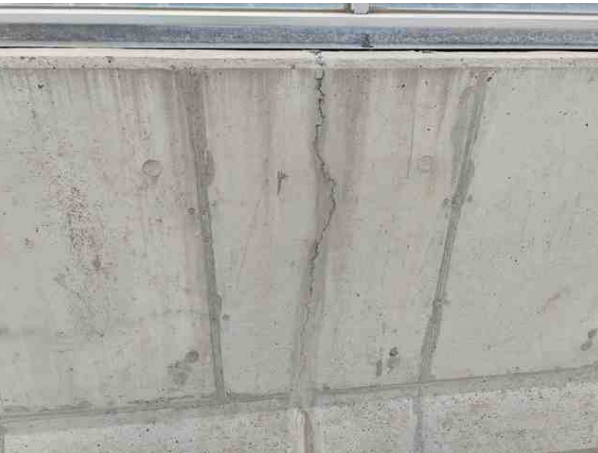
| 04<br>(25년 하반기) | 방호벽 익산방향(S1) 균열(0.3mm미만) | 04<br>(26년 상반기) | 방호벽 익산방향(S1) 균열(0.3mm미만) |

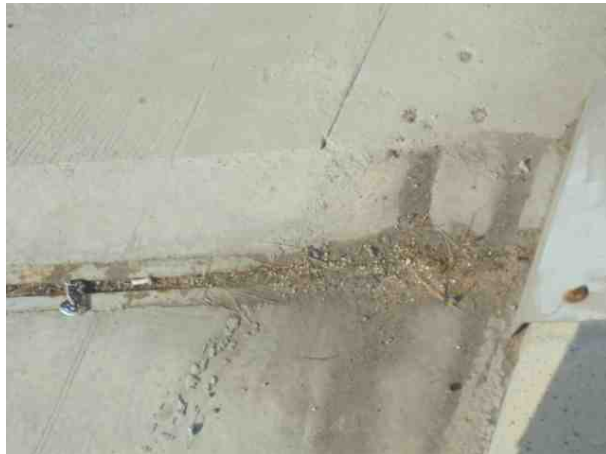
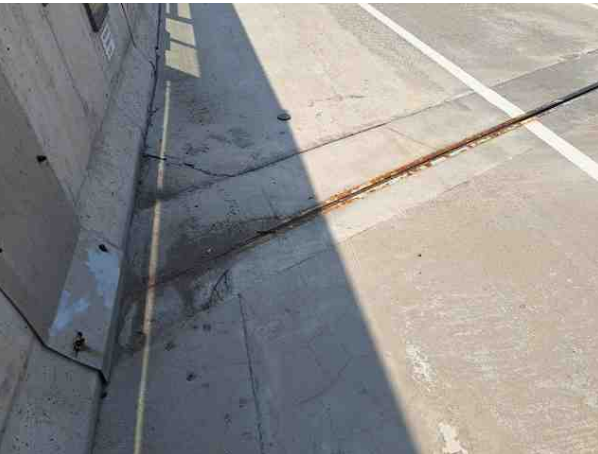
| 05<br>(25년 하반기) | 신축이음 평택방향(A1) 이물질퇴적 | 05<br>(26년 상반기) | 신축이음 평택방향(A1) 이물질퇴적 |

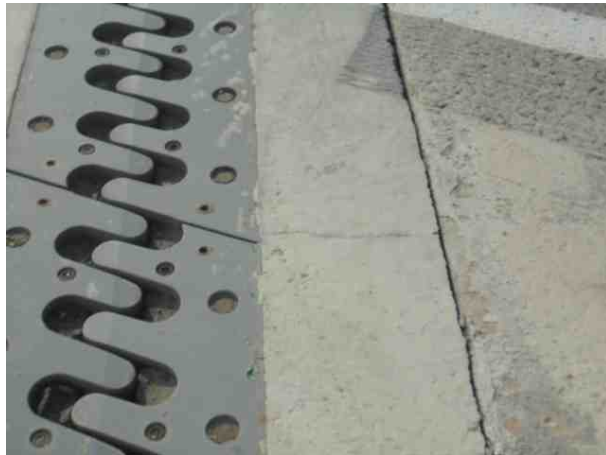
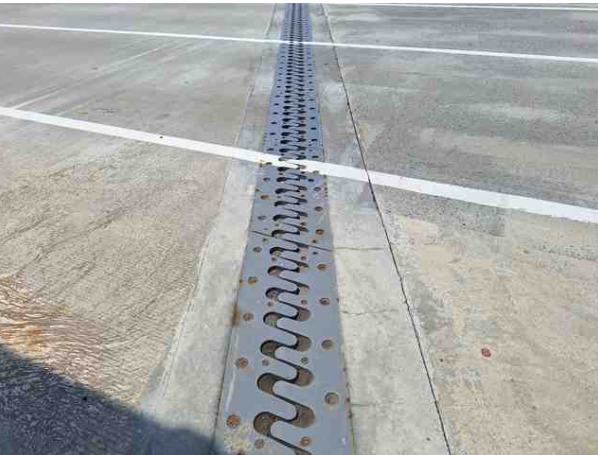
| 06<br>(25년 하반기) | 신축이음 평택방향(A2) 후타재<br>균열(0.3mm미만) | 06<br>(26년 상반기) | 신축이음 평택방향(A2) 후타재<br>균열(0.3mm미만) |

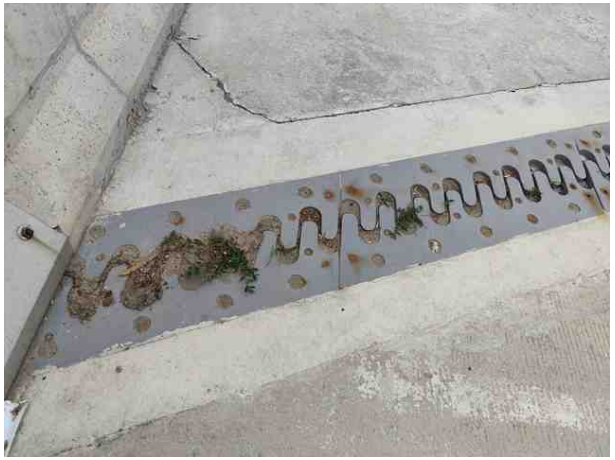
| 07<br>(25년 하반기) | — | 07<br>(26년 상반기) | 신축이음 익산방향(A2) 토사퇴적 |

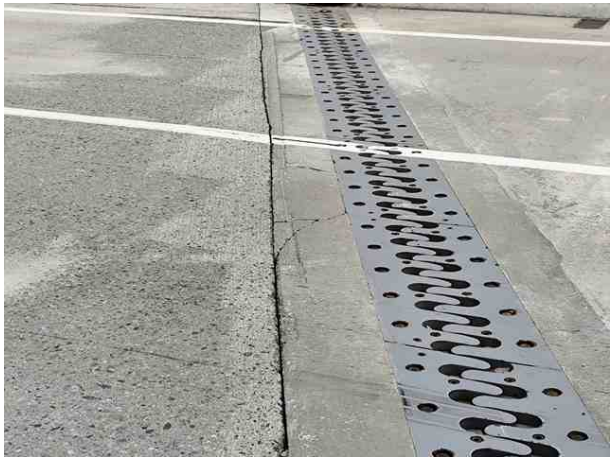
| 08<br>(25년 하반기) | — | 08<br>(26년 상반기) | 신축이음 익산방향(A2) 후타재<br>충분리 |

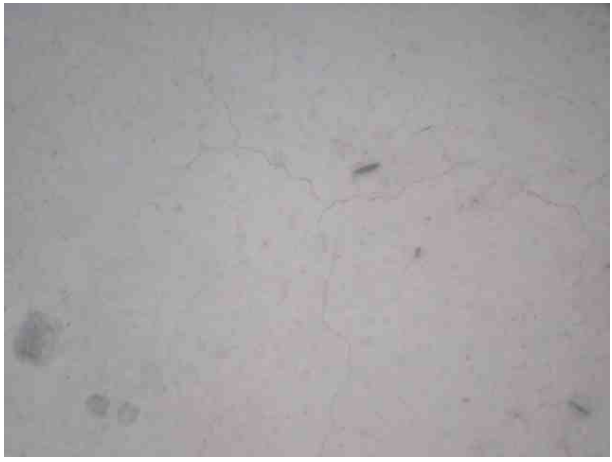
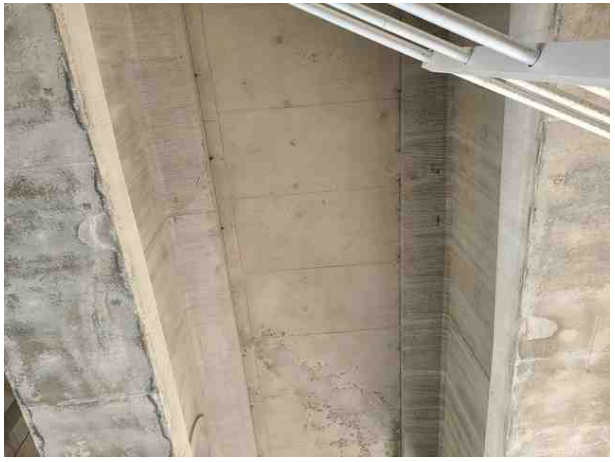
| 09<br>(25년 하반기) | 바닥판하면(S1) 망상균열 | 09<br>(26년 상반기) | 바닥판하면(S1) 망상균열 |

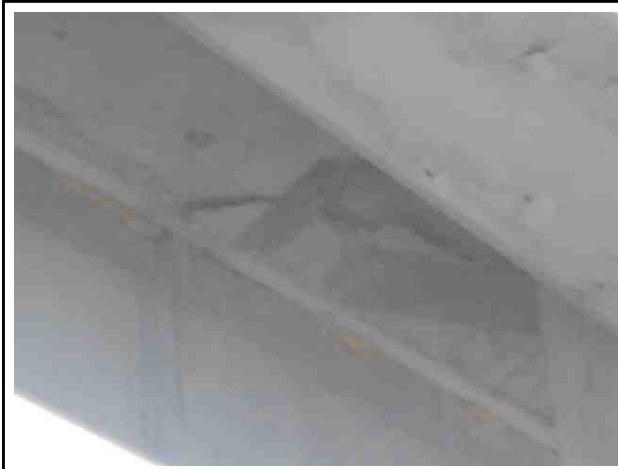
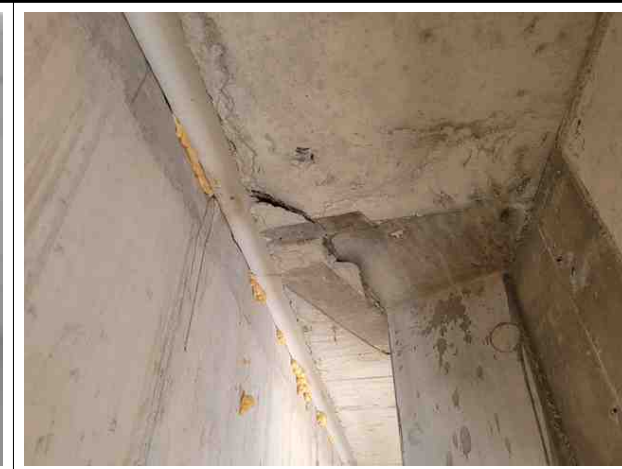
| 10<br>(25년 하반기) | 바닥판하면(S1) 층분리 | 10<br>(26년 상반기) | 바닥판하면(S1) 층분리 |

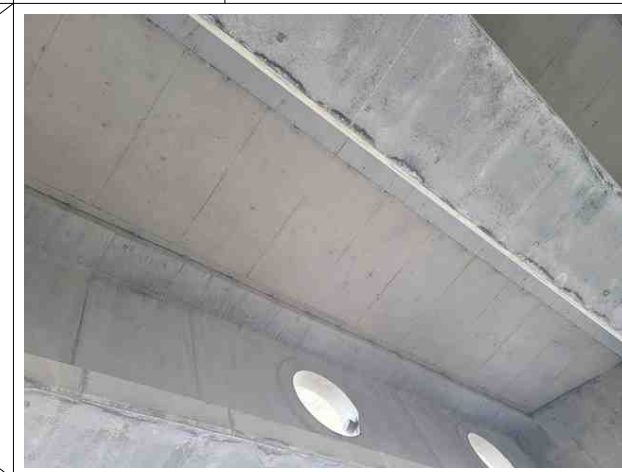
| 11<br>(25년 하반기) | 바닥판하면(S1) 균열(0.3mm미만) | 11<br>(26년 상반기) | 바닥판하면(S1) 균열(0.3mm미만) |

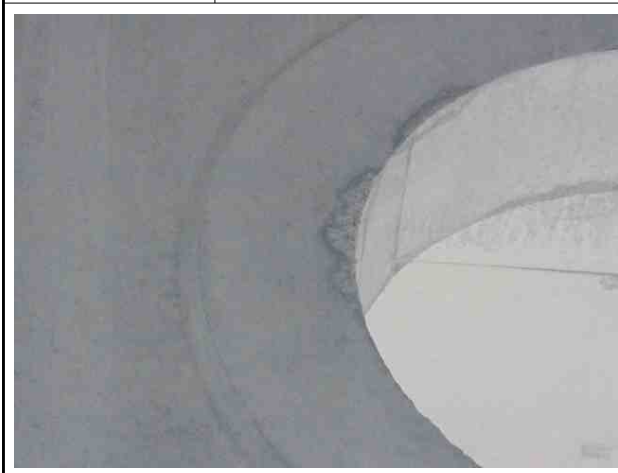
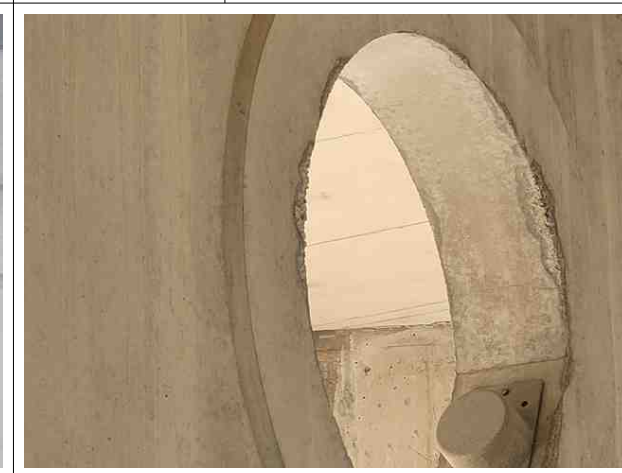
| 12<br>(25년 하반기) | 거더(S1-G7) 재료분리 | 12<br>(26년 상반기) | 거더(S1-G7) 재료분리 |

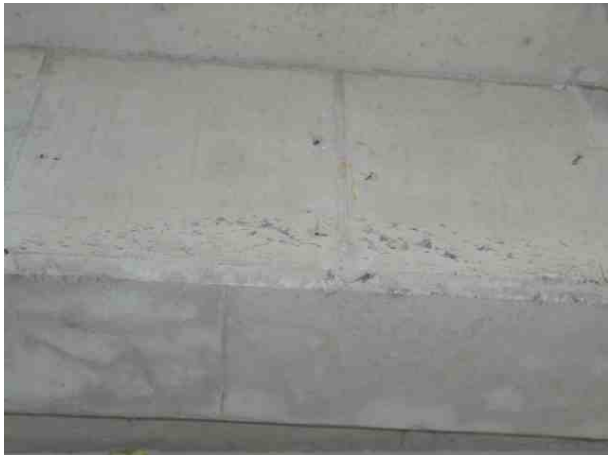
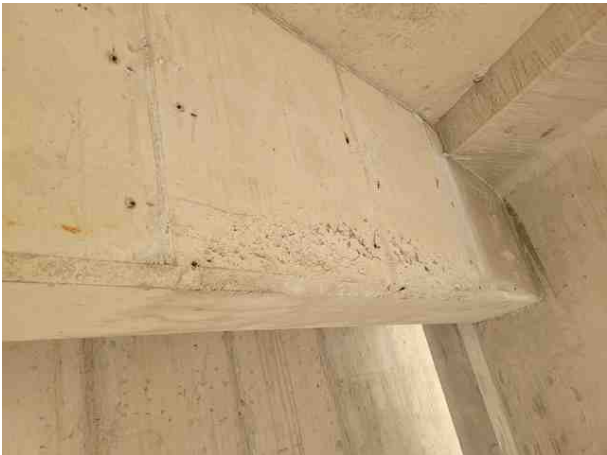
| 13<br>(25년 하반기) | 가로보(S1-G2~G3) 재료분리 | 13<br>(26년 상반기) | 가로보(S1-G2~G3) 재료분리 |

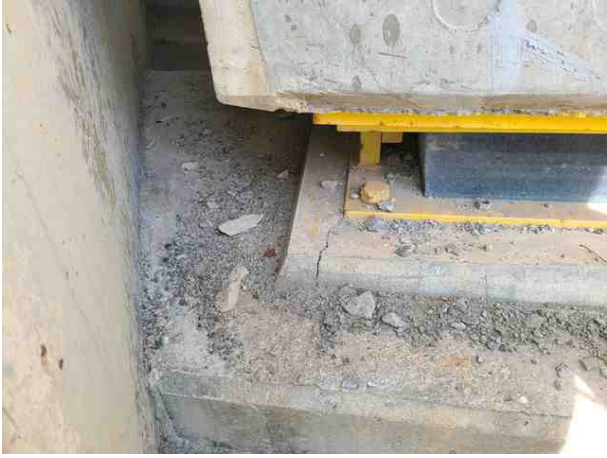
| 14<br>(25년 하반기) | — | 14<br>(26년 상반기) | 교량받침(A1-SH8) 무수축모탈 파손 |

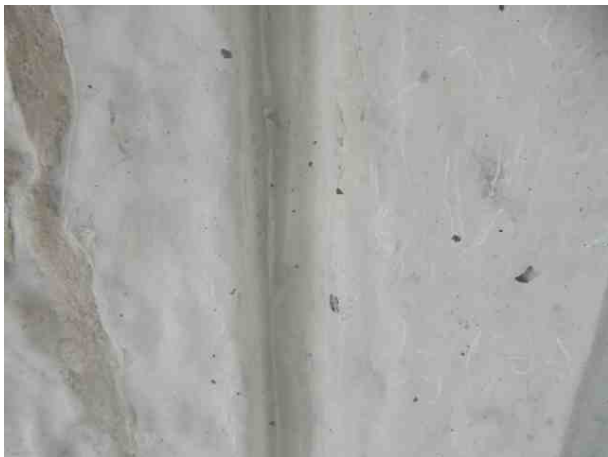
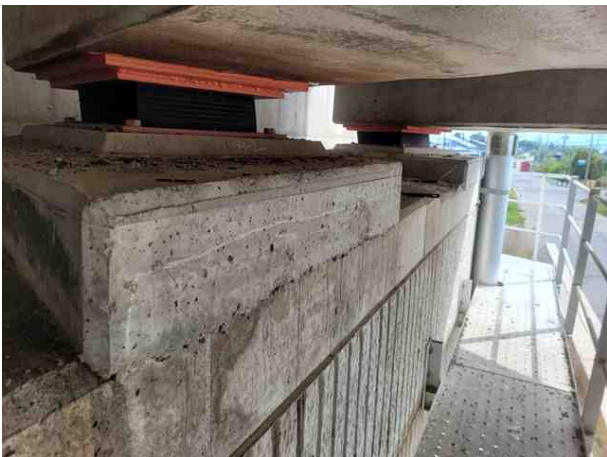
| 15<br>(25년 하반기) | 교량받침(A2-SH7) 받침콘크리트 재료분리 | 15<br>(26년 상반기) | 교량받침(A2-SH7) 받침콘크리트 재료분리 |

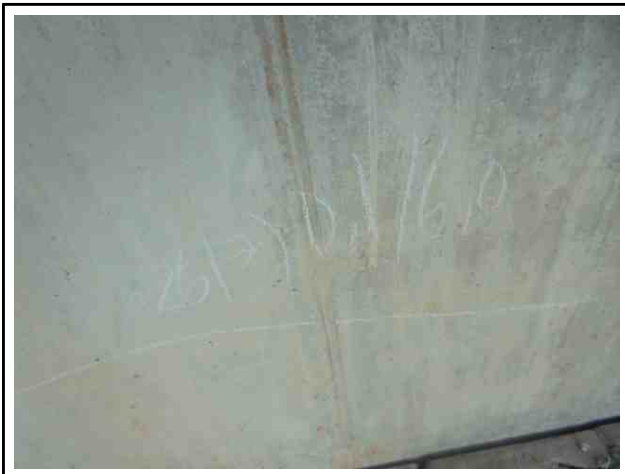
| 16<br>(25년 하반기) | 교대(A2) 균열(0.3mm미만) | 16<br>(26년 상반기) | 교대(A2) 균열(0.3mm미만) |

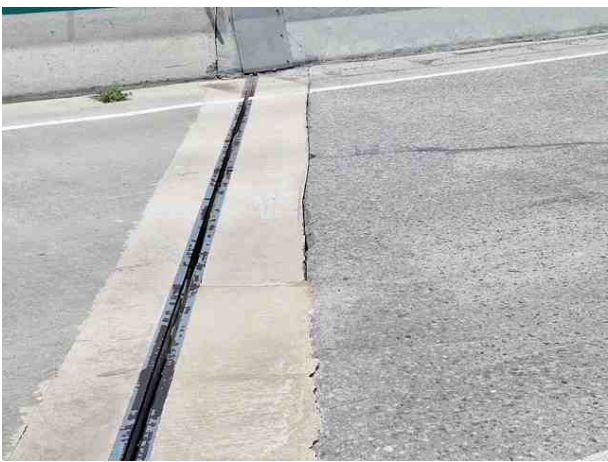
| 손상현황 | | | |
|---|---|---|---|
| 01<br>(25년 하반기) | — | 01<br>(26년 상반기) | 교면포장 평택방향(S1) 접속부 파손 |

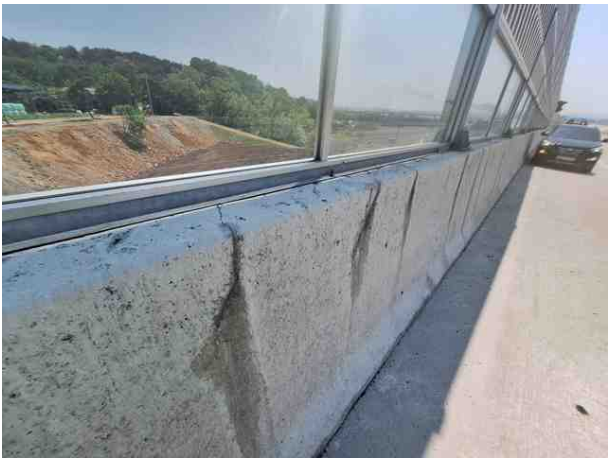
| 손상현황 | | | |
|---|---|---|---|
| 02<br>(25년 하반기) | — | 02<br>(26년 상반기) | 방호벽 평택방향(S1) 균열(0.3mm미만) |

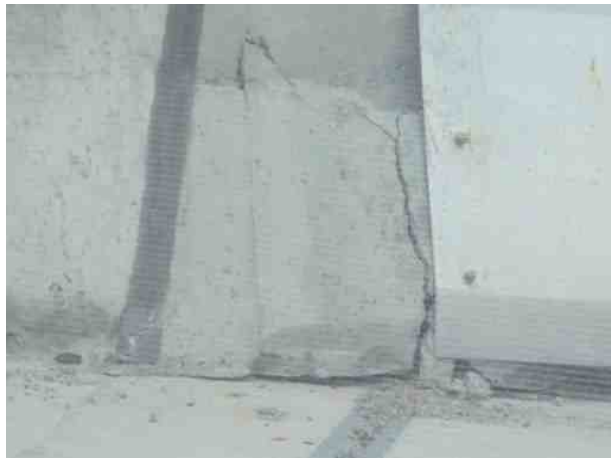
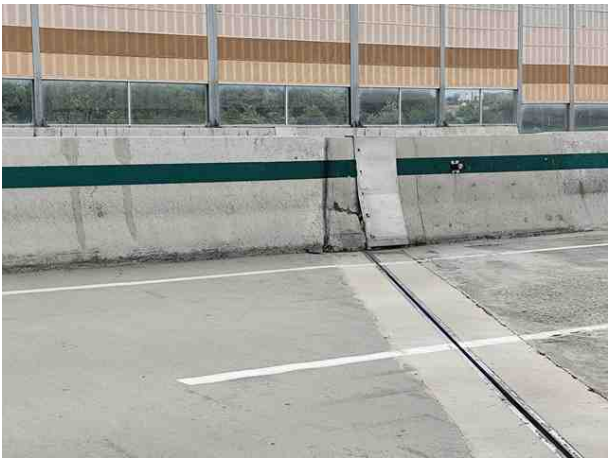
| 손상현황 | | | |
|---|---|---|---|
| 03<br>(25년 하반기) | 방호벽 익산방향(S1) 중분대 파손 | 03<br>(26년 상반기) | 방호벽 익산방향(S1) 중분대 파손 |

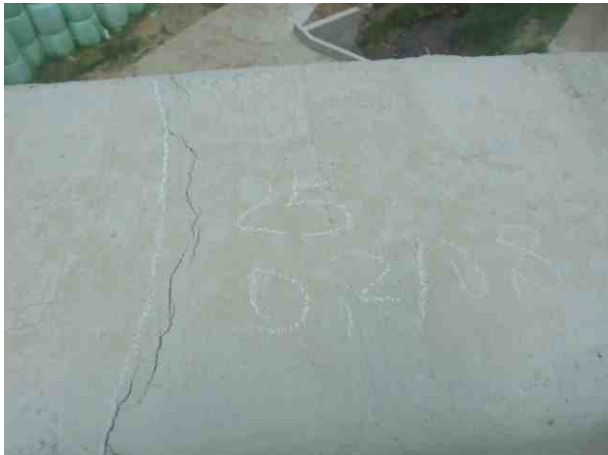
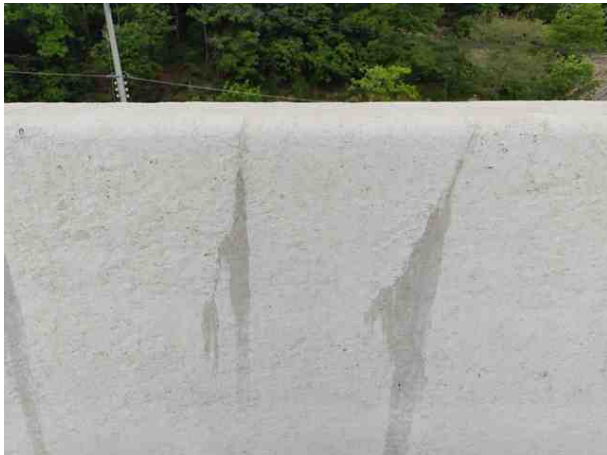
| 04<br>(25년 하반기) | 방호벽 익산방향(S1) 재균열(0.3mm미만) | 04<br>(26년 상반기) | 방호벽 익산방향(S1) 재균열(0.3mm미만) |

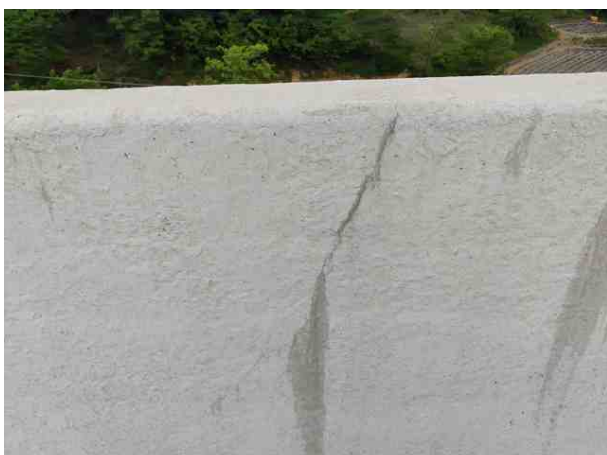
| 05<br>(25년 하반기) | — | 05<br>(26년 상반기) | 방호벽 익산방향(S1) 균열부백태 |

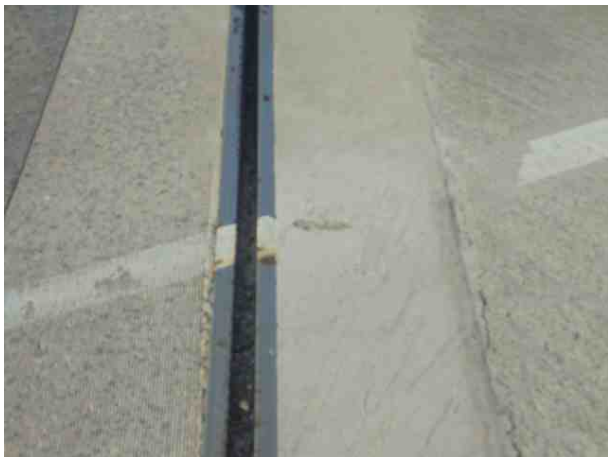
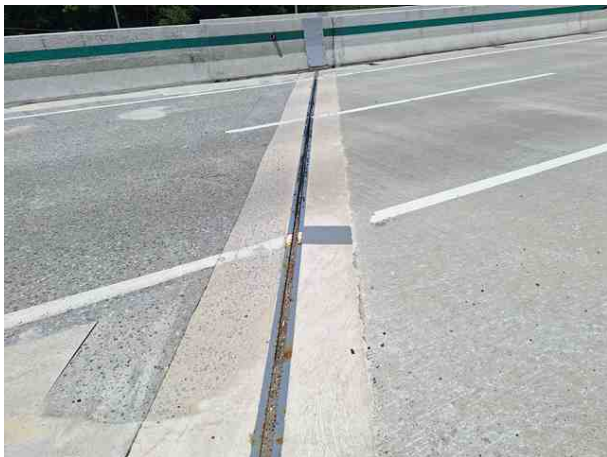
| 06<br>(25년 하반기) | 신축이음 평택방향(A1) 후타재 파손 | 06<br>(26년 상반기) | 신축이음 평택방향(A1) 후타재 파손 보수 |

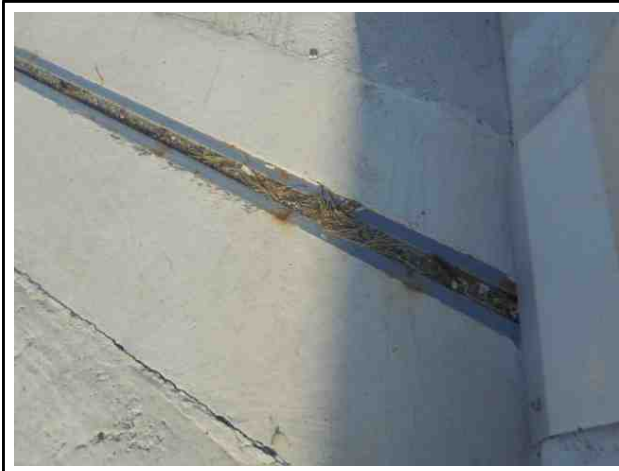
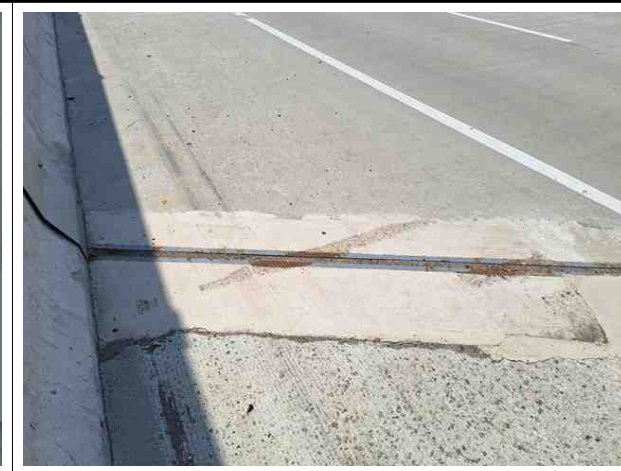
| 07<br>(25년 하반기) | 신축이음 평택방향(A2) 이물질퇴적 | 07<br>(26년 상반기) | 신축이음 평택방향(A2) 이물질퇴적 |

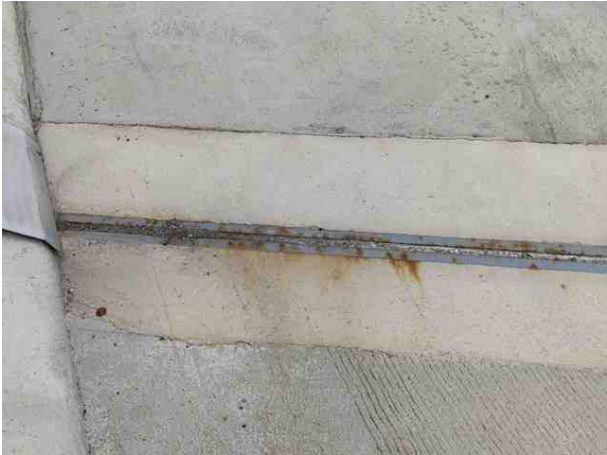
| 10<br>(25년 하반기) | — | 10<br>(26년 상반기) | 신축이음 익산방향(A2) 이물질퇴적 |

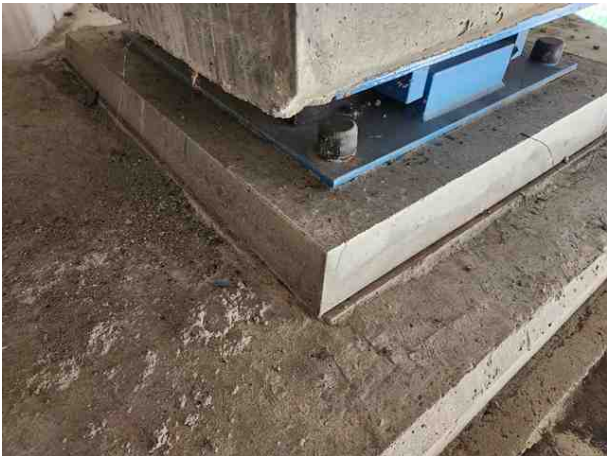
| 11<br>(25년 하반기) | — | 11<br>(26년 상반기) | 교량받침(A1-SH4) 무수축물탈<br>층분리 |

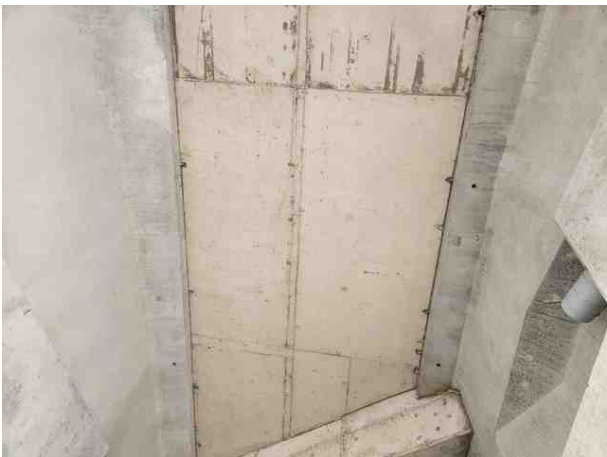
| 12<br>(25년 하반기) | — | 12<br>(26년 상반기) | 바닥판하면(S1) 균열(0.3mm미만) |

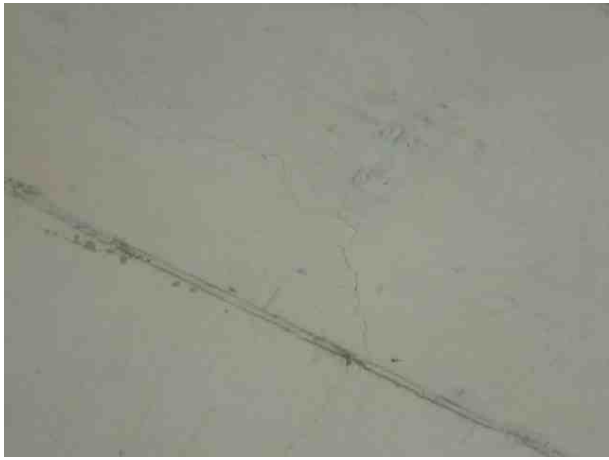
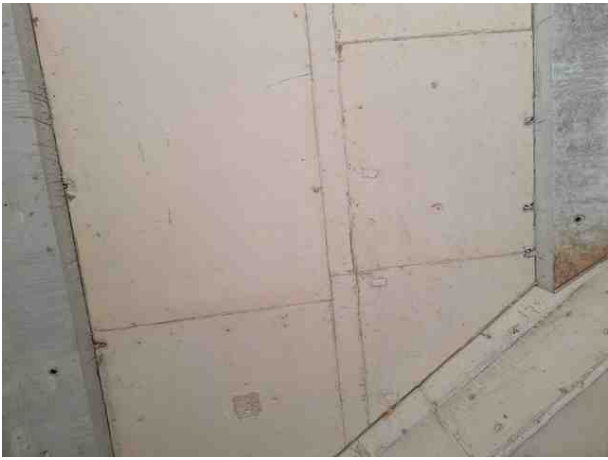
| 13<br>(25년 하반기) | 바닥판하면(S1) 망상균열 | 13<br>(26년 상반기) | 바닥판하면(S1) 망상균열 |

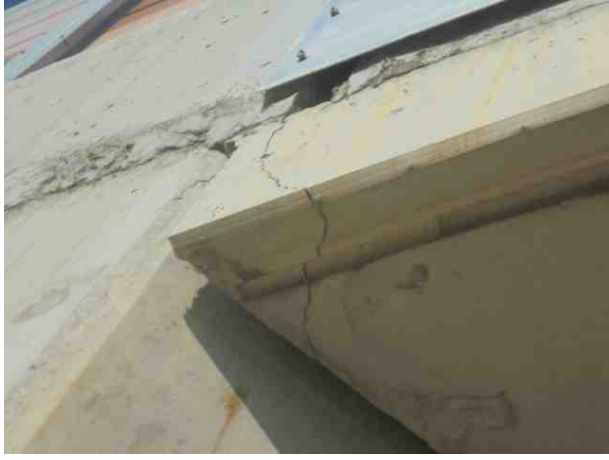
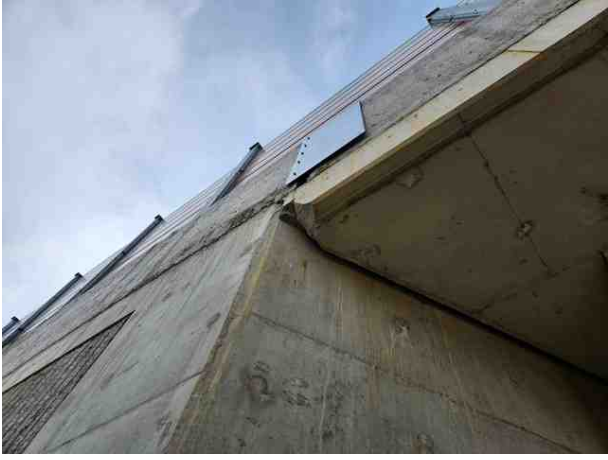
| 14<br>(25년 하반기) | 바닥판하면(S1) 박락 | 14<br>(26년 상반기) | 바닥판하면(S1) 박락 |

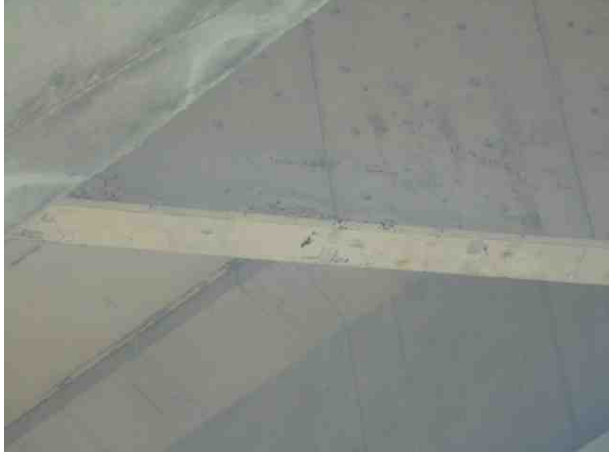
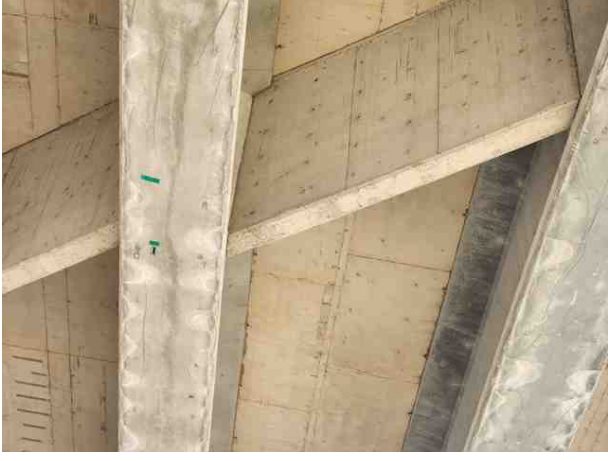
| 15<br>(25년 하반기) | 가로보(S1) 재료분리 | 15<br>(26년 상반기) | 가로보(S1) 재료분리 |

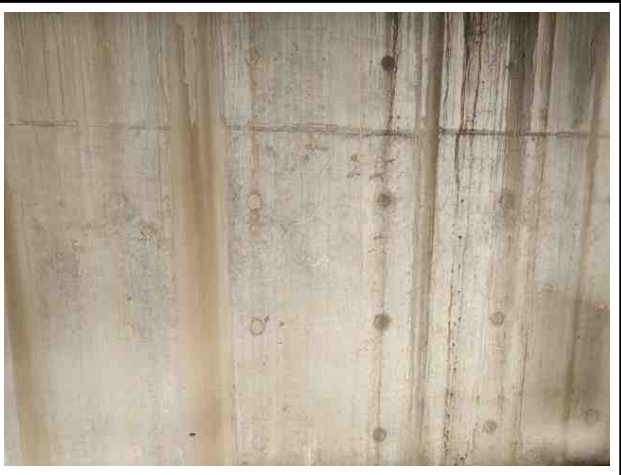
| 16<br>(25년 하반기) | — | 16<br>(26년 상반기) | 교대(A1) 균열(0.3mm미만) |

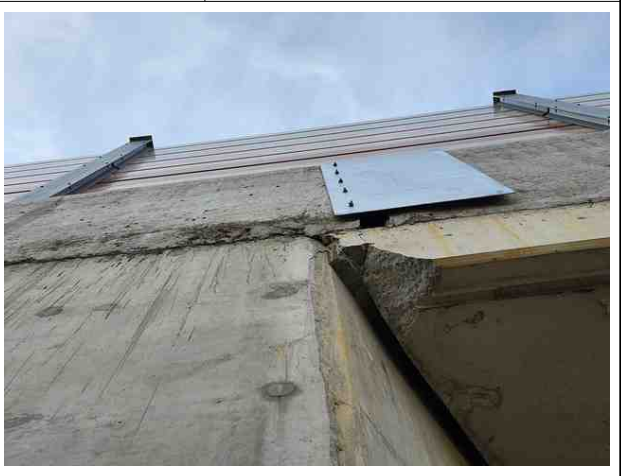
| 17<br>(25년 하반기) | — | 17<br>(26년 상반기) | 교대(A1) 충분리 |

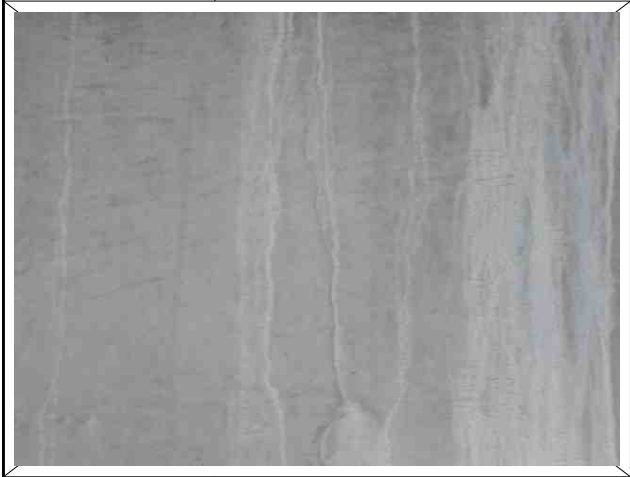
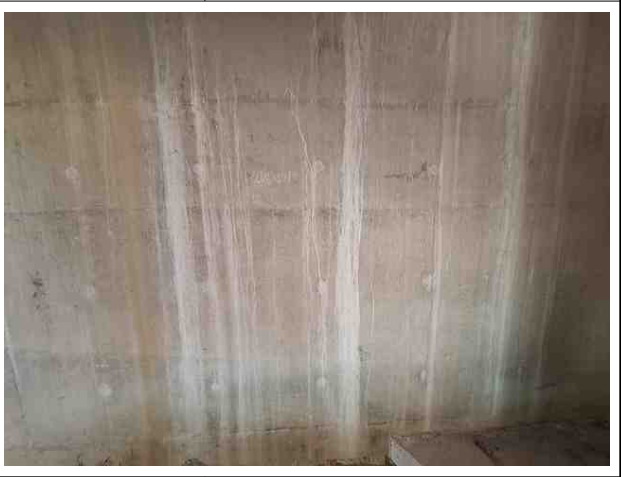
| 18<br>(25년 하반기) | 교대(A2) 균열(0.3mm이상) | 18<br>(26년 상반기) | 교대(A2) 균열(0.3mm이상) |

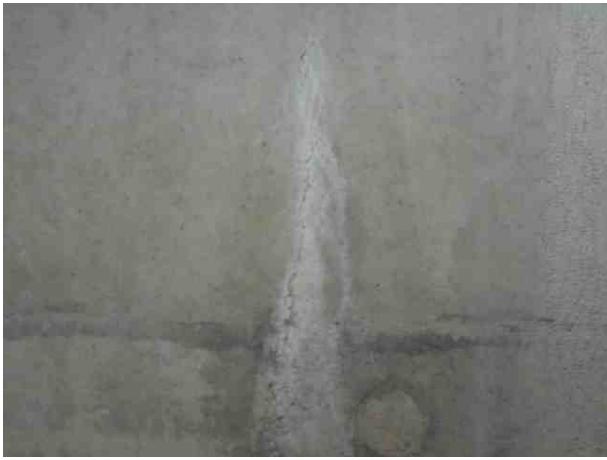
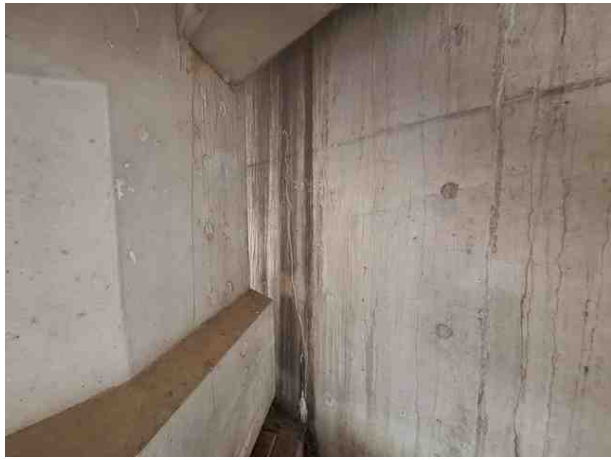
| 19<br>(25년 하반기) | 교대(A2) 균열부백태 | 19<br>(26년 상반기) | 교대(A2) 균열부백태 |

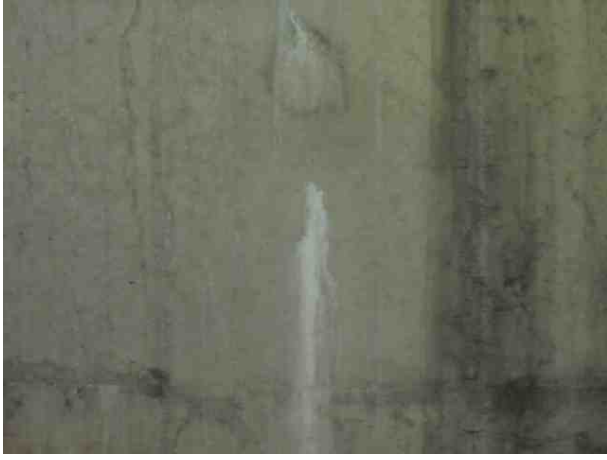
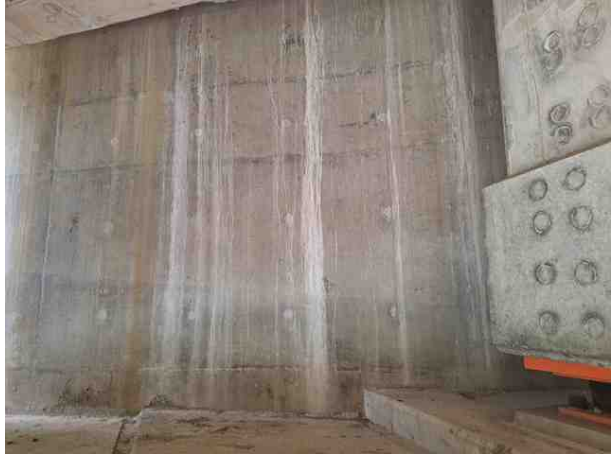
| 20<br>(25년 하반기) | 교대(A2) 균열부백태 | 20<br>(26년 상반기) | 교대(A2) 균열부백태 |

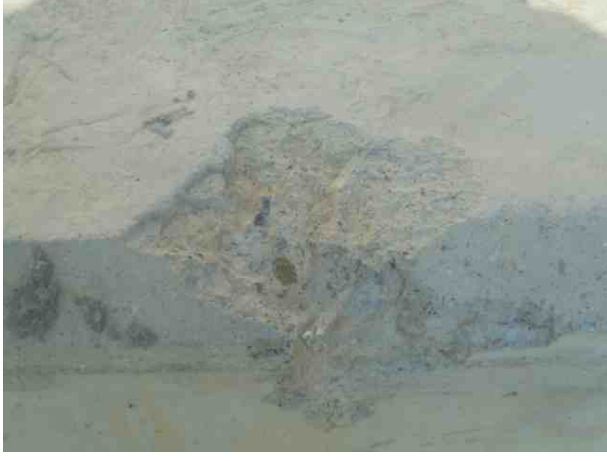
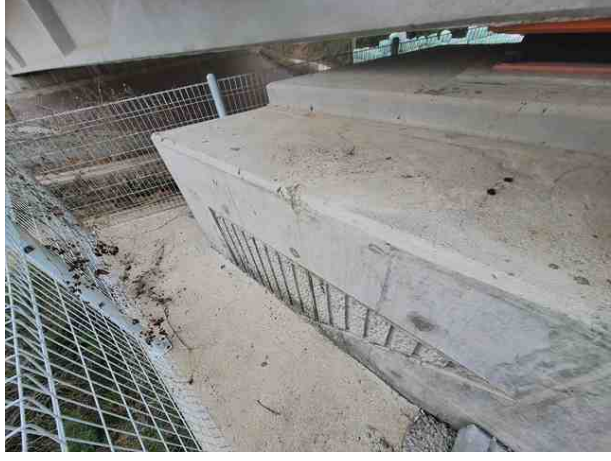
| 21<br>(25년 하반기) | 교대(A2) 파손 | 21<br>(26년 상반기) | 교대(A2) 파손 |

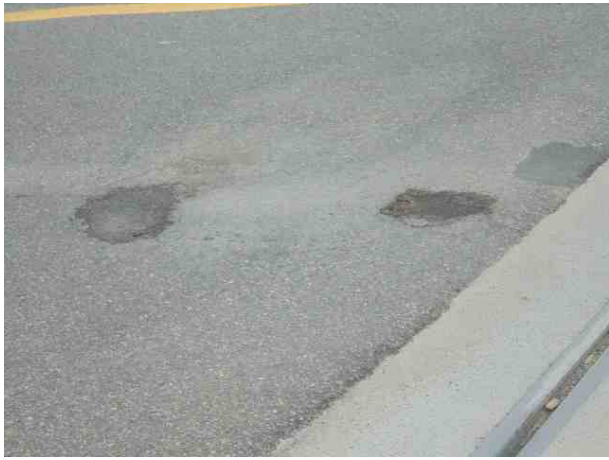
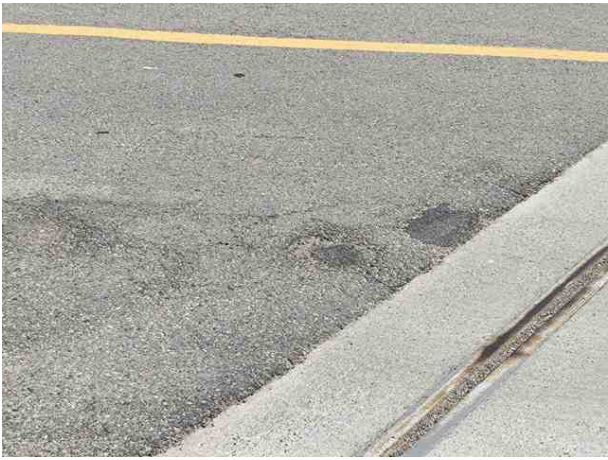
| 01<br>(25년 하반기) | 교면포장(S1) 포장 패임 | 01<br>(26년 상반기) | 교면포장(S1) 포장 패임 |

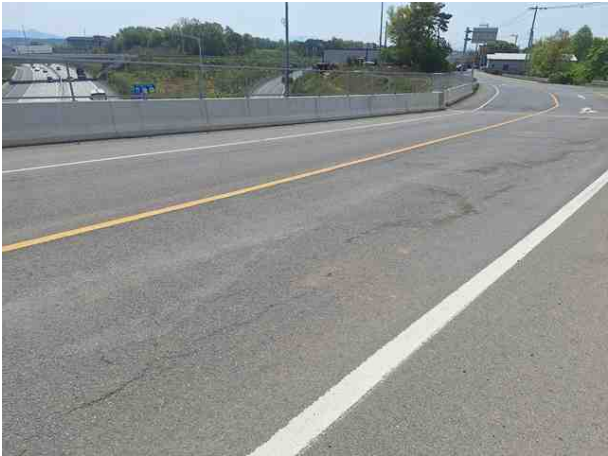
| 02<br>(25년 하반기) | — | 02<br>(26년 상반기) | 교면포장(S1) 포장 망상균열 |

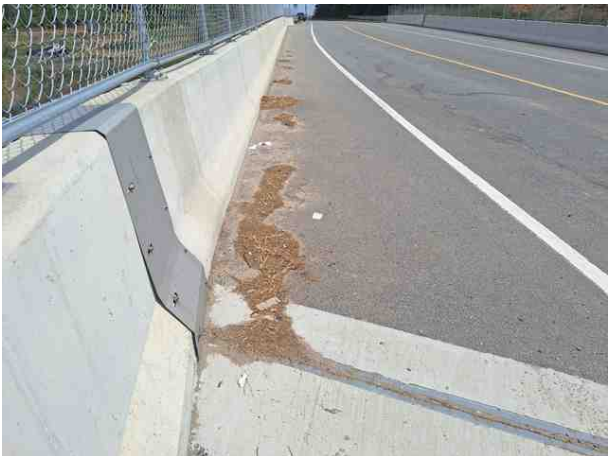
| 03<br>(25년 하반기) | — | 03<br>(26년 상반기) | 교면포장(S1) 이물질퇴적 |

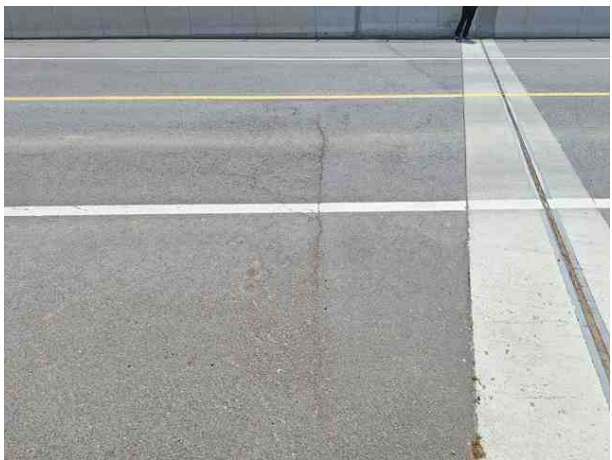
| 04<br>(25년 하반기) | — | 04<br>(26년 상반기) | 교면포장(S1) 접속부 포장 균열 |

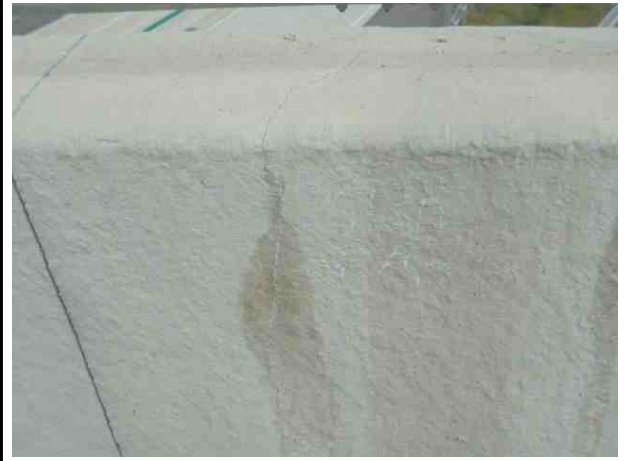
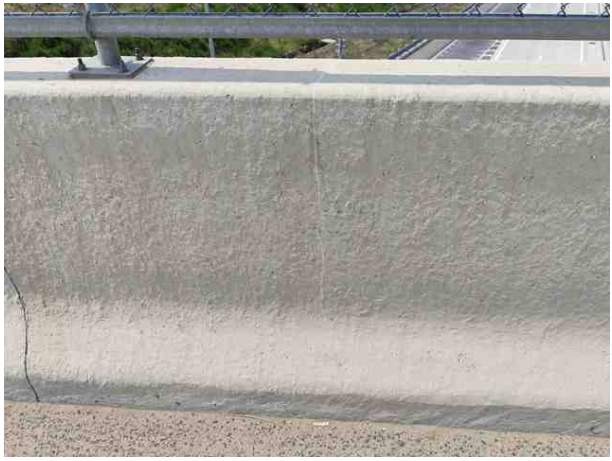
| 05<br>(25년 하반기) | 방호벽(S1) 균열(0.3mm미만) | 05<br>(26년 상반기) | 방호벽(S1) 균열(0.3mm미만) |

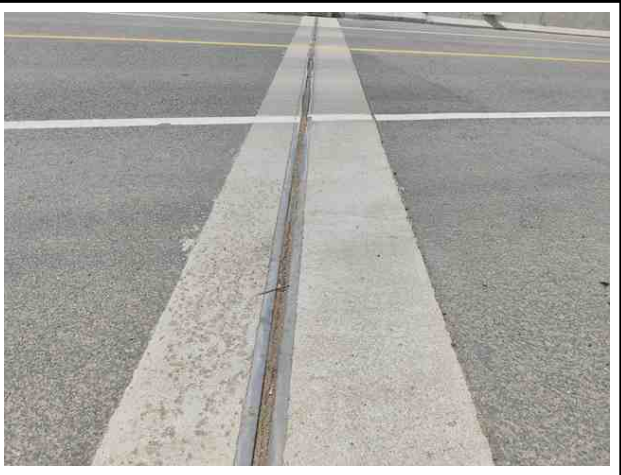
| 07<br>(25년 하반기) | - | 07<br>(26년 상반기) | 신축이음(A1) 이물질퇴적 |

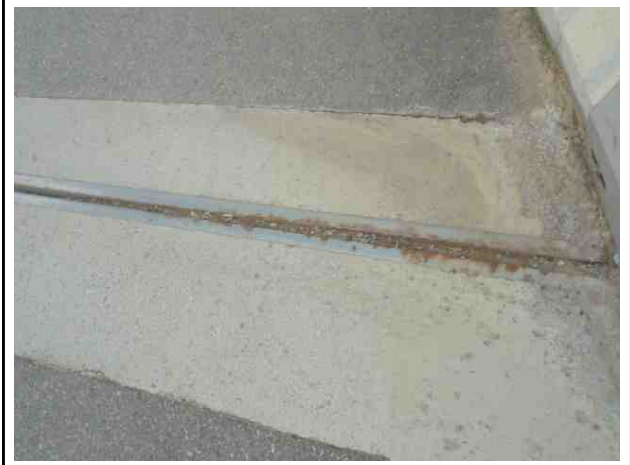
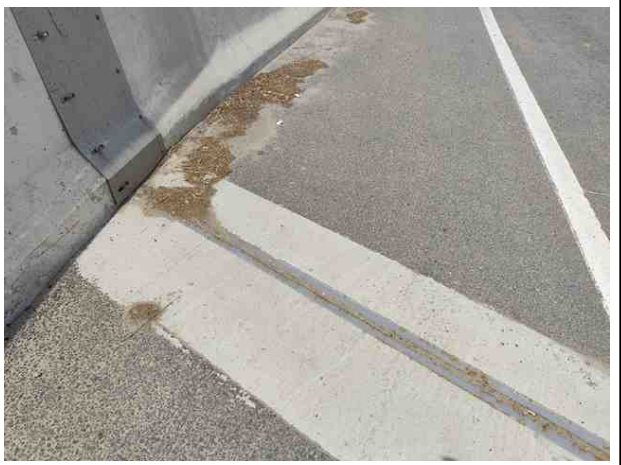
| 08<br>(25년 하반기) | 신축이음(A2) 이물질퇴적 | 08<br>(26년 상반기) | 신축이음(A2) 이물질퇴적 |

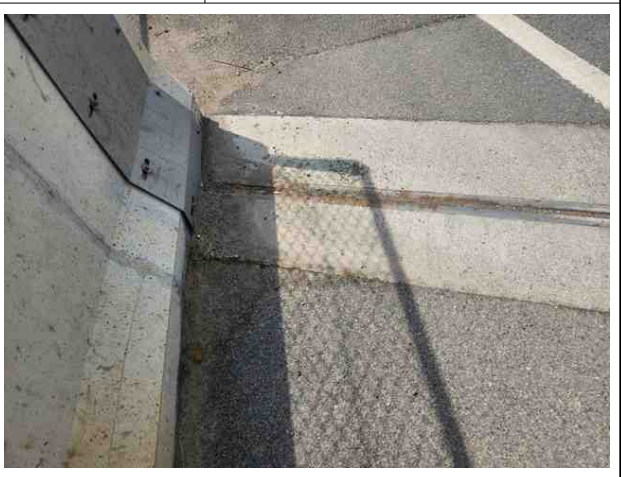
| 09<br>(25년 하반기) | - | 09<br>(26년 상반기) | 신축이음(A2) 후타재 층분리 |

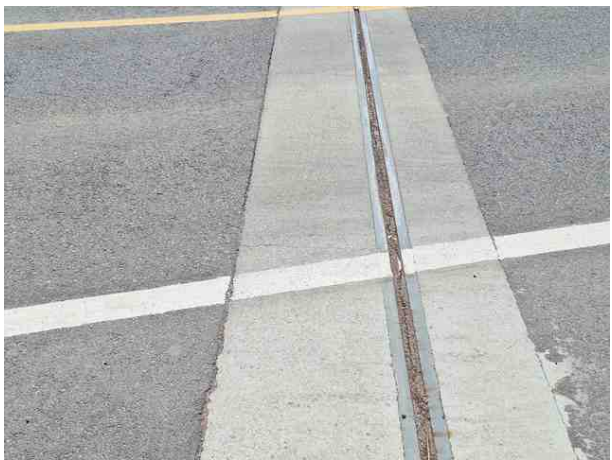
| 10<br>(25년 하반기) | — | 10<br>(26년 상반기) | 신축이음(A2) 후타재<br>균열(0.3mm미만) |

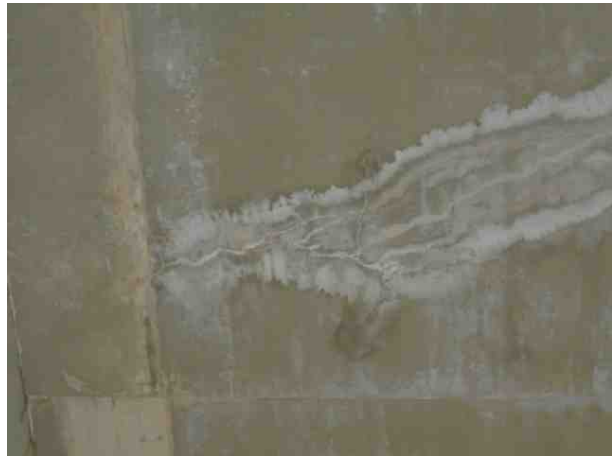
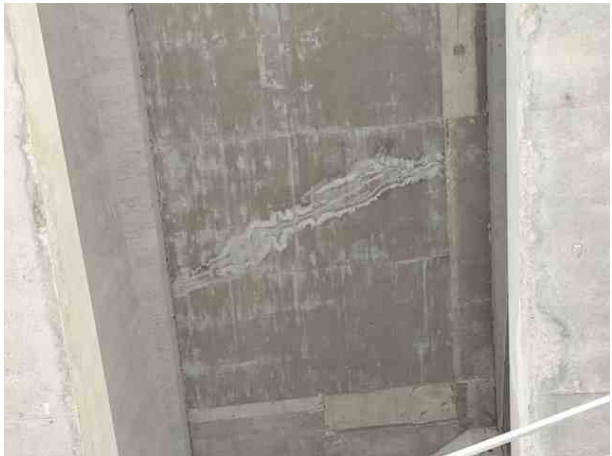
| 11<br>(25년 하반기) | 바닥판하면(S1) 균열부백태 | 11<br>(26년 상반기) | 바닥판하면(S1) 균열부백태 |

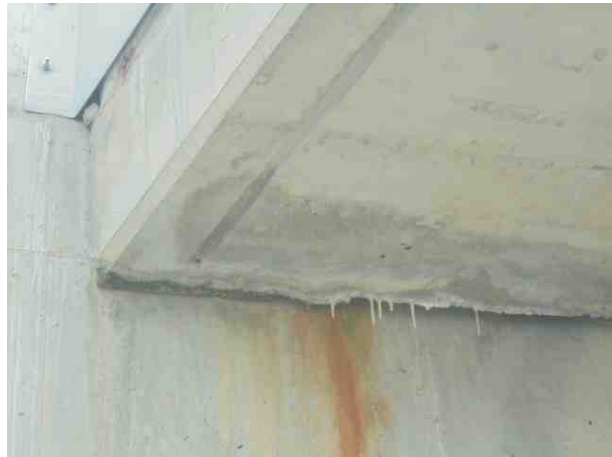
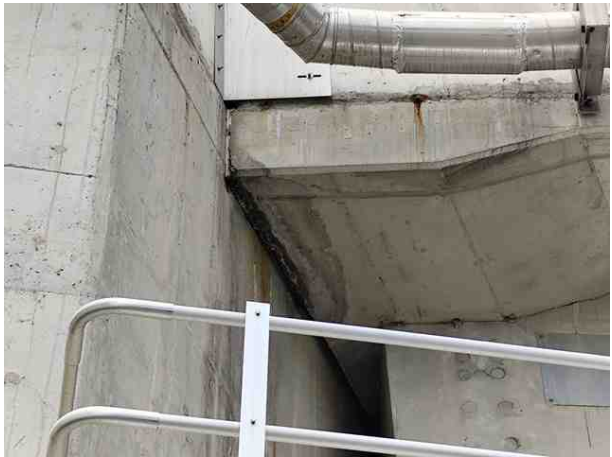
| 12<br>(25년 하반기) | 바닥판하면(S1) 누수흔적/백태 | 12<br>(26년 상반기) | 바닥판하면(S1) 누수흔적/백태 |

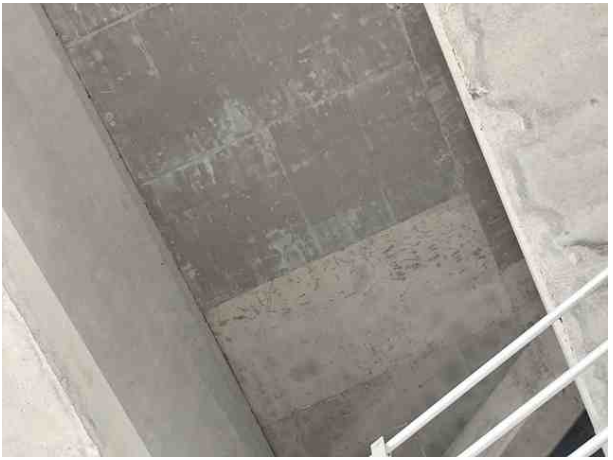
| | | 13<br>(25년 하반기) | 바닥판하면(S1) 망상균열 |

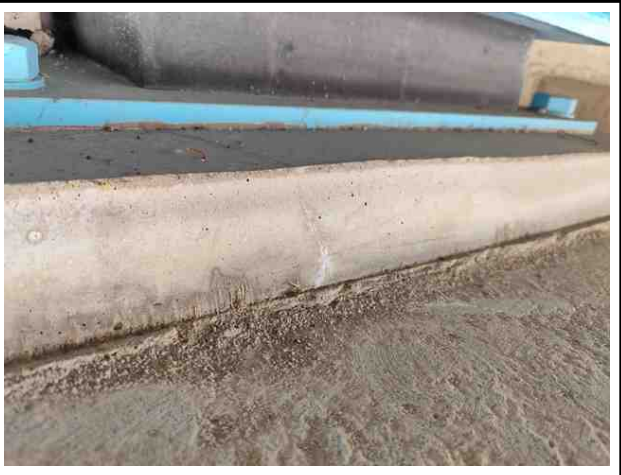
| 16<br>(25년 하반기) | - | 16<br>(26년 상반기) | 교량받침(A2-SH3) 무수축물탈<br>균열(0.3mm미만) |

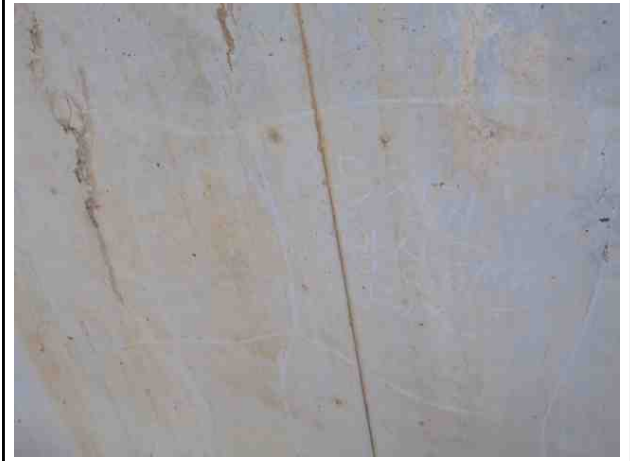
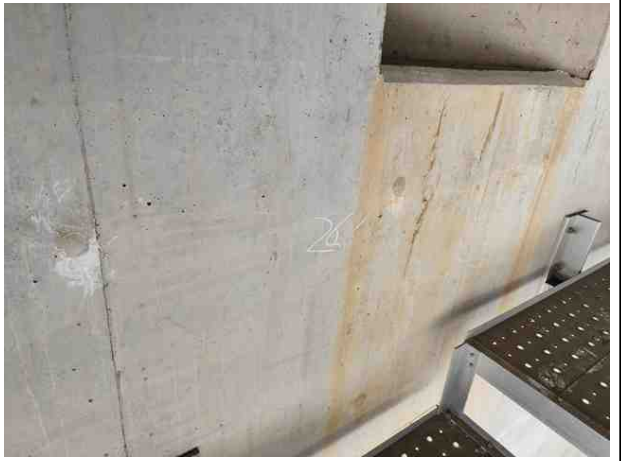
| 17<br>(25년 하반기) | 교대(A2) 망상균열 | 17<br>(26년 상반기) | 교대(A2) 망상균열 |

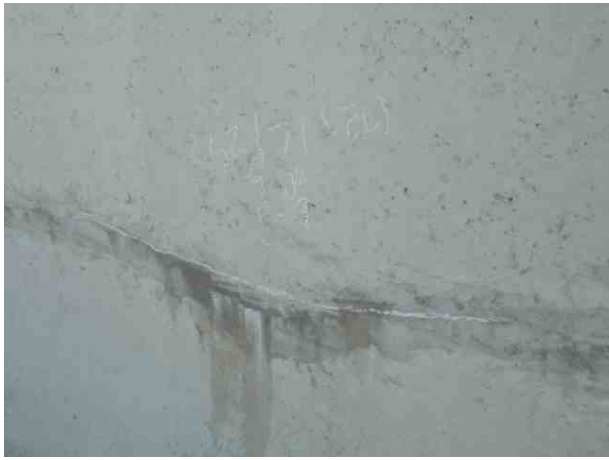
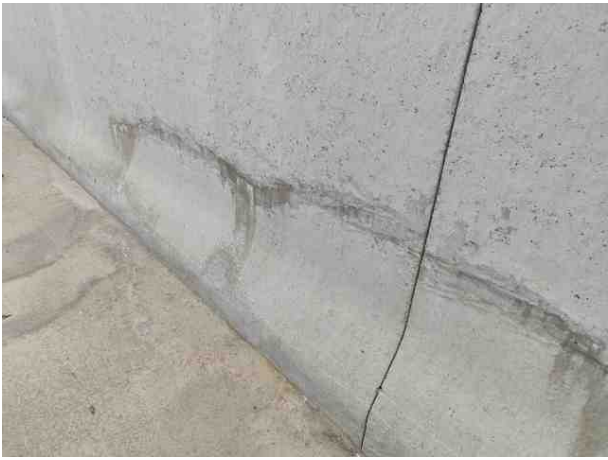
| 01<br>(25년 하반기) | 방호벽 청북방향(S1) 균열부백태 | 01<br>(26년 상반기) | 방호벽 청북방향(S1) 균열부백태 |

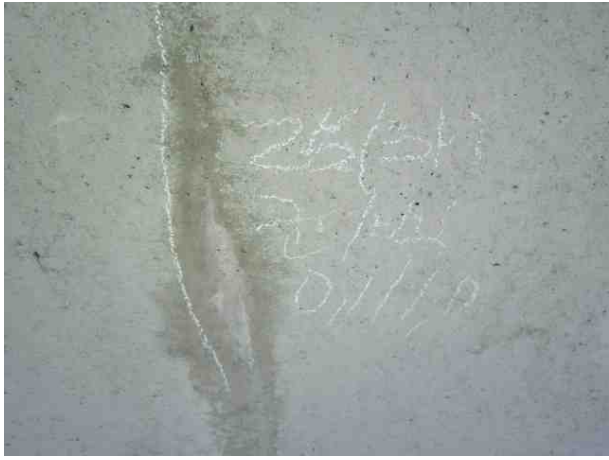
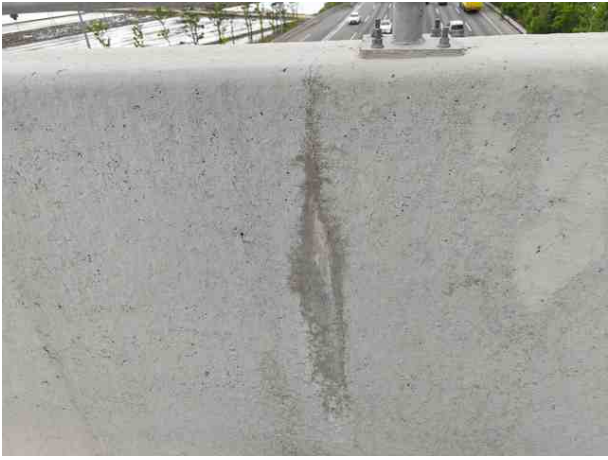
| 02<br>(25년 하반기) | 방호벽 청북방향(S1) 균열부백태 | 02<br>(26년 상반기) | 방호벽 청북방향(S1) 균열부백태 |

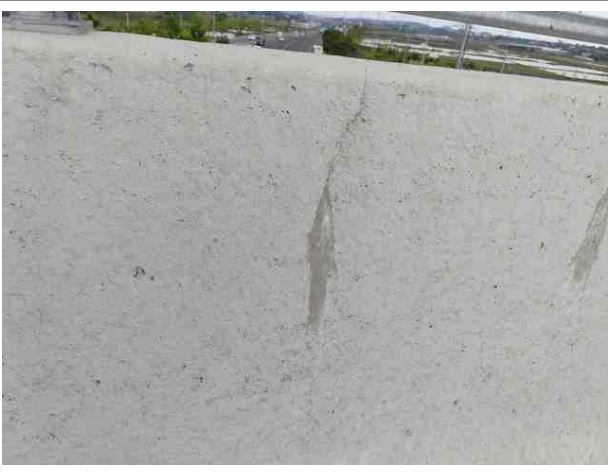
| 03<br>(25년 하반기) | - | 03<br>(26년 상반기) | 방호벽 익산방향(S1) 균열부백태 |

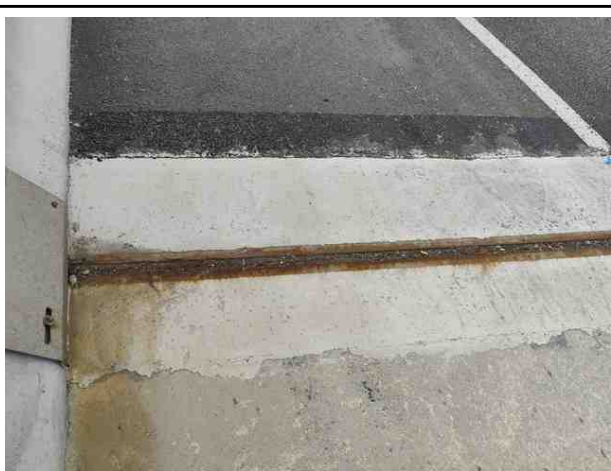
| 04<br>(25년 하반기) | 신축이음 청북방향(A1) 본체 부식 | 04<br>(26년 상반기) | 신축이음 청북방향(A1) 본체 부식 |
