# 01-01 계바위교

## 부재별 전경

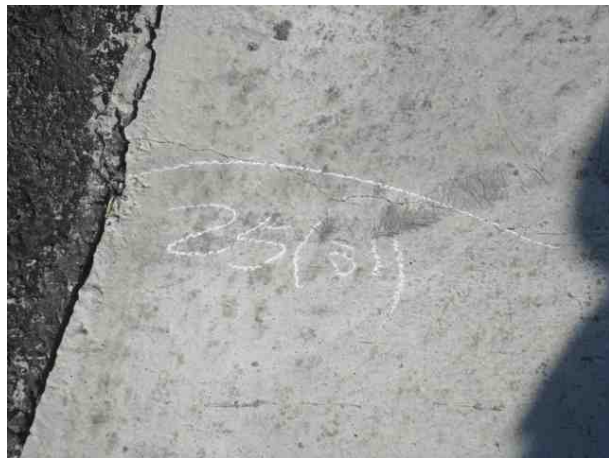
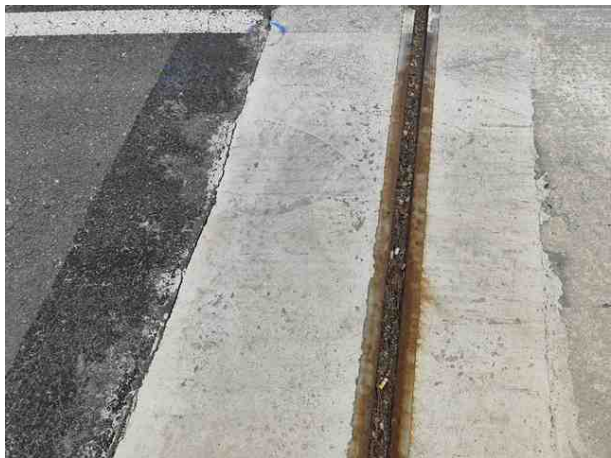
| 05<br>(25년 하반기) | 신축이음 청북방향(A1)<br>균열(0.3mm미만) | 05<br>(26년 상반기) | 신축이음 청북방향(A1)<br>균열(0.3mm미만) |

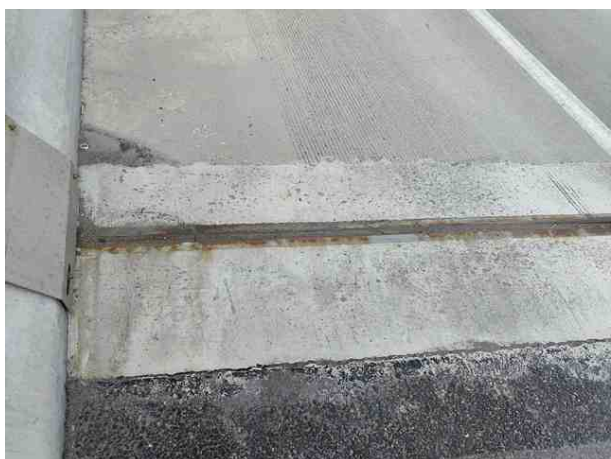
| 06<br>(25년 하반기) | 신축이음 청북방향(A2) 부식 및<br>토사퇴적 | 06<br>(26년 상반기) | 신축이음 청북방향(A2) 부식 및<br>토사퇴적 |

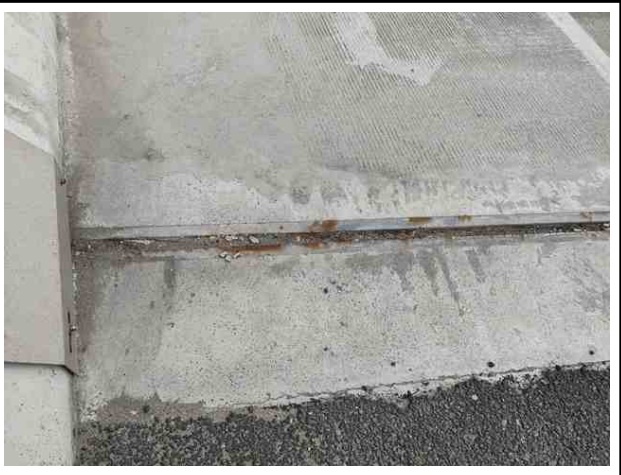
| 07<br>(25년 하반기) | 신축이음 익산방향(A1) 이물질퇴적 | 07<br>(26년 상반기) | 신축이음 익산방향(A1) 이물질퇴적 |

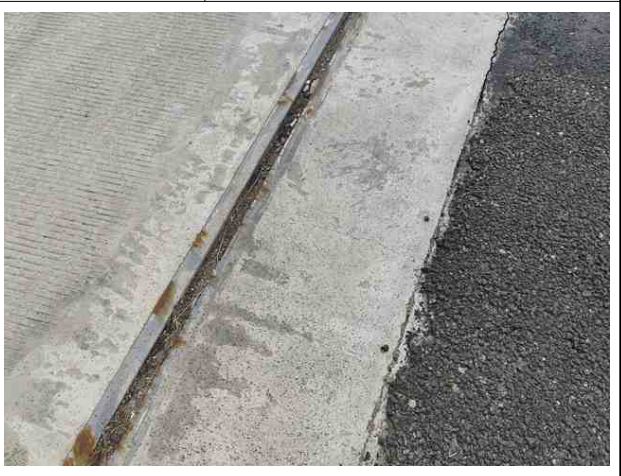
| 08<br>(25년 하반기) | 신축이음 익산방향(A1)<br>균열(0.3mm미만) | 08<br>(26년 상반기) | 신축이음 익산방향(A1)<br>균열(0.3mm미만) |

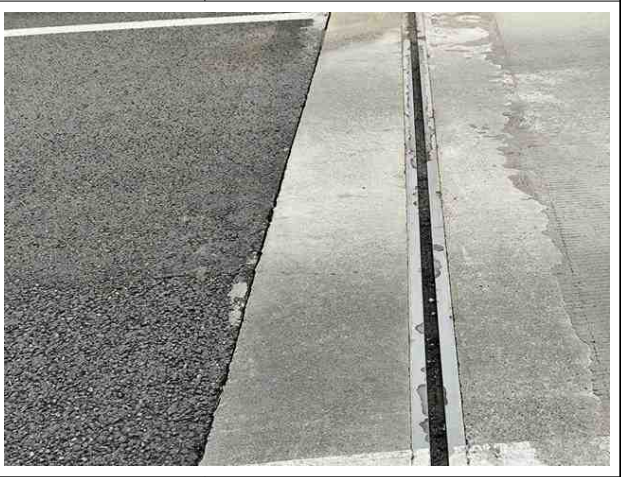
| 09<br>(25년 하반기) | 신축이음 익산방향(A2)<br>균열(0.3mm미만) | 09<br>(26년 상반기) | 신축이음 익산방향(A2)<br>균열(0.3mm미만) |

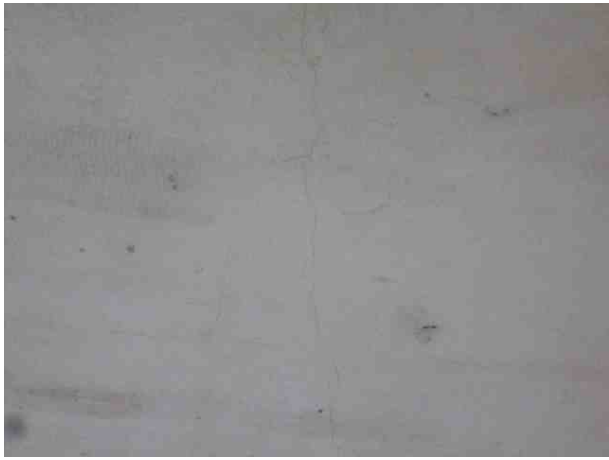
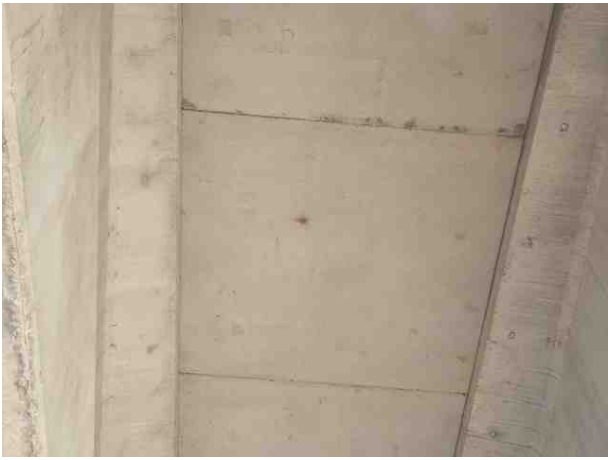
| 10<br>(25년 하반기) | 바닥판하면(S1) 균열(0.3mm미만) | 10<br>(26년 상반기) | 바닥판하면(S1) 균열(0.3mm미만) |

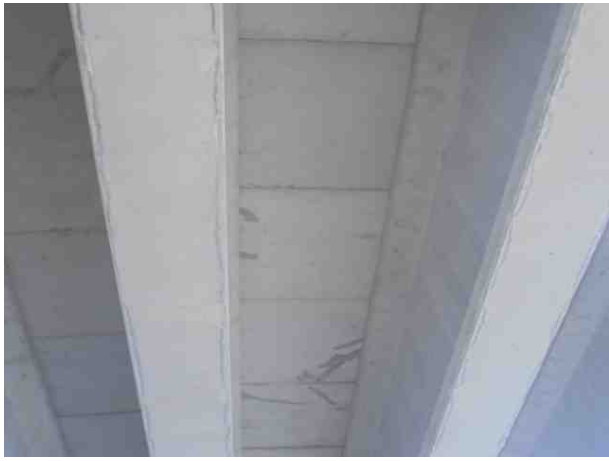
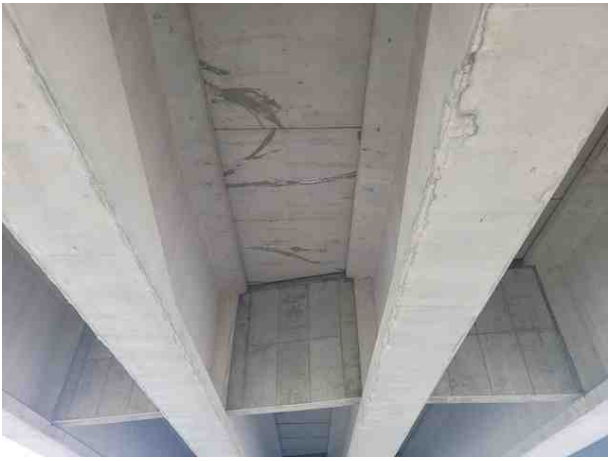
| 11<br>(25년 하반기) | 바닥판하면(S1) 균열부백태 | 11<br>(26년 상반기) | 바닥판하면(S1) 균열부백태 |

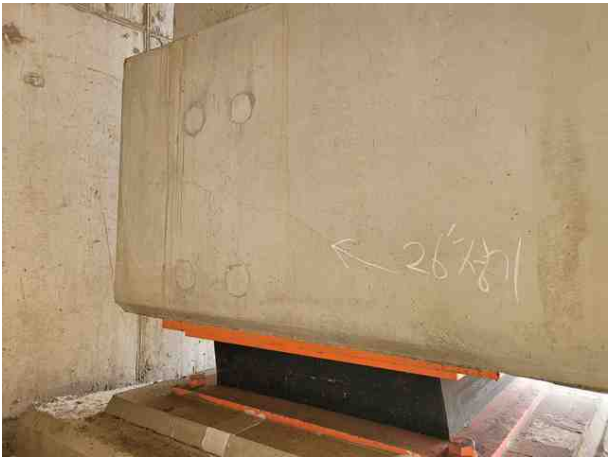
| | | 12<br>(26년 상반기) | 거더(S1-G1) 균열(0.2mm미만) |

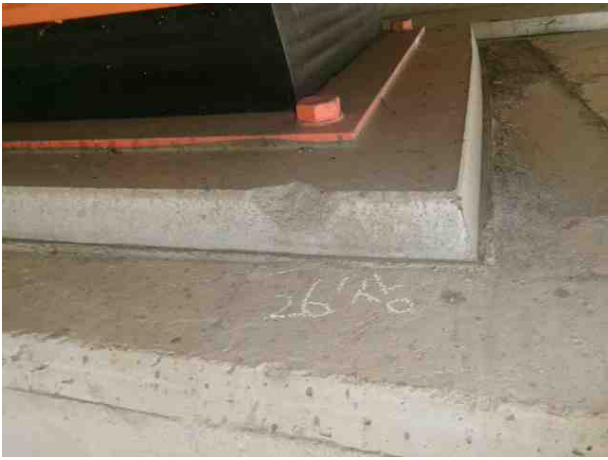
| 손상현황 | | | |
|---|---|---|---|
| 13<br>(25년 하반기) | - | 13<br>(26년 상반기) | 교량받침(A1-SH4) 무수축물탈<br>파손 |

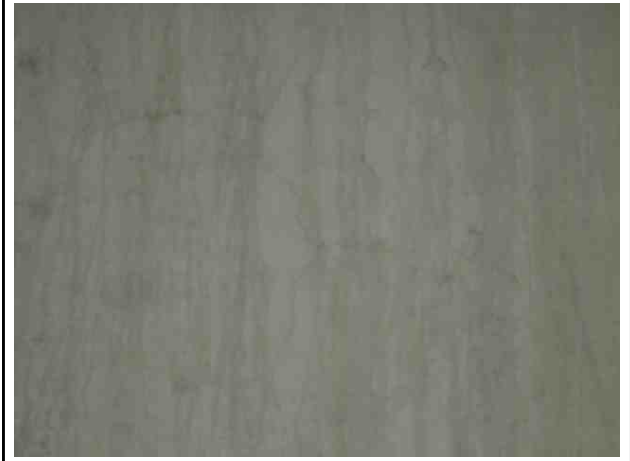
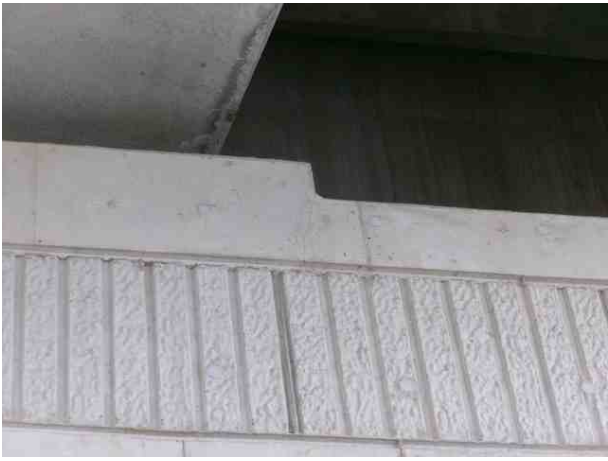
| 손상현황 | | | |
|---|---|---|---|
| 14<br>(25년 하반기) | 교대(A1) 망상균열 | 14<br>(26년 상반기) | 교대(A1) 망상균열 |

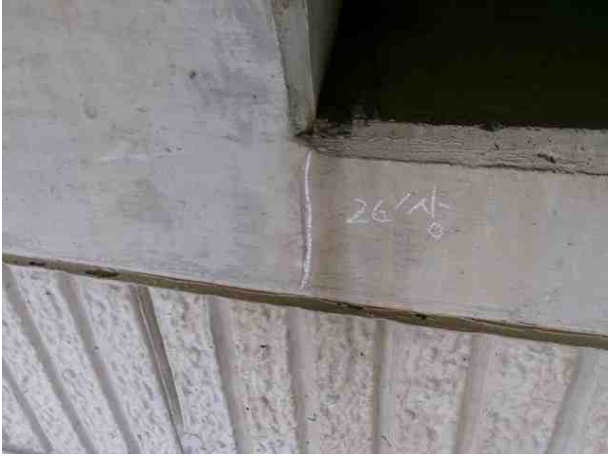
| 손상현황 | | | |
|---|---|---|---|
| 15<br>(25년 하반기) | 교대(A2) 균열(0.3mm미만) | 15<br>(26년 상반기) | 교대(A2) 균열(0.3mm미만) |

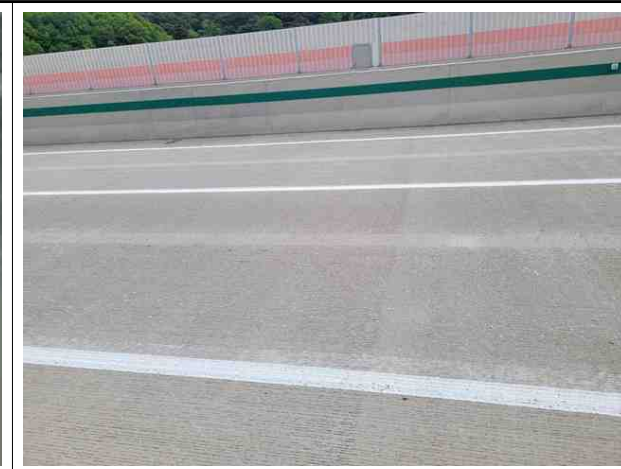
| 01<br>(25년 하반기) | 교면포장 익산방향(S1)<br>포장균열 (0.3mm미만) | 01<br>(26년 상반기) | 교면포장 익산방향(S1)<br>포장균열 (0.3mm미만) |

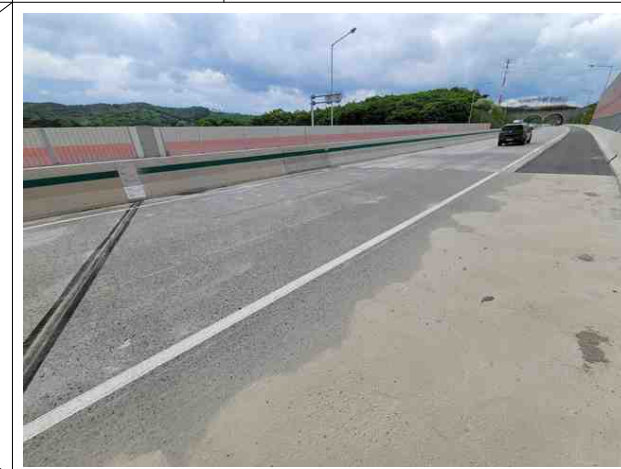
| 02<br>(25년 하반기) | — | 02<br>(26년 상반기) | 교면포장 익산방향(S1) 접속부 마모<br>및 열화 |

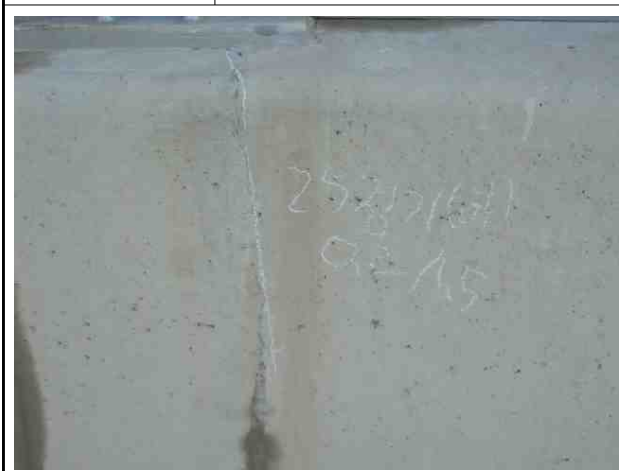
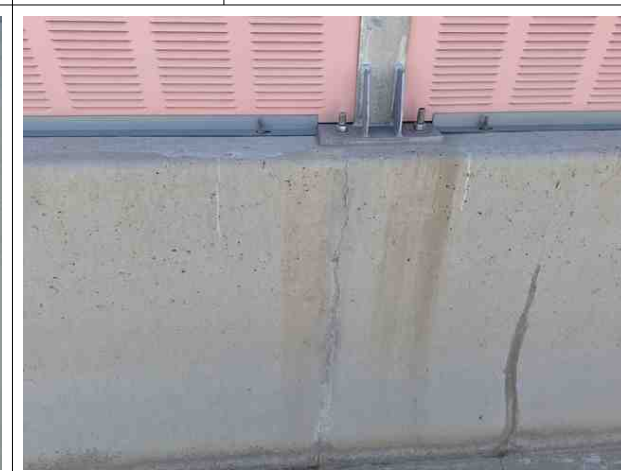
| 03<br>(25년 하반기) | 방호벽 평택방향(S1)<br>균열 (0.3mm미만) | 03<br>(26년 상반기) | 방호벽 평택방향(S1)<br>균열 (0.3mm미만) |

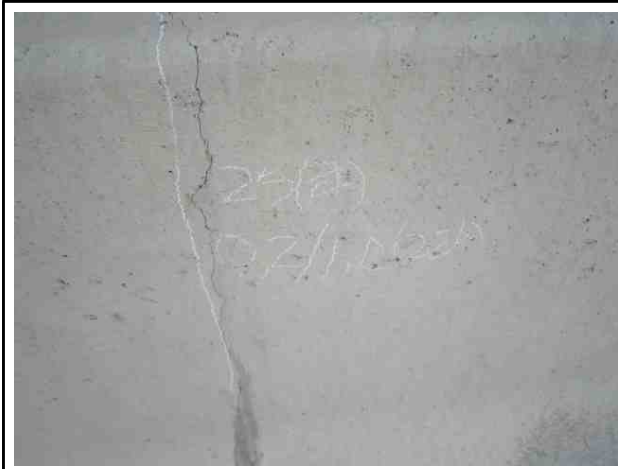
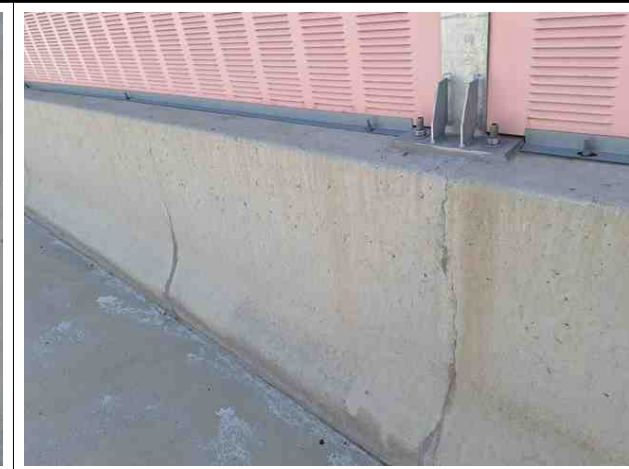
| 04<br>(25년 하반기) | 방호벽 평택방향(S3)<br>균열(0.3mm미만) | 04<br>(26년 상반기) | 방호벽 평택방향(S3)<br>균열(0.3mm미만) |

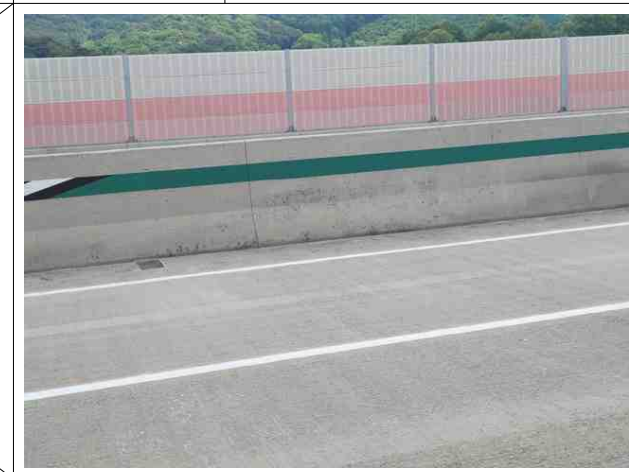
| 05<br>(25년 하반기) | — | 05<br>(26년 상반기) | 방호벽 익산방향(S1) 중분대<br>재료분리 |

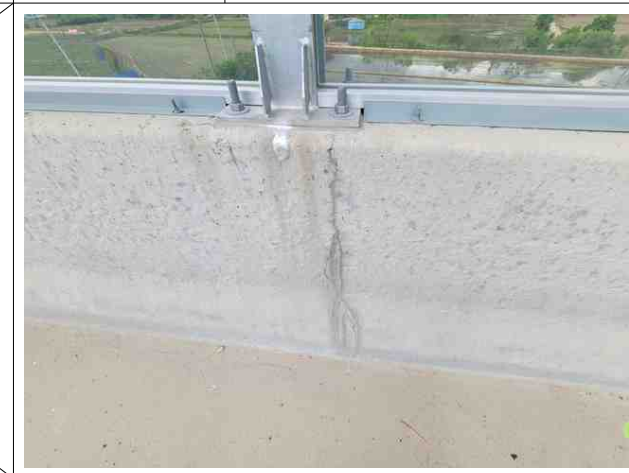
| 06<br>(25년 하반기) | — | 06<br>(26년 상반기) | 방호벽 익산방향(S2) 균열부백테 |

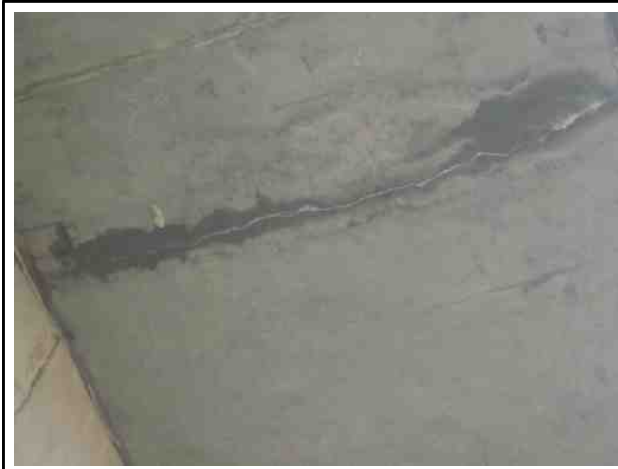
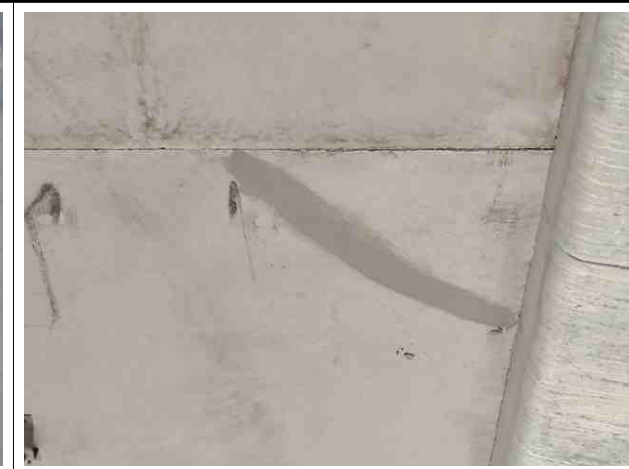
| 10<br>(25년 하반기) | 바닥판하면(S1) 균열부백태 | 10<br>(26년 상반기) | 바닥판하면(S1) 균열부백태 -보수 |

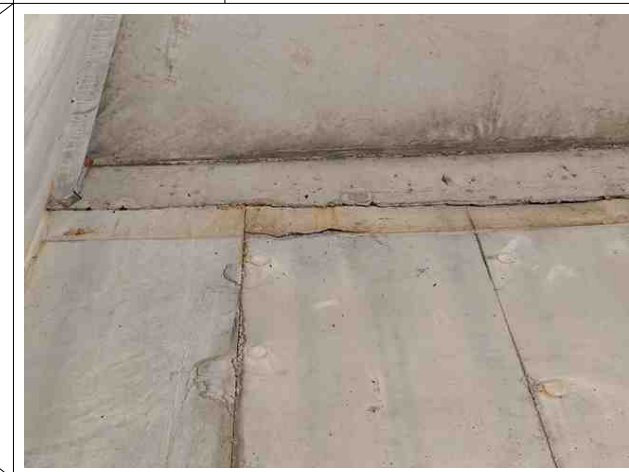
| 11<br>(25년 하반기) | - | 11<br>(26년 상반기) | 가로보(S2) 층분리 |

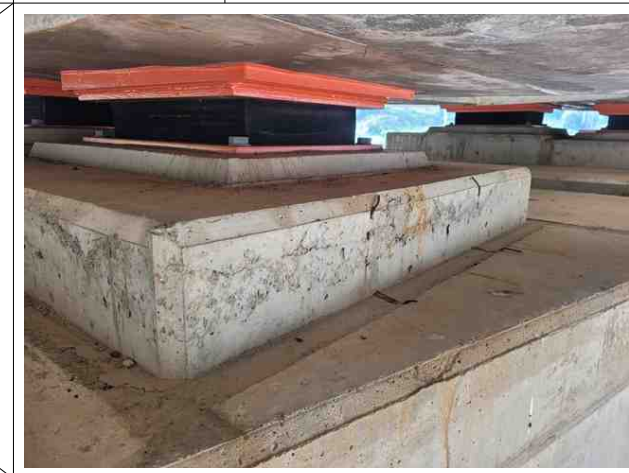
| 12<br>(25년 하반기) | - | 12<br>(26년 상반기) | 교량받침(P1-SH11) 받침콘크리트 재료분리 |

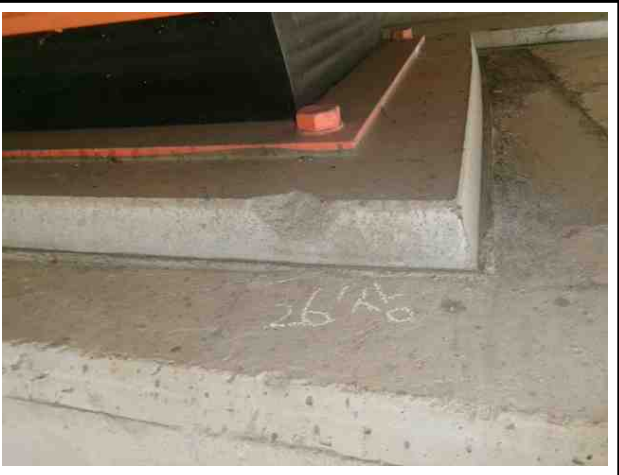
| 13<br>(25년 하반기) | - | 13<br>(26년 상반기) | 교량받침(P1-SH11) 받침콘크리트<br>재료분리 |

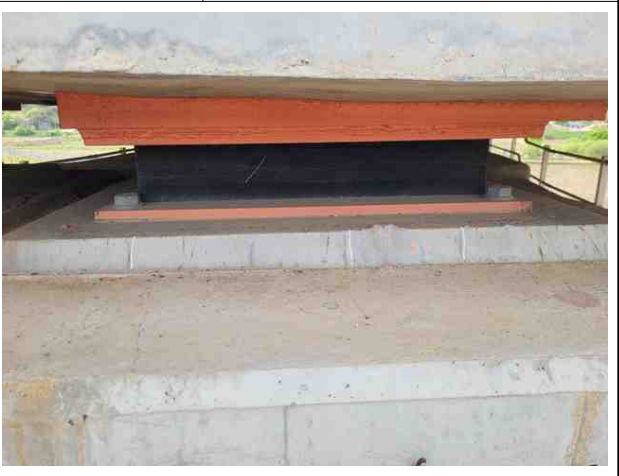
| 14<br>(25년 하반기) | - | 14<br>(26년 상반기) | 교량받침(P1-SH16) 무수축물탈<br>균열(0.3mm미만) |

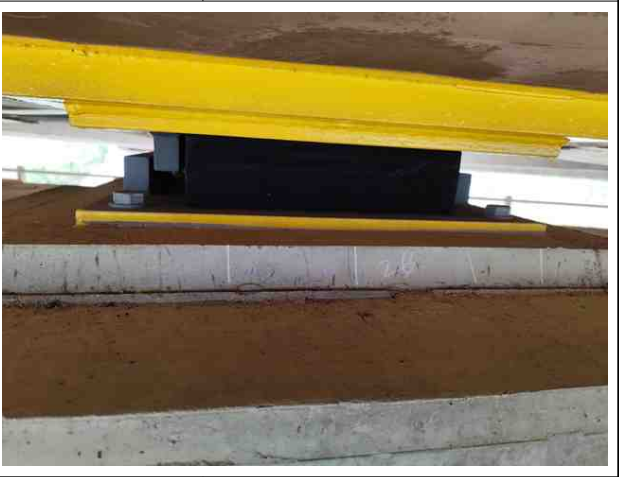
| 15<br>(25년 하반기) | - | 15<br>(26년 상반기) | 교량받침(P2-SH05) 무수축물탈<br>균열(0.3mm미만) |

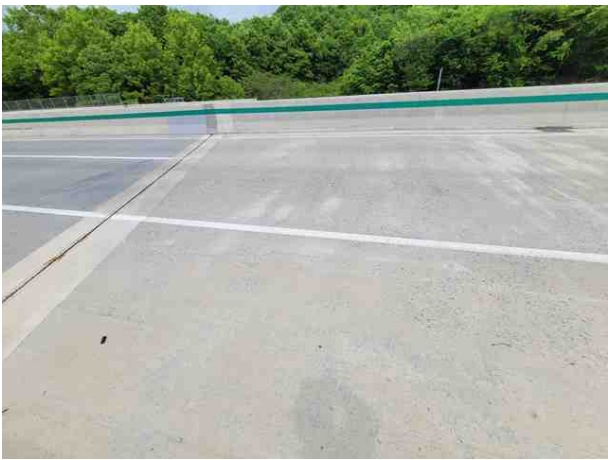
| 01<br>(25년 하반기) | — | 01<br>(26년 상반기) | 교면포장(S1) 접속부 마모 |

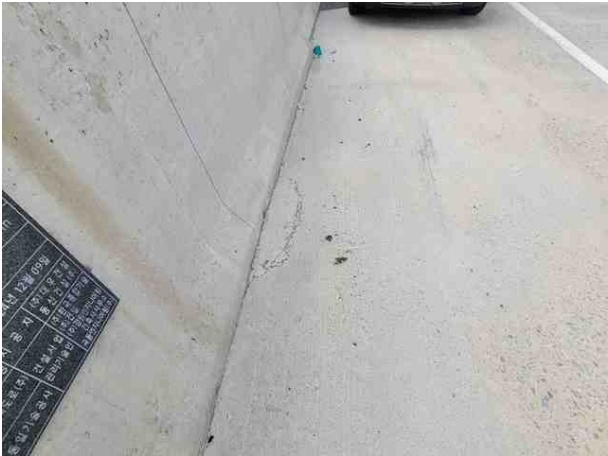
| 02<br>(25년 하반기) | — | 02<br>(26년 상반기) | 교면포장(S2) 접속부 파손 |

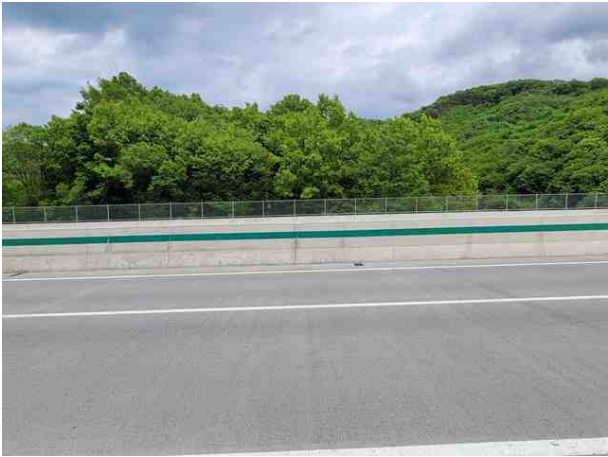
| 03<br>(25년 하반기) | 방호벽(S1) 중분대 균열부백태 | 03<br>(26년 상반기) | 방호벽(S1) 중분대 균열부백태 |

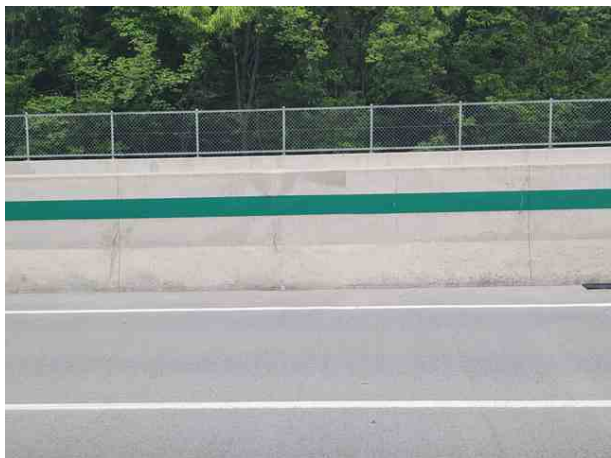
| 04<br>(25년 하반기) | 방호벽 (S1) 충분대 균열 (0.3mm이상) | 04<br>(26년 상반기) | 방호벽 (S1) 충분대 균열 (0.3mm이상) |

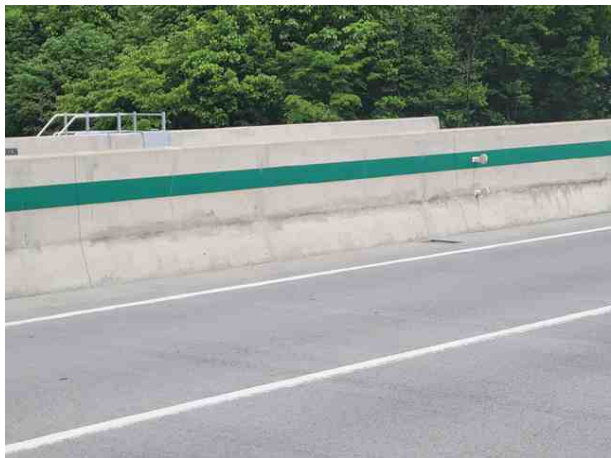
| 05<br>(25년 하반기) | 방호벽 (S1) 충분대 균열 (0.3mm미만) | 05<br>(26년 상반기) | 방호벽 (S1) 충분대 균열 (0.3mm미만) |

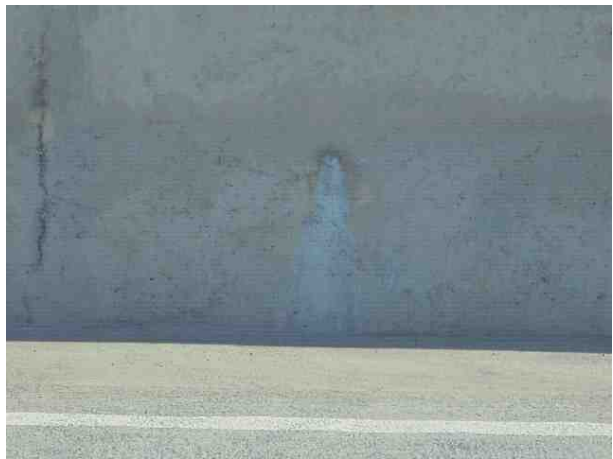
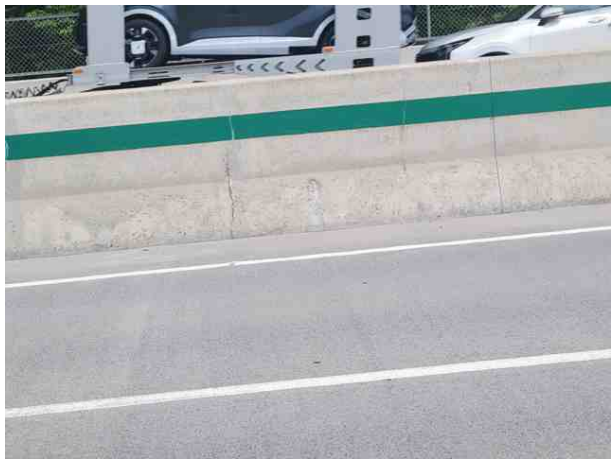
| 06<br>(25년 하반기) | 방호벽 (S1) 충분대 백태 | 06<br>(26년 상반기) | 방호벽 (S1) 충분대 백태 |

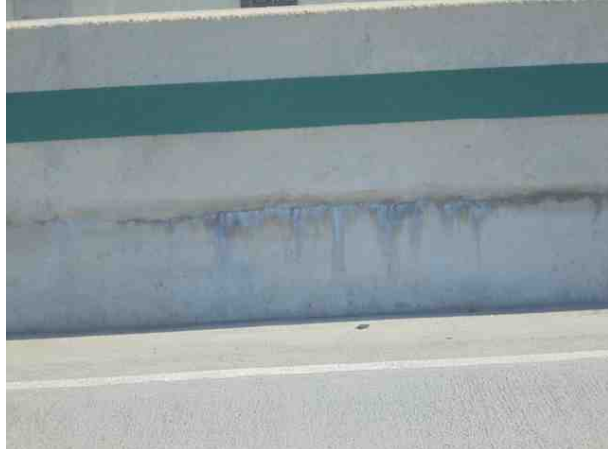
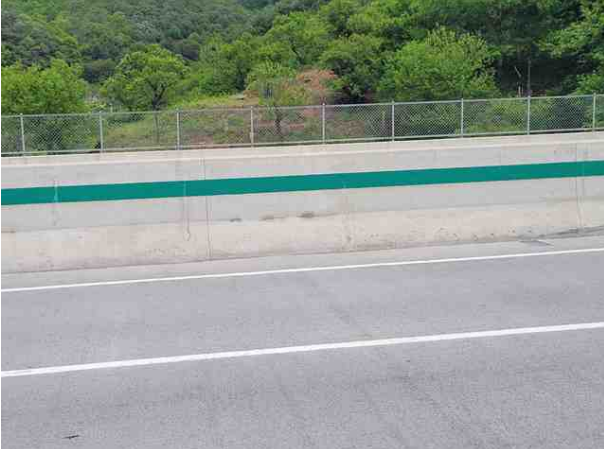
| 07<br>(25년 하반기) | 방호벽(S2) 중분대 균열부백태 | 07<br>(26년 상반기) | 방호벽(S2) 중분대 균열부백태 |

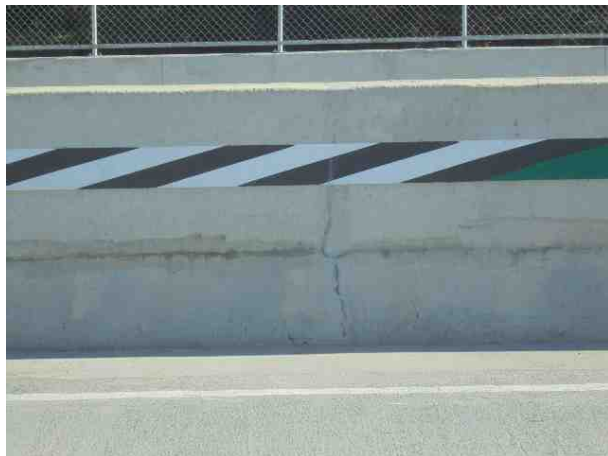
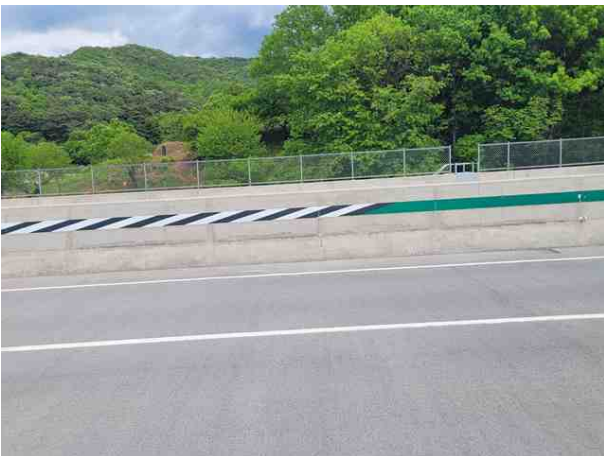
| 08<br>(25년 하반기) | 방호벽(S2) 중분대 균열(0.3mm이상) | 08<br>(26년 상반기) | 방호벽(S2) 중분대 균열(0.3mm이상) |

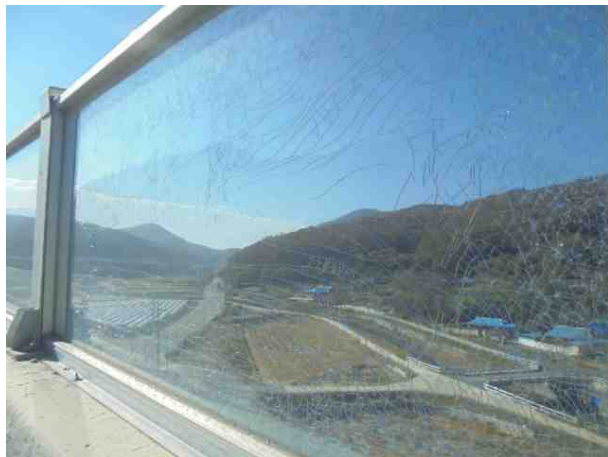
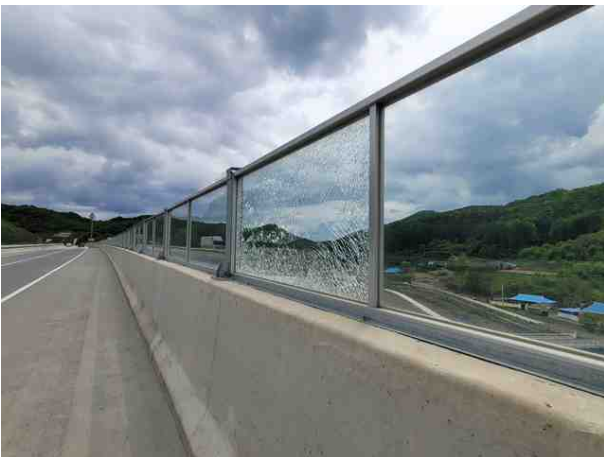
| 09<br>(25년 하반기) | 방호벽(S2) 방음벽 유리파손 | 09<br>(26년 상반기) | 방호벽(S2) 방음벽 유리파손 |

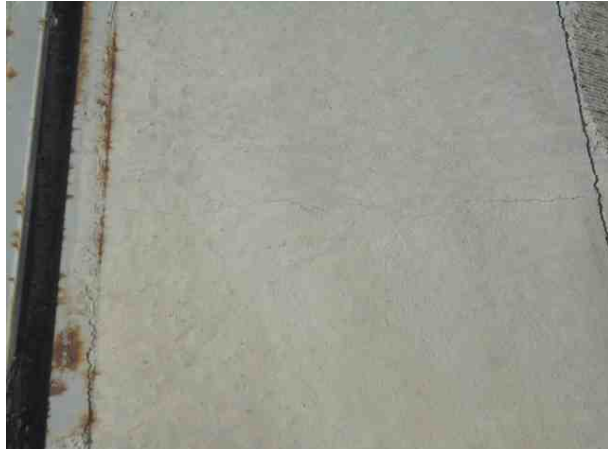
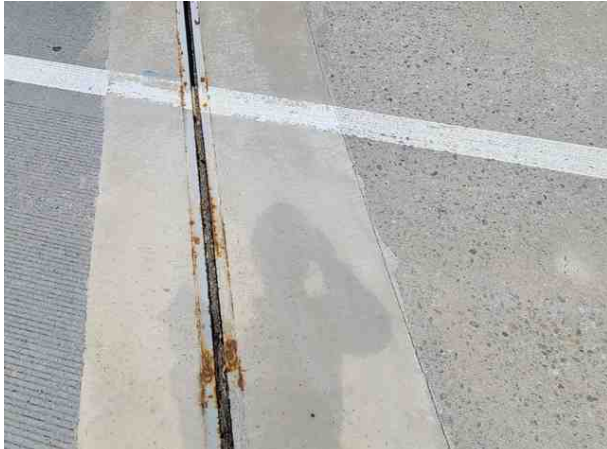
| 10<br>(25년 하반기) | 신축이음(A1) 후타재<br>균열(0.3mm미만) | 10<br>(26년 상반기) | 신축이음(A1) 후타재<br>균열(0.3mm미만) |

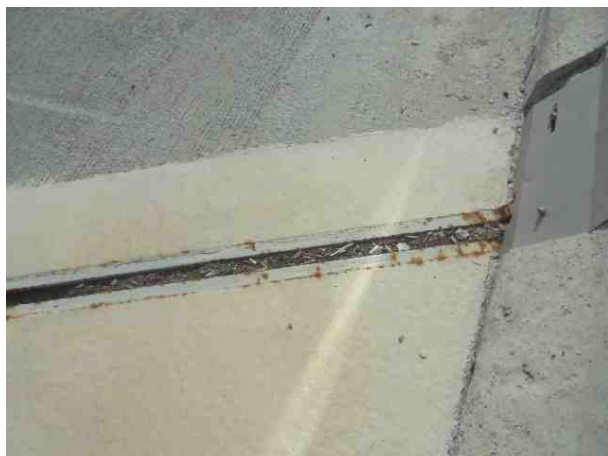
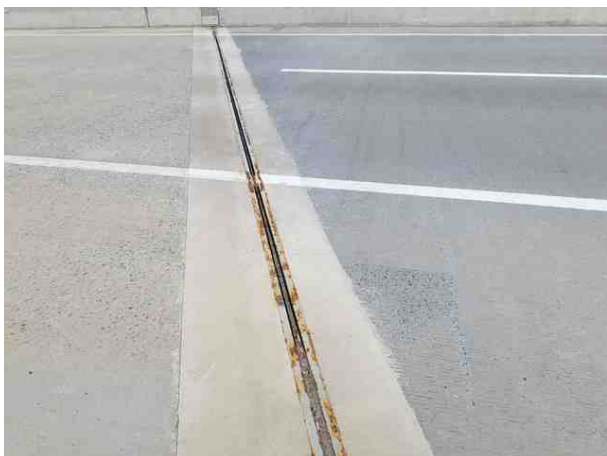
| 11<br>(25년 하반기) | 신축이음(A1) 본체 부식 | 11<br>(26년 상반기) | 신축이음(A1) 본체 부식 |

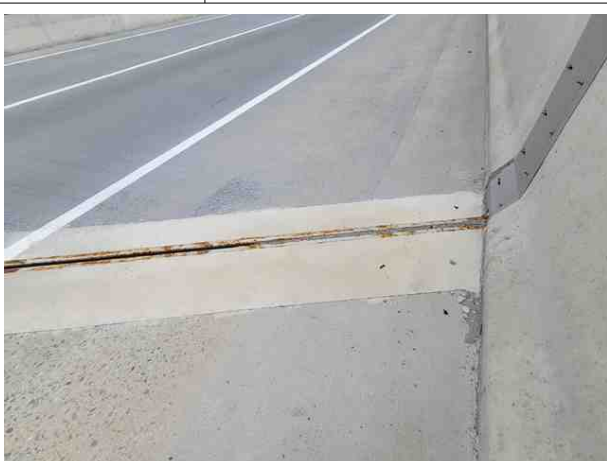
| 12<br>(25년 하반기) | — | 12<br>(26년 상반기) | 신축이음(A1) 이물질퇴적 |

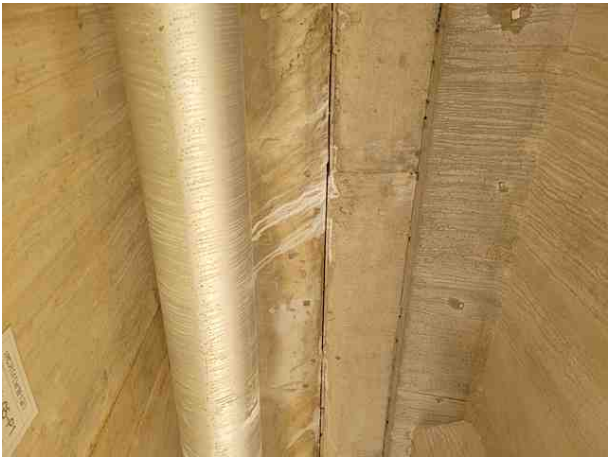
| 13<br>(25년 하반기) | - | 13<br>(26년 상반기) | 바닥판하면(S1) 백태 |

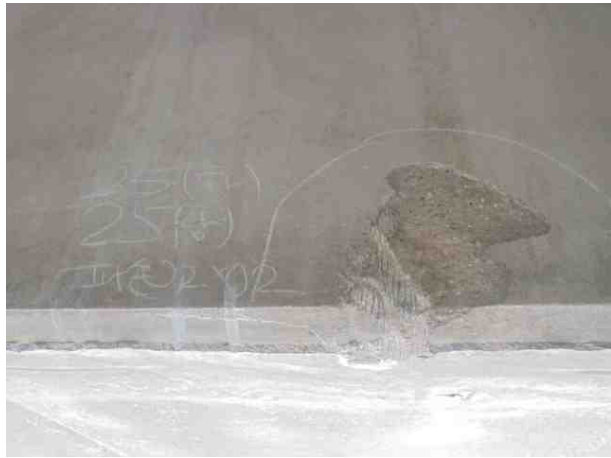
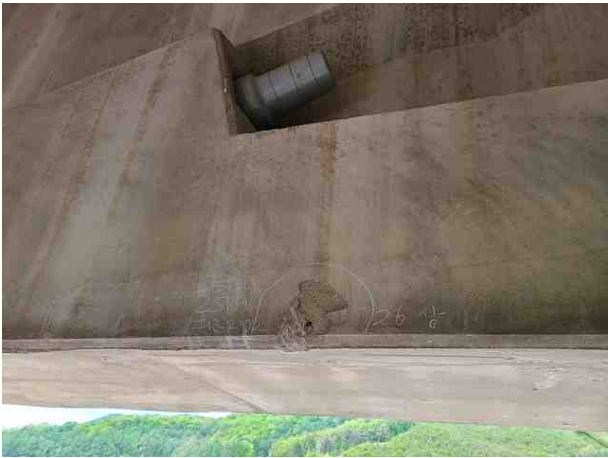
| 14<br>(25년 하반기) | 거더(S1-G1) 파손 | 14<br>(26년 상반기) | 거더(S1-G1) 파손 |

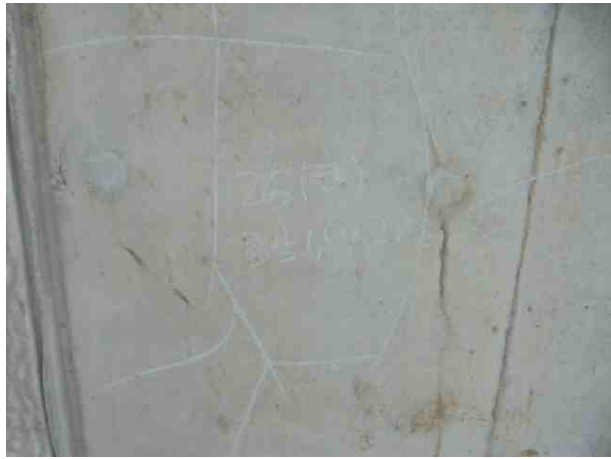
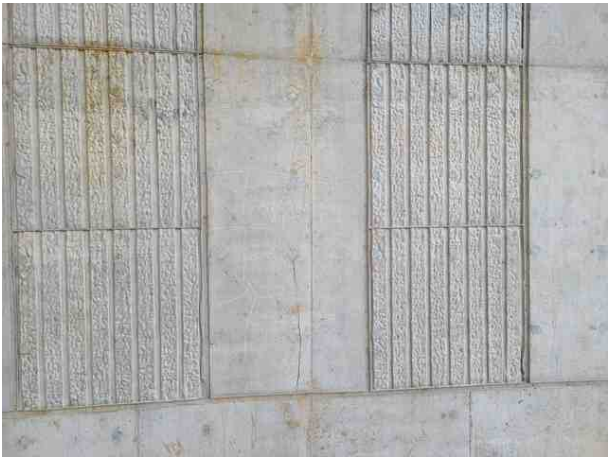
| 15<br>(25년 하반기) | 교대(A1) 망상균열 | 15<br>(26년 상반기) | 교대(A1) 망상균열 |

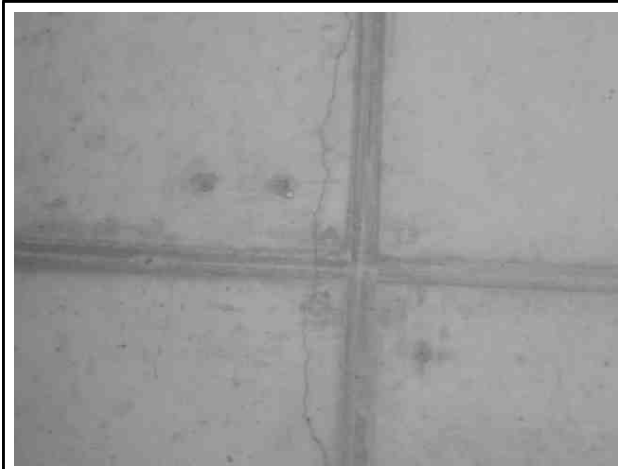
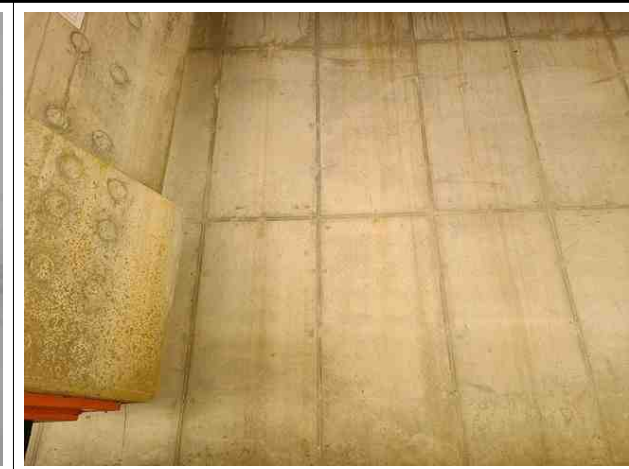
| 16<br>(25년 하반기) | 교대(A2) 균열(0.3mm이상) | 16<br>(26년 상반기) | 교대(A2) 균열(0.3mm이상) |

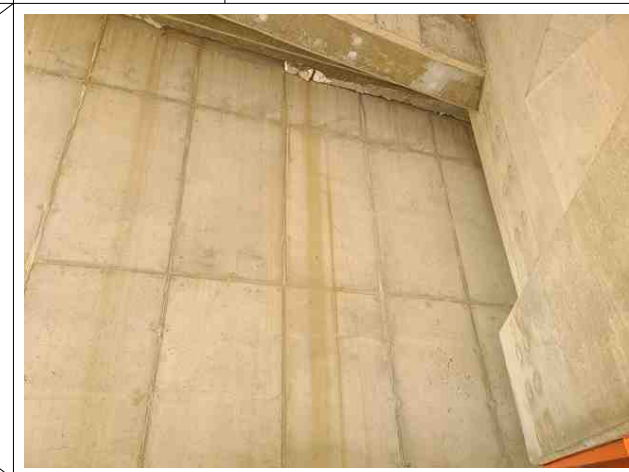
| 17<br>(25년 하반기) | 교대(A2) 균열(0.3mm미만) | 17<br>(26년 상반기) | 교대(A2) 균열(0.3mm미만) |

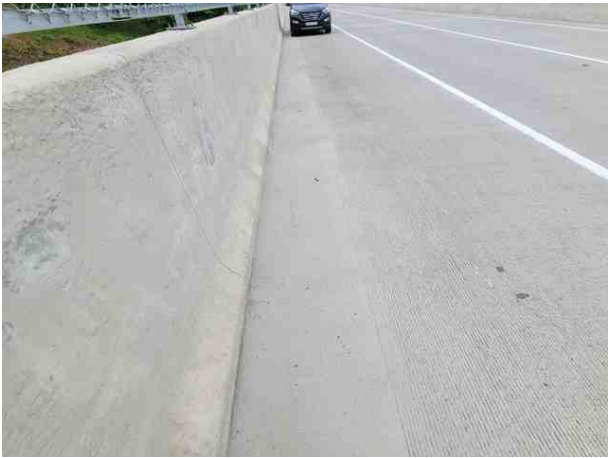
| 01<br>(25년 하반기) | — | 01<br>(26년 상반기) | 교면포장(S1) 포장 균열 |

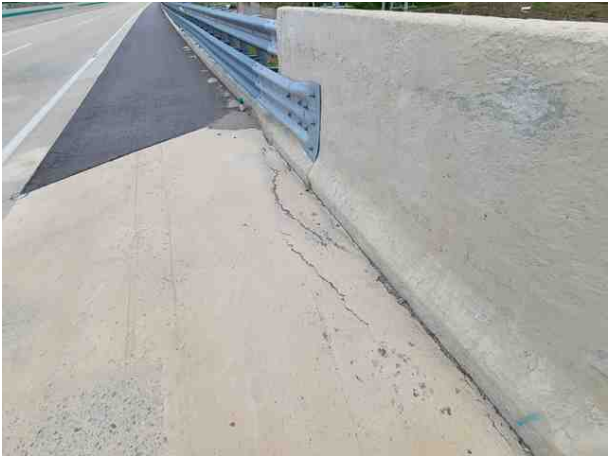
| 02<br>(25년 하반기) | — | 02<br>(26년 상반기) | 교면포장(S2) 접속부 파손 |

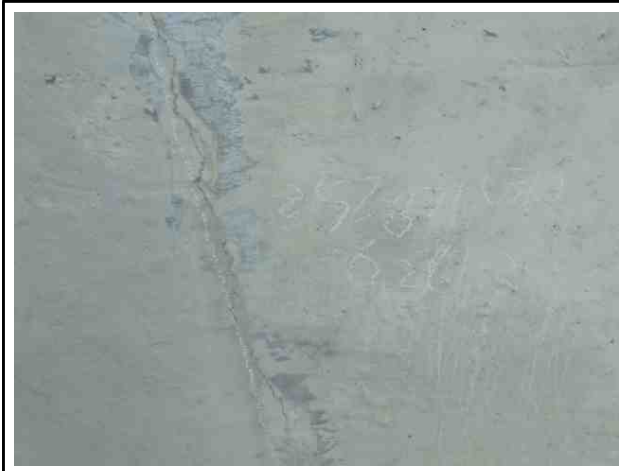
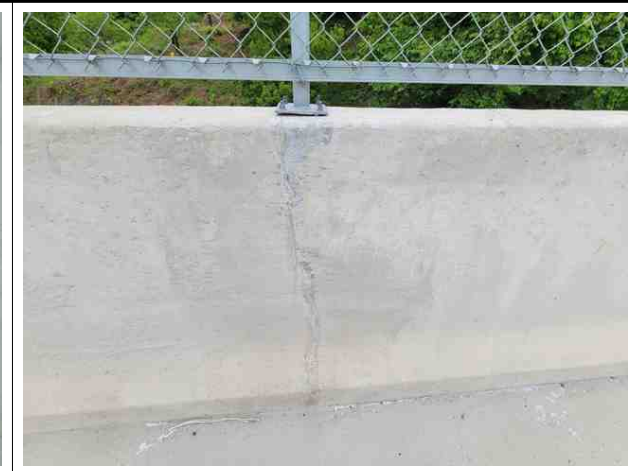
| 04<br>(25년 하반기) | 방호벽(S2) 균열(0.3mm미만) | 04<br>(26년 상반기) | 방호벽(S2) 균열(0.3mm미만) |

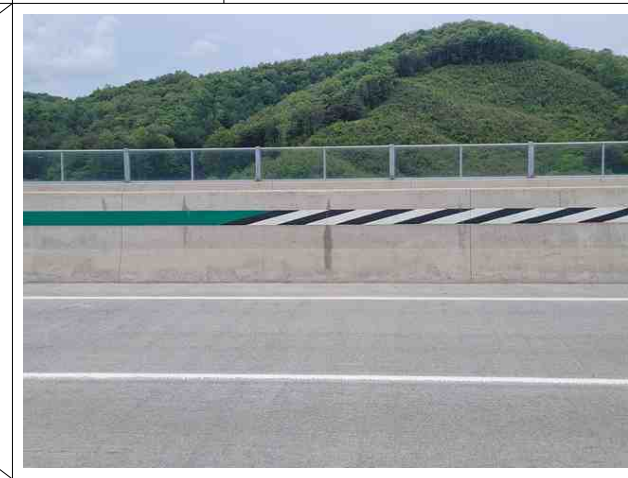
| 05<br>(25년 하반기) | - | 05<br>(26년 상반기) | 방호벽(S2) 중분대 균열(0.3mm미만) |

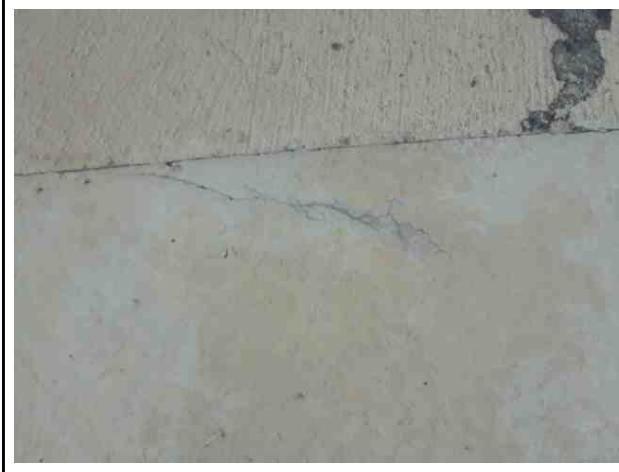
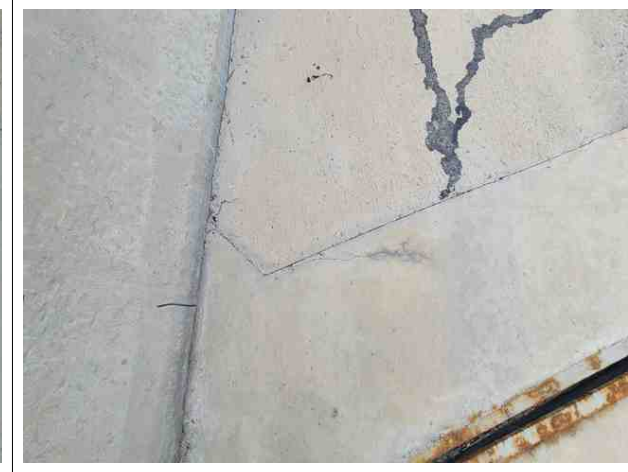
| 06<br>(25년 하반기) | 신축이음(A1) 후타재 균열(0.3mm미만) | 06<br>(26년 상반기) | 신축이음(A1) 후타재 균열(0.3mm미만) |

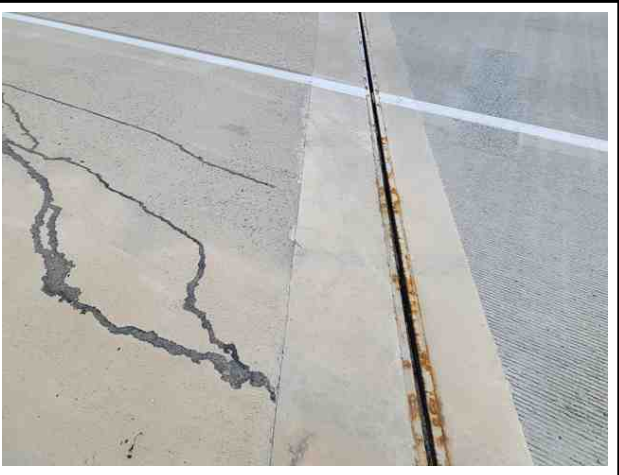
| 07<br>(25년 하반기) | - | 07<br>(26년 상반기) | 신축이음(A1) 후타재 파손 |

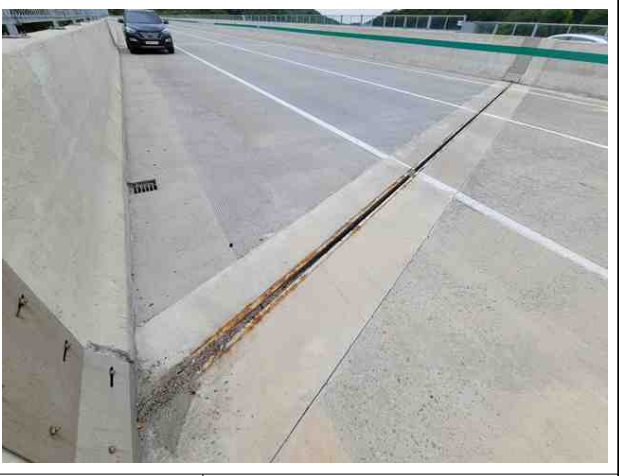
| 08<br>(25년 하반기) | 신축이음(A2) 본체 부식 | 08<br>(26년 상반기) | 신축이음(A2) 본체 부식 |

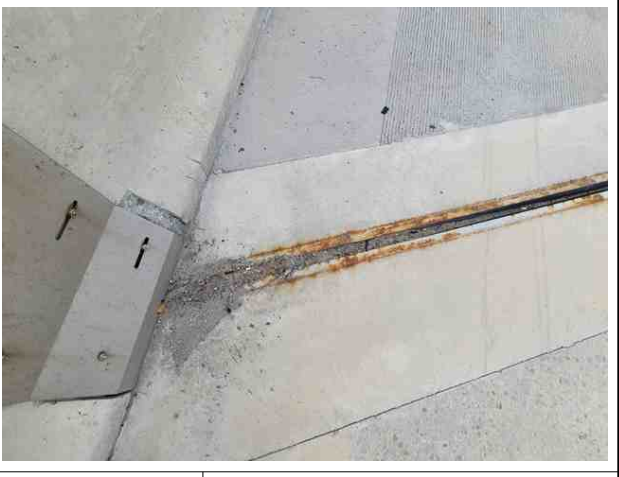
| 09<br>(25년 하반기) | 신축이음(A2) 이물질퇴적 | 09<br>(26년 상반기) | 신축이음(A2) 이물질퇴적 |

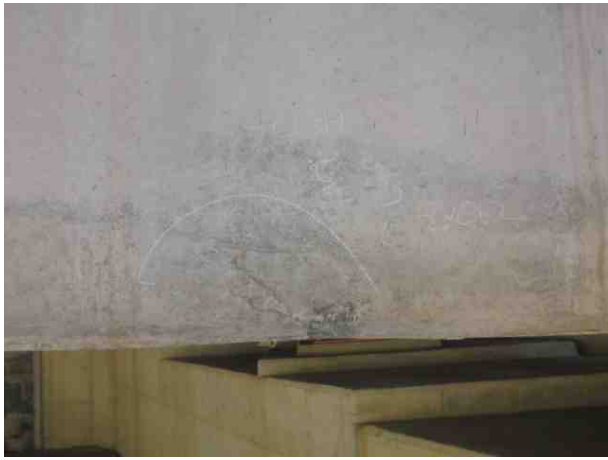
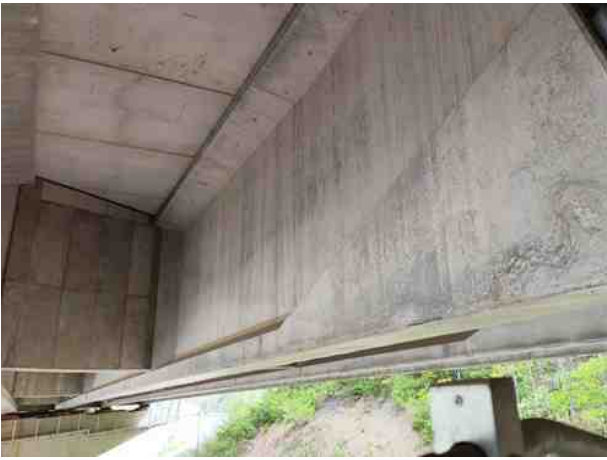
| 13<br>(25년 하반기) | 거더(S1) 층분리 | 13<br>(26년 상반기) | 거더(S1) 층분리 |

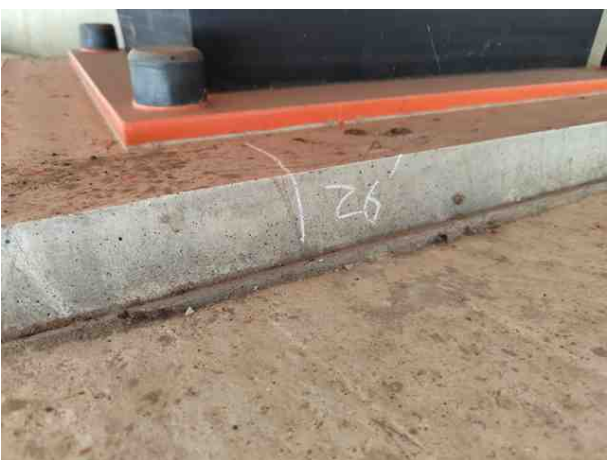
| 14<br>(25년 하반기) | - | 14<br>(26년 상반기) | 교량받침(A1-SH2) 무수축물탈<br>균열(0.3mm미만) |

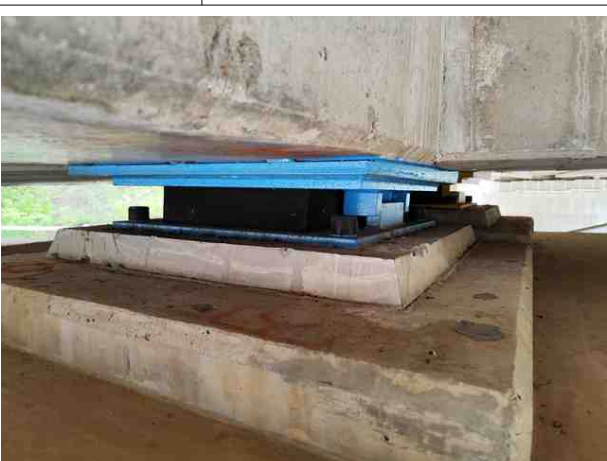
| 15<br>(25년 하반기) | - | 15<br>(26년 상반기) | 교량받침(P1-SH2) 무수축물탈<br>균열(0.3mm미만) |

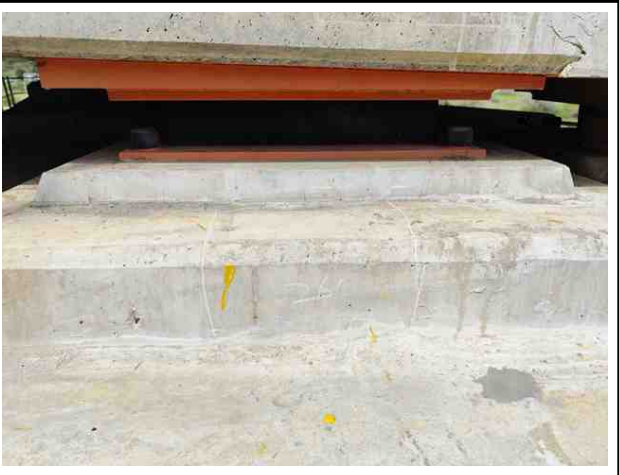
| 16<br>(25년 하반기) | - | 16<br>(26년 상반기) | 교량받침(P1-SH5) 받침콘크리트 균열(0.3mm미만) |

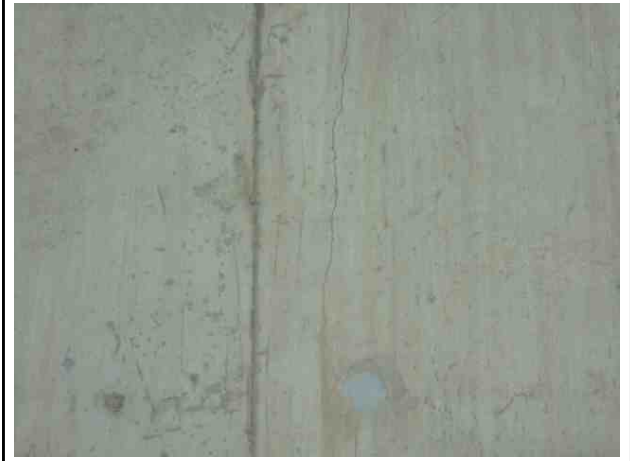
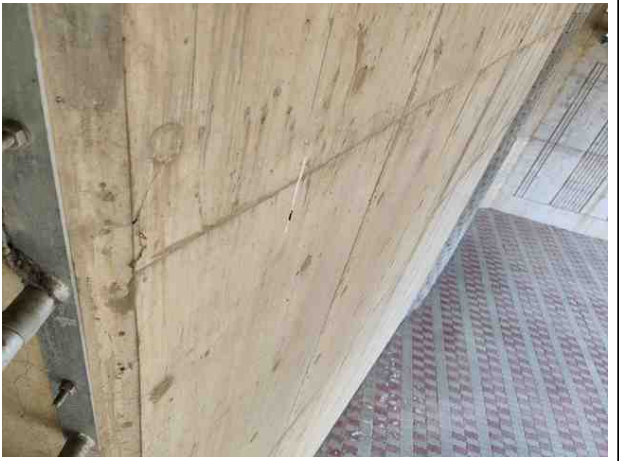
| 17<br>(25년 하반기) | 교대(A1) 균열(0.3mm미만) | 17<br>(26년 상반기) | 교대(A1) 균열(0.3mm미만) |

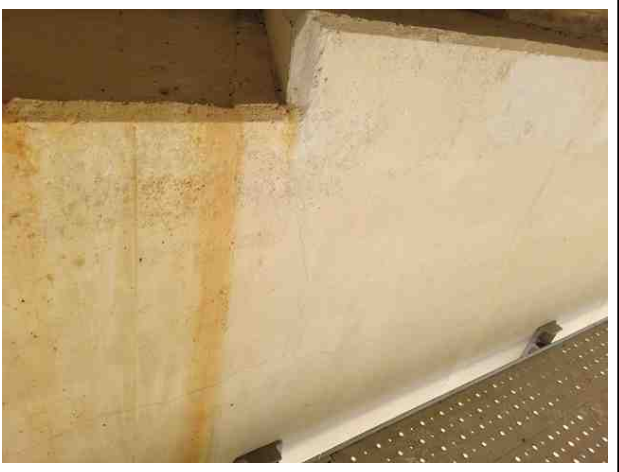
| 18<br>(25년 하반기) | - | 18<br>(26년 상반기) | 교각(P1) 균열(0.3mm미만) |

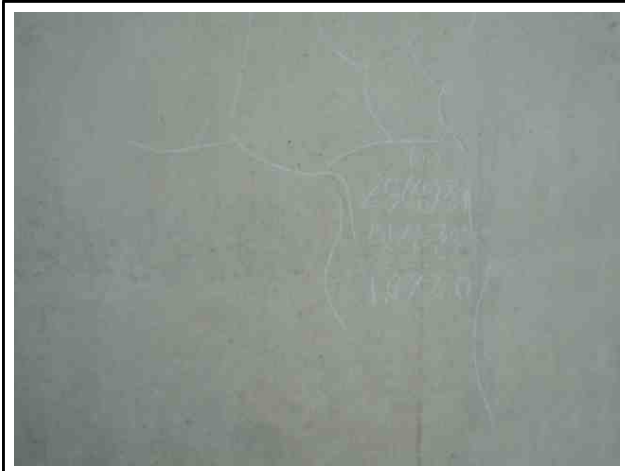
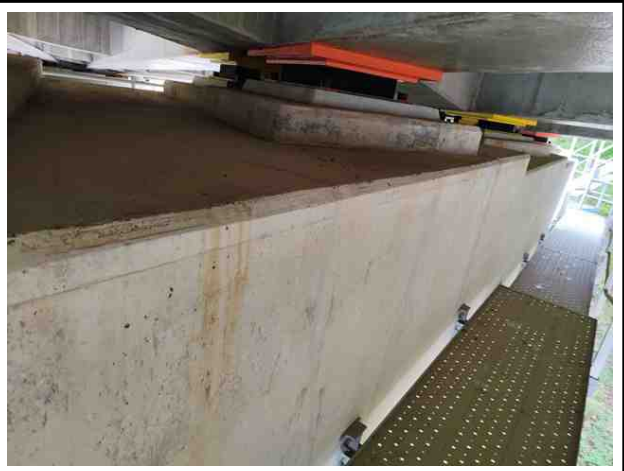
| 19<br>(25년 하반기) | 교각(P1) 망상균열 | 19<br>(26년 상반기) | 교각(P1) 망상균열 |

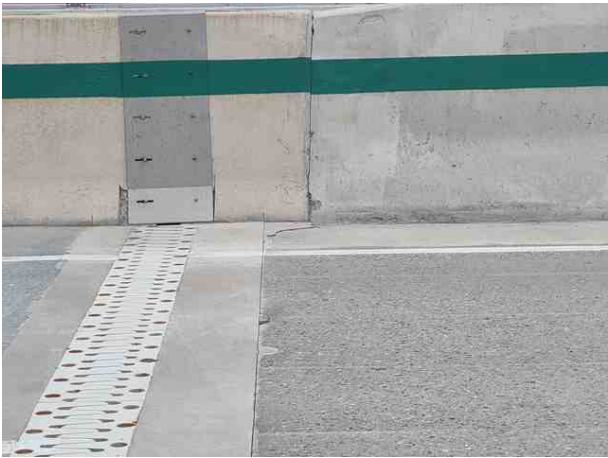
| 01<br>(25년 하반기) | — | 01<br>(26년 상반기) | 교면포장(S1) 접속부 파손 |
