# 01-01 계바위교

## 부재별 전경

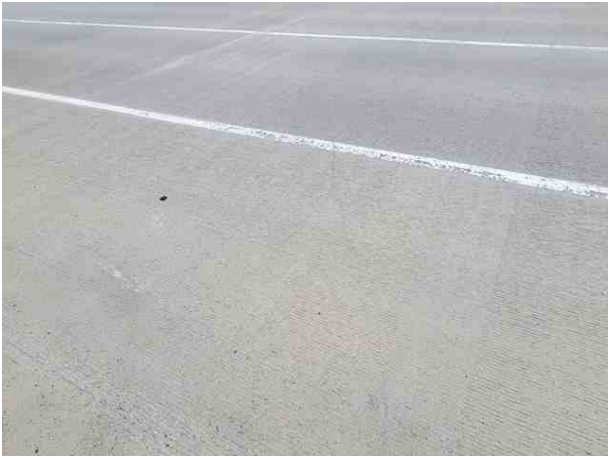
| 02<br>(25년 하반기) | — | 02<br>(26년 상반기) | 교면포장(S2) 포장 균열 |

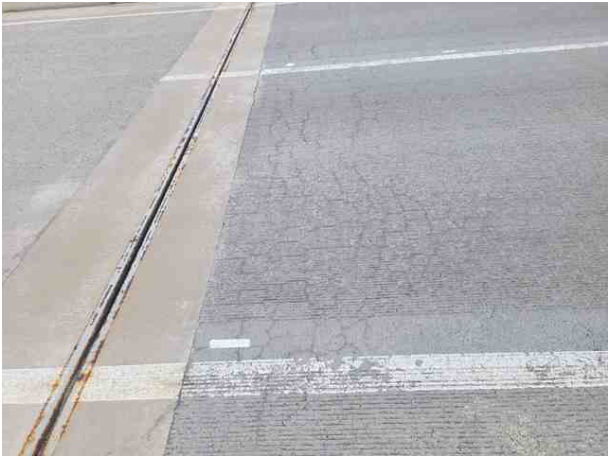
| 03<br>(25년 하반기) | — | 03<br>(26년 상반기) | 교면포장(S3) 포장 망상균열 |

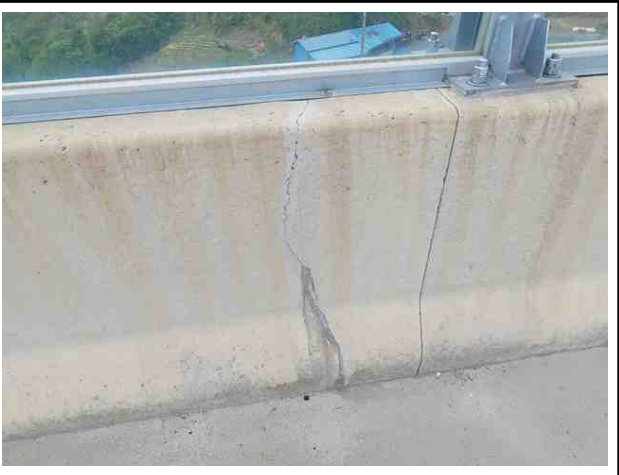
| 04<br>(25년 하반기) | 방호벽(S1) 균열(0.3mm이상) | 04<br>(26년 상반기) | 방호벽(S1) 균열(0.3mm이상) |

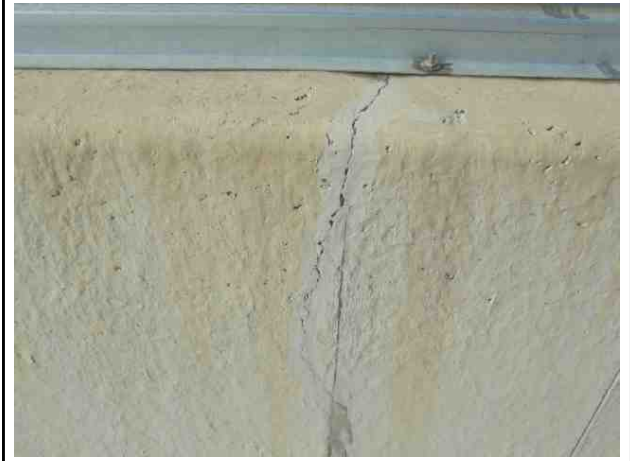
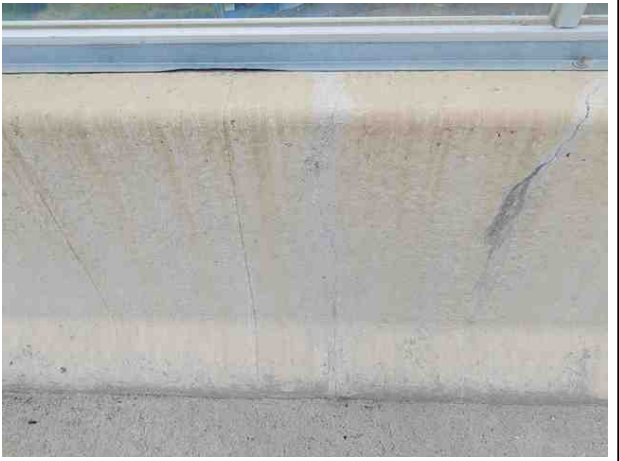
| 05<br>(25년 하반기) | 방호벽(S2) 균열(0.3mm미만) | 05<br>(26년 상반기) | 방호벽(S2) 균열(0.3mm미만) |

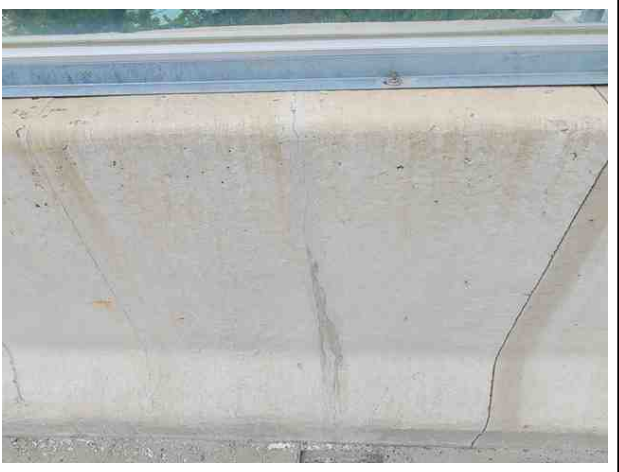
| 06<br>(25년 하반기) | - | 06<br>(26년 상반기) | 방호벽(S3) 균열부백태 |

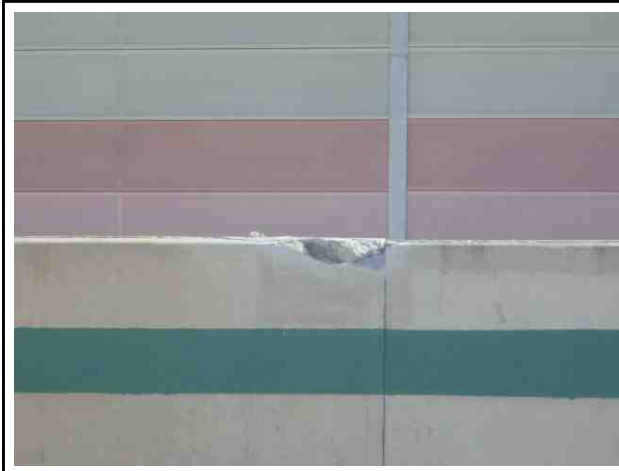
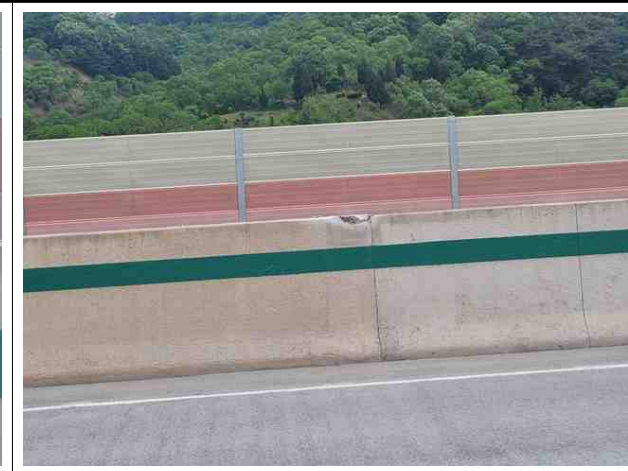
| 07<br>(25년 하반기) | 방호벽(S3) 중분대 파손 | 07<br>(26년 상반기) | 방호벽(S3) 중분대 파손 |

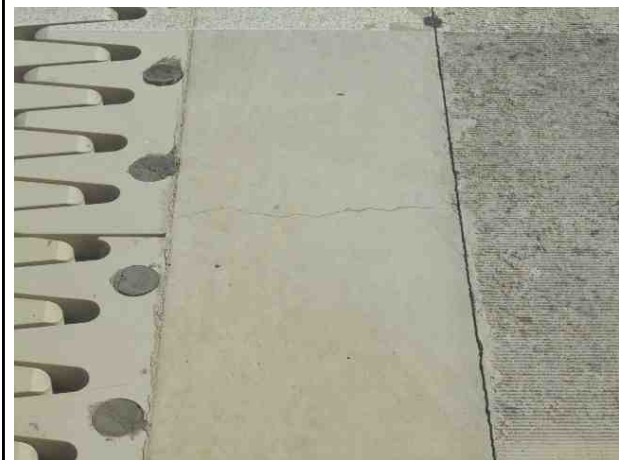
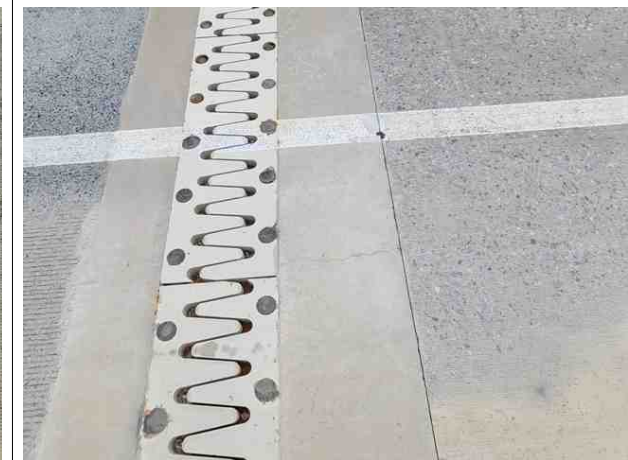
| 08<br>(25년 하반기) | 신축이음(A1) 후타재 균열(0.3mm미만) | 08<br>(26년 상반기) | 신축이음(A1) 후타재 균열(0.3mm미만) |

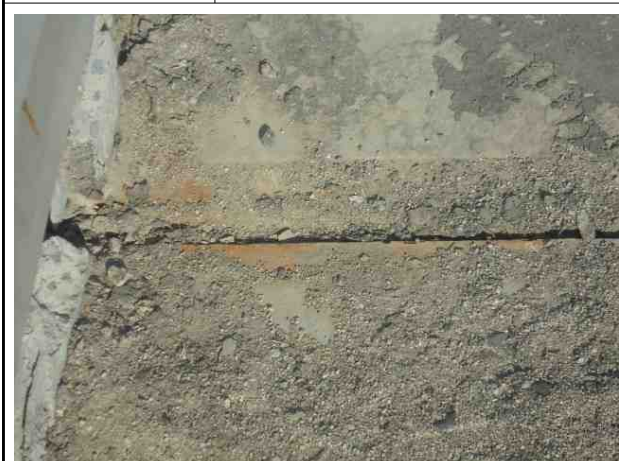
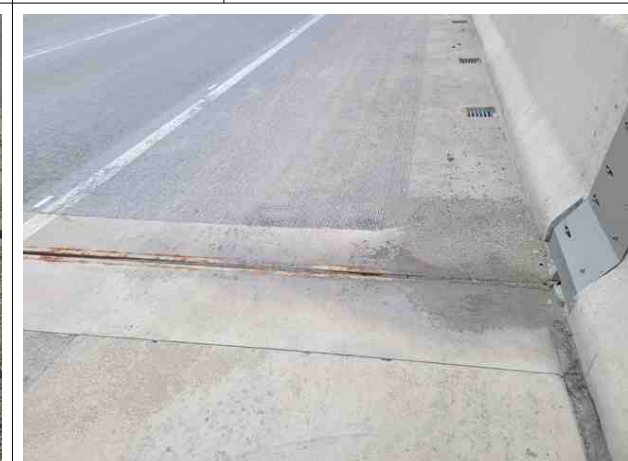
| 09<br>(25년 하반기) | 신축이음(A2) 이물질퇴적 | 09<br>(26년 상반기) | 신축이음(A2) 이물질퇴적 |

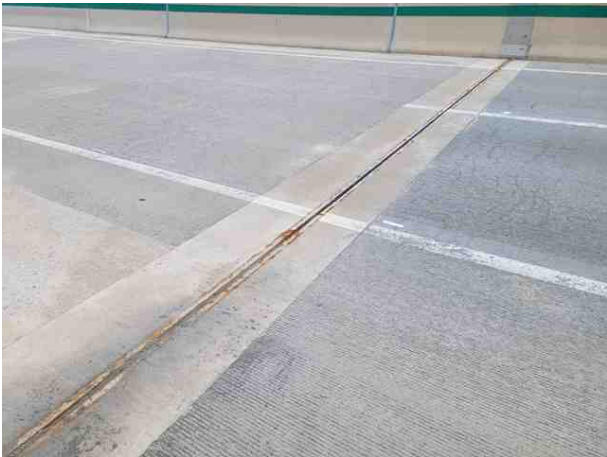
| 10<br>(25년 하반기) | — | 10<br>(26년 상반기) | 신축이음(A2) 본체 부식 |

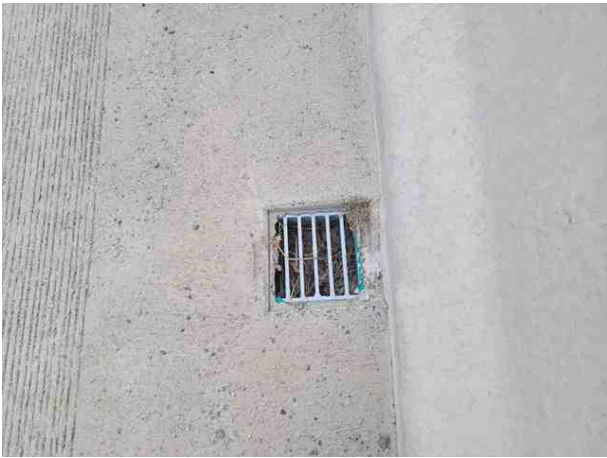
| 11<br>(25년 하반기) | — | 11<br>(26년 상반기) | 배수시설(S3) 배수구 막힘 |

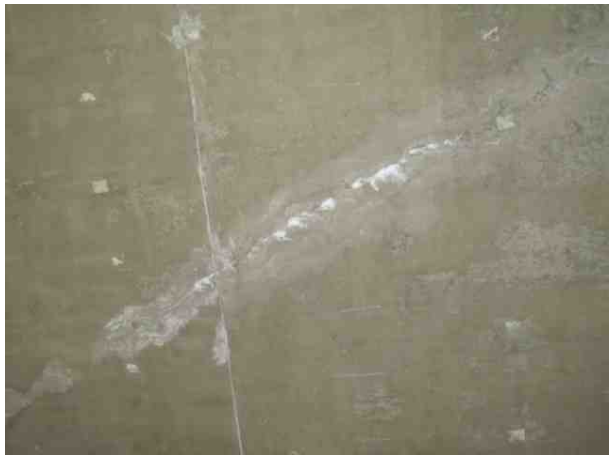
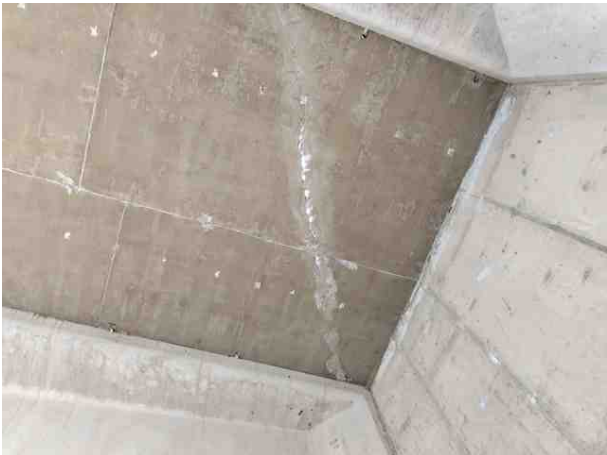
| 12<br>(25년 하반기) | 바닥판하면(S1) 균열부백태 | 12<br>(26년 상반기) | 바닥판하면(S1) 균열부백태 |

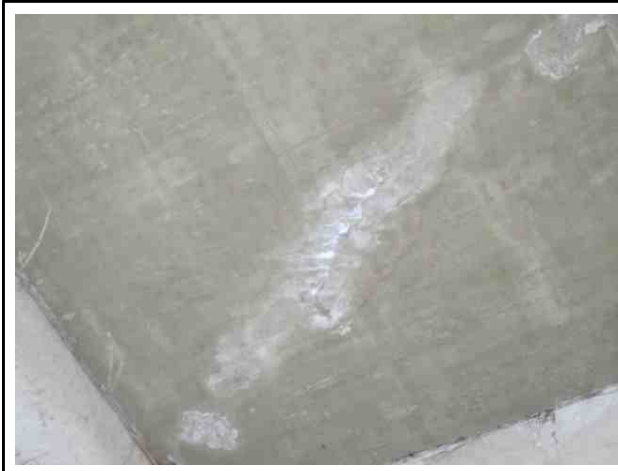
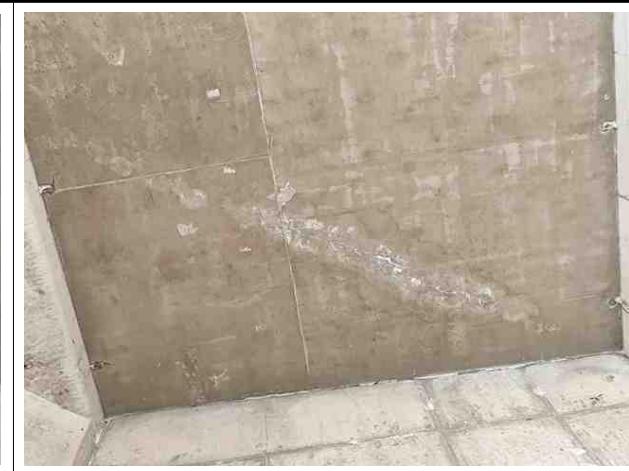
| 13<br>(25년 하반기) | 바닥판하면(S2) 균열부백태 | 13<br>(26년 상반기) | 바닥판하면(S2) 균열부백태 |

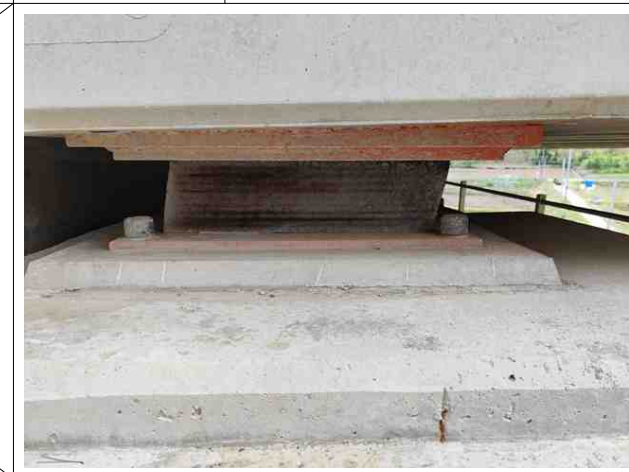
| 14<br>(25년 하반기) | - | 14<br>(26년 상반기) | 교량받침(A2-SH1) 무수축물탈<br>균열(0.3mm미만) |

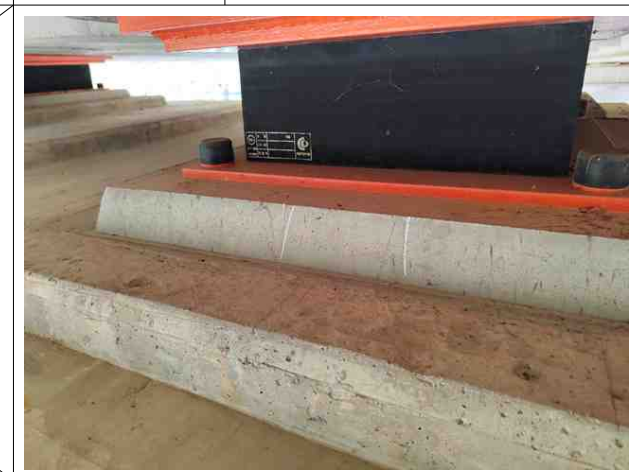
| 15<br>(25년 하반기) | - | 15<br>(26년 상반기) | 교량받침(P1-SH3) 무수축물탈<br>균열(0.3mm미만) |

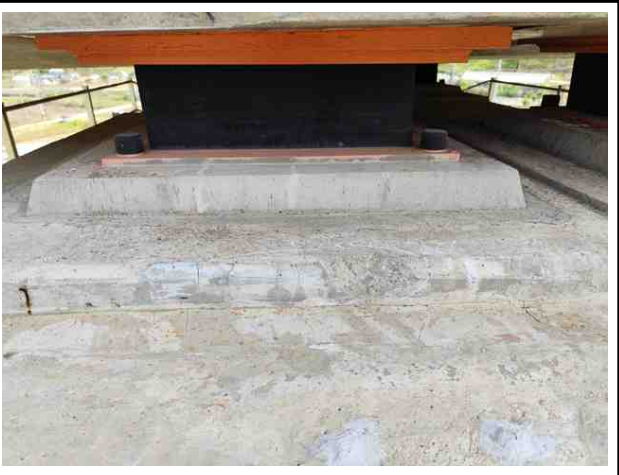
| 16<br>(25년 하반기) | - | 16<br>(26년 상반기) | 교량받침(P1-SH5) 받침콘크리트 파손 |

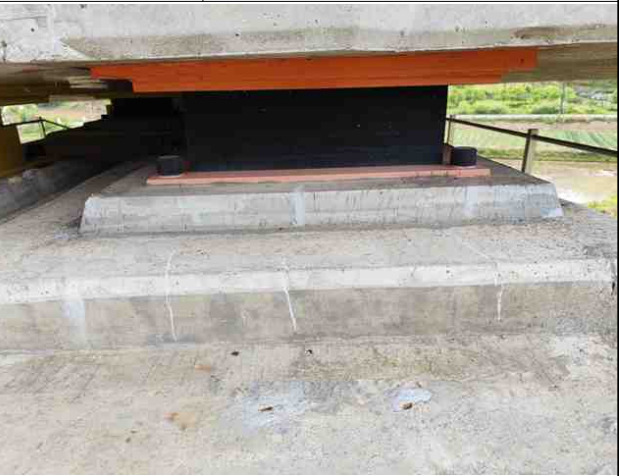
| 17<br>(25년 하반기) | - | 17<br>(26년 상반기) | 교량받침(P2-SH1) 받침콘크리트 균열(0.3mm미만) |

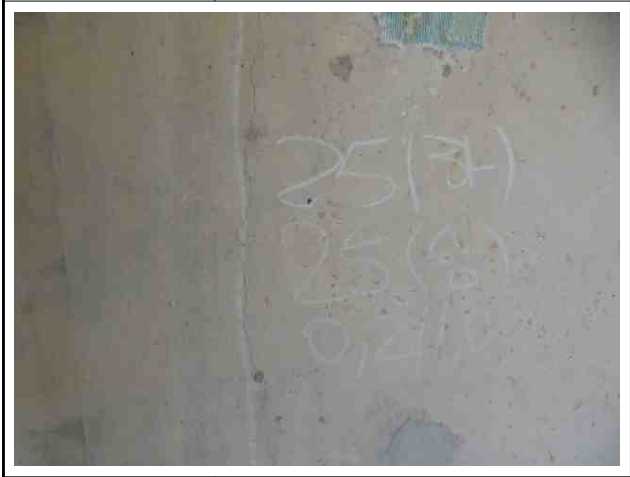
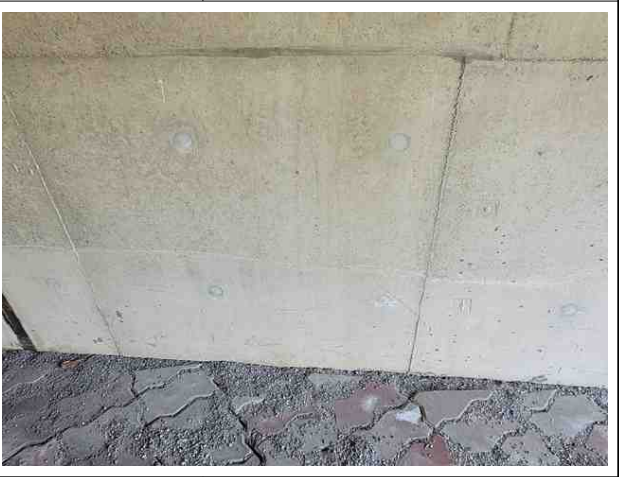
| 18<br>(25년 하반기) | 교대(A1) 균열(0.3mm미만) | 18<br>(26년 상반기) | 교대(A1) 균열(0.3mm미만) |

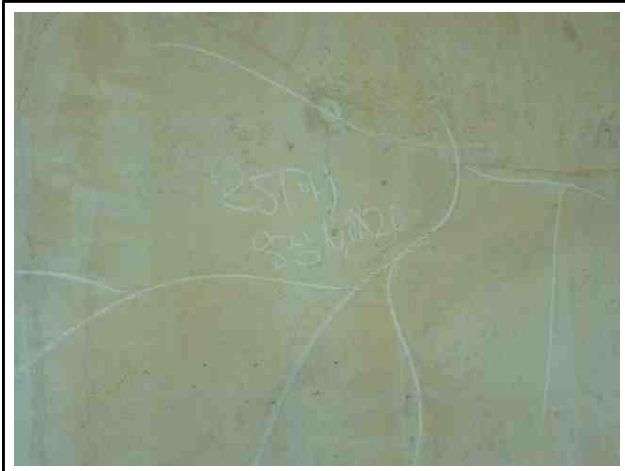
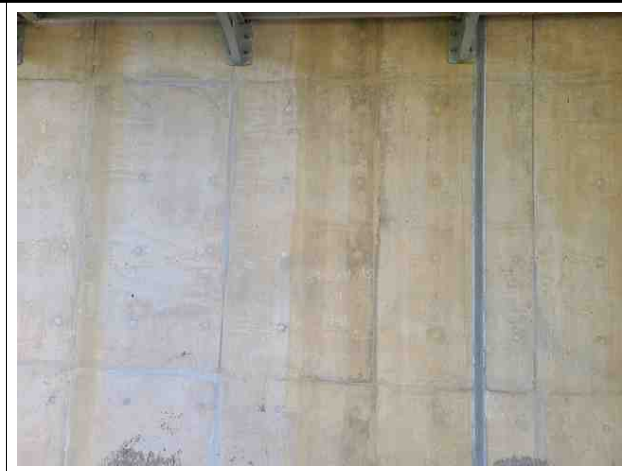
| 19<br>(25년 하반기) | 교대(A2) 망상균열 | 19<br>(26년 상반기) | 교대(A2) 망상균열 |

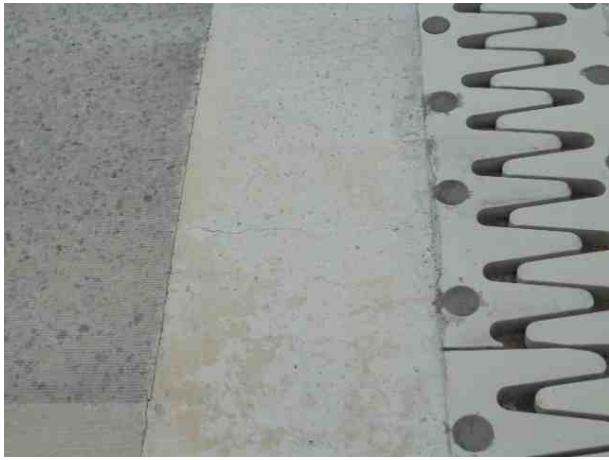
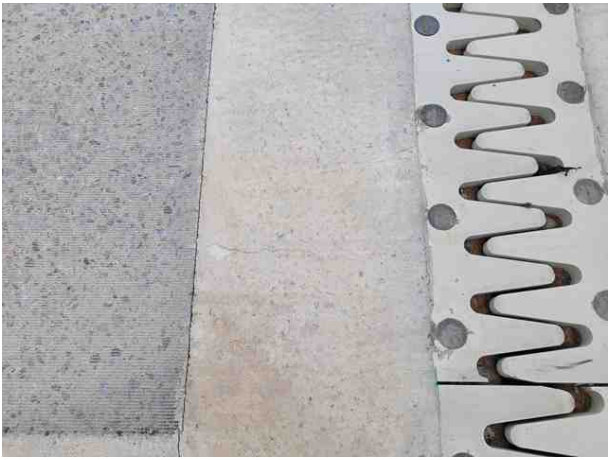
| 04<br>(25년 하반기) | 신축이음(A1) 후타재<br>균열(0.3mm미만) | 04<br>(26년 상반기) | 신축이음(A1) 후타재<br>균열(0.3mm미만) |

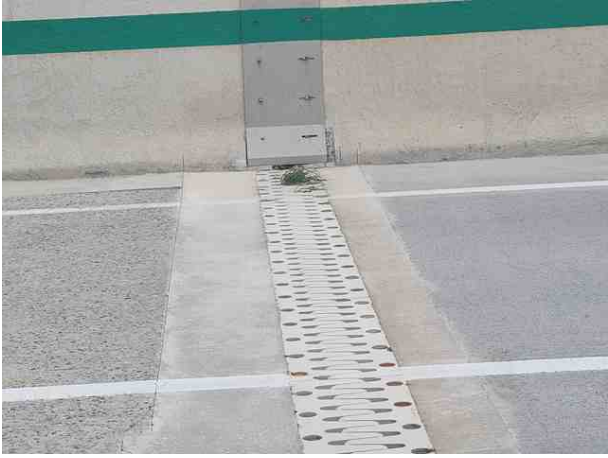
| 05<br>(25년 하반기) | — | 05<br>(26년 상반기) | 신축이음(A1) 이물질퇴적 |

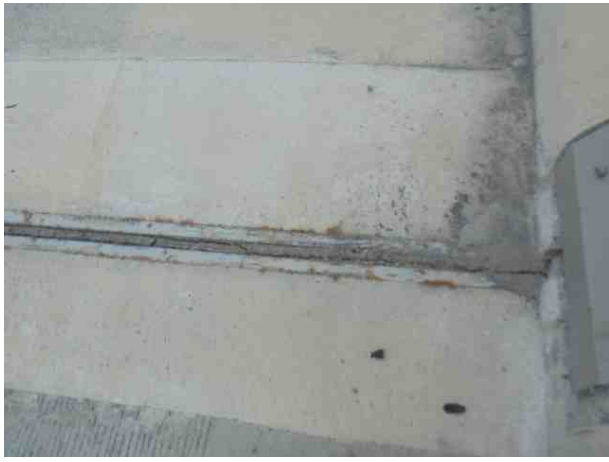
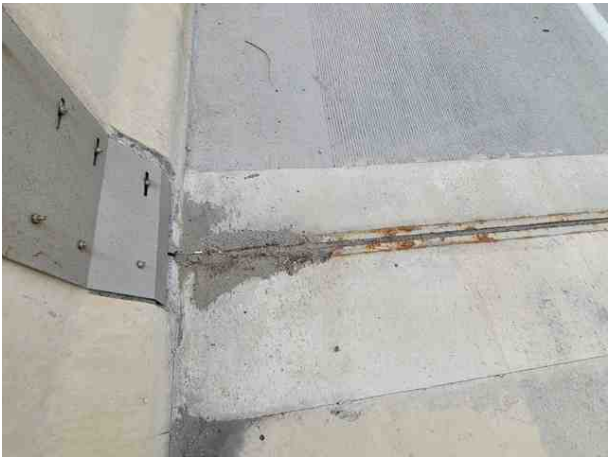
| 06<br>(25년 하반기) | 신축이음(A2) 이물질퇴적 | 06<br>(26년 상반기) | 신축이음(A2) 이물질퇴적 |

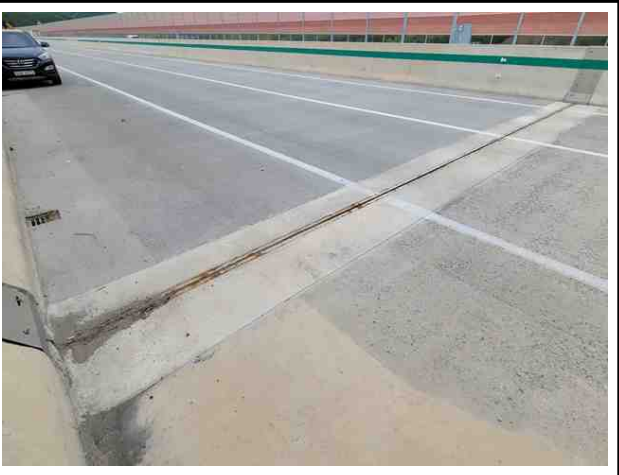
| 07<br>(25년 하반기) | — | 07<br>(26년 상반기) | 신축이음(A2) 본체 부식 |

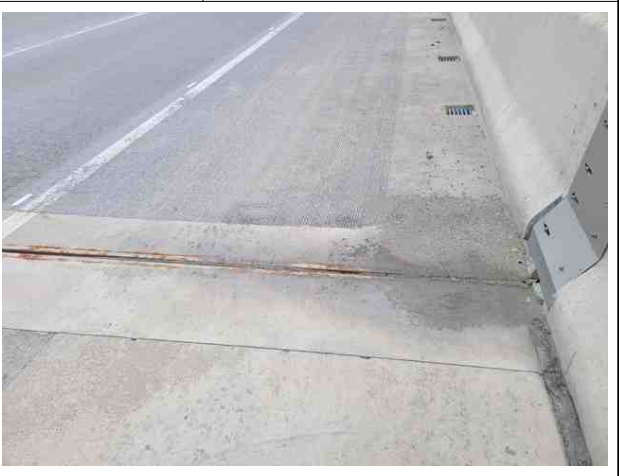
| 08<br>(25년 하반기) | — | 08<br>(26년 상반기) | 신축이음(A2) 이물질퇴적 |

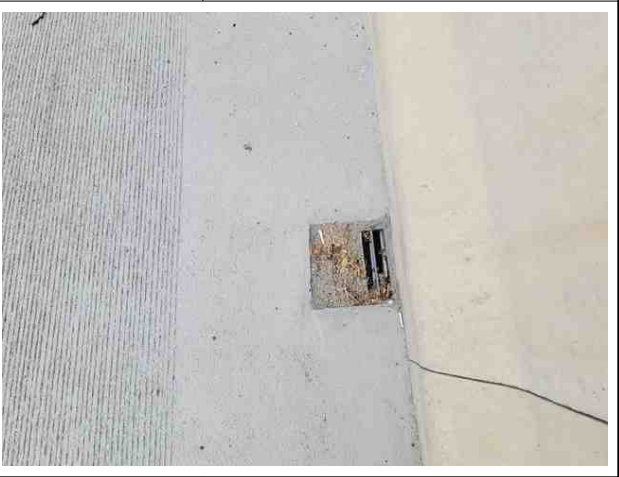
| 09<br>(25년 하반기) | — | 09<br>(26년 상반기) | 배수시설(S3) 배수구 막힘 |

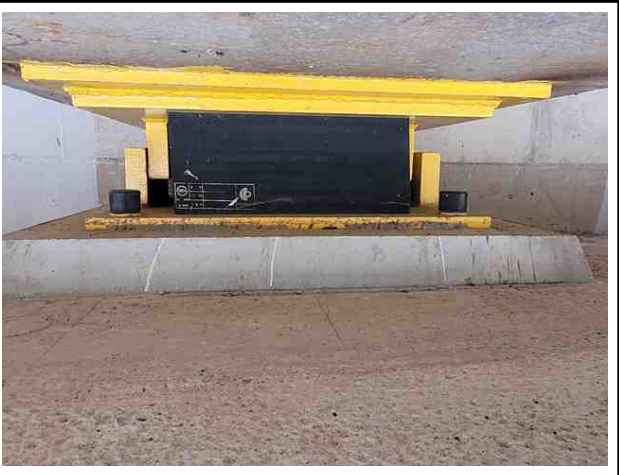
| 13<br>(25년 하반기) | - | 13<br>(26년 상반기) | 교량받침(A1-SH3) 무수축물탈<br>균열(0.3mm미만) |

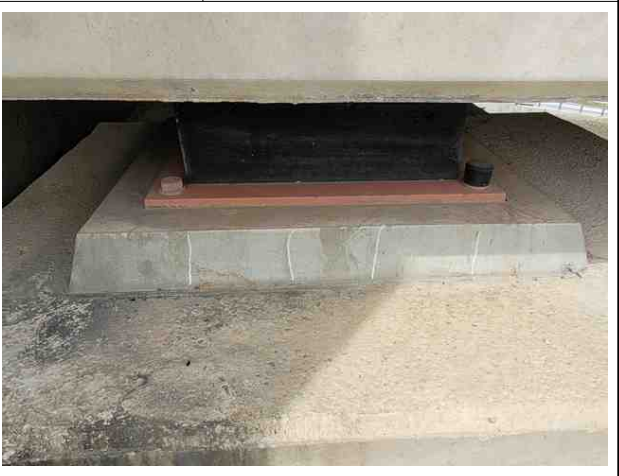
| 14<br>(25년 하반기) | - | 14<br>(26년 상반기) | 교량받침(A1-SH4) 무수축물탈<br>균열(0.3mm미만) |

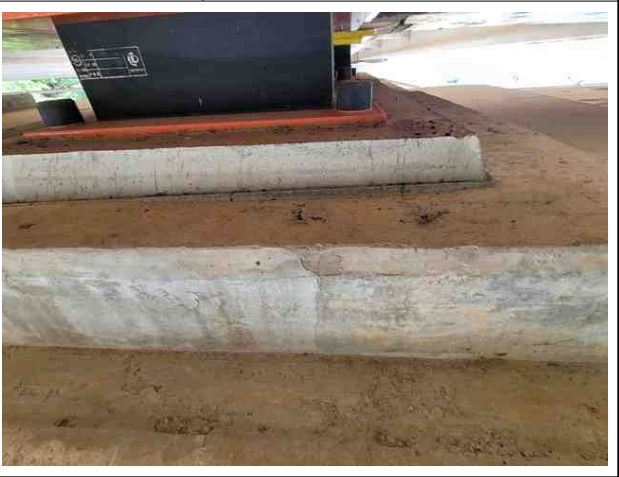
| 15<br>(25년 하반기) | - | 15<br>(26년 상반기) | 교량받침(P2-SH02) 받침콘크리트<br>균열(0.3mm미만) |

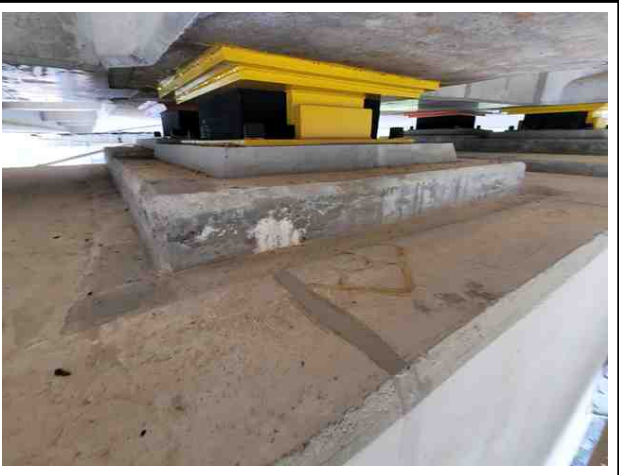
| 16<br>(25년 하반기) | - | 16<br>(26년 상반기) | 교량받침(P2-SH02) 받침콘크리트<br>백태 |

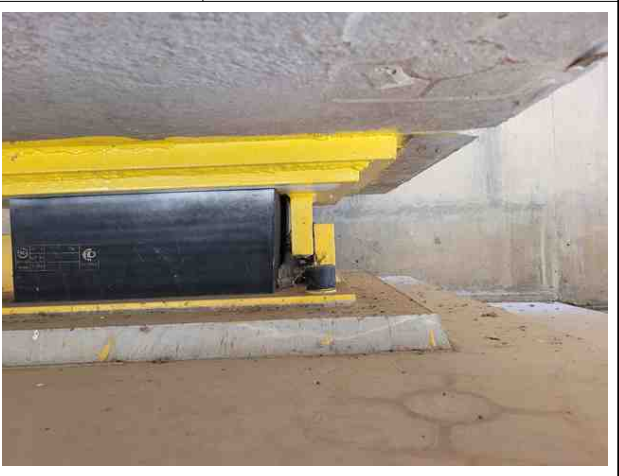
| 17<br>(25년 하반기) | - | 17<br>(26년 상반기) | 교량받침(A2-SH3) 스토퍼 협착 |

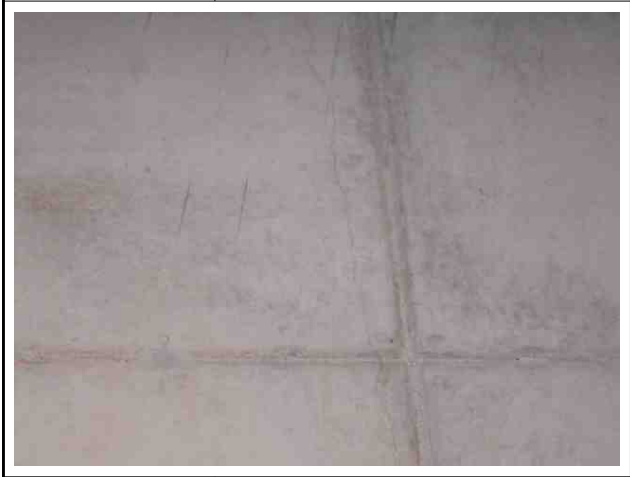
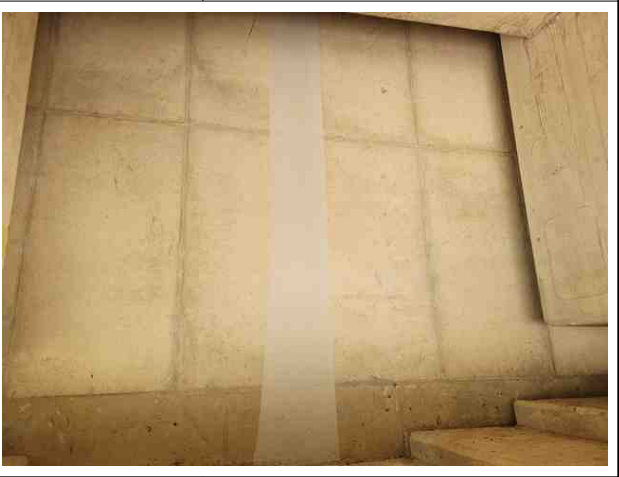
| 18<br>(25년 하반기) | 교대(A1) 균열(0.3mm미만) | 18<br>(26년 상반기) | 교대(A1) 균열(0.3mm미만) -보수 |

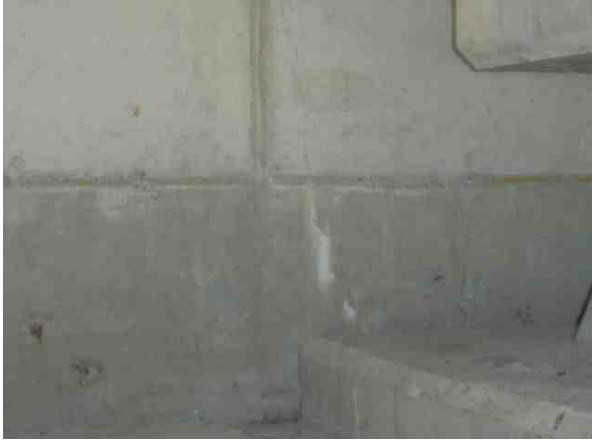
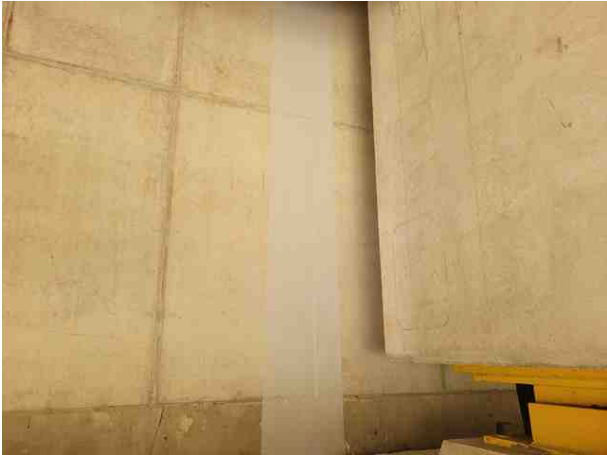
| 19<br>(25년 하반기) | 교대(A1) 균열부백테 | 19<br>(26년 상반기) | 교대(A1) 균열부백테 -보수 |

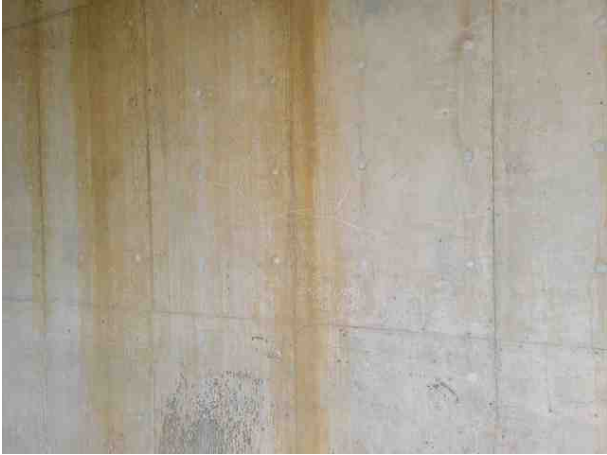
| 20<br>(25년 하반기) | - | 20<br>(26년 상반기) | 교대(A2) 망상균열 |

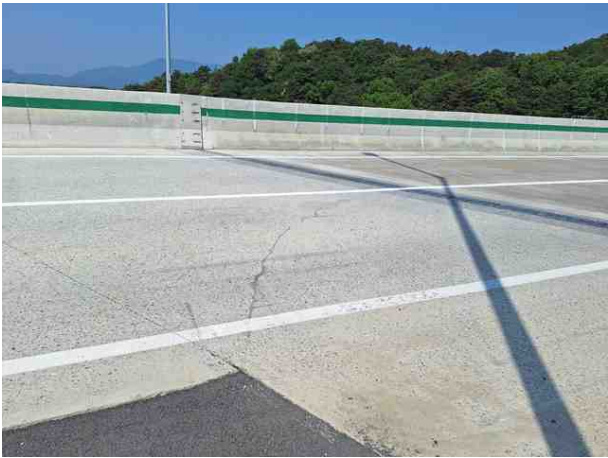
| 01<br>(25년 하반기) | — | 01<br>(26년 상반기) | 교면포장 평택방향(S1) 접속부<br>포장균열(0.3mm미만) |

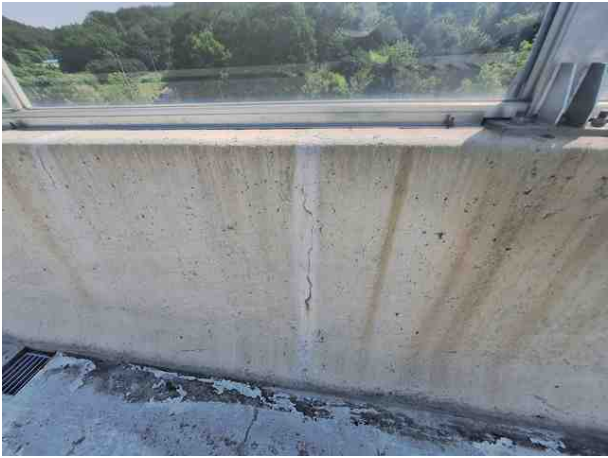
| 02<br>(25년 하반기) | — | 02<br>(26년 상반기) | 방호벽 평택방향(S3)<br>균열(0.3mm미만) |

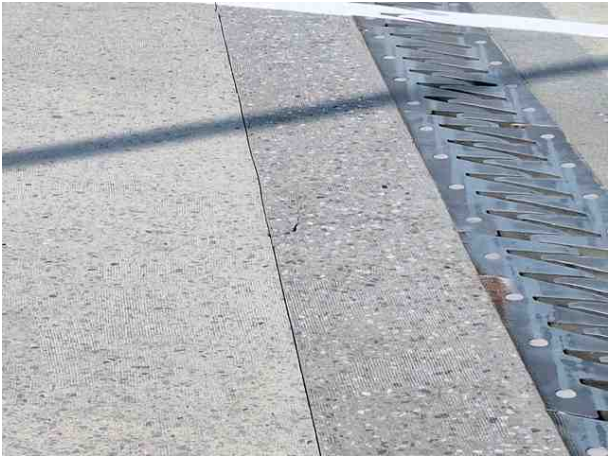
| 03<br>(25년 하반기) | — | 03<br>(26년 상반기) | 신축이음 평택방향(A1) 후타재<br>충분리 |

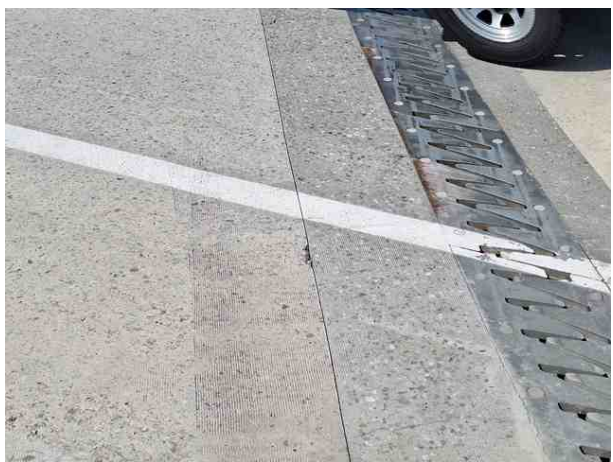
| 04<br>(25년 하반기) | — | 04<br>(26년 상반기) | 신축이음 평택방향(A1) 후타재 파손 |

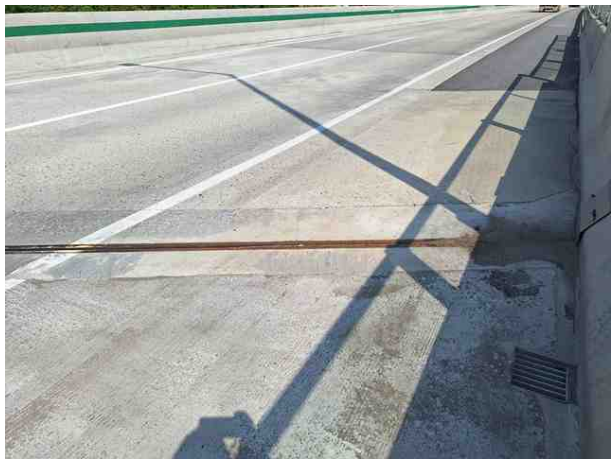
| 05<br>(25년 하반기) | — | 05<br>(26년 상반기) | 신축이음 평택방향(A2) 본체 부식 |

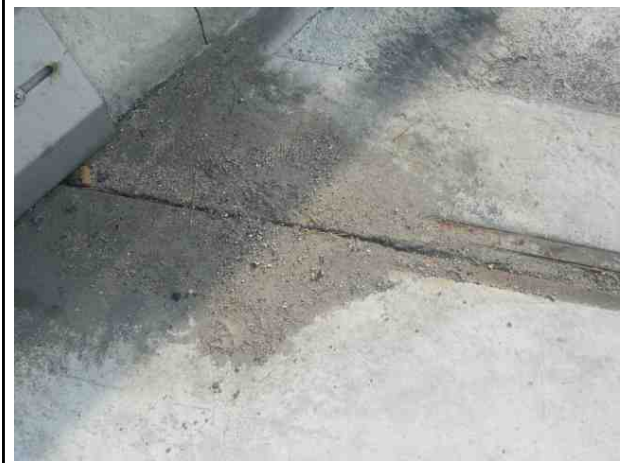
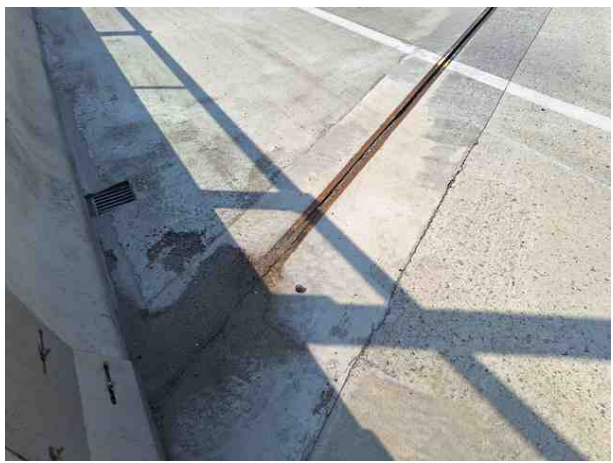
| 06<br>(25년 하반기) | 신축이음 평택방향(A2) 이물질퇴적 | 06<br>(26년 상반기) | 신축이음 평택방향(A2) 이물질퇴적 |

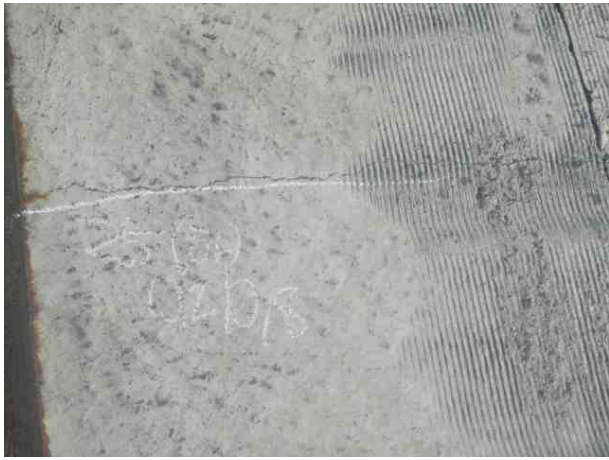
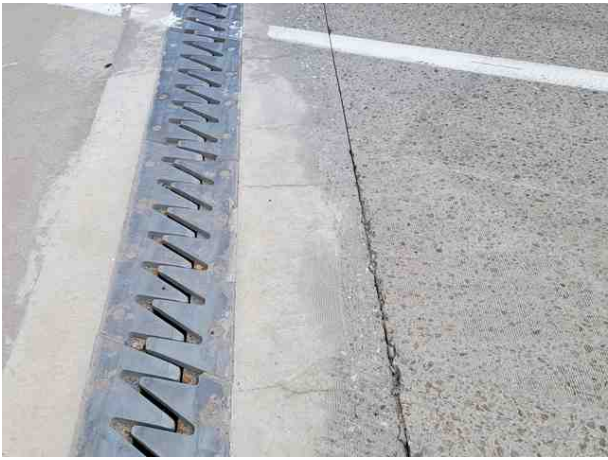
| 07<br>(25년 하반기) | — | 07<br>(26년 상반기) | 신축이음 익산방향(A1) 후타재 균열(0.3mm미만) |

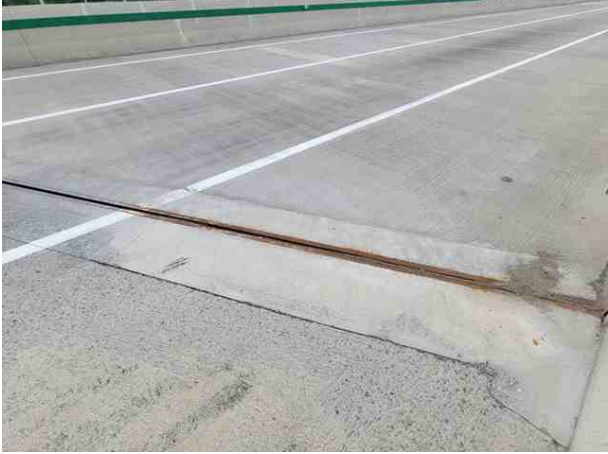
| 08<br>(25년 하반기) | 신축이음 익산방향(A1) 후타재 파손 | 08<br>(26년 상반기) | 신축이음 익산방향(A1) 후타재 파손 |

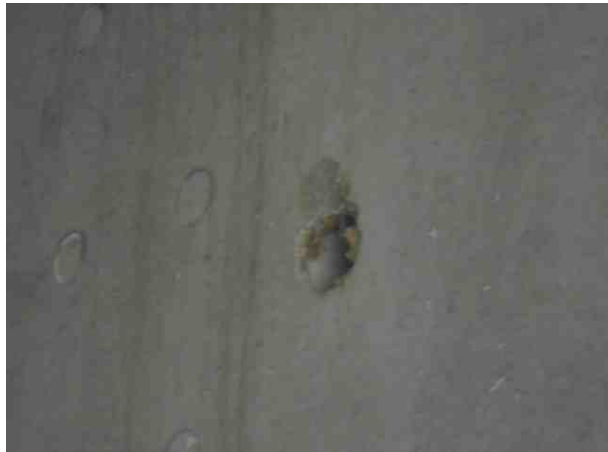
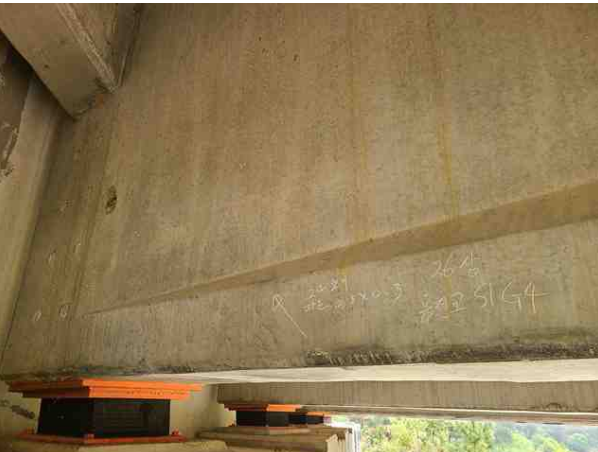
| 10<br>(25년 하반기) | 바닥판하면(S1) 균열(0.3mm미만) | 10<br>(26년 상반기) | 바닥판하면(S1) 균열(0.3mm미만) |

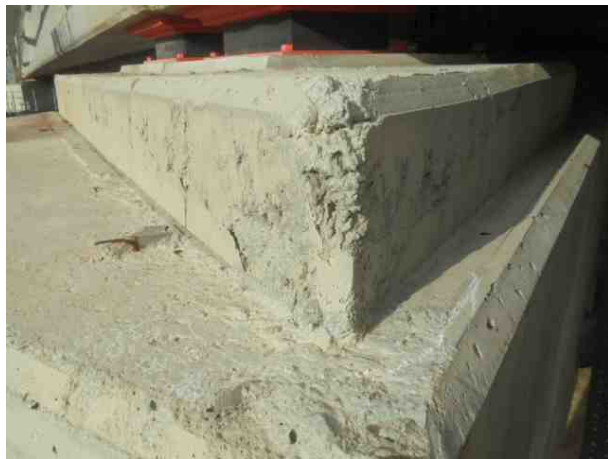
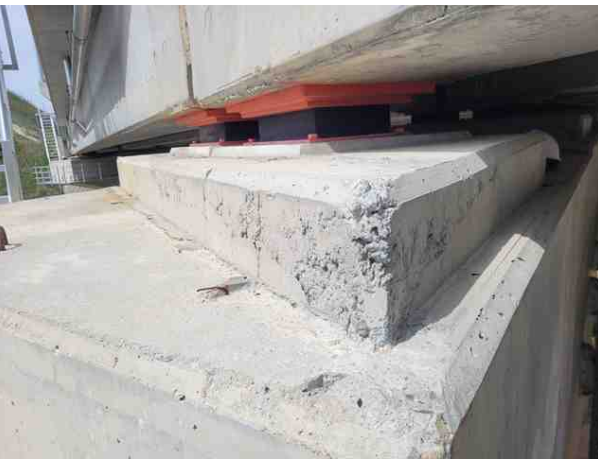
| 11<br>(25년 하반기) | 거더(S1-G4) 파손 | 11<br>(26년 상반기) | 거더(S1-G4) 파손 |

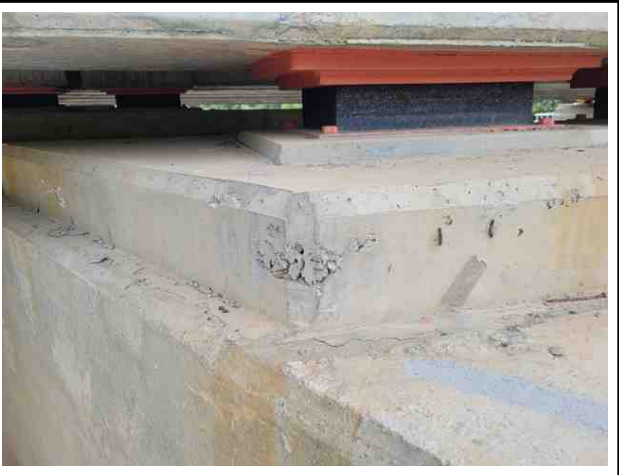
| 12<br>(25년 하반기) | 교량받침(P1-SH01) 받침콘크리트<br>재료분리 | 12<br>(26년 상반기) | 교량받침(P1-SH01) 받침콘크리트<br>재료분리 |

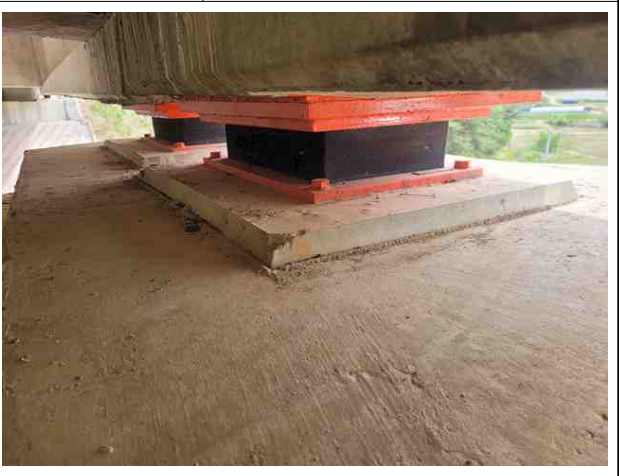
| 13<br>(25년 하반기) | — | 13<br>(26년 상반기) | 교량받침(P1-SH08) 받침콘크리트<br>재료분리 |

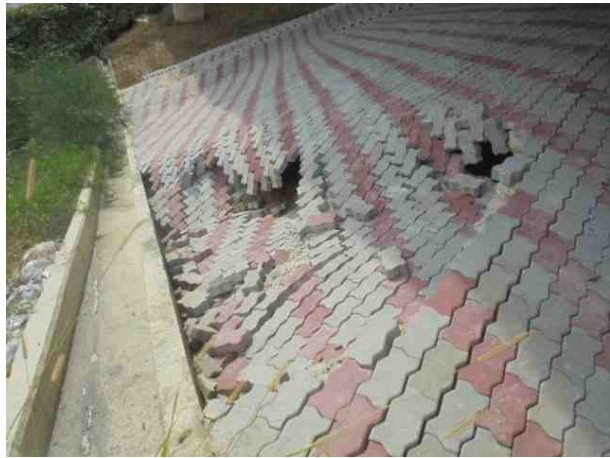
17  
(25년 하반기)

교대(A2) 법면보호블럭 침하

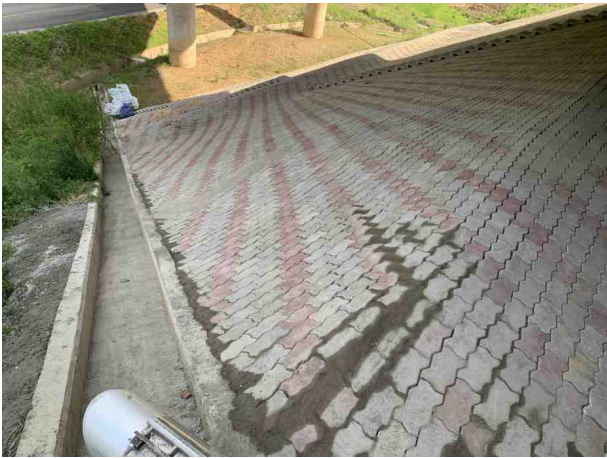
17  
(26년 상반기)

교대(A2)  
법면보호블럭 침하 - 보수

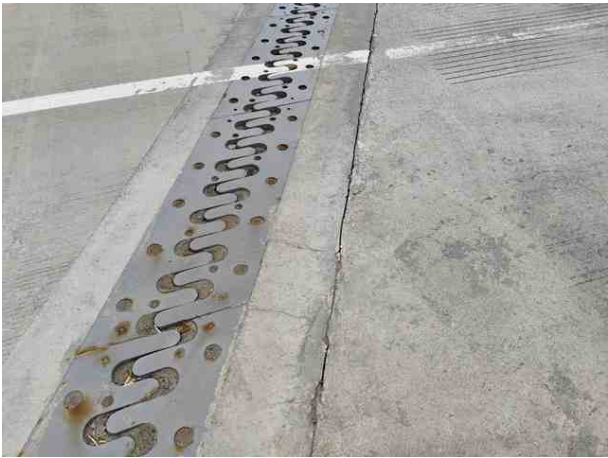
| 01<br>(25년 하반기) | — | 01<br>(26년 상반기) | 신축이음 (A1) 후타재<br>균열 (0.3mm미만) |

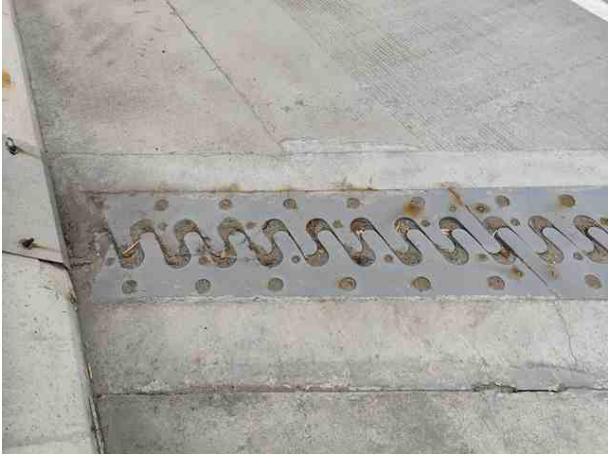
| 02<br>(25년 하반기) | — | 02<br>(26년 상반기) | 신축이음 (A1) 이물질퇴적 |

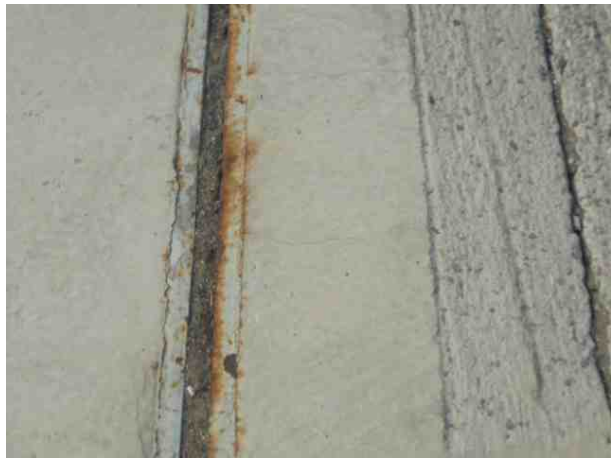
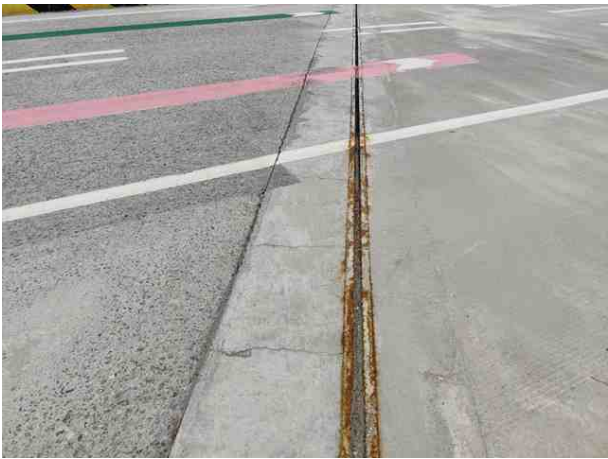
| 03<br>(25년 하반기) | 신축이음 (A2) 후타재<br>균열 (0.3mm미만) | 03<br>(26년 상반기) | 신축이음 (A2) 후타재<br>균열 (0.3mm미만) |

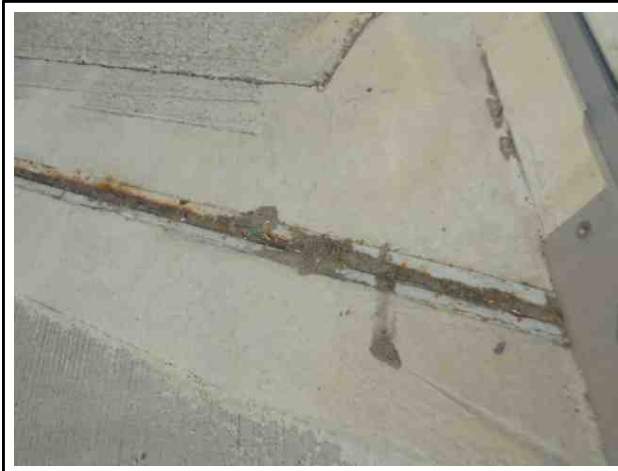
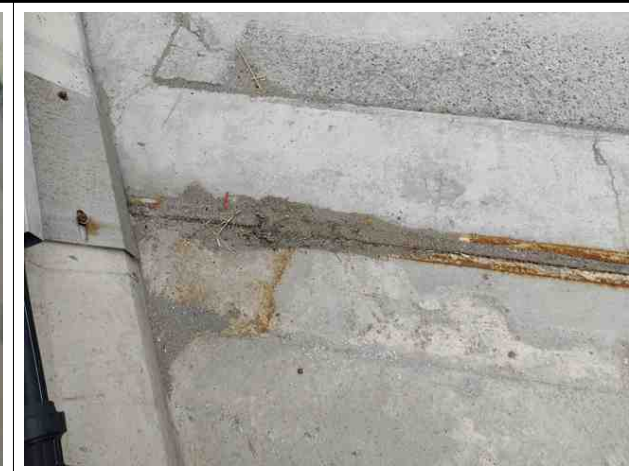
| 04<br>(25년 하반기) | 신축이음 (A2) 이물질퇴적 | 04<br>(26년 상반기) | 신축이음 (A2) 이물질퇴적 |

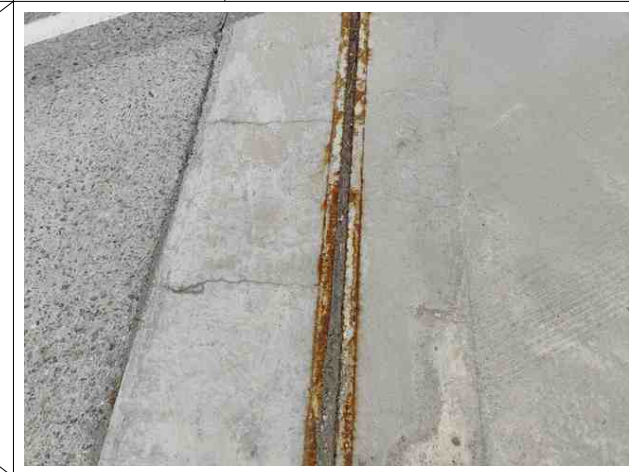
| | | 05<br>(26년 상반기) | 신축이음(A2) 본체 부식 |

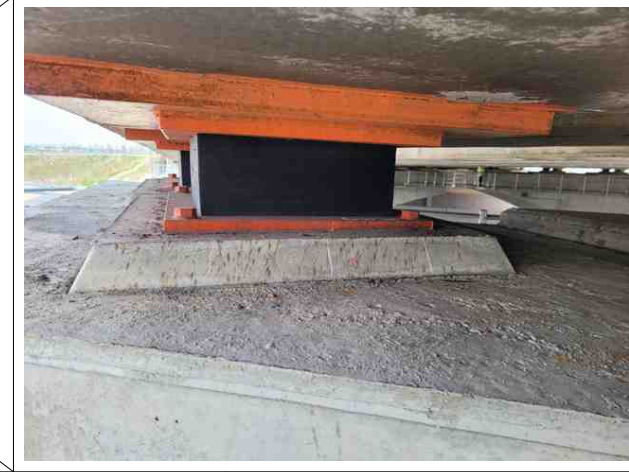
| 06<br>(25년 하반기) | - | 06<br>(26년 상반기) | 교량받침 (P1-SH01) 무수축물탈<br>균열(0.3mm미만) |

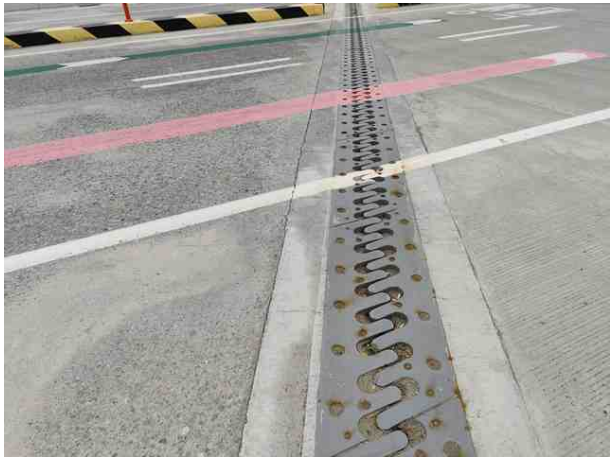
| 01<br>(25년 하반기) | — | 01<br>(26년 상반기) | 신축이음 (A1) 후타재<br>균열 (0.3mm미만) |

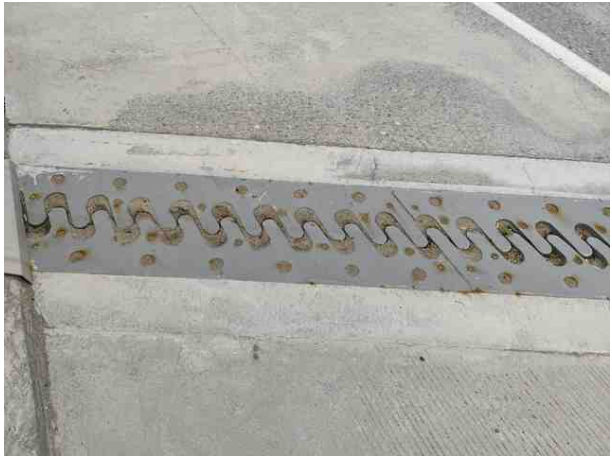
| 02<br>(25년 하반기) | — | 02<br>(26년 상반기) | 신축이음 (A1) 이물질퇴적 |

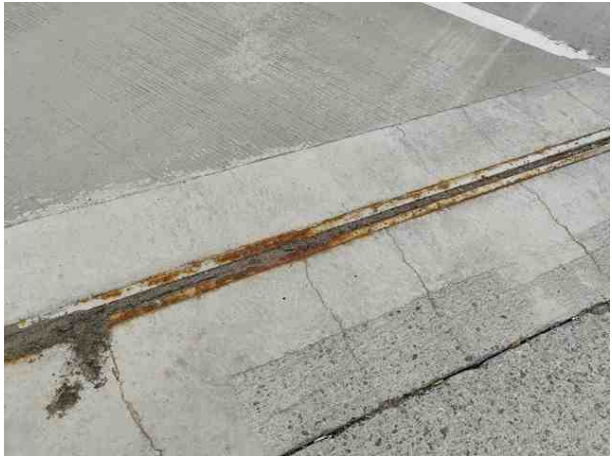
| 03<br>(25년 하반기) | — | 03<br>(26년 상반기) | 신축이음 (A2) 본체 부식 |

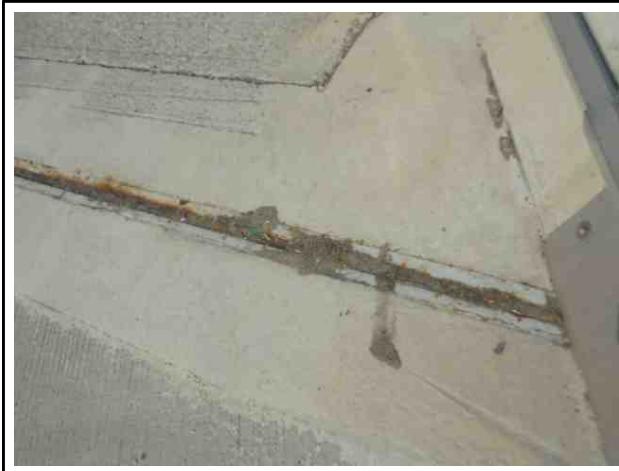
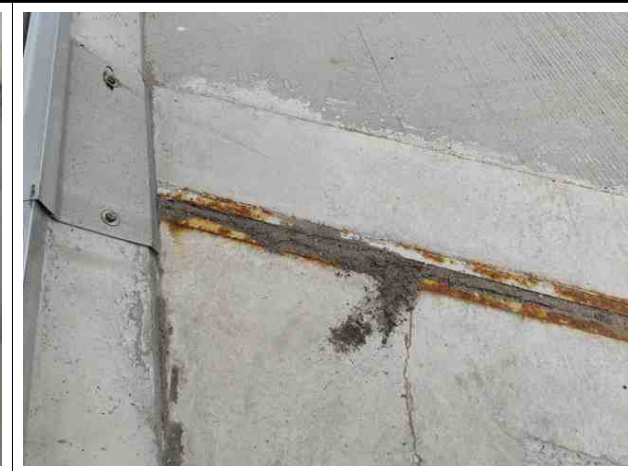
| 04<br>(25년 하반기) | 신축이음(A2) 이물질퇴적 | 04<br>(26년 상반기) | 신축이음(A2) 이물질퇴적 |

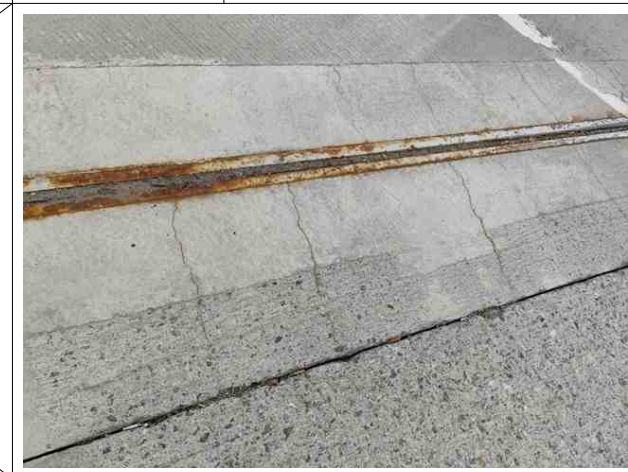
| 05<br>(25년 하반기) | - | 05<br>(26년 상반기) | 신축이음(A2) 후타재<br>균열(0.3mm미만) |
