# 01-01 계바위교

## 부재별 전경

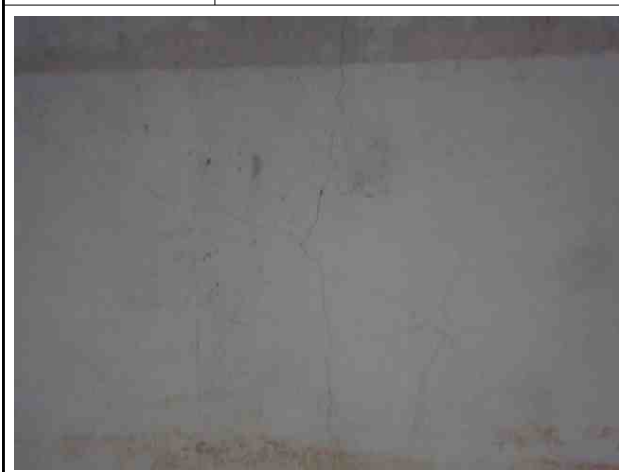
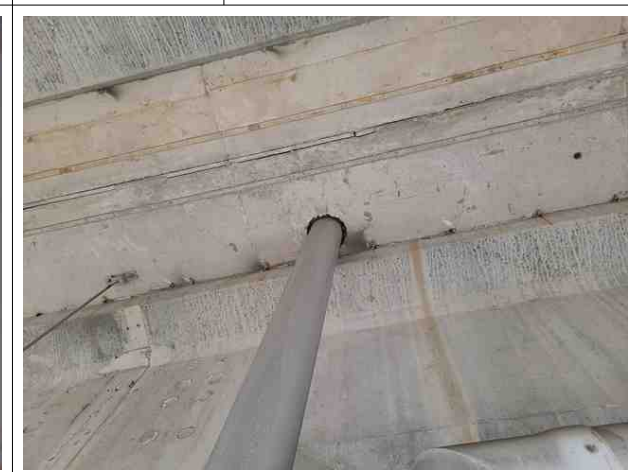
| 06<br>(25년 하반기) | 바닥판하면(S1) 망상균열 | 06<br>(26년 상반기) | 바닥판하면(S1) 망상균열 |

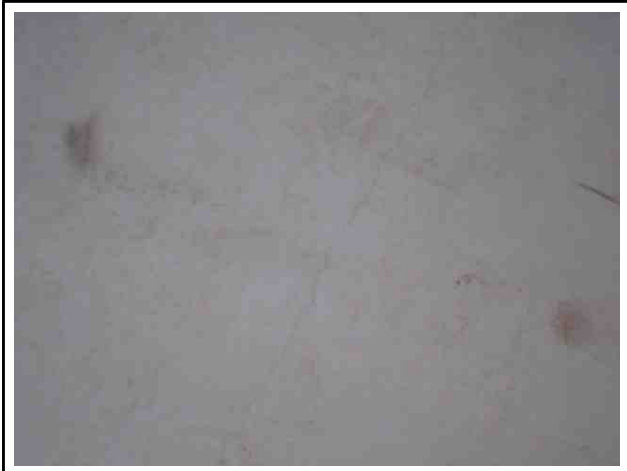
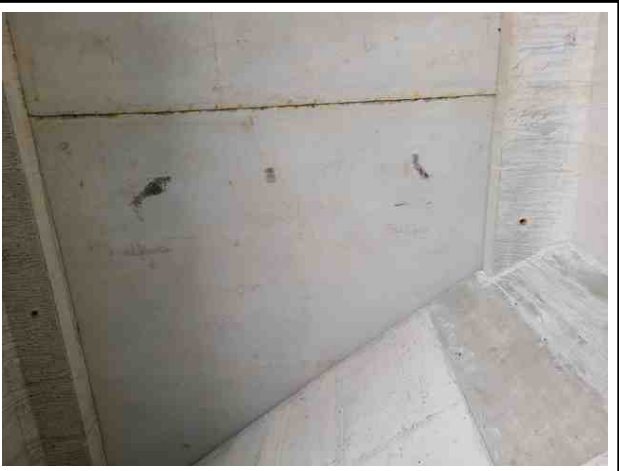
| 07<br>(25년 하반기) | 바닥판하면(S1) 균열(0.3mm미만) | 07<br>(26년 상반기) | 바닥판하면(S1) 균열(0.3mm미만) |

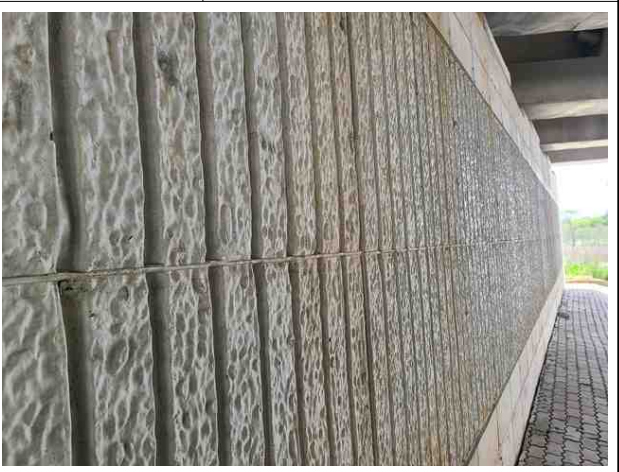
| 08<br>(25년 하반기) | — | 08<br>(26년 상반기) | 교대(A2) 균열(0.3mm미만) |

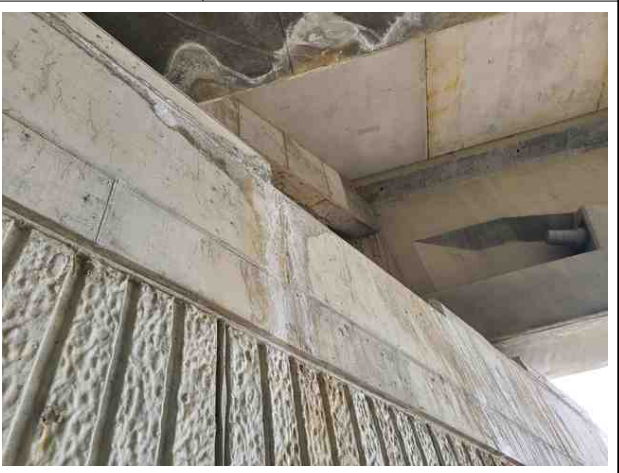
| 09<br>(25년 하반기) | — | 09<br>(26년 상반기) | 교대(A2) 백태 |

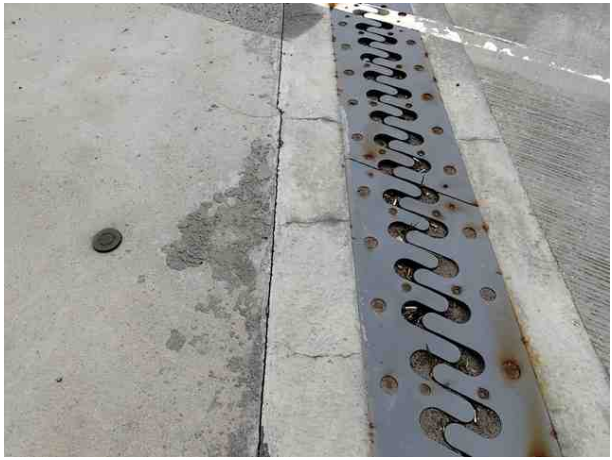
| 01<br>(25년 하반기) | — | 01<br>(26년 상반기) | 신축이음 평택방향(A1) 후타재<br>균열 (0.3mm미만) |

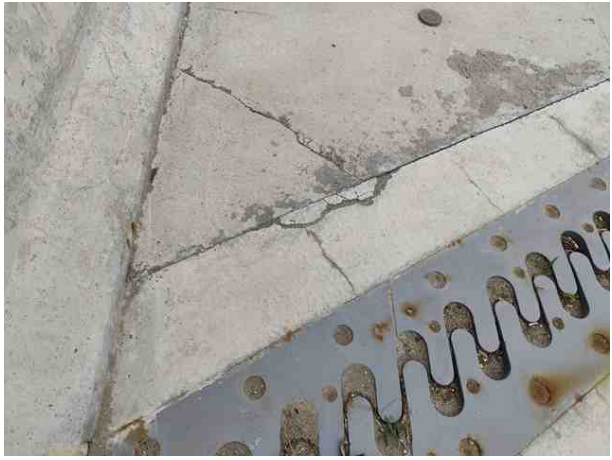
| 02<br>(25년 하반기) | — | 02<br>(26년 상반기) | 신축이음 평택방향(A1) 후타재<br>충분리 |

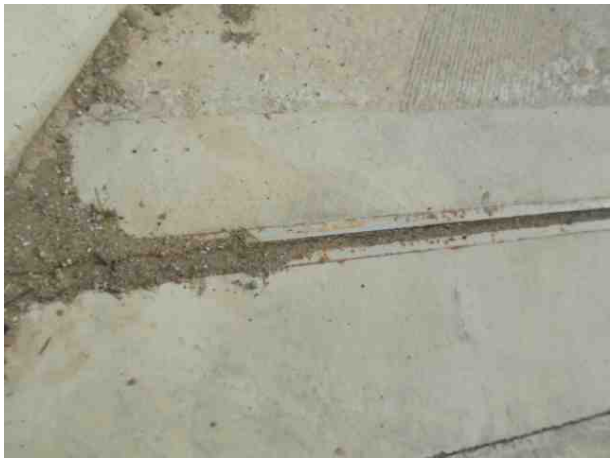
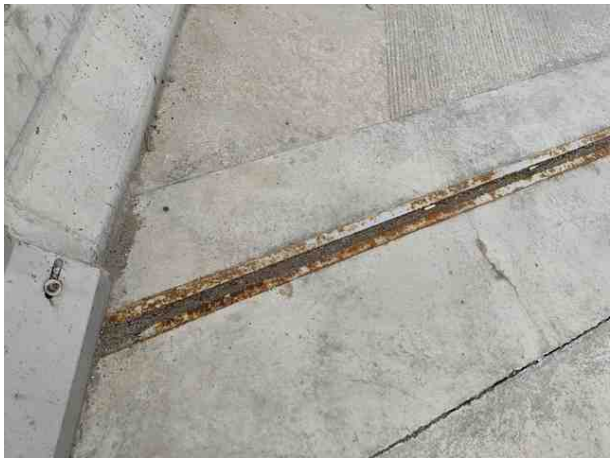
| 03<br>(25년 하반기) | 신축이음 평택방향(A2) 이물질퇴적 | 03<br>(26년 상반기) | 신축이음 평택방향(A2) 이물질퇴적 |

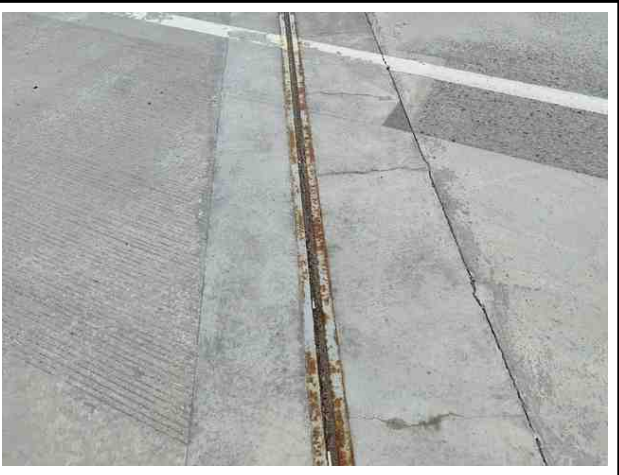
| 04<br>(25년 하반기) | — | 04<br>(26년 상반기) | 신축이음 평택방향(A2) 본체부식 |

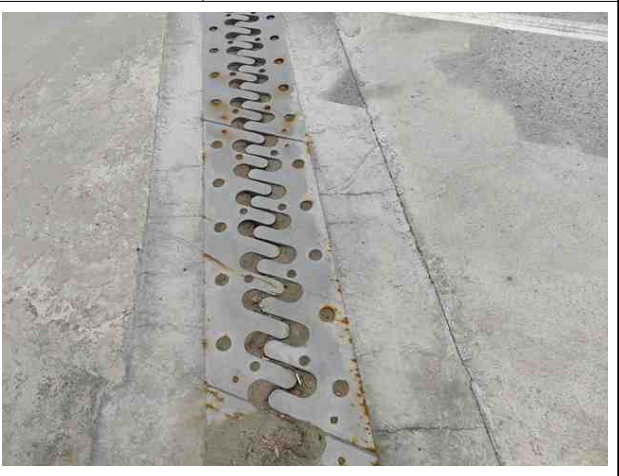
| 05<br>(25년 하반기) | — | 05<br>(26년 상반기) | 신축이음 익산방향(A1) 후타재 균열(0.3mm미만) |

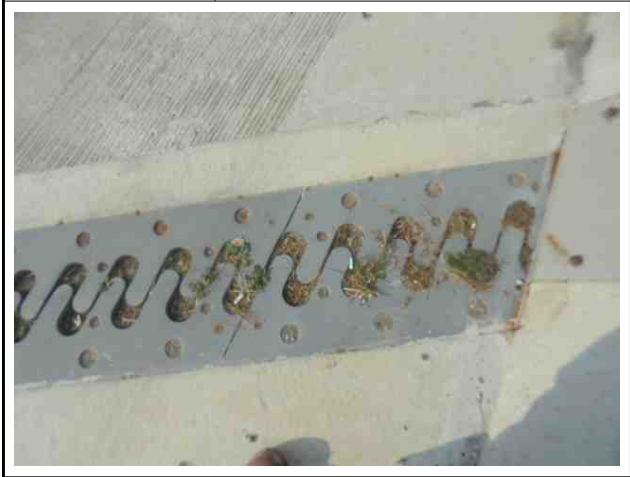
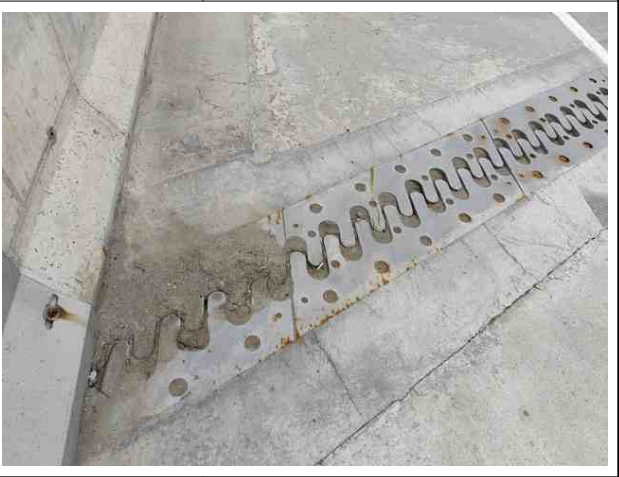
| 06<br>(25년 하반기) | 신축이음 익산방향(A1) 이물질퇴적 | 06<br>(26년 상반기) | 신축이음 익산방향(A1) 이물질퇴적 |

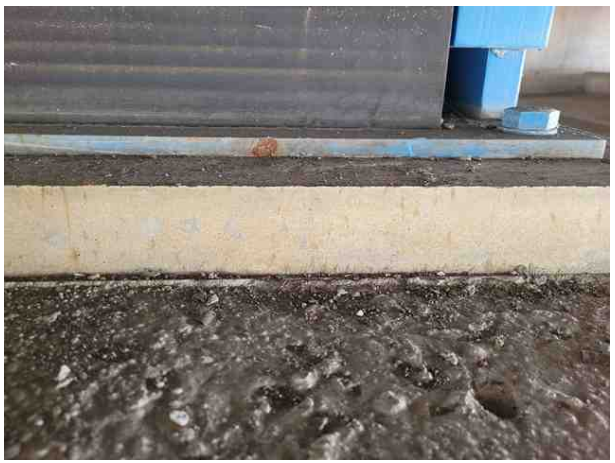
| | | 10<br>(25년 하반기) | 10<br>(26년 상반기)<br>교량받침(A2-SH5) 무수축물탈<br>균열(0.3mm미만) |

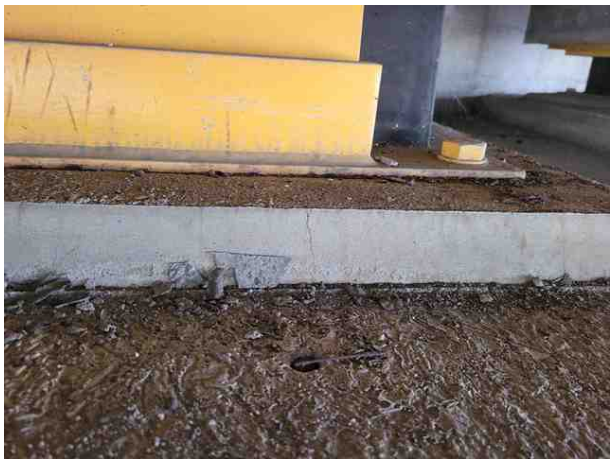
| | | 11<br>(25년 하반기)<br>거더(S1-G4) 파손 | 11<br>(26년 상반기)<br>교량받침(A2-SH8) 무수축물탈<br>균열(0.3mm미만) |

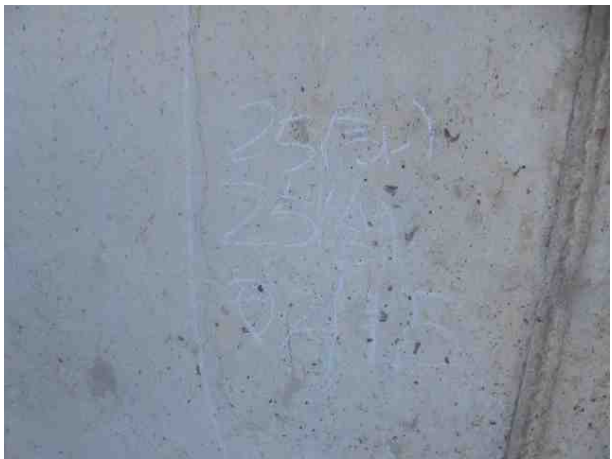
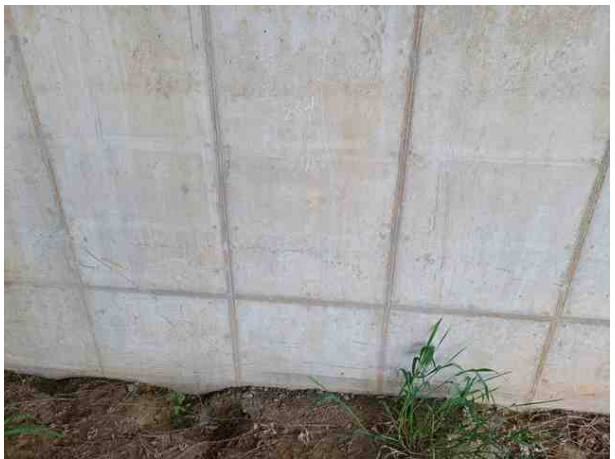
| 12<br>(25년 하반기) | 교대(A1) 균열(0.3mm미만) | 12<br>(26년 상반기) | 교대(A1) 균열(0.3mm미만) |

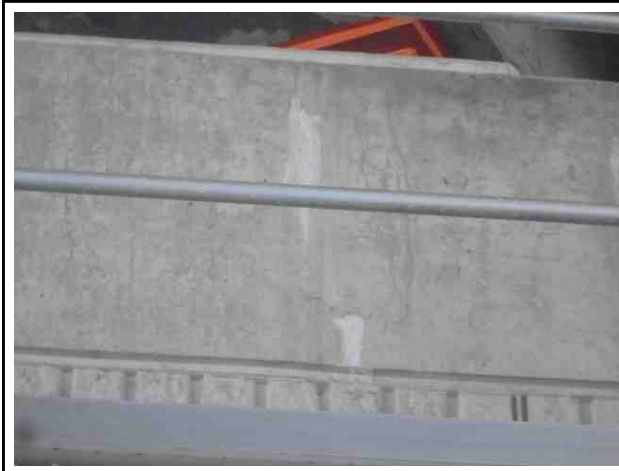
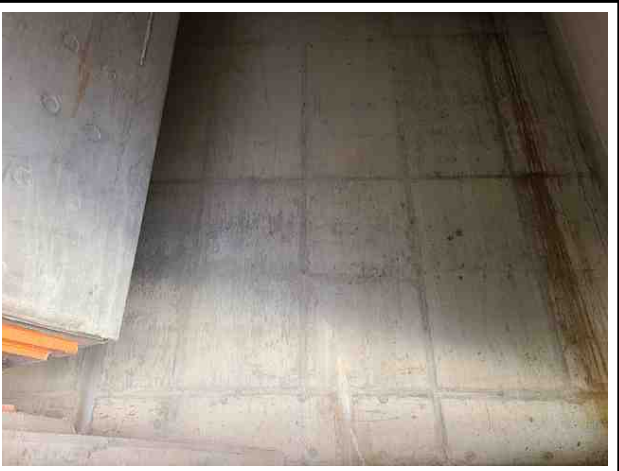
| 13<br>(25년 하반기) | 교대(A1) 균열부백테 | 13<br>(26년 상반기) | 교대(A1) 균열부백테 |

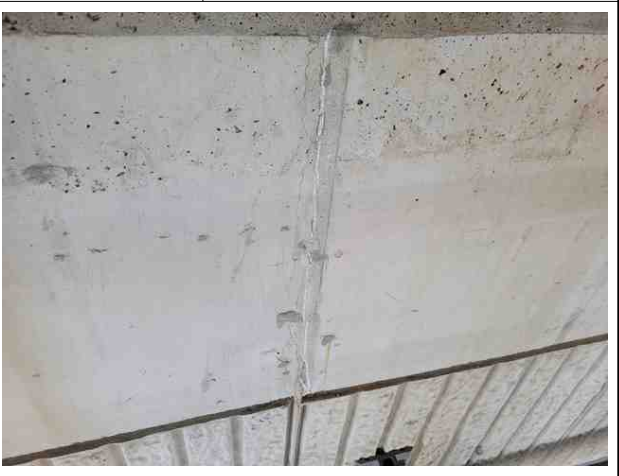
| 14<br>(25년 하반기) | - | 14<br>(26년 상반기) | 교대(A2) 균열(0.3mm미만) |

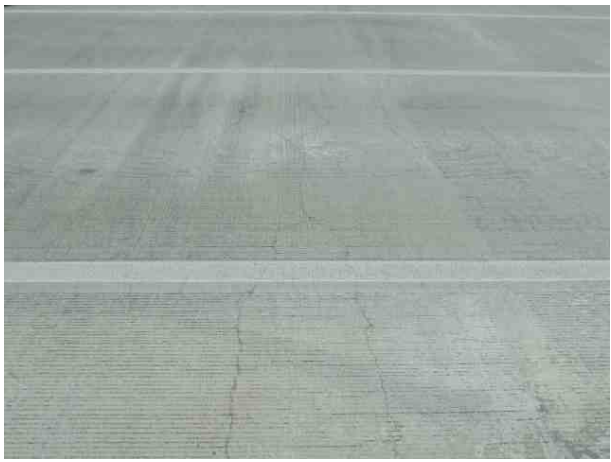
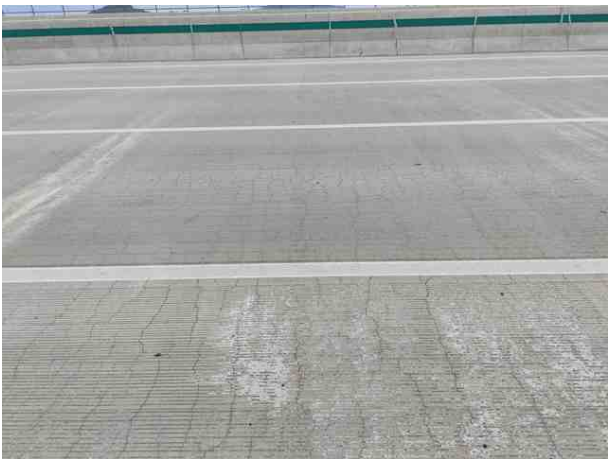
| 01<br>(25년 하반기) | 교면포장(S1) 포장 망상균열 | 01<br>(26년 상반기) | 교면포장(S1) 포장 망상균열 |

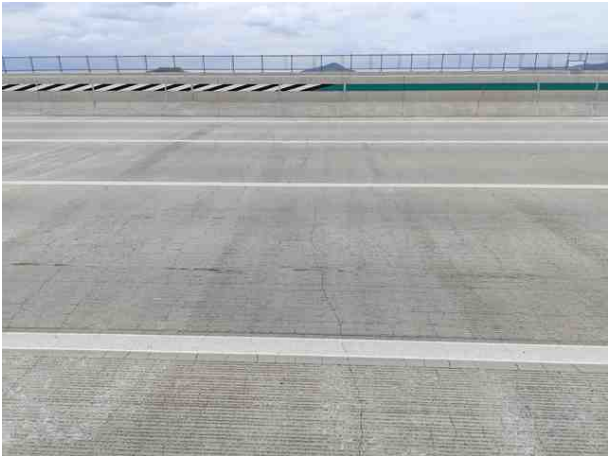
| 02<br>(25년 하반기) | — | 02<br>(26년 상반기) | 교면포장(S2) 포장 균열(0.3mm이상) |

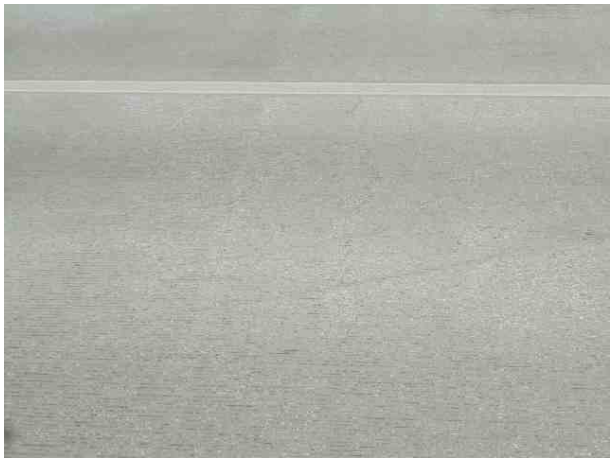
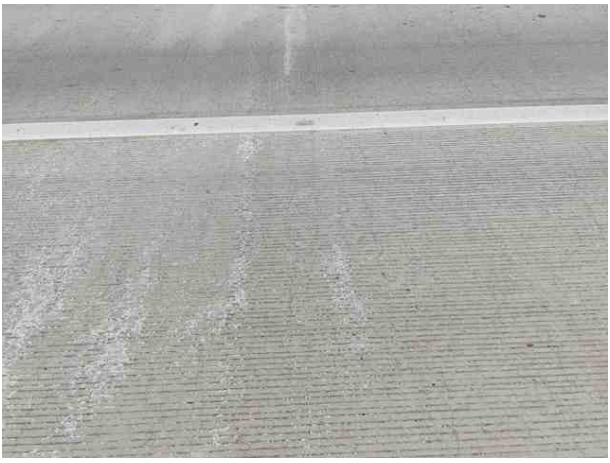
| 03<br>(25년 하반기) | 교면포장(S4) 포장 균열(0.3mm미만) | 03<br>(26년 상반기) | 교면포장(S4) 포장 균열(0.3mm미만) |

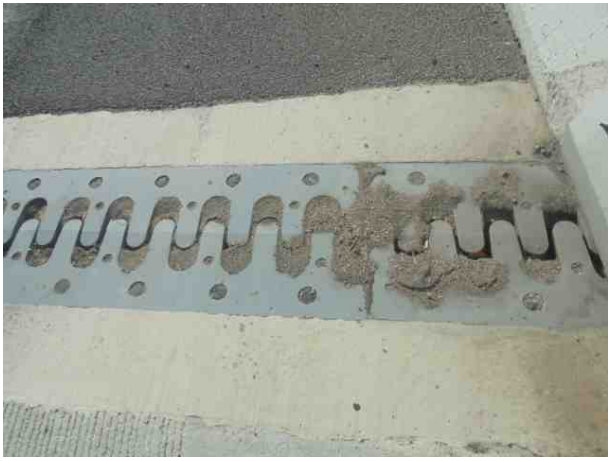
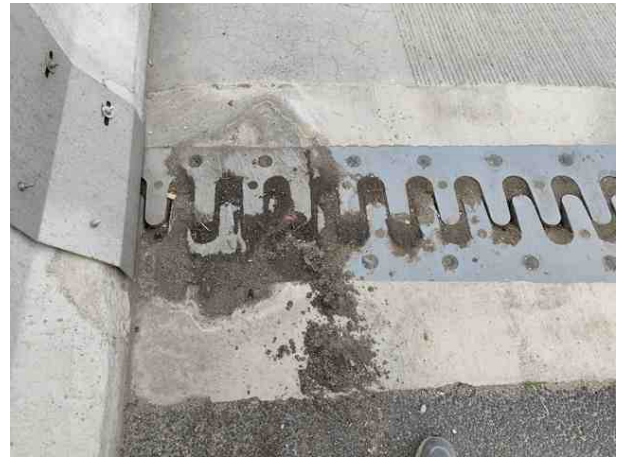
| 04<br>(25년 하반기) | 신축이음(A1) 이물질퇴적 | 04<br>(26년 상반기) | 신축이음(A1) 이물질퇴적 |

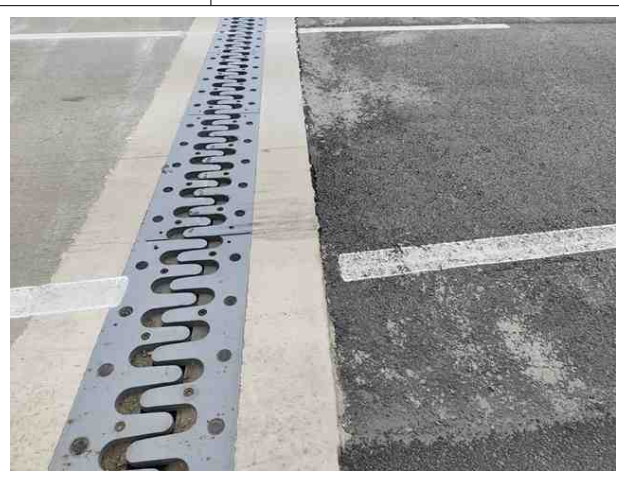
| 05<br>(25년 하반기) | - | 05<br>(26년 상반기) | 신축이음(A1) 후타재<br>균열(0.3mm미만) |

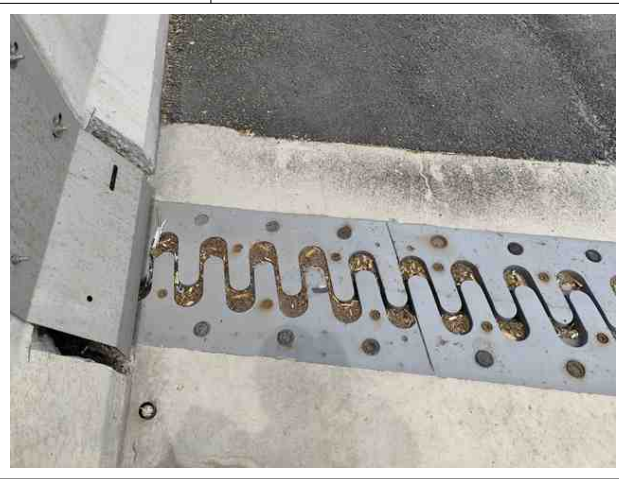
| 06<br>(25년 하반기) | 신축이음(A2) 이물질퇴적 | 06<br>(26년 상반기) | 신축이음(A2) 이물질퇴적 |

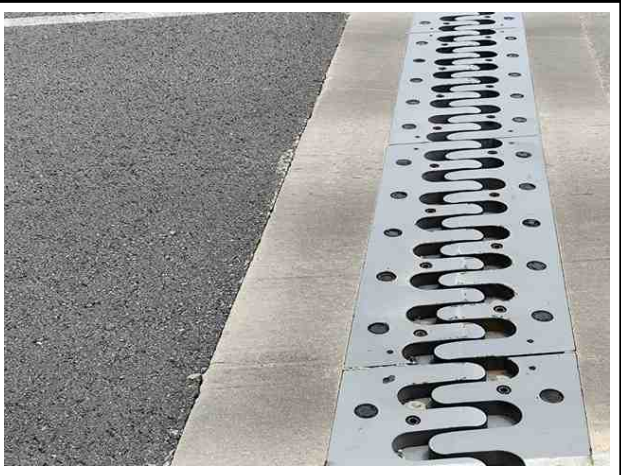
| 07<br>(25년 하반기) | - | 07<br>(26년 상반기) | 신축이음(A2) 후타재<br>균열(0.3mm미만) |

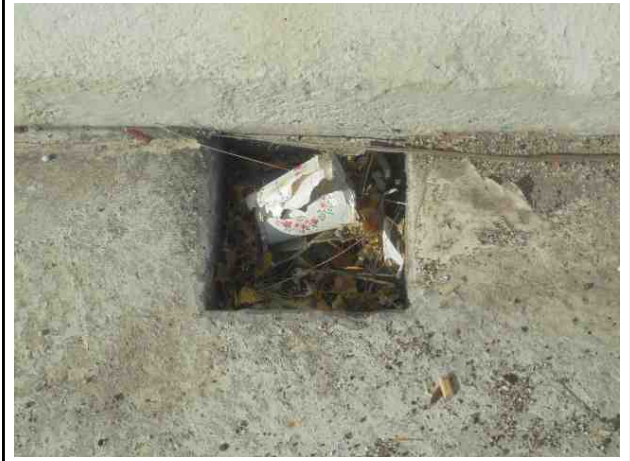
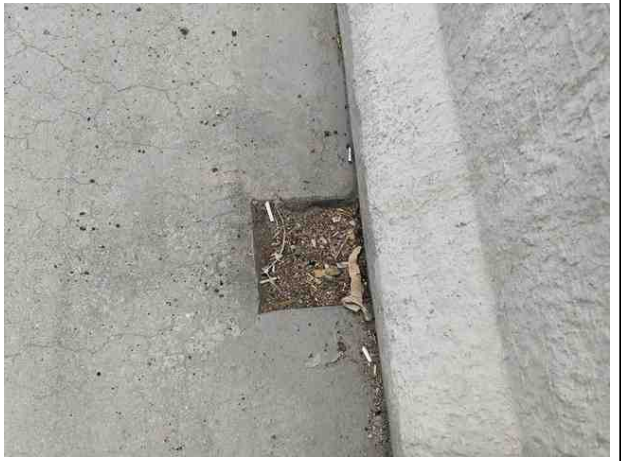
| 08<br>(25년 하반기) | 배수시설(S3) 배수구 막힘 | 08<br>(26년 상반기) | 배수시설(S3) 배수구 막힘 |

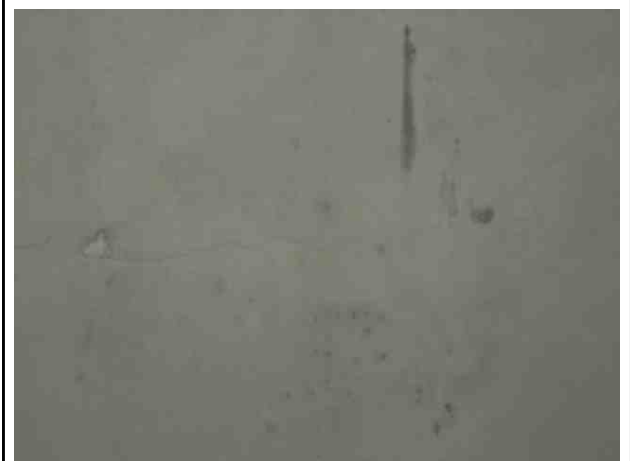
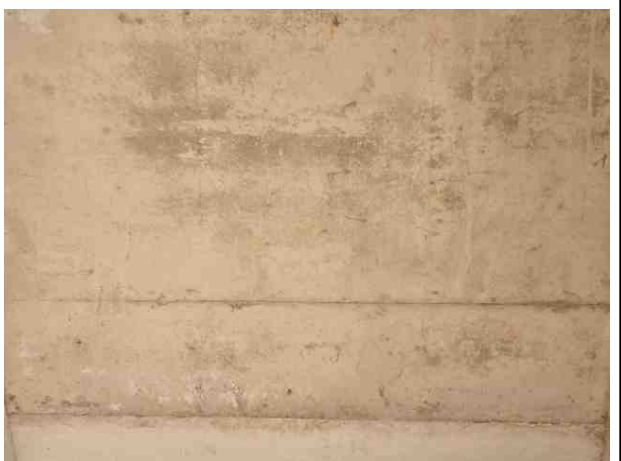
| 09<br>(25년 하반기) | 바닥판하면(S4) 균열(0.3mm미만) | 09<br>(26년 상반기) | 바닥판하면(S4) 균열(0.3mm미만) |

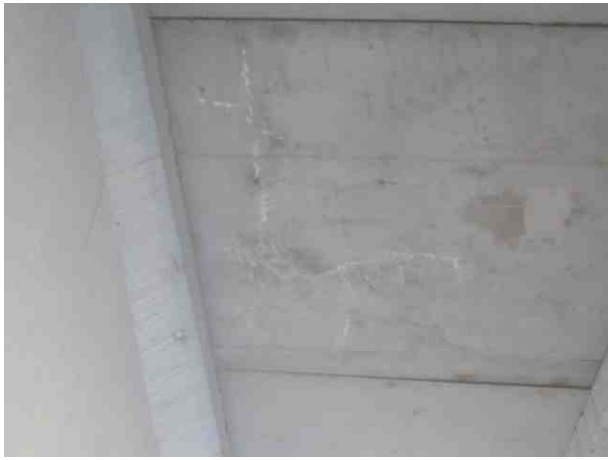
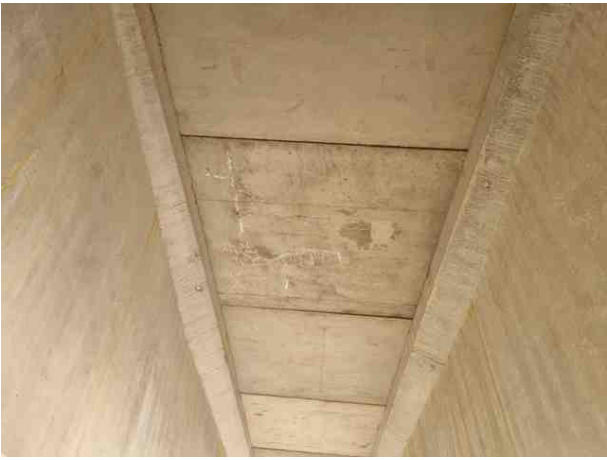
| 10<br>(25년 하반기) | 바닥판하면(S4) 균열부백태 | 10<br>(26년 상반기) | 바닥판하면(S4) 균열부백태 |

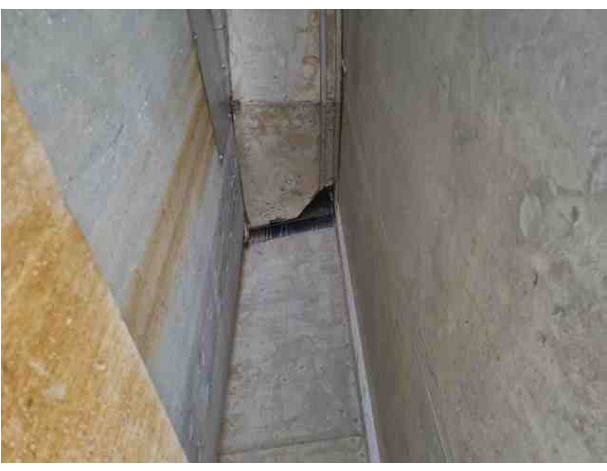
| 11<br>(25년 하반기) | — | 11<br>(26년 상반기) | 바닥판하면(S4) 파손 |

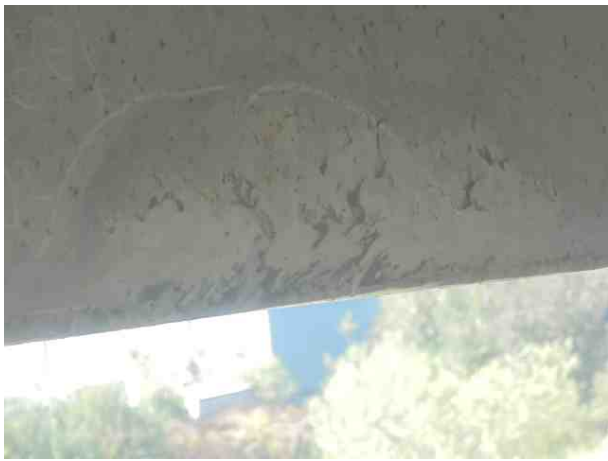
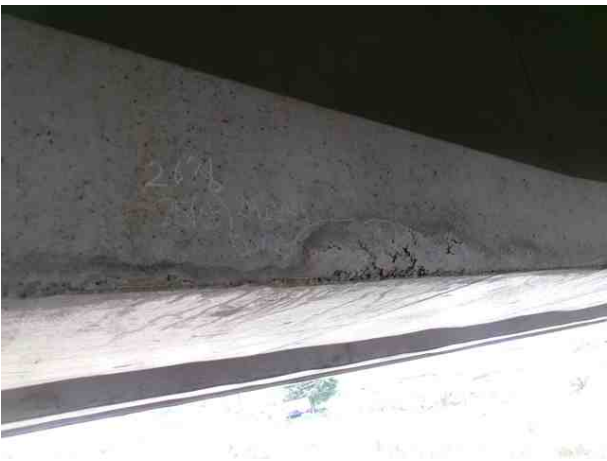
| 12<br>(25년 하반기) | 거더(S1-G3) 재료분리 | 12<br>(26년 상반기) | 거더(S1-G3) 재료분리 |

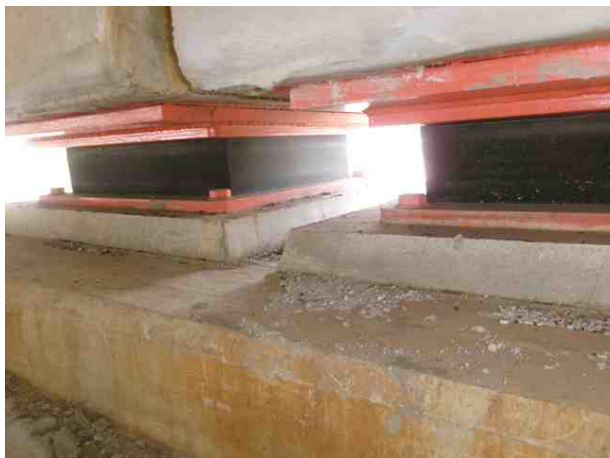
| 19<br>(25년 하반기) | — | 19<br>(26년 상반기) | 교량받침 (P3-SH07) 무수축물탈<br>파손 |

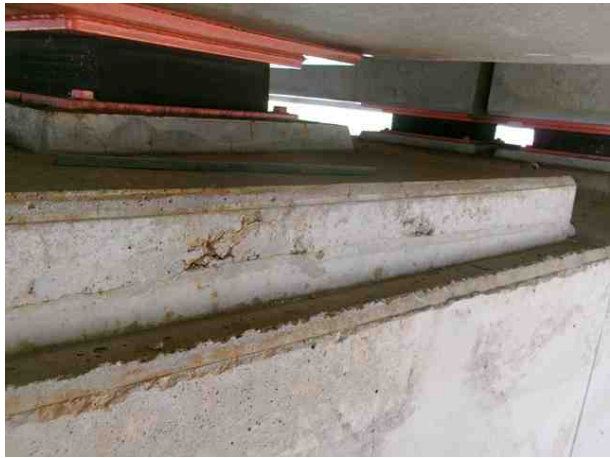
| 20<br>(25년 하반기) | — | 20<br>(26년 상반기) | 교량받침 (P3-SH09) 받침콘크리트<br>재료분리 |

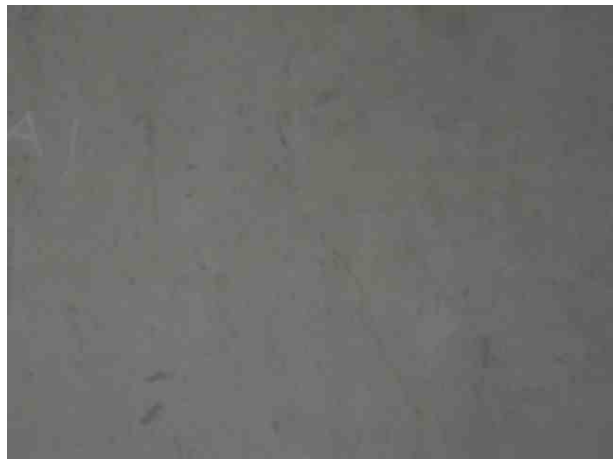
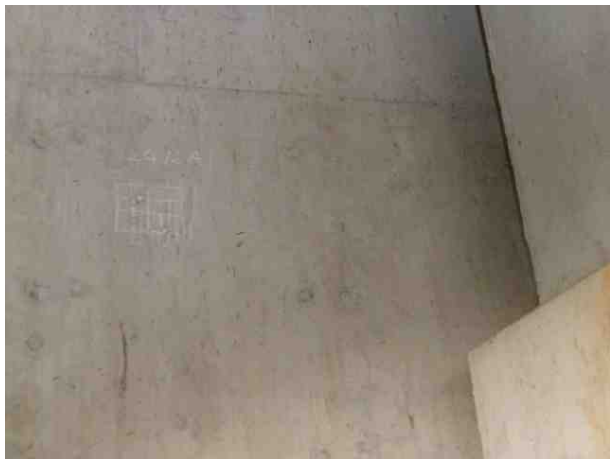
| 21<br>(25년 하반기) | 교대 (A1) 균열 (0.3mm미만) | 21<br>(26년 상반기) | 교대 (A1) 균열 (0.3mm미만) |

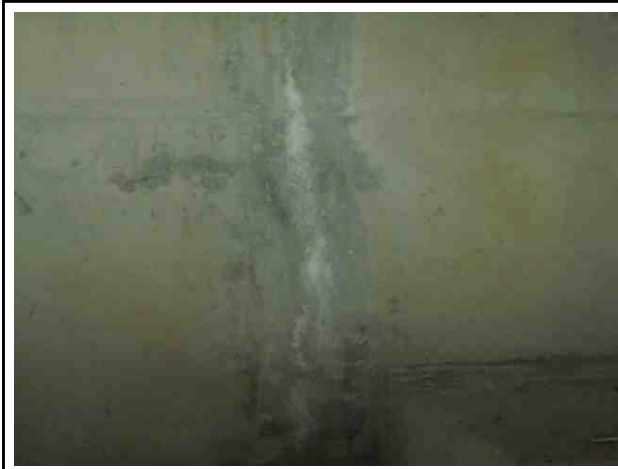
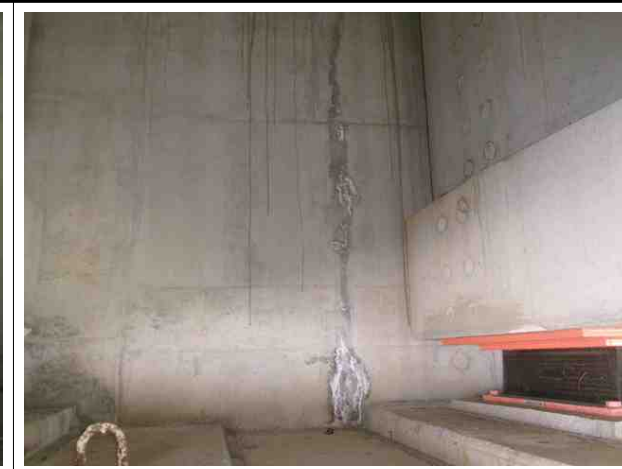
| 22<br>(25년 하반기) | 교대(A1) 균열부백태 | 22<br>(26년 상반기) | 교대(A1) 균열부백태 |

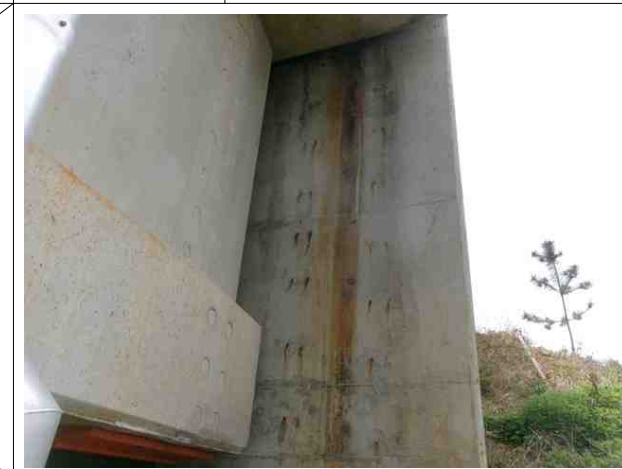
| 23<br>(25년 하반기) | 교대(A1) 누수흔적 | 23<br>(26년 상반기) | 교대(A1) 누수흔적 |

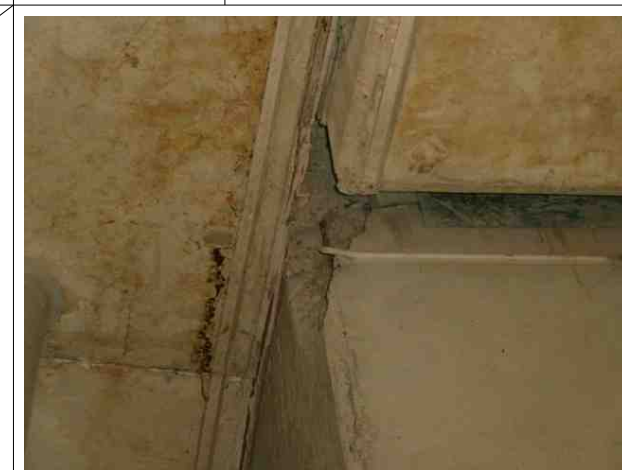
| 24<br>(25년 하반기) | - | 24<br>(26년 상반기) | 교대(A1) 파손 및 철근노출 |

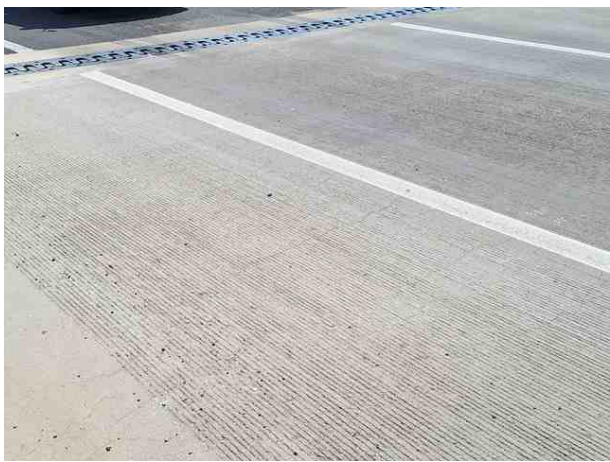
| 01<br>(25년 하반기) | — | 01<br>(26년 상반기) | 교면포장(S1) 포장 망상균열 |

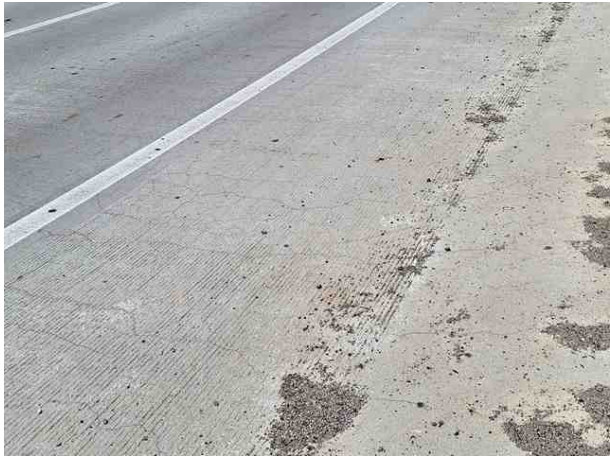
| 02<br>(25년 하반기) | — | 02<br>(26년 상반기) | 교면포장(S2) 포장 망상균열 |

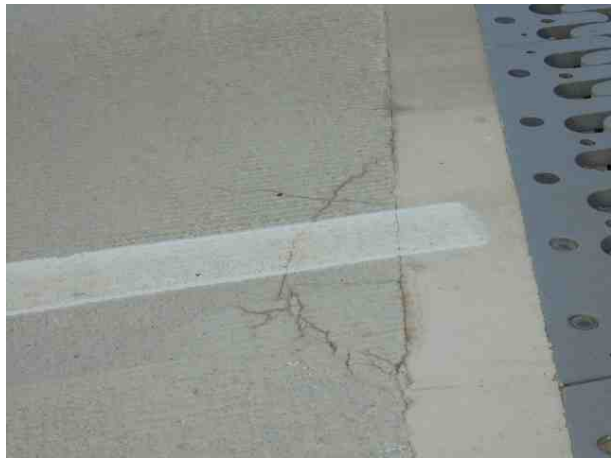
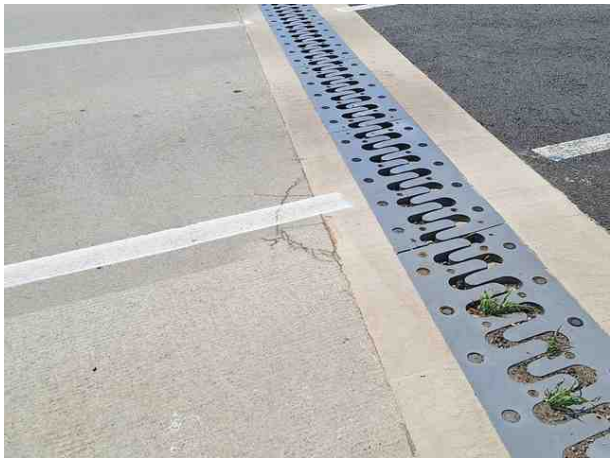
| 03<br>(25년 하반기) | 교면포장(S4) 포장 균열(0.3mm미만) | 03<br>(26년 상반기) | 교면포장(S4) 포장 균열(0.3mm미만) |

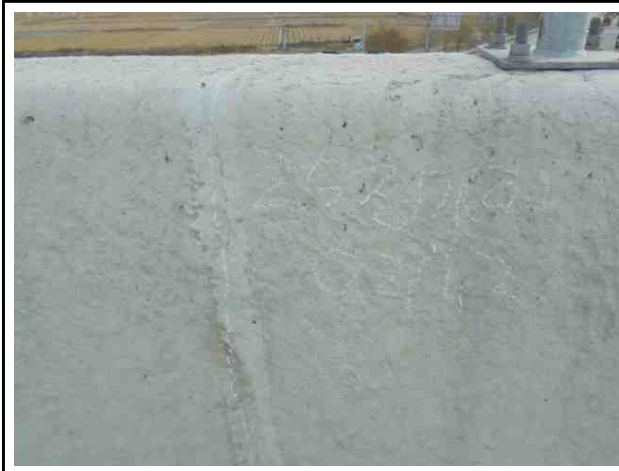
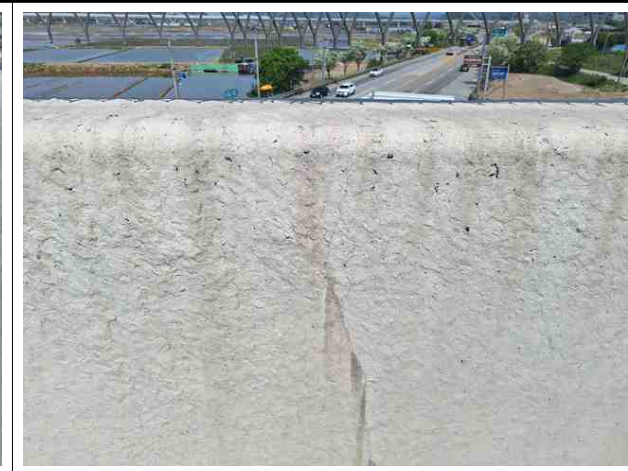
| 04<br>(25년 하반기) | 방호벽(S3) 균열(0.3mm미만) | 04<br>(26년 상반기) | 방호벽(S3) 균열(0.3mm미만) |

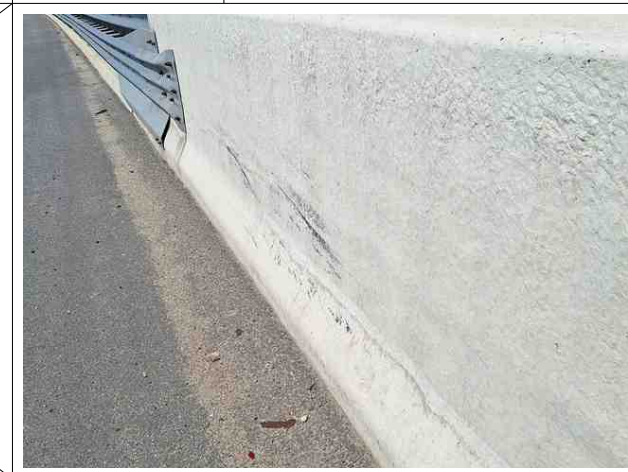
| 05<br>(25년 하반기) | - | 05<br>(26년 상반기) | 방호벽(S4) 접속부 굽힘 |

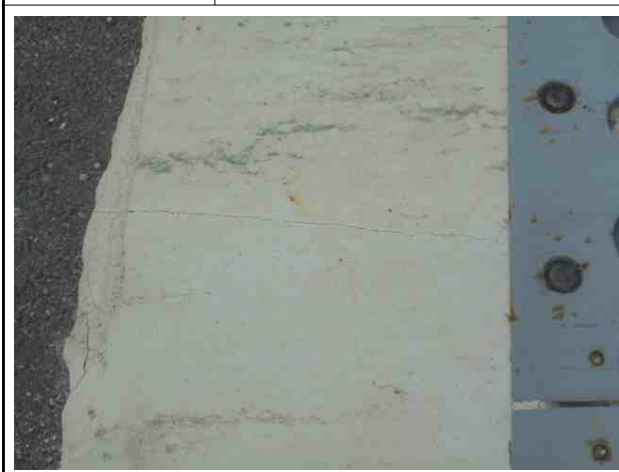
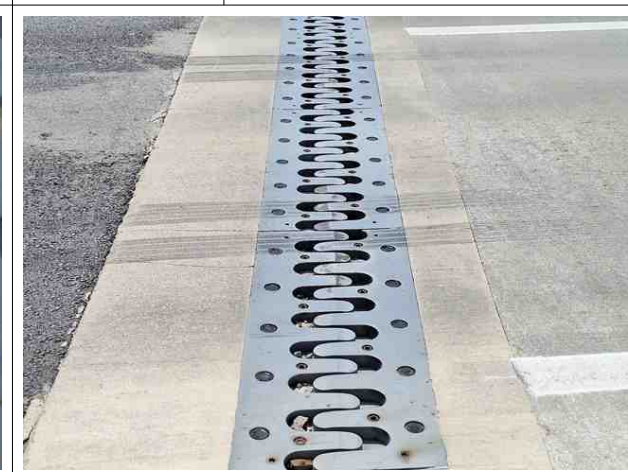
| 06<br>(25년 하반기) | 신축이음(A1) 후타재 균열(0.3mm미만) | 06<br>(26년 상반기) | 신축이음(A1) 후타재 균열(0.3mm미만) |

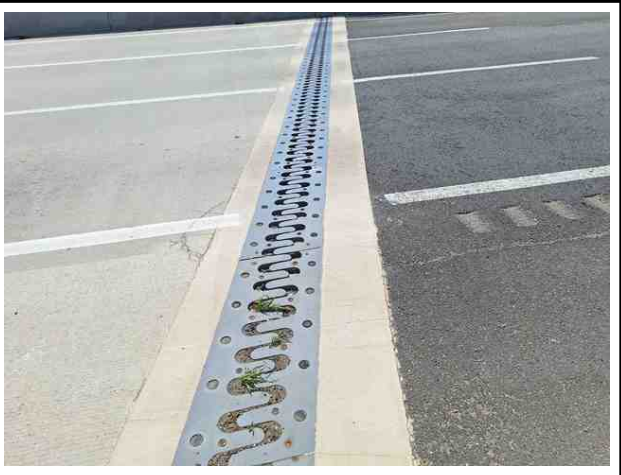
| 07<br>(25년 하반기) | - | 07<br>(26년 상반기) | 신축이음(A2) 후타재<br>균열(0.3mm미만) |

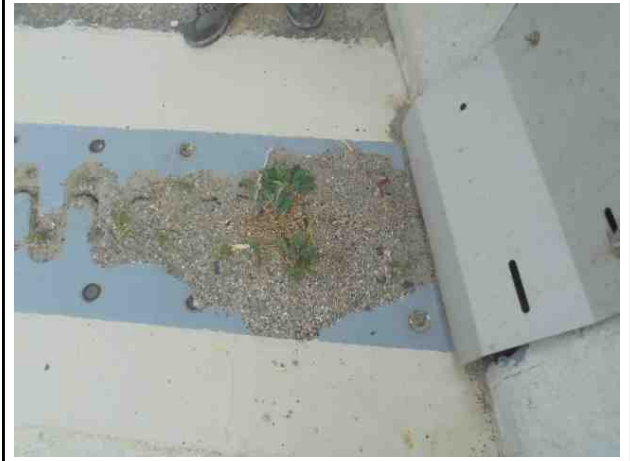
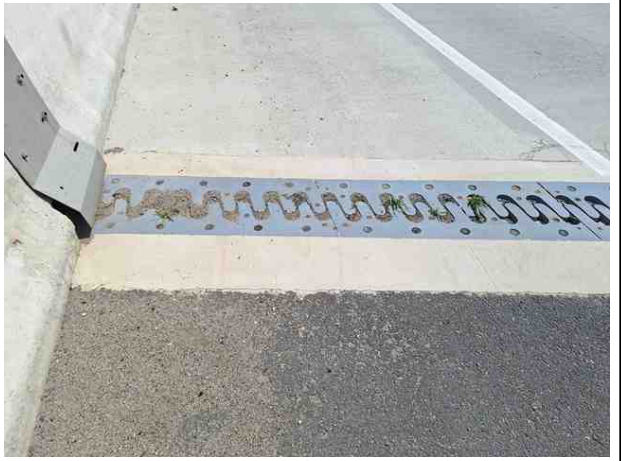
| 08<br>(25년 하반기) | 신축이음(A2) 이물질퇴적 | 08<br>(26년 상반기) | 신축이음(A2) 이물질퇴적 |

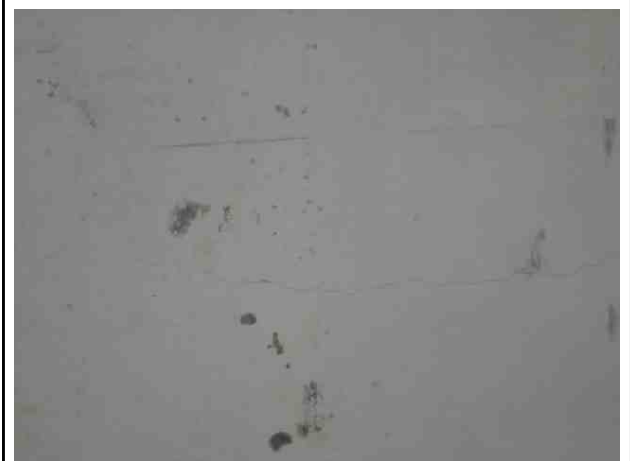
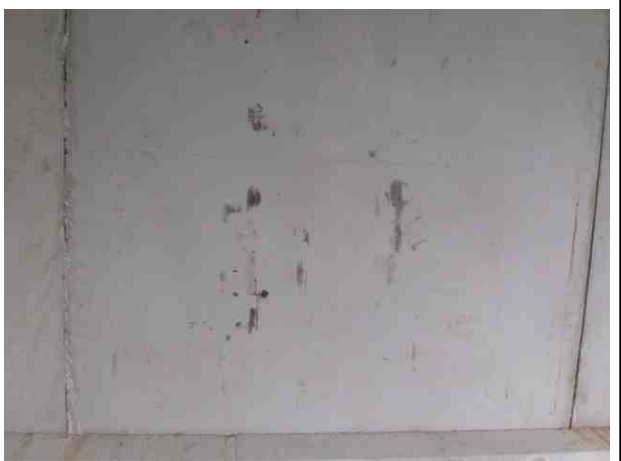
| 09<br>(25년 하반기) | 바닥판하면(S1) 균열(0.3mm미만) | 09<br>(26년 상반기) | 바닥판하면(S1) 균열(0.3mm미만) |

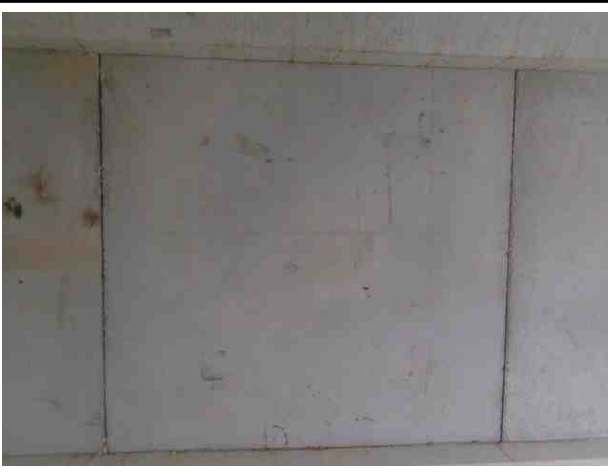
| 10<br>(25년 하반기) | - | 10<br>(26년 상반기) | 바닥판하면(S1) 망상균열 |

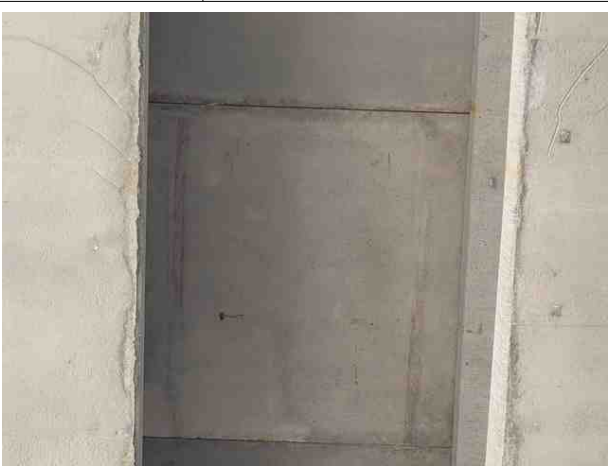
| 11<br>(25년 하반기) | 바닥판하면(S3) 균열(0.3mm미만) | 11<br>(26년 상반기) | 바닥판하면(S3) 균열(0.3mm미만) |

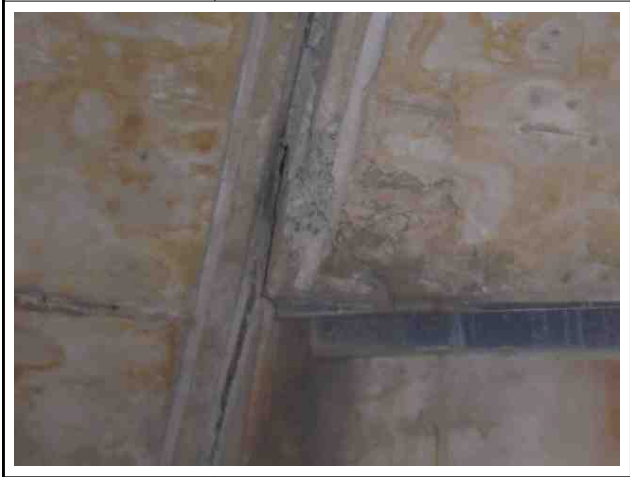
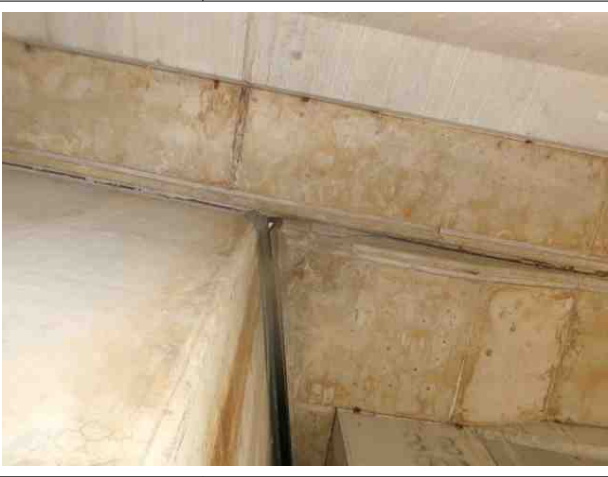
| 12<br>(25년 하반기) | 바닥판하면(S4) 층분리 | 12<br>(26년 상반기) | 바닥판하면(S4) 층분리 |

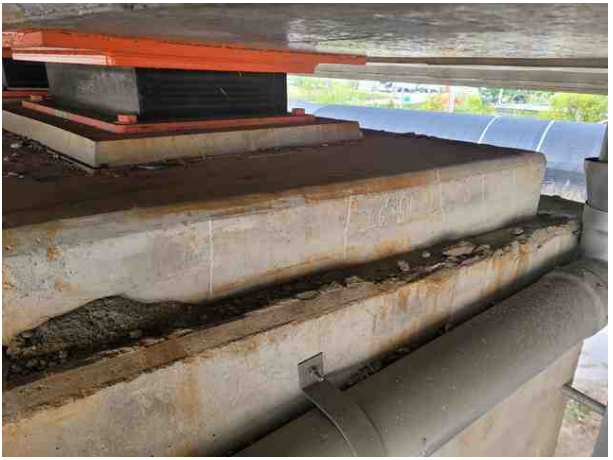
| 16<br>(25년 하반기) | — | 16<br>(26년 상반기) | 교량받침(P2-SH07) 받침콘크리트<br>균열(0.3mm미만) |

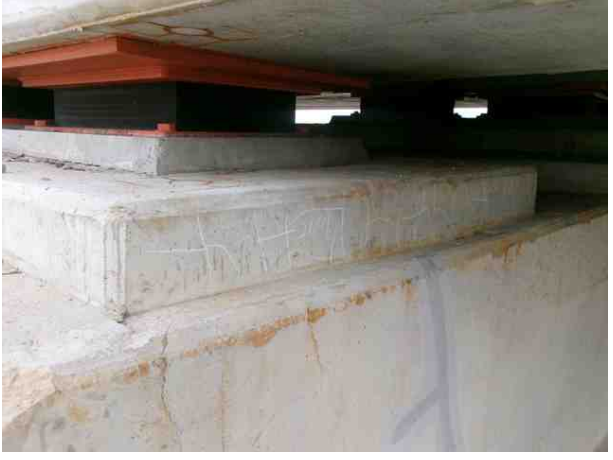
| 17<br>(25년 하반기) | — | 17<br>(26년 상반기) | 교량받침(P2-SH01) 받침콘크리트<br>망상균열 |

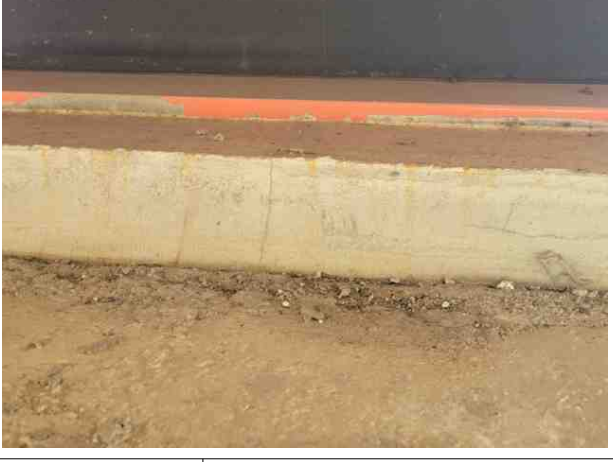
| 18<br>(25년 하반기) | — | 18<br>(26년 상반기) | 교량받침(P3-SH06) 무수축물탈<br>균열(0.3mm미만) |

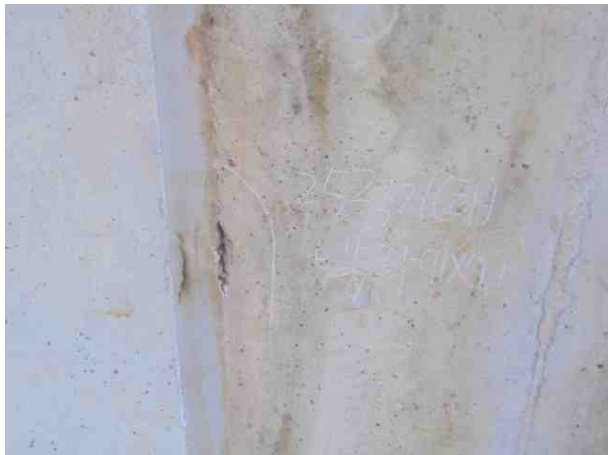
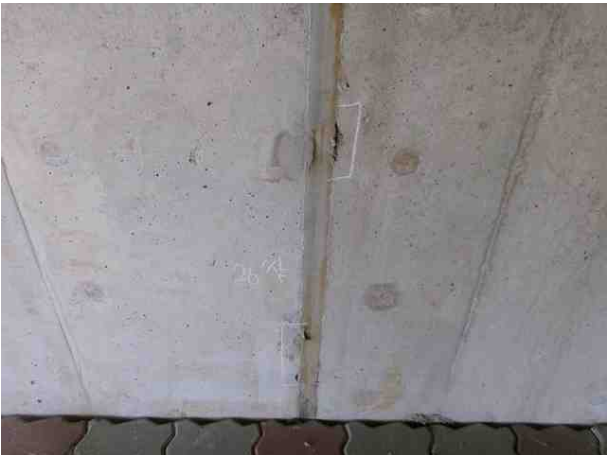
| 19<br>(25년 하반기) | 교대(A1) 박락 | 19<br>(26년 상반기) | 교대(A1) 박락 |

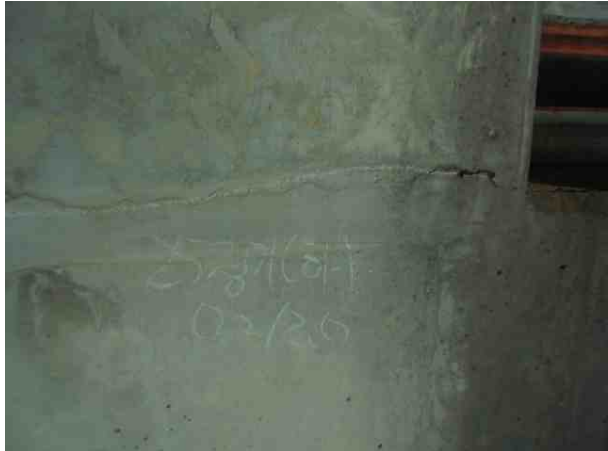
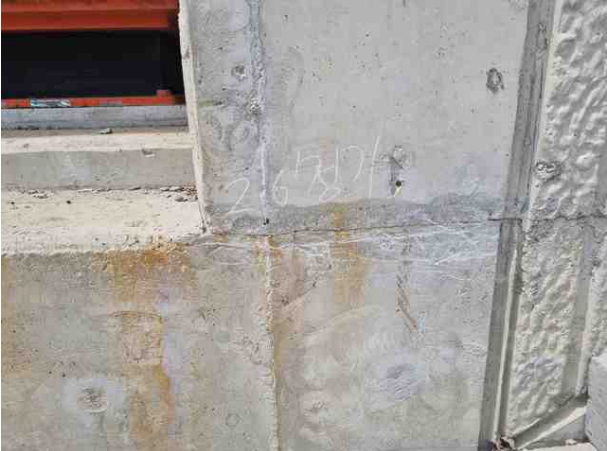
| 20<br>(25년 하반기) | 교대(A2) 균열(0.3mm미만) | 20<br>(26년 상반기) | 교대(A2) 균열(0.3mm미만) |

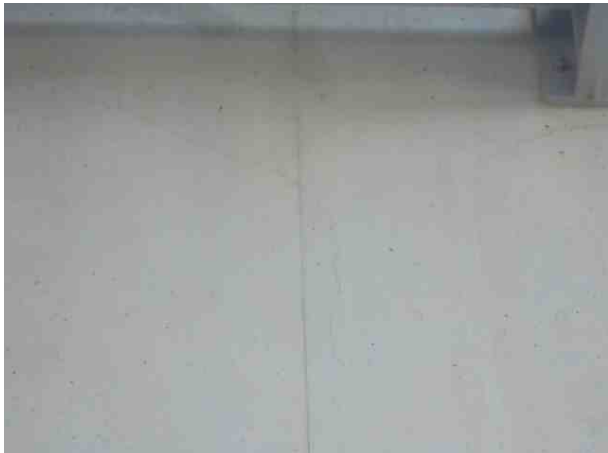
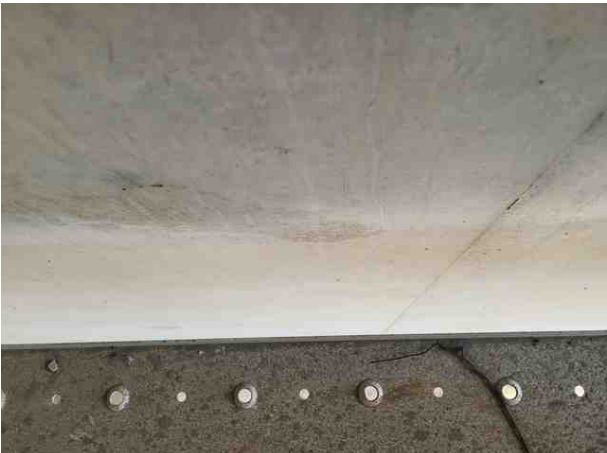
| 21<br>(25년 하반기) | 교각(P1) 균열(0.3mm미만) | 21<br>(26년 상반기) | 교각(P1) 균열(0.3mm미만) |

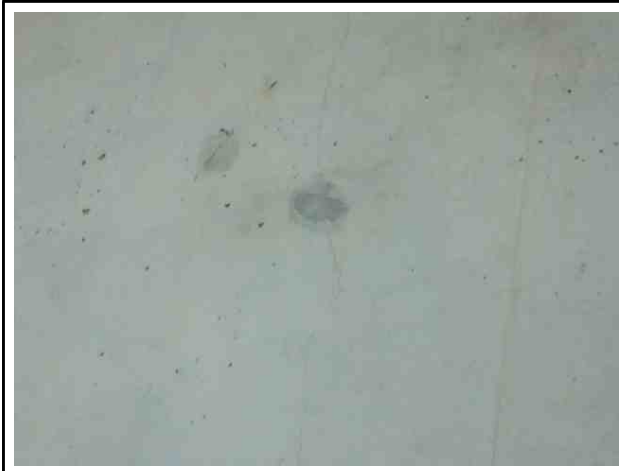
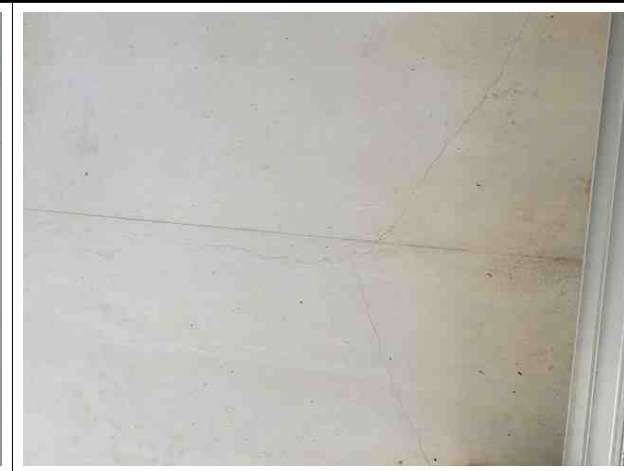
| 22<br>(25년 하반기) | 교각(P2) 균열(0.3mm미만) | 22<br>(26년 상반기) | 교각(P2) 균열(0.3mm미만) |
