# 01-01 계바위교

## 부재별 전경

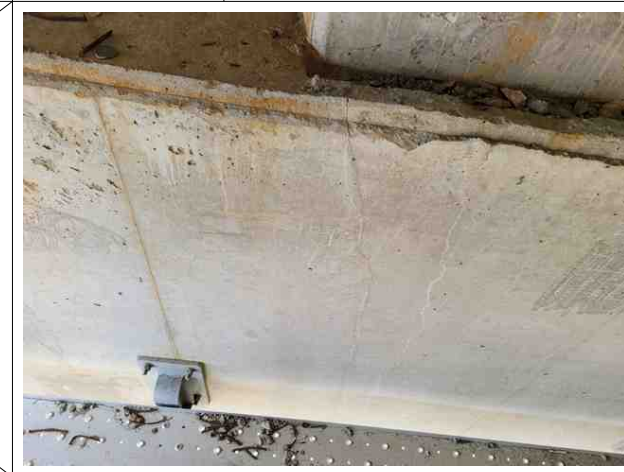
| 23<br>(25년 하반기) | — | 23<br>(26년 상반기) | 교각(P2) 균열(0.3mm미만) |

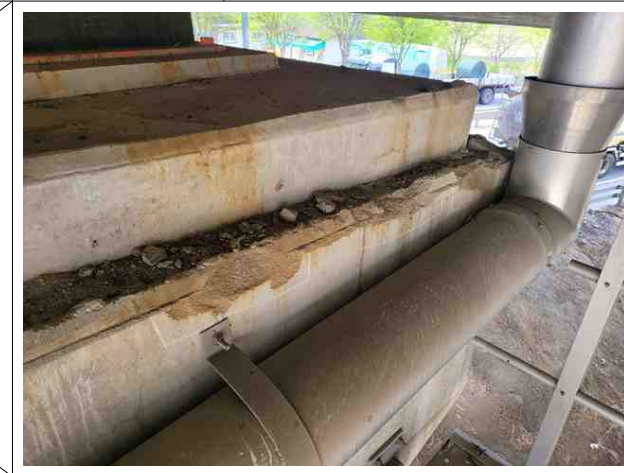
| 24<br>(25년 하반기) | — | 24<br>(26년 상반기) | 교각(P2) 파손 |

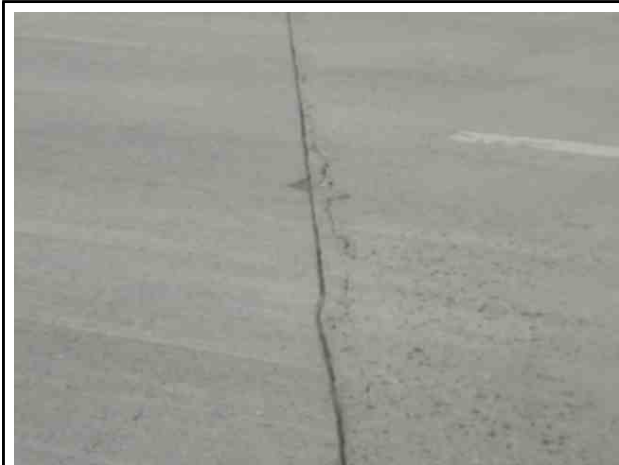
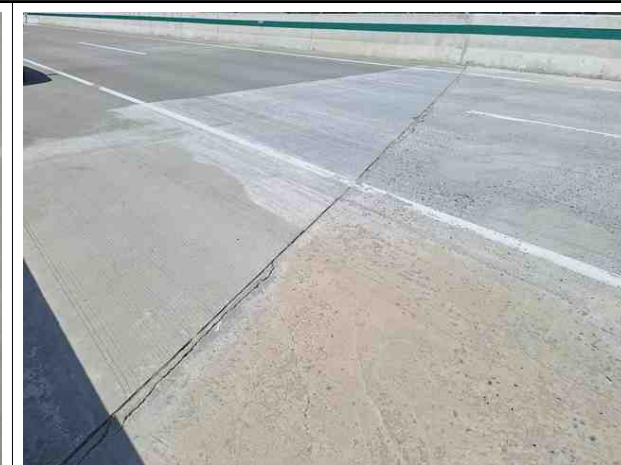
| 01<br>(25년 하반기) | 교면포장 평택방향(S1) 포장<br>균열(0.3mm이상) | 01<br>(26년 상반기) | 교면포장 평택방향(S1) 포장<br>균열(0.3mm이상) |

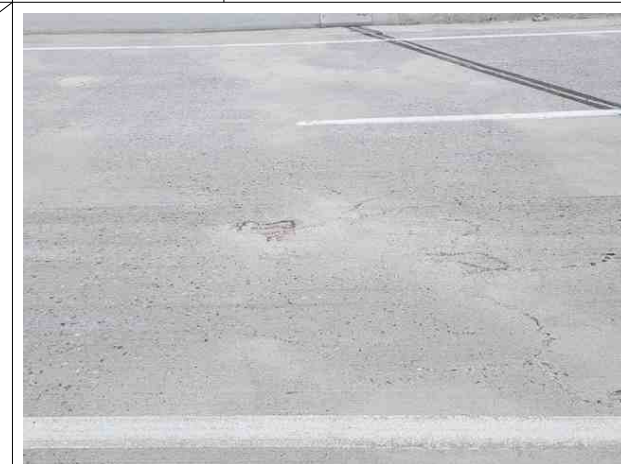
| 02<br>(25년 하반기) | — | 02<br>(26년 상반기) | 교면포장 익산방향(S1) 접속부 파손 |

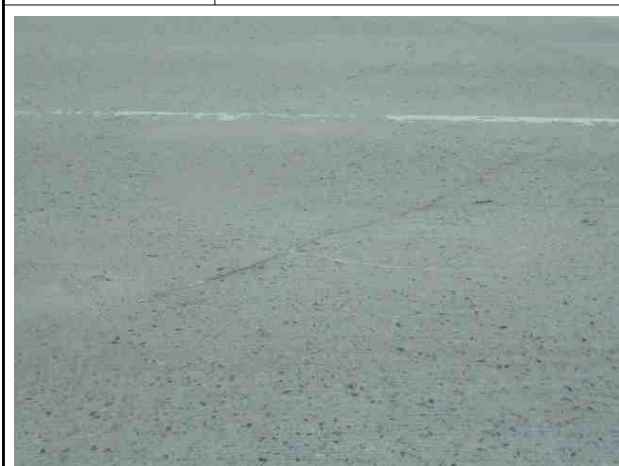
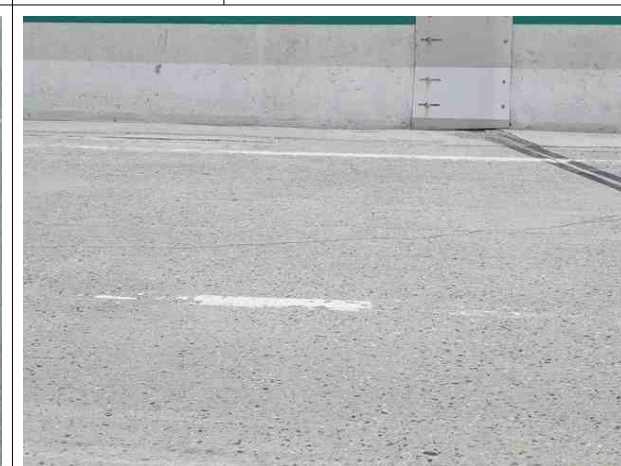
| 03<br>(25년 하반기) | 교면포장 익산방향(S1) 포장<br>균열(0.3mm미만) | 03<br>(26년 상반기) | 교면포장 익산방향(S1) 포장<br>균열(0.3mm미만) |

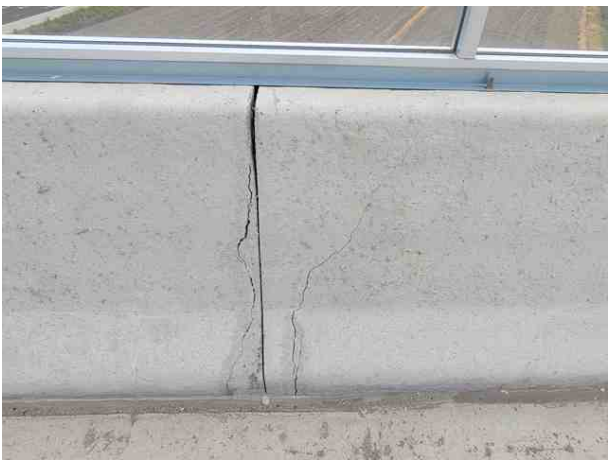
| 07<br>(25년 하반기) | - | 07<br>(26년 상반기) | 방호벽 익산방향(S1) 파손 |

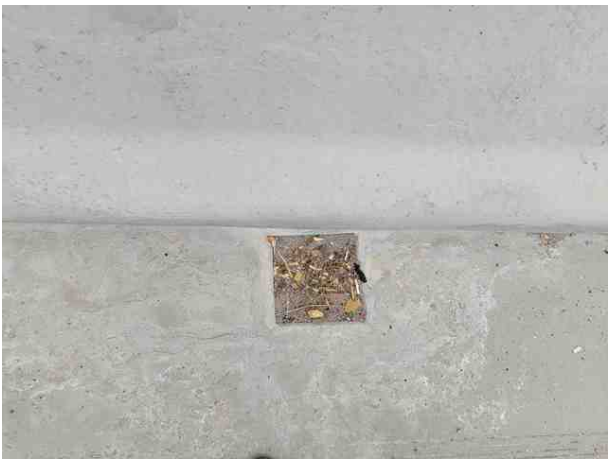
| 08<br>(25년 하반기) | - | 08<br>(26년 상반기) | 배수시설 익산방향(S1) 배수구 막힘 |

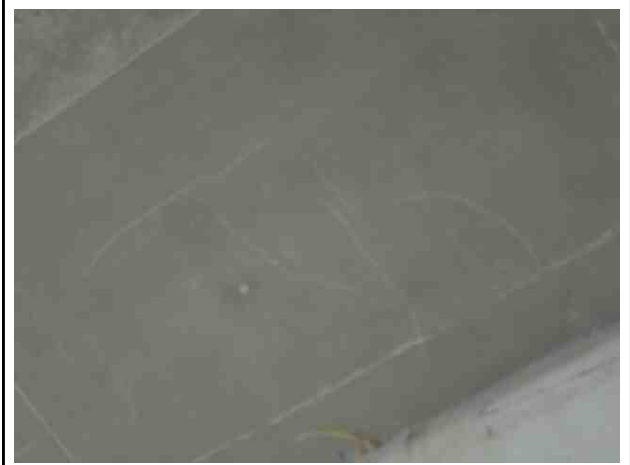
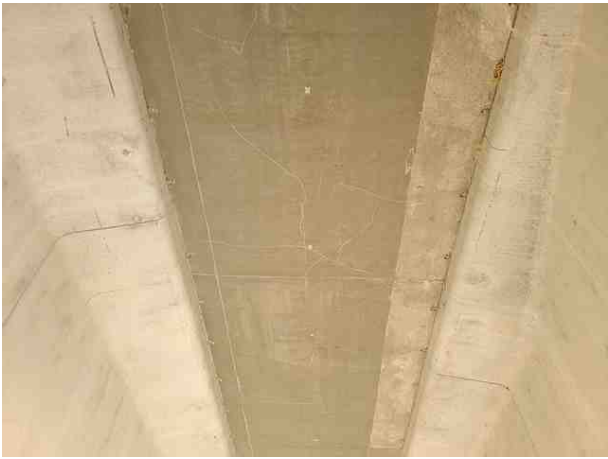
| 09<br>(25년 하반기) | 바닥판하면(S1) 망상균열 | 09<br>(26년 상반기) | 바닥판하면(S1) 망상균열 |

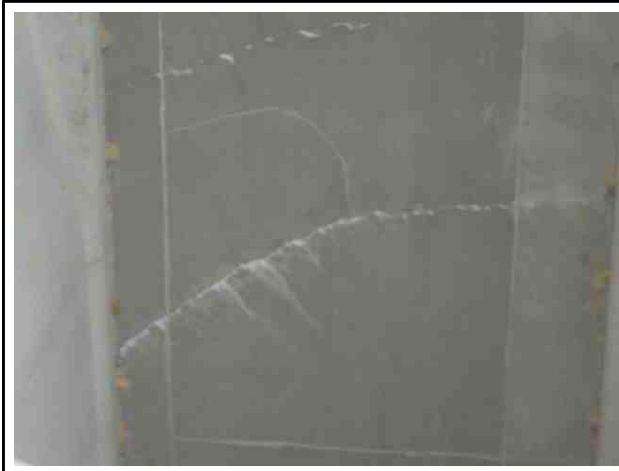
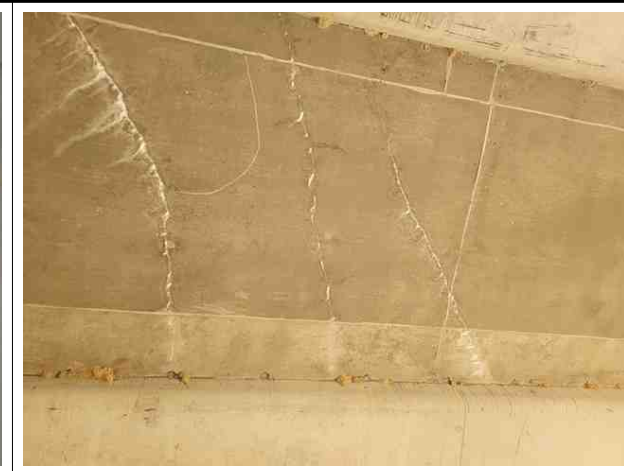
| 10<br>(25년 하반기) | 바닥판하면(S1) 균열부백태 | 10<br>(26년 상반기) | 바닥판하면(S1) 균열부백태 |

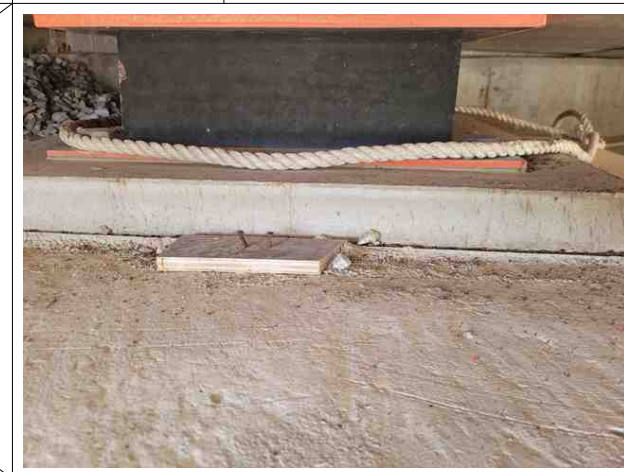
| 11<br>(25년 하반기) | - | 11<br>(26년 상반기) | 교량받침(A2-SH1) 무수축물탈<br>균열(0.3mm미만) |

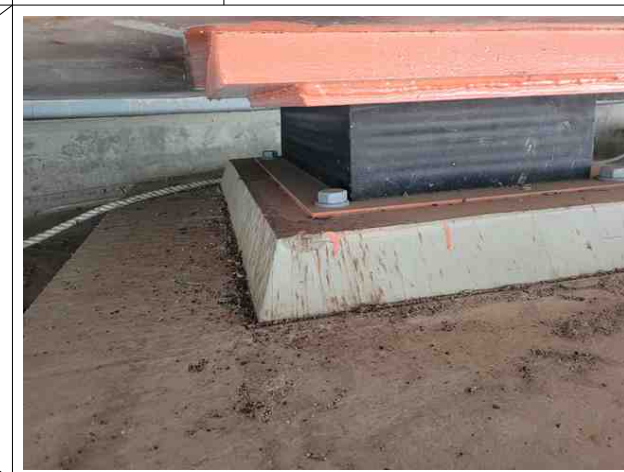
| 12<br>(25년 하반기) | - | 12<br>(26년 상반기) | 교량받침(A2-SH6) 무수축물탈<br>박락 |

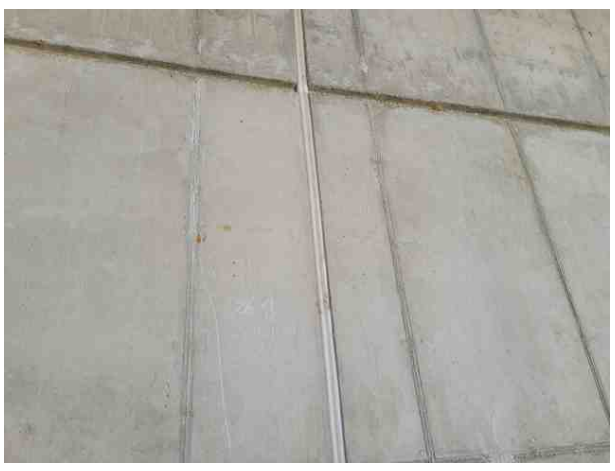
| 13<br>(25년 하반기) | 교대(A1) 균열(0.3mm미만) | 13<br>(26년 상반기) | 교대(A1) 균열(0.3mm미만) |

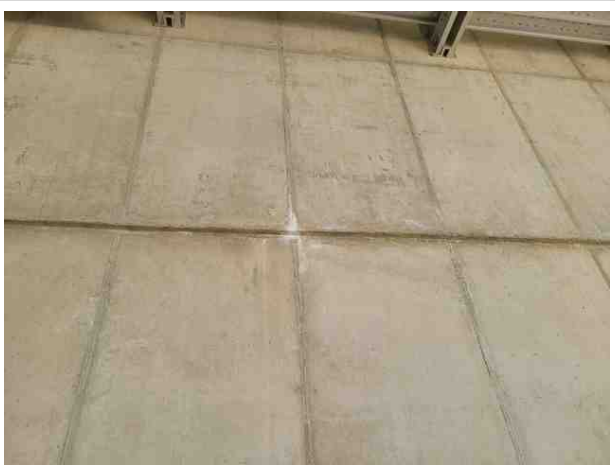
| 14<br>(25년 하반기) | 교대(A1) 백태 | 14<br>(26년 상반기) | 교대(A1) 백태 |

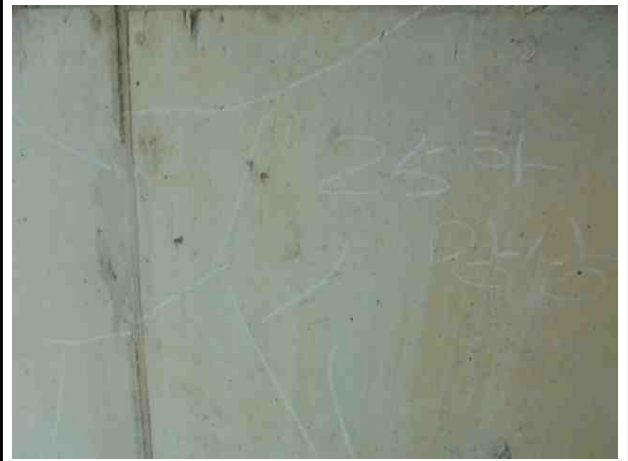
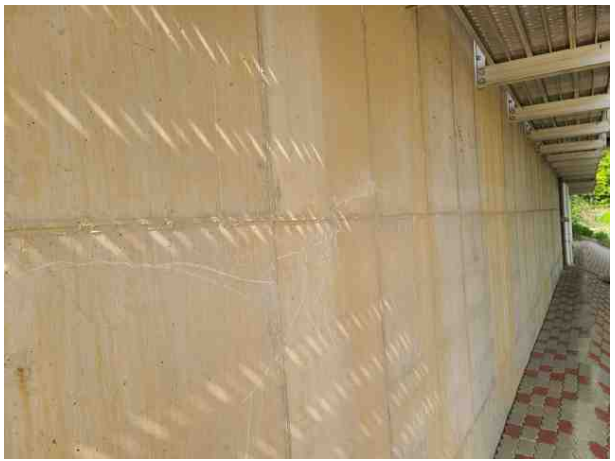
| 15<br>(25년 하반기) | 교대(A2) 망상균열 | 15<br>(26년 상반기) | 교대(A2) 망상균열 |

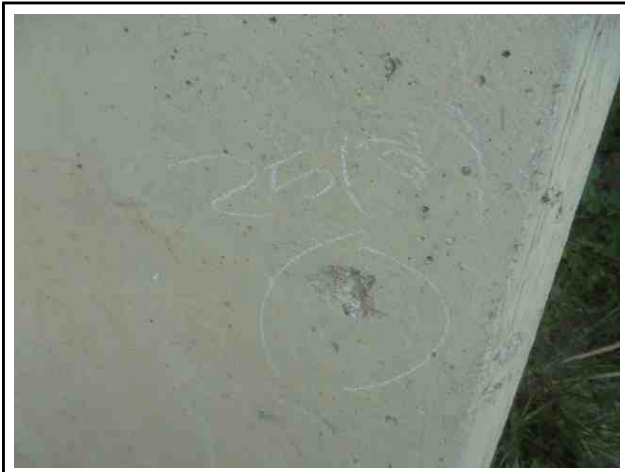
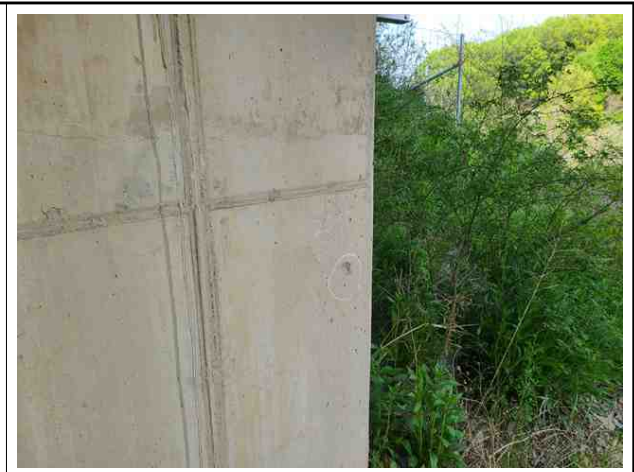
| 16<br>(25년 하반기) | 교대(A2) 파손 | 16<br>(26년 상반기) | 교대(A2) 파손 |

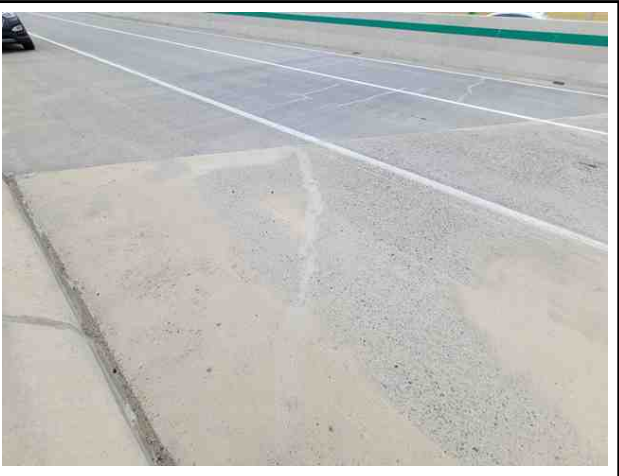
| 01<br>(25년 하반기) | — | 01<br>(26년 상반기) | 교면포장 평택방향(S2) 포장<br>균열 (0.3mm미만) |

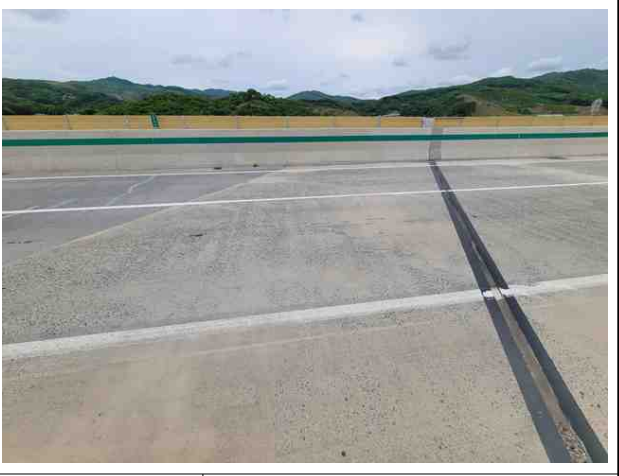
| 02<br>(25년 하반기) | — | 02<br>(26년 상반기) | 교면포장 평택방향(S2) 포장<br>망상균열 |

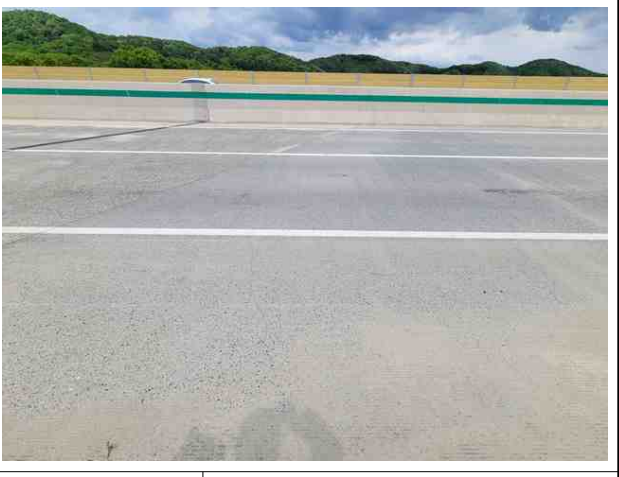
| 03<br>(25년 하반기) | — | 03<br>(26년 상반기) | 교면포장 익산방향(S2) 포장<br>망상균열 |

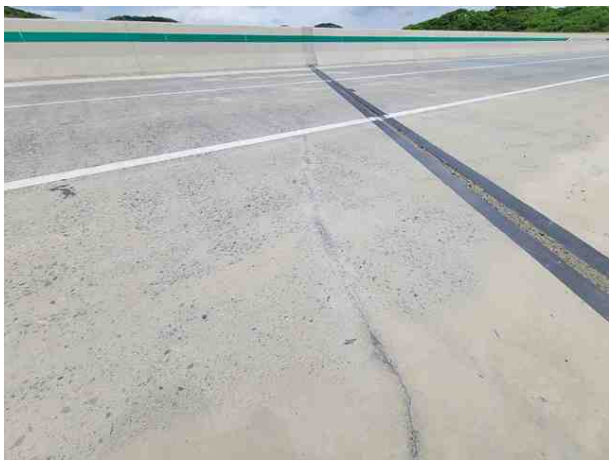
| 04<br>(25년 하반기) | — | 04<br>(26년 상반기) | 교면포장 익산방향(S2) 접속부<br>균열 (0.3mm이상) |

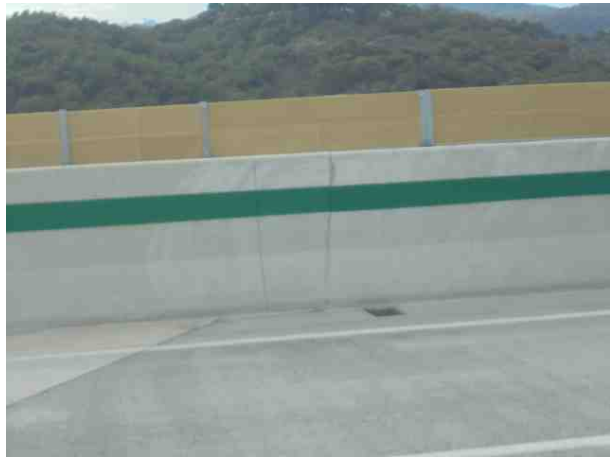
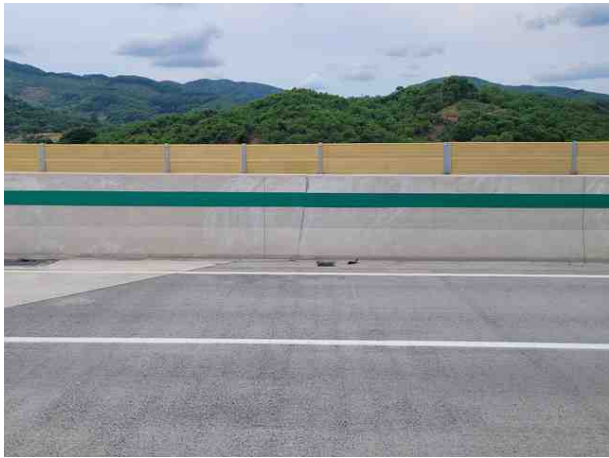
| 05<br>(25년 하반기) | 방호벽 평택방향(S1)<br>균열 (0.3mm이상) | 05<br>(26년 상반기) | 방호벽 평택방향(S1)<br>균열 (0.3mm이상) |

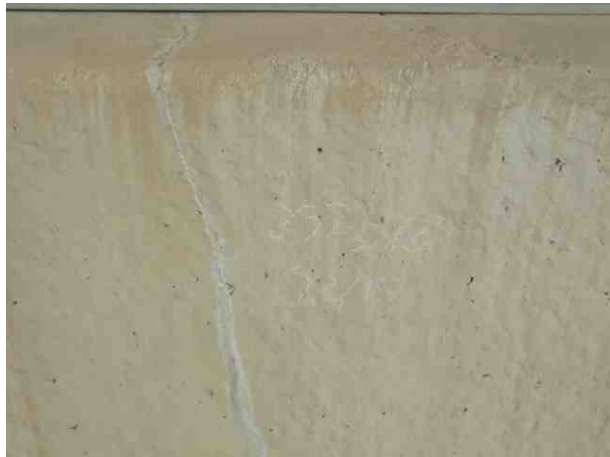
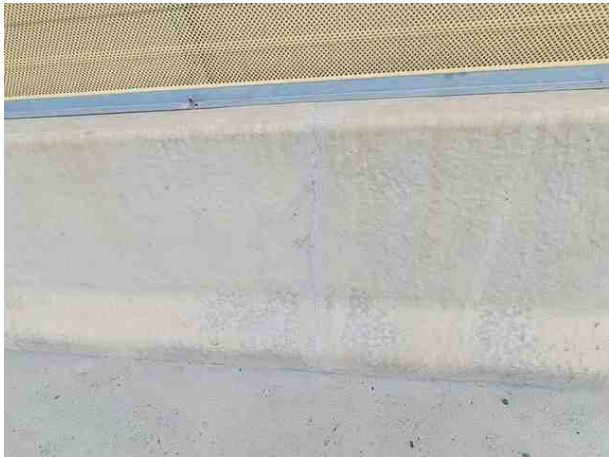
| 06<br>(25년 하반기) | 방호벽 평택방향(S2)<br>균열 (0.3mm미만) | 06<br>(26년 상반기) | 방호벽 평택방향(S2)<br>균열 (0.3mm미만) |

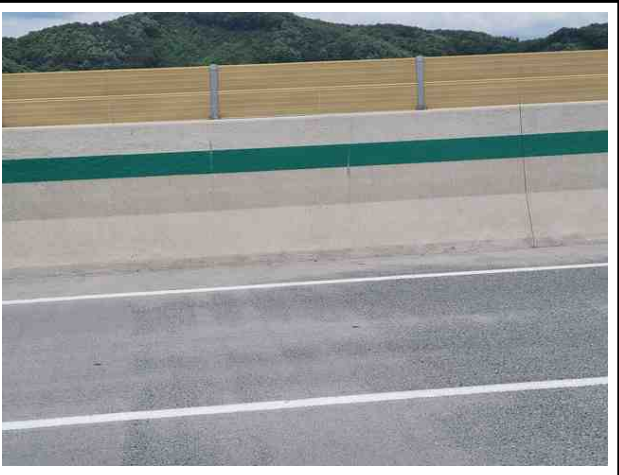
| 07<br>(25년 하반기) | - | 07<br>(26년 상반기) | 방호벽 익산방향(S1) 중앙분리대<br>균열 (0.3mm미만) |

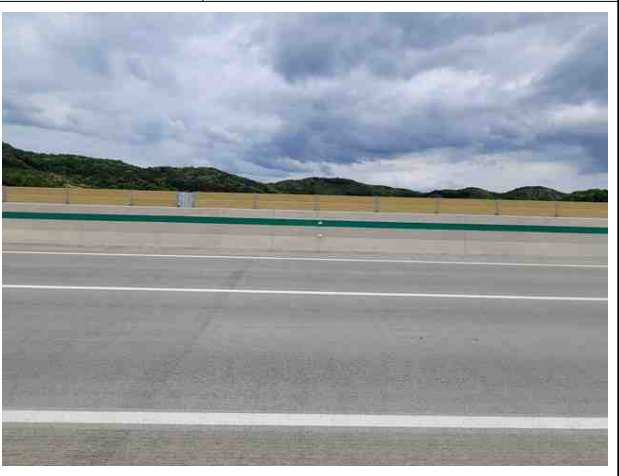
| 08<br>(25년 하반기) | 방호벽 익산방향(S1) 중앙분리대<br>균열 (0.3mm이상) | 08<br>(26년 상반기) | 방호벽 익산방향(S1) 중앙분리대<br>균열 (0.3mm이상) |

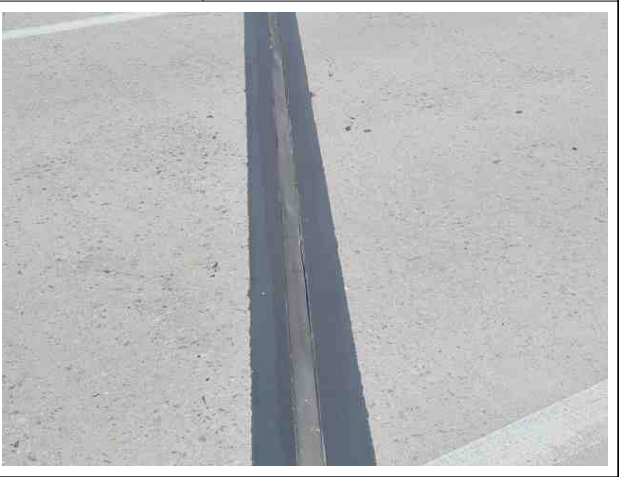
| 09<br>(25년 하반기) | - | 09<br>(26년 상반기) | 신축이음 평택방향(A1) 고무재 열화 |

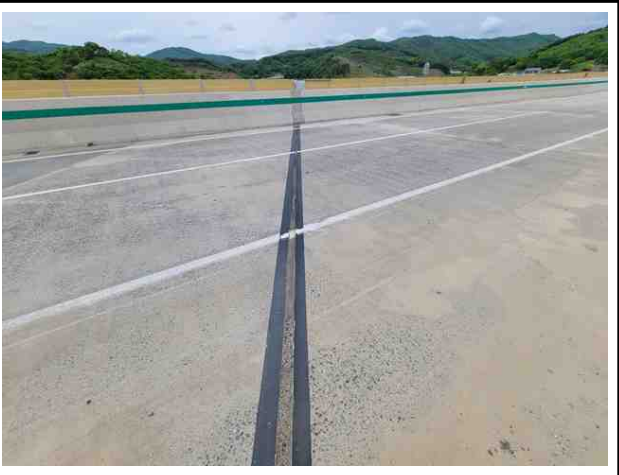
| 10<br>(25년 하반기) | — | 10<br>(26년 상반기) | 신축이음 평택방향(A2) 이물질퇴적 |

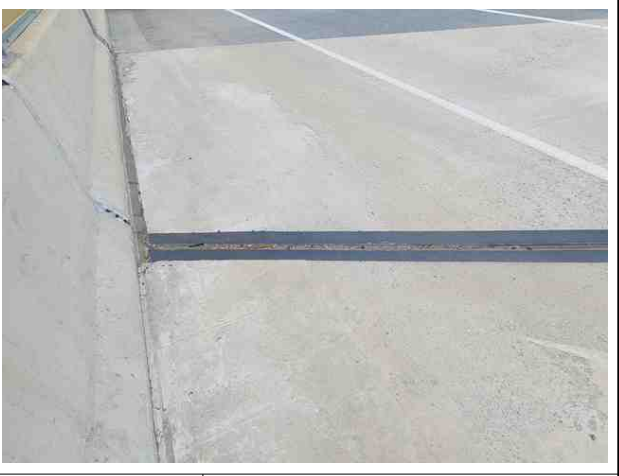
| 11<br>(25년 하반기) | — | 11<br>(26년 상반기) | 신축이음 익산방향(A1) 이물질퇴적 |

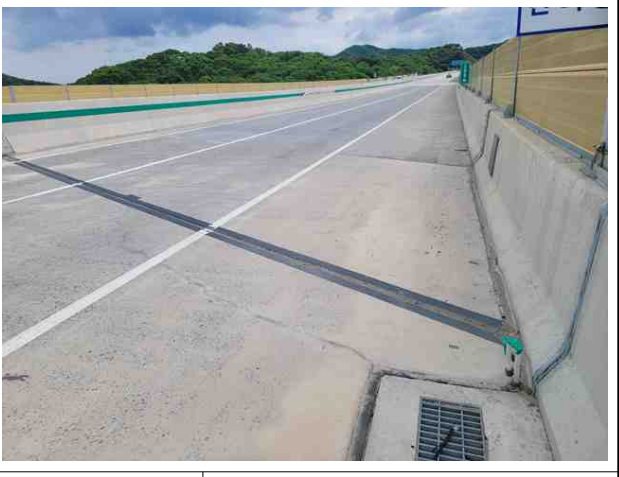
| 12<br>(25년 하반기) | — | 12<br>(26년 상반기) | 신축이음 익산방향(A2) 이물질퇴적 |

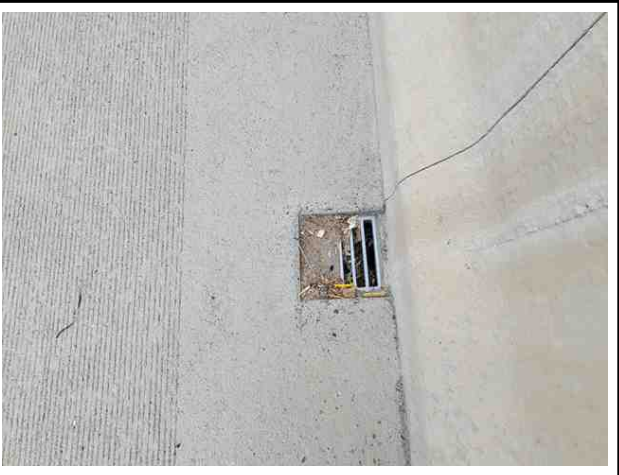
| 13<br>(25년 하반기) | - | 13<br>(26년 상반기) | 배수시설 익산방향(S1) 배수구 막힘 |

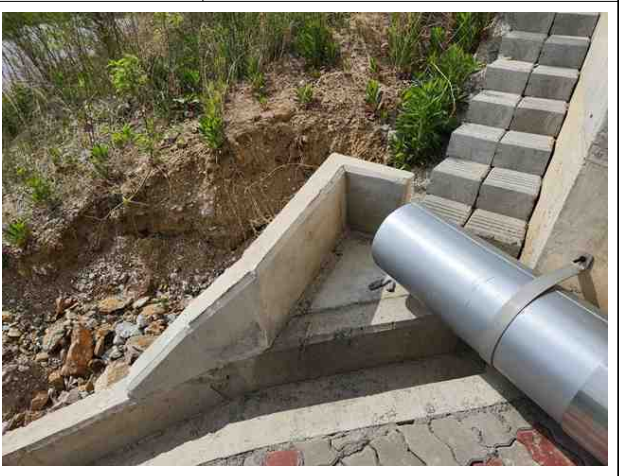
| 14<br>(25년 하반기) | - | 14<br>(26년 상반기) | 배수시설(A2) 배수관 시공불량 |

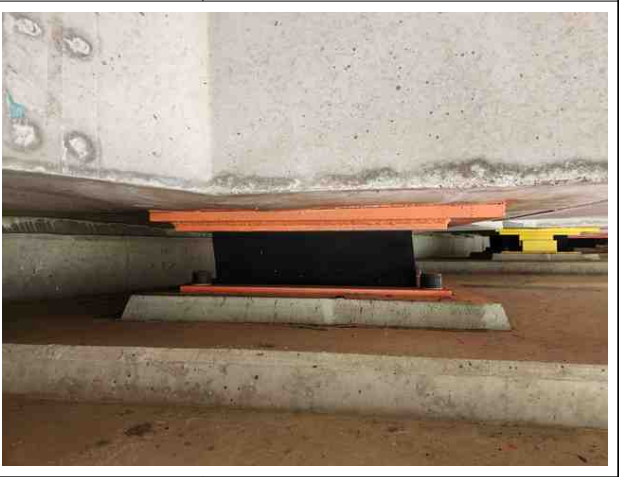
| 15<br>(25년 하반기) | - | 15<br>(26년 상반기) | 교량받침(A2-SH3) 탄성패드<br>롤오버 |

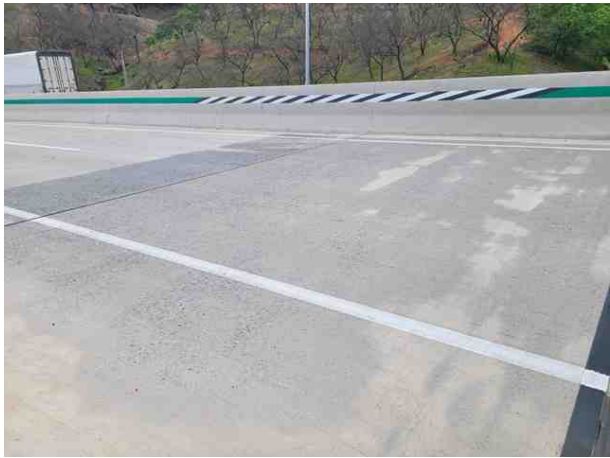
| 01<br>(25년 하반기) | — | 01<br>(26년 상반기) | 교면포장 평택방향(S1) 포장 마모 |

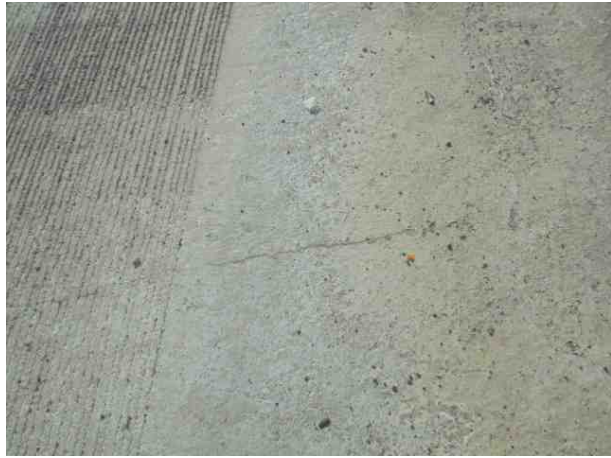
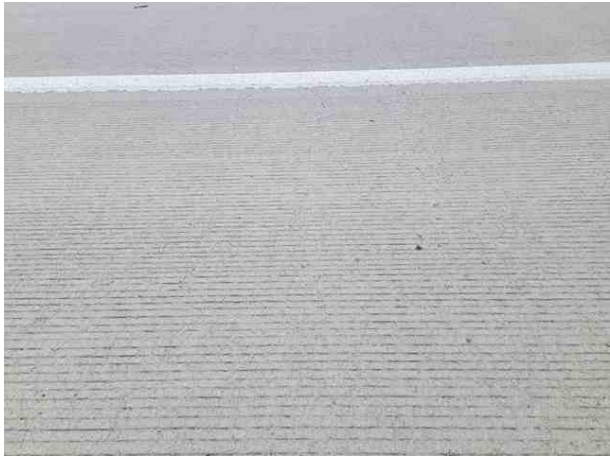
| 02<br>(25년 하반기) | 교면포장 평택방향(S2) 포장<br>균열(0.3mm미만) | 02<br>(26년 상반기) | 교면포장 평택방향(S2) 포장<br>균열(0.3mm미만) |

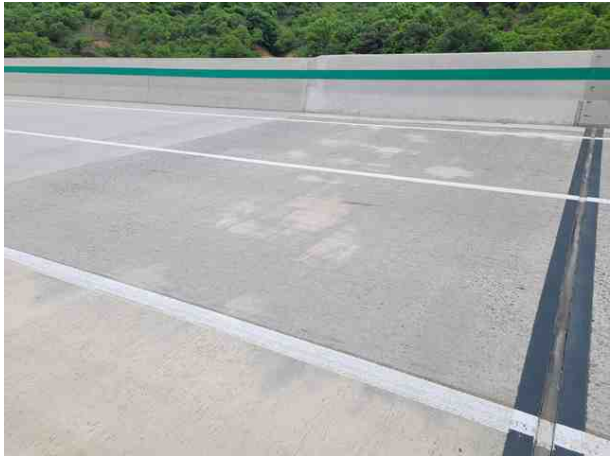
| 03<br>(25년 하반기) | 교면포장 평택방향(S3) 포장 마모 | 03<br>(26년 상반기) | 교면포장 평택방향(S3) 포장 마모 |

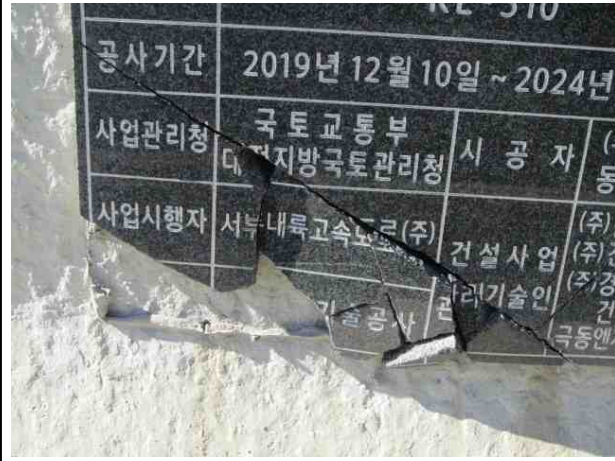
| | | 07<br>(26년 상반기) | 방호벽 평택방향(S3) 균열부백테 |

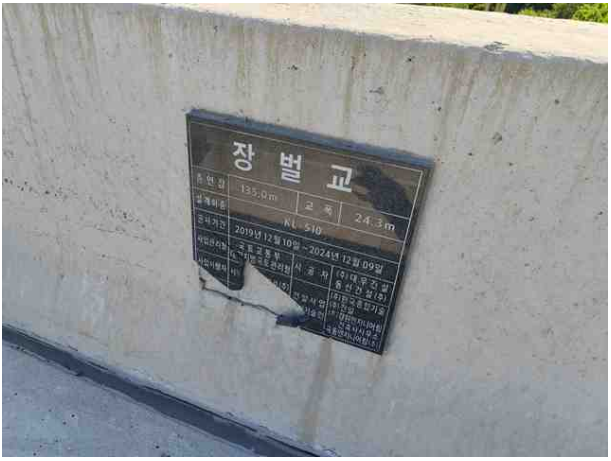
| | | 08<br>(25년 하반기) | 방호벽 익산방향(S1) 교명판 파손 |

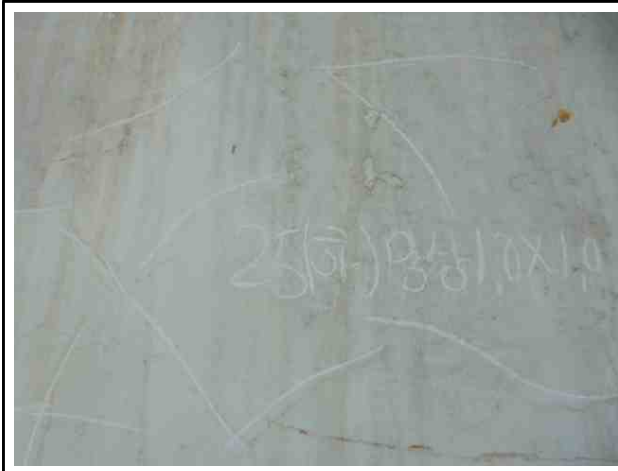
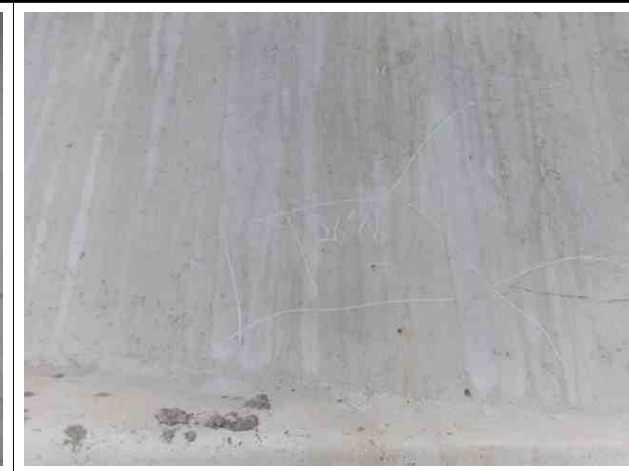
| 10<br>(25년 하반기) | 거더(S3-G8) 망상균열 | 10<br>(26년 상반기) | 거더(S3-G8) 망상균열 |

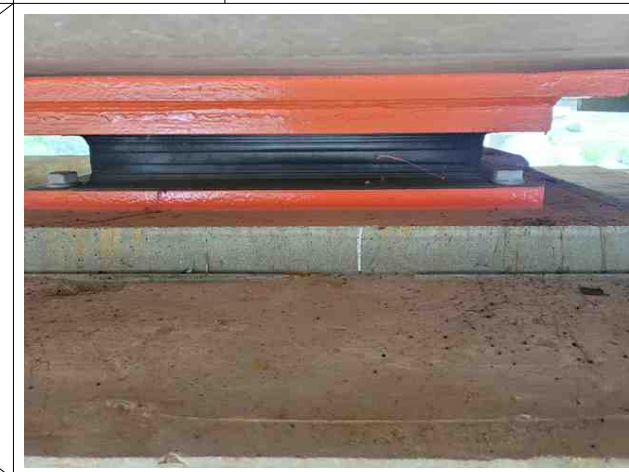
| 11<br>(25년 하반기) | - | 11<br>(26년 상반기) | 교량받침(P1-SH02) 무수축물탈<br>균열(0.3mm미만) |

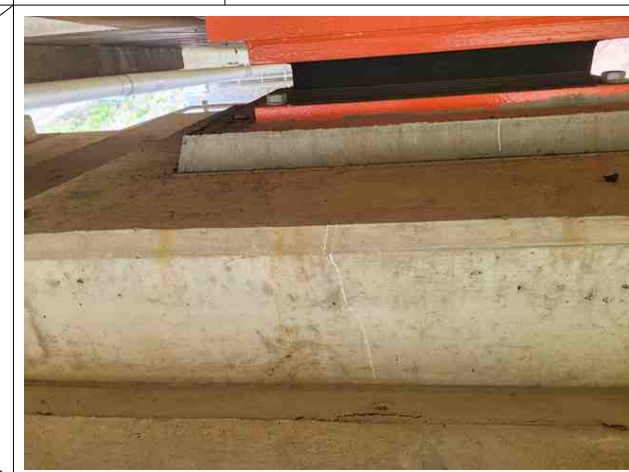
| 12<br>(25년 하반기) | - | 12<br>(26년 상반기) | 교량받침(P1-SH11) 받침콘크리트<br>균열(0.3mm미만) |

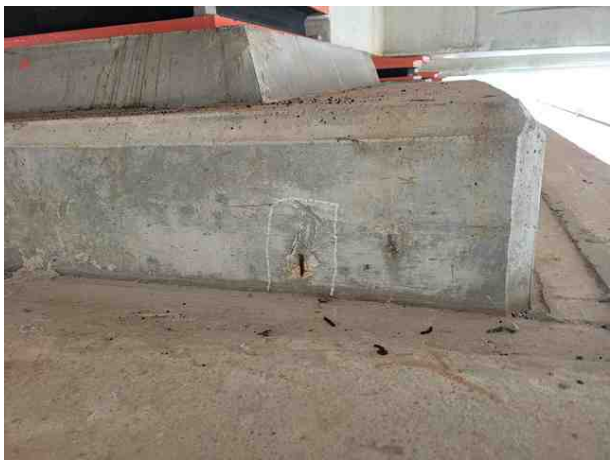
| | | 13<br>(25년 하반기) | 13<br>(26년 상반기)<br>교량받침(P2-SH05) 받침콘크리트<br>잡철물 |

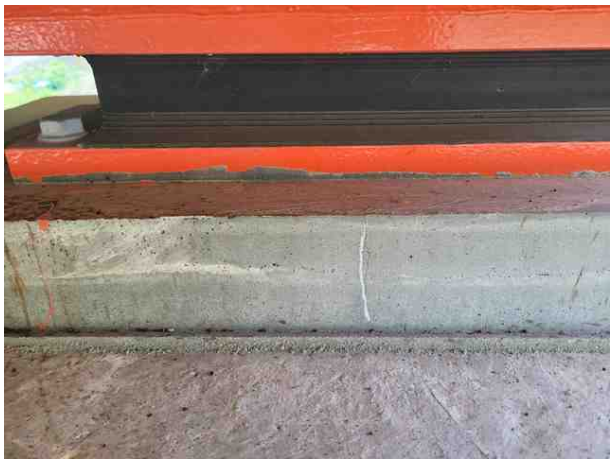
| | | 14<br>(25년 하반기) | 14<br>(26년 상반기)<br>교량받침(P2-SH09) 무수축물탈<br>균열(0.3mm미만) |

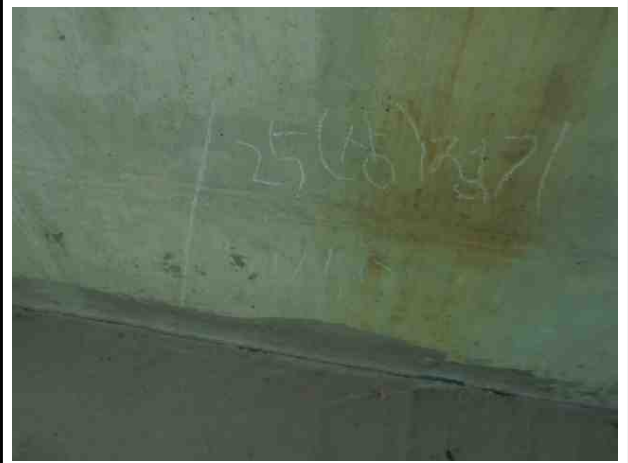
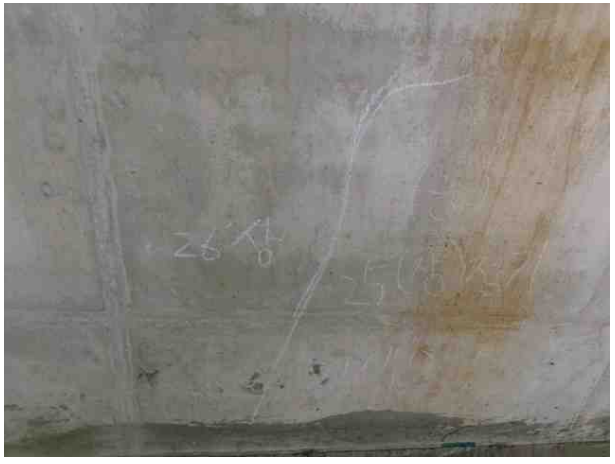
| 15<br>(25년 하반기) | 교대(A1) 균열(0.3mm미만) | 15<br>(26년 상반기) | 교대(A1) 균열(0.3mm미만) |

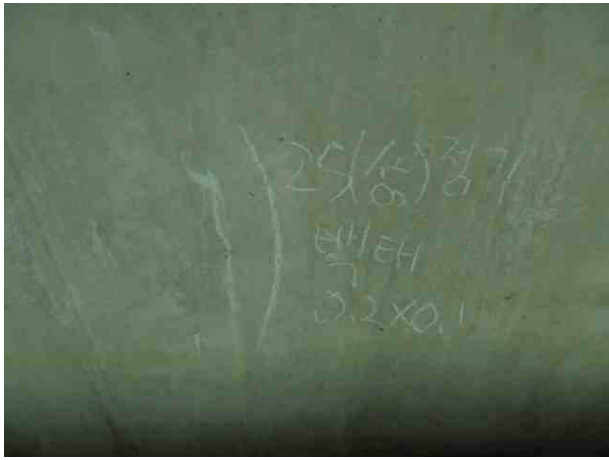
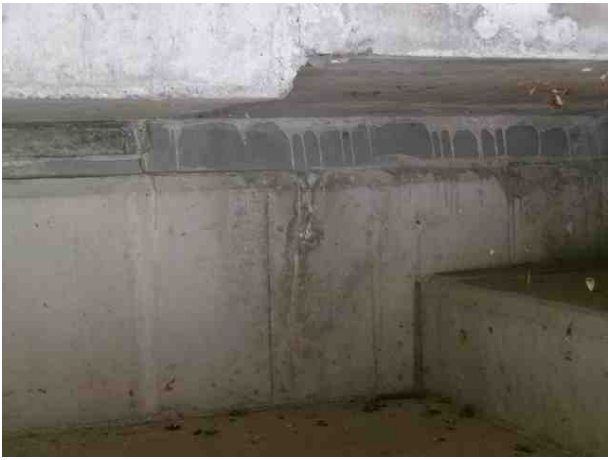
| 16<br>(25년 하반기) | 교대(A1) 백태 | 16<br>(26년 상반기) | 교대(A1) 백태 |

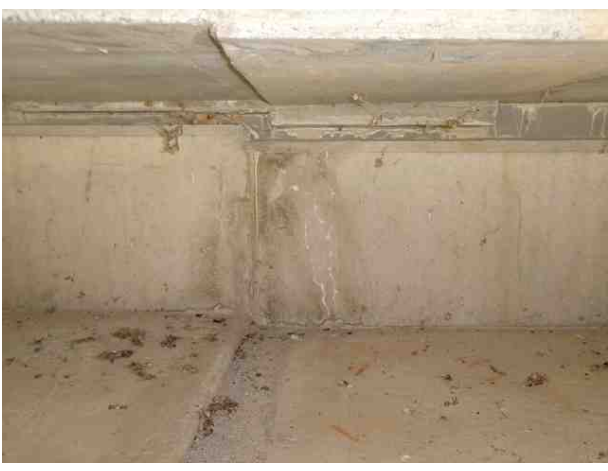
| 17<br>(25년 하반기) | - | 17<br>(26년 상반기) | 교대(A2) 균열(0.3mm미만) |

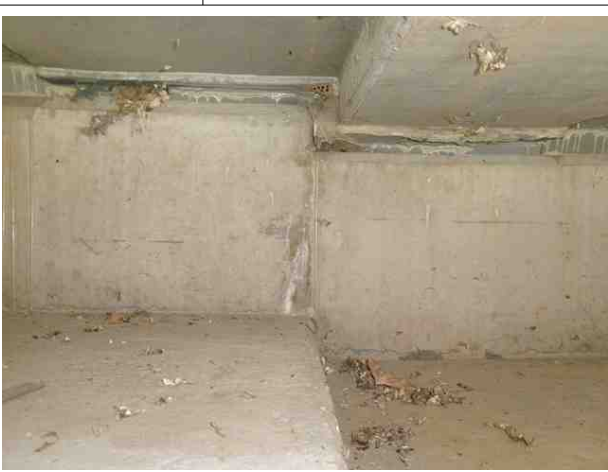
| 18<br>(25년 하반기) | - | 18<br>(26년 상반기) | 교대(A2) 균열부백태 |

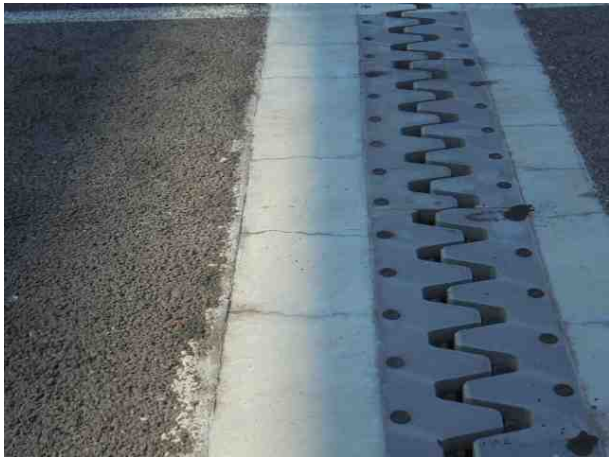
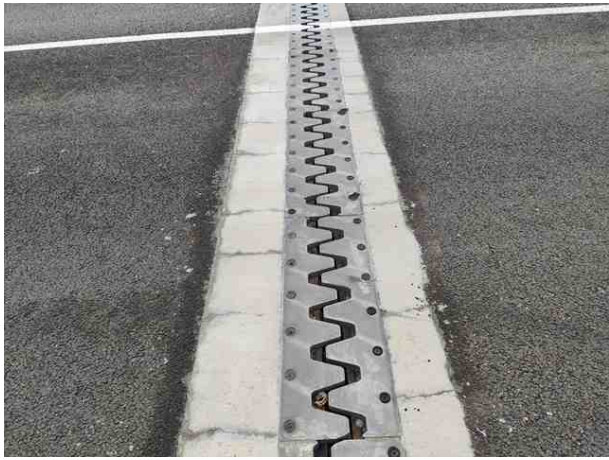
| 07<br>(25년 하반기) | 신축이음 평택방향(P2) 후타재<br>균열(0.3mm미만) | 07<br>(26년 상반기) | 신축이음 평택방향(P2) 후타재<br>균열(0.3mm미만) |

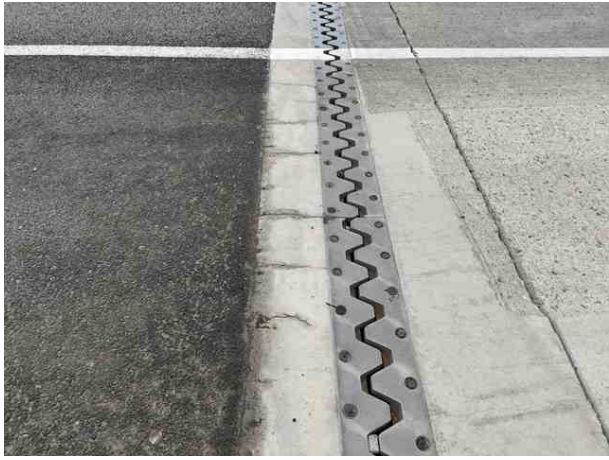
| 08<br>(25년 하반기) | — | 08<br>(26년 상반기) | 신축이음 평택방향(A2) 후타재<br>균열(0.3mm미만) |

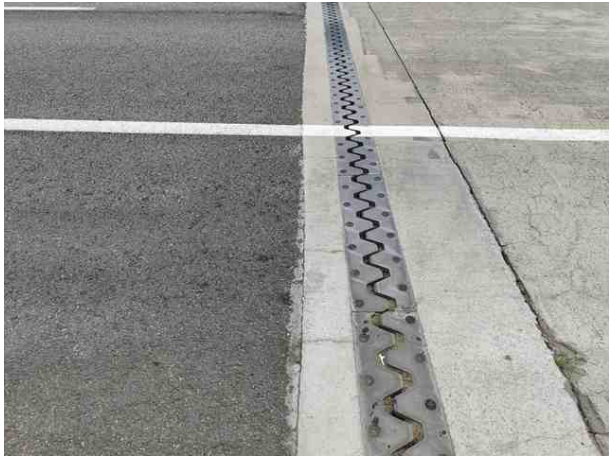
| 09<br>(25년 하반기) | — | 09<br>(26년 상반기) | 신축이음 익산방향(A1) 후타재<br>균열(0.3mm미만) |

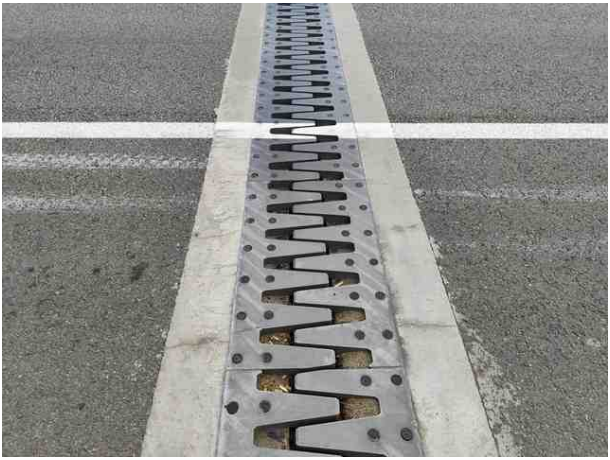
| 10<br>(25년 하반기) | — | 10<br>(26년 상반기) | 신축이음 익산방향(P1) 후타재<br>균열 (0.3mm미만) |

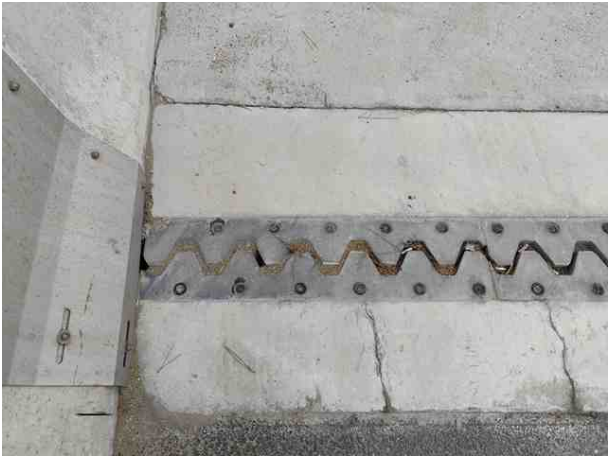
| 11<br>(25년 하반기) | 신축이음 익산방향(A2) 이물질퇴적 | 11<br>(26년 상반기) | 신축이음 익산방향(A2) 이물질퇴적 |

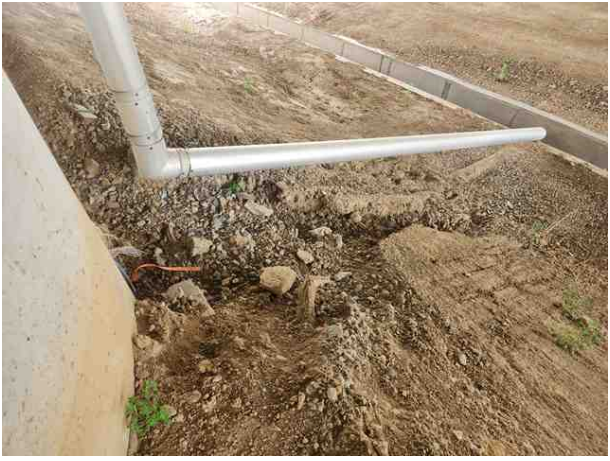
| 12<br>(25년 하반기) | — | 12<br>(26년 상반기) | 배수시설(P1) 배수관 누수 |

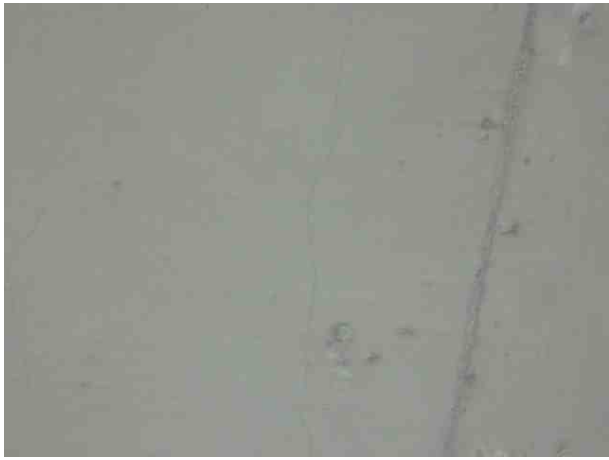
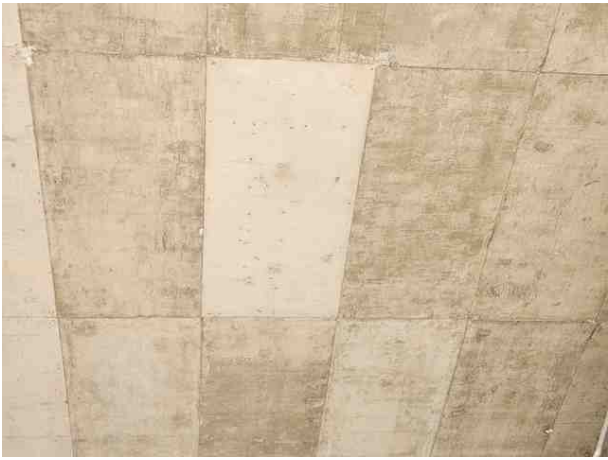
| 13<br>(25년 하반기) | 바닥판하면(S1) 균열(0.3mm미만) | 13<br>(26년 상반기) | 바닥판하면(S1) 균열(0.3mm미만) |

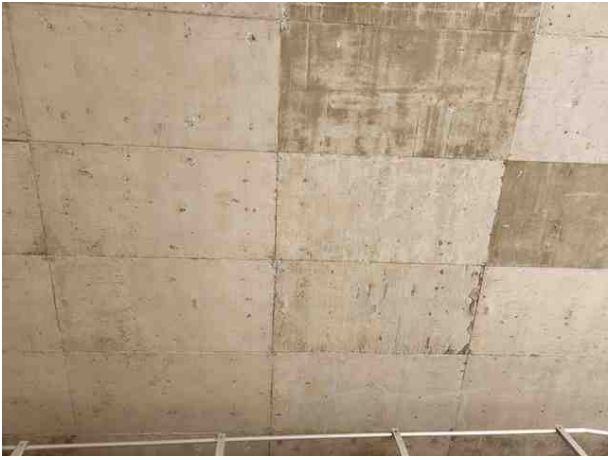
| 14<br>(25년 하반기) | 바닥판하면(S1) 망상균열 | 14<br>(26년 상반기) | 바닥판하면(S1) 망상균열 |

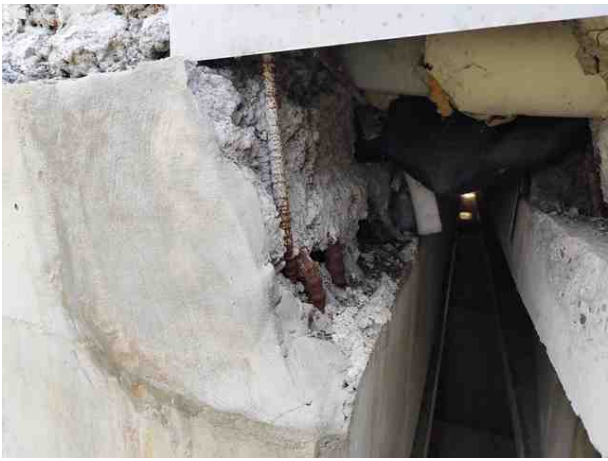
| 15<br>(25년 하반기) | — | 15<br>(26년 상반기) | 바닥판하면(S1) 파손 및 철근노출 |

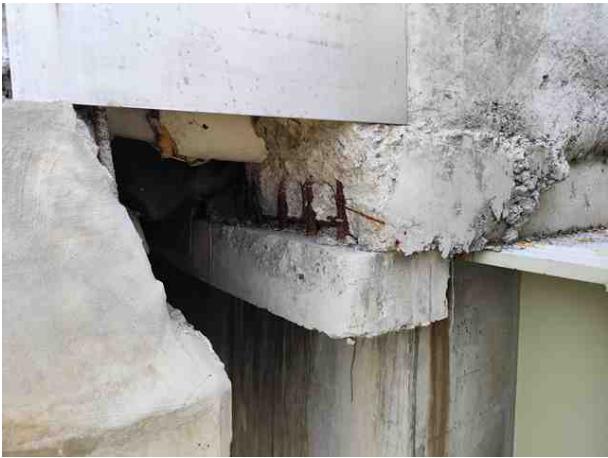
| 16<br>(25년 하반기) | — | 16<br>(26년 상반기) | 바닥판하면(S2) 파손 및 철근노출 |

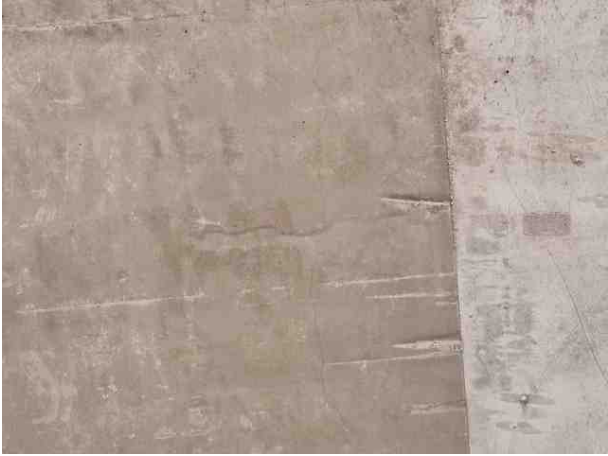
| 17<br>(25년 하반기) | — | 17<br>(26년 상반기) | 바닥판하면(S3) 망상균열 |

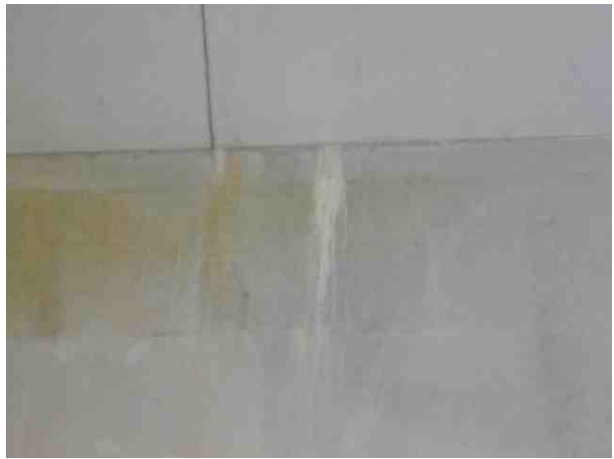
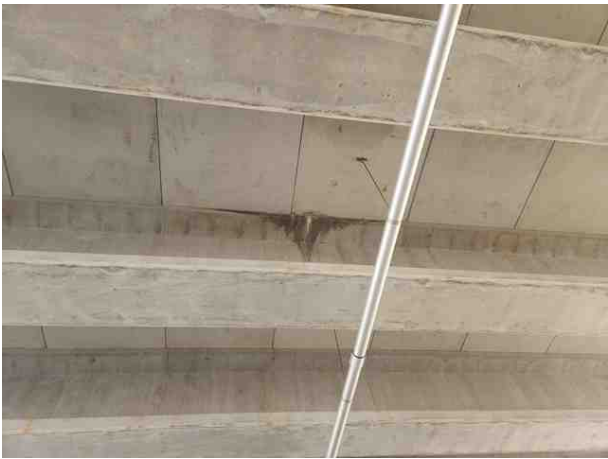
| 18<br>(25년 하반기) | 가로보(S2) 백태 | 18<br>(26년 상반기) | 가로보(S2) 백태 |

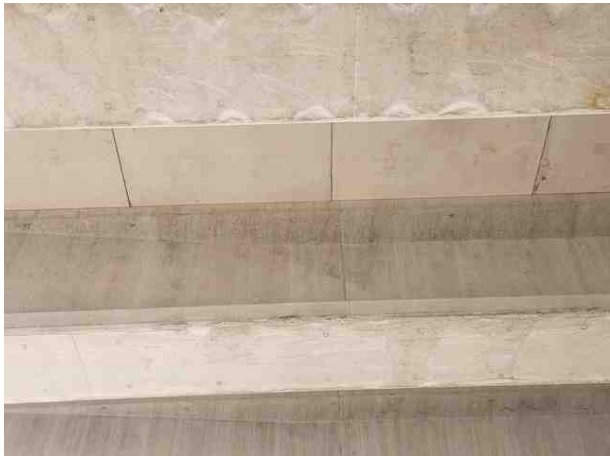
| | | 19<br>(25년 하반기) | 가로보(S2) 박락 |

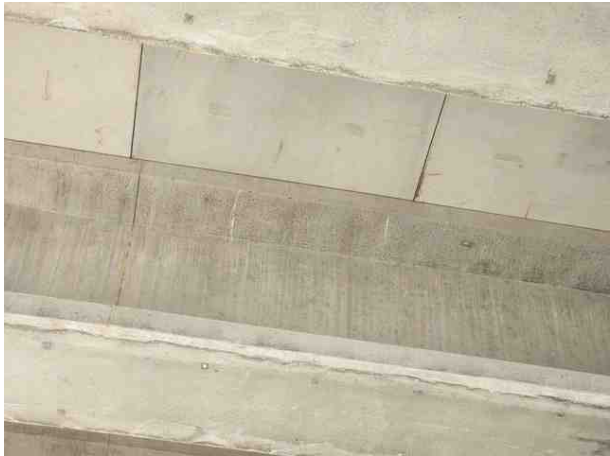
| | | 20<br>(25년 하반기) | 가로보(S2) 균열부백태 |

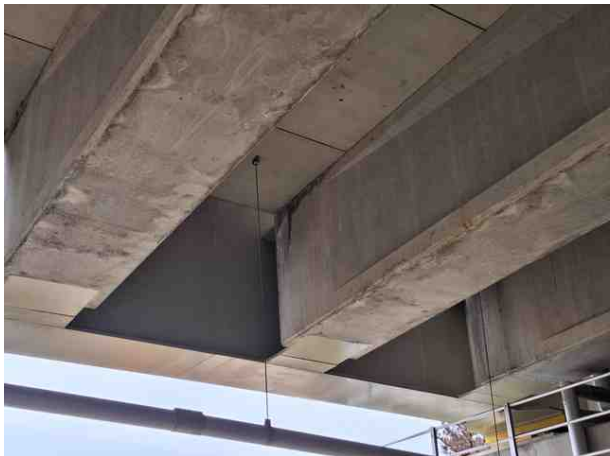
| | | 21<br>(26년 상반기) | 가로보(S2) 누수흔적 및 백태 |

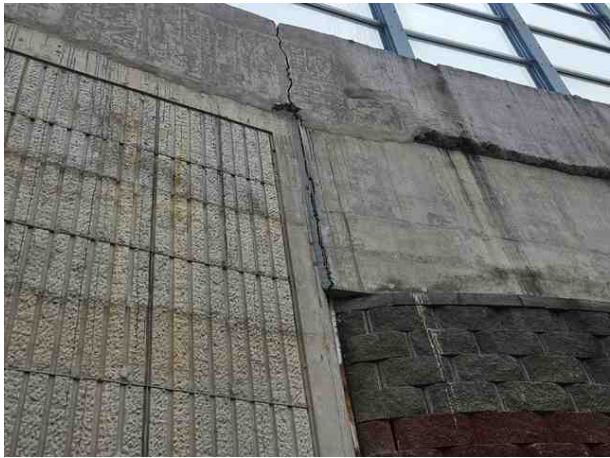
| 28<br>(25년 하반기) | — | 28<br>(26년 상반기) | 교대(A1) 날개벽 접속부 이격 |

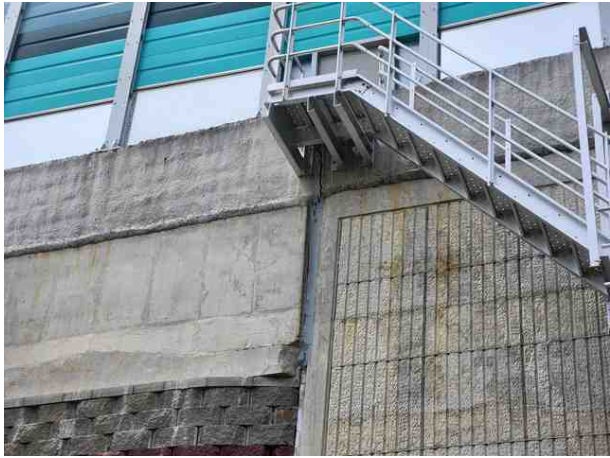
| 29<br>(25년 하반기) | — | 29<br>(26년 상반기) | 교대(A1) 날개벽 접속부 실란트파손 |
