# 01-01 계바위교

## 부재별 전경

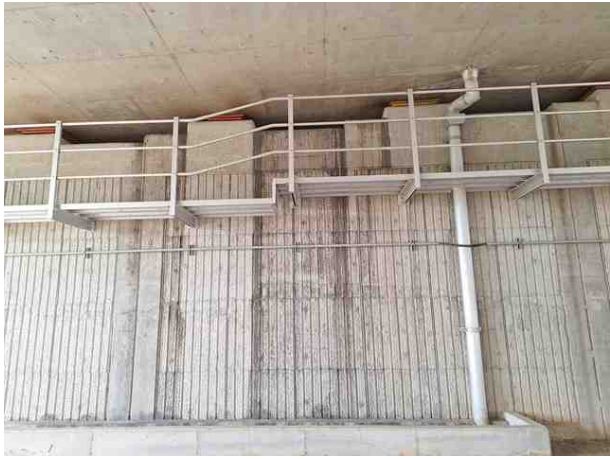
| 30<br>(25년 하반기) | — | 30<br>(26년 상반기) | 교대(A2) 누수흔적 |

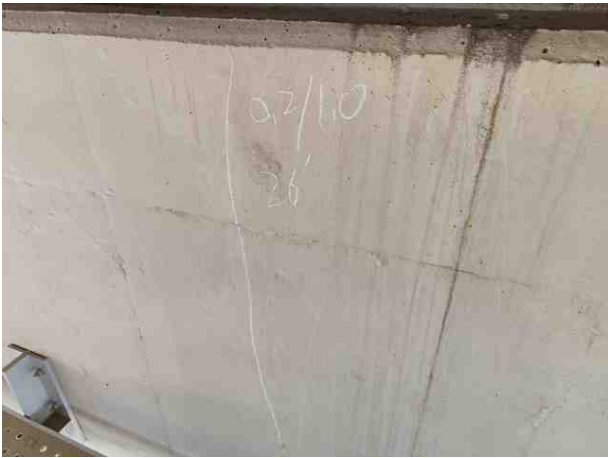
| 31<br>(25년 하반기) | — | 31<br>(26년 상반기) | 교각(P1) 균열(0.3mm미만) |

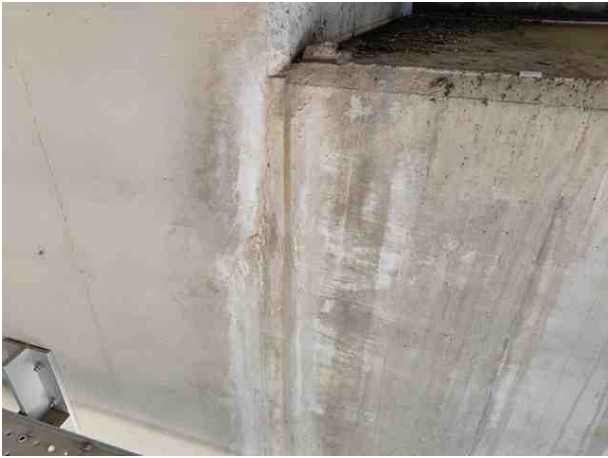
| 32<br>(25년 하반기) | — | 32<br>(26년 상반기) | 교각(P1) 균열부백태 |

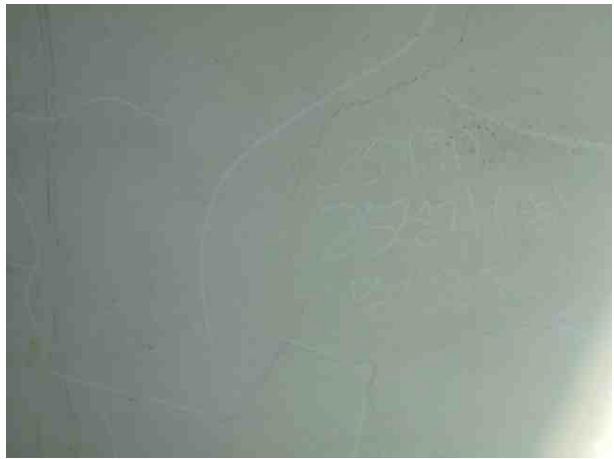
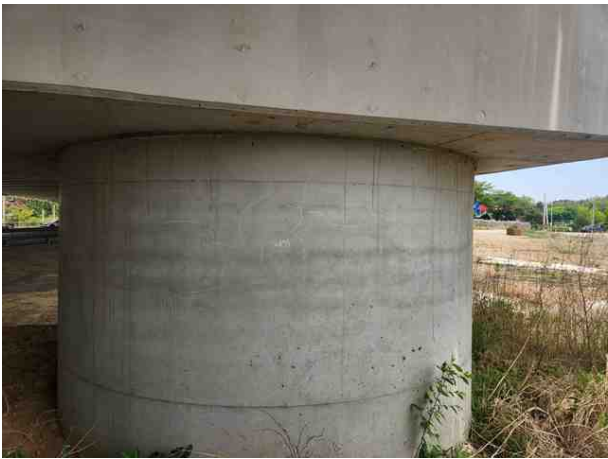
| 33<br>(25년 하반기) | 교각(P1) 망상균열 | 33<br>(26년 상반기) | 교각(P1) 망상균열 |

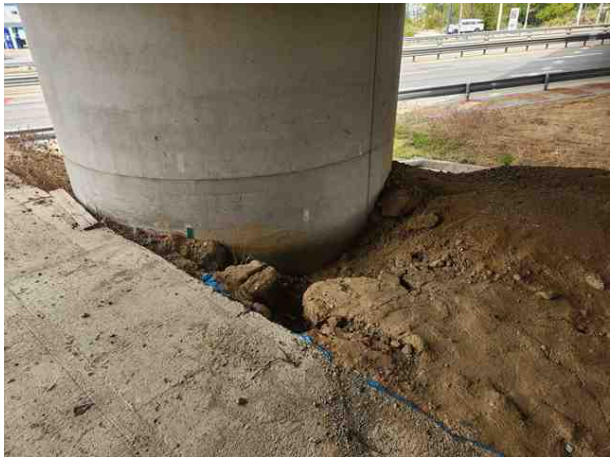
| 34<br>(25년 하반기) | — | 34<br>(26년 상반기) | 교각(P1) 가동부 토사유실 |

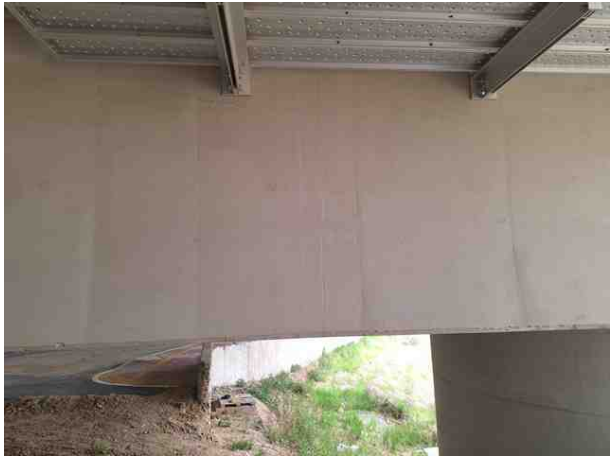
| 35<br>(25년 하반기) | — | 35<br>(26년 상반기) | 교각(P2) 균열(0.3mm미만) |

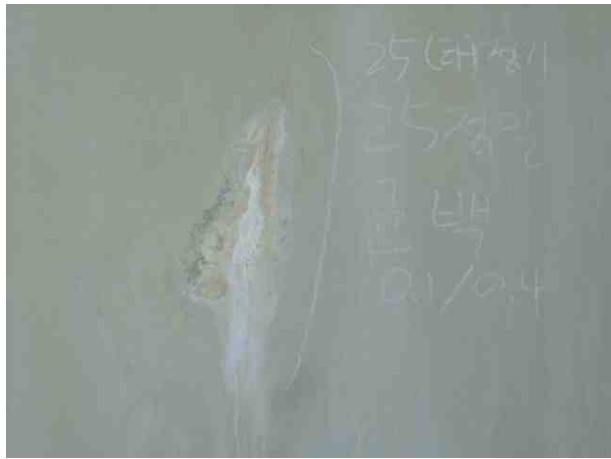
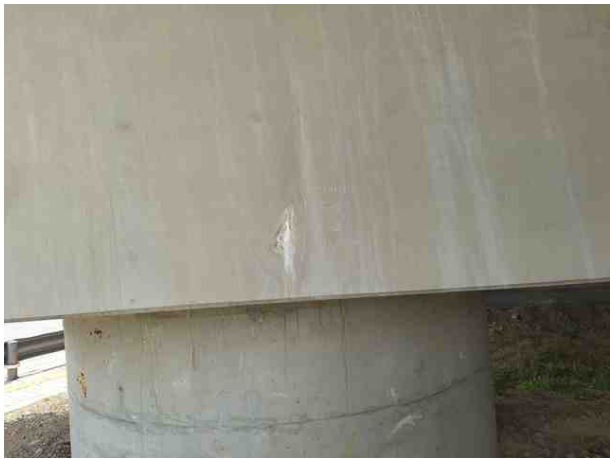
| 36<br>(25년 하반기) | 교각(P2) 균열부백태 | 36<br>(26년 상반기) | 교각(P2) 균열부백태 |

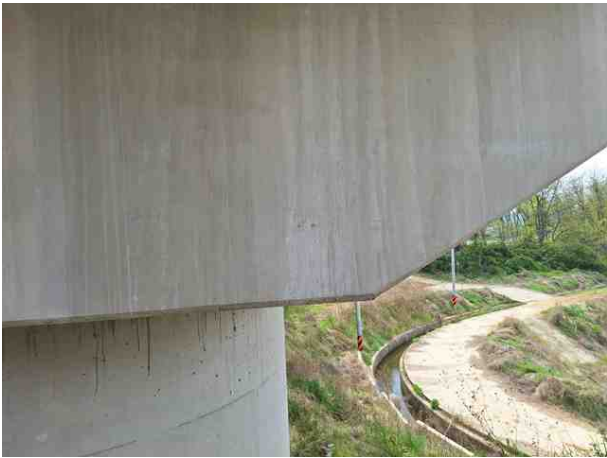
| 37<br>(25년 하반기) | — | 37<br>(26년 상반기) | 교각(P2) 누수흔적 |

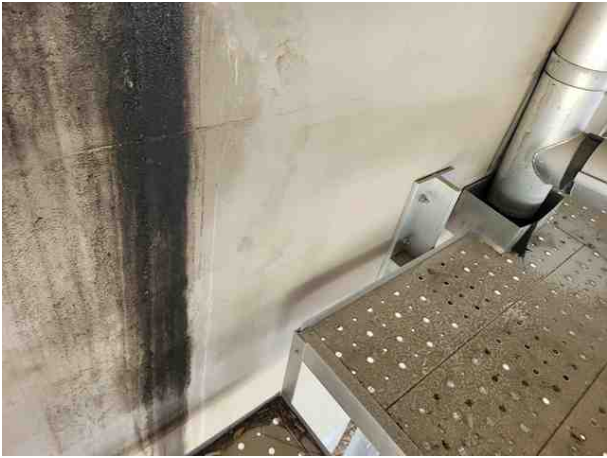
| 38<br>(25년 하반기) | — | 38<br>(26년 상반기) | 교각(P2) 균열(0.3mm미만) |

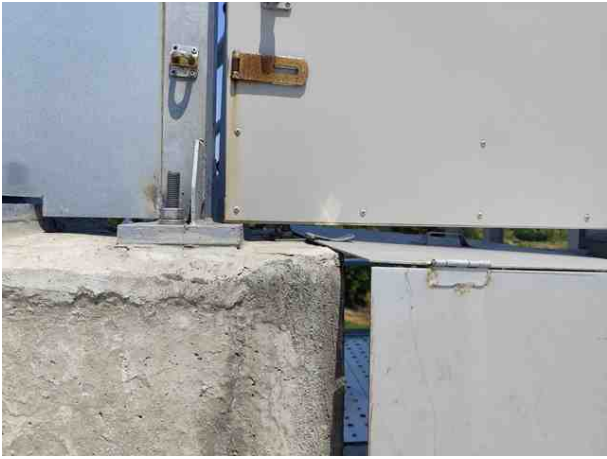
| 39<br>(25년 하반기) | — | 39<br>(26년 상반기) | 점검시설(A1) 점검문 협착 |

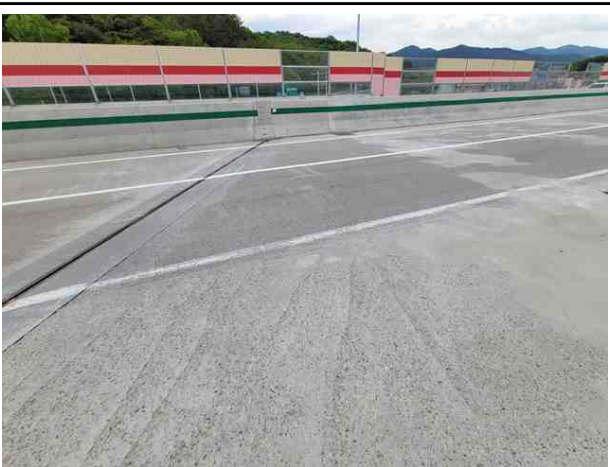
| 손상현황 | | | |
|---|---|---|---|
| 01<br>(25년 하반기) | — | 01<br>(26년 상반기) | 교면포장 익산방향(S1) 접속부 마모 |

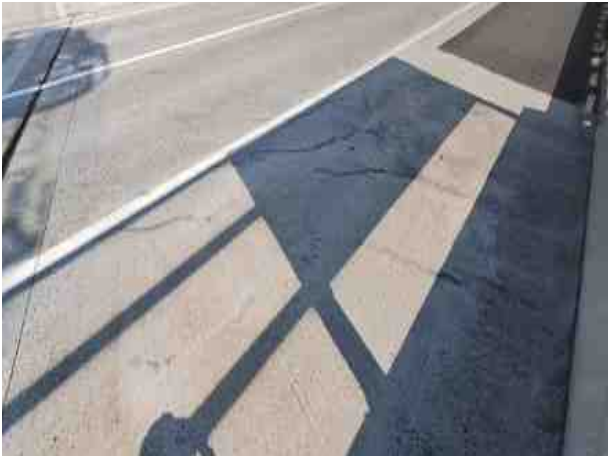
| 손상현황 | | | |
|---|---|---|---|
| 02<br>(25년 하반기) | — | 02<br>(26년 상반기) | 교면포장 평택방향(SS1) 접속부 망상균열 |

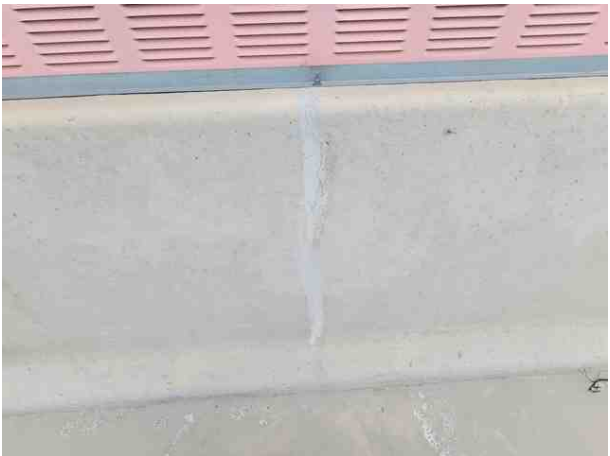
| 손상현황 | | | |
|---|---|---|---|
| 03<br>(25년 하반기) | — | 03<br>(26년 상반기) | 방호벽 익산방향(S1) 균열부백태 |

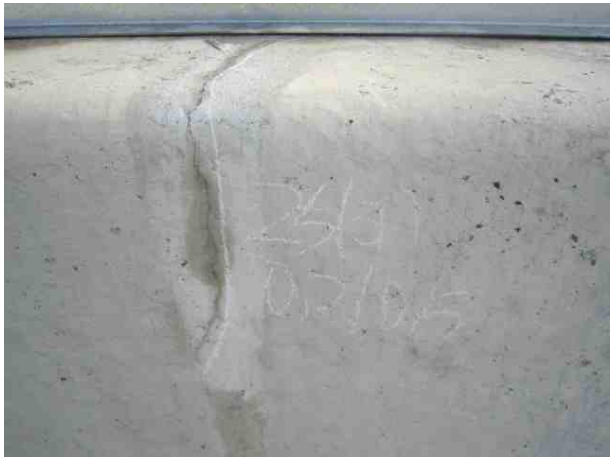
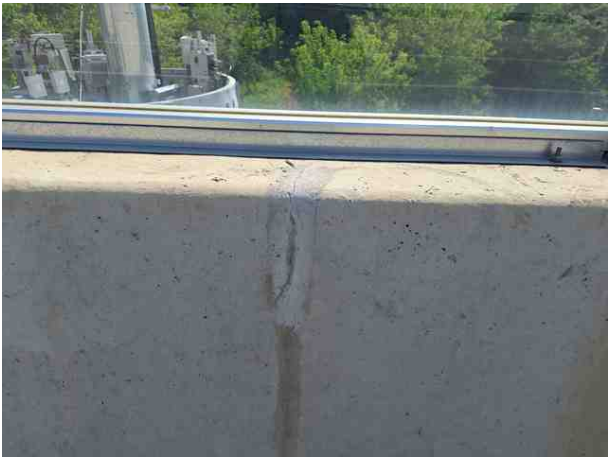
| 04<br>(25년 하반기) | 방호벽 평택방향(S1)<br>균열(0.3mm미만) | 04<br>(26년 상반기) | 방호벽 평택방향(S1)<br>균열(0.3mm미만) |

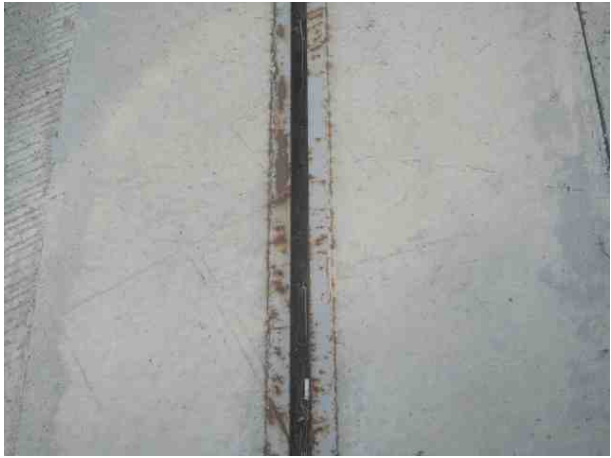
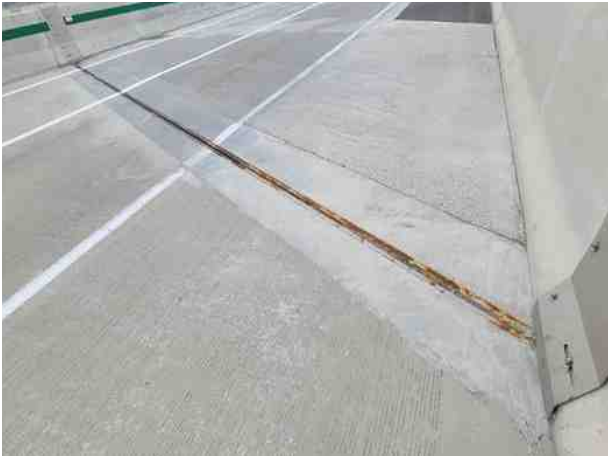
| 05<br>(25년 하반기) | 신축이음 익산방향(A1) 부식 | 05<br>(26년 상반기) | 신축이음 익산방향(A1) 부식 |

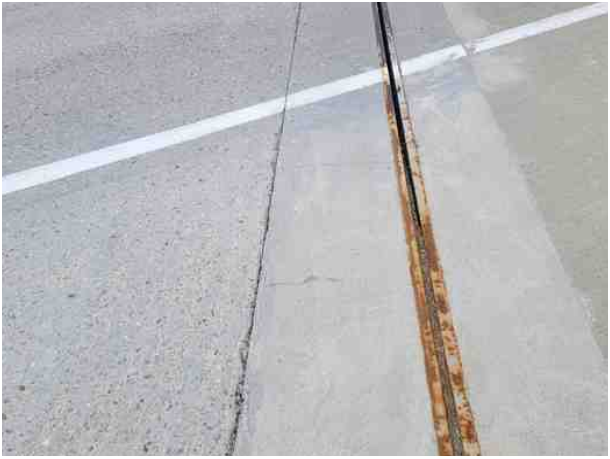
| 06<br>(25년 하반기) | - | 06<br>(26년 상반기) | 신축이음 익산방향(A2)<br>후타재 균열(0.3mm미만) |

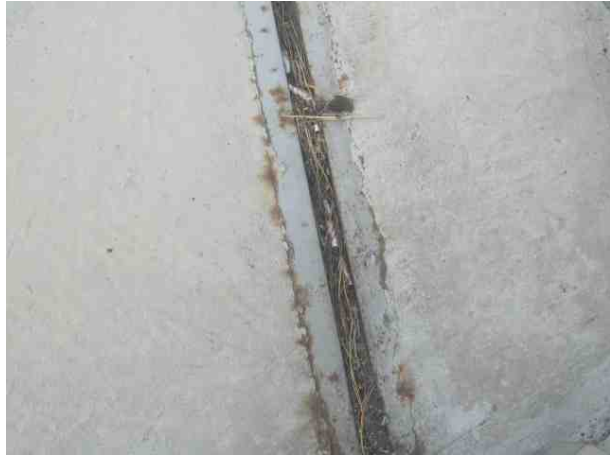
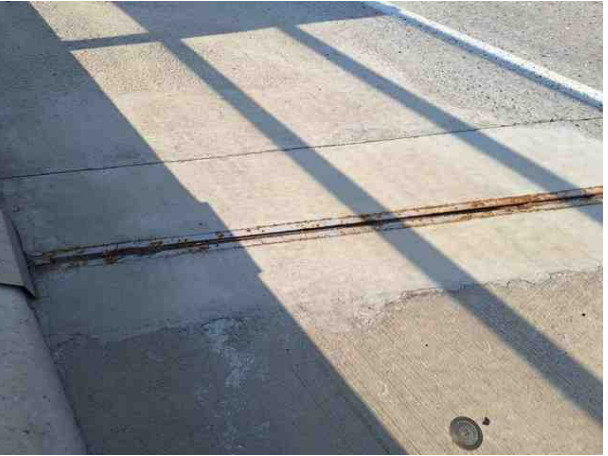
| 07<br>(25년 하반기) | 신축이음 평택방향(A1) 이물질퇴적 | 07<br>(26년 상반기) | 신축이음 평택방향(A1) 이물질퇴적 |

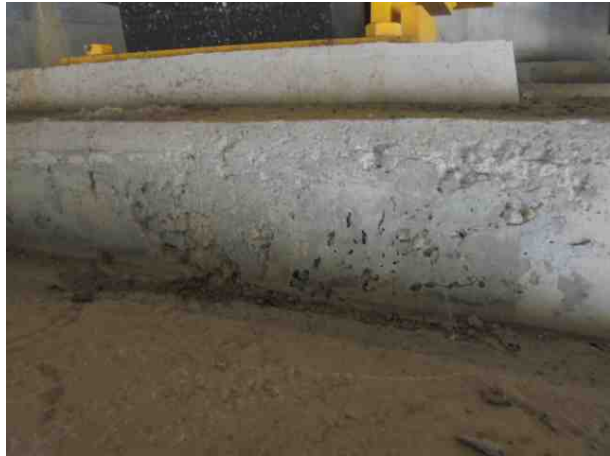
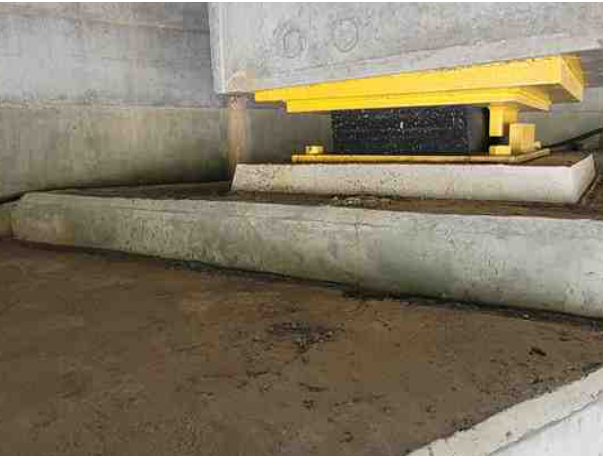
| 08<br>(25년 하반기) | 교량받침 (A1-SH6)<br>받침콘크리트 재료분리 | 08<br>(26년 상반기) | 교량받침 (A1-SH6)<br>받침콘크리트 재료분리 |

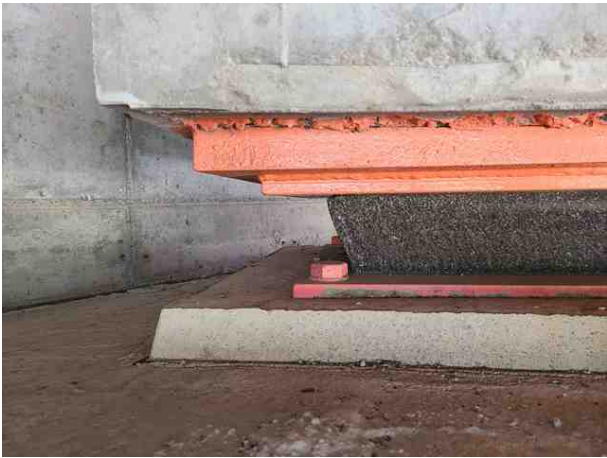
| 10<br>(25년 하반기) | — | 10<br>(26년 상반기) | 교량받침 (A2-SH6)<br>탄성패드 롤오버 |

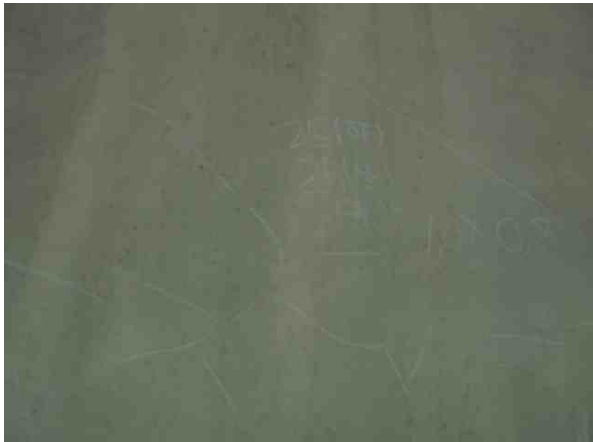
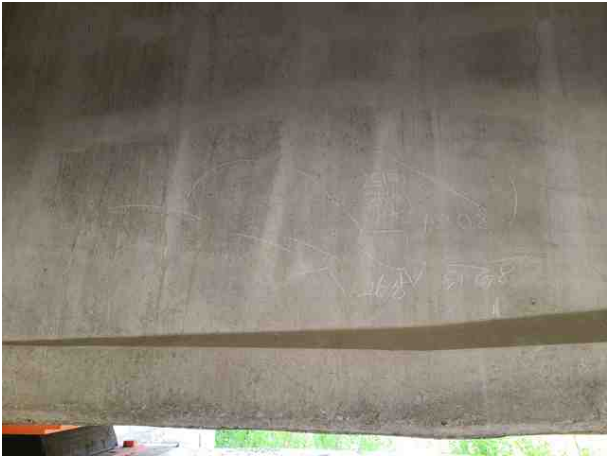
| 11<br>(25년 하반기) | 거더(S1-G8) 망상균열 | 11<br>(26년 상반기) | 거더(S1-G8) 망상균열 |

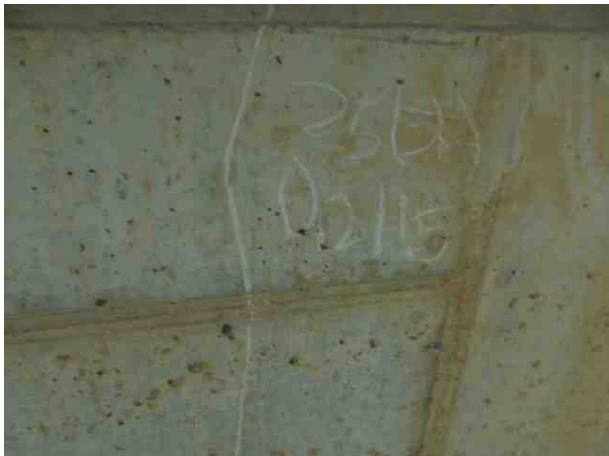
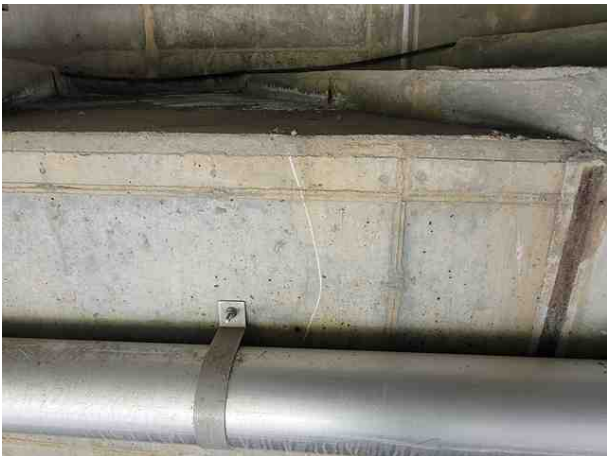
| 12<br>(25년 하반기) | 교대(A1) 균열(0.3mm미만) | 12<br>(26년 상반기) | 교대(A1) 균열(0.3mm미만) |

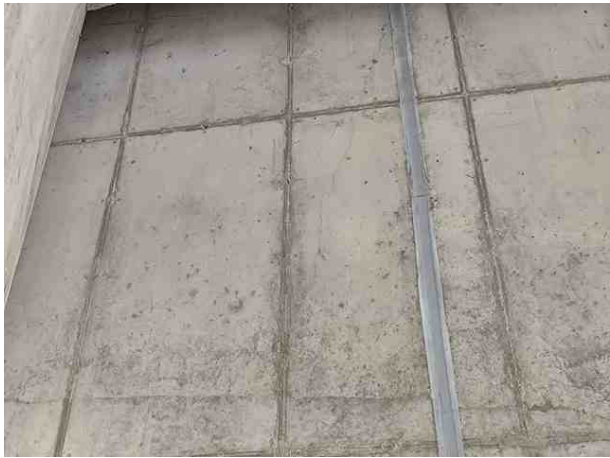
| 13<br>(25년 하반기) | — | 13<br>(26년 상반기) | 교대(A2) 균열(0.3mm미만) |

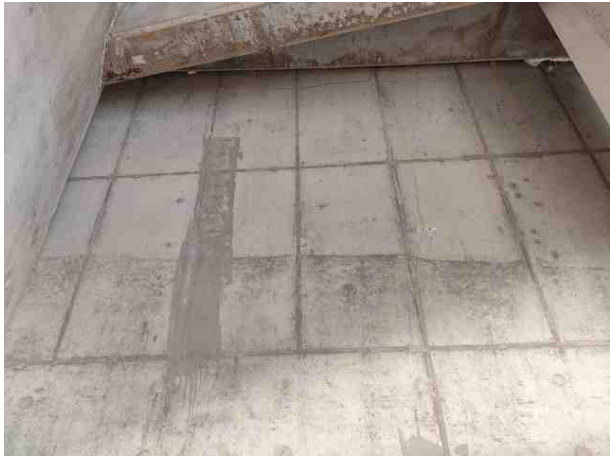
| 14<br>(25년 하반기) | — | 14<br>(26년 상반기) | 교대(A2) 균열부백태 |

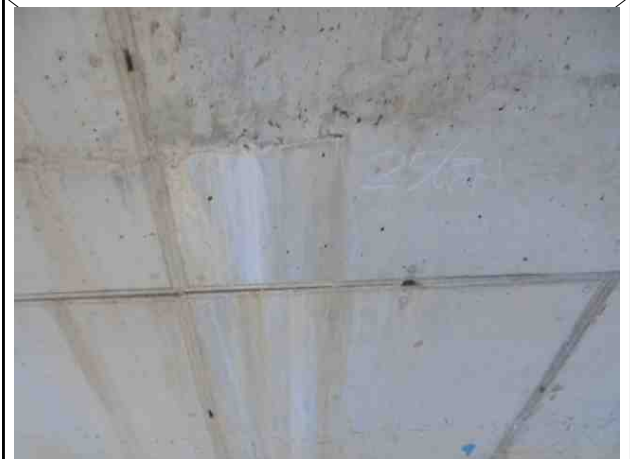
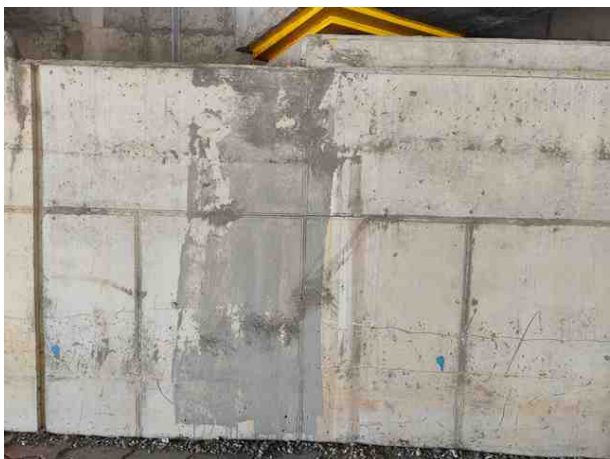
| 15<br>(25년 하반기) | 교대(A2) 백태 | 15<br>(26년 상반기) | 교대(A2) 백태 |

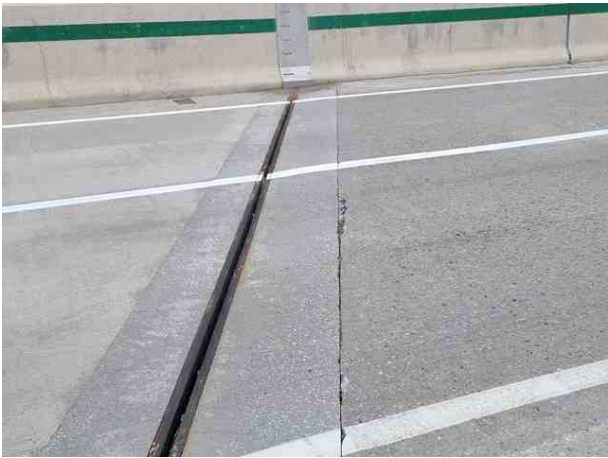
| 01<br>(25년 하반기) | — | 01<br>(26년 상반기) | 교면포장(S1) 접속부 파손 |

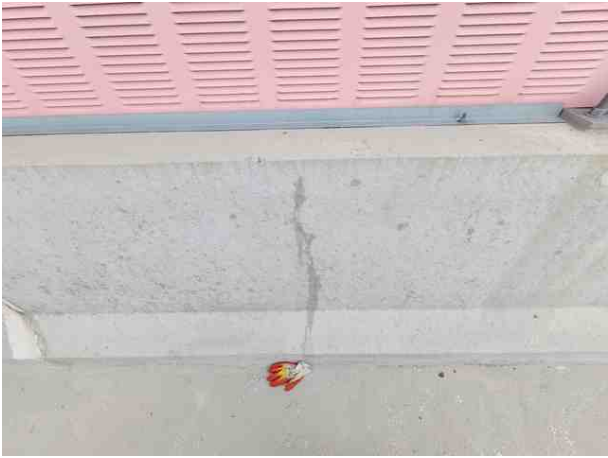
| 02<br>(25년 하반기) | — | 02<br>(26년 상반기) | 방호벽(S1) 균열(0.3mm미만) |

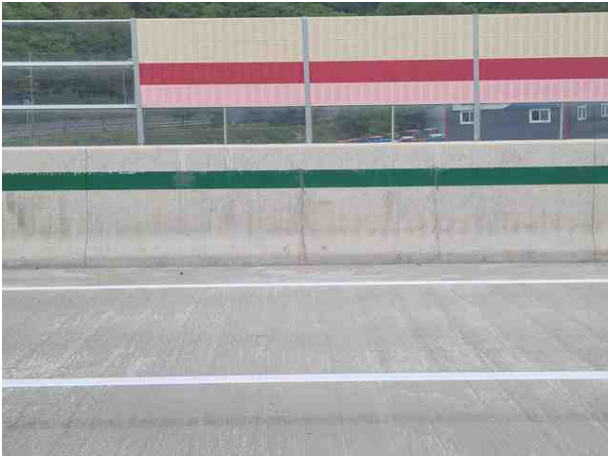
| 03<br>(25년 하반기) | — | 03<br>(26년 상반기) | 방호벽(S1) 중분대 균열(0.3mm미만) |

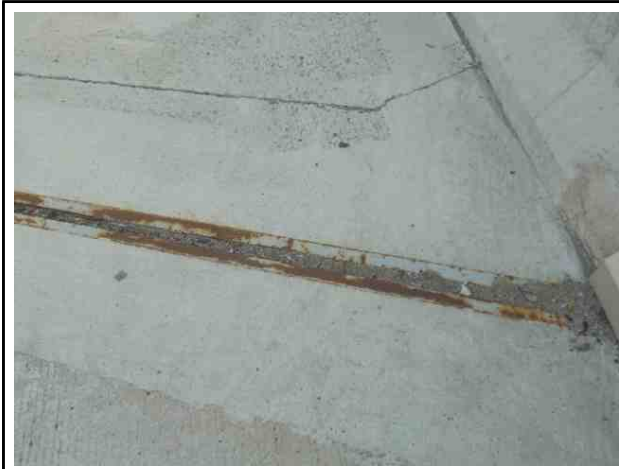
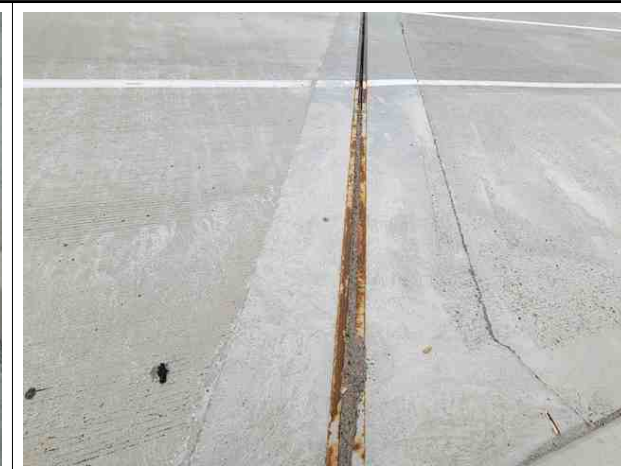
| 04<br>(25년 하반기) | 신축이음(A1) 이물질퇴적 | 04<br>(26년 상반기) | 신축이음(A1) 이물질퇴적 |

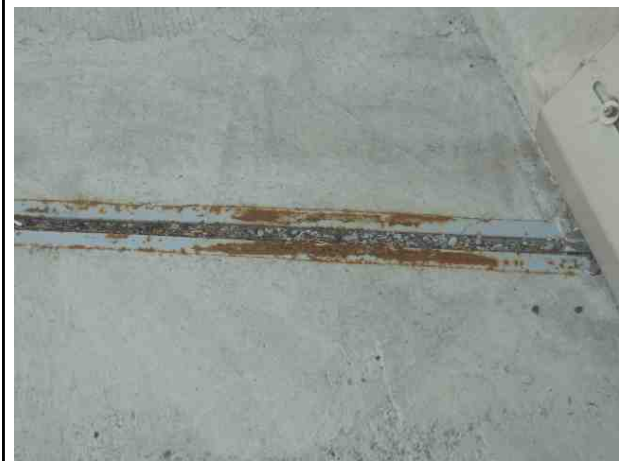
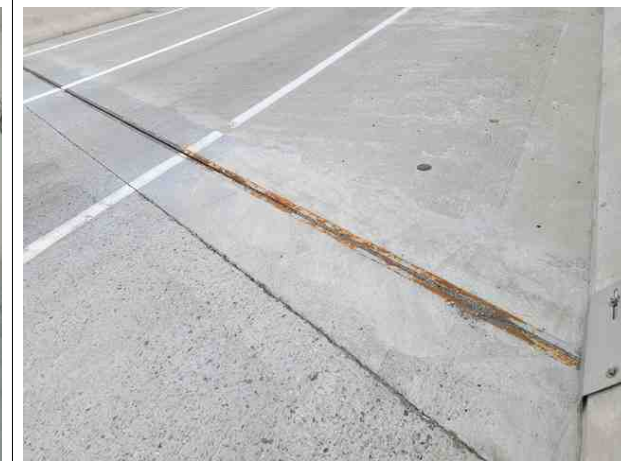
| 05<br>(25년 하반기) | 신축이음(A2) 부식 | 05<br>(26년 상반기) | 신축이음(A2) 부식 |

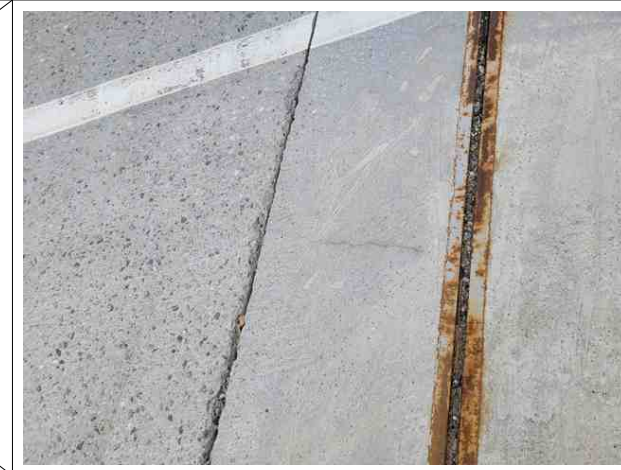
| 06<br>(25년 하반기) | - | 06<br>(26년 상반기) | 신축이음(A2)<br>후타재 균열(0.3mm미만) |

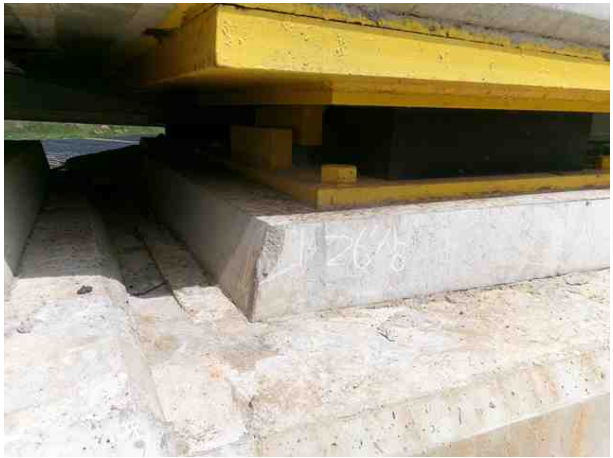
| 07<br>(25년 하반기) | — | 07<br>(26년 상반기) | 교량받침 (P1-SH1)<br>무수축물탈 파손 |

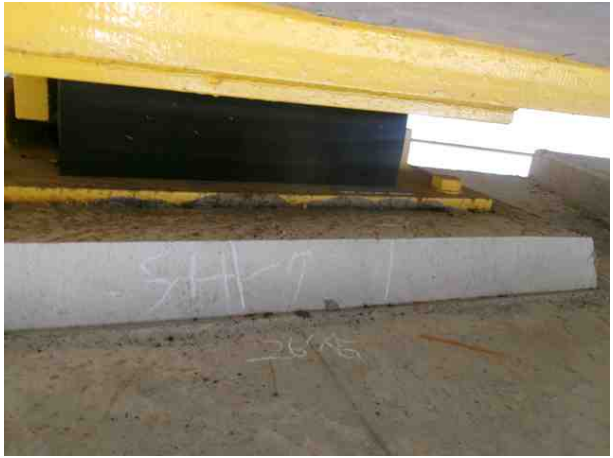
| 08<br>(25년 하반기) | — | 08<br>(26년 상반기) | 교량받침 (P1-SH7)<br>무수축물탈 균열 (0.3mm미만) |

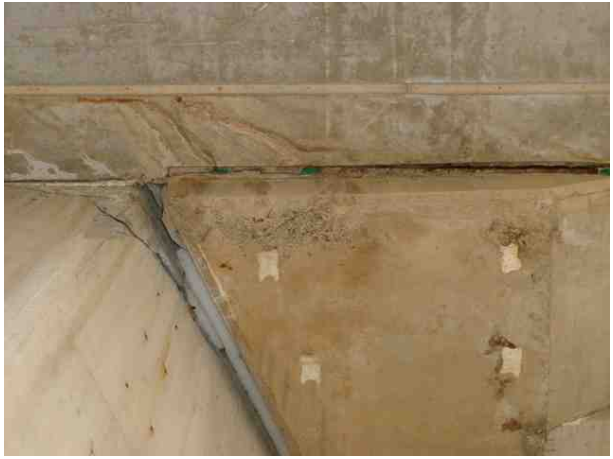
| 09<br>(25년 하반기) | — | 09<br>(26년 상반기) | 바닥판하면 (S1) 재료분리 |

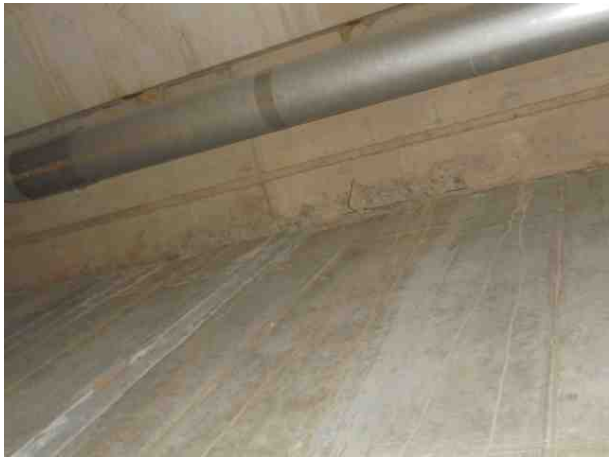
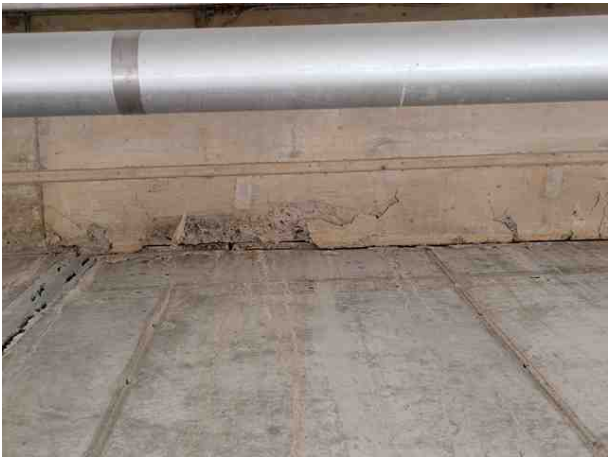
| 10<br>(25년 하반기) | 바닥판하면(S2) 박락 | 10<br>(26년 상반기) | 바닥판하면(S2) 박락 |

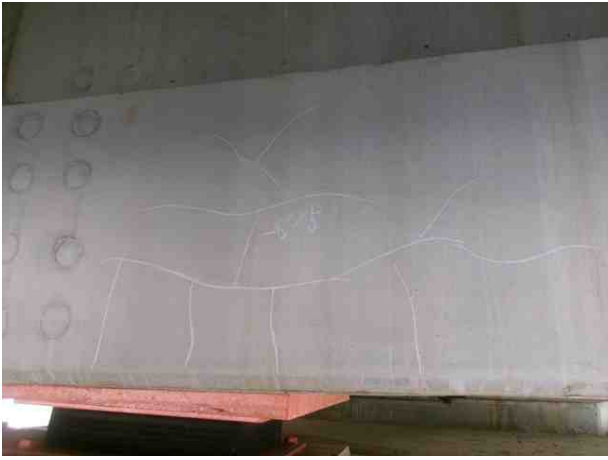
| 11<br>(25년 하반기) | — | 11<br>(26년 상반기) | 거더(S2-G4) 망상균열 |

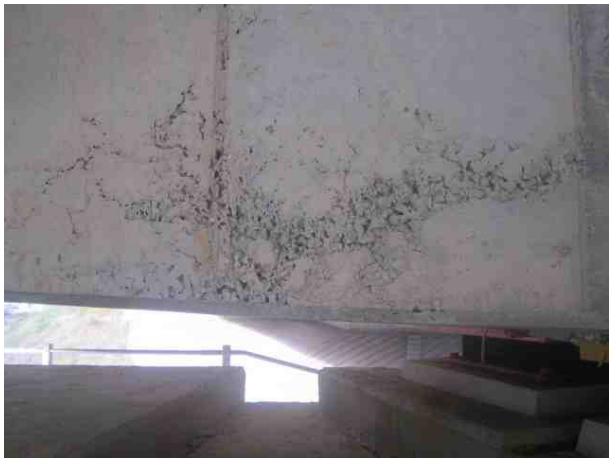
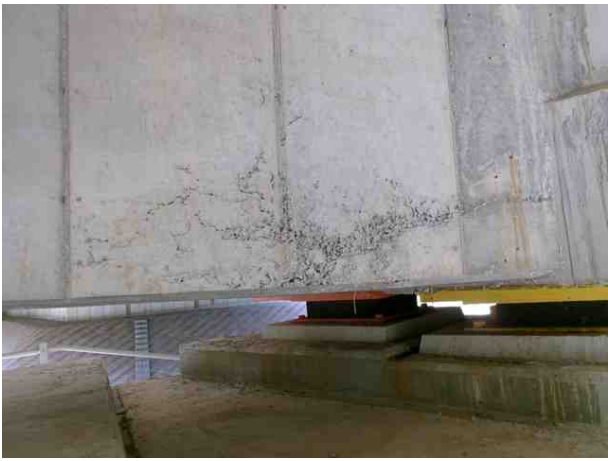
| 12<br>(25년 하반기) | 가로보(S1-G1~2) 재료분리 | 12<br>(26년 상반기) | 가로보(S1-G1~2) 재료분리 |

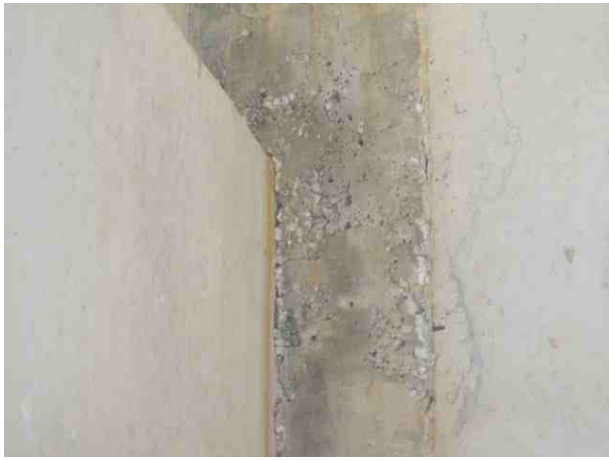
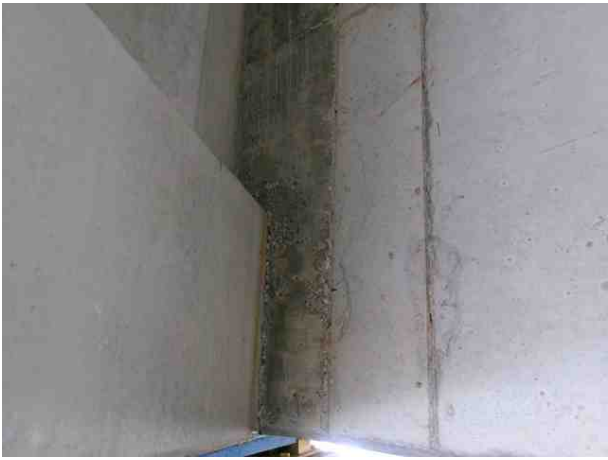
| 13<br>(25년 하반기) | 가로보(S1-G3~4) 재료분리 | 13<br>(26년 상반기) | 가로보(S1-G3~4) 재료분리 |

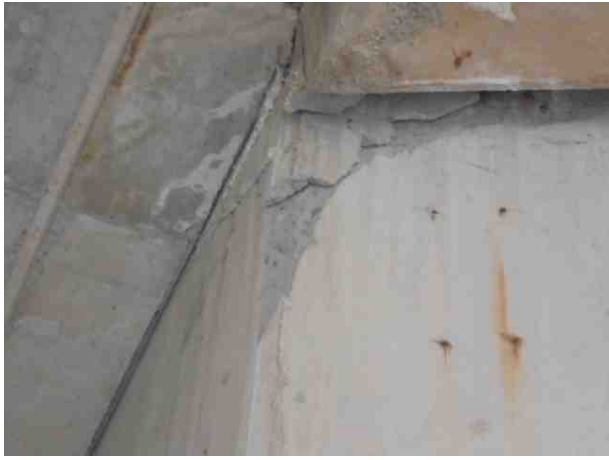
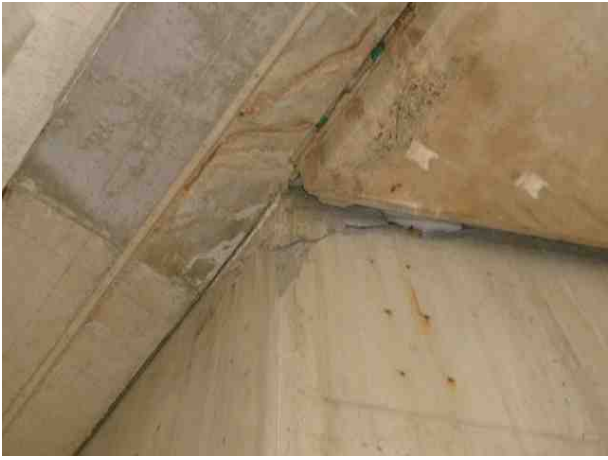
| 14<br>(25년 하반기) | 교대(A1) 흉벽 파손 | 14<br>(26년 상반기) | 교대(A1) 흉벽 파손 |

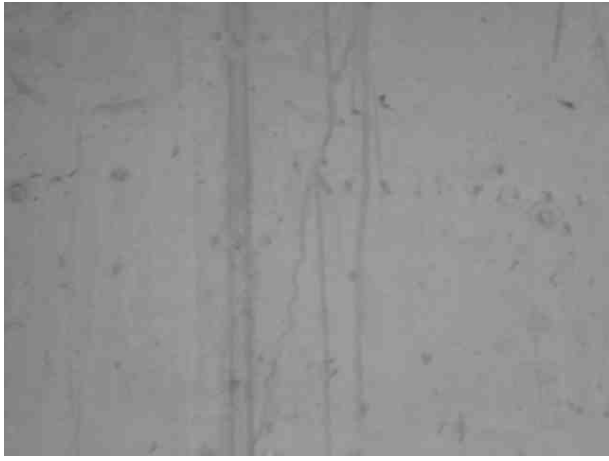
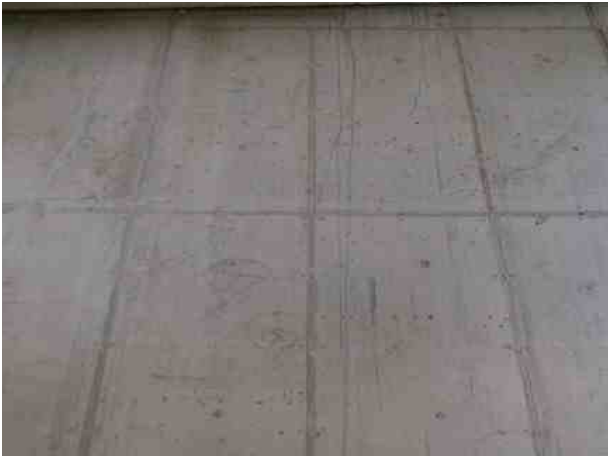
| 15<br>(25년 하반기) | 교대(A2) 흉벽 균열(0.3mm미만) | 15<br>(26년 상반기) | 교대(A2) 흉벽 균열(0.3mm미만) |

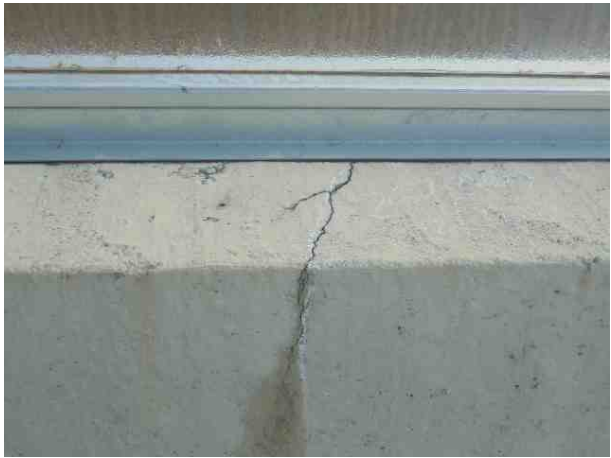
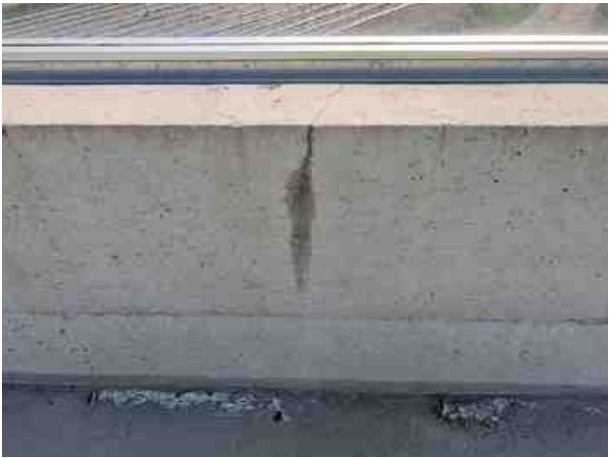
| 01<br>(25년 하반기) | 방호벽(S1) 균열(0.3mm미만) | 01<br>(26년 상반기) | 방호벽(S1) 균열(0.3mm미만) |

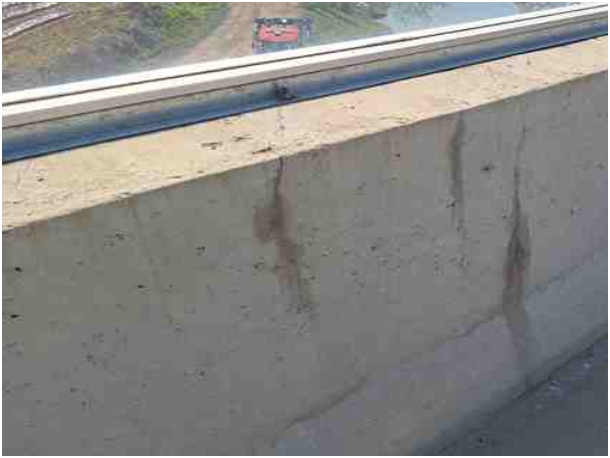
| 02<br>(25년 하반기) | — | 02<br>(26년 상반기) | 방호벽(S1) 균열(0.3mm미만) |

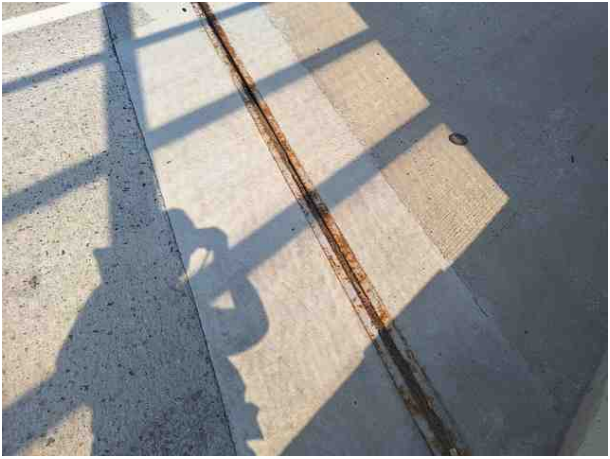
| 03<br>(25년 하반기) | — | 03<br>(26년 상반기) | 신축이음(A1) 이물질퇴적 |

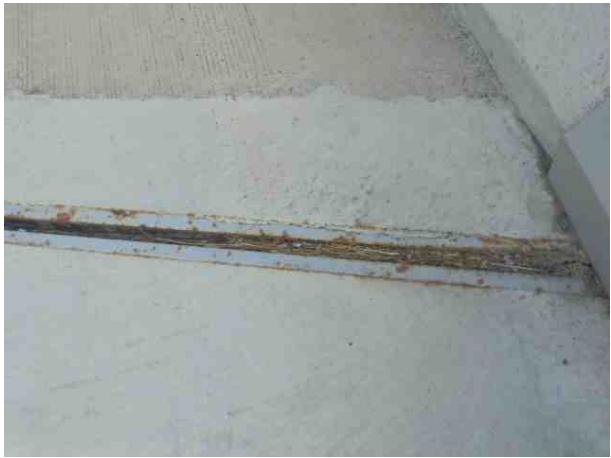
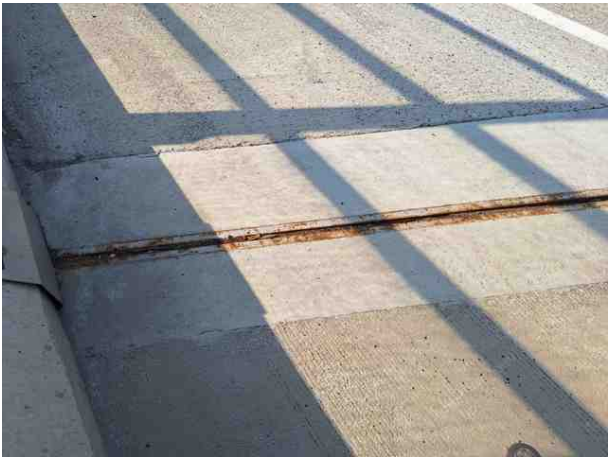
| 04<br>(25년 하반기) | 신축이음(A1) 부식 | 04<br>(26년 상반기) | 신축이음(A1) 부식 |

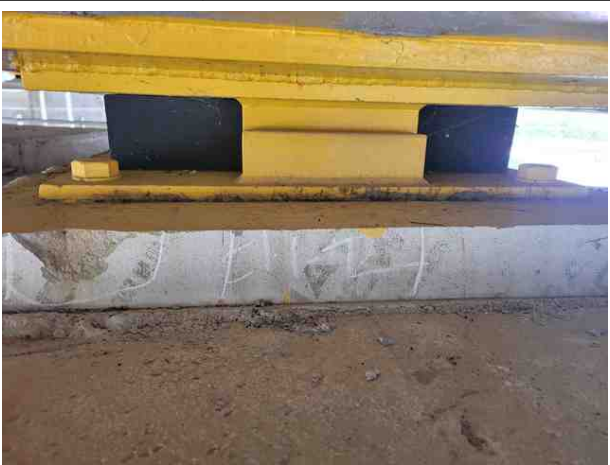
| 05<br>(25년 하반기) | — | 05<br>(26년 상반기) | 교량받침(P1-SH2)<br>무수축물탈 균열(0.3mm미만) |

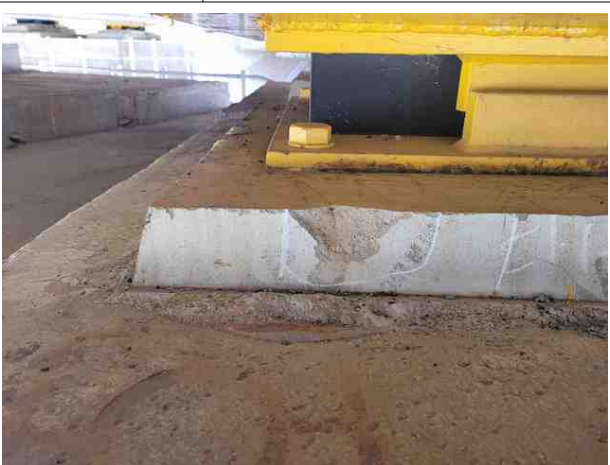
| 06<br>(25년 하반기) | — | 06<br>(26년 상반기) | 교량받침(P1-SH2)<br>무수축물탈 파손 |

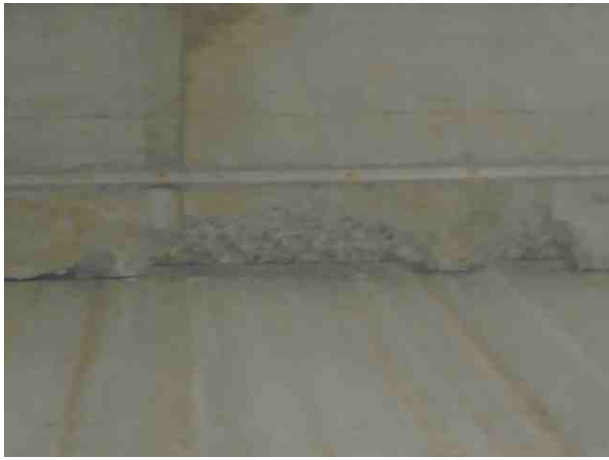
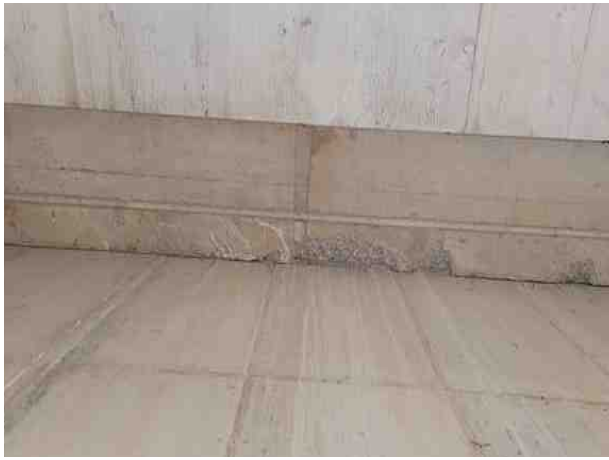
| 10<br>(25년 하반기) | 바닥판하면(S1) 파손 | 10<br>(26년 상반기) | 바닥판하면(S1) 파손 |

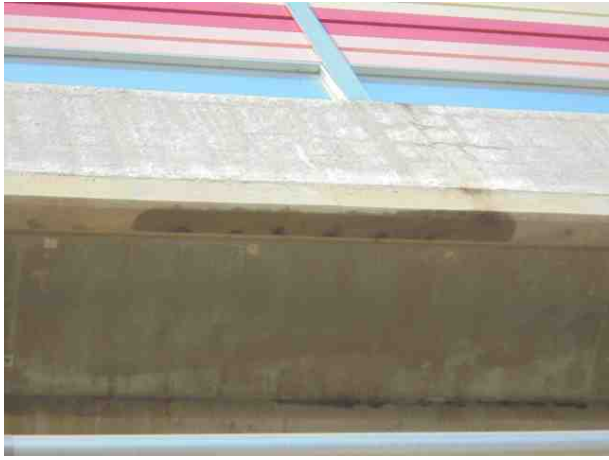
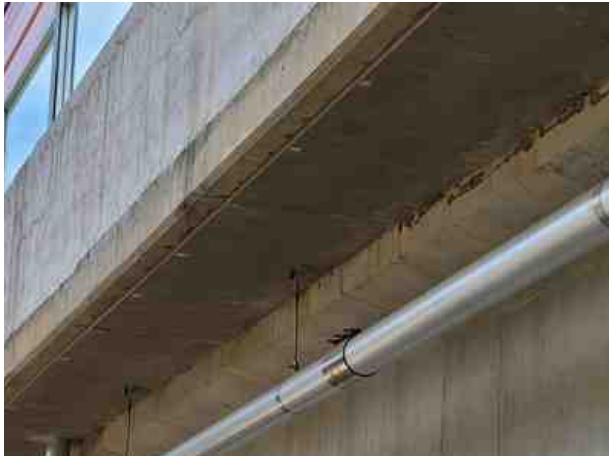
| 11<br>(25년 하반기) | 바닥판하면(S2) 누수흔적 | 11<br>(26년 상반기) | 바닥판하면(S2) 누수흔적 |

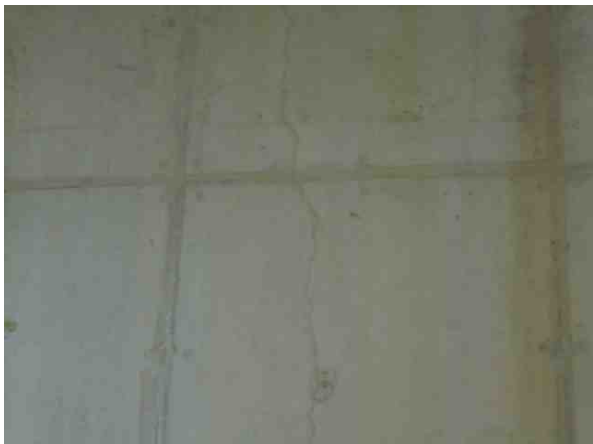
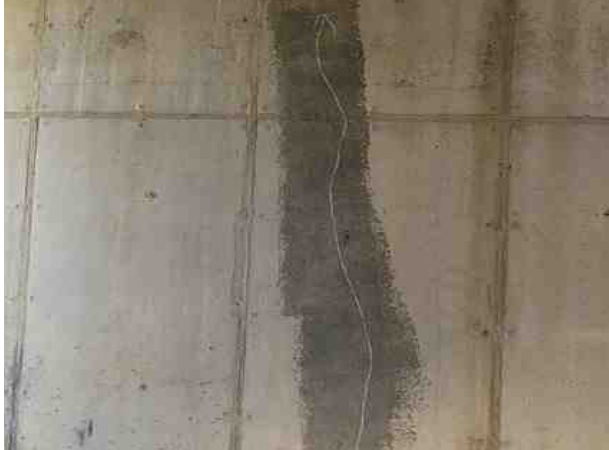
| 12<br>(25년 하반기) | 교대(A1) 균열(0.3mm미만) | 12<br>(26년 상반기) | 교대(A1) 균열(0.3mm미만) |

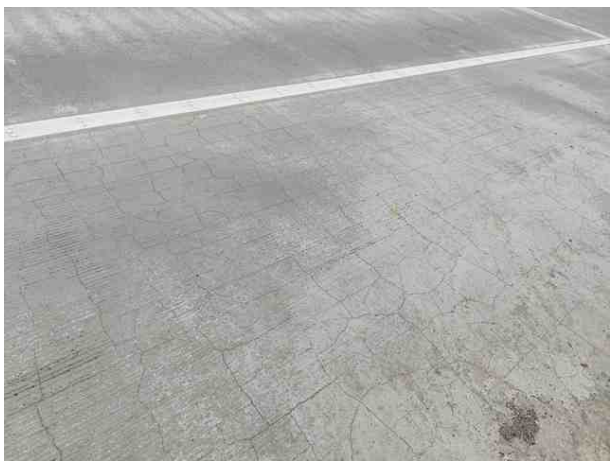
| 01<br>(25년 하반기) | — | 01<br>(26년 상반기) | 교면포장 익산방향(S9)<br>망상균열 |

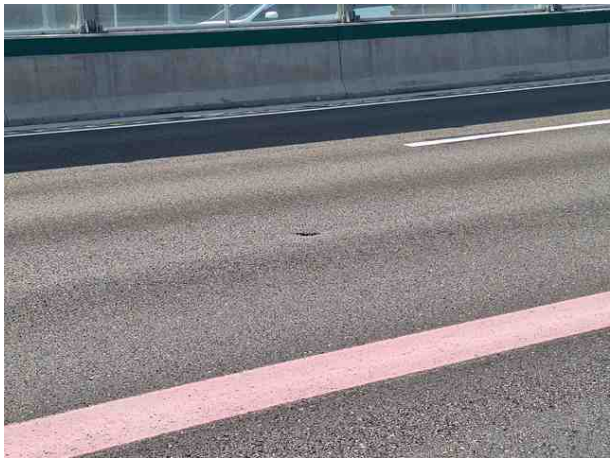
| 02<br>(25년 하반기) | — | 02<br>(26년 상반기) | 교면포장 익산방향(S13)<br>접속부 포트홀 |

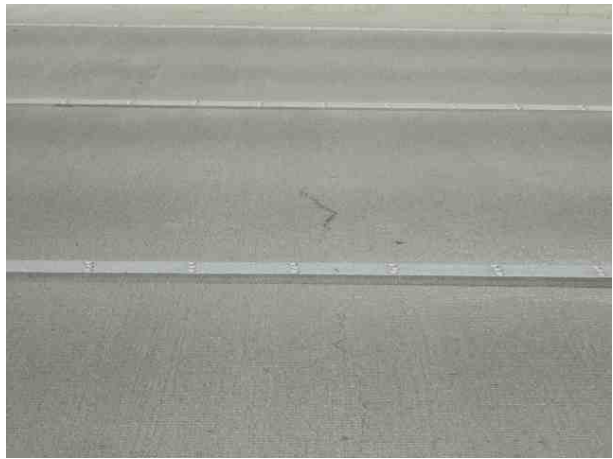
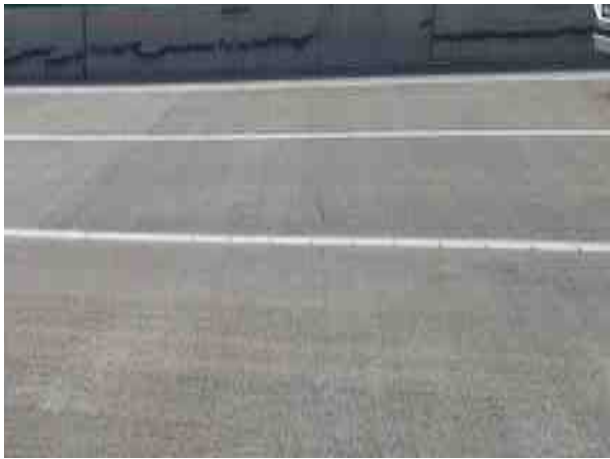
| 03<br>(25년 하반기) | 교면포장 평택방향(S9)<br>포장균열(0.3mm미만) | 03<br>(26년 상반기) | 교면포장 평택방향(S9)<br>포장균열(0.3mm미만) |

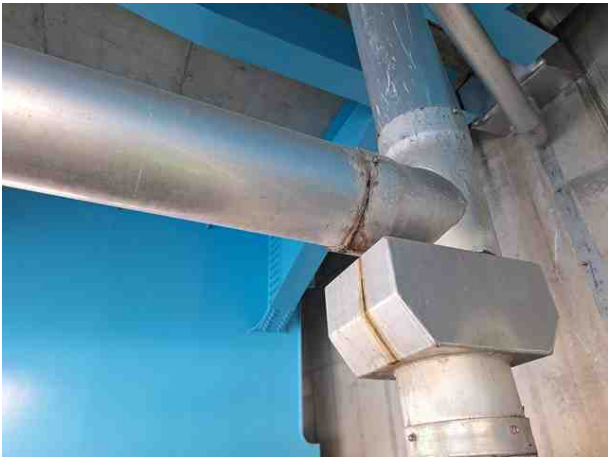
| 04<br>(25년 하반기) | — | 04<br>(26년 상반기) | 배수시설(S1) 접합부 누수 |

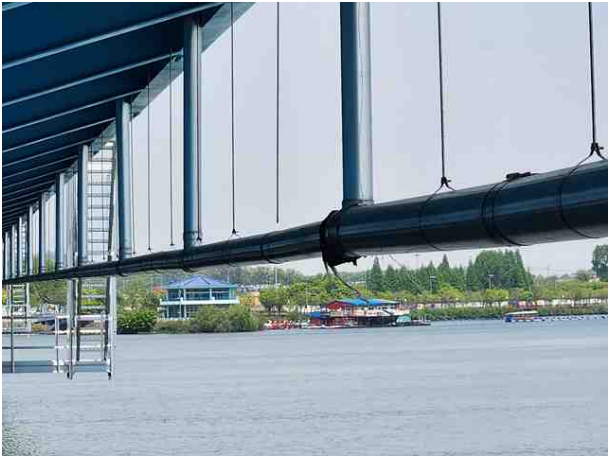
| 05<br>(25년 하반기) | — | 05<br>(26년 상반기) | 배수시설(S2) 배수관 연결고리 탈락 |

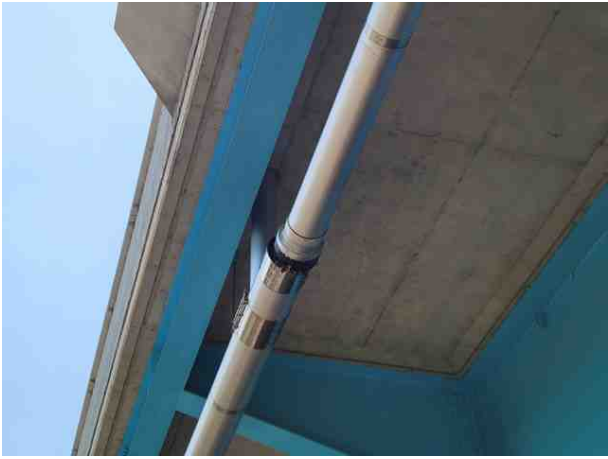
| 06<br>(25년 하반기) | — | 06<br>(26년 상반기) | 배수시설(S13) 배수관 이음부 탈락 |

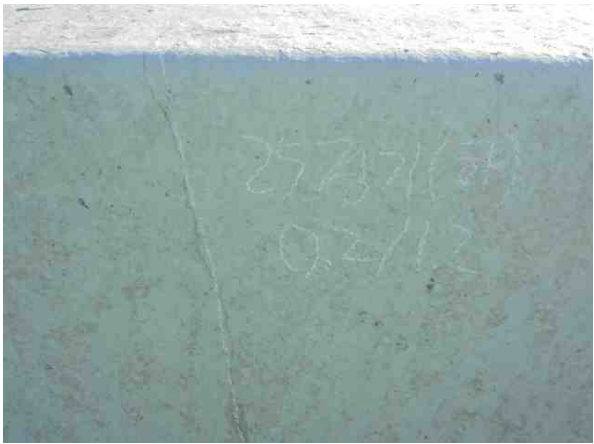
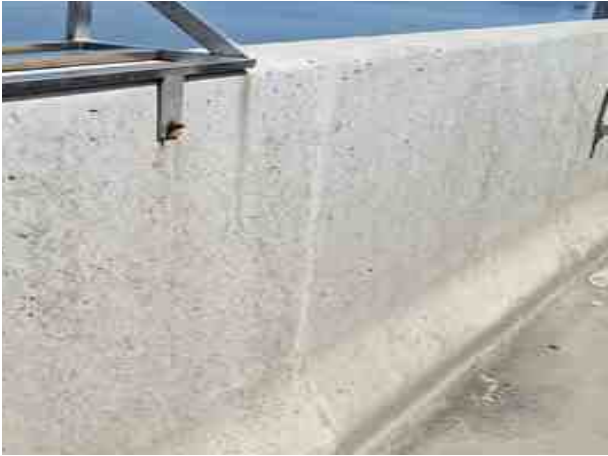
| 07<br>(25년 하반기) | 방호벽 익산방향(S1)<br>균열(0.3mm미만) | 07<br>(26년 상반기) | 방호벽 익산방향(S1)<br>균열(0.3mm미만) |
