# 01-01 계바위교

## 부재별 전경

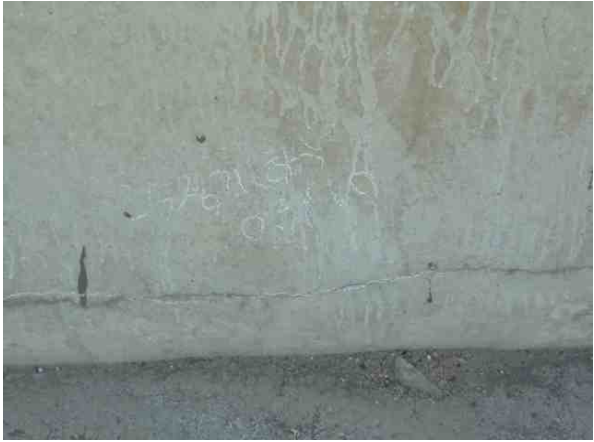
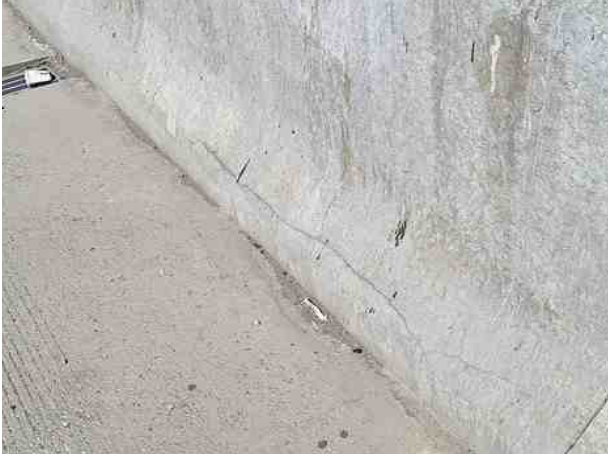
| 08<br>(25년 하반기) | 방호벽 익산방향(S10)<br>균열(0.3mm이상) | 08<br>(26년 상반기) | 방호벽 익산방향(S10)<br>균열(0.3mm이상) |

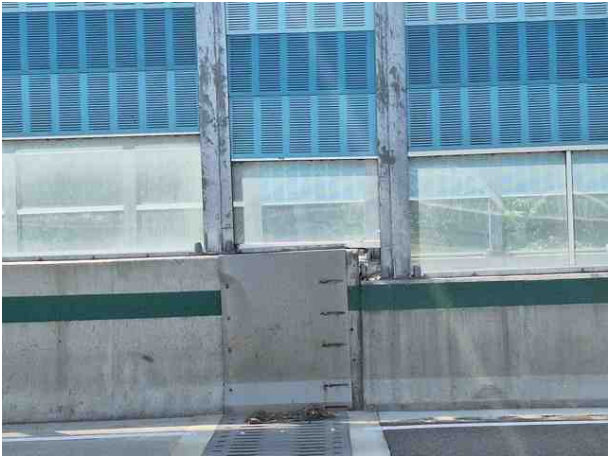
| 09<br>(25년 하반기) | - | 09<br>(26년 상반기) | 방호벽 익산방향(S13)<br>중분대 방음벽 유리파손 |

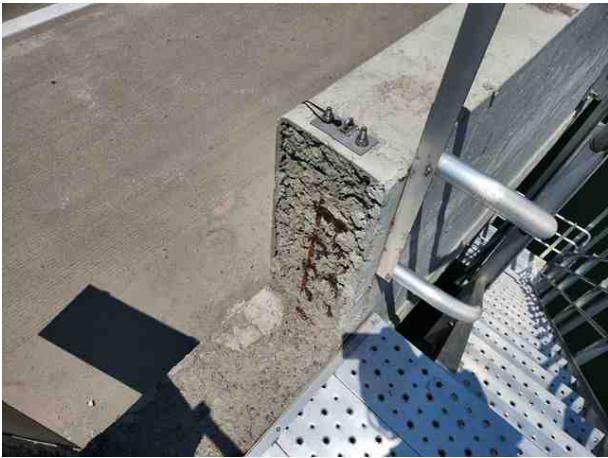
| 10<br>(25년 하반기) | — | 10<br>(26년 상반기) | 방호벽 평택방향(S2)<br>시공미흡 및 철근노출 |

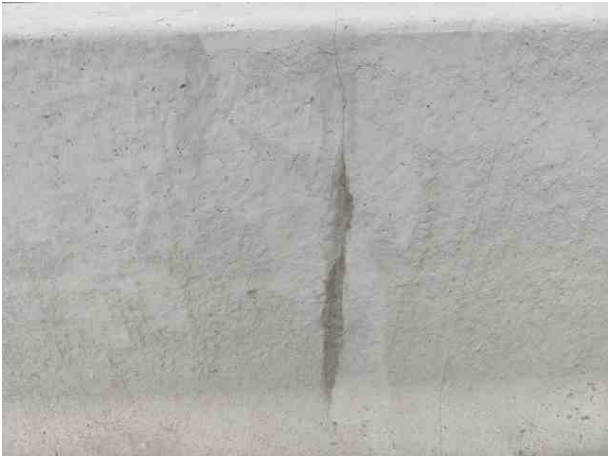
| 11<br>(25년 하반기) | — | 11<br>(26년 상반기) | 방호벽 평택방향(S9)<br>균열부백태 |

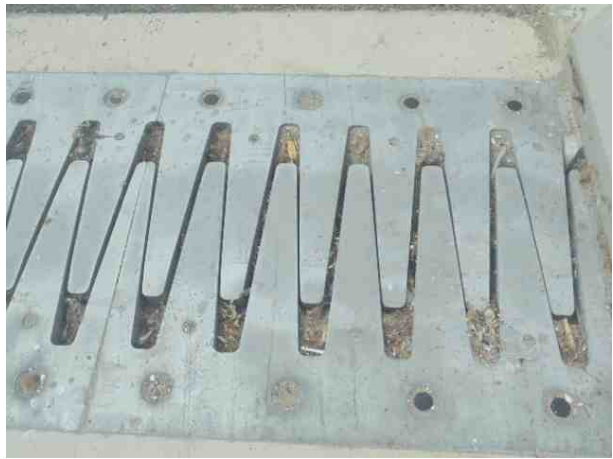
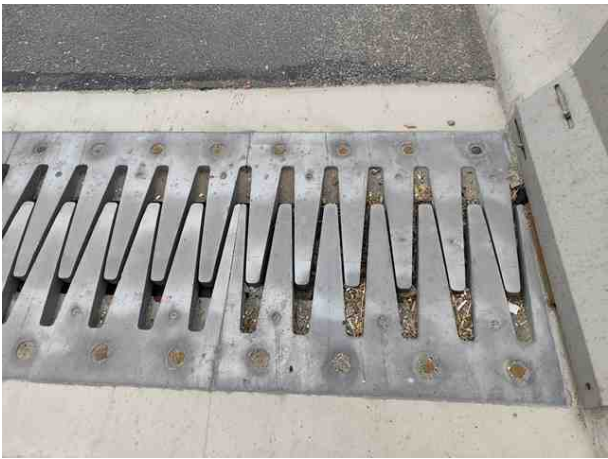
| 12<br>(25년 하반기) | 신축이음 익산방향(A1) 이물질퇴적 | 12<br>(26년 상반기) | 신축이음 익산방향(A1) 이물질퇴적 |

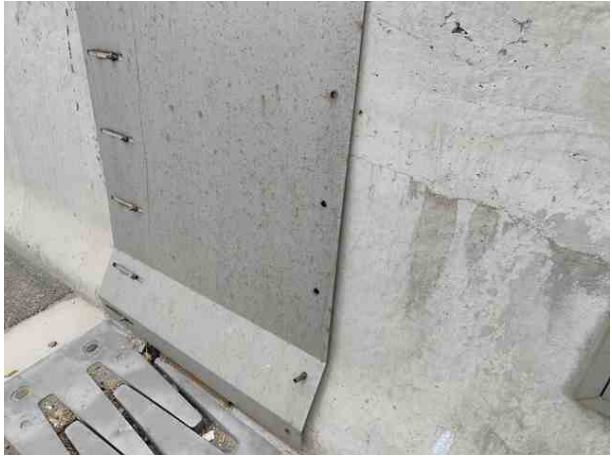
| 13<br>(25년 하반기) | — | 13<br>(26년 상반기) | 신축이음 익산방향(A1)<br>차수판 볼트탈락 |

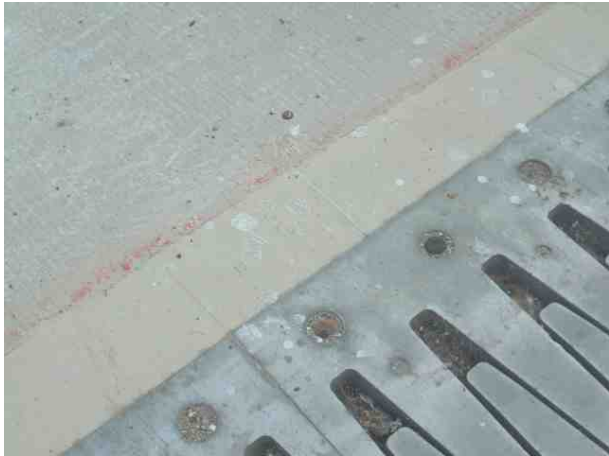
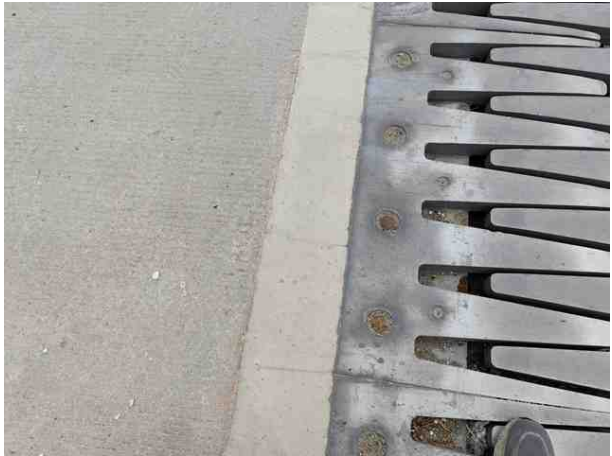
| 14<br>(25년 하반기) | 신축이음 익산방향(A1)<br>후타재 균열(0.3mm미만) | 14<br>(26년 상반기) | 신축이음 익산방향(A1)<br>후타재 균열(0.3mm미만) |

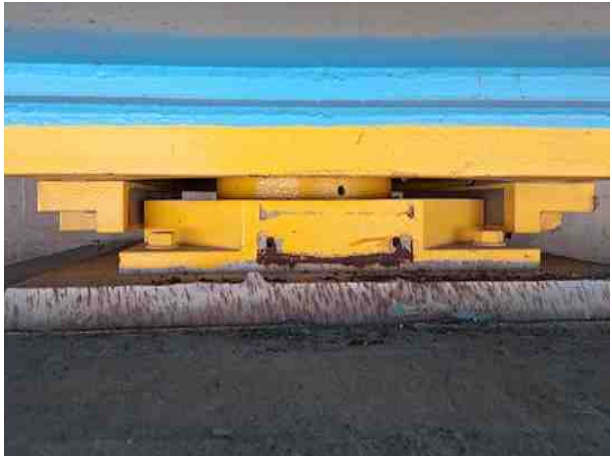
| 15<br>(25년 하반기) | — | 15<br>(26년 상반기) | 교량받침 (A1-SH3)<br>플레이트 부식 |

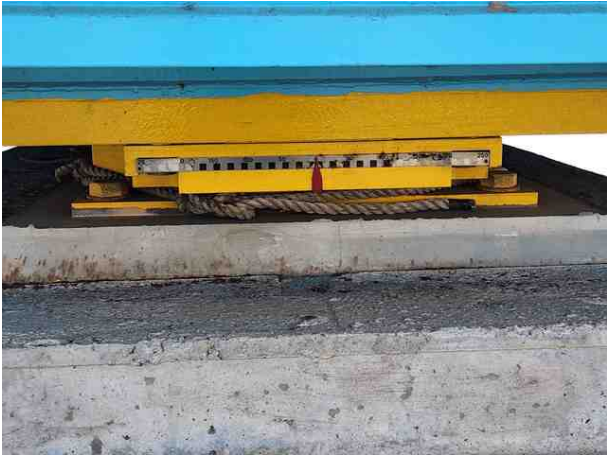
| 16<br>(25년 하반기) | — | 16<br>(26년 상반기) | 교량받침 (P1-SH2)<br>무수축물탈 균열 (0.3mm미만) |

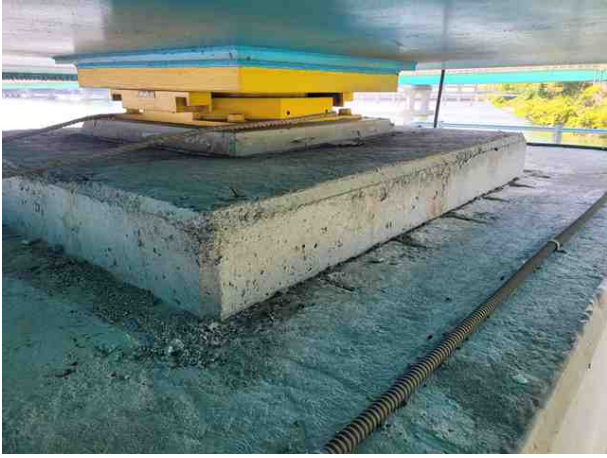
| 17<br>(25년 하반기) | — | 17<br>(26년 상반기) | 교량받침 (P10-SH1)<br>받침콘크리트 재료분리 |

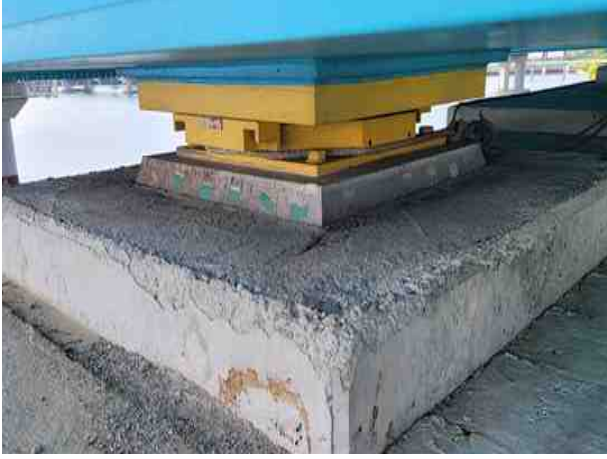
| 18<br>(25년 하반기) | — | 18<br>(26년 상반기) | 교량받침 (P10-SH4)<br>받침콘크리트 표면박리 |

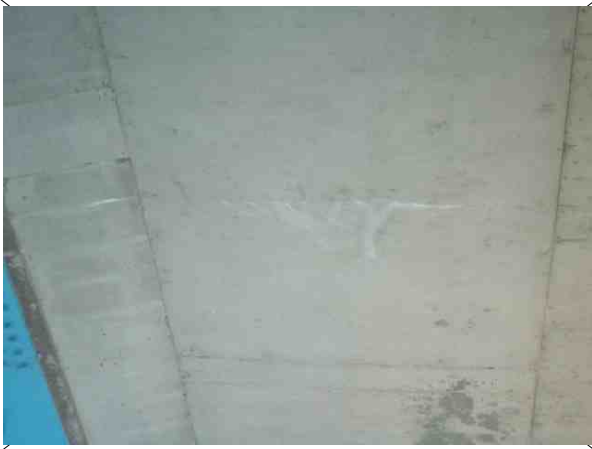
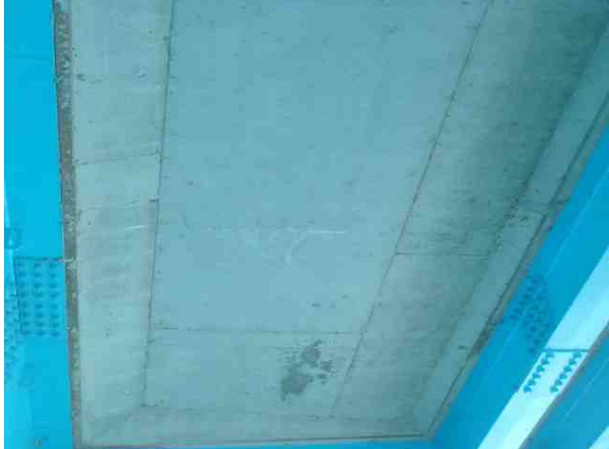
| 19<br>(25년 하반기) | 바닥판하면 평택방향(S7)<br>균열부백태 | 19<br>(26년 상반기) | 바닥판하면 평택방향(S7)<br>균열부백태 |

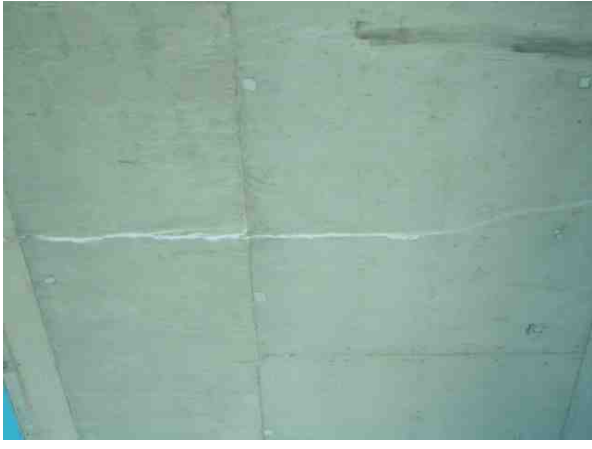
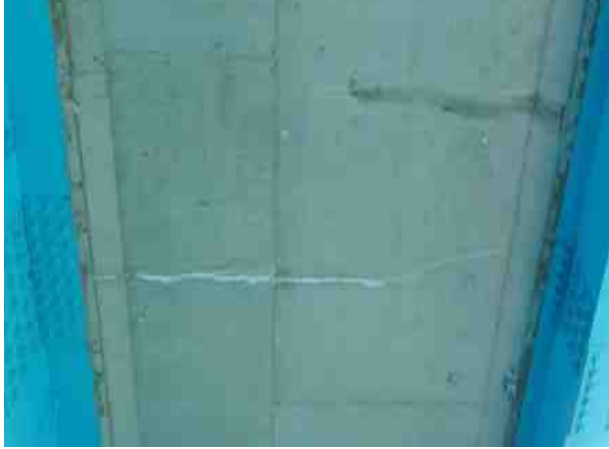
| 20<br>(25년 하반기) | 바닥판하면 평택방향(S8)<br>균열부백태 | 20<br>(26년 상반기) | 바닥판하면 평택방향(S8)<br>균열부백태 |

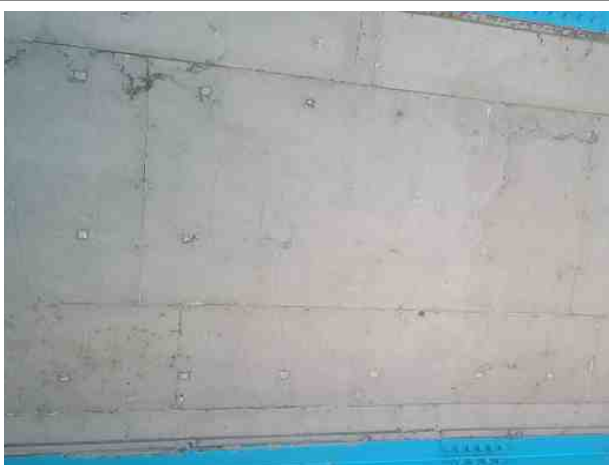
| 21<br>(25년 하반기) | — | 21<br>(26년 상반기) | 바닥판하면 평택방향(S13)<br>균열(0.3mm미만) |

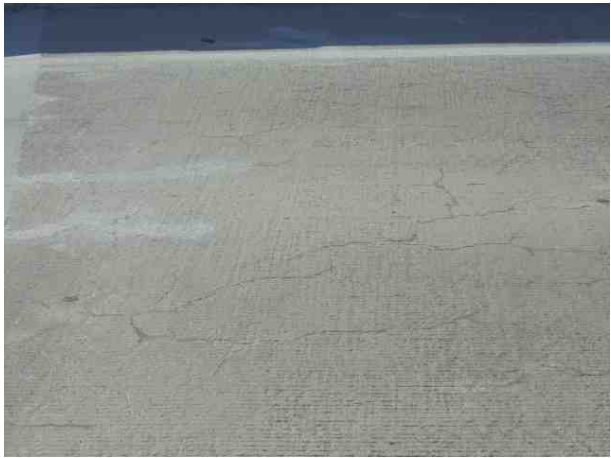
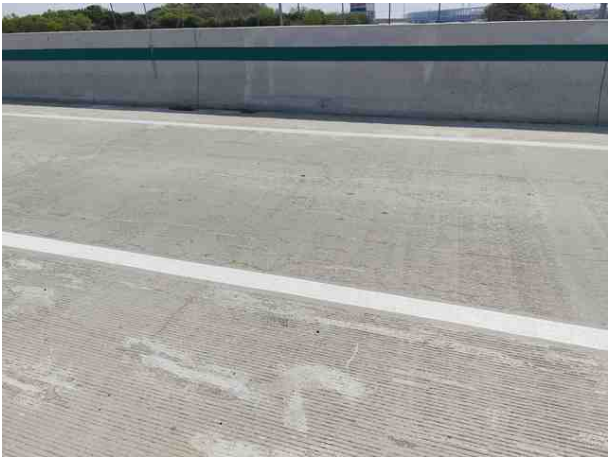
| 01<br>(25년 하반기) | 교면포장(S1) 망상균열 | 01<br>(26년 상반기) | 교면포장(S1) 망상균열 |

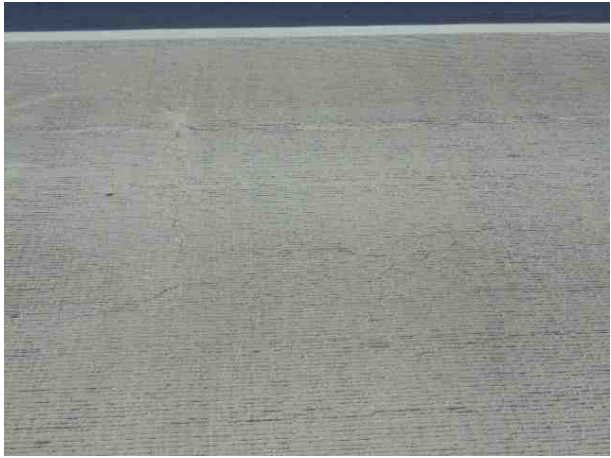
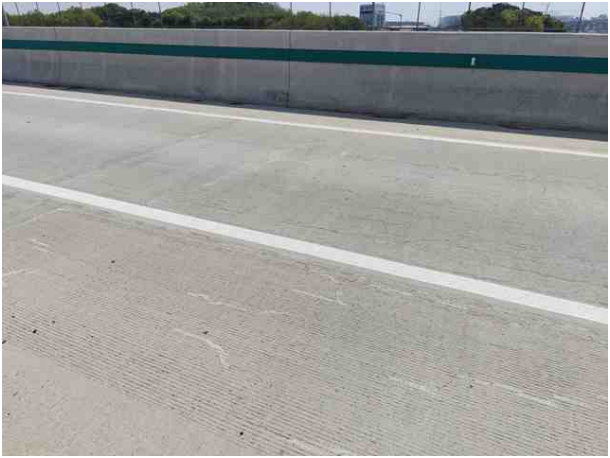
| 02<br>(25년 하반기) | 교면포장(S1) 망상균열 | 02<br>(26년 상반기) | 교면포장(S1) 망상균열 |

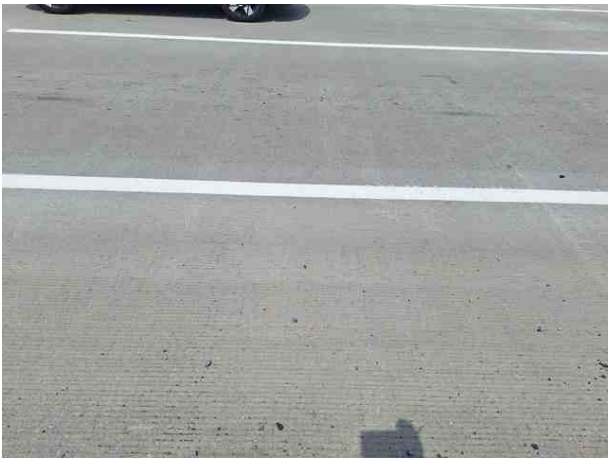
| 03<br>(25년 하반기) | - | 03<br>(26년 상반기) | 교면포장(S1) 망상균열 |

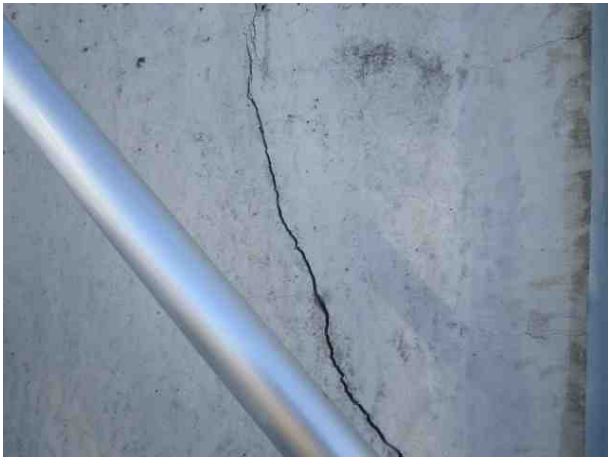
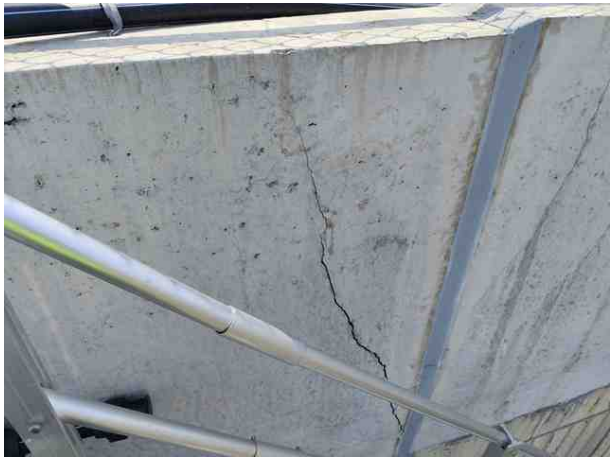
| 04<br>(25년 하반기) | 방호벽(S1) 균열(1.0mm이상) | 04<br>(26년 상반기) | 방호벽(S1) 균열(1.0mm이상) |

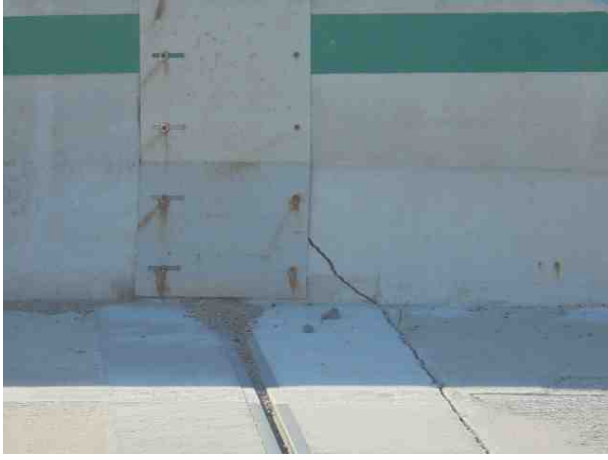
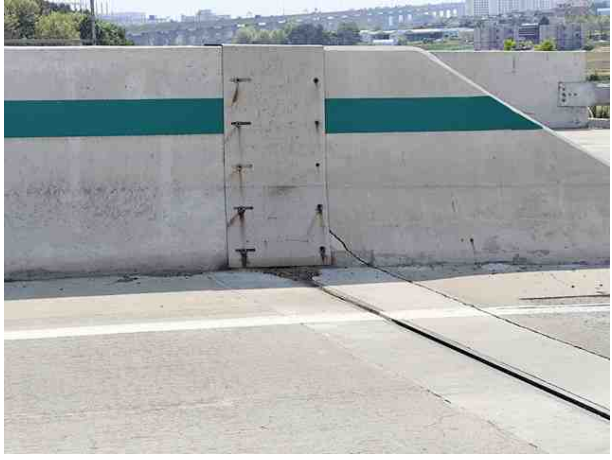
| 05<br>(25년 하반기) | 방호벽(S1) 중분대 파손 | 05<br>(26년 상반기) | 방호벽(S1) 중분대 파손 |

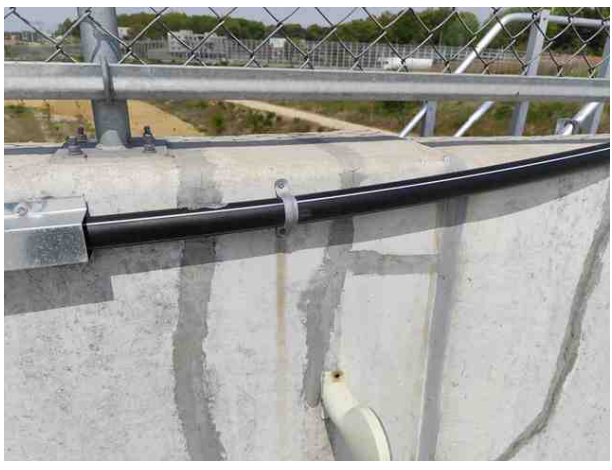
| 06<br>(25년 하반기) | 방호벽(S1) 균열(0.3mm미만) | 06<br>(26년 상반기) | 방호벽(S1) 균열(0.3mm미만) |

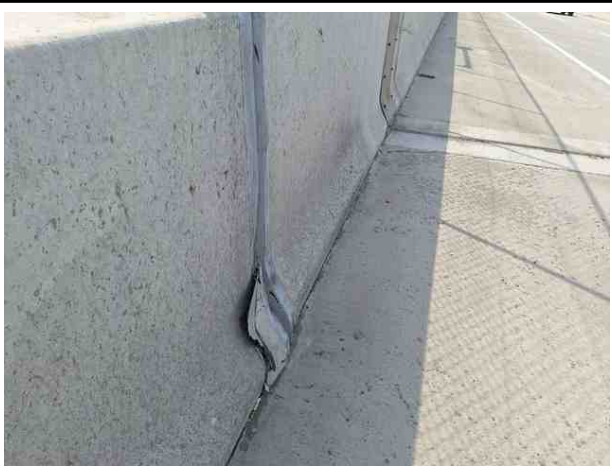
| 07<br>(25년 하반기) | - | 07<br>(26년 상반기) | 방호벽(S1)A1 접속부 파손 |

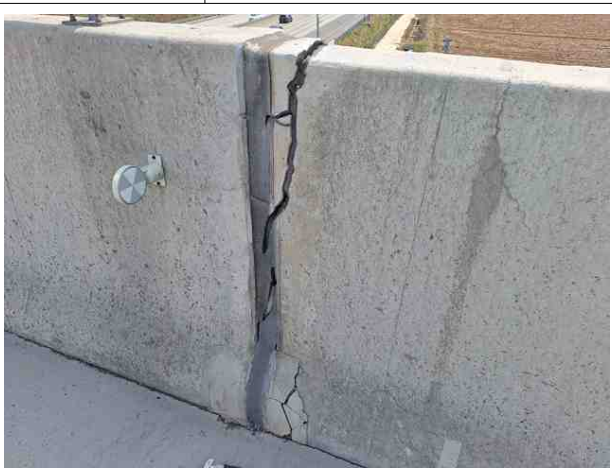
| 08<br>(25년 하반기) | - | 08<br>(26년 상반기) | 방호벽(S1)A2 접속부 이격 및 파손 |

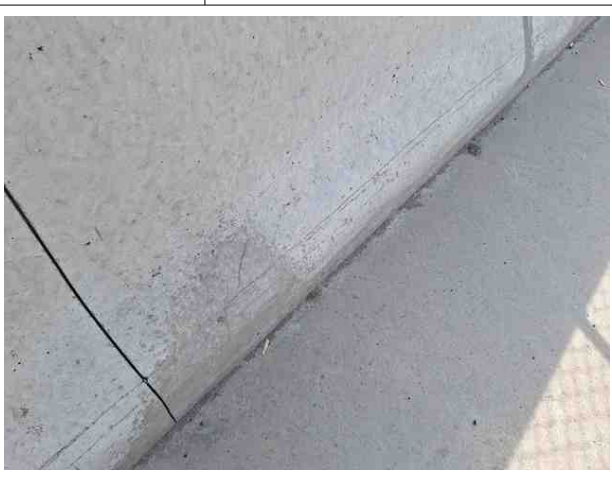
| 09<br>(25년 하반기) | - | 09<br>(26년 상반기) | 방호벽(S1) 균열(0.3mm미만) |

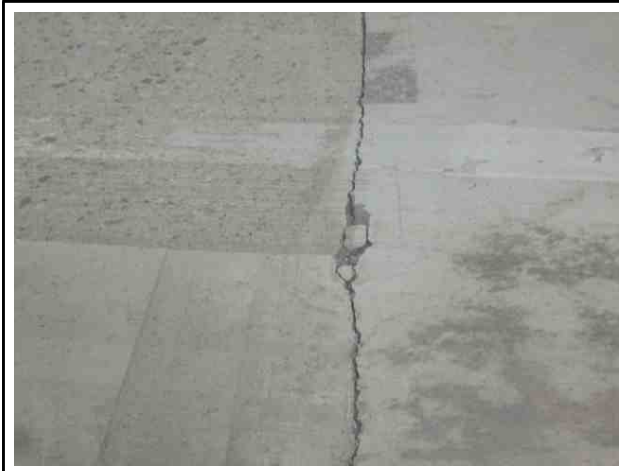
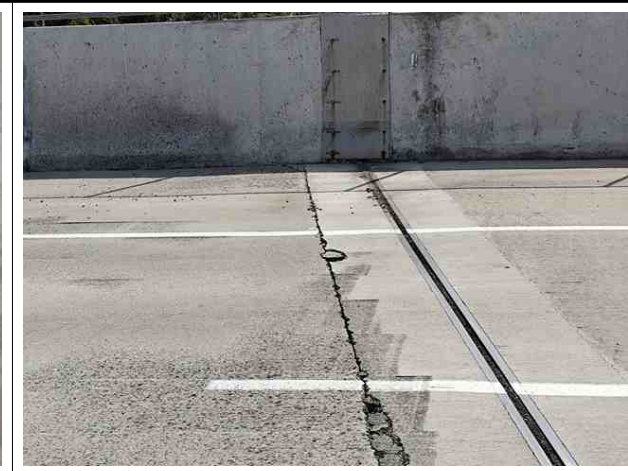
| 10<br>(25년 하반기) | 신축이음(A2) 후타재 파손 | 10<br>(26년 상반기) | 신축이음(A2) 후타재 파손 |

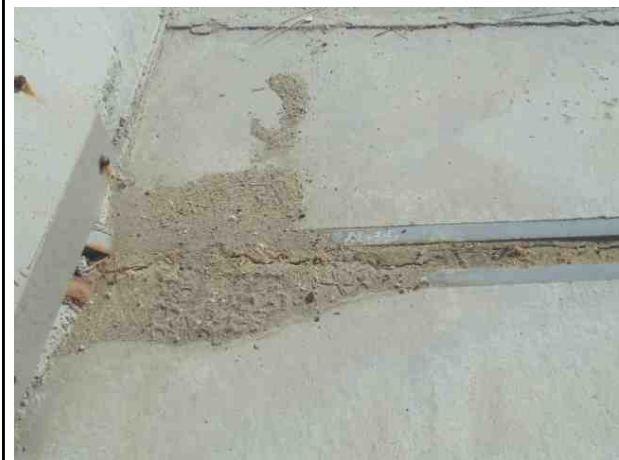
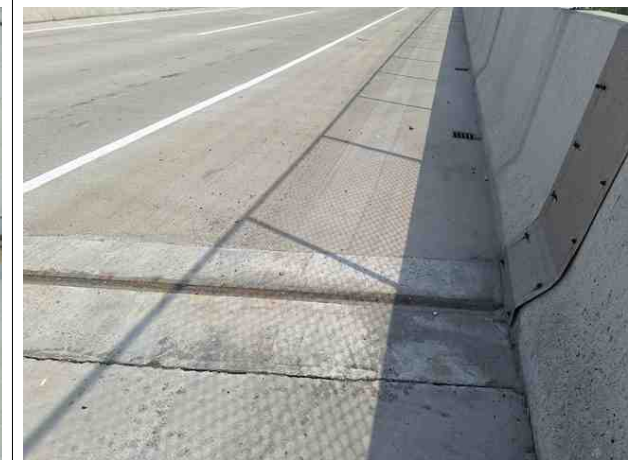
| 11<br>(25년 하반기) | 신축이음(A1) 이물질퇴적 | 11<br>(26년 상반기) | 신축이음(A1) 이물질퇴적 |

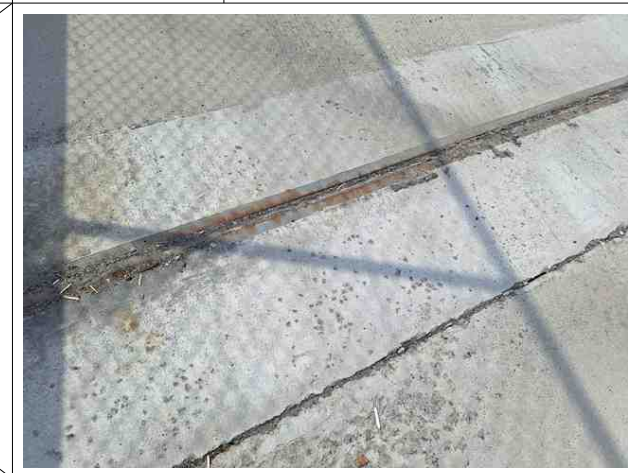
| 12<br>(25년 하반기) | - | 12<br>(26년 상반기) | 신축이음(A1) 후타재 균열 (0.3mm미만) |

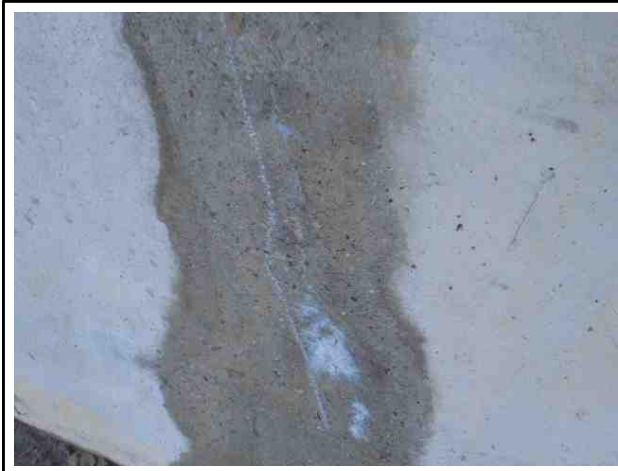
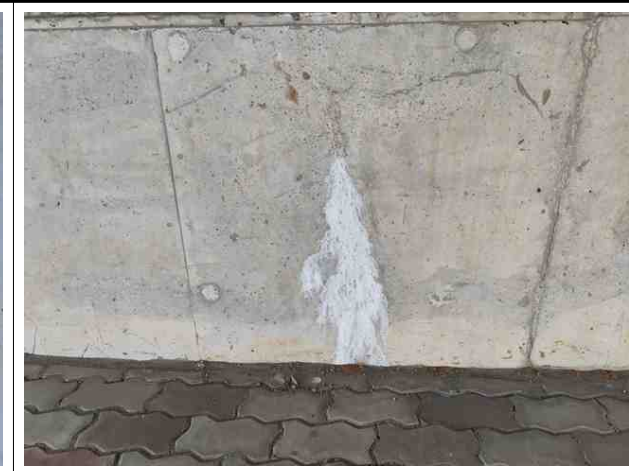
| 22<br>(25년 하반기) | 교대(A1) 균열부백태(0.3mm미만) | 22<br>(26년 상반기) | 교대(A1) 균열부백태(0.3mm미만) |

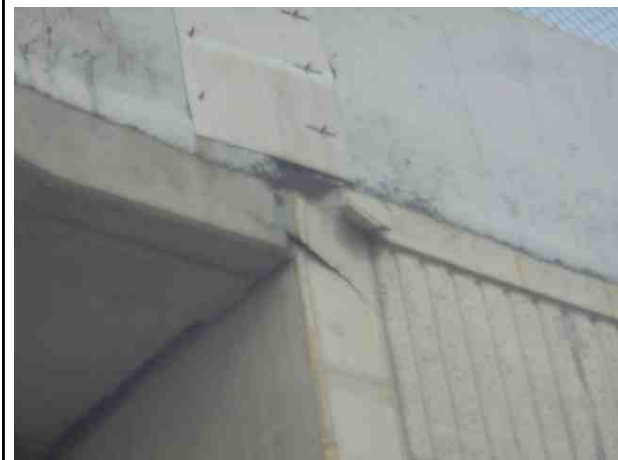
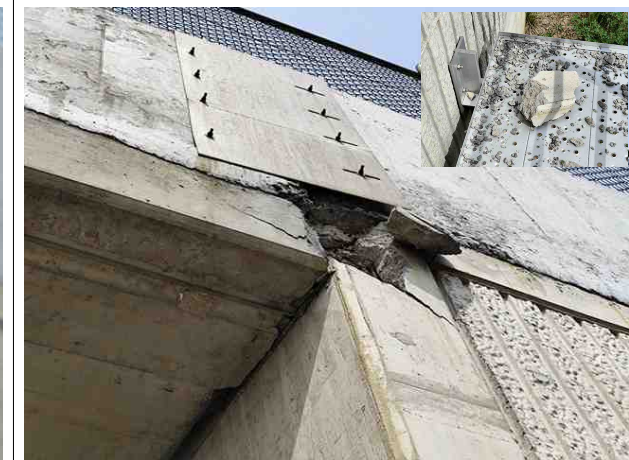
| 23<br>(25년 하반기) | 교대(A1) 층분리(협착부) | 23<br>(26년 상반기) | 교대(A1) 층분리(협착부)<br>-손상진전- |

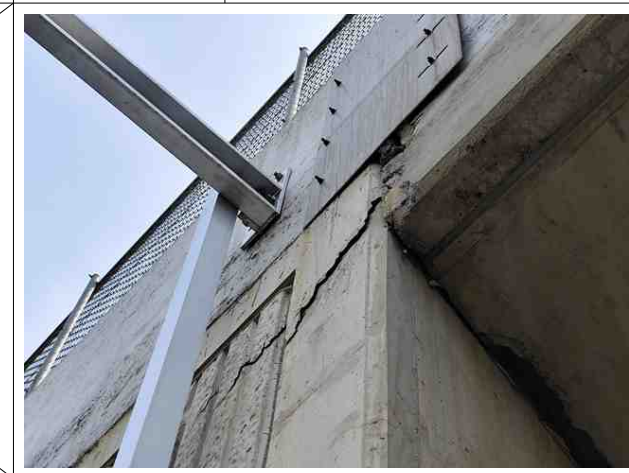
| 24<br>(25년 하반기) | - | 24<br>(26년 상반기) | 교대(A1) 층분리(협착부) |

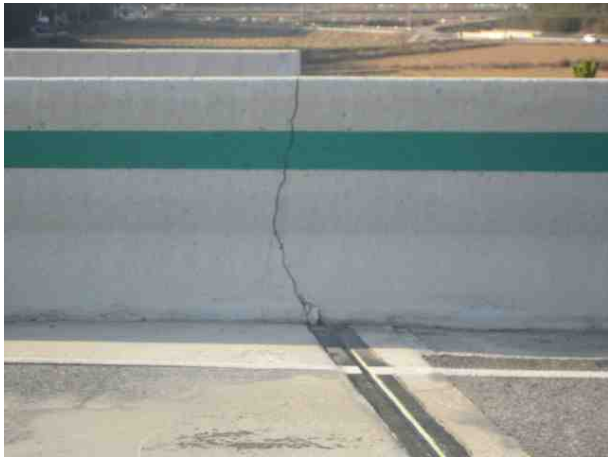
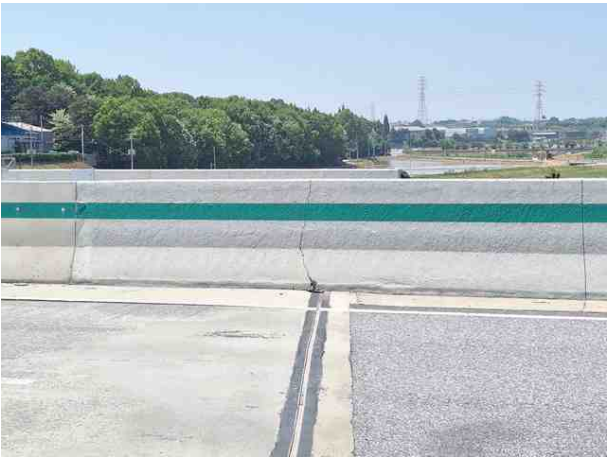
| 04<br>(25년 하반기) | 방호벽 평택방향(S1) 중분대<br>균열(0.5mm이상) | 04<br>(26년 상반기) | 신축이음(A1) 이물질퇴적 |

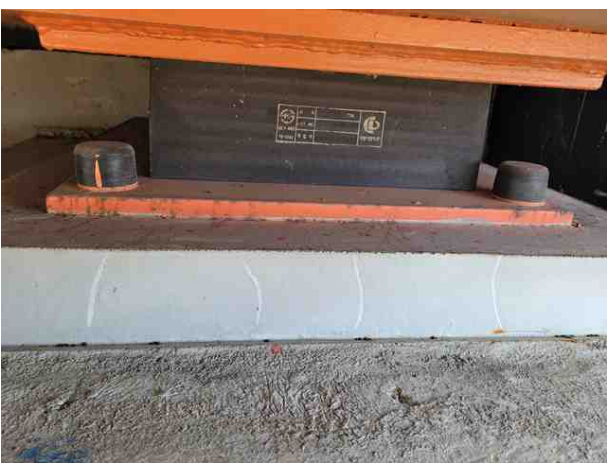
| 05<br>(25년 하반기) | — | 05<br>(26년 상반기) | 교량반침(A1-SH1) 무수축물탈<br>균열(0.3mm미만) |

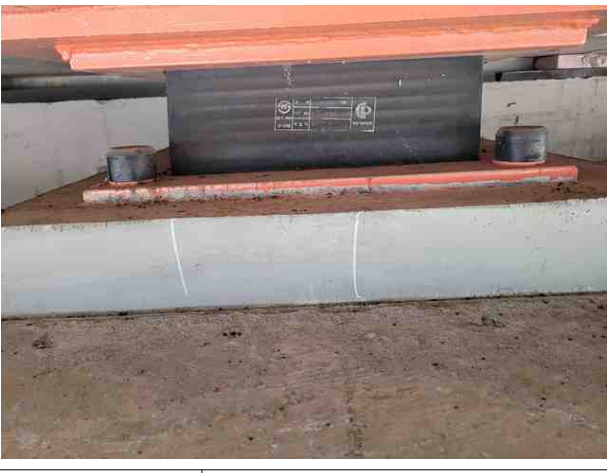
| 06<br>(25년 하반기) | — | 06<br>(26년 상반기) | 교량반침(A1-SH5) 무수축물탈<br>망상균열 |

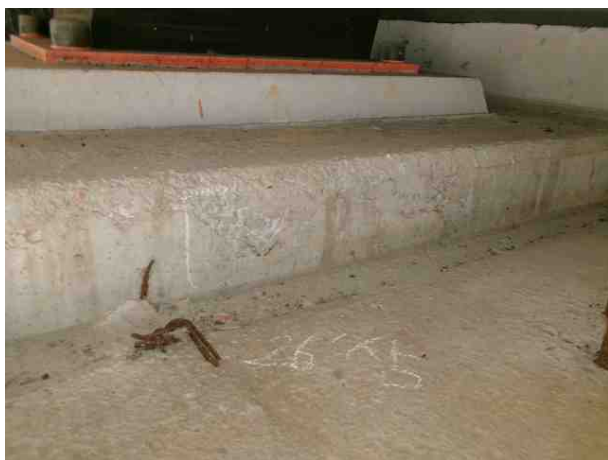
| 07<br>(25년 하반기) | — | 07<br>(26년 상반기) | 교량받침(A2-SH1) 받침콘크리트<br>재료분리 |

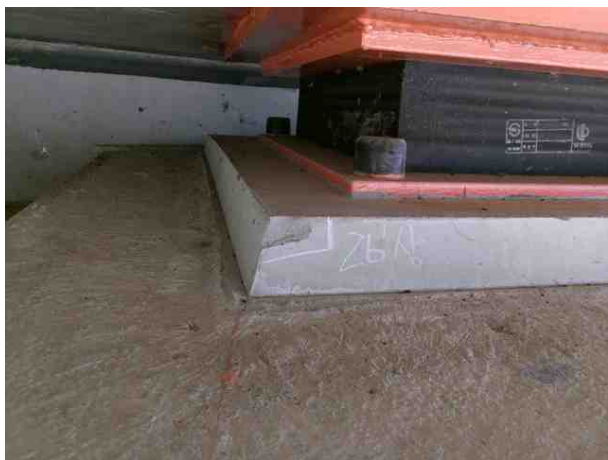
| 08<br>(25년 하반기) | — | 08<br>(26년 상반기) | 교량받침(A2-SH6) 무수축물탈<br>파손 |

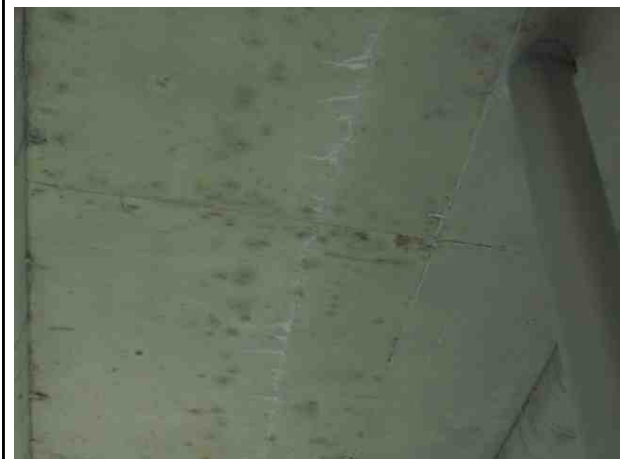
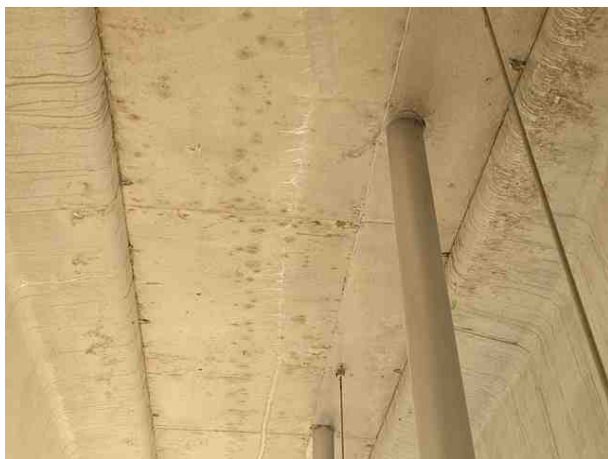
| 09<br>(25년 하반기) | 바닥판하면(S1)<br>균열부백태(0.3mm미만) | 09<br>(26년 상반기) | 바닥판하면(S1)<br>균열부백태(0.3mm미만) |

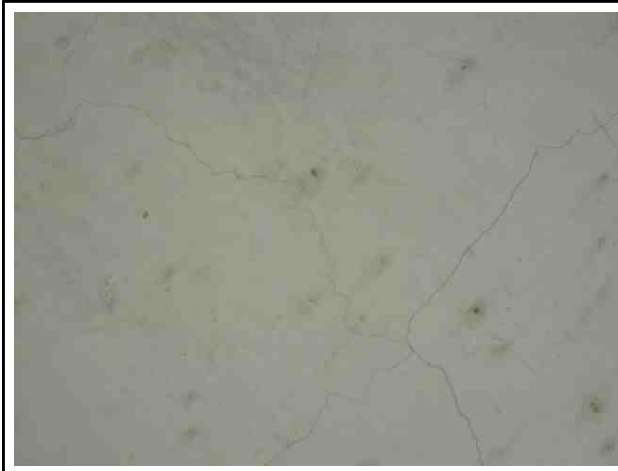
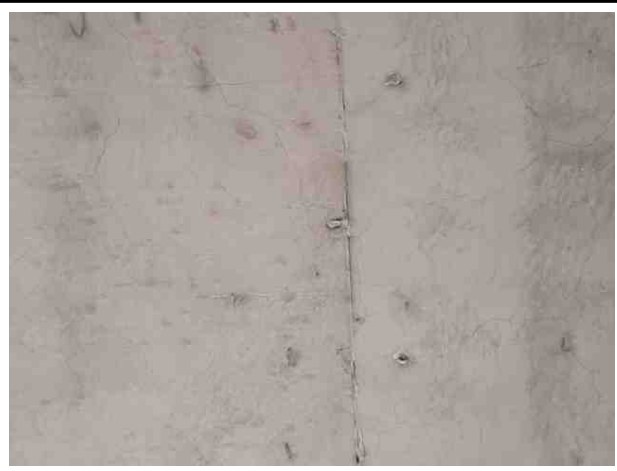
| 10<br>(25년 하반기) | 바닥판하면(S1) 망상균열 | 10<br>(26년 상반기) | 바닥판하면(S1) 망상균열 |

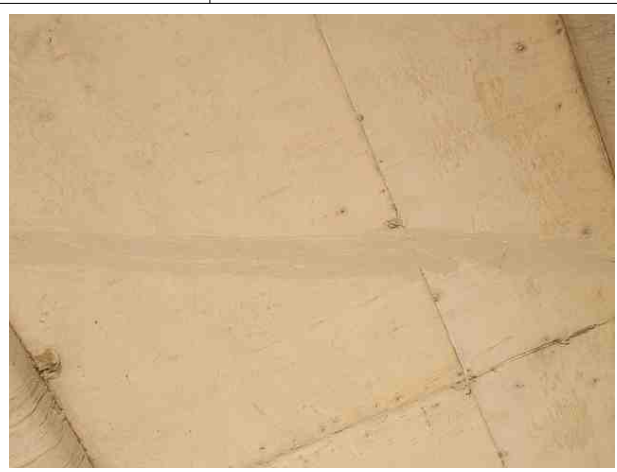
| 11<br>(25년 하반기) | - | 11<br>(26년 상반기) | 바닥판하면(S1) 균열(0.3mm미만) |

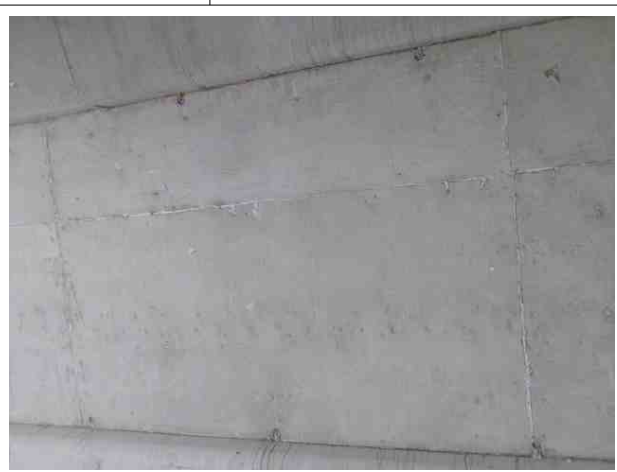
| 12<br>(25년 하반기) | - | 12<br>(26년 상반기) | 바닥판하면(S1) 망상균열 |

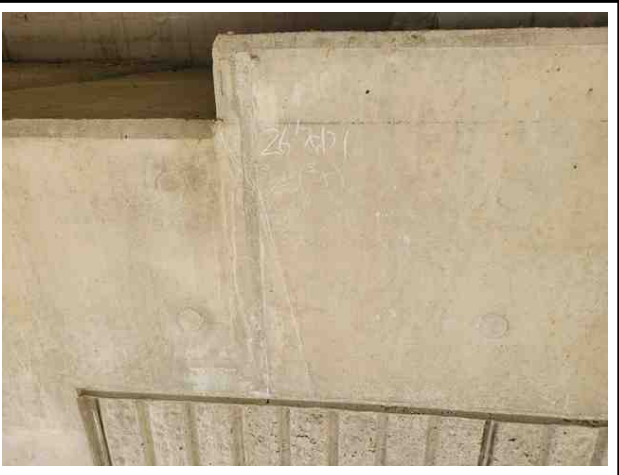
| 13<br>(25년 하반기) | - | 13<br>(26년 상반기) | 교대(A1) 균열(0.3mm미만) |

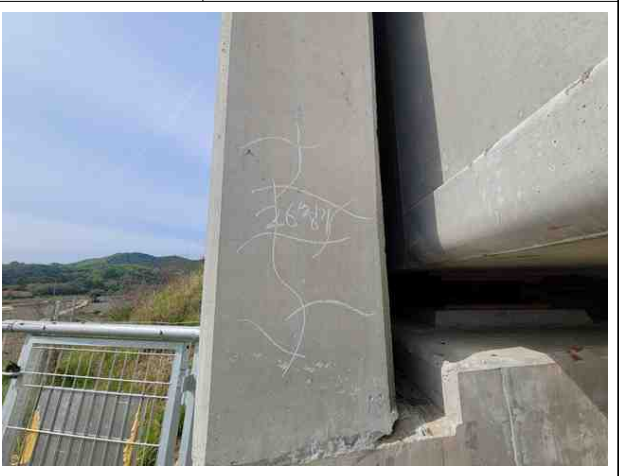
| 14<br>(25년 하반기) | - | 14<br>(26년 상반기) | 교대(A1) 망상균열 |

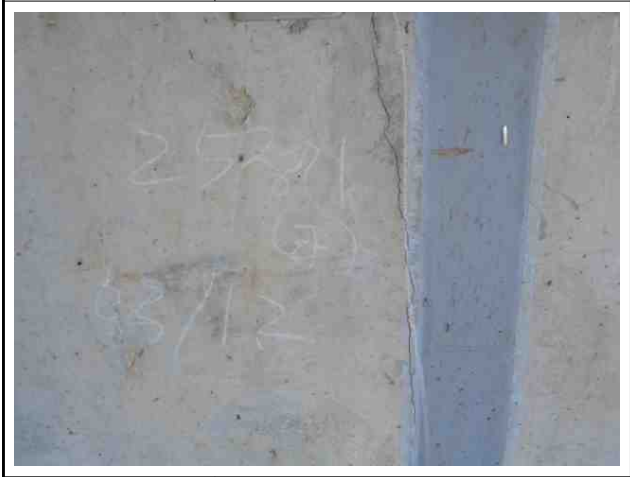
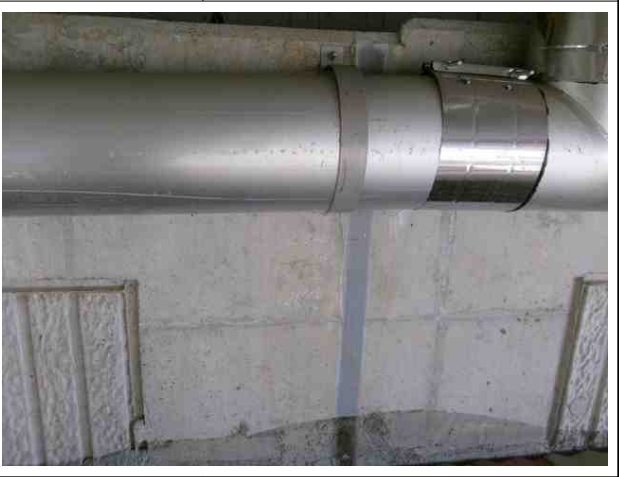
| 15<br>(25년 하반기) | 교대(A2) 균열(0.3mm이상) | 15<br>(26년 상반기) | 교대(A2) 균열(0.3mm이상) |

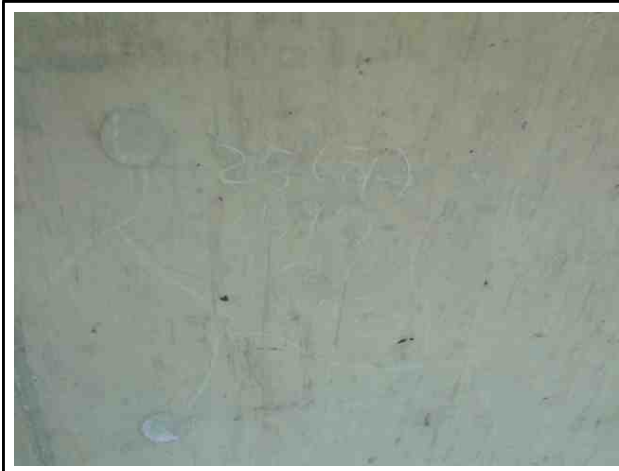
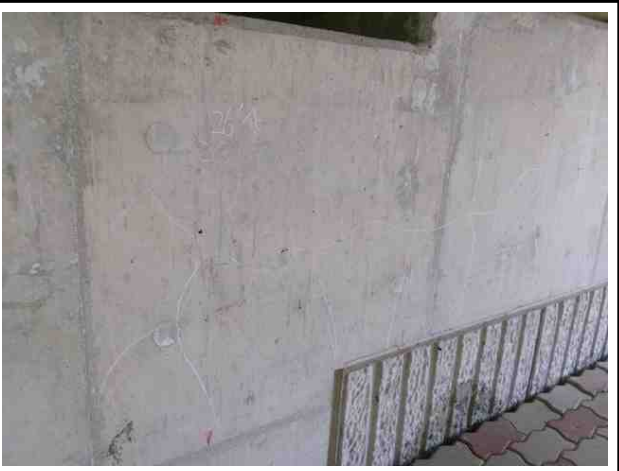
| 16<br>(25년 하반기) | 교대(A2) 망상균열 | 16<br>(26년 상반기) | 교대(A2) 망상균열 |

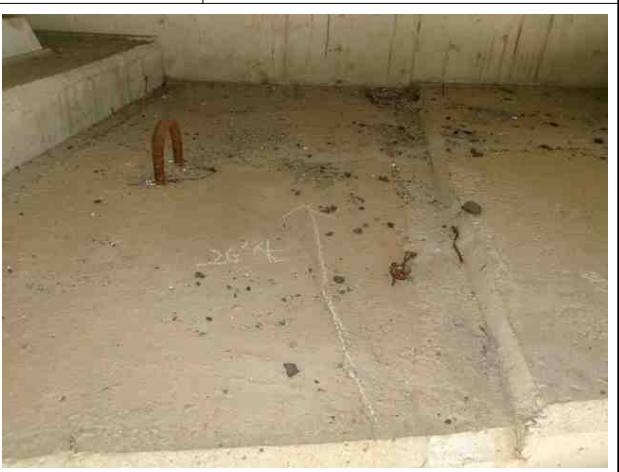
| 17<br>(25년 하반기) | - | 17<br>(26년 상반기) | 교대(A2) 균열(0.3mm이상) |

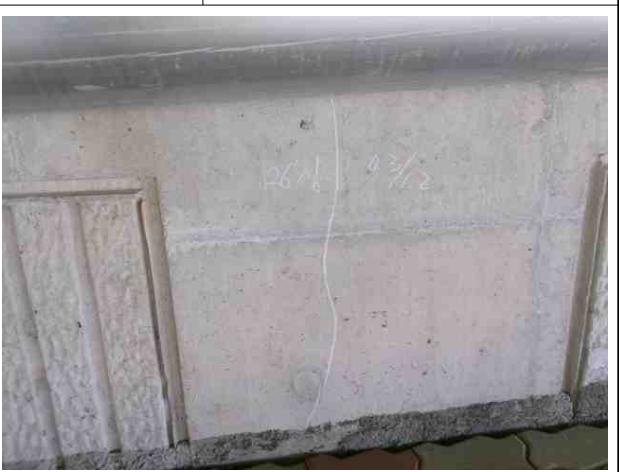
| 18<br>(25년 하반기) | - | 18<br>(26년 상반기) | 교대(A2) 균열(0.3mm이상) |

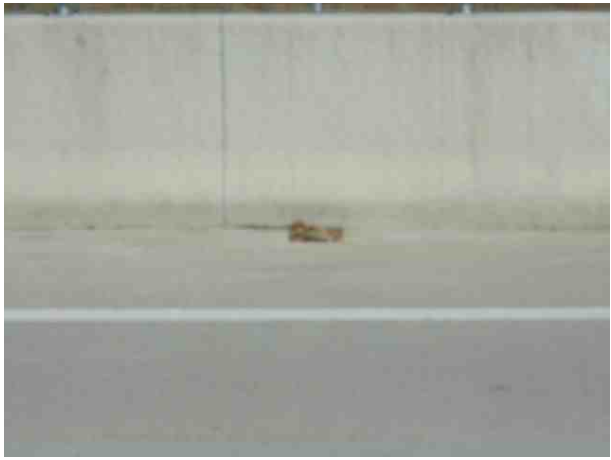
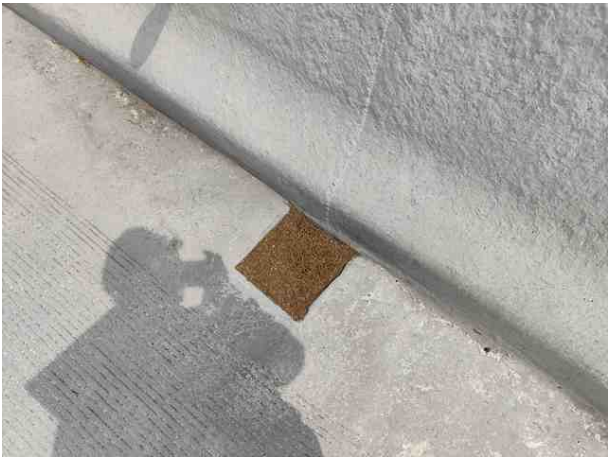
| 01<br>(25년 하반기) | 배수시설(S1) 배수구 막힘 | 01<br>(26년 상반기) | 배수시설(S1) 배수구 막힘 |

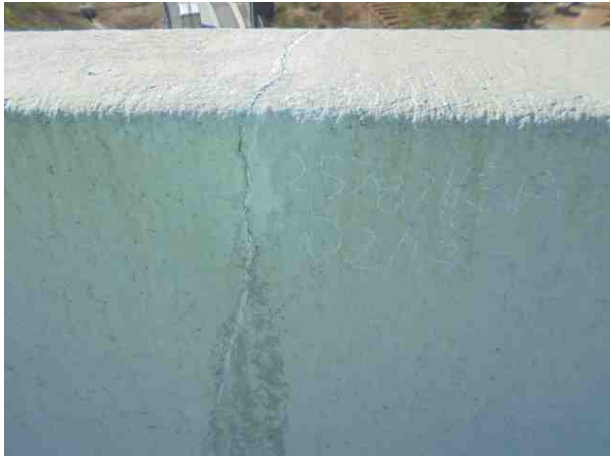
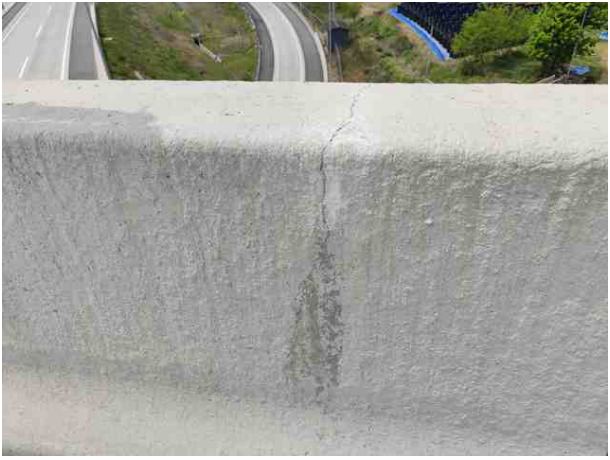
| 02<br>(25년 하반기) | 방호벽(S1) 균열(0.3mm미만) | 02<br>(26년 상반기) | 방호벽(S1) 균열(0.3mm미만) |

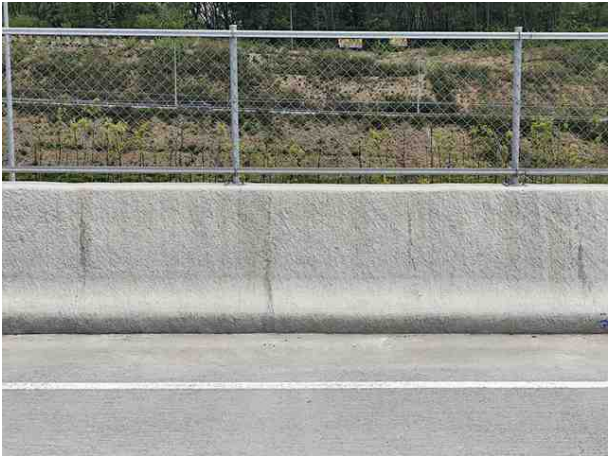
| 03<br>(25년 하반기) | - | 03<br>(26년 상반기) | 방호벽(S1) 균열(0.3mm미만) |

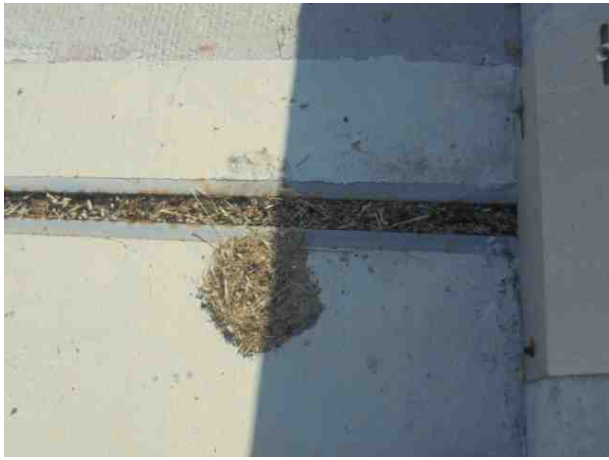
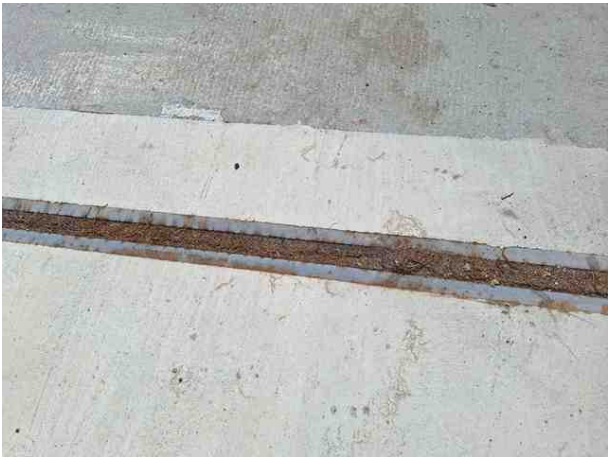
| 04<br>(25년 하반기) | 신축이음(A1) 이물질퇴적 | 04<br>(26년 상반기) | 신축이음(A1) 이물질퇴적 |

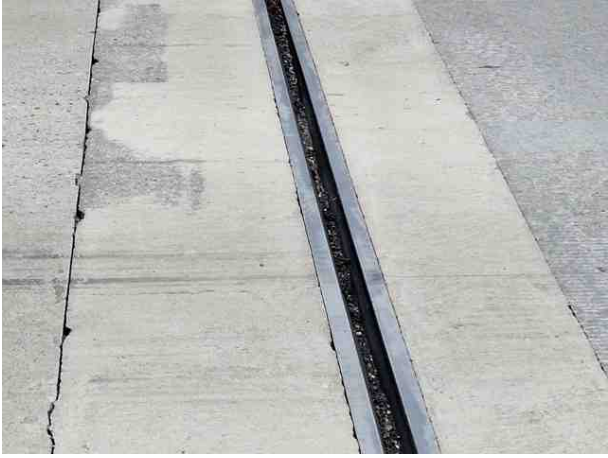
| 05<br>(25년 하반기) | — | 05<br>(26년 상반기) | 신축이음(A1) 후타재<br>균열(0.3mm미만) |

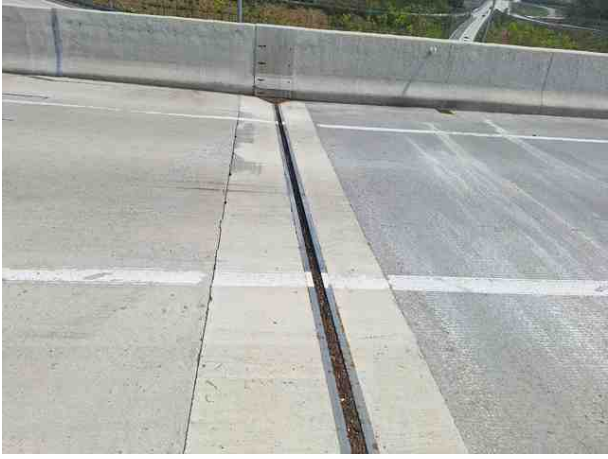
| 06<br>(25년 하반기) | — | 06<br>(26년 상반기) | 신축이음(A1) 후타재 파손 |

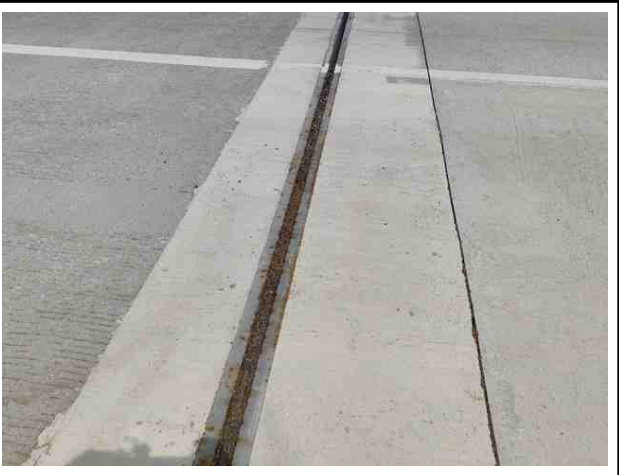
| 07<br>(25년 하반기) | - | 07<br>(26년 상반기) | 신축이음(A2) 부식 |

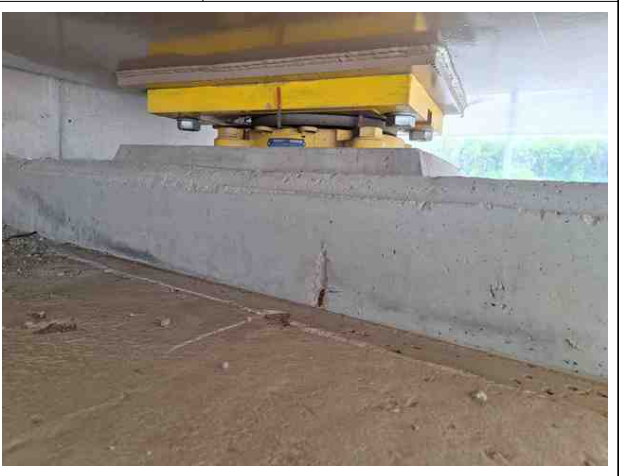
| 08<br>(25년 하반기) | - | 08<br>(26년 상반기) | 교량받침(A1-SH1) 받침콘크리트 파손 |

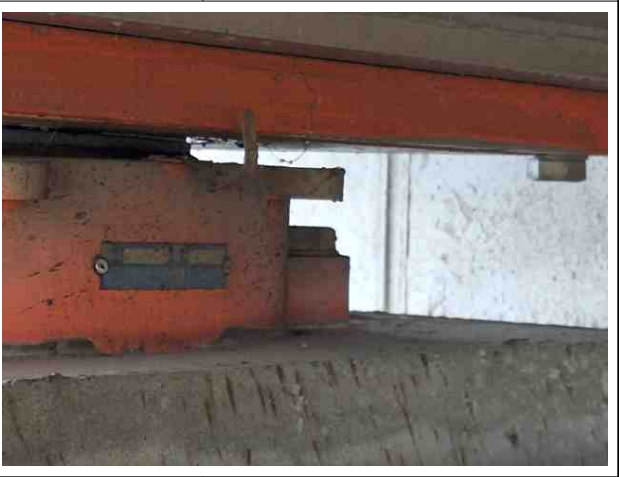
| 09<br>(25년 하반기) | - | 09<br>(26년 상반기) | 교량받침(A1-SH2) 게이지 설치불량 |

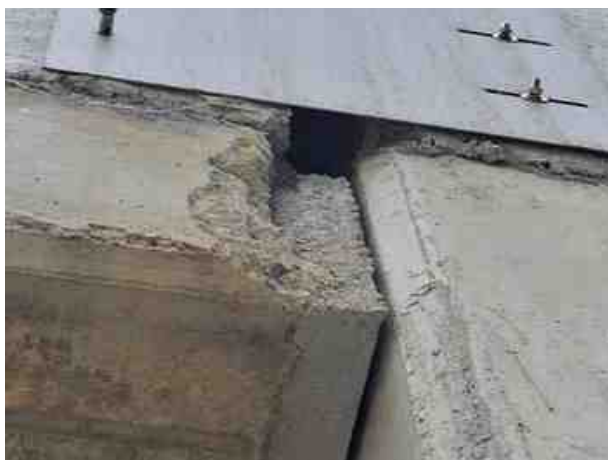
| 10<br>(25년 하반기) | — | 10<br>(26년 상반기) | 바닥판하면(S1) 파손 |

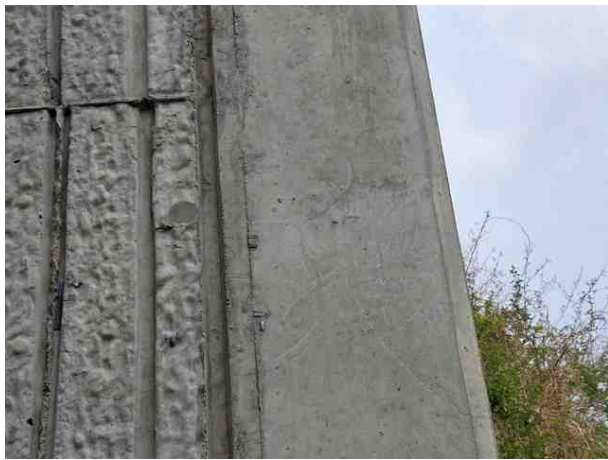
| 11<br>(25년 하반기) | — | 11<br>(26년 상반기) | 교대(A1) 망상균열 |
