# 01-01 계바위교

## 부재별 전경

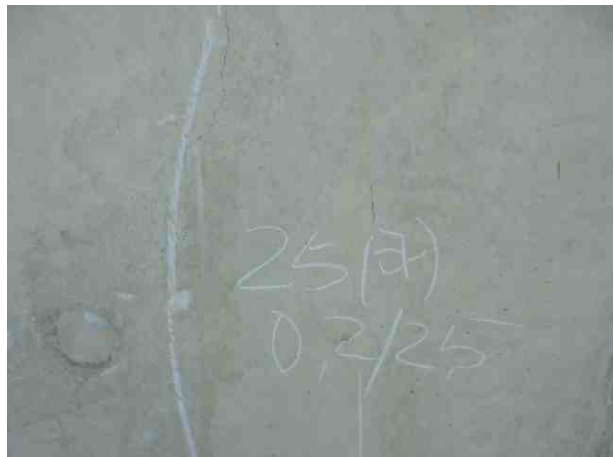
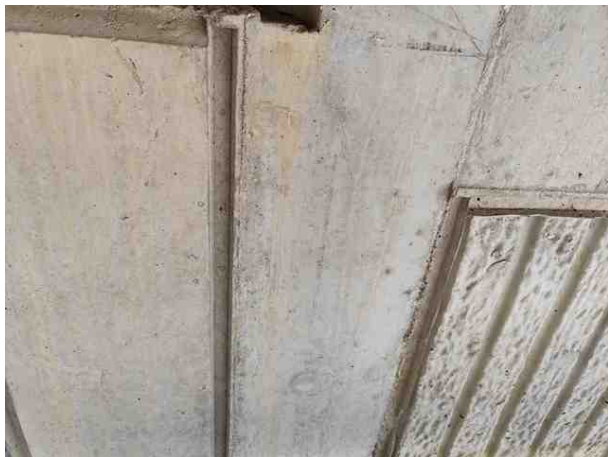
| 12<br>(25년 하반기) | 교대(A1) 망상균열 | 12<br>(26년 상반기) | 교대(A1) 망상균열 |
