## 02-01 남양1터널(익산)

### 부재별 전경

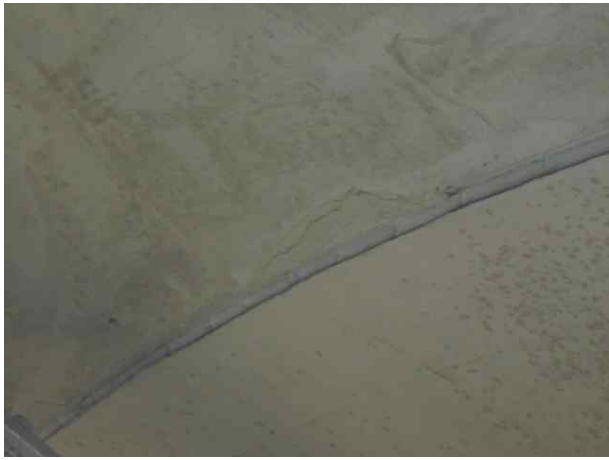
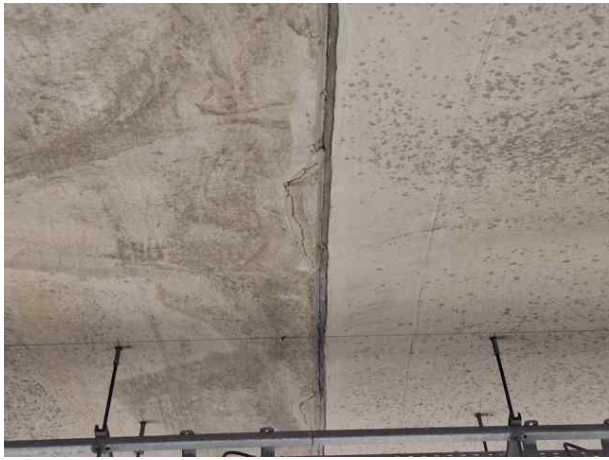
| 04<br>(25년 하반기) | 천단부(S16) 층분리 | 04<br>(26년 상반기) | 천단부(S16) 층분리 |

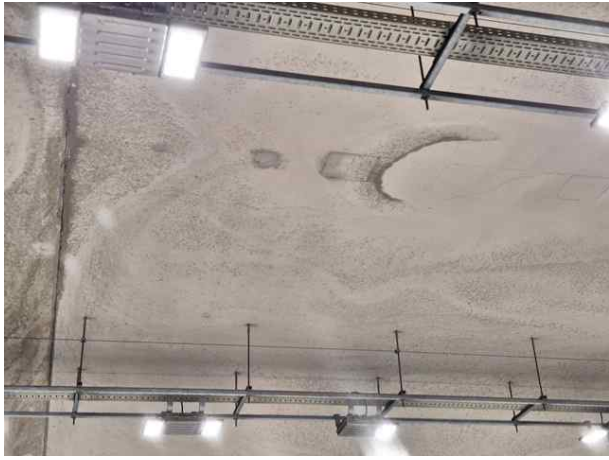
| 05<br>(25년 하반기) | 천단부(S23) 균열(0.3mm미만) | 05<br>(26년 상반기) | 천단부(S23) 균열(0.3mm미만) |

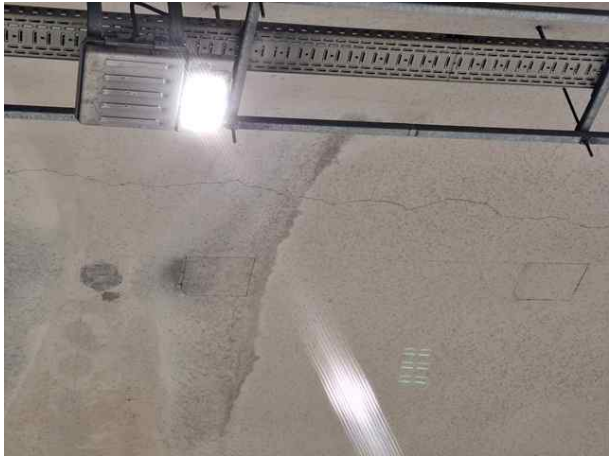
| 06<br>(25년 하반기) | 천단부(S25) 균열(0.3mm미만) | 06<br>(26년 상반기) | 천단부(S25) 균열(0.3mm미만) |

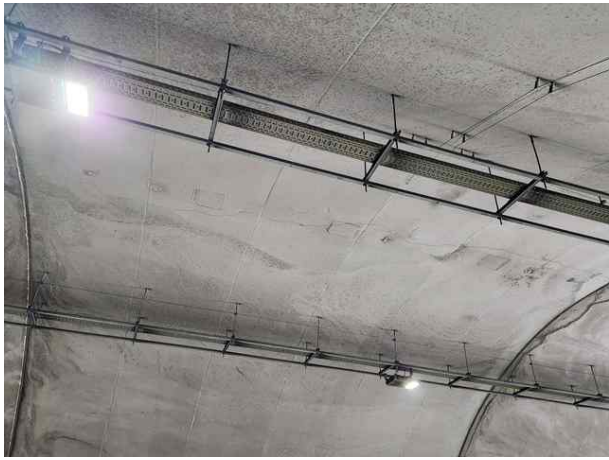
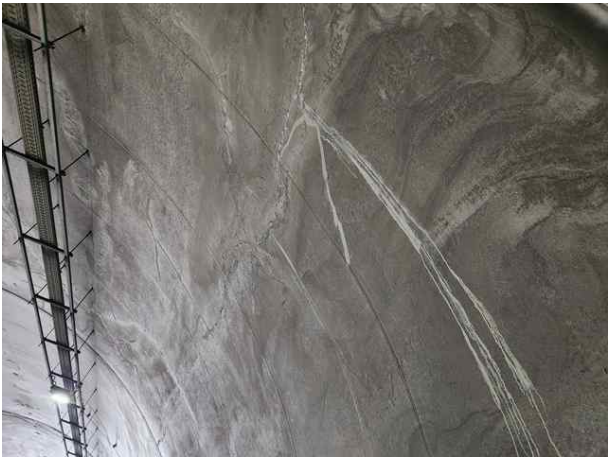
| 12<br>(26년 상반기) | 천단부(S68) 균열(0.5mm이상) | 13<br>(26년 상반기) | 천단부(S68) 균열부백태(0.3mm미만) |

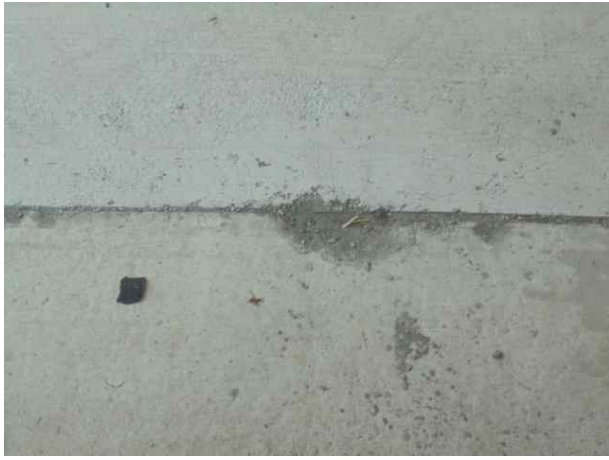
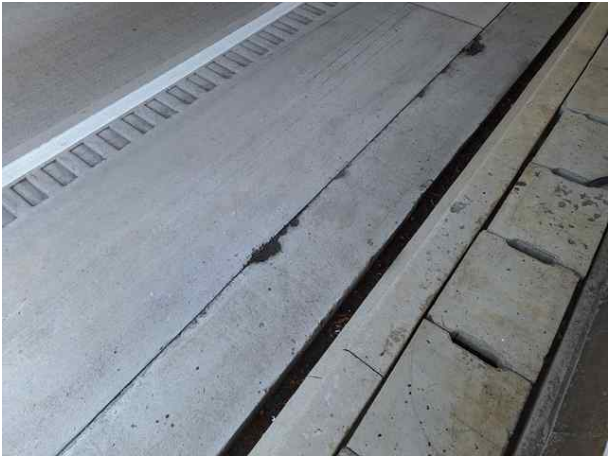
| 14<br>(25년 하반기) | 포장부 → 배수시설(S2)<br>포장 파손 → 측구 파손 | 14<br>(26년 상반기) | 포장부 → 배수시설(S2)<br>포장 파손 → 측구 파손 |

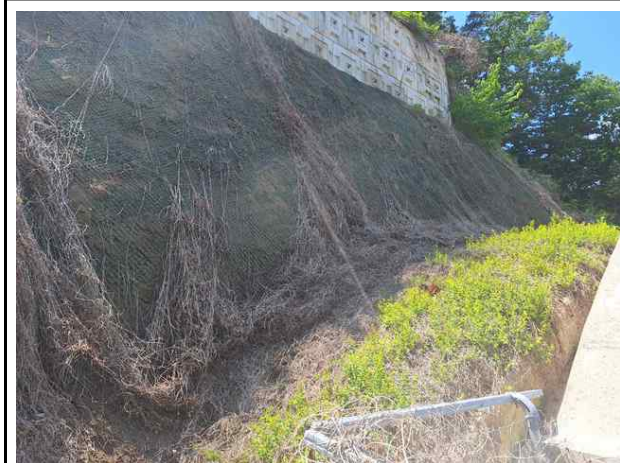
18  
(26년 상반기)

절토사면(시점부) 토사퇴적

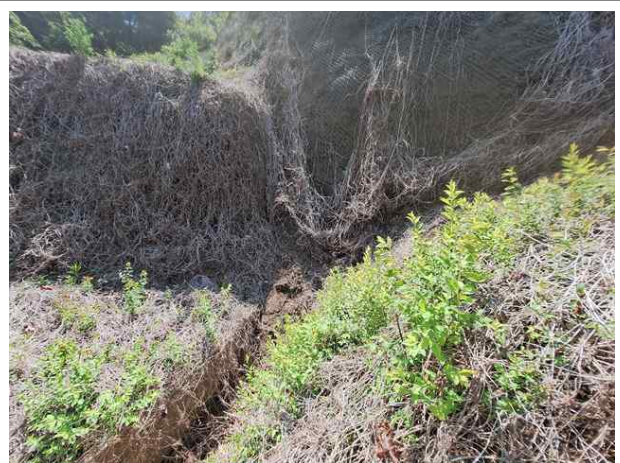
19  
(26년 상반기)

절토사면(시점부) 토사퇴적

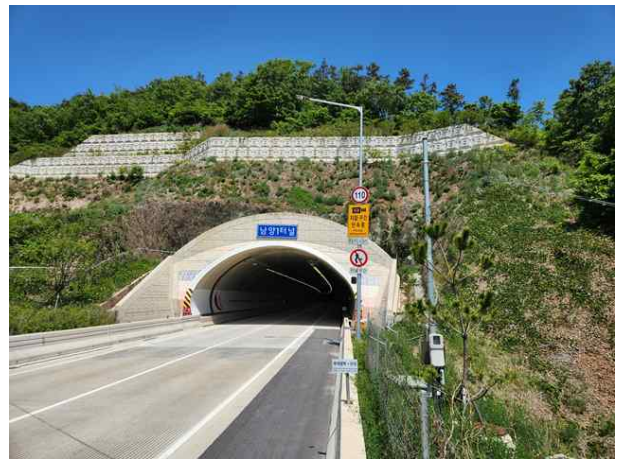
01  
(25년 하반기)

갱문부(시점) 상태양호

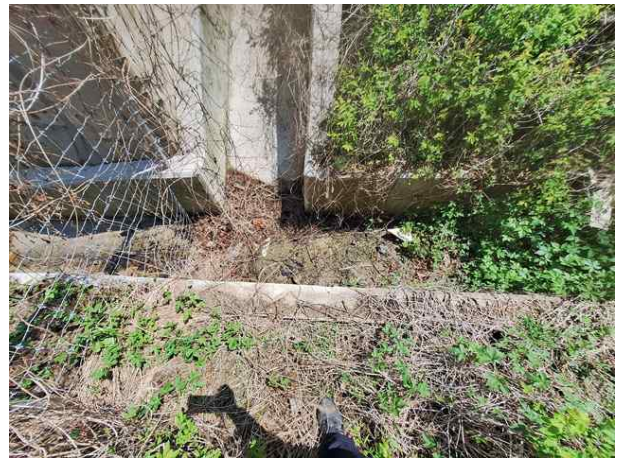
02  
(25년 하반기)

갱문부(중점) 배수로 토사퇴적

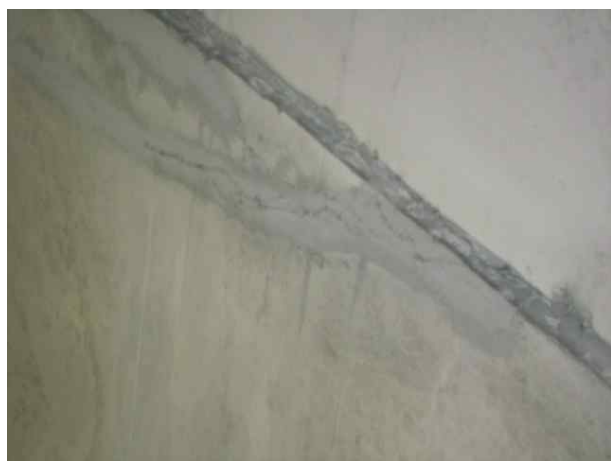
02  
(26년 상반기)

갱문부(중점) 배수로 토사퇴적

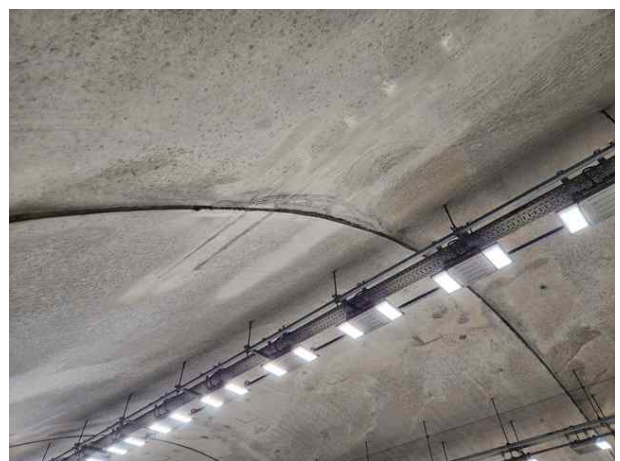
03  
(25년 하반기)천단부(S12) 보수부  
재균열(0.3mm미만)

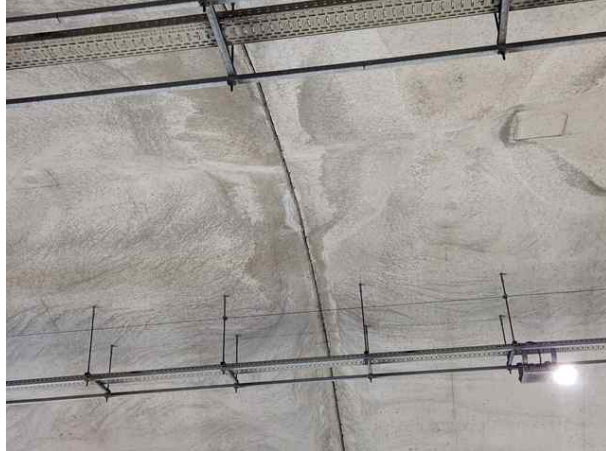
03  
(26년 상반기)천단부(S12) 보수부  
재균열(0.3mm미만)

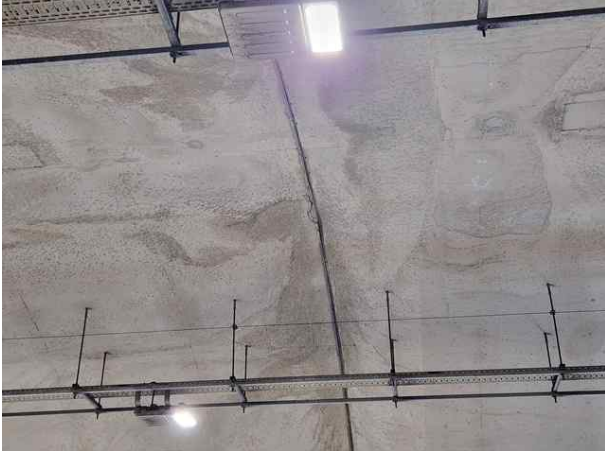
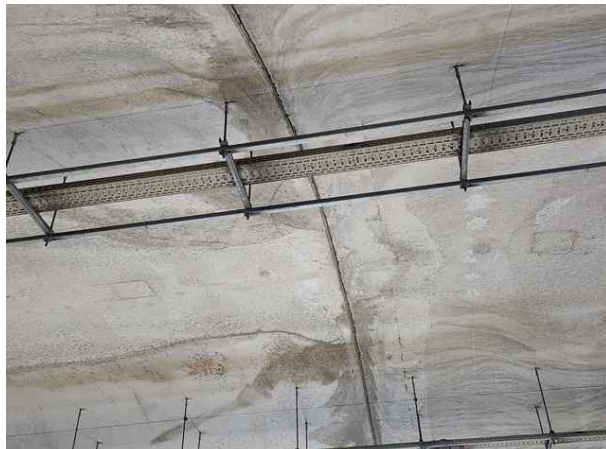
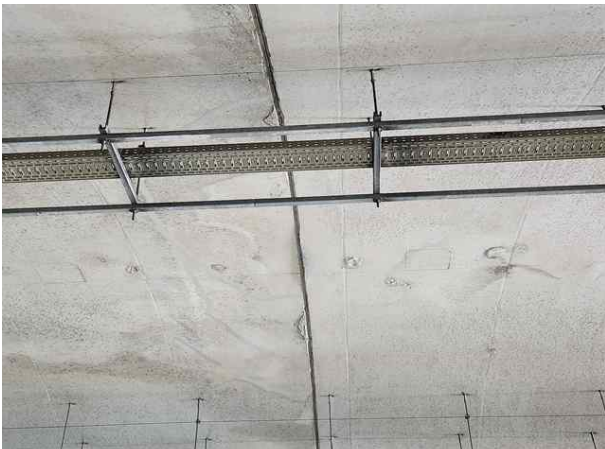
| 04<br>(26년 상반기) | 천단부(S46) 충분리 | 05<br>(26년 상반기) | 천단부(S55) 충분리 |

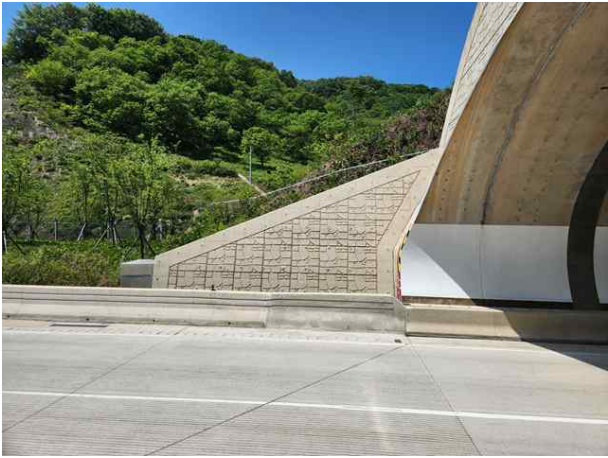
| 09<br>(25년 하반기) | 횡갱(S30) 상태양호 | 09<br>(26년 상반기) | 횡갱(S30) 상태양호 |

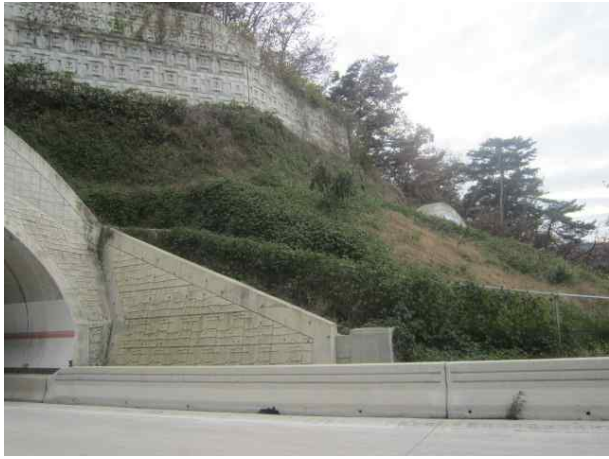
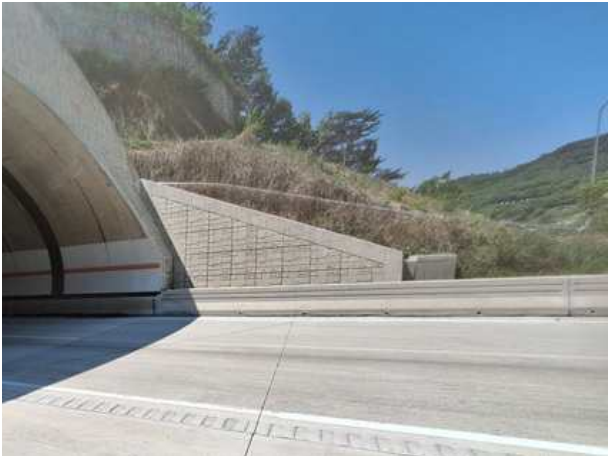
| 10<br>(25년 하반기) | 옹벽(시점부) 상태양호 | 10<br>(26년 상반기) | 옹벽(시점부) 상태양호 |

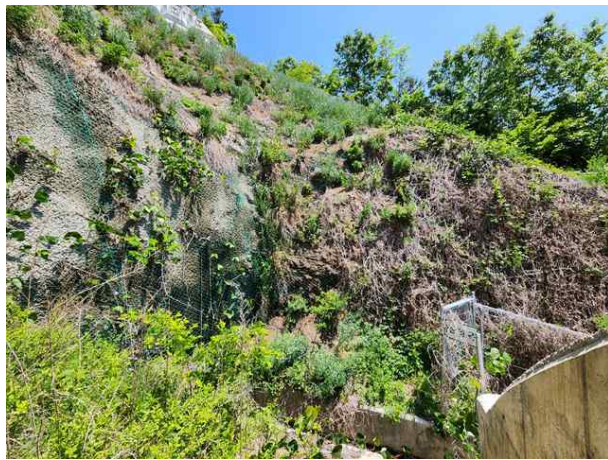
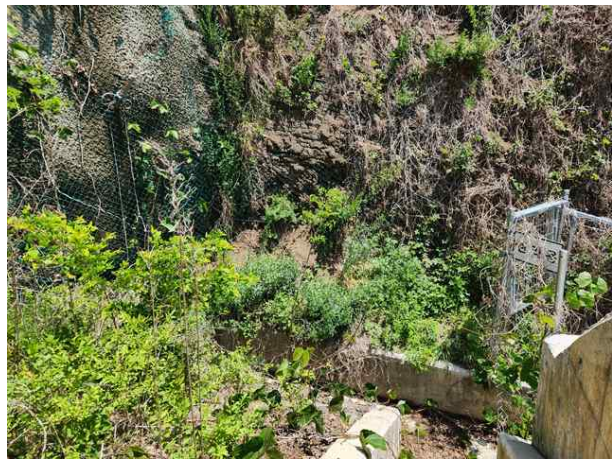
| 11<br>(25년 하반기) | 옹벽(종점부) 상태양호 | 11<br>(26년 상반기) | 옹벽(종점부) 상태양호 |

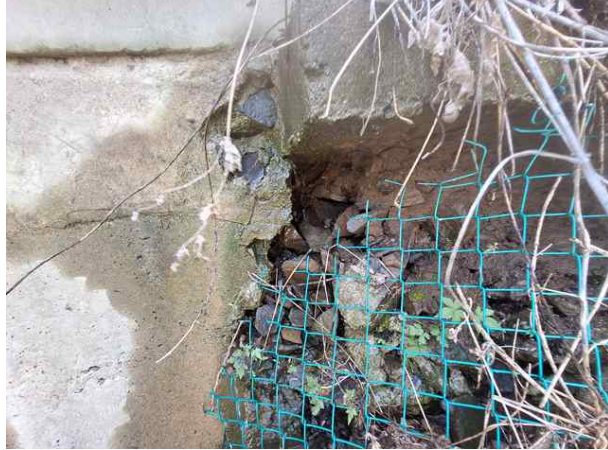
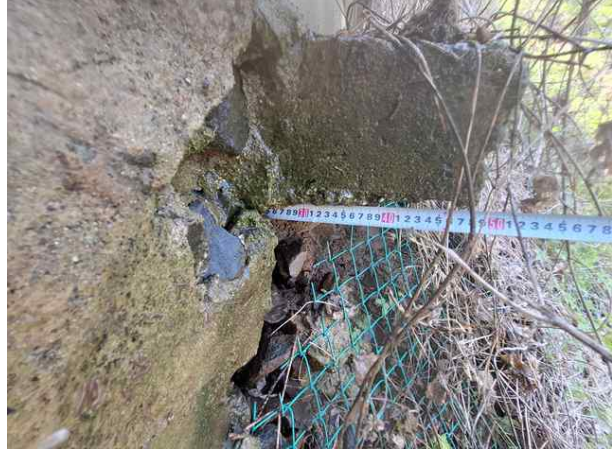
| 13<br>(26년 상반기) | 절토사면(중점부) 옹벽 하부 누수 및 토사유실 | 13<br>(26년 상반기) | 절토사면(중점부) 옹벽 하부 누수 및 토사유실 |

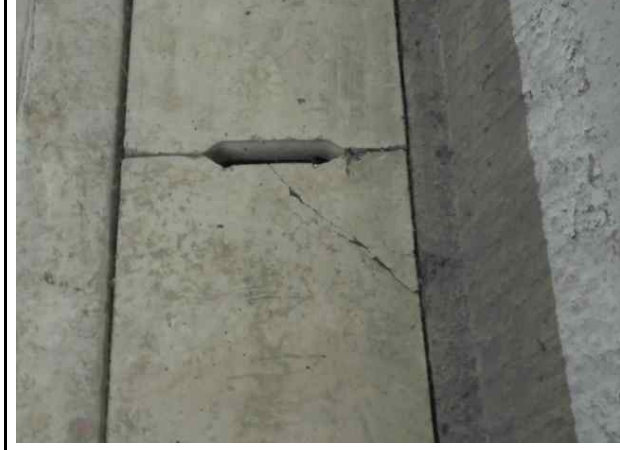
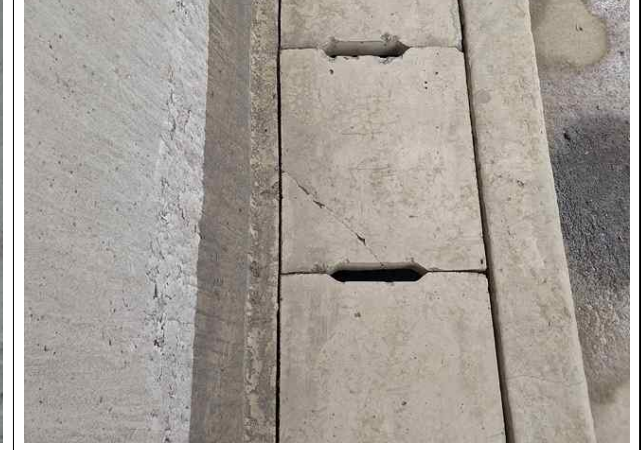
| 14<br>(25년 하반기) | 14<br>(26년 상반기) |

| 공동구(S4) 덮개 파손 | 공동구(S4) 덮개 파손 |

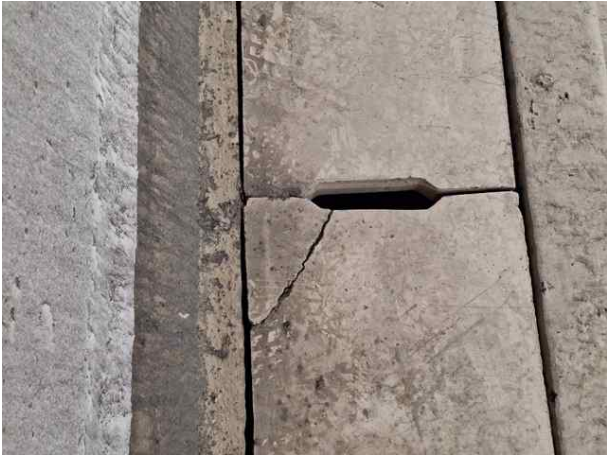
| 공동구(S12) 덮개 파손 | 공동구(S12) 덮개 파손 |

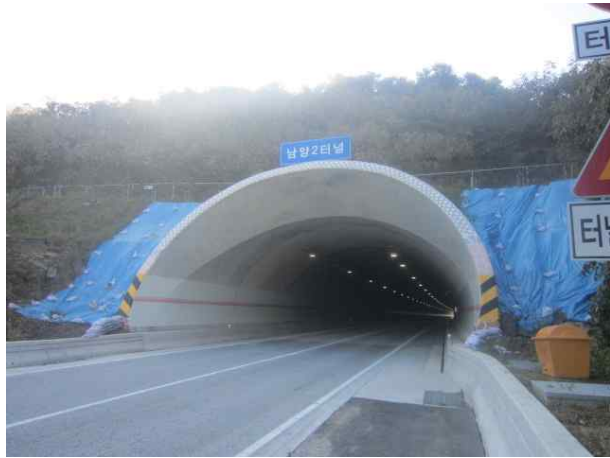
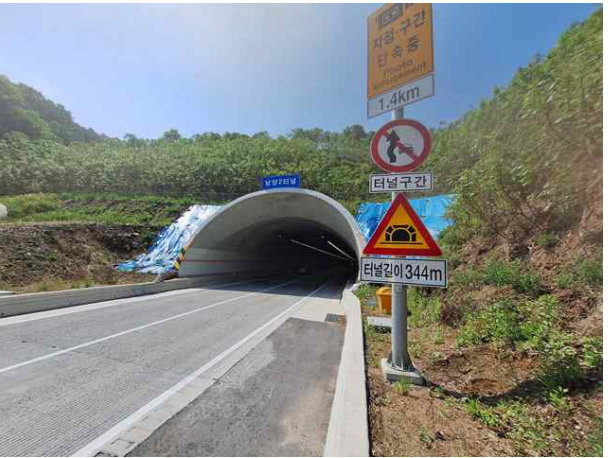
| 01<br>(25년 하반기) | 갱문부(시점) 상태양호 | 01<br>(26년 상반기) | 갱문부(시점) 상태양호 |

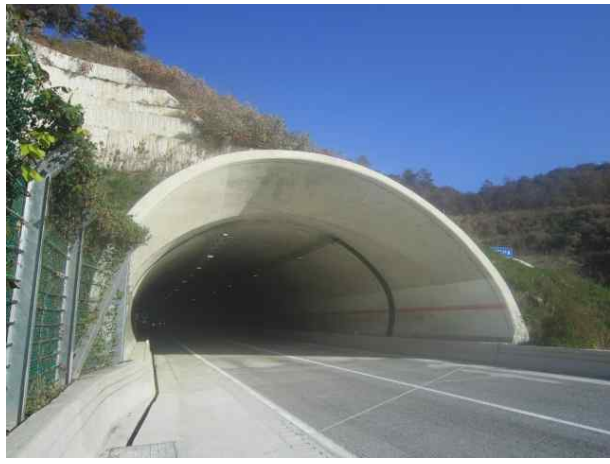
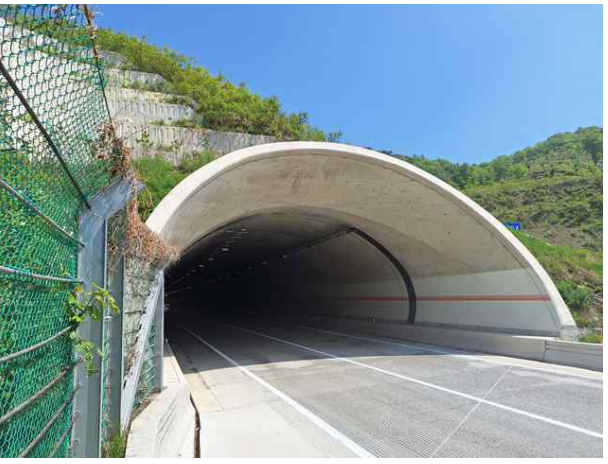
| 02<br>(25년 하반기) | 갱문부(중점) 상태양호 | 02<br>(26년 상반기) | 갱문부(중점) 상태양호 |

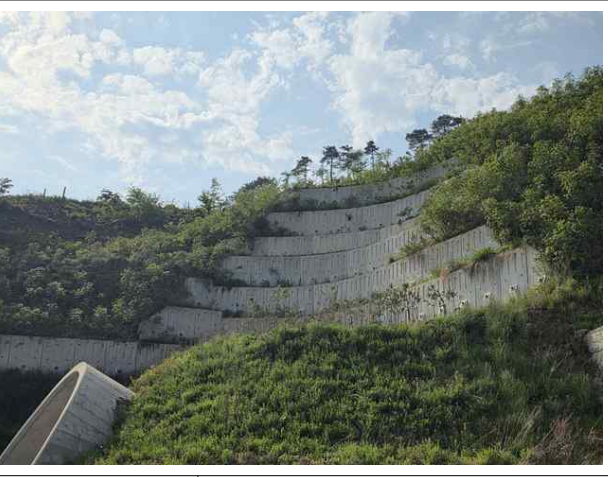
| 03<br>(25년 하반기) | 옹벽(중점부) 상태양호 | 03<br>(26년 상반기) | 옹벽(중점부) 상태양호 |

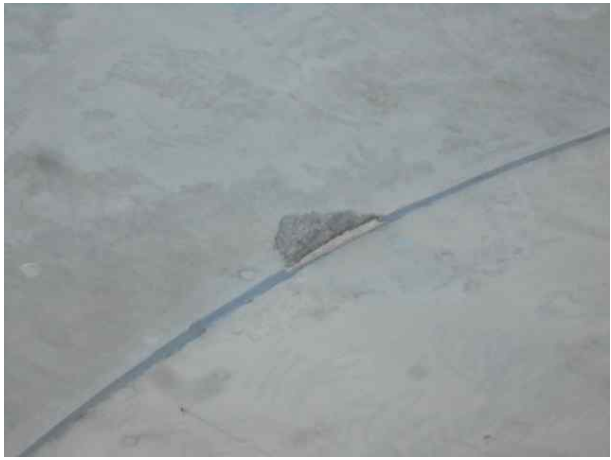
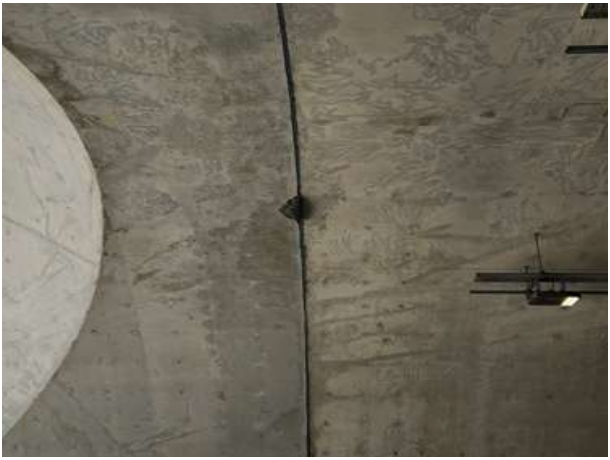
| 04<br>(25년 하반기) | 천단부(S1) 층분리 → 박락 | 04<br>(26년 상반기) | 천단부(S1) 층분리 → 박락 |

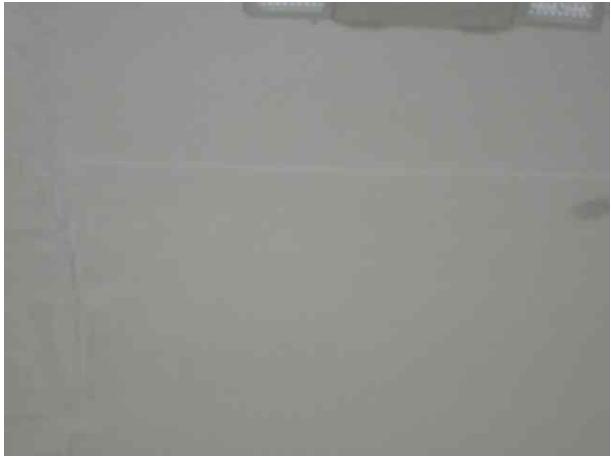
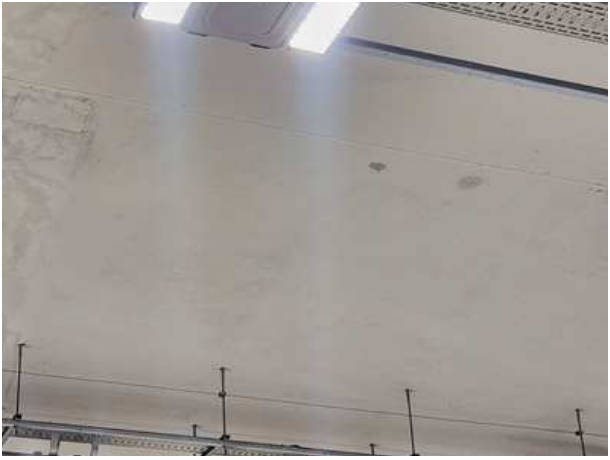
| 05<br>(25년 하반기) | 천단부(S18) 균열(0.3mm미만) | 05<br>(26년 상반기) | 천단부(S18) 균열(0.3mm미만) |

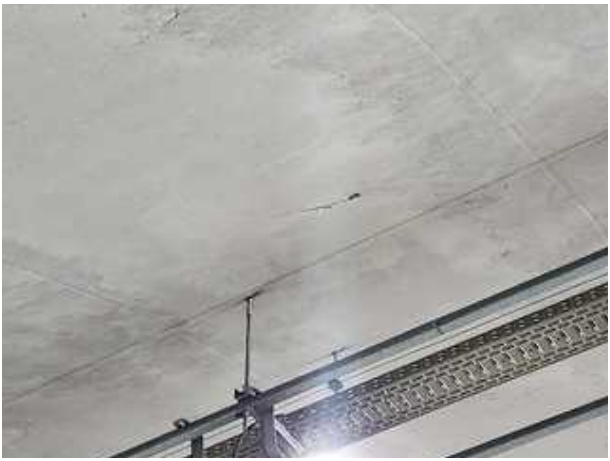
| 06<br>(25년 하반기) | 천단부(S30) 긁힘 | 06<br>(26년 상반기) | 천단부(S30) 긁힘 |

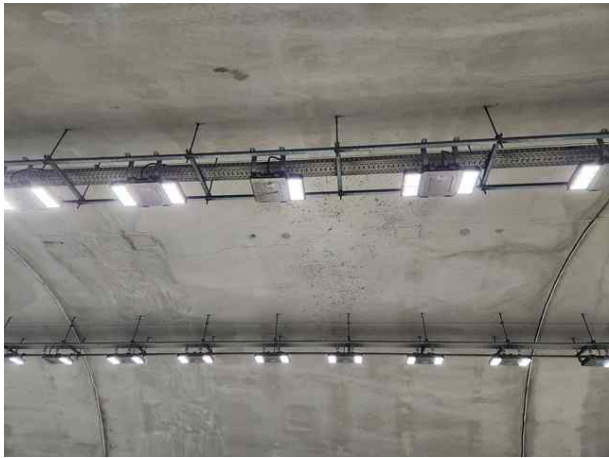
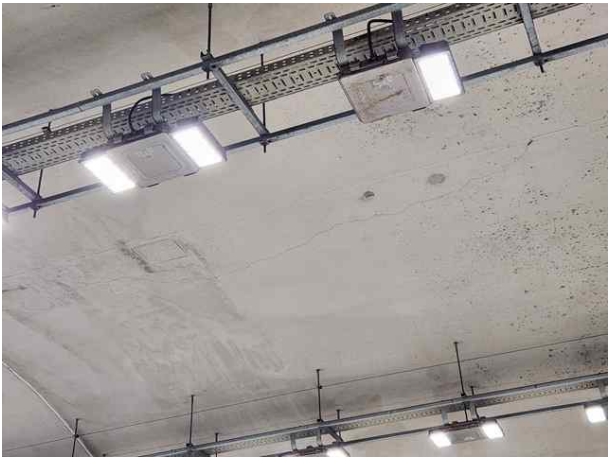
| 07<br>(26년 상반기) | 천단부(S13) 균열(0.5mm이상) | 07<br>(26년 상반기) | 천단부(S13) 균열(0.5mm이상) |

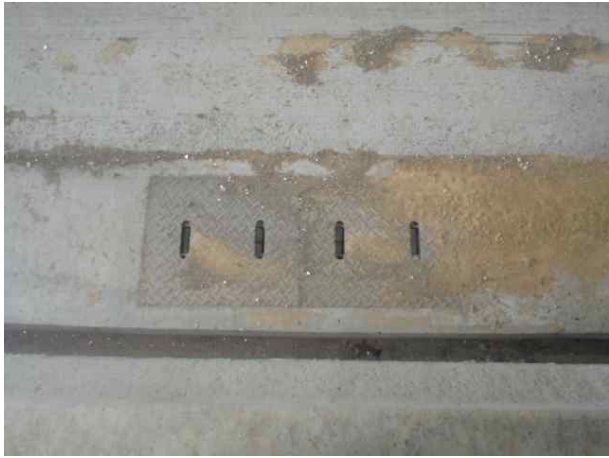
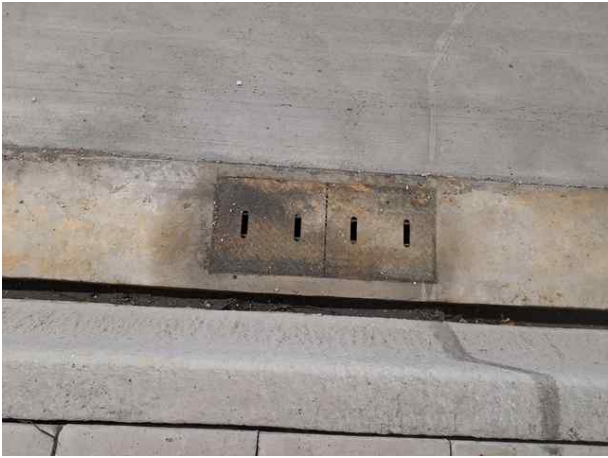
| 08<br>(25년 하반기) | 배수시설 상태양호 | 08<br>(26년 상반기) | 배수시설 상태양호 |

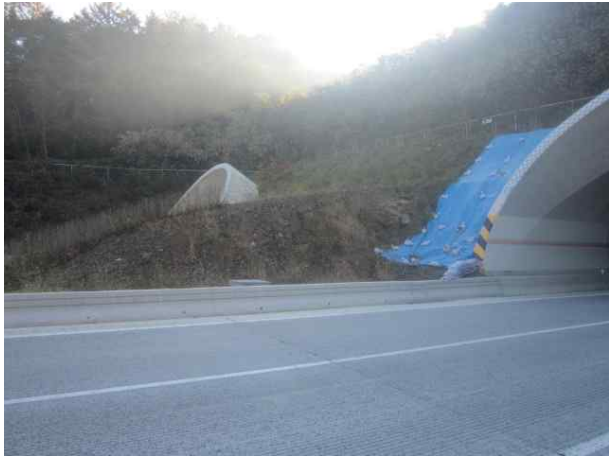
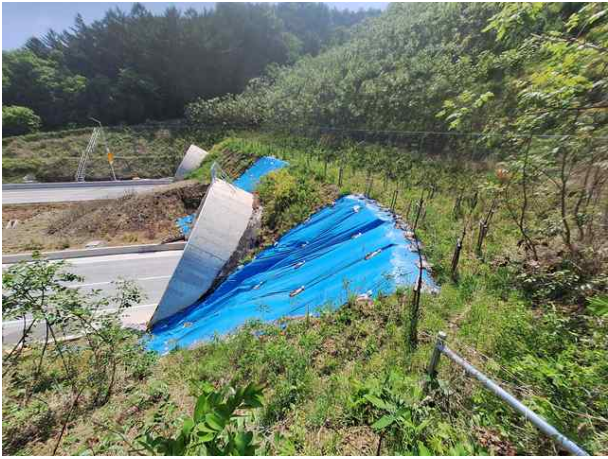
| 09<br>(25년 하반기) | 절토사면(시점부) 상태현황 | 09<br>(26년 상반기) | 절토사면(시점부) 상태현황 |

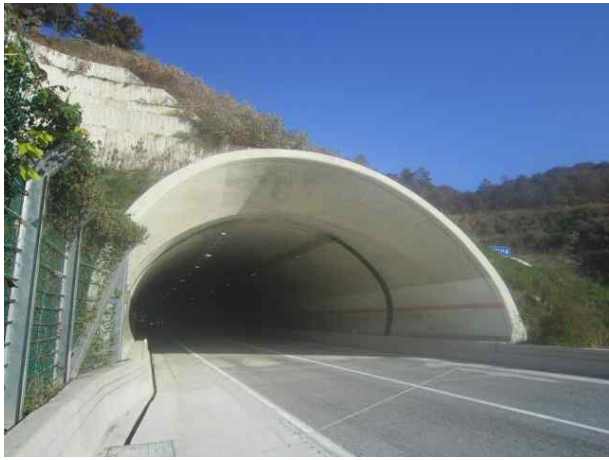
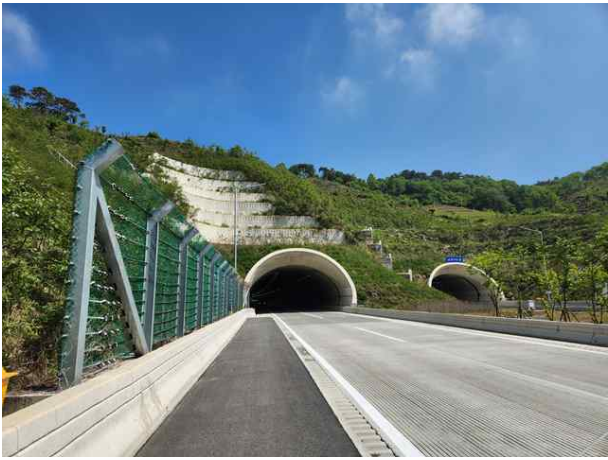
| 10<br>(25년 하반기) | 절토사면(중점부) 상태현황 | 10<br>(26년 상반기) | 절토사면(중점부) 상태현황 |

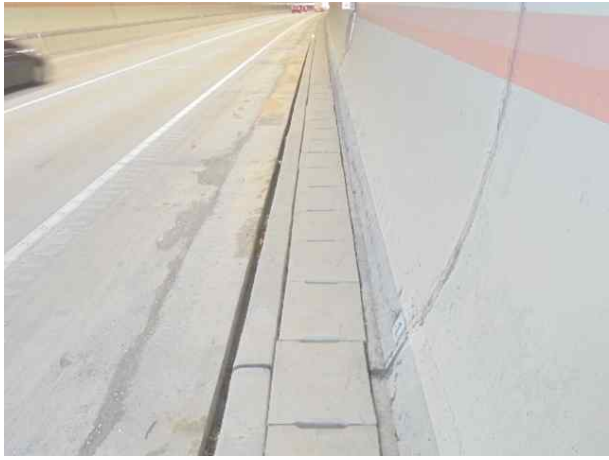
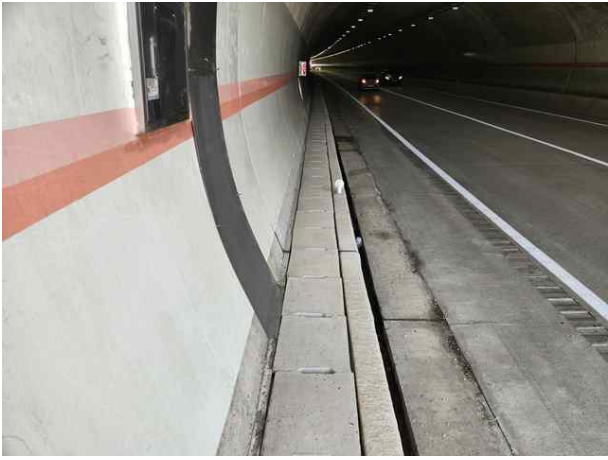
| 11<br>(25년 하반기) | 공동구 상태양호 | 11<br>(26년 상반기) | 공동구 상태양호 |

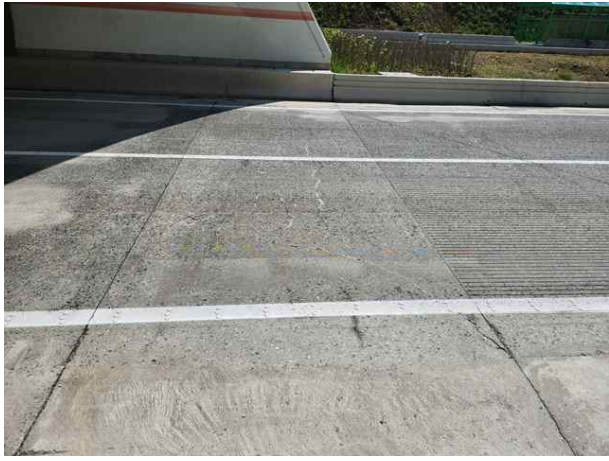
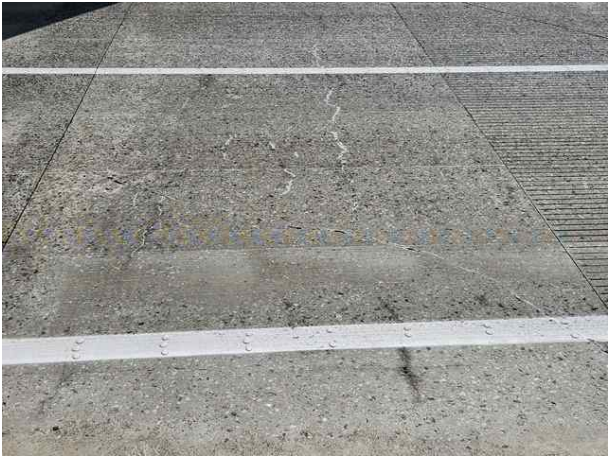
| 12<br>(26년 상반기) | 포장부(S37) 망상균열 | 12<br>(26년 상반기) | 포장부(S37) 망상균열 |

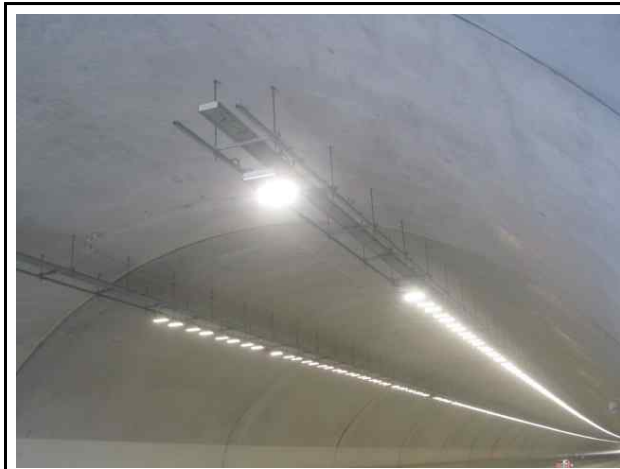
13  
(25년 하반기)

조명시설 상태양호

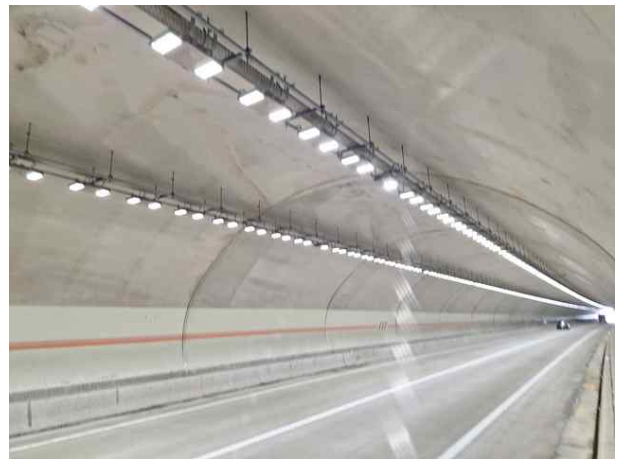
13  
(26년 상반기)

조명시설 상태양호

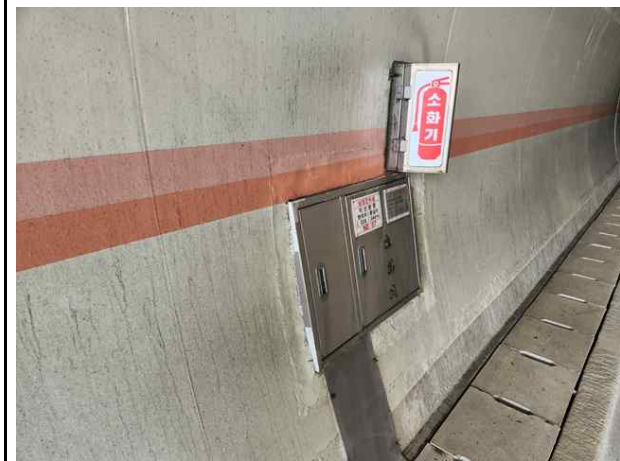
14  
(26년 상반기)

소화시설 상태양호

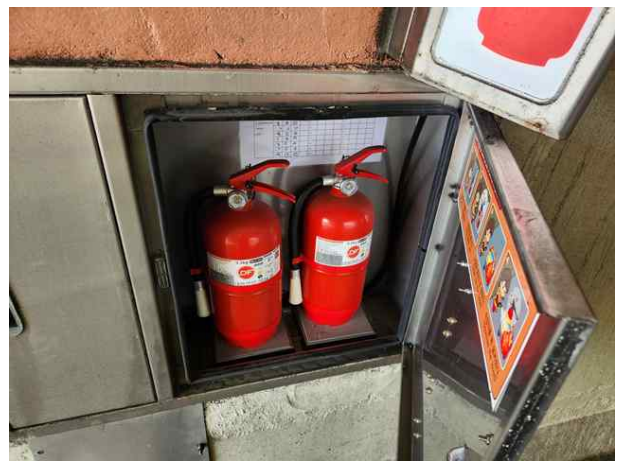
15  
(26년 상반기)

소화시설 상태양호

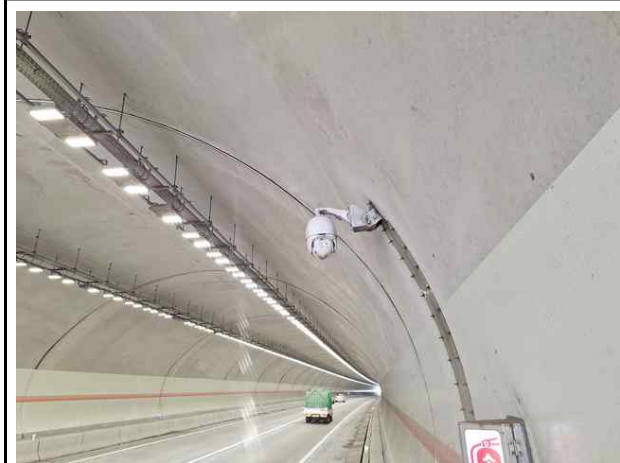
16  
(26년 상반기)

CCTV 상태양호

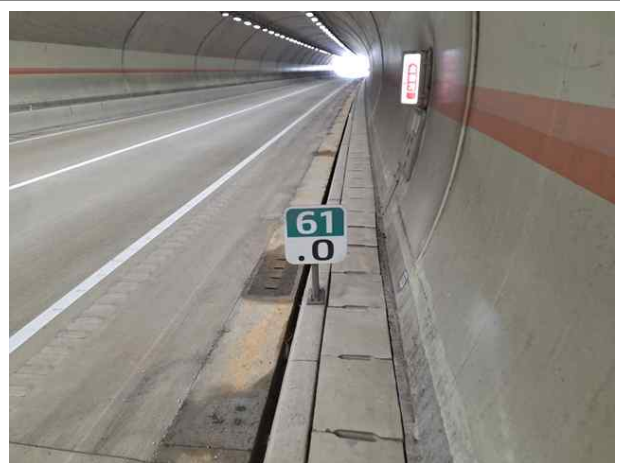
17  
(26년 상반기)

이정 표지판 상태양호

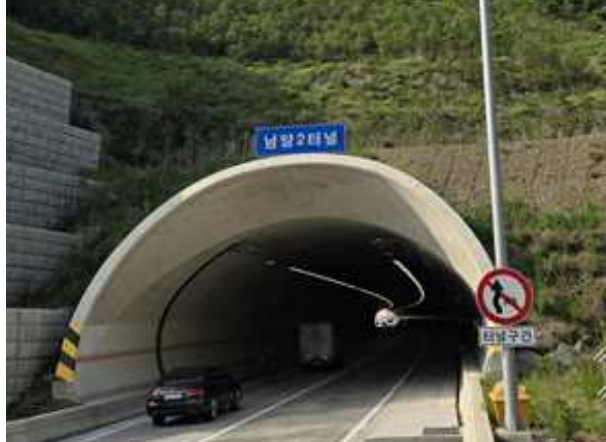
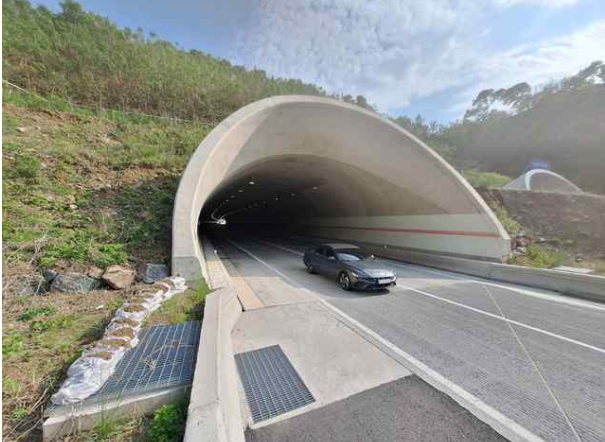
| 01<br>(26년 상반기) | 갯문부(시점) 상태양호 | 02<br>(26년 상반기) | 갯문부(시점) 상태양호 |

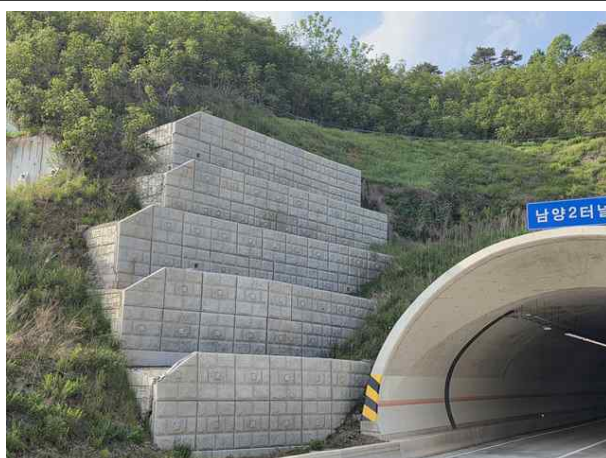
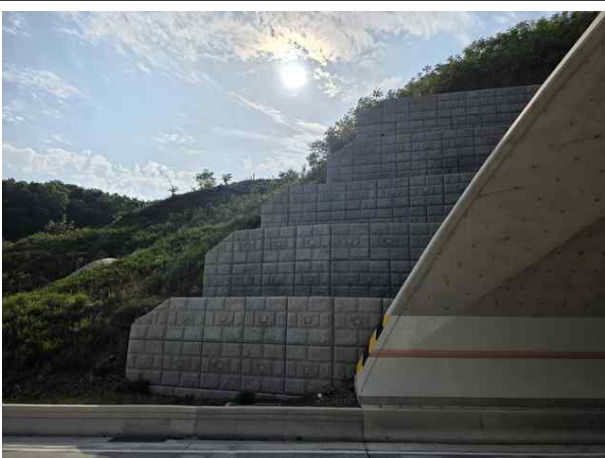
| 03<br>(26년 상반기) | 옹벽(시점부) 상태양호 | 03<br>(26년 상반기) | 옹벽(시점부) 상태양호 |

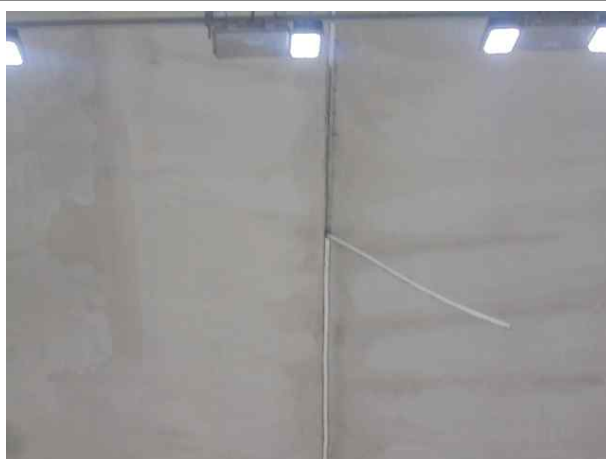
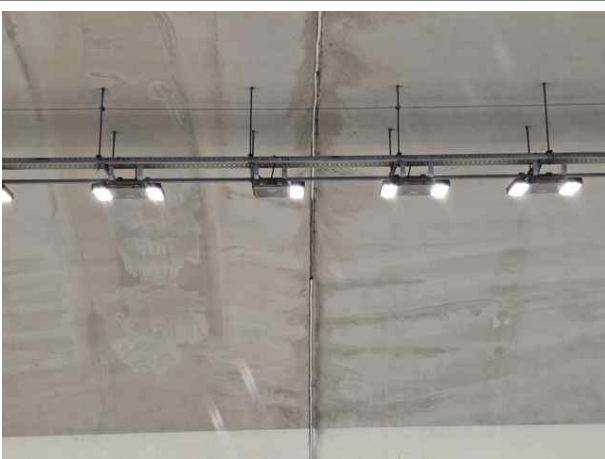
| 03<br>(25년 하반기) | 천단부(S14) 백업제 탈락 | 03<br>(26년 상반기) | 천단부(S14) 백업제 탈락 |

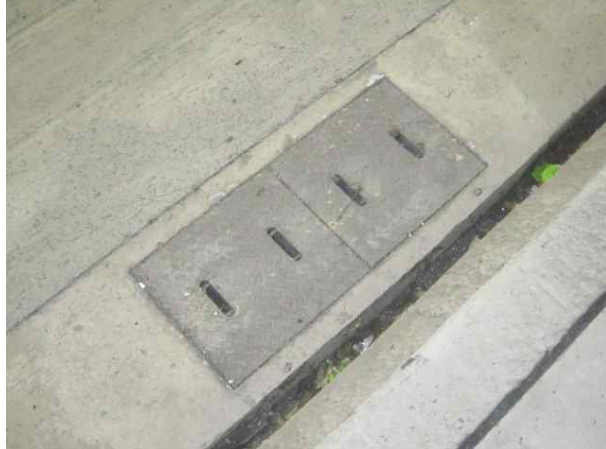
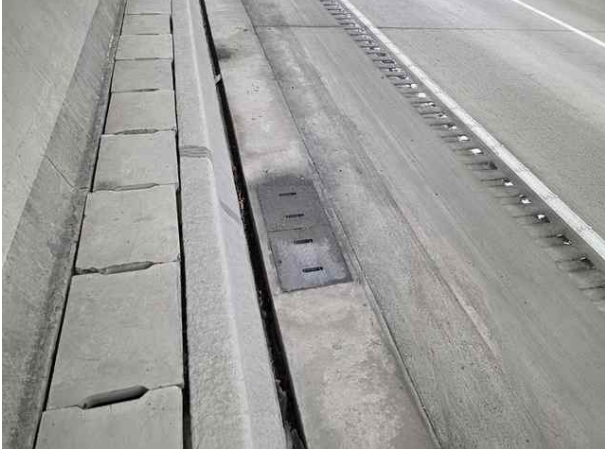
| 07<br>(25년 하반기) | 배수시설 상태양호 | 07<br>(26년 상반기) | 배수시설 상태양호 |

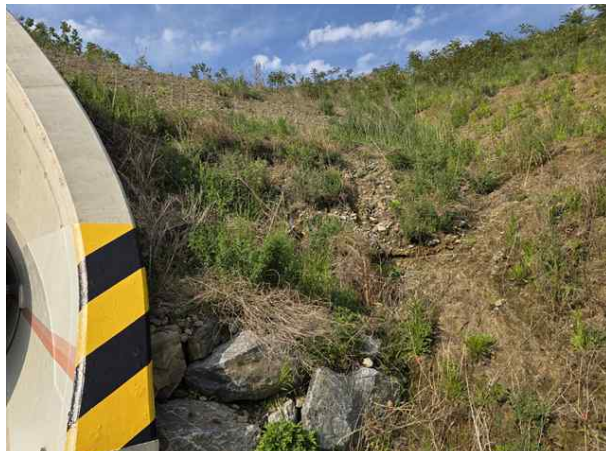
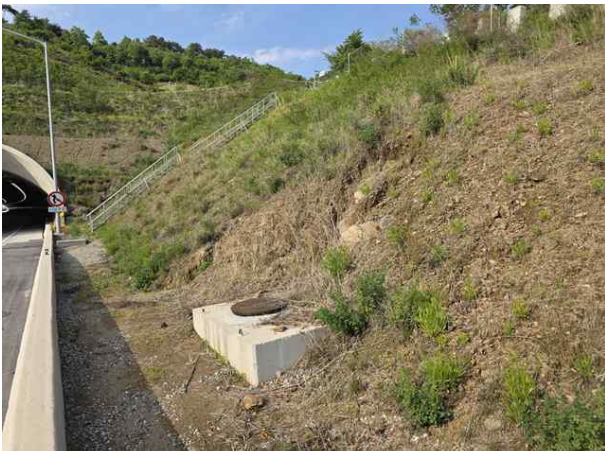
| 08<br>(26년 상반기) | 절토사면(시점부) 침식 | 09<br>(26년 상반기) | 절토사면(시점부) 침식 |

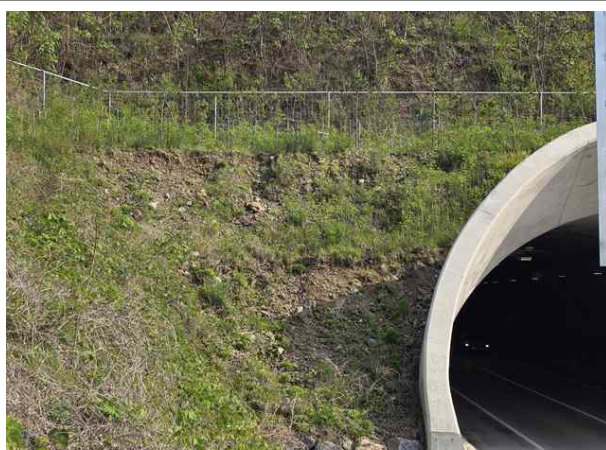
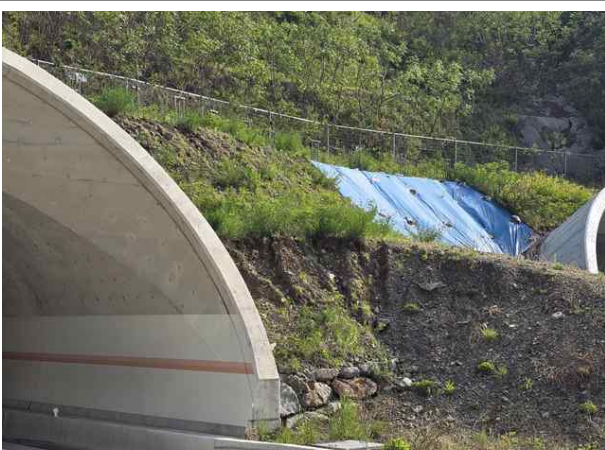
| 10<br>(26년 상반기) | 절토사면(중점부) 침식 | 10<br>(26년 상반기) | 절토사면(중점부) 침식 |

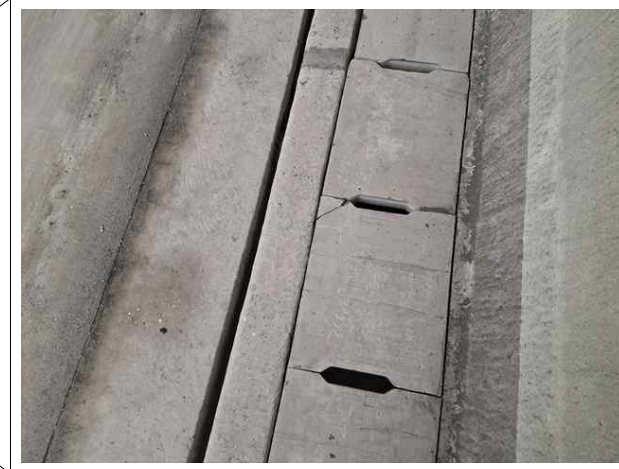
| 12<br>(25년 하반기) | 공동구(S17) 덮개 파손 | 12<br>(26년 상반기) | 공동구(S17) 덮개 파손 |

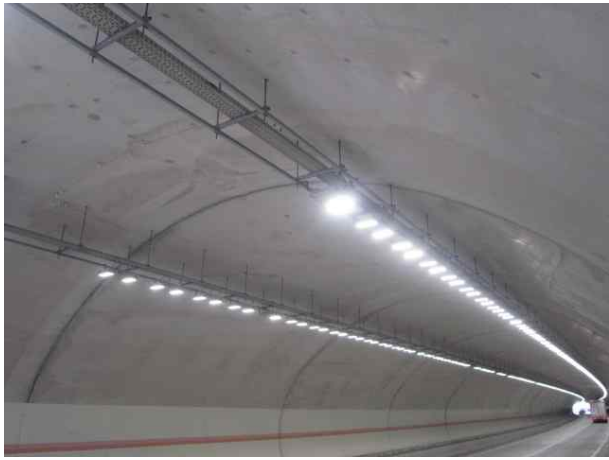
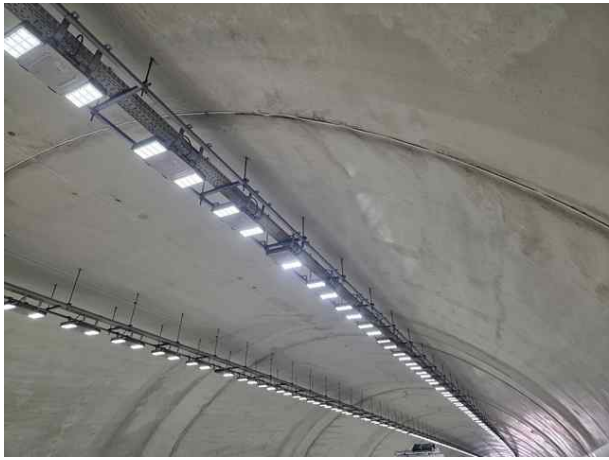
| 14<br>(25년 하반기) | 조명시설 상태양호 | 14<br>(26년 상반기) | 조명시설 상태양호 |

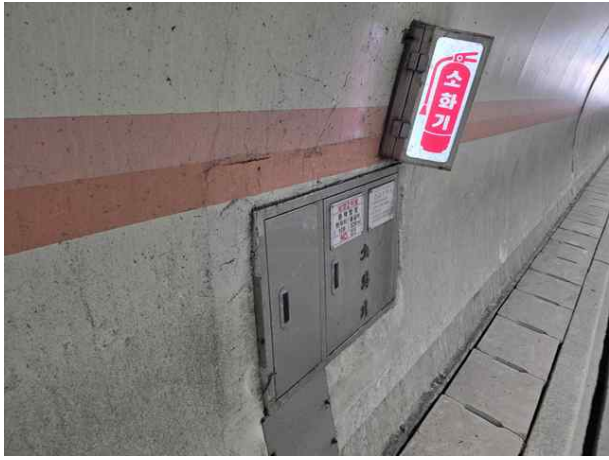
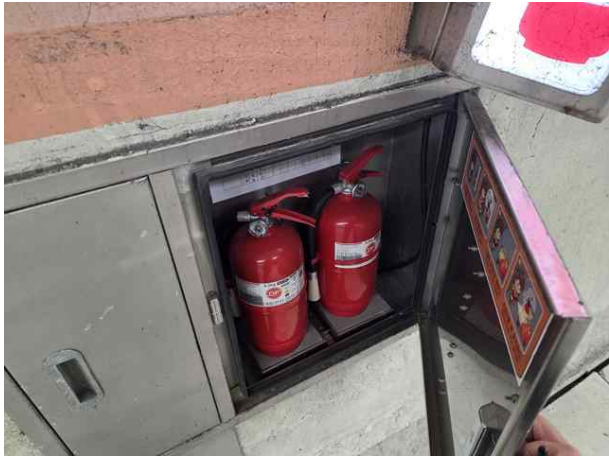
| 15<br>(26년 상반기) | 소화시설 상태양호 | 16<br>(26년 상반기) | 소화시설 상태양호 |

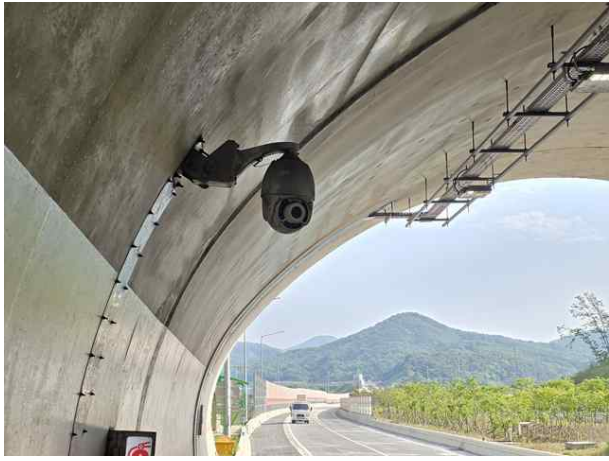
| 17<br>(26년 상반기) | CCTV 상태양호 | - | - |

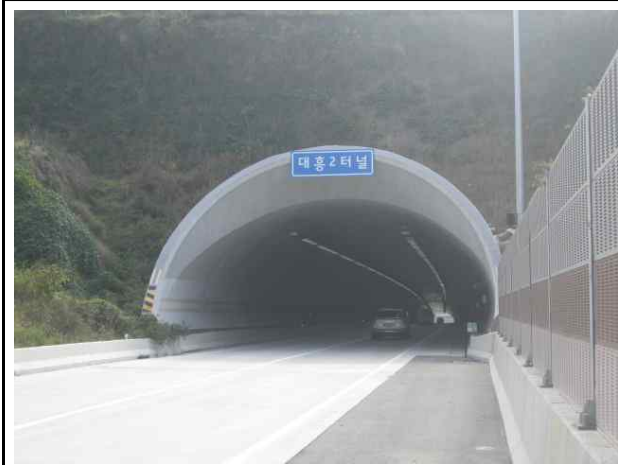
01  
(25년 하반기)

갱문부(시점) 상태양호

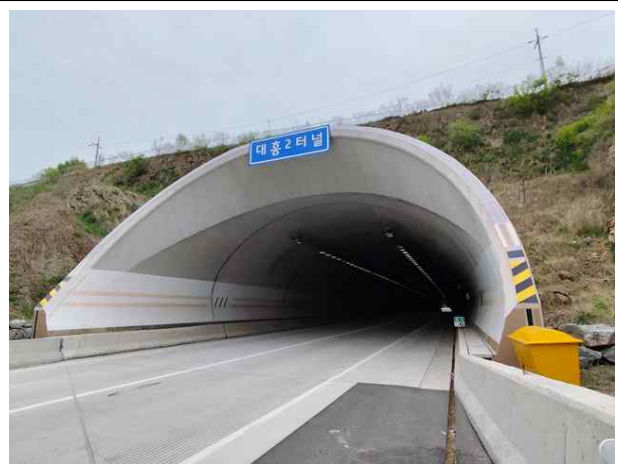
01  
(26년 상반기)

갱문부(시점) 상태양호

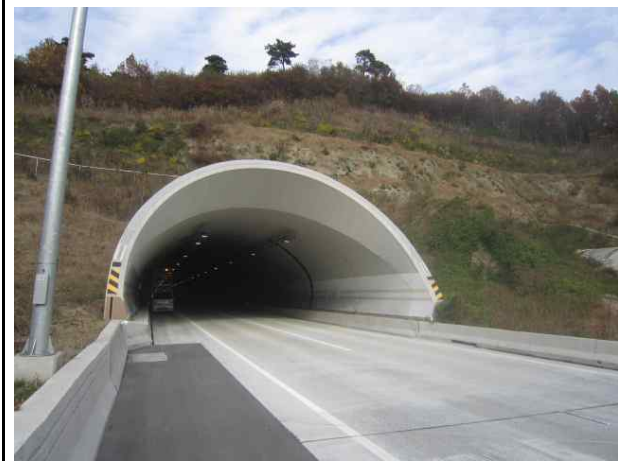
02  
(25년 하반기)

갱문부(중점) 상태양호

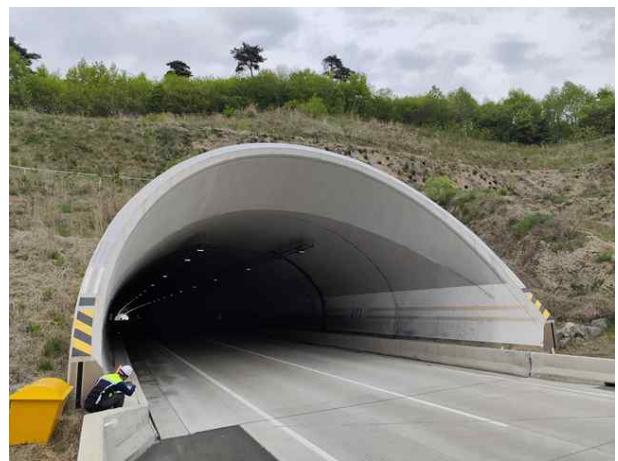
02  
(26년 상반기)

갱문부(중점) 상태양호

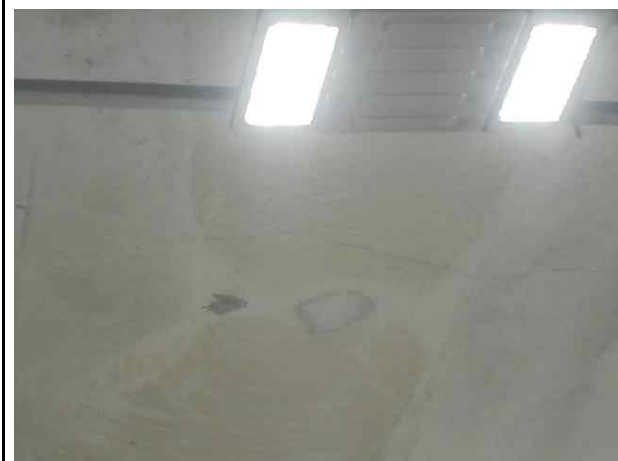
03  
(25년 하반기)

천단부(S9) 균열(0.3mm이상)

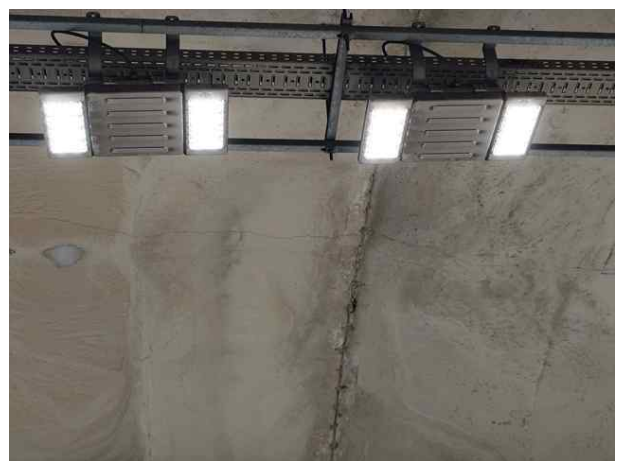
03  
(26년 상반기)

천단부(S9) 균열(0.3mm이상)
