## 02-01 남양1터널(익산)

### 부재별 전경

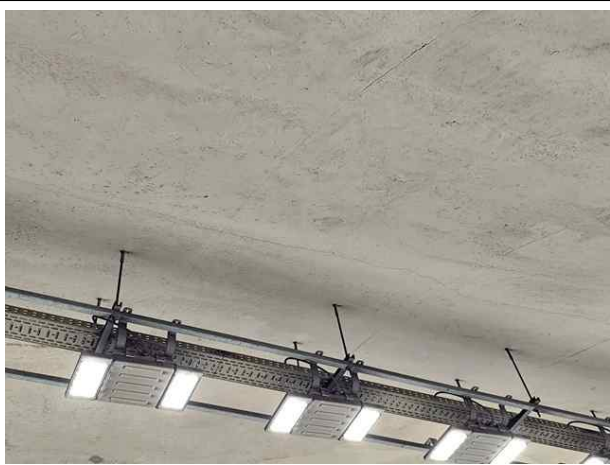
| 04<br>(25년 하반기) | 천단부(S10) 균열 (0.3mm미만) | 04<br>(26년 상반기) | 천단부(S10) 균열 (0.3mm미만) |

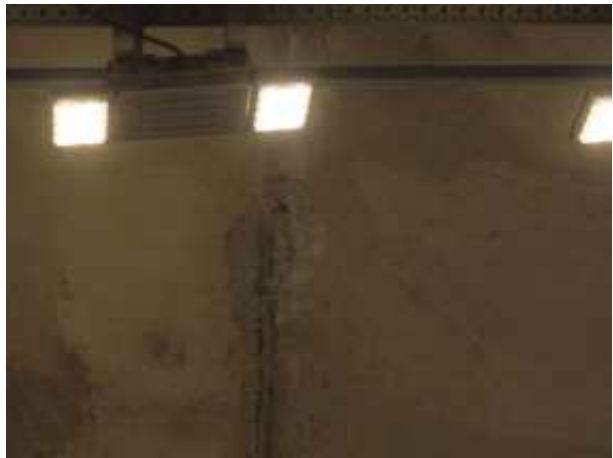
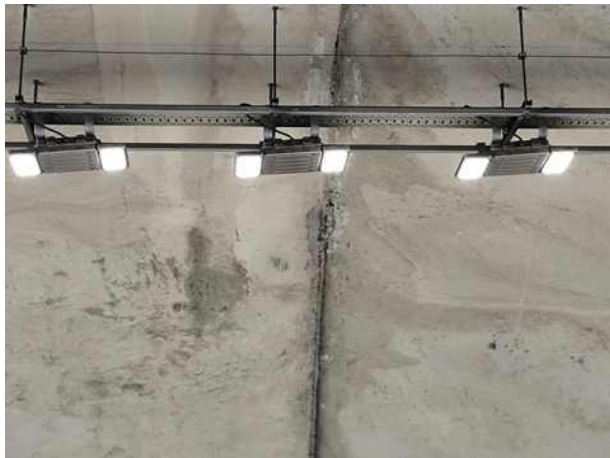
| 05<br>(25년 하반기) | 천단부(S12) 박리 | 05<br>(26년 상반기) | 천단부(S12) 박리 |

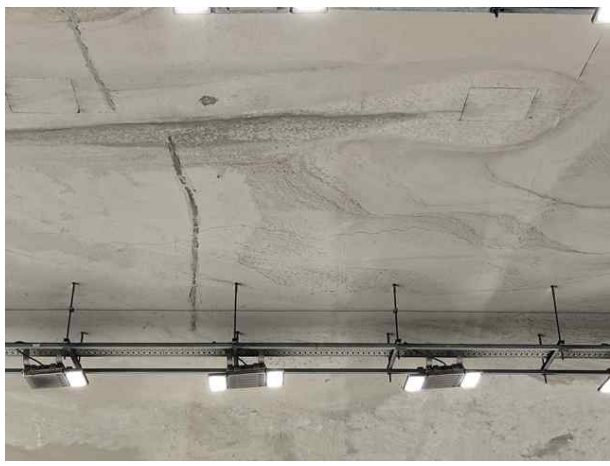
| 06<br>(26년 상반기) | 천단부(S16) 균열 (0.3mm미만) | 06<br>(26년 상반기) | 천단부(S16) 균열 (0.3mm미만) |

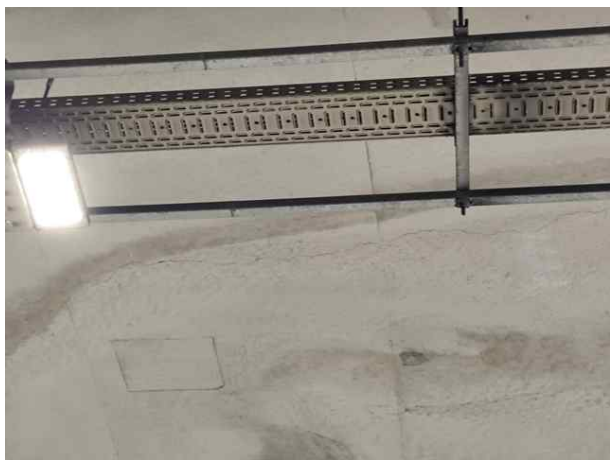
| 07<br>(25년 하반기) | 천단부(S19) 균열(0.3mm이상) | 07<br>(26년 상반기) | 천단부(S19) 균열(0.3mm이상) |

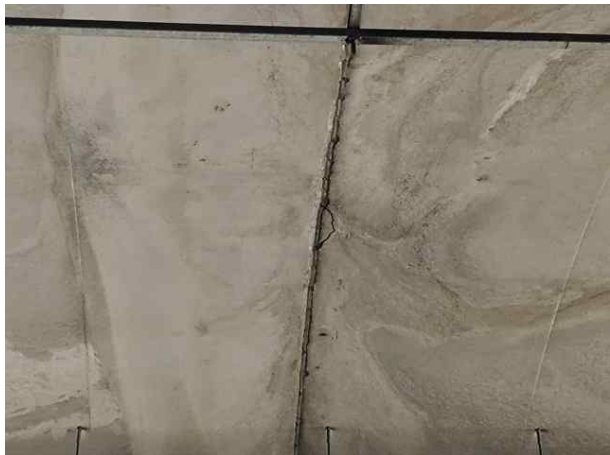
| 08<br>(25년 하반기) | 천단부(S34) 박리 | 08<br>(26년 상반기) | 천단부(S34) 박리 |

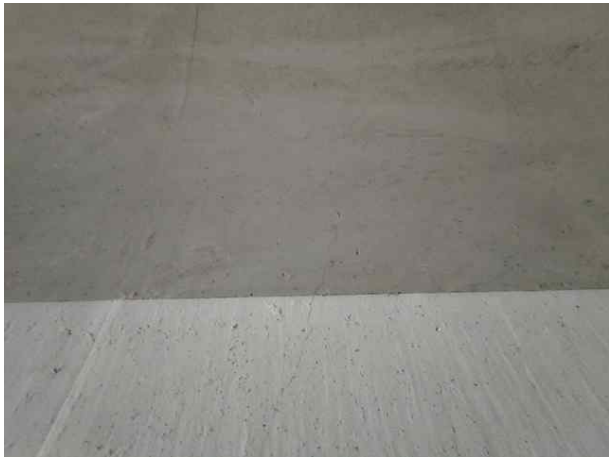
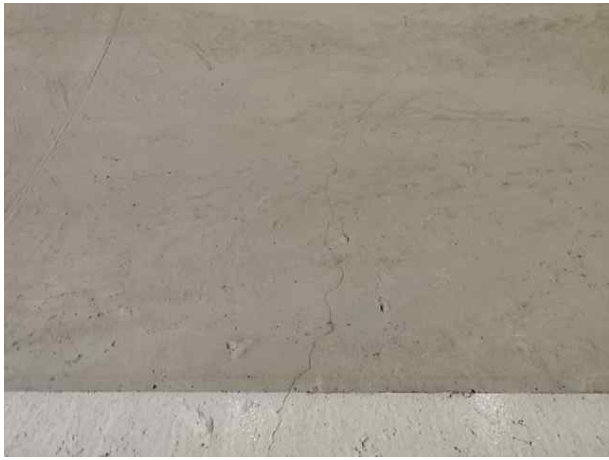
| 11<br>(25년 하반기) | 측벽부(S27) 균열(0.3mm미만) | 11<br>(26년 상반기) | 측벽부(S27) 균열(0.3mm미만) |

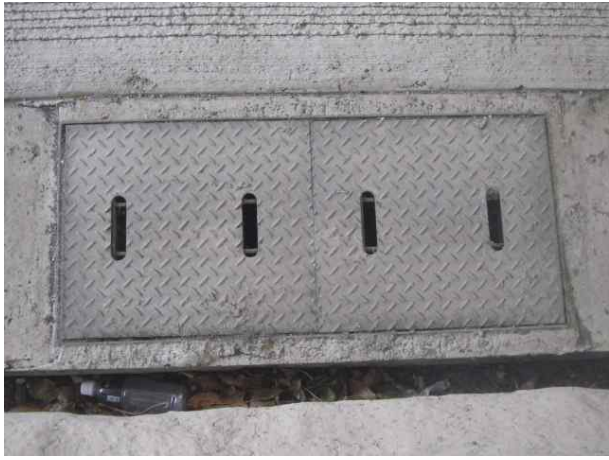
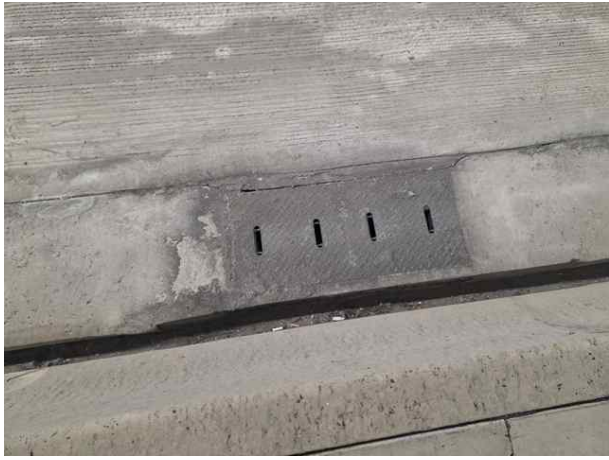
| 12<br>(25년 하반기) | 배수시설 상태양호 | 12<br>(26년 상반기) | 배수시설 상태양호 |

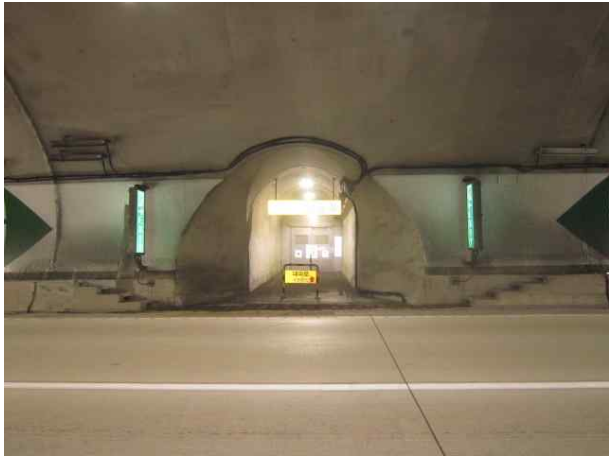
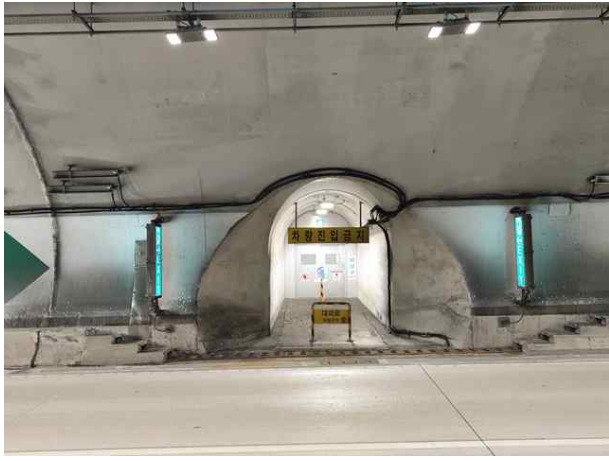
| 13<br>(25년 하반기) | 횡갱(S21) 상태양호 | 13<br>(26년 상반기) | 횡갱(S21) 상태양호 |

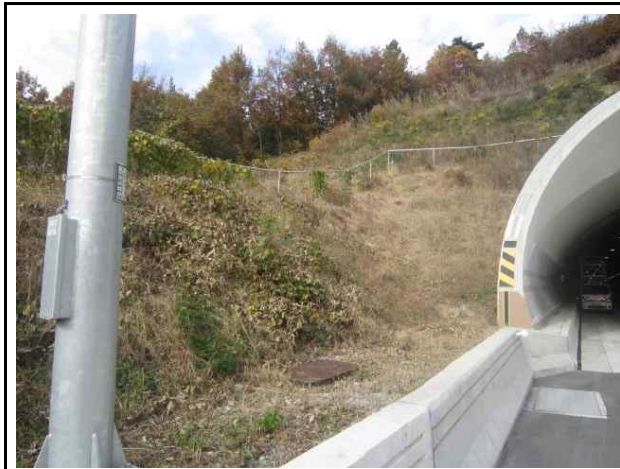
14  
(25년 상반기)

절토사면(중점부) 상태양호

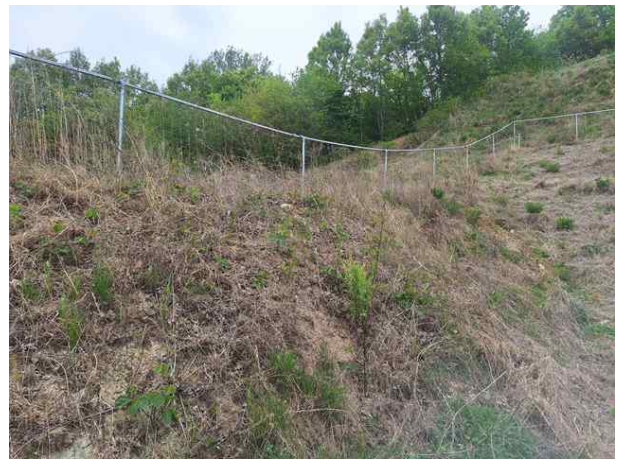
14  
(26년 상반기)

절토사면(중점부) 상태양호

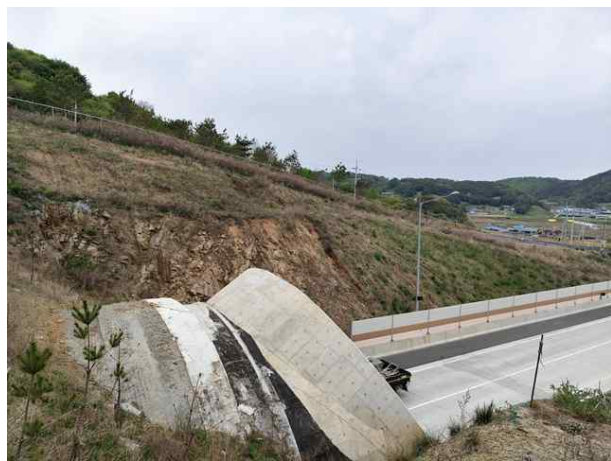
15  
(26년 상반기)

절토사면(시점부) 침식

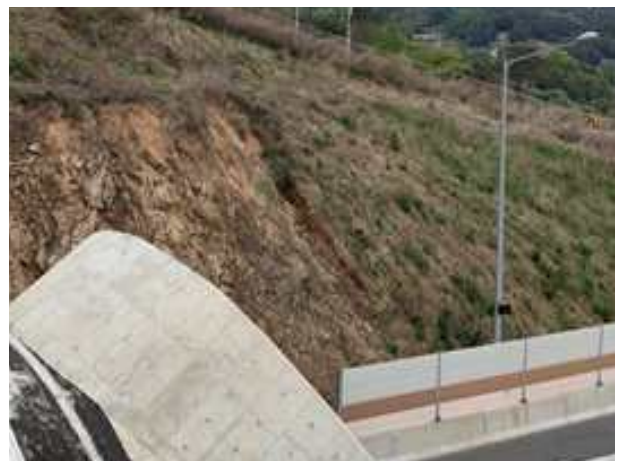
15  
(26년 상반기)

절토사면(시점부) 침식

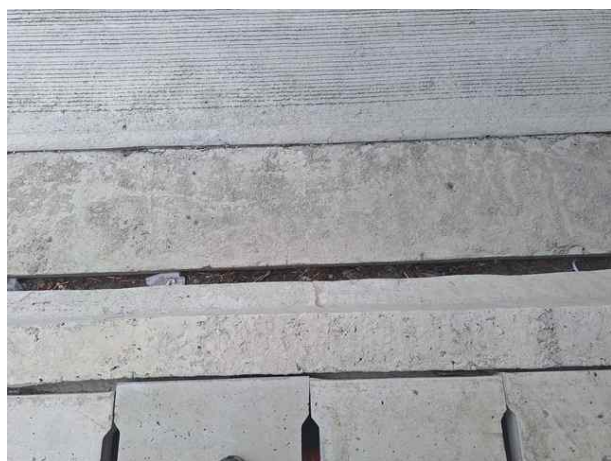
16  
(26년 상반기)

공동구(S1) 균열(0.3mm미만)

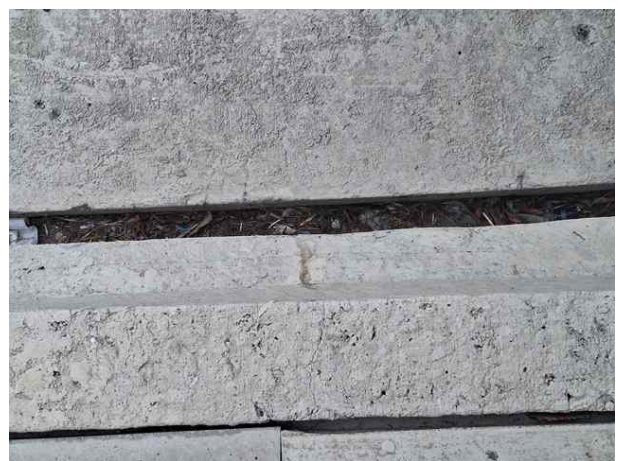
16  
(26년 상반기)

공동구(S1) 균열(0.3mm미만)

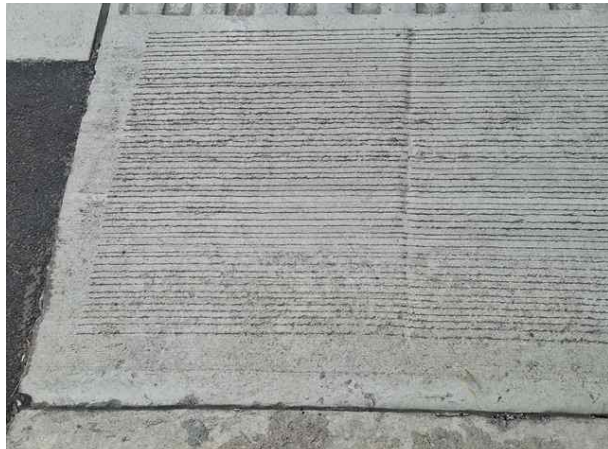
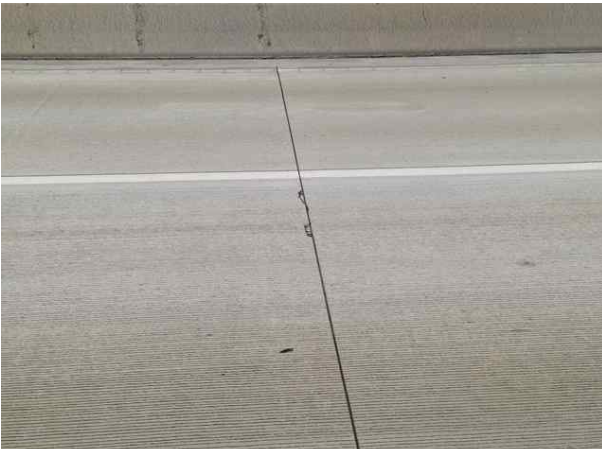
| 17<br>(26년 상반기) | 포장부(S1) 포장 균열 | 18<br>(26년 상반기) | 포장부(S9) 포장 파손 |

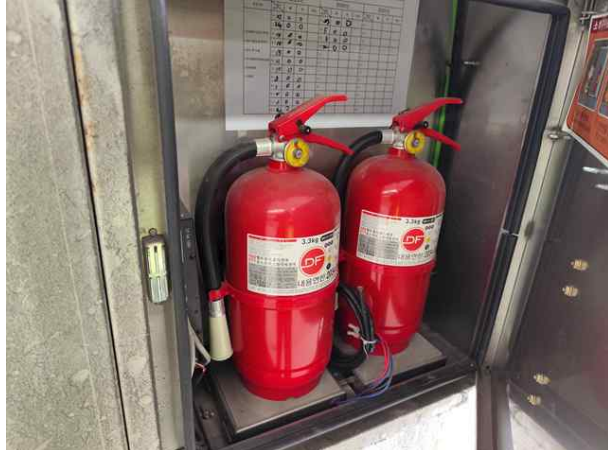
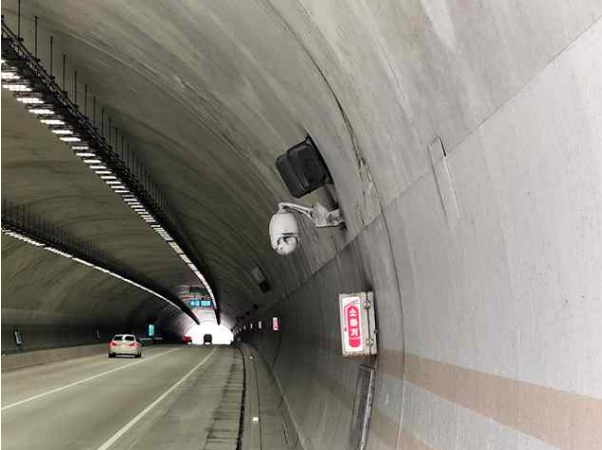
| 20<br>(26년 상반기) | 소화시설 상태양호 | 21<br>(26년 상반기) | CCTV 상태양호 |

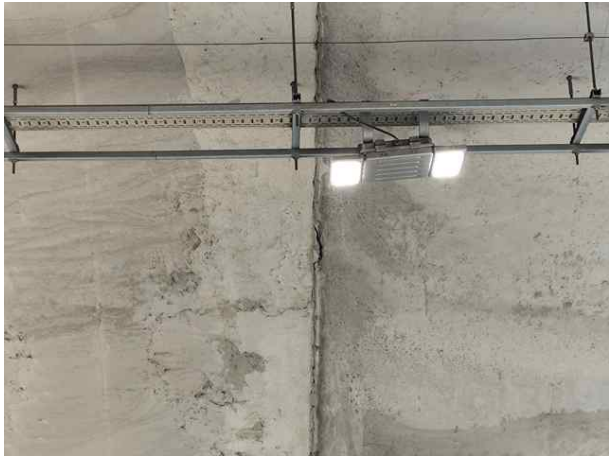
| 05<br>(25년 하반기) | 천단부(S18) 박리 | 05<br>(26년 상반기) | 천단부(S18) 박리 |

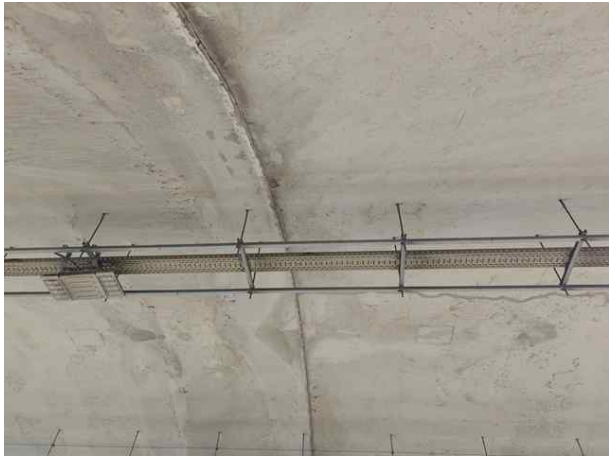
| 06<br>(25년 하반기) | 천단부(S23) 균열(0.3mm미만) | 06<br>(26년 상반기) | 천단부(S23) 균열(0.3mm미만) |

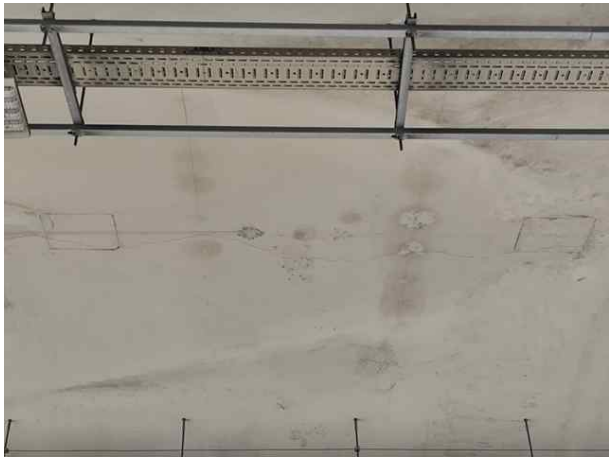
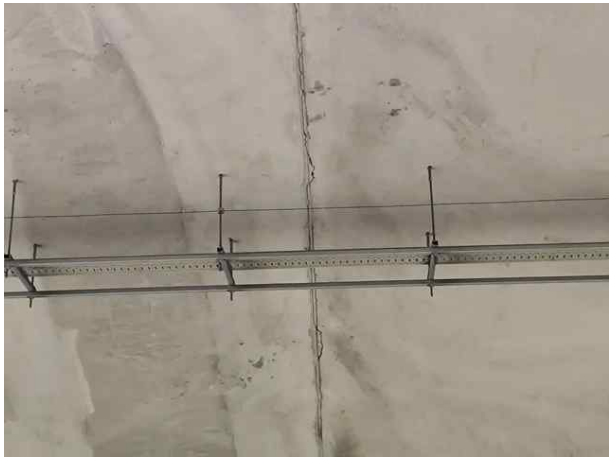
| 12<br>(26년 상반기) | 천단부(S27) 균열(0.3mm미만) | 13<br>(26년 상반기) | 천단부(S27) 층분리 |

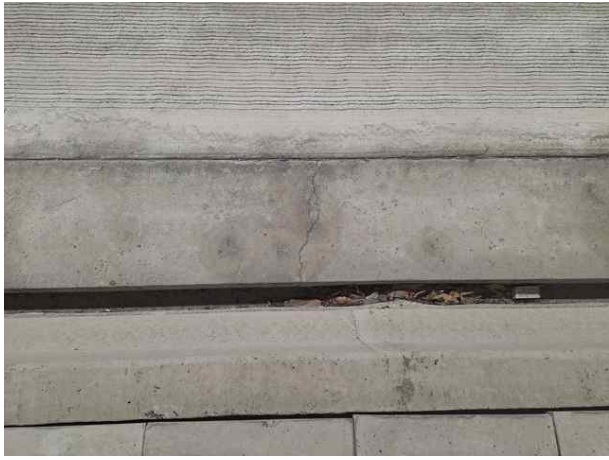
| 14<br>(26년 상반기) | 배수시설(S13) 측구 균열 | | |

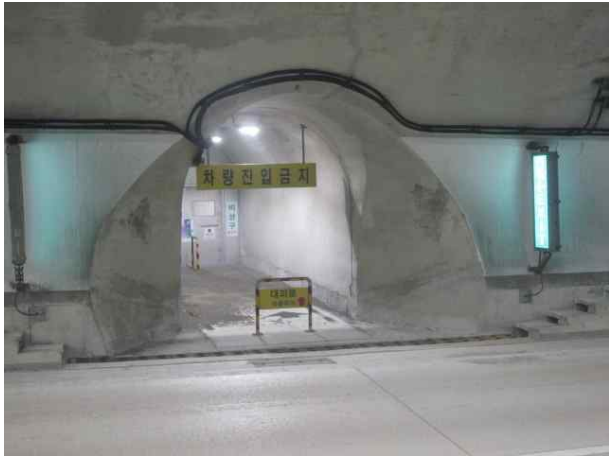
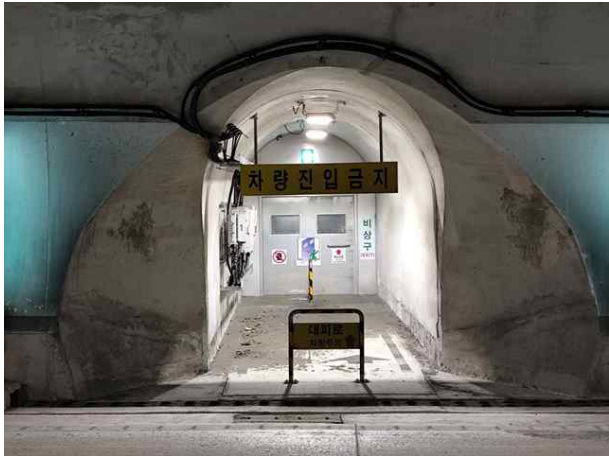
| 15<br>(25년 하반기) | 횡갱(S21) 상태양호 | 15<br>(26년 상반기) | 횡갱(S21) 상태양호 |

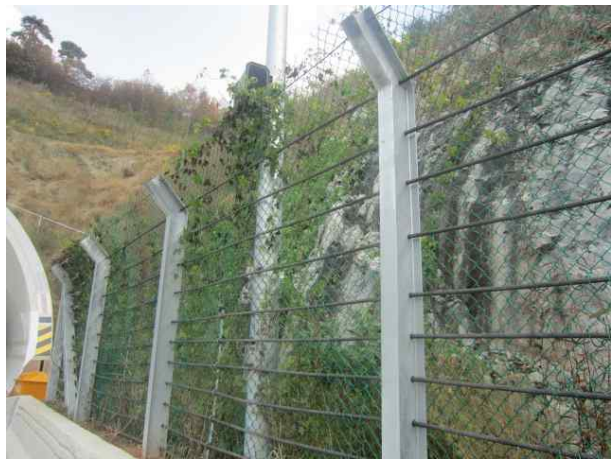
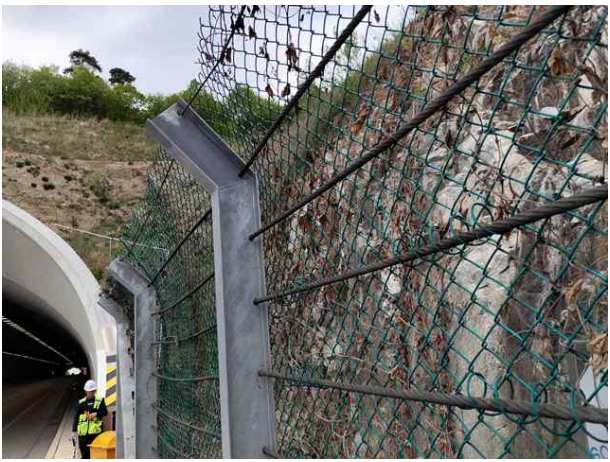
| 16<br>(25년 상반기) | 절토사면(시점부) 상태양호 | 16<br>(26년 상반기) | 절토사면(시점부) 상태양호 |

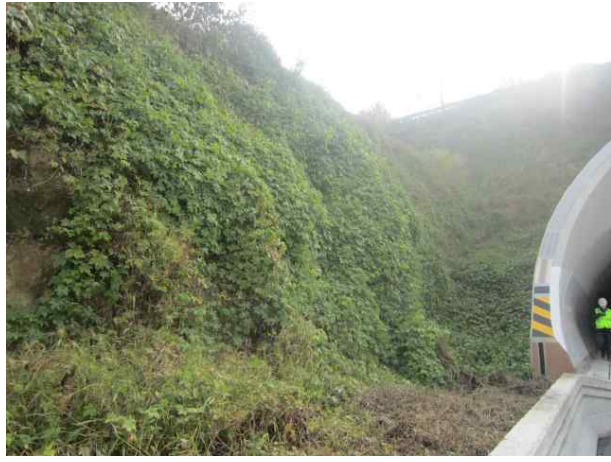
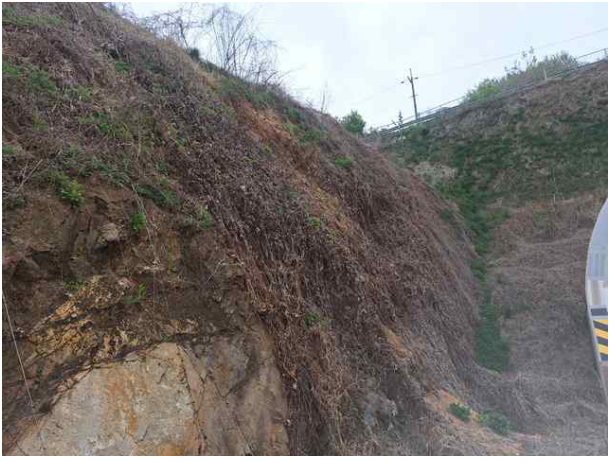
| 17<br>(25년 상반기) | 절토사면(중점부) 상태양호 | 17<br>(26년 상반기) | 절토사면(중점부) 상태양호 |

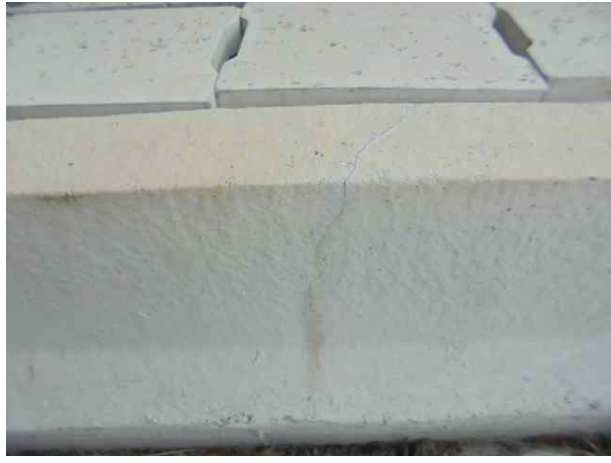
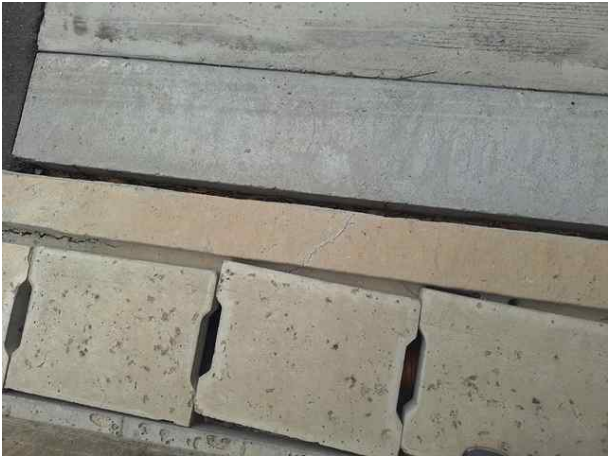
| 18<br>(25년 상반기) | 공동구(S1) 균열(0.3mm미만) | 18<br>(26년 상반기) | 공동구(S1) 균열(0.3mm미만) |

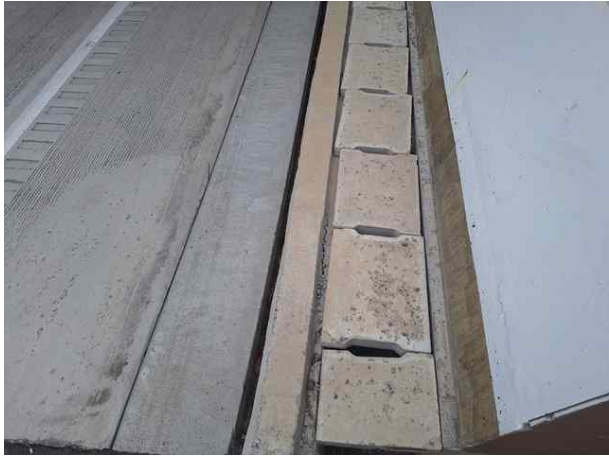
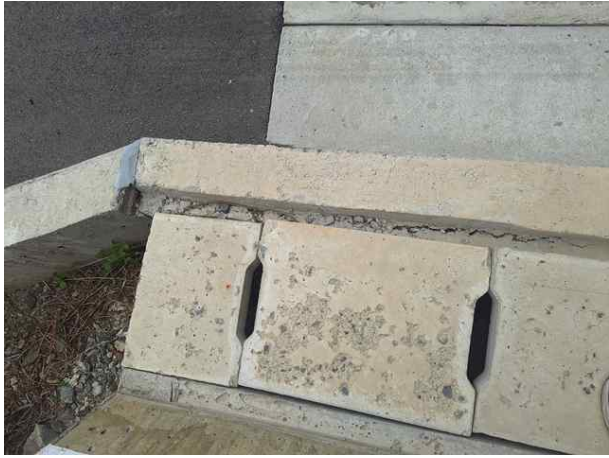
| 19<br>(26년 상반기) | 공동구(S1) 충분리 | 19<br>(26년 상반기) | 공동구(S1) 충분리 |

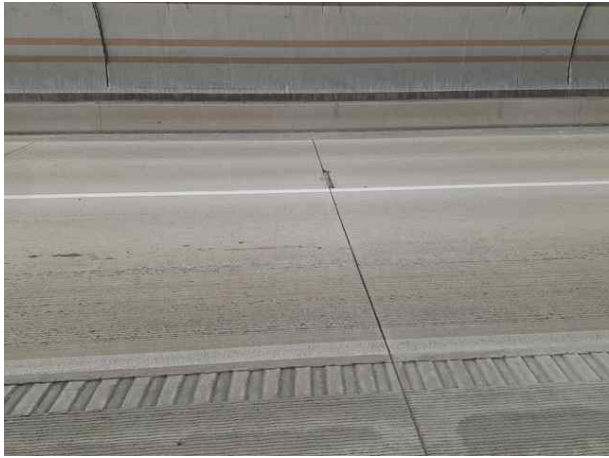
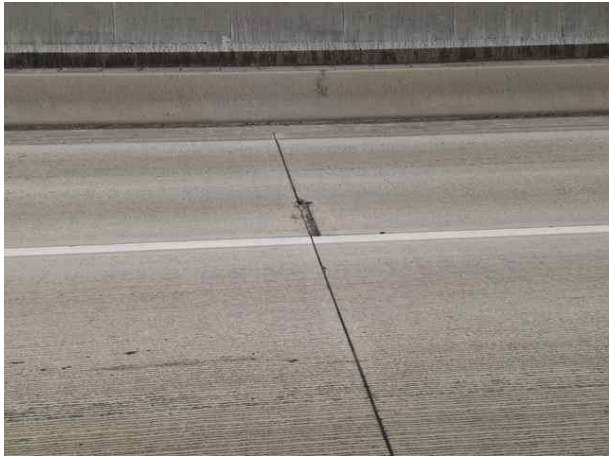
| 20<br>(26년 상반기) | 포장부(S15) 포장 파손 | 20<br>(26년 상반기) | 포장부(S15) 포장 파손 |

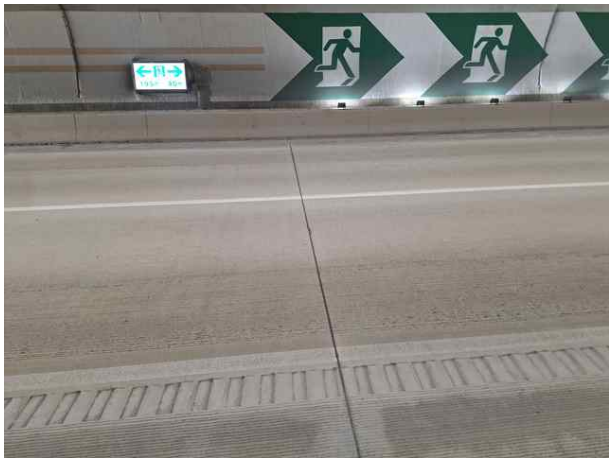
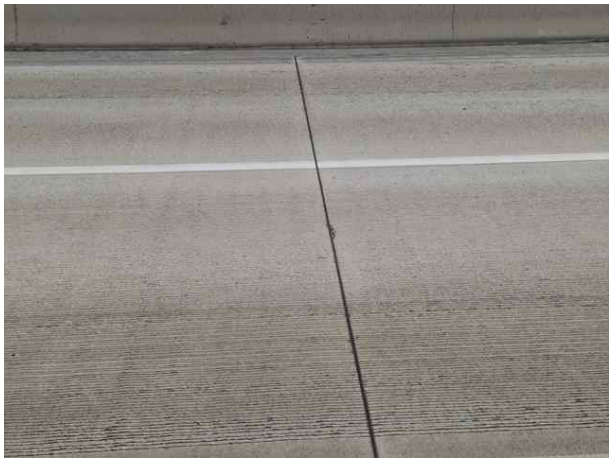
| 21<br>(26년 상반기) | 포장부(S18) 포장 파손 | 21<br>(26년 상반기) | 포장부(S18) 포장 파손 |

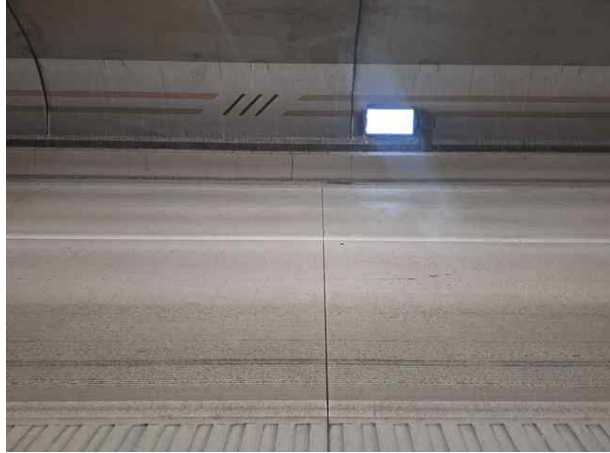
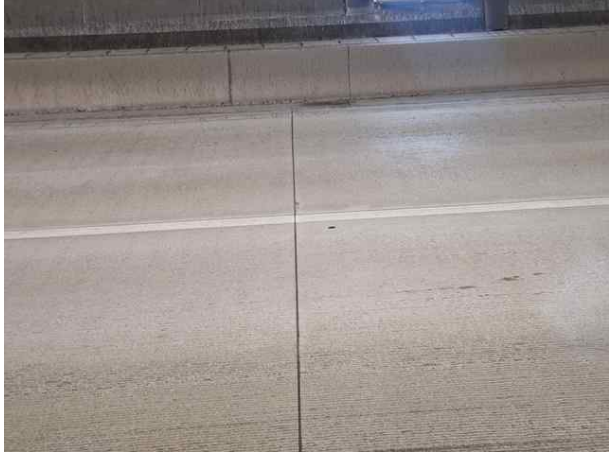
| 22<br>(26년 상반기) | 포장부(S28) 포장 파손 | 22<br>(26년 상반기) | 포장부(S28) 포장 파손 |

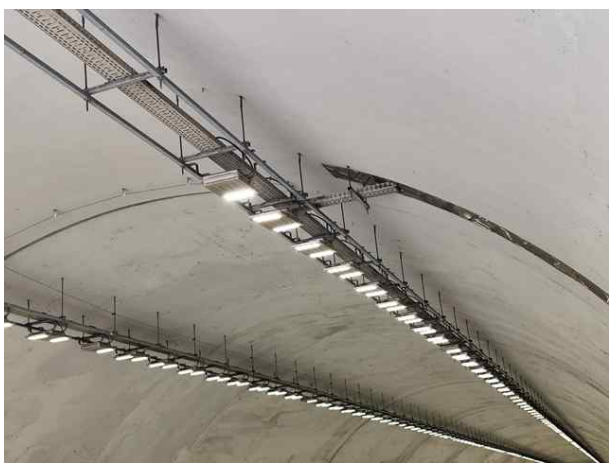
| 23<br>(25년 상반기) | 조명시설 상태양호 | 23<br>(26년 상반기) | 조명시설 상태양호 |

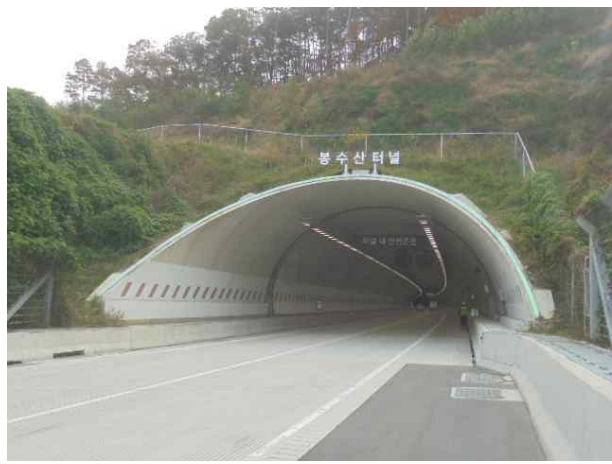
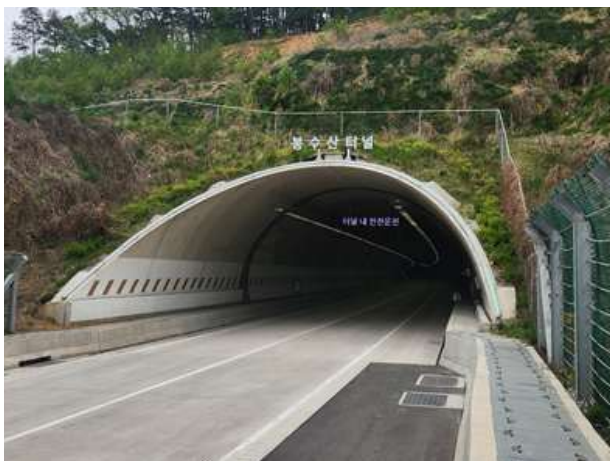
| 01<br>(25년 하반기) | 갱문부(시점) 상태양호 | 01<br>(26년 상반기) | 갱문부(시점) 상태양호 |

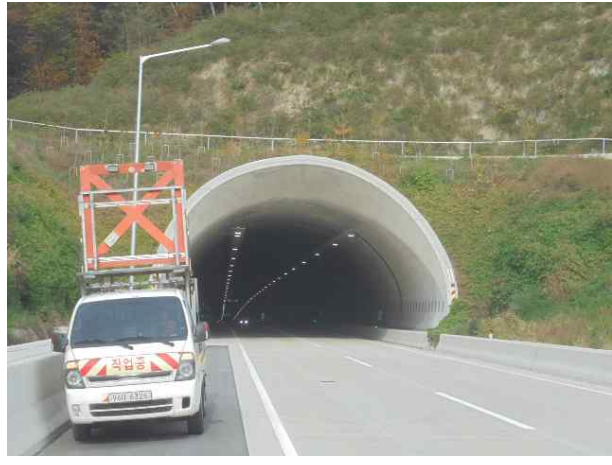
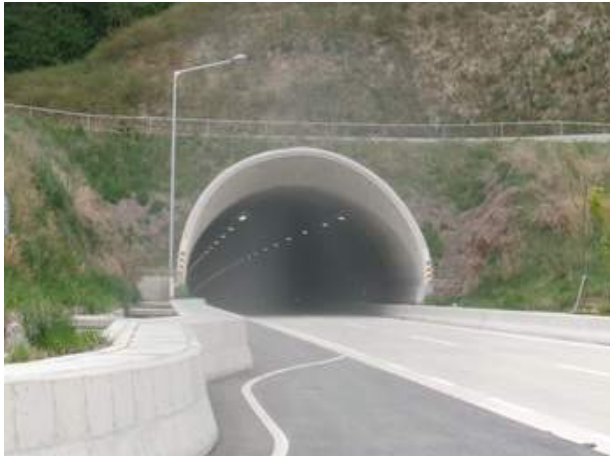
| 02<br>(25년 하반기) | 갱문부(중점) 배수로 토사퇴적 | 02<br>(26년 상반기) | 갱문부(중점) 배수로 토사퇴적 |

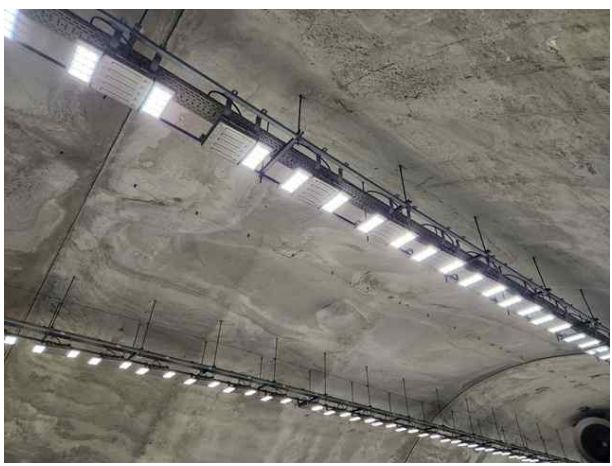
| 03<br>(25년 하반기) | 천단부(S13) 균열(0.3mm미만) | 03<br>(26년 상반기) | 천단부(S13) 균열(0.3mm미만) |

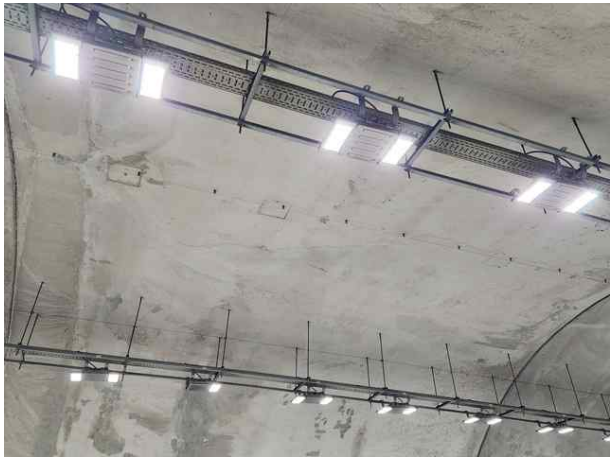
| 04<br>(25년 하반기) | 천단부(S22) 균열(0.3mm이상) | 04<br>(26년 상반기) | 천단부(S22) 균열(0.3mm이상) |

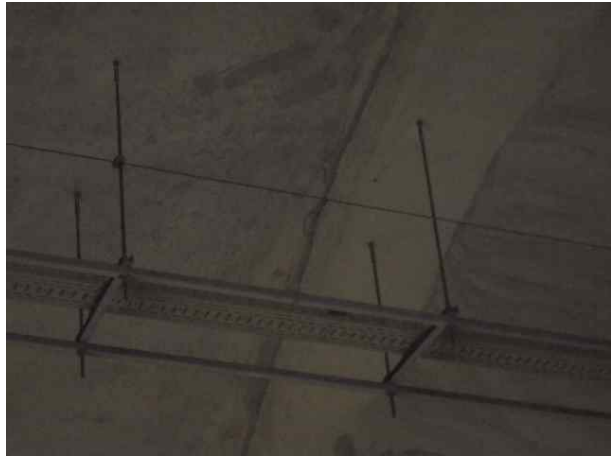
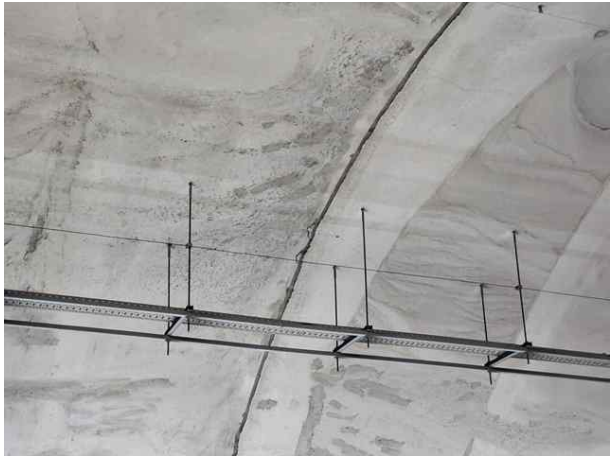
| 05<br>(25년 하반기) | 천단부(S45) 박리 | 05<br>(26년 상반기) | 천단부(S45) 박리 |

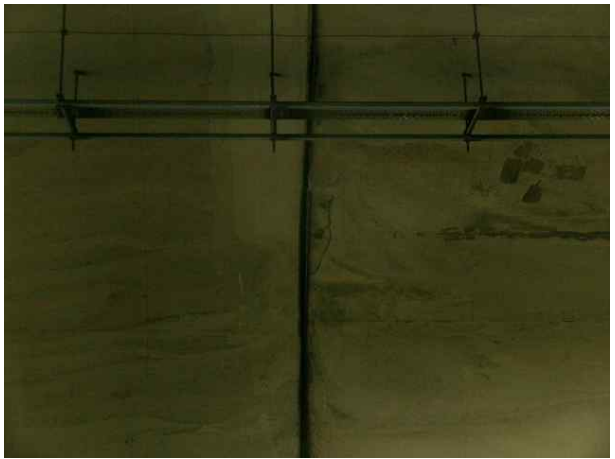
| 06<br>(25년 하반기) | 천단부(S248) 충분리 | 06<br>(26년 상반기) | 천단부(S248) 충분리 |

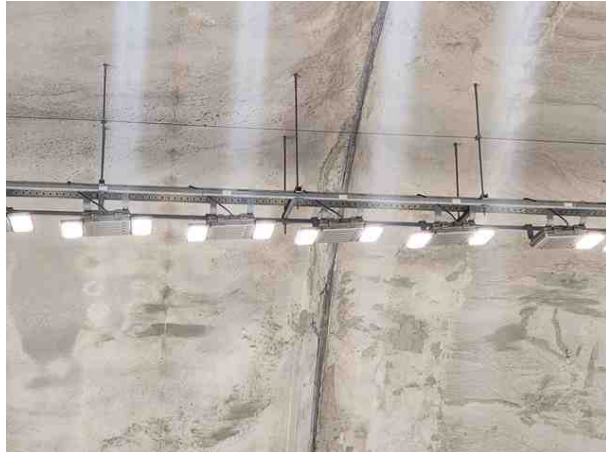
| 07<br>(26년 상반기) | 천단부(S5) 충분리 | 08<br>(26년 상반기) | 천단부(S41) 박리 |

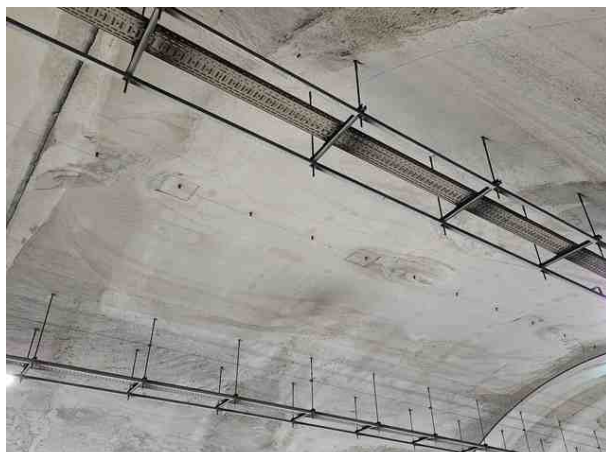
| 09<br>(26년 상반기) | 천단부(S121) 균열(0.3mm미만) | 10<br>(26년 상반기) | 천단부(S176) 균열(0.5mm이상) |

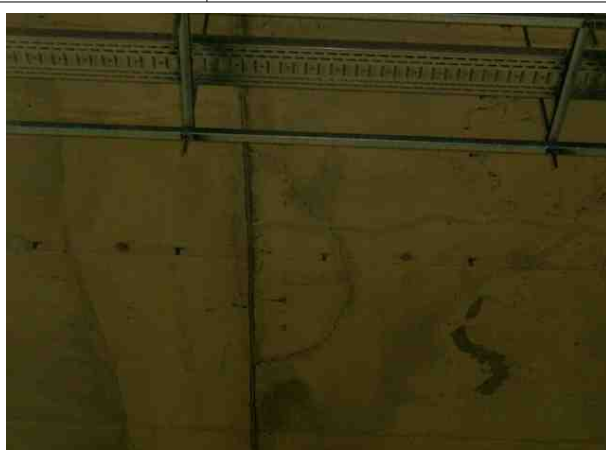
| 11<br>(26년 상반기) | 천단부(S252) 반원형<br>균열(0.3mm이상) | 12<br>(26년 상반기) | 천단부(S257) 반원형<br>균열(0.3mm이상) |

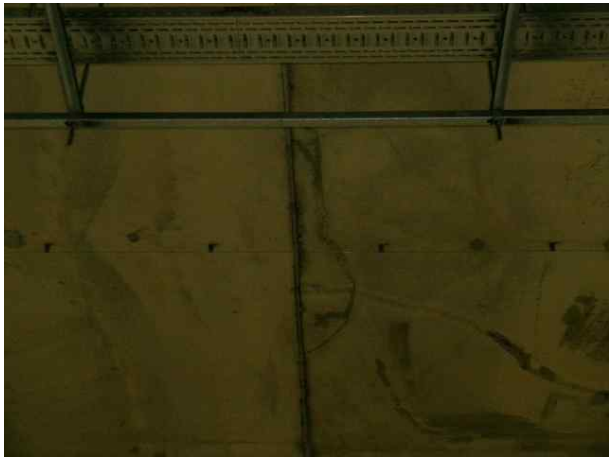
| 13<br>(26년 상반기) | 천단부(S264) 반원형<br>균열(0.3mm이상) | 14<br>(26년 상반기) | 천단부(S267) 반원형<br>균열(0.3mm이상) |

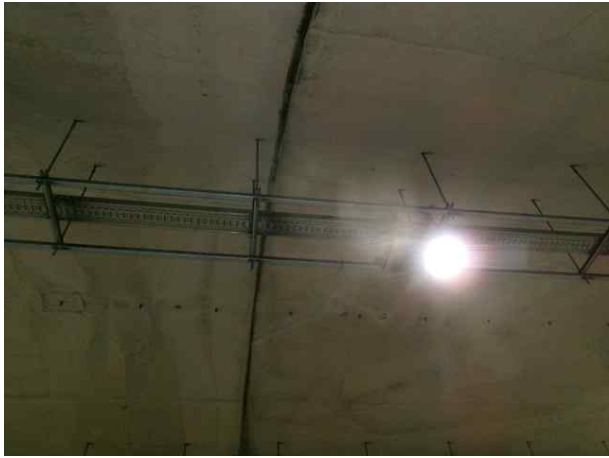
| 15<br>(26년 상반기) | 천단부(S268) 반원형<br>균열(0.5mm이상) | 16<br>(26년 상반기) | 천단부(S271) 층분리 |

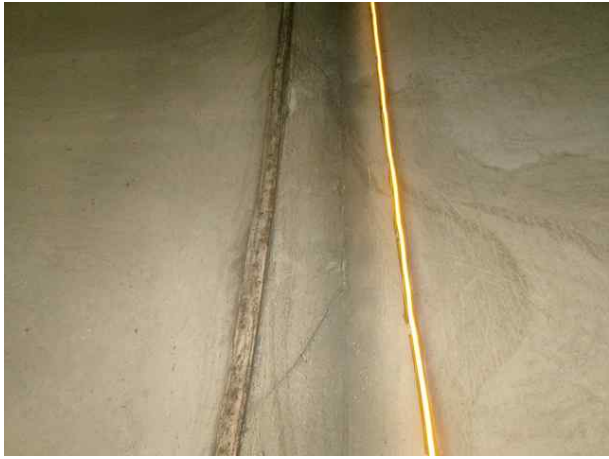
| 17<br>(26년 상반기) | 천단부(S298) 반원형<br>균열(0.5mm이상) | 18<br>(26년 상반기) | 천단부(S323) 반원형<br>균열(0.3mm미만) |

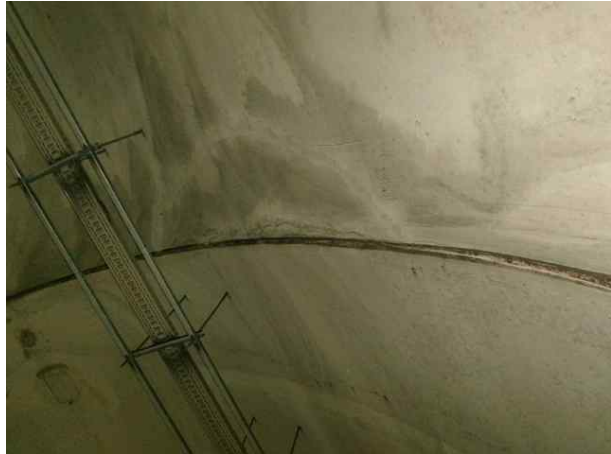
| 19<br>(26년 상반기) | 천단부(S355) 층분리 | 20<br>(26년 상반기) | 천단부(S375) 망상균열 |

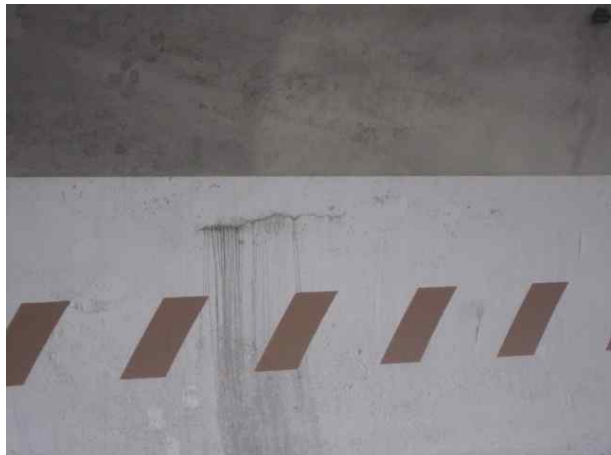
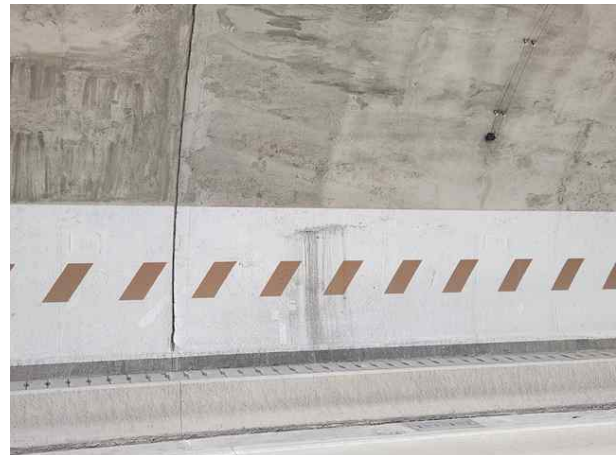
| 21<br>(25년 하반기) | 측벽부(S8) 균열(0.3mm미만) | 21<br>(26년 상반기) | 측벽부(S8) 균열(0.3mm미만) |

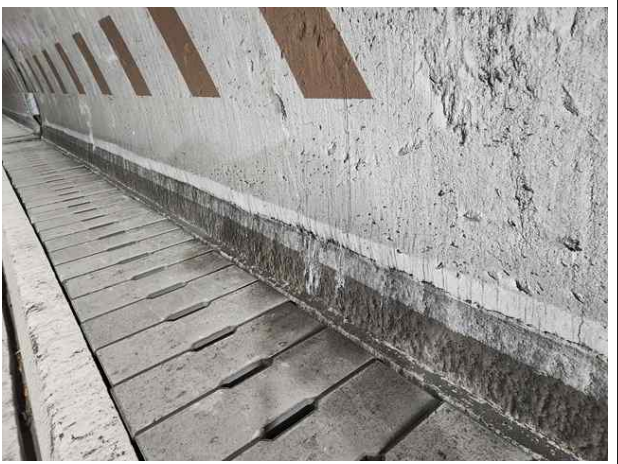
| 23<br>(25년 하반기) | 측벽부(S82) 백태 | 23<br>(26년 상반기) | 측벽부(S82) 백태 |

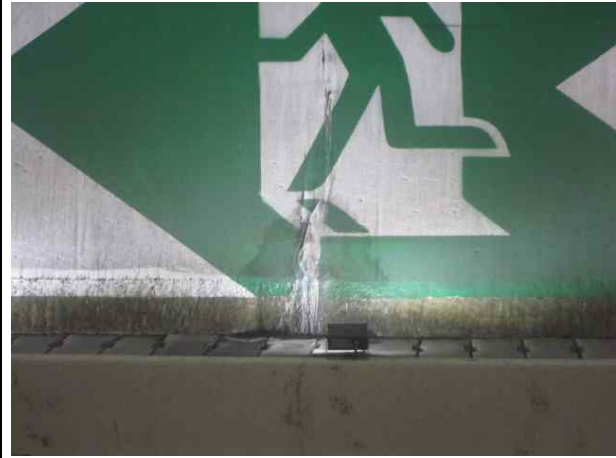
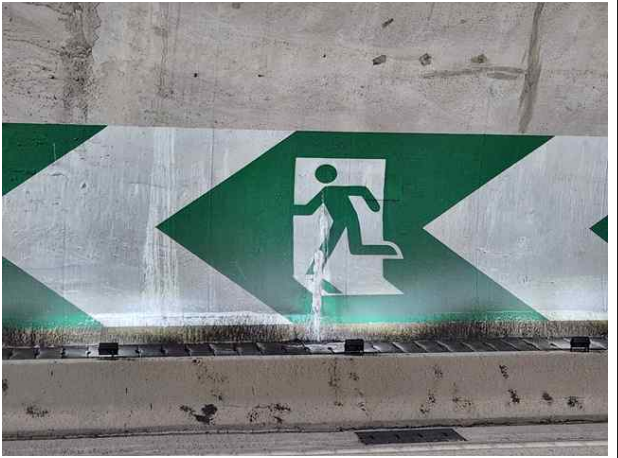
| 24<br>(25년 하반기) | 측벽부(S83) 백태 →<br>균열부백태(0.3mm미만) | 24<br>(26년 상반기) | 측벽부(S83) 백태 →<br>균열부백태(0.3mm미만) |

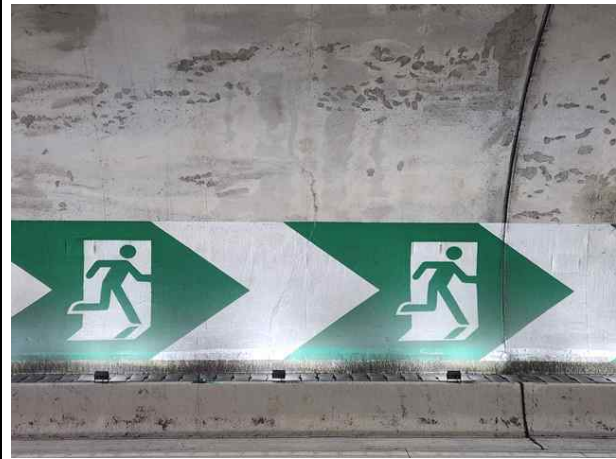
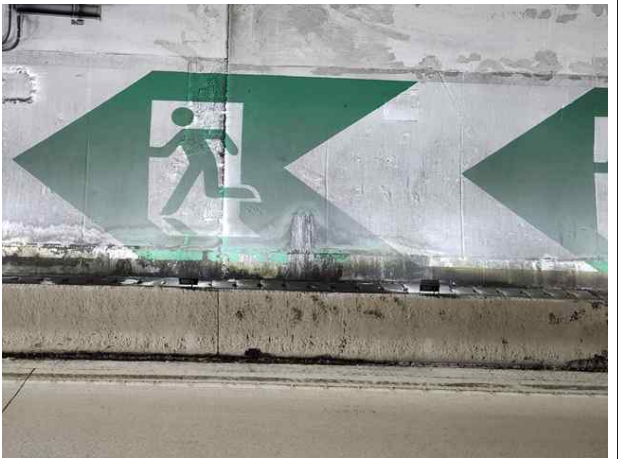
| 25<br>(26년 상반기) | 측벽부(S79) 균열(0.3mm미만) | 26<br>(26년 상반기) | 측벽부(S143) 누수흔적 |

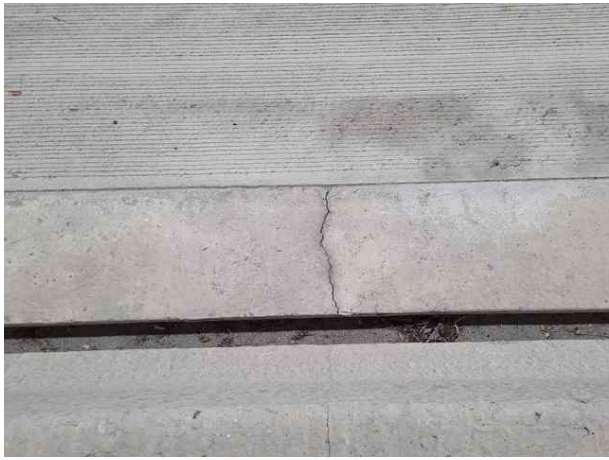
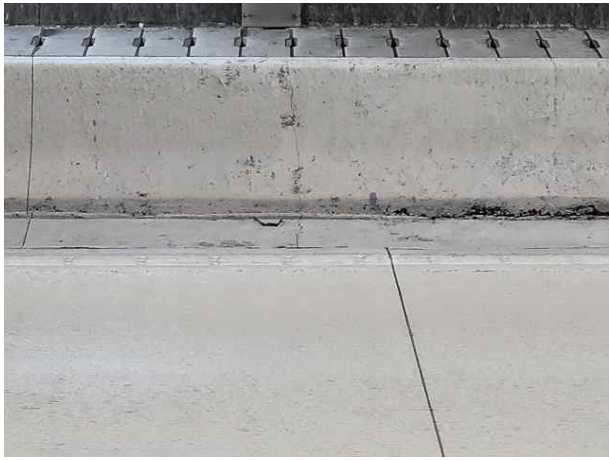
| 27<br>(26년 상반기) | 배수시설(S9) 측구 균열 | 28<br>(26년 상반기) | 배수시설(S54) 측구 파손 |

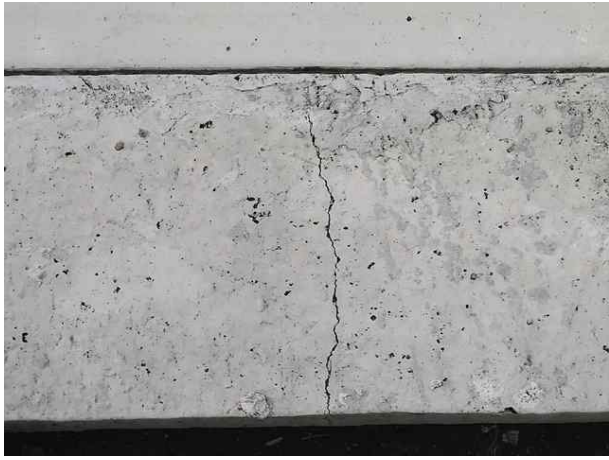
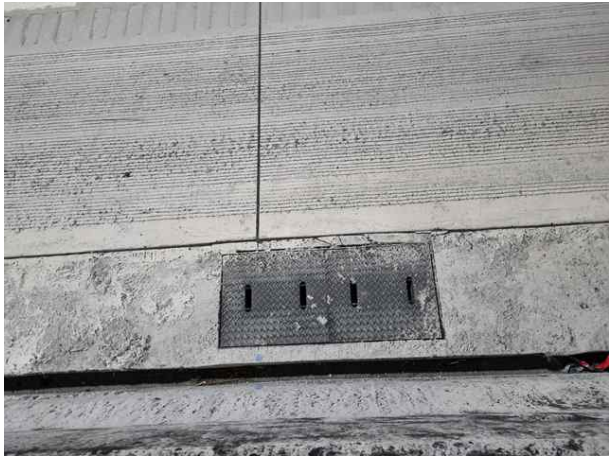
| 29<br>(26년 상반기) | 배수시설(S111) 측구 균열 | 30<br>(26년 상반기) | 배수시설(S177) 측구 파손 |

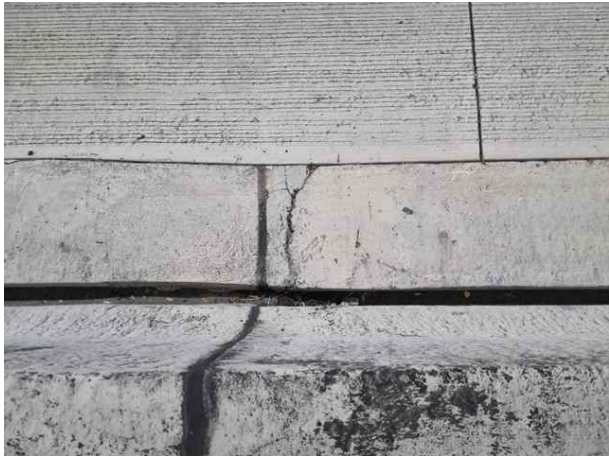
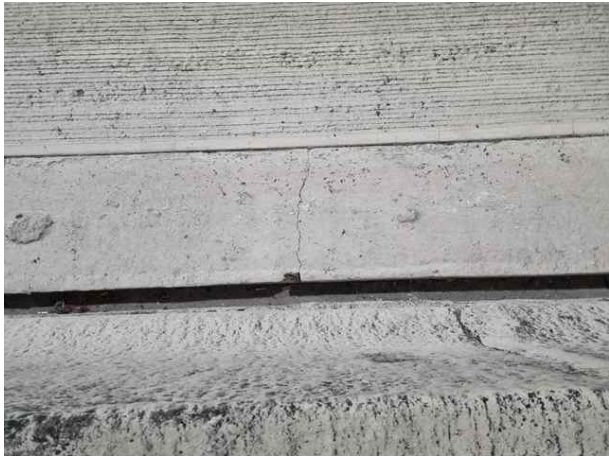
| 31<br>(26년 상반기) | 배수시설(S268) 측구 파손 | 32<br>(26년 상반기) | 배수시설(S271) 측구 균열 |

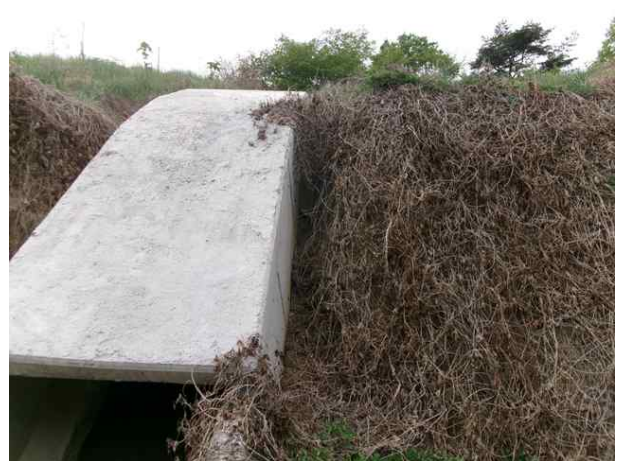
35  
(26년 상반기)

절토사면(중점부) 토사유실

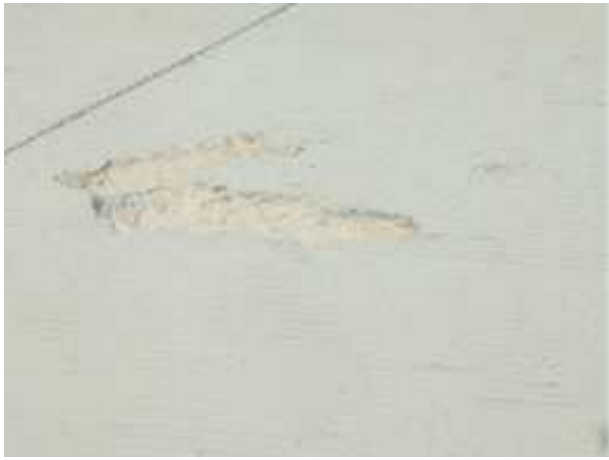
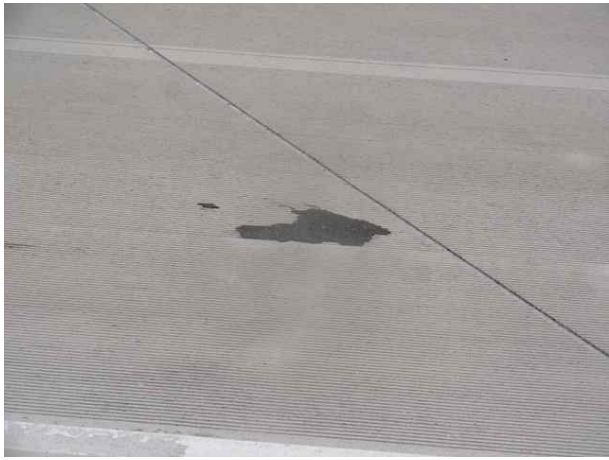
| 43<br>(25년 하반기) | 포장부(S375) 접속부 포장 패임<br>-보수- | 43<br>(26년 상반기) | 포장부(S375) 접속부 포장 패임<br>-보수- |

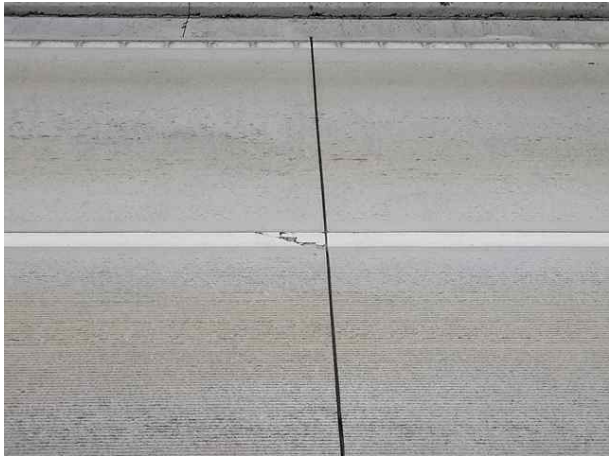
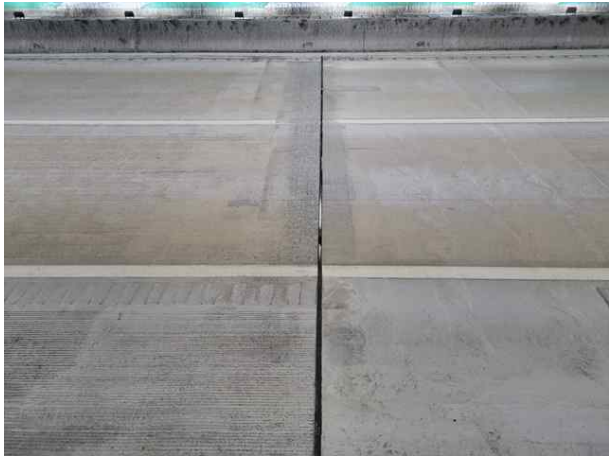
| 44<br>(26년 상반기) | 포장부(S115) 포장 파손 | 45<br>(26년 상반기) | 포장부(S223) 포장 마모 |
