## 02-01 남양1터널(익산)

### 부재별 전경

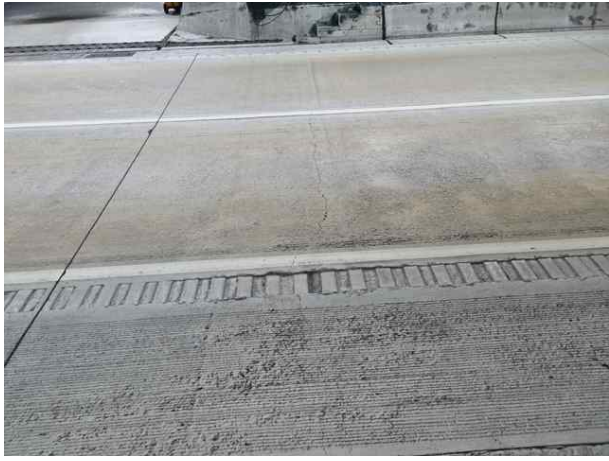
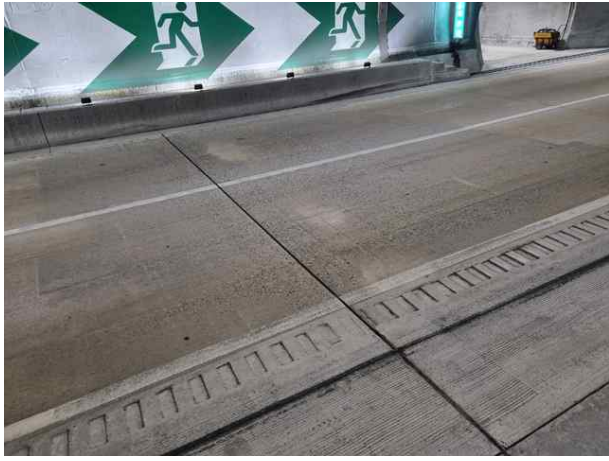
| 46<br>(26년 상반기) | 포장부(S270) 포장 균열 | 47<br>(26년 상반기) | 포장부(S331) 포장 열화 |

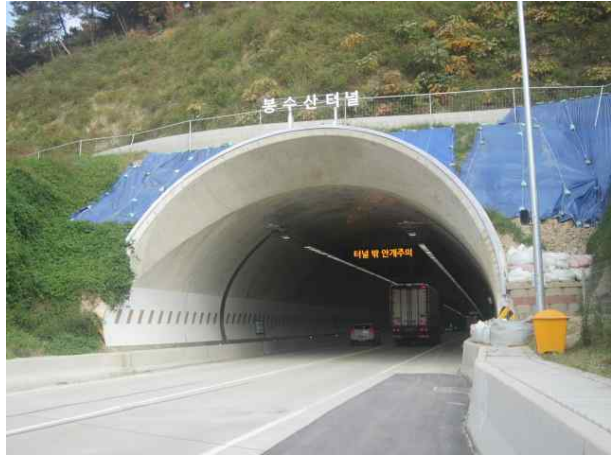
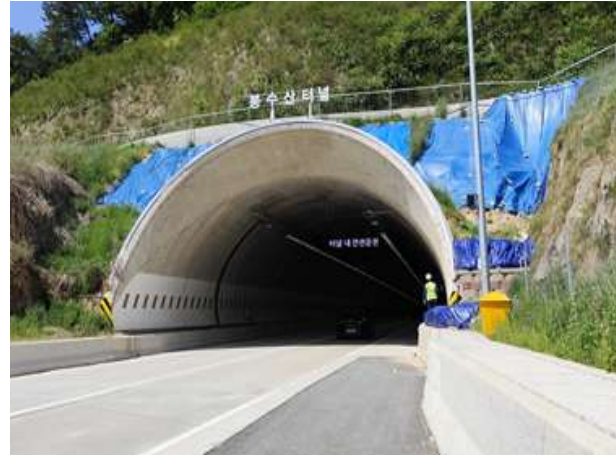
| 01<br>(25년 하반기) | 갱문부(시점) 상태양호 | 01<br>(26년 상반기) | 갱문부(시점) 상태양호 |

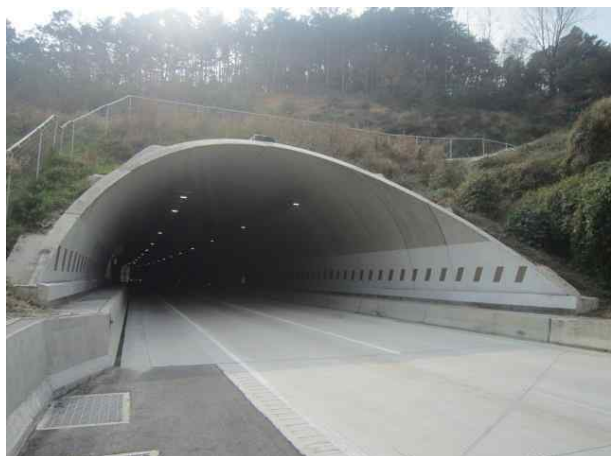
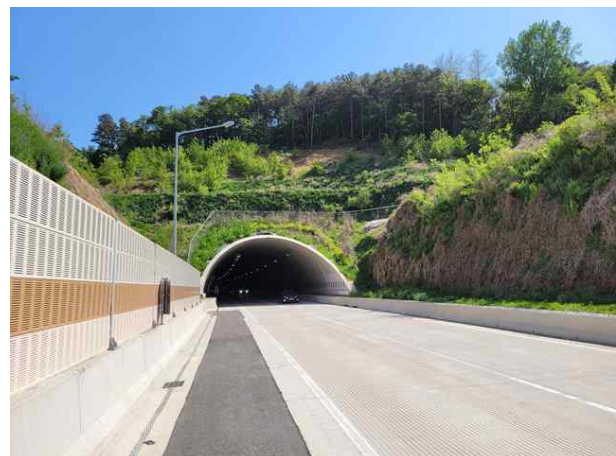
| 02<br>(25년 하반기) | 갱문부(중점) 상태양호 | 02<br>(26년 상반기) | 갱문부(중점) 상태양호 |

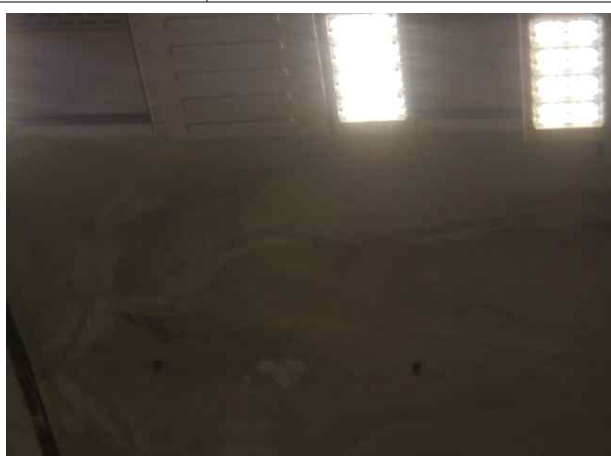
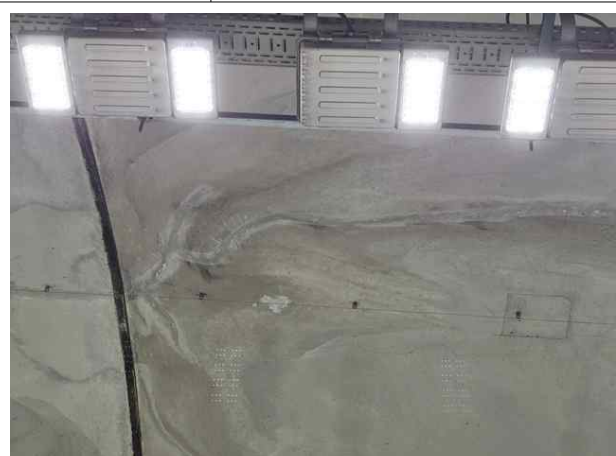
| 03<br>(25년 하반기) | 천단부(S7) 균열부백태(0.3mm미만) | 03<br>(26년 상반기) | 천단부(S7) 균열부백태(0.3mm미만) |

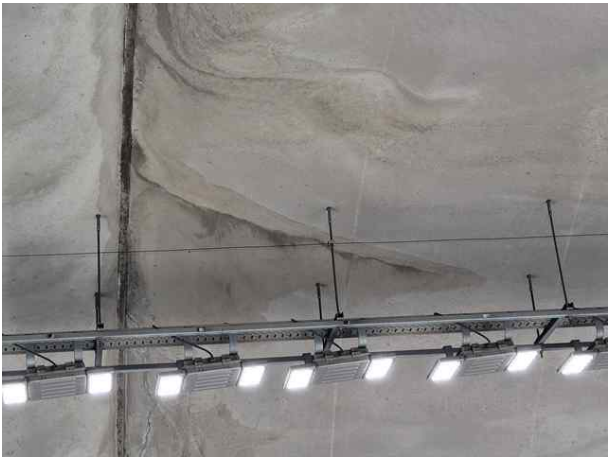
| 04<br>(25년 하반기) | 천단부(S11) 균열(0.3mm미만) | 04<br>(26년 상반기) | 천단부(S11) 균열(0.3mm미만) |

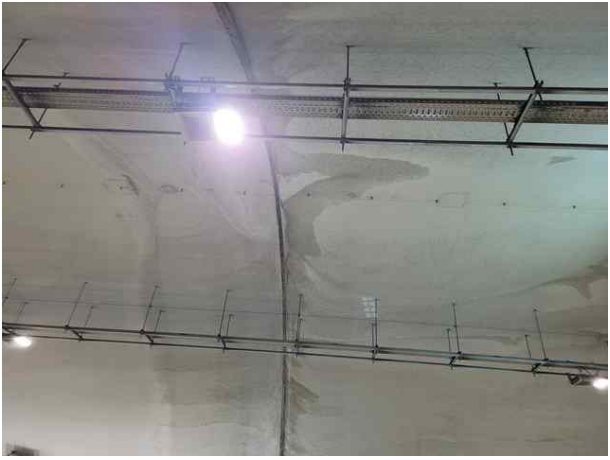
| 05<br>(25년 하반기) | 천단부(S65) 박리 | 05<br>(26년 상반기) | 천단부(S65) 박리 |

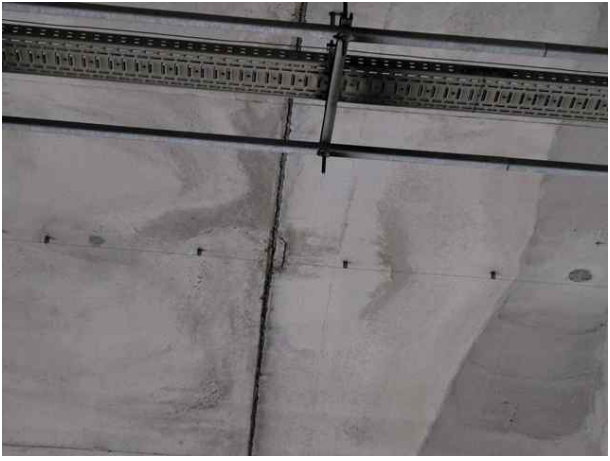
| 06<br>(25년 하반기) | 천단부(S127) 박리 | 06<br>(26년 상반기) | 천단부(S127) 박리 |

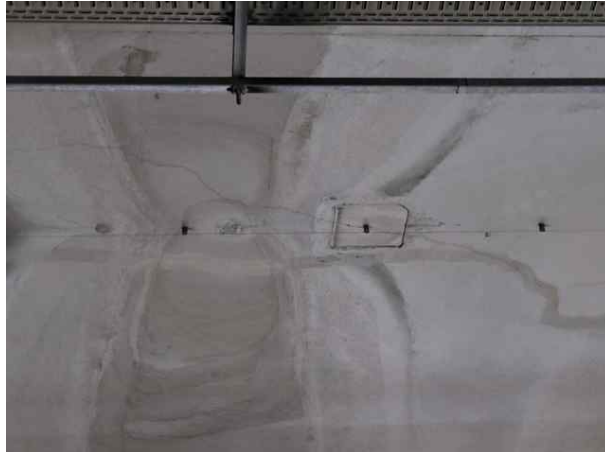
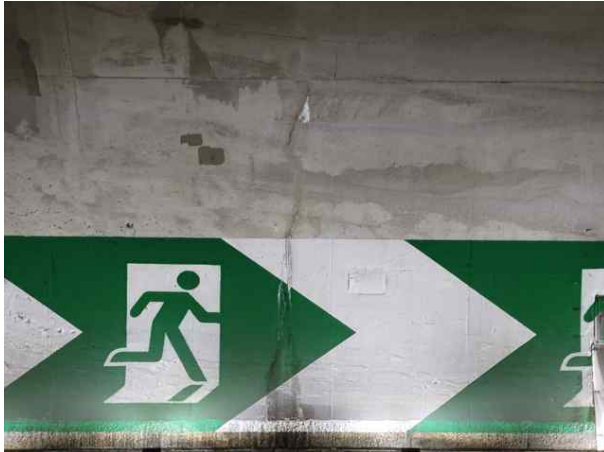
| 12<br>(26년 상반기) | 천단부(S169) 균열(0.3mm이상) | 13<br>(26년 상반기) | 천단부(S170)<br>균열부백태(0.3mm미만) |

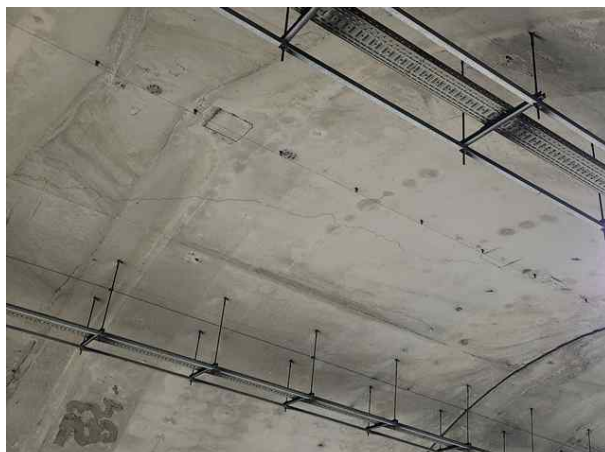
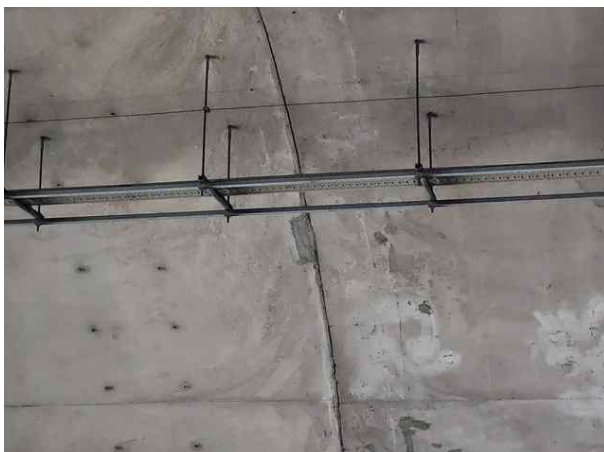
| 14<br>(26년 상반기) | 천단부(S243) 균열(0.5mm이상) | 15<br>(26년 상반기) | 천단부(S243) 보수부 충분리 |

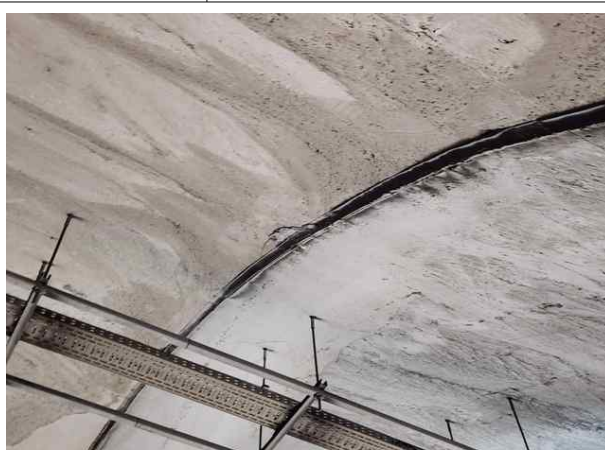
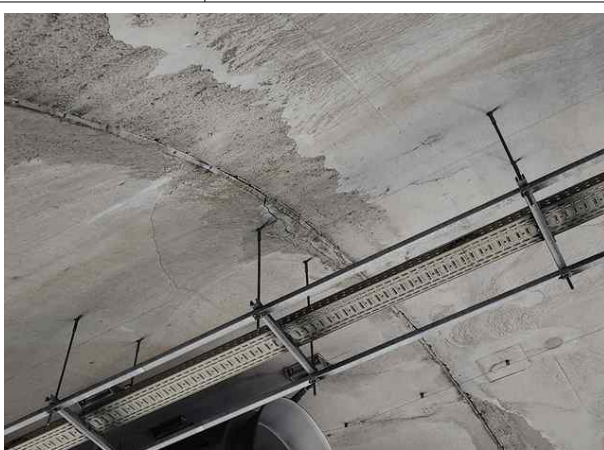
| 16<br>(26년 상반기) | 천단부(S252) 충분리 | 17<br>(26년 상반기) | 천단부(S260) 충분리 |

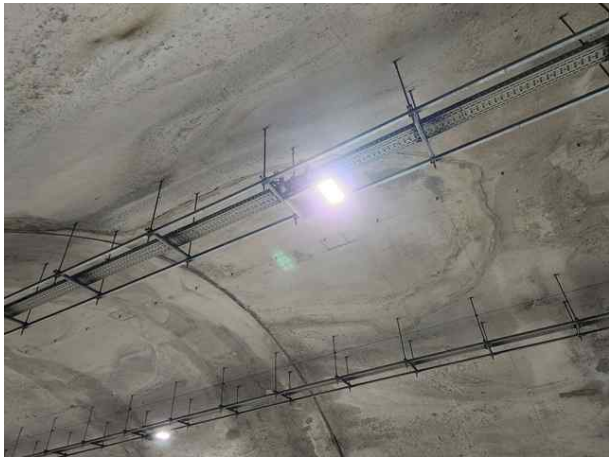
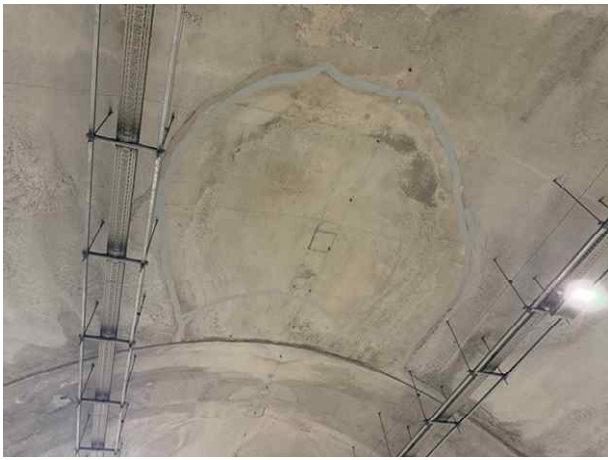
| 18<br>(26년 상반기) | 천단부(S297) 반원형<br>균열(1.0mm이상) (들뜸 의심) | 18<br>(26년 상반기) | 천단부(S297) 반원형<br>균열(1.0mm이상) (들뜸 의심) - 보수 |

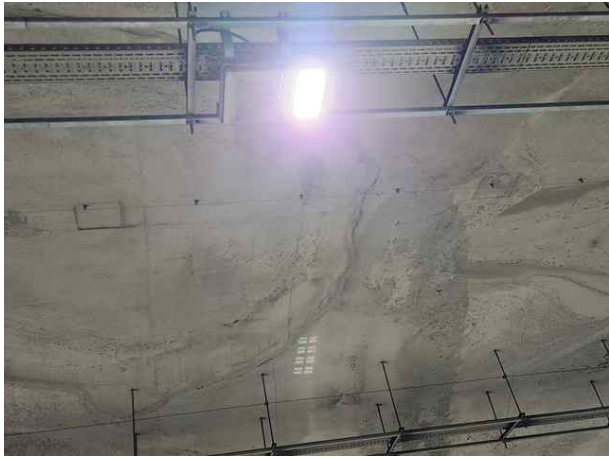
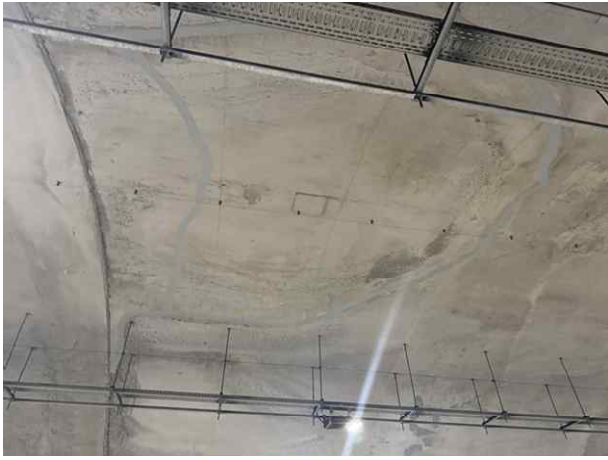
| 18<br>(26년 상반기) | 천단부(S297) 반원형<br>균열(1.0mm이상) (들뜸 의심) | 18<br>(26년 상반기) | 천단부(S297) 반원형<br>균열(1.0mm이상) (들뜸 의심) - 보수 |

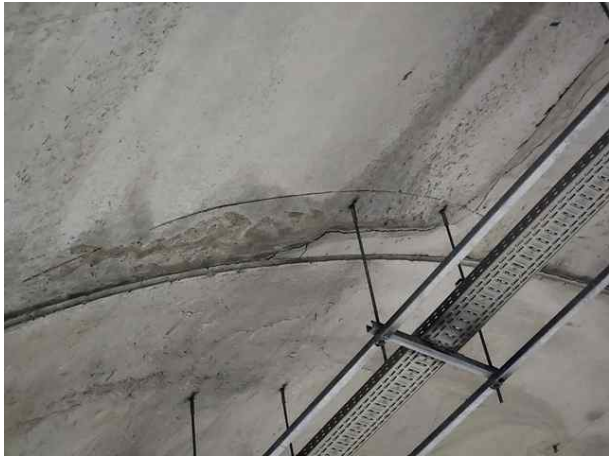
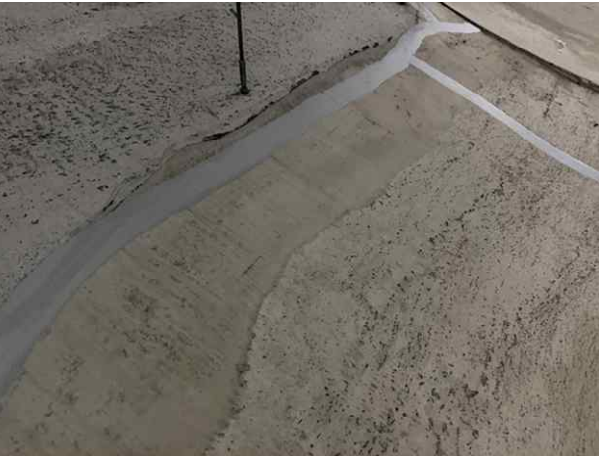
| 18<br>(26년 상반기) | 천단부(S297) 반원형<br>균열(1.0mm이상) (들뜸 의심) | 18<br>(26년 상반기) | 천단부(S297) 반원형<br>균열(1.0mm이상) (들뜸 의심) - 보수 |

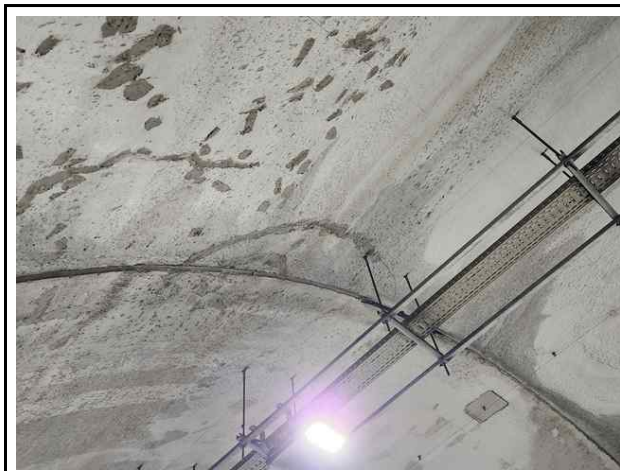
19  
(26년 상반기)

천단부(S299) 보수부  
재균열 (0.3mm이상)

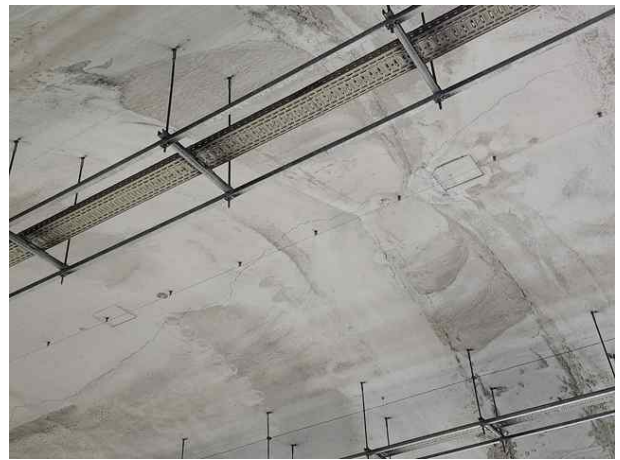
20  
(26년 상반기)

천단부(S332) 균열 (0.5mm이상)

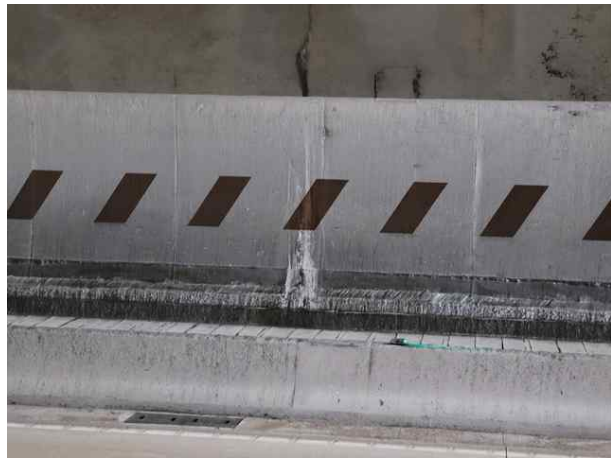
21  
(26년 상반기)

측벽부(S51) 백태

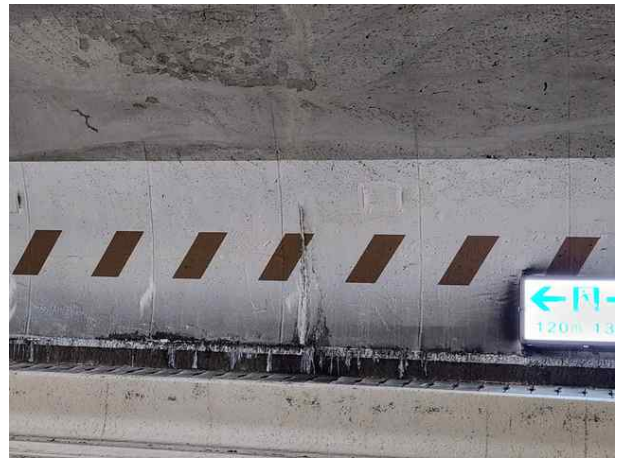
22  
(26년 상반기)

측벽부(S284)  
균열부백태 (0.3mm미만)

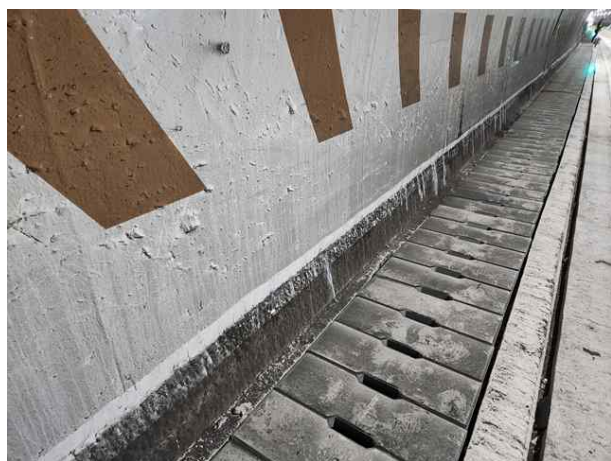
23  
(26년 상반기)

측벽부(S284) 누수흔적 및 백태

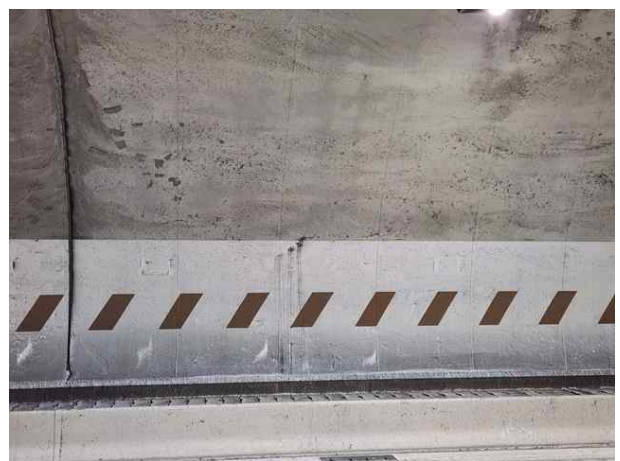
24  
(26년 상반기)

측벽부(S285)  
균열부백태 (0.3mm미만)

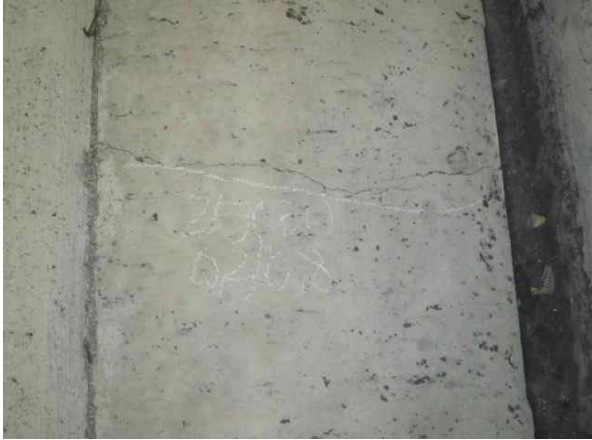
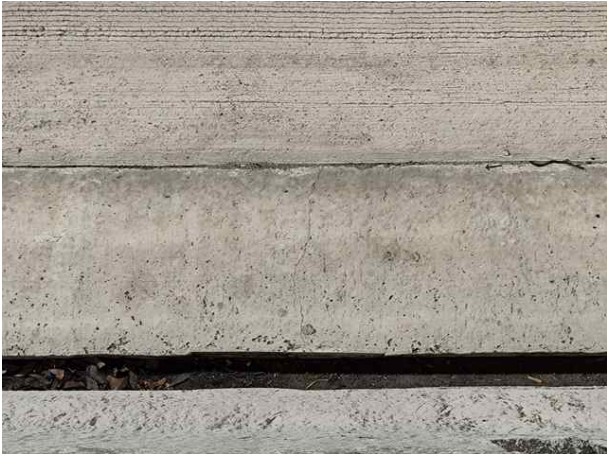
| 25<br>(25년 하반기) | 배수시설(S28) 측구 균열 | 25<br>(26년 상반기) | 배수시설(S28) 측구 균열 |

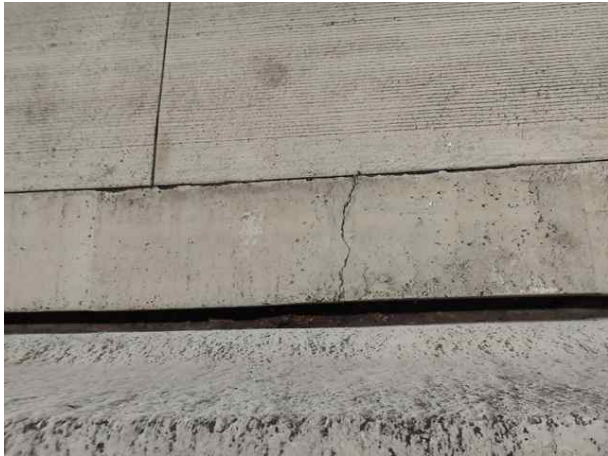
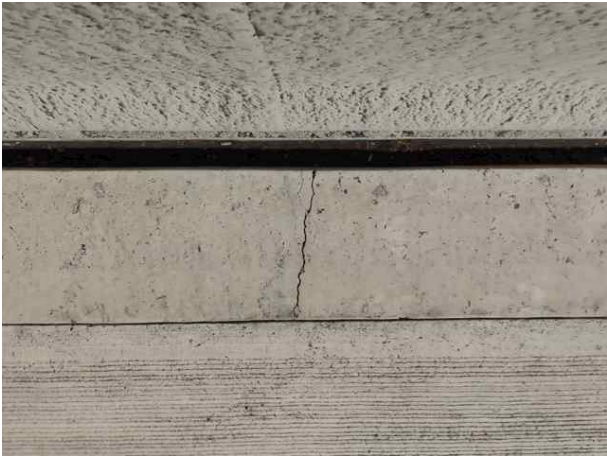
| 26<br>(26년 상반기) | 배수시설(S85) 측구 균열 | 27<br>(26년 상반기) | 배수시설(S208) 측구 균열 |

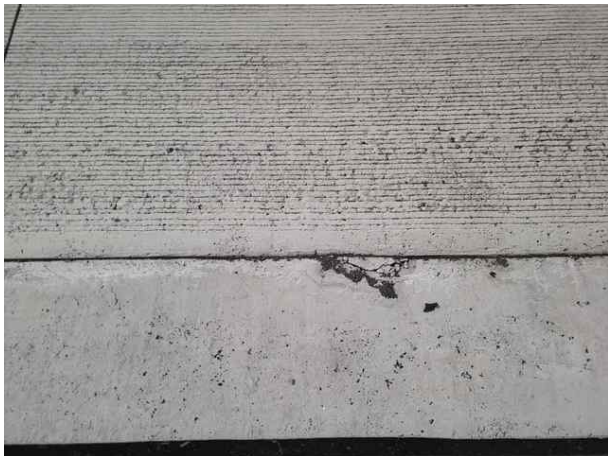
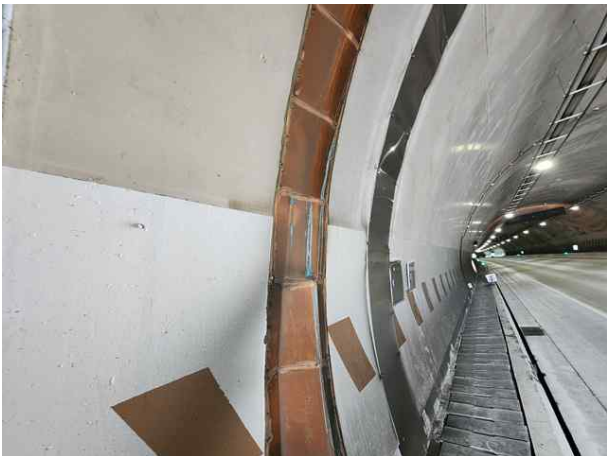
| 28<br>(26년 상반기) | 배수시설(S302) 측구 파손 | 29<br>(26년 상반기) | 배수시설(S373) 누수흔적 |

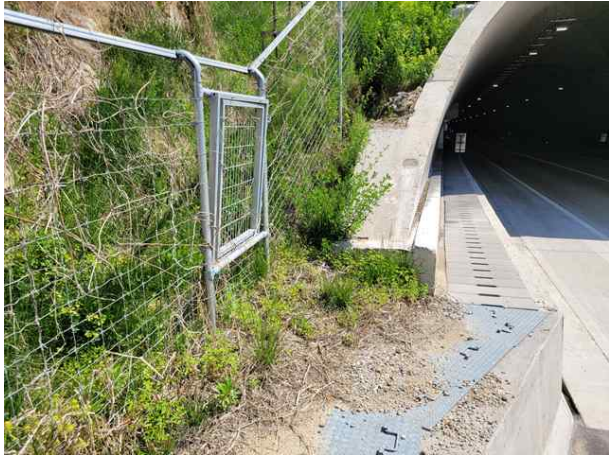
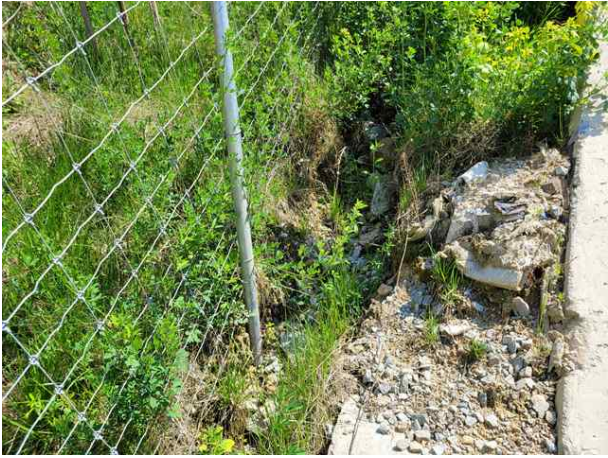
| 34<br>(26년 상반기) | 절토사면(중점부) 토사유실 | 34<br>(26년 상반기) | 절토사면(중점부) 토사유실 |

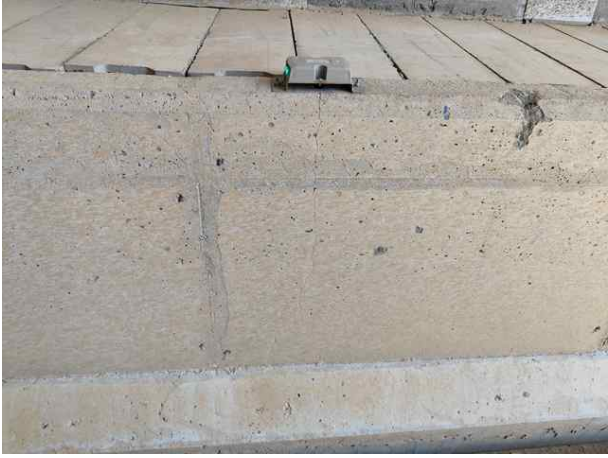
| | | 35<br>(26년 상반기) | 공동구(S2) 균열(0.3mm미만) |

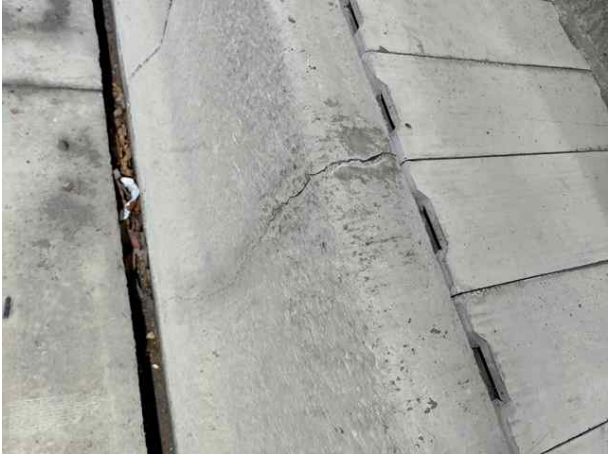
| | | 36<br>(26년 상반기) | 공동구(S10) 균열(1.0mm이상) |

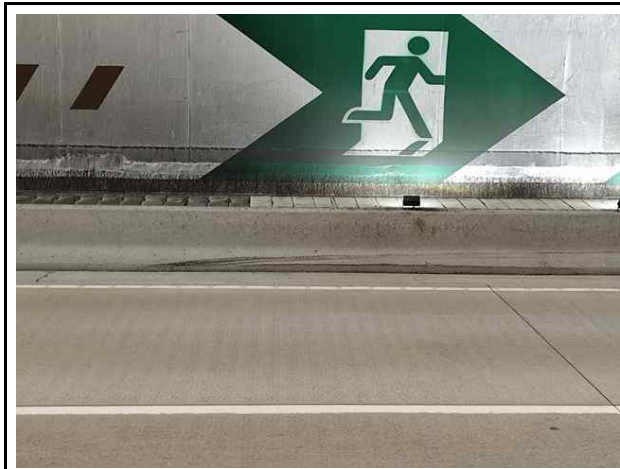
37  
(26년 상반기)

공동구(S61) 긁힘

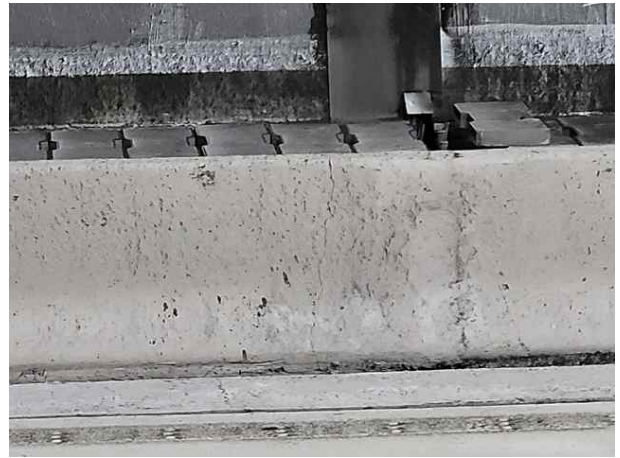
38  
(26년 상반기)

공동구(S281) 균열(0.3mm이상)

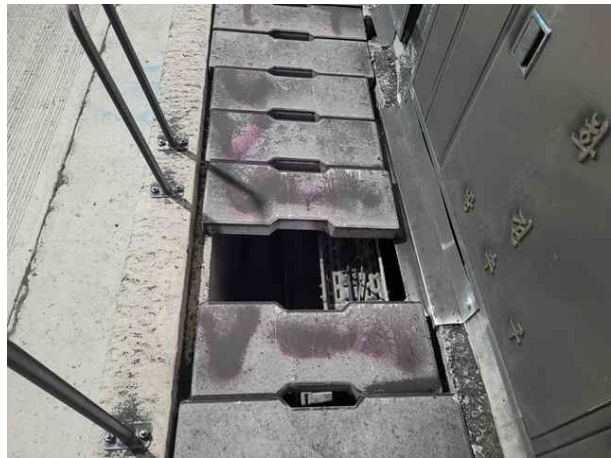
39  
(26년 상반기)

공동구(S294) 덮개 망실

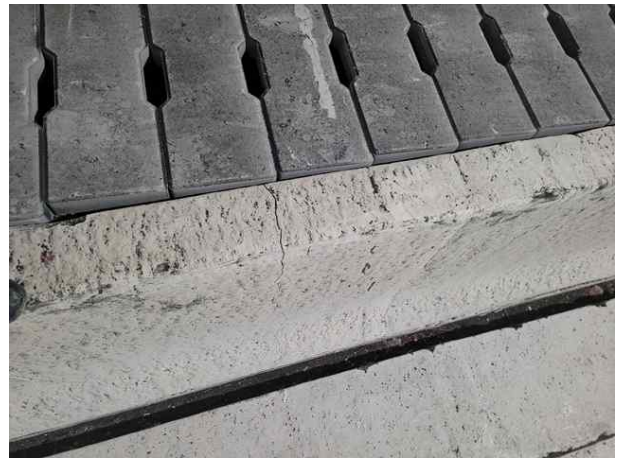
40  
(26년 상반기)

공동구(S296) 균열(0.5mm이상)

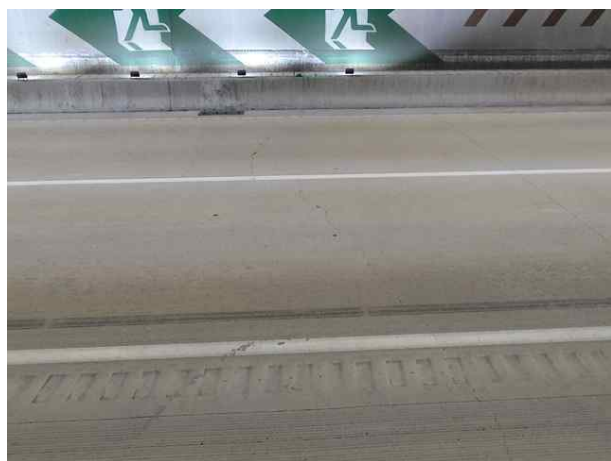
41  
(26년 상반기)

포장부(S47) 포장 균열

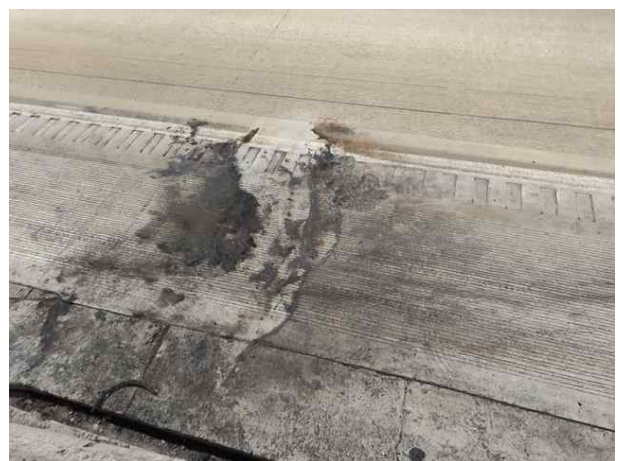
42  
(26년 상반기)

포장부(S241) 포장 파손

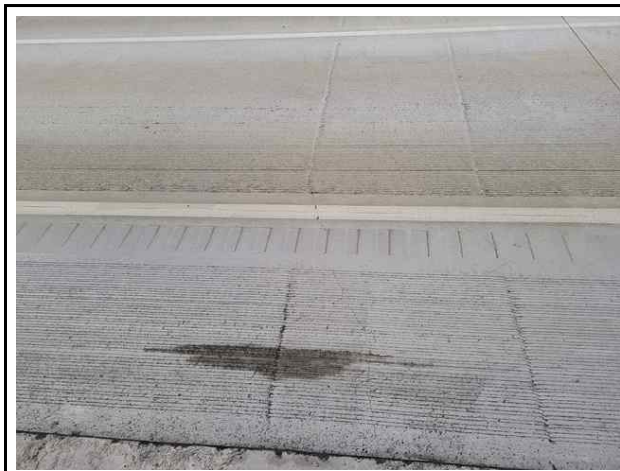
43  
(26년 상반기)

포장부(S259) 포장 균열

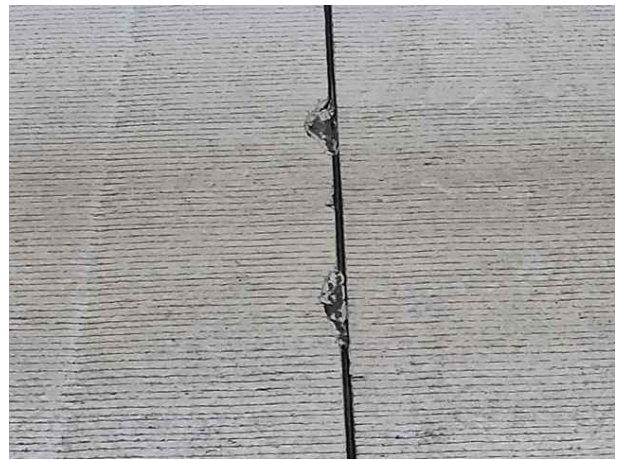
44  
(26년 상반기)

포장부(S274) 포장 파손

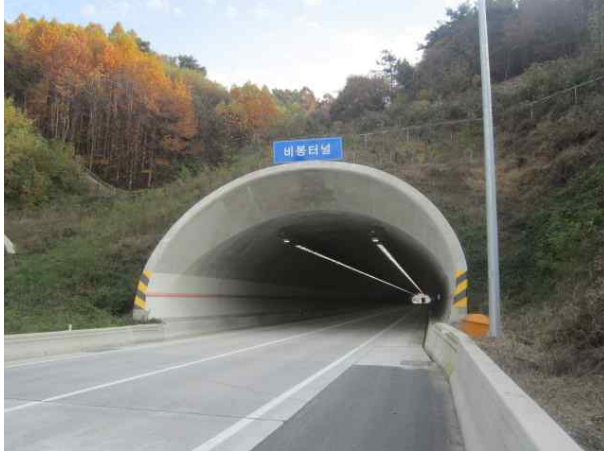
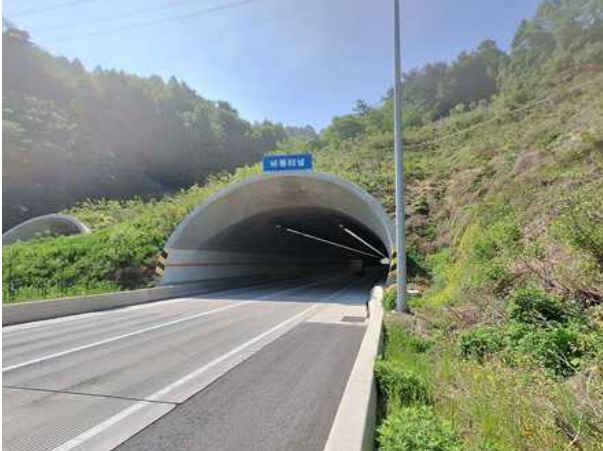
| 01<br>(25년 하반기) | 갱문부(시점) 상태양호 | 01<br>(26년 상반기) | 갱문부(시점) 상태양호 |

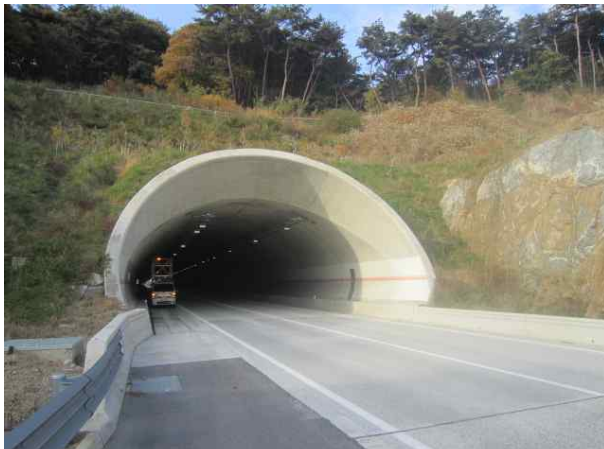
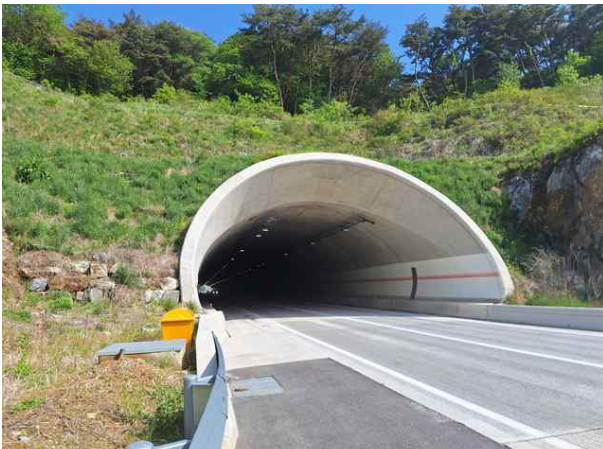
| 02<br>(25년 하반기) | 갱문부(중점) 상태양호 | 02<br>(26년 상반기) | 갱문부(중점) 상태양호 |

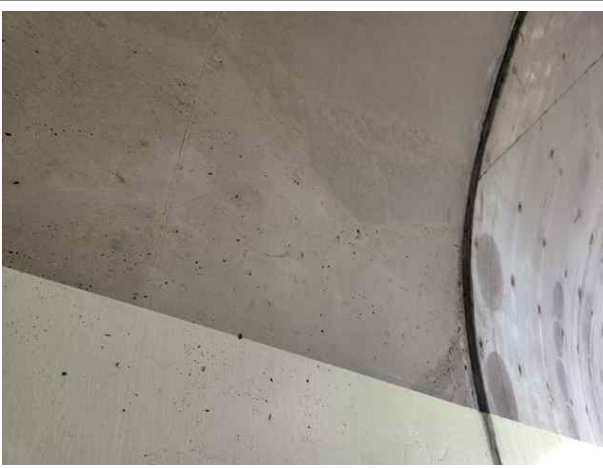
| 03<br>(25년 하반기) | 천단부(S1) 균열(0.3mm미만) | 03<br>(26년 상반기) | 천단부(S1) 균열(0.3mm미만) |

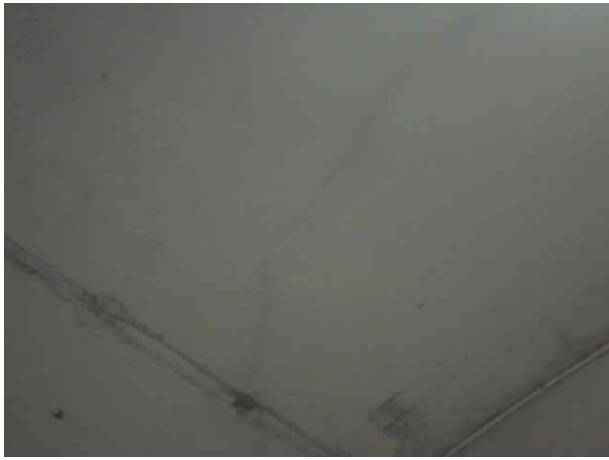
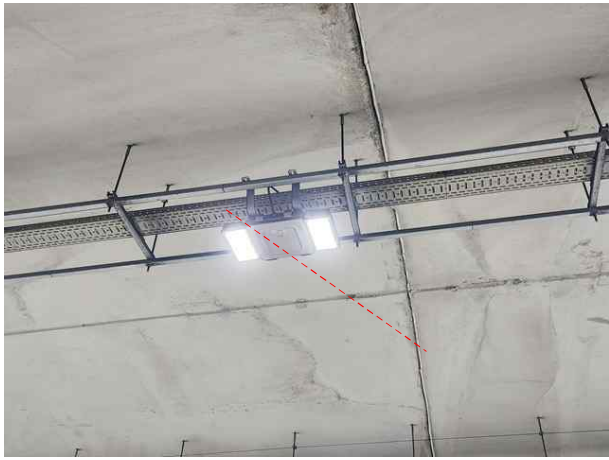
| 04<br>(25년 하반기) | 천단부(S16) 균열(0.3mm미만) | 04<br>(26년 상반기) | 천단부(S16) 균열(0.3mm미만) |

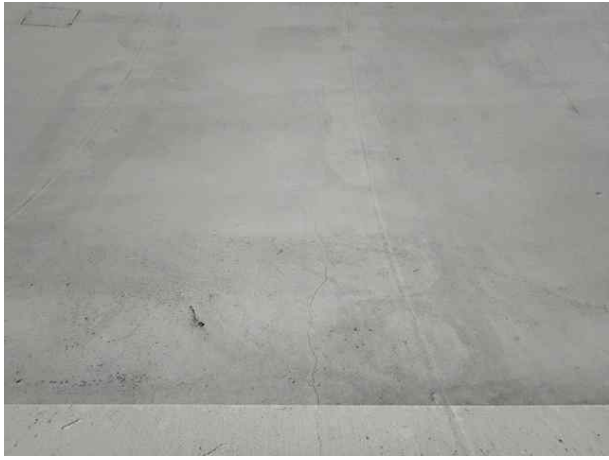
| 05<br>(25년 하반기) | 천단부(S23) 균열(0.3mm미만) | 05<br>(26년 상반기) | 천단부(S23) 균열(0.3mm미만) |

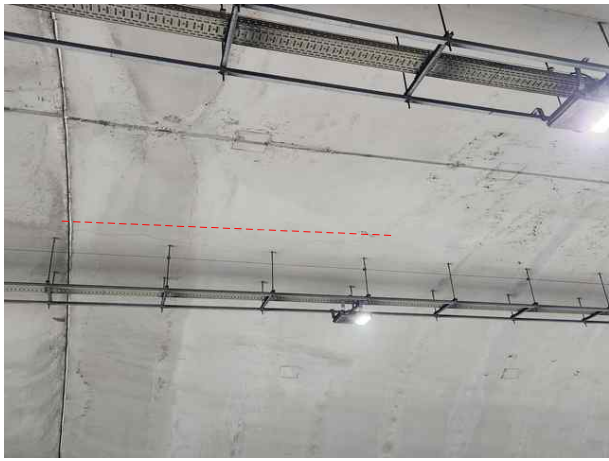
| 06<br>(25년 하반기) | 천단부(S26) 균열(0.3mm미만) | 06<br>(26년 상반기) | 천단부(S26) 균열(0.3mm미만) |

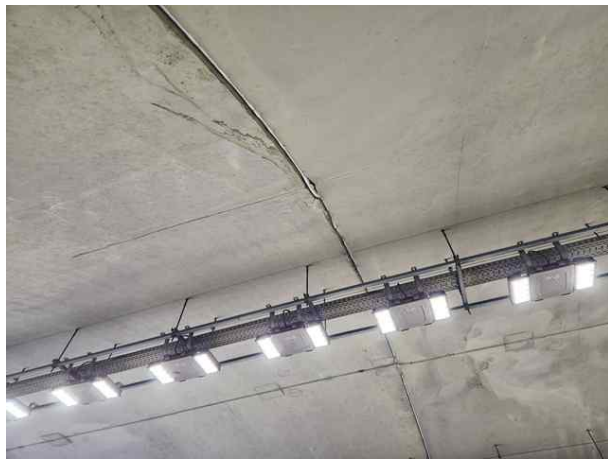
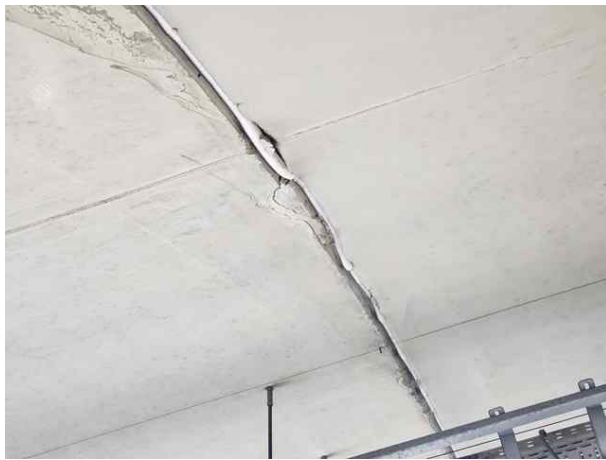
| 07<br>(26년 상반기) | 천단부(S1) 층분리 | 07<br>(26년 상반기) | 천단부(S1) 층분리 |

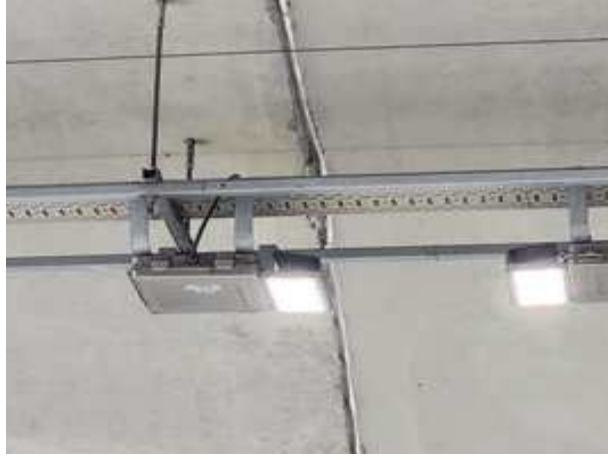
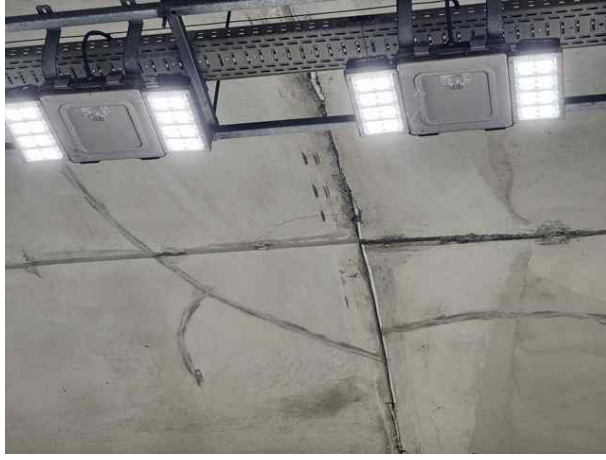
| 08<br>(26년 상반기) | 천단부(S1) 층분리 | 09<br>(26년 상반기) | 천단부(S7) 균열(0.3mm이상) |

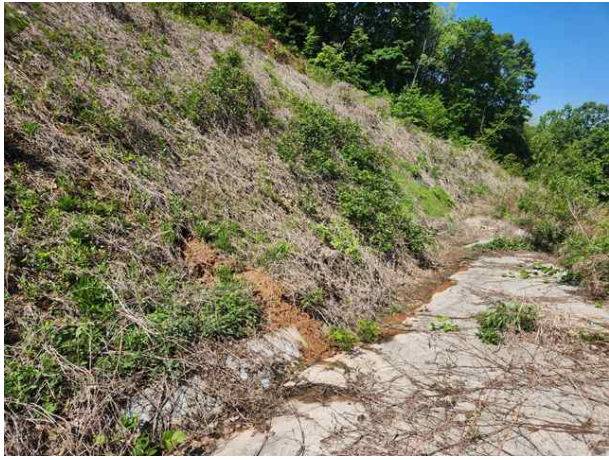
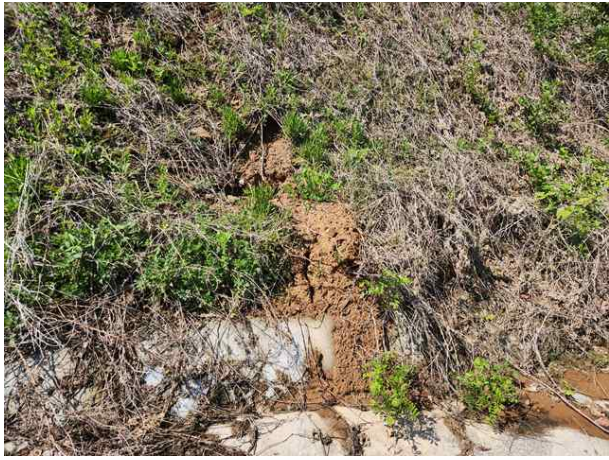
| 12<br>(26년 상반기) | 절토사면(시점부) 토사유실 | 12<br>(26년 상반기) | 절토사면(시점부) 토사유실 |

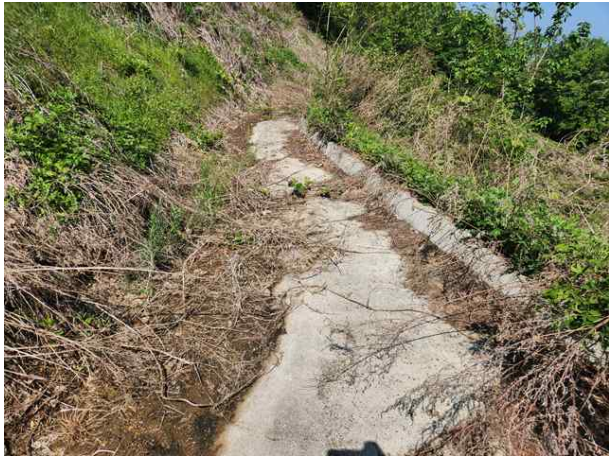
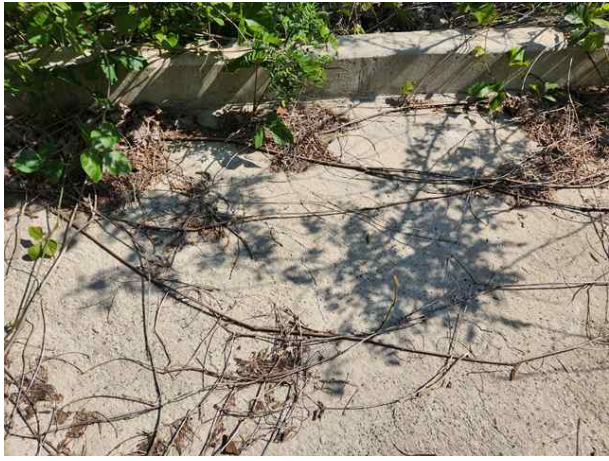
| 13<br>(26년 상반기) | 절토사면(시점부)<br>1소단배수로 망상균열 | 13<br>(26년 상반기) | 절토사면(시점부)<br>1소단배수로 망상균열 |

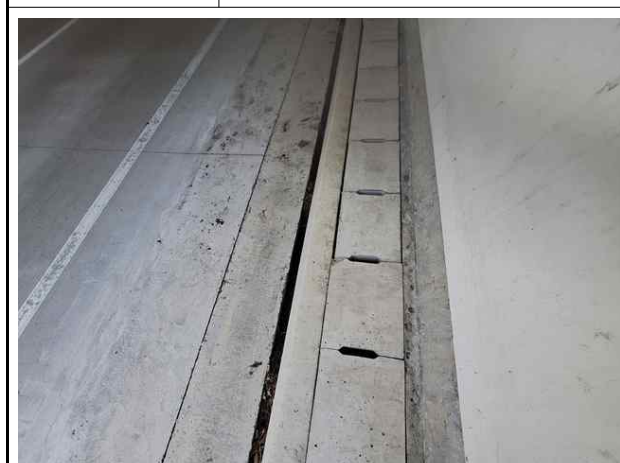
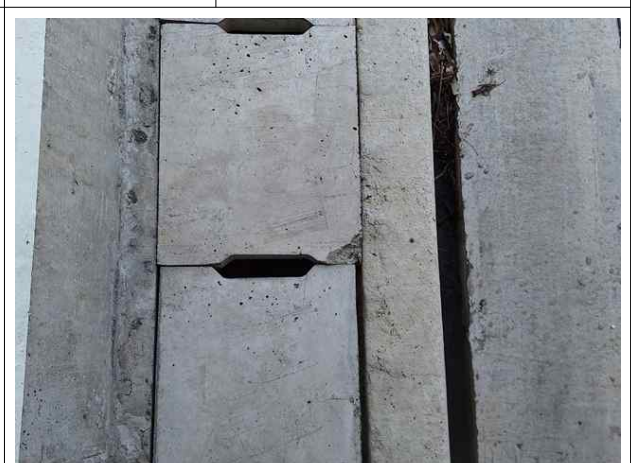
| 15<br>(26년 상반기) | 공동구(S1) 덮개 파손 | 15<br>(26년 상반기) | 공동구(S1) 덮개 파손 |

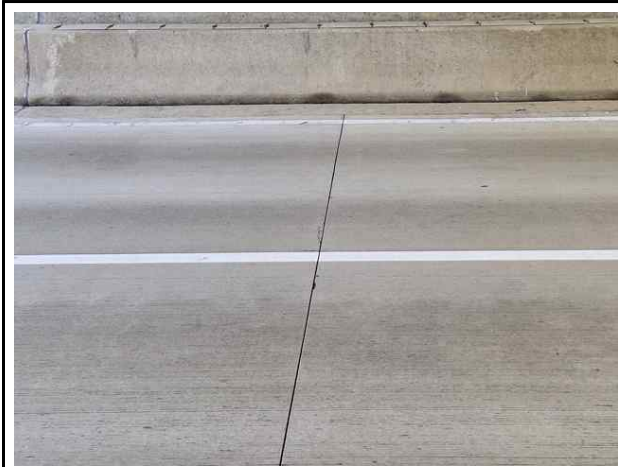
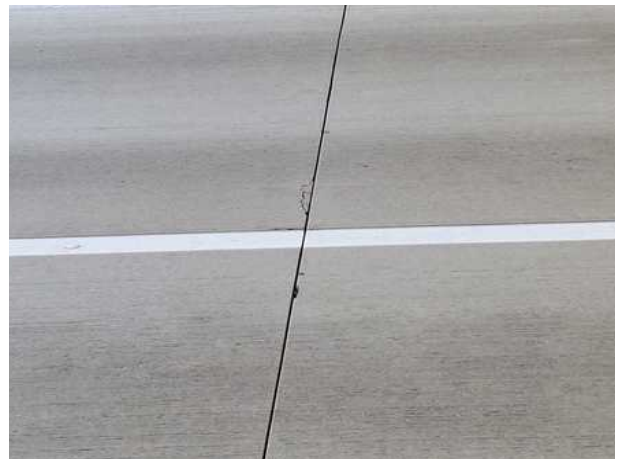
17  
(26년 상반기)

포장부(S2) 포장 파손

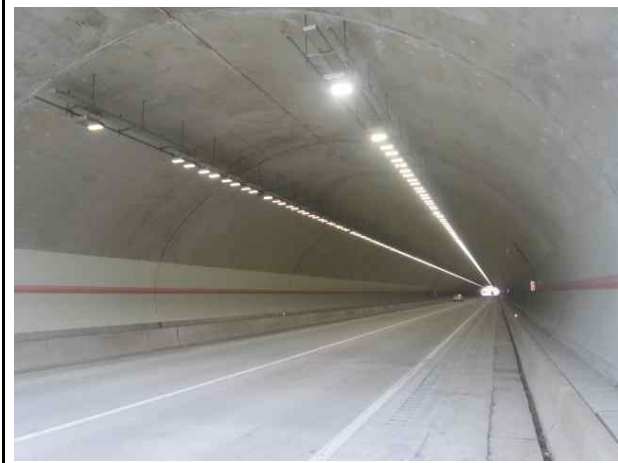
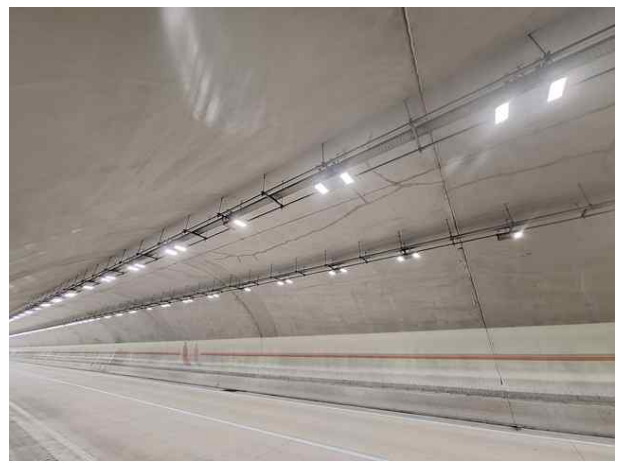
18  
(25년 하반기)

조명시설 상태양호

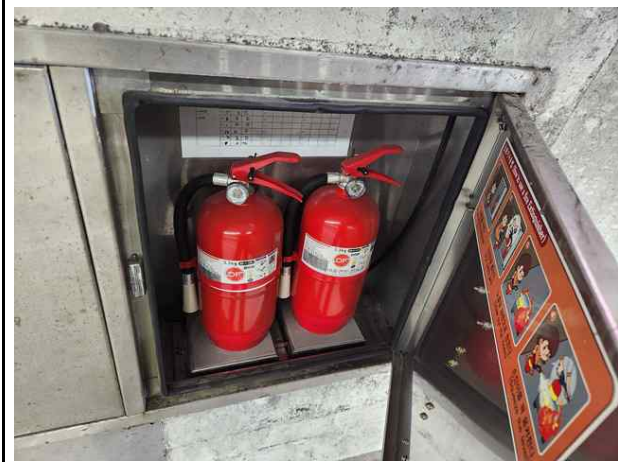
19  
(26년 상반기)

소화시설 상태양호

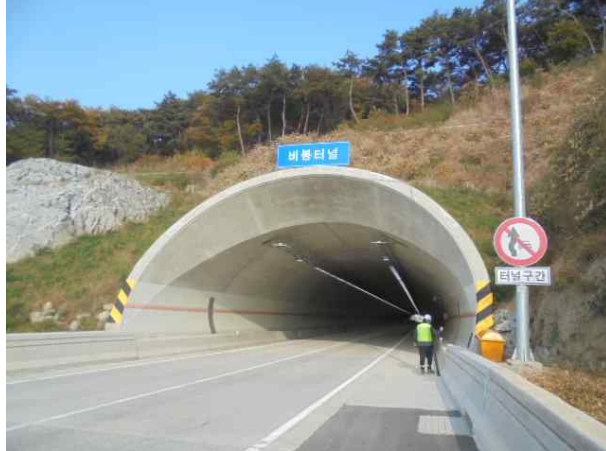
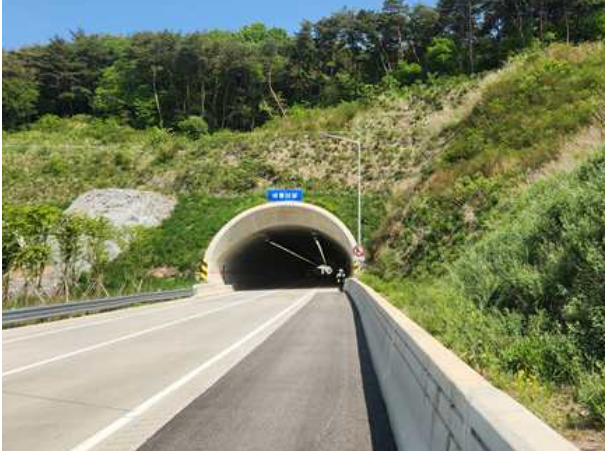
| 01<br>(25년 하반기) | 갱문부(시점) 상태양호 | 01<br>(26년 상반기) | 갱문부(시점) 상태양호 |

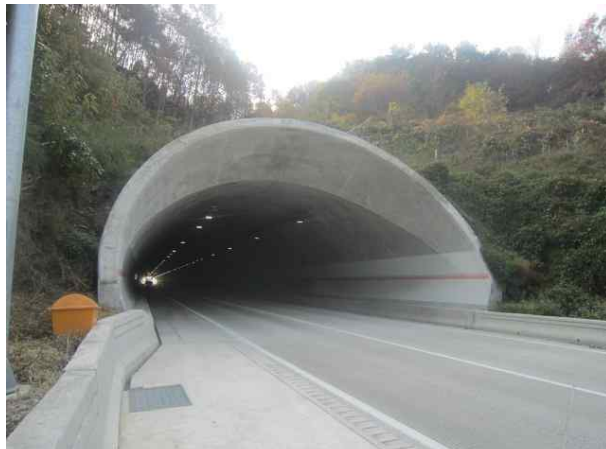
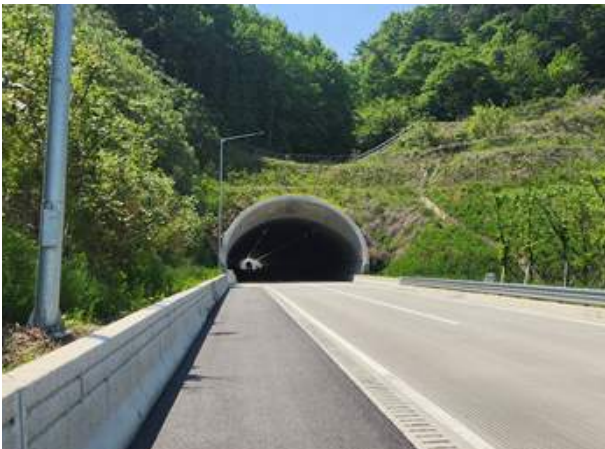
| 02<br>(25년 하반기) | 갱문부(중점) 상태양호 | 02<br>(26년 상반기) | 갱문부(중점) 상태양호 |

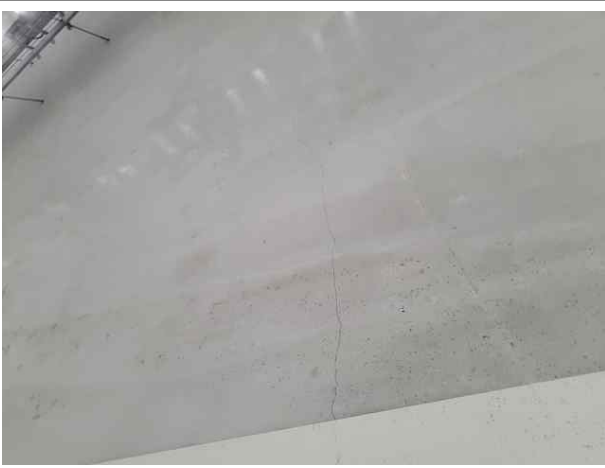
| 03<br>(25년 하반기) | 측벽부(S12) 균열(0.3mm미만) | 03<br>(26년 상반기) | 측벽부(S12) 균열(0.3mm미만) |

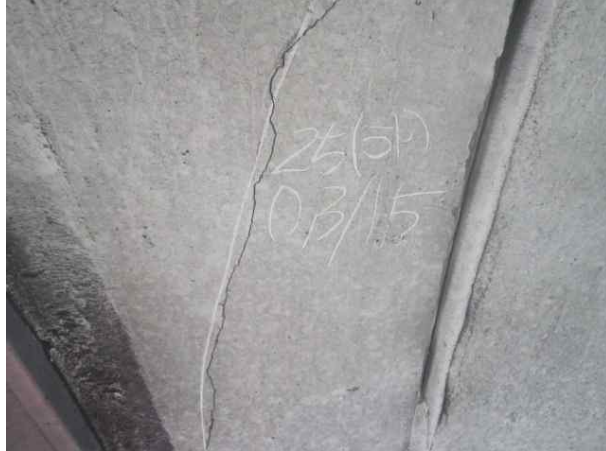
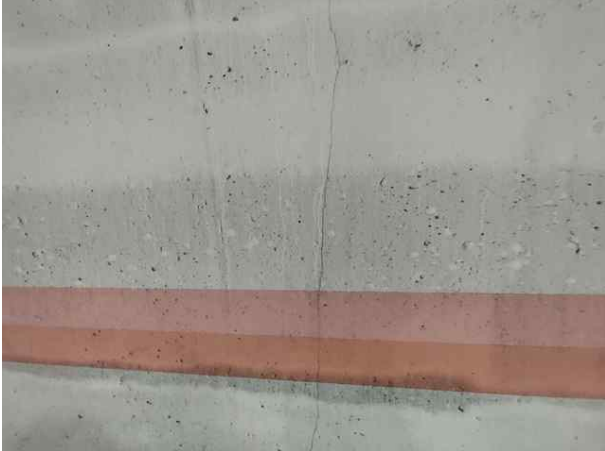
| 04<br>(25년 하반기) | 측벽부(S20) 균열(0.3mm이상) | 04<br>(26년 상반기) | 측벽부(S20) 균열(0.3mm이상) |

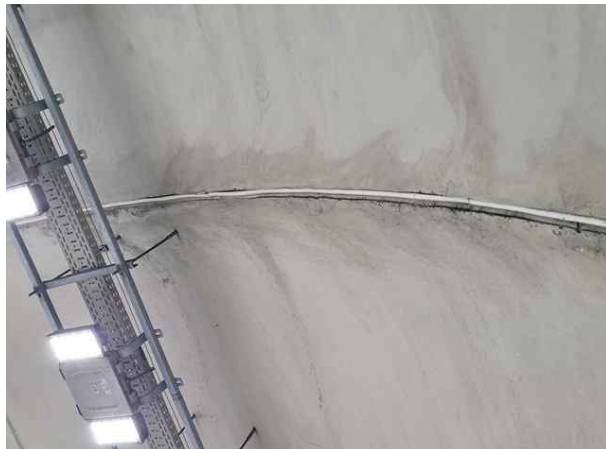
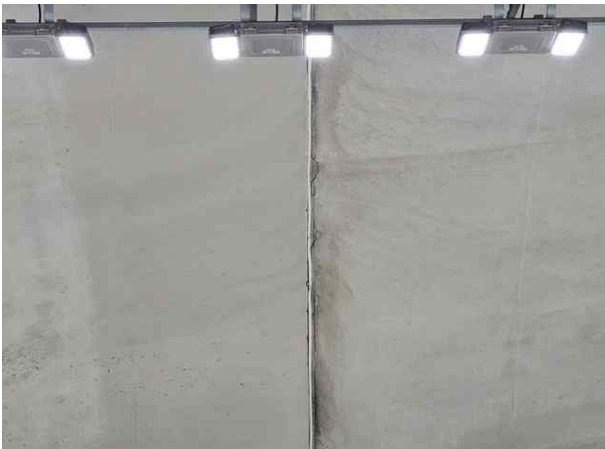
| 05<br>(26년 상반기) | 천단부(S8) 충분리 | 06<br>(26년 상반기) | 천단부(S13) 충분리 |
