## 02-01 남양1터널(익산)

### 부재별 전경

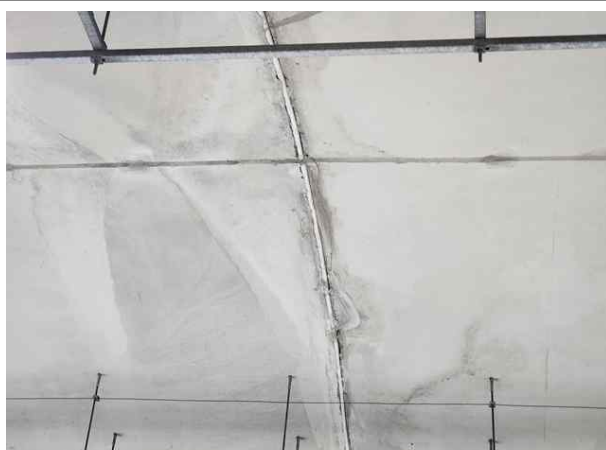
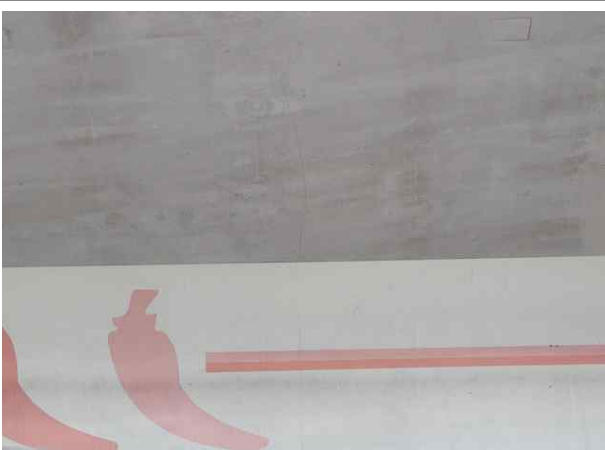
| 07<br>(26년 상반기) | 천단부(S20) 충분리 | 08<br>(26년 상반기) | 측벽부(S16) 균열(0.3mm미만) |

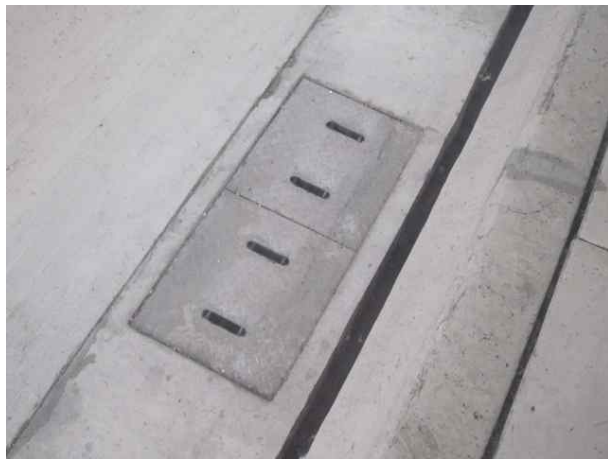
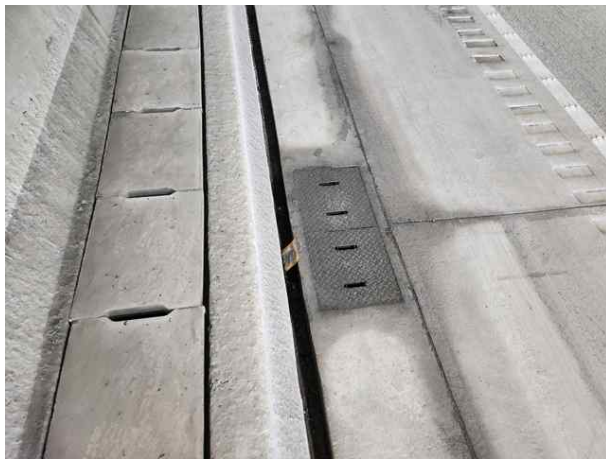
| 09<br>(25년 하반기) | 배수시설 상태양호 | 09<br>(26년 상반기) | 배수시설 상태양호 |

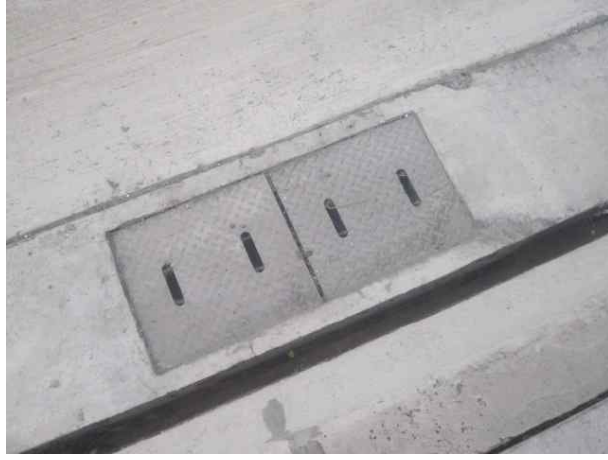
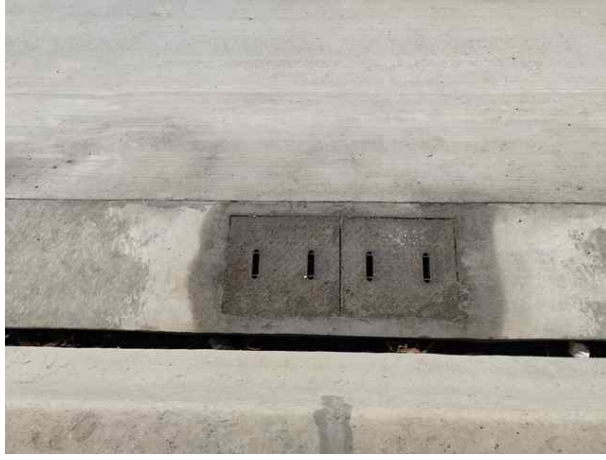
| 10<br>(25년 하반기) | 배수시설 상태양호 | 10<br>(26년 상반기) | 배수시설 상태양호 |

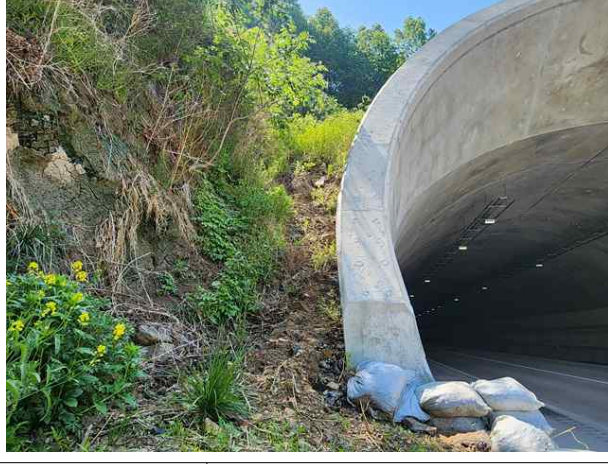
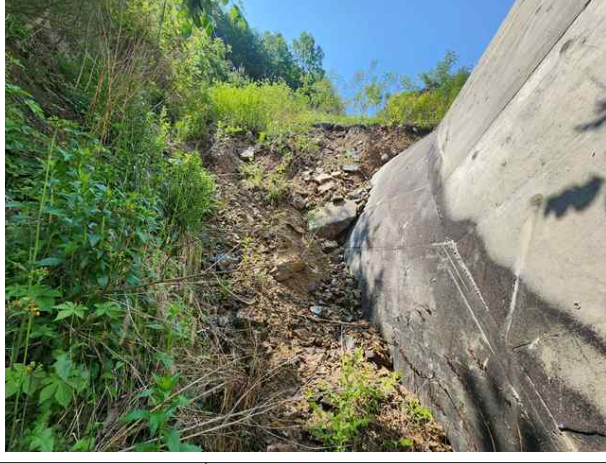
| 11<br>(26년 상반기) | 절토사면(중점부) 침식 | 11<br>(26년 상반기) | 절토사면(중점부) 침식 |

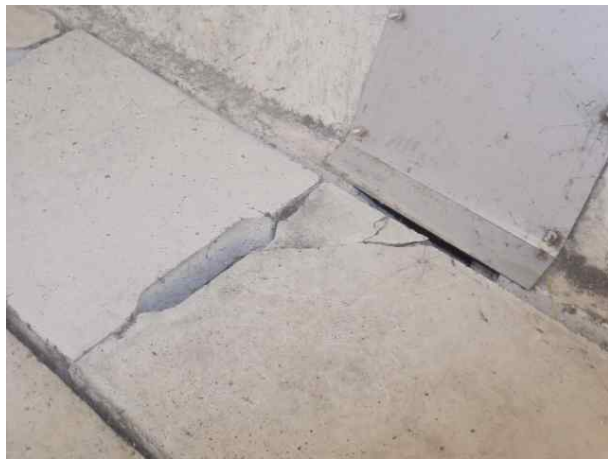
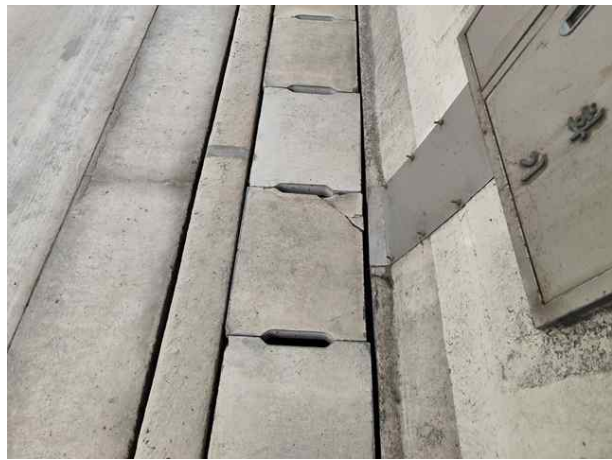
| 12<br>(25년 하반기) | 12<br>(26년 상반기) |

| 공동구(S11) 덮개 파손 | 공동구(S11) 덮개 파손 |

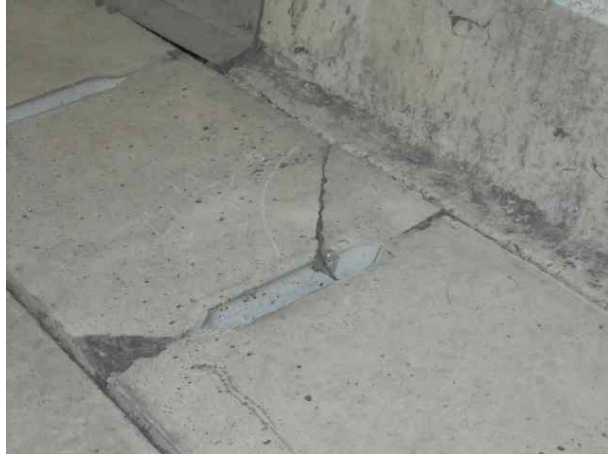
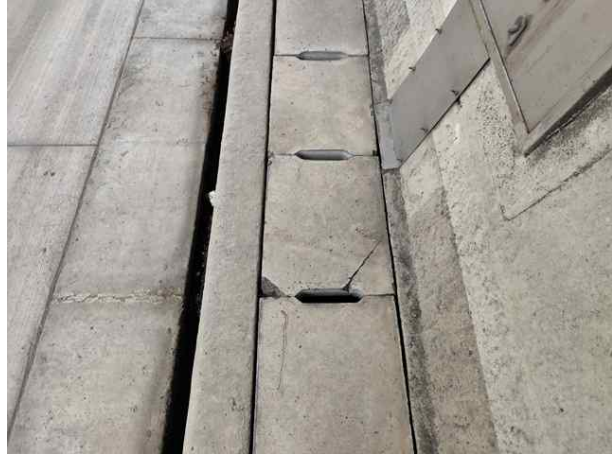
| 13<br>(25년 하반기) | 13<br>(26년 상반기) |

| 공동구(S15) 덮개 파손 | 공동구(S15) 덮개 파손 |

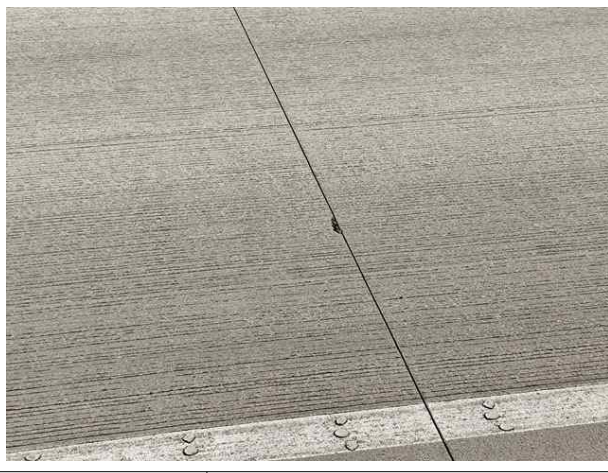
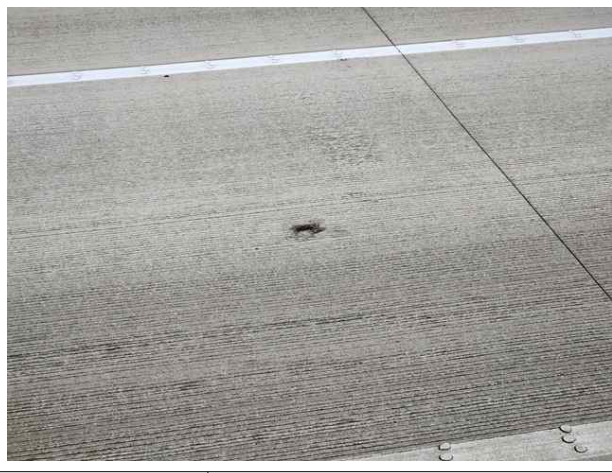
| 14<br>(26년 상반기) | 15<br>(26년 상반기) |

| 포장부(S17) 포장 파손 | 포장부(S24) 포장 파손 |

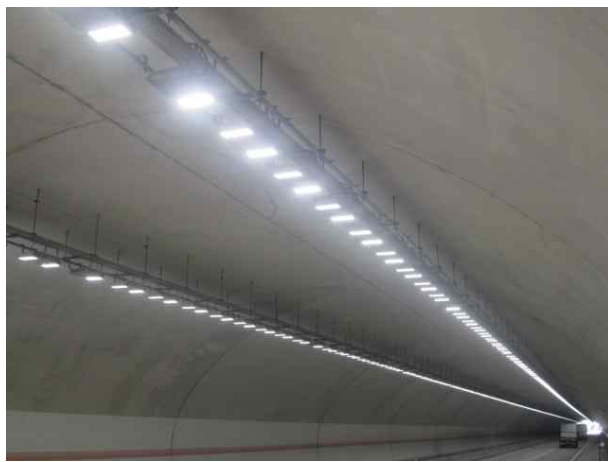
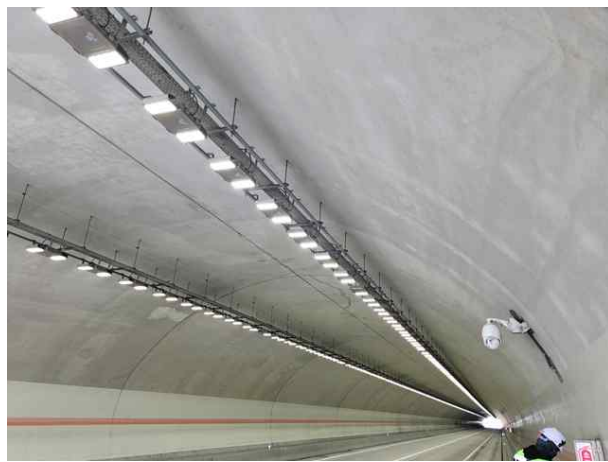
| 16<br>(25년 하반기) | 조명시설 상태양호 | 16<br>(26년 상반기) | 조명시설 상태양호 |

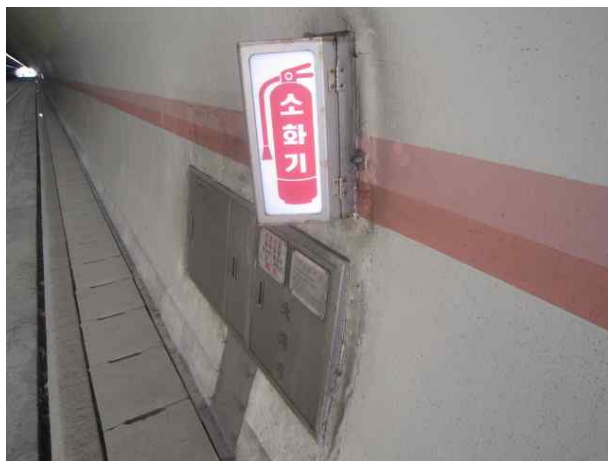
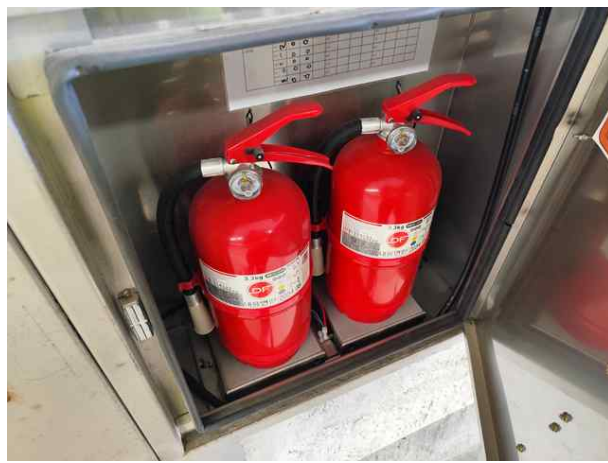
| 17<br>(25년 하반기) | 소화시설 상태양호 | 17<br>(26년 상반기) | 소화시설 상태양호 |

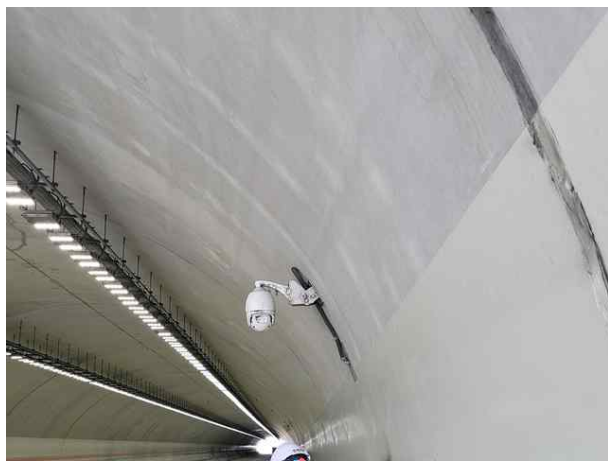
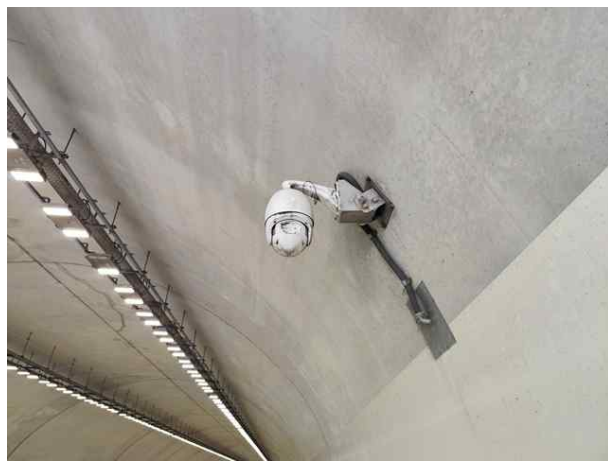
| 18<br>(26년 상반기) | CCTV 상태양호 | 18<br>(26년 상반기) | CCTV 상태양호 |

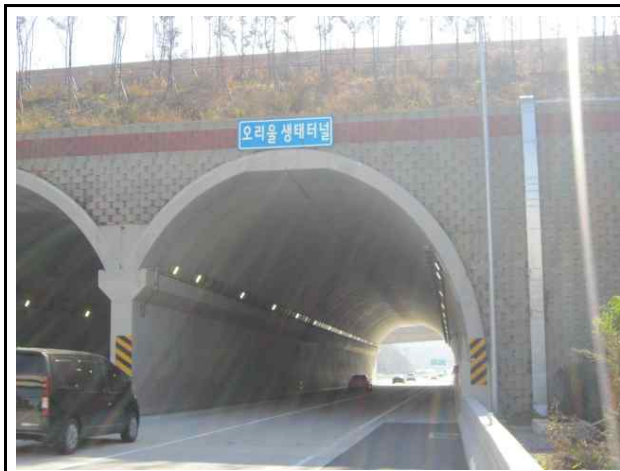
01  
(25년 하반기)

시점부 상태양호

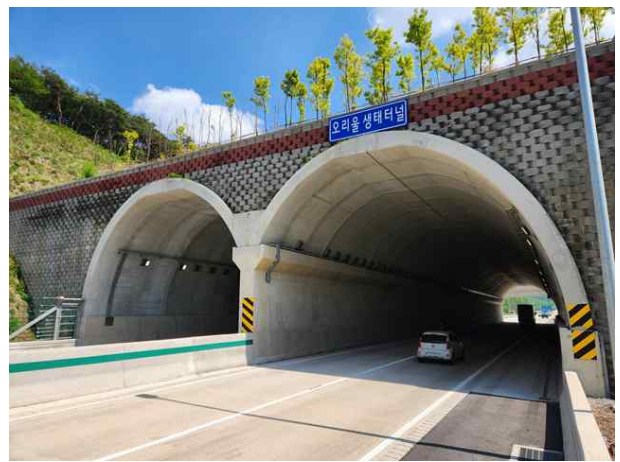
01  
(26년 상반기)

시점부 상태양호

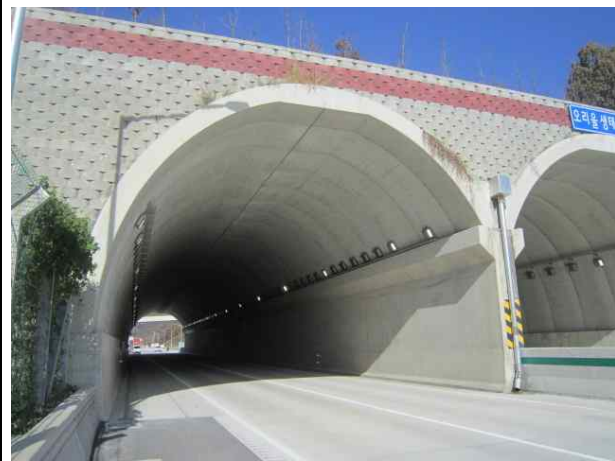
02  
(25년 하반기)

중점부 상태양호

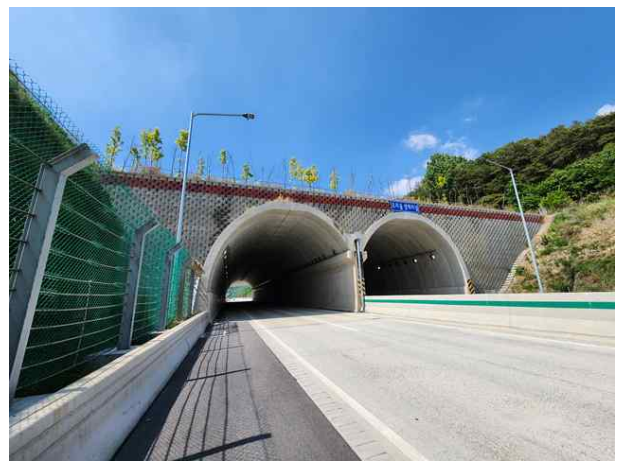
02  
(26년 상반기)

중점부 상태양호

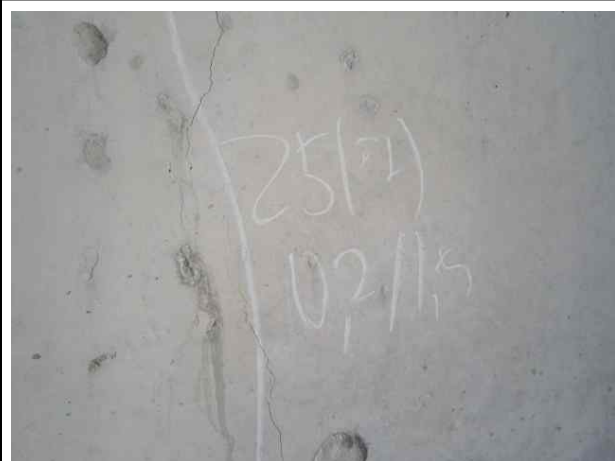
03  
(25년 하반기)

측벽부(S3) 균열부백태(0.3mm미만)

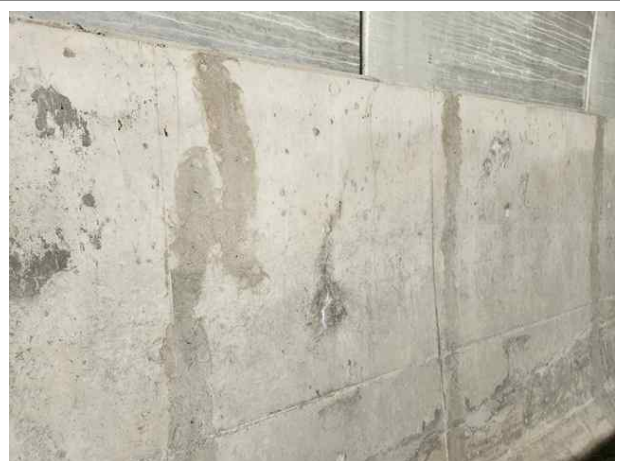
03  
(26년 상반기)

측벽부(S3) 균열부백태(0.3mm미만)

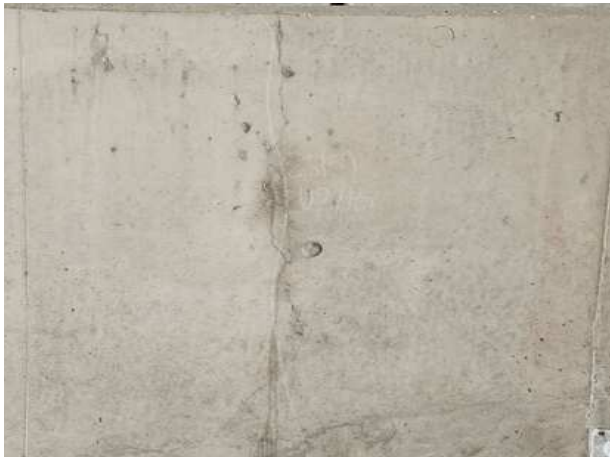
| 04<br>(25년 하반기) | 측벽부(S4) 균열(0.3mm미만) | 04<br>(26년 상반기) | 측벽부(S4) 균열(0.3mm미만) |

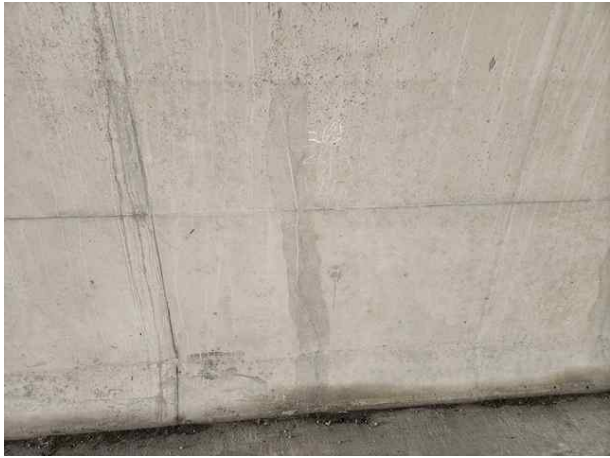
| 05<br>(25년 하반기) | 측벽부(S5) 균열(0.3mm미만) | 05<br>(26년 상반기) | 측벽부(S5) 균열(0.3mm미만) |

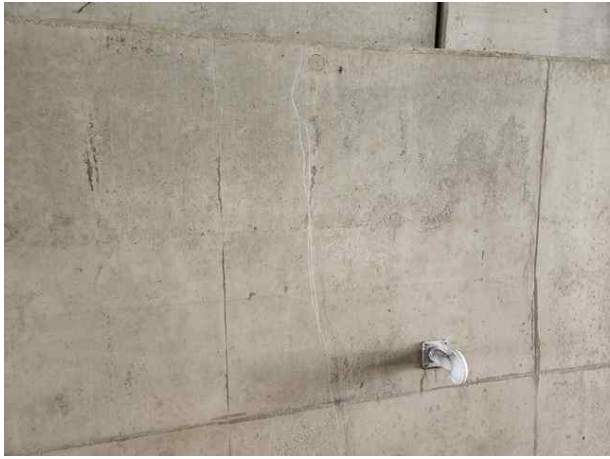
| 06<br>(25년 하반기) | 측벽부(S7) 균열(0.3mm미만) | 06<br>(26년 상반기) | 측벽부(S7) 균열(0.3mm미만) |

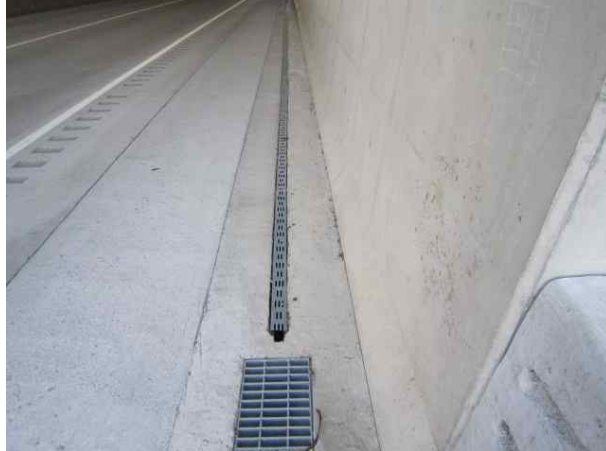
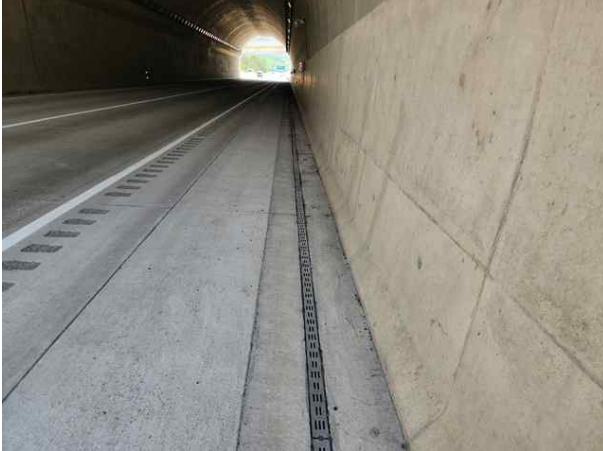
| 07<br>(25년 하반기) | 배수시설 상태양호 | 07<br>(26년 상반기) | 배수시설 상태양호 |

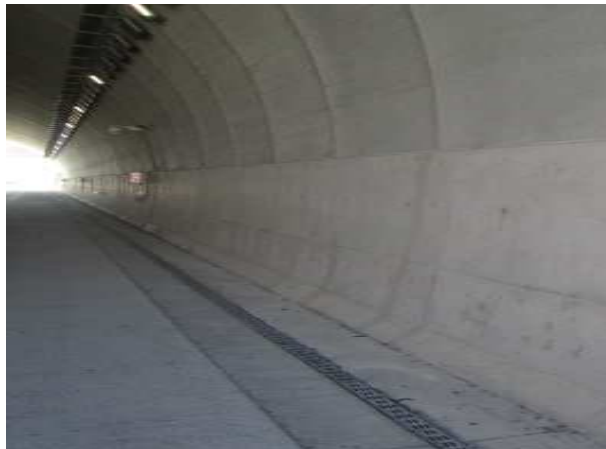
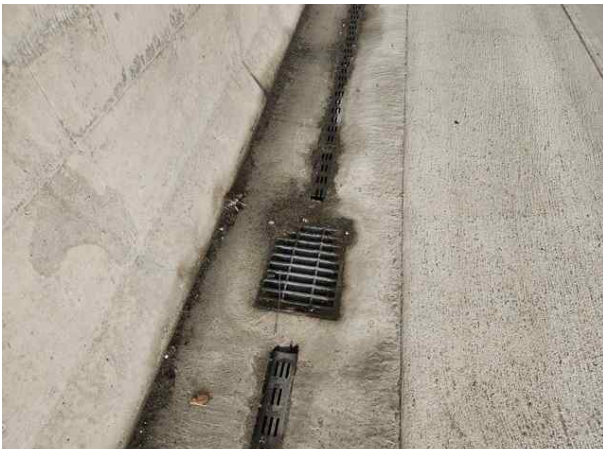
| 08<br>(25년 하반기) | 배수시설 상태양호 | 08<br>(26년 상반기) | 배수시설 상태양호 |

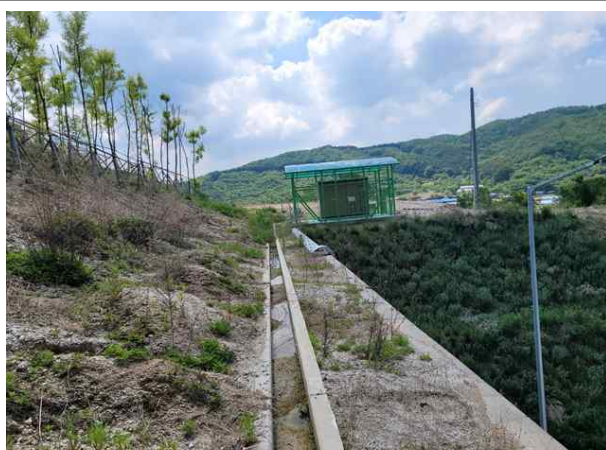
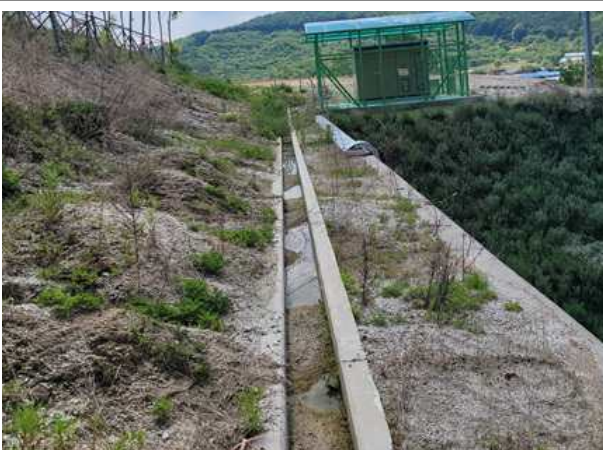
| 09<br>(26년 상반기) | 절토사면(시점부) 배수로 토사퇴적 | 09<br>(26년 상반기) | 절토사면(시점부) 배수로 토사퇴적 |

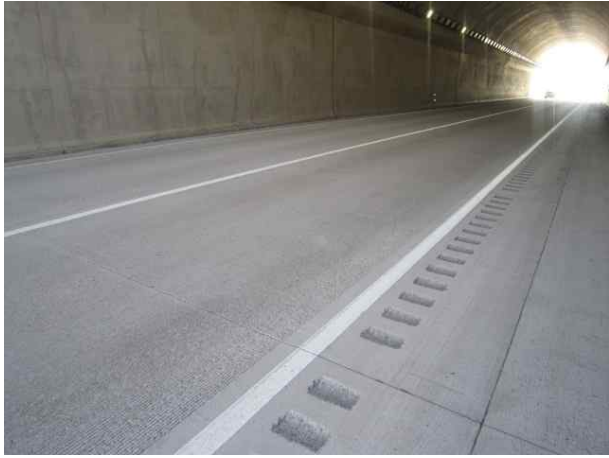
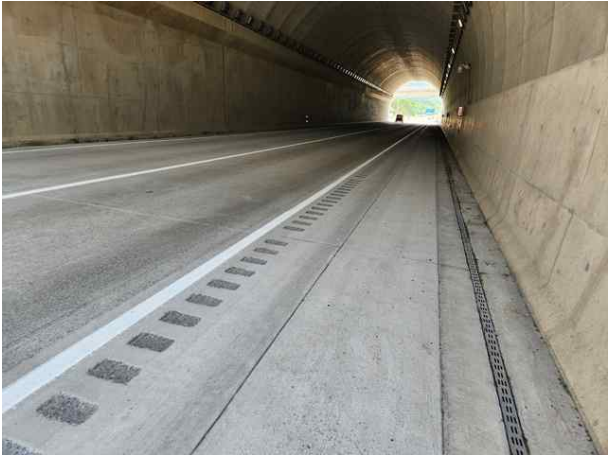
| 11<br>(25년 하반기) | 포장부 상태양호 | 11<br>(26년 상반기) | 포장부 상태양호 |

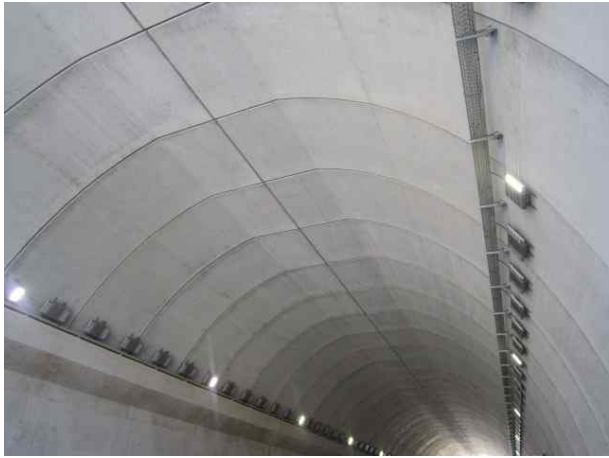
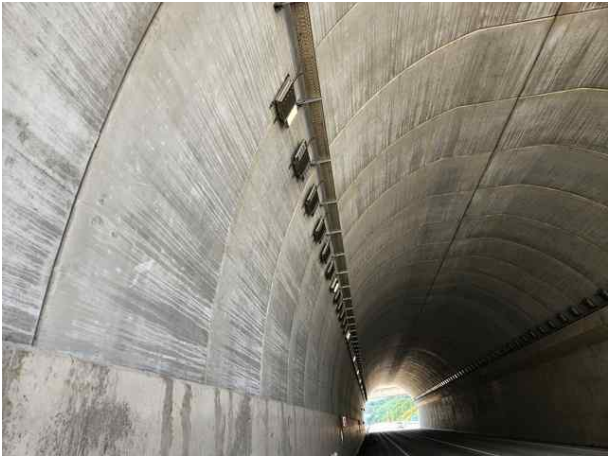
| 12<br>(25년 하반기) | 조명시설 상태양호 | 12<br>(26년 상반기) | 조명시설 상태양호 |

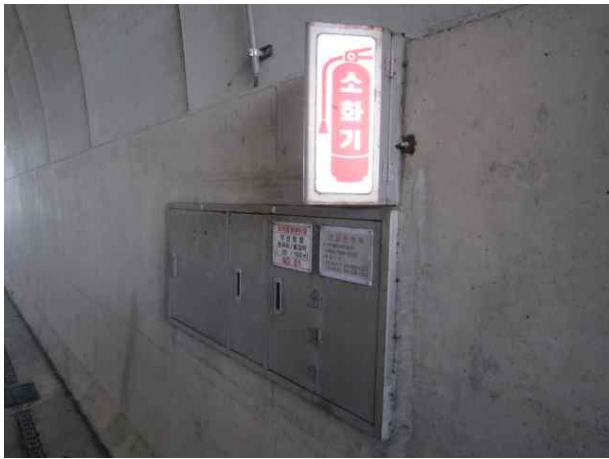
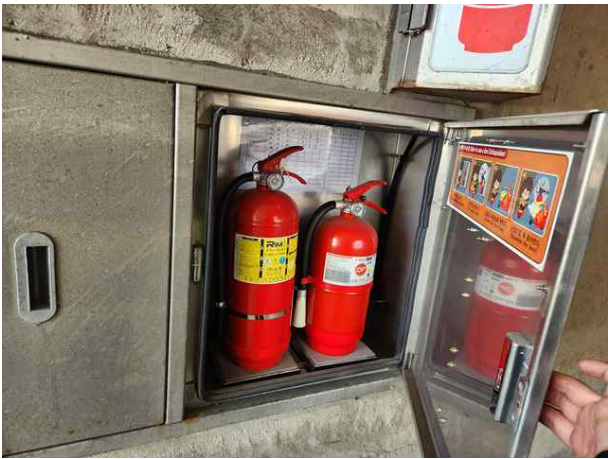
| 13<br>(25년 하반기) | 소화시설 상태양호 | 13<br>(26년 상반기) | 소화시설 상태양호 |

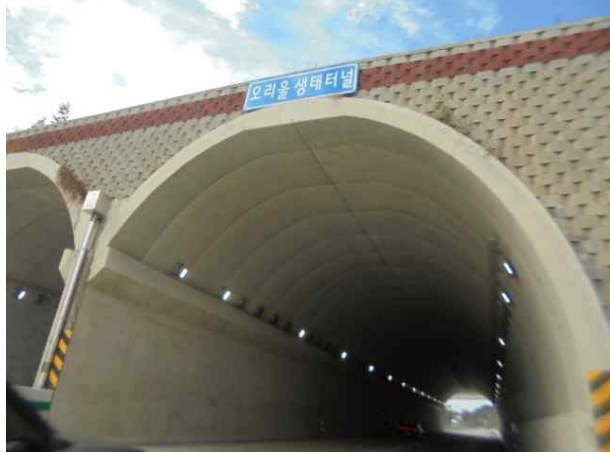
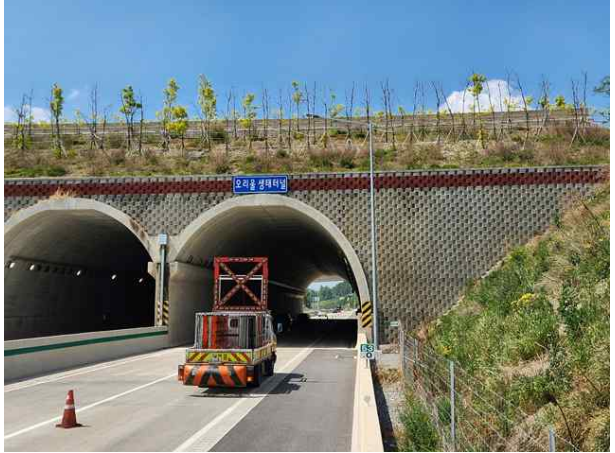
| 01<br>(25년 하반기) | 시점부 상태양호 | 01<br>(26년 상반기) | 시점부 상태양호 |

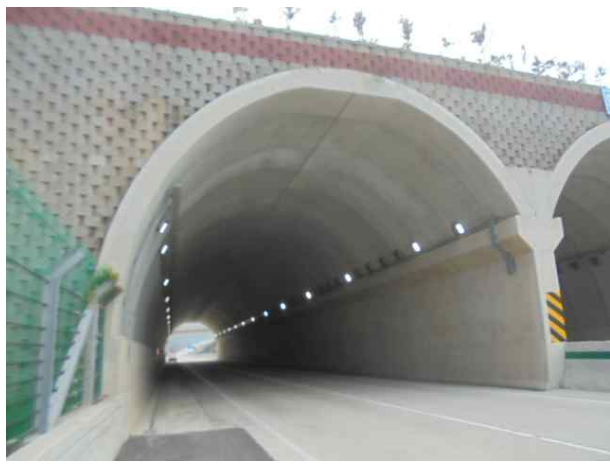
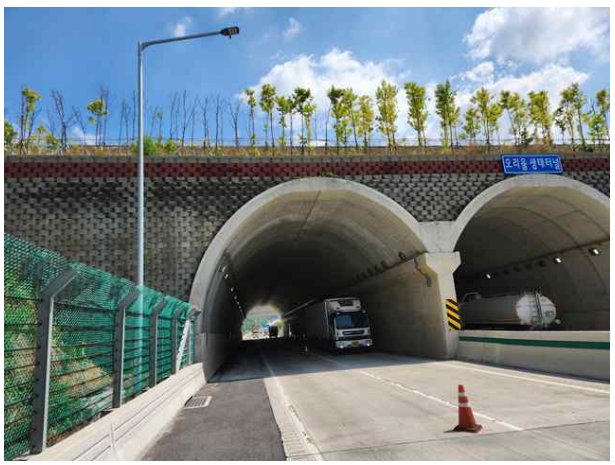
| 02<br>(25년 하반기) | 중점부 상태양호 | 02<br>(26년 상반기) | 중점부 상태양호 |

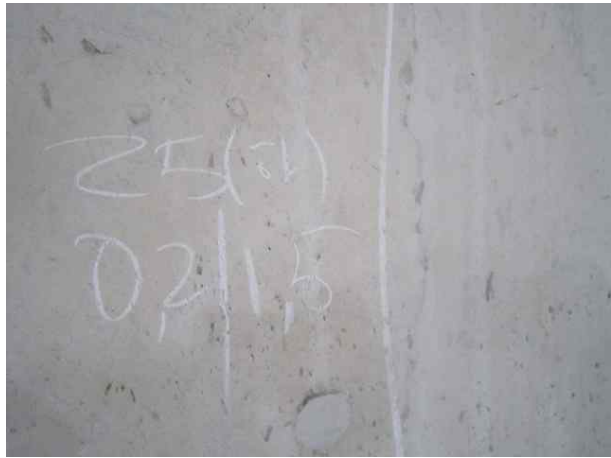
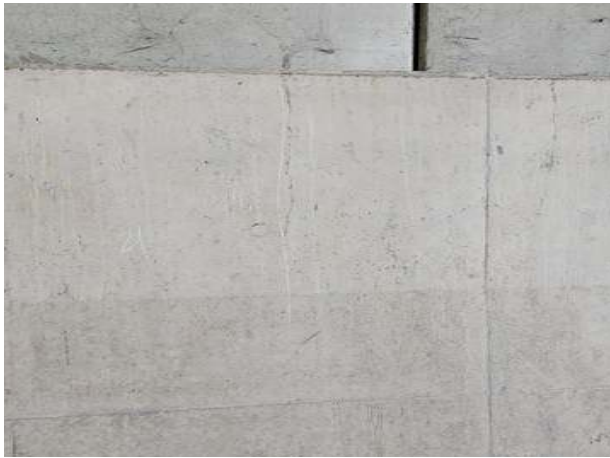
| 04<br>(25년 하반기) | 측벽부(S6) 균열(0.3mm미만) | 04<br>(26년 상반기) | 측벽부(S6) 균열(0.3mm미만) |

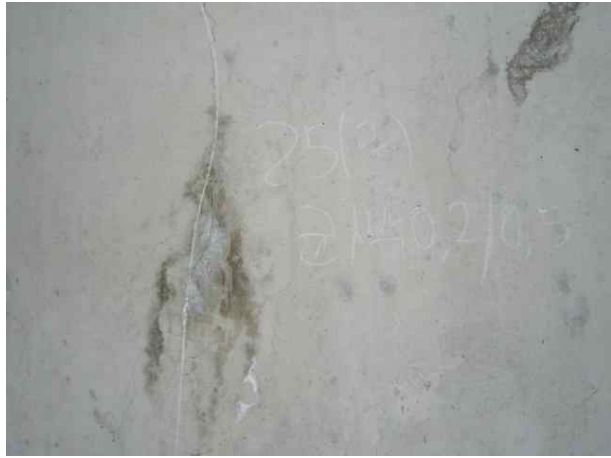
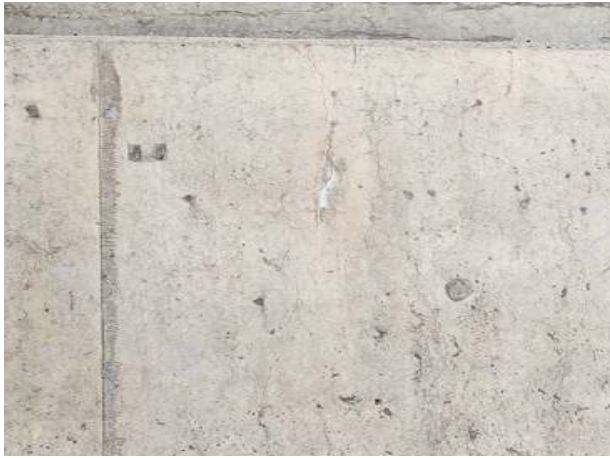
| 05<br>(25년 하반기) | 측벽부(S10) 균열부백태(0.3mm미만) | 05<br>(26년 상반기) | 측벽부(S10) 균열부백태(0.3mm미만) |

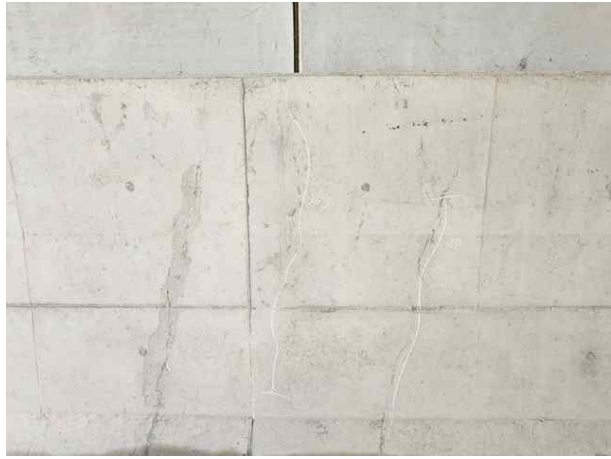
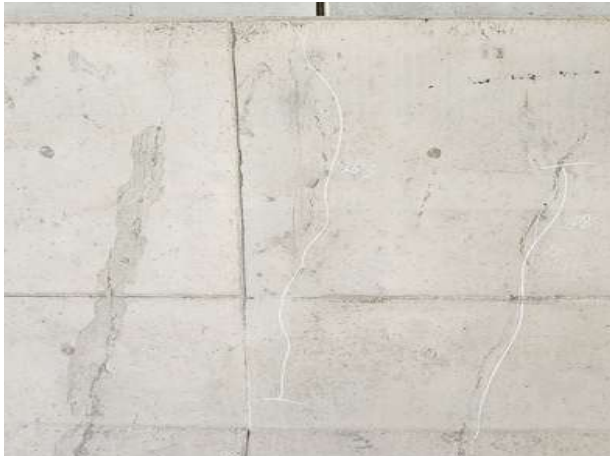
| 06<br>(26년 상반기) | 측벽부(S2) 균열(0.3mm미만) | 06<br>(26년 상반기) | 측벽부(S2) 균열(0.3mm미만) |

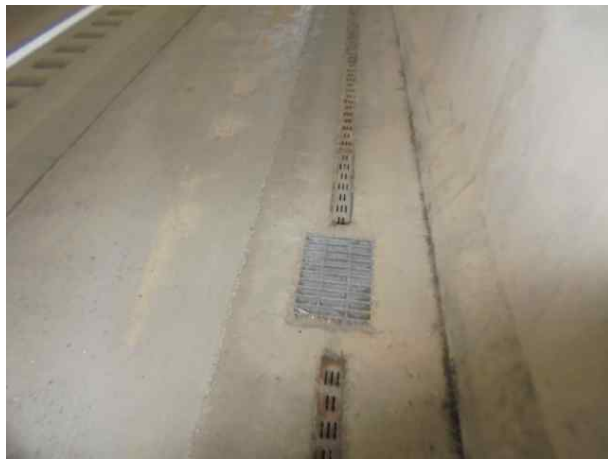
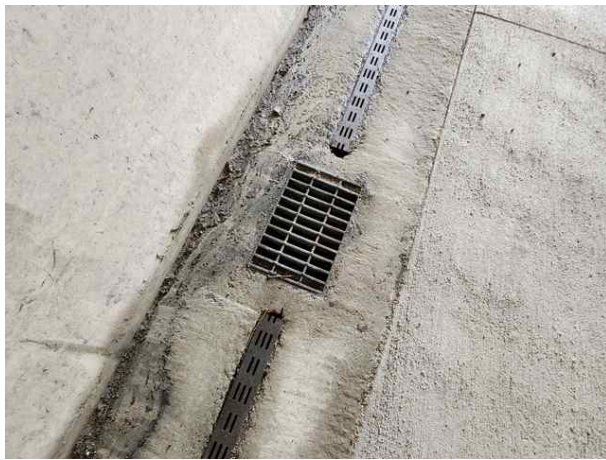
| 07<br>(25년 하반기) | 배수시설 상태양호 | 07<br>(26년 상반기) | 배수시설 상태양호 |

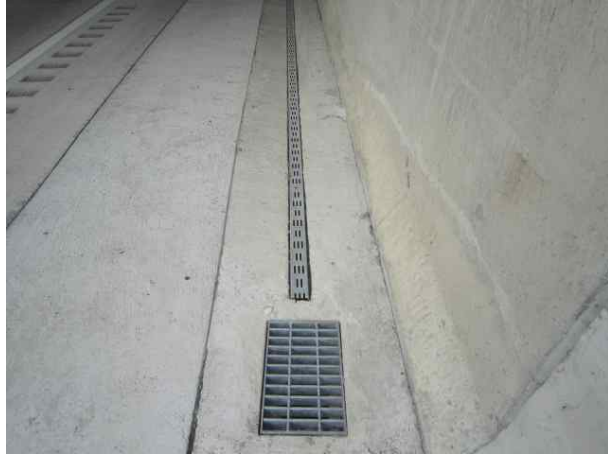
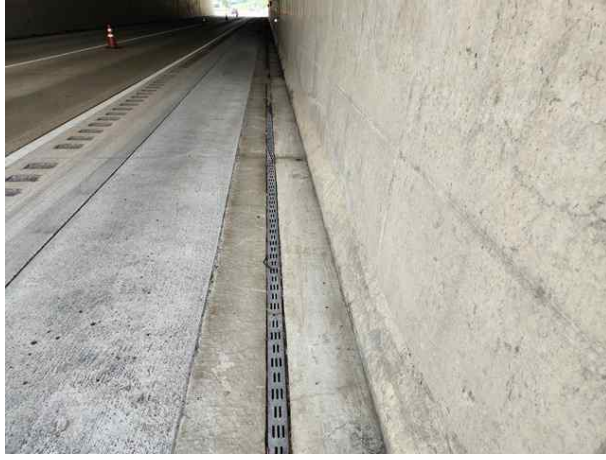
| 08<br>(25년 하반기) | 배수시설 상태양호 | 08<br>(26년 상반기) | 배수시설 상태양호 |

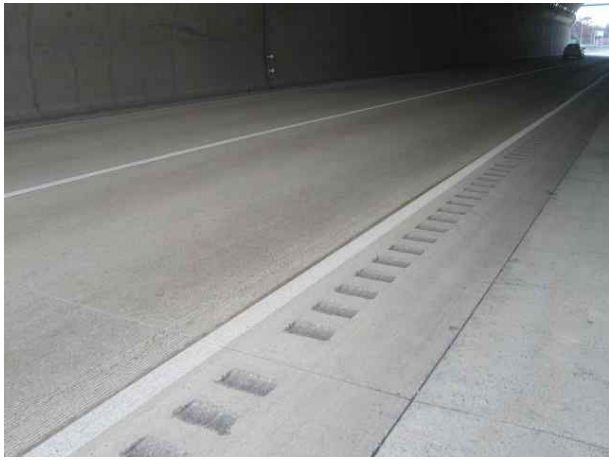
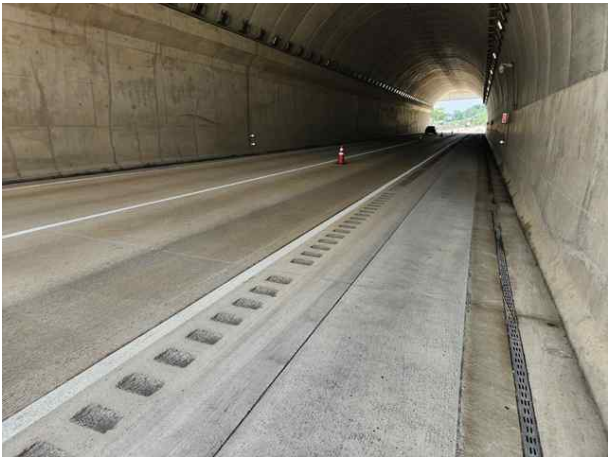
| 11<br>(25년 하반기) | 포장부 상태양호 | 11<br>(26년 상반기) | 포장부 상태양호 |

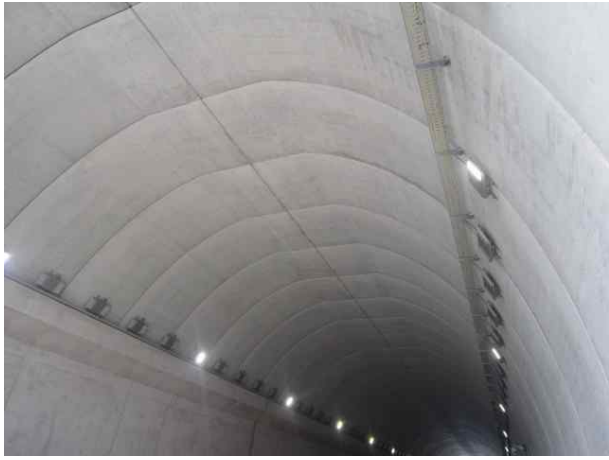
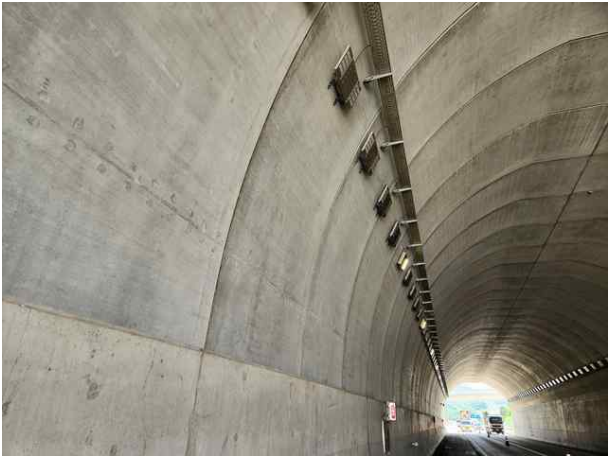
| 12<br>(25년 하반기) | 조명시설 상태양호 | 12<br>(26년 상반기) | 조명시설 상태양호 |

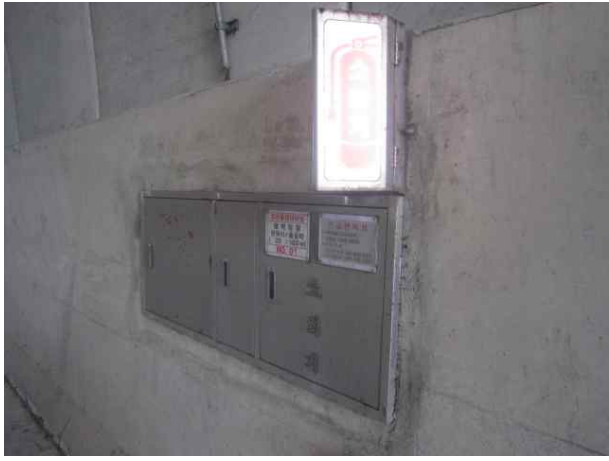
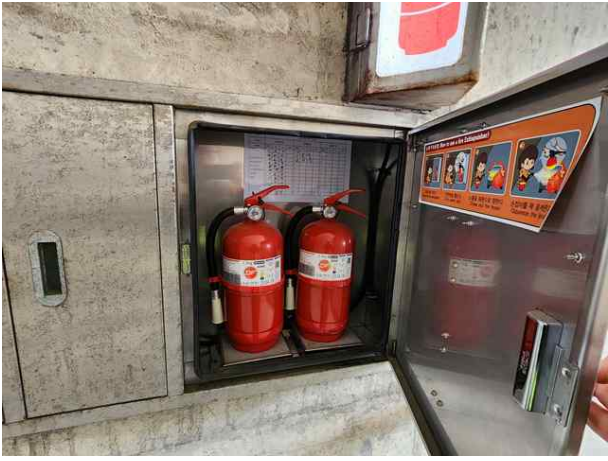
| 13<br>(25년 하반기) | 소화시설 상태양호 | 13<br>(26년 상반기) | 소화시설 상태양호 |

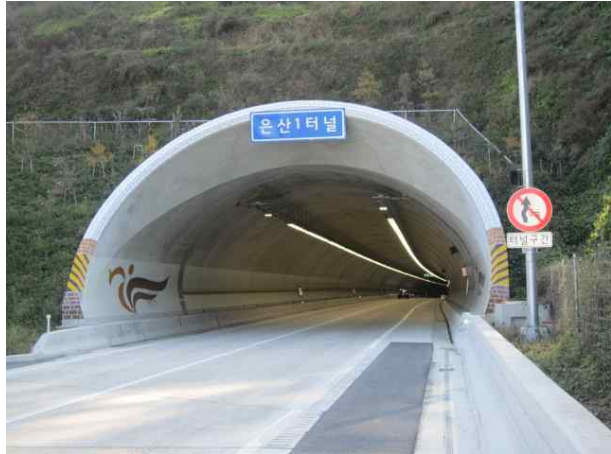
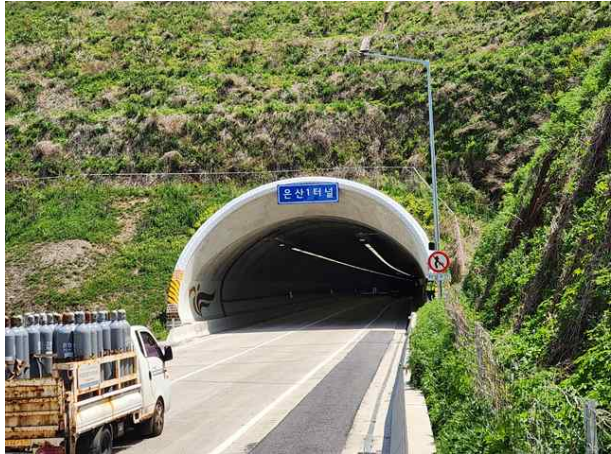
| 01<br>(25년 하반기) | 갱문부(시점) 상태양호 | 01<br>(26년 상반기) | 갱문부(시점) 상태양호 |

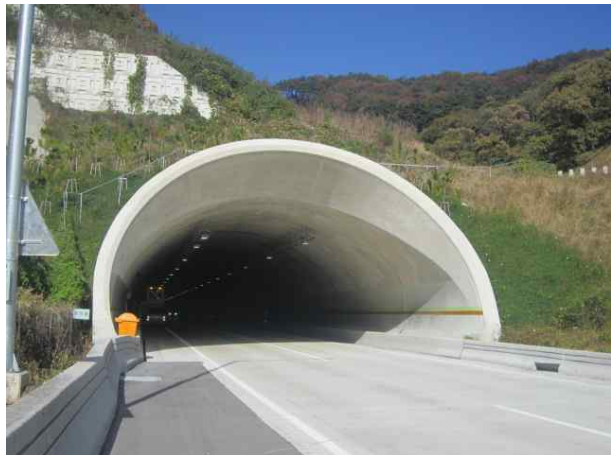
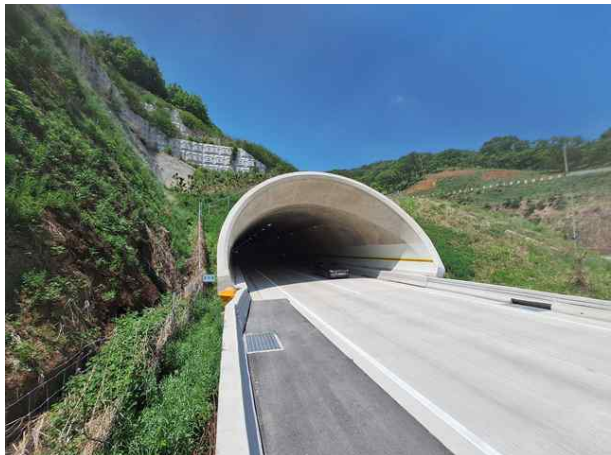
| 02<br>(25년 하반기) | 갱문부(중점) 상태양호 | 02<br>(26년 상반기) | 갱문부(중점) 상태양호 |

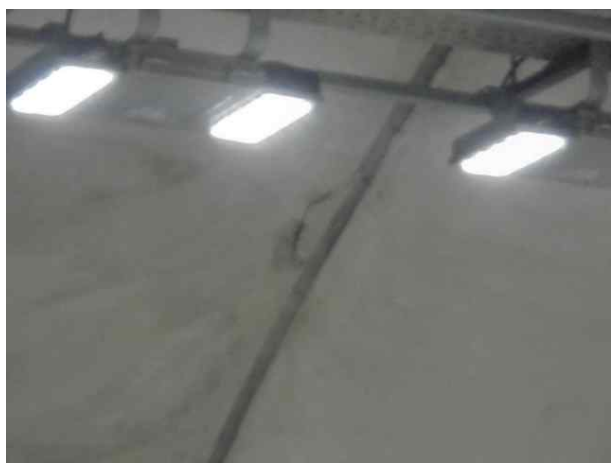
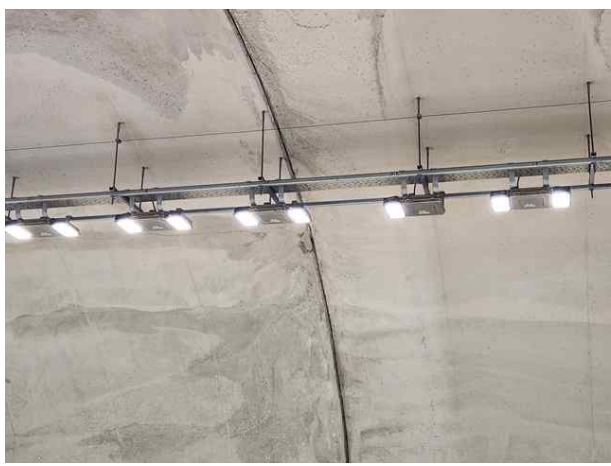
| 03<br>(25년 하반기) | 천단부(S11) 충분리 | 03<br>(26년 상반기) | 천단부(S11) 충분리 |

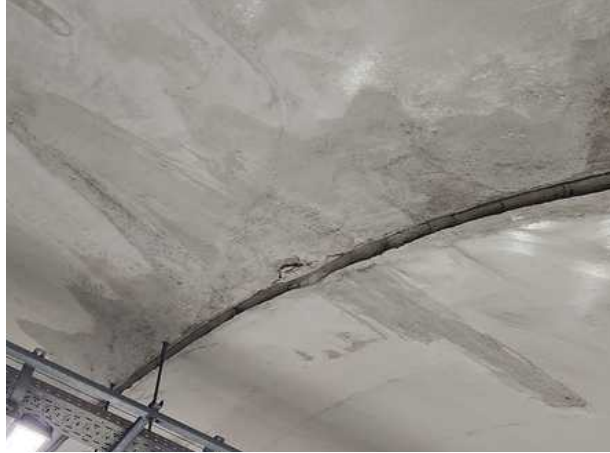
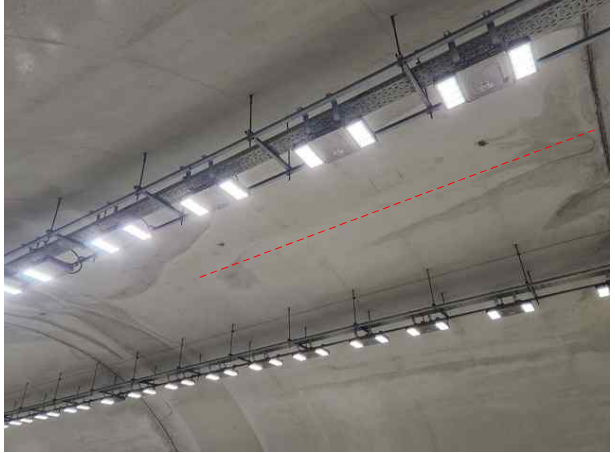
| 04<br>(26년 상반기) | 천단부(S10) 층분리 | 05<br>(26년 상반기) | 천단부(S13) 균열(0.5mm이상) |

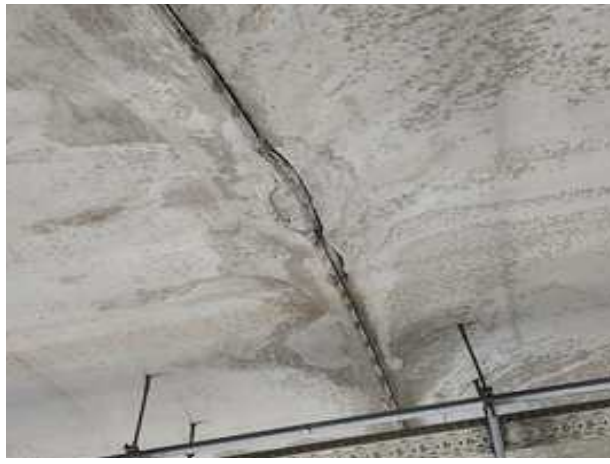
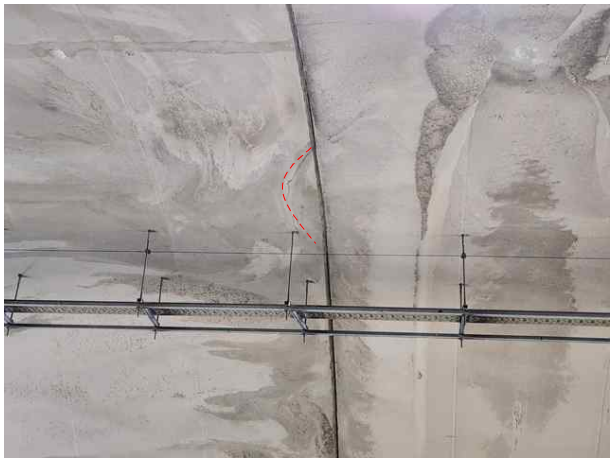
| 06<br>(26년 상반기) | 천단부(S30) 층분리 | 07<br>(26년 상반기) | 천단부(S55) 균열(0.3mm이상) |

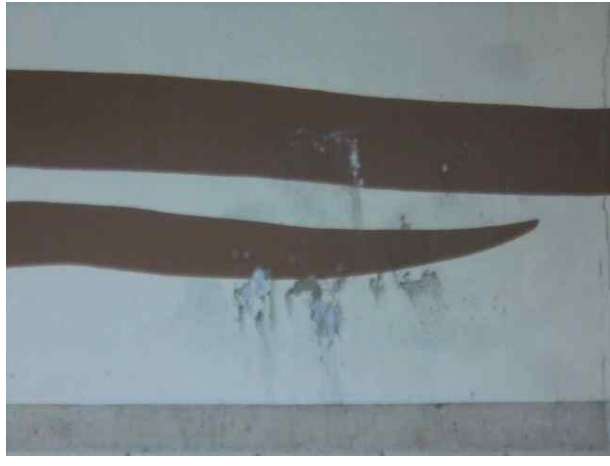
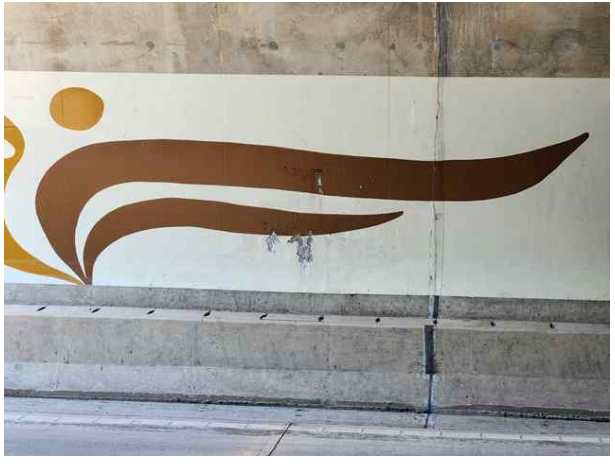
| 08<br>(25년 하반기) | 측벽부(S1) 백태 및 누수흔적 | 08<br>(26년 상반기) | 측벽부(S1) 백태 및 누수흔적 |

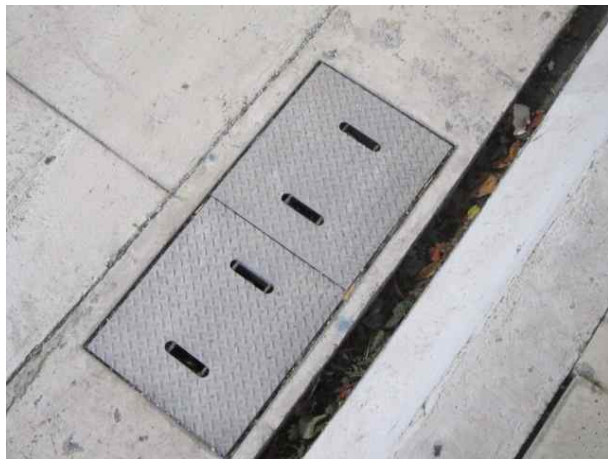
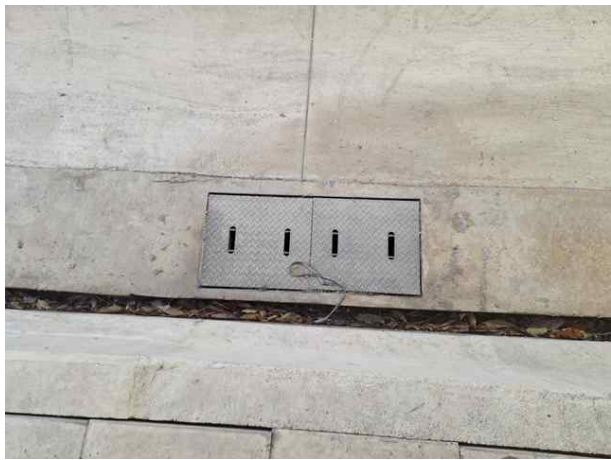
| 09<br>(25년 하반기) | 배수상태 상태양호 | 09<br>(26년 상반기) | 배수상태 상태양호 |

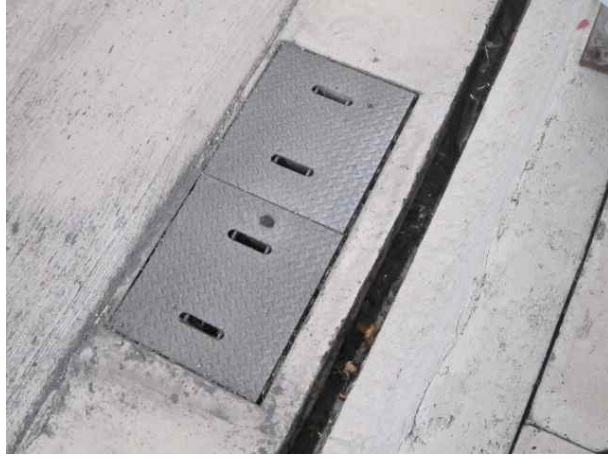
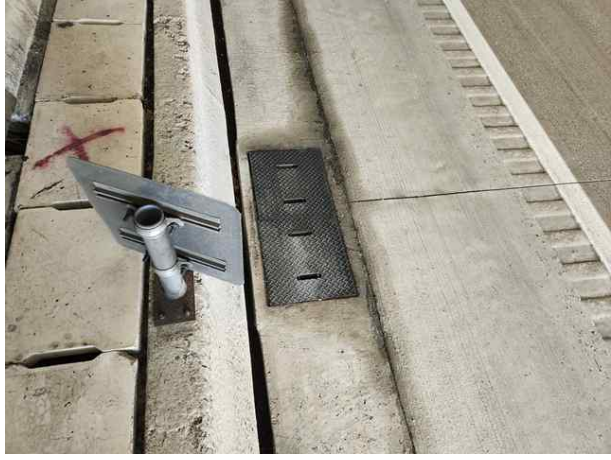
| 10<br>(25년 하반기) | 배수상태 상태양호 | 10<br>(26년 상반기) | 배수상태 상태양호 |

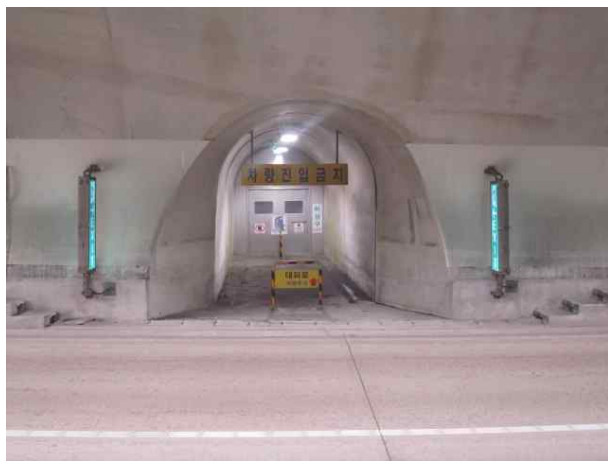
| 11<br>(25년 하반기) | 피난연결통로 상태양호 | 11<br>(26년 상반기) | 피난연결통로 상태양호 |

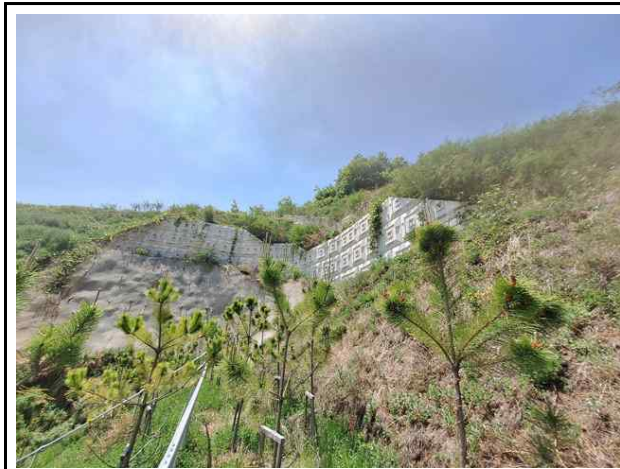
12  
(26년 상반기)

옹벽(중점부 상부) 상태양호

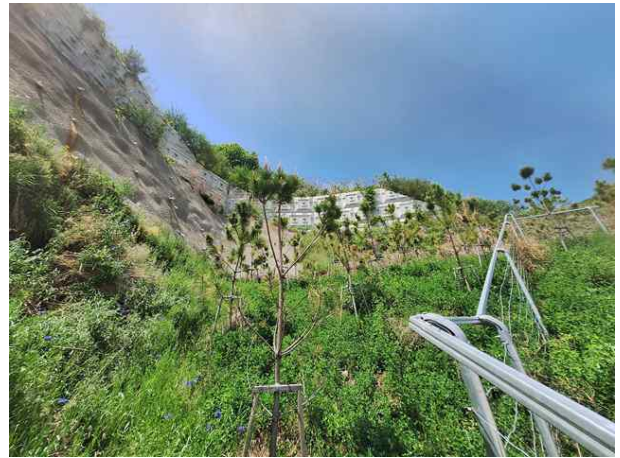
13  
(26년 상반기)

옹벽(중점부 상부) 상태양호
