## 02-01 남양1터널(익산)

### 부재별 전경

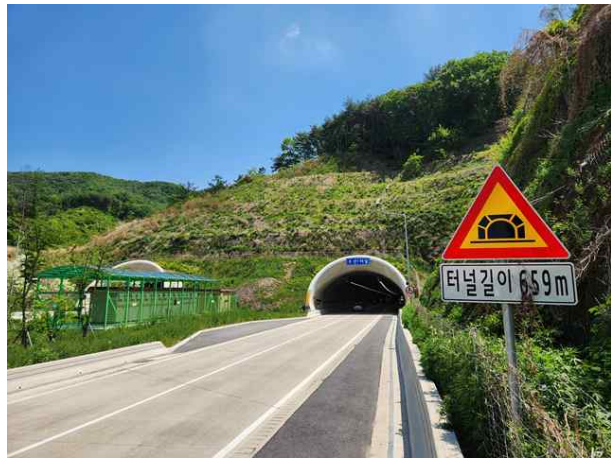
14  
(26년 상반기)

절토사면(시점부) 상태양호

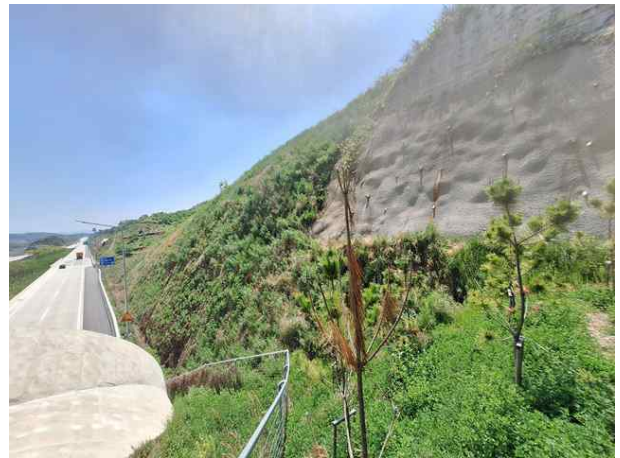
15  
(26년 상반기)

절토사면(중점부) 상태양호

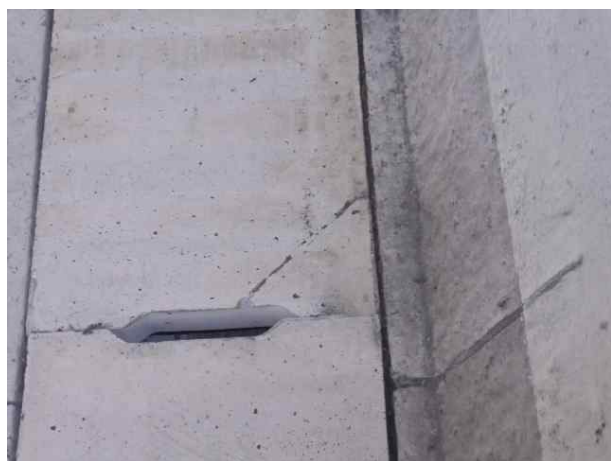
16  
(25년 하반기)

공동구(S10) 덮개 파손

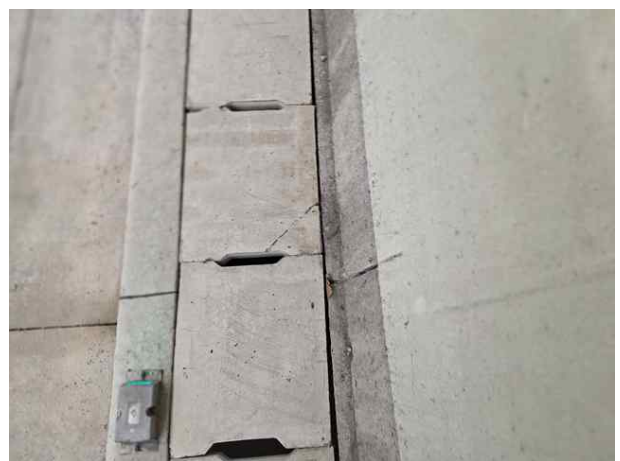
16  
(26년 상반기)

공동구(S10) 덮개 파손

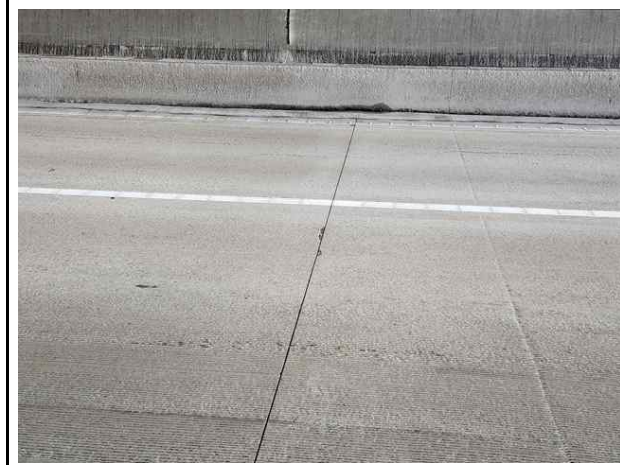
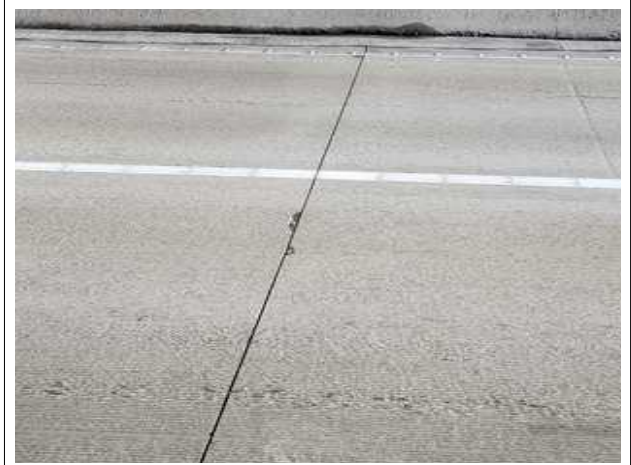
| 19<br>(26년 상반기) | 포장부(S59) 포장 파손 | 19<br>(26년 상반기) | 포장부(S59) 포장 파손 |

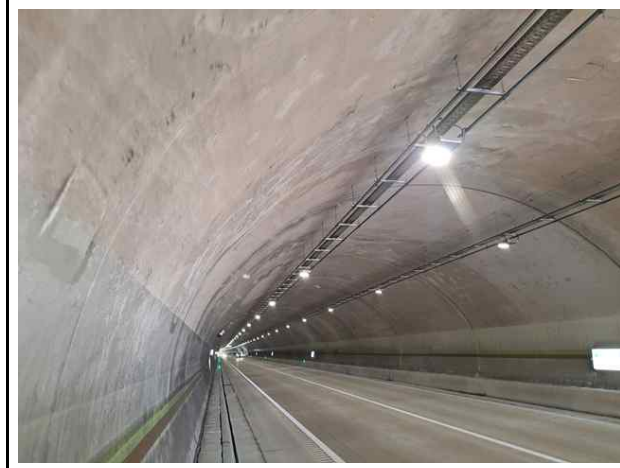
| 20<br>(26년 상반기) | 조명시설 상태양호 | 21<br>(26년 상반기) | 조명시설 상태양호 |

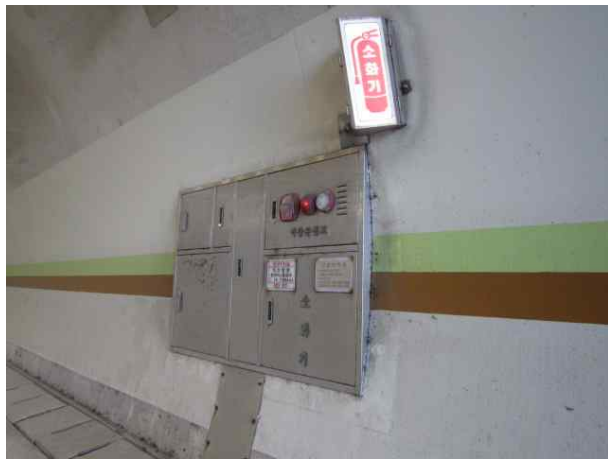
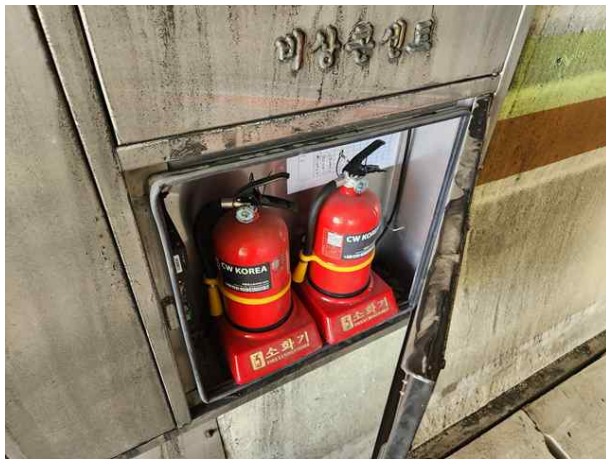
| 22<br>(25년 하반기) | 소화시설 상태양호 | 22<br>(26년 상반기) | 소화시설 상태양호 |

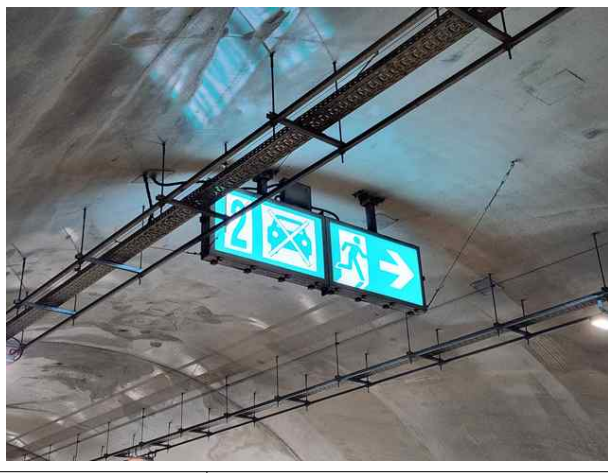
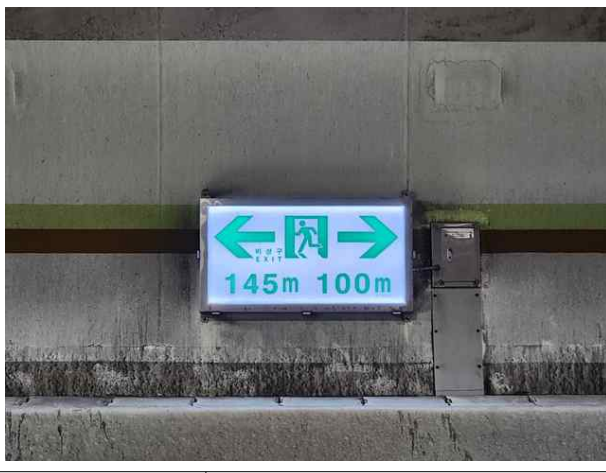
| 25<br>(26년 상반기) | 비상구 표시등 상태양호 | 26<br>(26년 상반기) | 비상구 표시등 상태양호 |

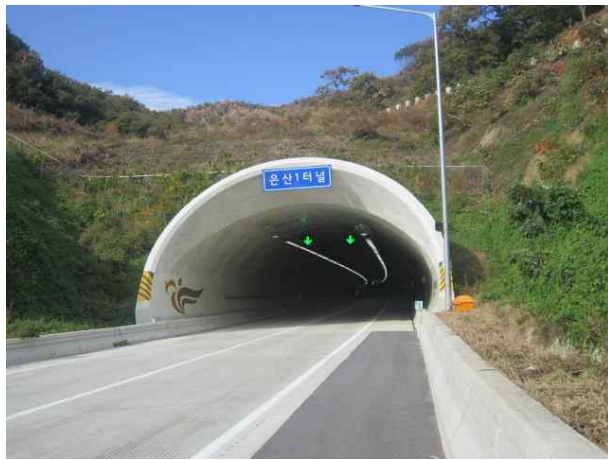
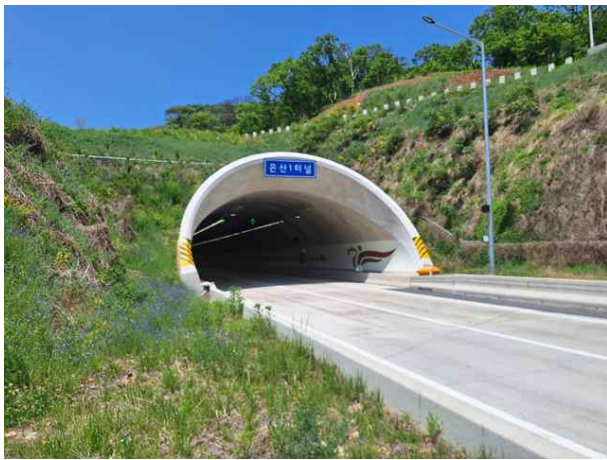
| 01<br>(25년 하반기) | 갱문부(시점) 상태양호 | 01<br>(26년 상반기) | 갱문부(시점) 상태양호 |

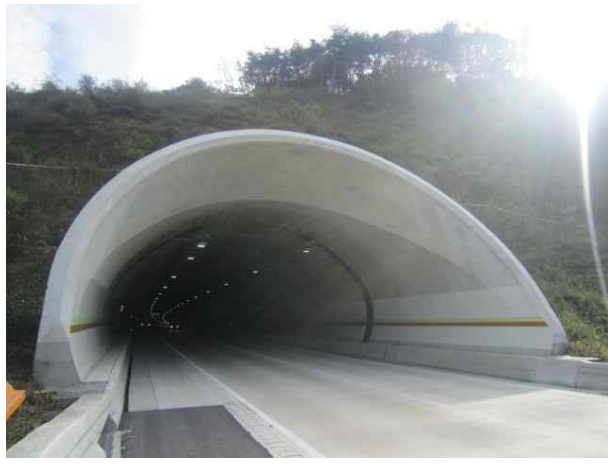
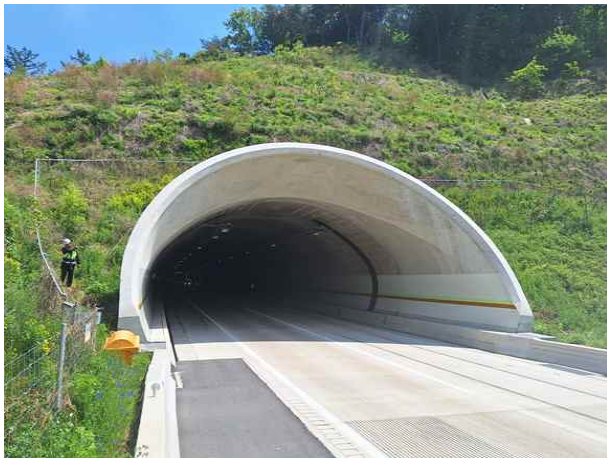
| 02<br>(25년 하반기) | 갱문부(중점) 상태양호 | 02<br>(26년 상반기) | 갱문부(중점) 상태양호 |

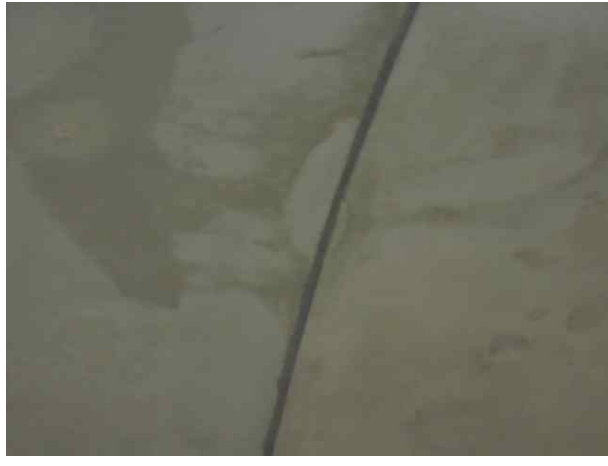
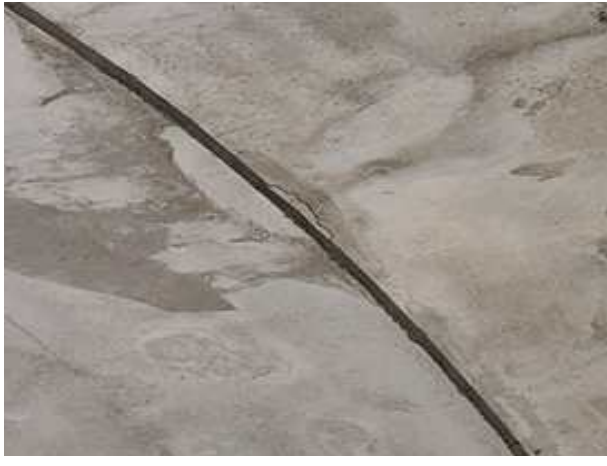
| 03<br>(25년 하반기) | 천단부(S4) 충분리 | 03<br>(26년 상반기) | 천단부(S4) 충분리 |

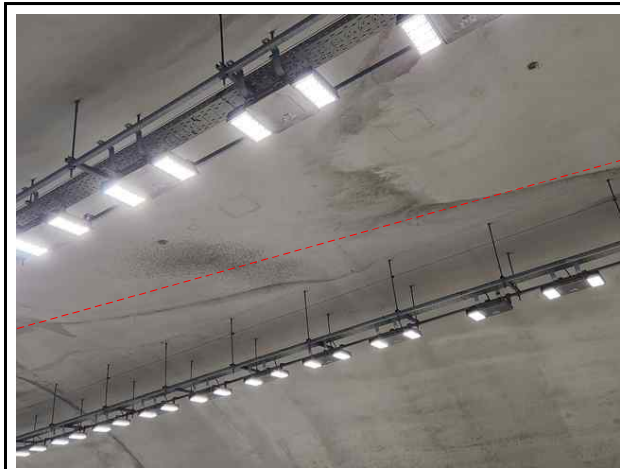
04  
(26년 상반기)

천단부(S11) 균열(0.3mm미만)

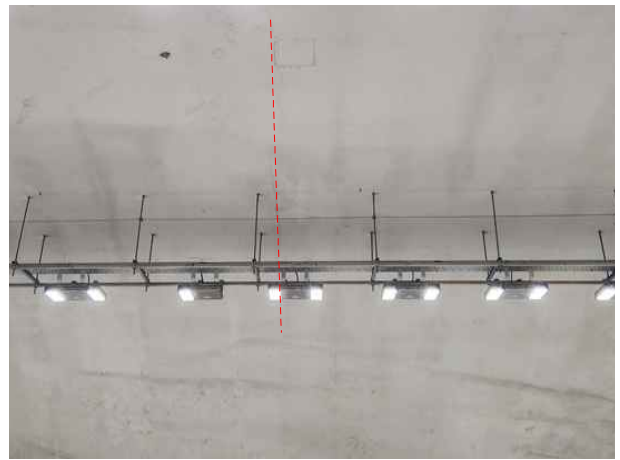
05  
(26년 상반기)

천단부(S14) 균열(0.3mm이상)

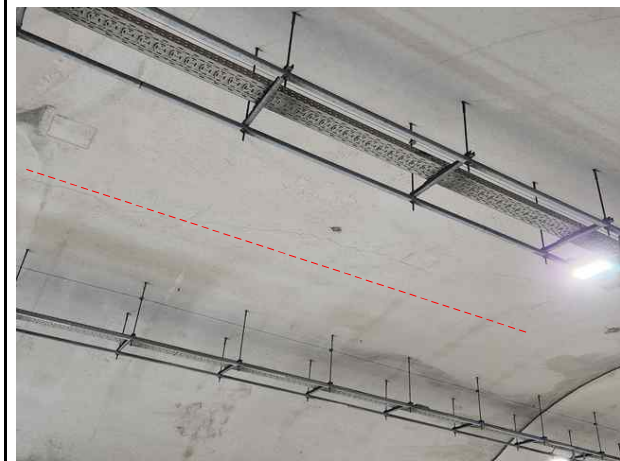
06  
(26년 상반기)

천단부(S32) 균열(0.5mm이상)

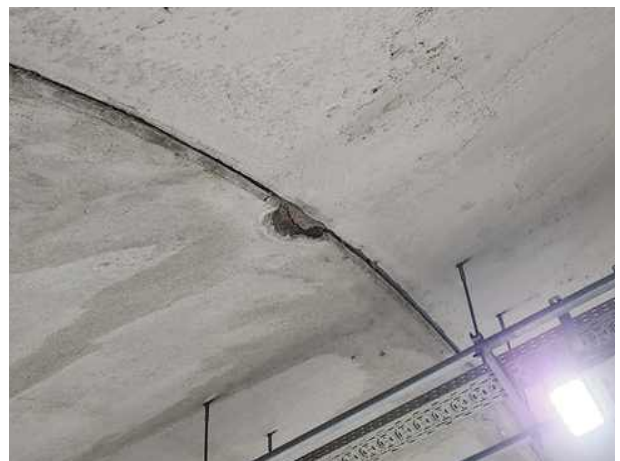
07  
(26년 상반기)

천단부(S37) 박락

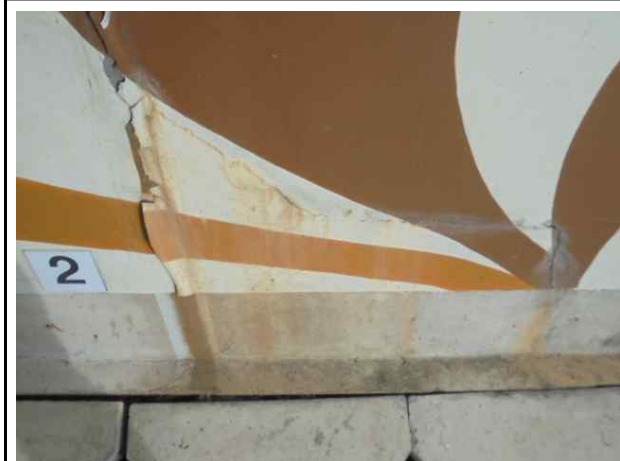
08  
(25년 하반기)

측벽부(S1) 균열 및 누수흔적

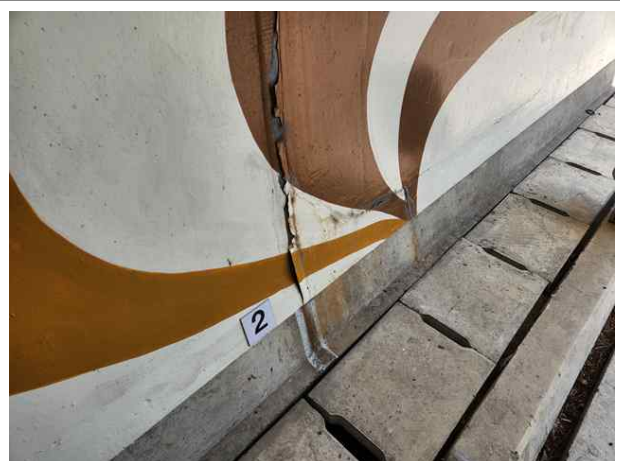
08  
(26년 상반기)

측벽부(S1) 균열 및 누수흔적

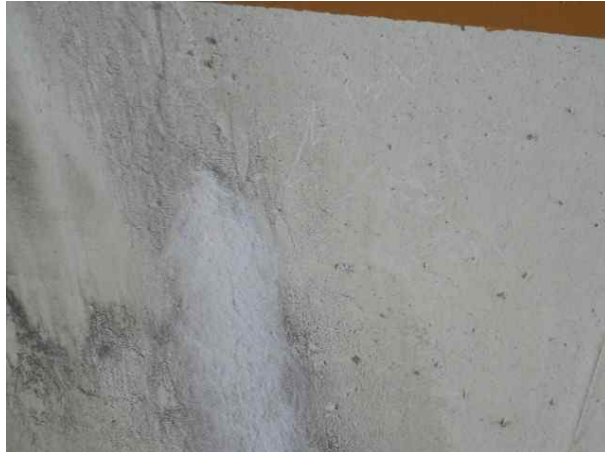
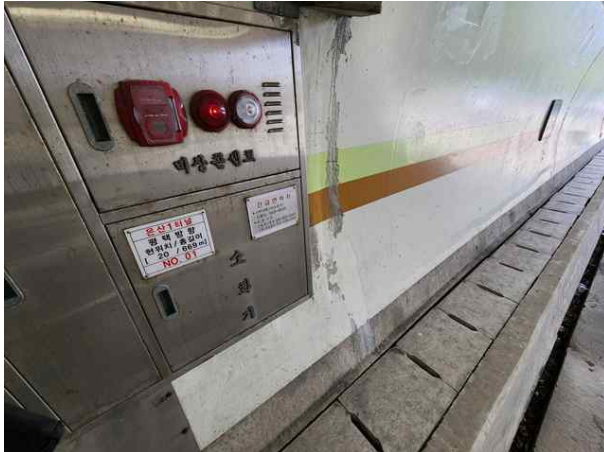
| 09<br>(25년 하반기) | 측벽부(S3) 백태 | 09<br>(26년 상반기) | 측벽부(S3) 백태 |

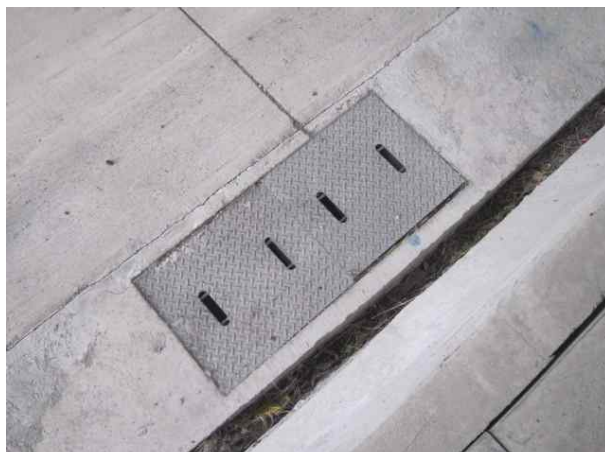
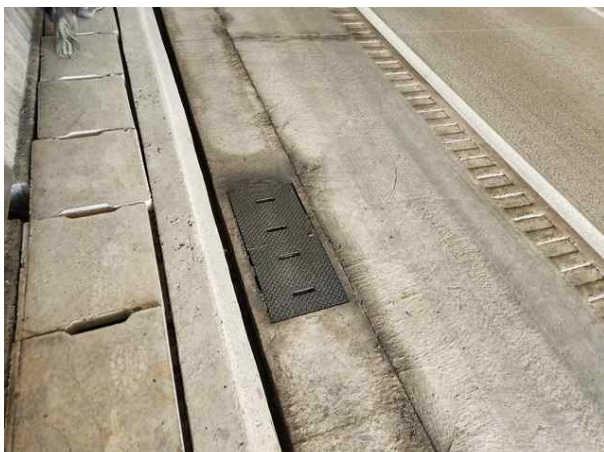
| 10<br>(25년 하반기) | 배수상태 상태양호 | 10<br>(26년 상반기) | 배수상태 상태양호 |

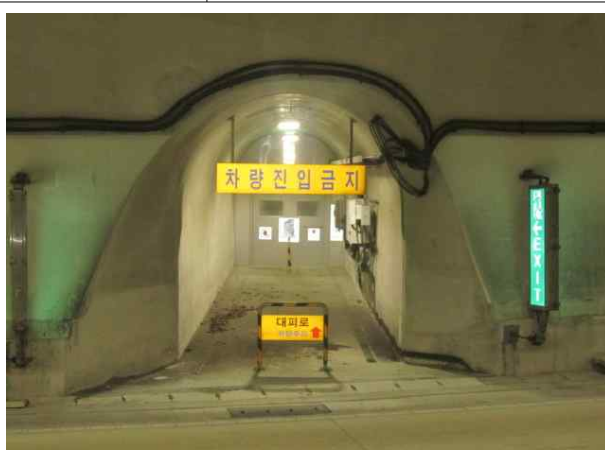
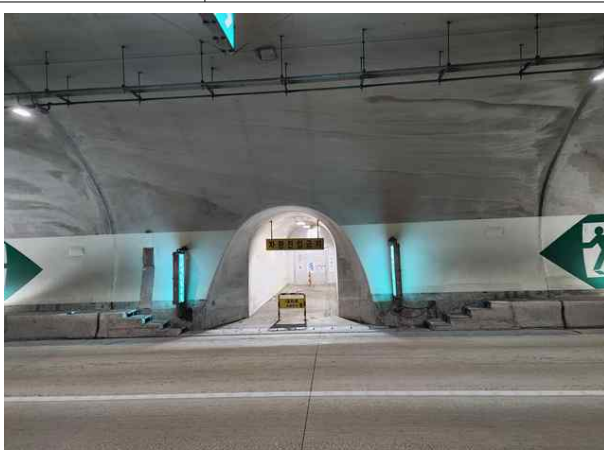
| 11<br>(25년 하반기) | 피난연결통로 상태양호 | 11<br>(26년 상반기) | 피난연결통로 상태양호 |

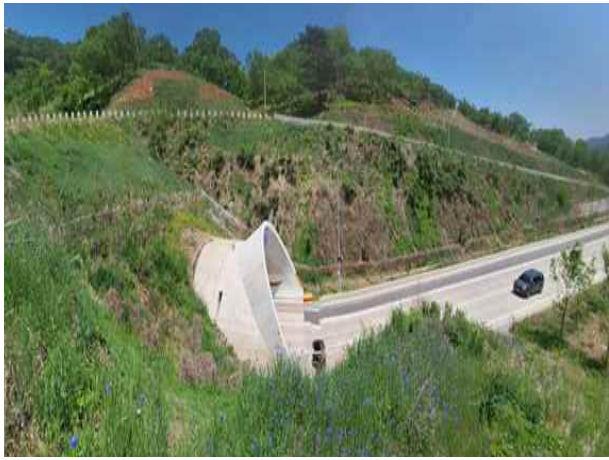
| 12<br>(26년 상반기) | 절토사면(시점부) 상태양호 | 13<br>(26년 상반기) | 절토사면(종점부) 상태양호 |

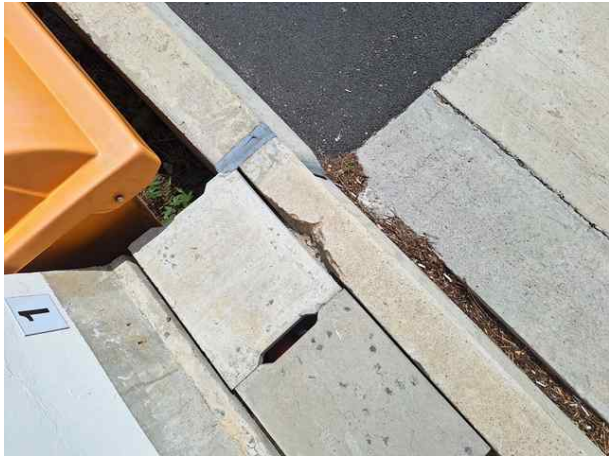
| 14<br>(26년 상반기) | 공동구(S1) 공동구 파손 | 15<br>(26년 상반기) | 공동구(S47) 덮개 파손 |

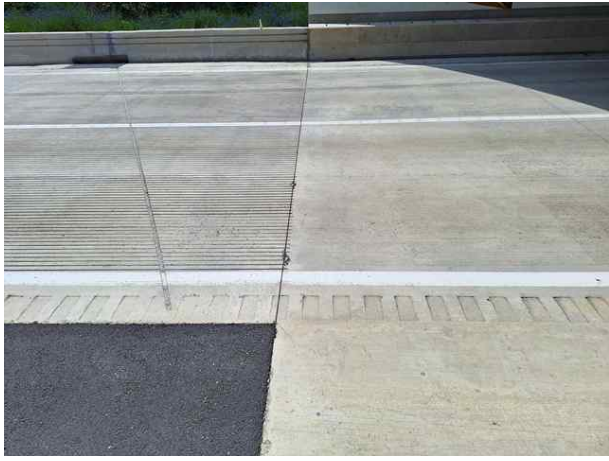
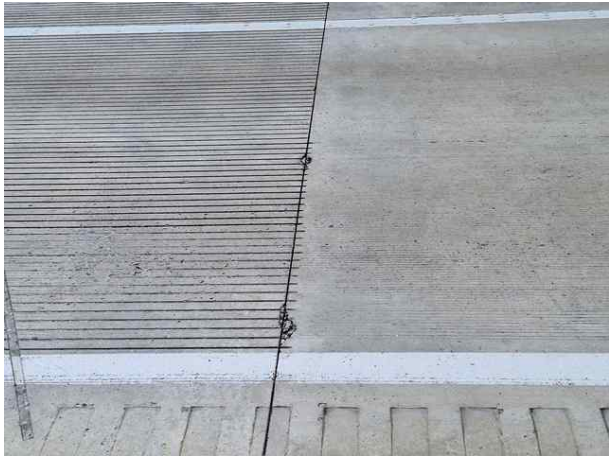
| 16<br>(26년 상반기) | 포장부(S1) 포장 파손 | 16<br>(26년 상반기) | 포장부(S1) 포장 파손 |

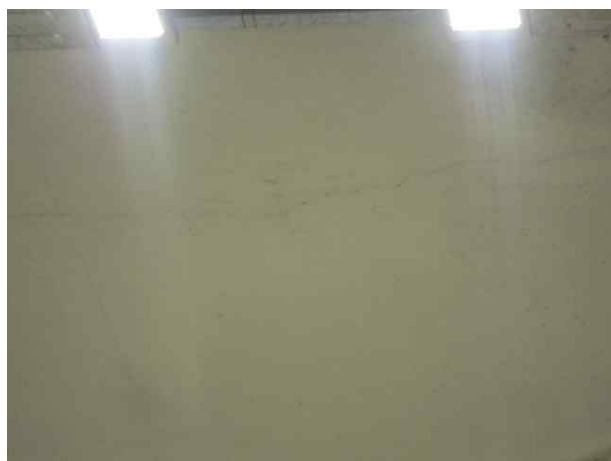
03  
(25년 하반기)

천단부(S9) 균열(0.3mm미만)

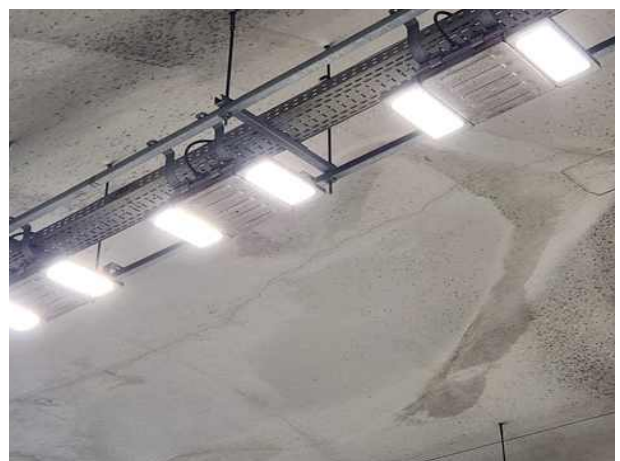
03  
(26년 상반기)

천단부(S9) 균열(0.3mm미만)

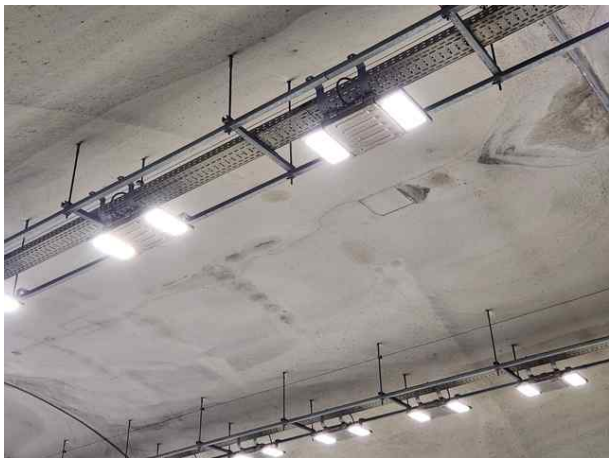
| 04<br>(25년 하반기) | 천단부(S19) 균열(0.3mm미만) | 04<br>(26년 상반기) | 천단부(S19) 균열(0.3mm미만) |

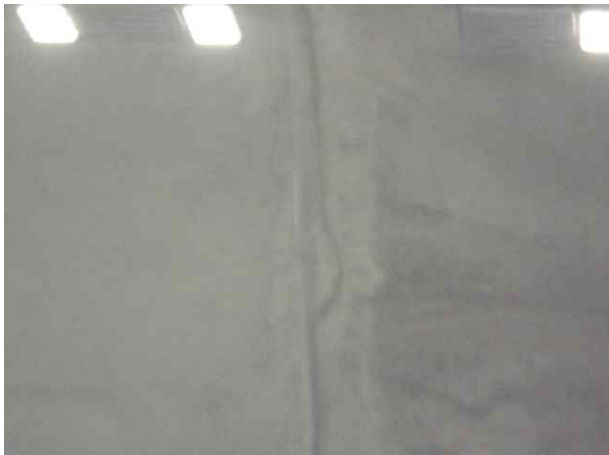
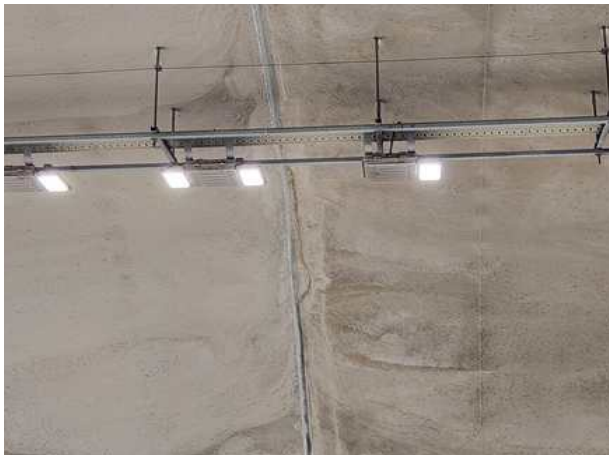
| 05<br>(25년 하반기) | 천단부(S20) 층분리 | 05<br>(26년 상반기) | 천단부(S20) 층분리 |

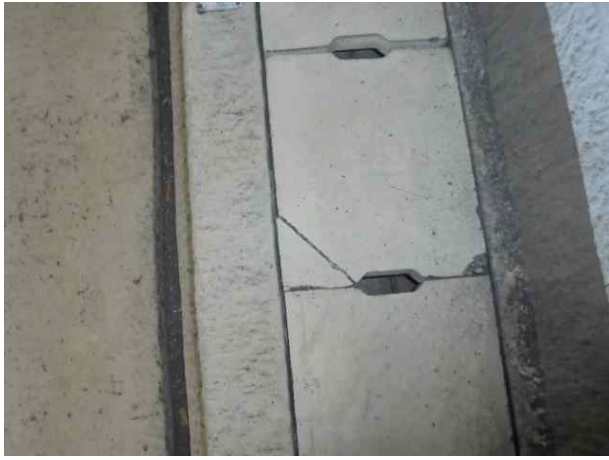
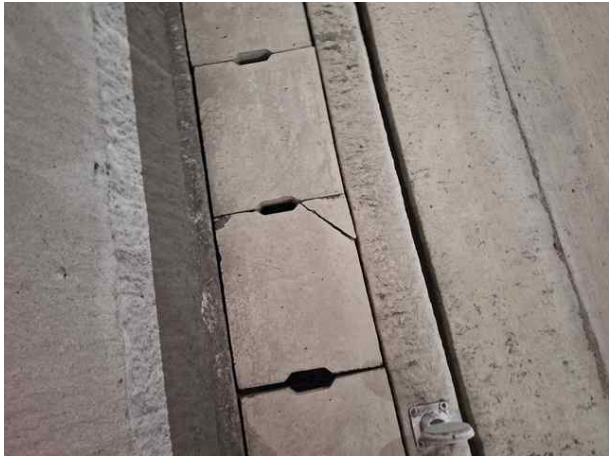
| 09<br>(25년 하반기) | 공동구(S31) 덮개 파손 | 09<br>(26년 상반기) | 공동구(S31) 덮개 파손 |

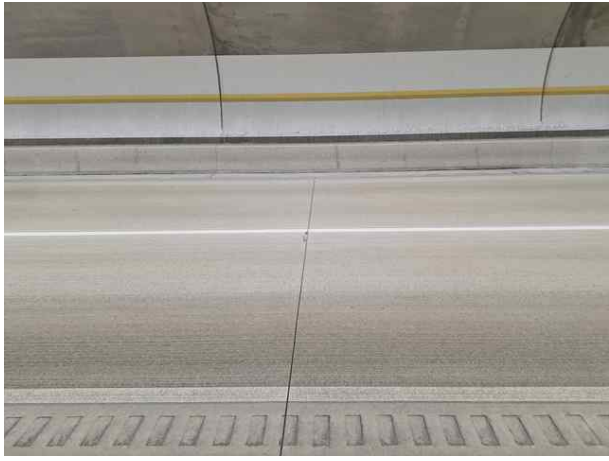
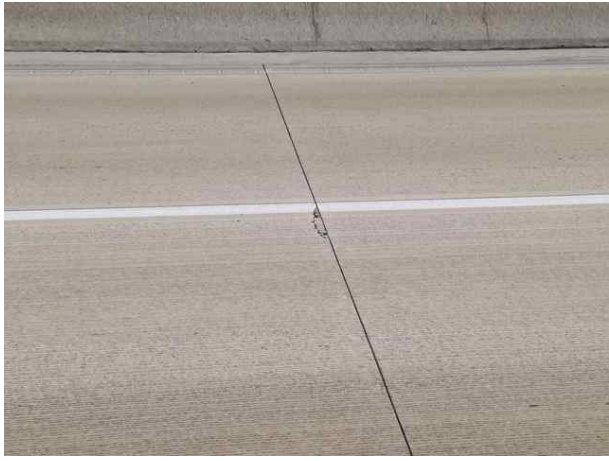
| 10<br>(26년 상반기) | 포장부(S16) 포장 파손 | 10<br>(26년 상반기) | 포장부(S16) 포장 파손 |

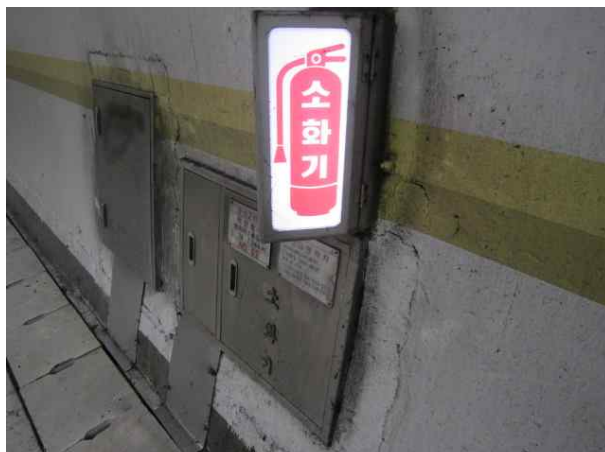
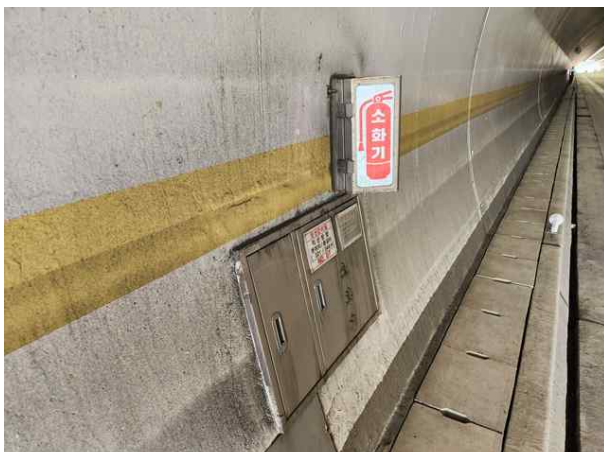
| 12<br>(25년 하반기) | 소화시설 상태양호 | 12<br>(26년 상반기) | 소화시설 상태양호 |

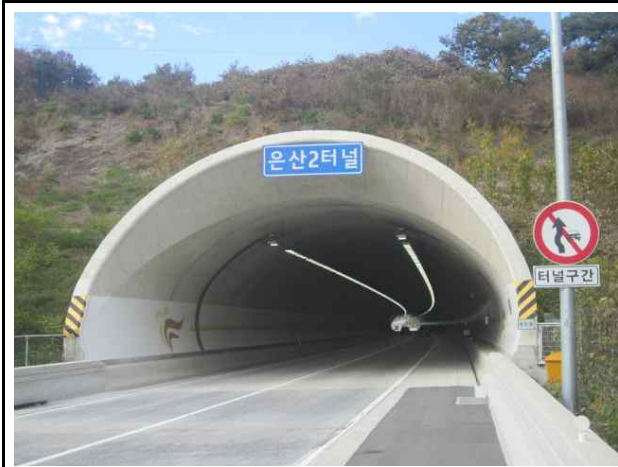
01  
(25년 하반기)

갱문부(시점) 상태양호

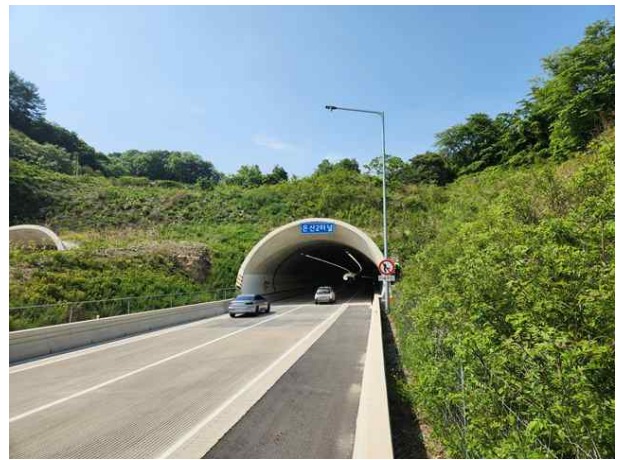
01  
(26년 상반기)

갱문부(시점) 상태양호

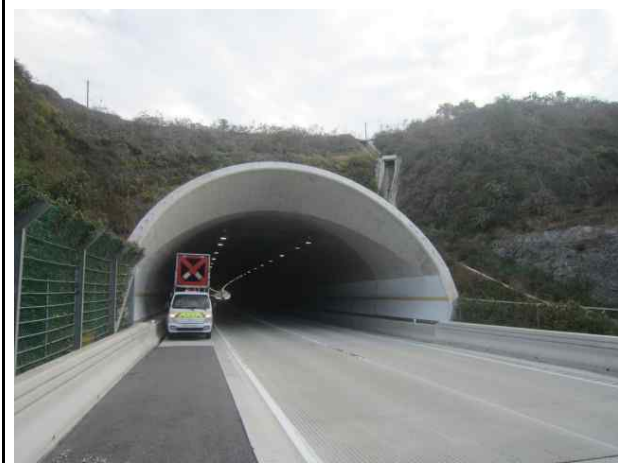
02  
(25년 하반기)

갱문부(중점) 상태양호

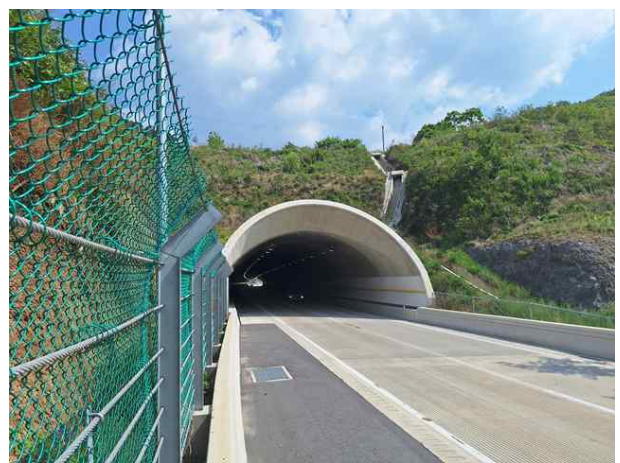
02  
(26년 상반기)

갱문부(중점) 상태양호

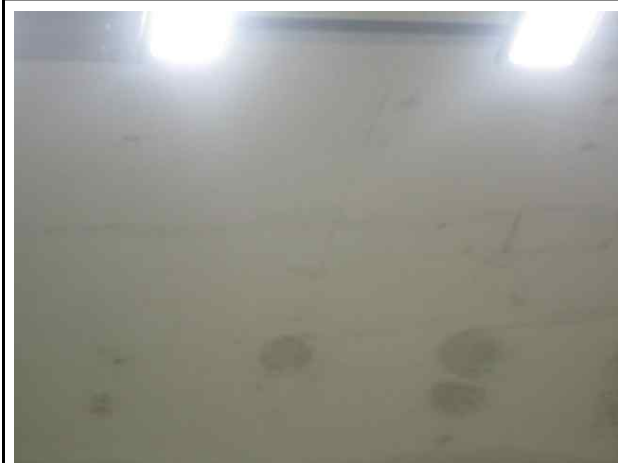
03  
(25년 하반기)

천단부(S12) 균열(0.3mm이상)

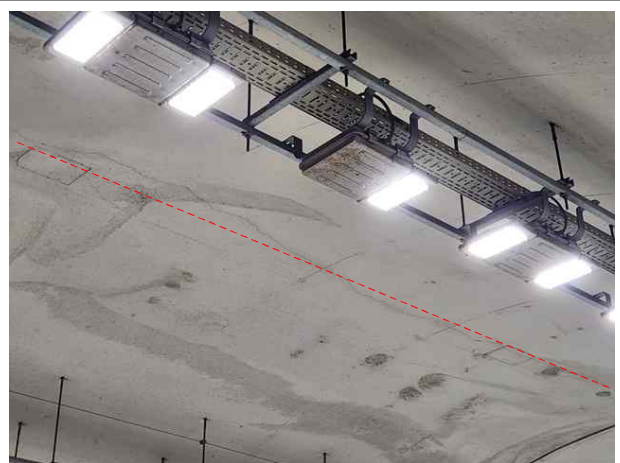
03  
(26년 상반기)

천단부(S12) 균열(0.3mm이상)

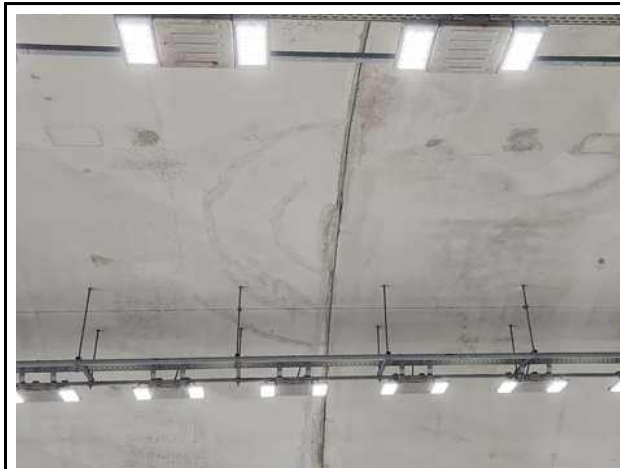
04  
(26년 상반기)

천단부(S5) 층분리

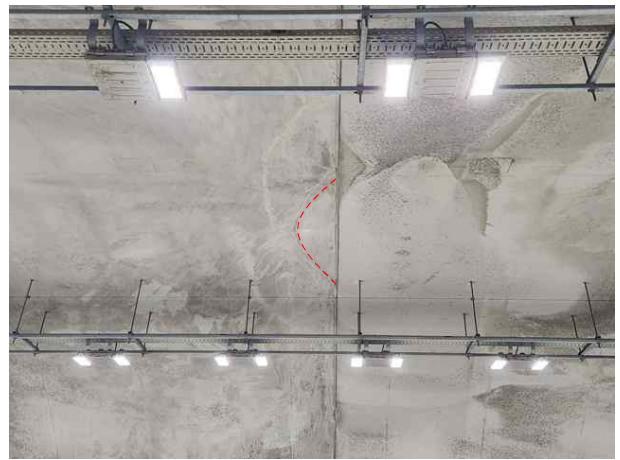
05  
(26년 상반기)

천단부(S19) 균열(0.3mm이상)

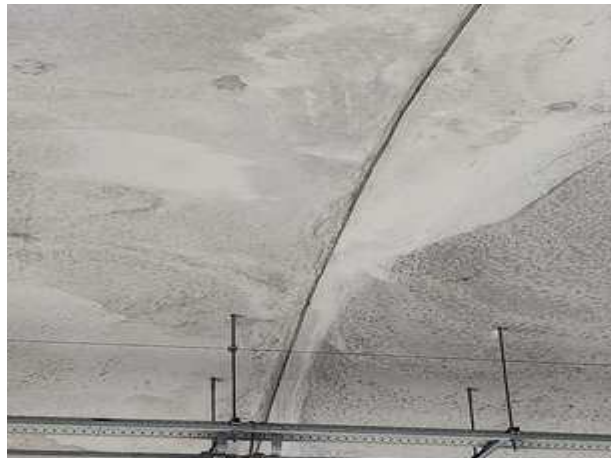
06  
(26년 상반기)

천단부(S26) 층분리

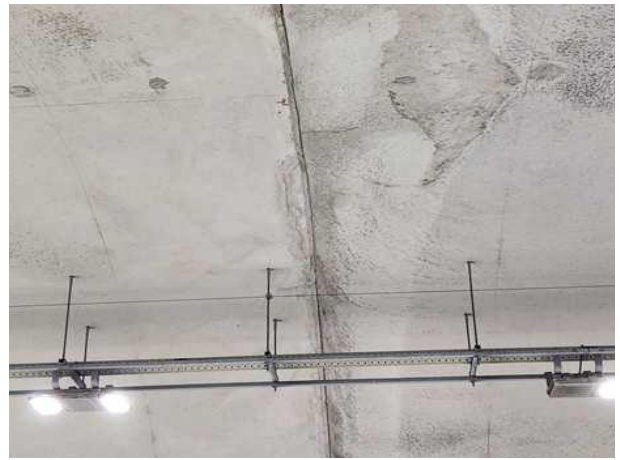
07  
(26년 상반기)

천단부(S27) 층분리

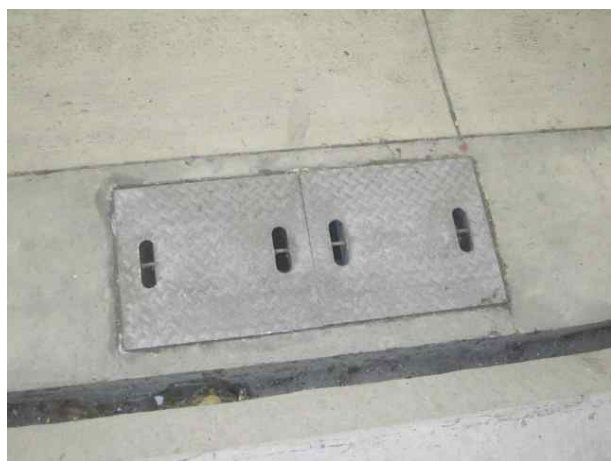
08  
(25년 하반기)

배수상태 상태양호

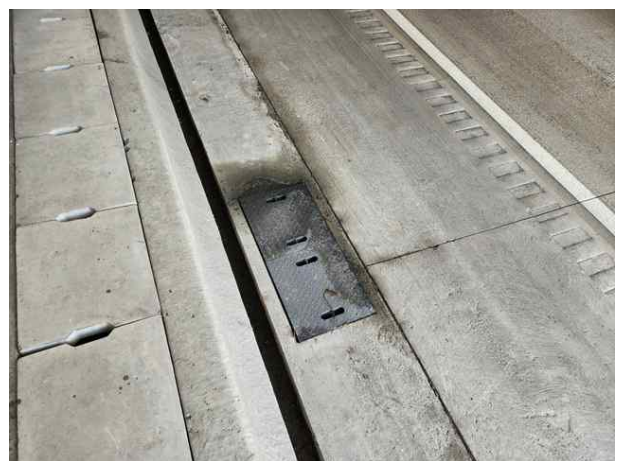
08  
(26년 상반기)

배수상태 상태양호

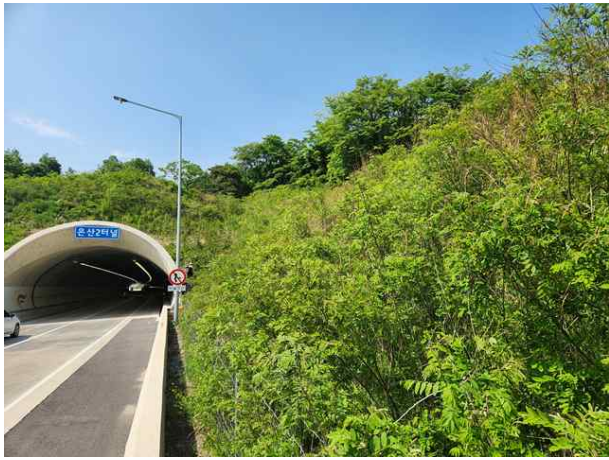
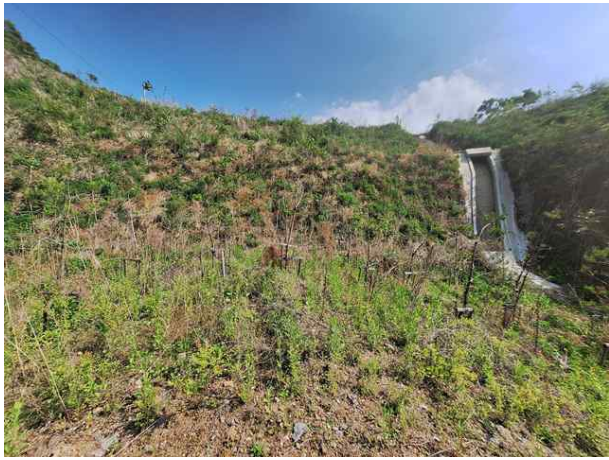
| 09<br>(26년 상반기) | 절토사면(시점부) 상태양호 | 10<br>(26년 상반기) | 절토사면(종점부) 상태양호 |

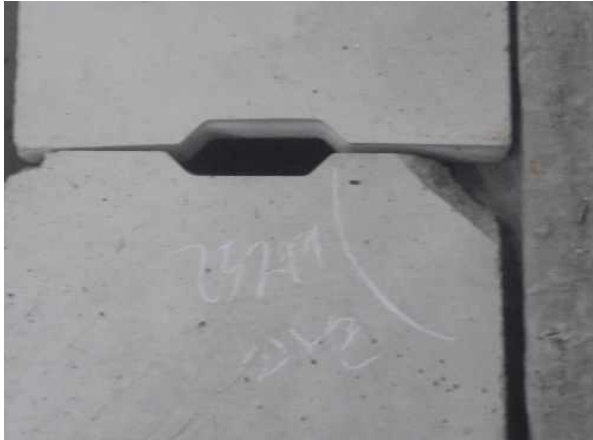
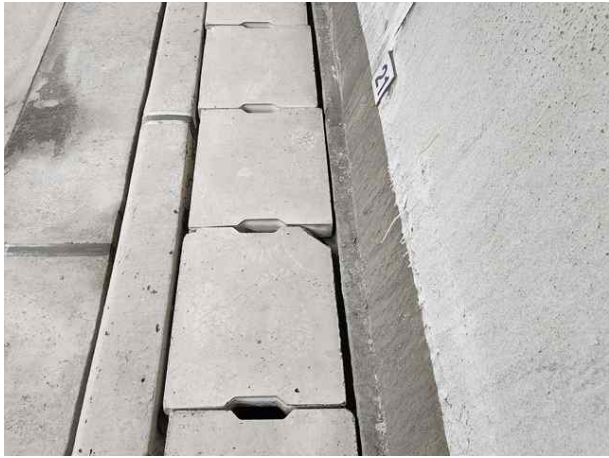
| 11<br>(25년 하반기) | 공동구(S21) 덮개 파손 | 11<br>(26년 상반기) | 공동구(S21) 덮개 파손 |

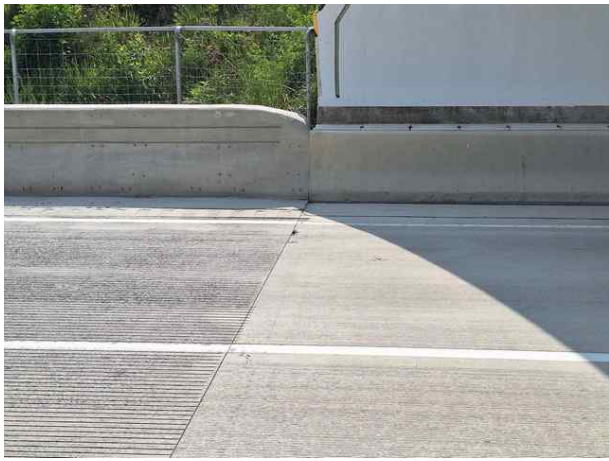
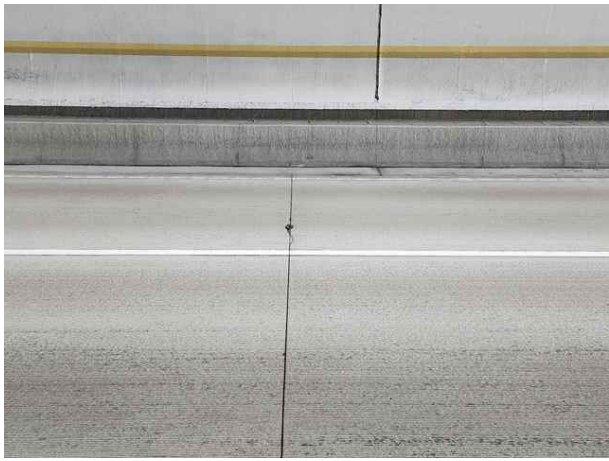
| 12<br>(26년 상반기) | 포장부(S1) 포장 파손 | 13<br>(26년 상반기) | 포장부(S31) 포장 파손 |

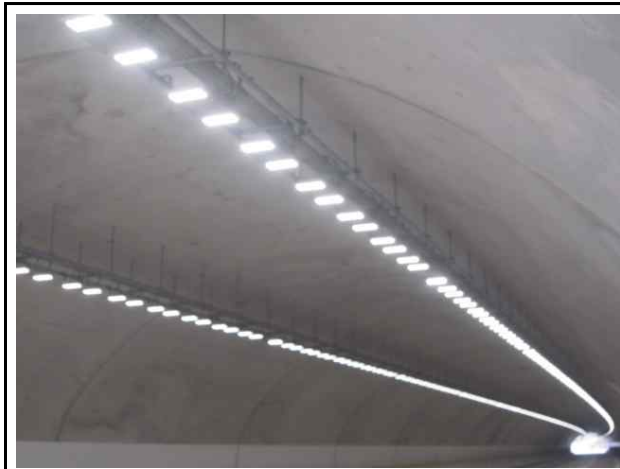
14  
(25년 하반기)

조명시설 상태양호

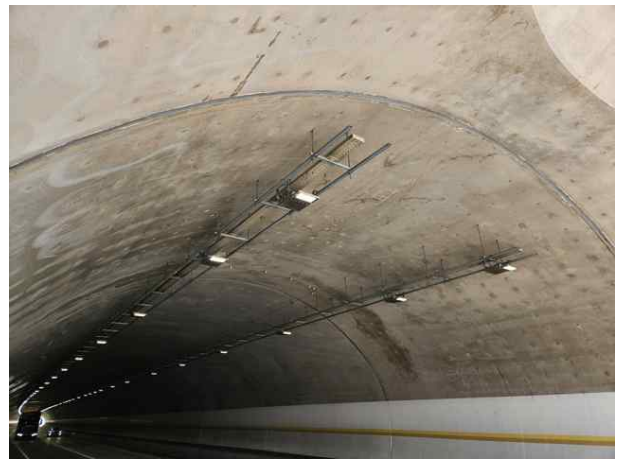
14  
(26년 상반기)

조명시설 상태양호

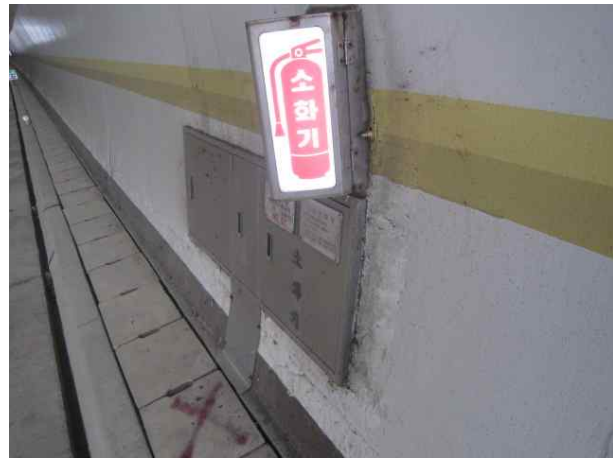
15  
(25년 하반기)

소화시설 상태양호

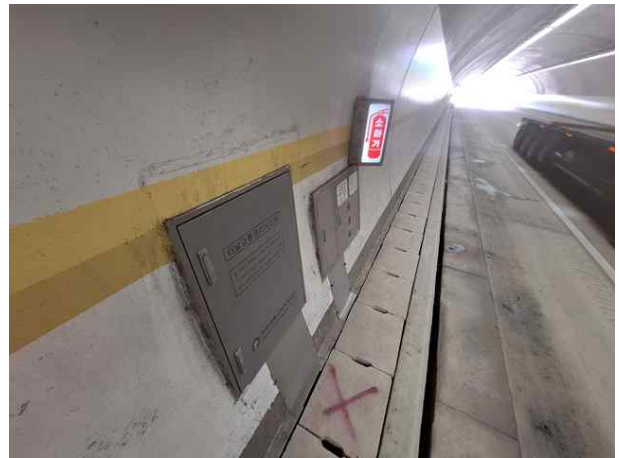
15  
(26년 상반기)

소화시설 상태양호

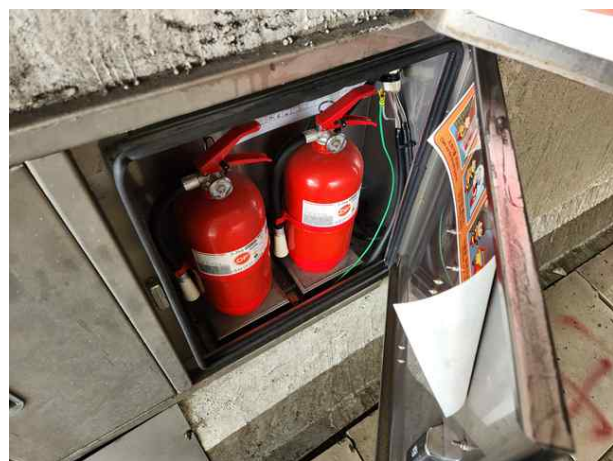
16  
(26년 상반기)

소화시설 상태양호

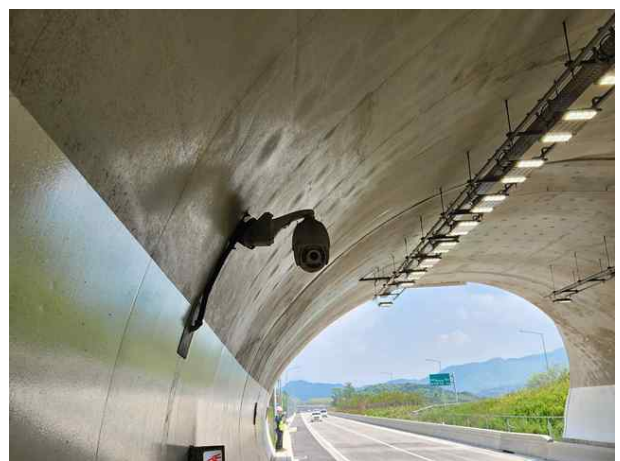
17  
(26년 상반기)

CCTV 상태양호

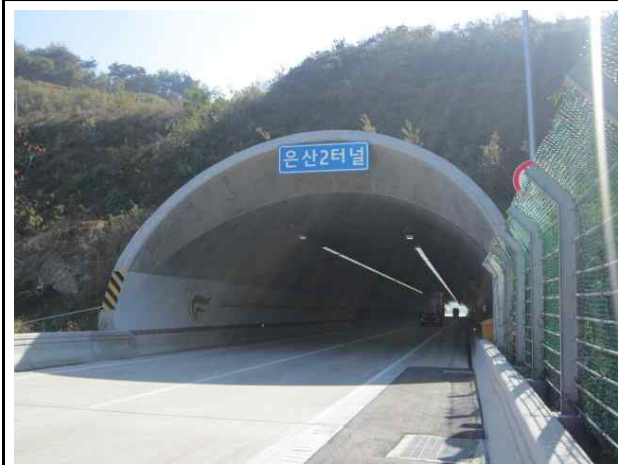
01  
(25년 하반기)

갱문부(시점) 상태양호

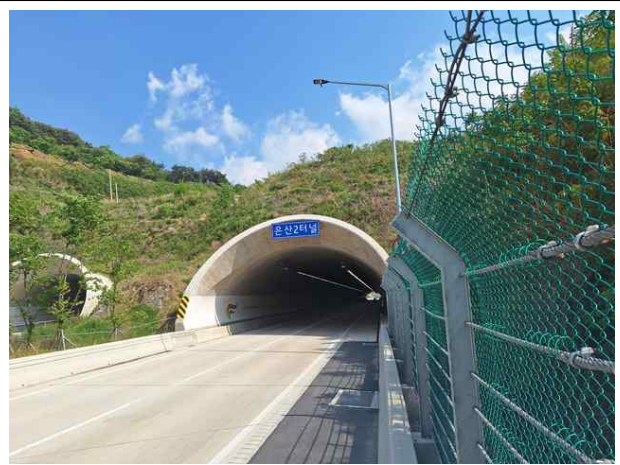
01  
(26년 상반기)

갱문부(시점) 상태양호

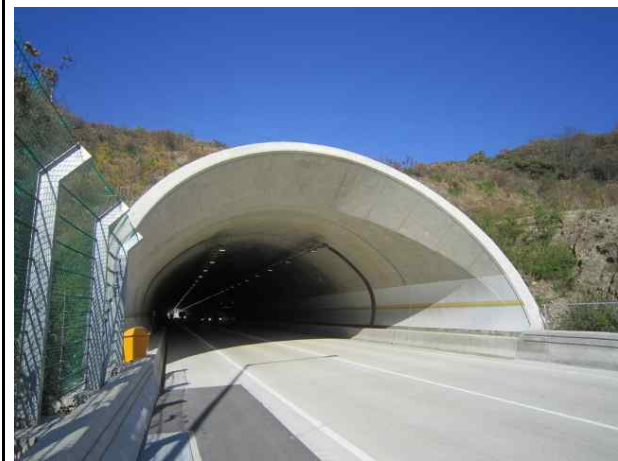
02  
(25년 하반기)

갱문부(중점) 상태양호

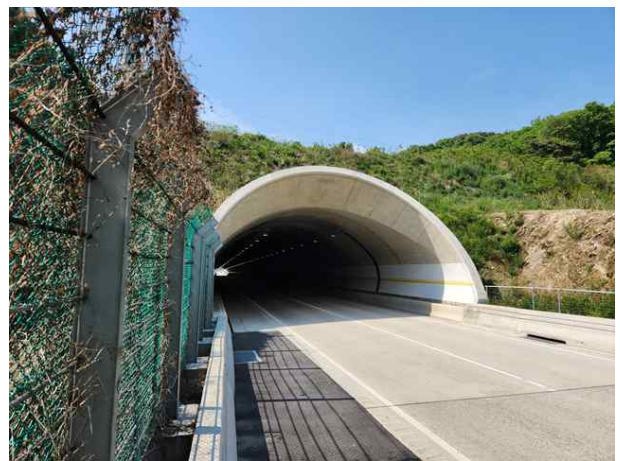
02  
(26년 상반기)

갱문부(중점) 상태양호

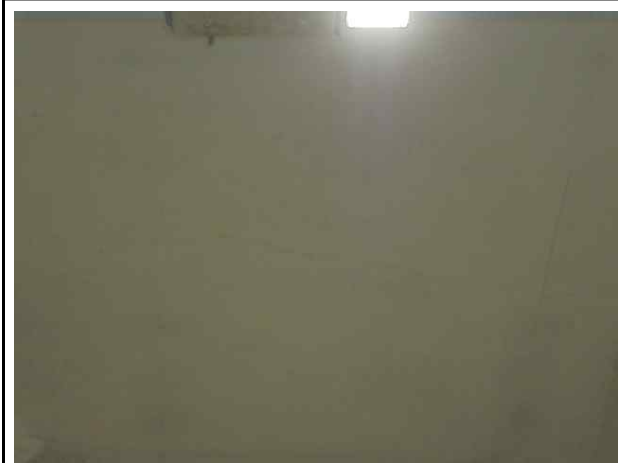
03  
(25년 하반기)

천단부(S13) 균열(0.3mm미만)

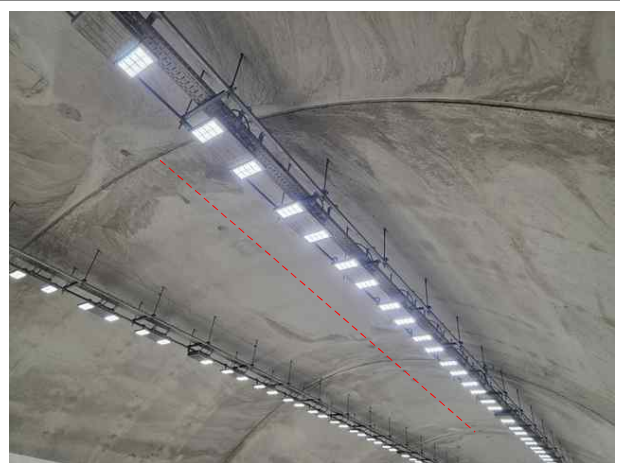
03  
(26년 상반기)

천단부(S13) 균열(0.3mm미만)

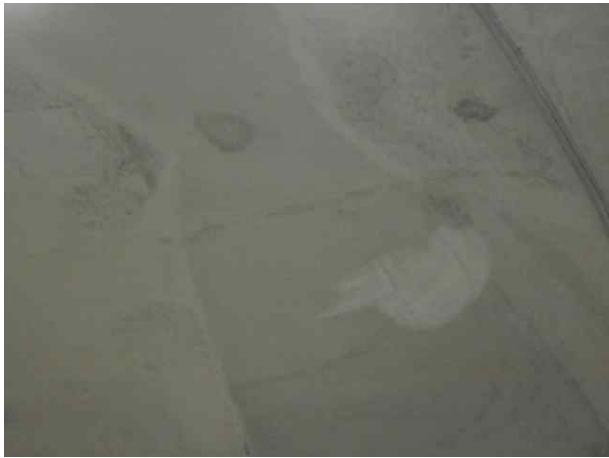
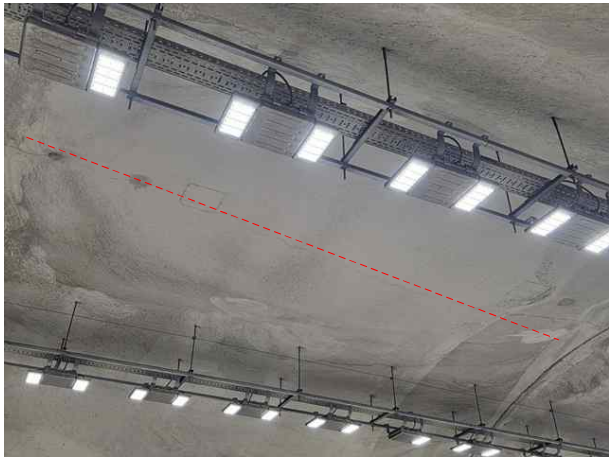
| 04<br>(25년 하반기) | 천단부(S14) 균열(0.3mm미만) | 04<br>(26년 상반기) | 천단부(S14) 균열(0.3mm미만) |

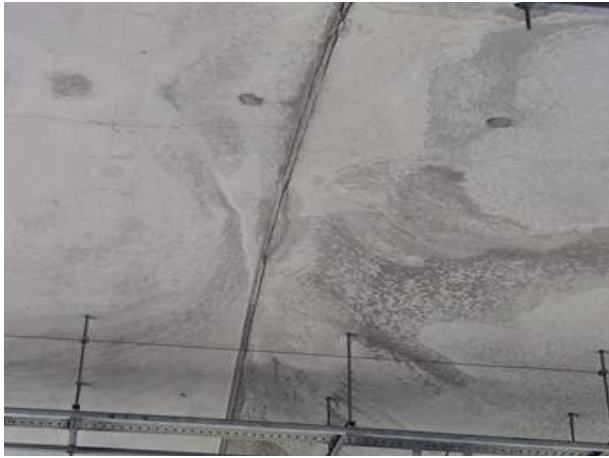
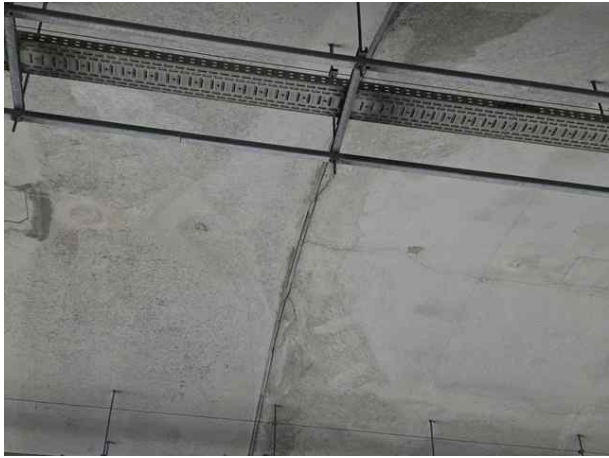
| 05<br>(26년 상반기) | 천단부(S25) 층분리 | 06<br>(26년 상반기) | 천단부(S40) 층분리 |
