## 02-01 남양1터널(익산)

### 부재별 전경

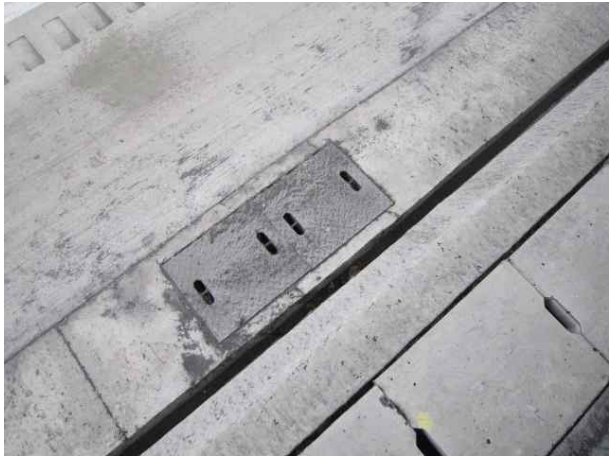
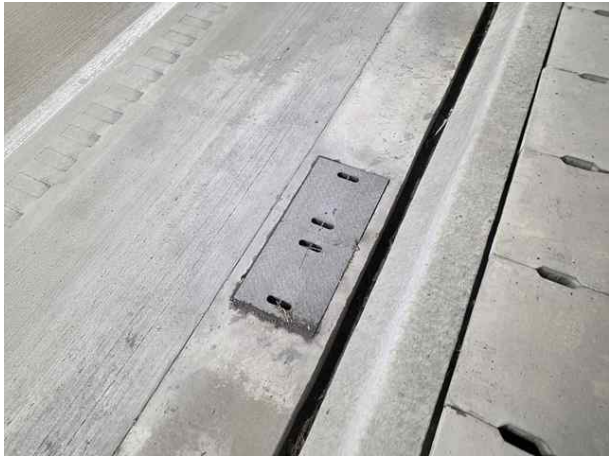
| 07<br>(25년 하반기) | 배수상태 상태양호 | 07<br>(26년 상반기) | 배수상태 상태양호 |

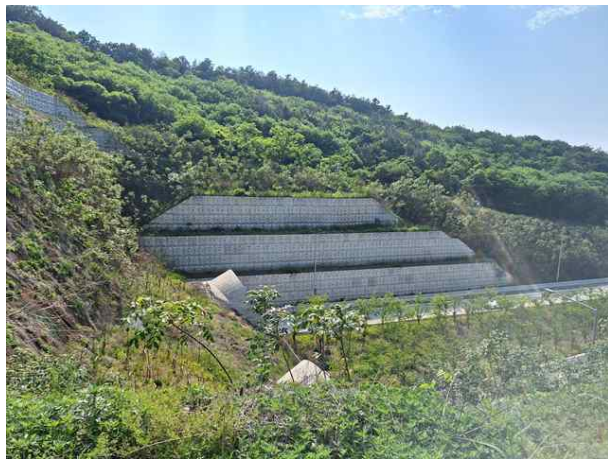
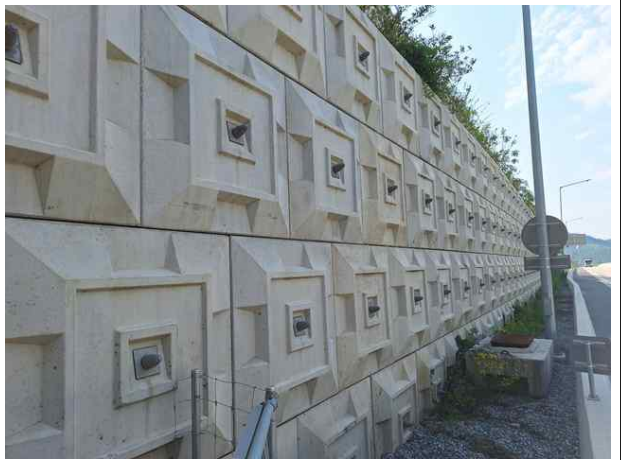
| 08<br>(26년 상반기) | 옹벽(시점부) 상태양호 | 09<br>(26년 상반기) | 옹벽(시점부) 상태양호 |

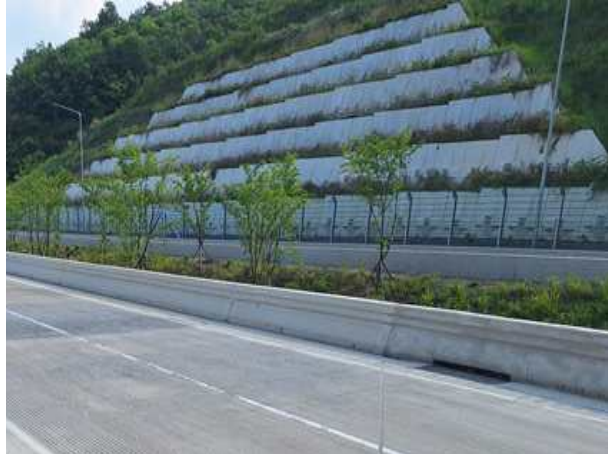
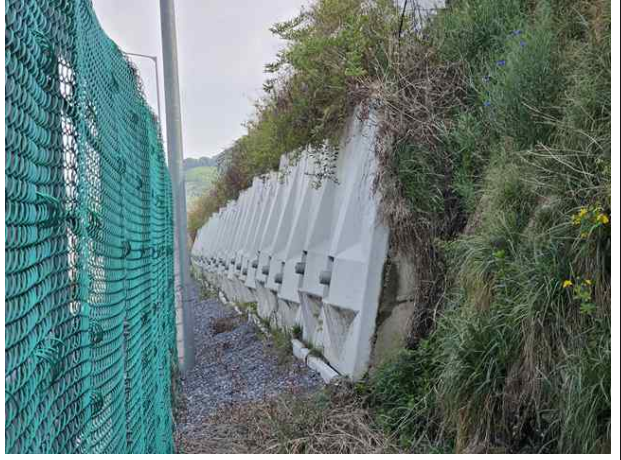
| 10<br>(26년 상반기) | 옹벽(중점부) 상태양호 | 11<br>(26년 상반기) | 옹벽(중점부) 상태양호 |

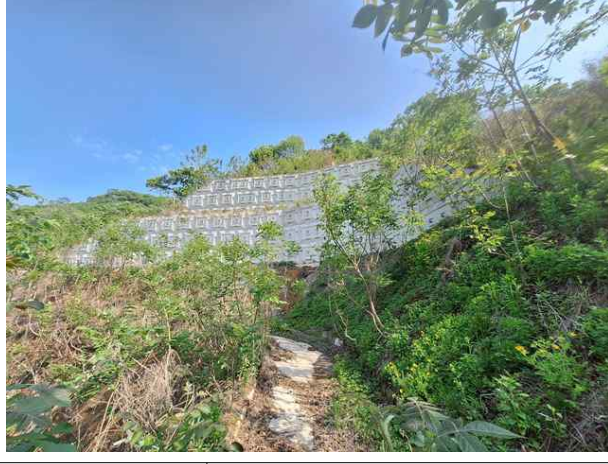
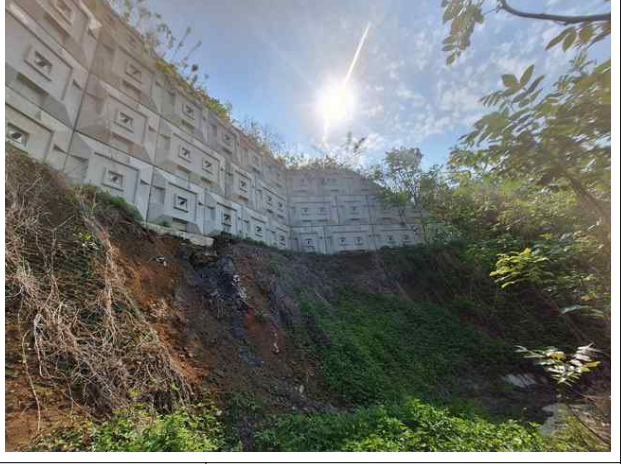
| 12<br>(26년 상반기) | 옹벽(시점부 상부) 상태양호 | 13<br>(26년 상반기) | 옹벽(시점부 상부) 상태양호 |

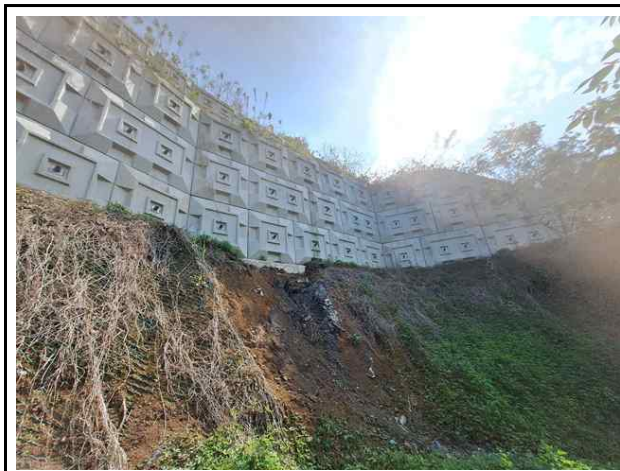
14  
(26년 상반기)

절토사면(시점부) 토사유실

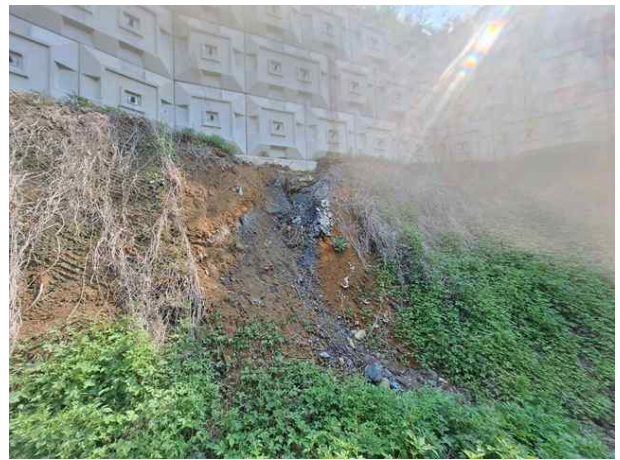
14  
(26년 상반기)

절토사면(시점부) 토사유실

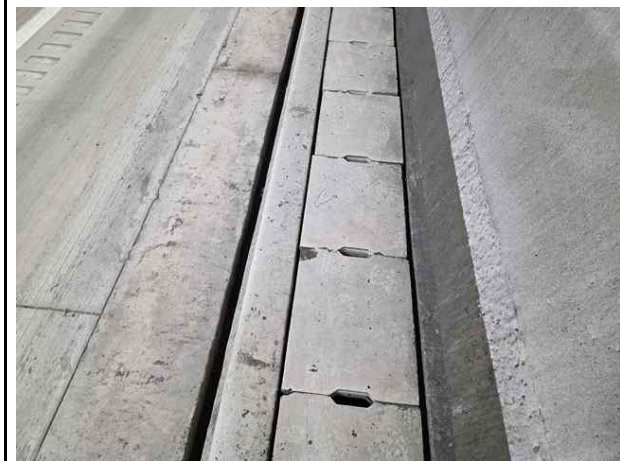
15  
(26년 상반기)

공동구(S15) 덮개 파손

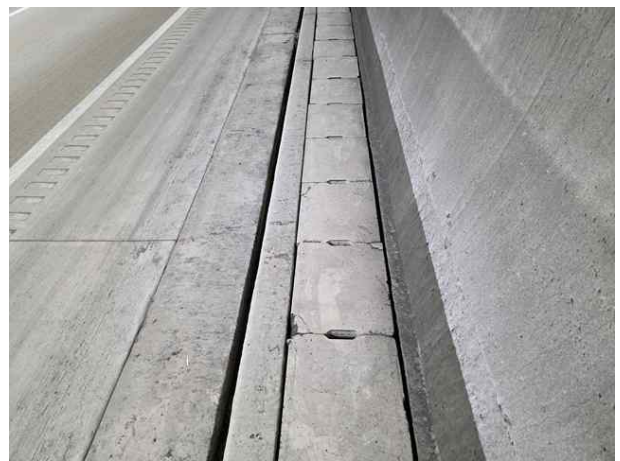
16  
(26년 상반기)

공동구(S30) 덮개 파손

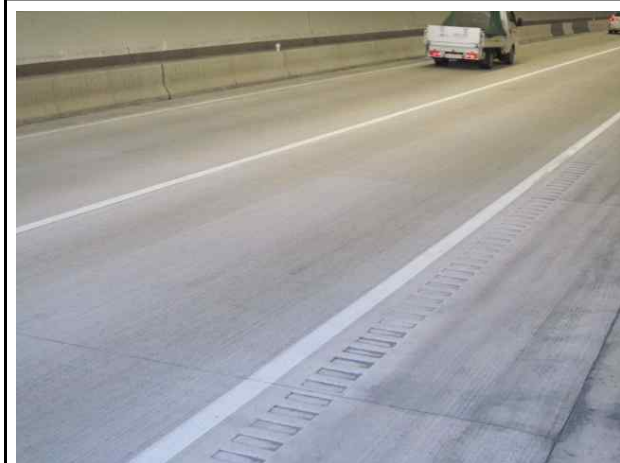
17  
(25년 하반기)

포장부 상태양호

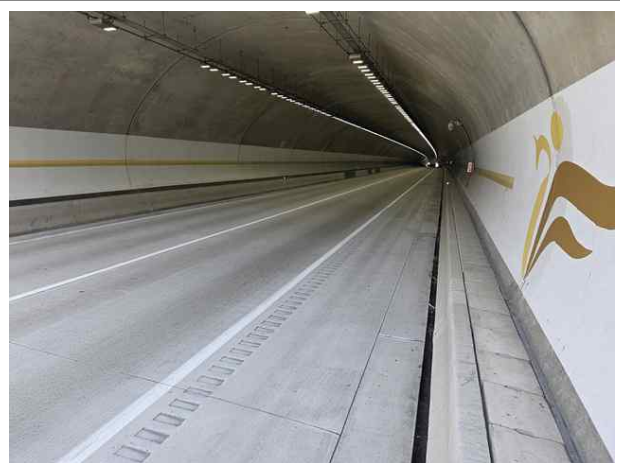
17  
(26년 상반기)

포장부 상태양호

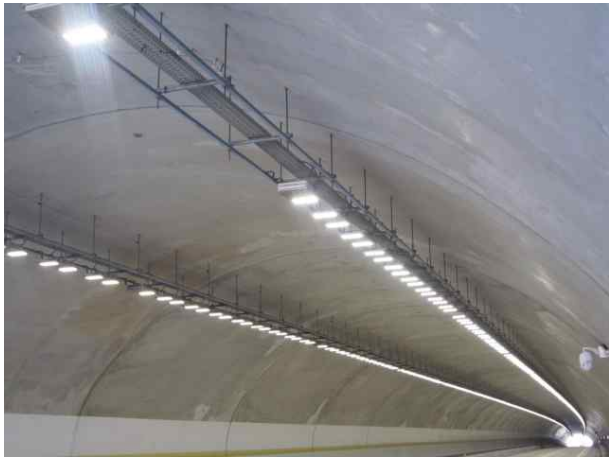
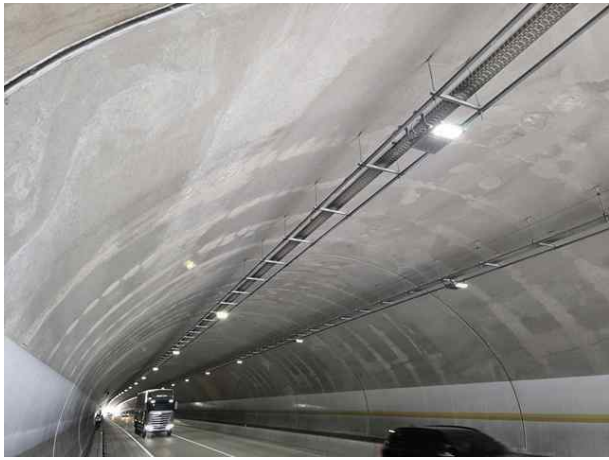
| 18<br>(25년 하반기) | 조명시설 상태양호 | 18<br>(26년 상반기) | 조명시설 상태양호 |

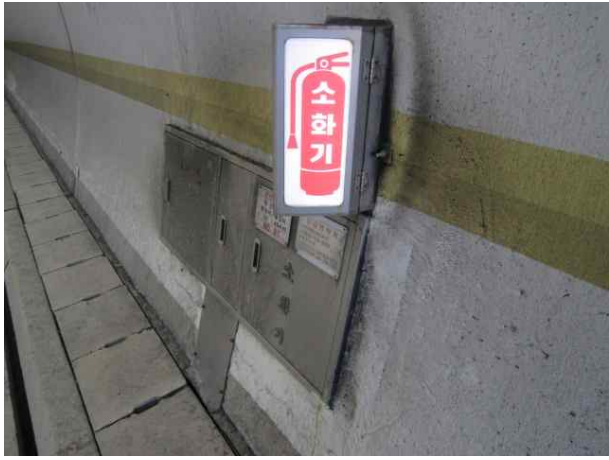
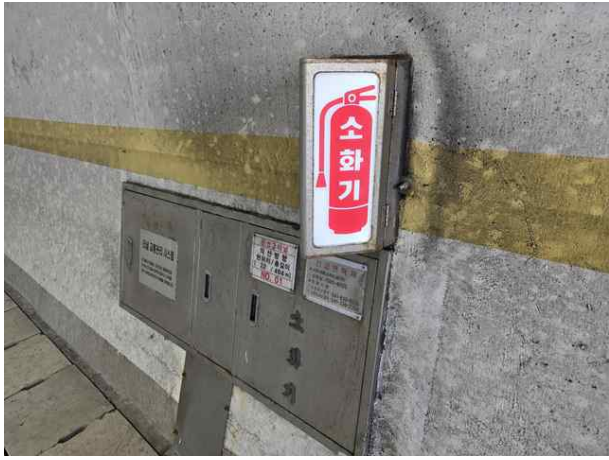
| 19<br>(25년 하반기) | 소화시설 상태양호 | 19<br>(26년 상반기) | 소화시설 상태양호 |

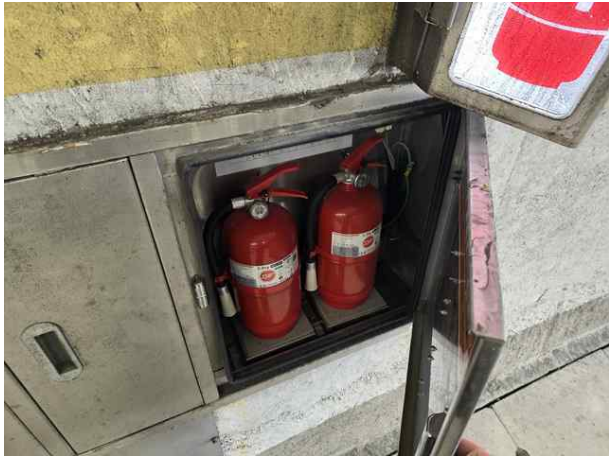
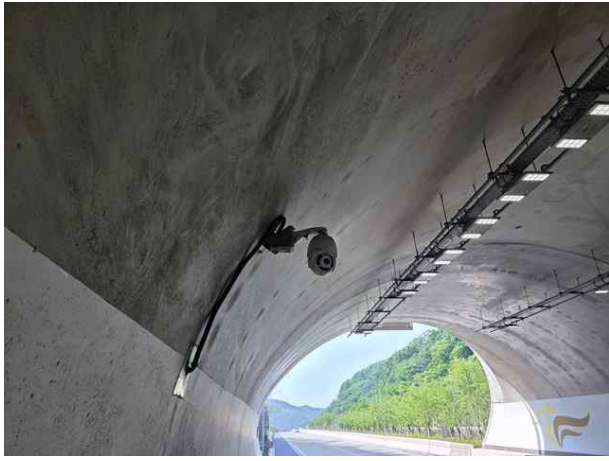
| 20<br>(26년 상반기) | 소화시설 상태양호 | 21<br>(26년 상반기) | CCTV 상태양호 |

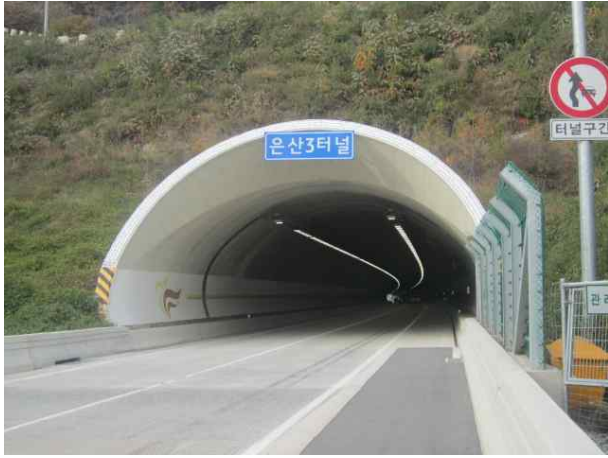
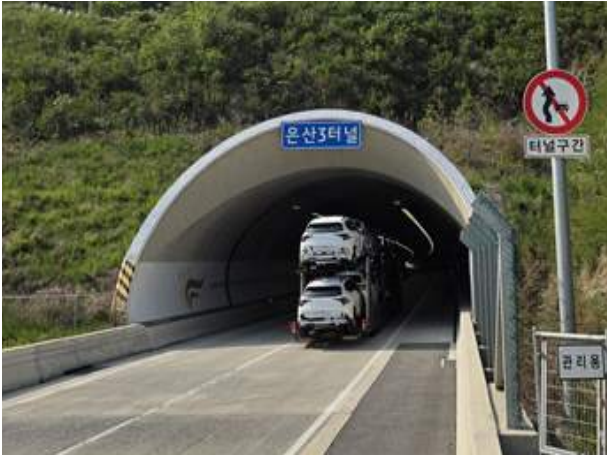
| 01<br>(25년 하반기) | 갱문부(시점) 상태양호 | 01<br>(26년 상반기) | 갱문부(시점) 상태양호 |

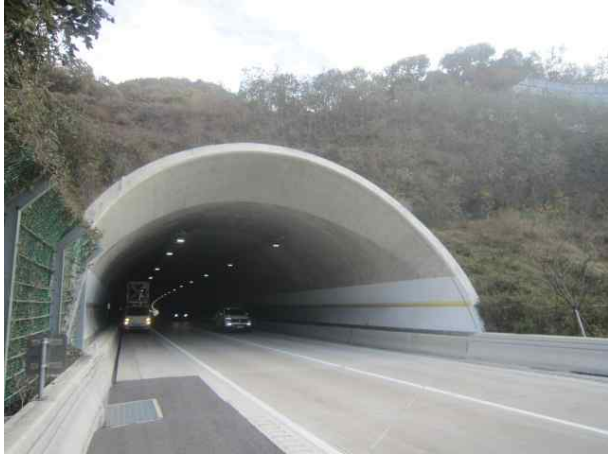
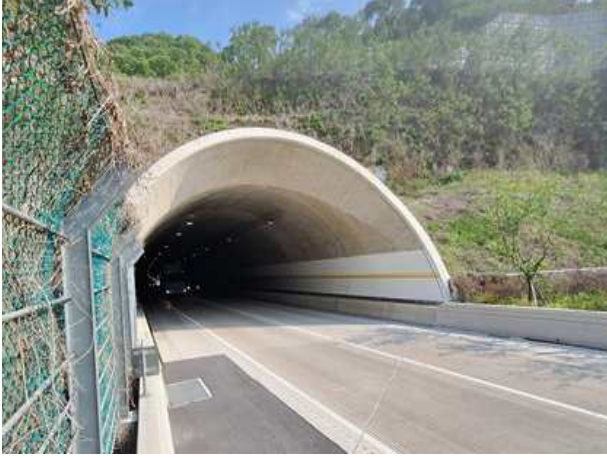
| 02<br>(25년 하반기) | 갱문부(중점) 상태양호 | 02<br>(26년 상반기) | 갱문부(중점) 상태양호 |

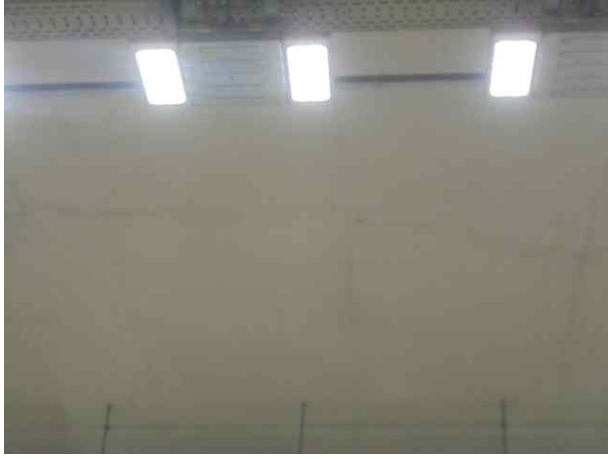
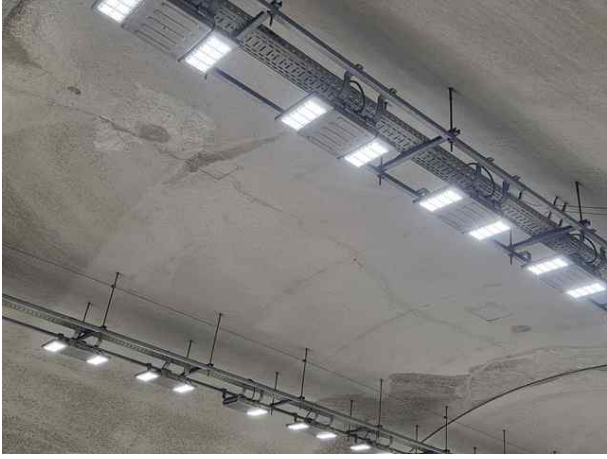
| 03<br>(25년 하반기) | 천단부(S9) 균열(0.3mm미만) | 03<br>(26년 상반기) | 천단부(S9) 균열(0.3mm미만) |

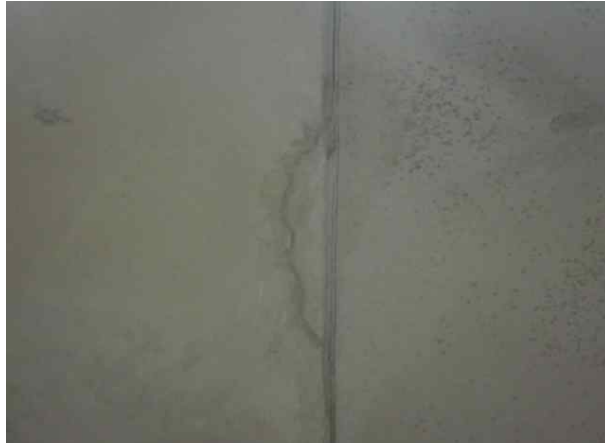
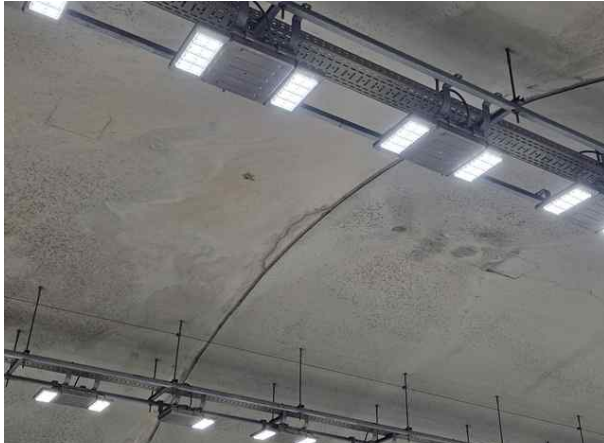
| 04<br>(25년 하반기) | 천단부(S11) 층분리 | 04<br>(26년 상반기) | 천단부(S11) 층분리 |

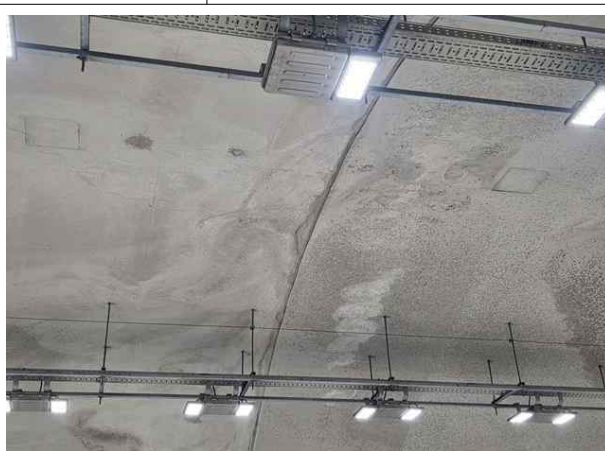
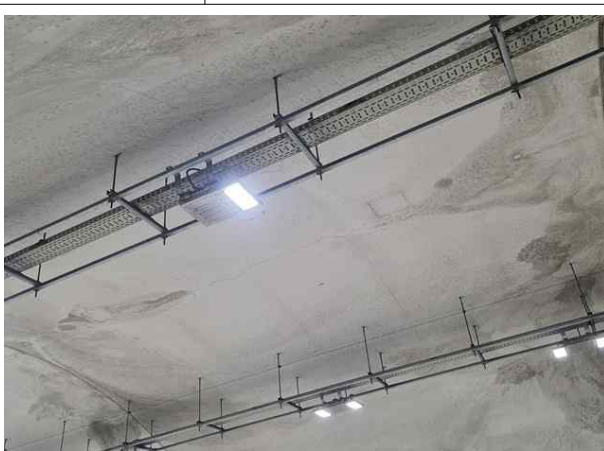
| 05<br>(26년 상반기) | 천단부(S19) 층분리 | 06<br>(26년 상반기) | 천단부(S27) 균열(0.5mm이상) |

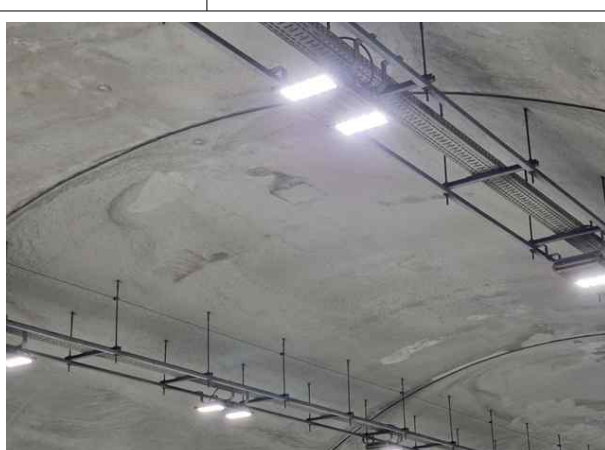
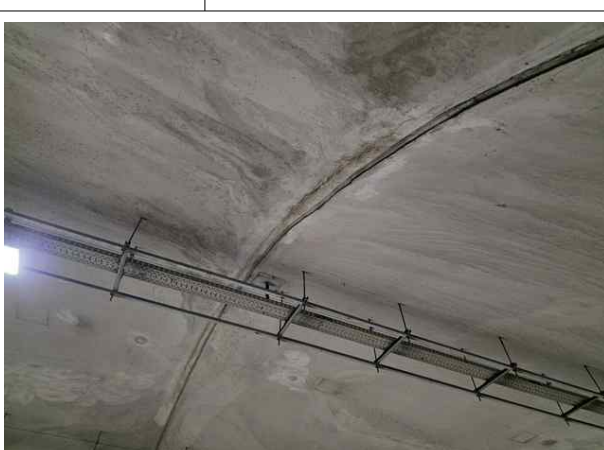
| 07<br>(26년 상반기) | 천단부(S30) 균열(0.3mm미만) | 08<br>(26년 상반기) | 천단부(S42) 층분리 |

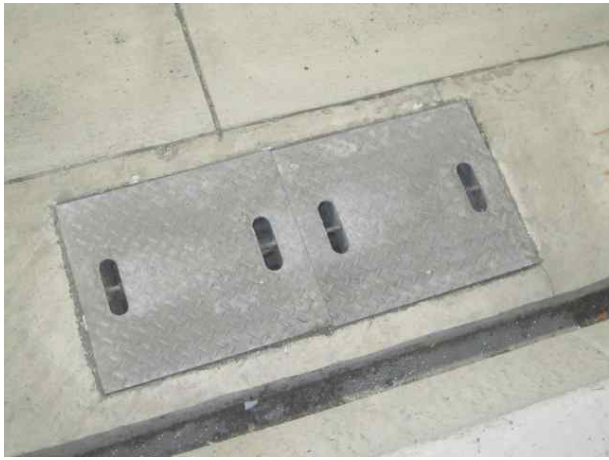
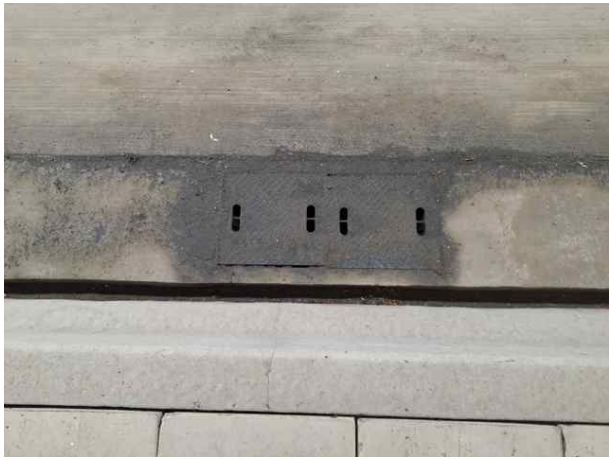
| 09<br>(25년 하반기) | 배수시설 상태양호 | 09<br>(26년 상반기) | 배수시설 상태양호 |

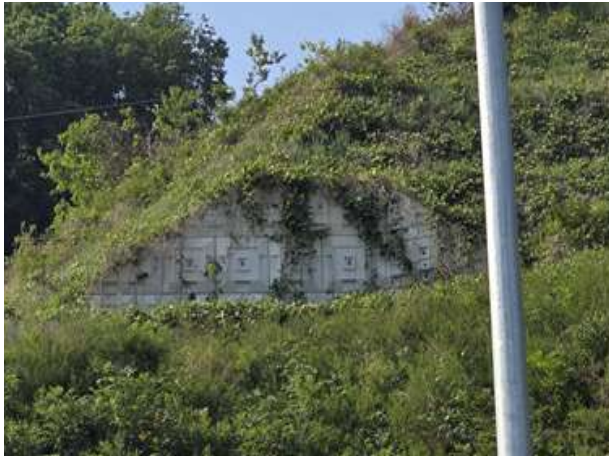
| 10<br>(25년 하반기) | 옹벽(중시부) 상태양호 | 10<br>(26년 상반기) | 옹벽(중시부) 상태양호 |

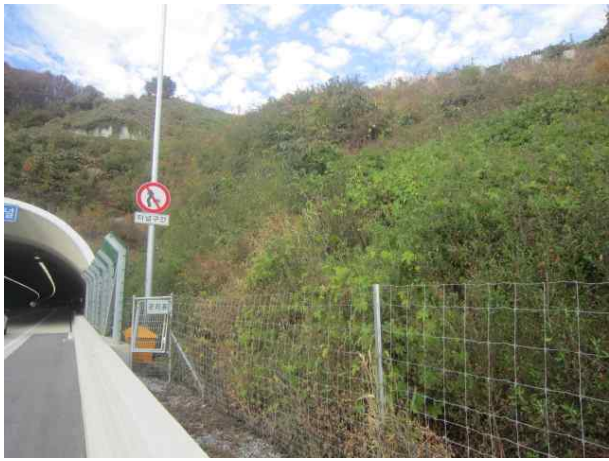
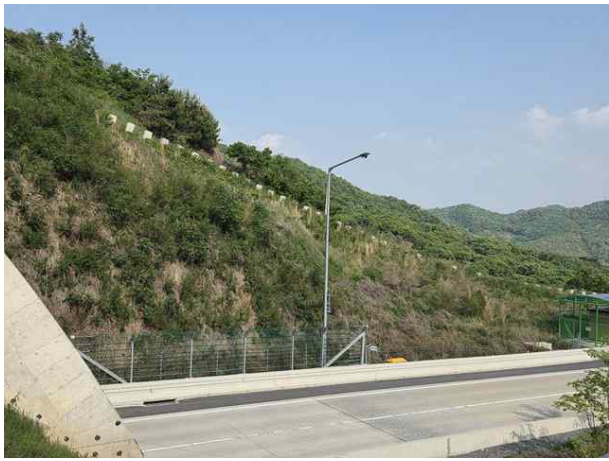
| 11<br>(25년 하반기) | 절토사면(시점부) 상태양호 | 11<br>(26년 상반기) | 절토사면(시점부) 상태양호 |

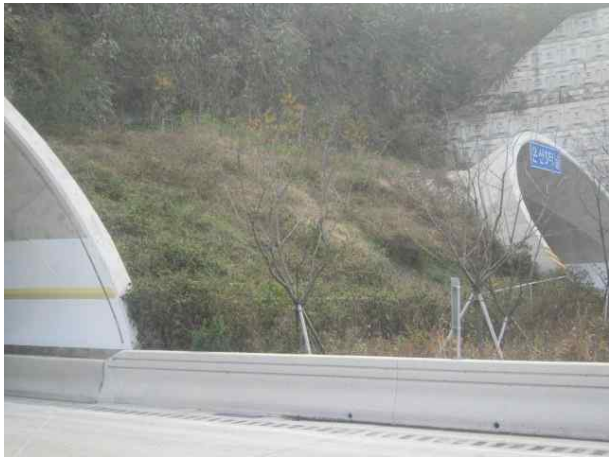
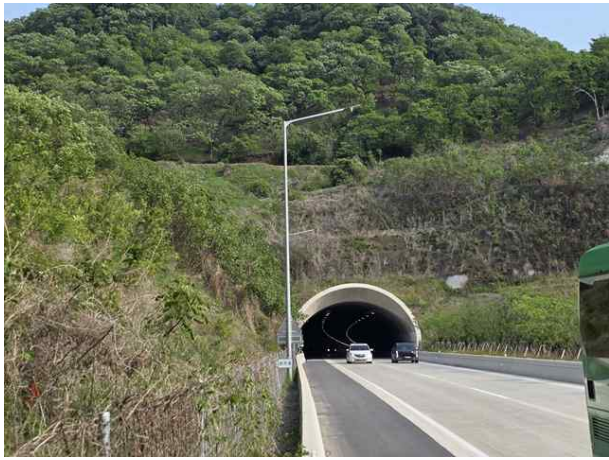
| 12<br>(25년 하반기) | 절토사면(중점부) 상태양호 | 12<br>(26년 상반기) | 절토사면(중점부) 상태양호 |

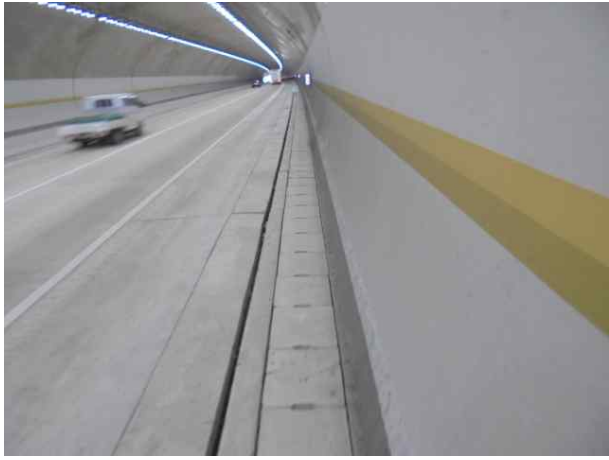
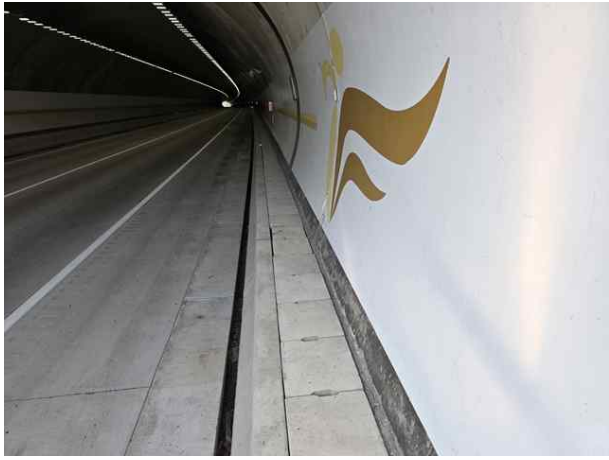
| 13<br>(25년 하반기) | 공동구 상태양호 | 13<br>(26년 상반기) | 공동구 상태양호 |

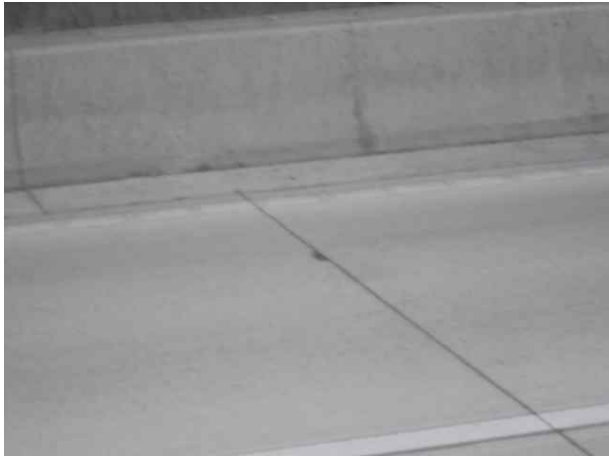
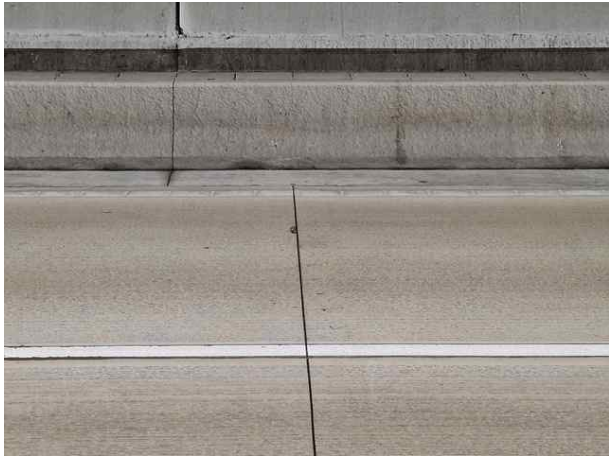
| 14<br>(25년 하반기) | 포장부(S14) 포장 파손 | 14<br>(26년 상반기) | 포장부(S14) 포장 파손 |

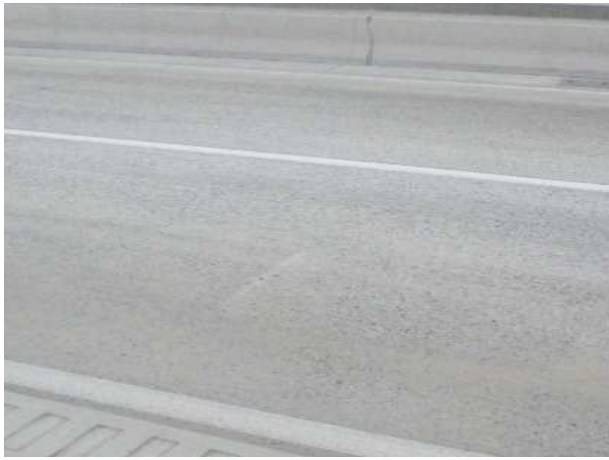
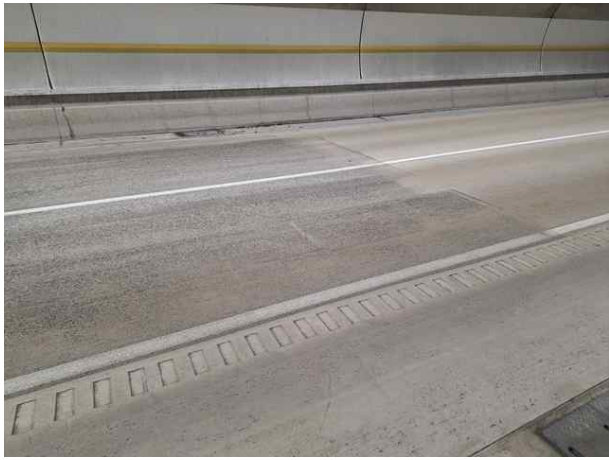
| 15<br>(25년 하반기) | 포장부(S26) 포장 마모 | 15<br>(26년 상반기) | 포장부(S26) 포장 마모 |

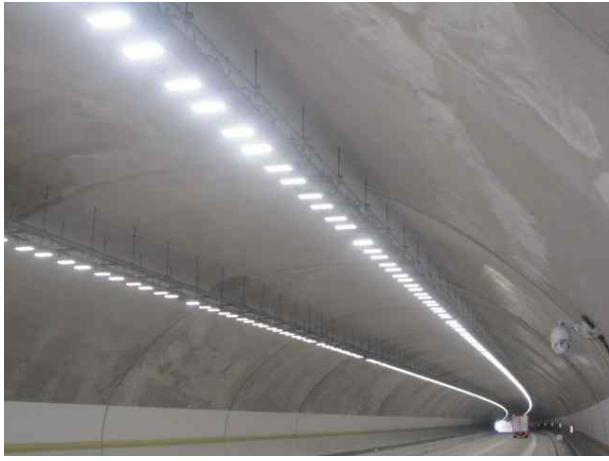
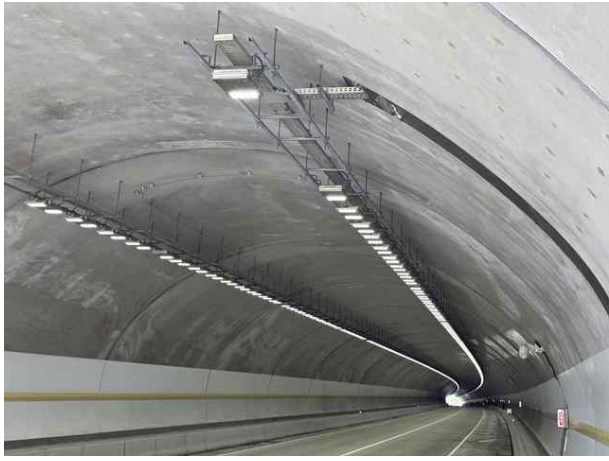
| 18<br>(25년 하반기) | 조명시설 상태양호 | 18<br>(26년 상반기) | 조명시설 상태양호 |

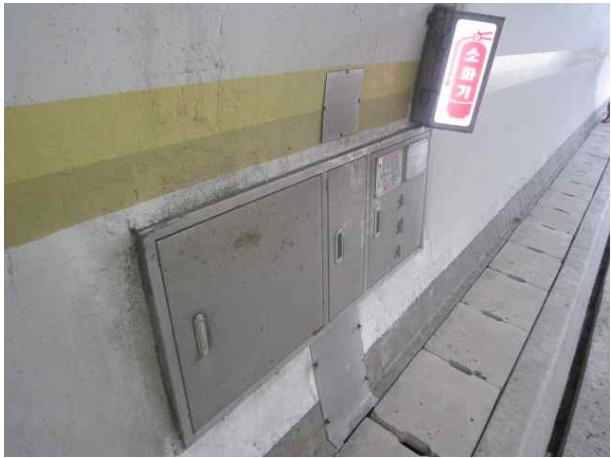
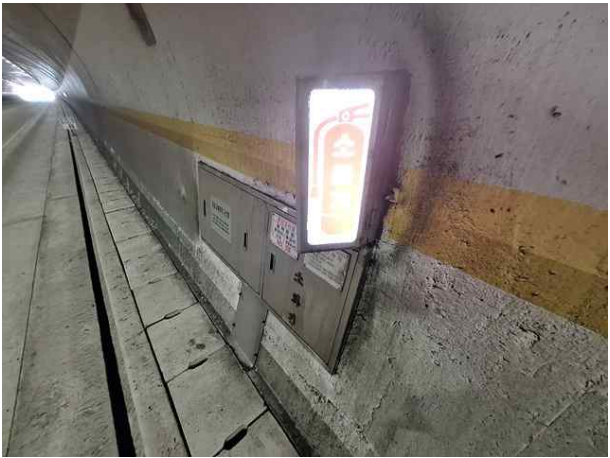
| 19<br>(25년 하반기) | 소화시설 상태양호 | 19<br>(26년 상반기) | 소화시설 상태양호 |

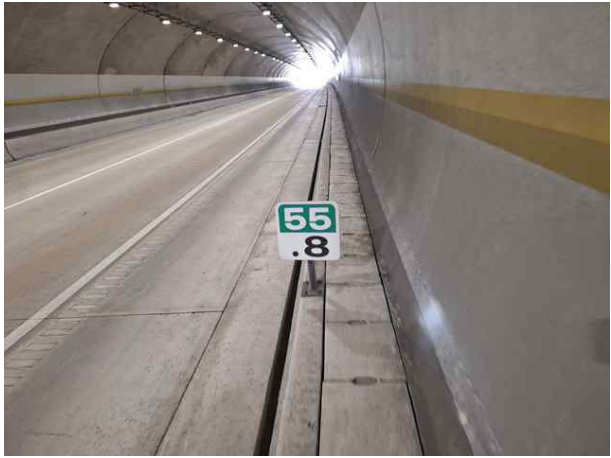
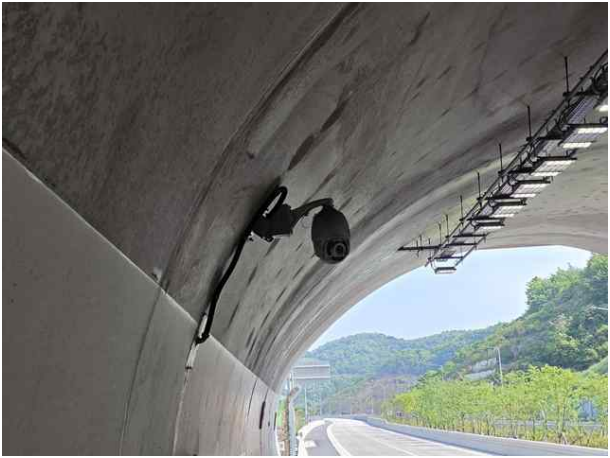
| 20<br>(26년 상반기) | 이정 표지판 상태양호 | 21<br>(26년 상반기) | CCTV 상태양호 |

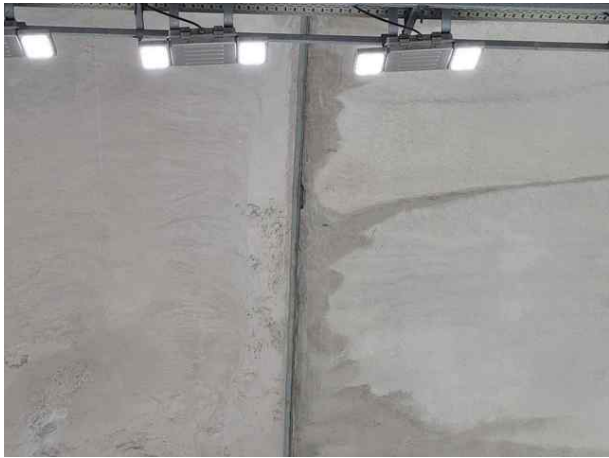
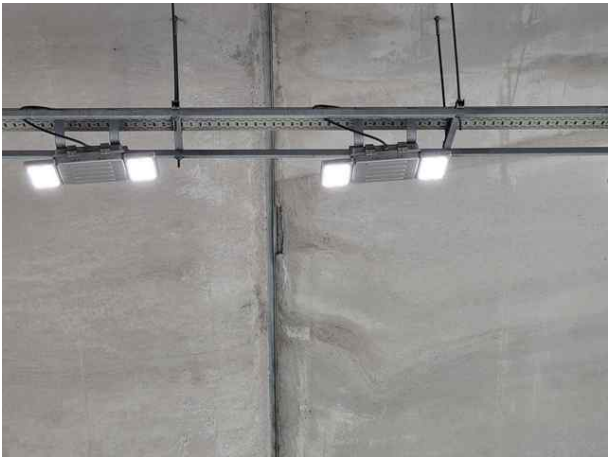
| 05<br>(26년 상반기) | 천단부(S6) 층분리 | 06<br>(26년 상반기) | 천단부(S15) 박락 |

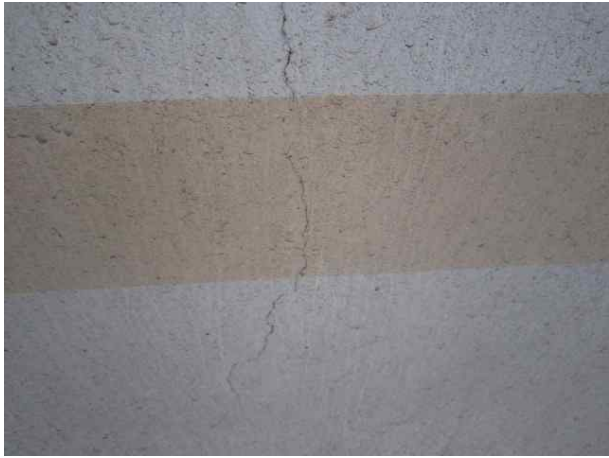
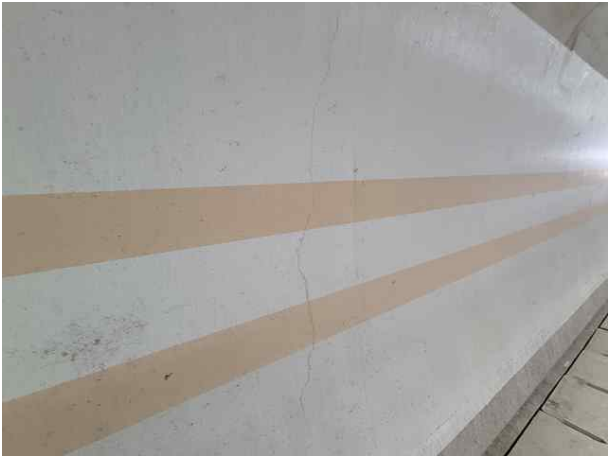
| 07<br>(25년 하반기) | 측벽부(S9) 균열(0.3mm미만) | 07<br>(26년 상반기) | 측벽부(S9) 균열(0.3mm미만) |

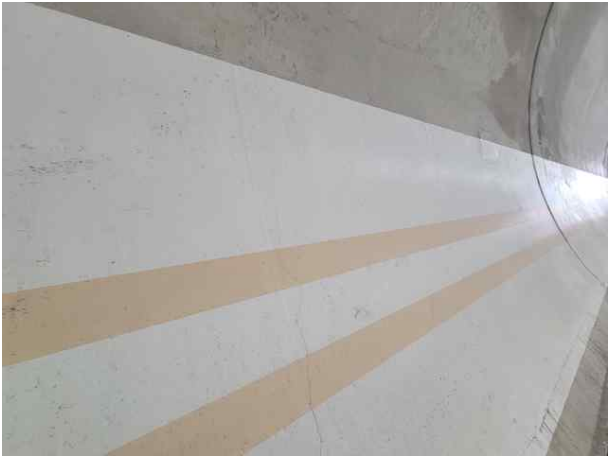
| 08<br>(25년 하반기) | 측벽부(S9) 균열(0.3mm미만) | 08<br>(26년 상반기) | 측벽부(S9) 균열(0.3mm미만) |

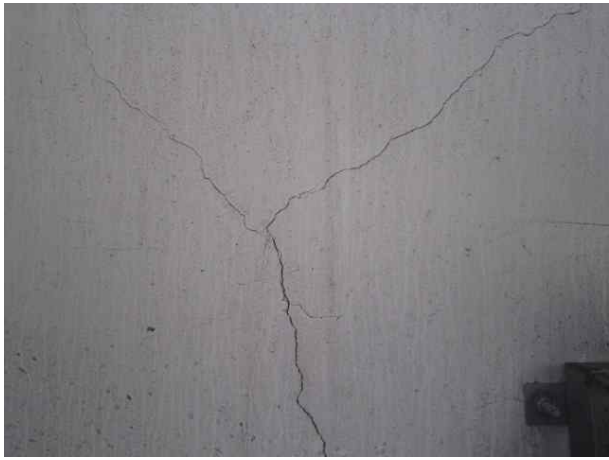
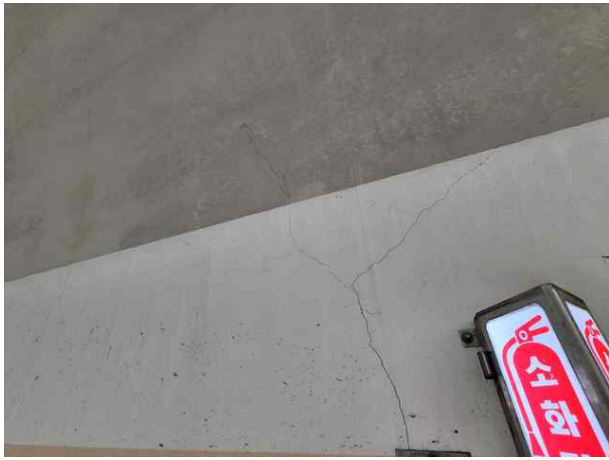
| 09<br>(25년 하반기) | 측벽부(S10) 균열(0.3mm이상) | 09<br>(26년 상반기) | 측벽부(S10) 균열(0.3mm이상) |

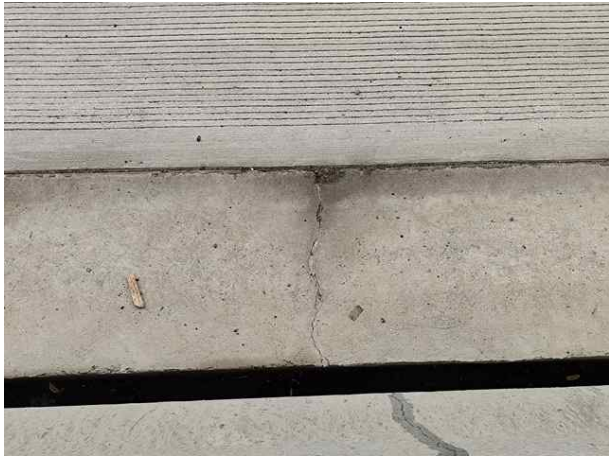
| 10<br>(26년 상반기) | 배수시설(S10) 측구 균열 | 11<br>(26년 상반기) | 배수시설(S11) 측구 균열 |

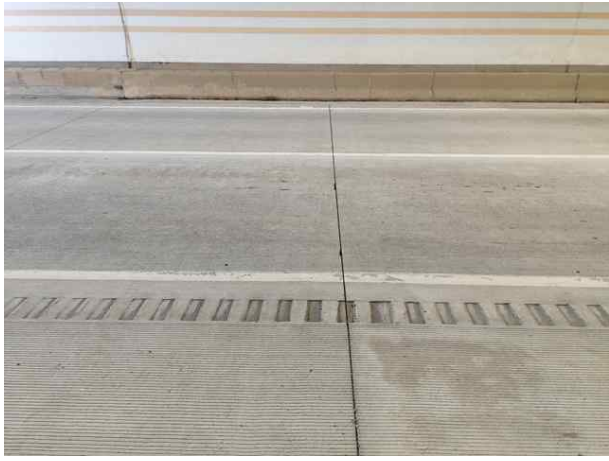
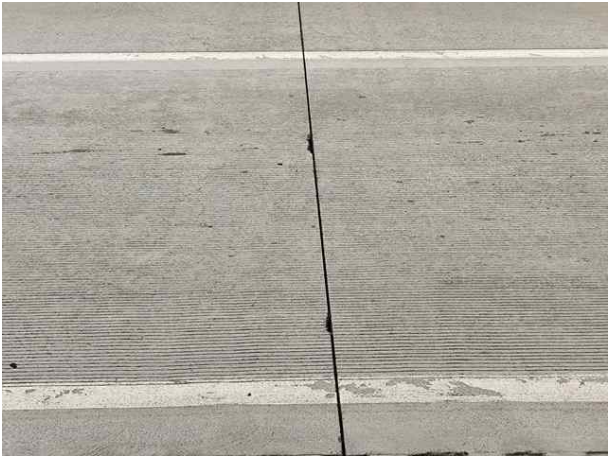
| 15<br>(26년 상반기) | 포장부(S3) 포장 파손 | 15<br>(26년 상반기) | 포장부(S3) 포장 파손 |

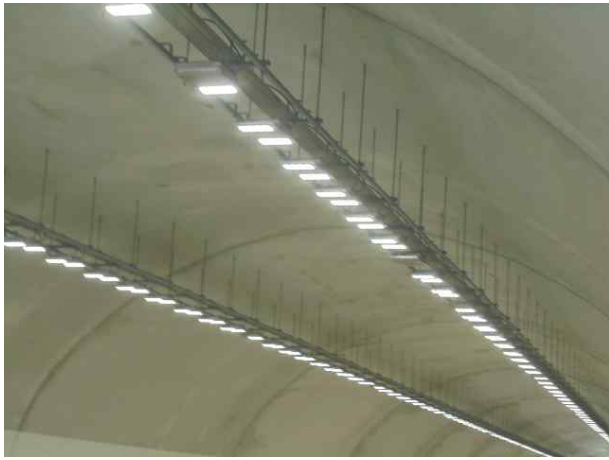
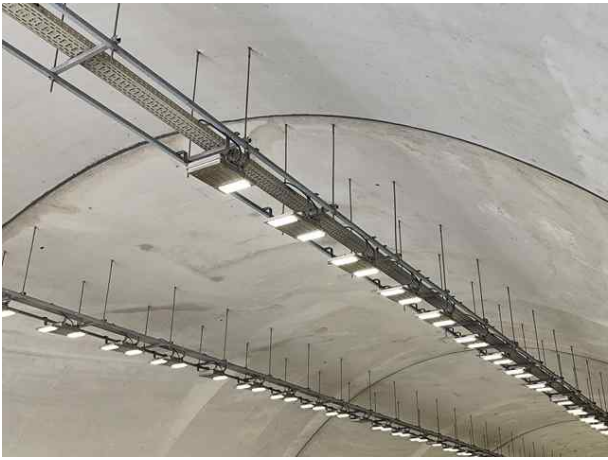
| 16<br>(25년 하반기) | 조명시설 상태양호 | 16<br>(26년 상반기) | 조명시설 상태양호 |

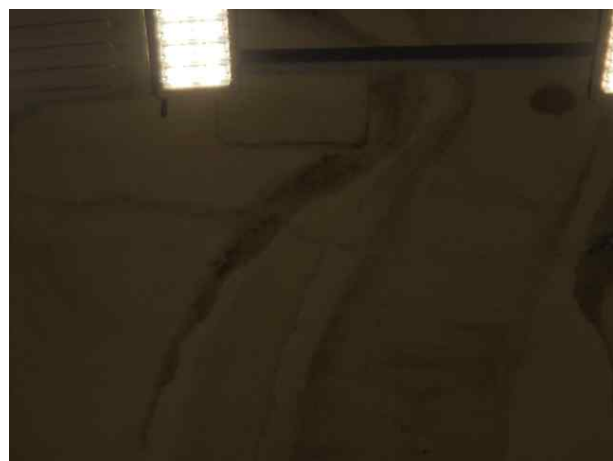
03  
(25년 하반기)

천단부(S7) 균열(0.3mm미만)

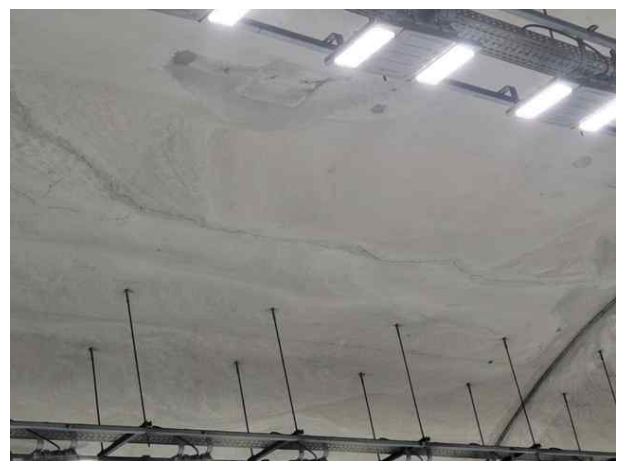
03  
(26년 상반기)

천단부(S7) 균열(0.3mm미만)

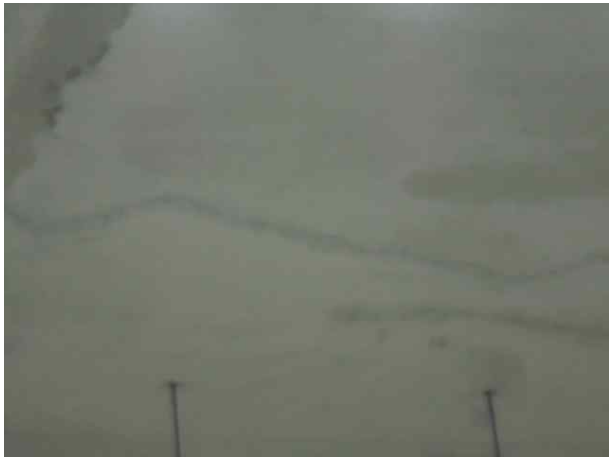
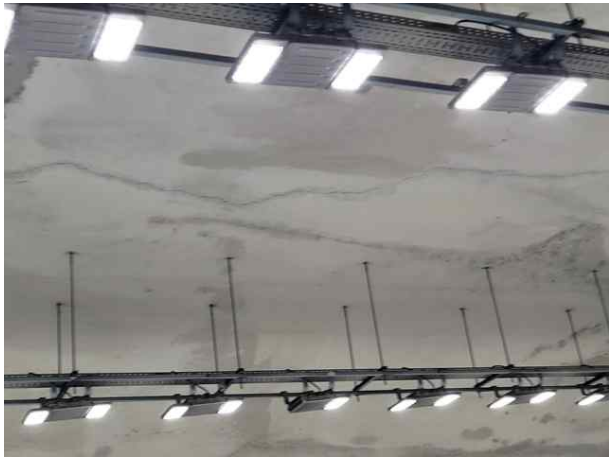
| 04<br>(25년 하반기) | 천단부(S9) 균열(0.3mm미만) | 04<br>(26년 상반기) | 천단부(S9) 균열(0.3mm미만) |

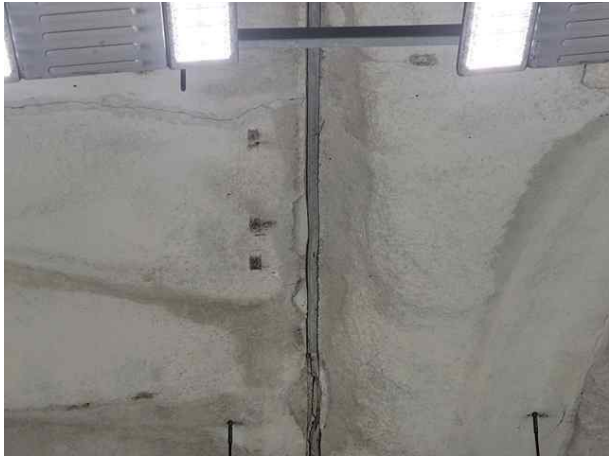
| 05<br>(25년 하반기) | 천단부(S13) 층분리 | 05<br>(26년 상반기) | 천단부(S13) 층분리 |

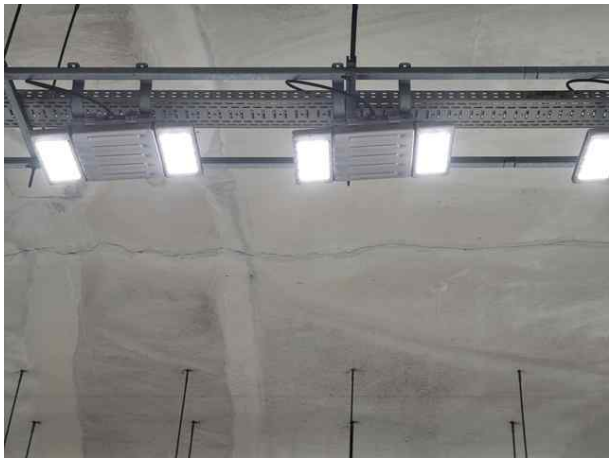
| 06<br>(26년 상반기) | 천단부(S8) 균열(0.3mm이상) | 07<br>(26년 상반기) | 천단부(S13) 층분리 |

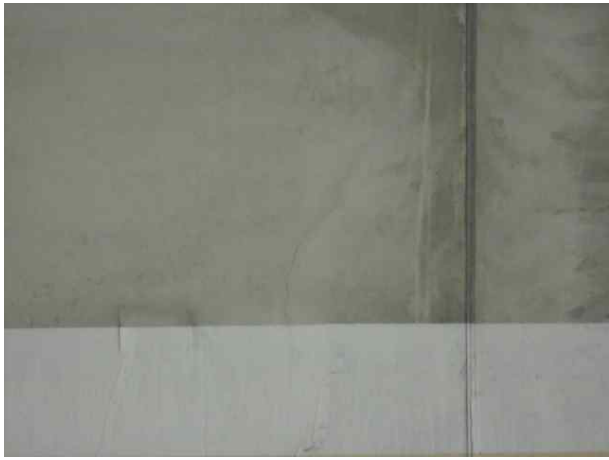
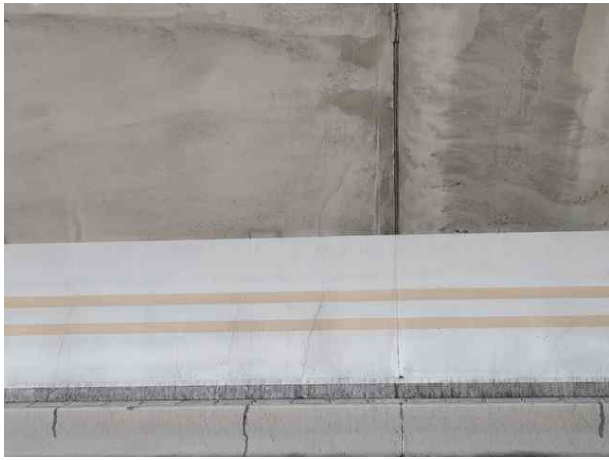
| 08<br>(25년 하반기) | 측벽부(S12) 균열(0.3mm미만) | 08<br>(26년 상반기) | 측벽부(S12) 균열(0.3mm미만) |

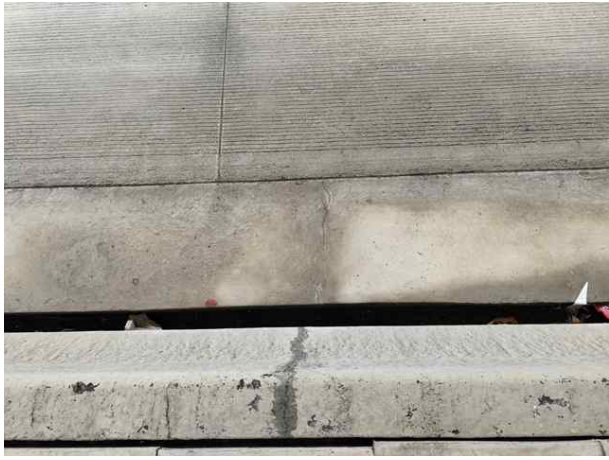
| 09<br>(26년 상반기) | 배수시설(S10) 측구 균열 | 09<br>(26년 상반기) | 배수시설(S11) 측구 균열 |

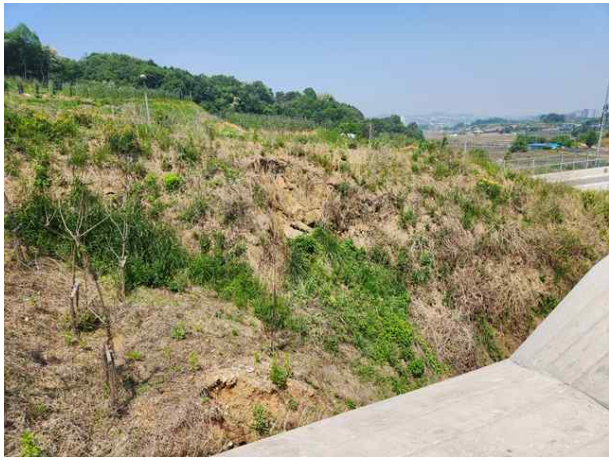
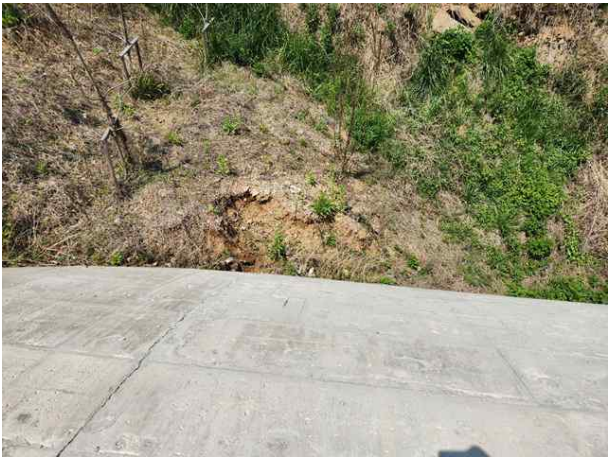
| 11<br>(26년 상반기) | 절토사면(중점부) 침식 | 11<br>(26년 상반기) | 절토사면(중점부) 침식 |

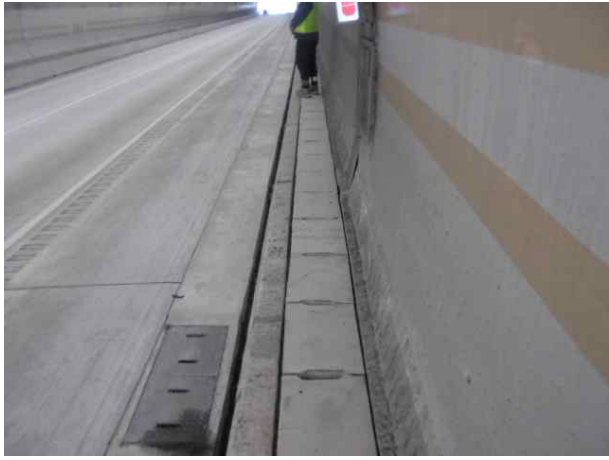
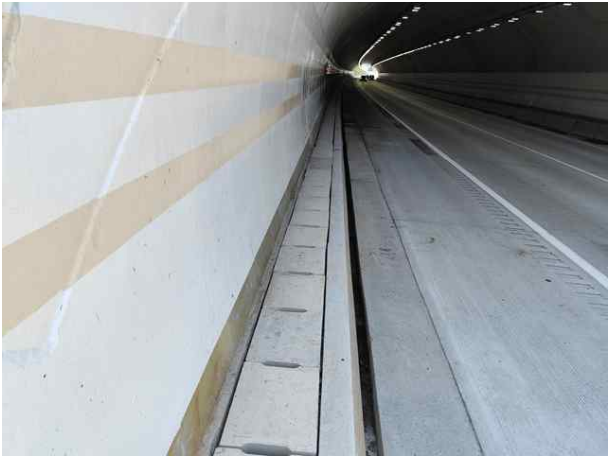
| 12<br>(25년 하반기) | 공동구 상태양호 | 12<br>(26년 상반기) | 공동구 상태양호 |

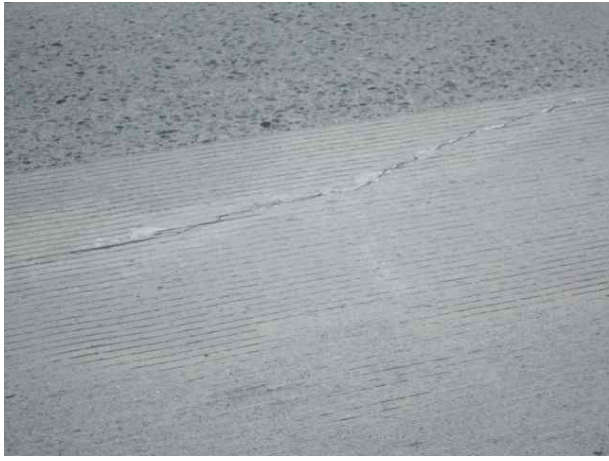
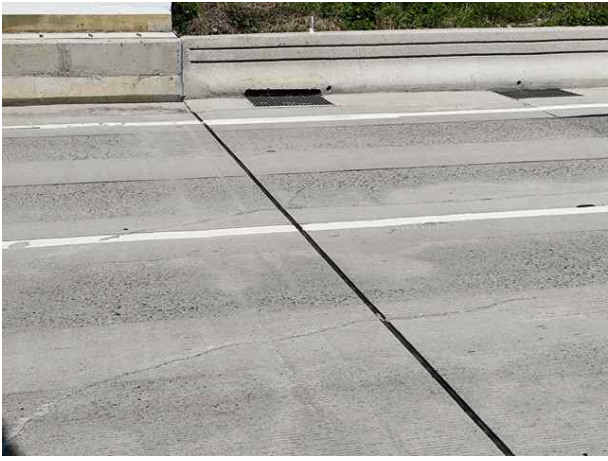
| 13<br>(25년 하반기) | 포장부(S20) 포장 균열 | 13<br>(26년 상반기) | 포장부(S20) 포장 균열 |

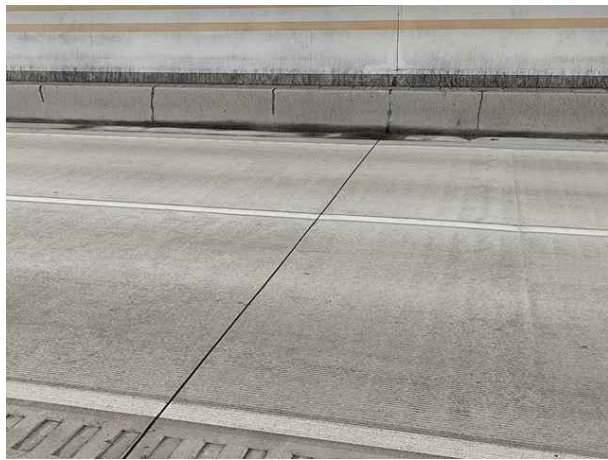
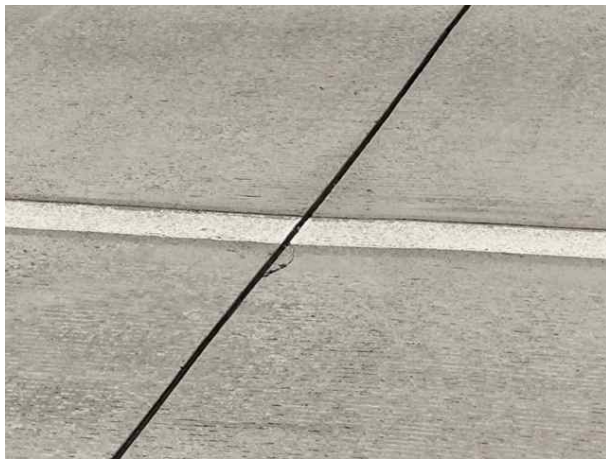
| 14<br>(26년 상반기) | 포장부(S16) 포장 파손 |
