## 02-01 남양1터널(익산)

### 부재별 전경

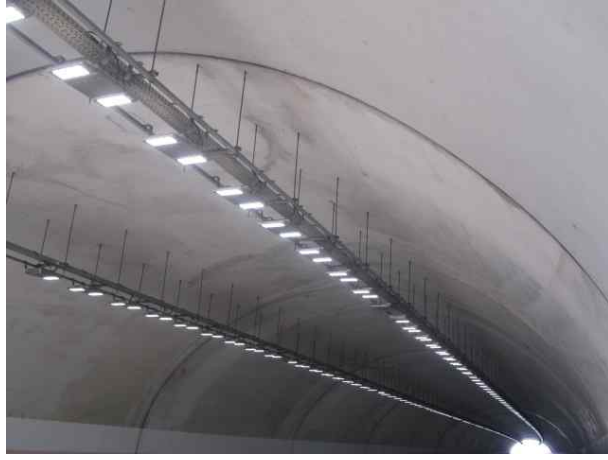
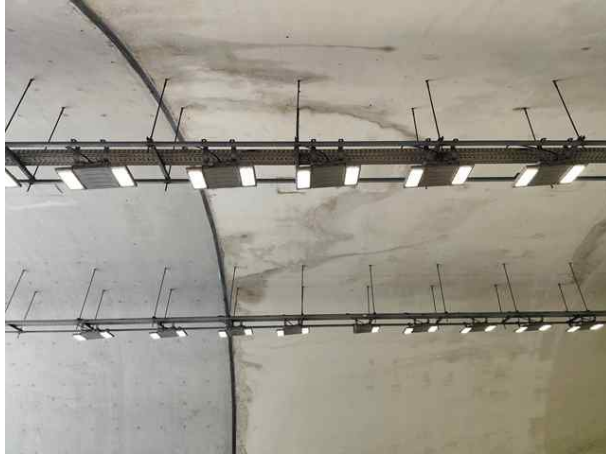
| 15<br>(25년 하반기) | 조명시설 상태양호 |

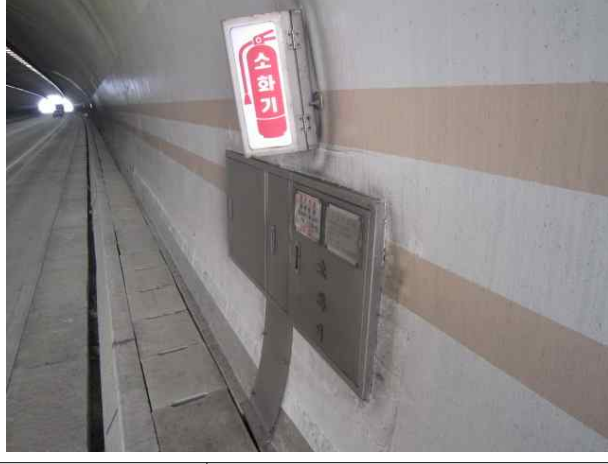
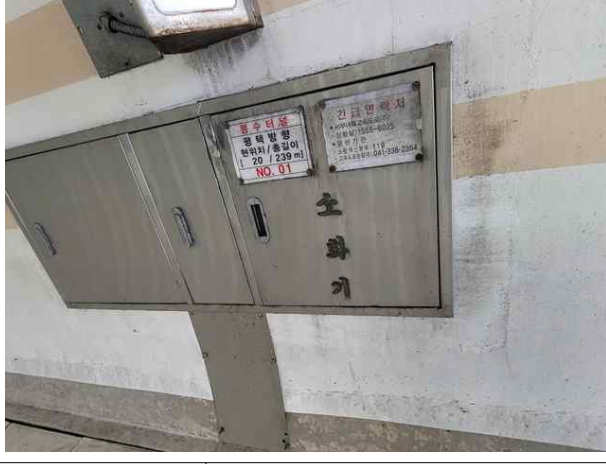
| 16<br>(25년 하반기) | 소화시설 상태양호 |
