# 03-01 깎기부옹벽 (STA.5+330~5+478)

## 03-02 보강토옹벽(온직1교 시점)

# 03-04 콘크리트옹벽 (STA.4+280~4+520)

# 03-05 패널식옹벽 (STA.5+040~5+277.5)

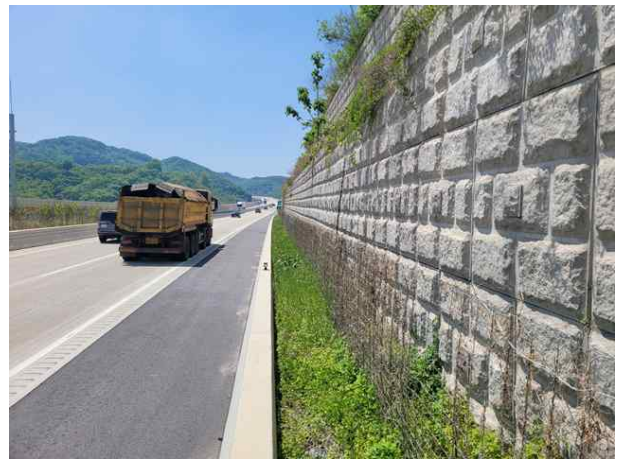
04  
(26년 상반기)

기초지반 상태양호

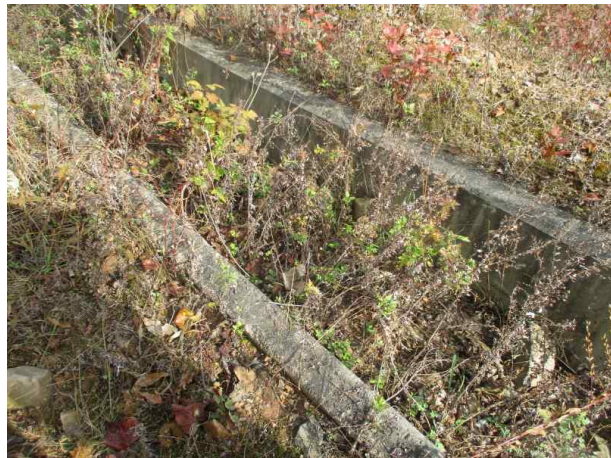
05  
(25년 하반기)

배수시설(S7) 토사퇴적

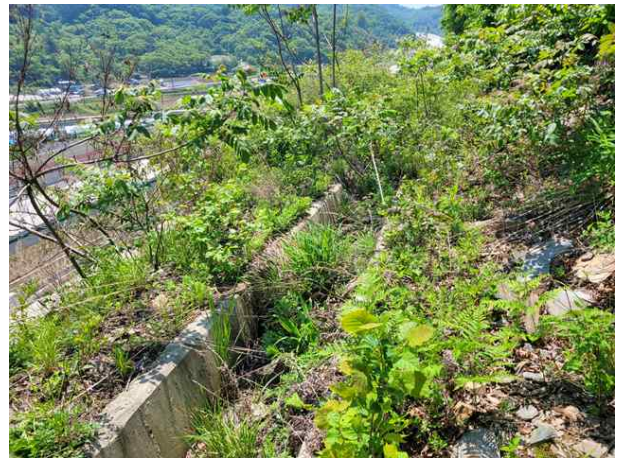
05  
(26년 상반기)

배수시설(S7) 토사퇴적

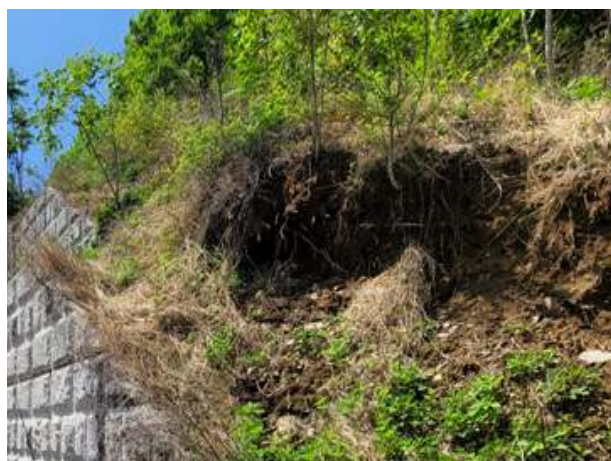
06  
(26년 상반기)

주변영향 인자(S8) 상부 토사유실

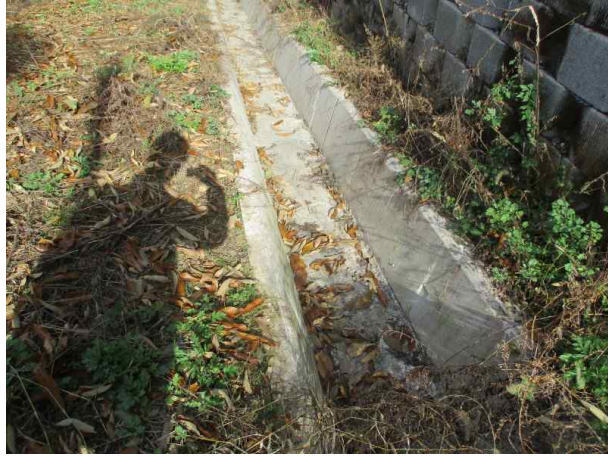
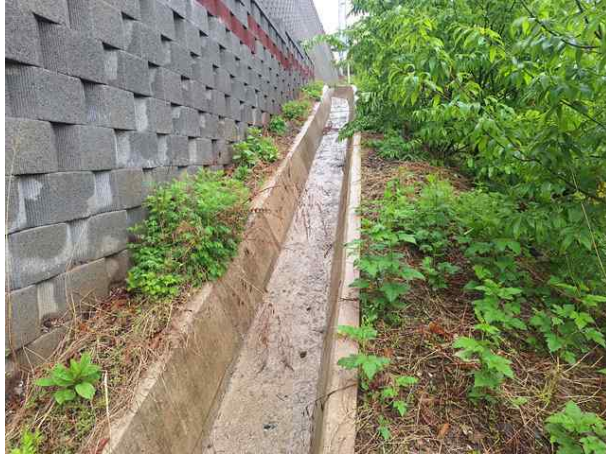
| 05<br>(25년 하반기) | 배수시설(S7) 토사퇴적 | 05<br>(26년 상반기) | 배수시설(S7) 토사퇴적 |

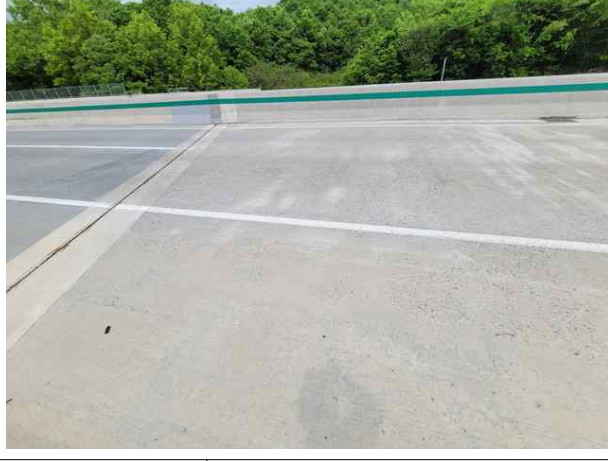
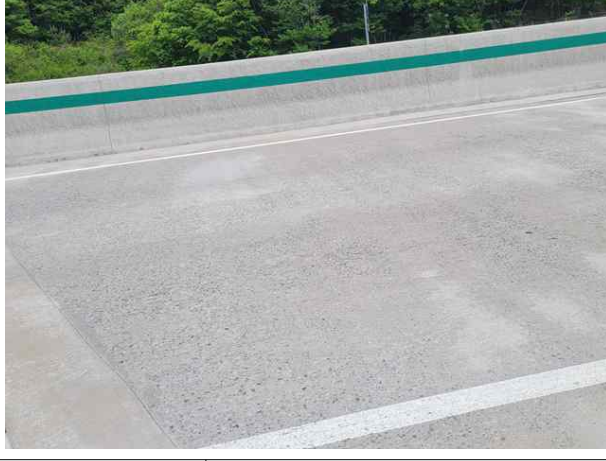
| 06<br>(26년 상반기) | 주변영향 인자(S1) 상부 도로 포장마모 | 06<br>(26년 상반기) | 주변영향 인자(S1) 상부 도로 포장마모 |

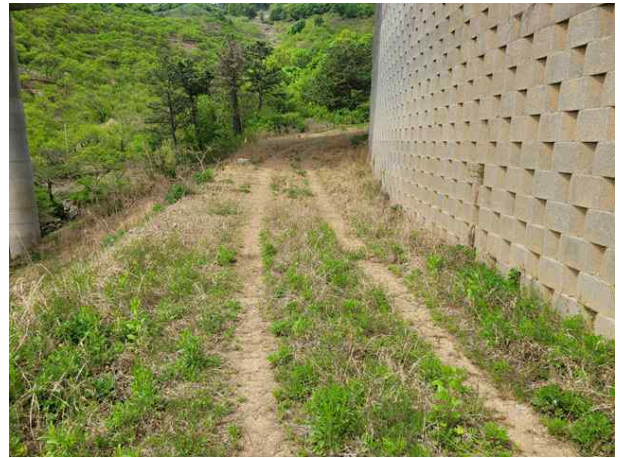
05  
(26년 상반기)

기초지반 상태양호

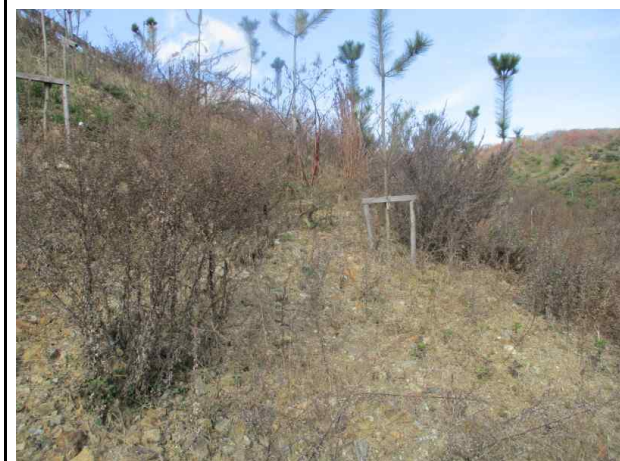
07  
(26년 상반기)

주변영향 인자 상태양호

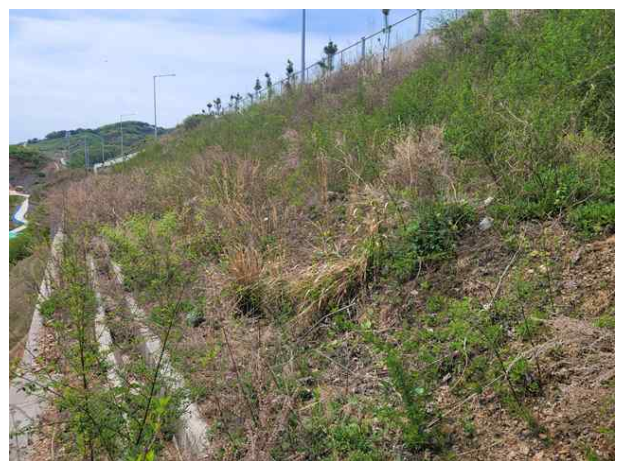
07  
(26년 상반기)

주변영향 인자 상태양호

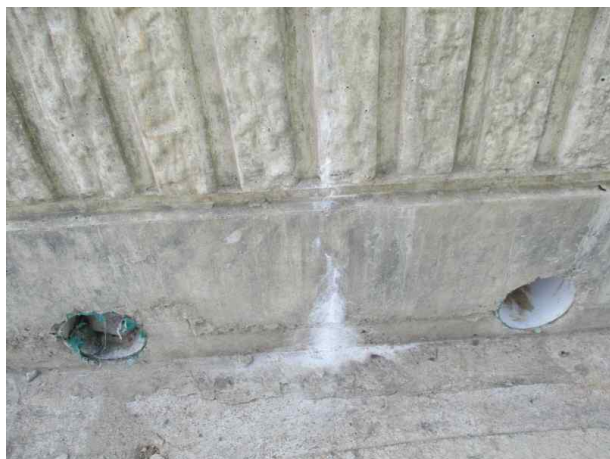
03  
(25년 하반기)

전면부(S7) 백태

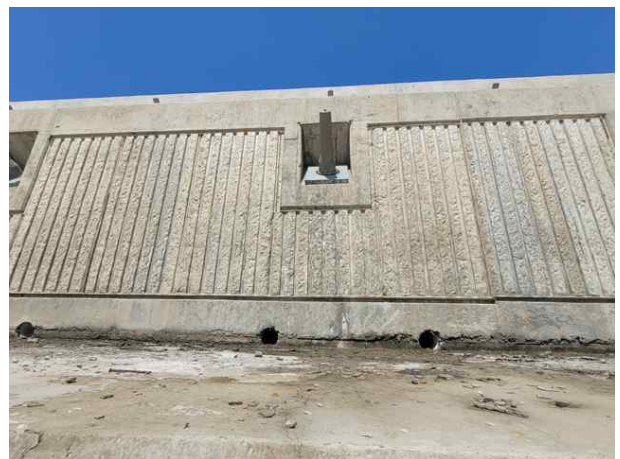
03  
(26년 상반기)

전면부(S7) 백태

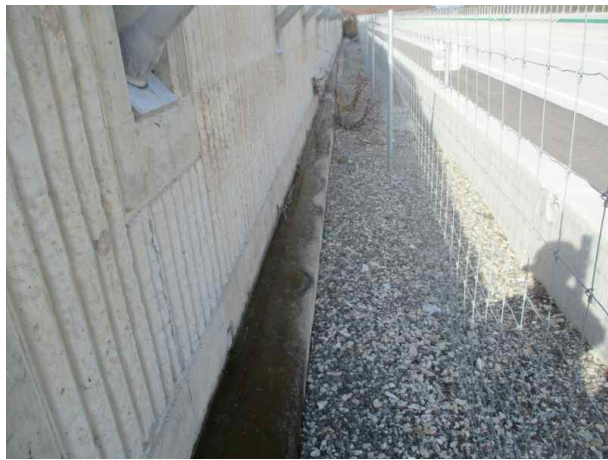
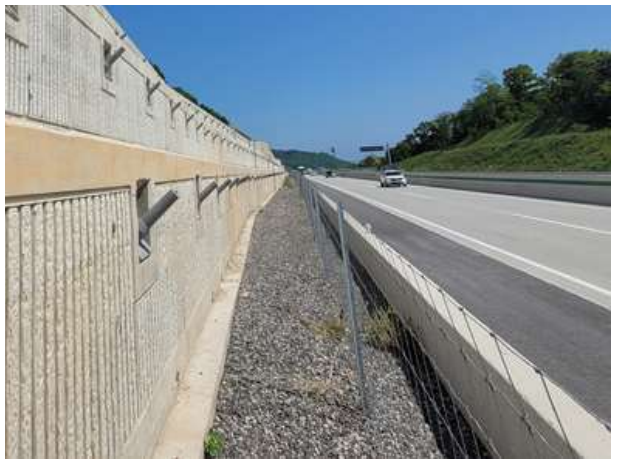
| 08<br>(25년 하반기) | 기초지반 상태양호 | 08<br>(26년 상반기) | 기초지반 상태양호 |

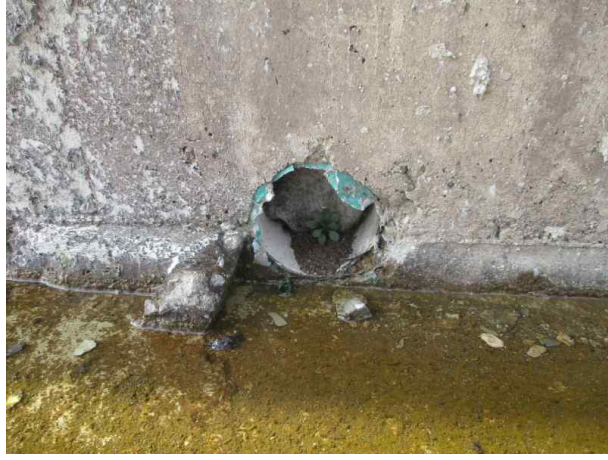
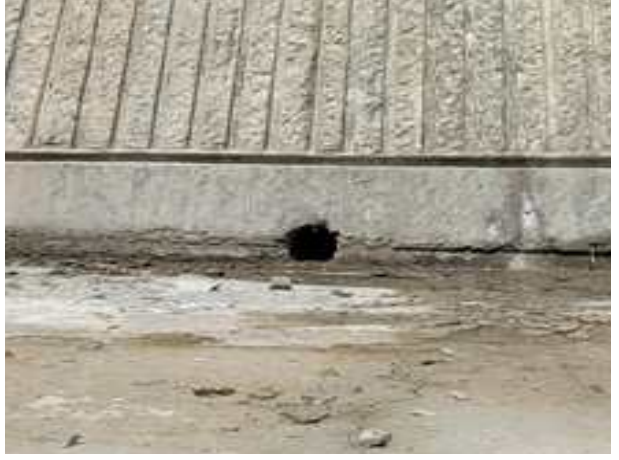
| 09<br>(25년 하반기) | 배수시설 상태양호 | 09<br>(26년 상반기) | 배수시설 상태양호 |

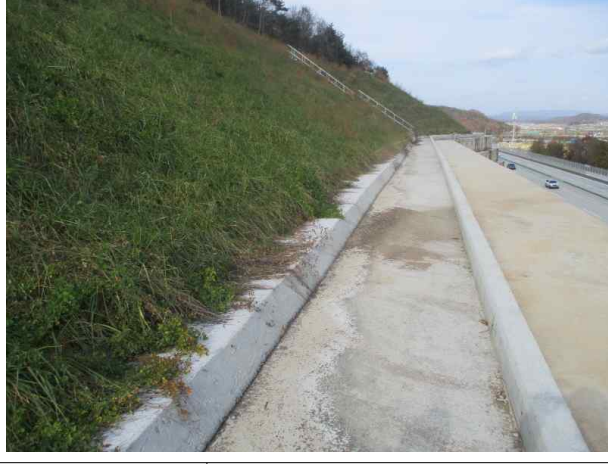
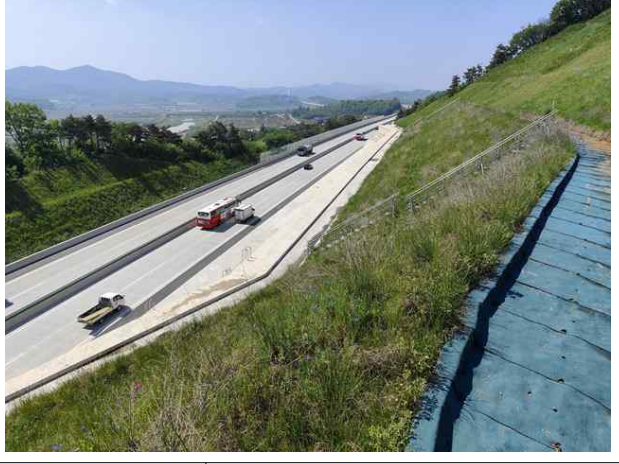
| 10<br>(25년 하반기) | 주변영향 인자 상태양호 | 10<br>(26년 상반기) | 주변영향 인자 상태양호 |

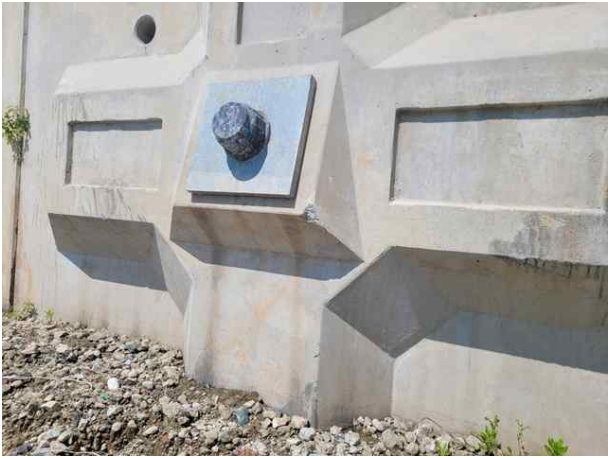
| 02<br>(25년 하반기) | 전면부(S2) 박락 | 02<br>(26년 상반기) | 전면부(S2) 박락 |

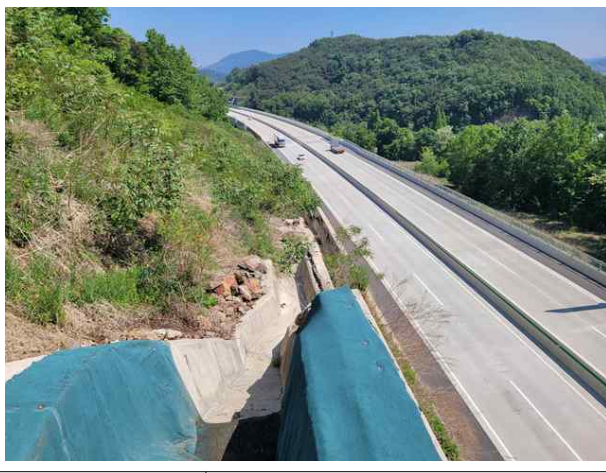
| 09<br>(25년 하반기) | 주변영향 인자 상태양호 | 09<br>(26년 상반기) | 주변영향 인자 상태양호 |
