## 04-01 절토사면 (R-H STA.0+140~0+500)

## 04-02 절토사면 (STA.0+236~0+500)

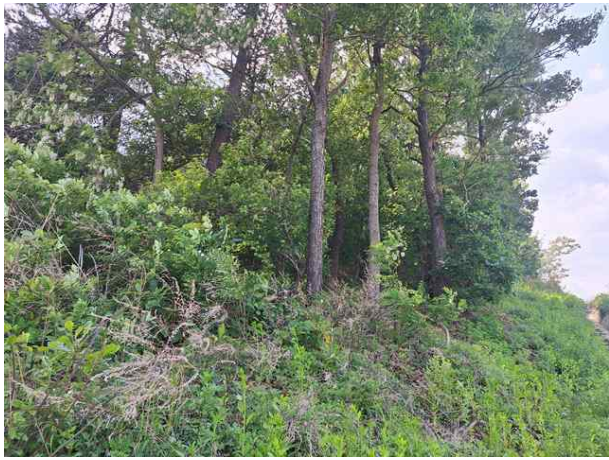
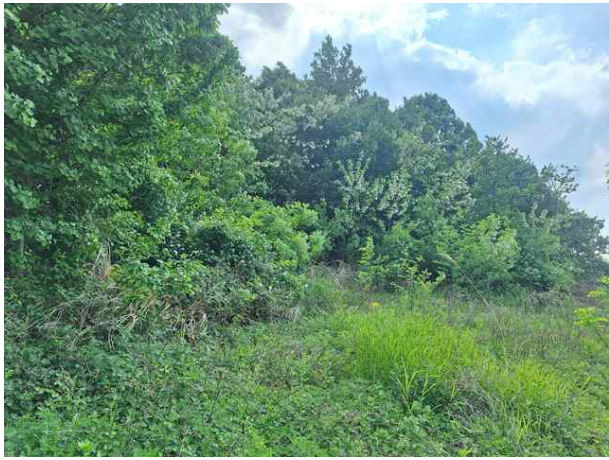
| 01<br>(26년 상반기) | 상부자연사면 상태양호 | 01<br>(26년 상반기) | 상부자연사면 상태양호 |

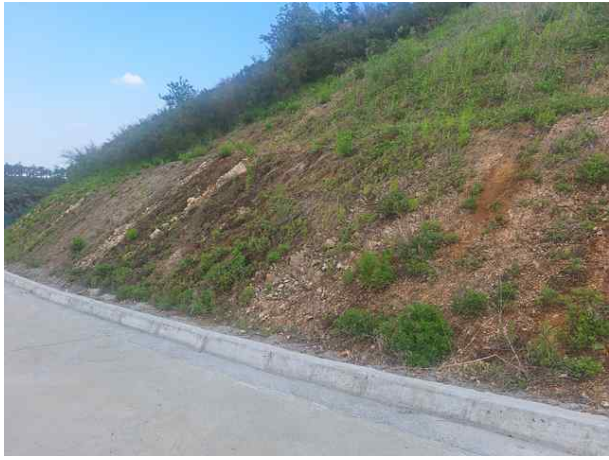
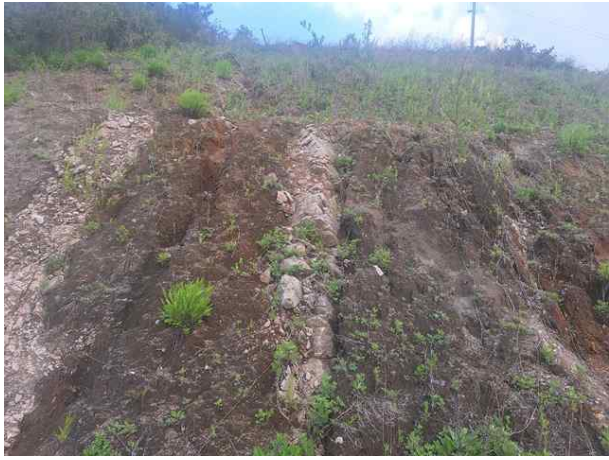
| 02<br>(26년 상반기) | 0+220 2단 표층유실 및 세굴 | 02<br>(26년 상반기) | 0+220 2단 표층유실 및 세굴 |

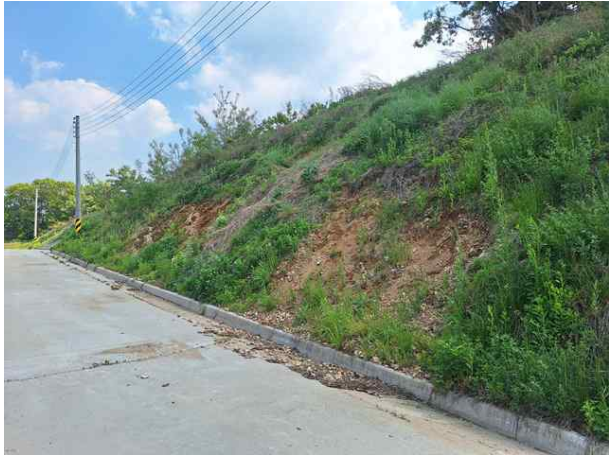
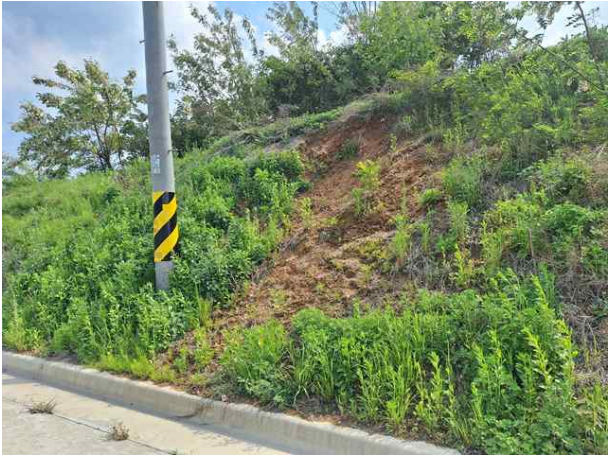
| 04<br>(26년 상반기) | 67+490 1단 표층유실 | 04<br>(26년 상반기) | 67+490 1단 표층유실 |

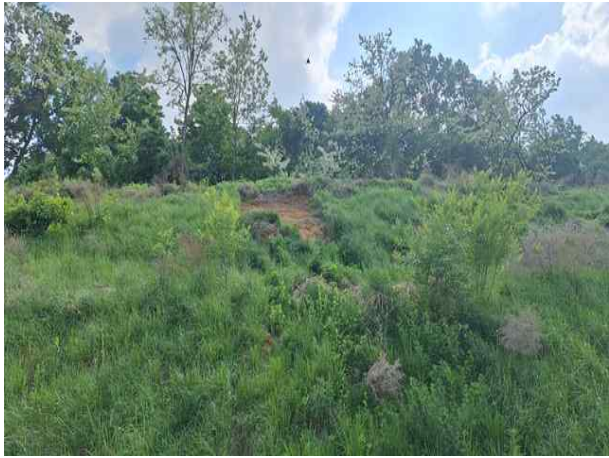
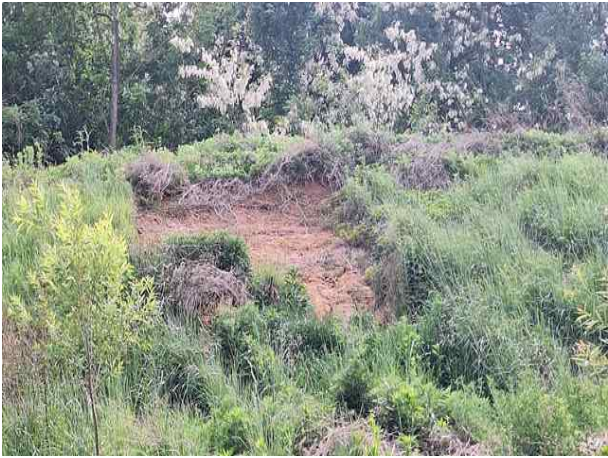
| 05<br>(26년 상반기) | 67+500 1단 표층유실 | 05<br>(26년 상반기) | 67+500 1단 표층유실 |

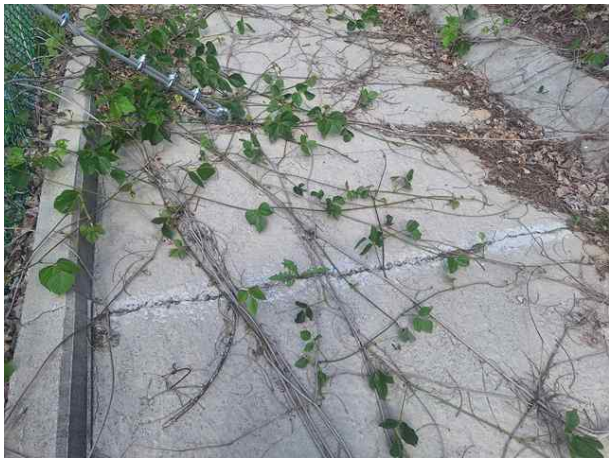
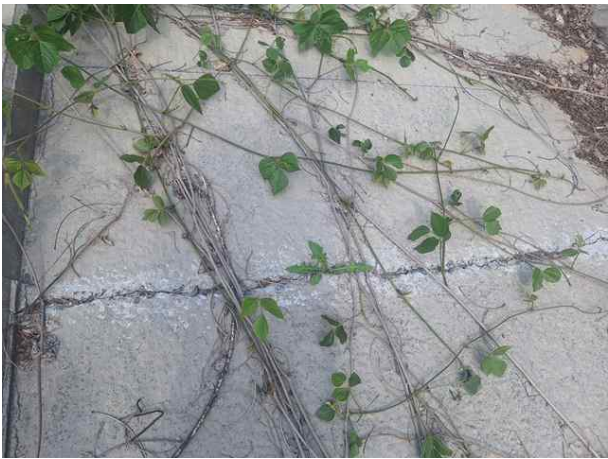
| 06<br>(26년 상반기) | 0+290 1소단배수로 파손 | 06<br>(26년 상반기) | 0+290 1소단배수로 파손 |

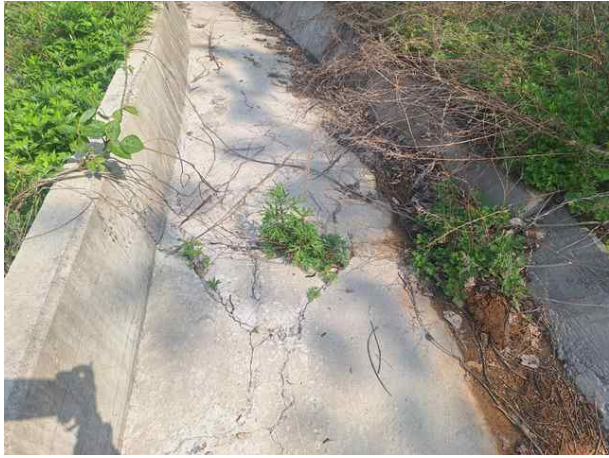
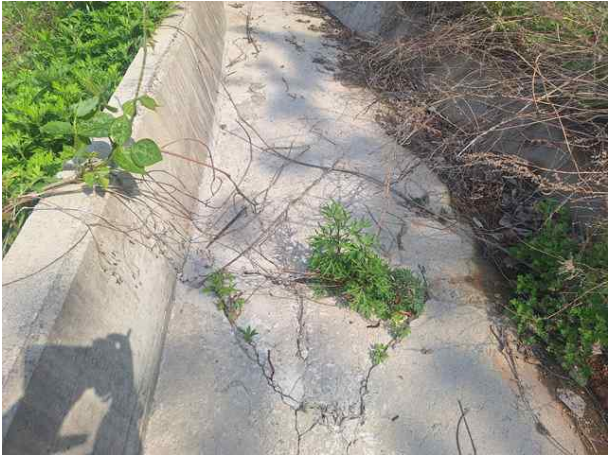
| 07<br>(26년 상반기) | 0+460 1소단배수로 파손 | 07<br>(26년 상반기) | 0+460 1소단배수로 파손 |

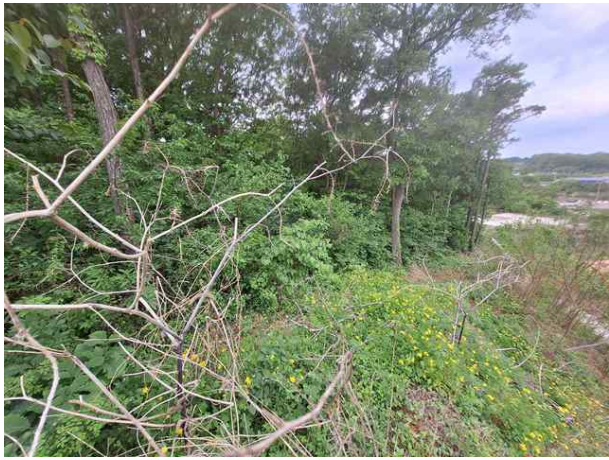
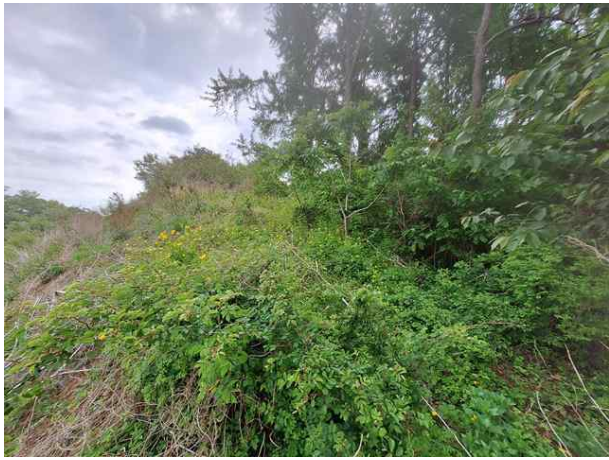
| 01<br>(26년 상반기) | 상부자연사면 상태양호 | 01<br>(26년 상반기) | 상부자연사면 상태양호 |

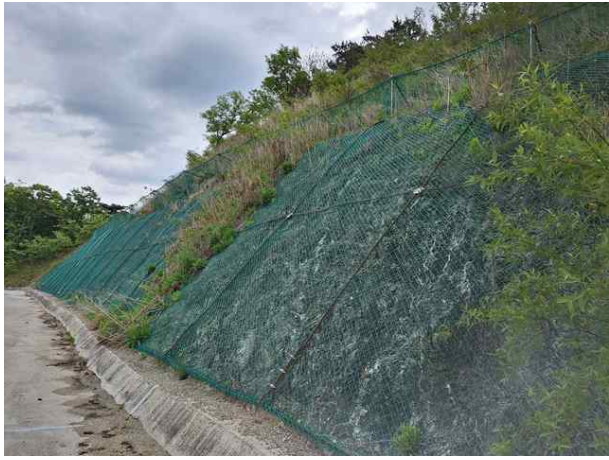
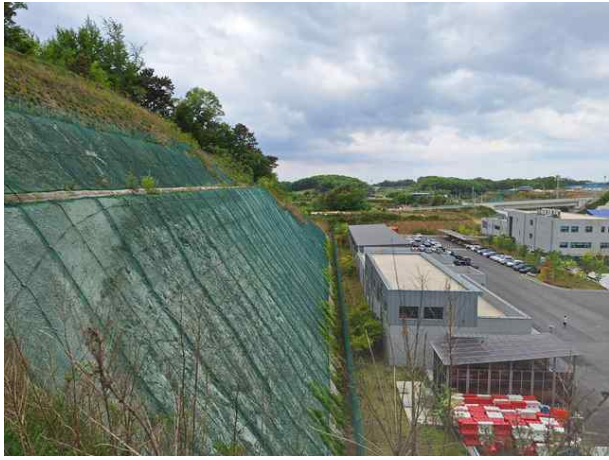
| 02<br>(26년 상반기) | 사면부 상태양호 | 02<br>(26년 상반기) | 사면부 상태양호 |

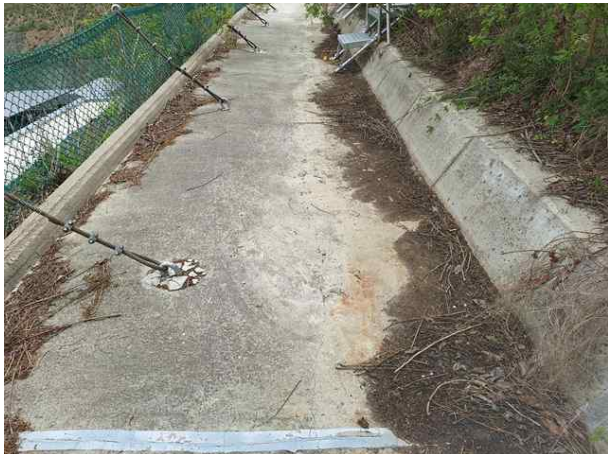
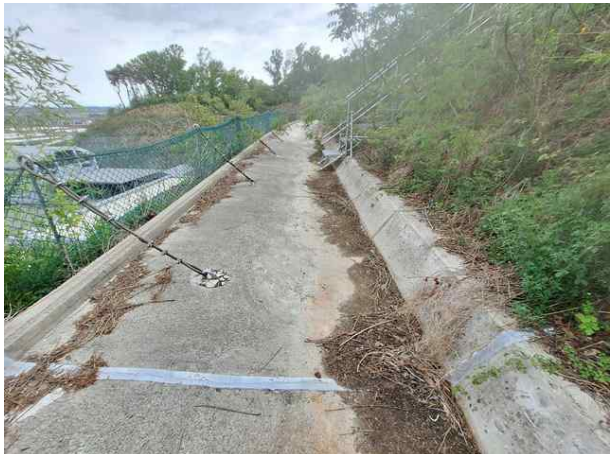
| <p>04<br/>(26년 상반기)</p> | <p>0+290 소단배수로 균열 (0.3mm미만)</p> <p>04<br/>(26년 상반기)</p> <p>0+290 소단배수로 균열 (0.3mm미만)</p> |

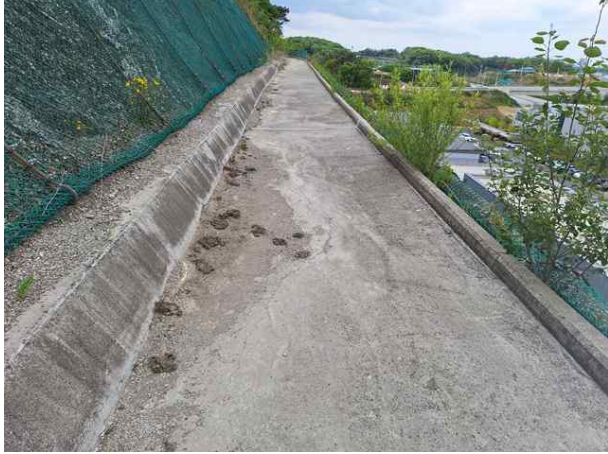
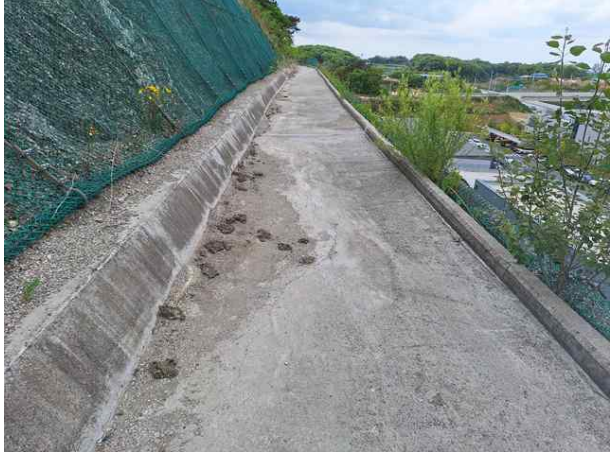
| <p>05<br/>(26년 상반기)</p> | <p>0+380 소단배수로 균열 (0.3mm이상)</p> <p>05<br/>(26년 상반기)</p> <p>0+380 소단배수로 균열 (0.3mm이상)</p> |

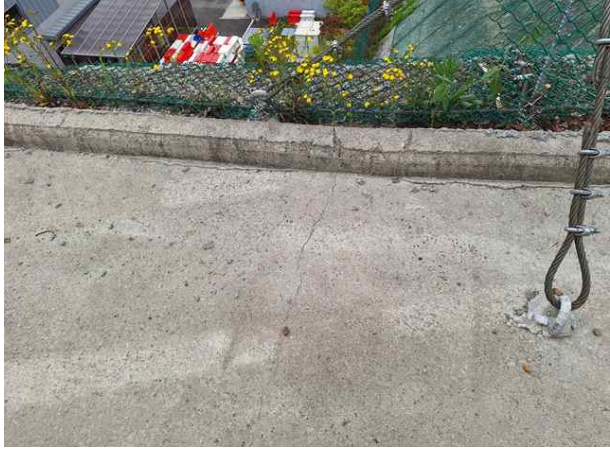
| <p>06<br/>(25년 하반기)</p> | <p>—</p> <p>06<br/>(26년 상반기)</p> <p>0+385 소단배수로 균열 (0.3mm미만)</p> |

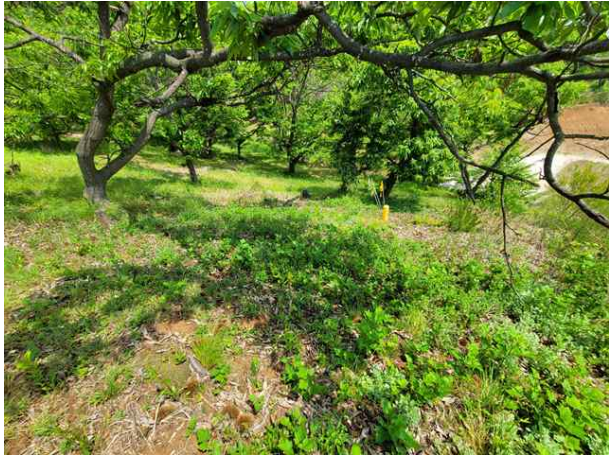
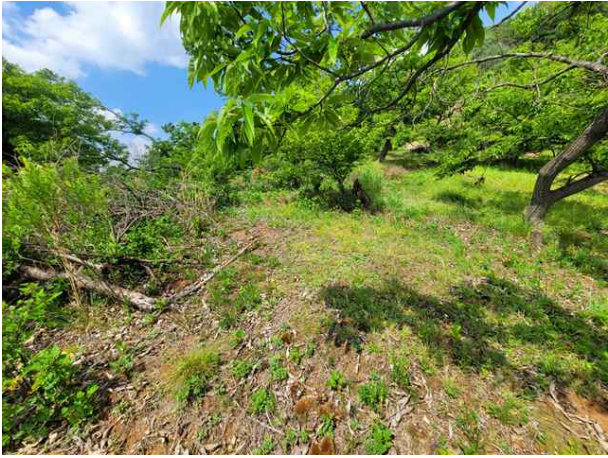
| 01<br>(26년 상반기) | 상부자연사면 상태양호 | 01<br>(26년 상반기) | 상부자연사면 상태양호 |

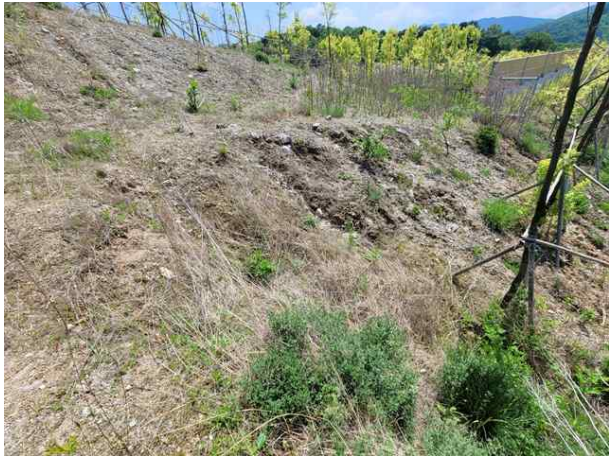
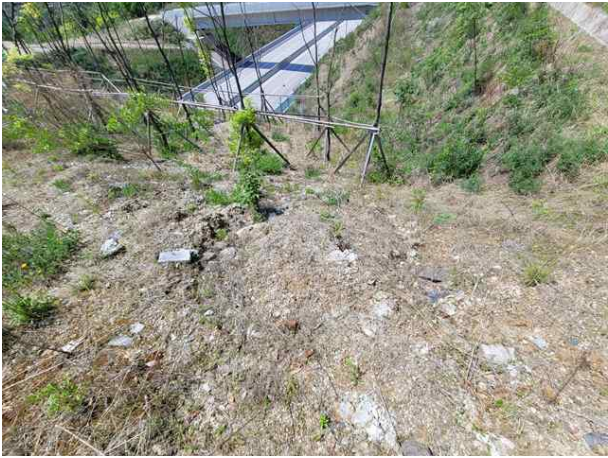
| 02<br>(26년 상반기) | 1+450 1단 세굴 | 02<br>(26년 상반기) | 1+450 1단 세굴 |

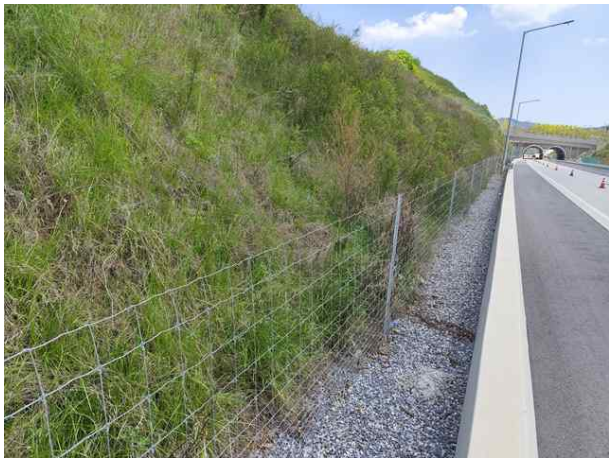
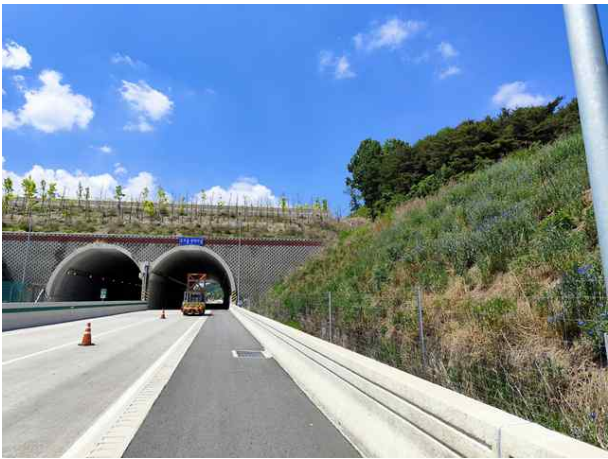
| 03<br>(25년 하반기) | 사면하부 상태양호 | 03<br>(26년 상반기) | 사면하부 상태양호 |

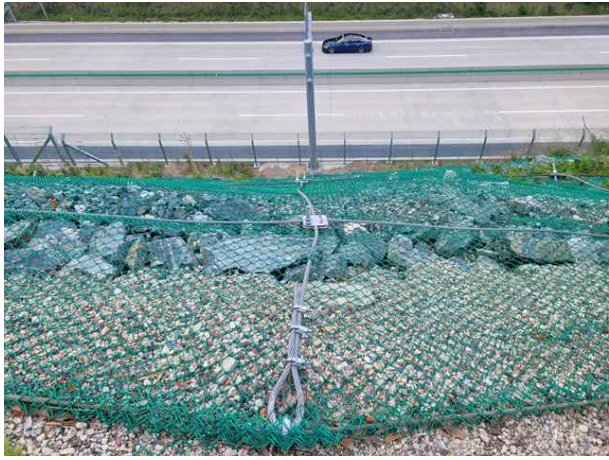
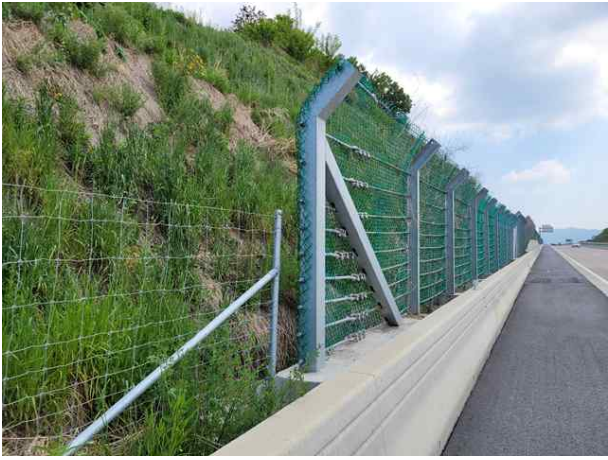
| 02<br>(26년 상반기) | 낙석방지망 상태양호 | 02<br>(26년 상반기) | 낙석방지울타리 상태양호 |

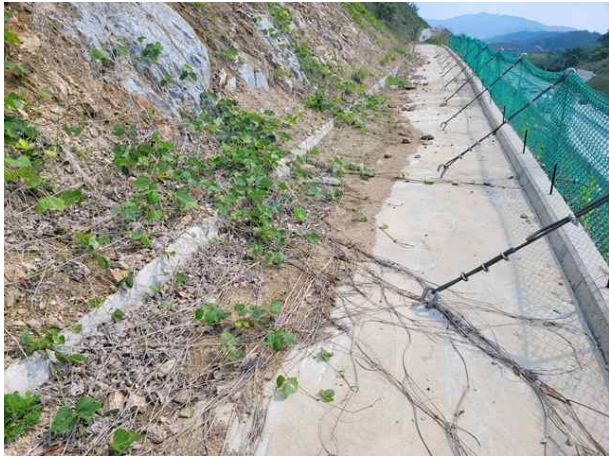
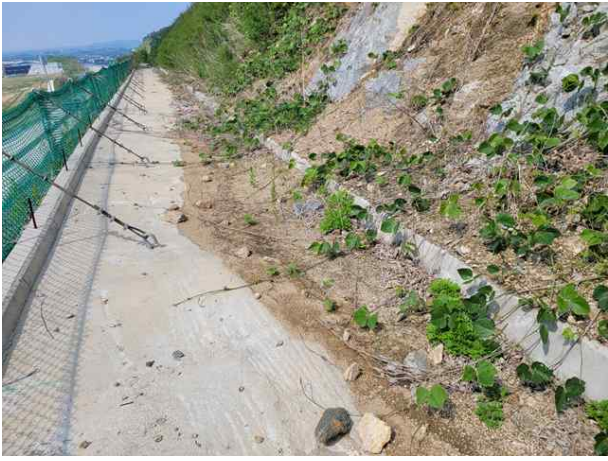
| 03<br>(26년 상반기) | 1+210 1소단배수로 토사퇴적 | 03<br>(26년 상반기) | 1+210 1소단배수로 토사퇴적 |

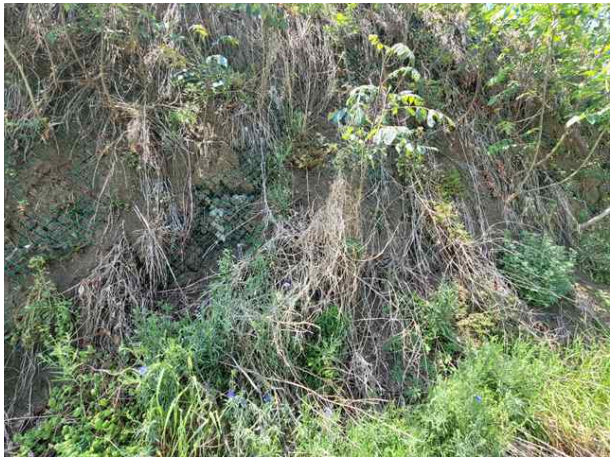
| 01<br>(26년 상반기) | 1+230 사면부 녹생토유실 | 01<br>(26년 상반기) | 1+230 사면부 녹생토유실 |

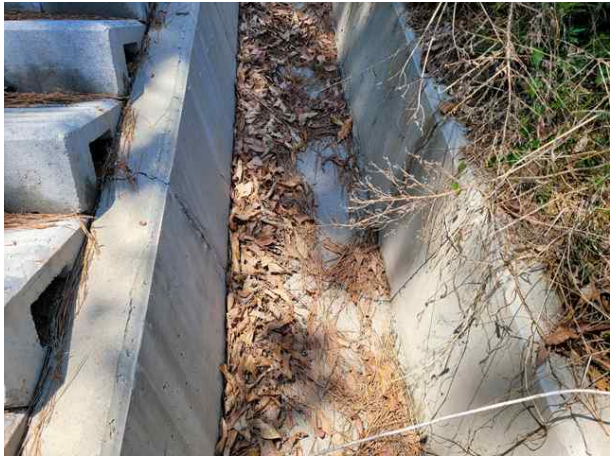
| 02<br>(25년 하반기) | 1+000 산마루측구 균열(0.3mm이상) | 02<br>(26년 상반기) | 1+000 산마루측구 균열(0.3mm이상) |

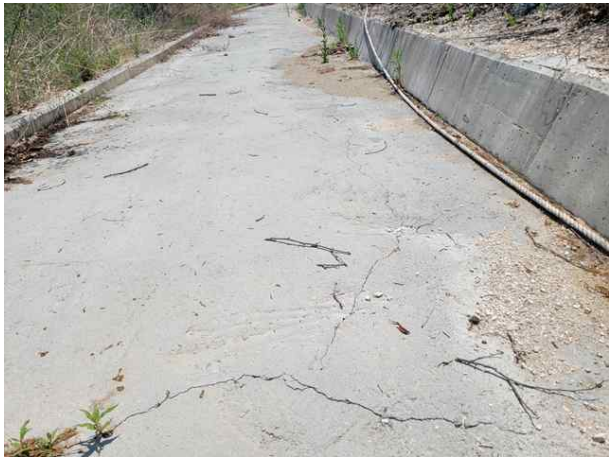
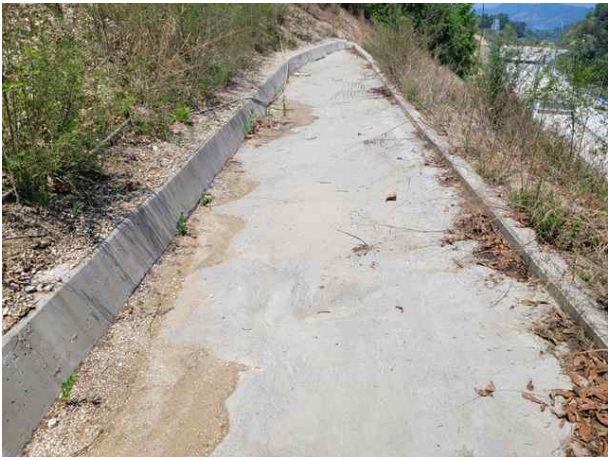
| 04<br>(26년 상반기) | 1+310 소단배수로 망상균열 | 04<br>(26년 상반기) | 1+310 소단배수로 망상균열 |

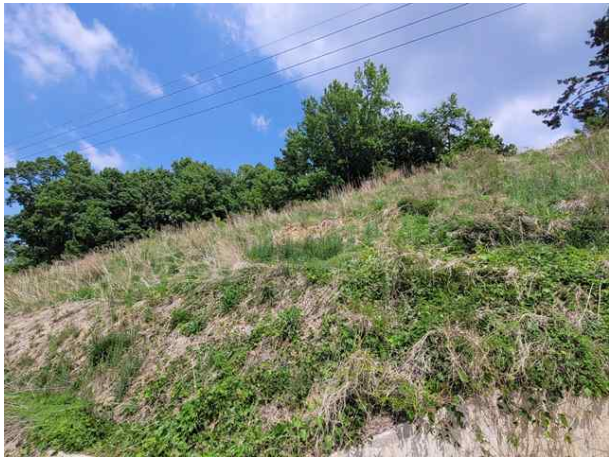
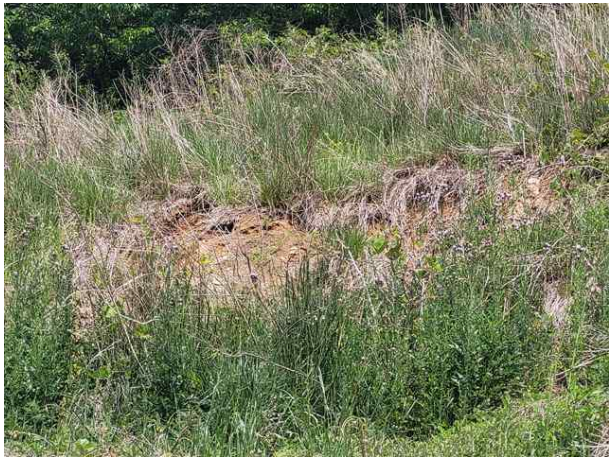
| 01<br>(26년 상반기) | 1+590 2단 표층유실 | 01<br>(26년 상반기) | 6+625 2단 표층유실 |

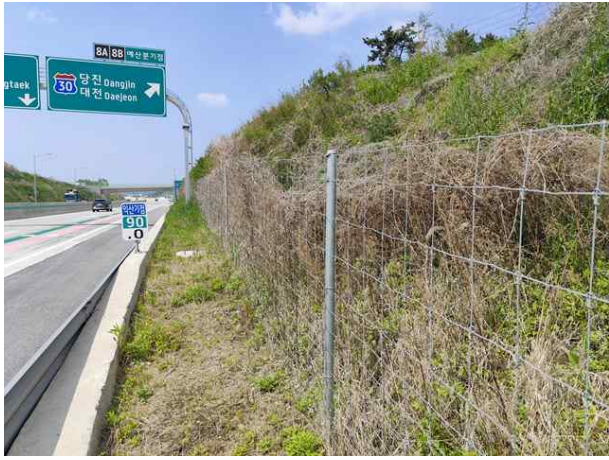
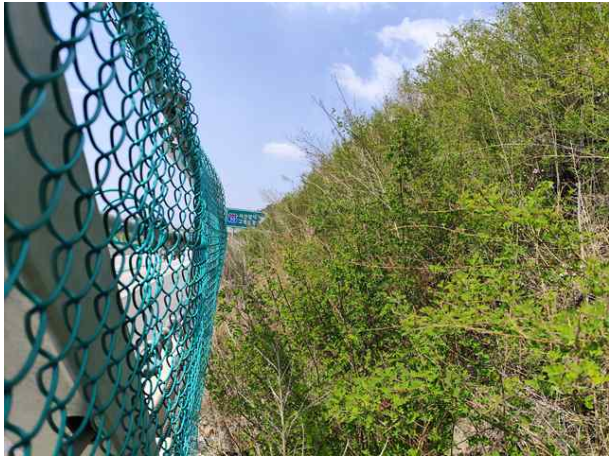
| 02<br>(26년 상반기) | 사면하부 상태양호 | 02<br>(26년 상반기) | 사면하부 상태양호 |

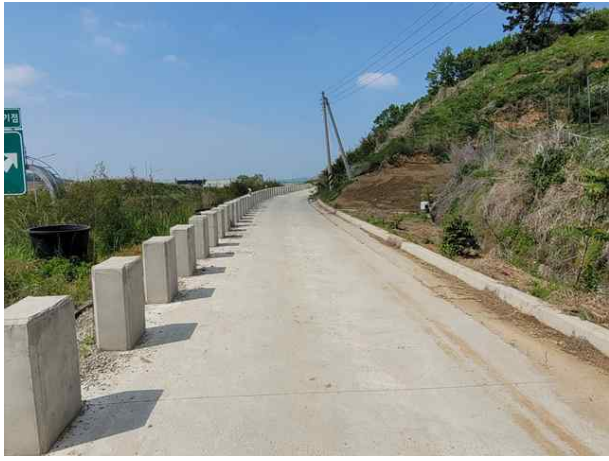
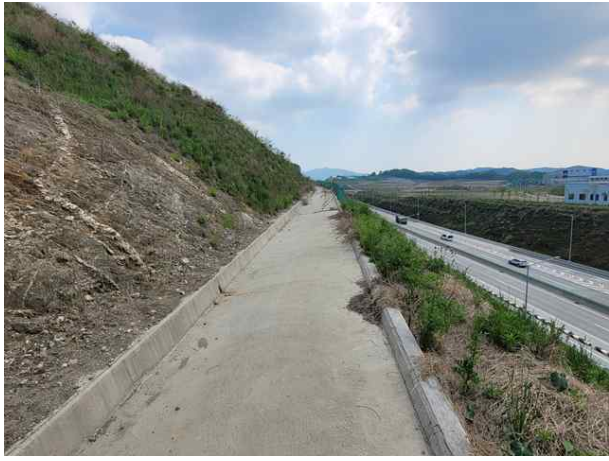
| 03<br>(26년 상반기) | 1소단배수로 상태양호 | 03<br>(26년 상반기) | 1소단배수로 상태양호 |

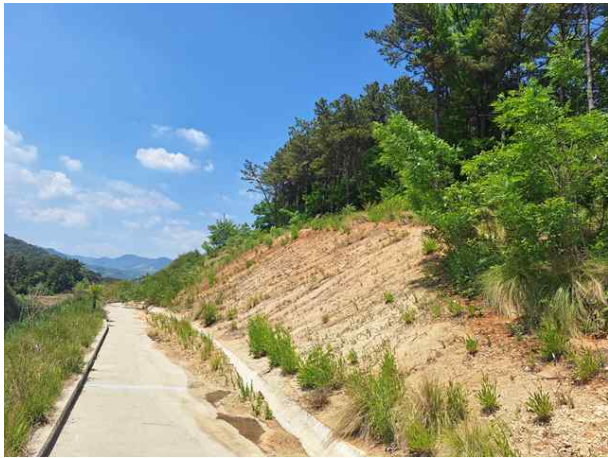
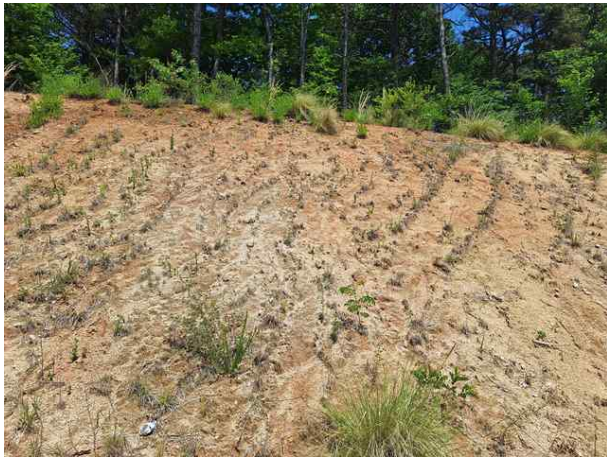
| 01<br>(26년 상반기) | 1+700 사면부 표층유실 | 01<br>(26년 상반기) | 1+700 사면부 표층유실 |

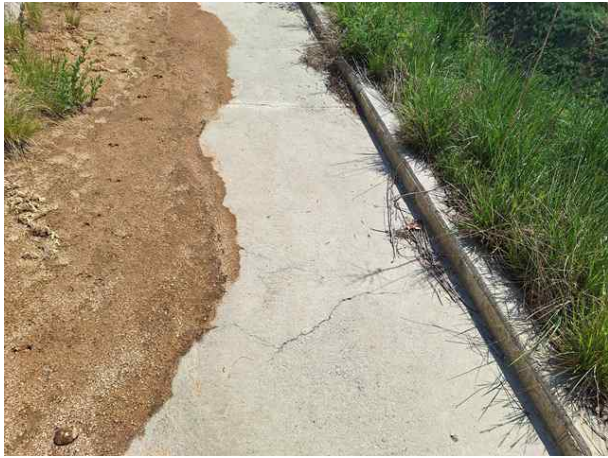
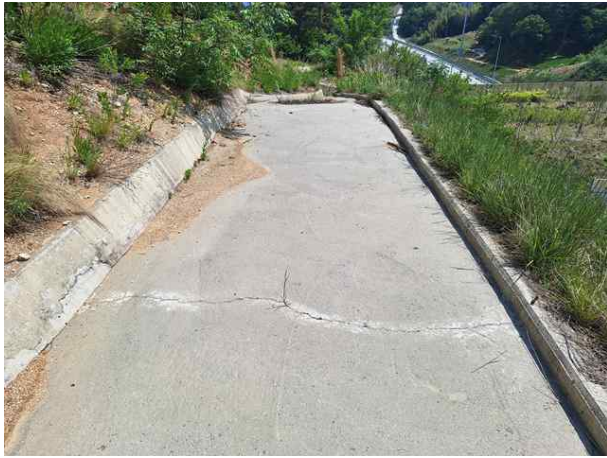
| 02<br>(26년 상반기) | 1+750 소단배수로 균열(0.3mm이상) | 02<br>(26년 상반기) | 1+750 소단배수로 균열(0.3mm이상) |

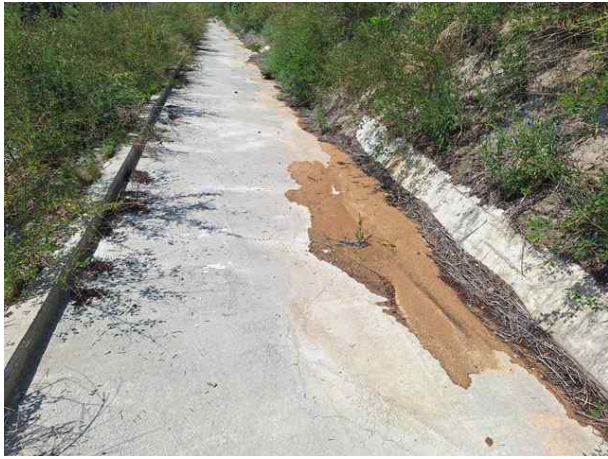
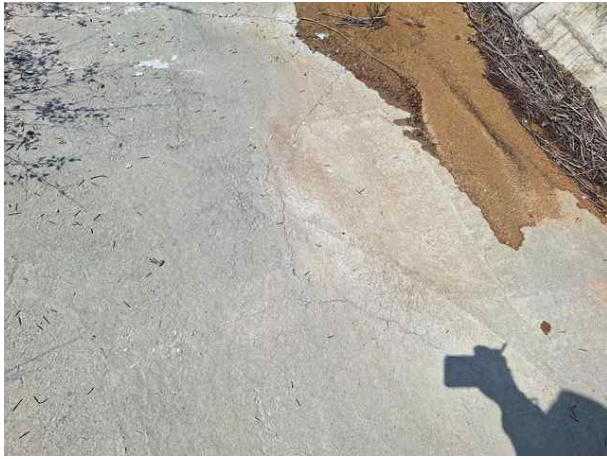
| 03<br>(26년 상반기) | 1+780 소단배수로 망상균열 | 03<br>(26년 상반기) | 1+780 소단배수로 망상균열 |

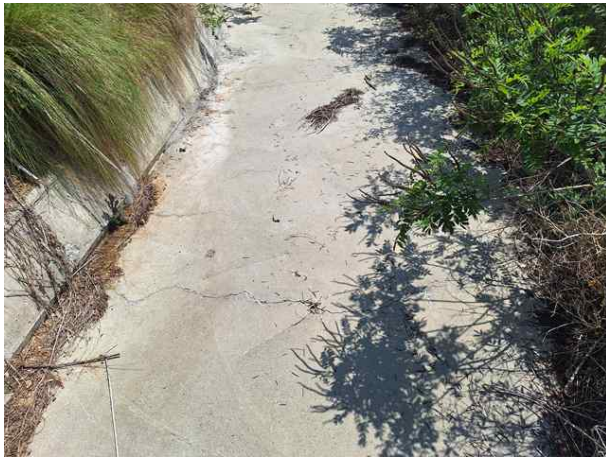
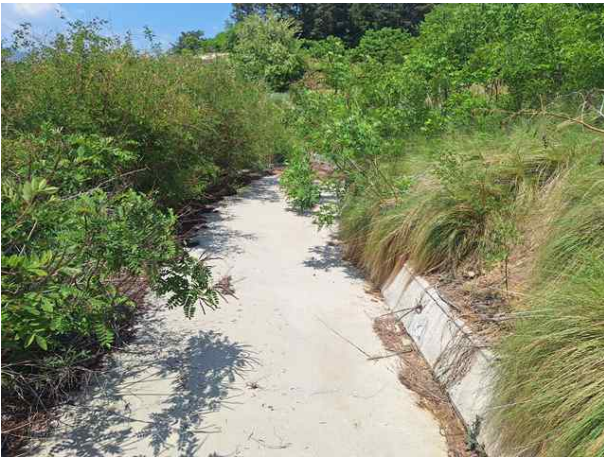
| 04<br>(26년 상반기) | 1+870 소단배수로 균열(0.3mm이상) | 04<br>(26년 상반기) | 1+870 소단배수로 균열(0.3mm이상) |

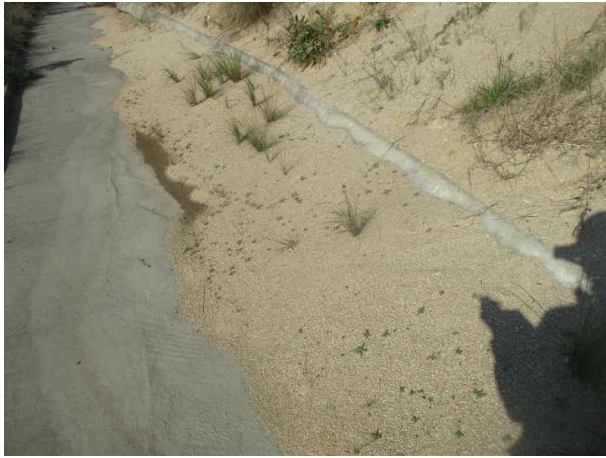
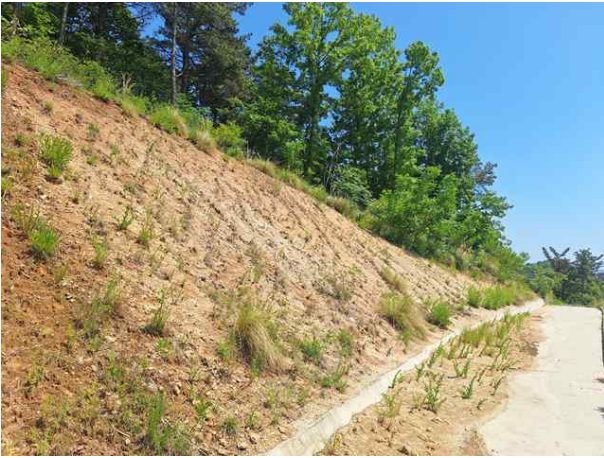
| 05<br>(25년 하반기) | 1+700 소단배수로 토사퇴적 | 05<br>(26년 상반기) | 1+700 소단배수로 토사퇴적 |

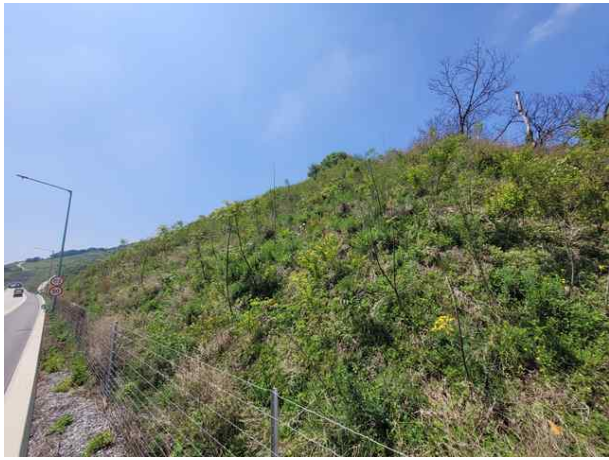
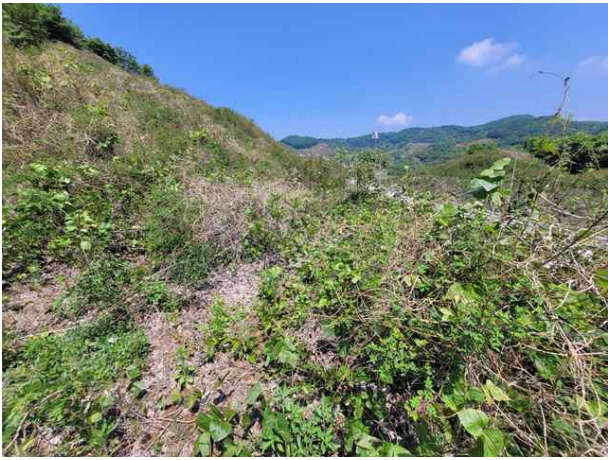
| 01<br>(26년 상반기) | 사면 상태양호 | 01<br>(26년 상반기) | 사면 상태양호 |

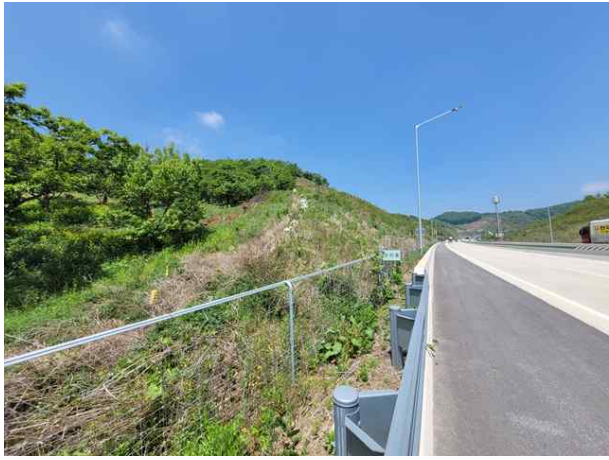
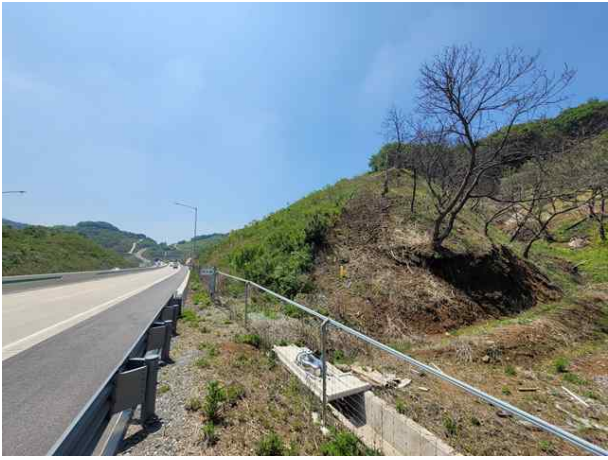
| 02<br>(26년 상반기) | 사면하부 상태양호 | 02<br>(26년 상반기) | 사면하부 상태양호 |

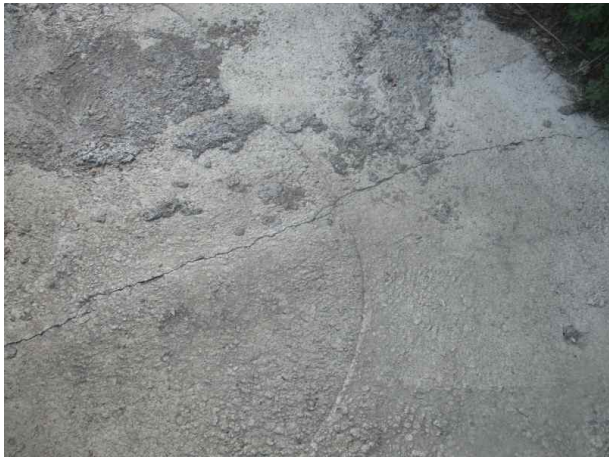
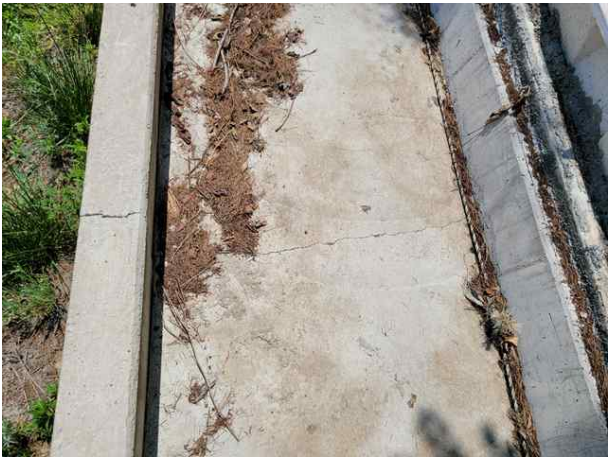
| 01<br>(25년 하반기) | 2+880 소단배수로 균열 (0.3mm미만) | 01<br>(26년 상반기) | 2+880 소단배수로 균열 (0.3mm미만) |

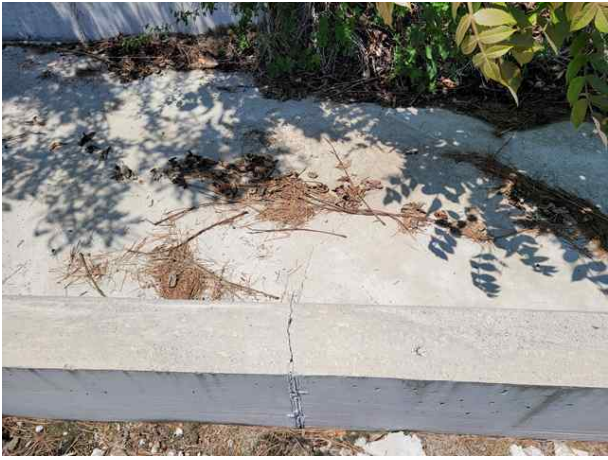
| 03<br>(25년 하반기) | — | 02<br>(26년 상반기) | 2+900 소단배수로 균열 (0.3mm미만) |

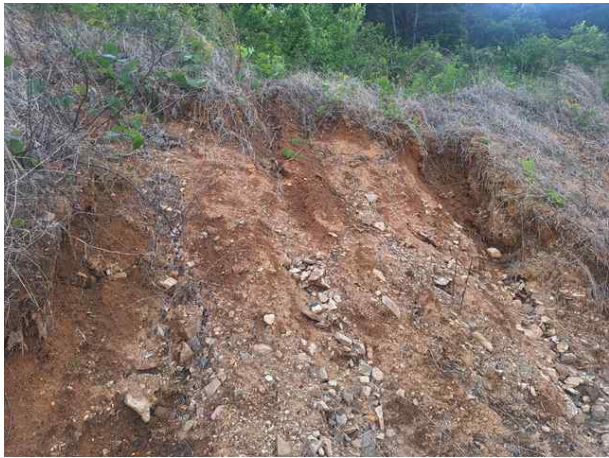
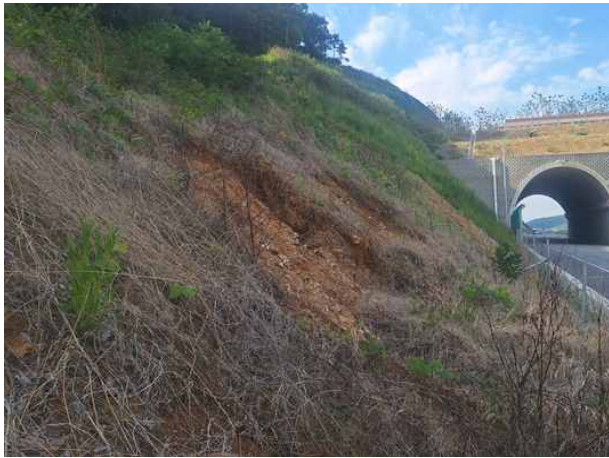
| 01<br>(26년 상반기) | 2+920 1단 표층유실 | 01<br>(26년 상반기) | 2+920 1단 표층유실 |

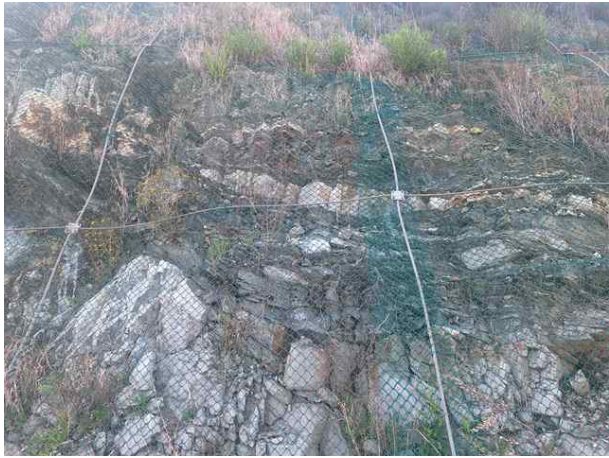
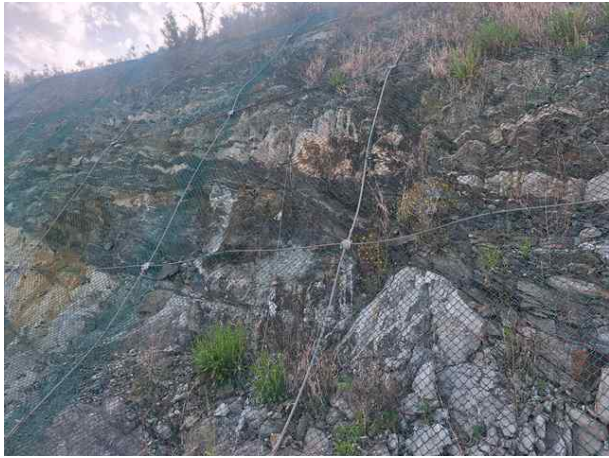
| 02<br>(26년 상반기) | 3+050 2단 이완암 및 뜬돌 | 02<br>(26년 상반기) | 3+050 2단 이완암 및 뜬돌 |

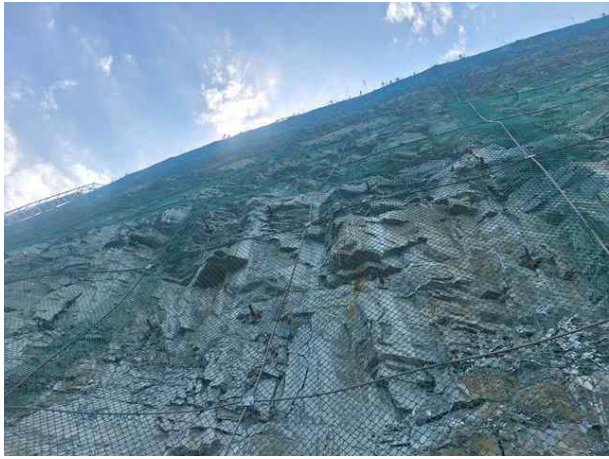
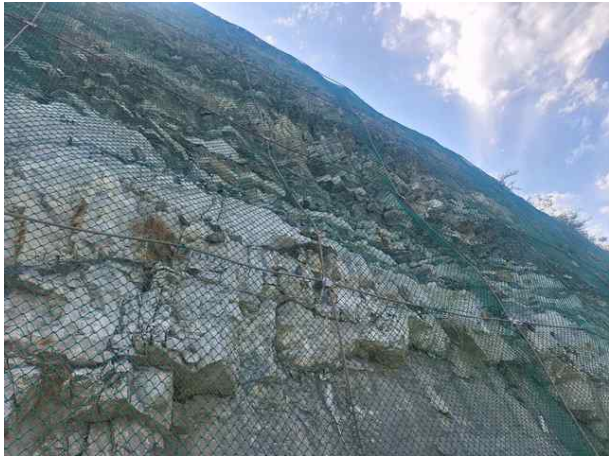
| 03<br>(26년 상반기) | 3+080 2단 이완암 및 뜬돌 | 03<br>(26년 상반기) | 3+080 2단 이완암 및 뜬돌 |

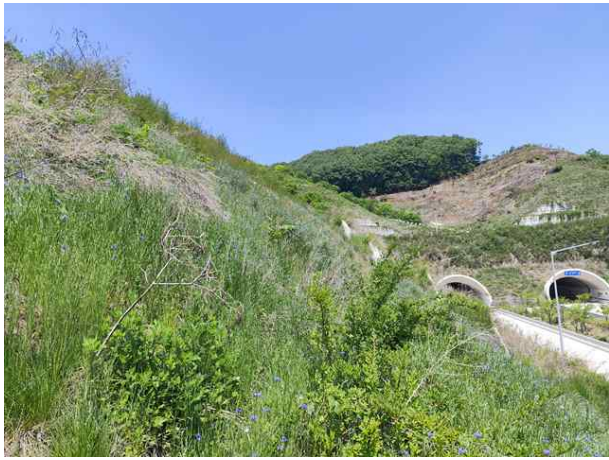
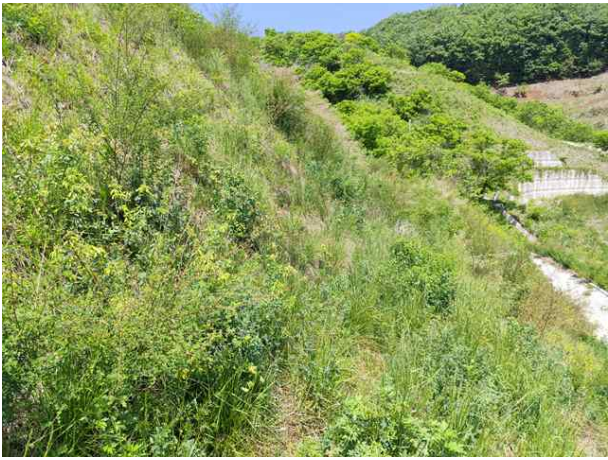
| 01<br>(26년 상반기) | 사면 상태양호 | 01<br>(26년 상반기) | 사면 상태양호 |

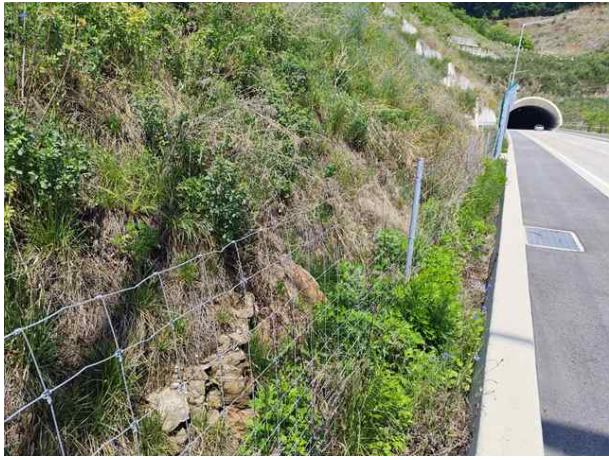
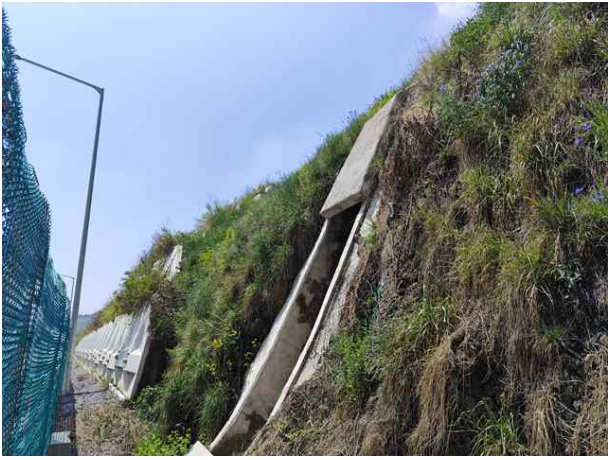
| 02<br>(26년 상반기) | 사면하부 상태양호 | 02<br>(26년 상반기) | 사면하부 상태양호 |

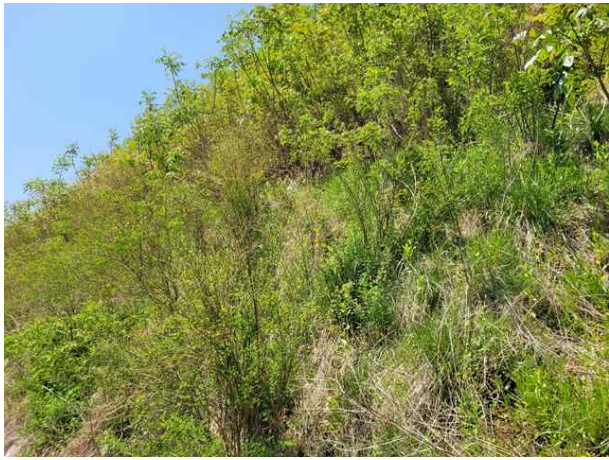
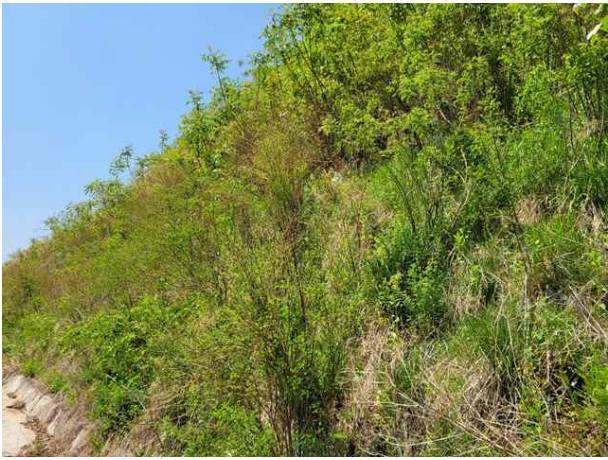
| 01<br>(26년 상반기) | 사면 상태양호 | 01<br>(26년 상반기) | 사면 상태양호 |

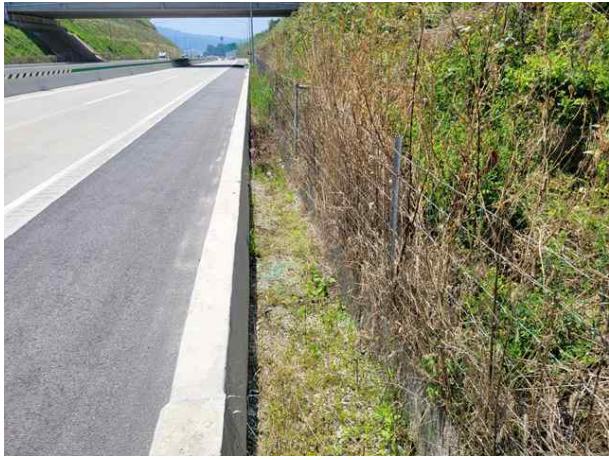
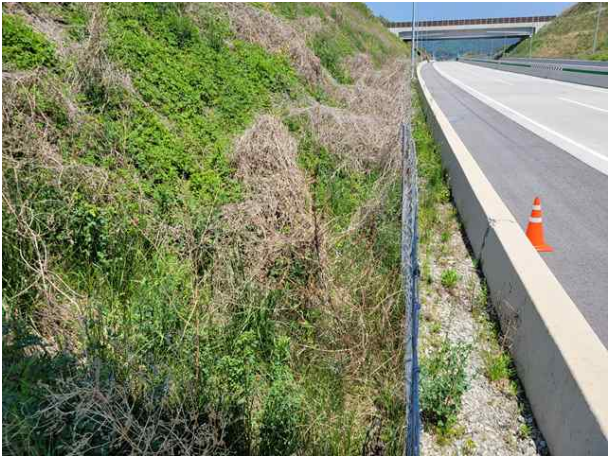
| 02<br>(26년 상반기) | 사면하부 상태양호 | 02<br>(26년 상반기) | 사면하부 상태양호 |

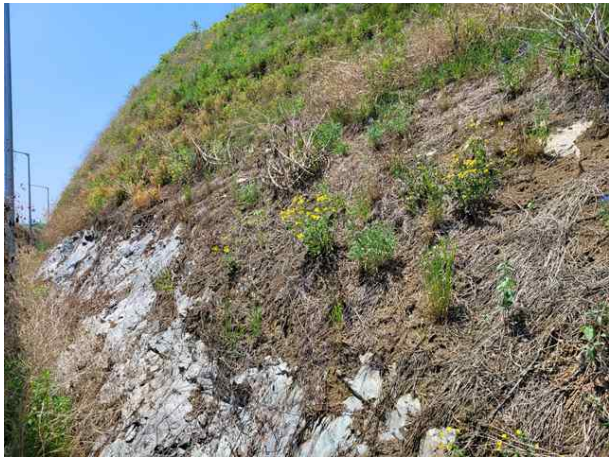
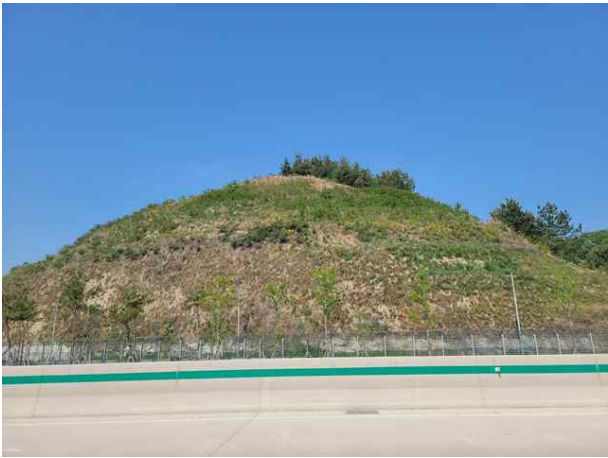
| 01<br>(26년 상반기) | 사면부 전경 | 01<br>(26년 상반기) | 사면부 전경 |

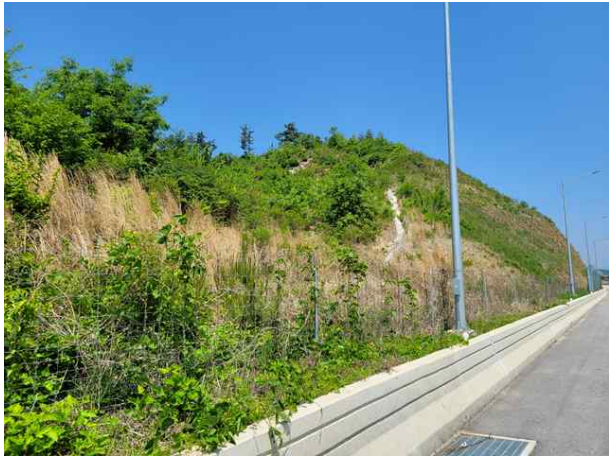
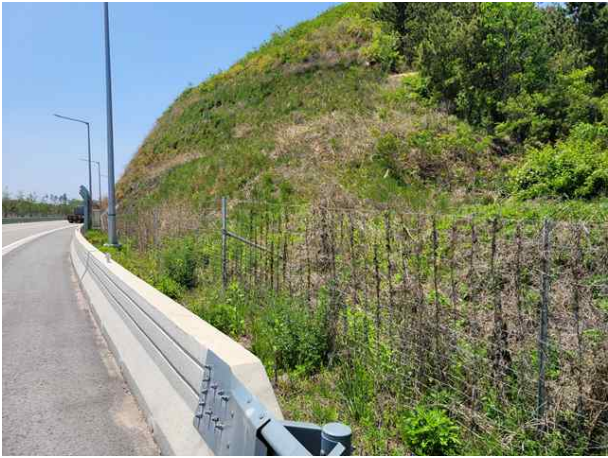
| 02<br>(26년 상반기) | 사면하부 종점부 전경 | 02<br>(26년 상반기) | 사면하부 시점부 전경 |

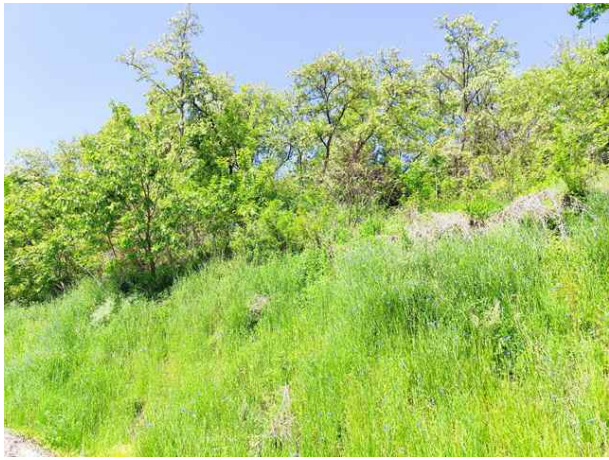
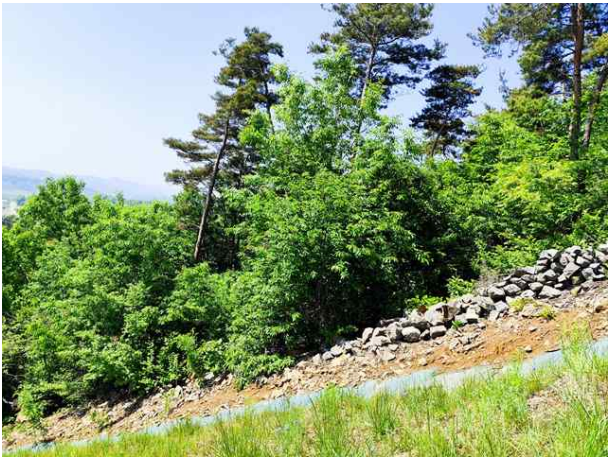
| 01<br>(26년 상반기) | 상부자연사면 상태양호 | 01<br>(26년 상반기) | 상부자연사면 상태양호 |

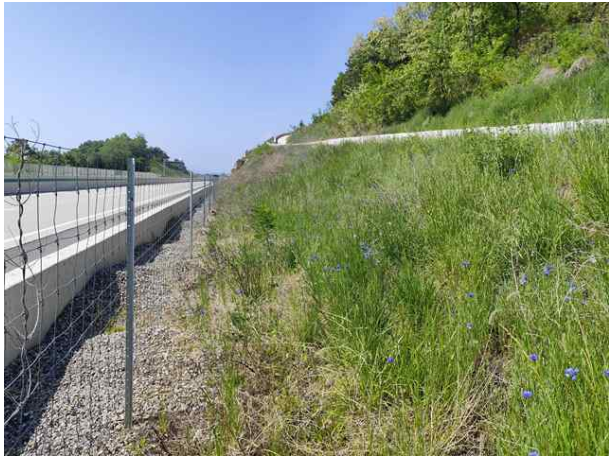
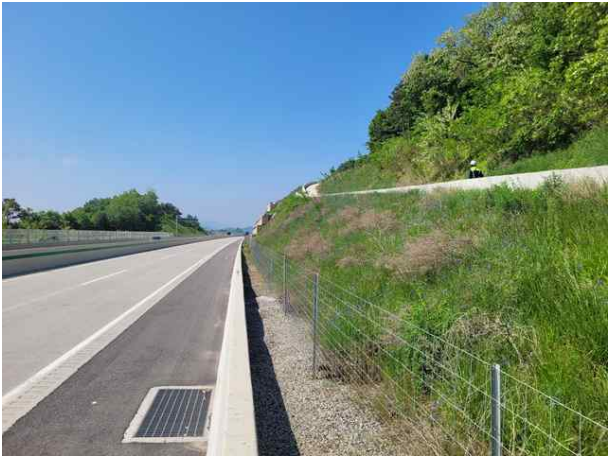
| 02<br>(26년 상반기) | 사면하부 상태양호 | 02<br>(26년 상반기) | 사면하부 상태양호 |
