## 04-01 절토사면 (R-H STA.0+140~0+500)

## 04-02 절토사면 (STA.0+236~0+500)

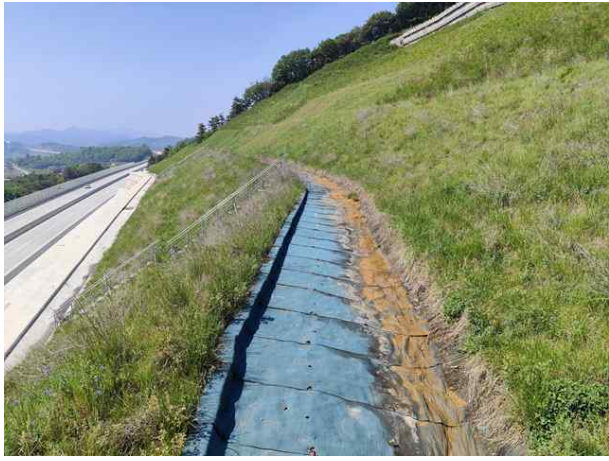
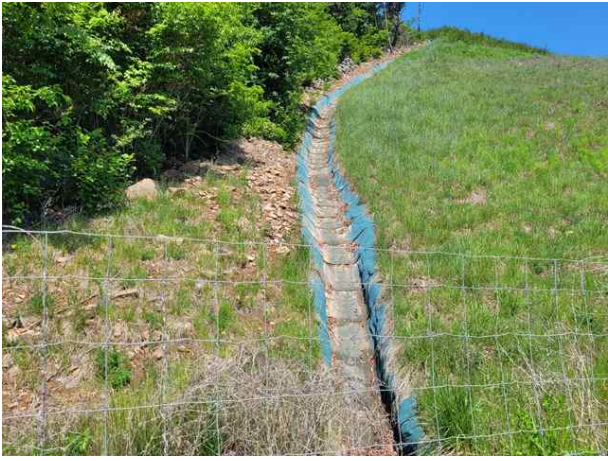
| 03<br>(26년 상반기) | 1소단배수로 상태양호 | 03<br>(26년 상반기) | 산마루측구 상태양호 |

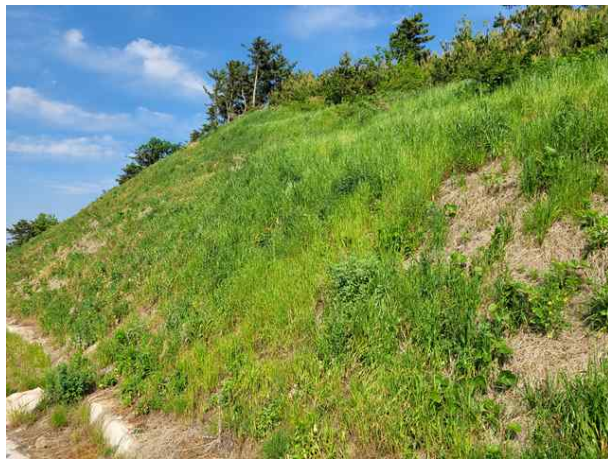
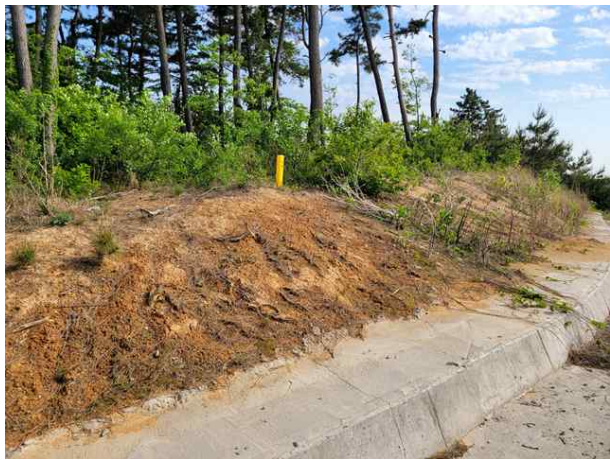
| 01<br>(26년 상반기) | 상부자연사면 상태양호 | 01<br>(26년 상반기) | 상부자연사면 상태양호 |

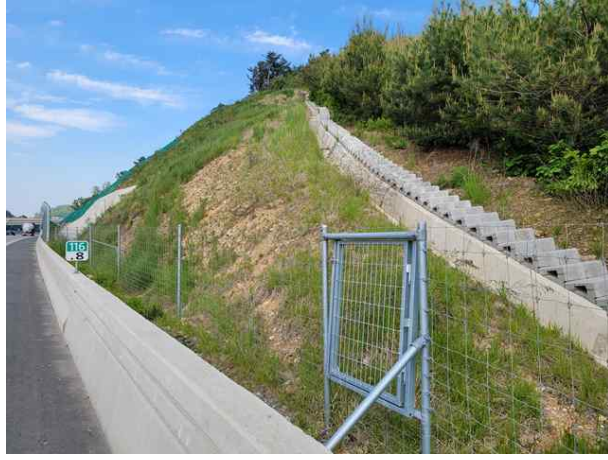
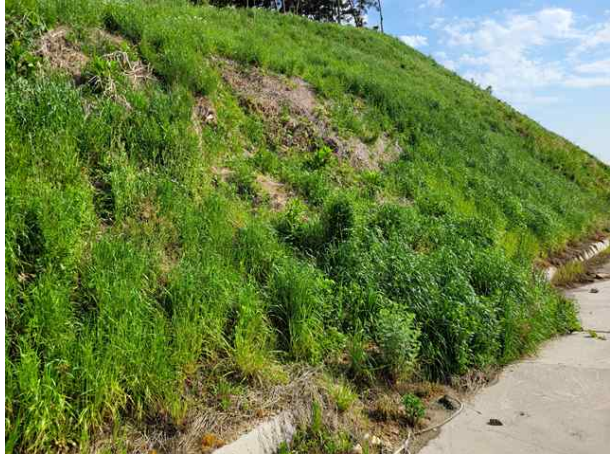
| 02<br>(26년 상반기) | 1단 사면 상태양호 | 02<br>(26년 상반기) | 2단 사면 상태양호 |

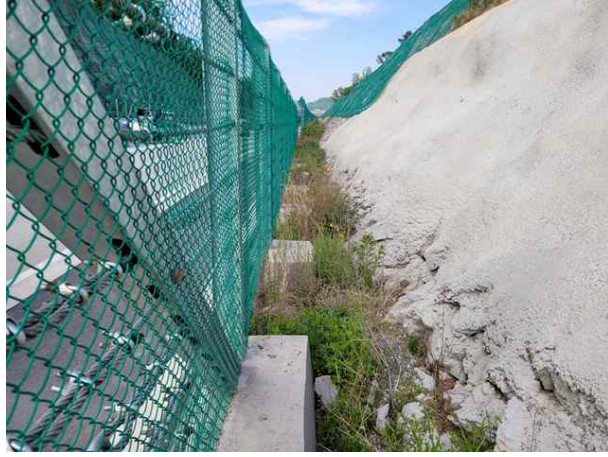
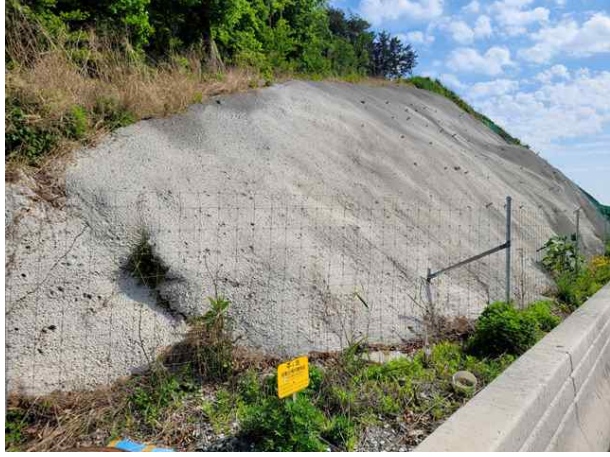
| 03<br>(26년 상반기) | 사면하부 상태양호 | 03<br>(26년 상반기) | 사면하부 상태양호 |

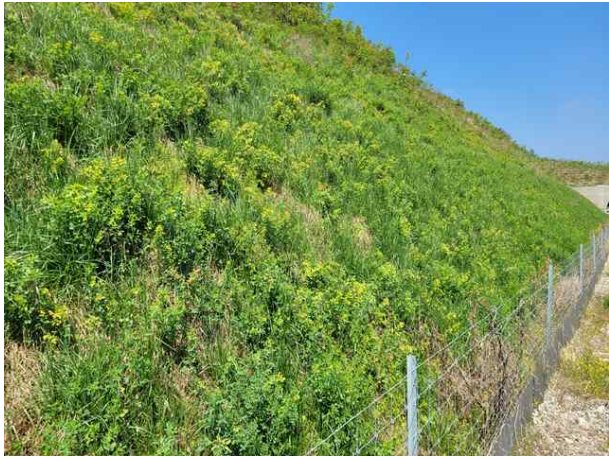
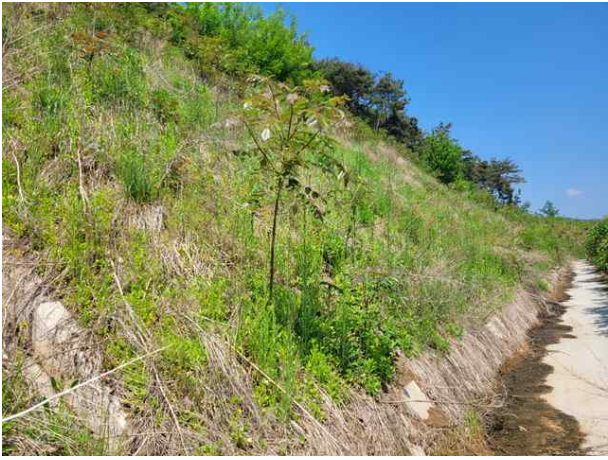
| 02<br>(26년 상반기) | 사면하부 상태양호 | 02<br>(26년 상반기) | 사면하부 상태양호 |

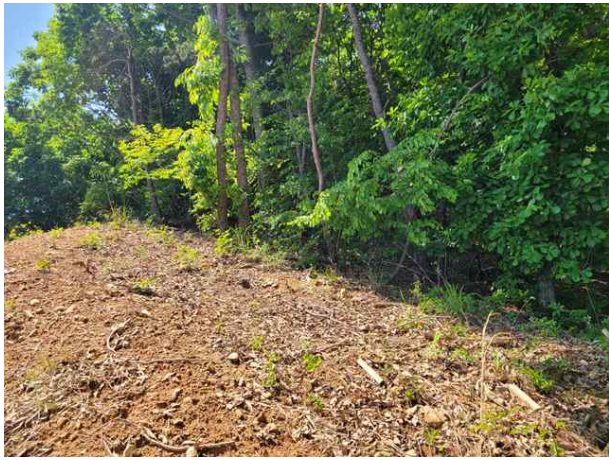
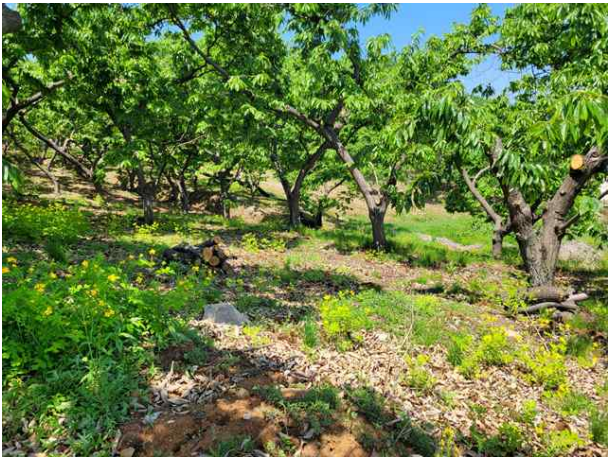
| 01<br>(26년 상반기) | 상부자연사면 전경 | 01<br>(26년 상반기) | 상부자연사면 전경 |

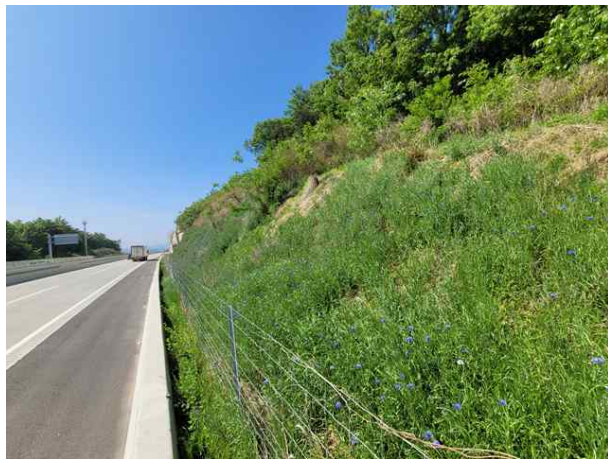
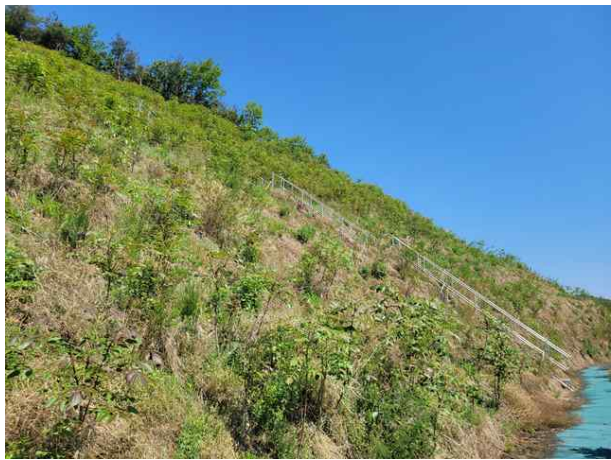
| 01<br>(26년 상반기) | 사면 상태양호 | 01<br>(26년 상반기) | 사면 상태양호 |

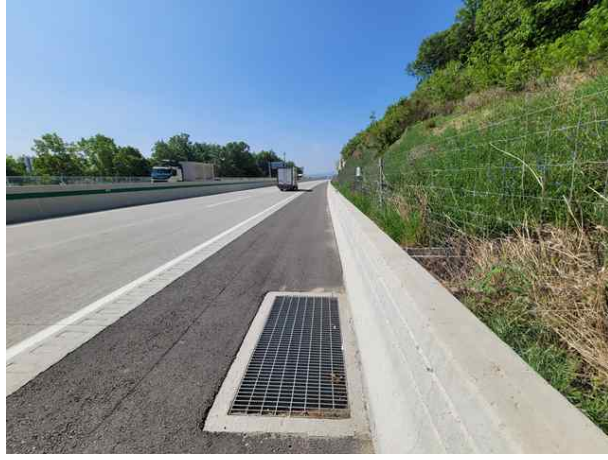
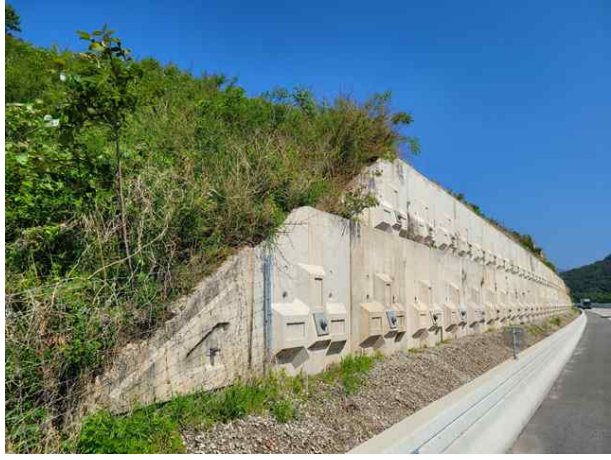
| 02<br>(26년 상반기) | 사면하부 상태양호 | 02<br>(26년 상반기) | 사면하부 상태양호 |

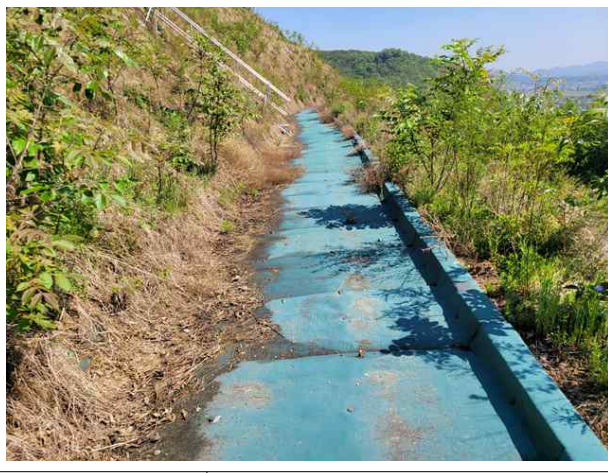
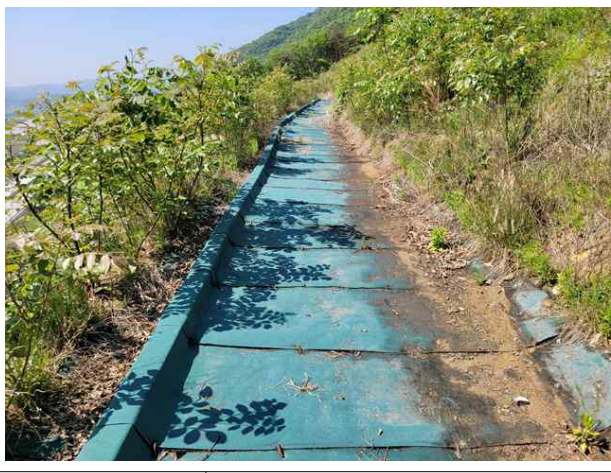
| 03<br>(26년 상반기) | 1소단배수로 상태양호 | 03<br>(26년 상반기) | 2소단배수로 상태양호 |

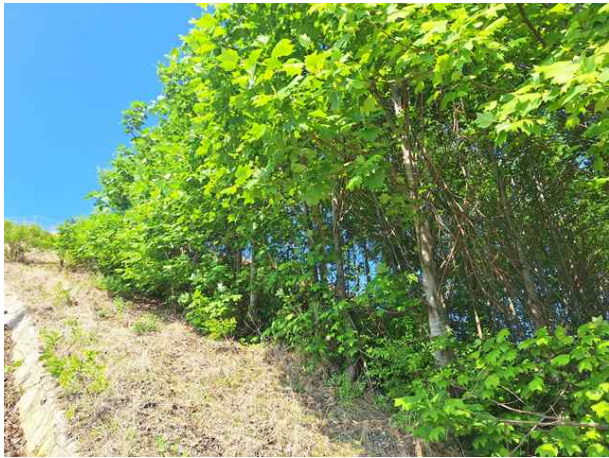
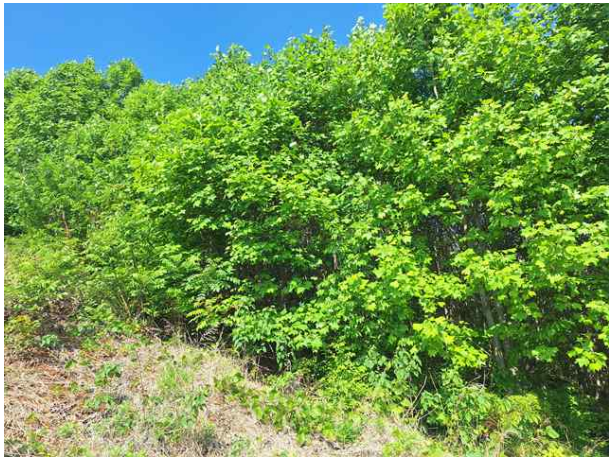
| 01<br>(26년 상반기) | 상부자연사면 상태양호 | 01<br>(26년 상반기) | 상부자연사면 상태양호 |

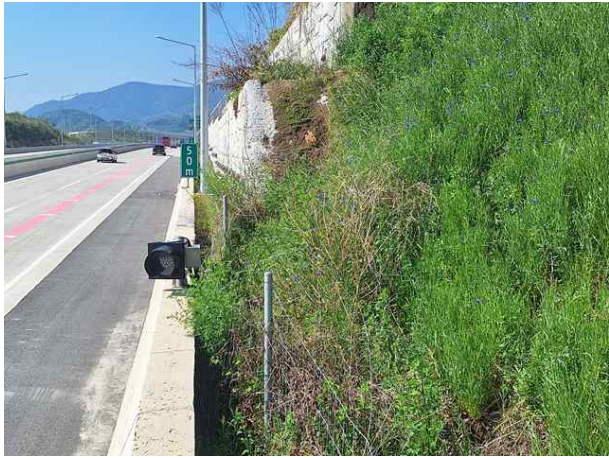
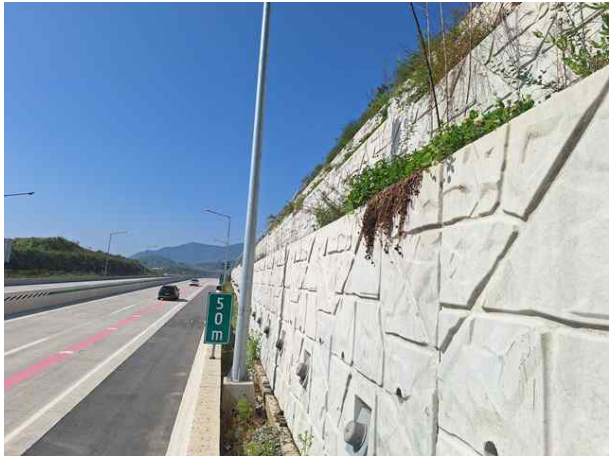
| 02<br>(26년 상반기) | 사면하부 상태양호 | 02<br>(26년 상반기) | 사면하부 상태양호 |

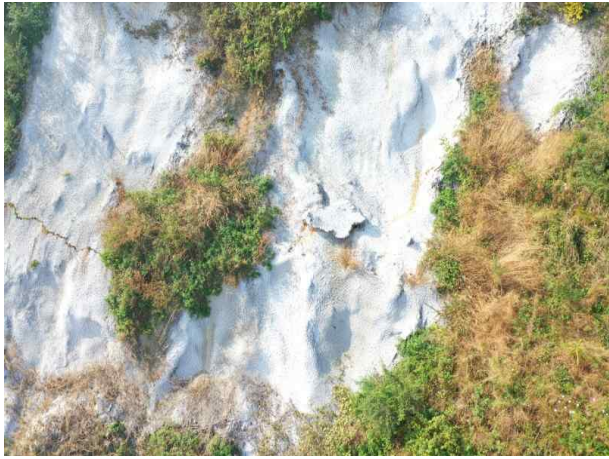
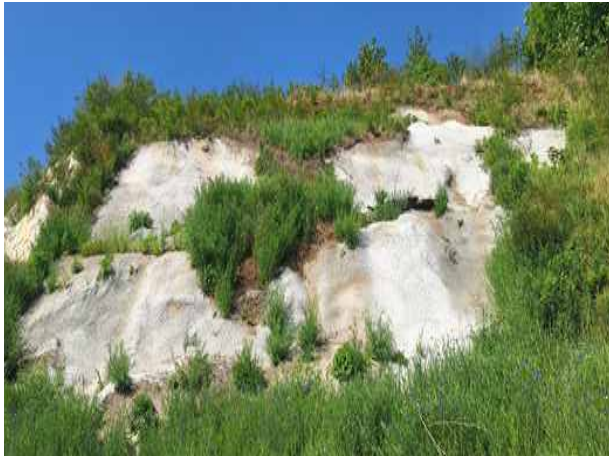
| 03<br>(25년 하반기) | 5+680 1단 숏크리트 파손 | 03<br>(26년 상반기) | 5+680 1단 숏크리트 파손 |

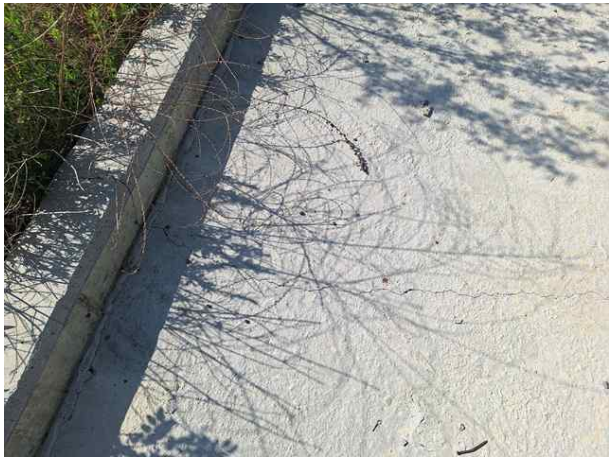
5+480 1소단배수로 균열(0.3mm이상)

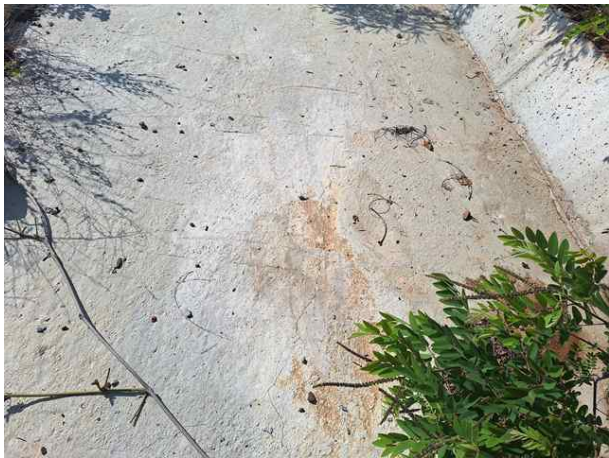
5+520 1소단배수로 균열(0.3mm이상)

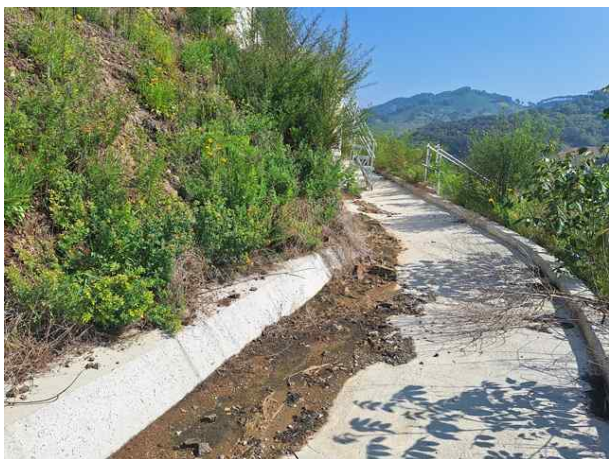
5+580 1소단배수로 낙석퇴적

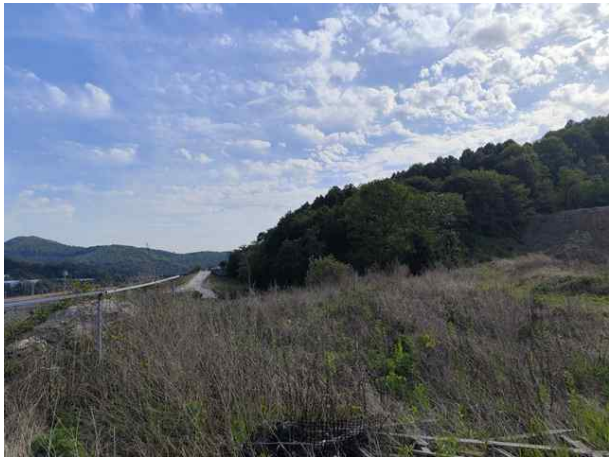
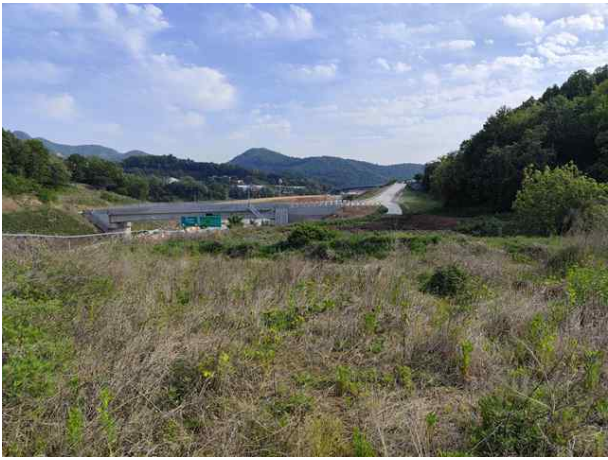
| 01<br>(26년 상반기) | 상부자연사면 상태양호 | 01<br>(26년 상반기) | 상부자연사면 상태양호 |

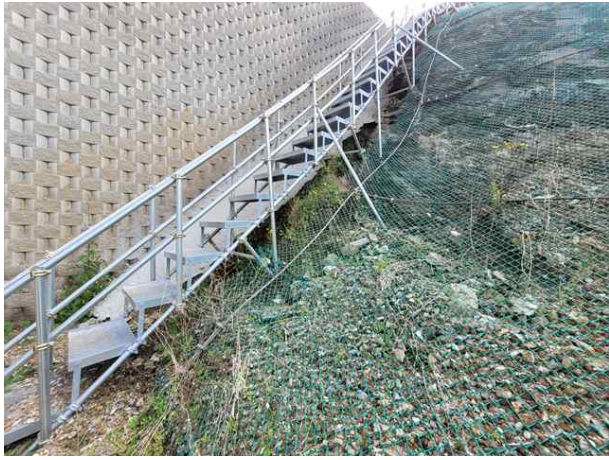
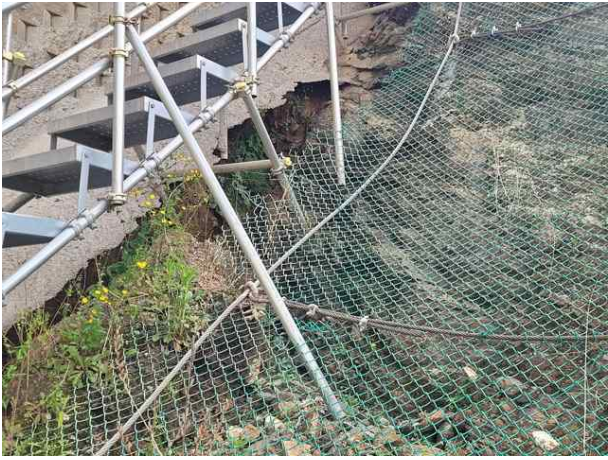
| 02<br>(26년 상반기) | 5+945 1단 토사유실 | 02<br>(26년 상반기) | 5+945 1단 토사유실 |

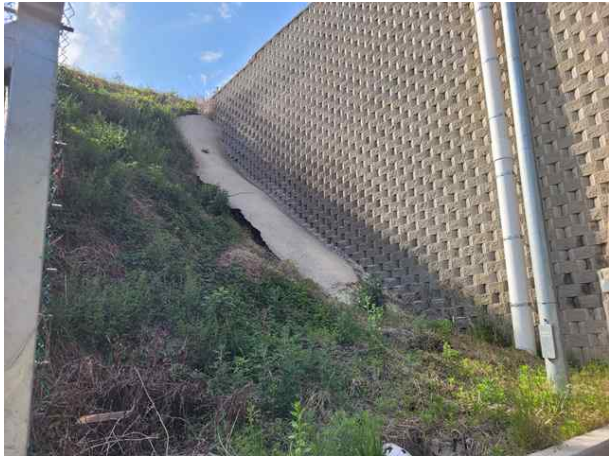
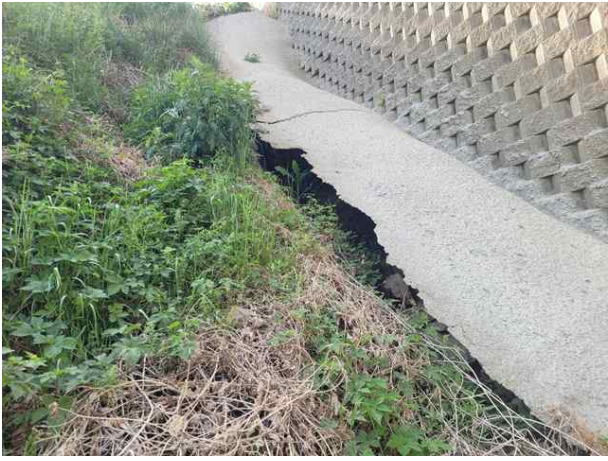
| 03<br>(26년 상반기) | 1단 숯크리트 내부공동 | 03<br>(26년 상반기) | 1단 숯크리트 내부공동 |

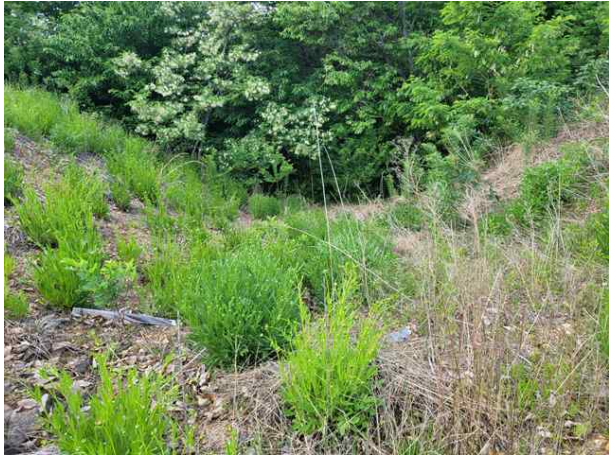
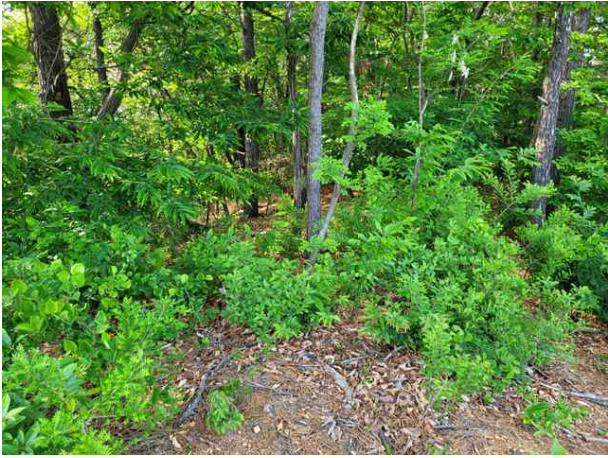
| 01<br>(26년 상반기) | 상부자연사면 상태양호 | 01<br>(26년 상반기) | 상부자연사면 상태양호 |

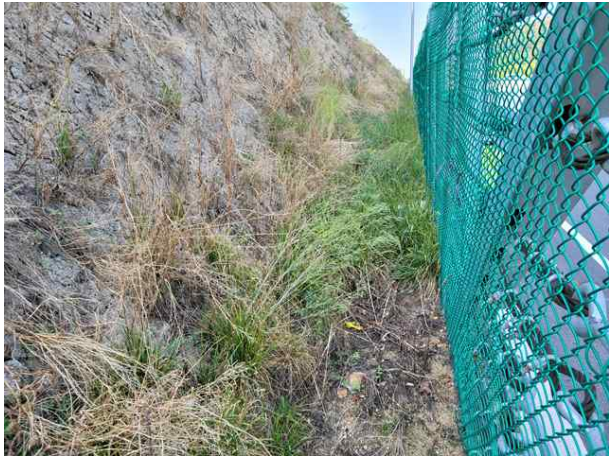
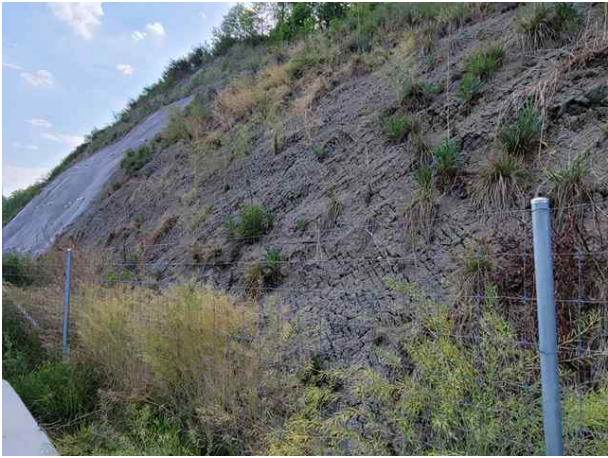
| 02<br>(26년 상반기) | 사면하부 상태양호 | 02<br>(26년 상반기) | 사면하부 상태양호 |

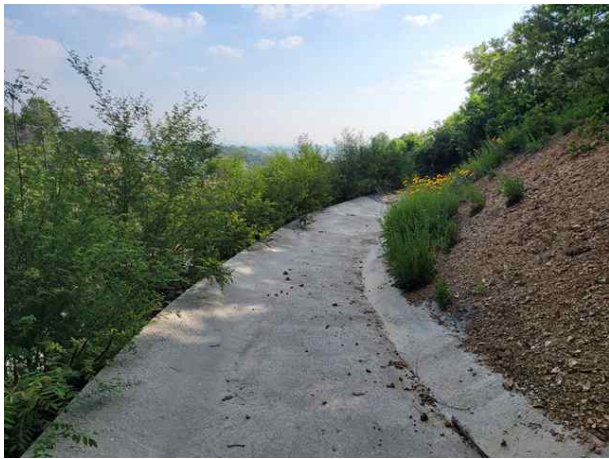
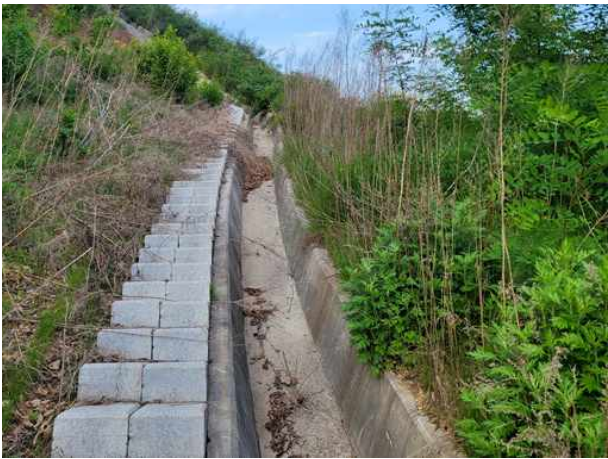
| 03<br>(26년 상반기) | 1소단배수로 상태양호 | 03<br>(26년 상반기) | 산마루측구 상태양호 |

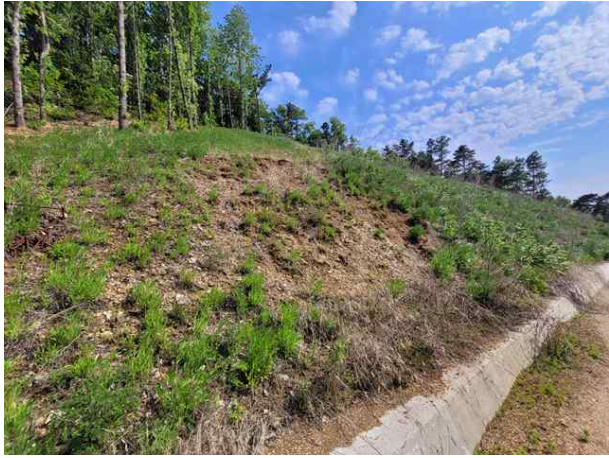
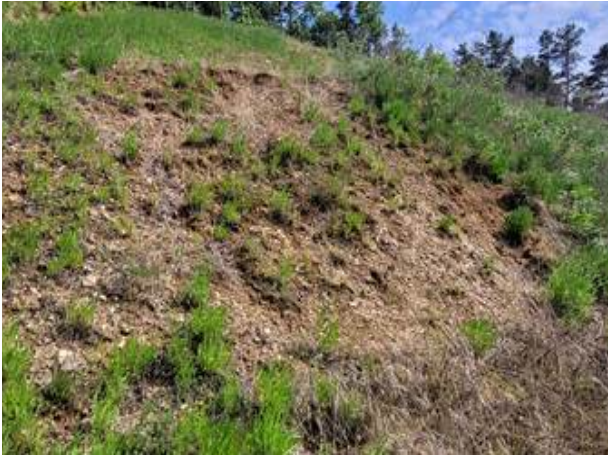
| 01<br>(26년 상반기) | 6+625 2단 표층유실 | 01<br>(26년 상반기) | 6+625 2단 표층유실 |

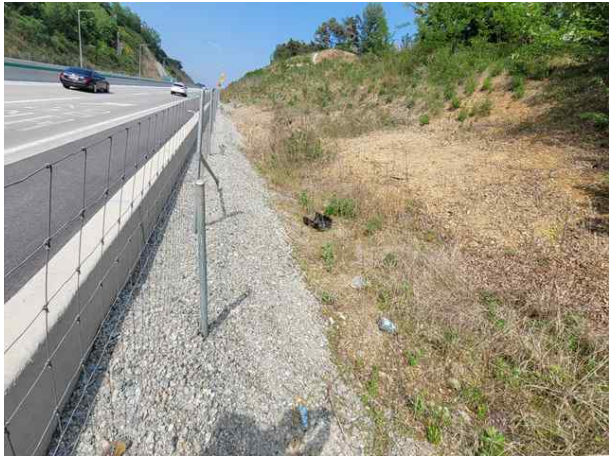
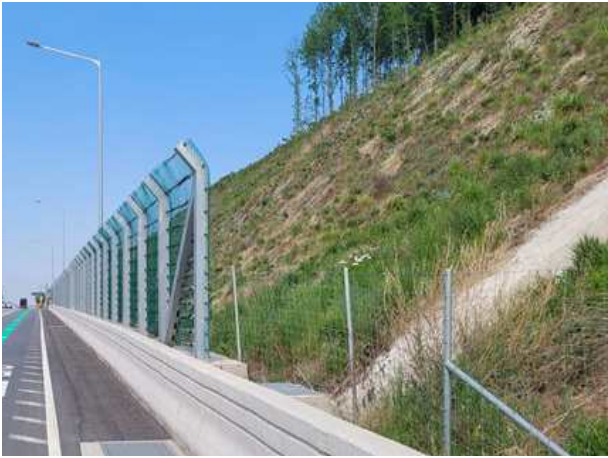
| 02<br>(26년 상반기) | 사면하부 상태양호 | 02<br>(26년 상반기) | 사면하부 상태양호 |

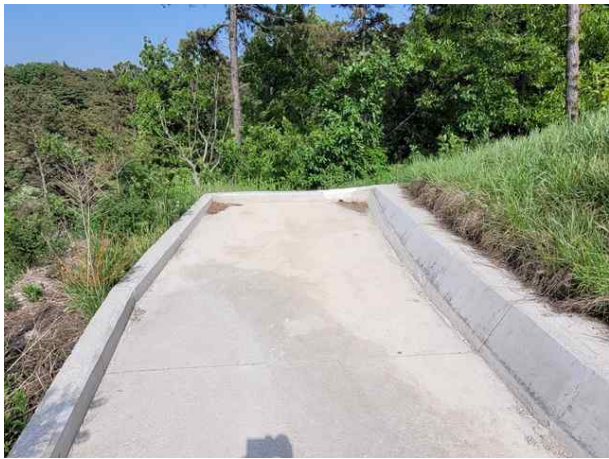
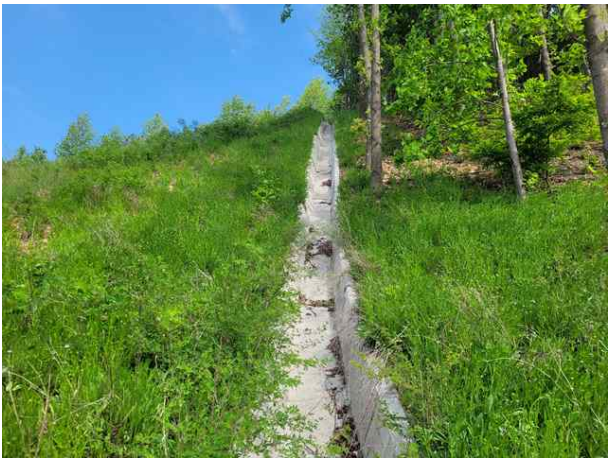
| 03<br>(26년 상반기) | 1소단배수로 상태양호 | 03<br>(26년 상반기) | 산마루측구 상태양호 |

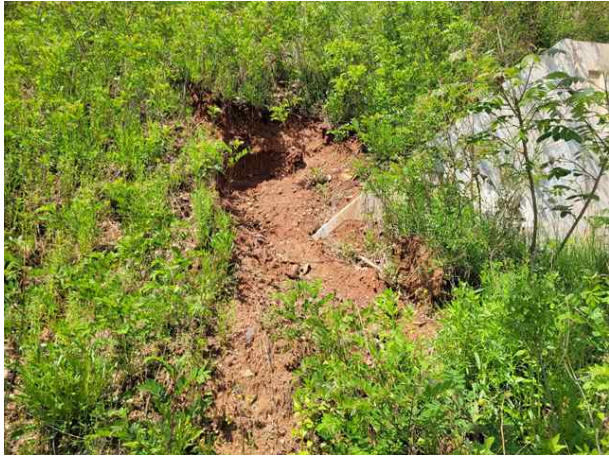
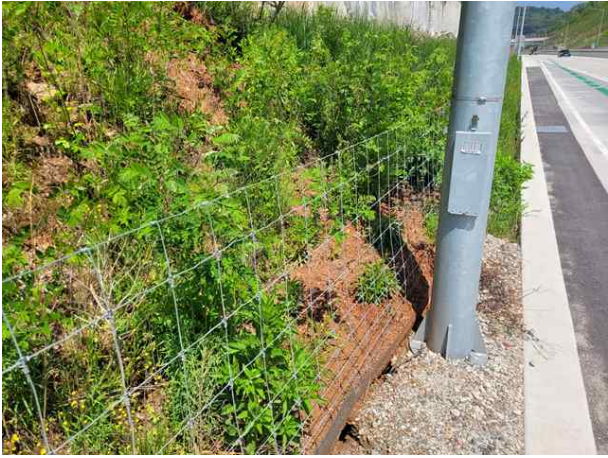
| 01<br>(26년 상반기) | 7+160 1단 표층유실 | 01<br>(26년 상반기) | 7+160 1단 표층유실 |

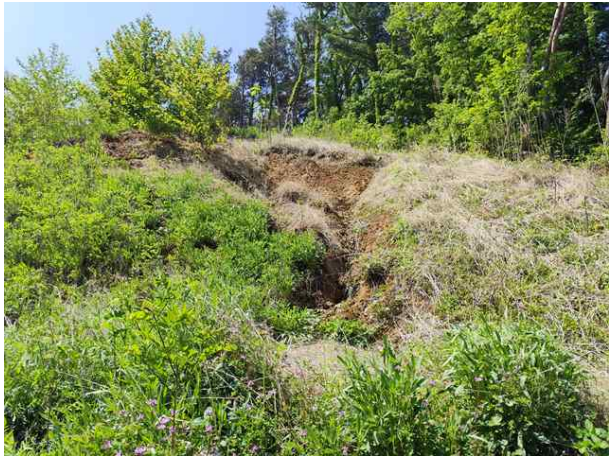
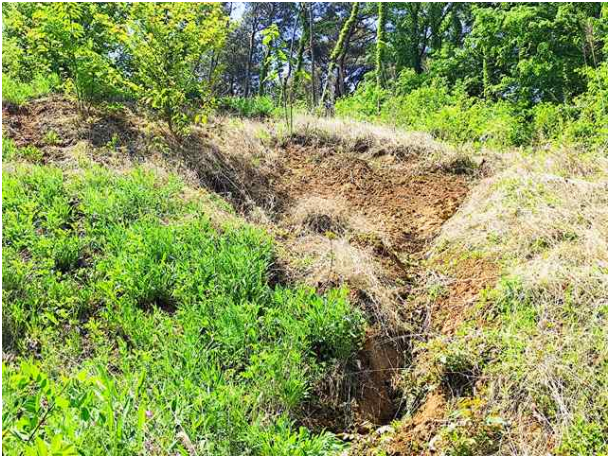
| 02<br>(26년 상반기) | 7+530 3단 표층유실 | 02<br>(26년 상반기) | 7+530 3단 표층유실 |

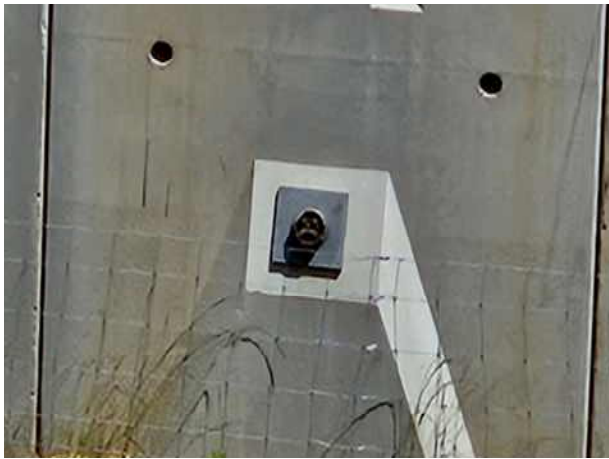
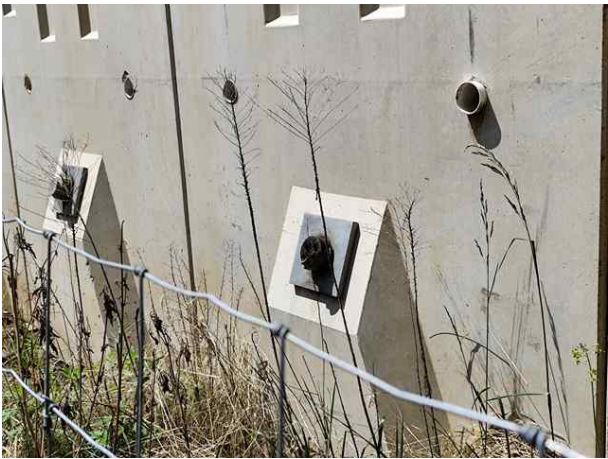
| 03<br>(25년 하반기) | 7+450 1단 앵커캡 탈락 | 03<br>(26년 상반기) | 7+450 1단 앵커캡 탈락 |

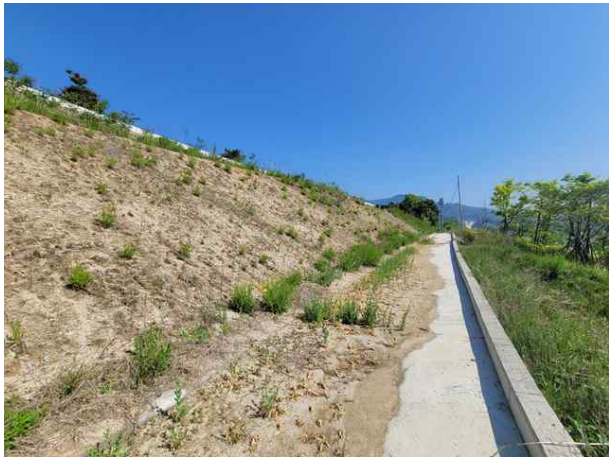
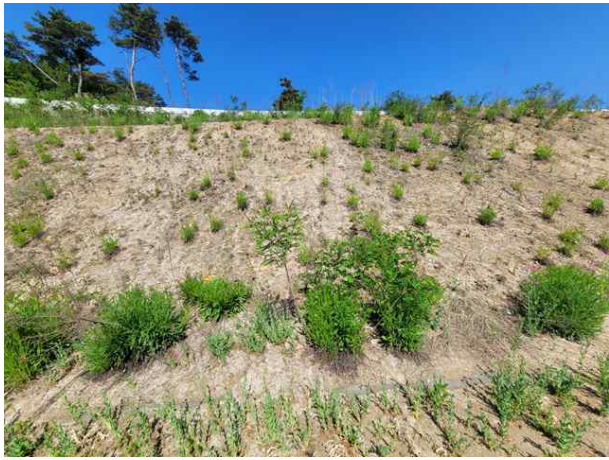
| 01<br>(26년 상반기) | 8+080 2단 표층유실 | 01<br>(26년 상반기) | 8+080 2단 표층유실 |

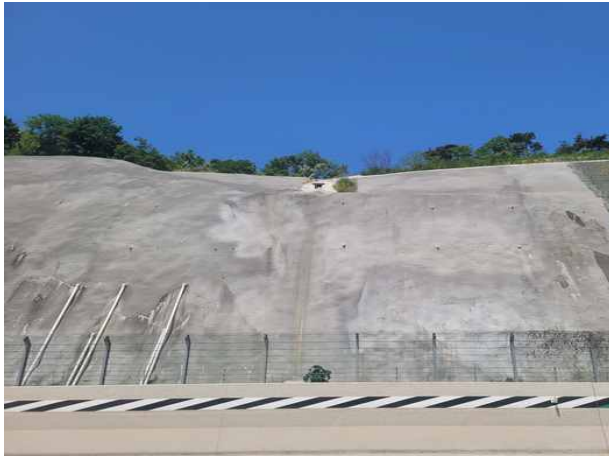
| 02<br>(25년 하반기) | 7+780 1단 숏크리트 누수 | 02<br>(26년 상반기) | 7+780 1단 숏크리트 누수 |

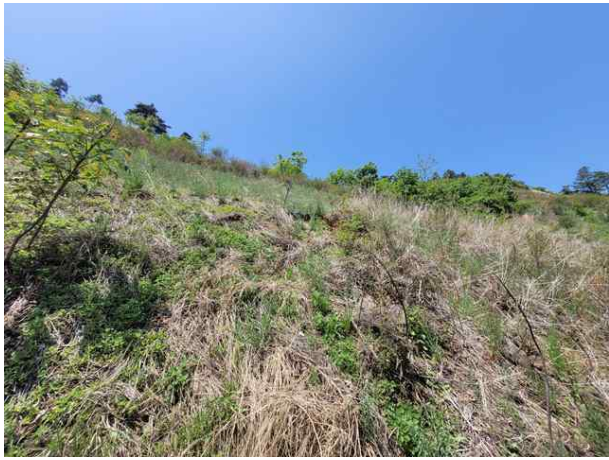
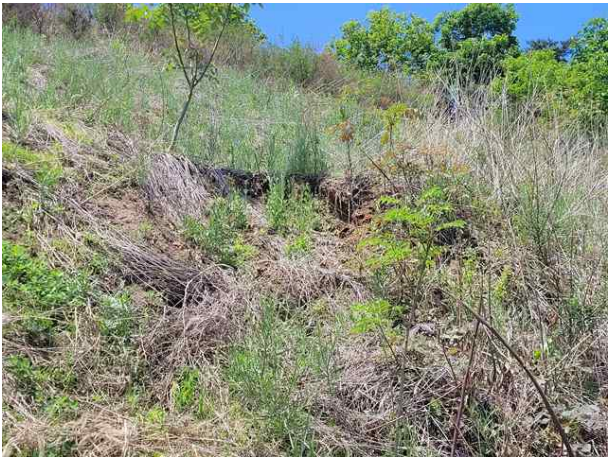
| 01<br>(26년 상반기) | 8+330 사면부 표층유실 | 01<br>(26년 상반기) | 8+330 사면부 표층유실 |

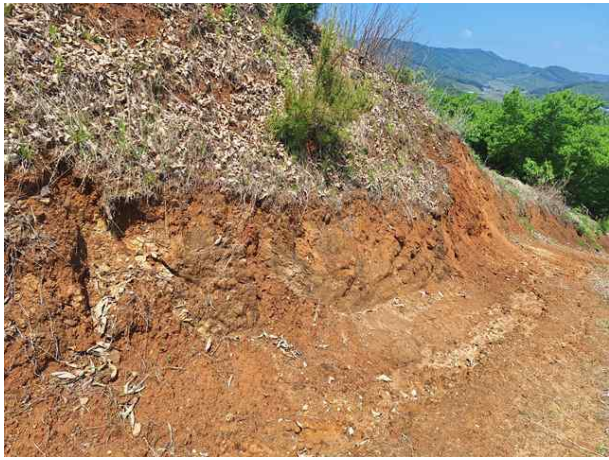
| 01<br>(26년 상반기) | 8+700 상부자연사면 표층유실 | 01<br>(26년 상반기) | 8+700 상부자연사면 표층유실 |

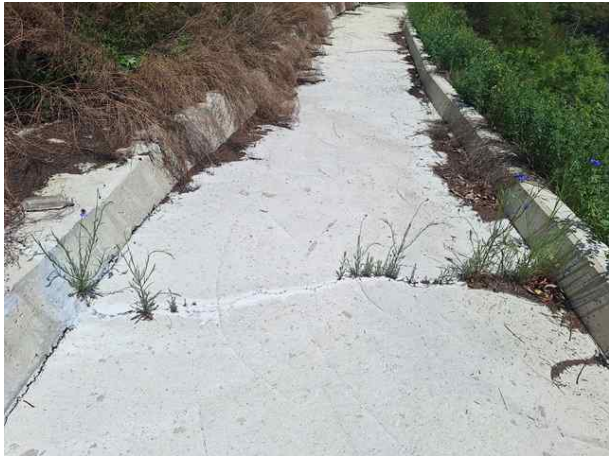
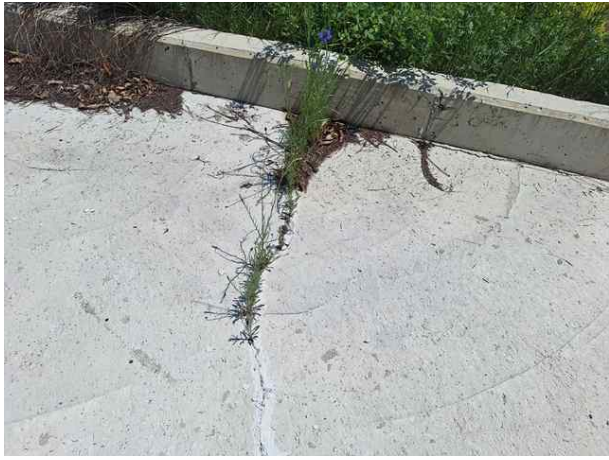
| 02<br>(26년 상반기) | 8+500 소단배수로 균열(0.3mm이상) | 02<br>(26년 상반기) | 8+500 소단배수로 균열(0.3mm이상) |

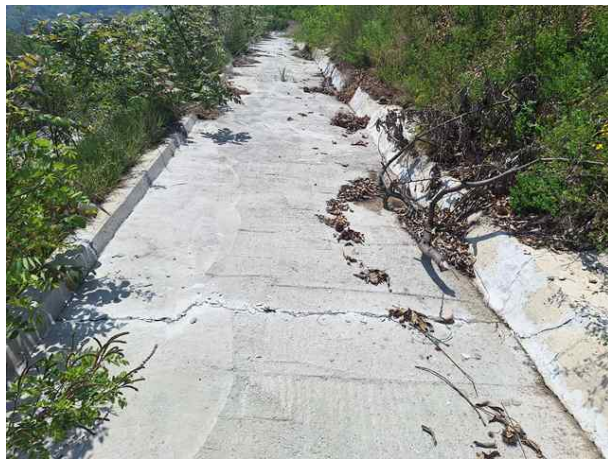
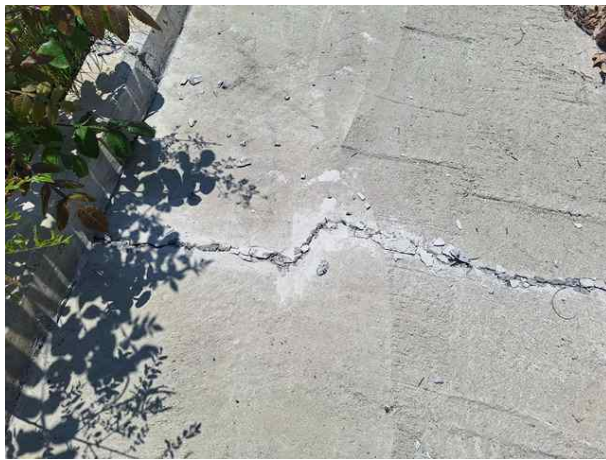
| 04<br>(26년 상반기) | 8+600 소단배수로 파손 | 04<br>(26년 상반기) | 8+600 소단배수로 파손 |

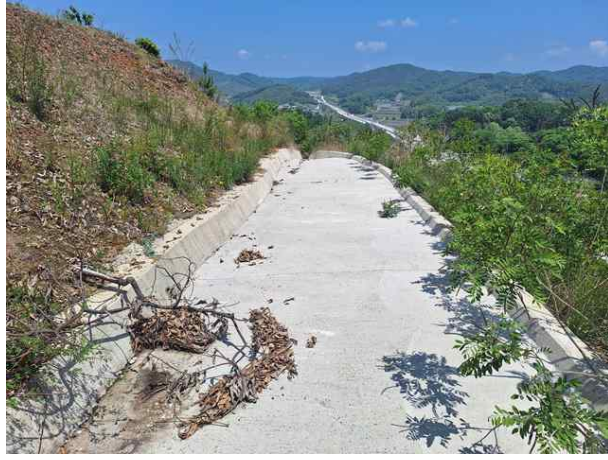
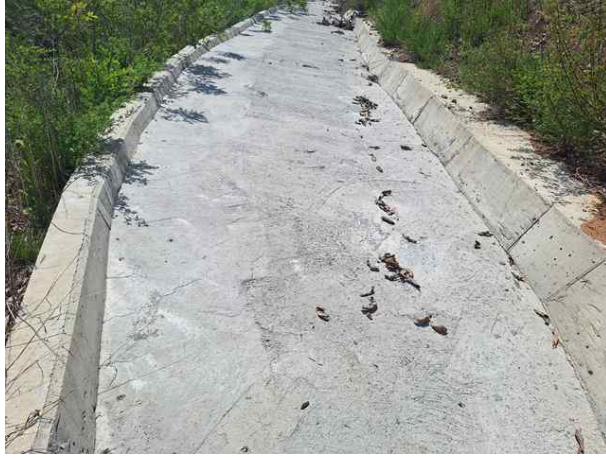
| 05<br>(26년 상반기) | 8+620 소단배수로 망상균열 | 05<br>(26년 상반기) | 8+620 소단배수로 망상균열 |

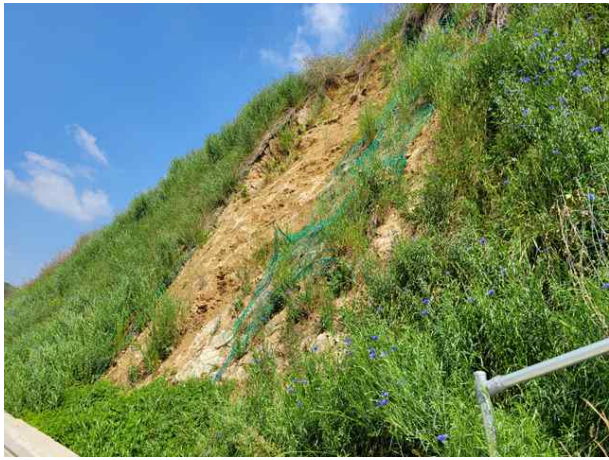
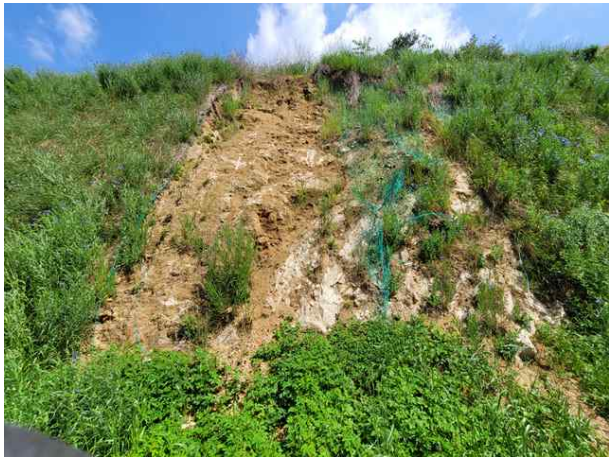
| 01<br>(26년 상반기) | 9+100 사면 표층유실 | 01<br>(26년 상반기) | 9+100 사면 표층유실 |

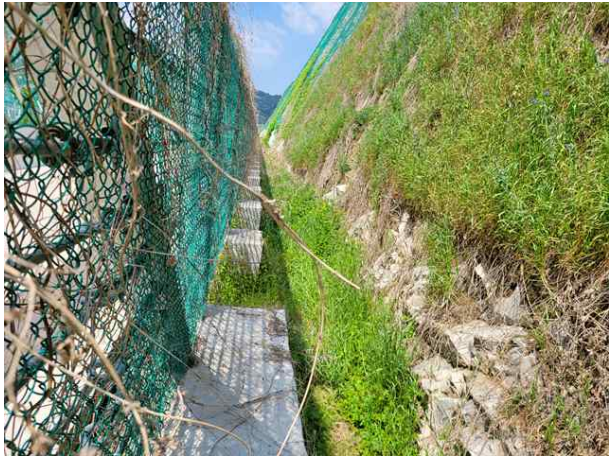
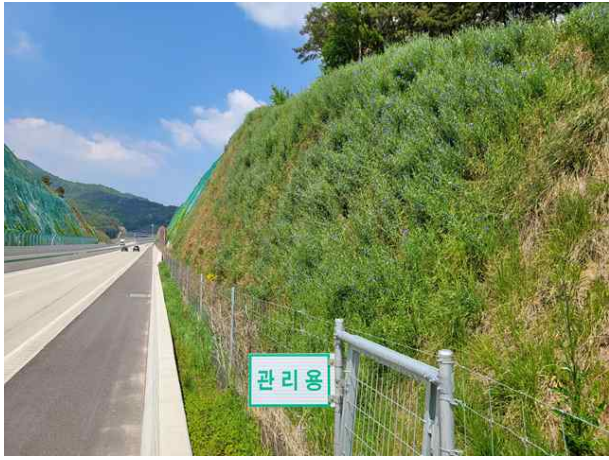
| 02<br>(26년 상반기) | 사면하부 상태양호 | 02<br>(26년 상반기) | 사면하부 상태양호 |

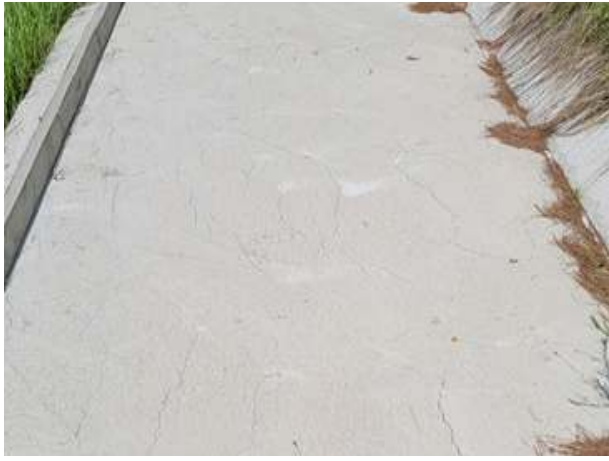
| 03<br>(26년 상반기) | 9+070 1소단배수로 망상균열 | 03<br>(26년 상반기) | 9+070 1소단배수로 망상균열 |

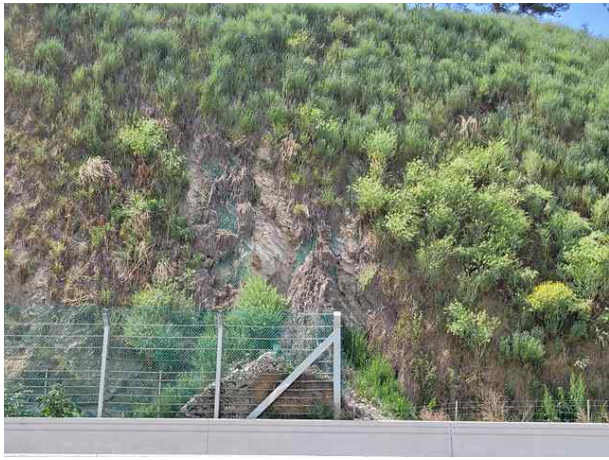
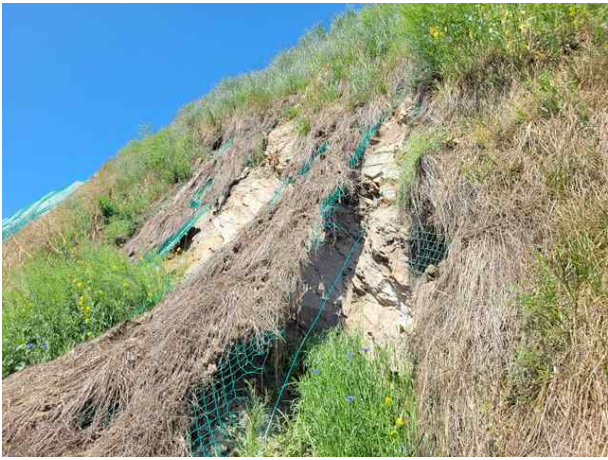
| 01<br>(26년 상반기) | 9+100 1단 평면파괴 | 01<br>(26년 상반기) | 9+100 1단 평면파괴 |

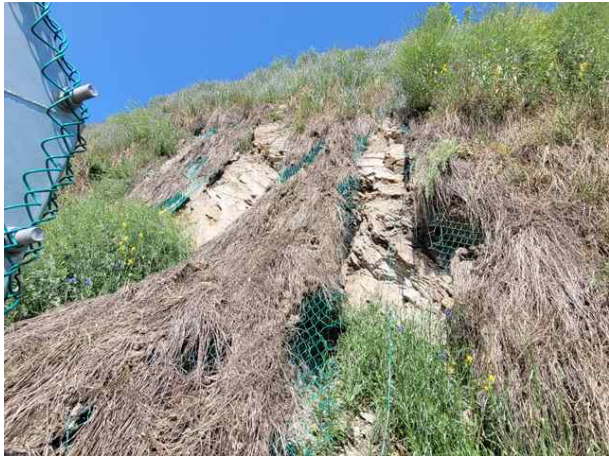
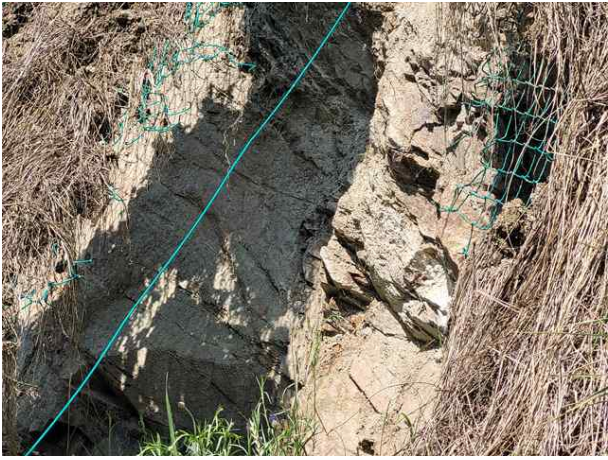
| 01<br>(26년 상반기) | 9+100 1단 평면파괴 | 01<br>(26년 상반기) | 9+100 1단 평면파괴 |

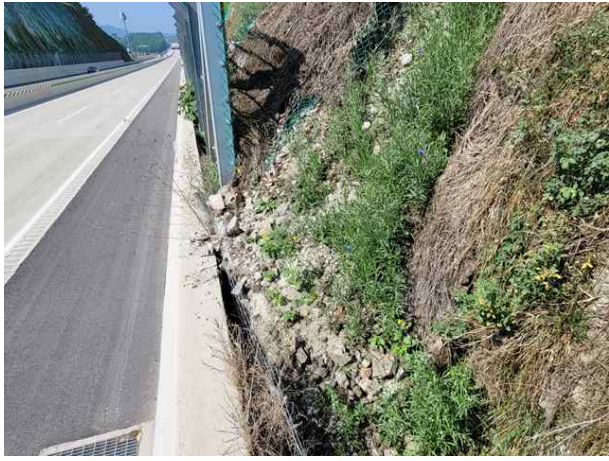
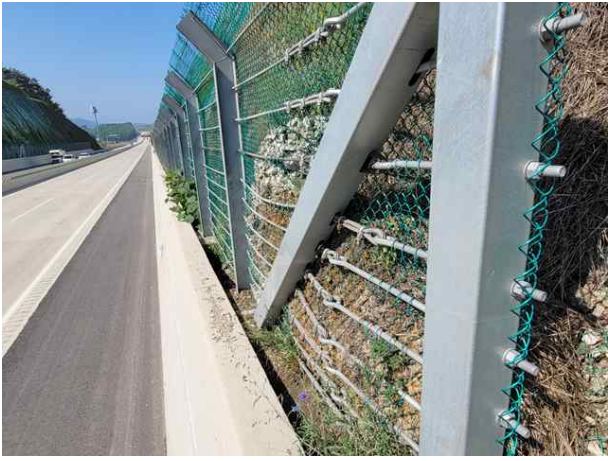
| 02<br>(26년 상반기) | 9+100 사면하부 낙석퇴적 | 02<br>(26년 상반기) | 9+100 사면하부 낙석퇴적 |

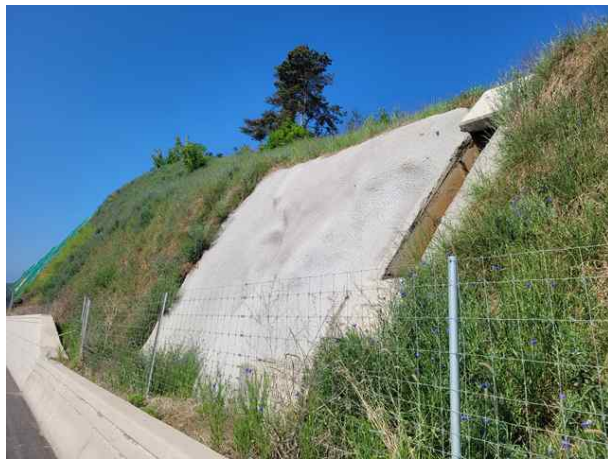
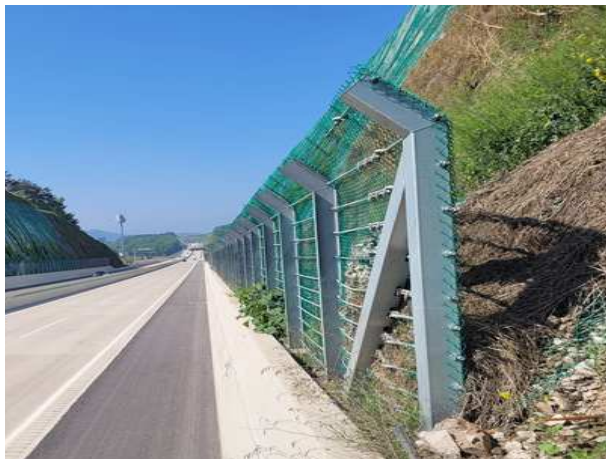
| 03<br>(26년 상반기) | 쏫크리트 상태양호 | 03<br>(26년 상반기) | 낙석방지울타리 상태양호 |

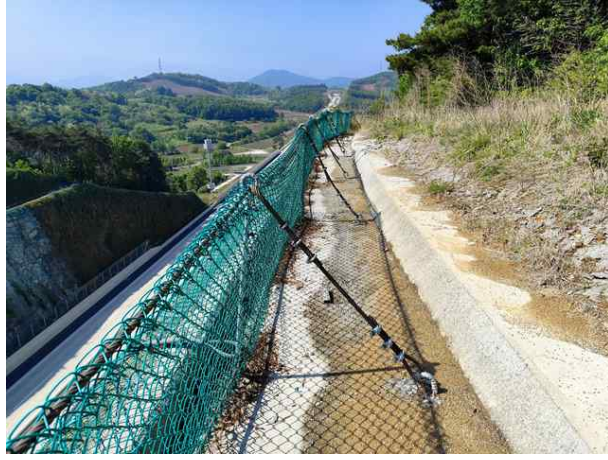
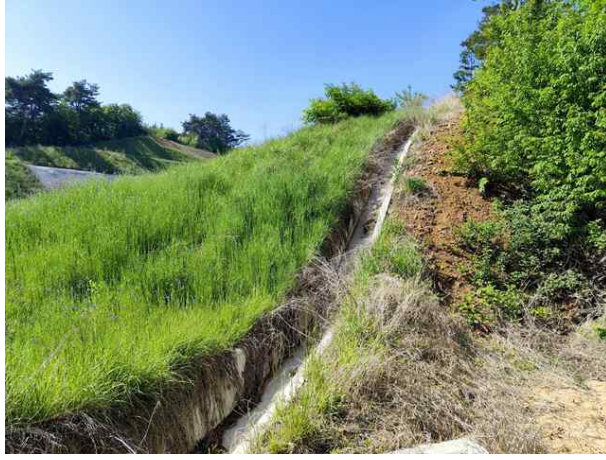
| 04<br>(26년 상반기) | 2소단배수로 상태양호 | 04<br>(26년 상반기) | 산마루측구 상태양호 |

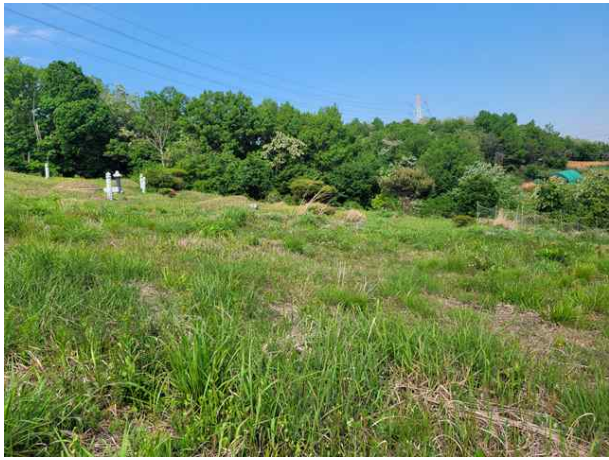
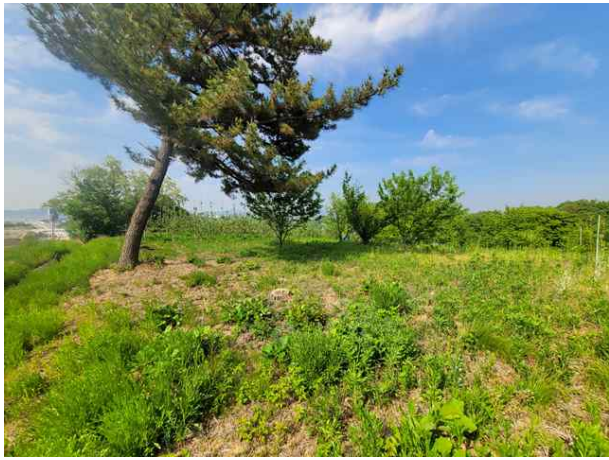
| 01<br>(26년 상반기) | 상부자연사면 상태양호 | 01<br>(26년 상반기) | 상부자연사면 상태양호 |
