## 04-01 절토사면 (R-H STA.0+140~0+500)

## 04-02 절토사면 (STA.0+236~0+500)

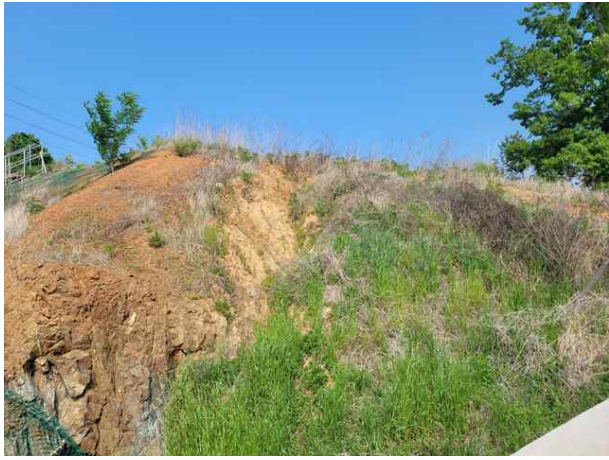
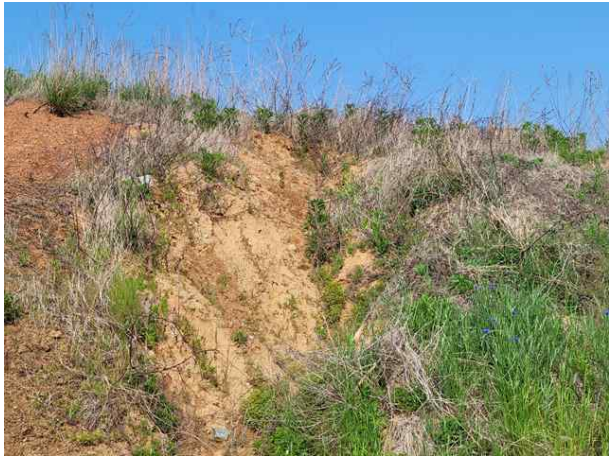
| 02<br>(26년 상반기) | 8+940 1단 표층유실 | 02<br>(26년 상반기) | 8+940 1단 표층유실 |

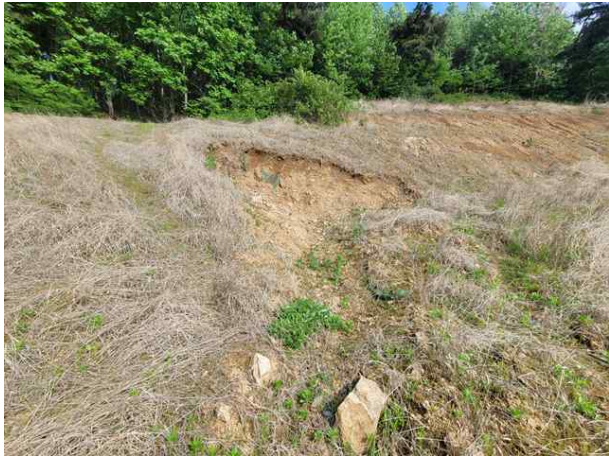
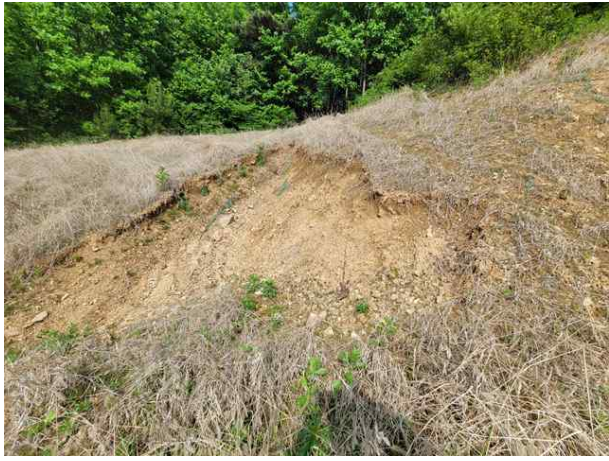
| 03<br>(26년 상반기) | 9+420 1단 표층유실 | 03<br>(26년 상반기) | 9+420 1단 표층유실 |

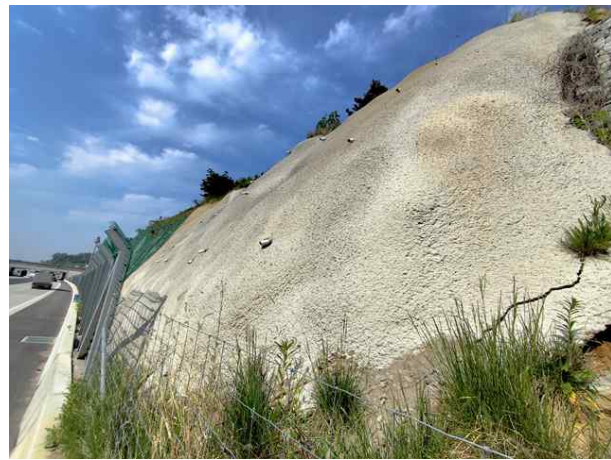
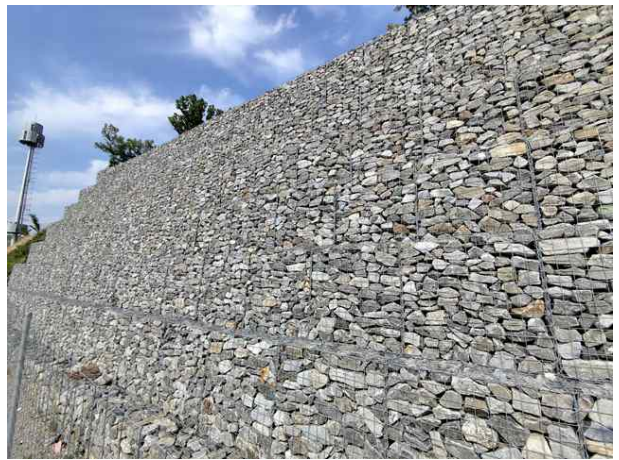
| 04<br>(26년 상반기) | 쏟크리트 상태양호 | 04<br>(26년 상반기) | 게비온 상태양호 |

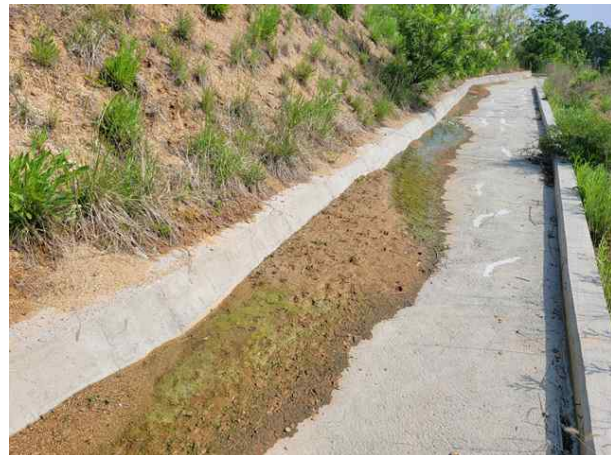
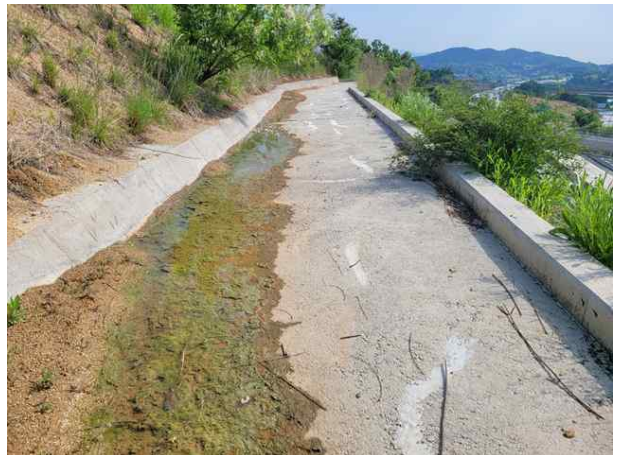
| 05<br>(26년 상반기) | 9+025 1소단배수로 체수 | 05<br>(26년 상반기) | 9+025 1소단배수로 체수 |

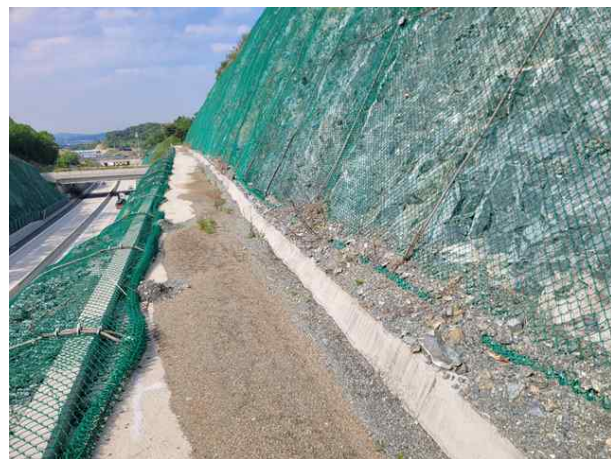
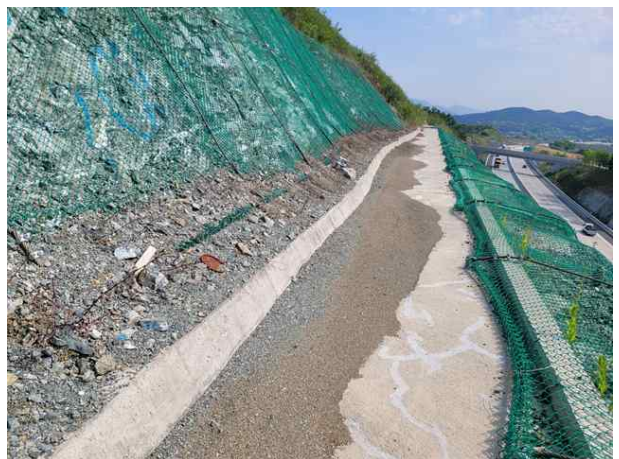
| 06<br>(26년 상반기) | 9+200 1소단배수로 토사퇴적 | 06<br>(26년 상반기) | 9+200 1소단배수로 토사퇴적 |

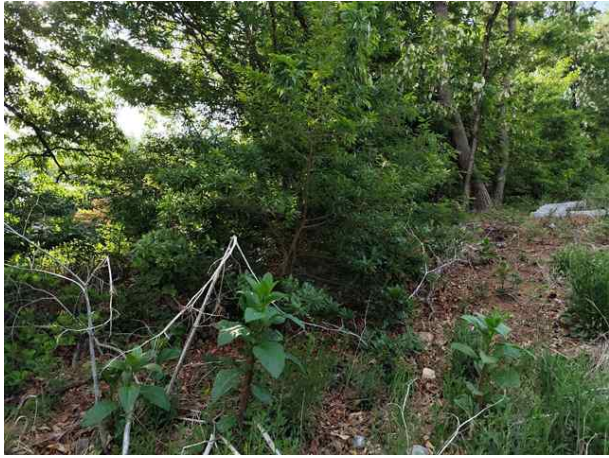
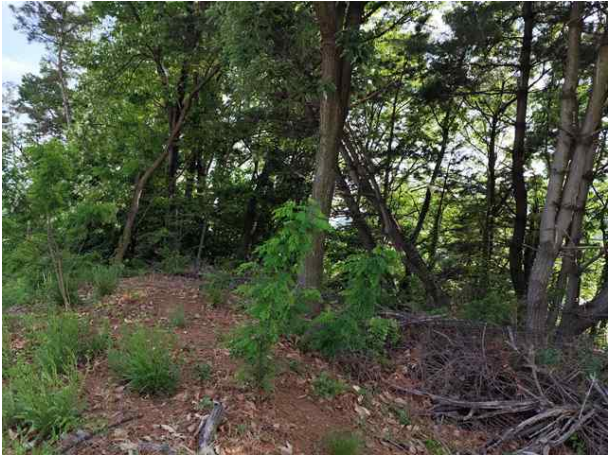
| 01<br>(26년 상반기) | 상부자연사면 상태양호 | 01<br>(26년 상반기) | 상부자연사면 상태양호 |

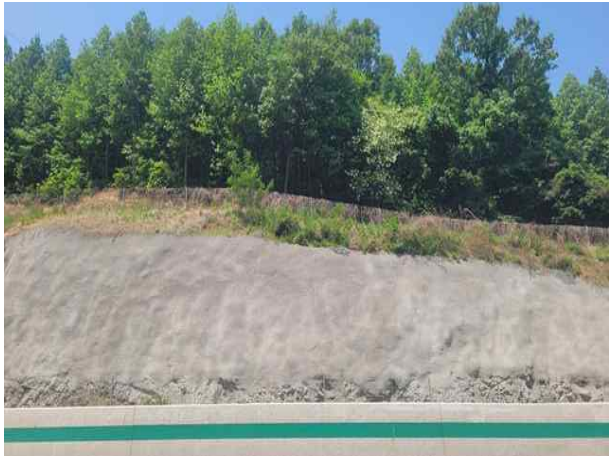
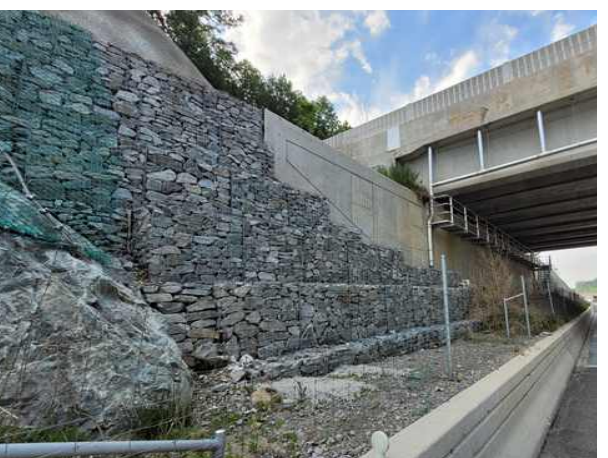
| 02<br>(26년 상반기) | 쑈크리트 상태양호 | 02<br>(26년 상반기) | 계비온옹벽 상태양호 |

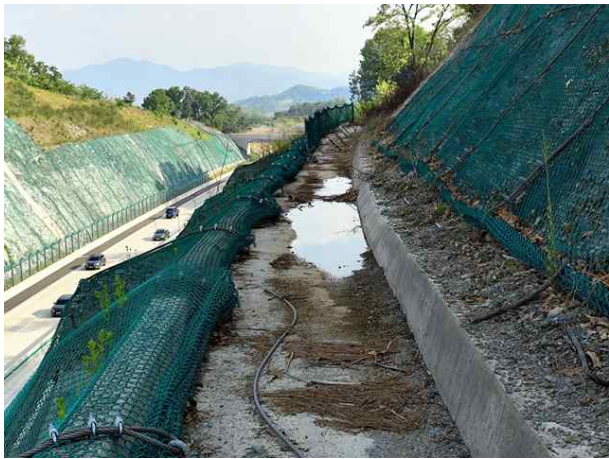
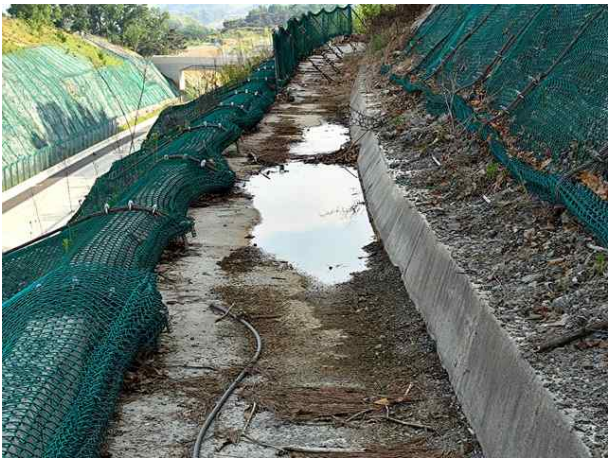
| 03<br>(26년 상반기) | 9+260 1소단배수로 체수 | 03<br>(26년 상반기) | 9+260 1소단배수로 체수 |

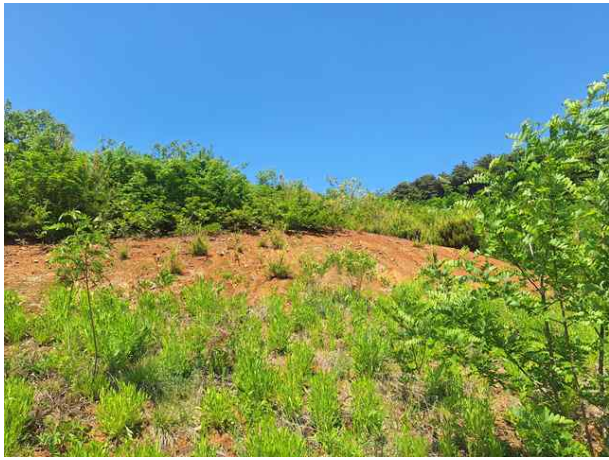
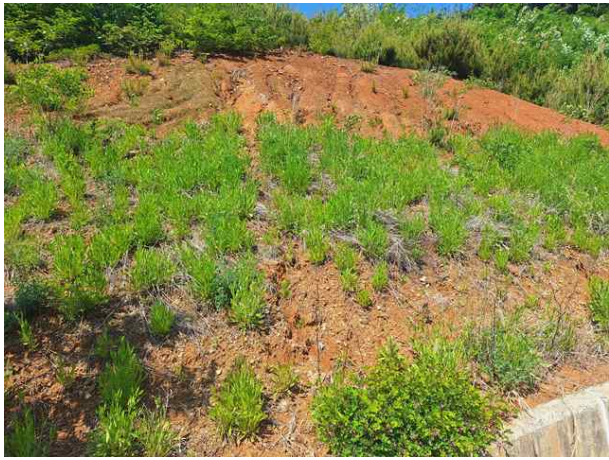
| 01<br>(26년 상반기) | 9+210 상부자연사면 세굴 | 01<br>(26년 상반기) | 9+210 상부자연사면 세굴 |

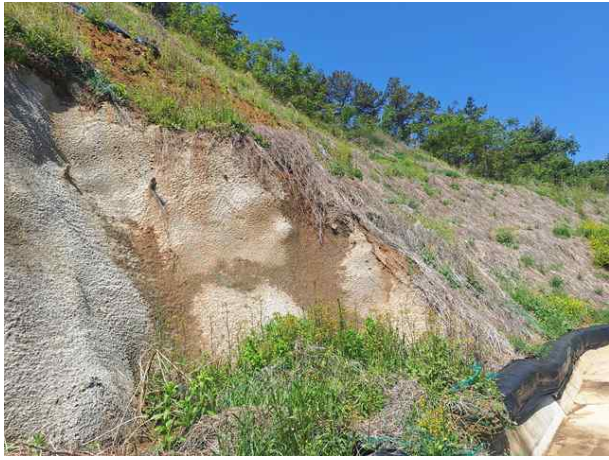
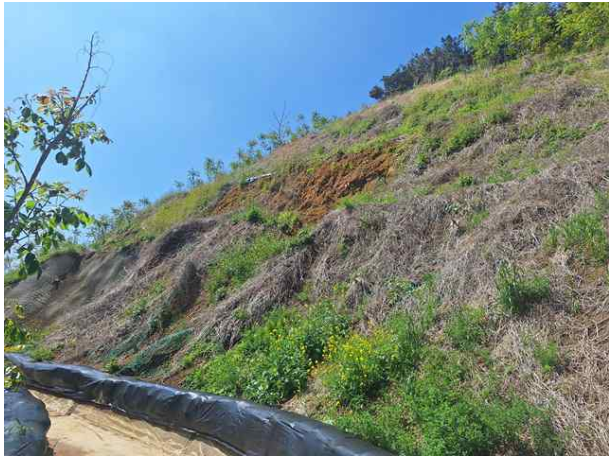
| 02<br>(26년 상반기) | 9+360 사면부 표층유실우려 | 02<br>(26년 상반기) | 9+360 사면부 표층유실우려 |

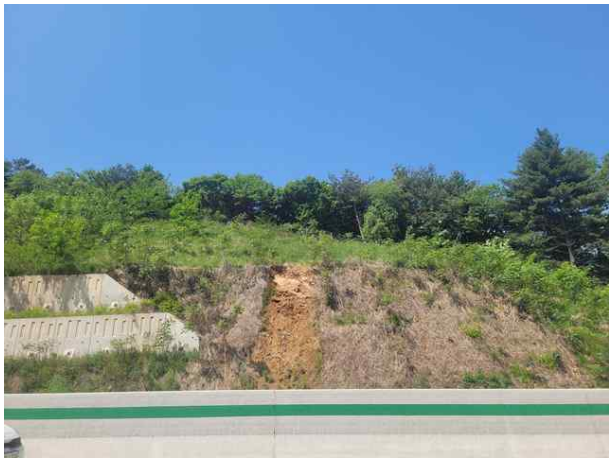
| | | 03<br>(26년 상반기) | 9+400 사면부 표층유실 |

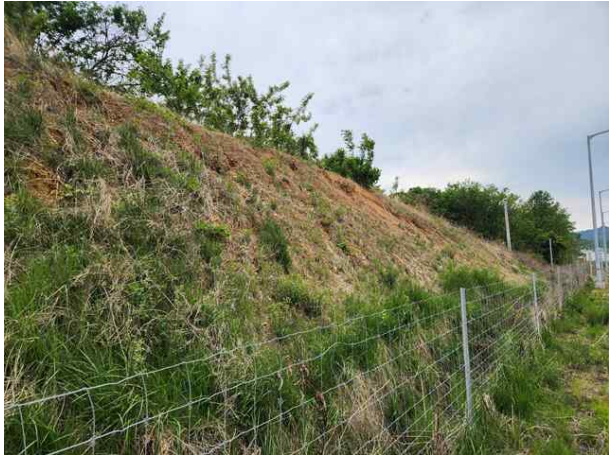
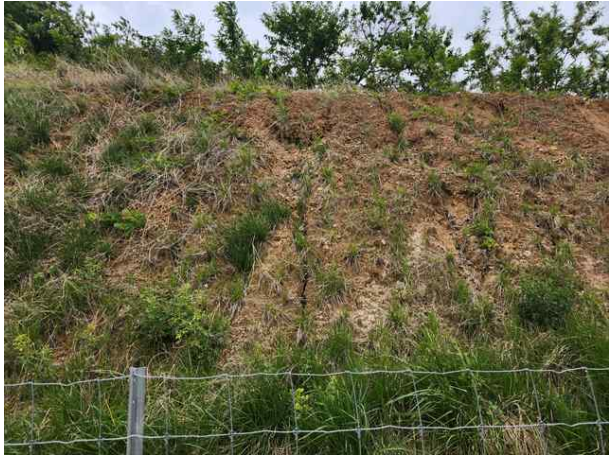
| 01<br>(26년 상반기) | 0+790 사면부 표층유실 | 01<br>(26년 상반기) | 0+790 사면부 표층유실 |

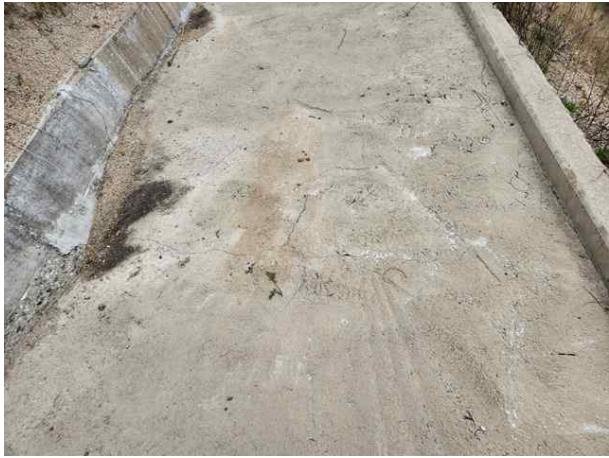
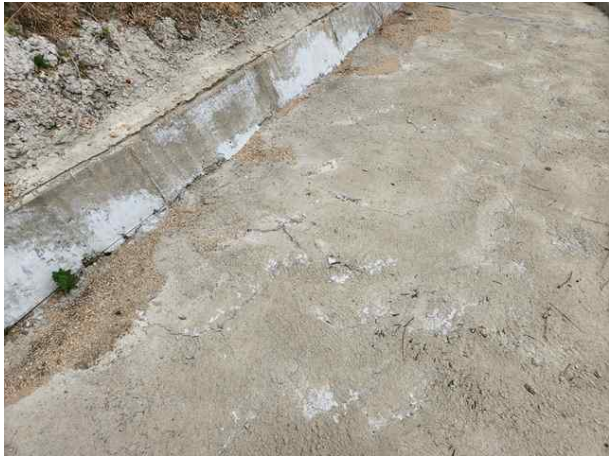
| 02<br>(26년 상반기) | 0+840 소단배수로 망상균열 | 02<br>(26년 상반기) | 0+840 소단배수로 망상균열 |

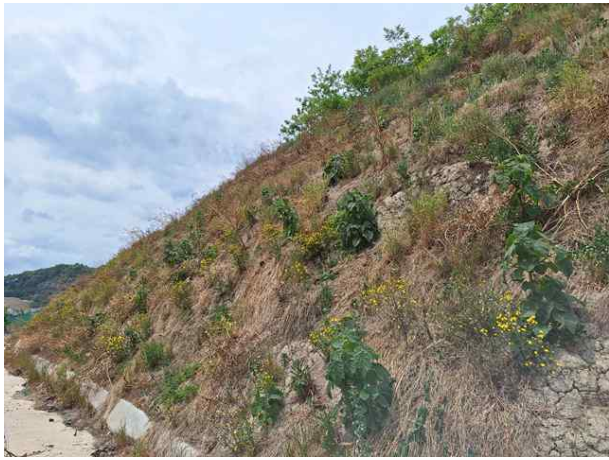
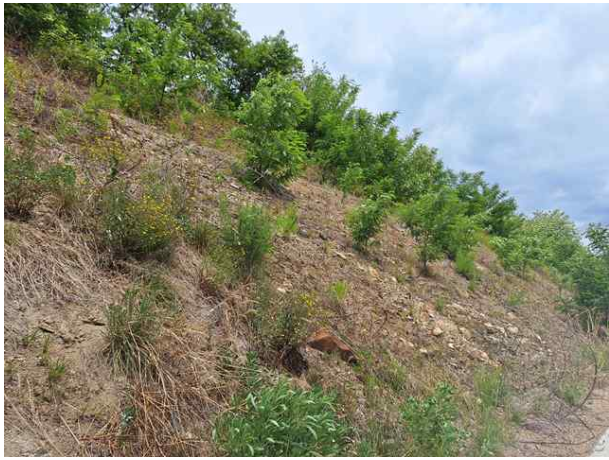
| 01<br>(26년 상반기) | 사면 상태양호 | 01<br>(26년 상반기) | 사면 상태양호 |

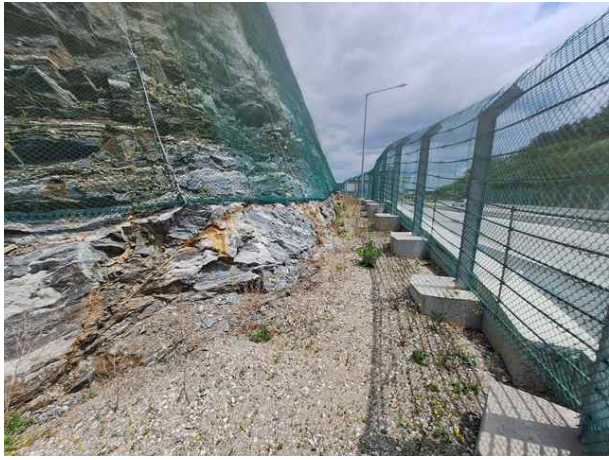
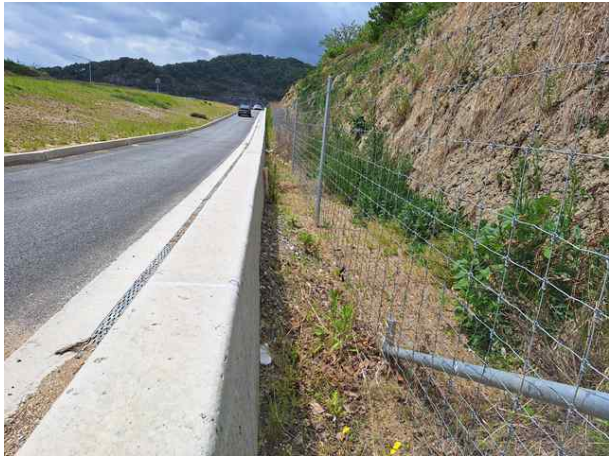
| 02<br>(26년 상반기) | 사면하부 상태양호 | 02<br>(26년 상반기) | 사면하부 상태양호 |

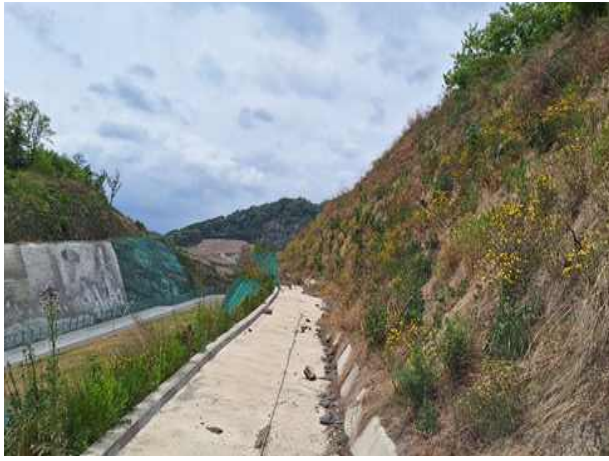
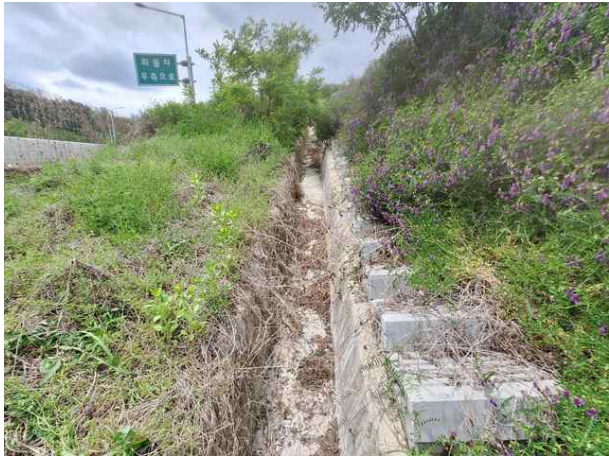
| 03<br>(26년 상반기) | 소단배수로 상태양호 | 03<br>(26년 상반기) | 산마루측구 상태양호 |

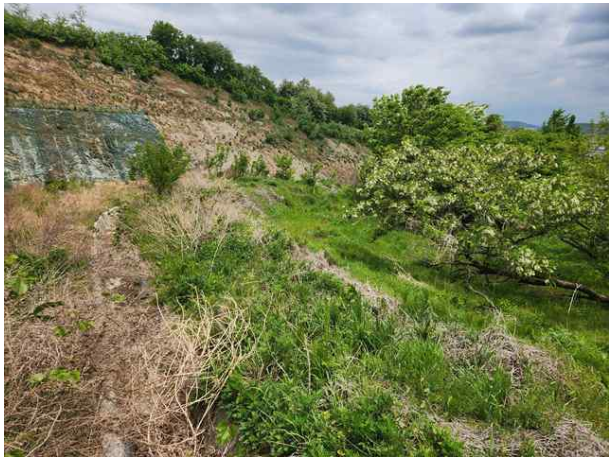
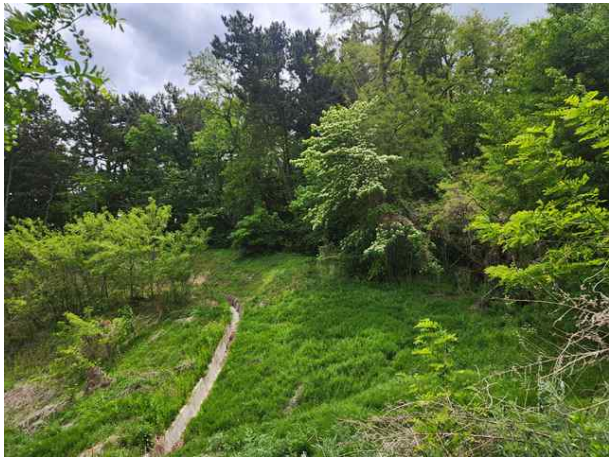
| 01<br>(26년 상반기) | 상부자연사면 상태양호 | 01<br>(26년 상반기) | 상부자연사면 상태양호 |

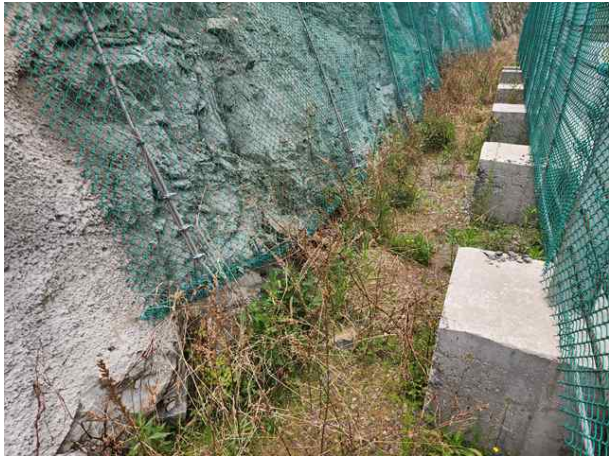
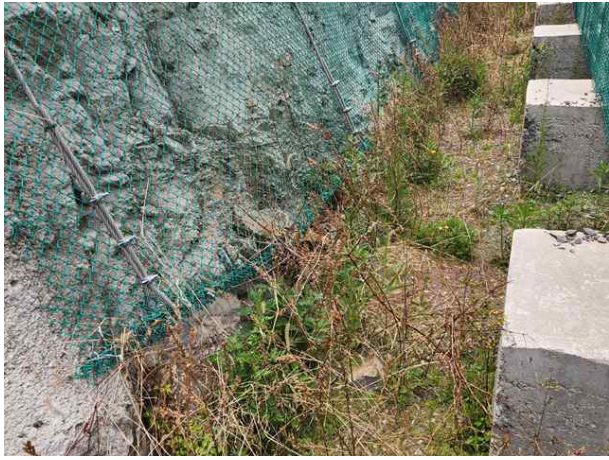
| 02<br>(26년 상반기) | 0+770 낙석퇴적 | 02<br>(26년 상반기) | 0+770 낙석퇴적 |

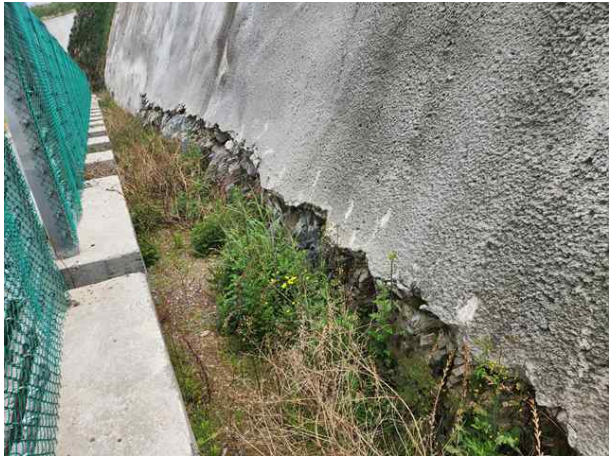
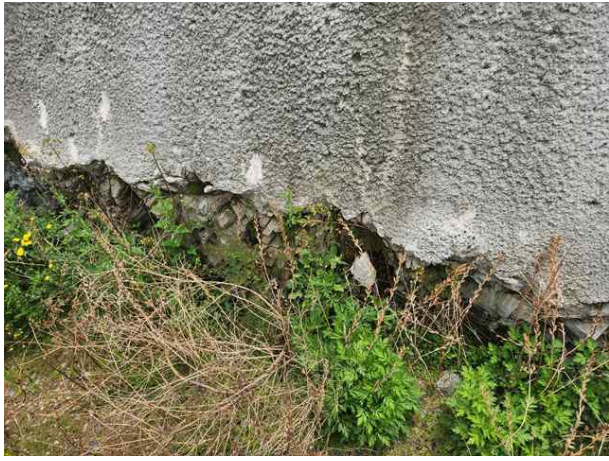
| 03<br>(26년 상반기) | 0+775 1단 슛크리트 파손 | 03<br>(26년 상반기) | 0+775 1단 슛크리트 파손 |

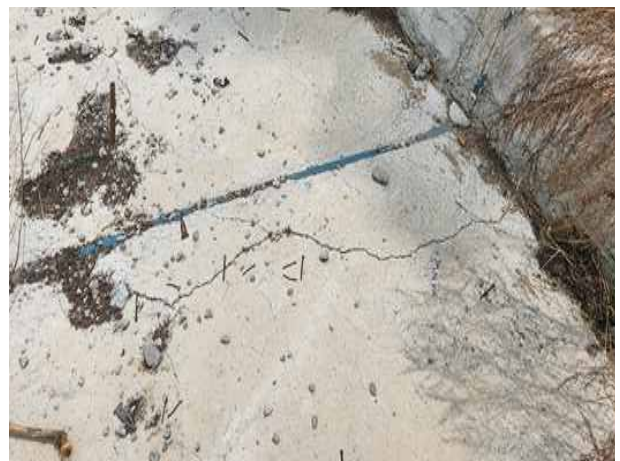
05  
(26년 상반기)

0+685 1소단배수로 파손

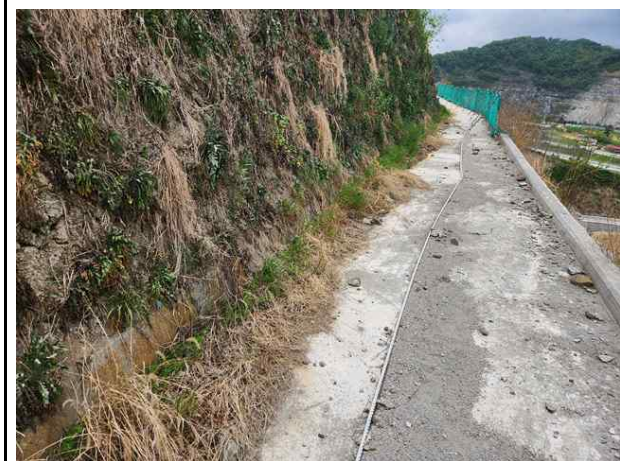
06  
(26년 상반기)

0+730 1소단배수로 낙석 및 토사퇴적

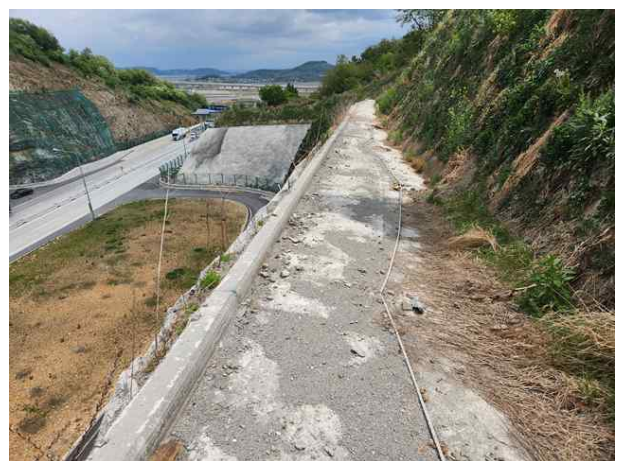
06  
(26년 상반기)

0+730 1소단배수로 낙석 및 토사퇴적

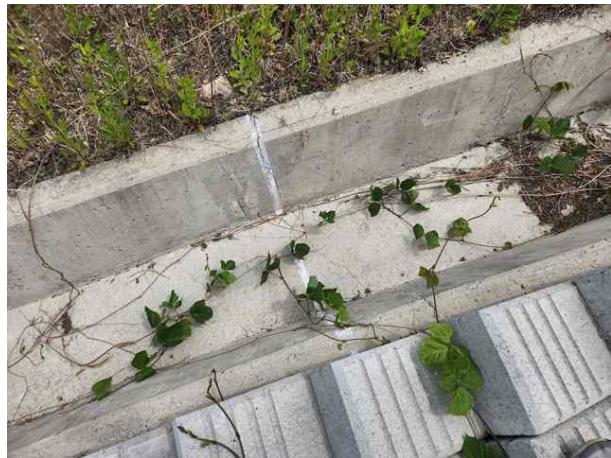
08  
(26년 상반기)

0+860 산마루측구 파손

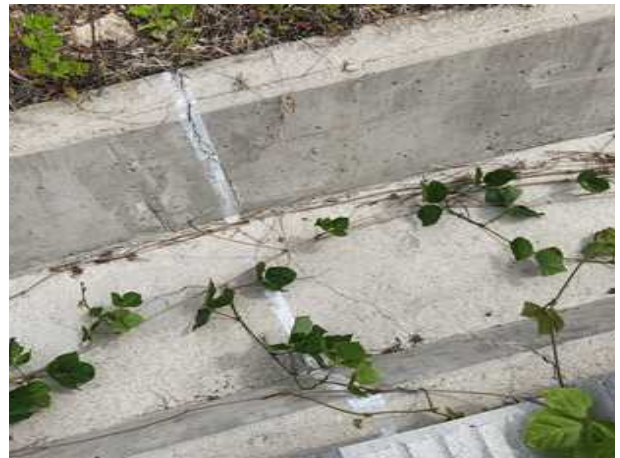
08  
(26년 상반기)

0+860 산마루측구 파손

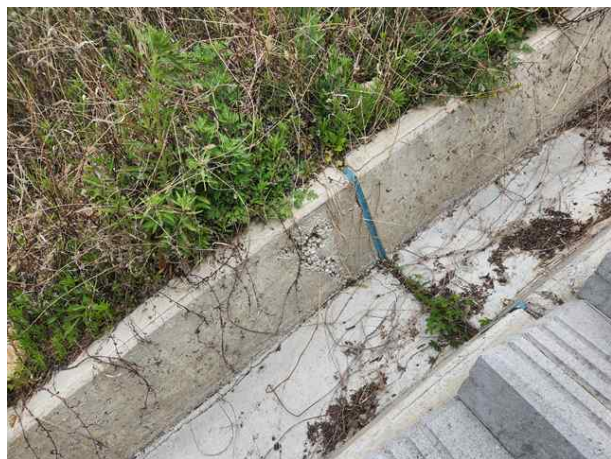
09  
(26년 상반기)

0+880 산마루측구 재료분리

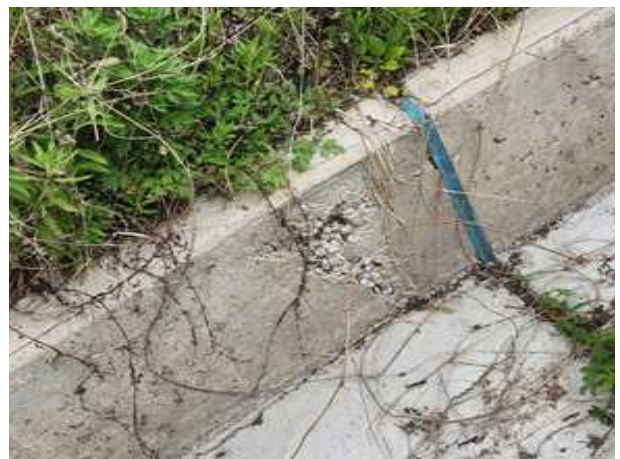
09  
(26년 상반기)

0+880 산마루측구 재료분리

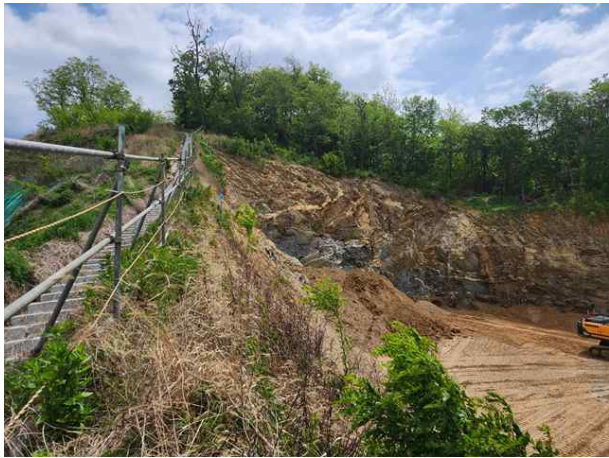
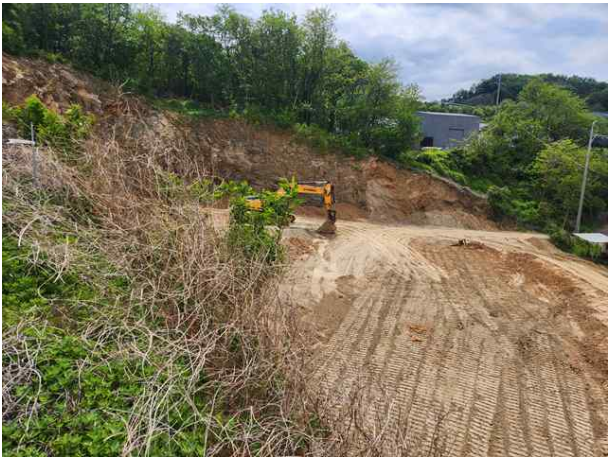
| 10<br>(26년 상반기) | 배면 굴착작업 현황 | 10<br>(26년 상반기) | 배면 굴착작업 현황 |

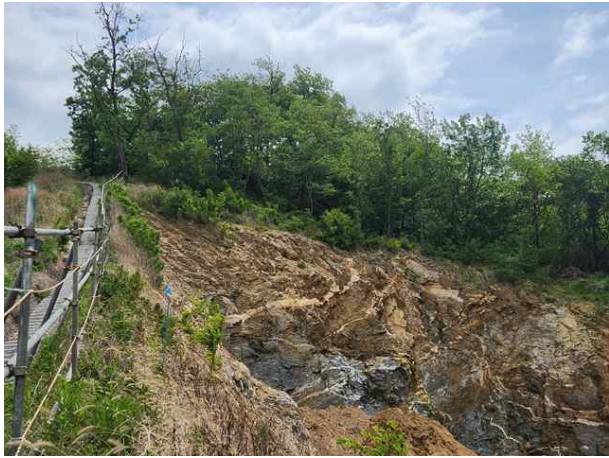
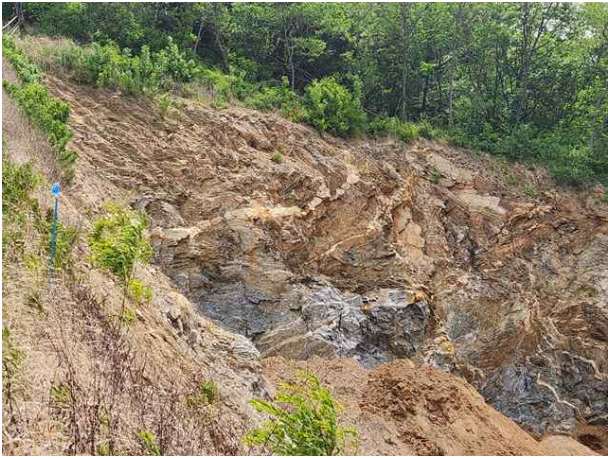
| 10<br>(26년 상반기) | 배면 굴착작업 현황 | 10<br>(26년 상반기) | 배면 굴착작업 현황 |

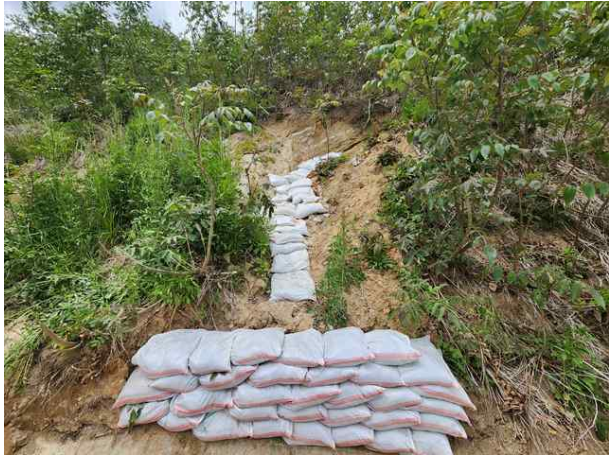
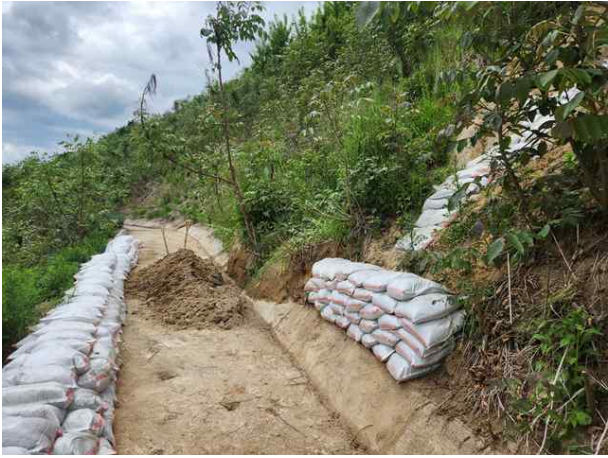
| 01<br>(26년 상반기) | 0+260 2단 토사유실(임시보수) | 01<br>(26년 상반기) | 0+260 2단 토사유실(임시보수) |

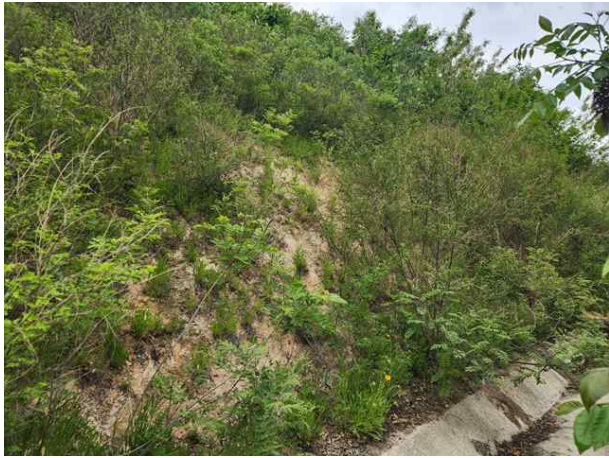
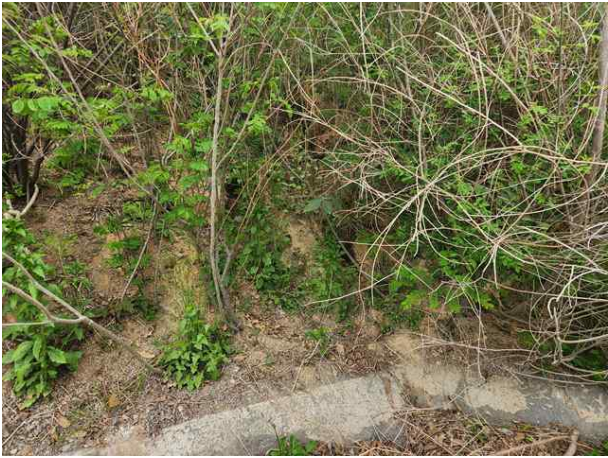
| 02<br>(26년 상반기) | 0+280 3단 세굴 및 토사유실 | 02<br>(26년 상반기) | 0+280 3단 세굴 및 토사유실 |

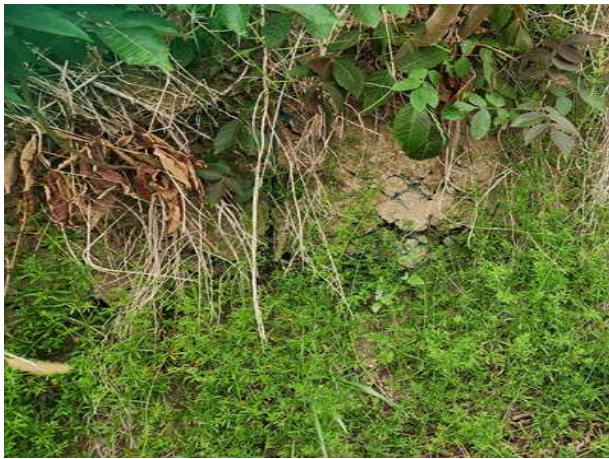
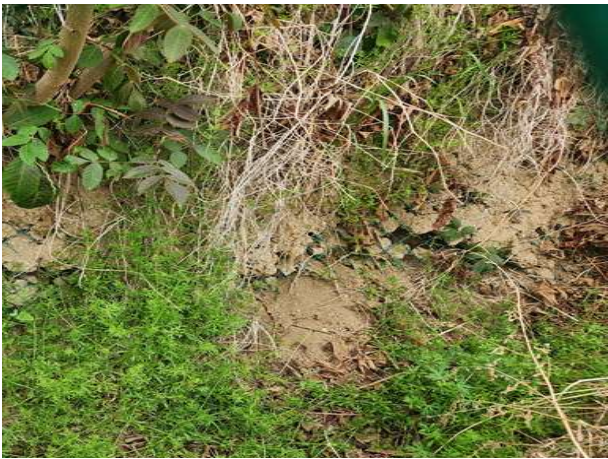
| 03<br>(26년 상반기) | 0+260 하부 토사퇴적 | 03<br>(26년 상반기) | 0+260 하부 토사퇴적 |

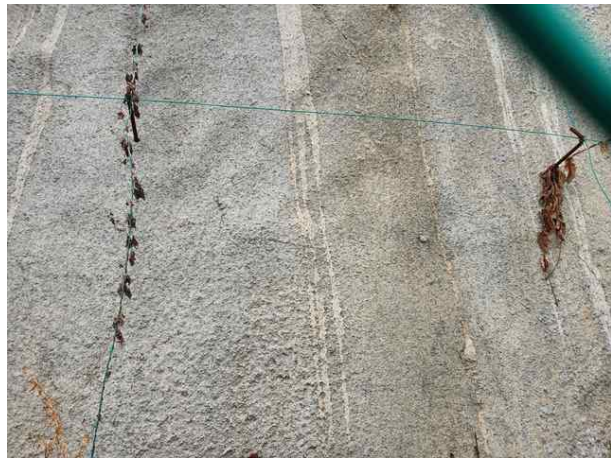
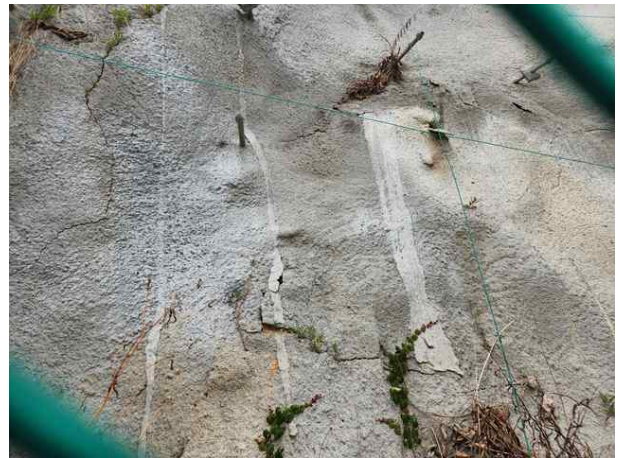
05  
(26년 상반기)

0+255 1단 숏크리트 파손

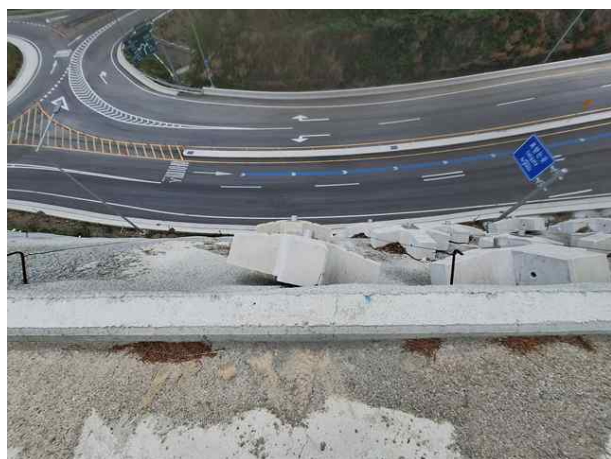
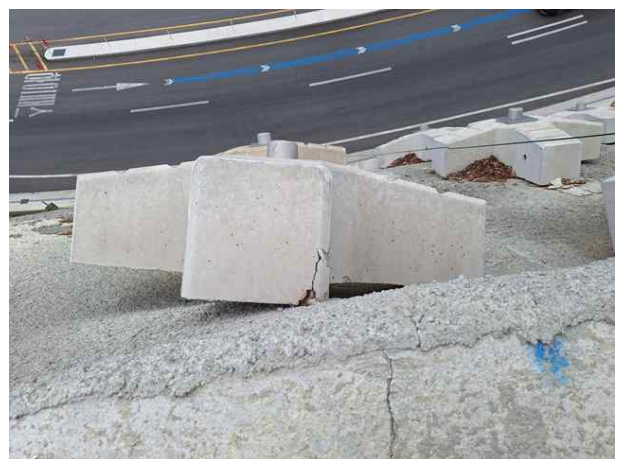
06  
(26년 상반기)

0+088 1단 격자블럭 박리

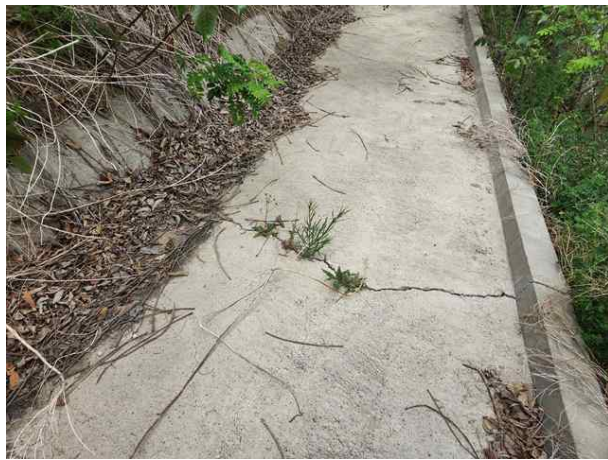
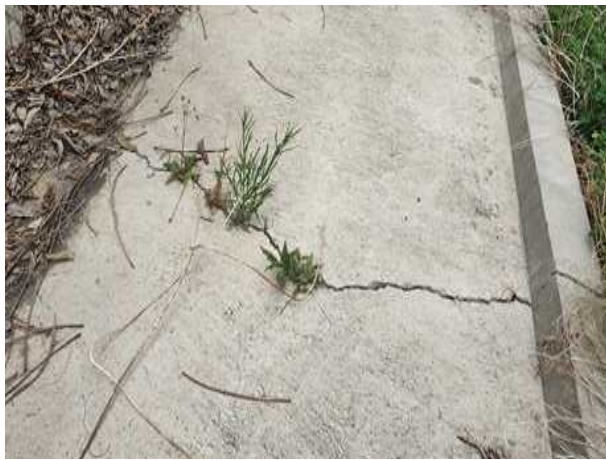
| 10<br>(26년 상반기) | 0+255 1소단배수로 파손 | 10<br>(26년 상반기) | 0+255 1소단배수로 파손 |

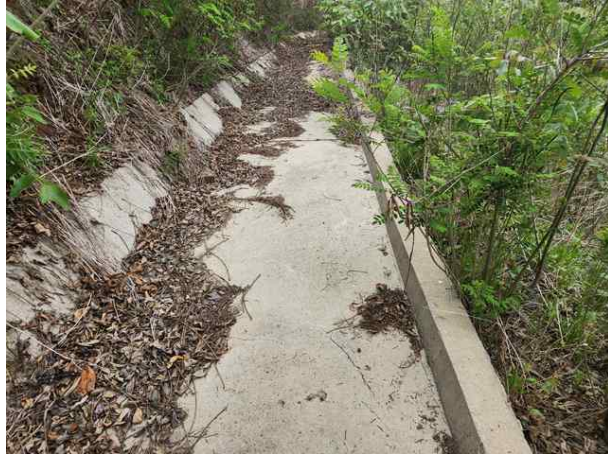
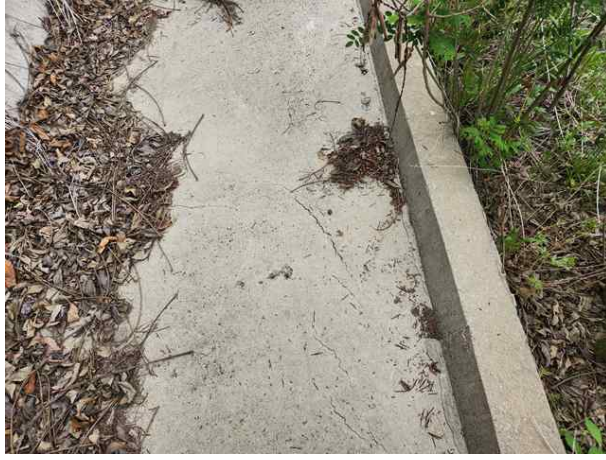
| 11<br>(26년 상반기) | 0+280 1소단배수로 망상균열 | 11<br>(26년 상반기) | 0+280 1소단배수로 망상균열 |

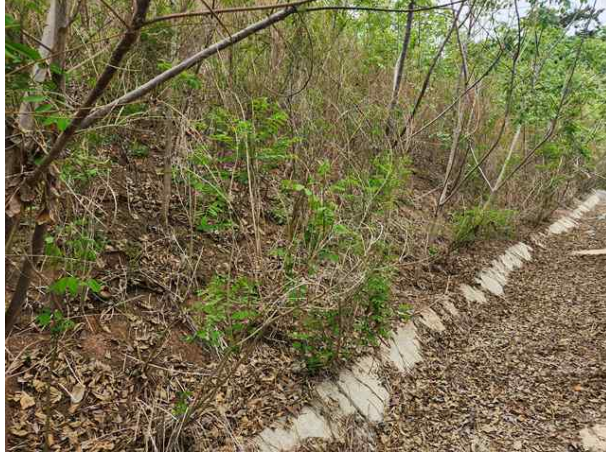
| 12<br>(26년 상반기) | 0+280 2소단배수로 토사퇴적 | 12<br>(26년 상반기) | 0+280 2소단배수로 토사퇴적 |

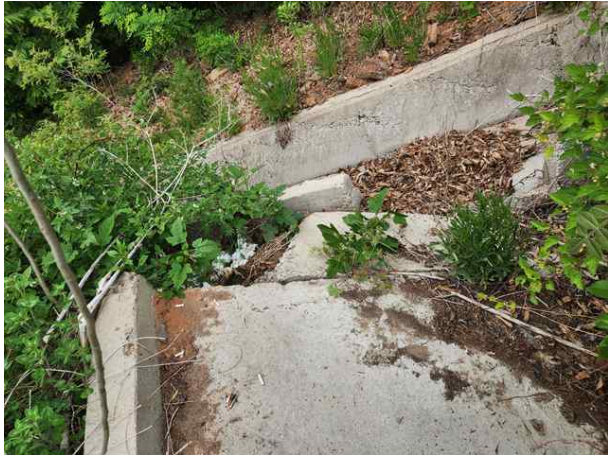
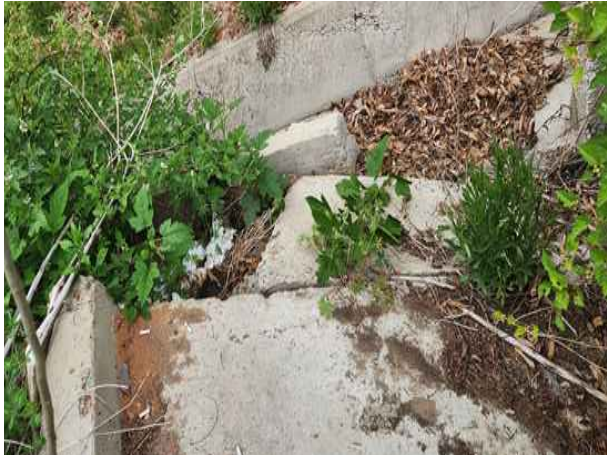
| 13<br>(26년 상반기) | 0+460 1소단배수로 시공불량 | 13<br>(26년 상반기) | 0+460 1소단배수로 시공불량 |

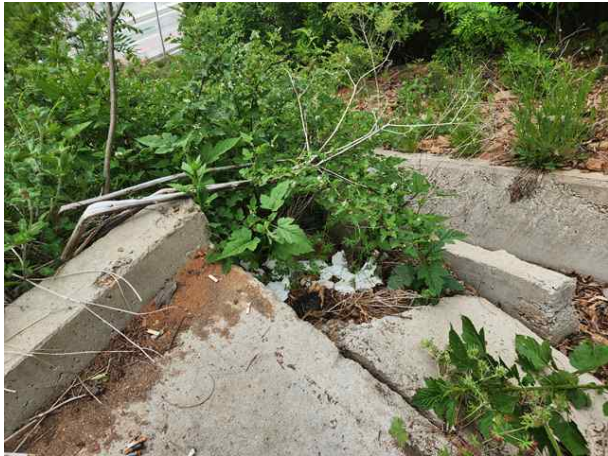
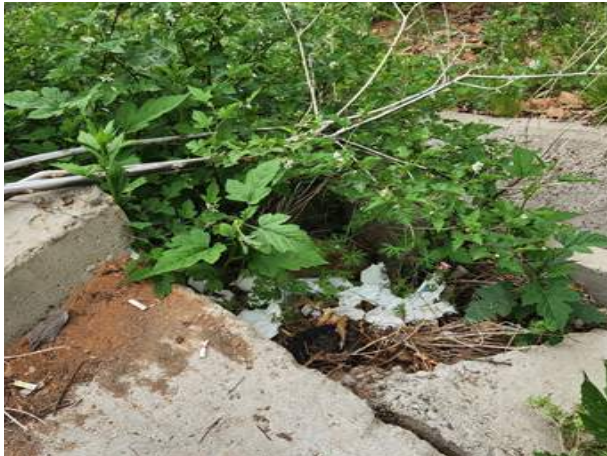
| 14<br>(26년 상반기) | 0+460 산마루측구 배면 토사유실 | 14<br>(26년 상반기) | 0+460 산마루측구 배면 토사유실 |

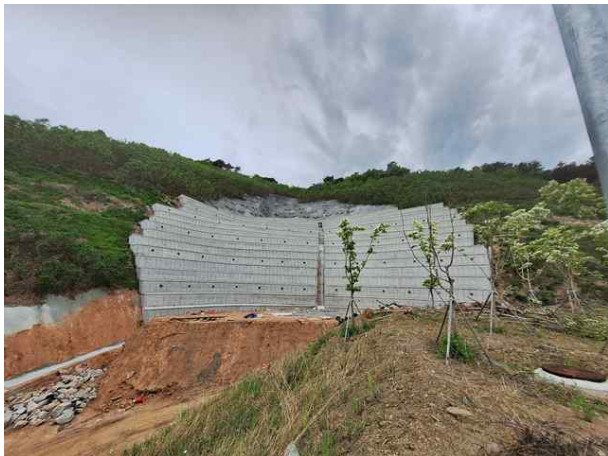
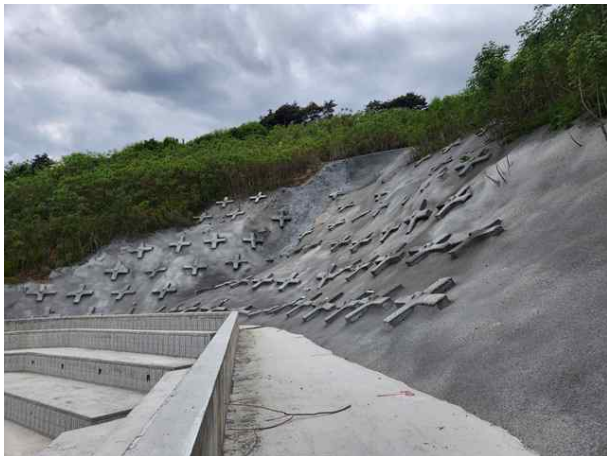
| 15<br>(26년 상반기) | 0+315~0+410 계단식 옹벽 공사현황 | 15<br>(26년 상반기) | 0+315~0+410 슛크리트 공사현황 |
