## 02-01 남양1터널(익산)

손상현황

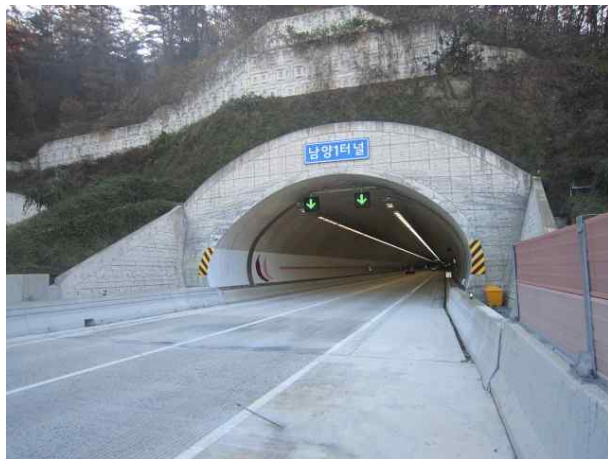
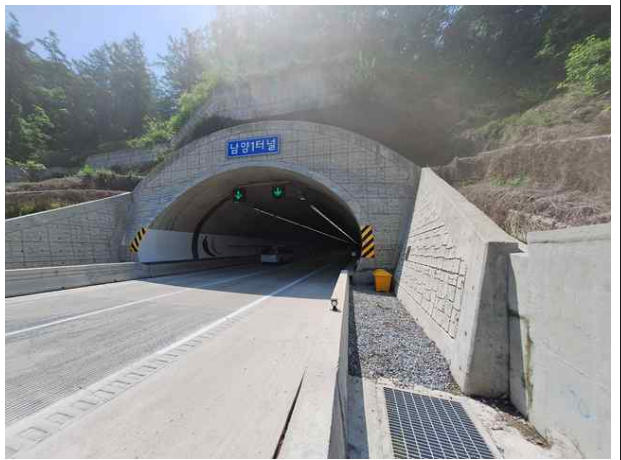
| 01<br>(25년 하반기) | 갱문부(시점) 상태양호 | 01<br>(26년 상반기) | 갱문부(시점) 상태양호 |

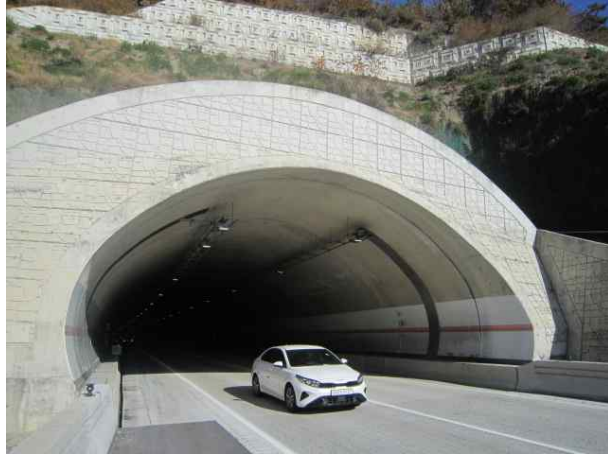
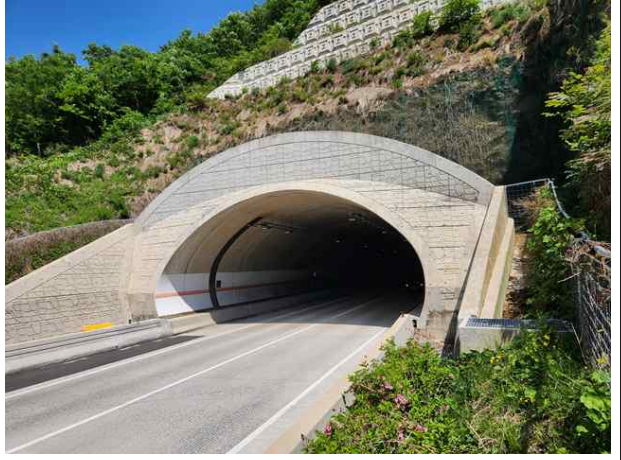
| 02<br>(25년 하반기) | 갱문부(중점) 상태양호 | 02<br>(26년 상반기) | 갱문부(중점) 상태양호 |

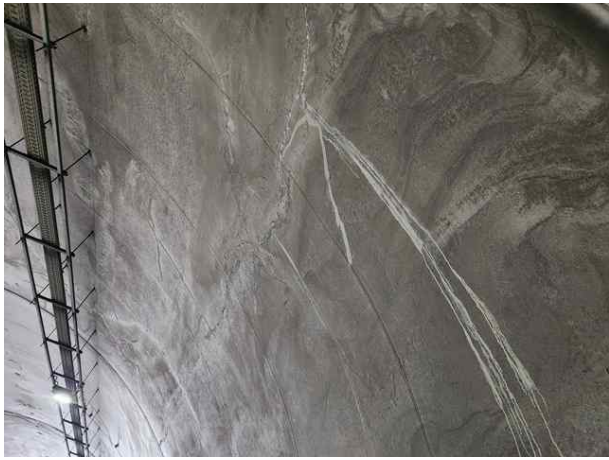
| 12<br>(26년 상반기) | 천단부(S68) 균열(0.5mm이상) | 13<br>(26년 상반기) | 천단부(S68) 균열부백태(0.3mm미만) |

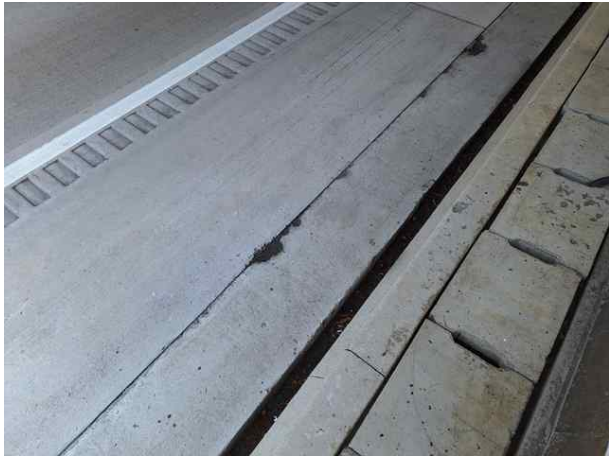
| 14<br>(25년 하반기) | 포장부 → 배수시설(S2)<br>포장 파손 → 측구 파손 | 14<br>(26년 상반기) | 포장부 → 배수시설(S2)<br>포장 파손 → 측구 파손 |

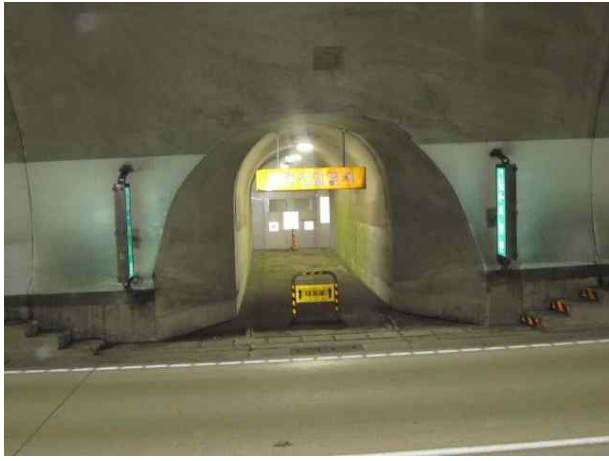
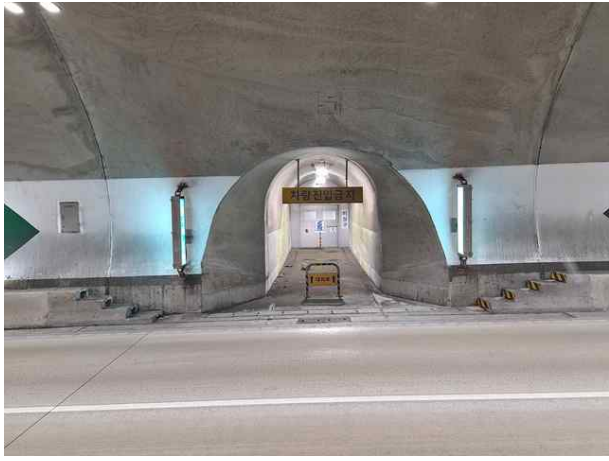
| 15<br>(25년 하반기) | 횡갱(S30) 상태양호 | 15<br>(26년 상반기) | 횡갱(S30) 상태양호 |

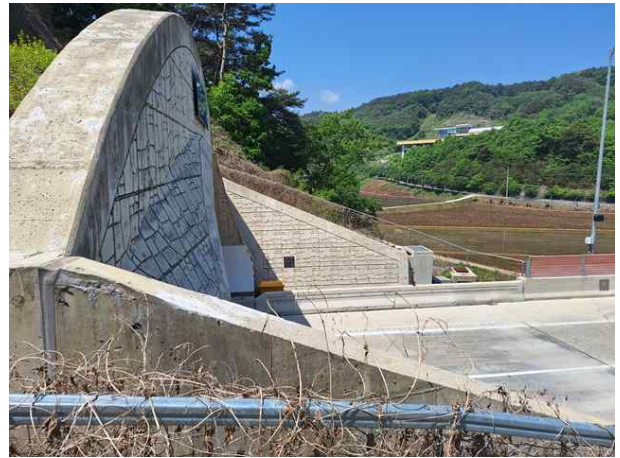
16  
(26년 상반기)

옹벽(시점부) 상태양호

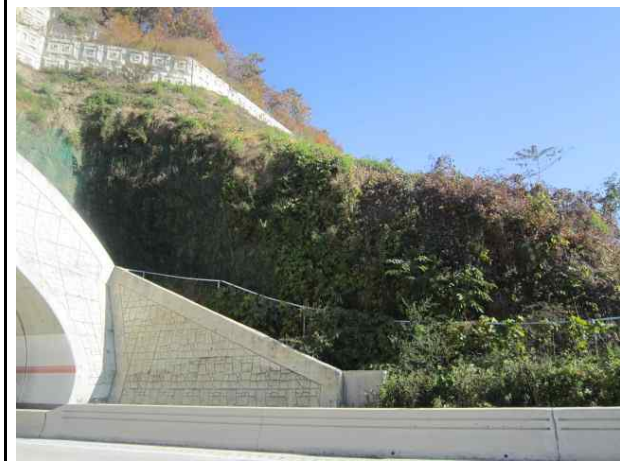
17  
(25년 하반기)

옹벽(중점부) 상태양호

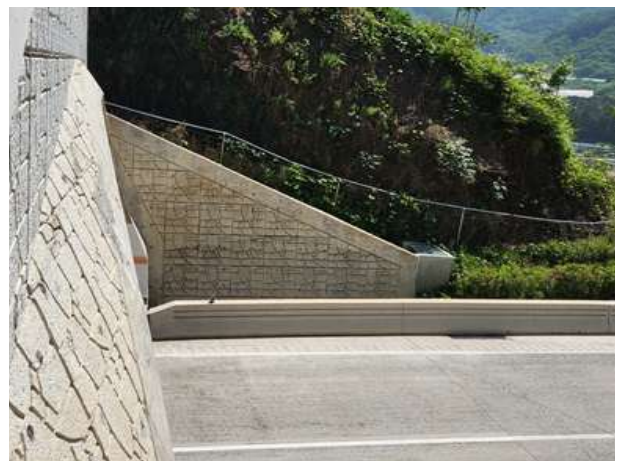
17  
(26년 상반기)

옹벽(중점부) 상태양호

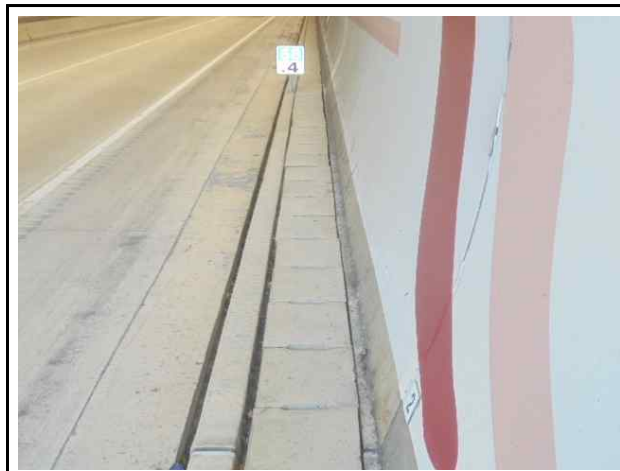
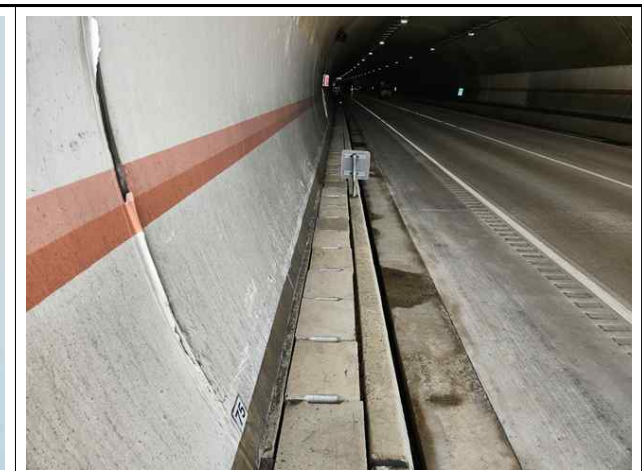
| 20<br>(25년 하반기) | 공동구 상태양호 | 20<br>(26년 상반기) | 공동구 상태양호 |

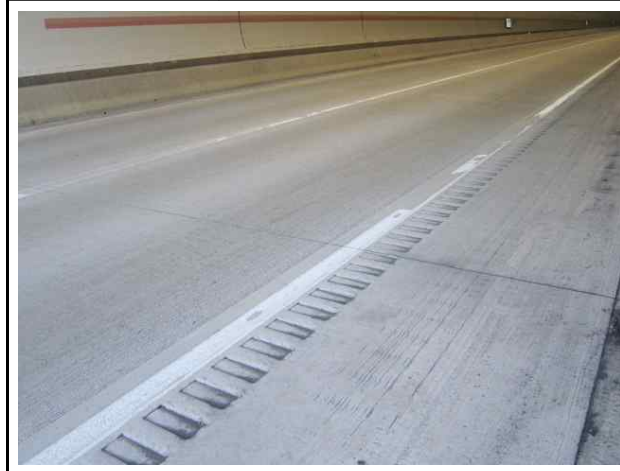
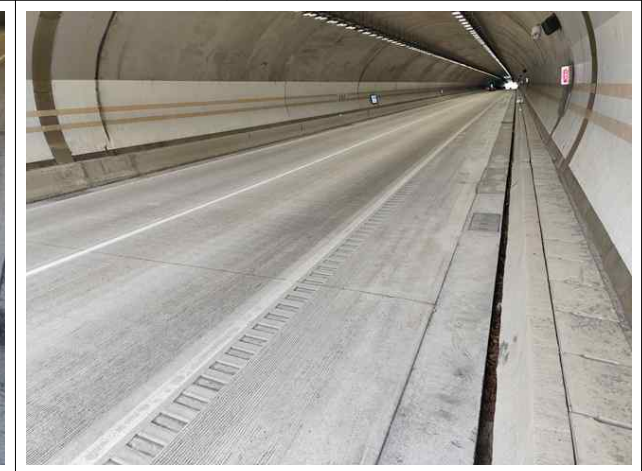
| 21<br>(25년 하반기) | 포장부 상태양호 | 21<br>(26년 상반기) | 포장부 상태양호 |

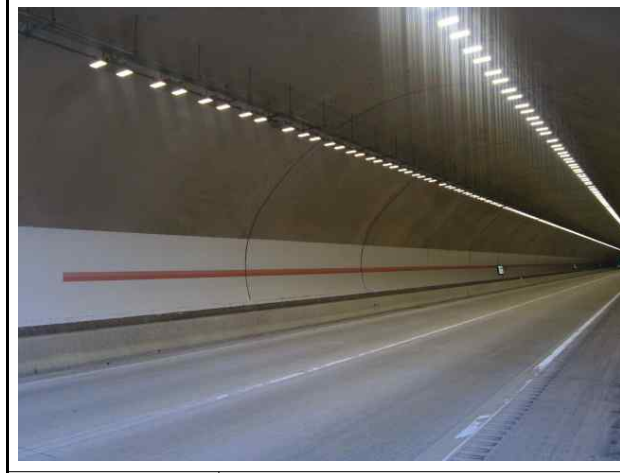
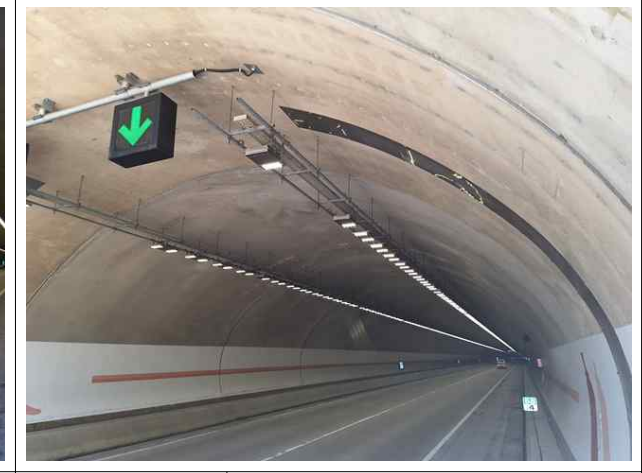
| 22<br>(25년 하반기) | 조명시설 상태양호 | 22<br>(26년 상반기) | 조명시설 상태양호 |

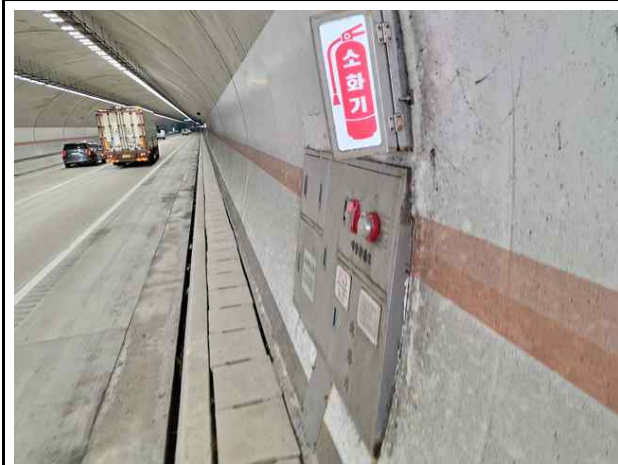
23  
(26년 상반기)

소화시설 상태양호

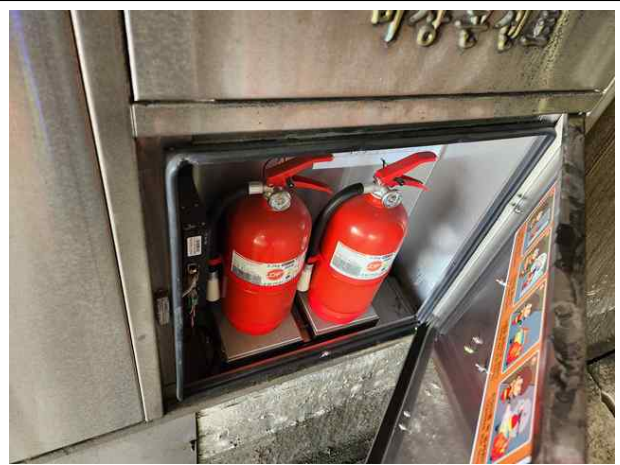
24  
(26년 상반기)

소화시설 상태양호

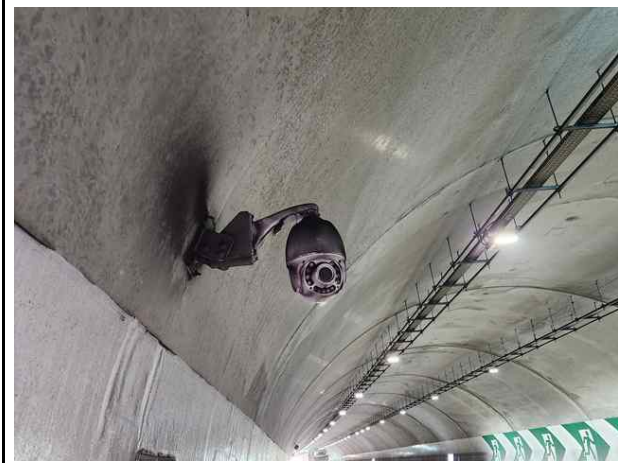
25  
(26년 상반기)

CCTV 상태양호

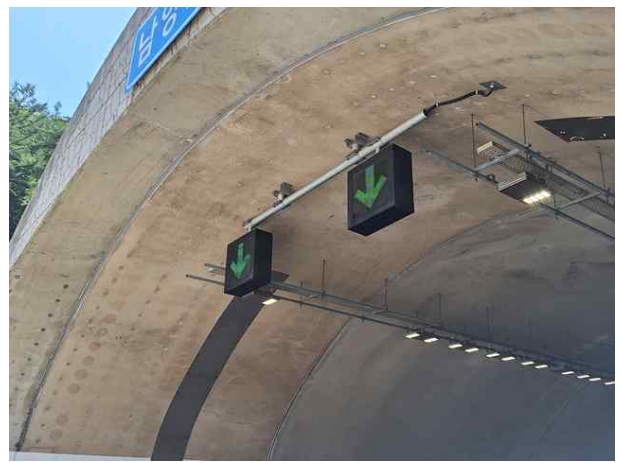
26  
(26년 상반기)

신호기 상태양호

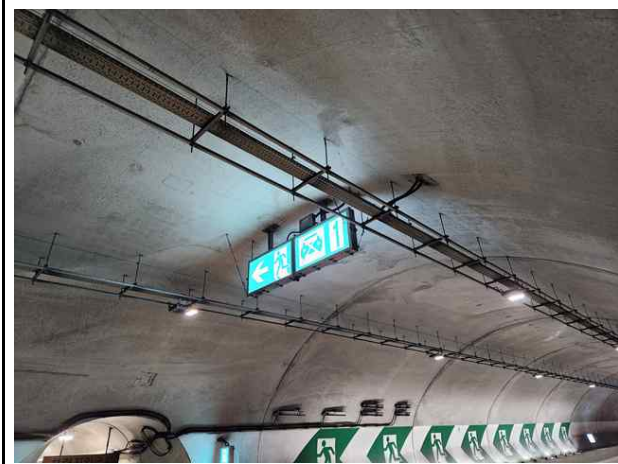
27  
(26년 상반기)

비상구 표시등 상태양호

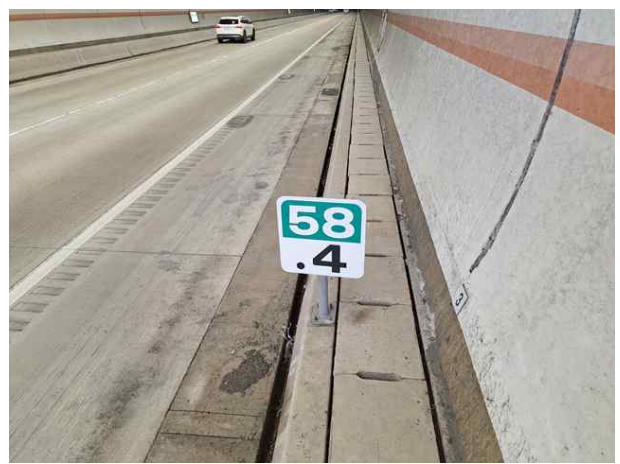
28  
(26년 상반기)

이정표지판 상태양호

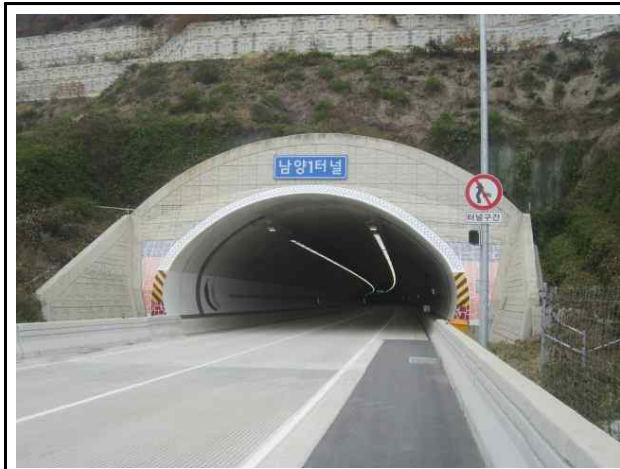
01  
(25년 하반기)

갱문부(시점) 상태양호

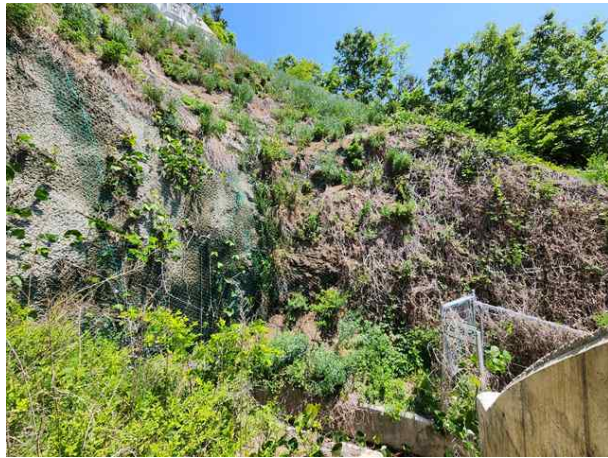
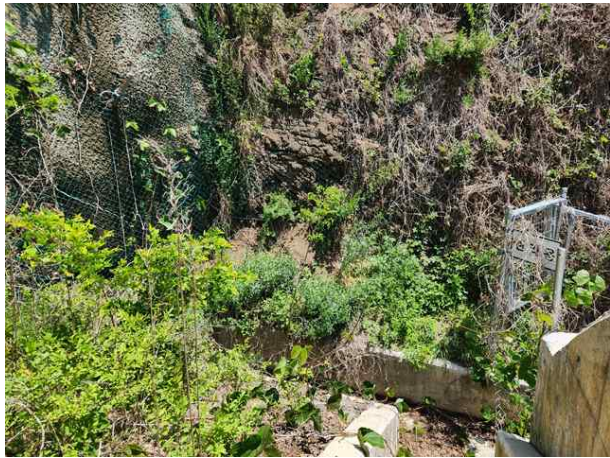
| 12<br>(26년 상반기) | 절토사면(시점부) 토사유실 | 12<br>(26년 상반기) | 절토사면(시점부) 토사유실 |

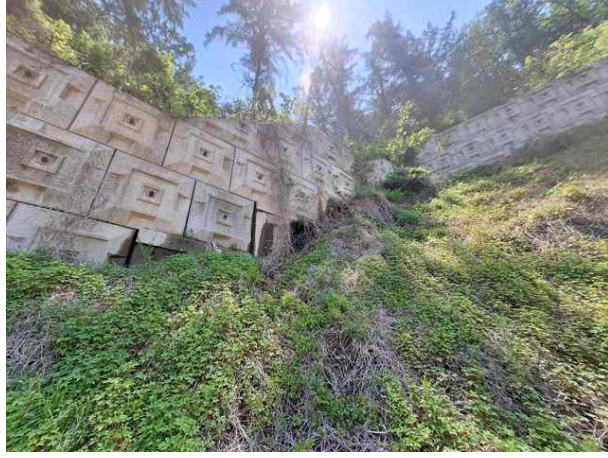
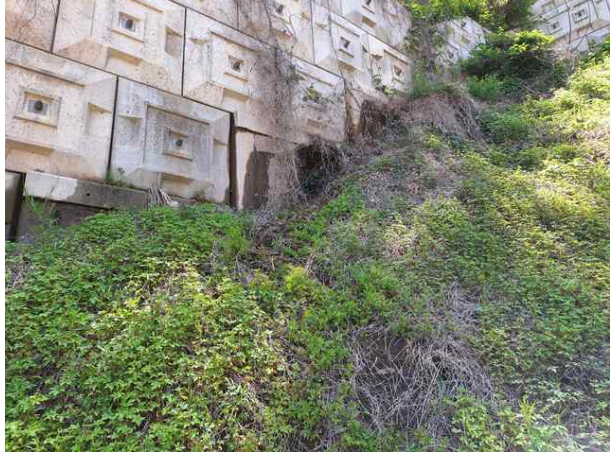
| 13<br>(26년 상반기) | 절토사면(중점부) 옹벽 하부 누수 및 토사유실 | 13<br>(26년 상반기) | 절토사면(중점부) 옹벽 하부 누수 및 토사유실 |

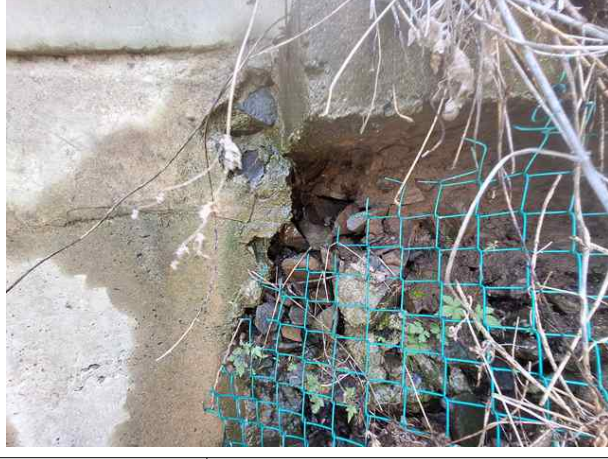
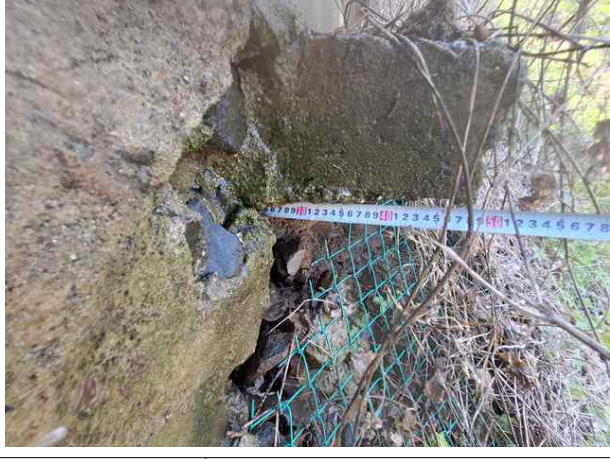
| 13<br>(26년 상반기) | 절토사면(중점부) 옹벽 하부 누수 및 토사유실 | 13<br>(26년 상반기) | 절토사면(중점부) 옹벽 하부 누수 및 토사유실 |

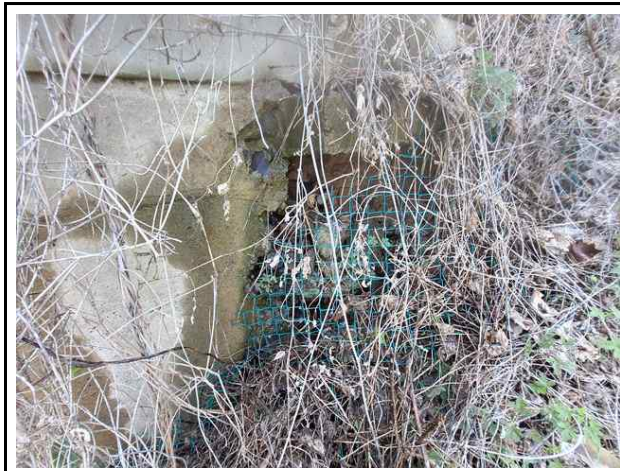
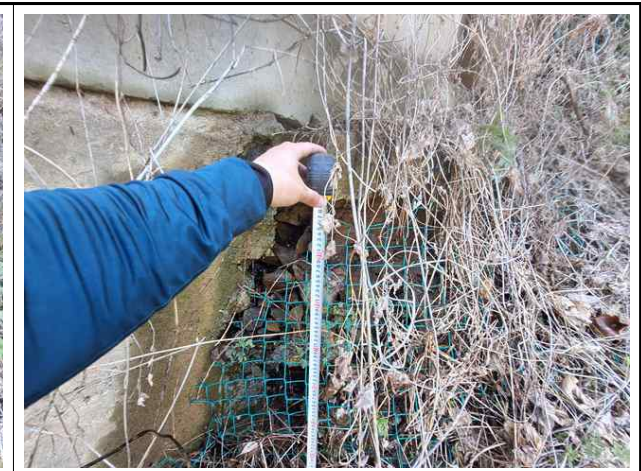
| 13<br>(26년 상반기) | 13<br>(26년 상반기) |

절토사면(중점부) 옹벽 하부 누수 및 토사유실

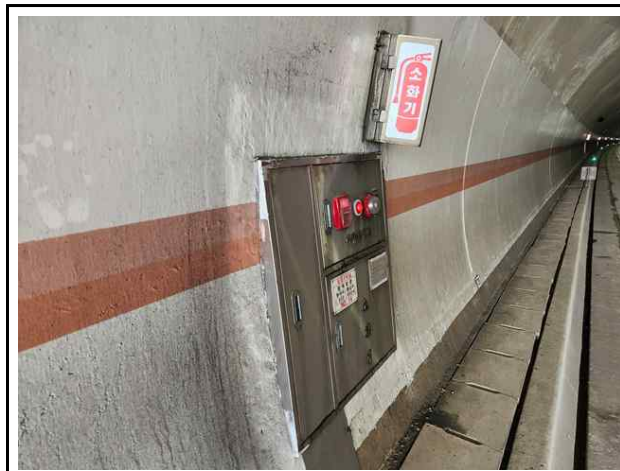
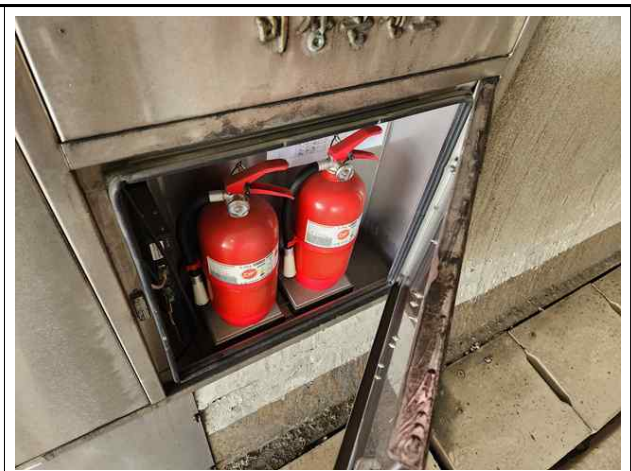
| 19<br>(26년 상반기) | 소화시설 상태양호 | 20<br>(26년 상반기) | 소화시설 상태양호 |

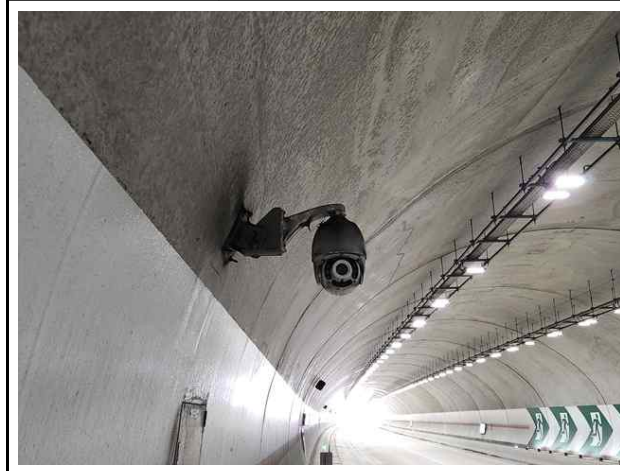
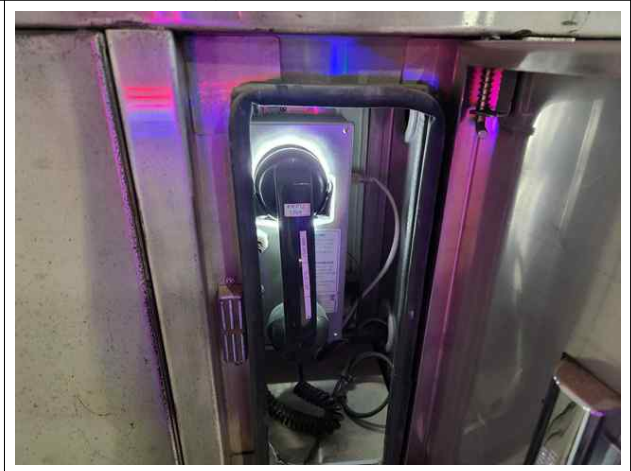
| 21<br>(26년 상반기) | CCTV 상태양호 | 22<br>(26년 상반기) | 비상전화 상태양호 |

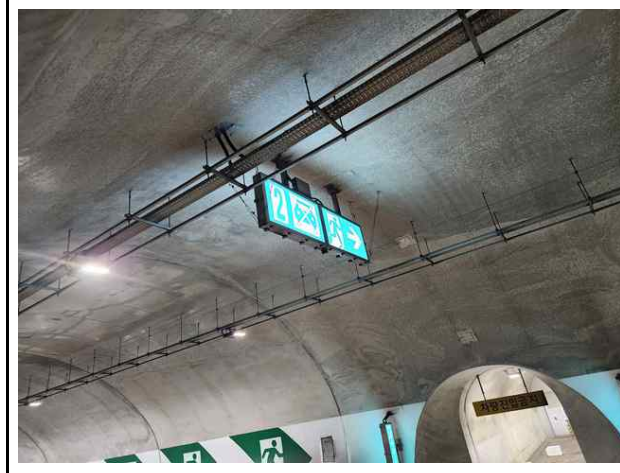
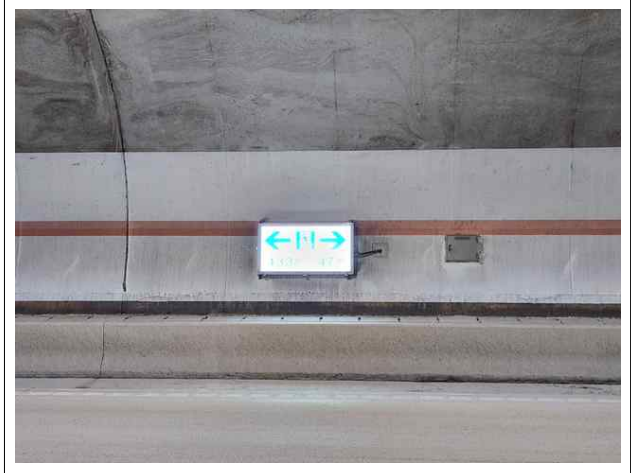
| 23<br>(26년 상반기) | 비상구 표시등 상태양호 | 24<br>(26년 상반기) | 비상구 표시등 상태양호 |

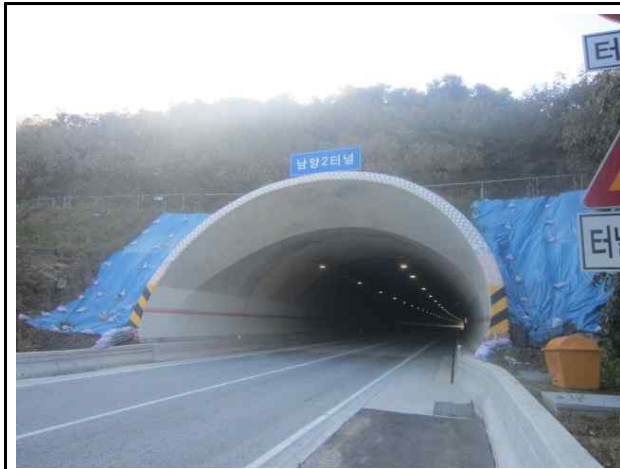
01  
(25년 하반기)

갱문부(시점) 상태양호

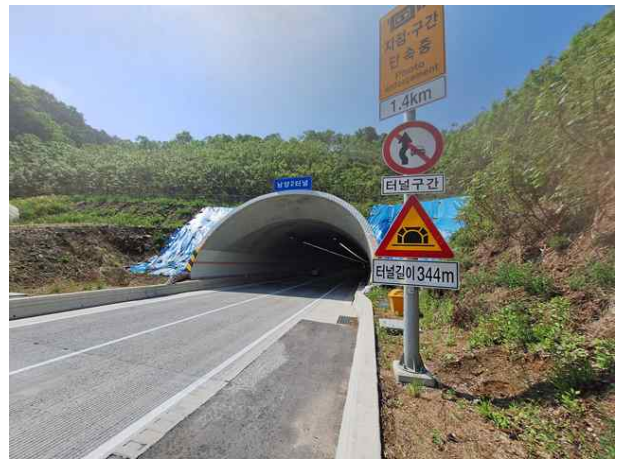
01  
(26년 상반기)

갱문부(시점) 상태양호

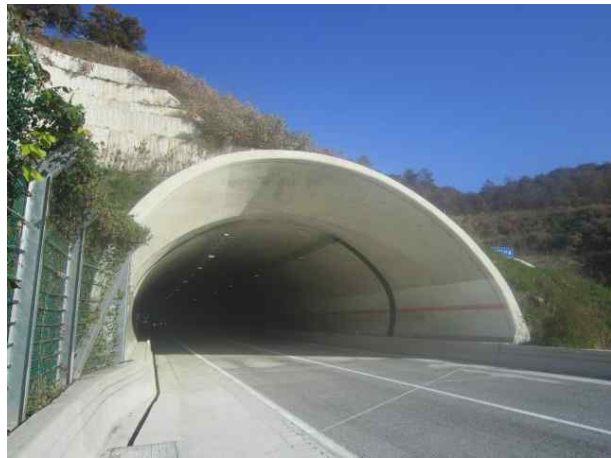
02  
(25년 하반기)

갱문부(중점) 상태양호

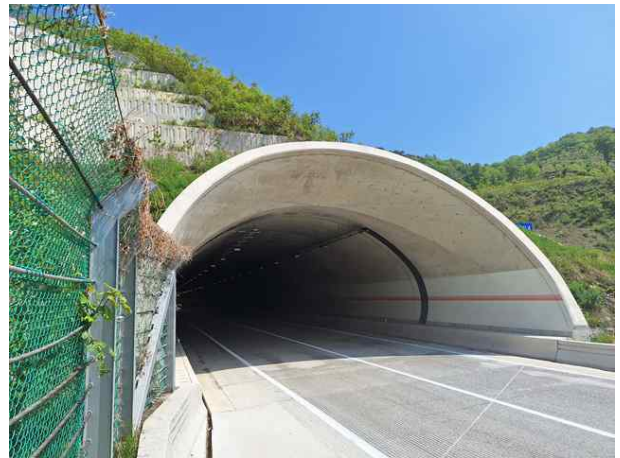
02  
(26년 상반기)

갱문부(중점) 상태양호

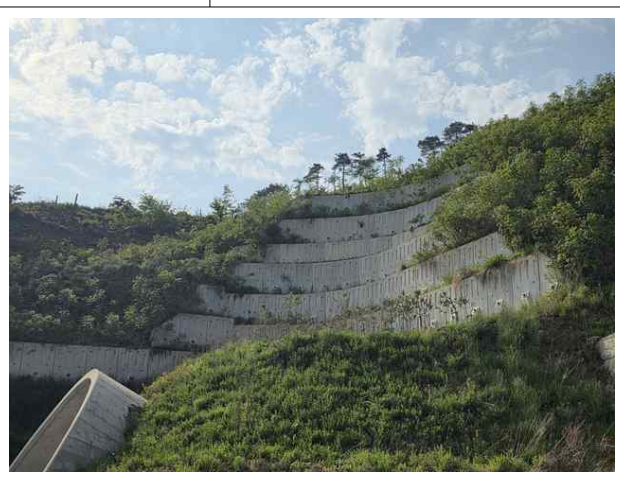
03  
(26년 상반기)

옹벽(중점부) 상태양호

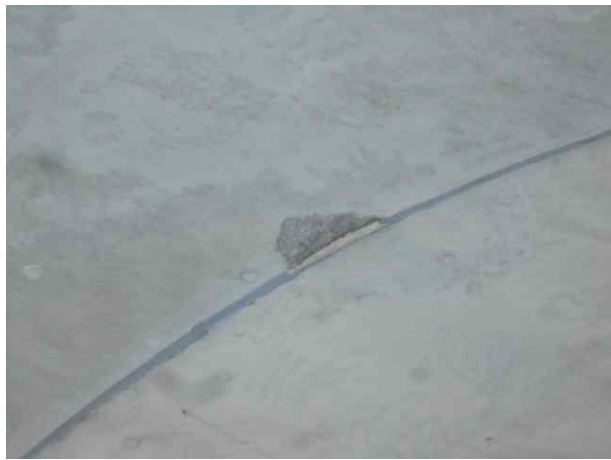
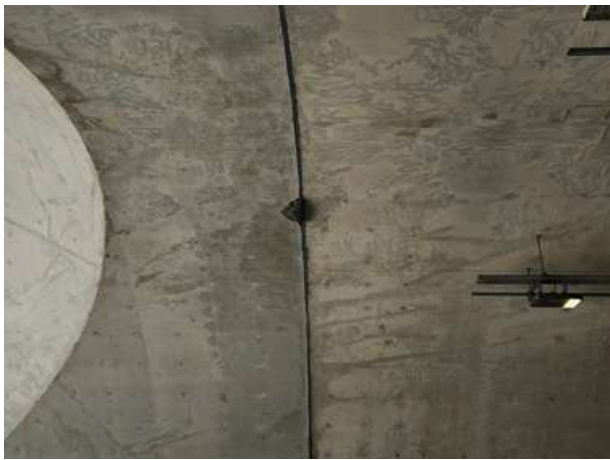
| 04<br>(25년 하반기) | 천단부(S1) 층분리 → 박락 | 04<br>(26년 상반기) | 천단부(S1) 층분리 → 박락 |

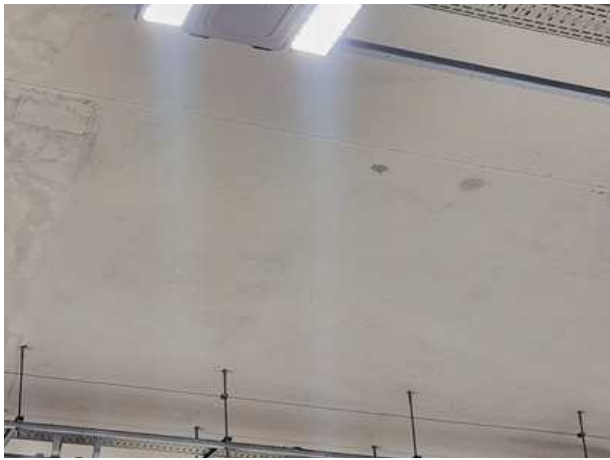
| 05<br>(25년 하반기) | 천단부(S18) 균열(0.3mm미만) | 05<br>(26년 상반기) | 천단부(S18) 균열(0.3mm미만) |

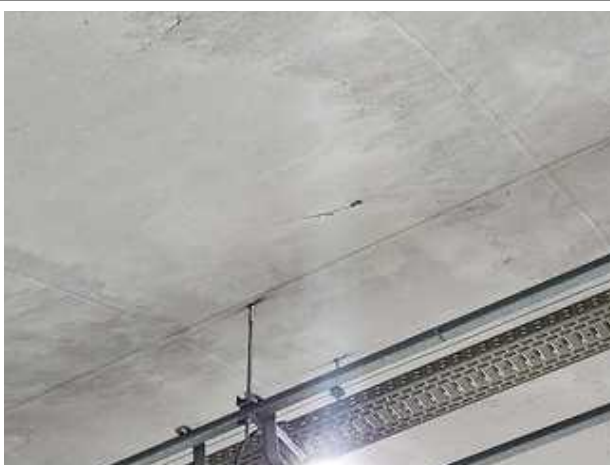
| 06<br>(25년 하반기) | 천단부(S30) 긁힘 | 06<br>(26년 상반기) | 천단부(S30) 긁힘 |

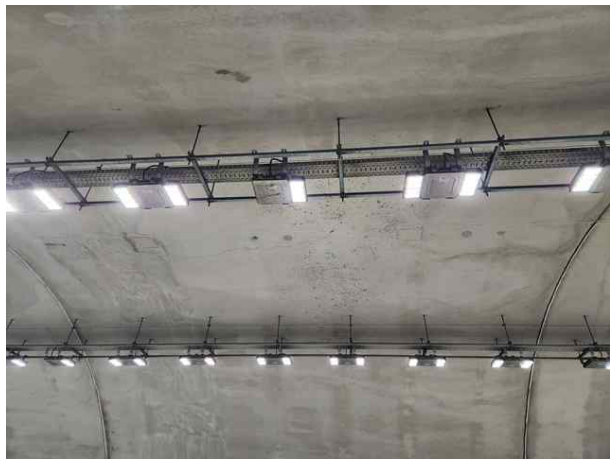
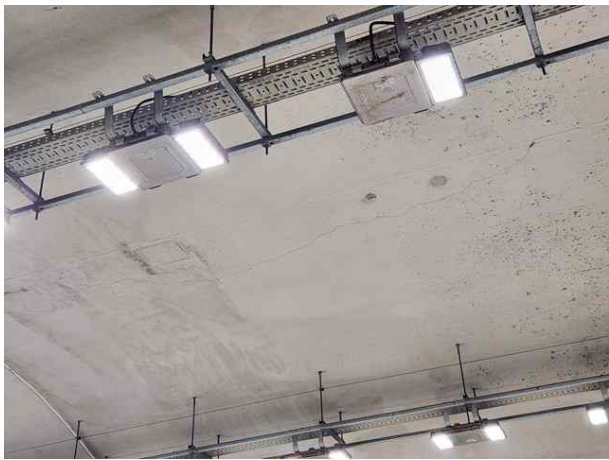
| 07<br>(26년 상반기) | 천단부(S13) 균열(0.5mm이상) | 07<br>(26년 상반기) | 천단부(S13) 균열(0.5mm이상) |

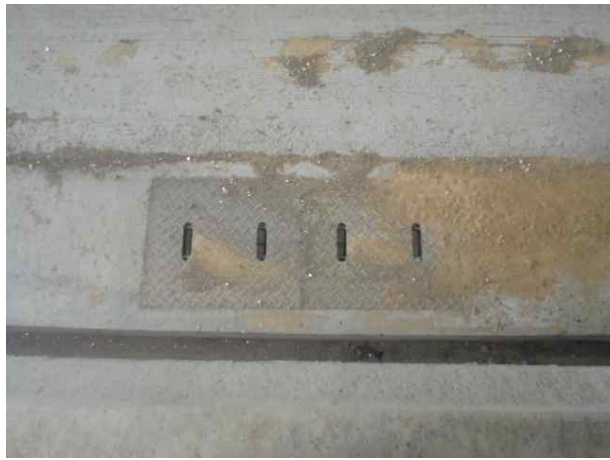
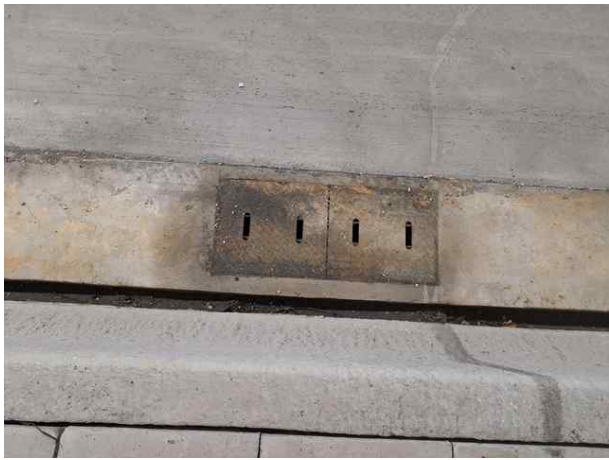
| 08<br>(25년 하반기) | 배수시설 상태양호 | 08<br>(26년 상반기) | 배수시설 상태양호 |

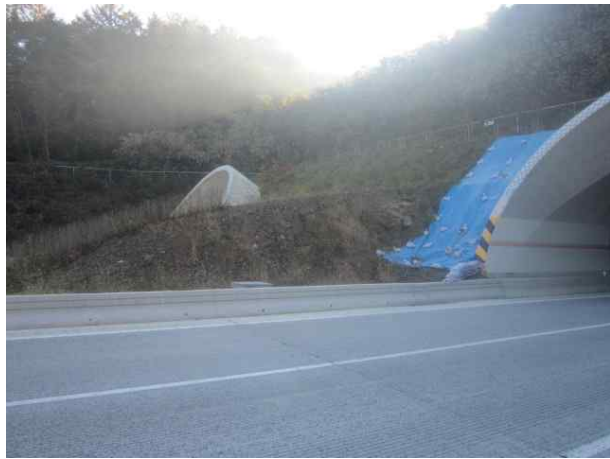
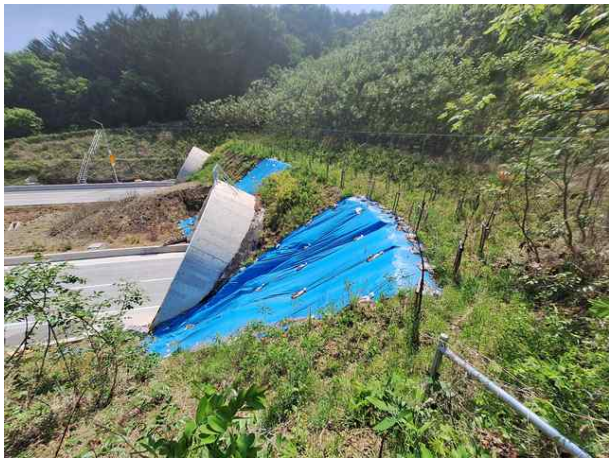
| 09<br>(25년 하반기) | 절토사면(시점부) 상태현황 | 09<br>(26년 상반기) | 절토사면(시점부) 상태현황 |

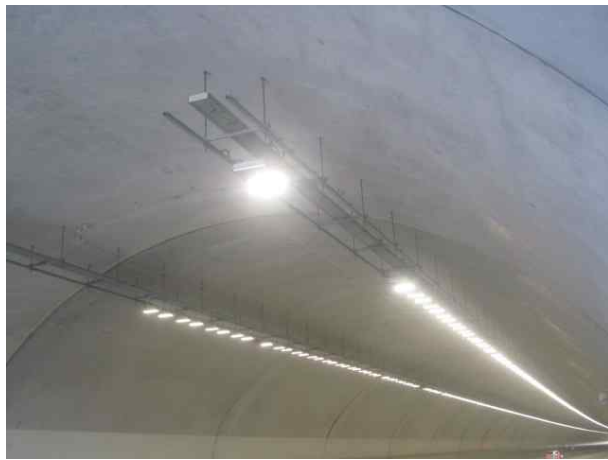
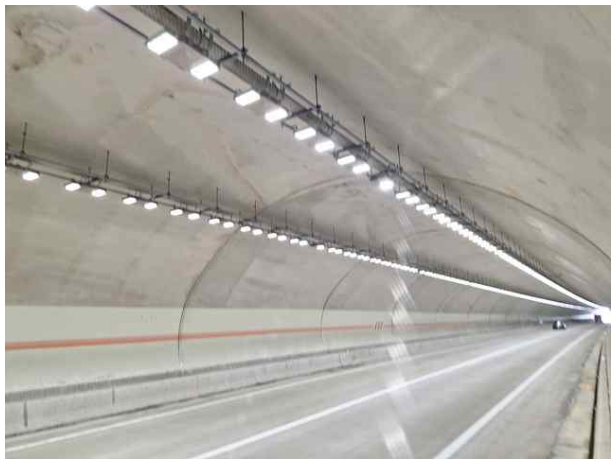
| 13<br>(25년 하반기) | 조명시설 상태양호 | 13<br>(26년 상반기) | 조명시설 상태양호 |

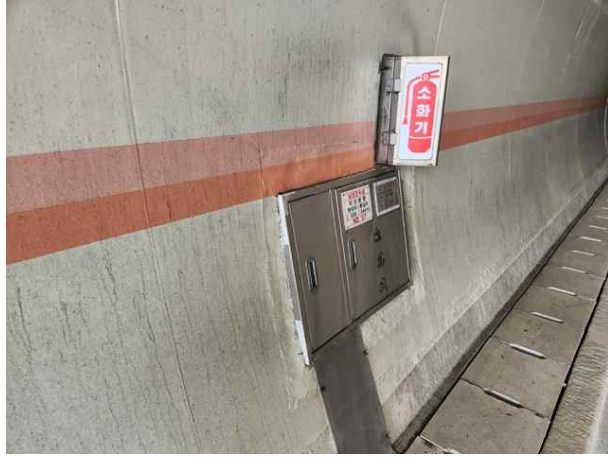
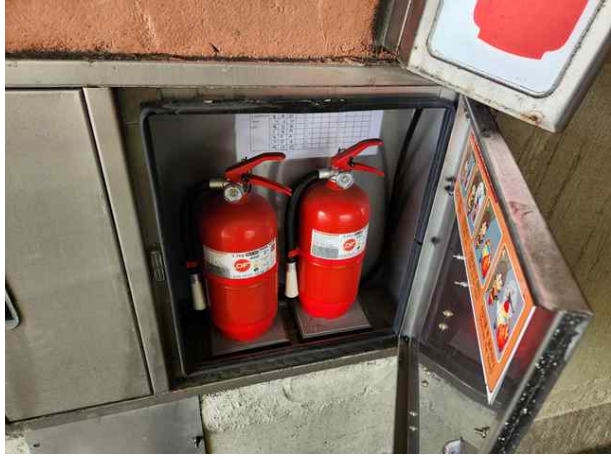
| 14<br>(26년 상반기) | 소화시설 상태양호 | 15<br>(26년 상반기) | 소화시설 상태양호 |

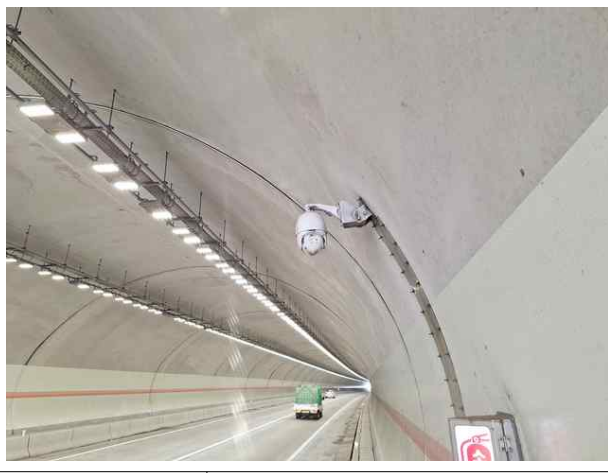
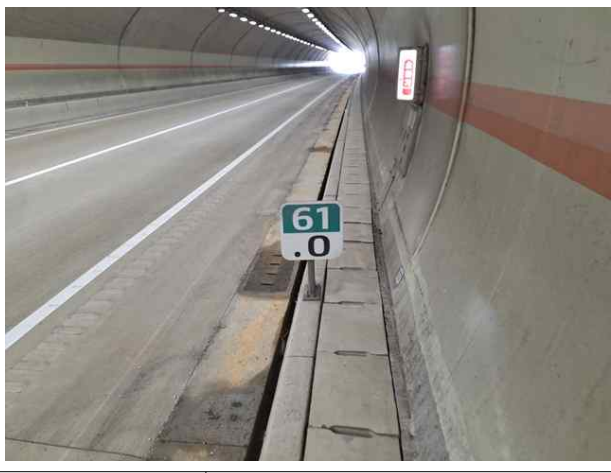
| 16<br>(26년 상반기) | CCTV 상태양호 | 17<br>(26년 상반기) | 이정 표지판 상태양호 |

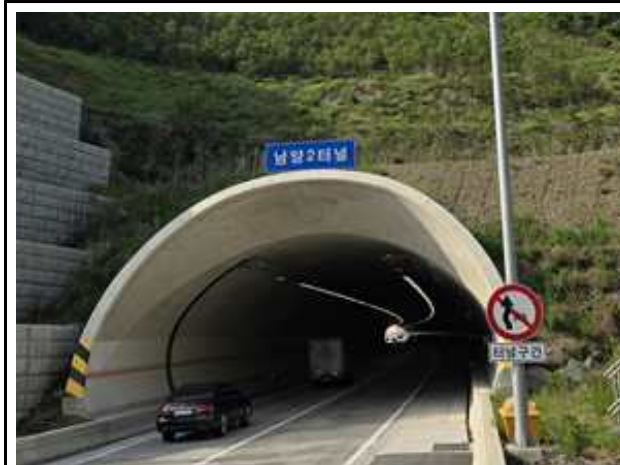
01  
(26년 상반기)

갱문부(시점) 상태양호

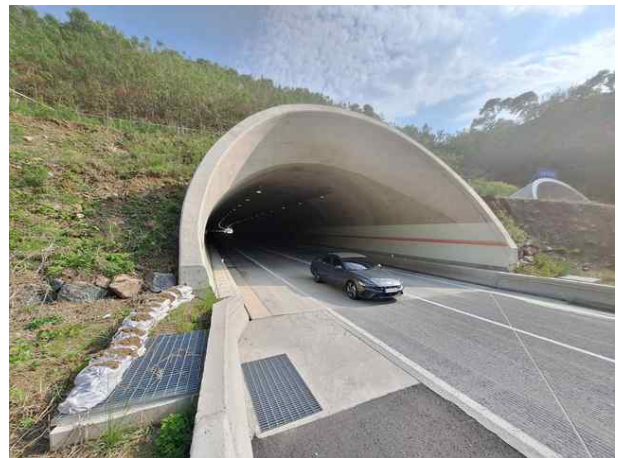
02  
(26년 상반기)

갱문부(시점) 상태양호

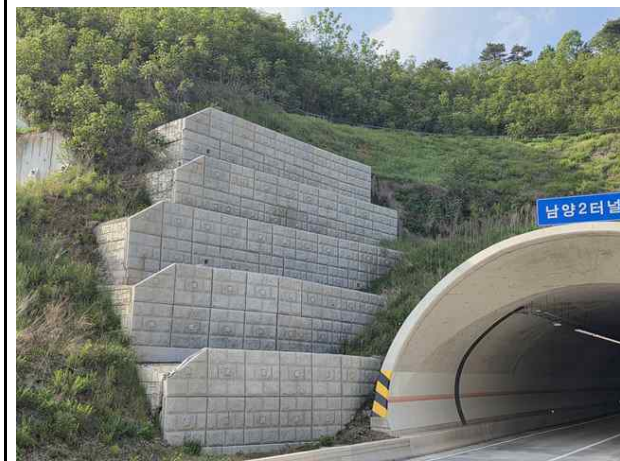
03  
(26년 상반기)

옹벽(시점부) 상태양호

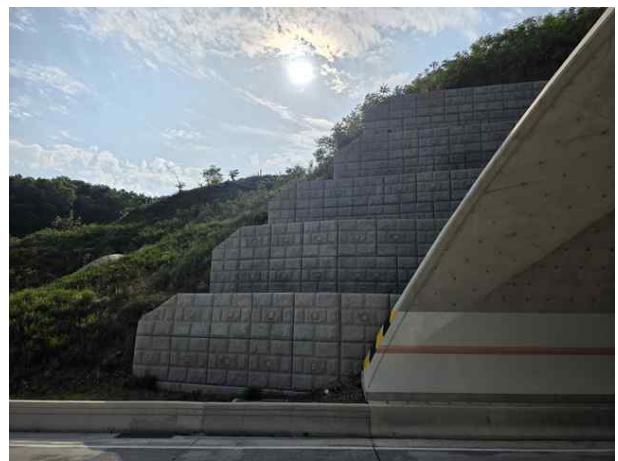
03  
(26년 상반기)

옹벽(시점부) 상태양호

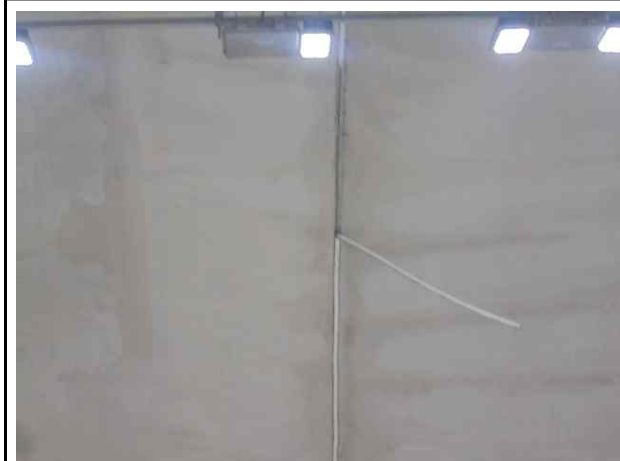
03  
(25년 하반기)

천단부(S14) 백업제 탈락

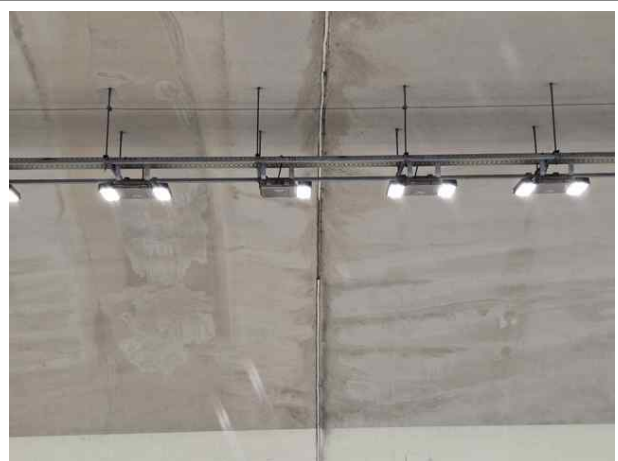
03  
(26년 상반기)

천단부(S14) 백업제 탈락

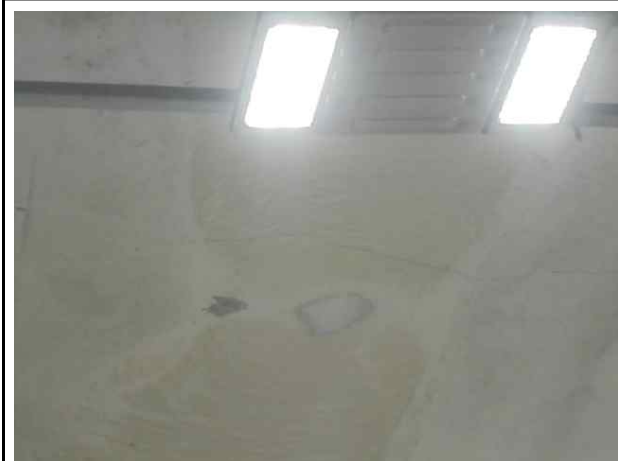
03  
(25년 하반기)

천단부(S9) 균열(0.3mm이상)

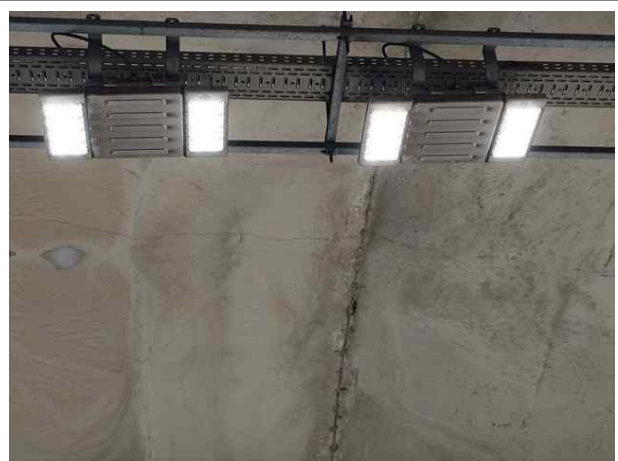
03  
(26년 상반기)

천단부(S9) 균열(0.3mm이상)

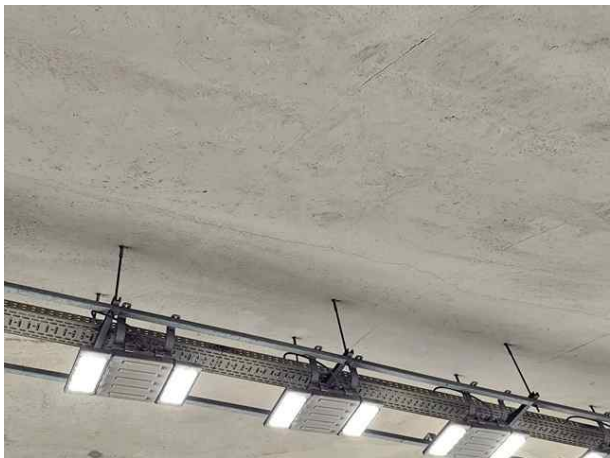
| 04<br>(25년 하반기) | 천단부(S10) 균열(0.3mm미만) | 04<br>(26년 상반기) | 천단부(S10) 균열(0.3mm미만) |

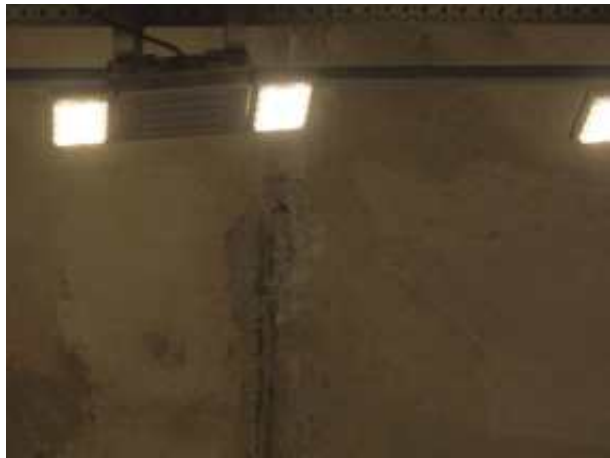
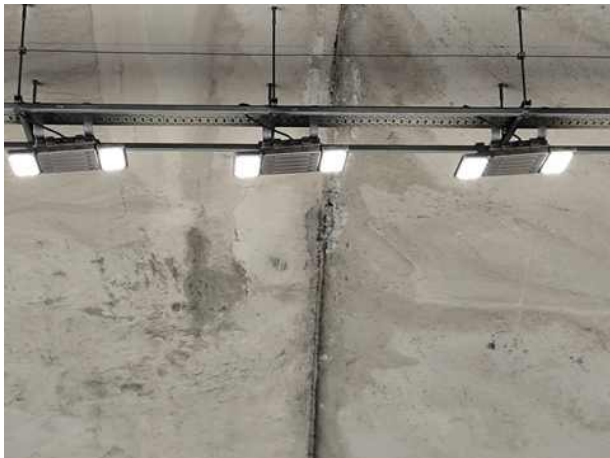
| 05<br>(25년 하반기) | 천단부(S12) 박리 | 05<br>(26년 상반기) | 천단부(S12) 박리 |

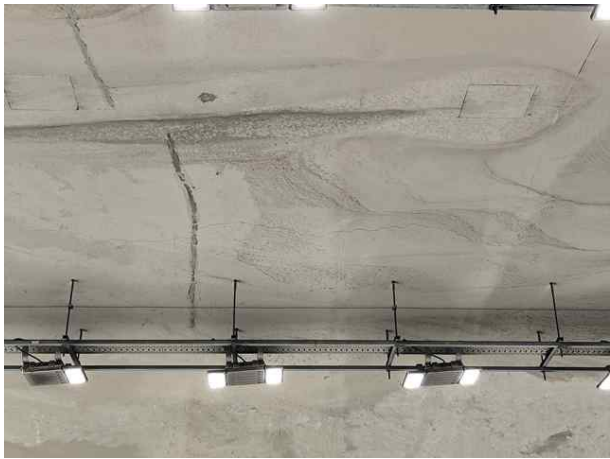
| 06<br>(26년 상반기) | 천단부(S16) 균열(0.3mm미만) | 06<br>(26년 상반기) | 천단부(S16) 균열(0.3mm미만) |

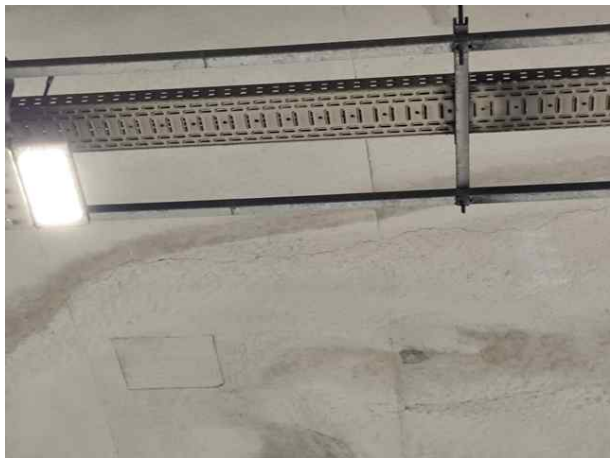
| 07<br>(25년 하반기) | 천단부(S19) 균열(0.3mm이상) | 07<br>(26년 상반기) | 천단부(S19) 균열(0.3mm이상) |

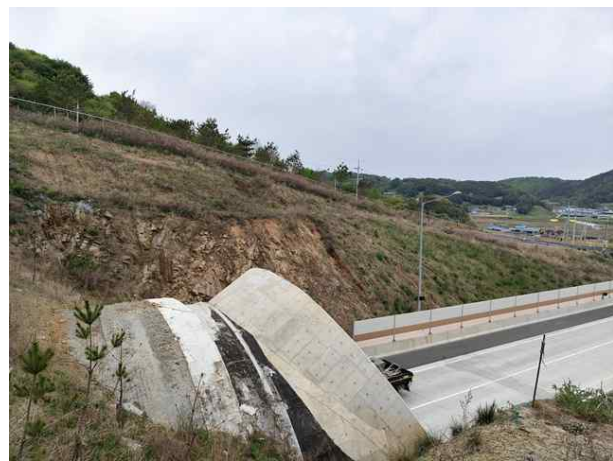
15  
(26년 상반기)

절토사면(시점부) 침식

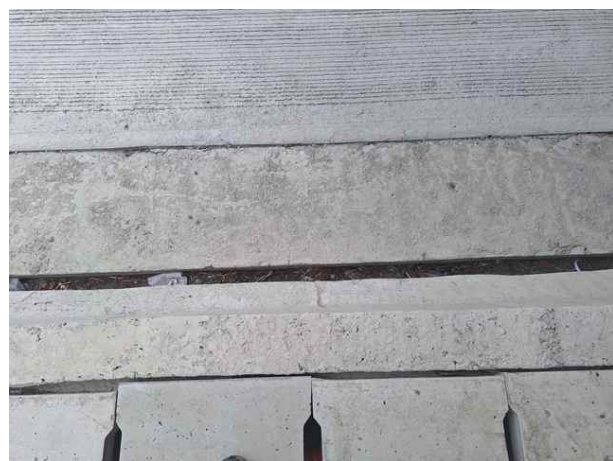
16  
(26년 상반기)

공동구(S1) 균열(0.3mm미만)

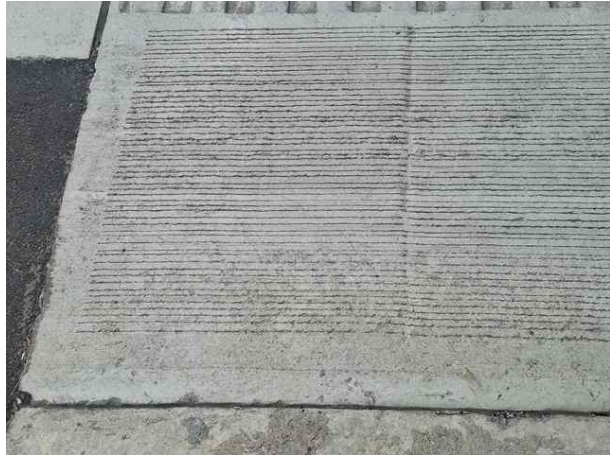
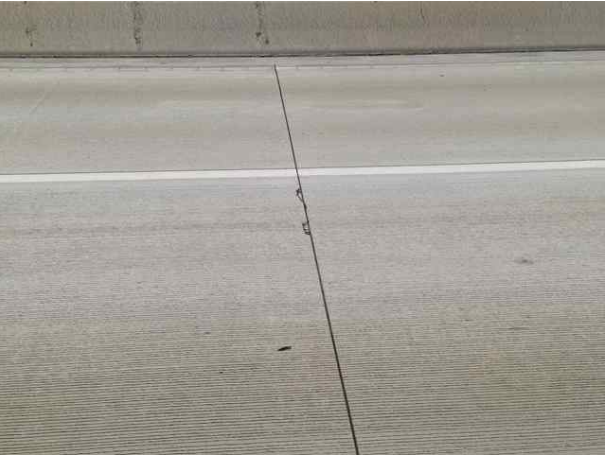
| 17<br>(26년 상반기) | 포장부(S1) 포장 균열 | 18<br>(26년 상반기) | 포장부(S9) 포장 파손 |

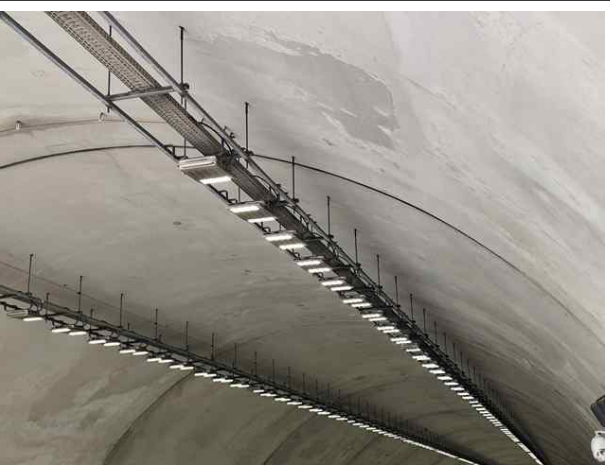
| 19<br>(25년 상반기) | 조명시설 상태양호 | 19<br>(26년 상반기) | 조명시설 상태양호 |
