## 02-01 남양1터널(익산)

손상현황

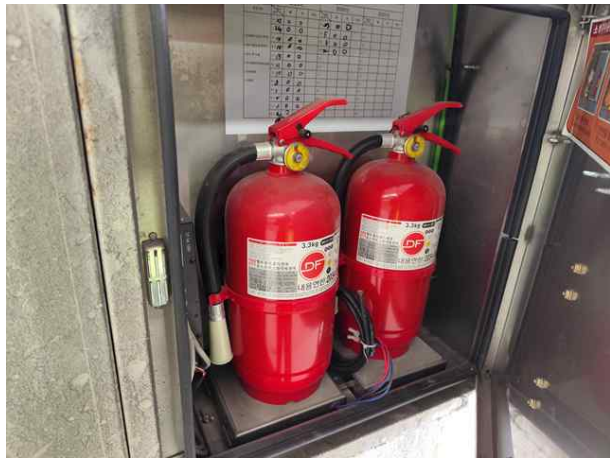
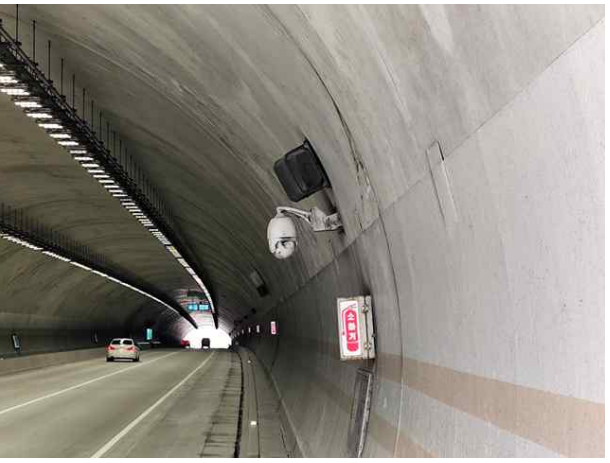
| 20<br>(26년 상반기) | 소화시설 상태양호 | 21<br>(26년 상반기) | CCTV 상태양호 |

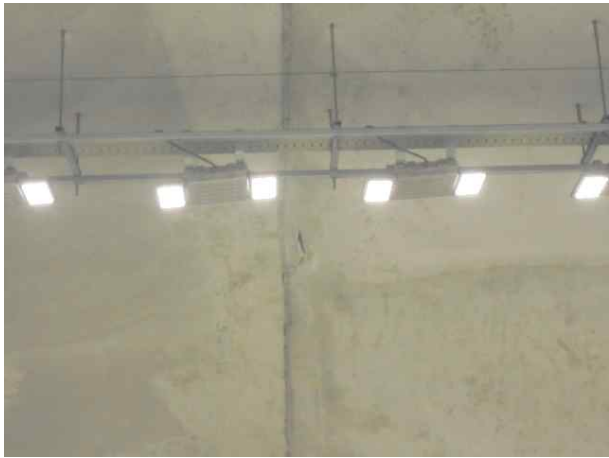
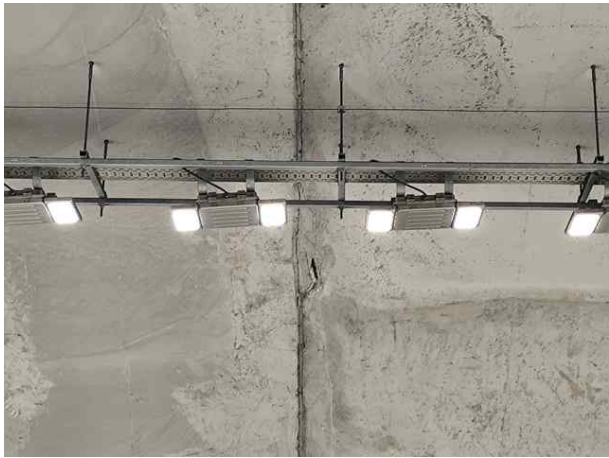
| 04<br>(25년 하반기) | 천단부(S9) 박리 | 04<br>(26년 상반기) | 천단부(S9) 박리 |

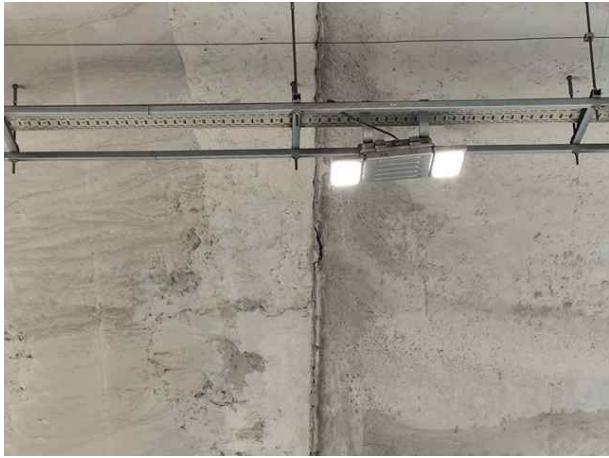
| 05<br>(25년 하반기) | 천단부(S18) 박리 | 05<br>(26년 상반기) | 천단부(S18) 박리 |

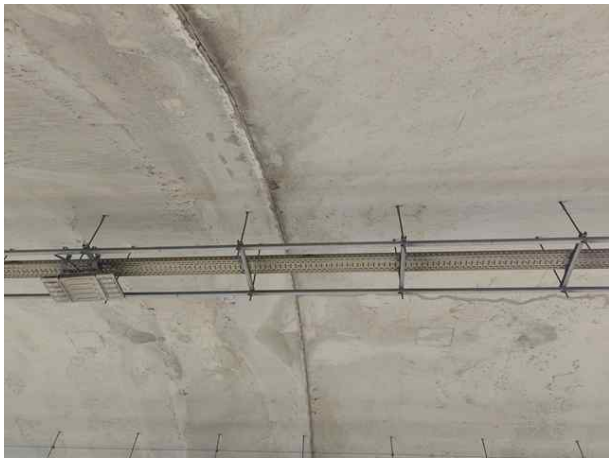
| 06<br>(25년 하반기) | 천단부(S23) 균열(0.3mm미만) | 06<br>(26년 상반기) | 천단부(S23) 균열(0.3mm미만) |

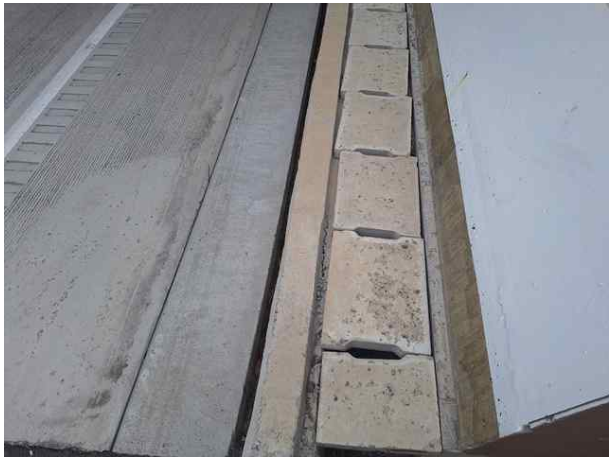
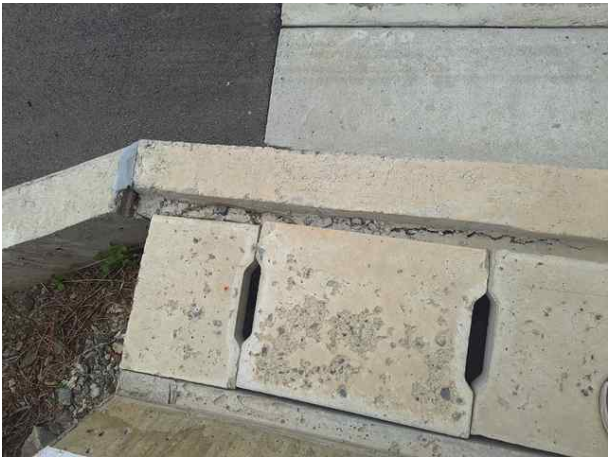
| 19<br>(26년 상반기) | 공동구(S1) 충분리 | 19<br>(26년 상반기) | 공동구(S1) 충분리 |

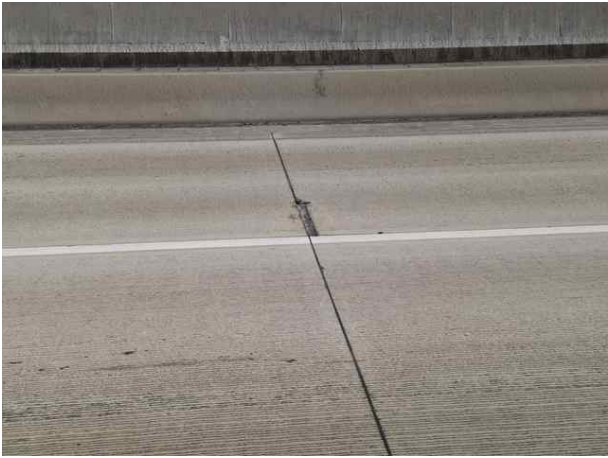
| 20<br>(26년 상반기) | 포장부(S15) 포장 파손 | 20<br>(26년 상반기) | 포장부(S15) 포장 파손 |

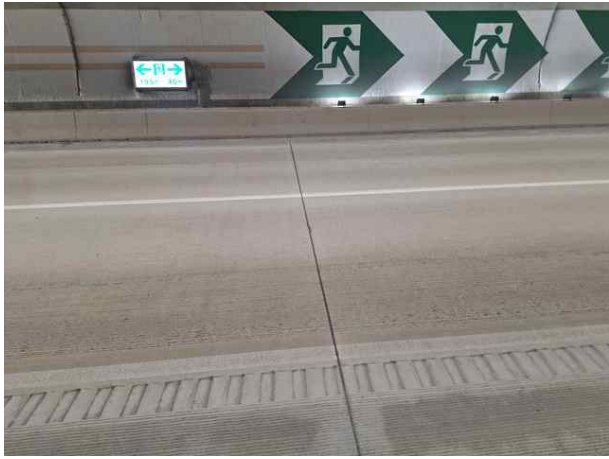
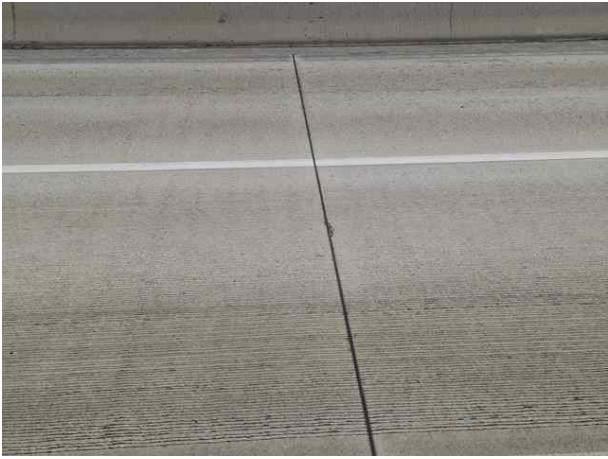
| 21<br>(26년 상반기) | 포장부(S18) 포장 파손 | 21<br>(26년 상반기) | 포장부(S18) 포장 파손 |

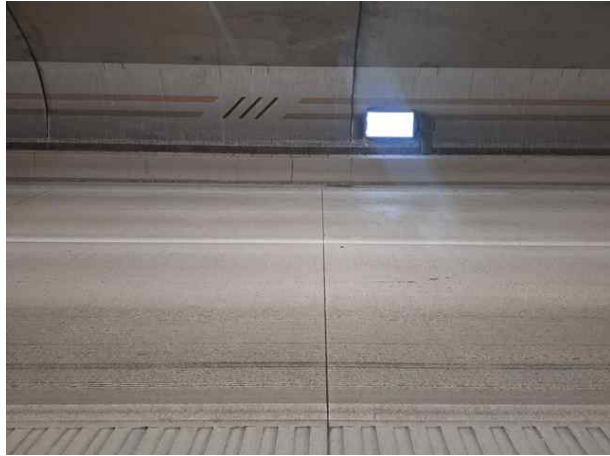
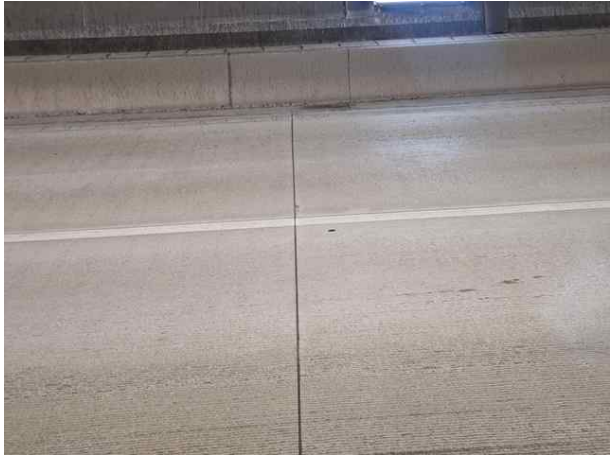
| 22<br>(26년 상반기) | 포장부(S28) 포장 파손 | 22<br>(26년 상반기) | 포장부(S28) 포장 파손 |

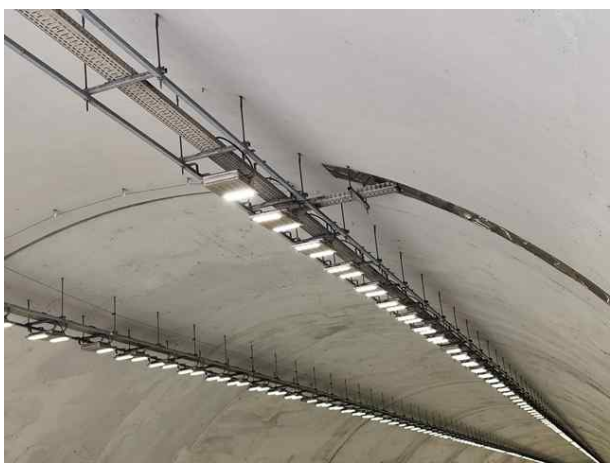
| 23<br>(25년 상반기) | 조명시설 상태양호 | 23<br>(26년 상반기) | 조명시설 상태양호 |

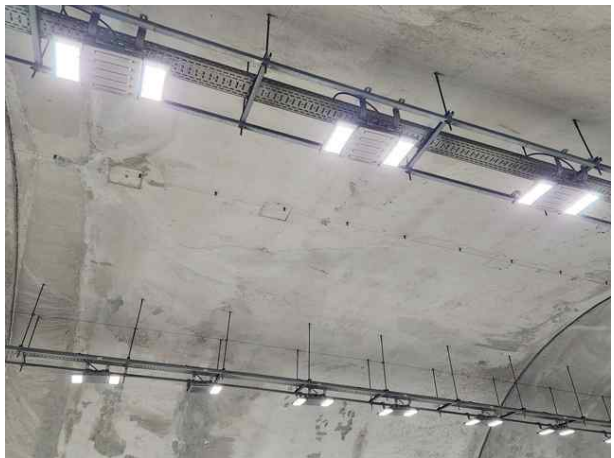
| 04<br>(25년 하반기) | 천단부(S22) 균열 (0.3mm이상) | 04<br>(26년 상반기) | 천단부(S22) 균열 (0.3mm이상) |

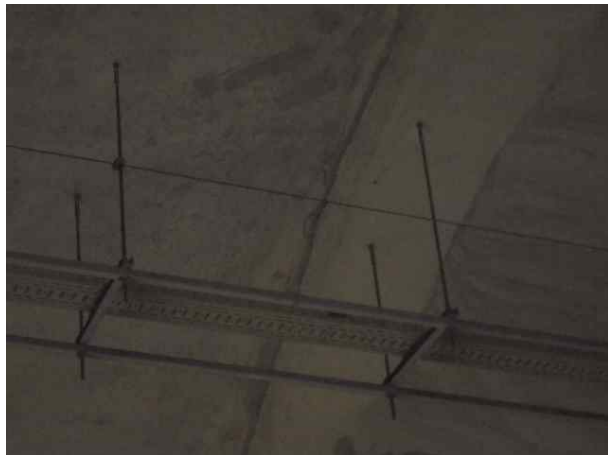
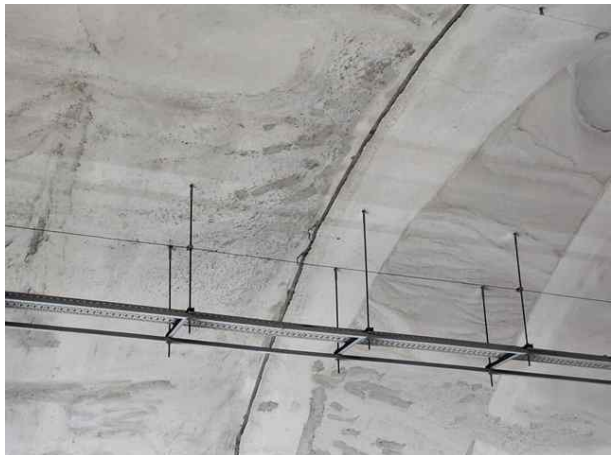
| 05<br>(25년 하반기) | 천단부(S45) 박리 | 05<br>(26년 상반기) | 천단부(S45) 박리 |

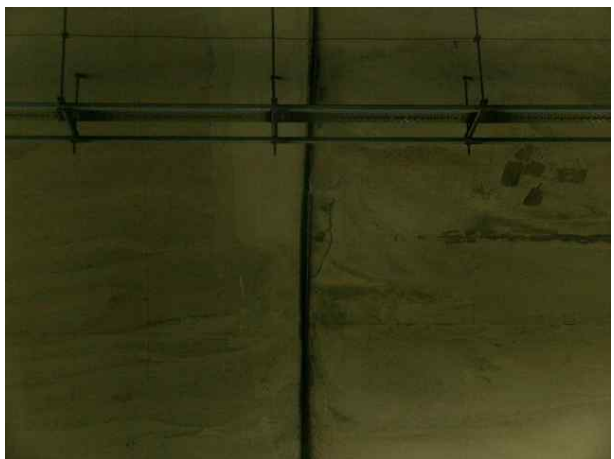
| 06<br>(25년 하반기) | 천단부(S248) 충분리 | 06<br>(26년 상반기) | 천단부(S248) 충분리 |

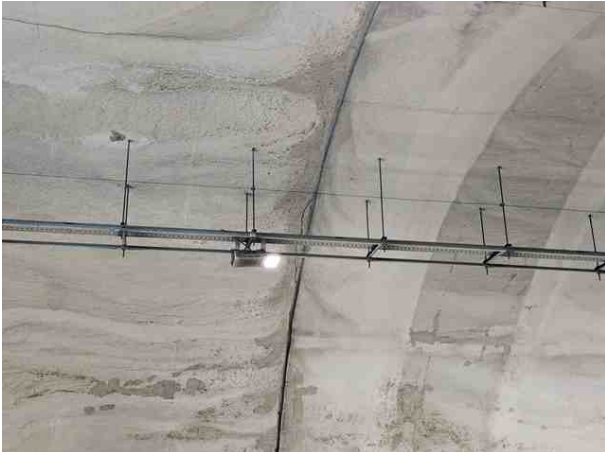
| 07<br>(26년 상반기) | 천단부(S5) 충분리 | 08<br>(26년 상반기) | 천단부(S41) 박리 |

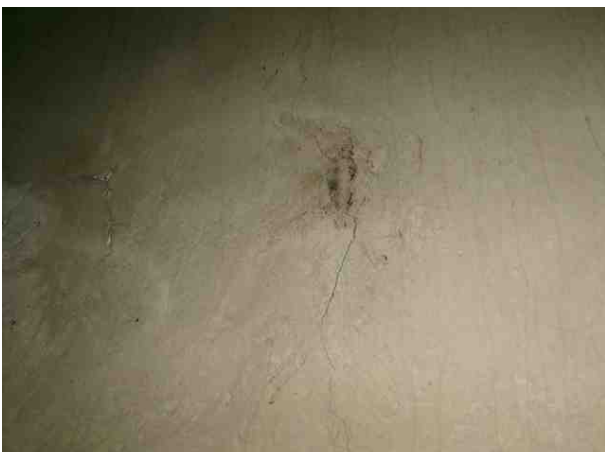
| 09<br>(26년 상반기) | 천단부(S121) 균열(0.3mm미만) | 10<br>(26년 상반기) | 천단부(S176) 균열(0.5mm이상) |

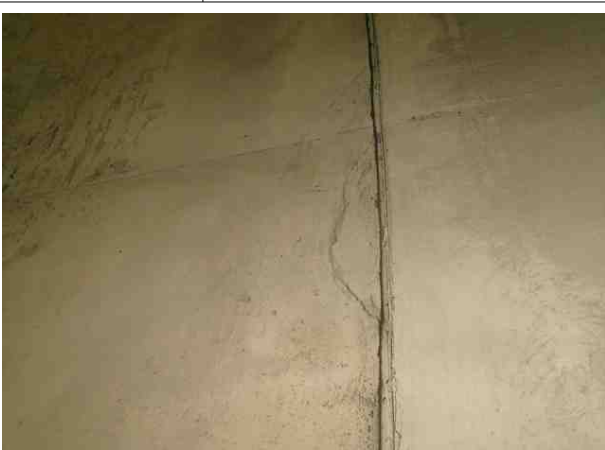
| 11<br>(26년 상반기) | 천단부(S252) 반원형<br>균열(0.3mm이상) | 12<br>(26년 상반기) | 천단부(S257) 반원형<br>균열(0.3mm이상) |

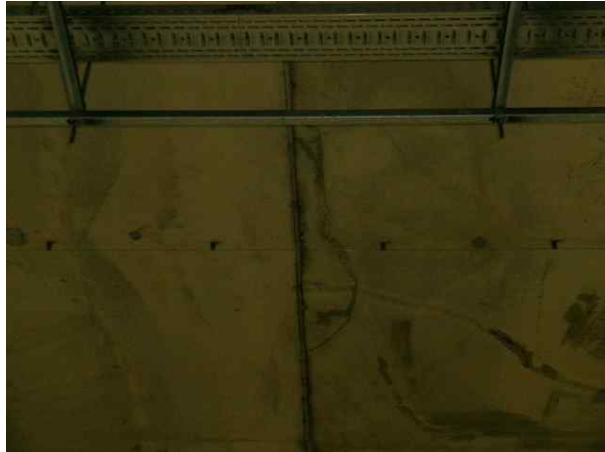
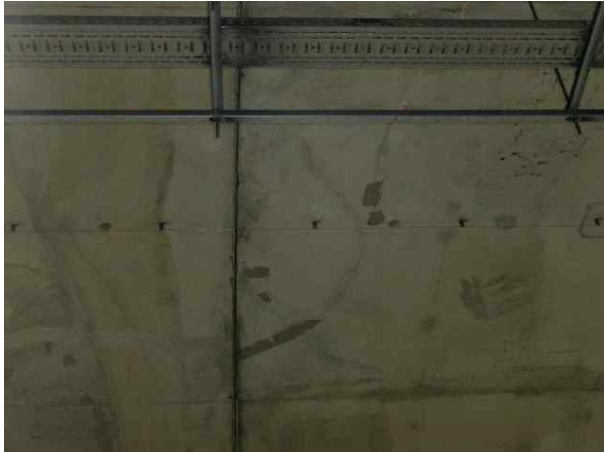
| 13<br>(26년 상반기) | 천단부(S264) 반원형<br>균열(0.3mm이상) | 14<br>(26년 상반기) | 천단부(S267) 반원형<br>균열(0.3mm이상) |

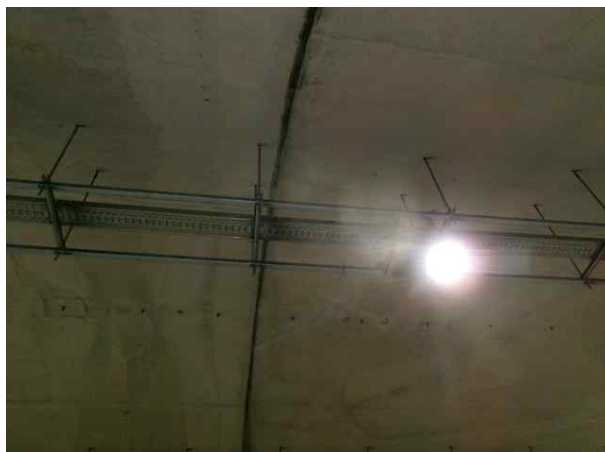
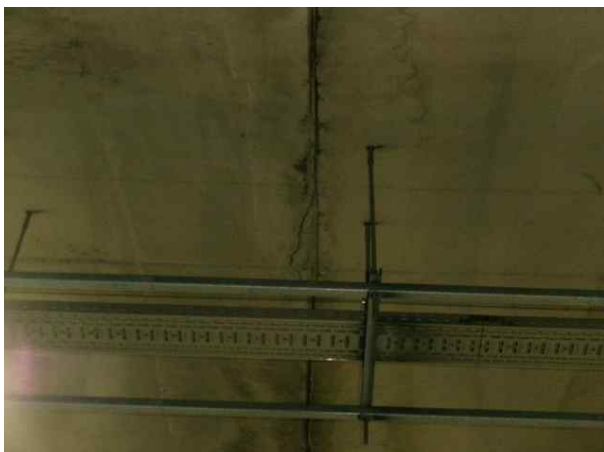
| 15<br>(26년 상반기) | 천단부(S268) 반원형<br>균열(0.5mm이상) | 16<br>(26년 상반기) | 천단부(S271) 충분리 |

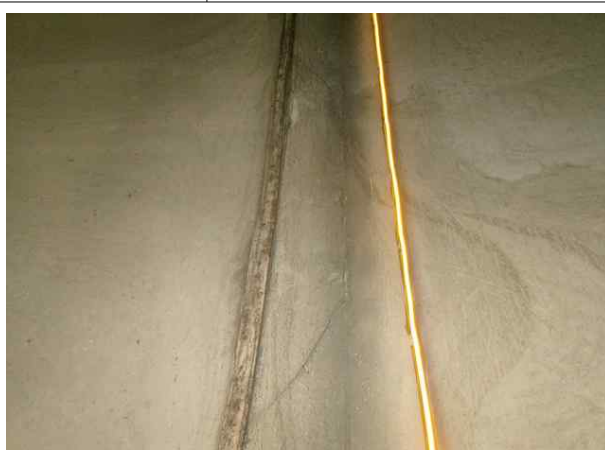
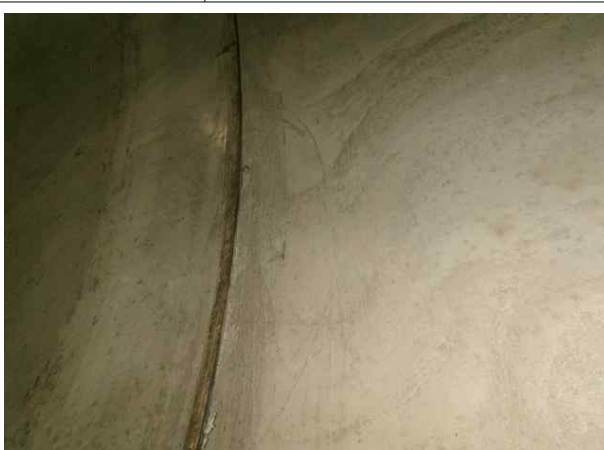
| 17<br>(26년 상반기) | 천단부(S298) 반원형<br>균열(0.5mm이상) | 18<br>(26년 상반기) | 천단부(S323) 반원형<br>균열(0.3mm미만) |

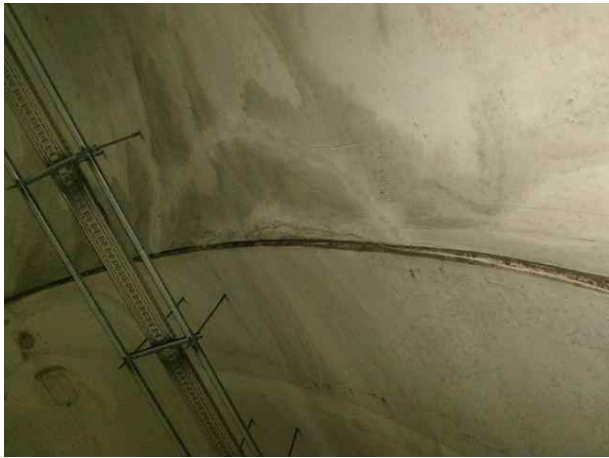
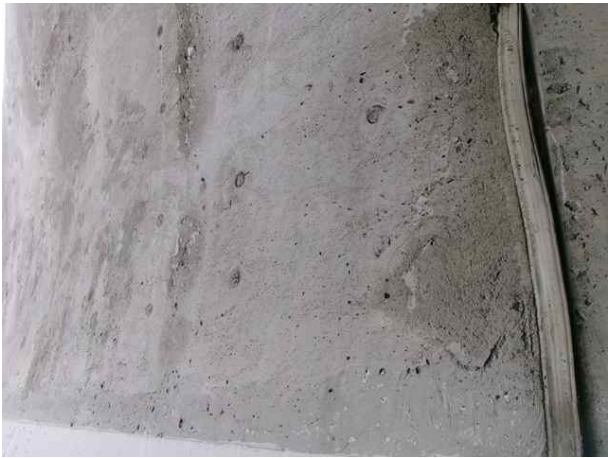
| 19<br>(26년 상반기) | 천단부(S355) 층분리 | 20<br>(26년 상반기) | 천단부(S375) 망상균열 |

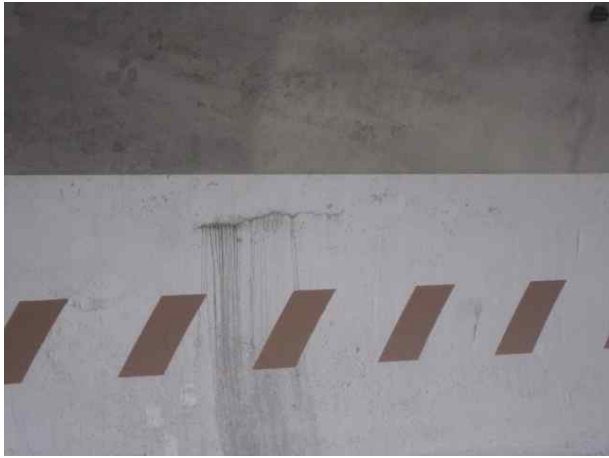
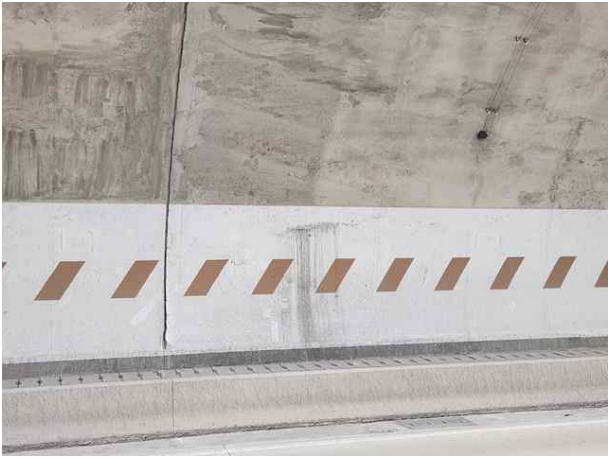
| 21<br>(25년 하반기) | 측벽부(S8) 균열(0.3mm미만) | 21<br>(26년 상반기) | 측벽부(S8) 균열(0.3mm미만) |

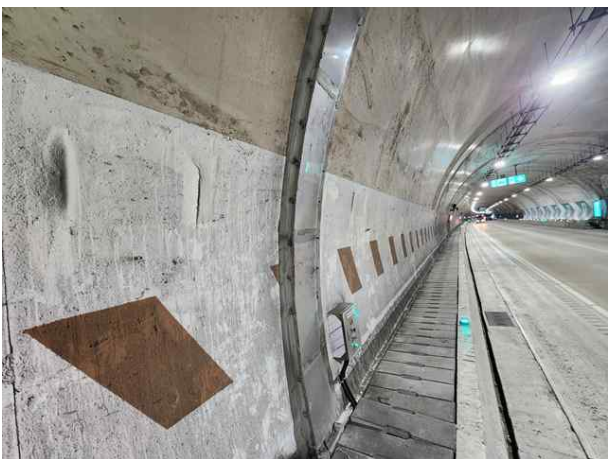
| 22<br>(25년 하반기) | 측벽부(S83) 누수흔적 | 22<br>(26년 상반기) | 측벽부(S83) 누수흔적 |

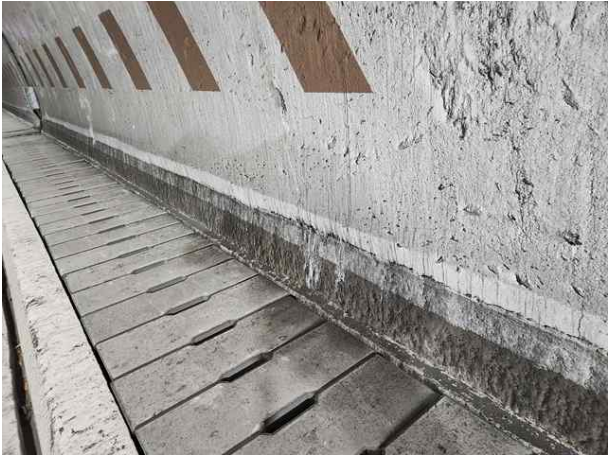
| 23<br>(25년 하반기) | 측벽부(S82) 백태 | 23<br>(26년 상반기) | 측벽부(S82) 백태 |

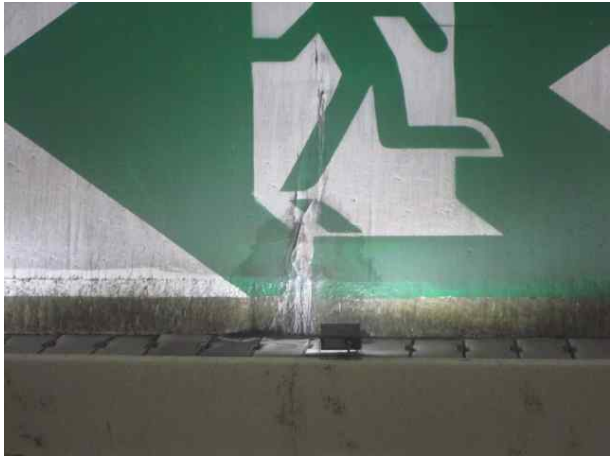
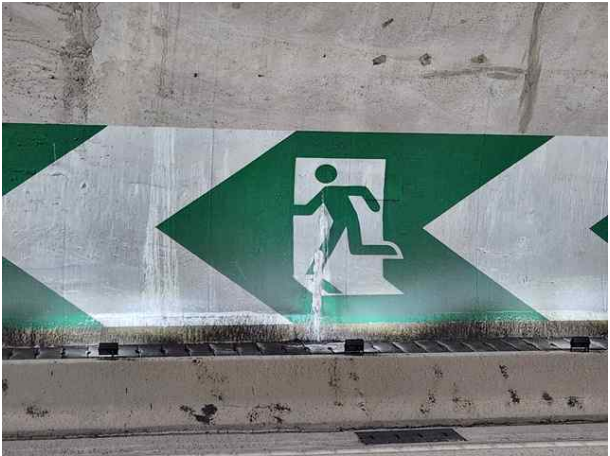
| 24<br>(25년 하반기) | 측벽부(S83) 백태 →<br>균열부백태(0.3mm미만) | 24<br>(26년 상반기) | 측벽부(S83) 백태 →<br>균열부백태(0.3mm미만) |

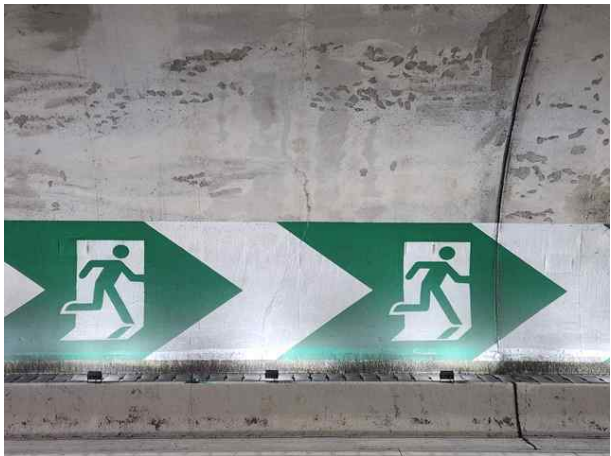
| 25<br>(26년 상반기) | 측벽부(S79) 균열(0.3mm미만) | 26<br>(26년 상반기) | 측벽부(S143) 누수흔적 |

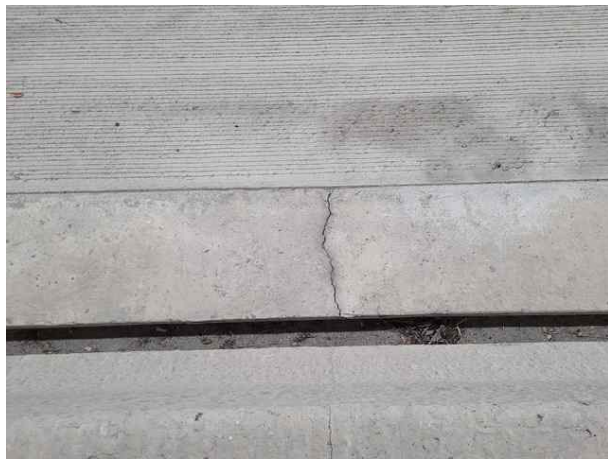
| 27<br>(26년 상반기) | 배수시설(S9) 측구 균열 | 28<br>(26년 상반기) | 배수시설(S54) 측구 파손 |

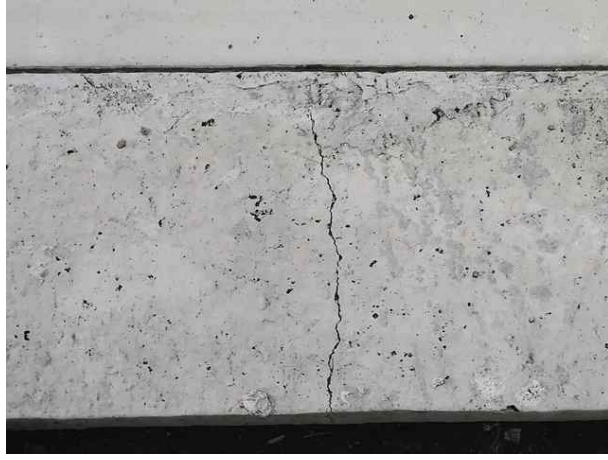
| 29<br>(26년 상반기) | 배수시설(S111) 측구 균열 | 30<br>(26년 상반기) | 배수시설(S177) 측구 파손 |

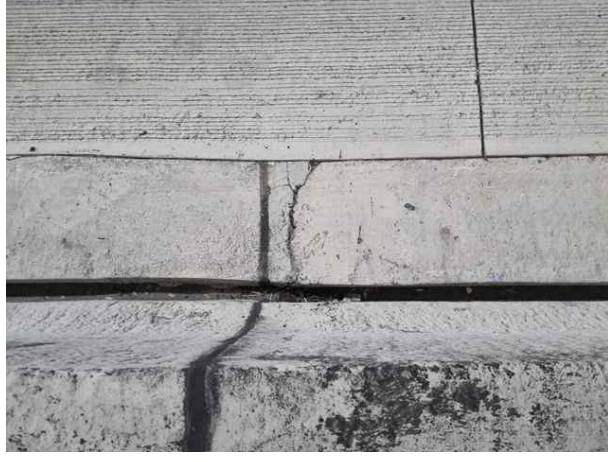
| 31<br>(26년 상반기) | 배수시설(S268) 측구 파손 | 32<br>(26년 상반기) | 배수시설(S271) 측구 균열 |

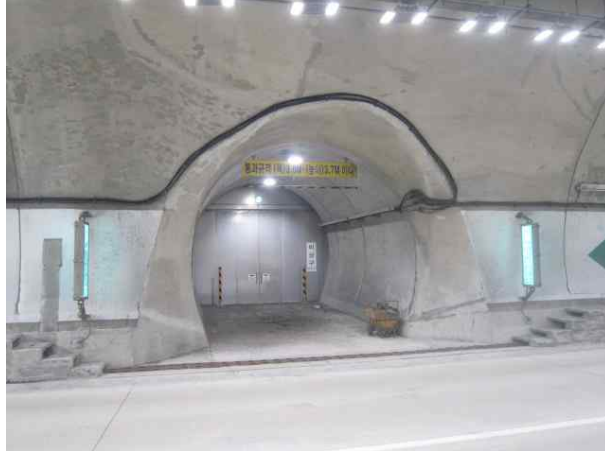
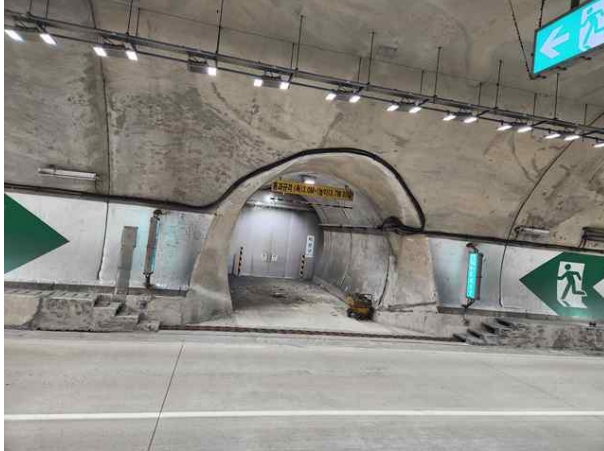
| 33<br>(25년 하반기) | 횡갱 (S20) 상태양호 | 33<br>(26년 상반기) | 횡갱 (S20) 상태양호 |

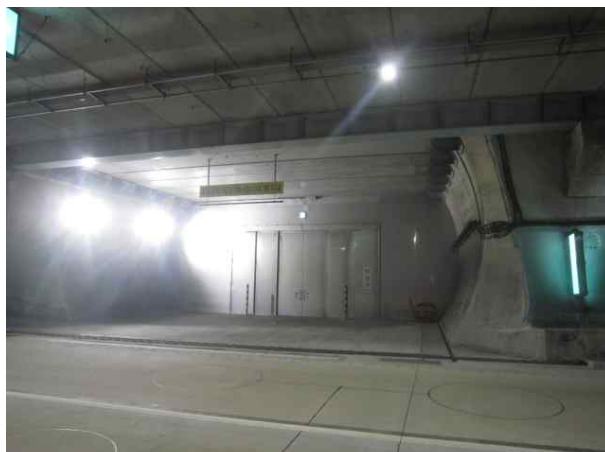
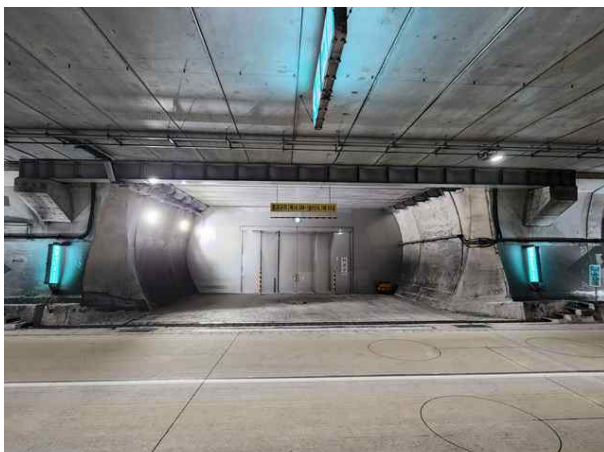
| 34<br>(25년 하반기) | 횡갱 (S140~S141) 상태양호 | 34<br>(26년 상반기) | 횡갱 (S140~S141) 상태양호 |

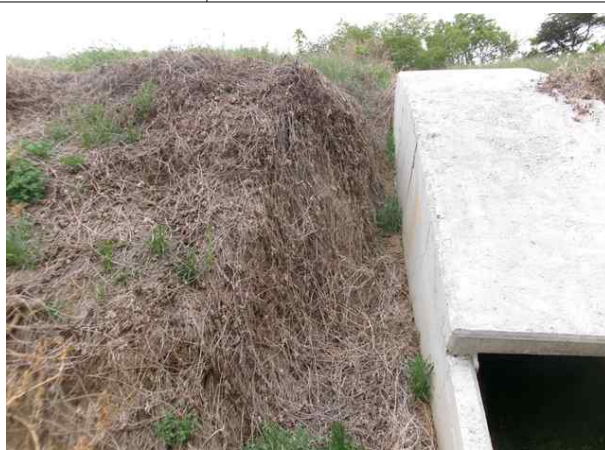
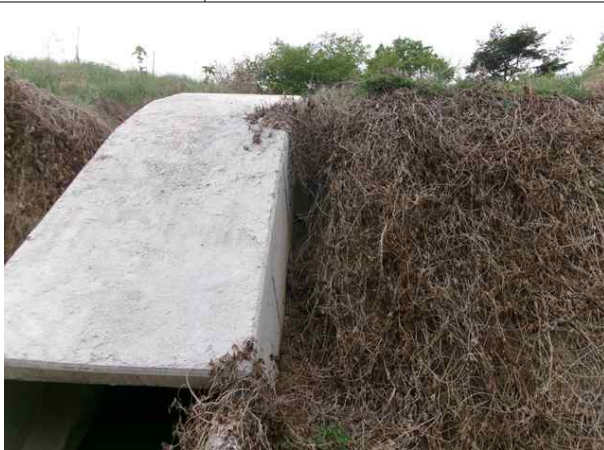
| 35<br>(26년 상반기) | 절토사면(중점부) 토사유실 | 36<br>(26년 상반기) | 절토사면(중점부) 토사유실 |

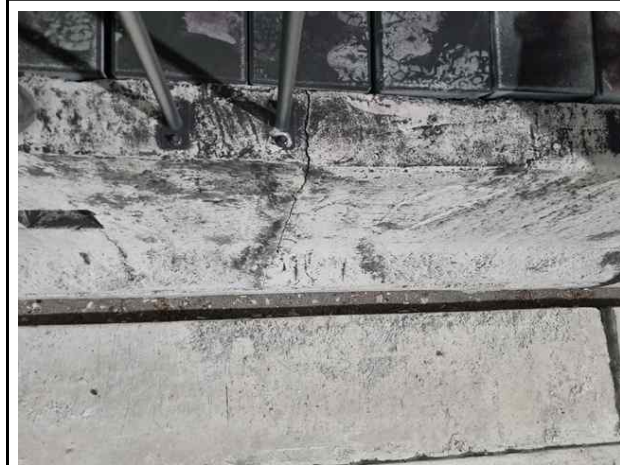
| 39<br>(26년 상반기) | 공동구(S248) 균열(0.3mm이상) | 40<br>(26년 상반기) | 공동구(S318) 균열(0.3mm이상) |

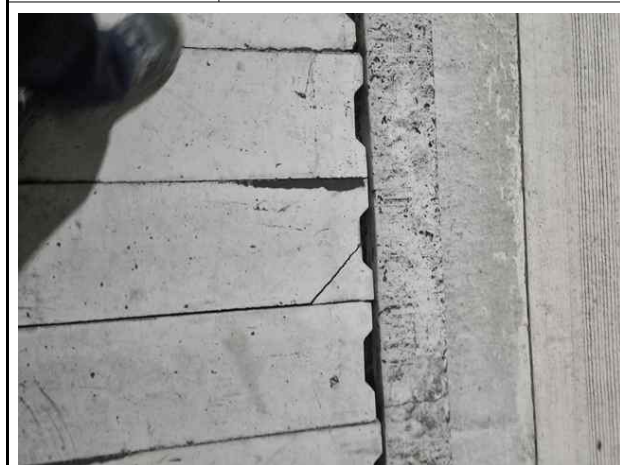
| 41<br>(26년 상반기) | 공동구(S336) 덮개 파손 | 42<br>(26년 상반기) | 공동구(S349) 덮개 파손 |

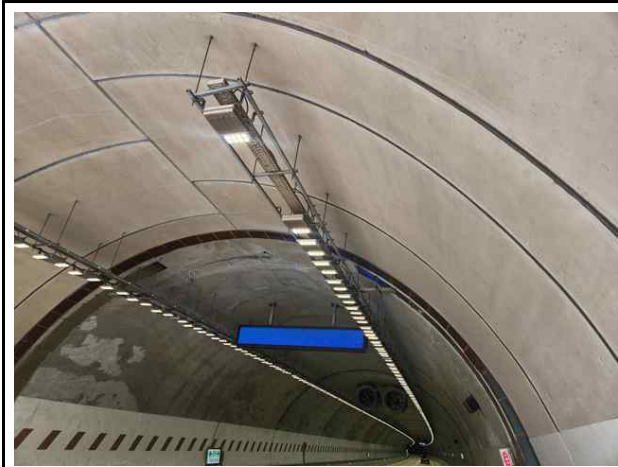
48  
(26년 상반기)

조명시설 상태양호

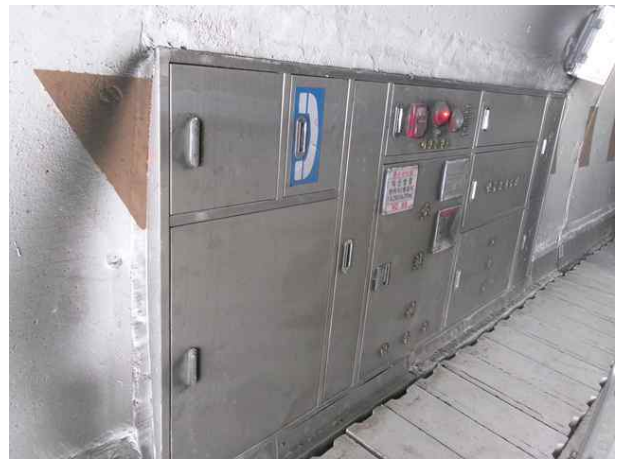
49  
(26년 상반기)

소화시설 상태양호

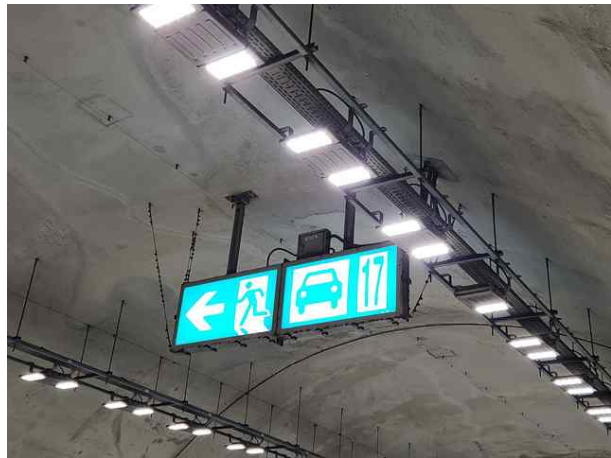
50  
(26년 상반기)

비상구 표시등(S20) 상태양호

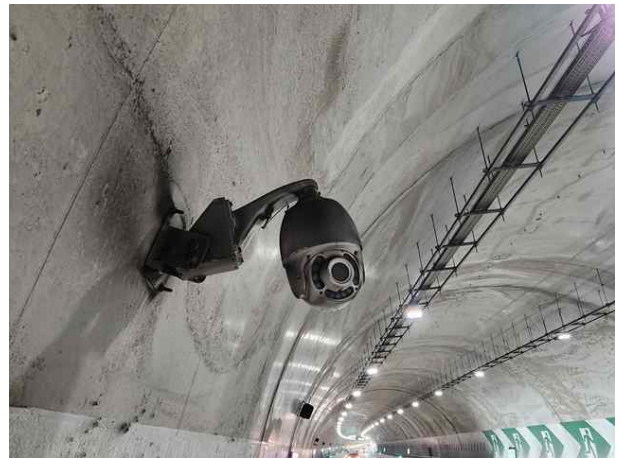
51  
(26년 상반기)

CCTV(S61) 상태양호

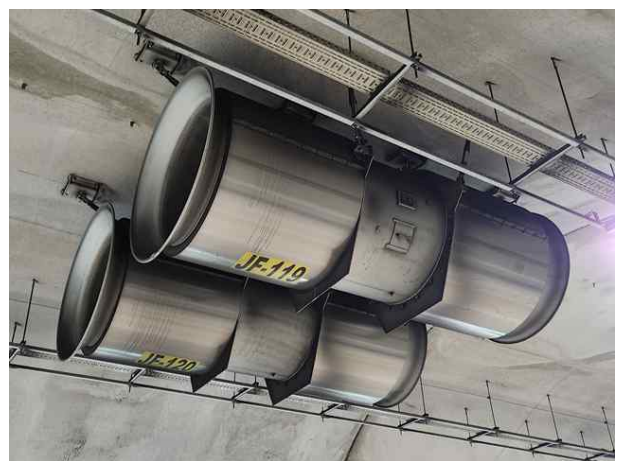
53  
(26년 상반기)

제트펜(S164) 상태양호

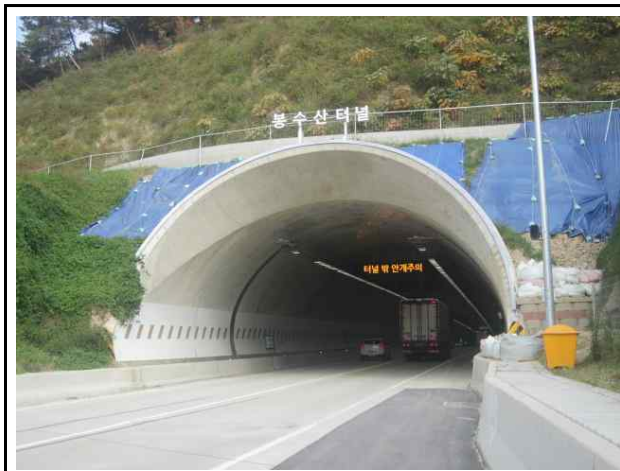
01  
(25년 하반기)

갱문부(시점) 상태양호

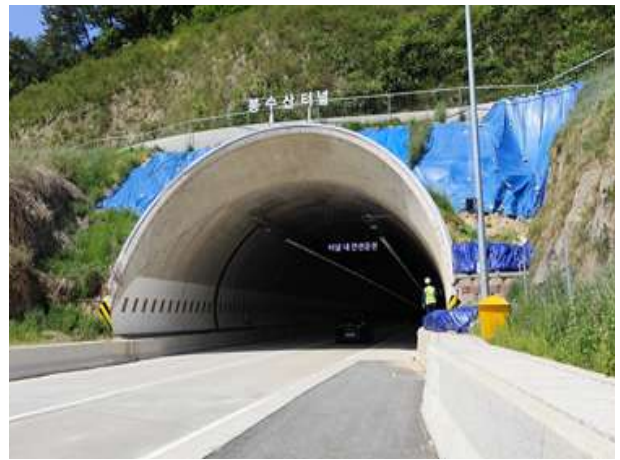
01  
(26년 상반기)

갱문부(시점) 상태양호

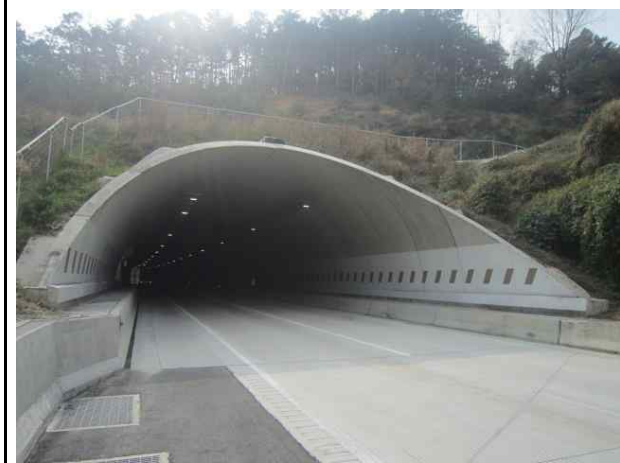
02  
(25년 하반기)

갱문부(중점) 상태양호

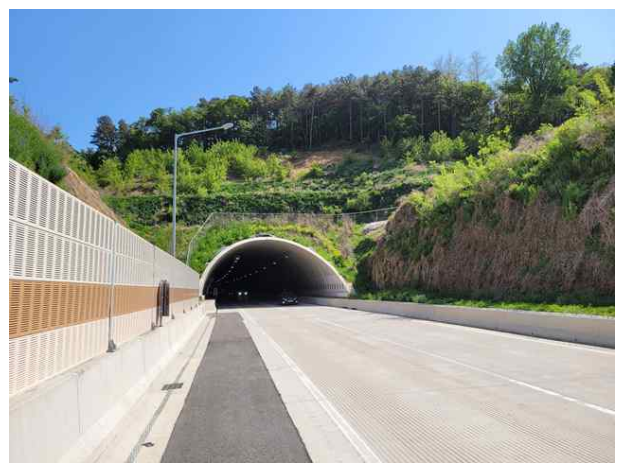
02  
(26년 상반기)

갱문부(중점) 상태양호

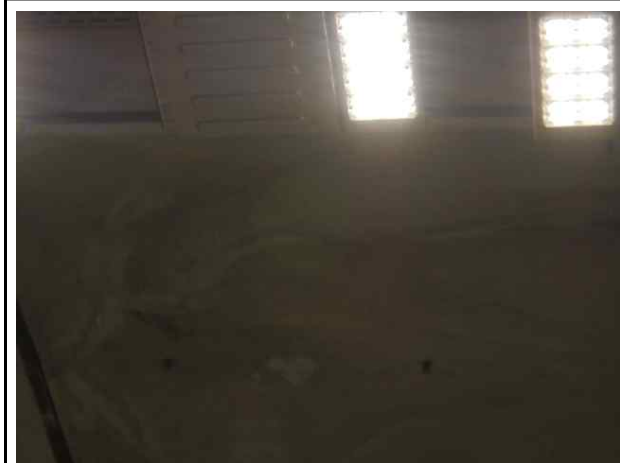
03  
(25년 하반기)

천단부(S7) 균열부백태(0.3mm미만)

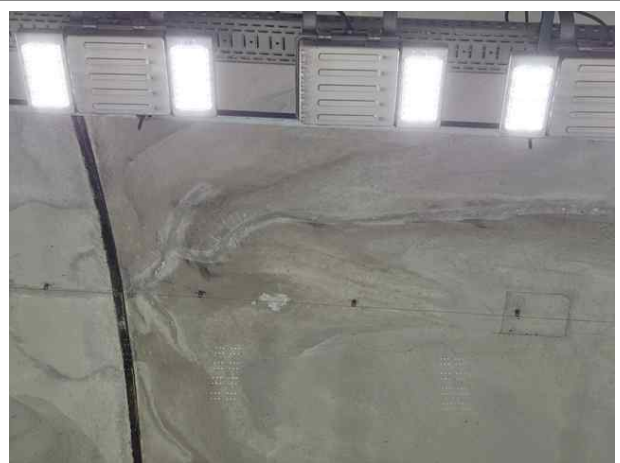
03  
(26년 상반기)

천단부(S7) 균열부백태(0.3mm미만)

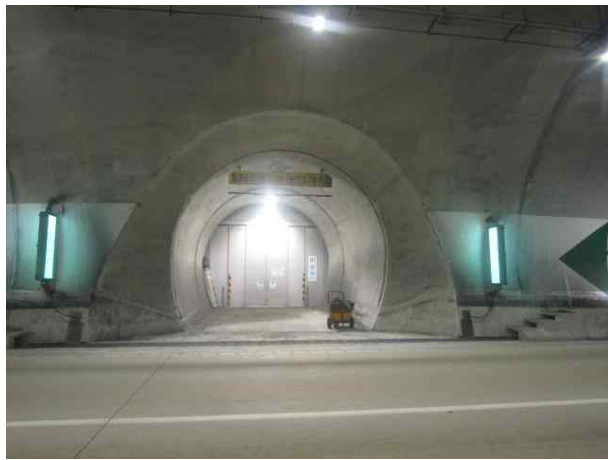
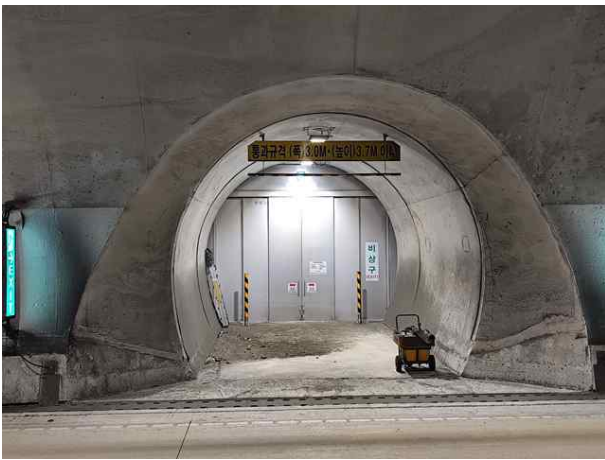
| 30<br>(25년 하반기) | 횡갱(S43) 상태양호 | 30<br>(26년 상반기) | 횡갱(S43) 상태양호 |

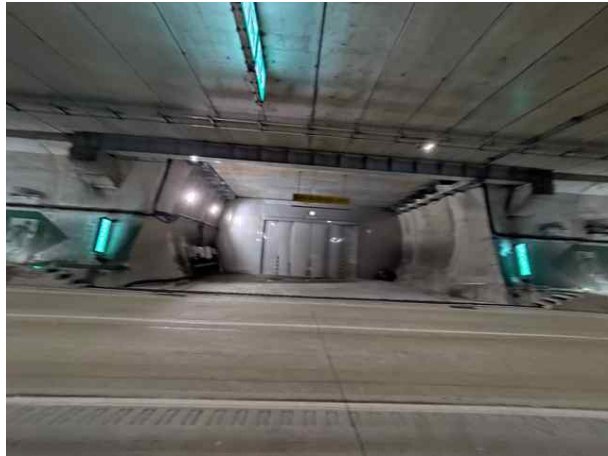
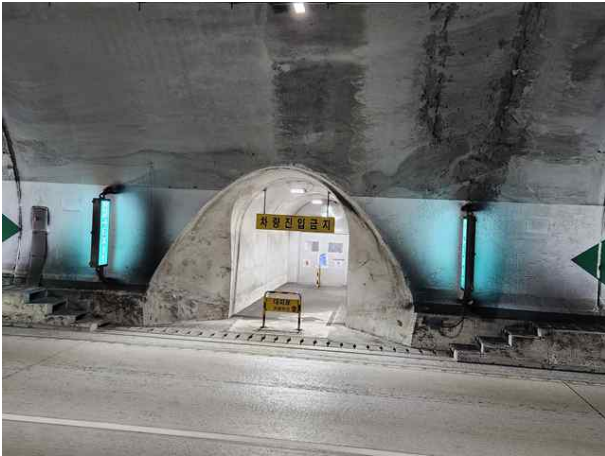
| 31<br>(26년 상반기) | 횡갱(S236) 상태양호 | 32<br>(26년 상반기) | 횡갱(S335) 상태양호 |

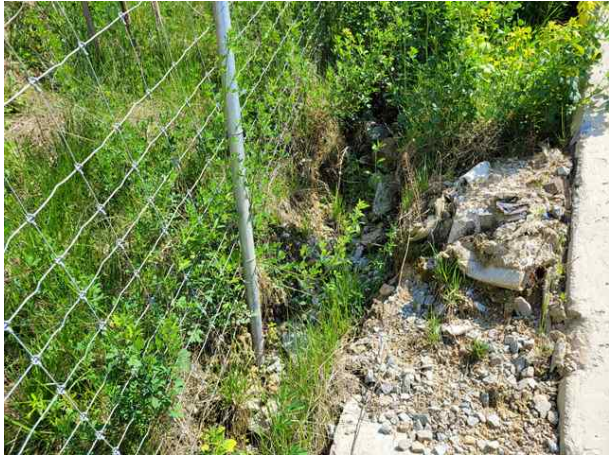
| 34<br>(26년 상반기) | 절토사면(중점부) 토사유실 | 34<br>(26년 상반기) | 절토사면(중점부) 토사유실 |

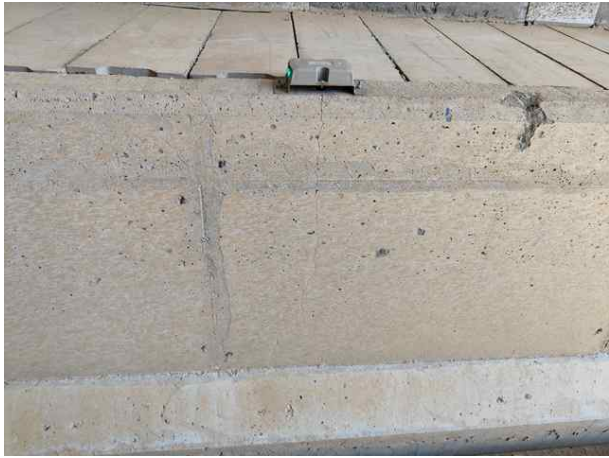
| | | 35<br>(26년 상반기) | 공동구(S2) 균열(0.3mm미만) |

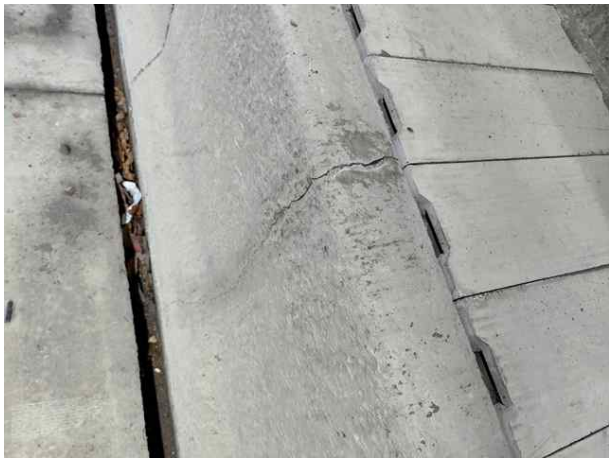
| | | 36<br>(26년 상반기) | 공동구(S10) 균열(1.0mm이상) |

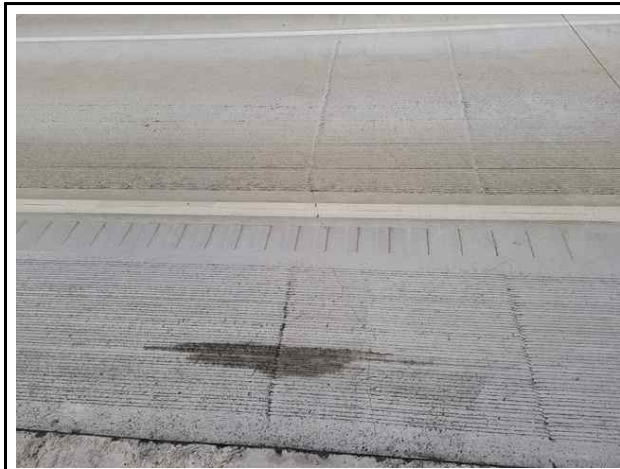
43  
(26년 상반기)

포장부(S259) 포장 균열

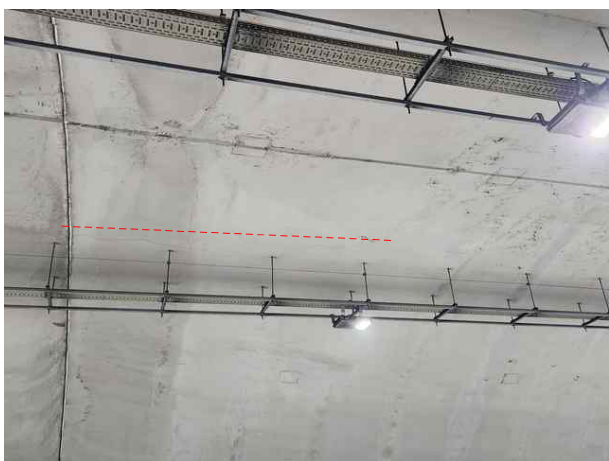
| 06<br>(25년 하반기) | 천단부(S26) 균열(0.3mm미만) | 06<br>(26년 상반기) | 천단부(S26) 균열(0.3mm미만) |

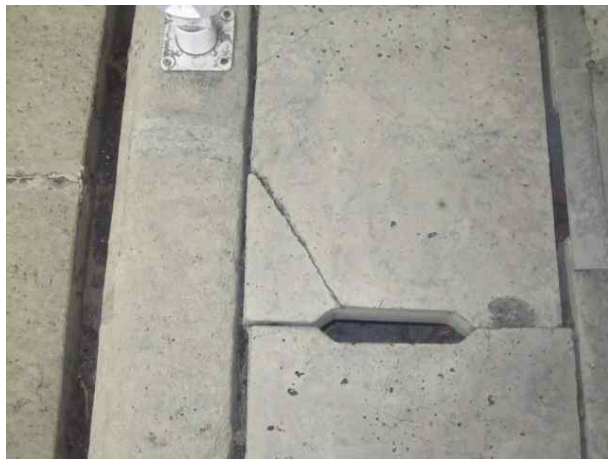
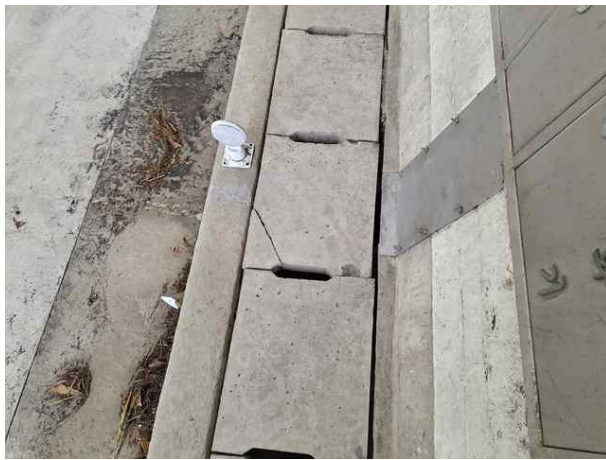
| 14<br>(25년 하반기) | 공동구(S3) 덮개 파손 | 14<br>(26년 상반기) | 공동구(S3) 덮개 파손 |

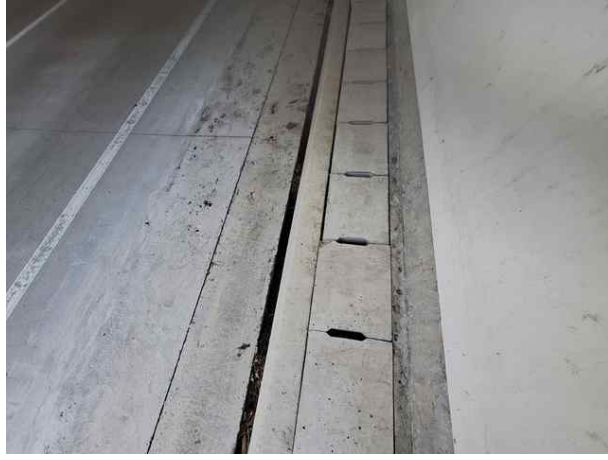
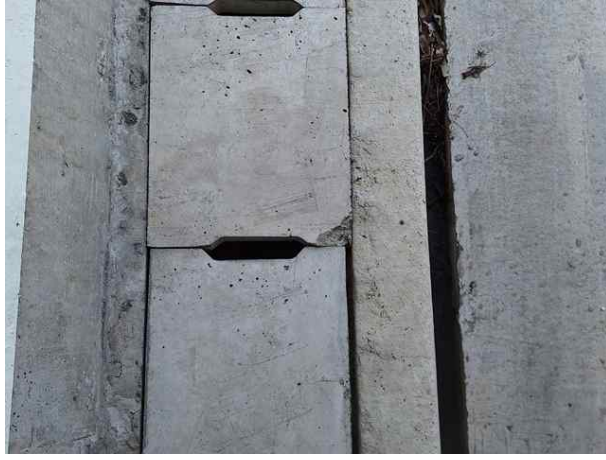
| 15<br>(26년 상반기) | 공동구(S1) 덮개 파손 | 15<br>(26년 상반기) | 공동구(S1) 덮개 파손 |

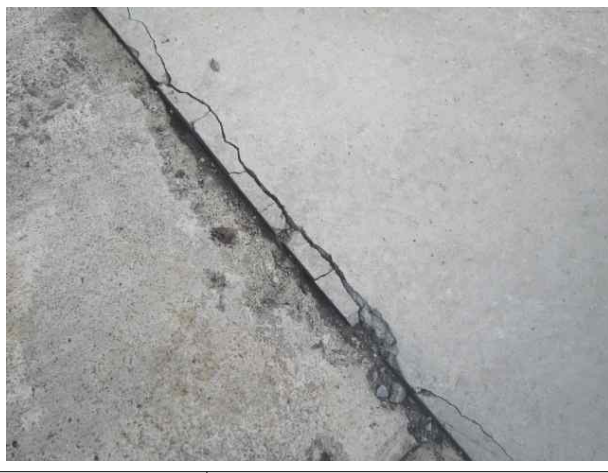
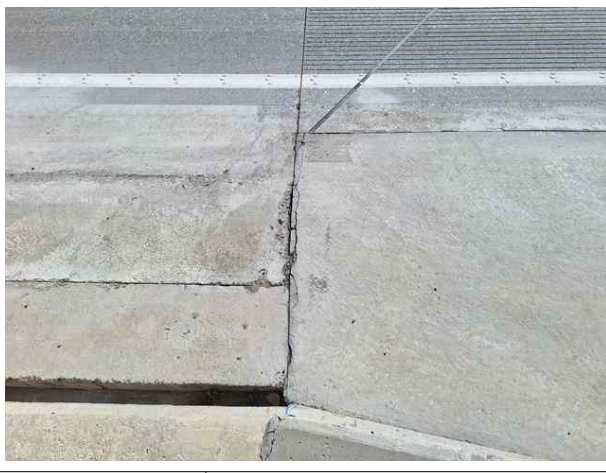
| 16<br>(25년 하반기) | 포장부(S36) 포장 파손 | 16<br>(26년 상반기) | 포장부(S36) 포장 파손 |

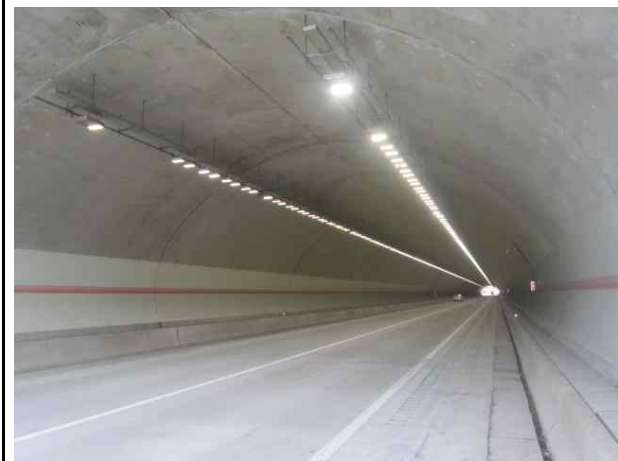
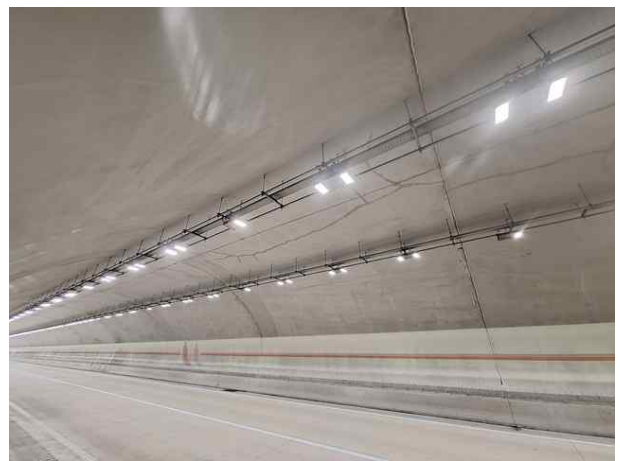
18  
(25년 하반기)

조명시설 상태양호

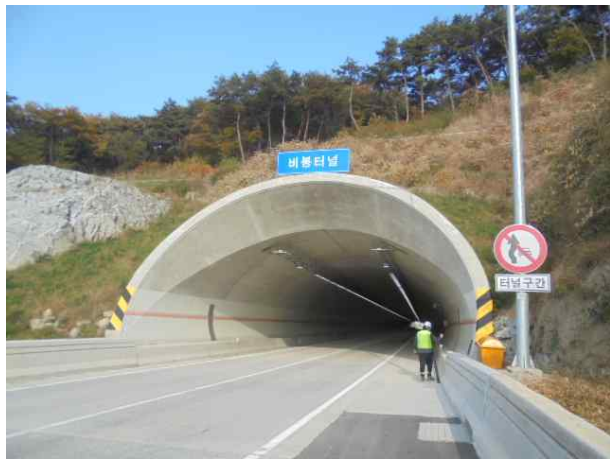
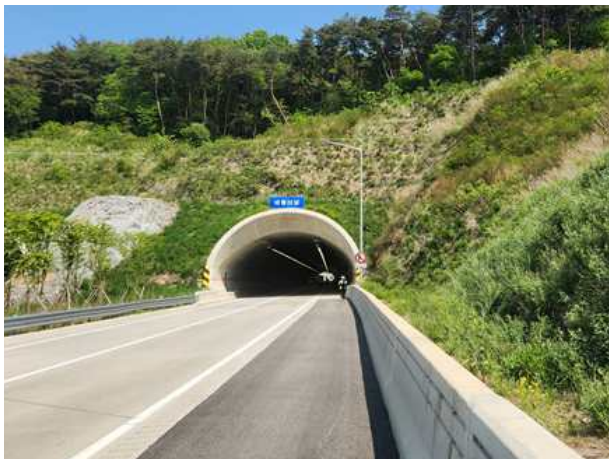
| 01<br>(25년 하반기) | 갯문부(시점) 상태양호 | 01<br>(26년 상반기) | 갯문부(시점) 상태양호 |

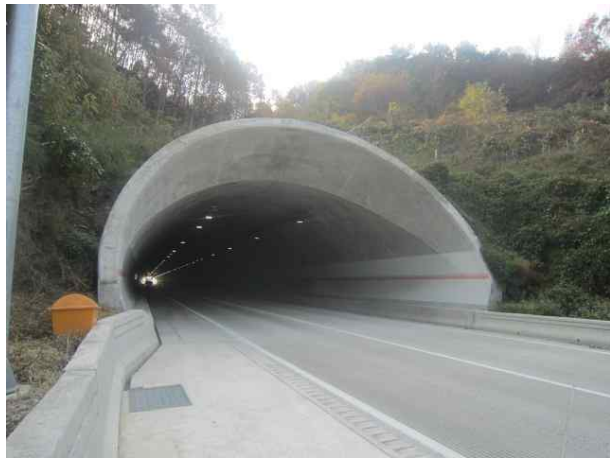
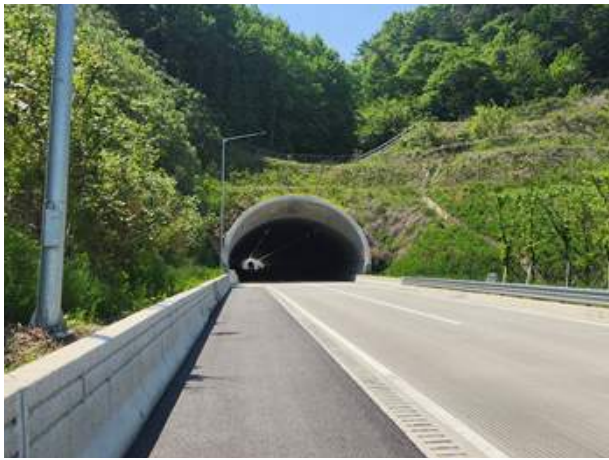
| 02<br>(25년 하반기) | 갯문부(중점) 상태양호 | 02<br>(26년 상반기) | 갯문부(중점) 상태양호 |
