## 02-01 남양1터널(익산)

손상현황

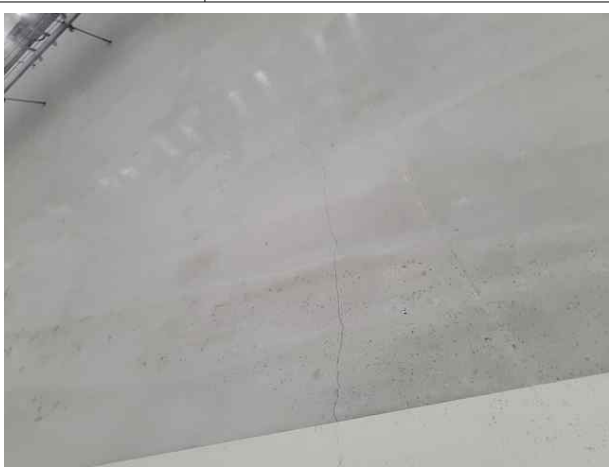
| 03<br>(25년 하반기) | 측벽부(S12) 균열(0.3mm미만) | 03<br>(26년 상반기) | 측벽부(S12) 균열(0.3mm미만) |

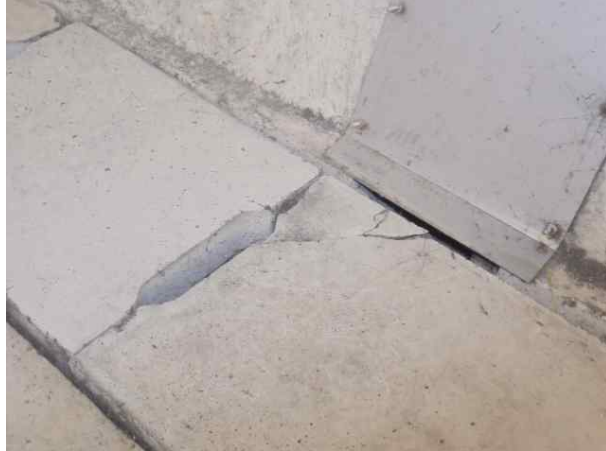
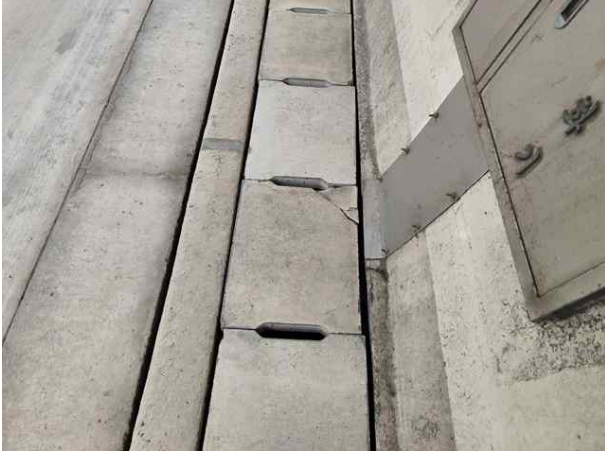
| 12<br>(25년 하반기) | 공동구(S11) 덮개 파손 | 12<br>(26년 상반기) | 공동구(S11) 덮개 파손 |

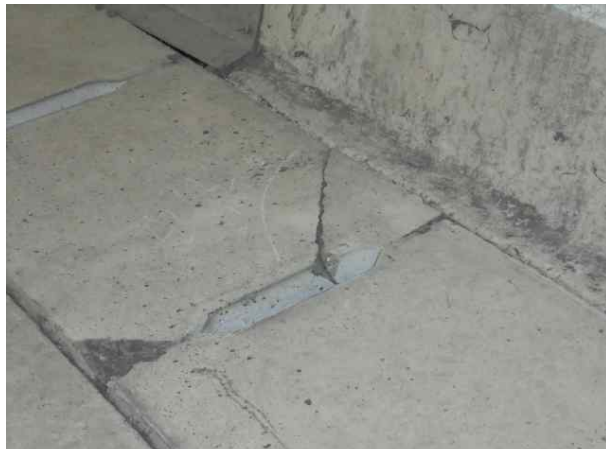
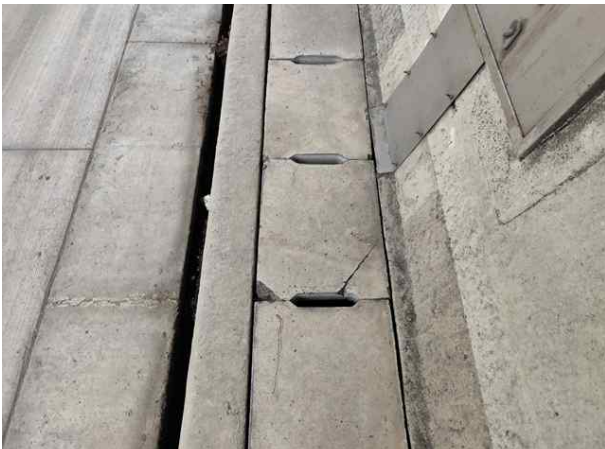
| 13<br>(25년 하반기) | 공동구(S15) 덮개 파손 | 13<br>(26년 상반기) | 공동구(S15) 덮개 파손 |

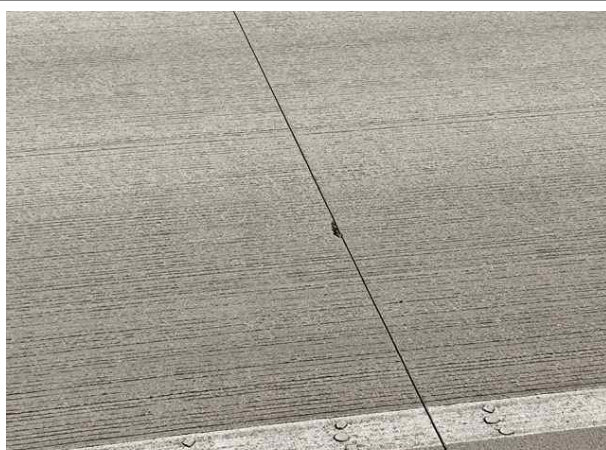
| 14<br>(26년 상반기) | 포장부(S17) 포장 파손 | 15<br>(26년 상반기) | 포장부(S24) 포장 파손 |

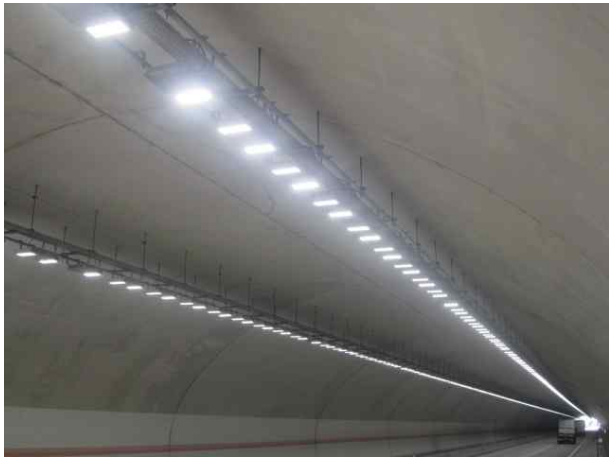
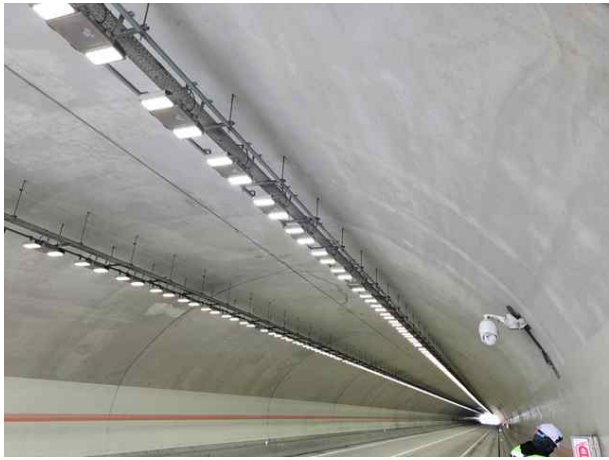
| 16<br>(25년 하반기) | 조명시설 상태양호 | 16<br>(26년 상반기) | 조명시설 상태양호 |

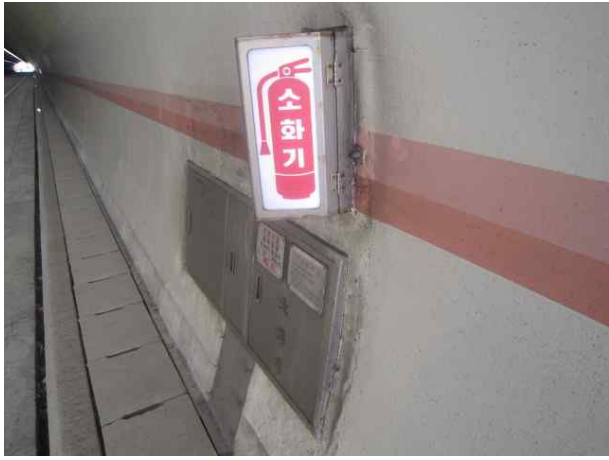
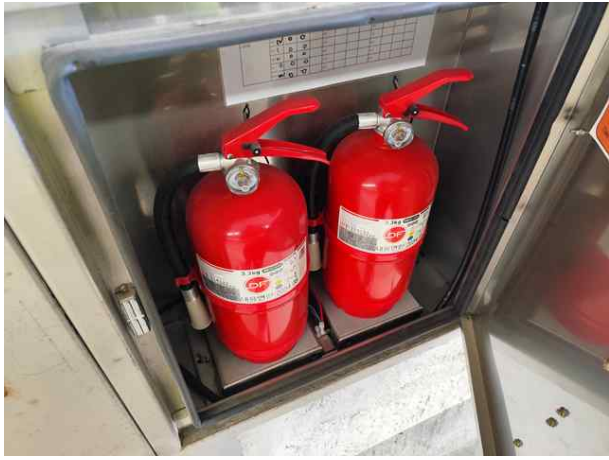
| 17<br>(25년 하반기) | 소화시설 상태양호 | 17<br>(26년 상반기) | 소화시설 상태양호 |

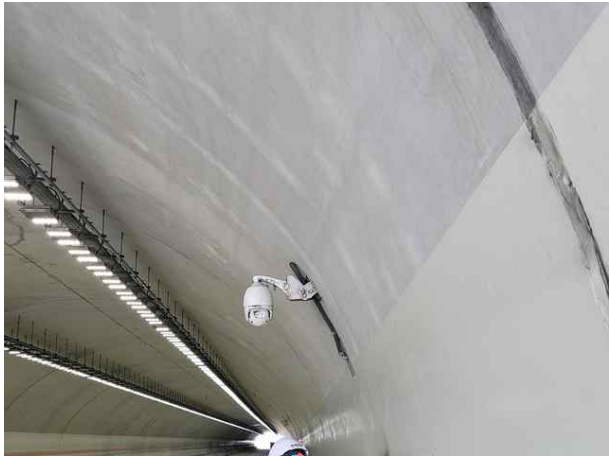
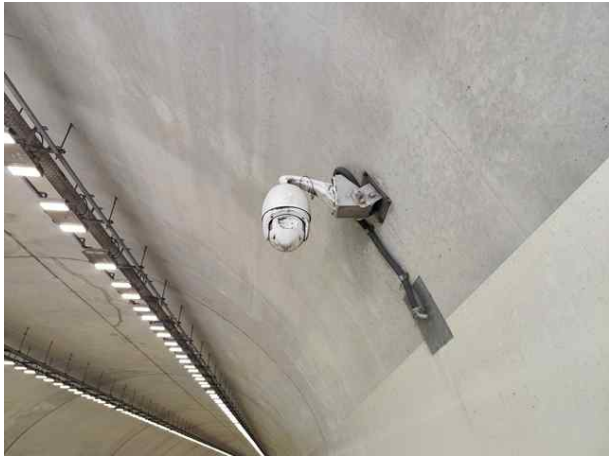
| 18<br>(26년 상반기) | CCTV 상태양호 | 18<br>(26년 상반기) | CCTV 상태양호 |

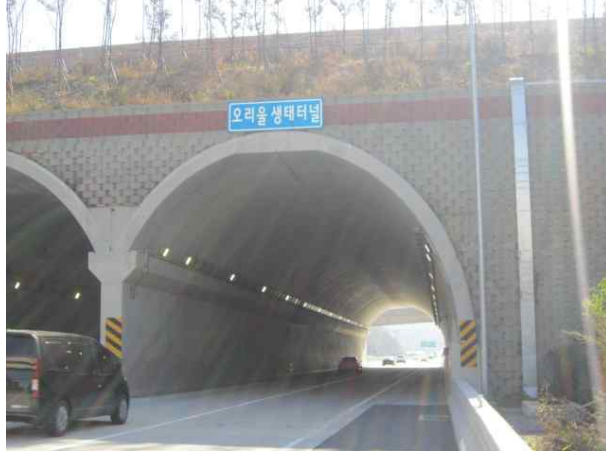
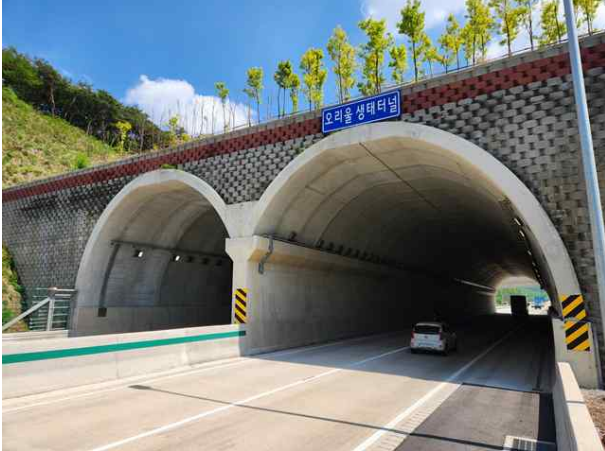
| 01<br>(25년 하반기) | 시점부 상태양호 | 01<br>(26년 상반기) | 시점부 상태양호 |

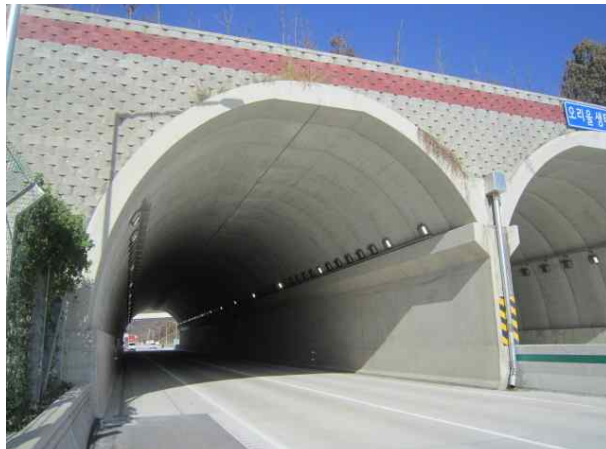
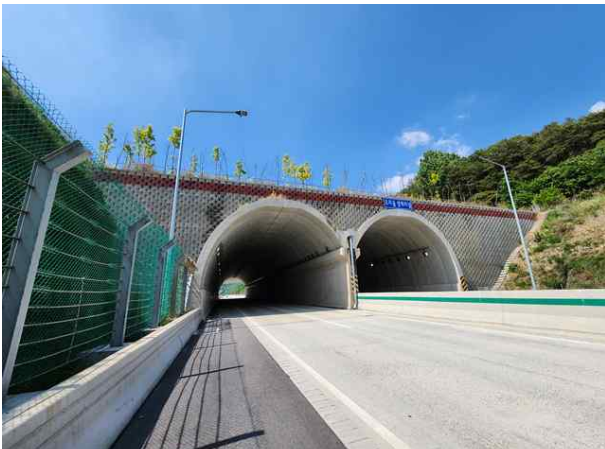
| 02<br>(25년 하반기) | 중점부 상태양호 | 02<br>(26년 상반기) | 중점부 상태양호 |

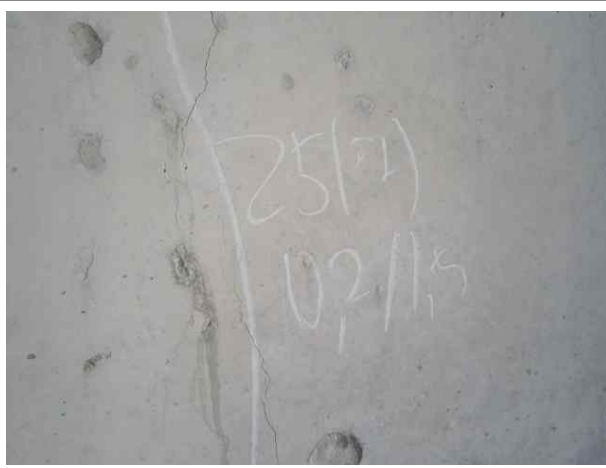
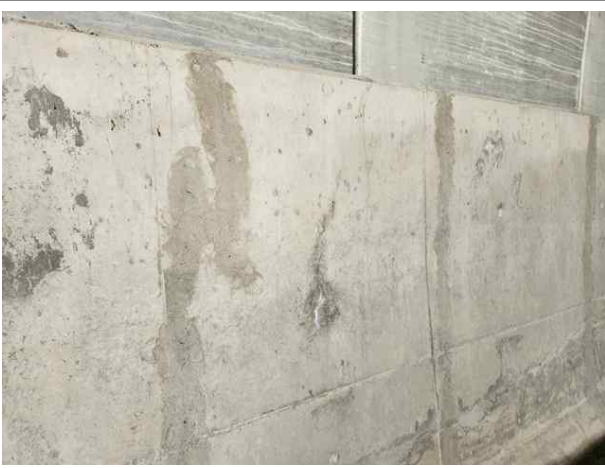
| 03<br>(25년 하반기) | 측벽부(S3) 균열부백태(0.3mm미만) | 03<br>(26년 상반기) | 측벽부(S3) 균열부백태(0.3mm미만) |

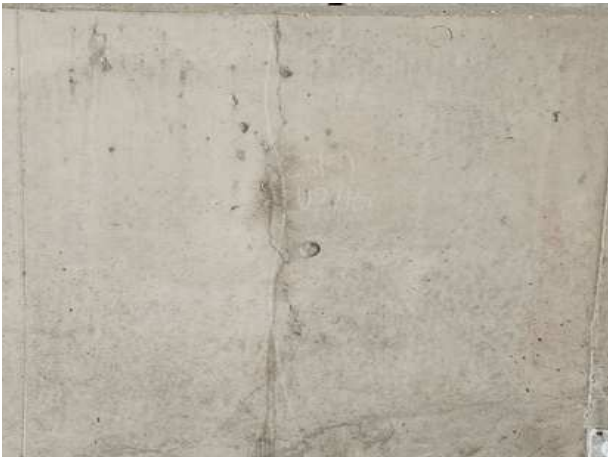
| 04<br>(25년 하반기) | 측벽부(S4) 균열(0.3mm미만) | 04<br>(26년 상반기) | 측벽부(S4) 균열(0.3mm미만) |

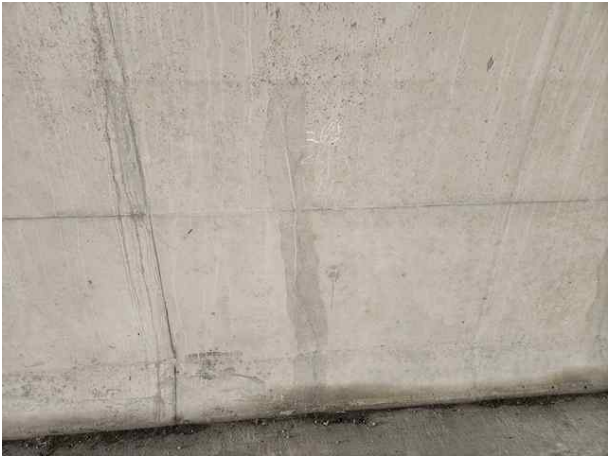
| 05<br>(25년 하반기) | 측벽부(S5) 균열(0.3mm미만) | 05<br>(26년 상반기) | 측벽부(S5) 균열(0.3mm미만) |

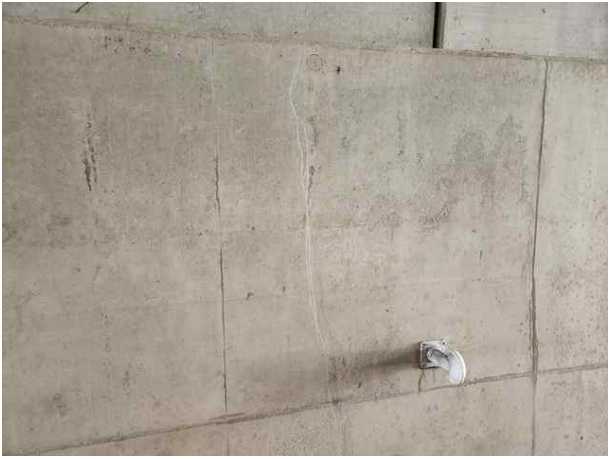
| 06<br>(25년 하반기) | 측벽부(S7) 균열(0.3mm미만) | 06<br>(26년 상반기) | 측벽부(S7) 균열(0.3mm미만) |

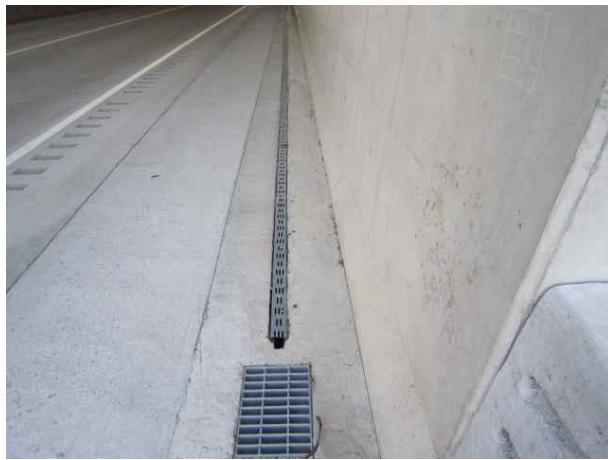
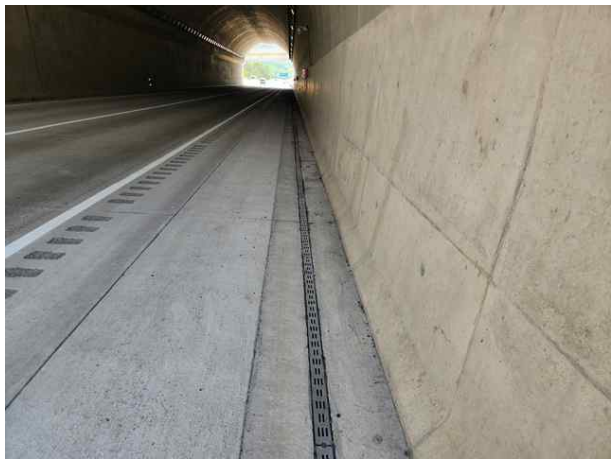
| 07<br>(25년 하반기) | 배수시설 상태양호 | 07<br>(26년 상반기) | 배수시설 상태양호 |

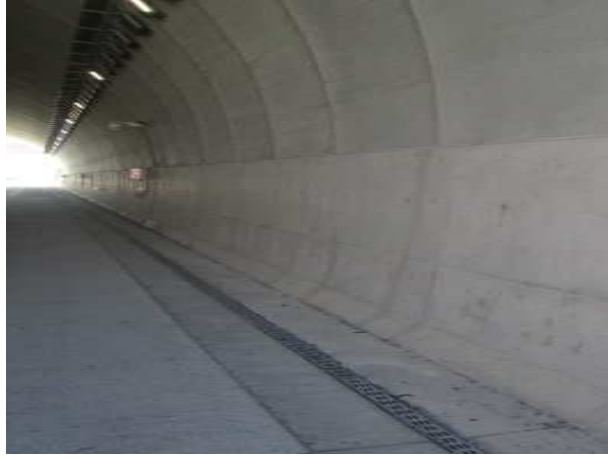
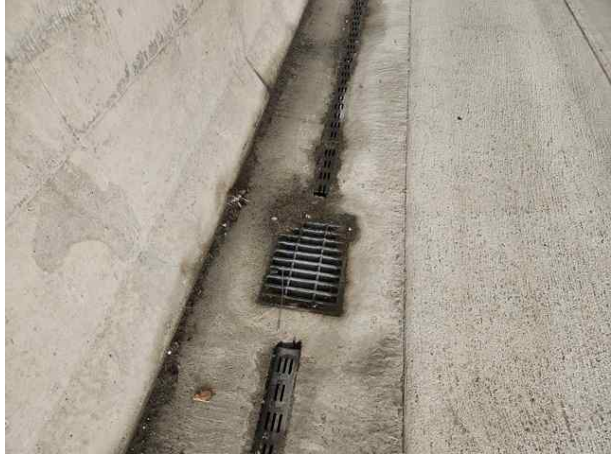
| 08<br>(25년 하반기) | 배수시설 상태양호 | 08<br>(26년 상반기) | 배수시설 상태양호 |

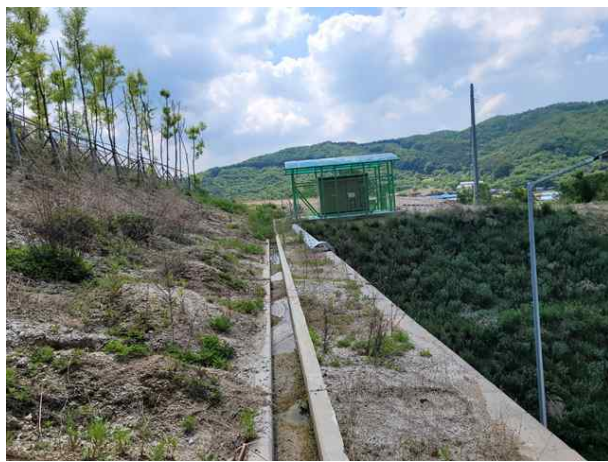
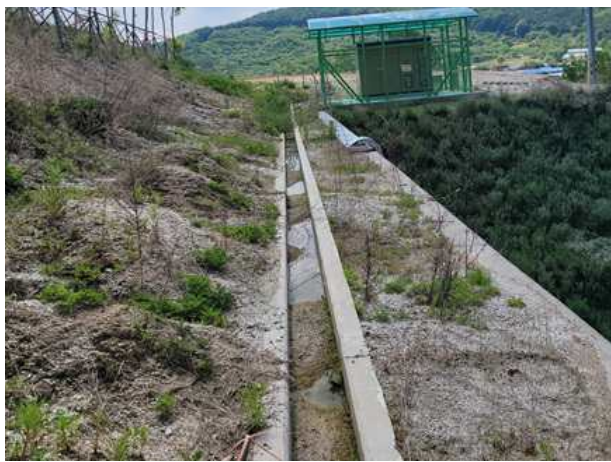
| 09<br>(26년 상반기) | 절토사면(시점부) 배수로 토사퇴적 | 09<br>(26년 상반기) | 절토사면(시점부) 배수로 토사퇴적 |

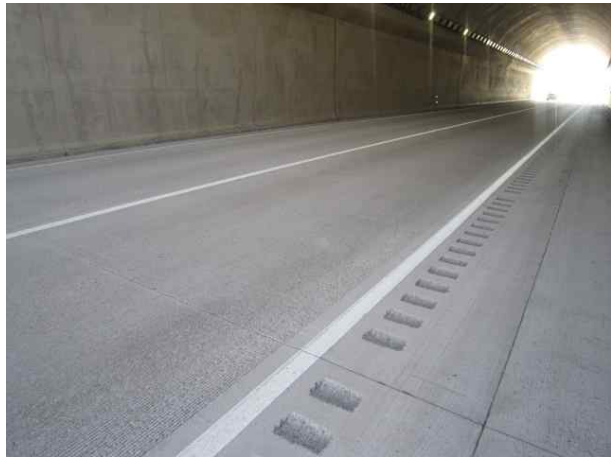
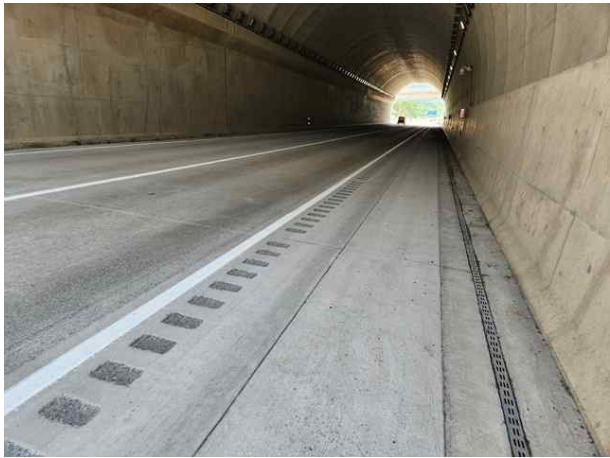
| 11<br>(25년 하반기) | 포장부 상태양호 | 11<br>(26년 상반기) | 포장부 상태양호 |

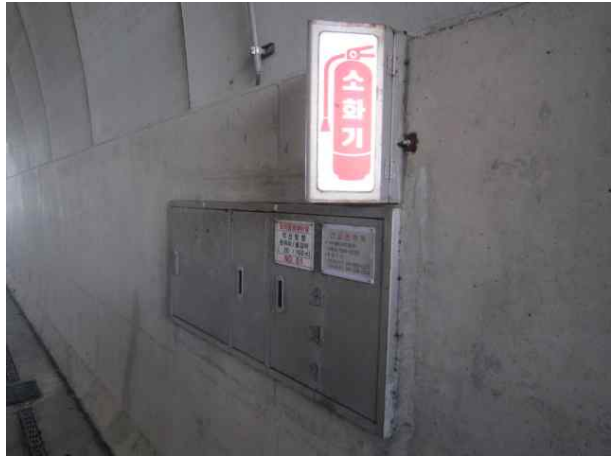
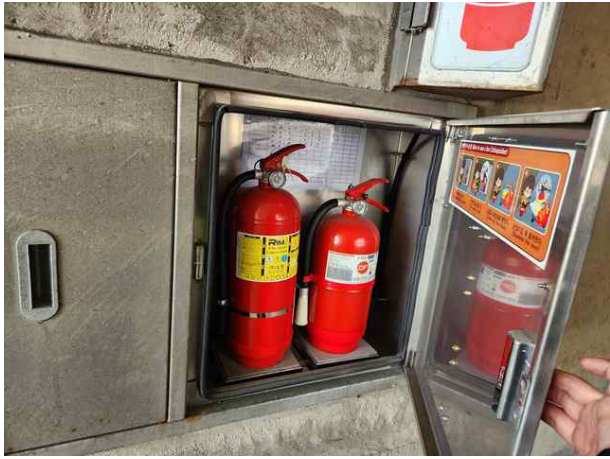
| 13<br>(25년 하반기) | 소화시설 상태양호 | 13<br>(26년 상반기) | 소화시설 상태양호 |

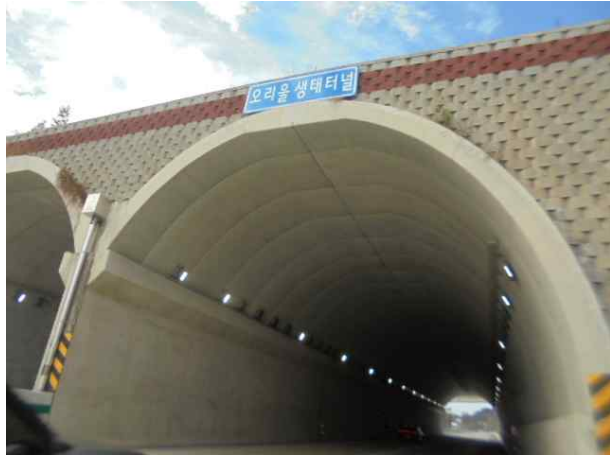
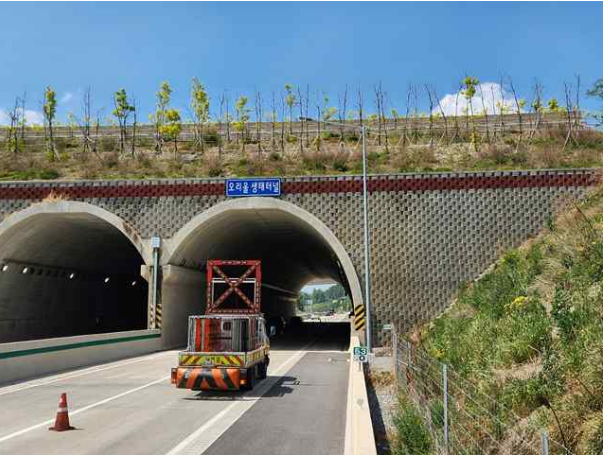
| 01<br>(25년 하반기) | 시점부 상태양호 | 01<br>(26년 상반기) | 시점부 상태양호 |

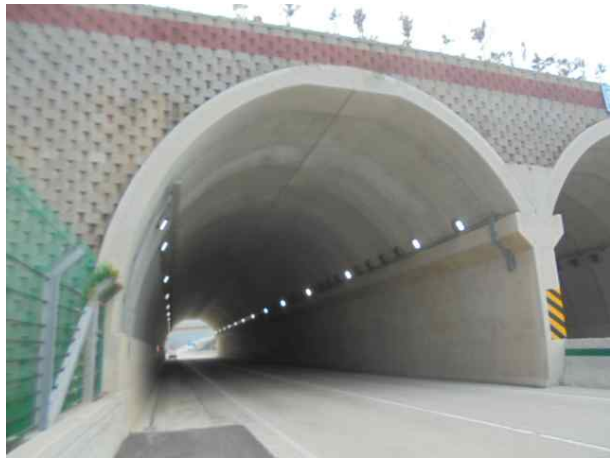
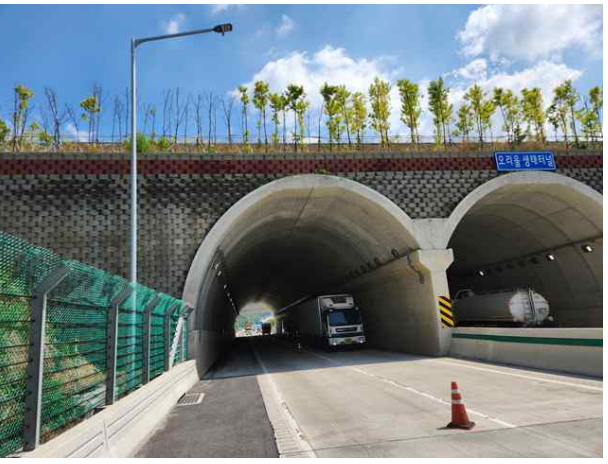
| 02<br>(25년 하반기) | 중점부 상태양호 | 02<br>(26년 상반기) | 중점부 상태양호 |

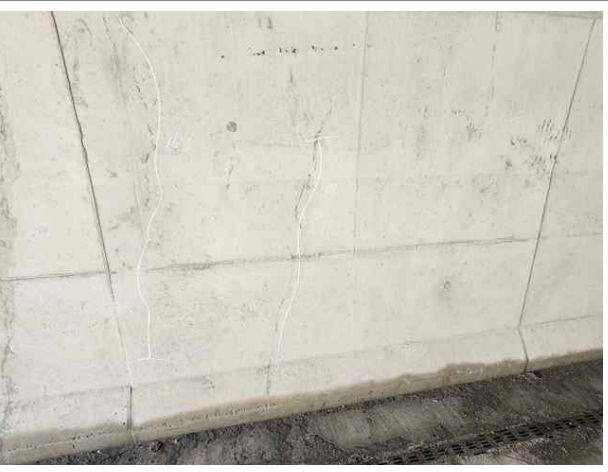
| 03<br>(25년 하반기) | 측벽부(S2) 균열(0.3mm미만) | 03<br>(26년 상반기) | 측벽부(S2) 균열(0.3mm미만) |

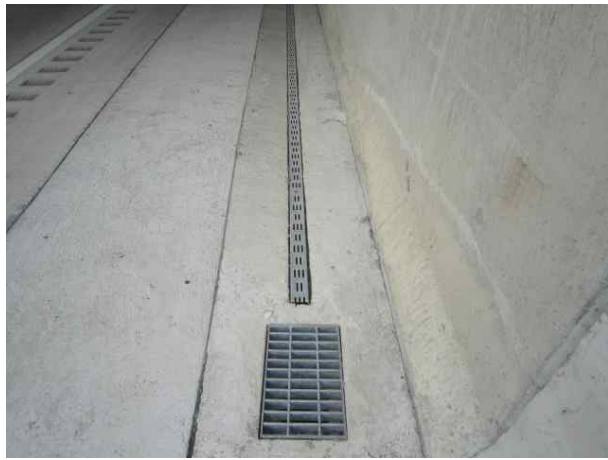
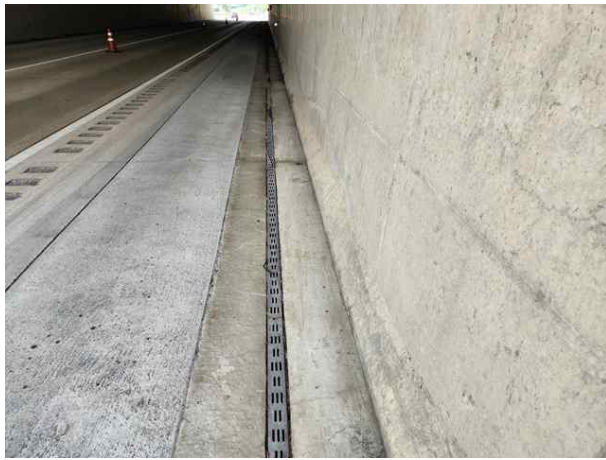
| 07<br>(26년 상반기) | 배수시설 상태양호 |

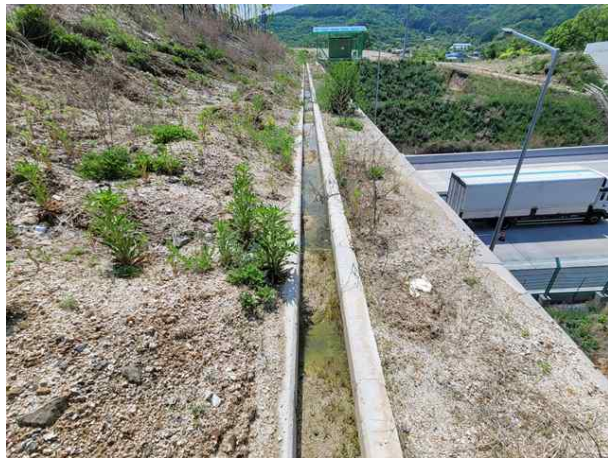
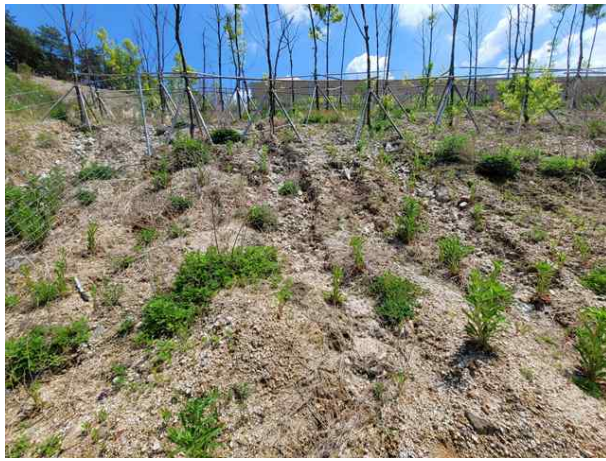
| 08<br>(25년 하반기) | 배수시설 상태양호 |

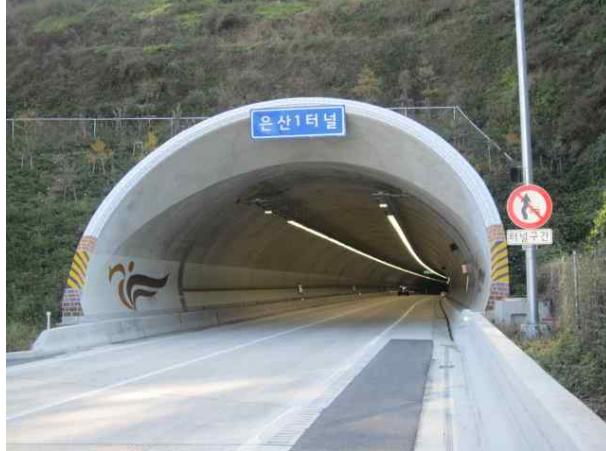
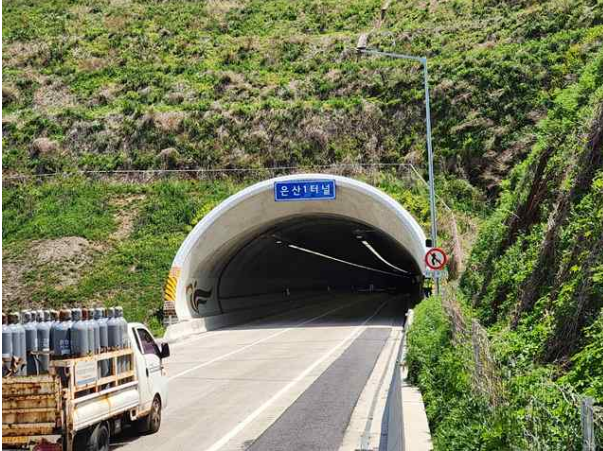
| 01<br>(25년 하반기) | 갱문부(시점) 상태양호 | 01<br>(26년 상반기) | 갱문부(시점) 상태양호 |

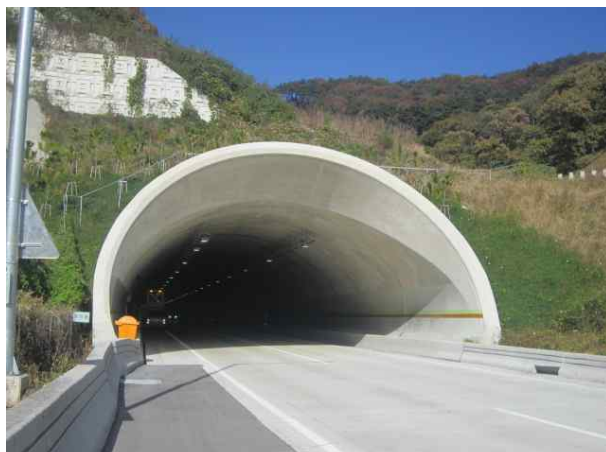
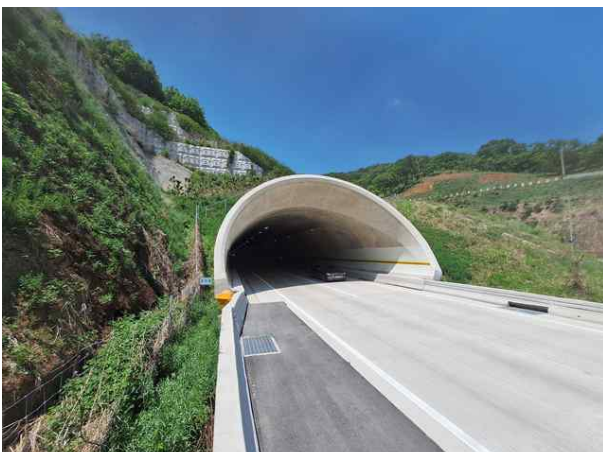
| 02<br>(25년 하반기) | 갱문부(중점) 상태양호 | 02<br>(26년 상반기) | 갱문부(중점) 상태양호 |

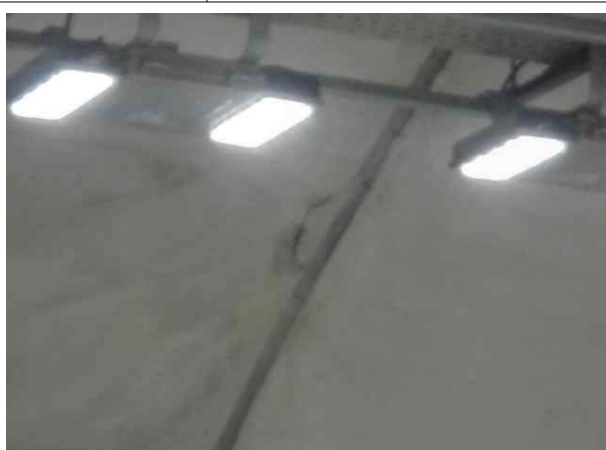
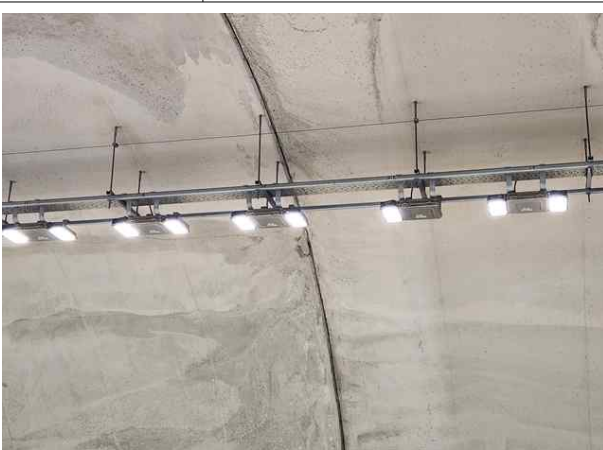
| 03<br>(25년 하반기) | 천단부(S11) 충분리 | 03<br>(26년 상반기) | 천단부(S11) 충분리 |

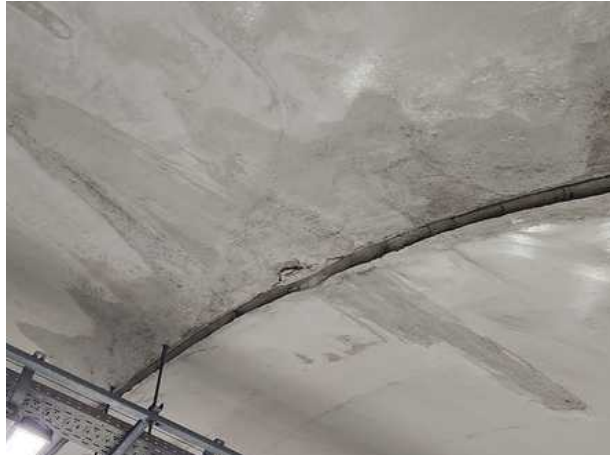
| 04<br>(26년 상반기) | 천단부(S10) 층분리 | 05<br>(26년 상반기) | 천단부(S13) 균열(0.5mm이상) |

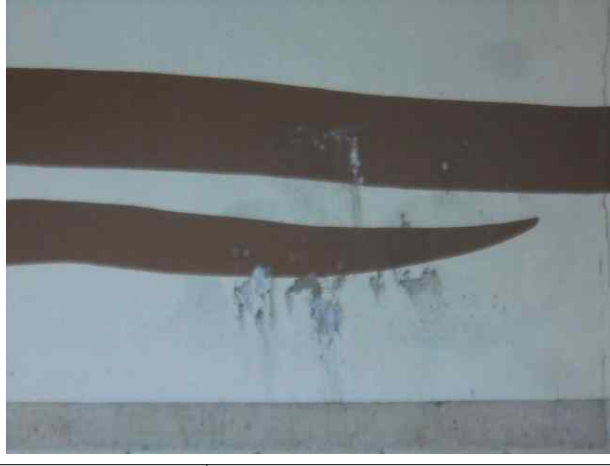
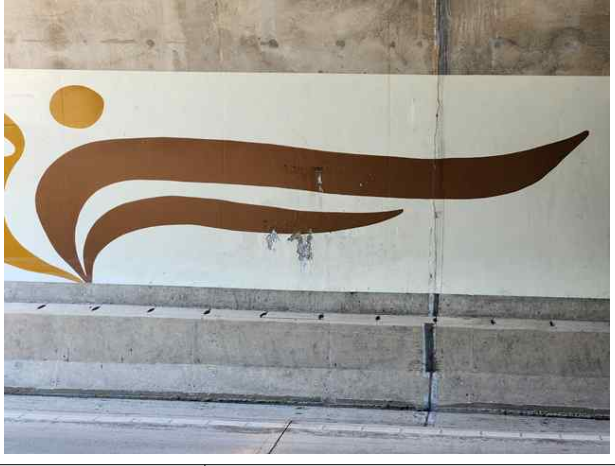
| 08<br>(25년 하반기) | 측벽부(S1) 백태 및 누수흔적 | 08<br>(26년 상반기) | 측벽부(S1) 백태 및 누수흔적 |

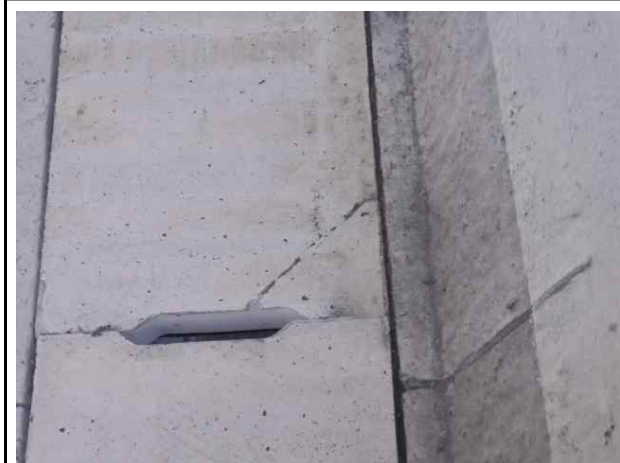
16  
(25년 하반기)

공동구(S10) 덮개 파손

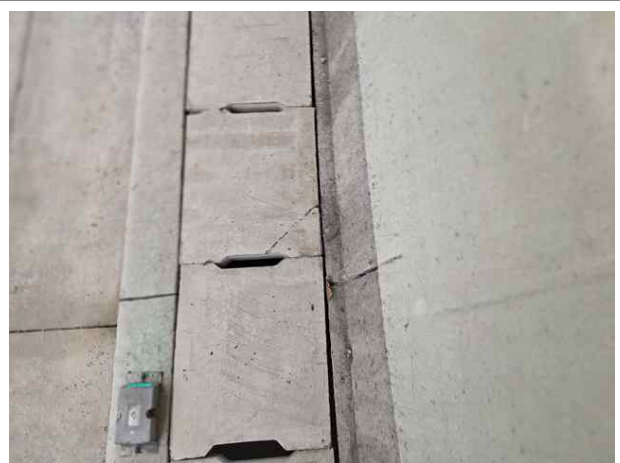
16  
(26년 상반기)

공동구(S10) 덮개 파손

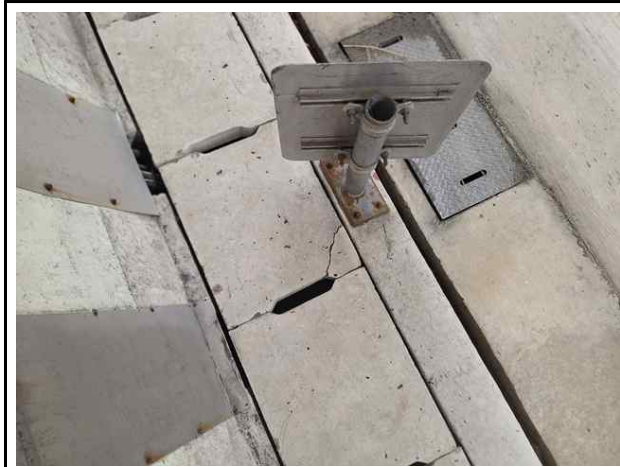
17  
(26년 상반기)

공동구(S7) 덮개 파손

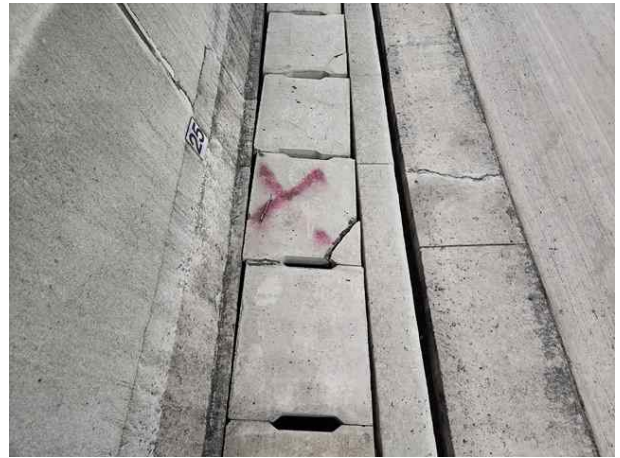
18  
(26년 상반기)

공동구(S25) 덮개 파손

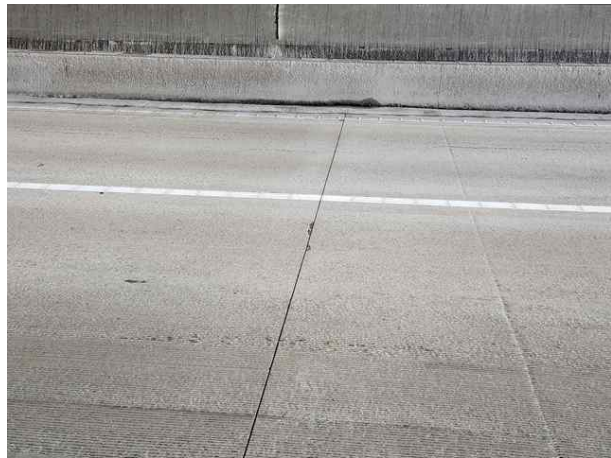
19  
(26년 상반기)

포장부(S59) 포장 파손

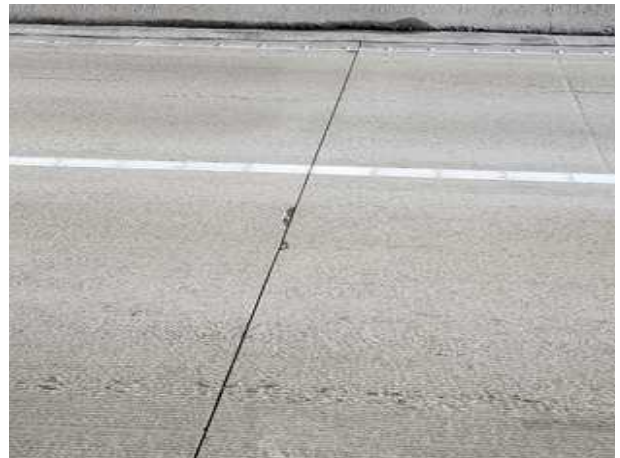
19  
(26년 상반기)

포장부(S59) 포장 파손

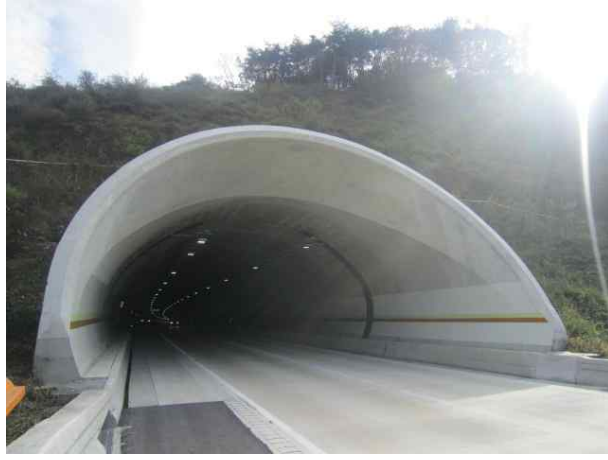
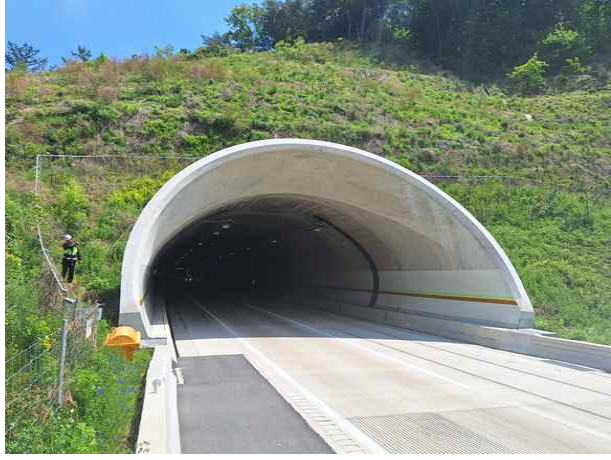
| 02<br>(25년 하반기) | 갱문부(중점) 상태양호 | 02<br>(26년 상반기) | 갱문부(중점) 상태양호 |

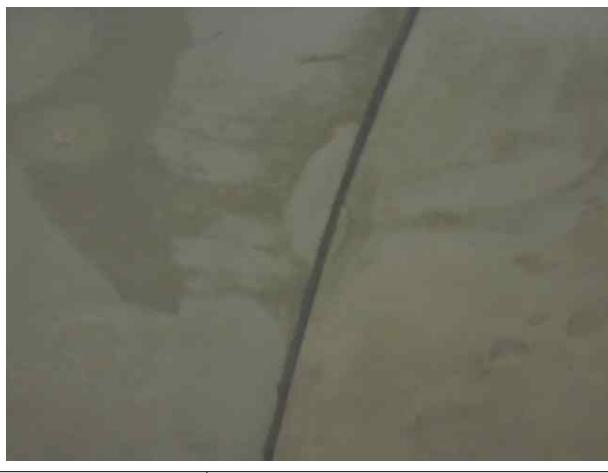
| 03<br>(25년 하반기) | 천단부(S4) 충분리 | 03<br>(26년 상반기) | 천단부(S4) 충분리 |

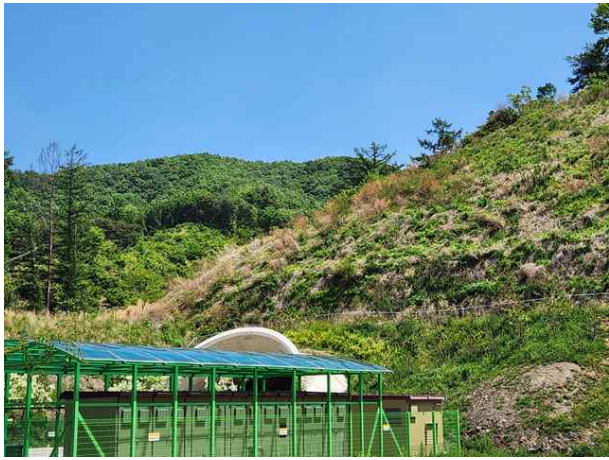
| 12<br>(26년 상반기) | 절토사면(시점부) 상태양호 | 13<br>(26년 상반기) | 절토사면(종점부) 상태양호 |

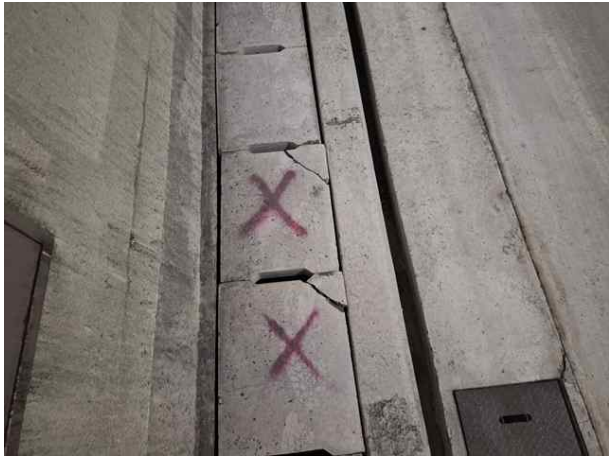
| 14<br>(26년 상반기) | 공동구(S1) 공동구 파손 | 15<br>(26년 상반기) | 공동구(S47) 덮개 파손 |

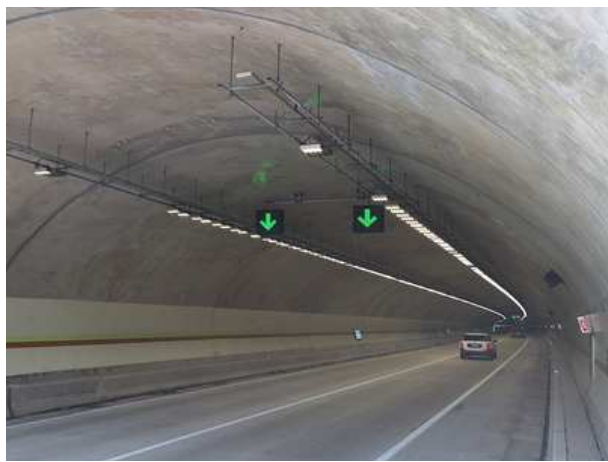
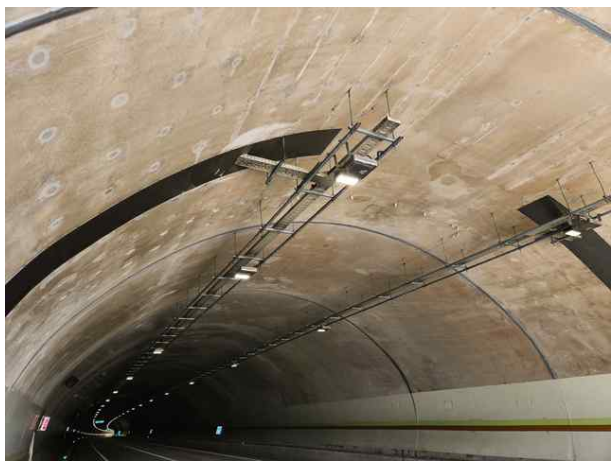
| 17<br>(26년 상반기) | 조명시설 상태양호 | 18<br>(26년 상반기) | 조명시설 상태양호 |

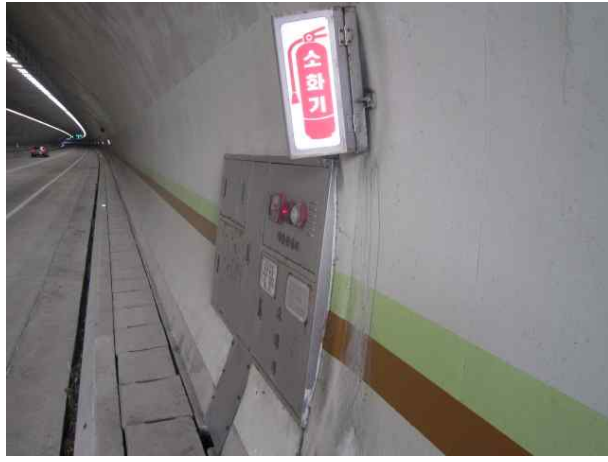
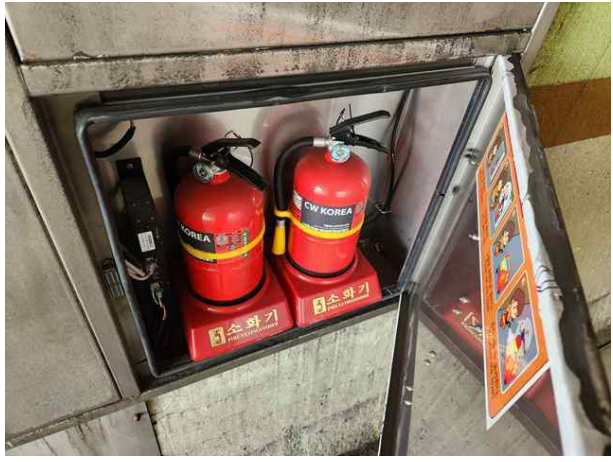
| 19<br>(25년 하반기) | 소화시설 상태양호 | 19<br>(26년 상반기) | 소화시설 상태양호 |

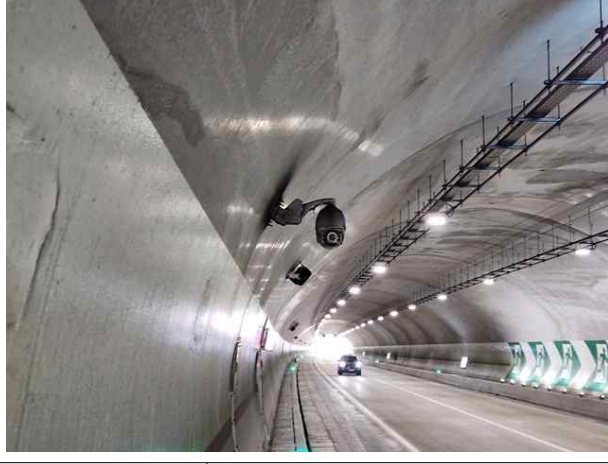
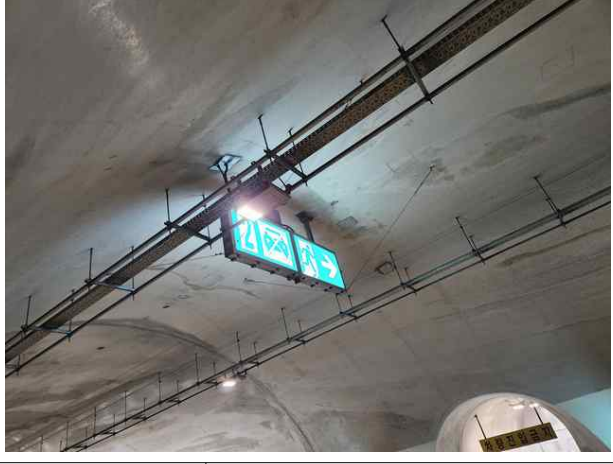
| 20<br>(26년 상반기) | CCTV 상태양호 | 21<br>(26년 상반기) | 비상구 표시등 상태양호 |

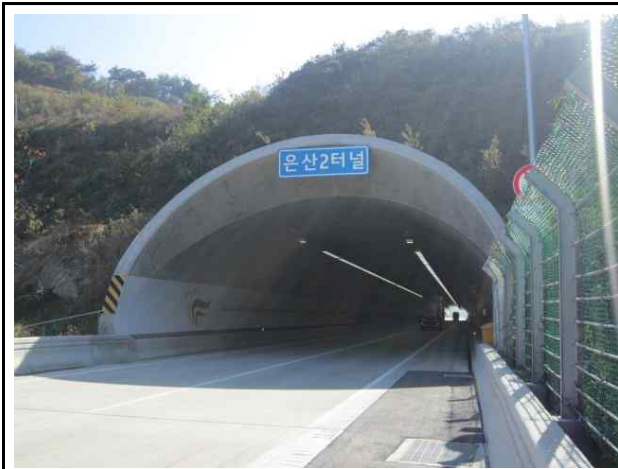
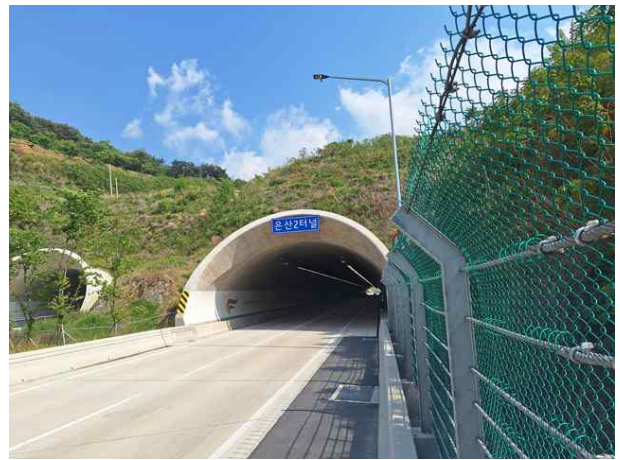
갯문부(시점) 상태양호

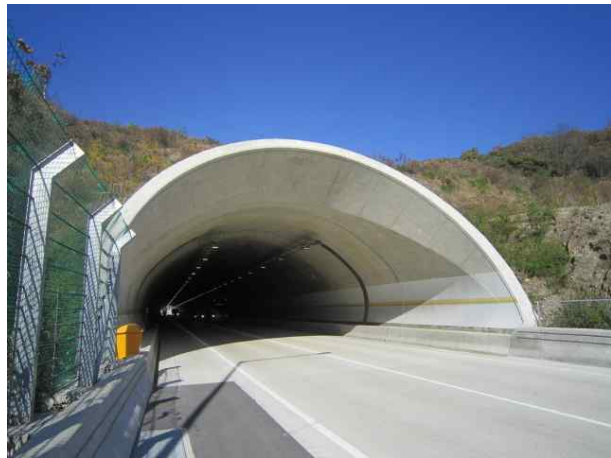
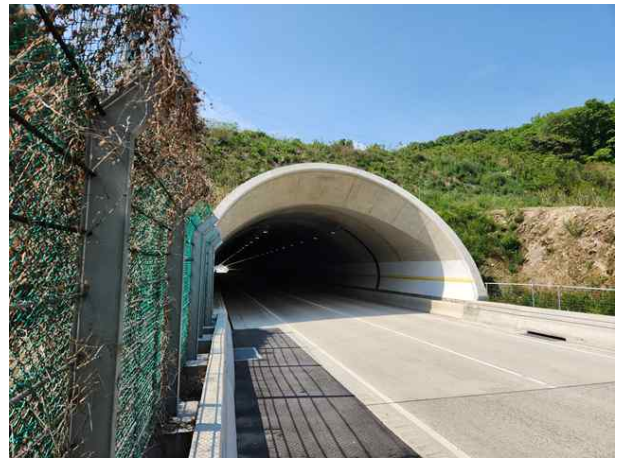
갯문부(중점) 상태양호

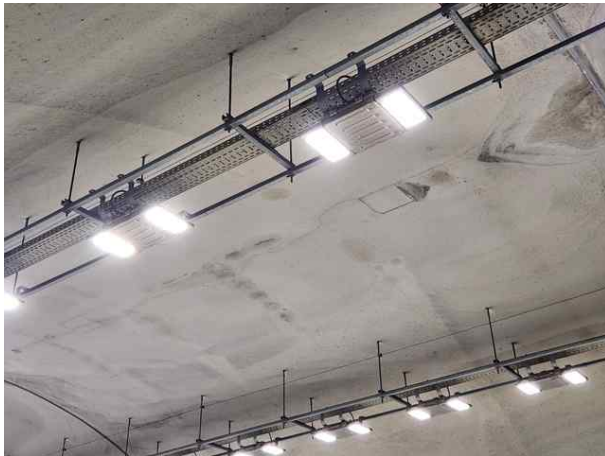
| 04<br>(25년 하반기) | 천단부(S19) 균열(0.3mm미만) | 04<br>(26년 상반기) | 천단부(S19) 균열(0.3mm미만) |

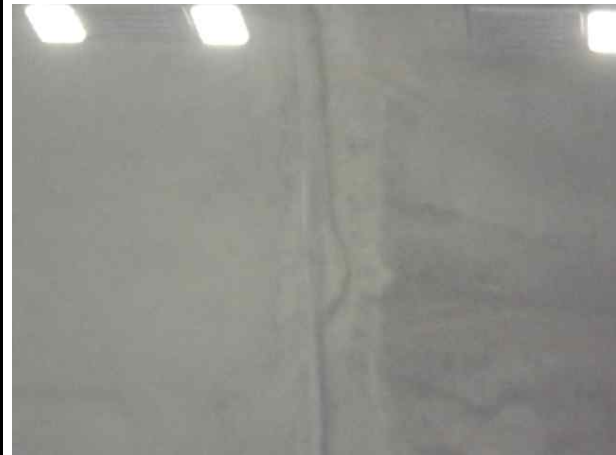
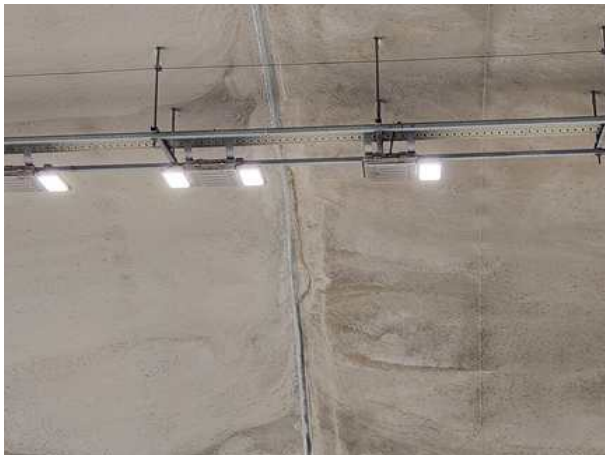
| 05<br>(25년 하반기) | 천단부(S20) 층분리 | 05<br>(26년 상반기) | 천단부(S20) 층분리 |

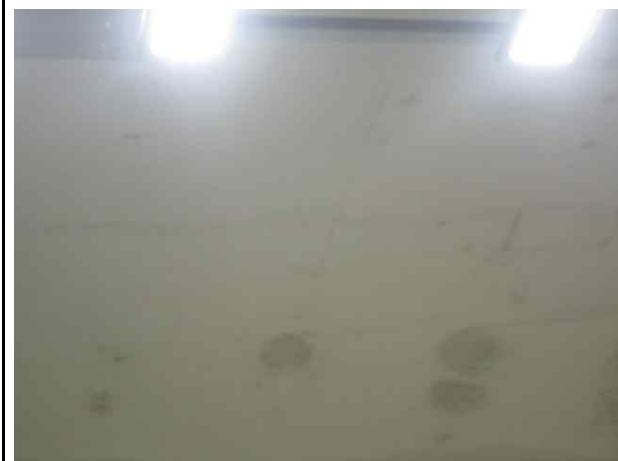
03  
(25년 하반기)

천단부(S12) 균열(0.3mm이상)

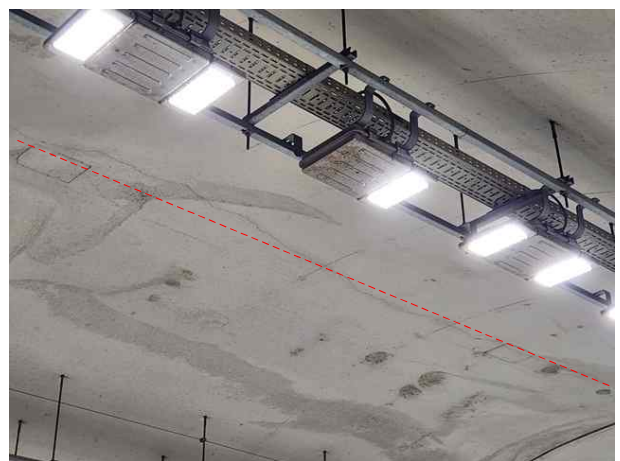
03  
(26년 상반기)

천단부(S12) 균열(0.3mm이상)

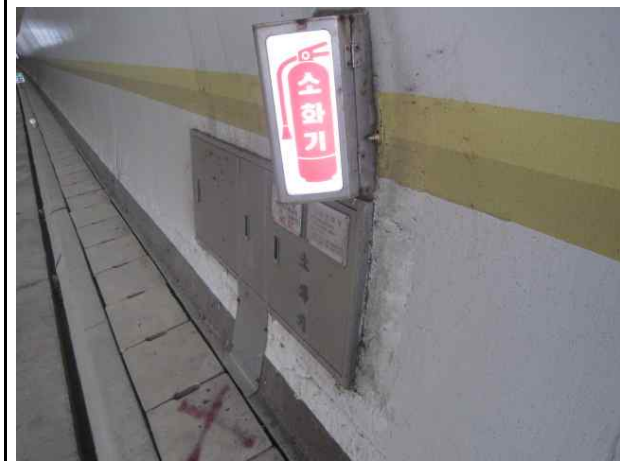
15  
(25년 하반기)

소화시설 상태양호

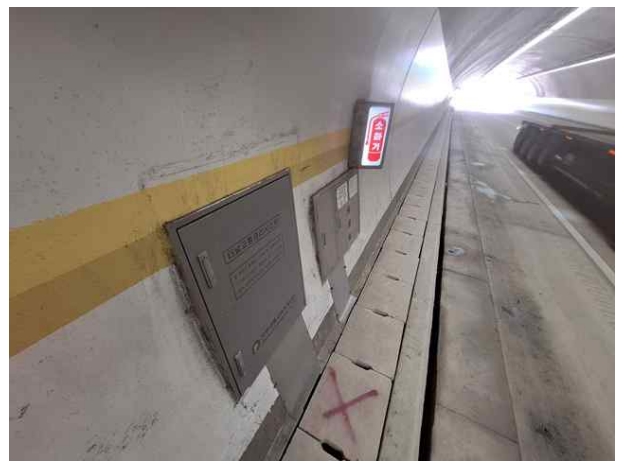
15  
(26년 상반기)

소화시설 상태양호

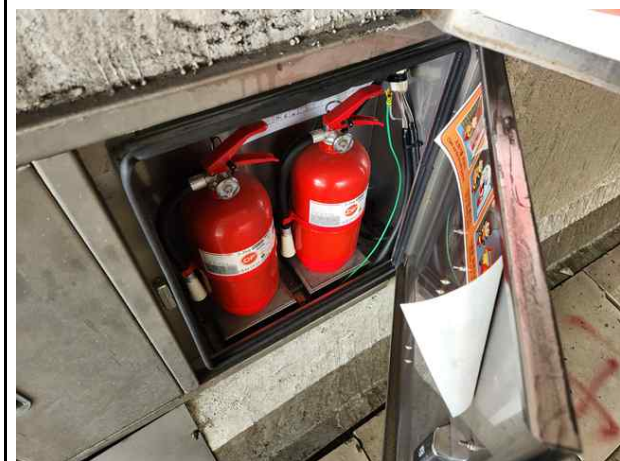
16  
(26년 상반기)

소화시설 상태양호

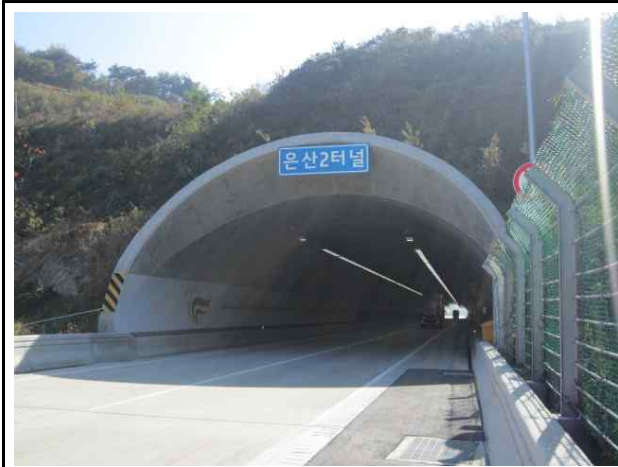
01  
(25년 하반기)

갱문부(시점) 상태양호

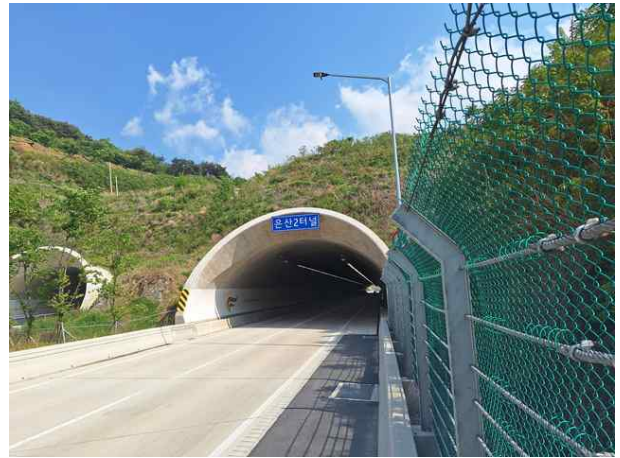
01  
(26년 상반기)

갱문부(시점) 상태양호
