## 02-01 남양1터널(익산)

손상현황

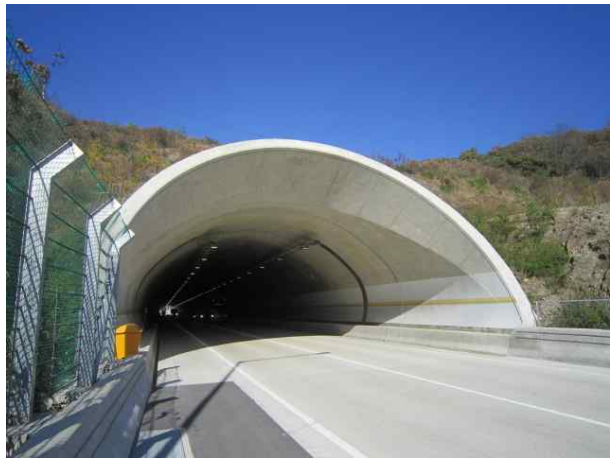
02  
(25년 하반기)

갱문부(중점) 상태양호

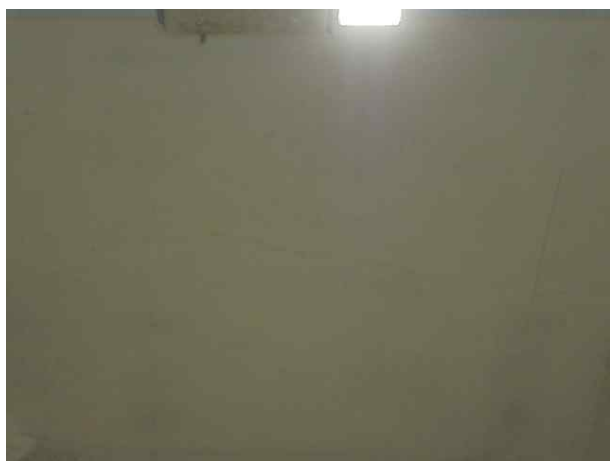
03  
(25년 하반기)

천단부(S13) 균열(0.3mm미만)

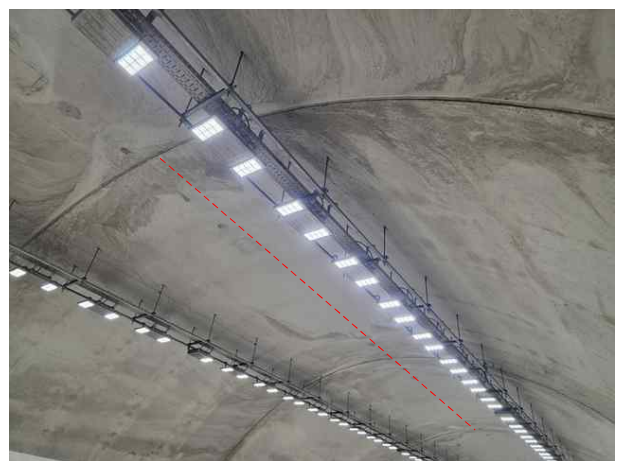
03  
(26년 상반기)

천단부(S13) 균열(0.3mm미만)

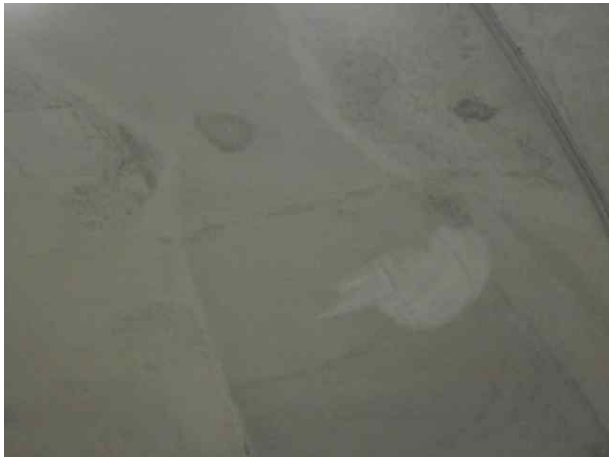
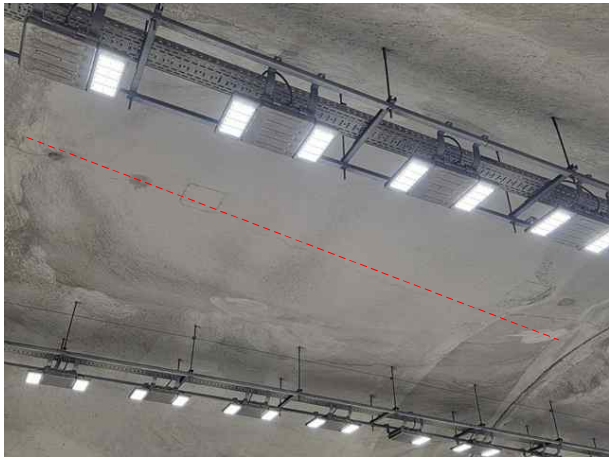
| 04<br>(25년 하반기) | 천단부(S14) 균열(0.3mm미만) | 04<br>(26년 상반기) | 천단부(S14) 균열(0.3mm미만) |

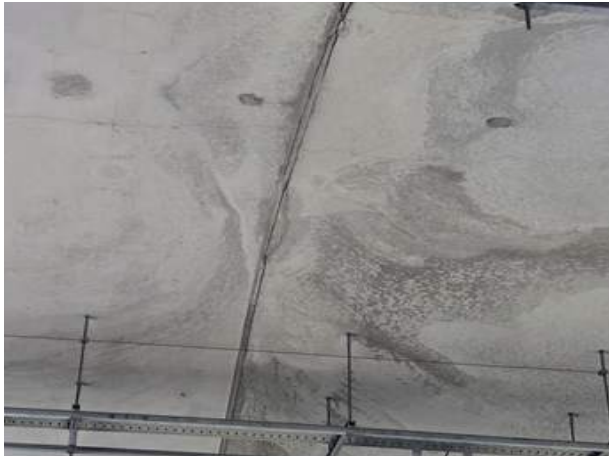
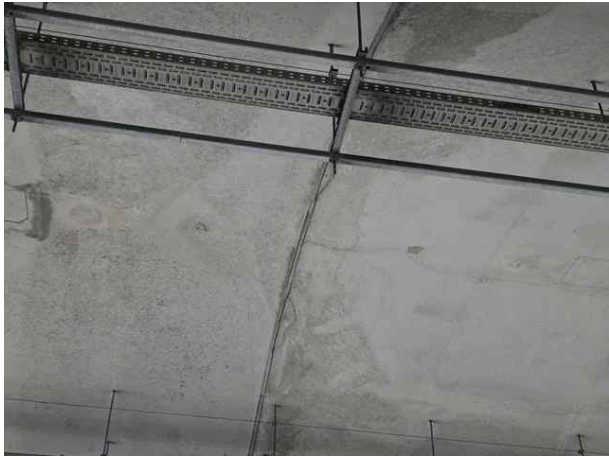
| 05<br>(26년 상반기) | 천단부(S25) 층분리 | 06<br>(26년 상반기) | 천단부(S40) 층분리 |

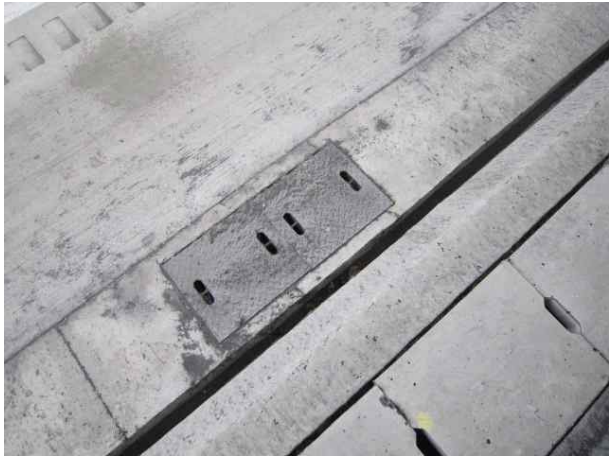
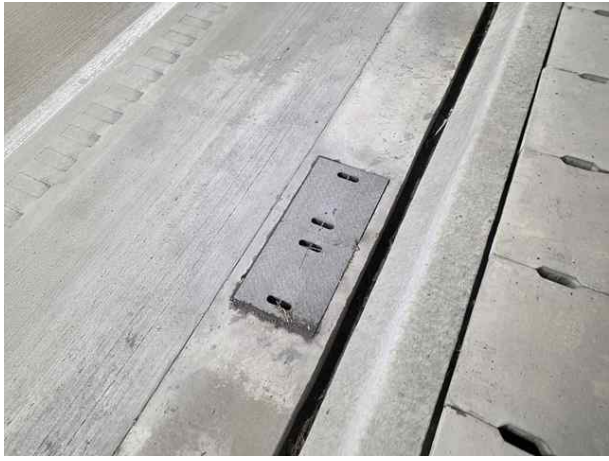
| 07<br>(25년 하반기) | 배수상태 상태양호 | 07<br>(26년 상반기) | 배수상태 상태양호 |

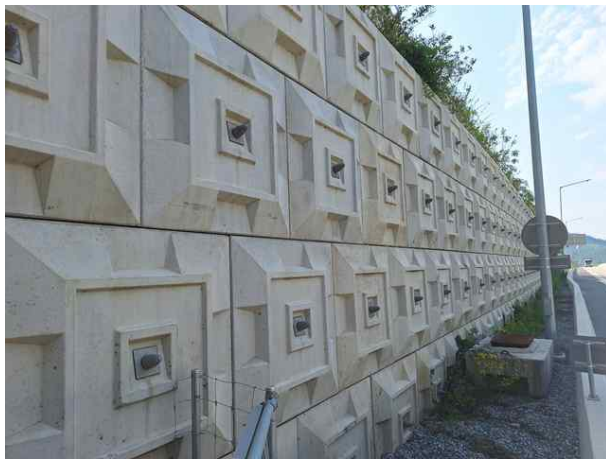
| 08<br>(26년 상반기) | 옹벽(시점부) 상태양호 | 09<br>(26년 상반기) | 옹벽(시점부) 상태양호 |

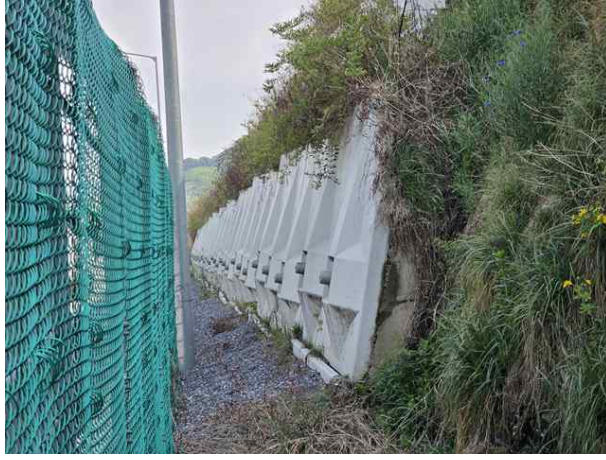
| 10<br>(26년 상반기) | 옹벽(중점부) 상태양호 | 11<br>(26년 상반기) | 옹벽(중점부) 상태양호 |

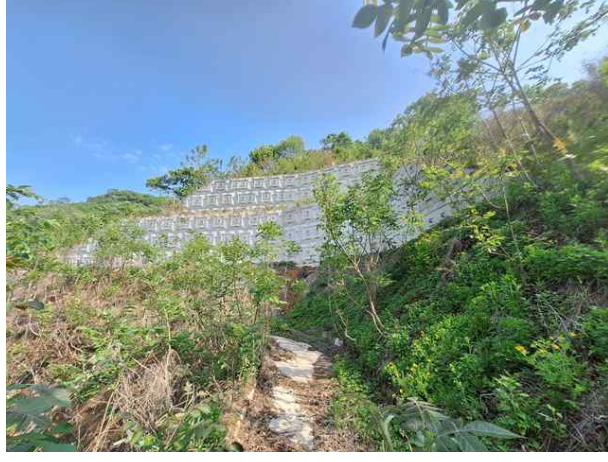
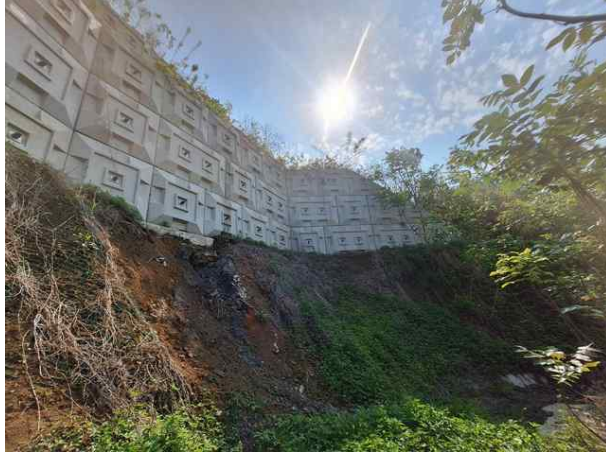
| 12<br>(26년 상반기) | 옹벽(시점부 상부) 상태양호 | 13<br>(26년 상반기) | 옹벽(시점부 상부) 상태양호 |

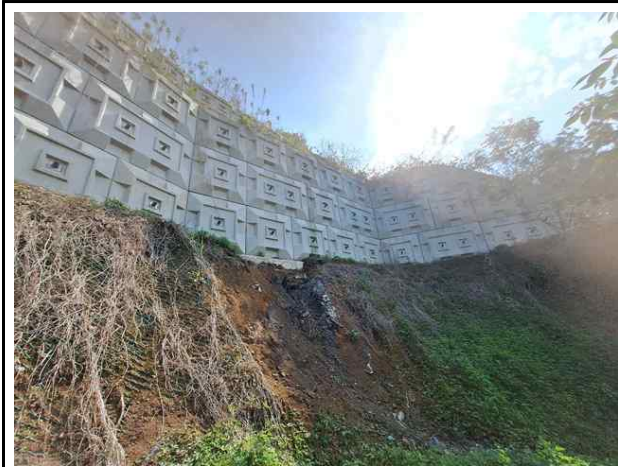
14  
(26년 상반기)

절토사면(시점부) 토사유실

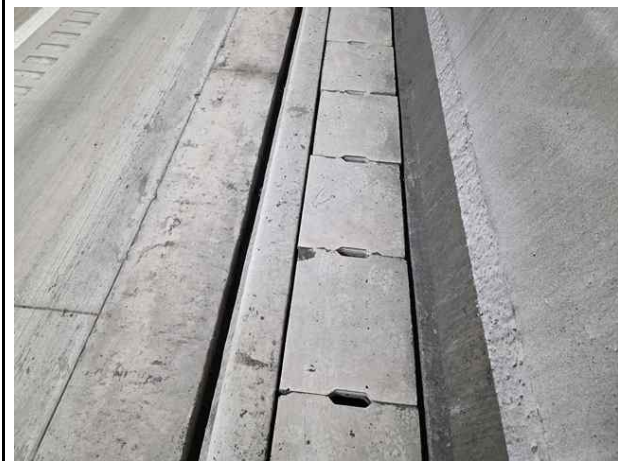
15  
(26년 상반기)

공동구(S15) 덮개 파손

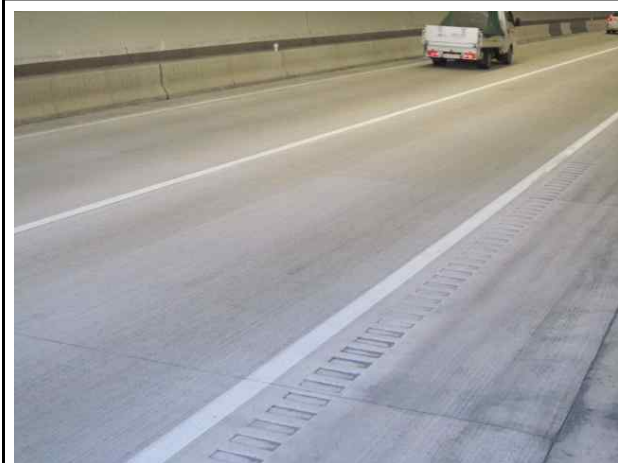
17  
(25년 하반기)

포장부 상태양호

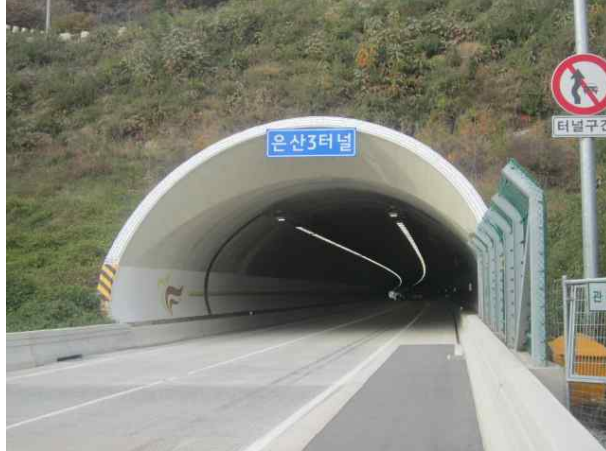
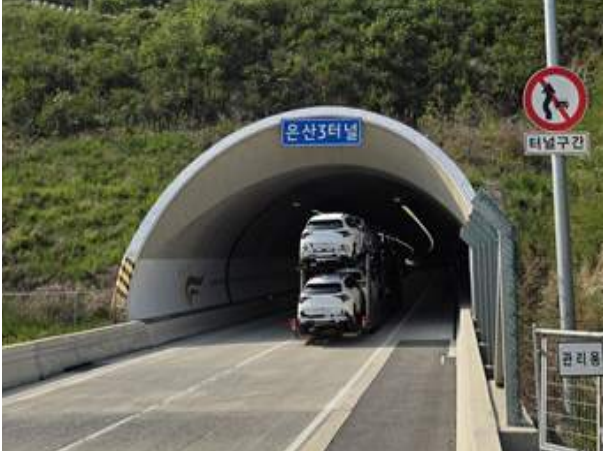
| 01<br>(25년 하반기) | 갱문부(시점) 상태양호 | 01<br>(26년 상반기) | 갱문부(시점) 상태양호 |

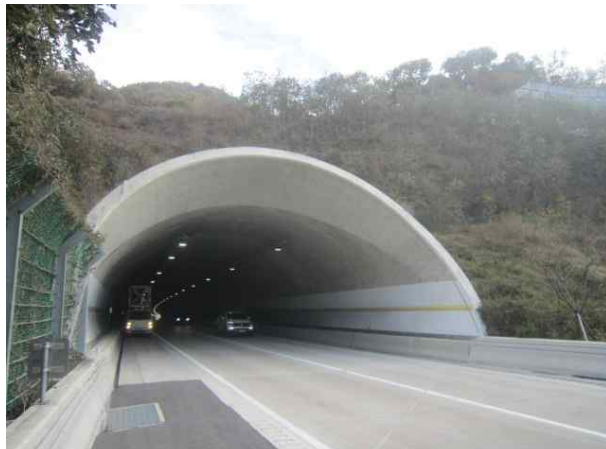
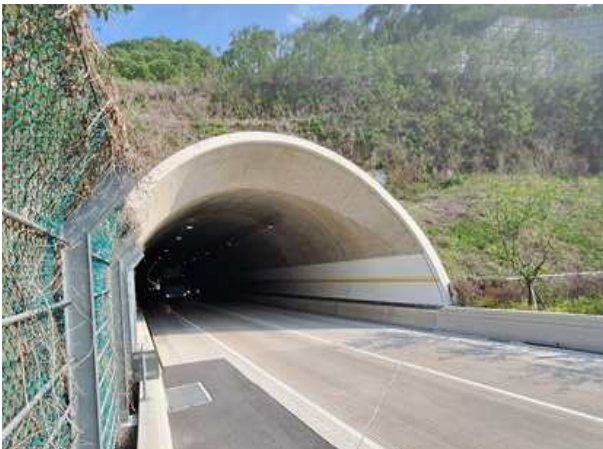
| 02<br>(25년 하반기) | 갱문부(중점) 상태양호 | 02<br>(26년 상반기) | 갱문부(중점) 상태양호 |

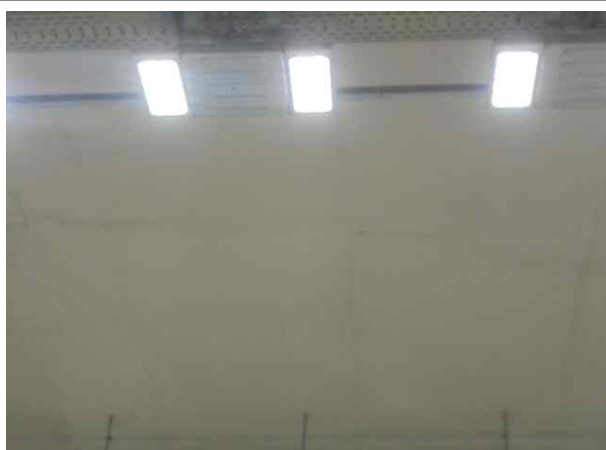
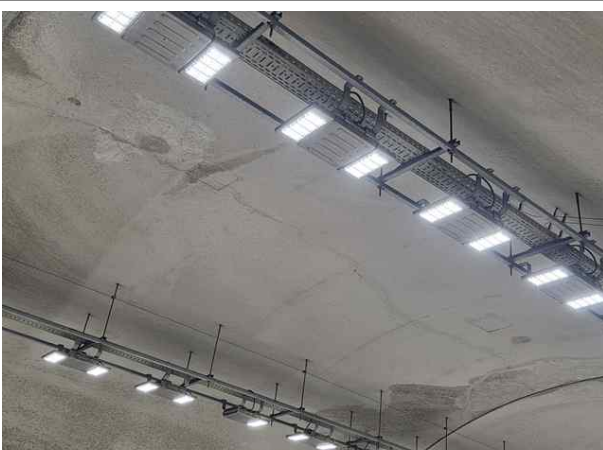
| 03<br>(25년 하반기) | 천단부(S9) 균열(0.3mm미만) | 03<br>(26년 상반기) | 천단부(S9) 균열(0.3mm미만) |

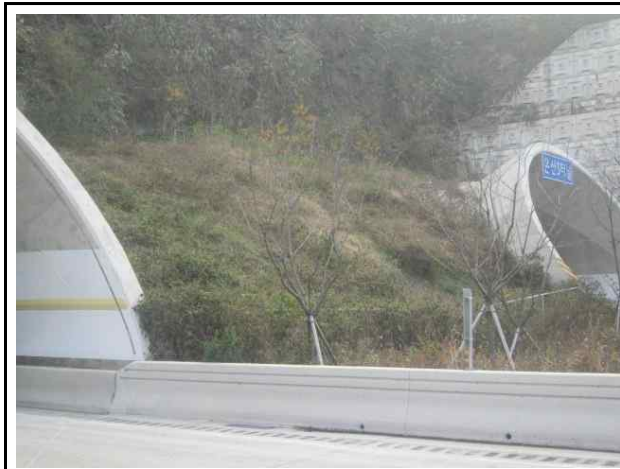
12  
(25년 하반기)

절토사면(중점부) 상태양호

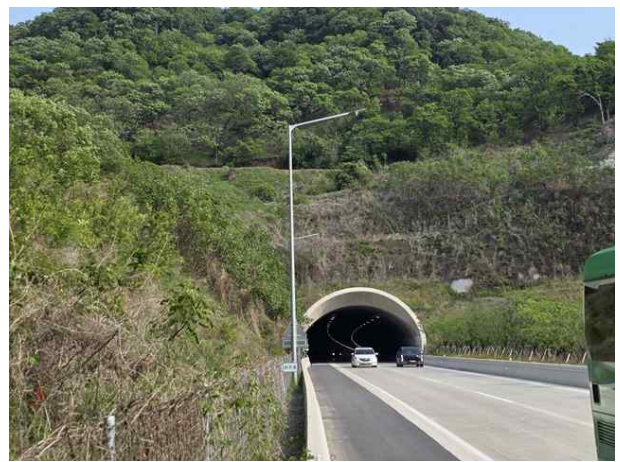
12  
(26년 상반기)

절토사면(중점부) 상태양호

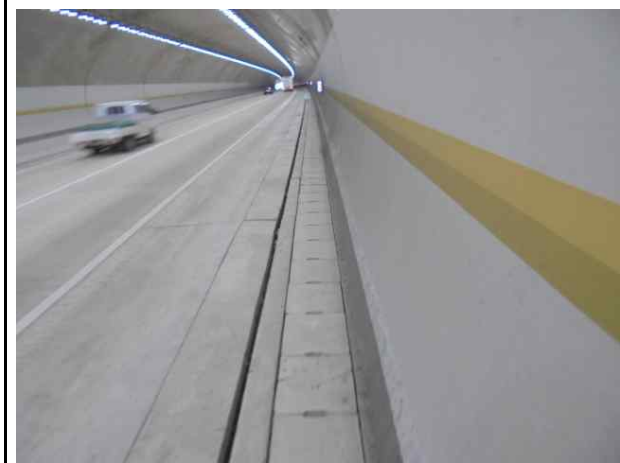
13  
(25년 하반기)

공동구 상태양호

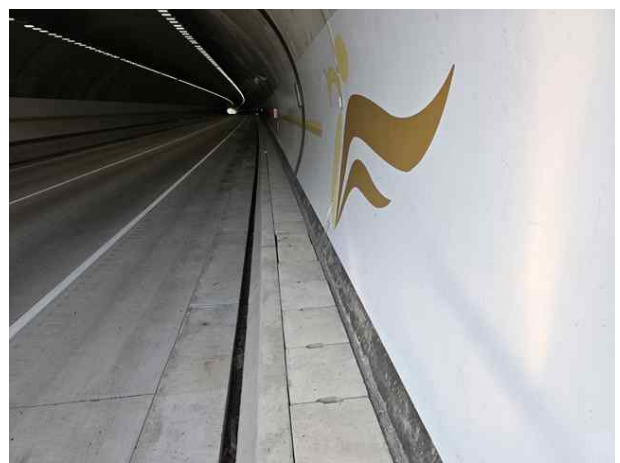
13  
(26년 상반기)

공동구 상태양호

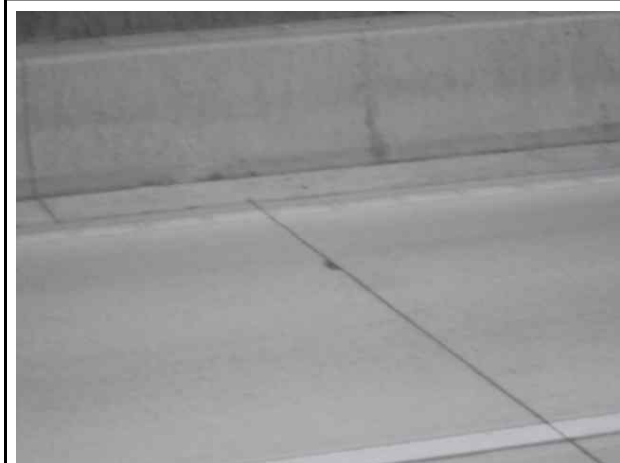
14  
(25년 하반기)

포장부(S14) 포장 파손

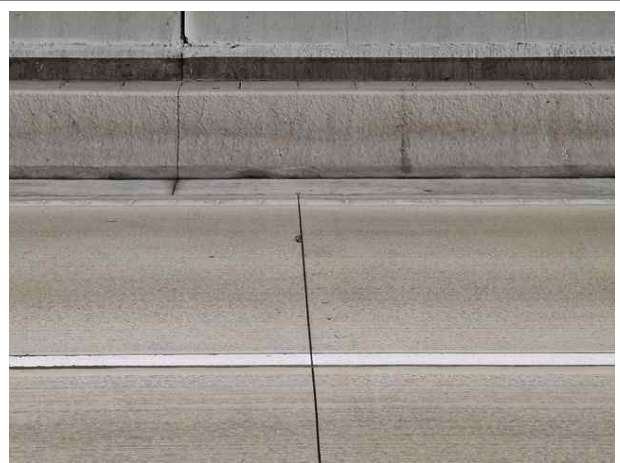
14  
(26년 상반기)

포장부(S14) 포장 파손

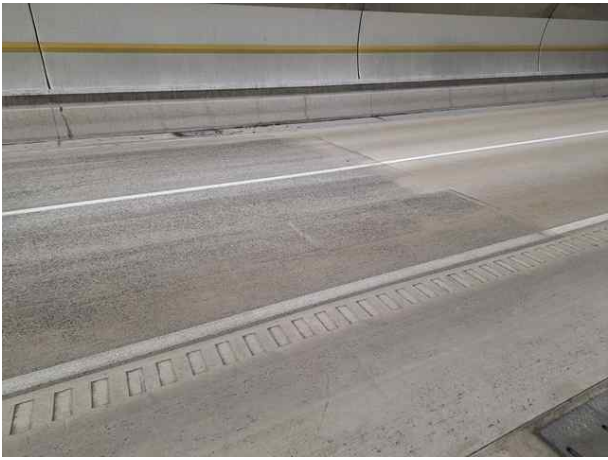
| 15<br>(25년 하반기) | 포장부(S26) 포장 마모 | 15<br>(26년 상반기) | 포장부(S26) 포장 마모 |

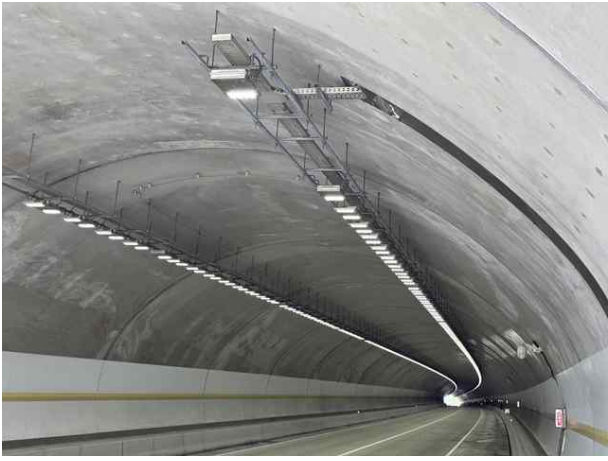
| 18<br>(25년 하반기) | 조명시설 상태양호 | 18<br>(26년 상반기) | 조명시설 상태양호 |

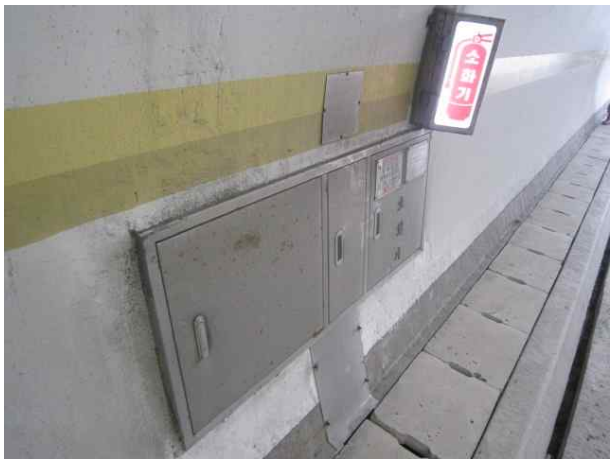
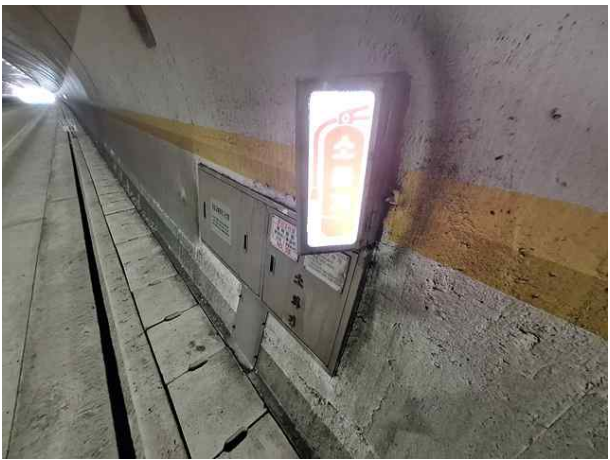
| 19<br>(25년 하반기) | 소화시설 상태양호 | 19<br>(26년 상반기) | 소화시설 상태양호 |

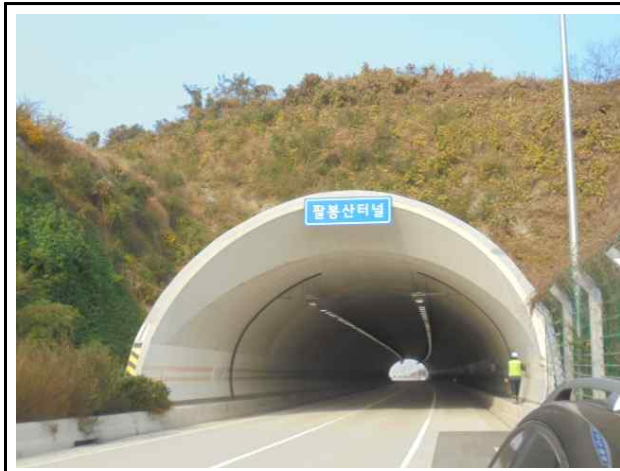
01  
(25년 하반기)

갱문부(시점) 상태양호

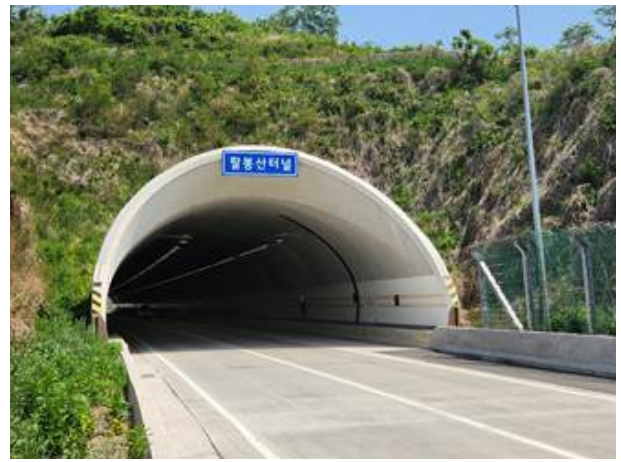
01  
(26년 상반기)

갱문부(시점) 상태양호

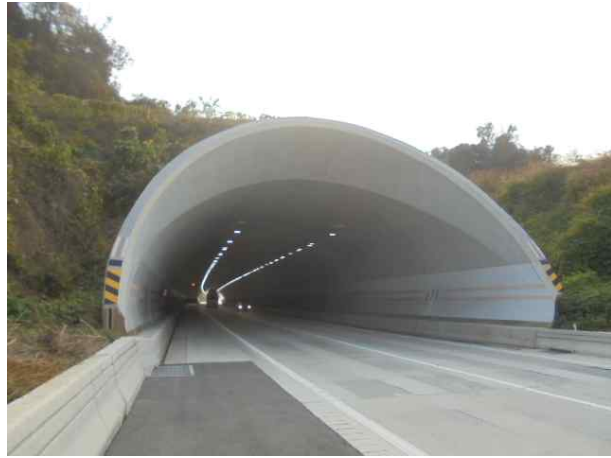
02  
(25년 하반기)

갱문부(중점) 상태양호

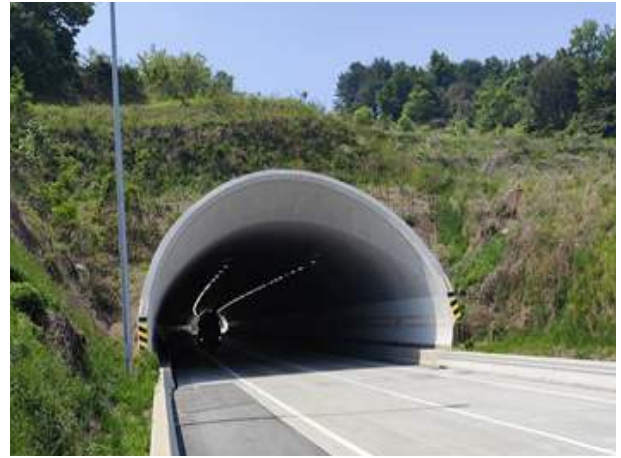
02  
(26년 상반기)

갱문부(중점) 상태양호

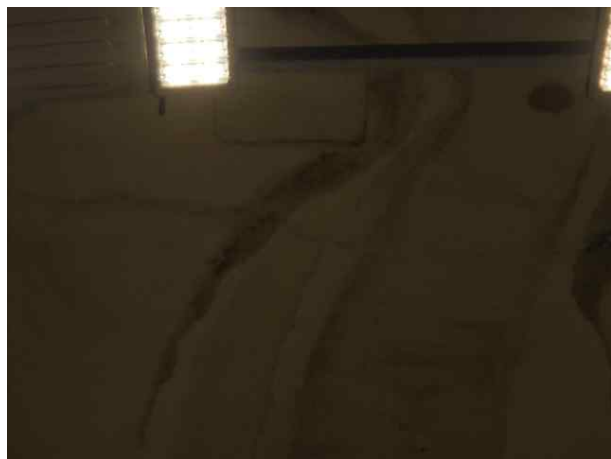
03  
(25년 하반기)

천단부(S7) 균열(0.3mm미만)

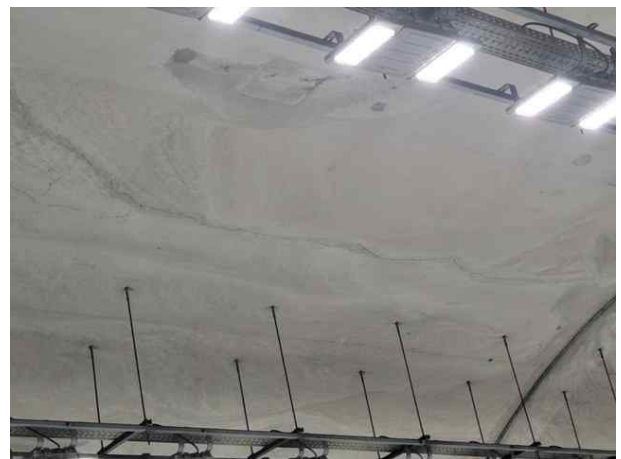
03  
(26년 상반기)

천단부(S7) 균열(0.3mm미만)

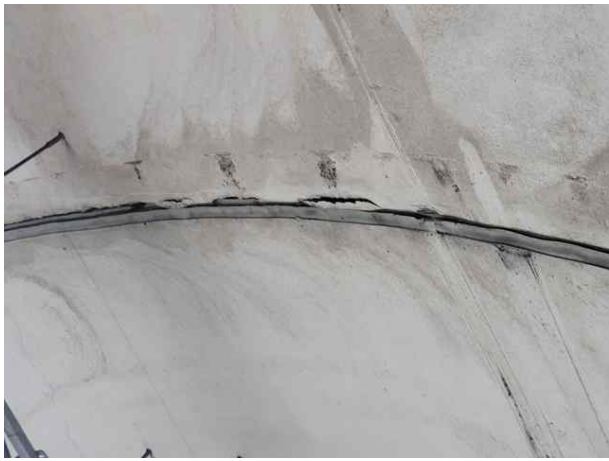
| 06<br>(26년 상반기) | 천단부(S8) 균열(0.3mm이상) | 07<br>(26년 상반기) | 천단부(S13) 층분리 |

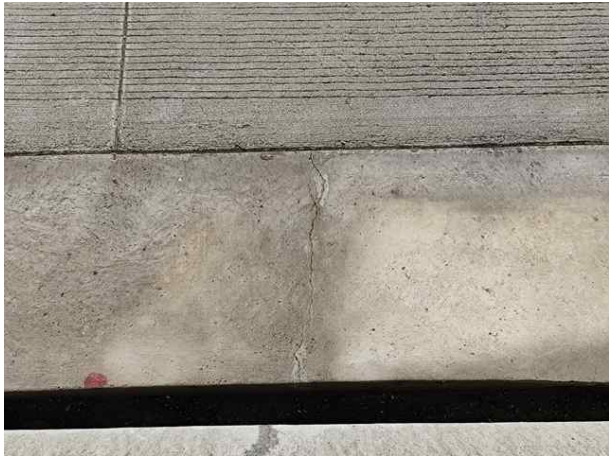
| 09<br>(26년 상반기) | 배수시설(S10) 측구 균열 | 09<br>(26년 상반기) | 배수시설(S11) 측구 균열 |

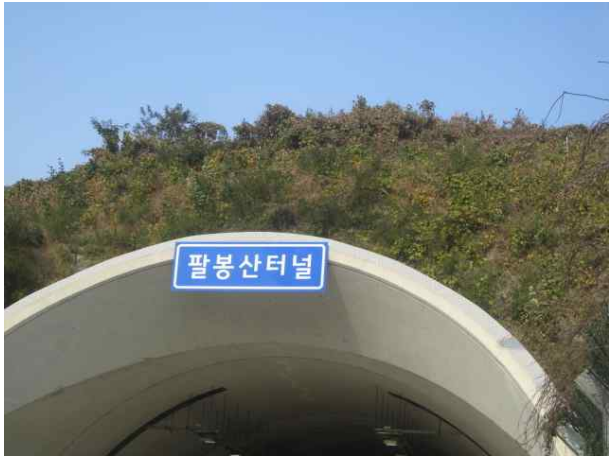
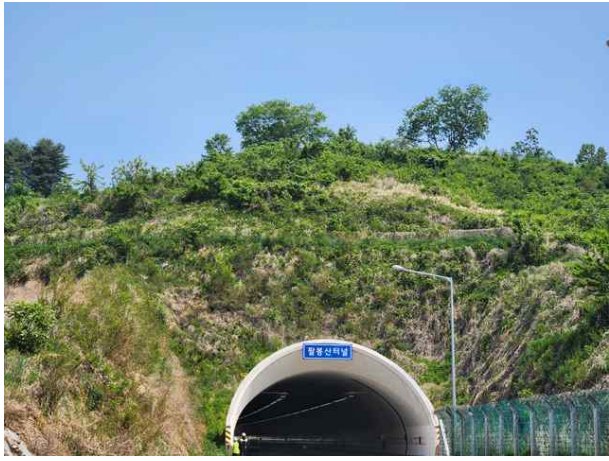
| 10<br>(25년 하반기) | 절토사면(시점부) 상태양호 | 10<br>(26년 상반기) | 절토사면(시점부) 상태양호 |

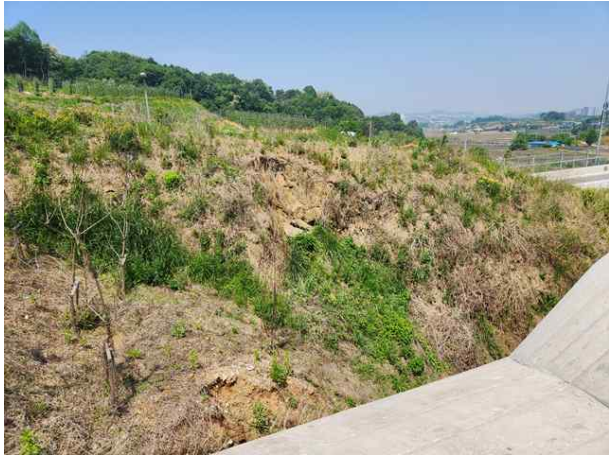
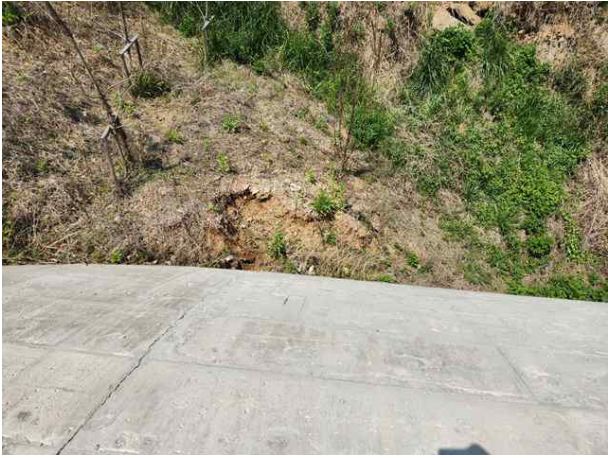
| 11<br>(26년 상반기) | 절토사면(중점부) 침식 | 11<br>(26년 상반기) | 절토사면(중점부) 침식 |

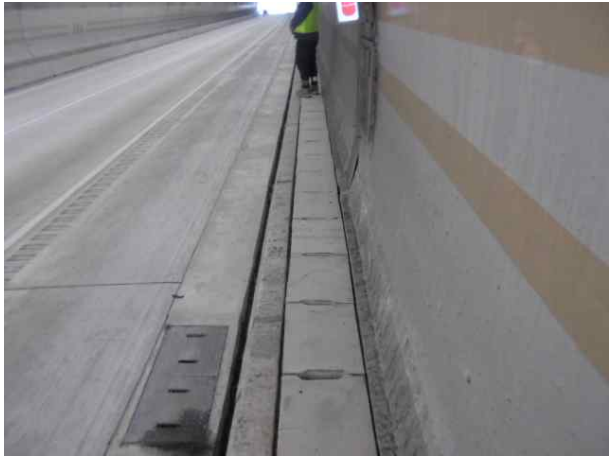
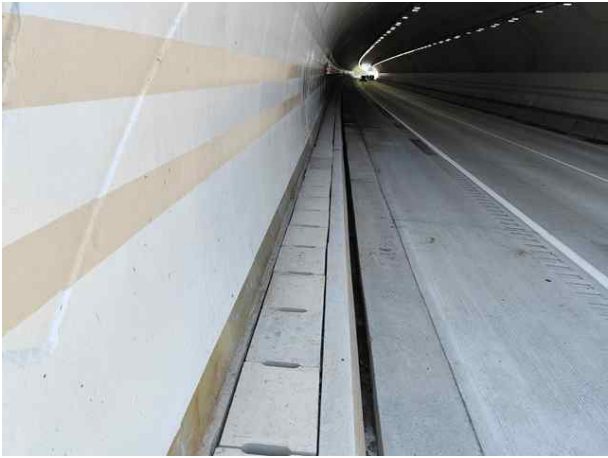
| 12<br>(25년 하반기) | 공동구 상태양호 | 12<br>(26년 상반기) | 공동구 상태양호 |

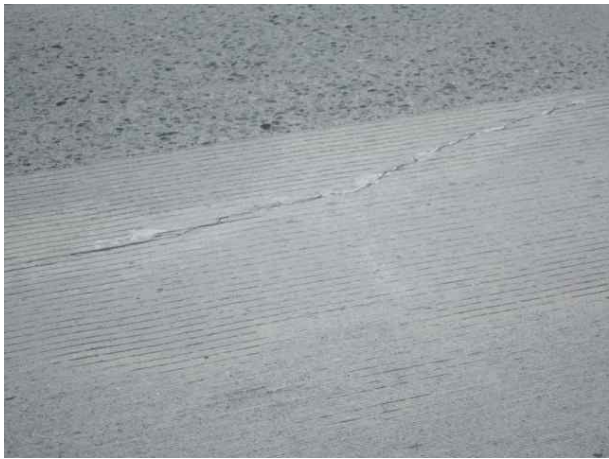
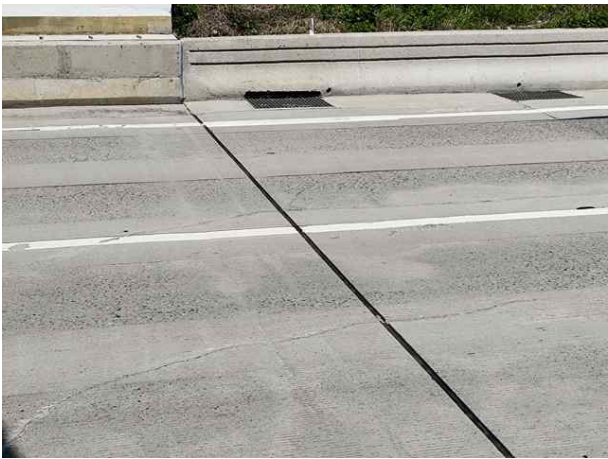
| 13<br>(25년 하반기) | 포장부(S20) 포장 균열 | 13<br>(26년 상반기) | 포장부(S20) 포장 균열 |
