정기안전점검  
2026년 서부내륙고속도로  
시설물  
용역

2026년 서부내륙고속도로 시설물  
정기안전점검 용역  
**정기안전점검보고서**

[ 옹벽편 ]

서부내륙고속도로(주)  
점검기관 : (주)명성엔지니어링

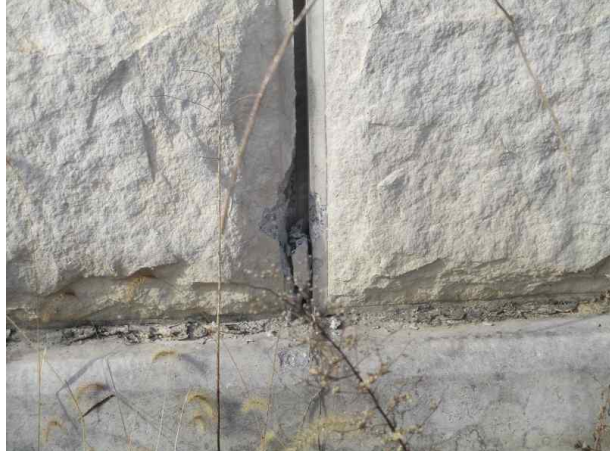
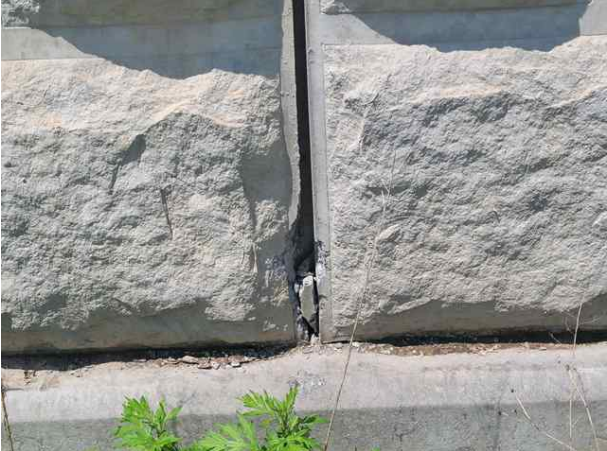
| 01<br>(25년 하반기) | 전면부(S1) 파손 | 01<br>(26년 상반기) | 전면부(S1) 파손 |

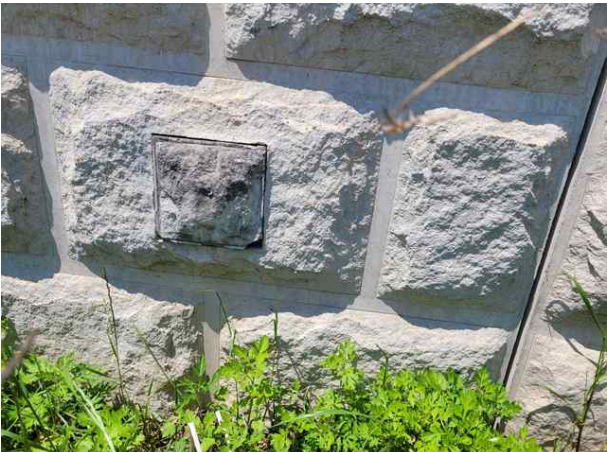
| 02<br>(25년 하반기) | 전면부(S1) 캡블럭 파손 | 02<br>(26년 상반기) | 전면부(S5) 캡블럭 파손 |

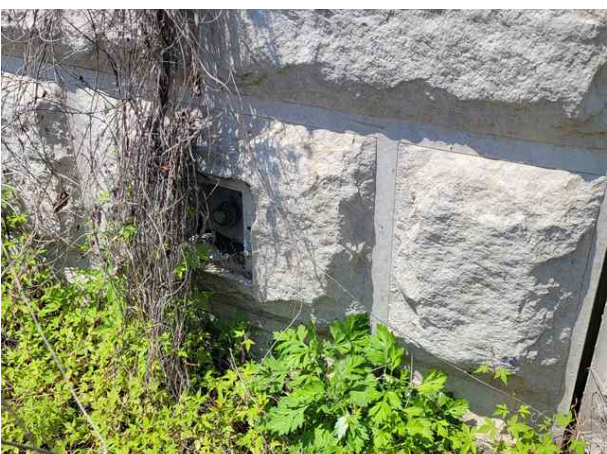
| 03<br>(25년 하반기) | 전면부(S8) 캡블럭 탈락 | 03<br>(26년 상반기) | 전면부(S8) 캡블럭 탈락 |

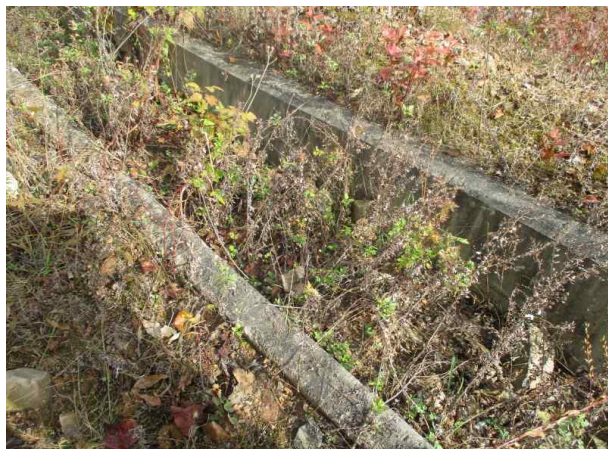
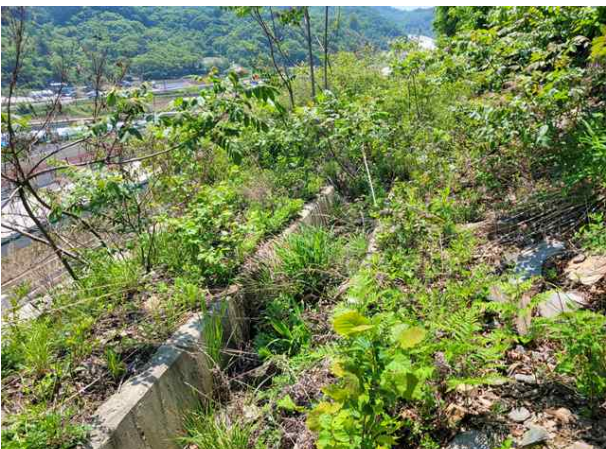
| 05<br>(25년 하반기) | 배수시설 (S7) 토사퇴적 | 05<br>(26년 상반기) | 배수시설 (S7) 토사퇴적 |

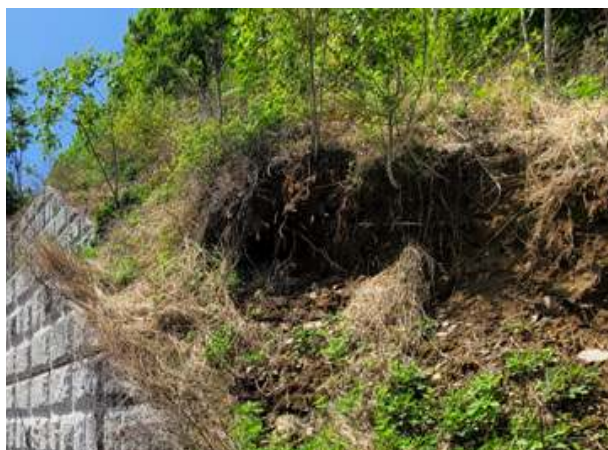
| 06<br>(26년 상반기) | 주변영향 인자(S8) 상부 토사유실 | 07<br>(26년 상반기) | 주변영향 인자(S8) 자연사면 표층유실 |

| 점검자 의견 | | 각기부옹벽(STA.5+330~5+478)의 조사결과 지표면 노출부위(전면부) 앵커 캡블럭 파손, 캡블럭 탈락, 배수시설 토사퇴적, 주변영향인자 상부 토사유실, 자연사면 표층유실 등의 손상이 국부적으로 발생하였다. 기 발생한 손상부의 경우 옹벽의 안전성에 영향을 미칠만한 손상은 아니나, 손상의 진전 방지를 위한 단면보수, 정비 등의 보수가 필요하며, 특히 상부 토사유실은 추가적인 유실을 막기 위한 되메우기 및 녹생토살포 등의 보수가 요망된다. 해당 구조물의 경우 주기적인 점검을 통한 신규손상의 발생확인 등에 대한 유지관리를 실시하여 현재 상태를 유지하는 것이 바람직할 것으로 판단된다. | | | | |

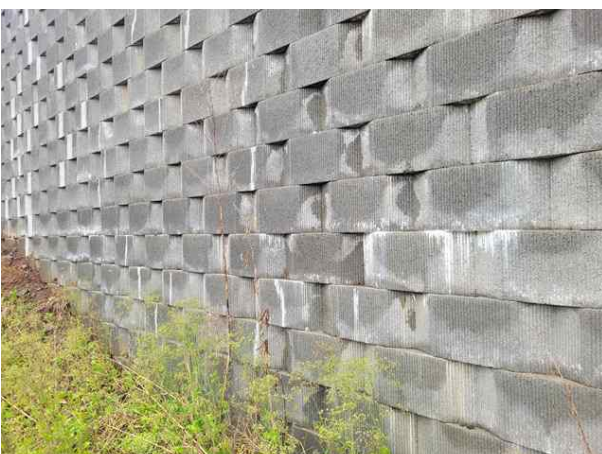
| 02<br>(25년 하반기) | 전면부(S7) 블록 들뜸 | | |

| 점검부위 | | 점검결과 | 발생원인 | 조치<br>필요사항 | 사진<br>번호 |
|---|---|---|---|---|---|
| 지표면 노출부위 | | · 블록 균열<br>· 블록 들뜸<br>· 블록 백태 | · 시공미, 공용기간 증가<br>· 시공미흡, 외부충격<br>· 공용기간 증가, 외기노출 | · 표면처리<br>· 단면보수<br>· 주의관찰 | 01<br>02<br>03 |

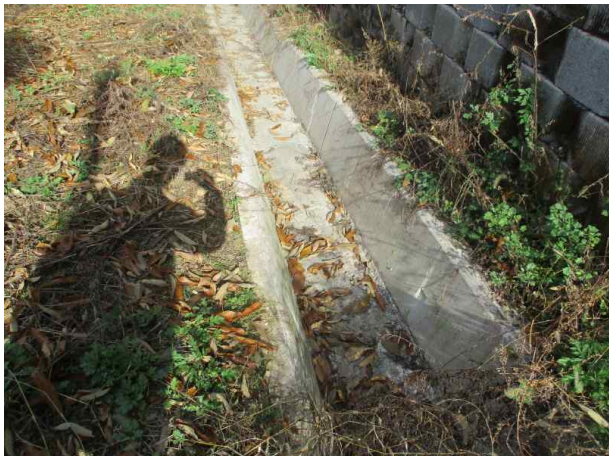
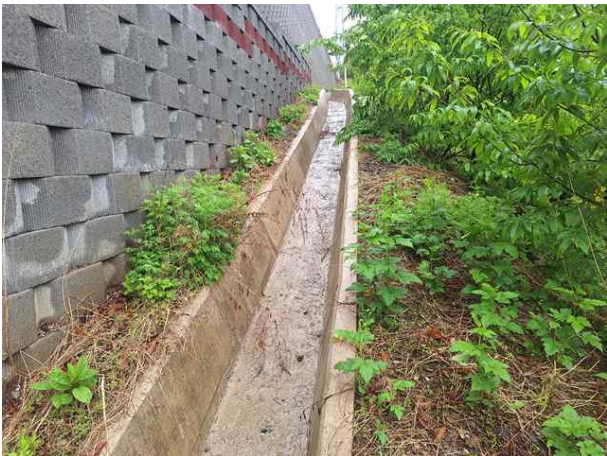
| 05<br>(25년 하반기) | 배수시설(S7) 토사퇴적 | 05<br>(26년 상반기) | 배수시설(S7) 토사퇴적 |

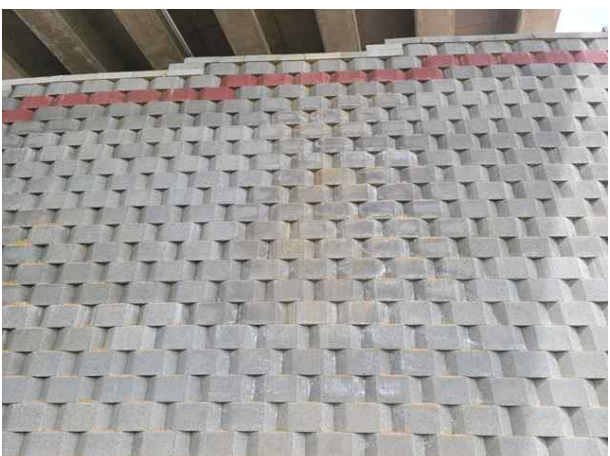
| 점검부위 | | 점검결과 | 발생원인 | 조치<br>필요사항 | 사진<br>번호 |
|---|---|---|---|---|---|
| 지표면 노출부위 | | · 블록 균열<br>· 블록 백태<br>· 블록 파손 | · 시공미, 공용기간 증가<br>· 공용기간 증가, 외기노출<br>· 시공미흡, 외부충격 | · 표면처리<br>· 주의관찰<br>· 단면보수 | 01<br>03, 04<br>02 |

| 02<br>(25년 하반기) | 전면부(S5) 블록 파손 | | |

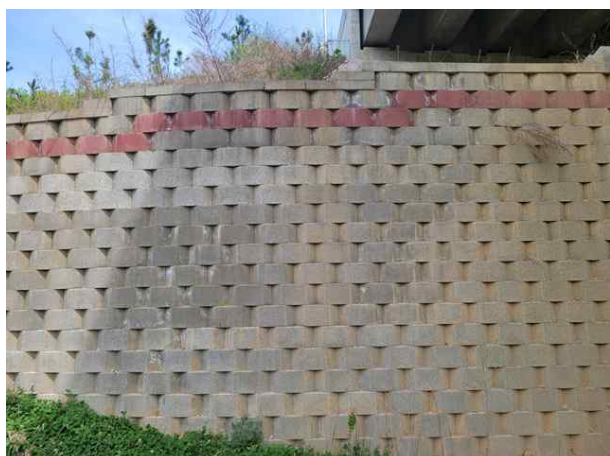
| | | 04<br>(26년 상반기) | 전면부(S2) 블록 백태 |
| 03<br>(26년 상반기) | 전면부(S2) 블록 백태 | | |

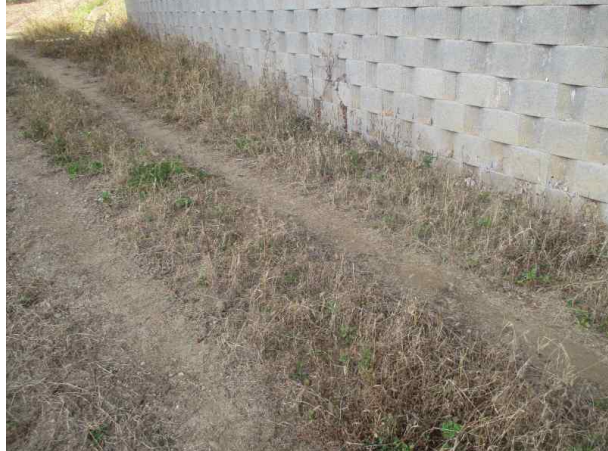
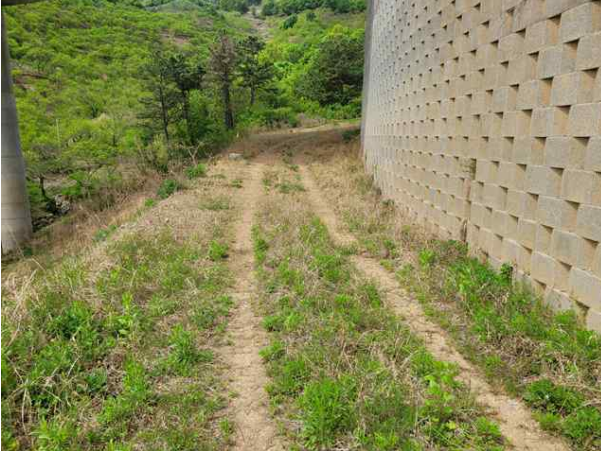
| <p>05<br/>(25년 하반기)</p> | <p>기초지반 상태양호</p> | <p>05<br/>(26년 상반기)</p> | <p>기초지반 상태양호</p> |

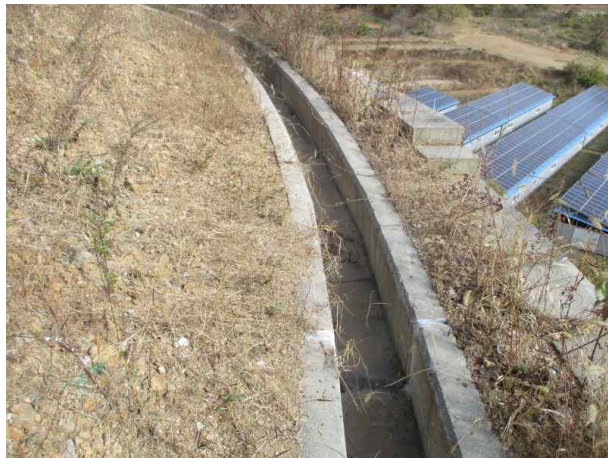
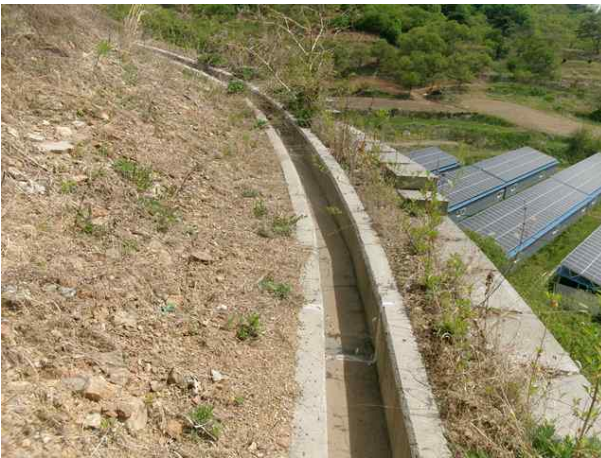
| <p>06<br/>(25년 하반기)</p> | <p>배수시설(S7) 토사퇴적</p> | <p>06<br/>(26년 상반기)</p> | <p>배수시설(S7) 토사퇴적</p> |

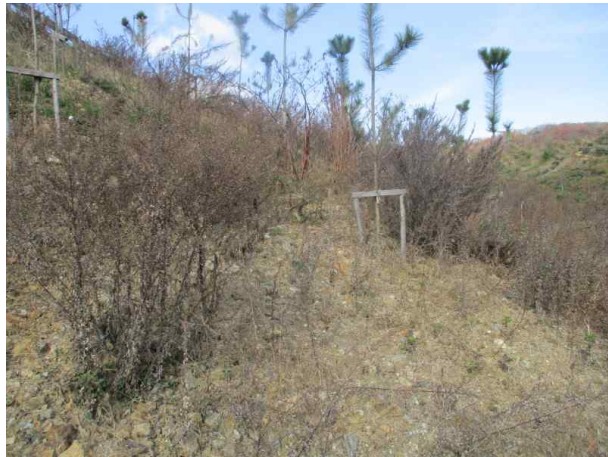
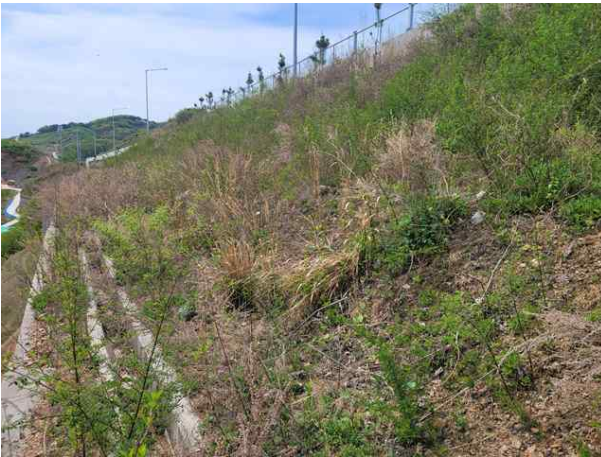
| <p>07<br/>(26년 상반기)</p> | <p>주변영향 인자 상태양호</p> | <p>07<br/>(26년 상반기)</p> | <p>주변영향 인자 상태양호</p> |

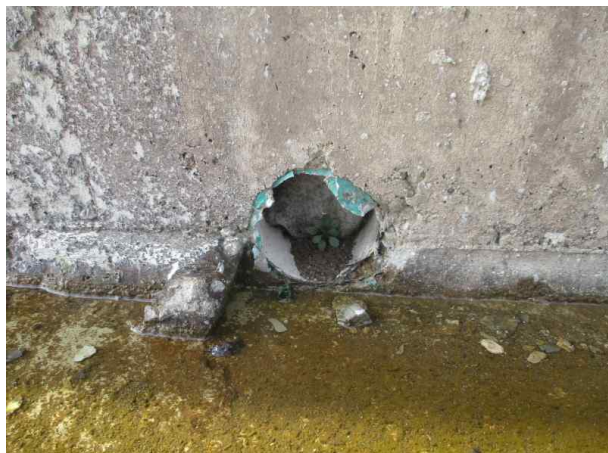
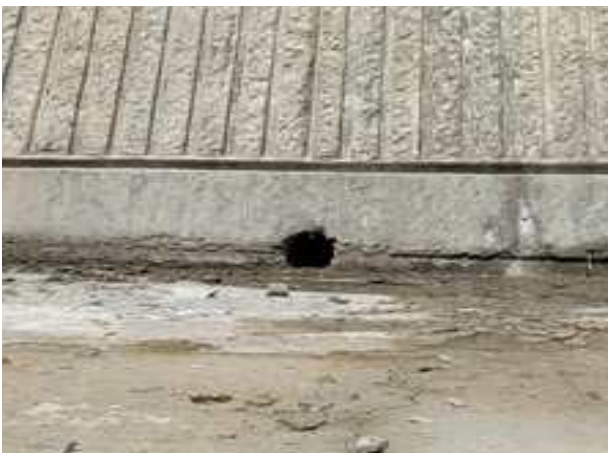
| 09<br>(25년 하반기) | 배수시설 상태양호 | 09<br>(26년 상반기) | 배수시설 상태양호 |

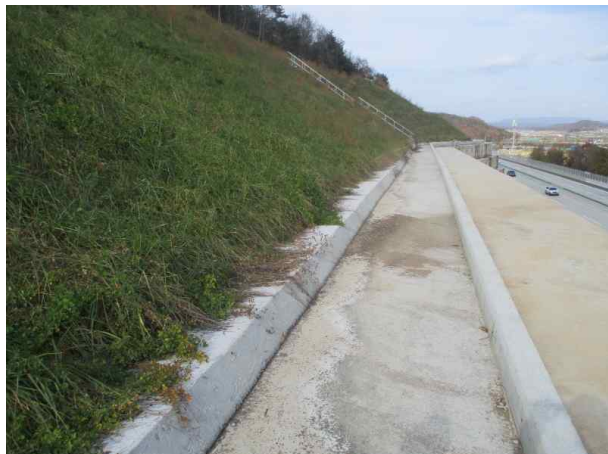
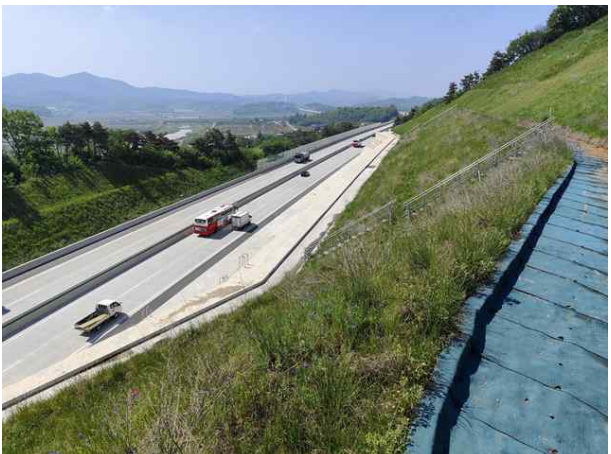
| 10<br>(25년 하반기) | 주변영향 인자 상태양호 | 10<br>(26년 상반기) | 주변영향 인자 상태양호 |

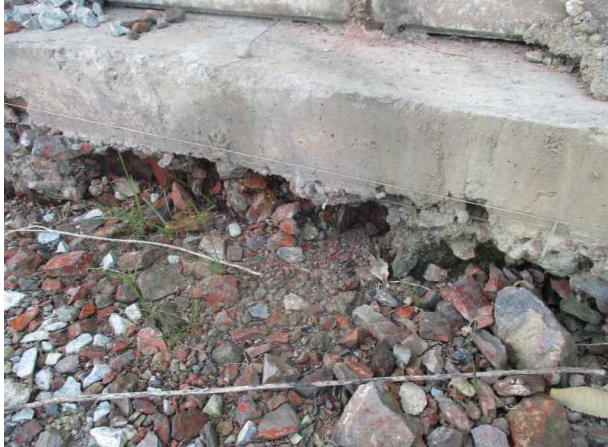
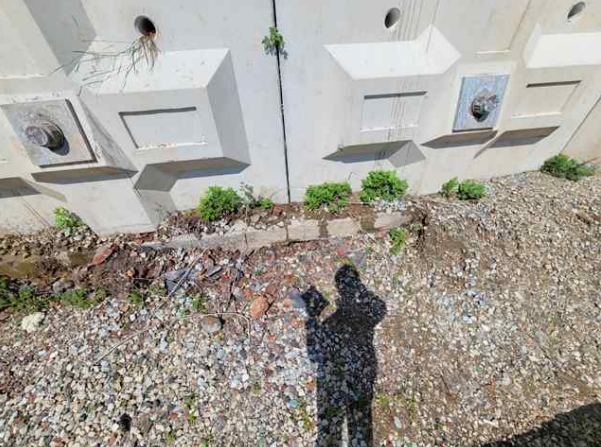
| <p>07<br/>(25년 하반기)</p> | <p>07<br/>(26년 상반기)</p> |

| 점검부위 | | 점검결과 | 발생원인 | 조치<br>필요사항 | 사진<br>번호 |
|---|---|---|---|---|---|
| 기초지반 | | · 기초부 세굴(경미) | · 배수구 및 조인트부 누수 | · 되메우기 | 07 |

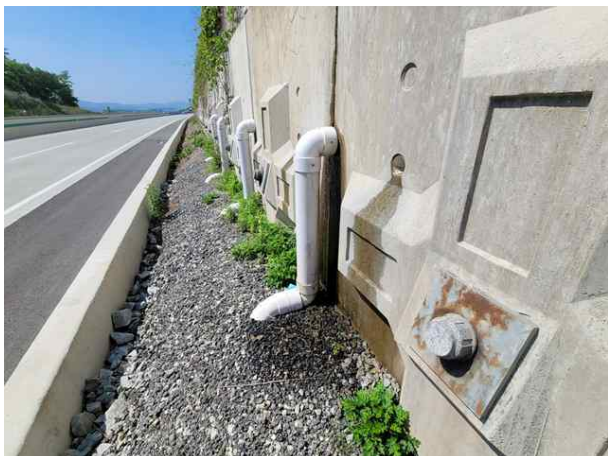
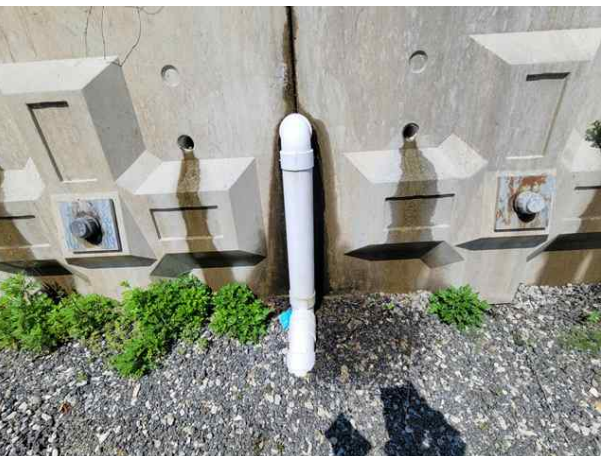
| <p>08<br/>(26년 상반기)</p> | <p>08<br/>(26년 상반기)</p> |

| 주변영향 인자 | 배수시설 | 배수관 이음부 누수 | | | | |

| 점검부위 | | 점검결과 | 발생원인 | 조치<br>필요사항 | 사진<br>번호 |
|---|---|---|---|---|---|
| 배수시설 | | · 배수관 이음부 누수 | · 지하수위 상승, 지표수 유입 | · 주의관찰 | 08 |

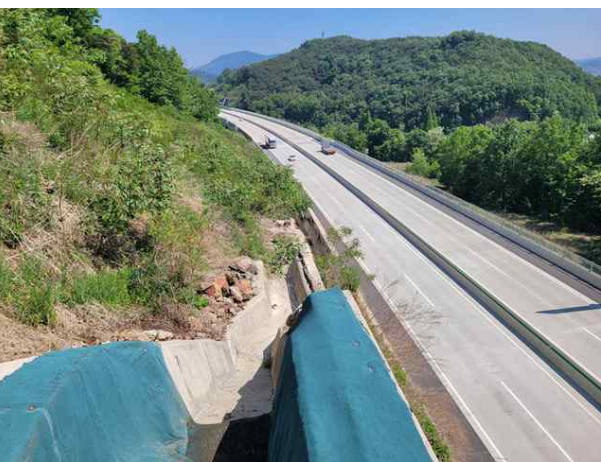
| <p>09<br/>(25년 하반기)</p> | <p>09<br/>(26년 상반기)</p> |

| <p>주변영향 인자 상태양호</p> | <p>주변영향 인자 상태양호</p> |
