비봉 〽 미송간 고시고속도로  
2026년 상반기 정기안전점검

**비 봉 ~ 매 송 간    도 시 고 속 도 로**  
**2 0 2 6 년    상 반 기    정 기 안 전 점 검**  
**정 기 안 전 점 검 보 고 서**

**점검기관 : (주)명성엔지니어링**

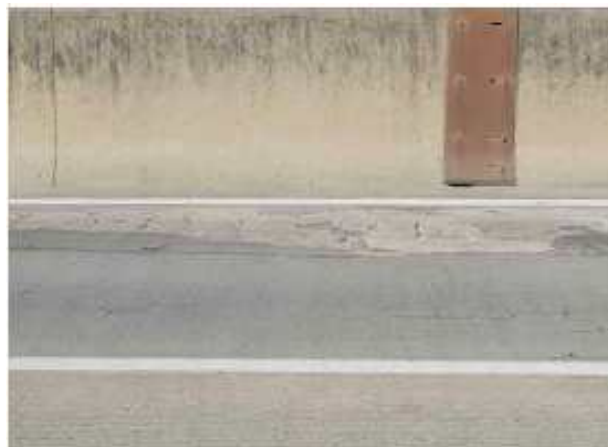
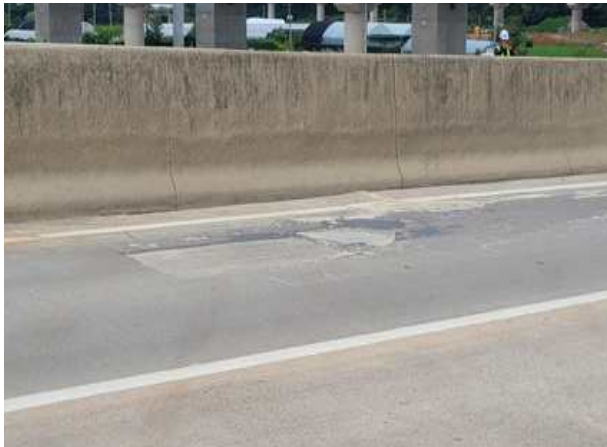
| 01<br>(25년 하반기) | 교면포장(S1) 매송방향 포장 파손 | 01<br>(26년 상반기) | 교면포장(S1) 매송방향 포장 파손 |

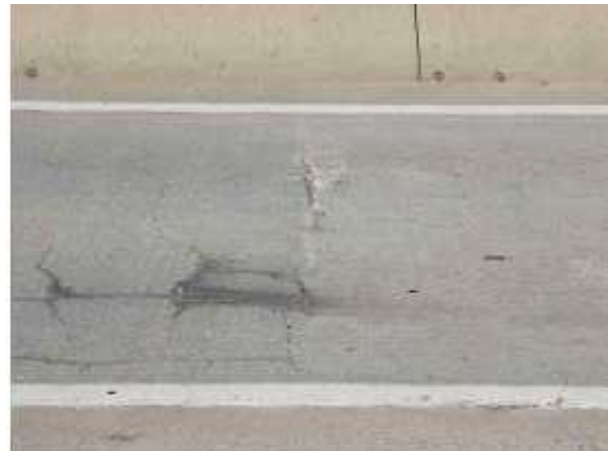
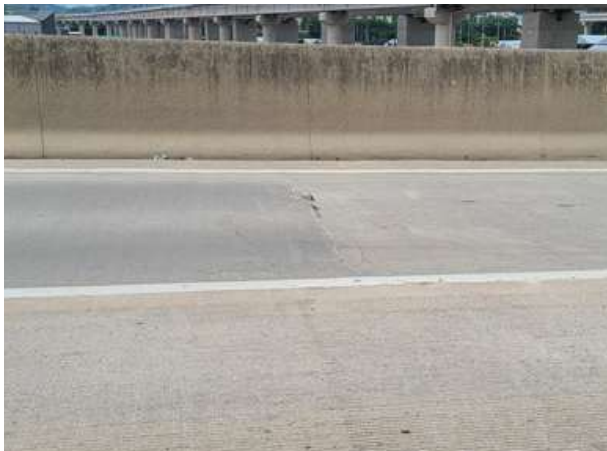
| 02<br>(25년 하반기) | 교면포장(S1) 매송방향 포장 파손 | 02<br>(26년 상반기) | 교면포장(S1) 매송방향 포장 파손 |

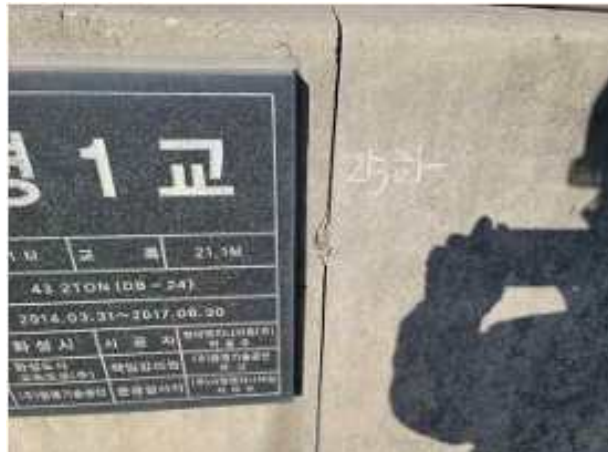
| 03<br>(25년 하반기) | 난간 및 연석(S1) 비봉방향 방호벽<br>접속부 파손 | 03<br>(26년 상반기) | 난간 및 연석(S1) 비봉방향 방호벽<br>접속부 파손 |

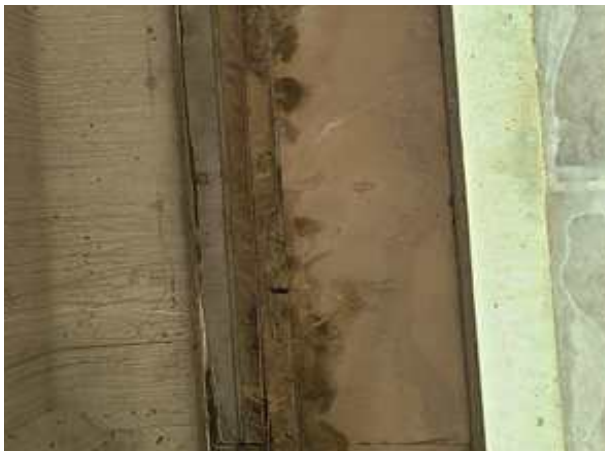
| 04<br>(25년 하반기) | 바닥판하면(S1) 캔틸레버 파손 | 04<br>(26년 상반기) | 바닥판하면(S1) 비봉방향 캔틸레버 파손 |

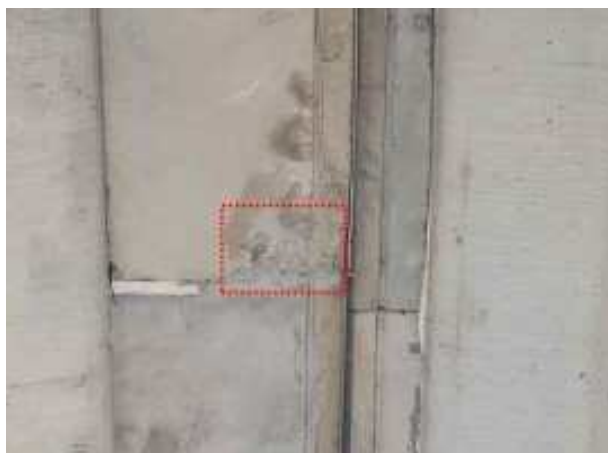
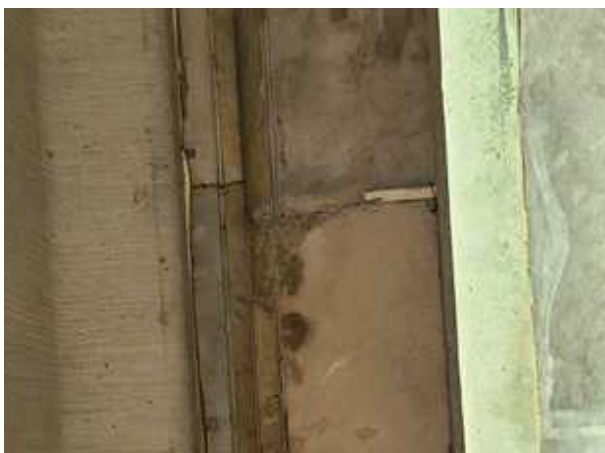
| 05<br>(25년 하반기) | 바닥판하면(S1) 캔틸레버 박리 | 05<br>(26년 상반기) | 바닥판하면(S1) 비봉방향 캔틸레버 박리 |

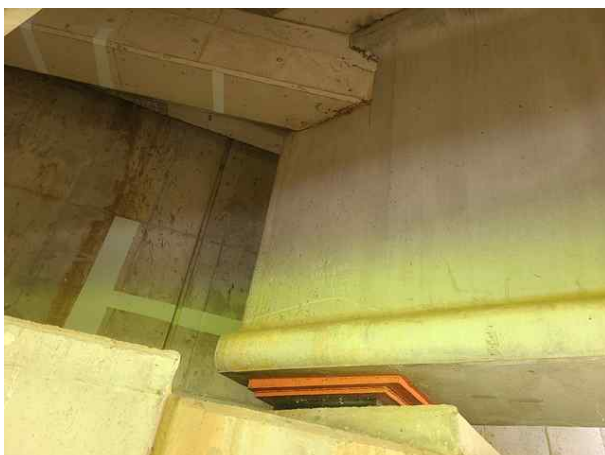
| 06<br>(25년 하반기) | 거더(S1-G2) 균열(0.3mm미만) | 06<br>(26년 상반기) | 거더(S1-G2) 비봉방향 균열(0.3mm미만) |

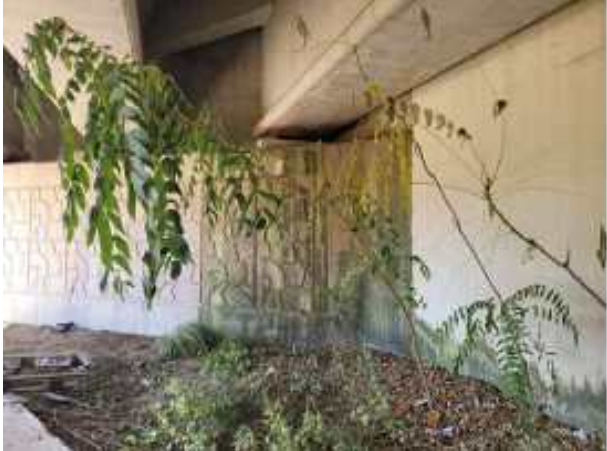
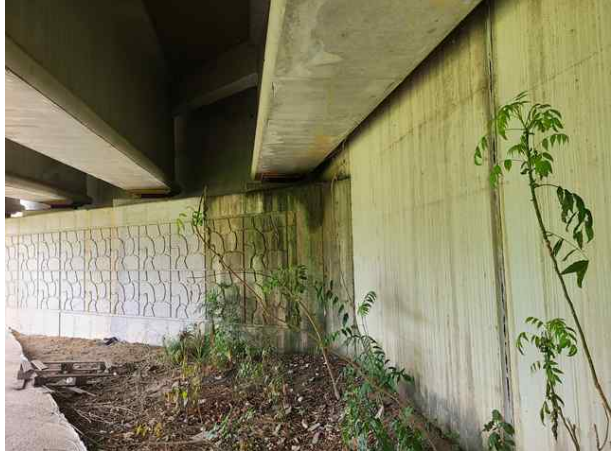
| 08<br>(25년 하반기) | 교대(A1) 매송방향 누수오염 | 08<br>(26년 상반기) | 교대(A1) 매송방향 누수오염 |

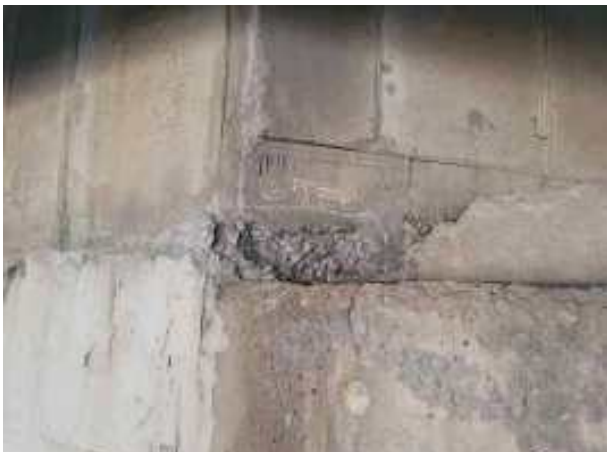
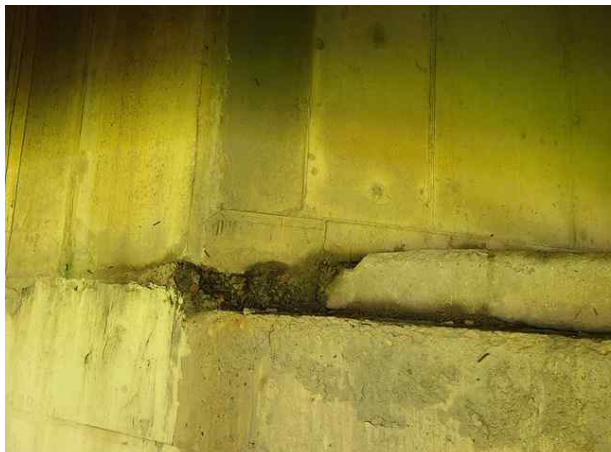
| 09<br>(25년 하반기) | 교대(A2) 매송방향 재료분리 | 09<br>(26년 상반기) | 교대(A2) 매송방향 재료분리 |

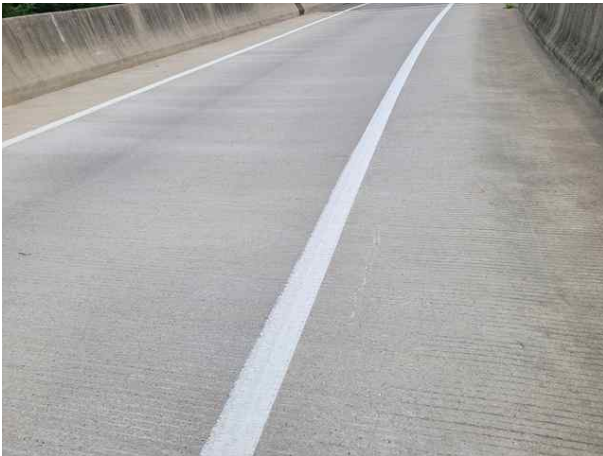
| 점검부위 | | 점검결과 | 발생원인 | 조치 필요사항 | 사진번호 |
|---|---|---|---|---|---|
| 교면포장 | | · 포장 균열 | · 차량 윤하중 | · 주의관찰 | 01 |

| 01<br>(25년 하반기) | 교면포장(S3) 포장 균열 | 01<br>(26년 상반기) | 교면포장(S3) 포장 균열 |

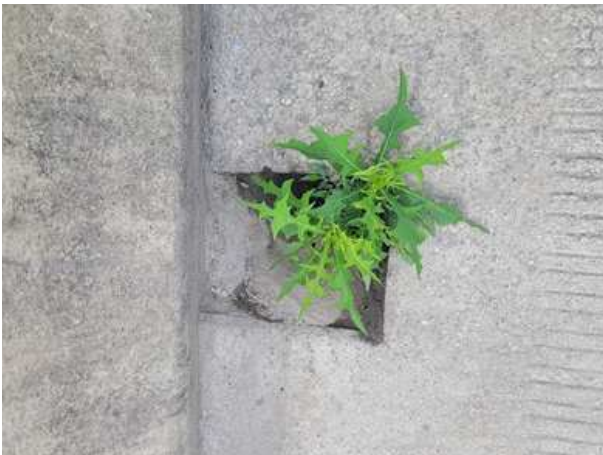
| 02<br>(25년 하반기) | 배수시설(S3) 배수구 막힘 | 02<br>(26년 상반기) | 배수시설(S3) 배수구 막힘 |

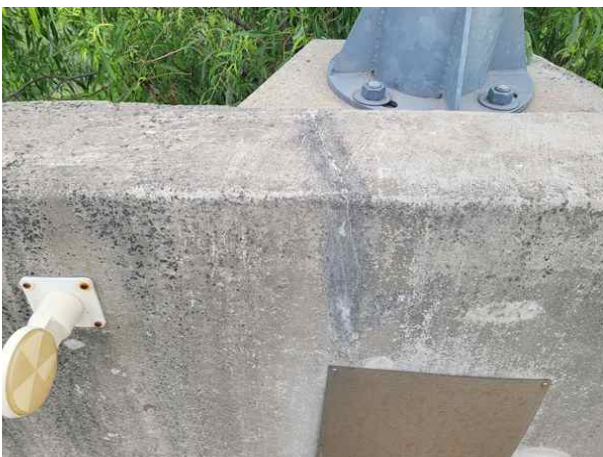
| 점검부위 | | 점검결과 | 발생원인 | 조치 필요사항 | 사진번호 |
|---|---|---|---|---|---|
| 난간 및 연석 | | · 보수부 재균열 | · 보수미흡, 건조수축 | · 주의관찰 | 03 |

| 03<br>(25년 하반기) | 난간 및 연석(S1) 방호벽 보수부 재균열 | 03<br>(26년 상반기) | 난간 및 연석(S1) 방호벽 보수부 재균열 |

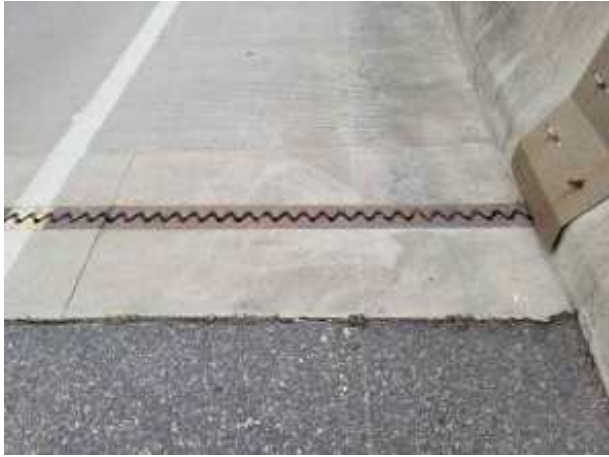
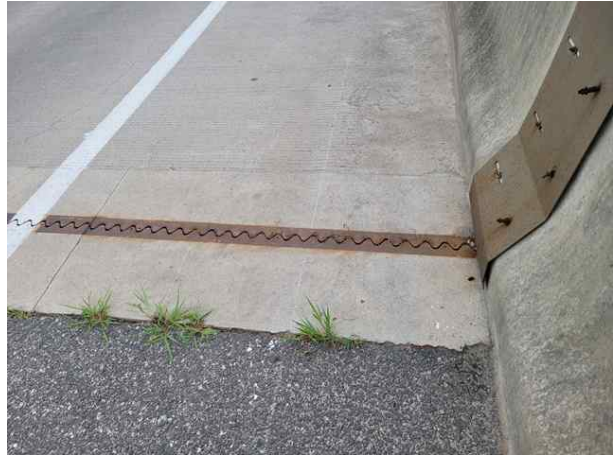
| <div>06</div> <div>(25년 하반기)</div> | <div>06</div> <div>(26년 상반기)</div> |

| 점검부위 | | 점검결과 | 발생원인 | 조치 필요사항 | 사진번호 |
|---|---|---|---|---|---|
| 신축이음 | | · 부식<br>· 후타재 단차 | · 장기공용, 열화<br>· 후타재 접속부 포장 미흡 | · 재도장<br>· 접속도로 재포장 | 06, 08<br>07, 09 |

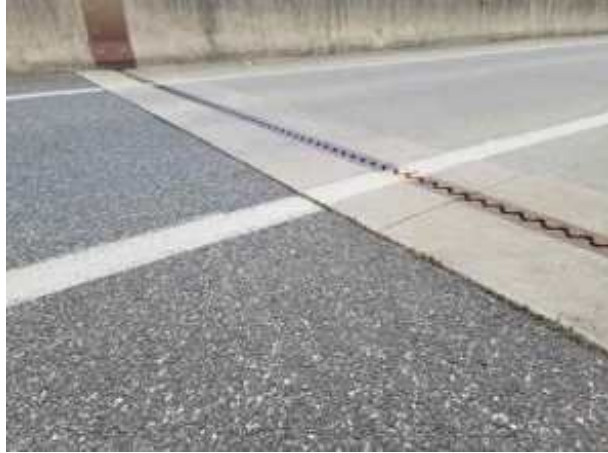
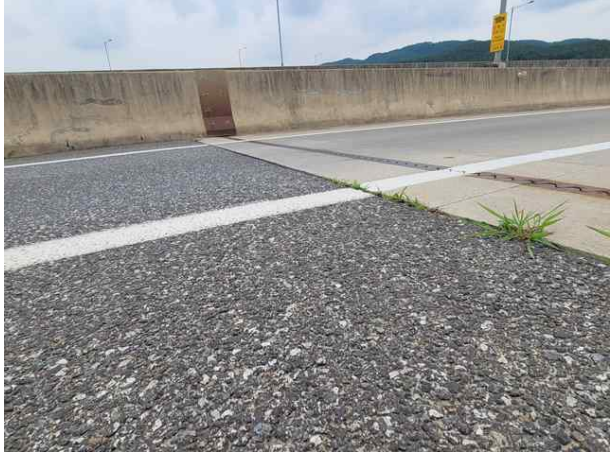
| 07<br>(25년 하반기) | 신축이음(A1) 후타재 단차 | 07<br>(26년 상반기) | 신축이음(A1) 후타재 단차 |

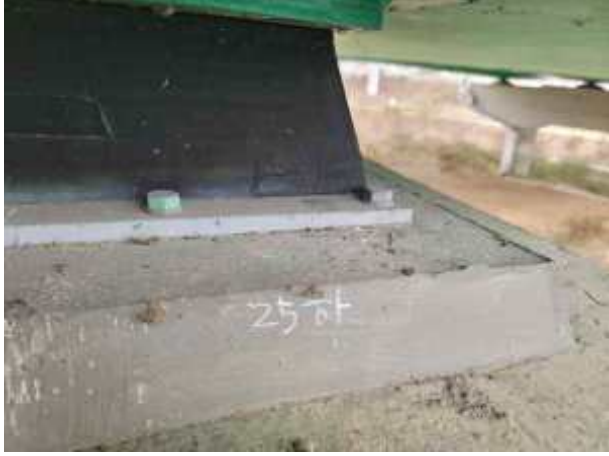
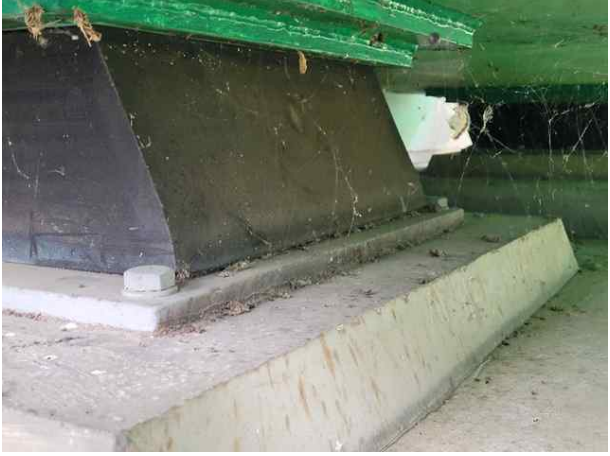
| <p>10<br/>(25년 하반기)</p> | <p>10<br/>(26년 상반기)</p> |

| 점검부위 | | 점검결과 | 발생원인 | 조치 필요사항 | 사진번호 |
|---|---|---|---|---|---|
| 교량받침 | | · 받침 고무 들뜸<br>· 받침 플레이트 부식 | · 시공오류<br>· 장기공용, 습기흡착 | · 주의관찰<br>· 재도장 | 10<br>11 |

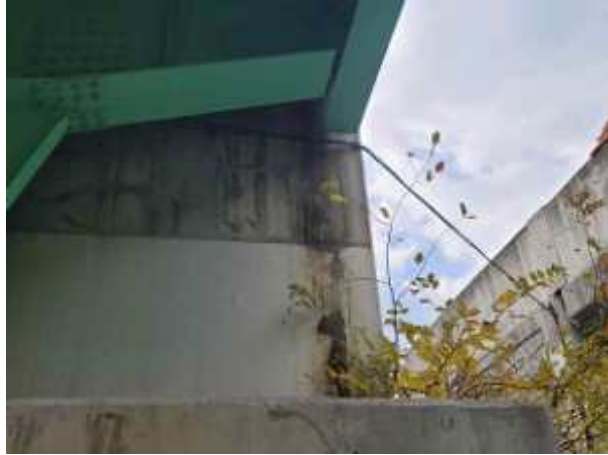
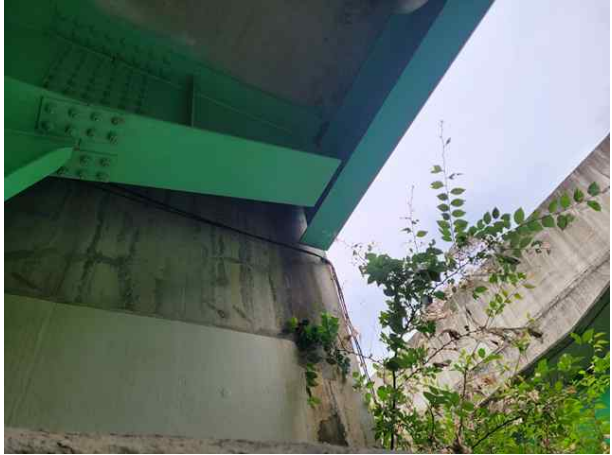
| 13<br>(25년 하반기) | 교대(A1) 표면오염 | 13<br>(26년 상반기) | 교대(A1) 표면오염 |

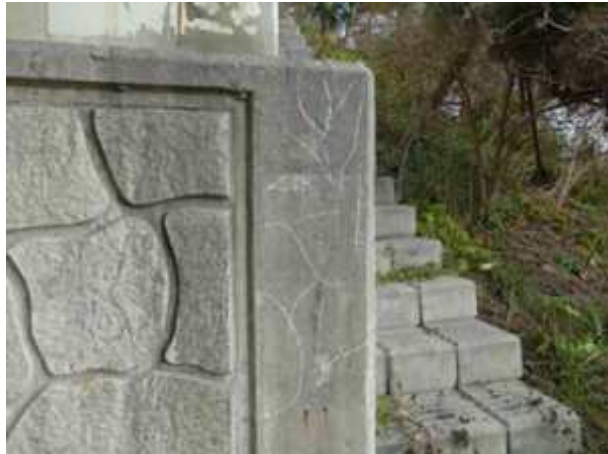
| 점검부위 | | 점검결과 | 발생원인 | 조치 필요사항 | 사진번호 |
|---|---|---|---|---|---|
| 교대 | | · 망상균열(0.3mm미만) | · 건조수축, 온도변화 | · 표면처리 | 14 |

| 14<br>(25년 하반기) | 교대(A2) 망상균열(0.3mm미만) | 14<br>(26년 상반기) | 교대(A2) 망상균열(0.3mm미만) |

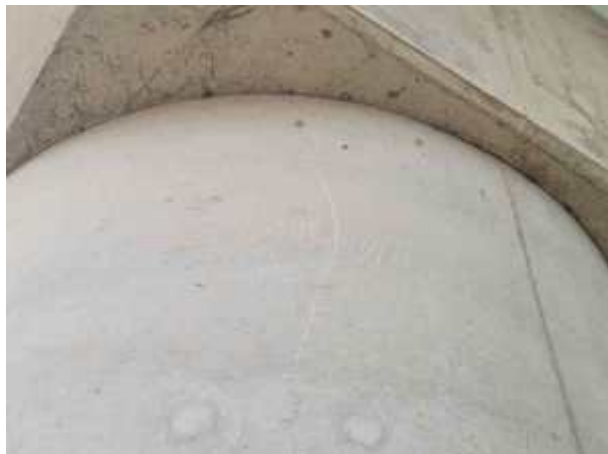
| 점검부위 | | 점검결과 | 발생원인 | 조치 필요사항 | 사진번호 |
|---|---|---|---|---|---|
| 교각 | | · 균열(0.3mm미만) | · 건조수축, 온도변화 | · 표면처리 | 15 |

| 15<br>(25년 하반기) | 교각(P1) 균열(0.3mm미만) | 15<br>(26년 상반기) | 교각(P1) 균열(0.3mm미만) |

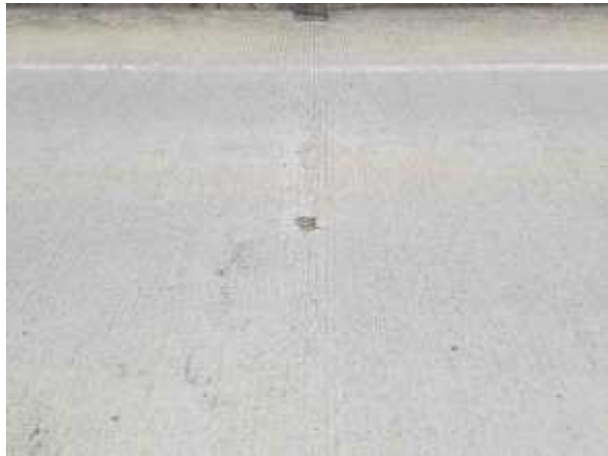
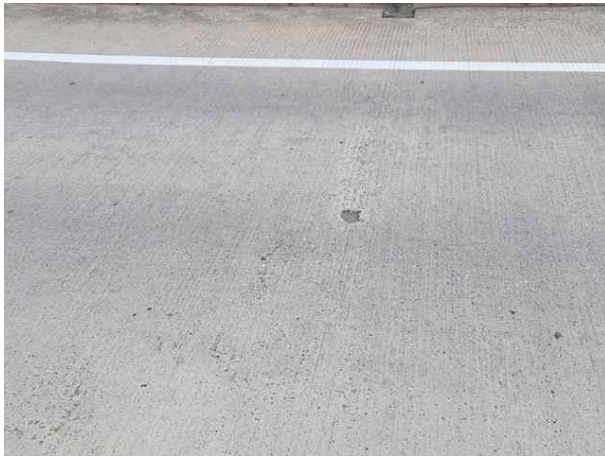
| 점검부위 | | 점검결과 | 발생원인 | 조치 필요사항 | 사진번호 |
|---|---|---|---|---|---|
| 교면포장 | | · 포장 균열<br>· 포장 망상균열<br>· 포장 파손 | · 장기공용, 차량 윤하중<br>· 장기공용, 차량 윤하중<br>· 외부충격 | · 재포장<br>· 재포장<br>· 재포장 | 15<br>02<br>01 |

| 01<br>(25년 하반기) | 교면포장(S1) 포장 파손 | 01<br>(26년 상반기) | 교면포장(S1) 포장 파손 |

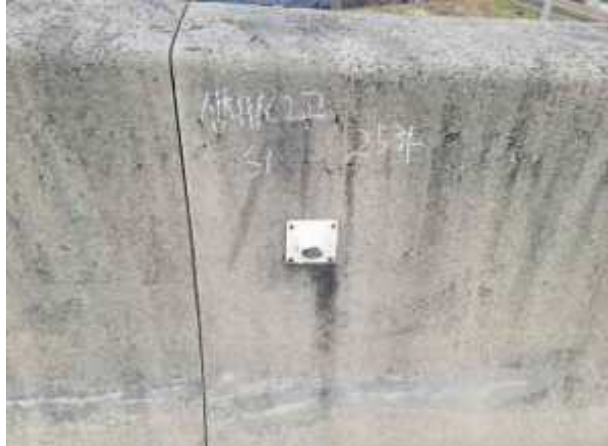
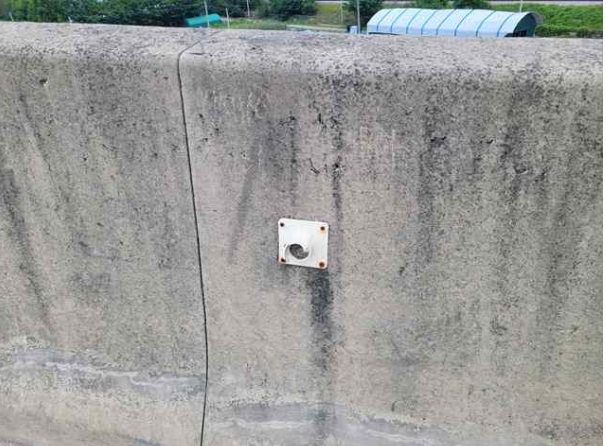
| 04<br>(25년 하반기) | 난간 및 연석(S1) 텔리네이트 파손 | 04<br>(26년 상반기) | 난간 및 연석(S1) 텔리네이트 파손 |

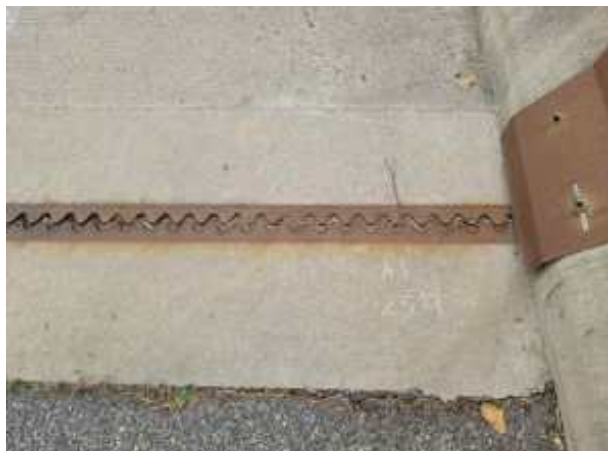
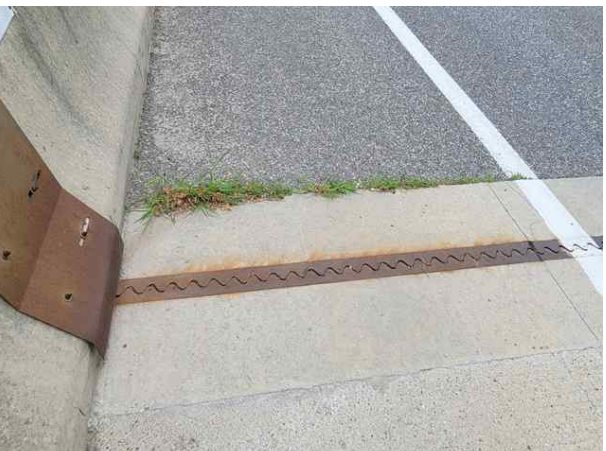
| 점검부위 | | 점검결과 | 발생원인 | 조치 필요사항 | 사진번호 |
|---|---|---|---|---|---|
| 신축이음 | | · 부식<br>· 유간 토사퇴적 | · 장기공용, 열화<br>· 장기공용, 비산먼지 퇴적 | · 재도장<br>· 정비 | 05, 08<br>05 ,08 |

| 05<br>(25년 하반기) | 신축이음(A1) 부식, 유간 토사퇴적 | 05<br>(26년 상반기) | 신축이음(A1) 부식, 유간 토사퇴적 |

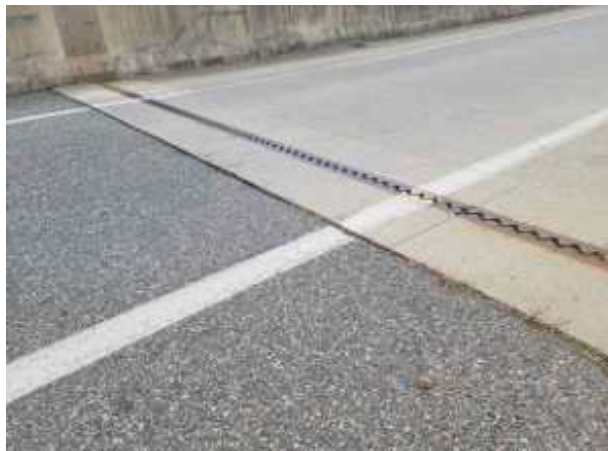
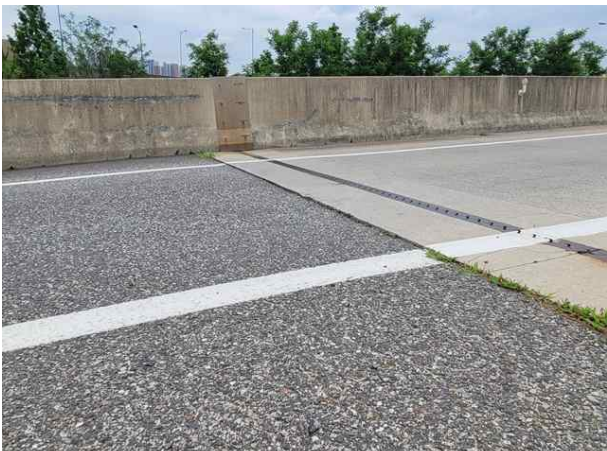
| 06<br>(25년 하반기) | 신축이음(A1) 차수판 볼트 고정불량 | 06<br>(26년 상반기) | 신축이음(A1) 차수판 볼트 고정불량 |

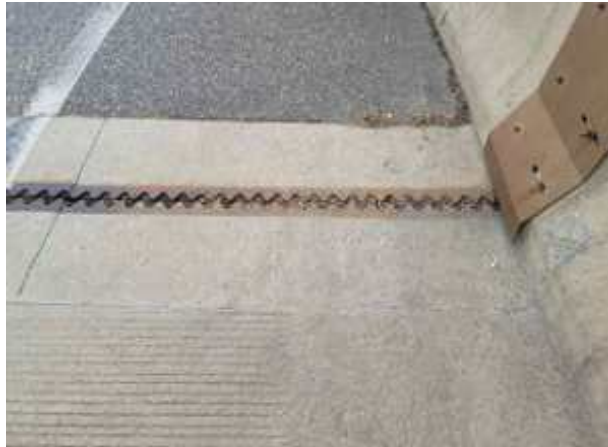
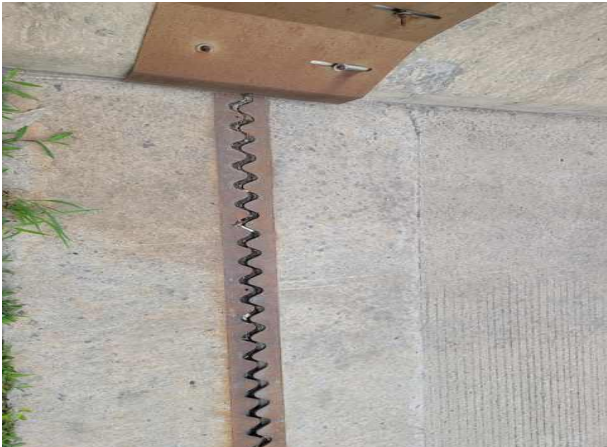
| 07<br>(25년 하반기) | 신축이음(A1) 후타재 단차 | 07<br>(26년 상반기) | 신축이음(A1) 후타재 단차 |

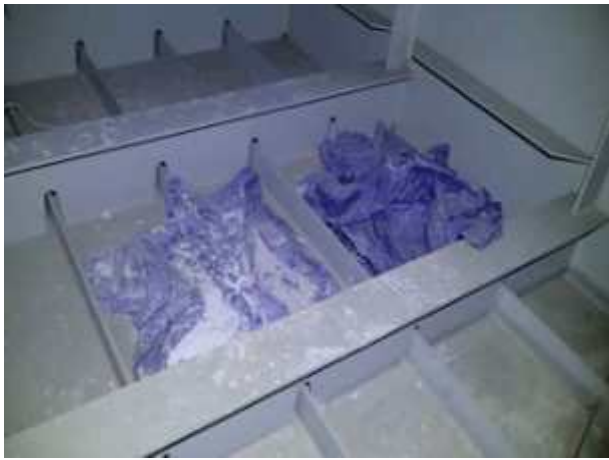
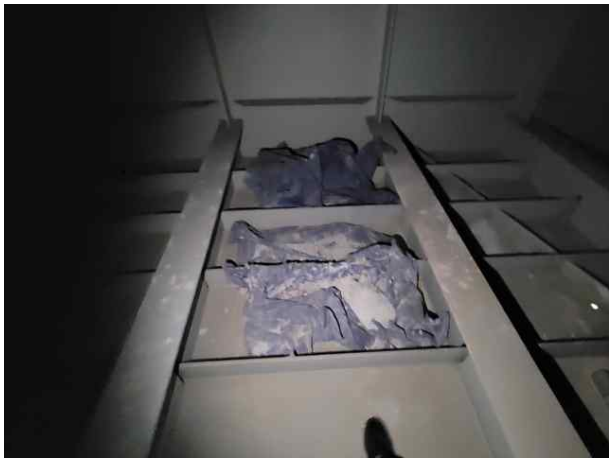
| 10<br>(25년 하반기) | 거더내부(S1-G1) 고무재 탈락 | 10<br>(26년 상반기) | 거더내부(S1-G1) 고무재 탈락 |

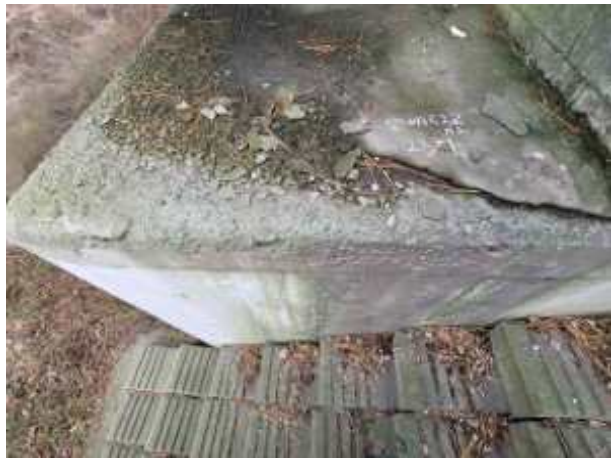
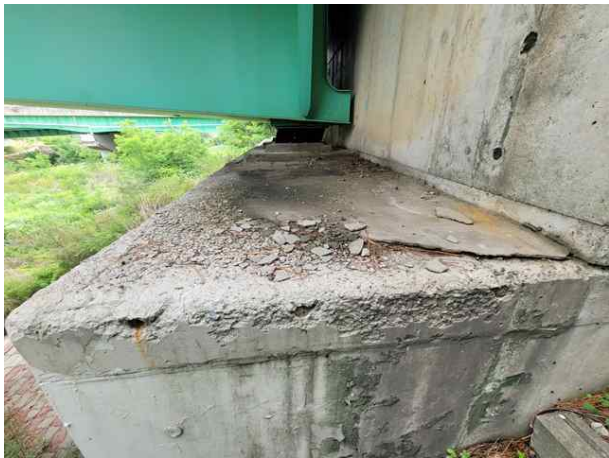
| 13<br>(25년 하반기) | 교대(A2) 파손 | 13<br>(26년 상반기) | 교대(A2) 파손 |

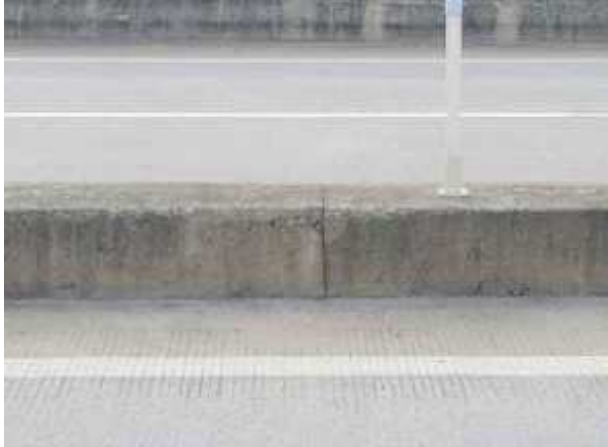
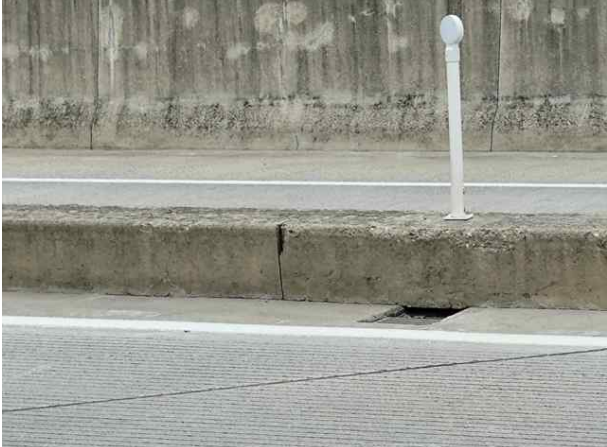
| 점검부위 | | 점검결과 | 발생원인 | 조치 필요사항 | 사진번호 |
|---|---|---|---|---|---|
| 난간 및 연석 | | · 균열(0.3mm미만)<br>· 박리<br>· 파손 | · 건조수축, 온도변화<br>· 동결융해, 우수유입<br>· 외부충격 | · 표면처리<br>· 단면보수<br>· 단면보수 | 03<br>04 |

| 03<br>(25년 하반기) | 난간 및 연석(S1) 매송방향 박리 | 03<br>(26년 상반기) | 난간 및 연석(S1) 매송방향 박리 |

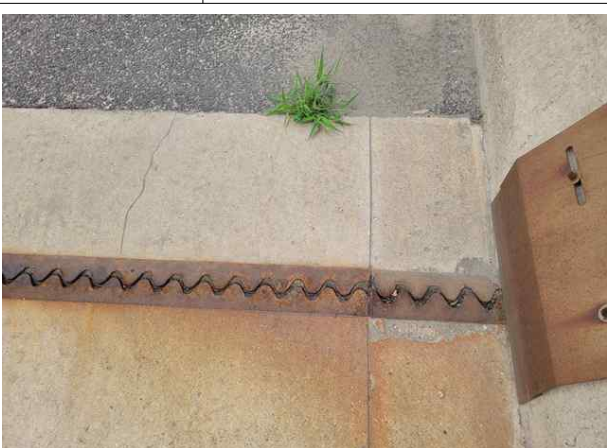
| 05<br>(25년 하반기) | 05<br>(26년 상반기) |

| 점검부위 | | 점검결과 | 발생원인 | 조치 필요사항 | 사진번호 |
|---|---|---|---|---|---|
| | | · 부식 | · 장기공용, 열화 | · 채도장 | 05 |

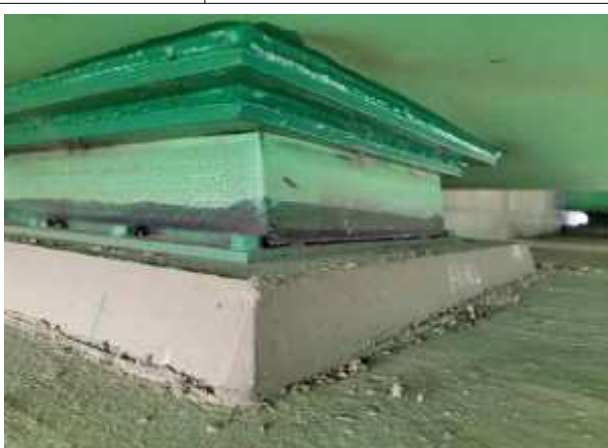
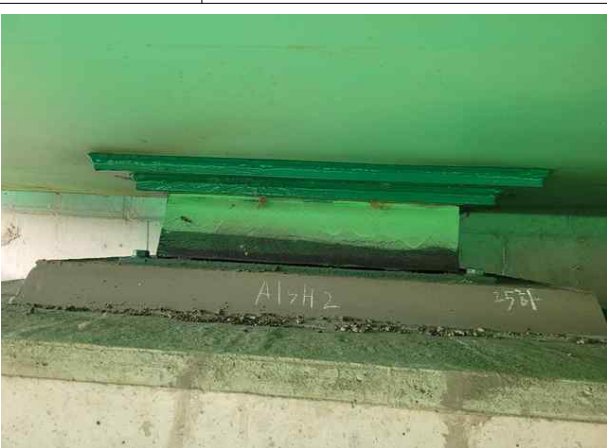
| <p>08<br/>(25년 하반기)</p> | <p>08<br/>(26년 상반기)</p> |

| 점검부위 | | 점검결과 | 발생원인 | 조치 필요사항 | 사진번호 |
|---|---|---|---|---|---|
| 교량받침 | | · 받침 고무 들뜸<br>· 받침 고무재 갈라짐<br>· 받침 플레이트 부식 | · 시공오류, 가동량 오버<br>· 가동량 오버<br><br>· 장기공용, 신축이음 하부 누수 | · 주의관찰<br>· 주의관찰<br><br>· 채도장 | 09<br>08, 11,<br>20<br>10 |

| <p>교량받침(A1-SH1) 받침 고무재 갈라짐</p> | <p>교량받침(A1-SH1) 받침 고무재 갈라짐</p> |

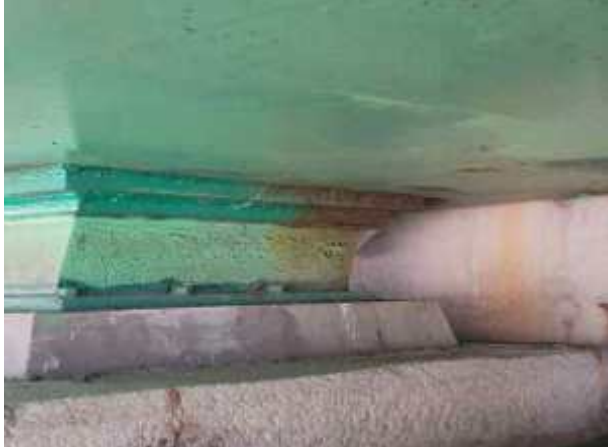
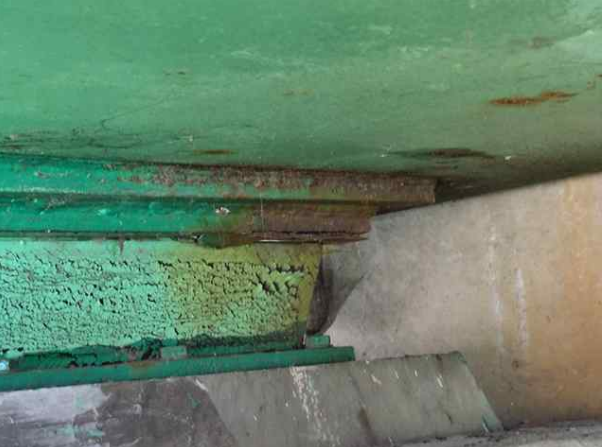
| <p>09<br/>(25년 하반기)</p> | <p>09<br/>(26년 상반기)</p> |

| <p>교량받침(A1-SH2) 받침 고무 들뜸</p> | <p>교량받침(A1-SH2) 받침 고무 들뜸</p> |

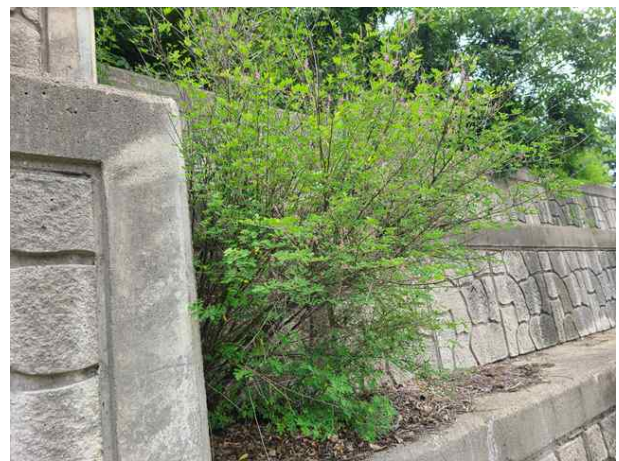
| 02<br>(25년 하반기) | 전면부(2+100) 신축이음부 열화 | 02<br>(26년 상반기) | 전면부(2+100) 신축이음부 열화 |

| 구 분 | 점검결과 | 발생원인 | 조치 필요사항 | 사진번호 |
|---|---|---|---|---|
| 지표면<br>노출부위 조사<br>(전면부 등) | <ul style="list-style-type: none"> <li>· 균열(0.3mm미만)</li> <li>· 균열(0.3mm이상)</li> <li>· 신축이음부 열화</li> <li>· 수목 적치</li> <li>· 이물질 퇴적</li> </ul> | <ul style="list-style-type: none"> <li>· 건조수축, 온도변화</li> <li>· 건조수축, 온도변화</li> <li>· 장기공용, 외기노출</li> <li>· 장기공용</li> <li>· 장기공용</li> </ul> | <ul style="list-style-type: none"> <li>-표면보수,</li> <li>-주입보수</li> <li>-실란트 주입</li> <li>-정비</li> <li>-정비</li> </ul> | 01<br>01, 06,<br>07<br>02<br>03 |
