2026년 상반기 정기안전점검  
비봉 ~ 미송간 고시고속도로  
기타종 시설물 보고서

**비 봉 ~ 매 송 간    도 시 고 속 도 로**  
**2 0 2 6 년    상 반 기    정 기 안 전 점 검**  
**정 기 안 전 점 검 보 고 서**

**[기타종 시설물]**

**점검기관 : (주)명성엔지니어링**

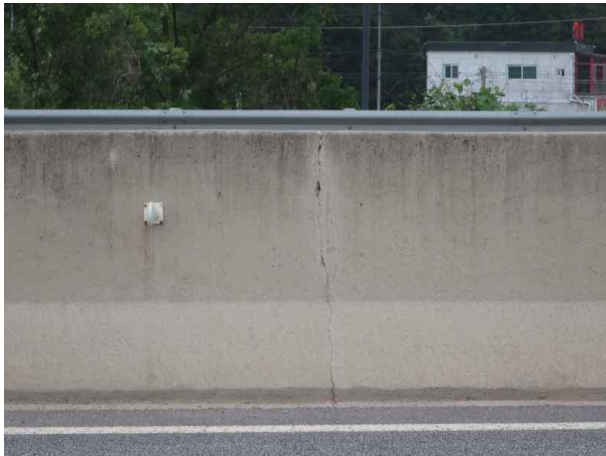
| 01<br>(25년 상반기) | 난간 및 연석(S1) 중분대<br>균열(0.3mm이상) | 01<br>(26년 상반기) | 난간 및 연석(S1) 중분대<br>균열(0.3mm이상) - 보수- |

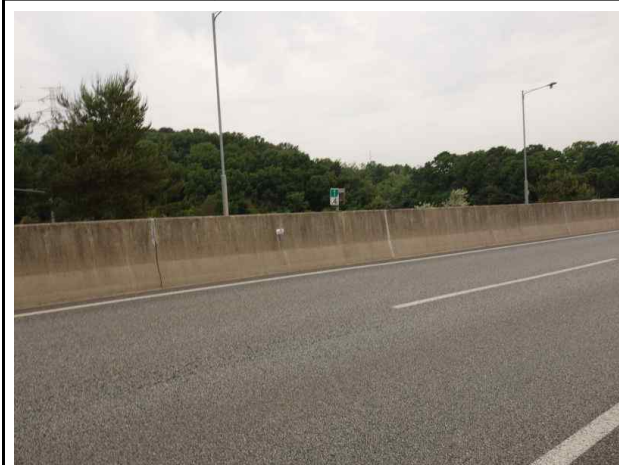
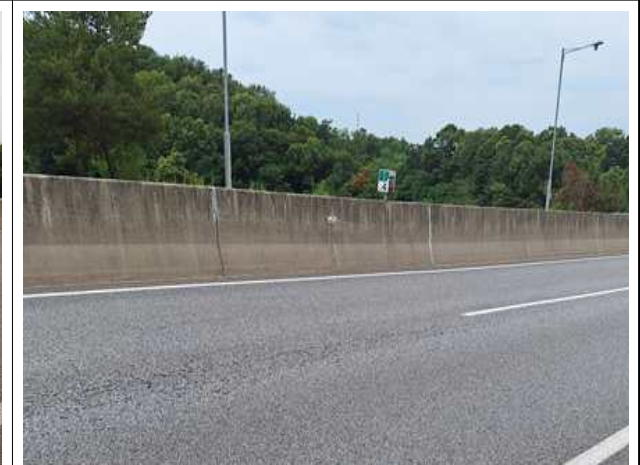
| 02<br>(25년 상반기)<br>난간 및 연석(S1) 중분대 상태현황 | 02<br>(26년 상반기)<br>난간 및 연석(S1) 중분대 상태현황 |

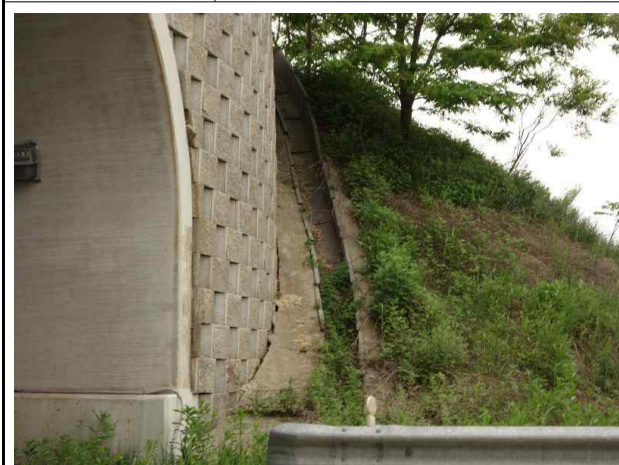
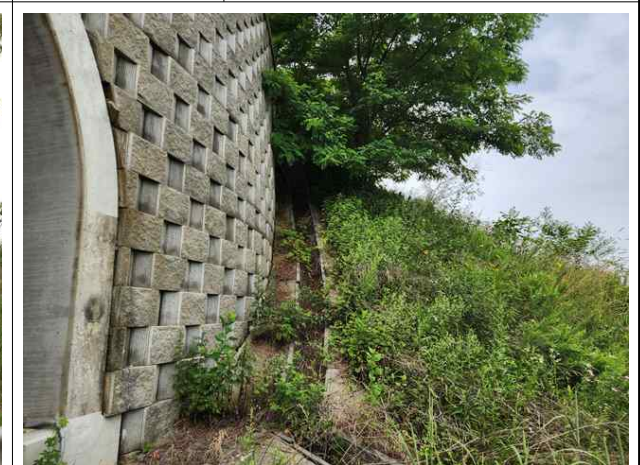
| 03<br>(25년 상반기)<br>배수시설(A2) 배수로 상태현황 | 03<br>(26년 상반기)<br>배수시설(A2) 배수로 상태현황 |

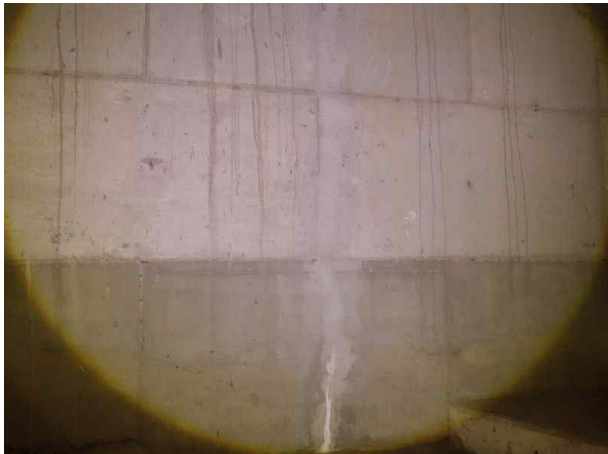
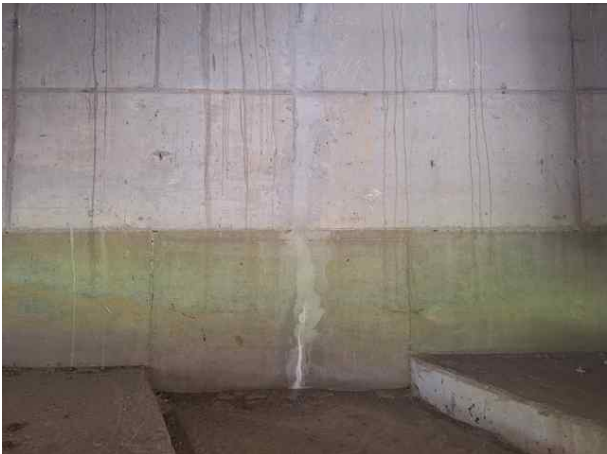
| 04<br>(25년 상반기) | 교대(A2) 백태 | 04<br>(26년 상반기) | 교대(A2) 백태 |

- 현장조사 결과, 신축이음 하부 누수, 후타재 균열, 교대 마감불량, 백태 등의 손상이 확인되었으며, 각 손상의 원인은 시공미흡, 우수유입, 습기흡착, 장기공용, 비산먼지 퇴적, 고무재 열화, 반복통행 윤하중, 건조수축 등으로 판단되고, 표면처리, 단면보수, 유도배수관 설치, 주의관찰 등의 조치가 필요하다.

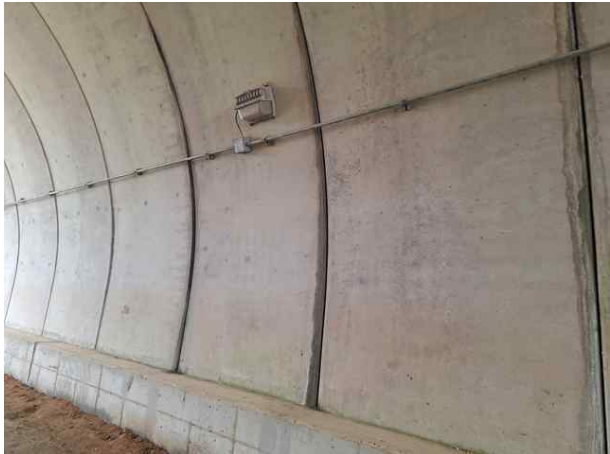
| 시 설 물 명 | | 개무교 | 관 리 주 체 | 화성도시고속도로(주) |
|---|---|---|---|---|
| 하<br>부<br>구<br>조 | (9) 교대 | | 파손, 누수흔적 | |

| 05<br>(25년 상반기) | 교대(A1) 누수흔적 | 05<br>(26년 상반기) | 교대(A1) 누수흔적 |

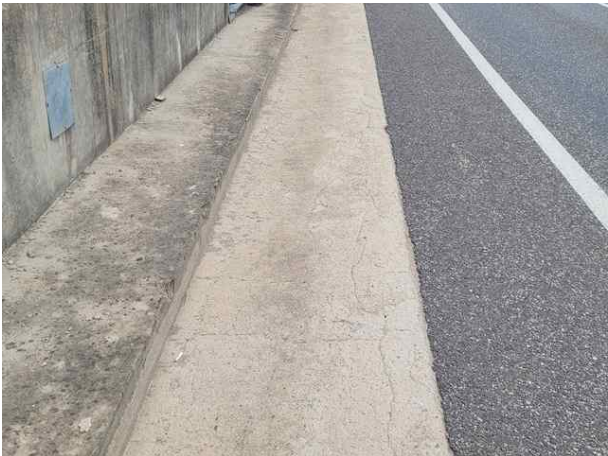
| 01<br>(25년 상반기) | 교면포장(S1) 길어깨 망상균열 | 01<br>(26년 상반기) | 교면포장(S1) 길어깨 망상균열 |

| 점검부위 | | 점검결과 | 발생원인 | 조치 필요사항 | 사진번호 |
|---|---|---|---|---|---|
| 교면포장 | | · 길어깨 망상균열<br>· 하부도로 포장<br>길어깨 균열 | · 건조수축, 온도변화<br>· 건조수축, 온도변화 | · 주의관찰<br>· 주의관찰 | 01<br>02 |

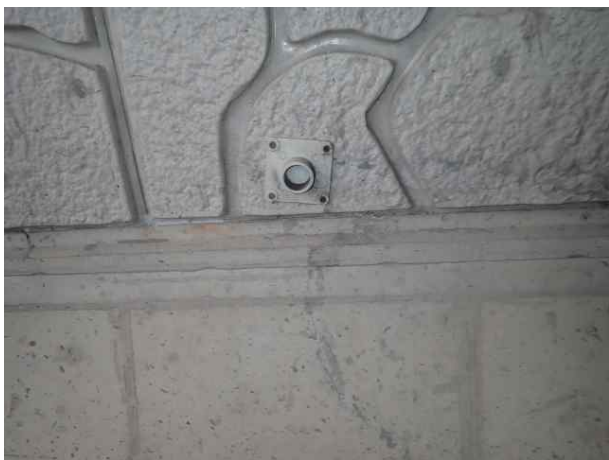
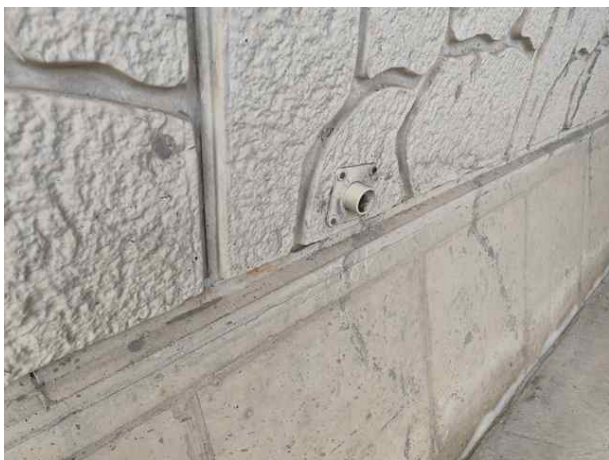
| 04<br>(25년 상반기) | 교대(A1) 텔리네이트 파손 | 04<br>(26년 상반기) | 교대(A1) 텔리네이트 파손 |

- 현장조사 결과, 교면포장 길어깨 망상균열, 하부도로 포장 길어깨 균열, 교대 재료분리, 텔리네이트 파손 등의 손상이 확인되었으며, 각 손상의 원인은 건조수축, 온도변화, 다짐미흡, 외부충격 등으로 판단되고, 단면보수, 재설치, 주의관찰 등의 조치가 필요하다.

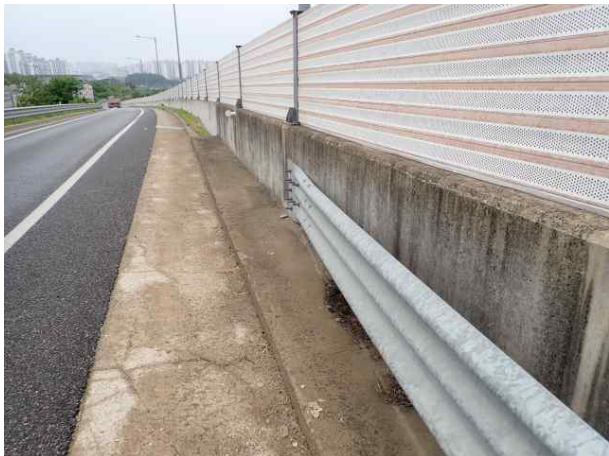
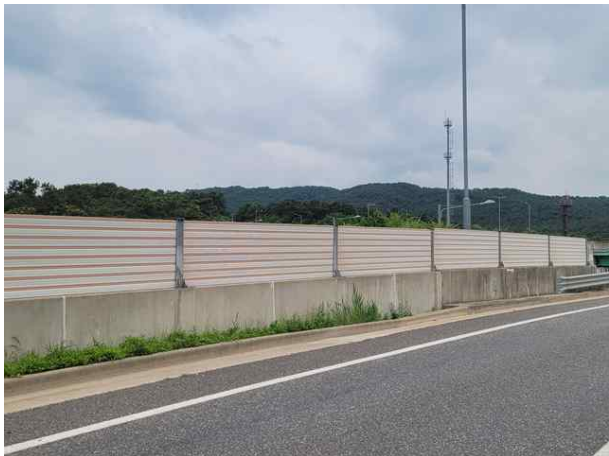
| 05<br>(25년 상반기) | 난간 및 연석(S1) 상태현황 | 05<br>(26년 상반기) | 난간 및 연석(S1) 상태현황 |

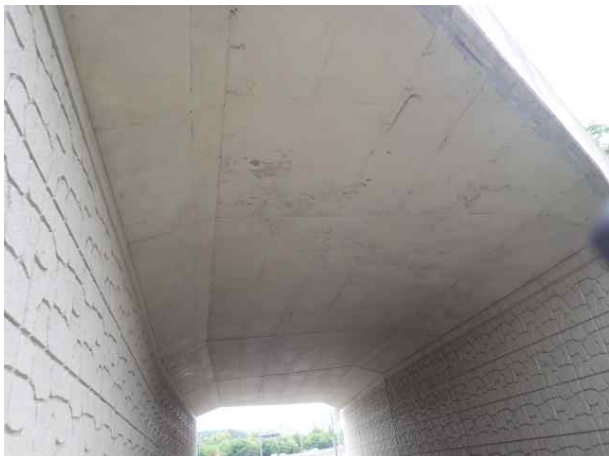
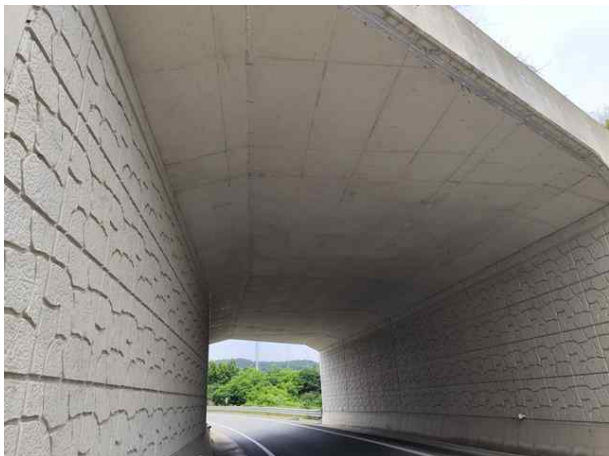
| 06<br>(25년 상반기) | 바닥판하면(S1) 상태현황 | 06<br>(26년 상반기) | 바닥판하면(S1) 상태현황 |
