# 1. 남전천교

## 1.1 시설물의 개요

본 시설물은 경기도 화성시 비봉면 양노리 826-3에 위치한 교량으로서 총 연장 100.0m, 폭 20.9m, 왕복 4차로로 시공되어 있다.

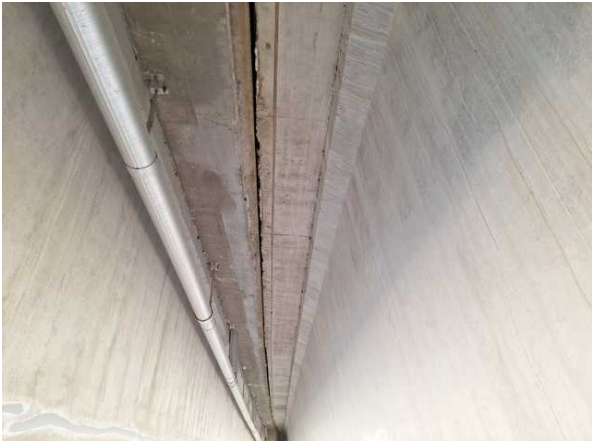
| 손상현황 | • 바닥판하면 S1 재료분리 | 손상현황 | • 바닥판하면 S1 캔틸레버부 전경 |

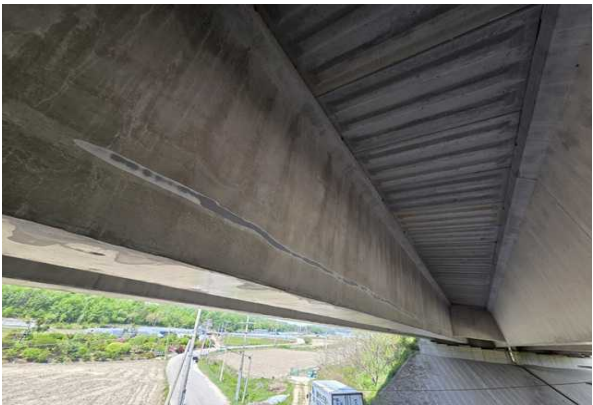
| 손상현황 | • 거더 S1-G3 파손 | 손상현황 | • 거더 S1 전경 |

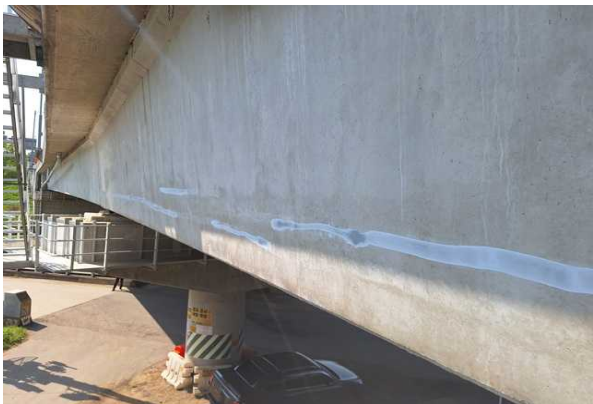
| 원 인 | • 외부충격 | 원 인 | • - |

| 조치방안 | • 단면보수 | 조치방안 | • - |

- 거더에 조사된 파손의 경우 시공시 외부충격 등에 의해 발생한 손상으로 판단되며, 내구성 확보 차원에서 단면보수 등의 적절한 보수를 실시하는 것이 필요할 것으로 판단된다.

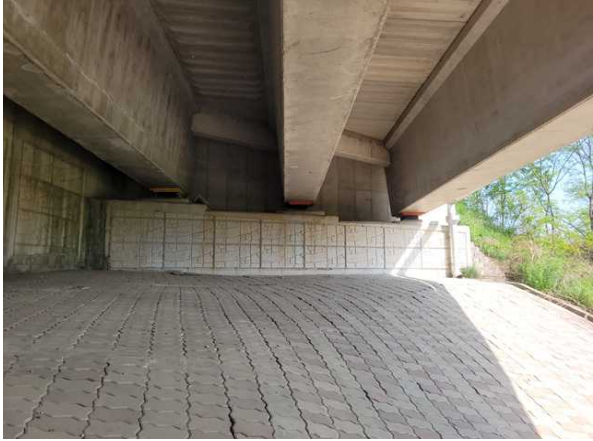
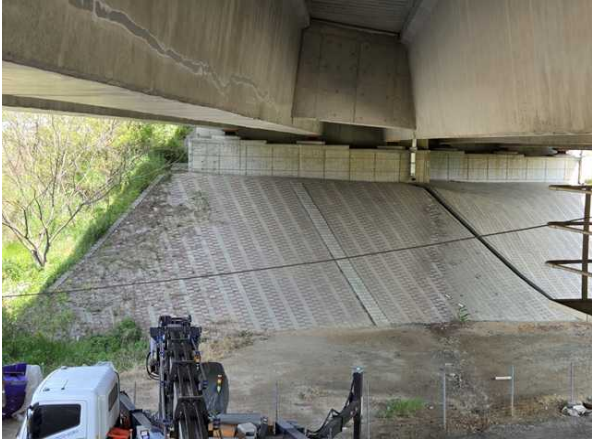
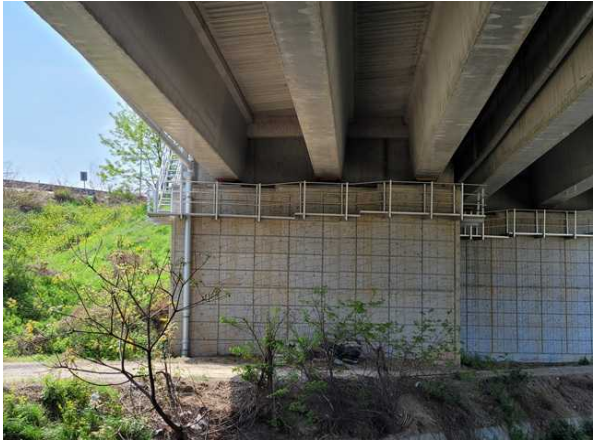
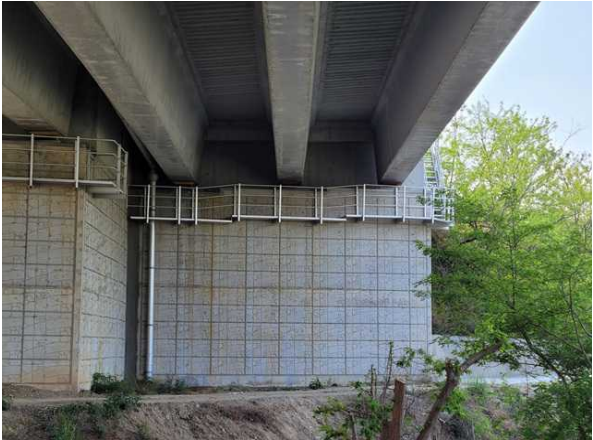
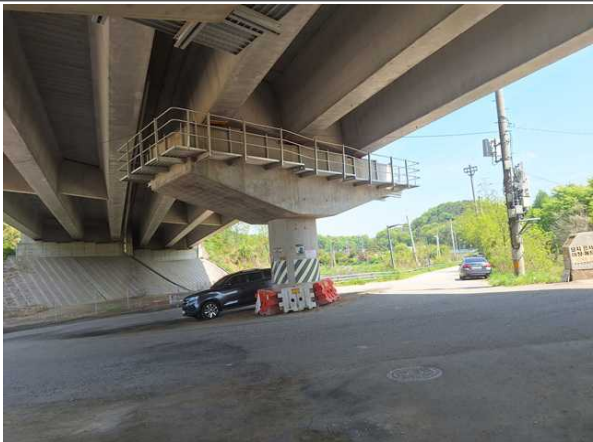
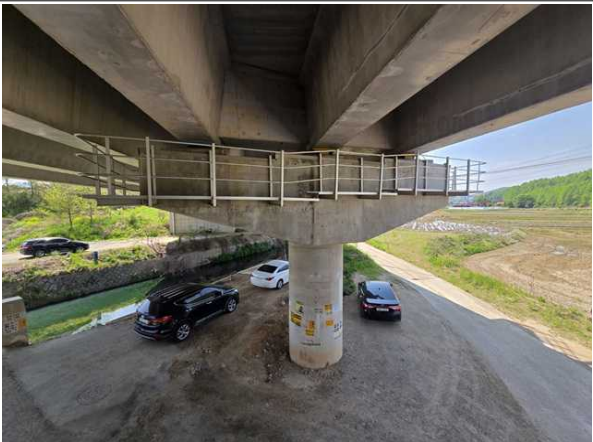
【사진 1.3.14】 기초 전경

- 남전천교의 기초는 교대 및 교각은 말뚝기초로 시공되어 있으며, 현재 매립되어 있는 상태로 현장조사는 불가하다.

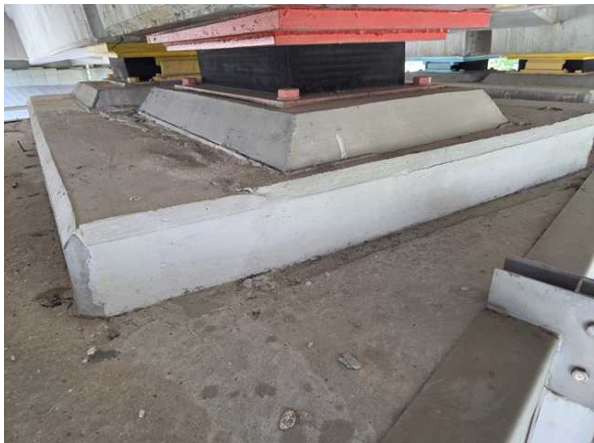
| 손상현황 | • P1-SH5 받침콘크리트 재료분리 | 손상현황 | • P1-SH5 받침콘크리트 기보수 전경 |

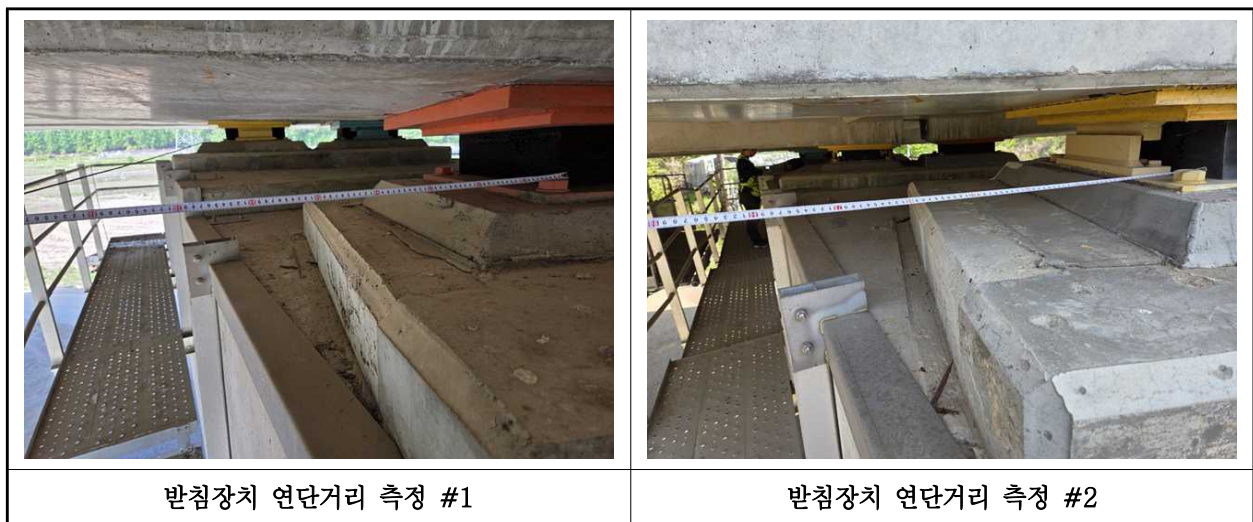
받침장치 연단거리 측정 #1

- 연단거리 측정 결과, 전 개소 모두 실측 연단거리가 계산 연단거리를 상회하고 있는 것으로 측정되어 설계기준을 만족하고 있는 것으로 검토되었다.

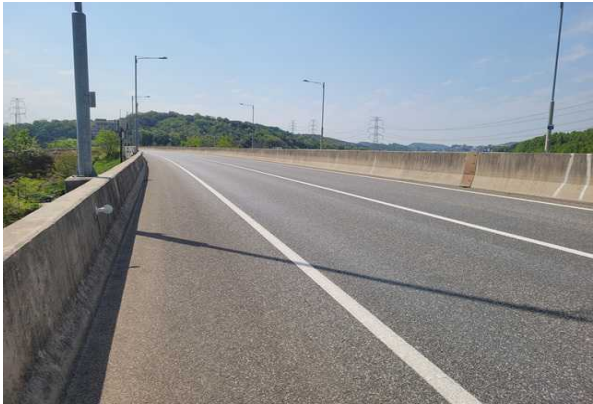
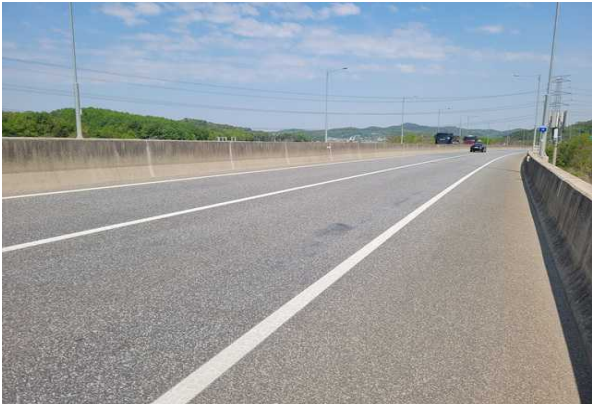
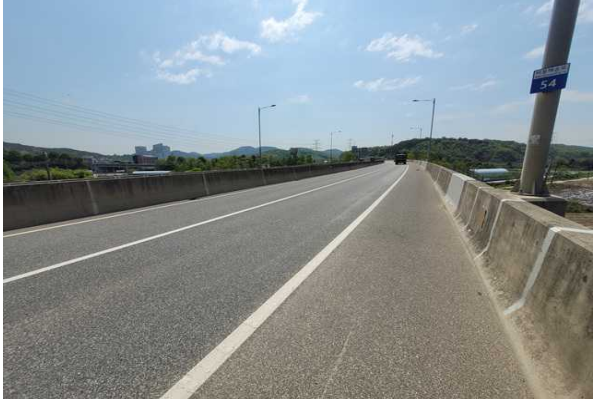
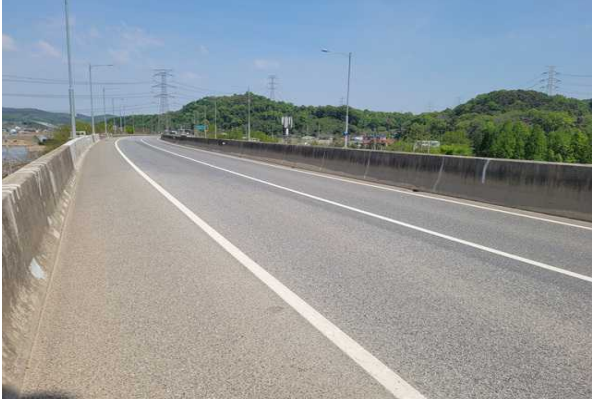
【사진 1.3.23】 교면포장 손상현황

- 교면포장은 파손, 탈락, 변형 등의 손상이 없는 양호한 상태로 조사되었으며, 주행차량 통행, 공용기간 증가에 따른 손상 발생에 대한 지속적인 점검을 통한 유지관리가 요구된다.

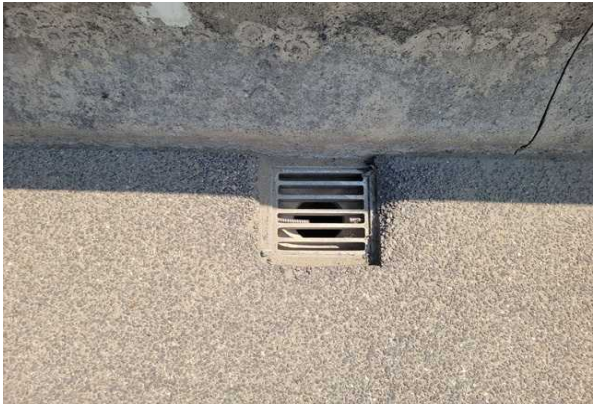
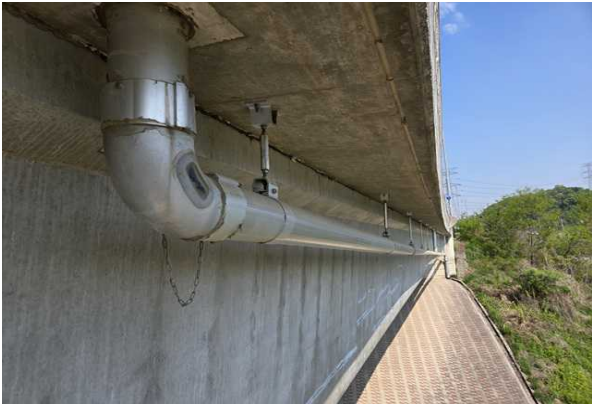
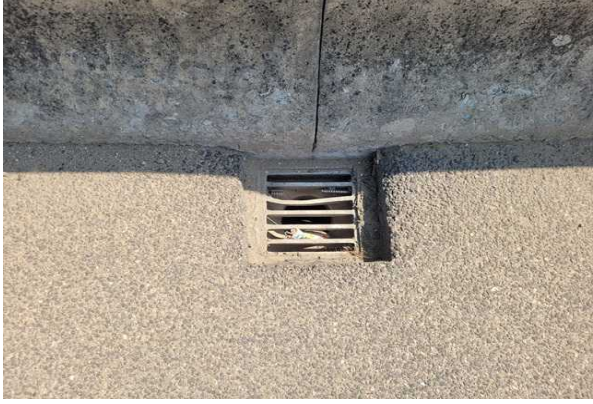
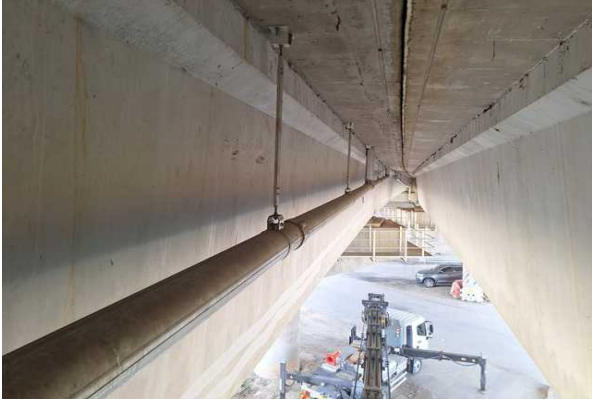
【사진 1.3.26】 배수시설 손상현황

- 배수시설은 파손, 변형, 누수, 막힘 등의 손상이 없는 양호한 상태로 조사되었으며, 공용기간 경과시 신규손상 발생 여부에 대한 주기적인 유지관리를 실시하는 것이 요구된다.

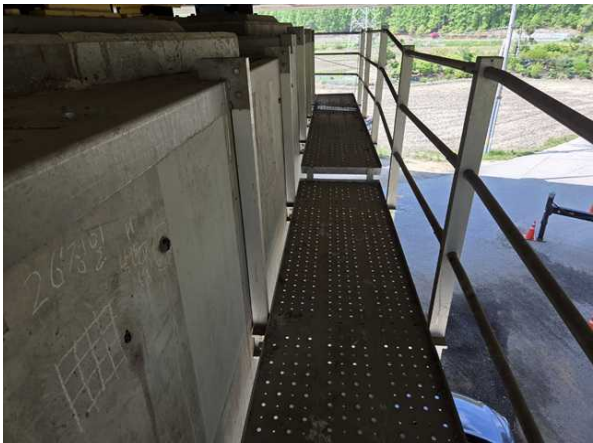
| 손상현황 | • 점검시설 P1 전경 | 손상현황 | • 점검시설 P1 전경 |
| 원 인 | • - | 원 인 | • - |
| 조치방안 | • 상태양호 | 조치방안 | • 상태양호 |

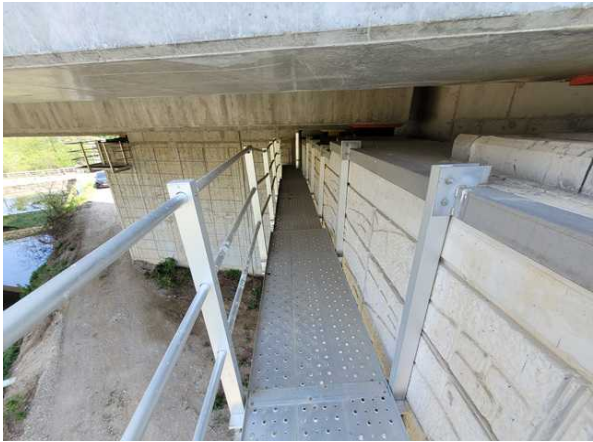
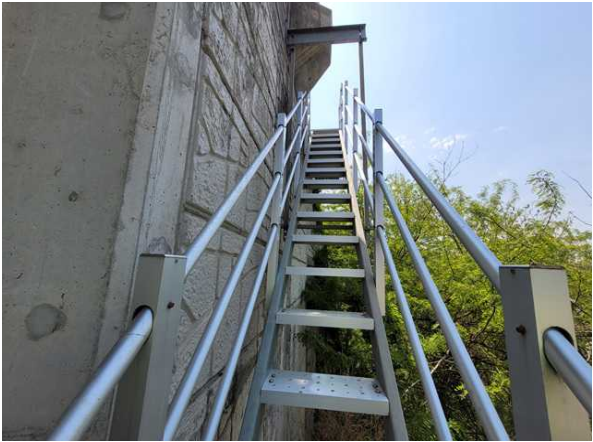
| 손상현황 | • 점검시설 A2 전경 | 손상현황 | • 점검시설 A2 전경 |
| 원 인 | • - | 원 인 | • - |

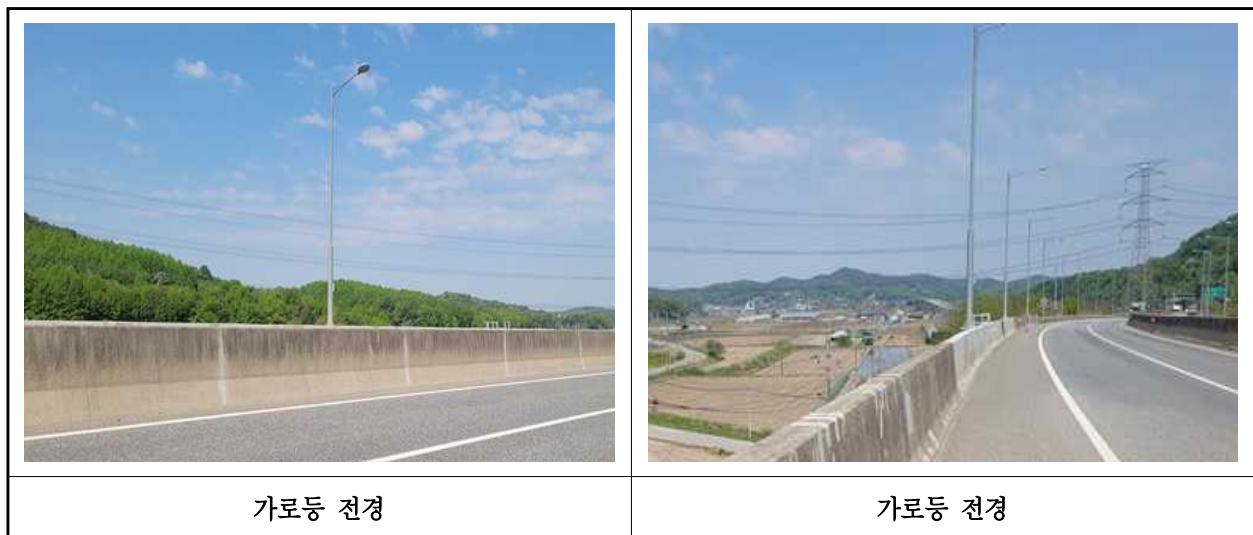
【사진 1.3.31】 기타시설 전경

- 기타시설에 대한 현장조사 결과, 손상이 없는 양호한 상태로 조사되었다.

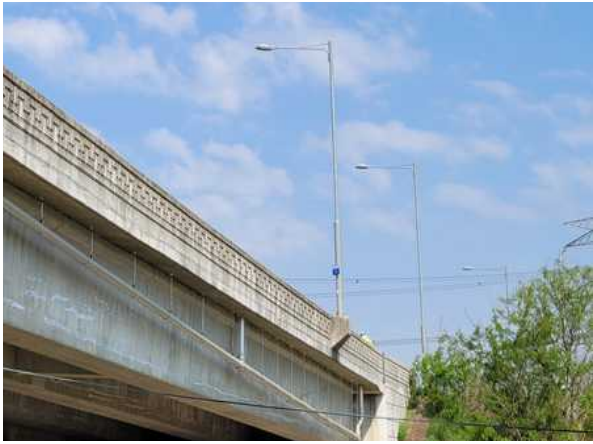
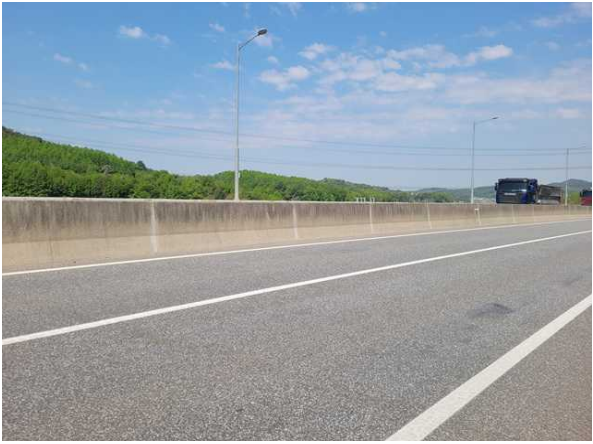
| 손상현황 | • S1 가로등 전경 | 손상현황 | • S2 가로등 전경 |
| 원 인 | • — | 원 인 | • — |

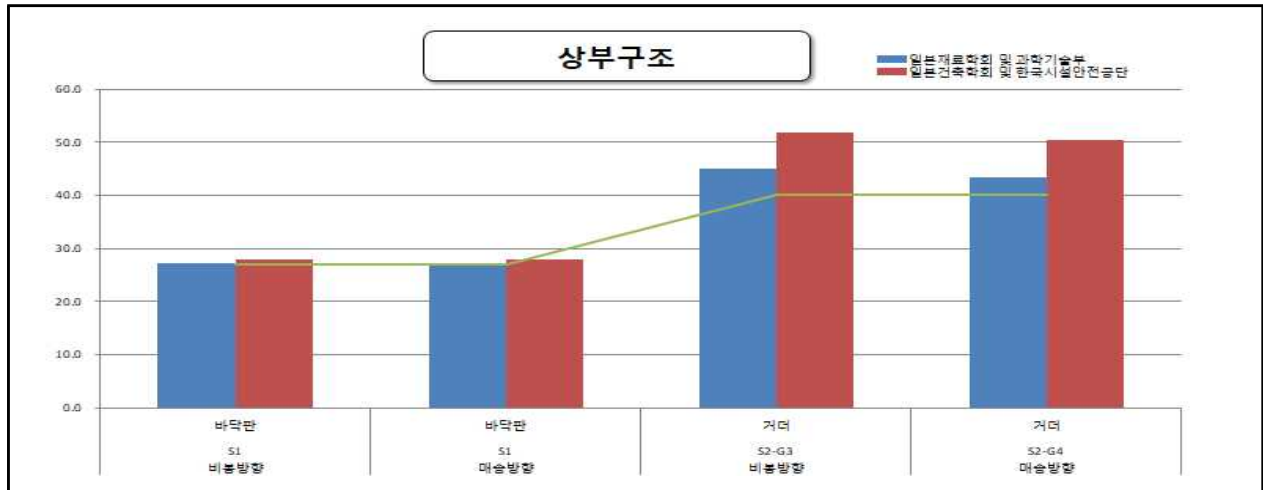
【그림 1.4.3】 상부구조 반발경도시험 측정결과

- 반발경도법에 의한 압축강도 측정결과 상부구조(바닥판 하면) 27.8~27.9MPa, 상부구조(거더) 50.3~51.7MPa, 하부구조(교대) 26.3~28.9MPa, 하부구조(교각) 49.9~50.3MPa로 측정되었으며, 설계기준 압축강도(바닥판 하면: 27.0MPa, 거더: 40.0MPa, 교대: 24.0MPa, 교각: 40.0MPa)를 전반적으로 상회하여 콘크리트의 강도상태는 양호한 것으로 확인된다. 따라서, 금회 시험을 실시한 콘크리트 강도는 공용년수 경과에 따른 강도 저하가 발생되지 않은 것으로 판단된다.
