## 3. 양노1교

### 3. 양노1교

#### 3.1 시설물의 개요

본 시설물은 경기도 화성시 비봉면 양노리 149-8에 위치한 교량으로서 총 연장 200.0m, 폭 21.2m, 왕복 4차로로 시공되어 있다.

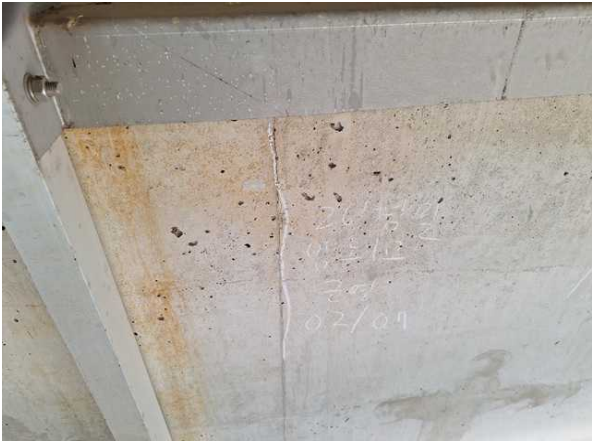
| 손상현황 | • P3 균열(0.3mm미만) | 손상현황 | • P3 균열(0.3mm미만) |
| 원 인 | • 건조수축 등 | 원 인 | • 건조수축 등 |

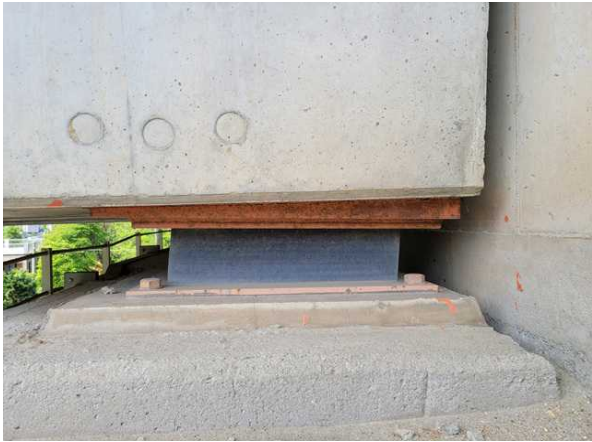
| 손상현황 | • A2-SH6 플레이트 부식 | 손상현황 | • P1-SH6 무수축물탈 균열 |
| 원 인 | • 외부 습기, 우수유입 등 | 원 인 | • 건조수축 등 |

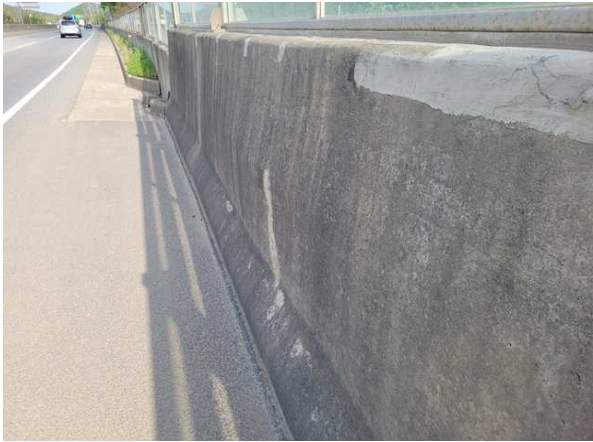
| 손상현황 | • A2 접속부 배부름 | 손상현황 | • A2 접속부 파손(0.2mX0.1m) |
| 원 인 | • 시공미흡 | 원 인 | • 외부충격 |

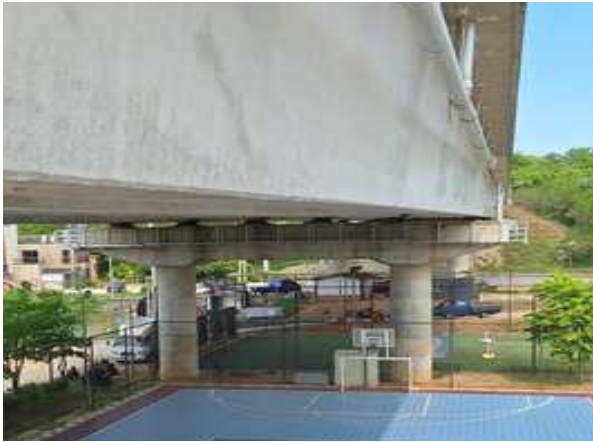
| 손상현황 | • P2 점검시설 볼트 상태양호 | 손상현황 | • P3 점검시설 난간 상태양호 |

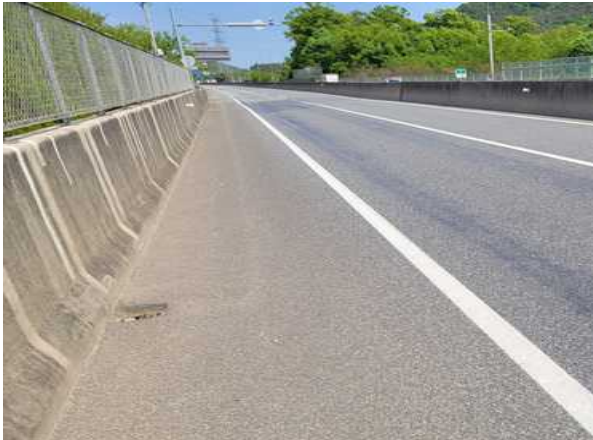
| 손상현황 | • 낙하방지시설 상태양호 | 손상현황 | • 방음벽 상태양호 |

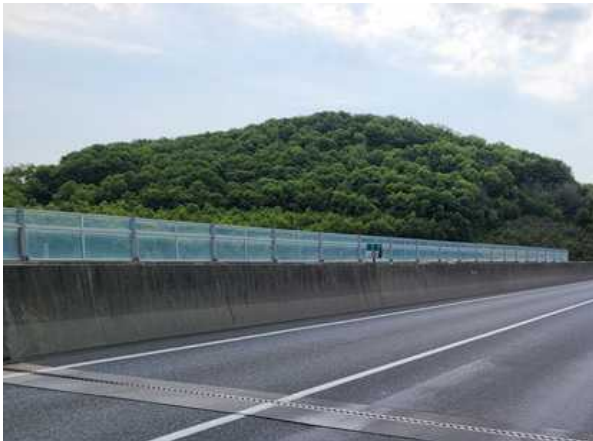
| 손상현황 | • 방음벽 상태양호 | 손상현황 | • 방음벽 상태양호 |

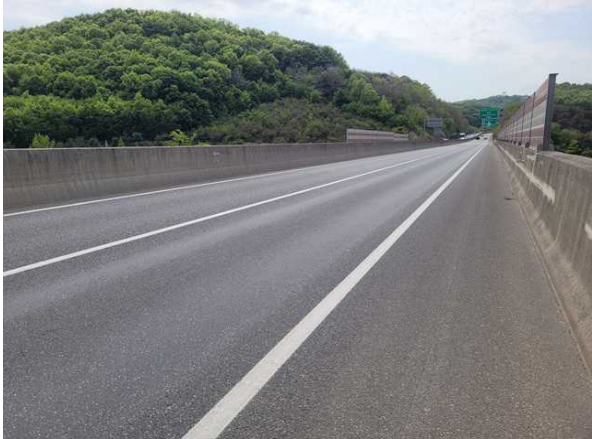
| 교면포장 S2 상태현황 | 교면포장 S4 상태현황 |

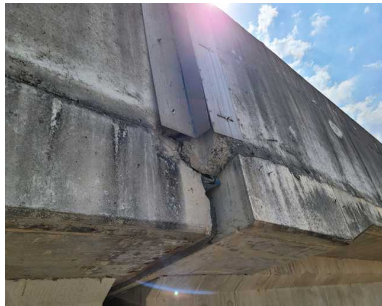
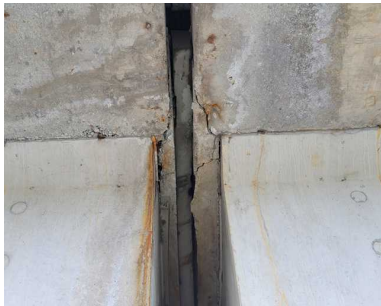
| ① 바닥판하면 층분리, 파손 등 단면손상 - 추가손상 여부확인 | | ② 거더 파손 - 추가손상 여부확인 |
