## 6. 천천교

### 6.1 시설물의 개요

본 시설물은 경기도 화성시 봉담읍 내리 11에 위치한 교량으로서 총 연장 394.0m, 폭 21.07m, 왕복 4차로로 시공되어 있다.

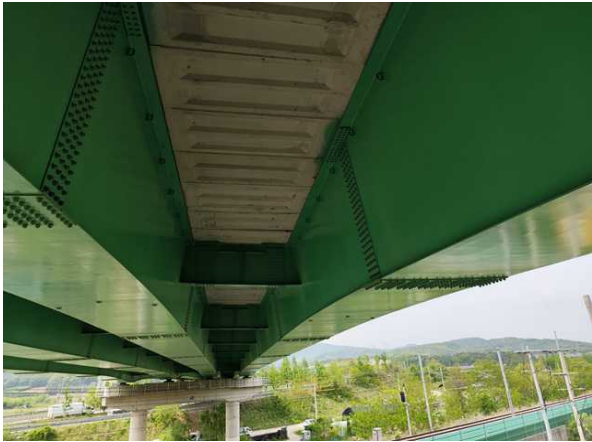
| 손상현황 | • S6 거더외부 상태양호 | 손상현황 | • S1-G3 거더내부 잡철물미제거 |

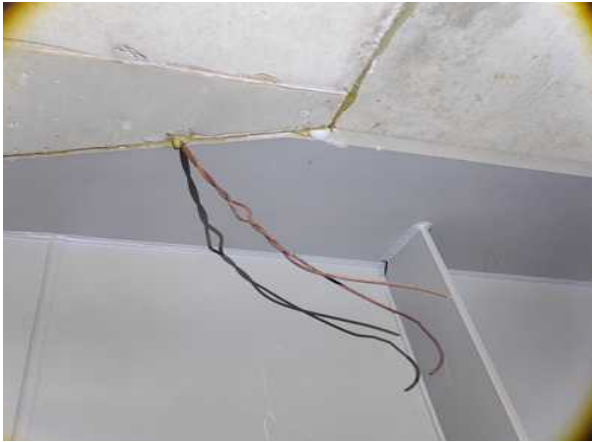
| 원 인 | • - | 원 인 | • 시공미흡 등 |

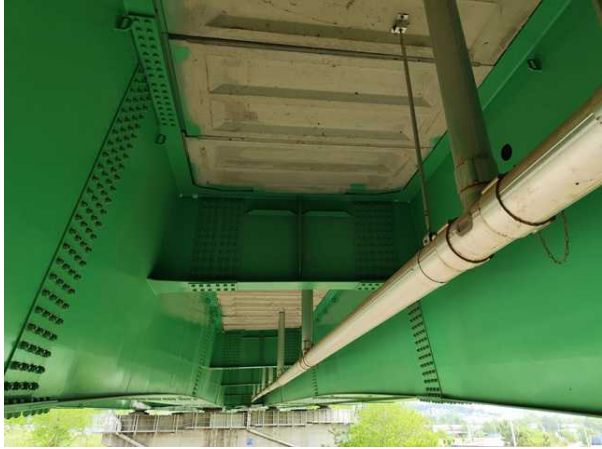
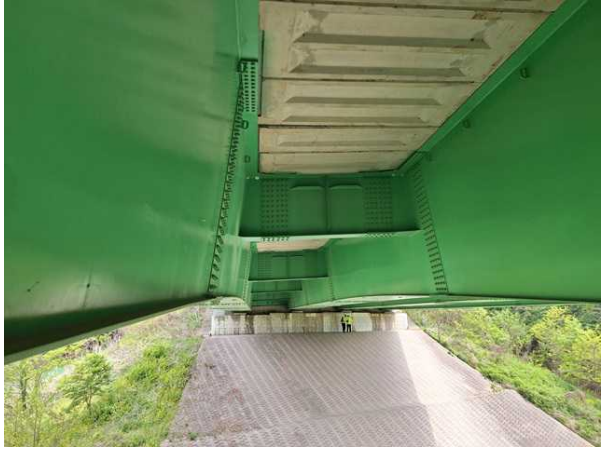
【사진 6.3.7】 가로보 손상현황

| 손상현황 | • S3 가로보 상태양호 | 손상현황 | • S7 가로보 상태양호 |
| 원 인 | • - | 원 인 | • - |

- 전회 점검과 비교결과, 기존손상이 없는 양호한 상태로 확인되었으며, 금회점검에서 신규손상은 추가 조사 되지 않아 손상물량에 변동이 생기지 않았다.

- 가로보에 대한 현장조사 결과, 손상이 없는 양호한 상태로 조사되었으나, 주기적인 점검을 통한 손상의 발생 확인 등의 유지관리가 필요할 것으로 판단된다.

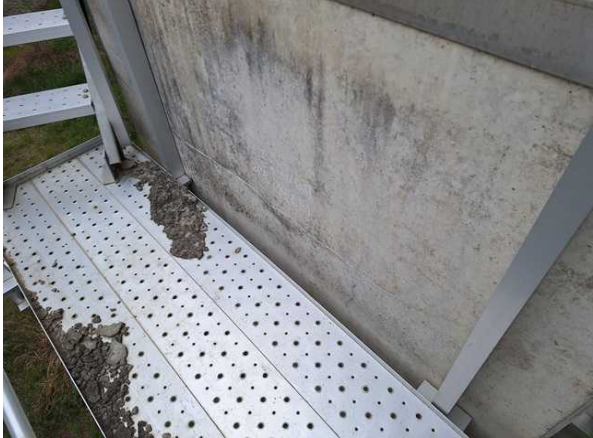
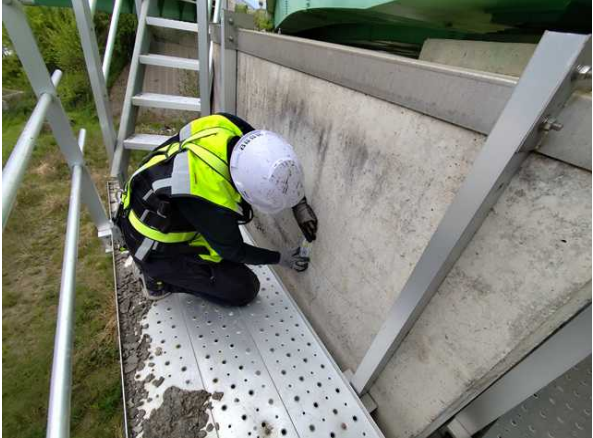
【사진 6.3.12】 교각 손상현황

| 손상현황 | • P1 균열(0.3mm미만) | 손상현황 | • P1 균열(0.3mm미만) |
| 원 인 | • 건조수축, 온도변화 등 | 원 인 | • 건조수축, 온도변화 등 |

- 교각에서 조사된 균열(0.3mm미만, 이상), 망상균열(0.3mm미만)의 경우 건조수축, 온도변화, 거푸집 조기탈거 등 복합적인 원인에 의한 손상으로 판단되며, 비구조적인 균열로 내구성확보 차원의 표면 처리, 주입보수 등 적절한 방안의 보수를 실시하는 것이 필요할 것으로 판단된다.

| 조치방안 | • 표면처리 | 조치방안 | • 표면처리 |

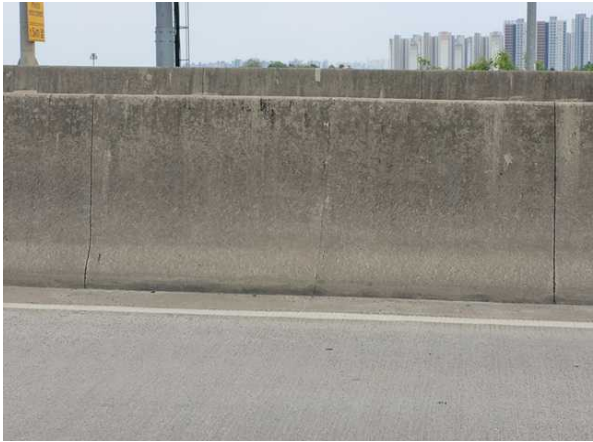
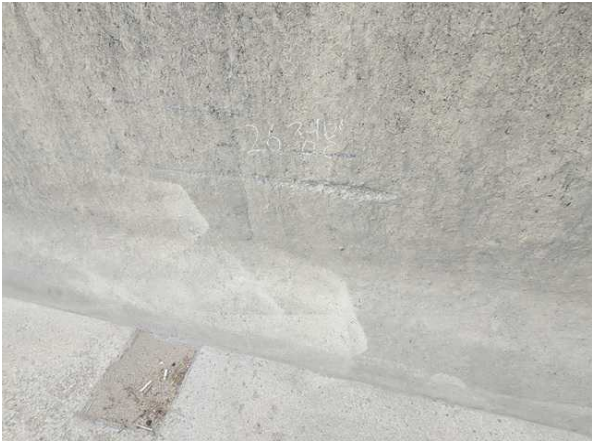
| 손상현황 | • S3 중분대 균열(0.3mm이상) | 손상현황 | • S4 방호벽 긁힘 |
| 원 인 | • 건조수축, 온도변화 등 | 원 인 | • 외부충격 등 |

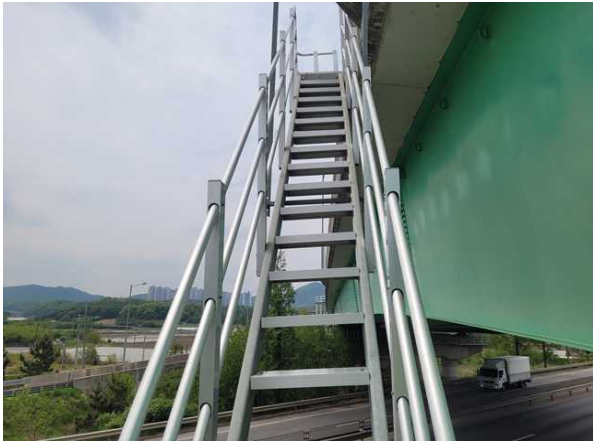
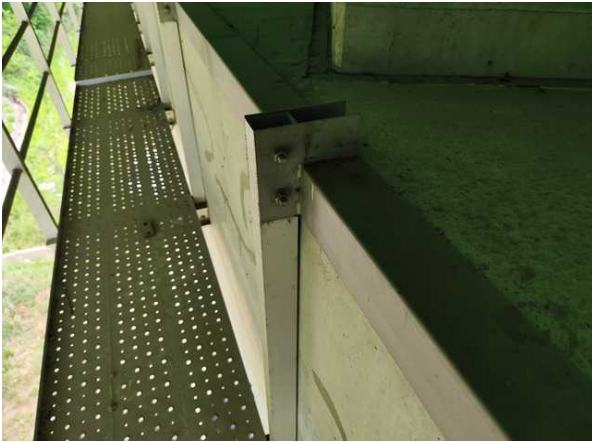
| 손상현황 | • P4 점검계단 상태양호 | 손상현황 | • P6 점검로 볼트 상태양호 |
| 원 인 | • - | 원 인 | • - |

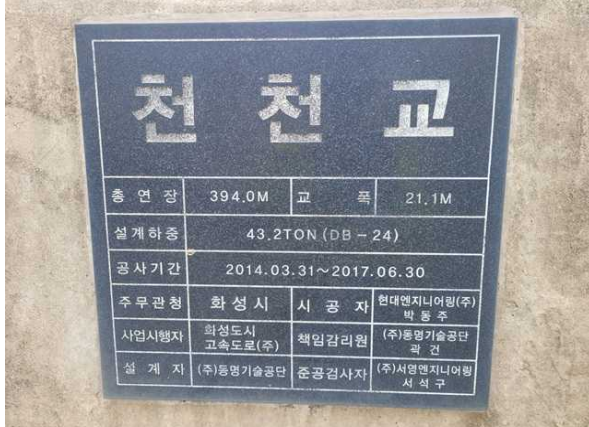
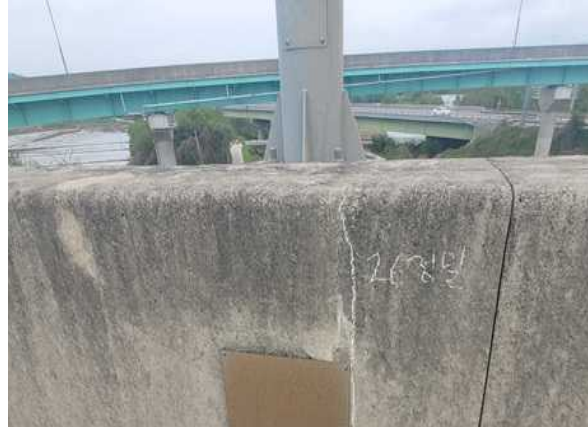
| 손상현황 | • S1 교명판 상태 현황 | 손상현황 | • S2 가로등 볼트상태 현황 |
| 원 인 | • - | 원 인 | • - |

| 조치방안 | • - | 조치방안 | • - |

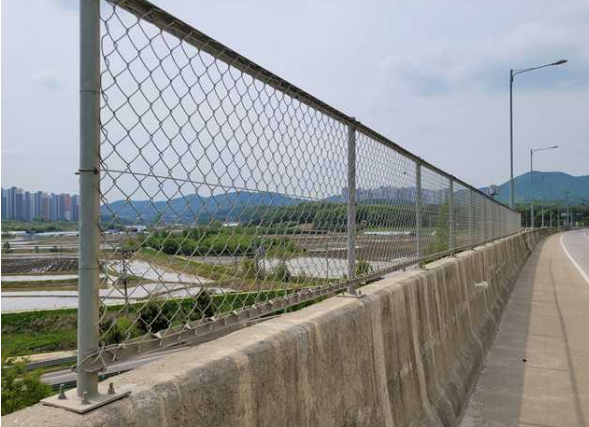
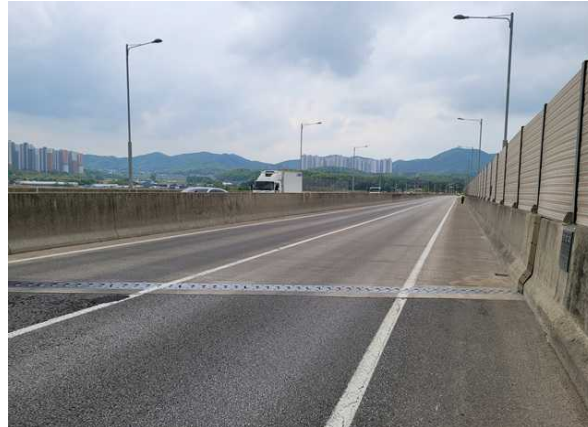
| 손상현황 | • S4 낙하물방지펜스 상태 현황 | 손상현황 | • S7 가로등 상태 현황 |
| 원 인 | • - | 원 인 | • - |

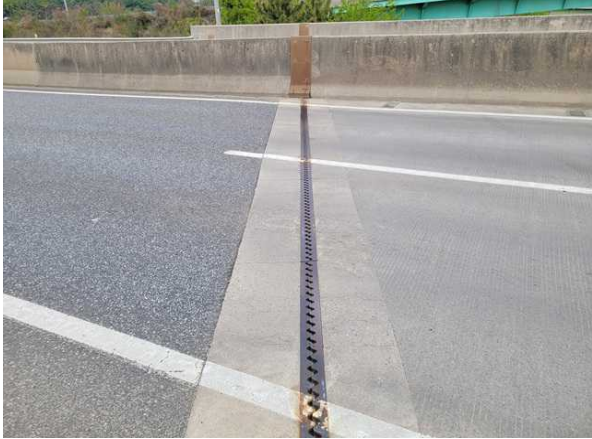
| 신축이음 A1 상태현황 | 신축이음 A2 상태현황 |

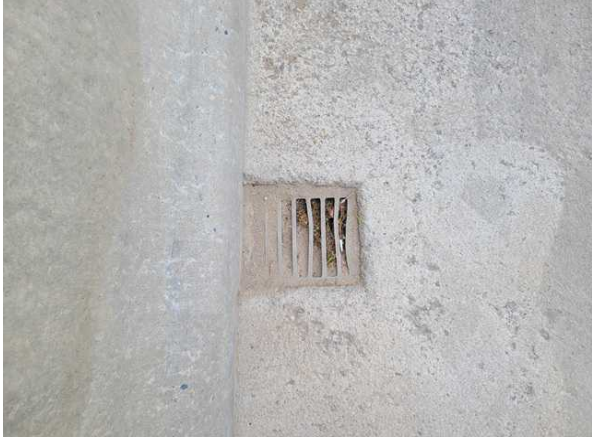
| 배수시설 S1 배수구 막힘 | 배수시설 S3 배수구 이물질퇴적 |

| 구분 | 손상 내용 | 단위 | 2024년<br>정밀안전점검 | | 2026년<br>정밀안전점검 | | 증,감<br>(▲, ▼) | 비고 |
|---|---|---|---|---|---|---|---|---|
| 배수시설 | 배수구 막힘 | EA | 3.00 | 3 | 4.00 | 4 | ▲ 1.00 | 신규손상 |

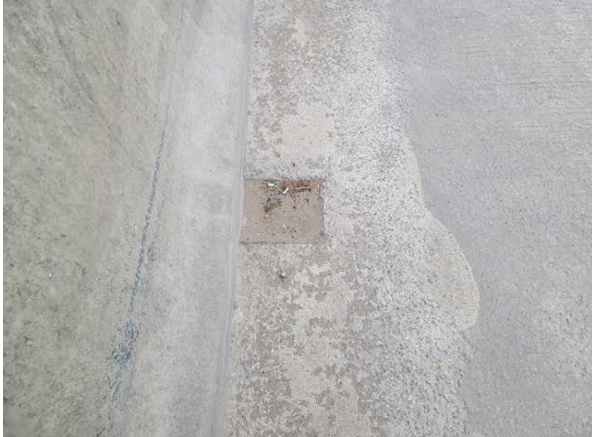
| 구분 | 손상 내용 | 단위 | 2024년<br>정밀안전점검 | | 2026년<br>정밀안전점검 | | 증,감<br>(▲, ▼) | 비고 |
|---|---|---|---|---|---|---|---|---|
| | 배수구 이물질퇴적 | EA | 10.00 | 10 | 11.00 | 11 | ▲ 1.00 | 신규손상 |

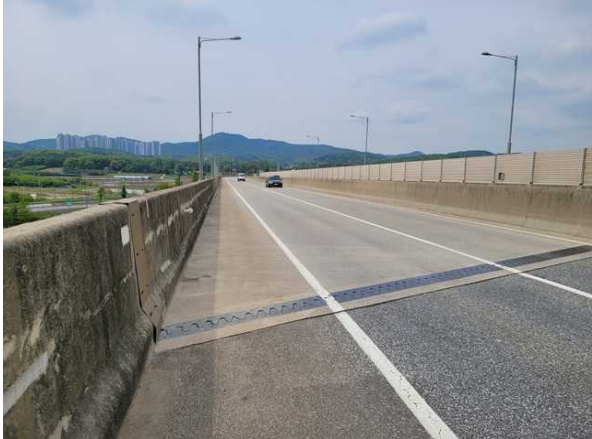
| 교면포장 S1 상태현황 | 교면포장 S2 재파손 |

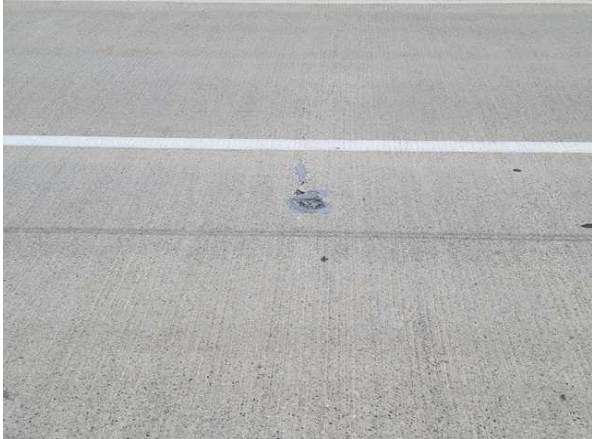
| 구분 | 손상 내용 | 단위 | 2024년<br>정밀안전점검 | | 2026년<br>정밀안전점검 | | 증,감<br>(▲, ▼) | 비고 |
|---|---|---|---|---|---|---|---|---|
| | 포장 재파손 | m <sup>2</sup> | — | — | 0.09 | 1 | ▲ 0.09 | 신규손상 |

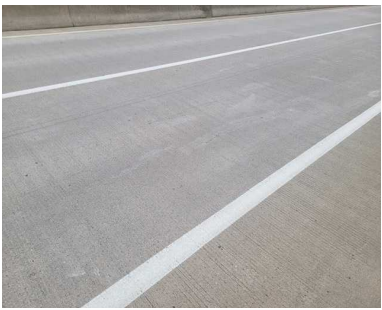
| <p>① 교면포장 균열, 망상균열 -<br/>진전 여부확인</p> | <p>② 신축이음 P3 후타재 균열-<br/>진전 여부확인</p> | <p>③ 바닥판하면 S5 균열(0.3mm미만) -<br/>진전 여부확인</p> |

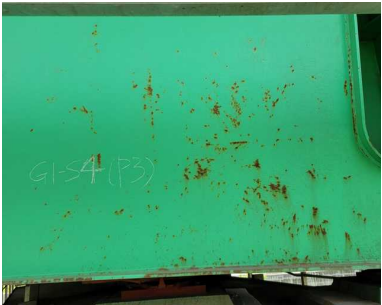
| <p>④ 거더외부 S4-G1 부식 - 진전<br/>여부확인</p> | <p>⑤ 교대 A1 박리 - 진전 여부확인</p> | <p>⑥ 교각 P1 균열(0.3mm이상) -<br/>진전 여부확인</p> |
