남전천교

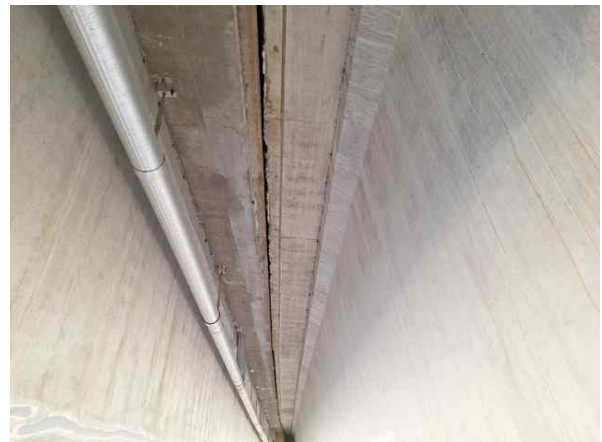
손상현황 • 바닥판하면 S1 재료분리

원 인 • 품질관리미흡 등

조치방안 • 단면보수

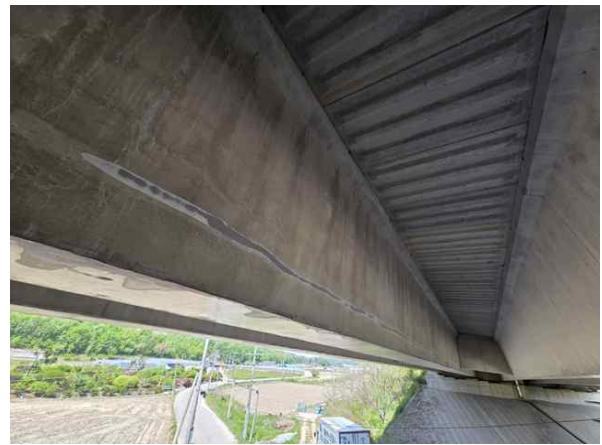
손상현황 • 거더 S1 전경

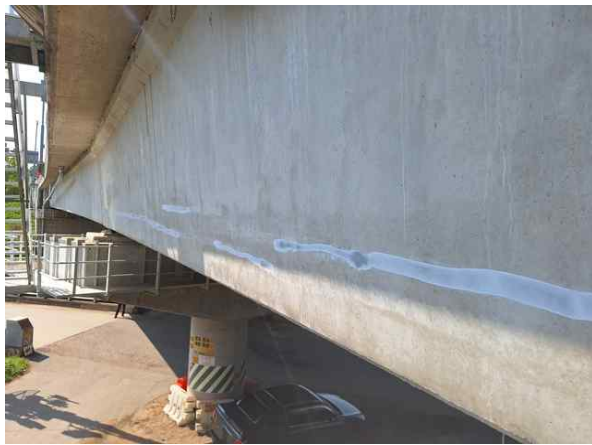
손상현황 • 거더 S1 전경

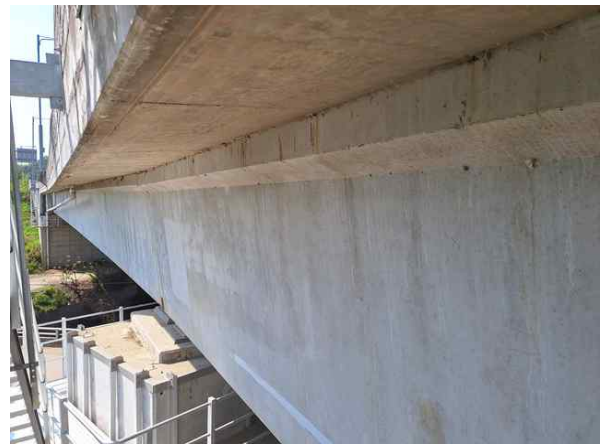
손상현황 • 거더 S2 전경

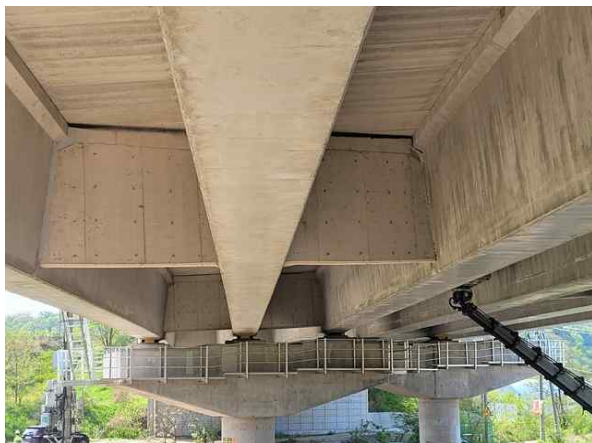
| 손상현황 | • 가로보 S1 전경 |

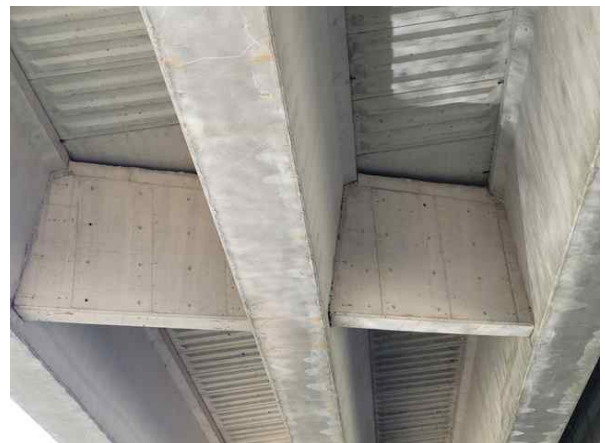
| 손상현황 | • 가로보 S2 전경 |

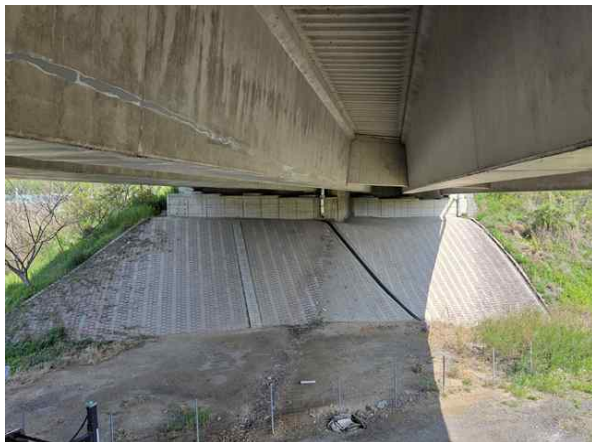
| 손상현황 | • 교대 A1 전경 |

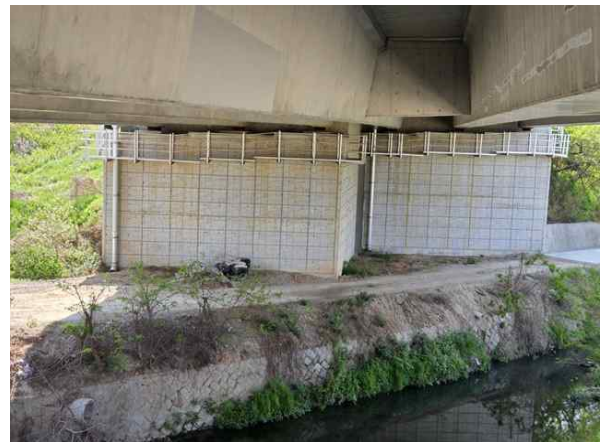
| 손상현황 | • 교대 A2 전경 |

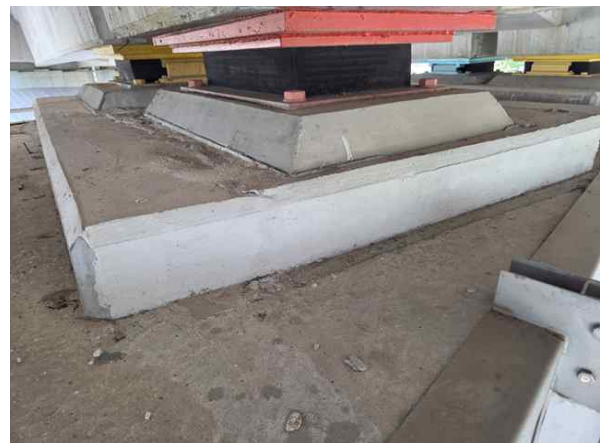
| 손상현황 | • P1-SH5 받침콘크리트 기보수 전경 |

| 조치방안 | • 상태양호 |

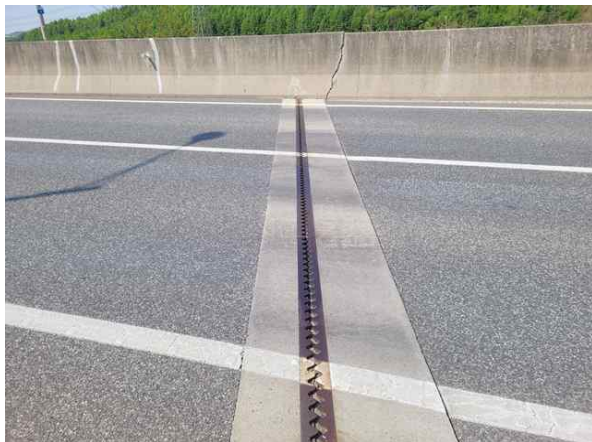
- 신축이음 A1 전경
- -
- -

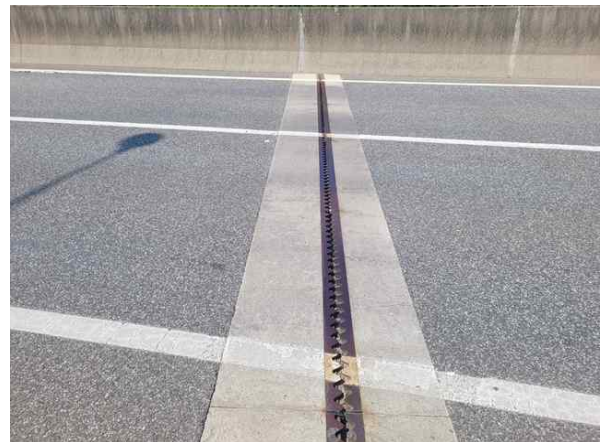
- 신축이음 A2 전경
- -
- -

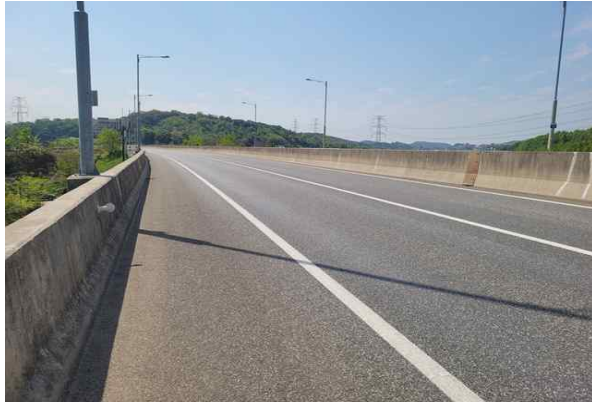
손상현황 • 비봉방향 교면포장 S1 전경

조치방안 • 상태양호

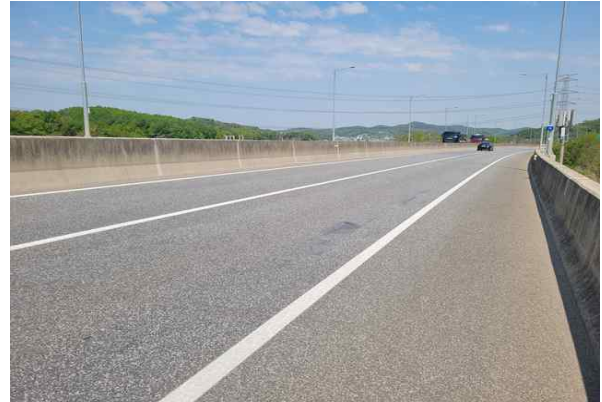
손상현황 • 비봉방향 교면포장 S2 전경

조치방안 • 상태양호

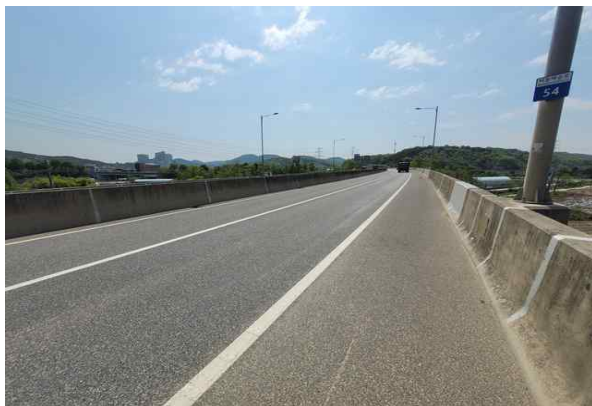
손상현황 • 매송방향 교면포장 S1 전경

조치방안 • 상태양호

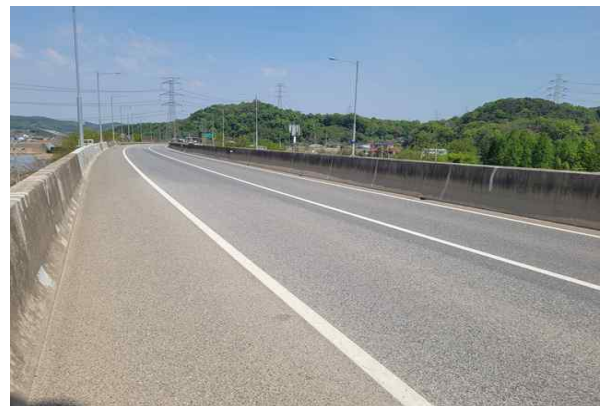
손상현황 • 매송방향 교면포장 S2 전경

조치방안 • 상태양호

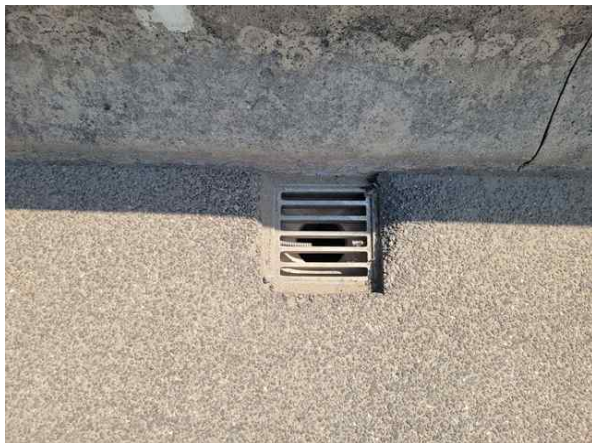
손상현황 • S1 배수구 전경

조치방안 • 상태양호

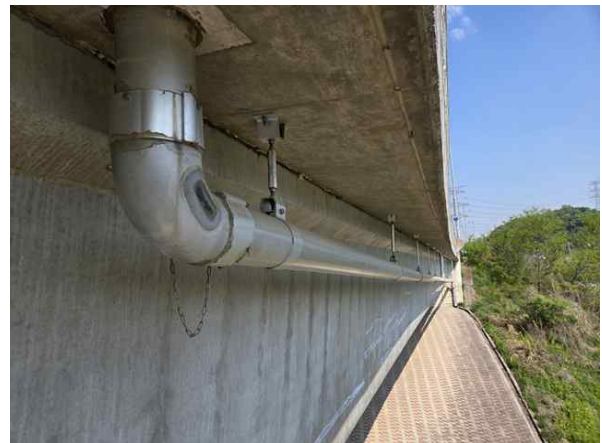
손상현황 • S1 배수관 전경

조치방안 • 상태양호

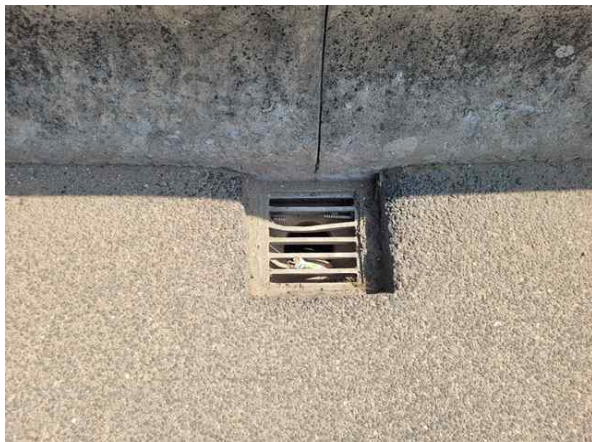
손상현황 • S2 배수구 전경

조치방안 • 상태양호

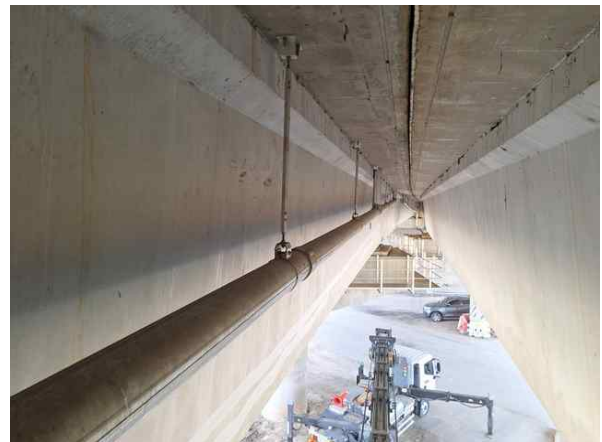
손상현황 • S2 배수관 전경

조치방안 • 상태양호

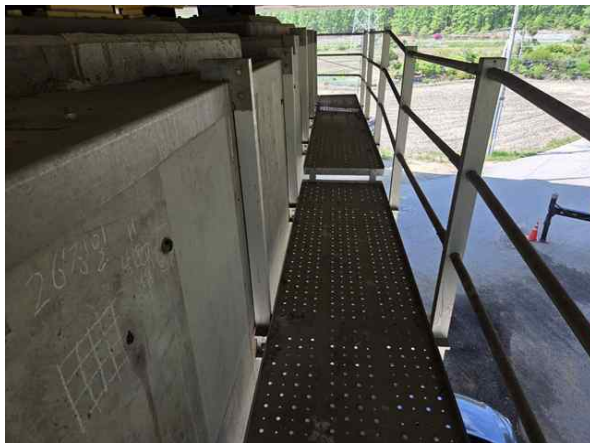
손상현황 • 점검시설 P1 전경

조치방안 • 상태양호

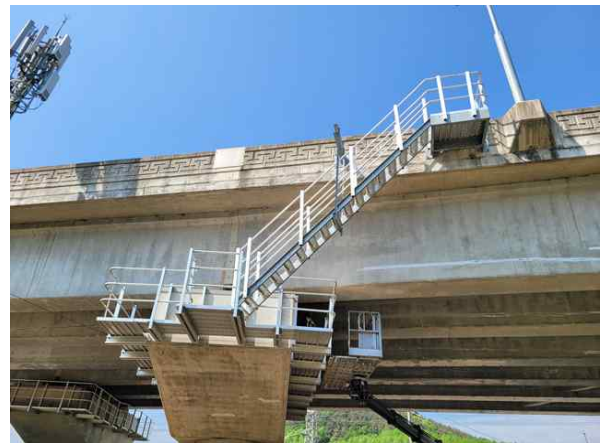
손상현황 • 점검시설 P1 전경

조치방안 • 상태양호

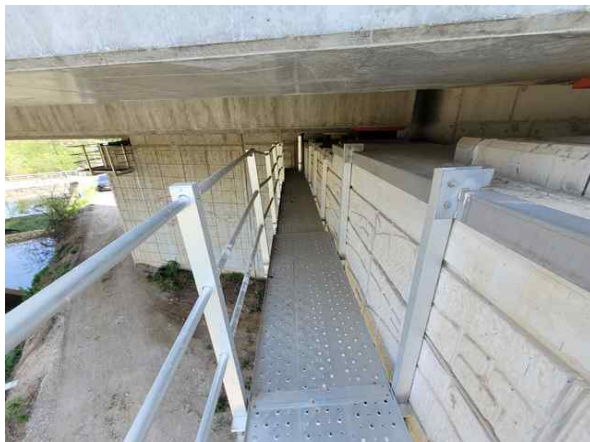
손상현황 • 점검시설 A2 전경

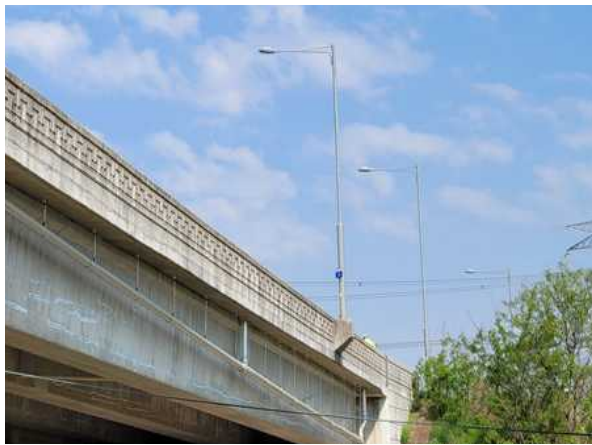
| 손상현황 | • S1 가로등 전경 | 손상현황 | • S2 가로등 전경 |
