쌍 학교

## 작업사진 및 손상현황

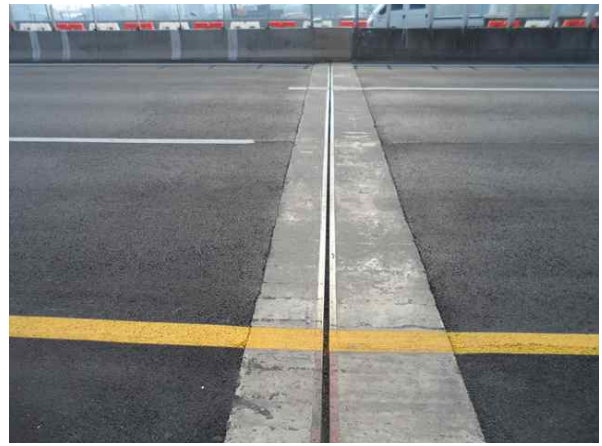
신축이음 전경

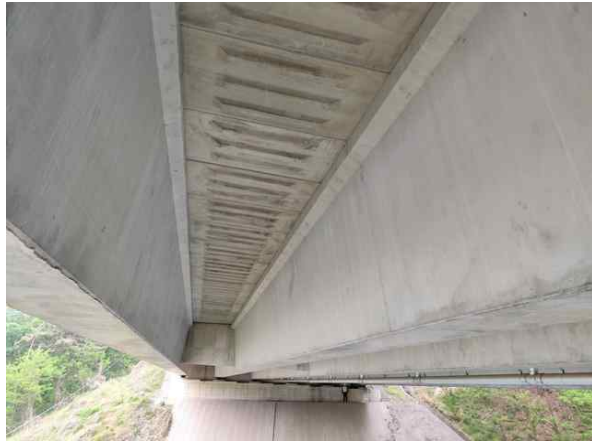
바닥판하면 전경

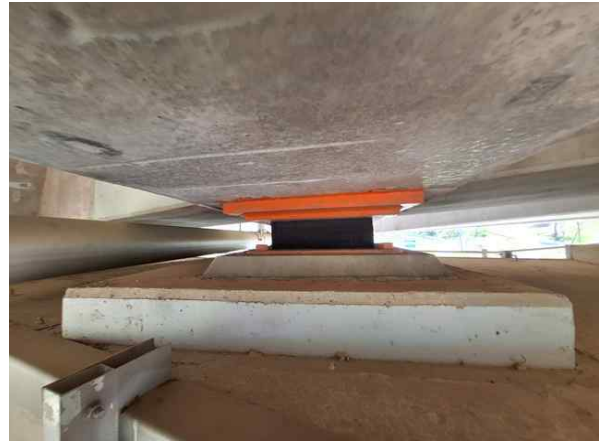
교량받침 전경

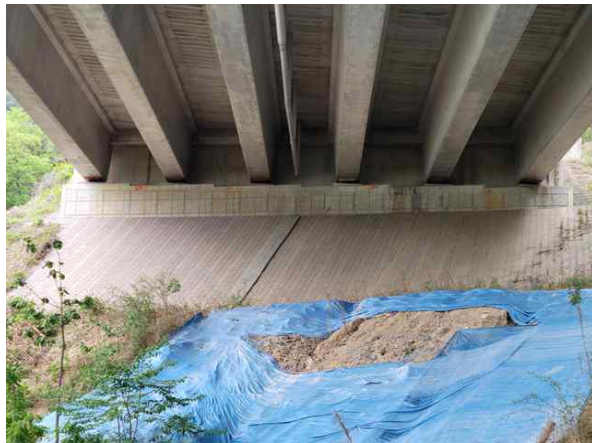
교대 전경

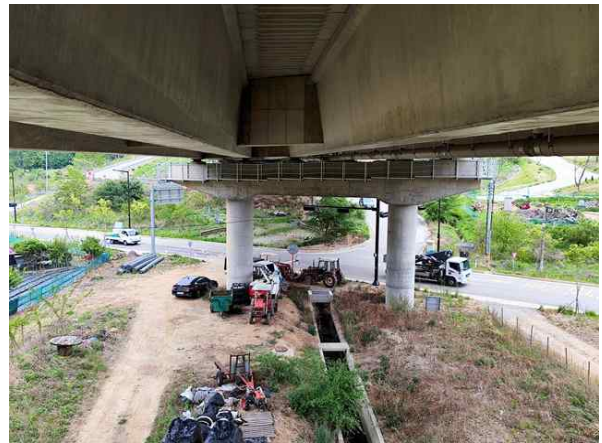
교각 전경

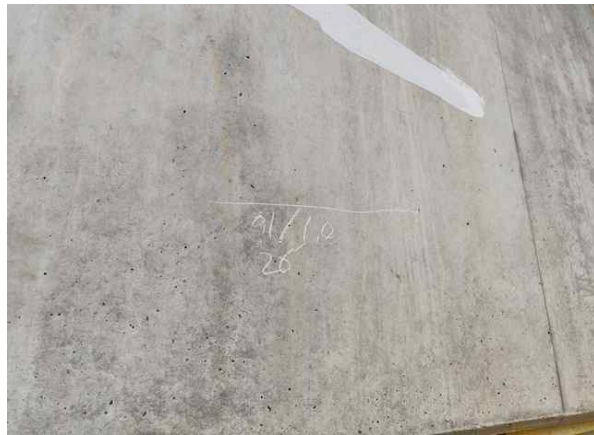
손상현황 • S1-G6 균열 (0.3mm미만)

원 인 • 건조수축, 온도변화

조치방안 • 표면처리

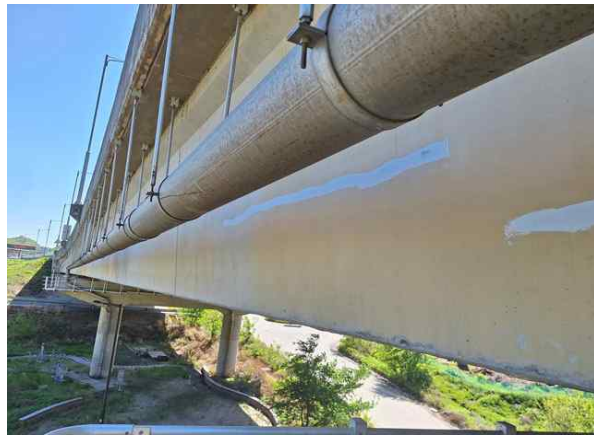
손상현황 • S4 상태양호 전경

조치방안 • 상태양호

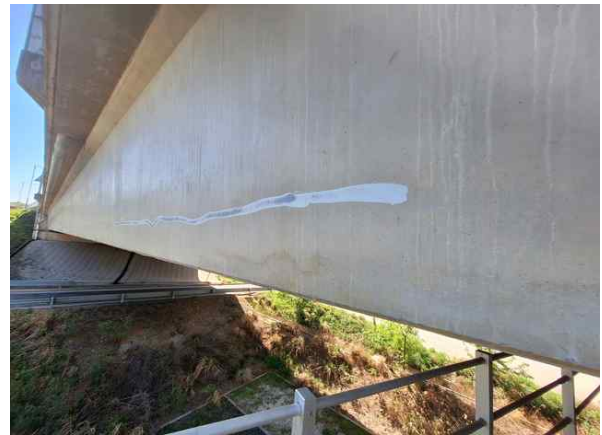
손상현황 • S5 상태양호 전경

조치방안 • 상태양호

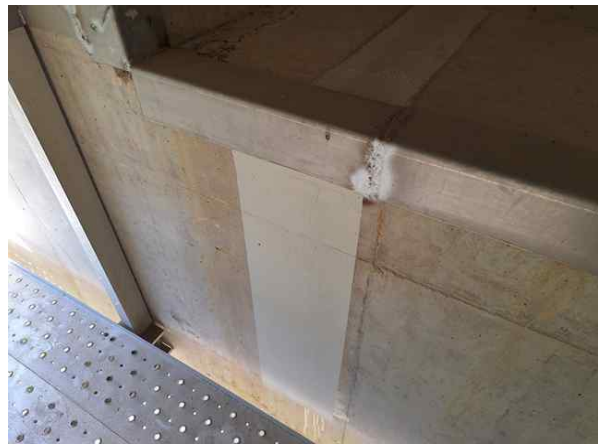
| 손상현황 | • P3 균열(0.3mm이상) - 보수 |

| 조치방안 | • 상태양호 |

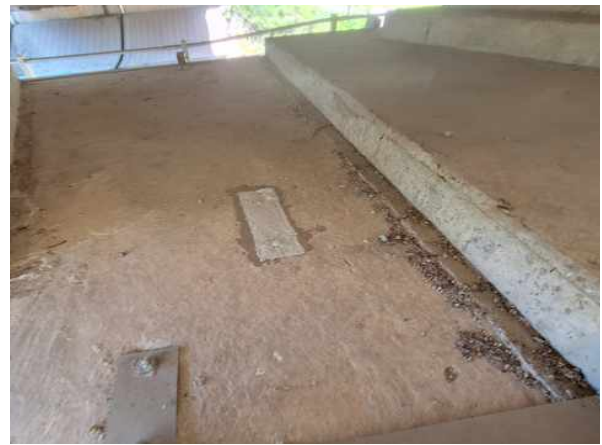
| 손상현황 | • P4 철근노출 - 보수 |

| 조치방안 | • 상태양호 |

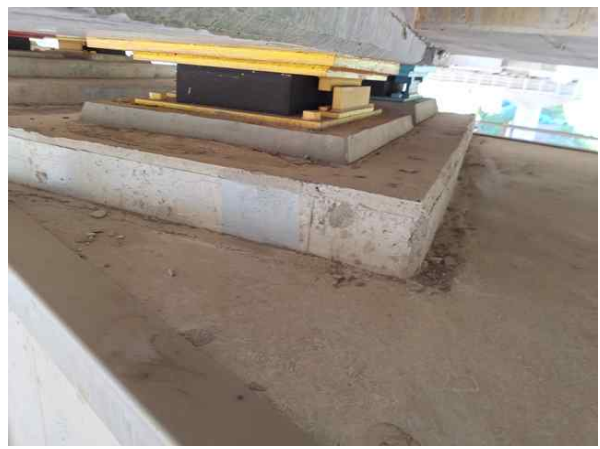
| 손상현황 | • P4-SH9 받침콘크리트 표면볼랑 -보수 |

| 조치방안 | • 상태양호 |

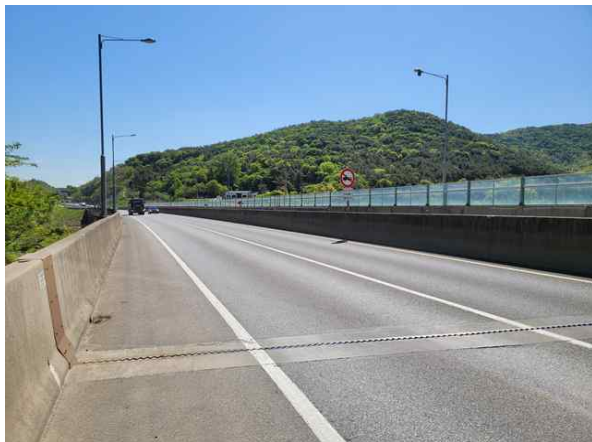
손상현황 • S5 비봉방향 상태양호  
원 인 • -  
조치방안 • -

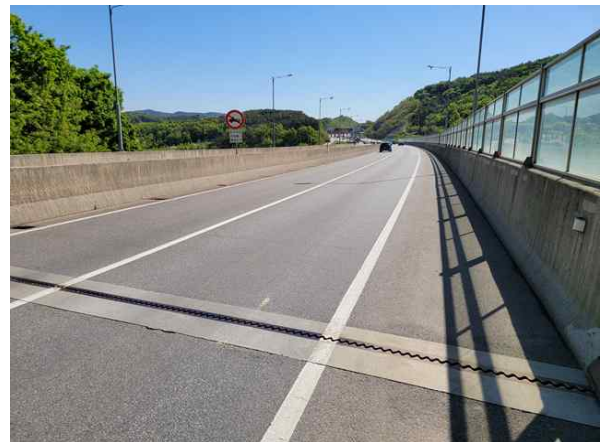
손상현황 • S1 매송방향 상태양호  
원 인 • -  
조치방안 • -

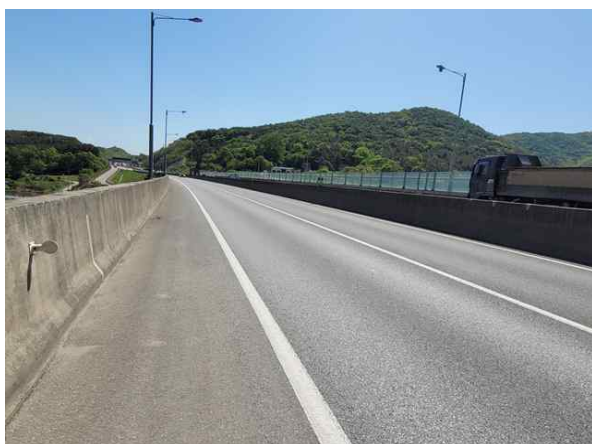
손상현황 • S4 매송방향 상태양호  
원 인 • -  
조치방안 • -

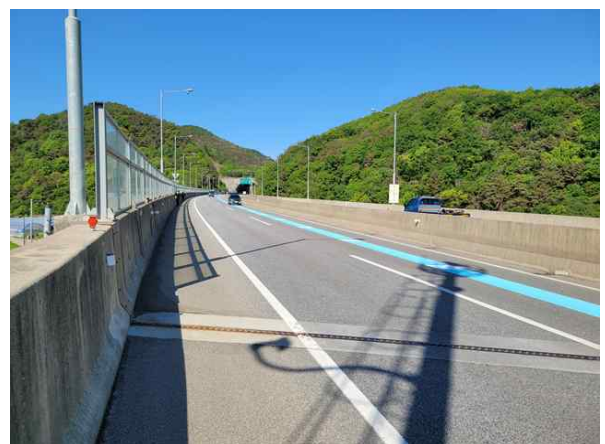
손상현황 • S5 매송방향 상태양호  
원 인 • -  
조치방안 • -

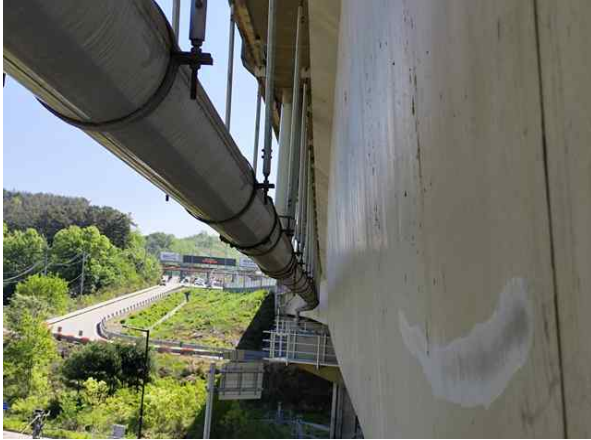
- S3 배수관 누수
- 장기공용
- 정비

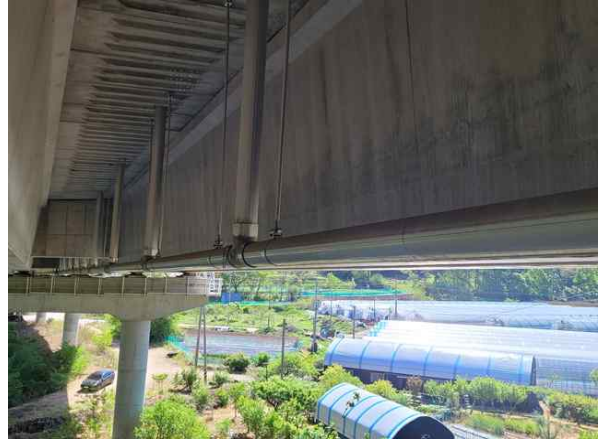
- S1 배수관 상태양호
- -
- -

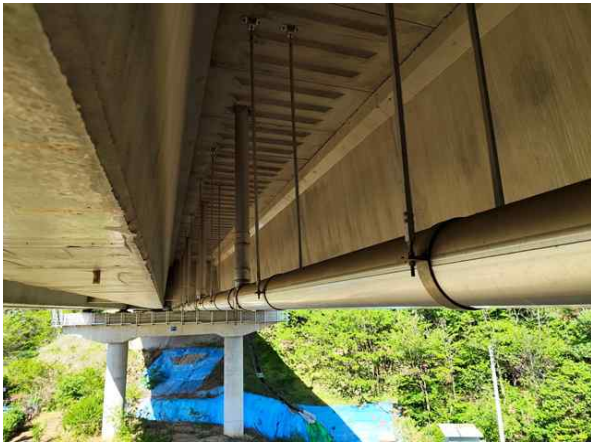
- S2 배수관 상태양호
- -
- -

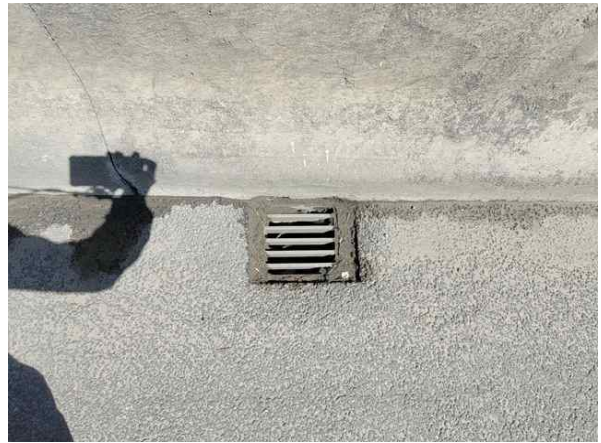
- S2 배수구 상태양호
- -
- -

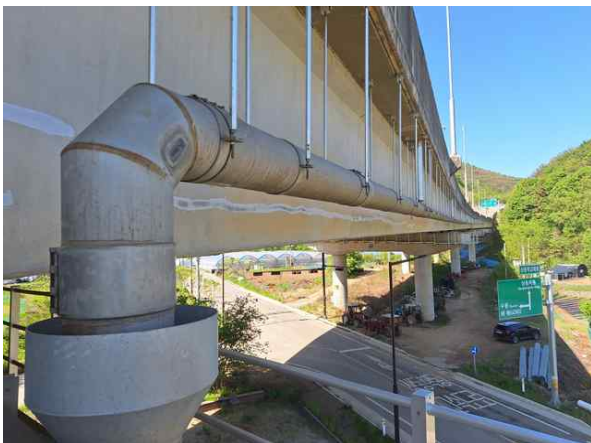
- S4 배수관 상태양호
- -
- -

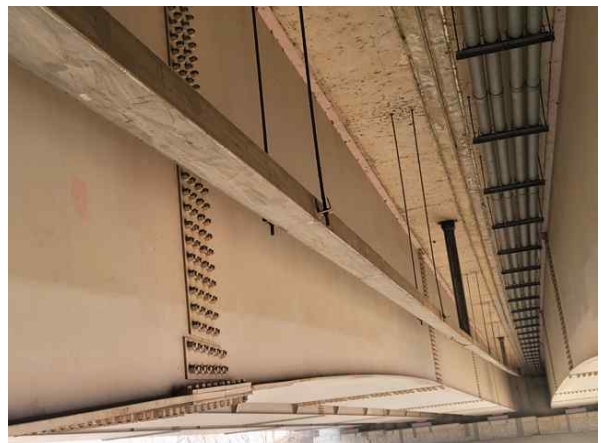
- S5 배수관 상태양호
- -
- -

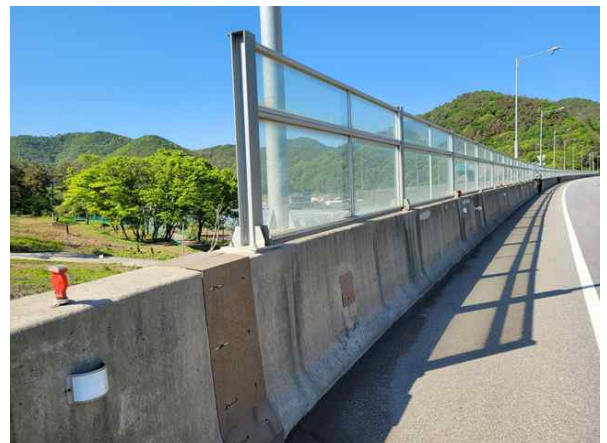
- S5 방호벽 전경
- -
- -

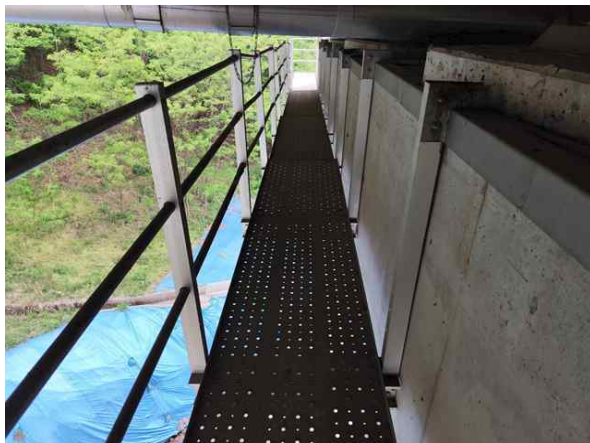
손상현황 • P1 점검시설 상태양호

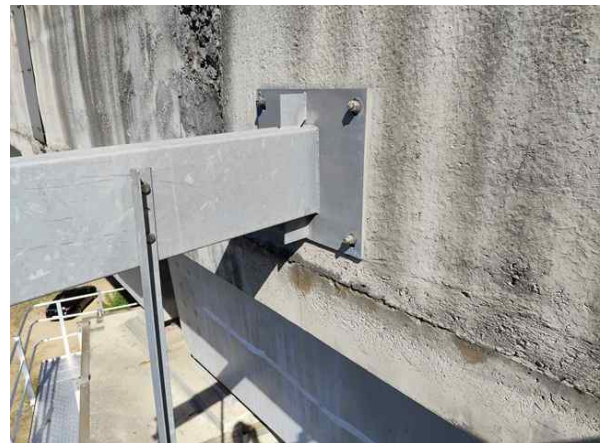
손상현황 • P2 점검시설 볼트 상태양호

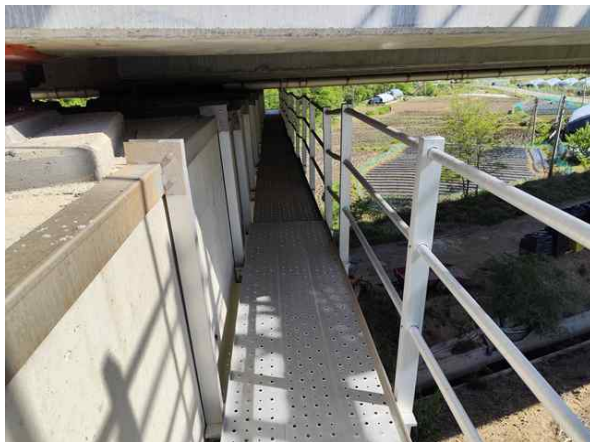
손상현황 • P2 점검시설 상태양호

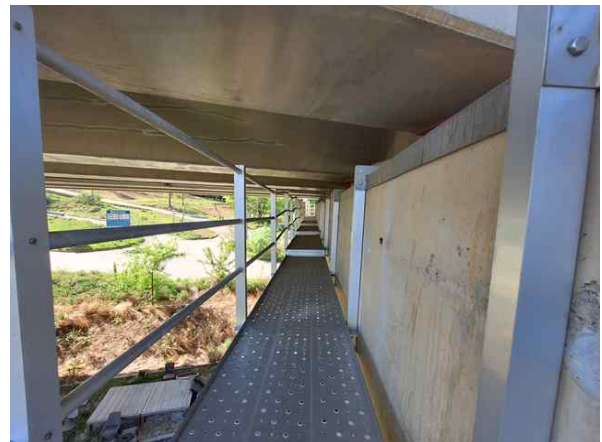
손상현황 • P4 점검시설 상태양호

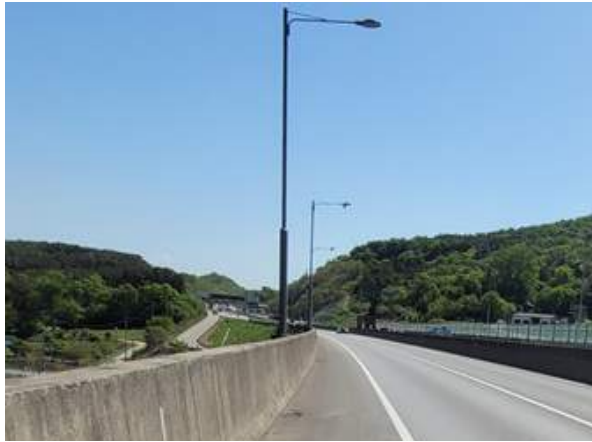
손상현황 • S1 가로등 상태 현황

원 인 • -

조치방안 • -

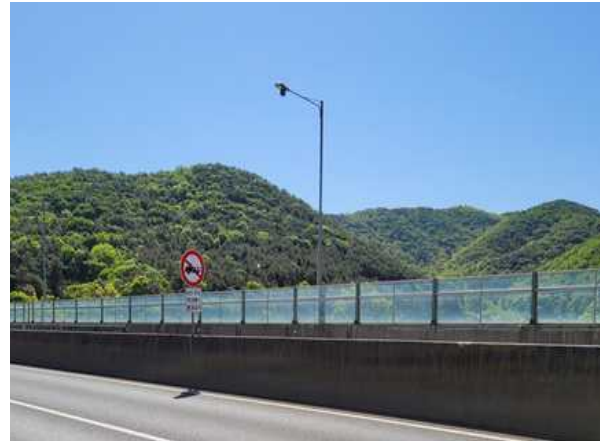
손상현황 • S1 가로등 상태 현황

원 인 • -

조치방안 • -

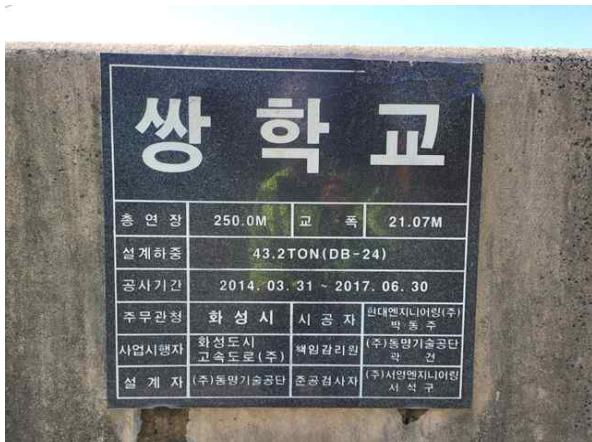
손상현황 • S1 교명판 상태 현황

원 인 • -

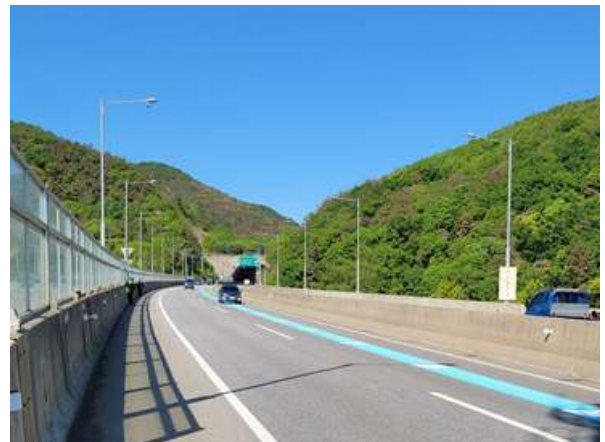
손상현황 • S5 가로등 상태 현황
