천천교

## 작업사진 및 손상현황

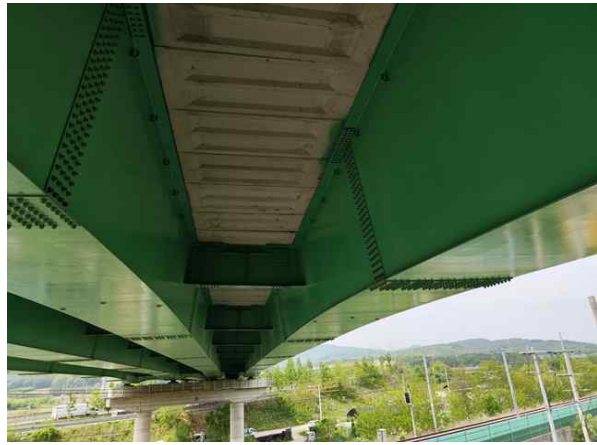
| 손상현황 | • S6 거더외부 상태양호 |

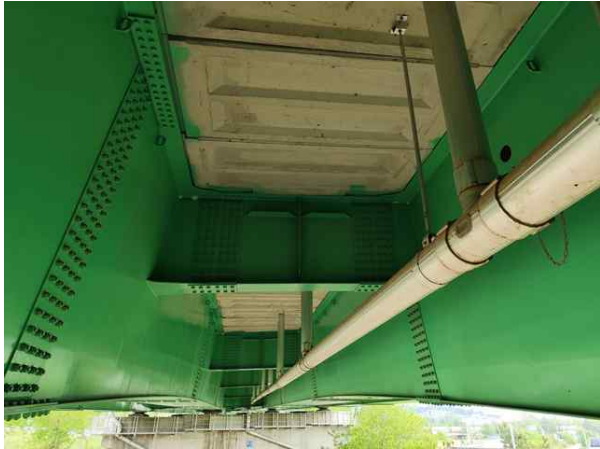
| 가로보 | | | |
|---|---|---|---|
| 손상현황 | • S3 가로보 상태양호 | 손상현황 | • S7 가로보 상태양호 |

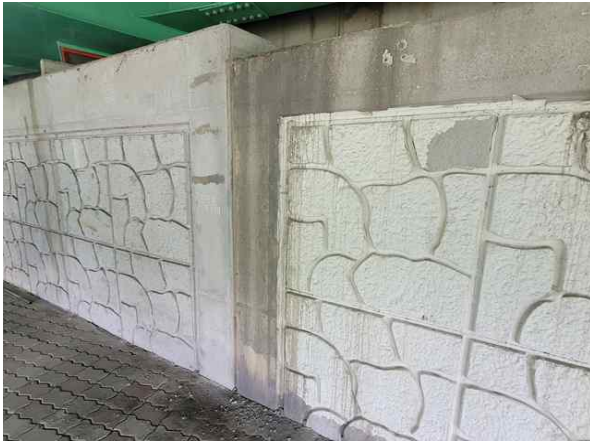
| 손상현황 | • A1 누수흔적 |
| 원 인 | • 신축이음 하부 우수유입 등 |

| 조치방안 | • 표면처리 |

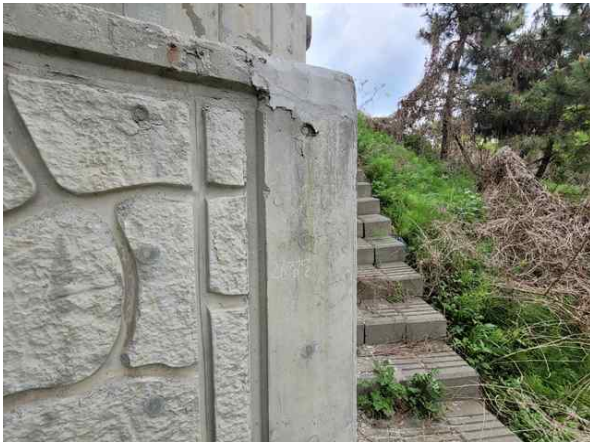
| 손상현황 | • A1 박리 |
| 원 인 | • 손상부 우수유입, 다짐미흡 등 |

| 조치방안 | • 단면보수 |

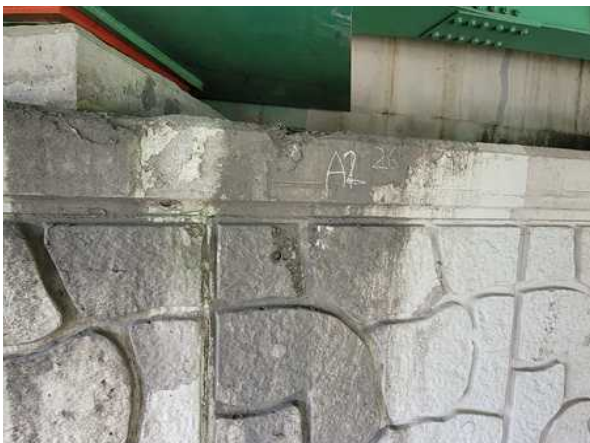
| 손상현황 | • A2 박리 |
| 원 인 | • 우수유입, 열화 등 |

| 조치방안 | • 단면보수 |

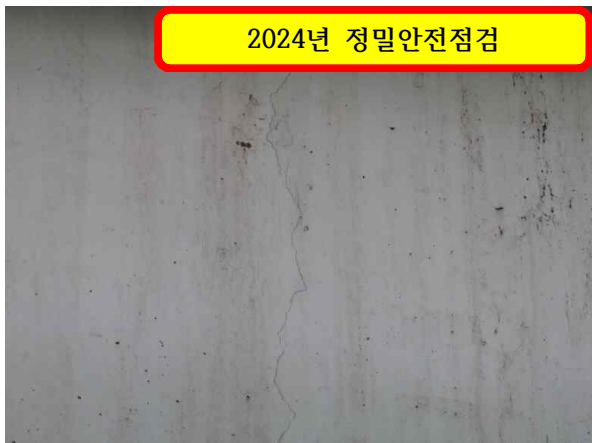
금회 정밀안전점검

손상현황  
원 인  
조치방안

• A2 균열(0.3mm이상)  
• -  
• -

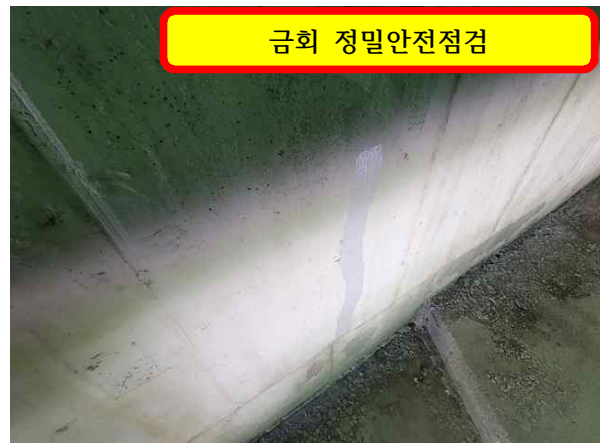
손상현황  
원 인  
조치방안

• A2 균열(0.3mm이상) -보수  
• -  
• 상태양호

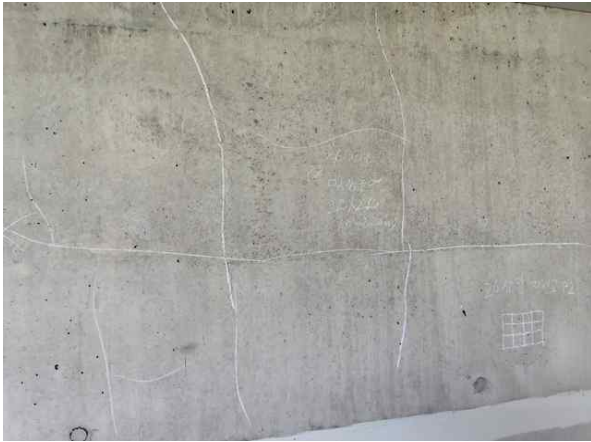
| 교각 | |
|---|---|
| 손상현황 | • P2 망상균열 (0.3mm미만) |
| 원 인 | • 거푸집 조기탈거, 건조수축 등 |

| 교각 | |
|---|---|
| 조치방안 | • 표면처리 |

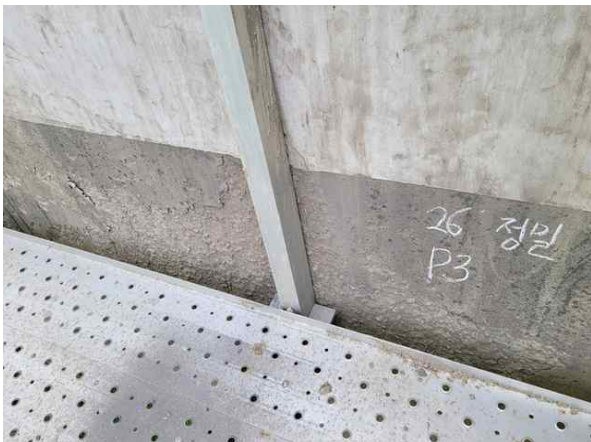
| 교각 | |
|---|---|
| 손상현황 | • P3 열화 |
| 원 인 | • 우수유입, 장기공용 등 |

| 교각 | |
|---|---|
| 조치방안 | • 단면보수 |

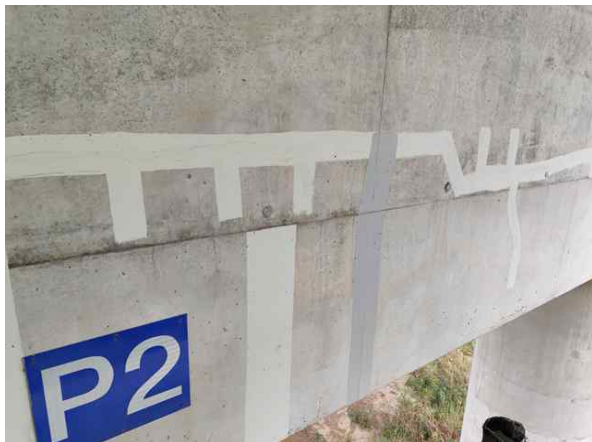
| 손상현황 | • P2 균열 (0.3mm미만) -보수 |
| 조치방안 | • 상태양호 |

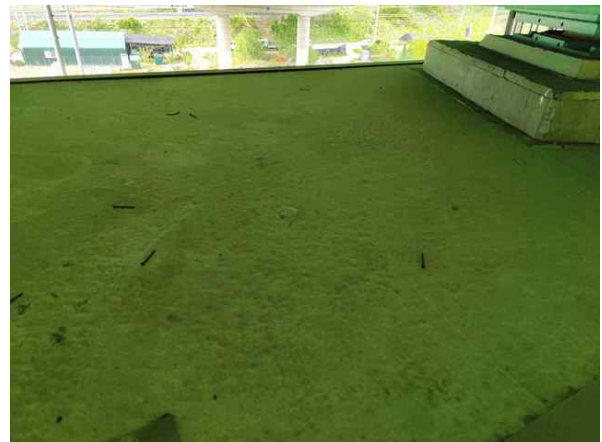
| 손상현황 | • P6 폐기물 적치 -보수 |
| 조치방안 | • 상태양호 |

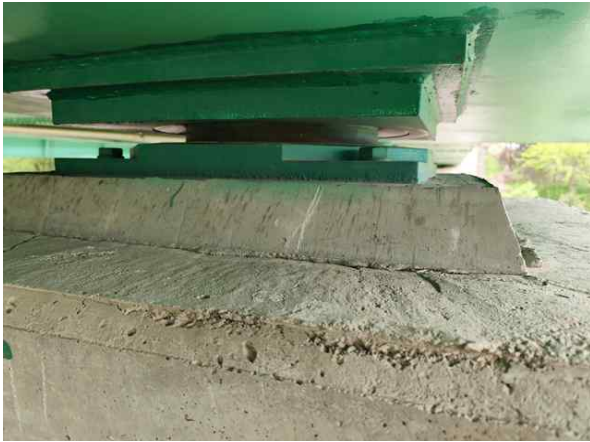
| 손상현황 | • P1-SH1 무수축물탈 균열(0.3mm미만) |
| 원 인 | • 건조수축, 온도변화 등 |

| 조치방안 | • 표면처리 |

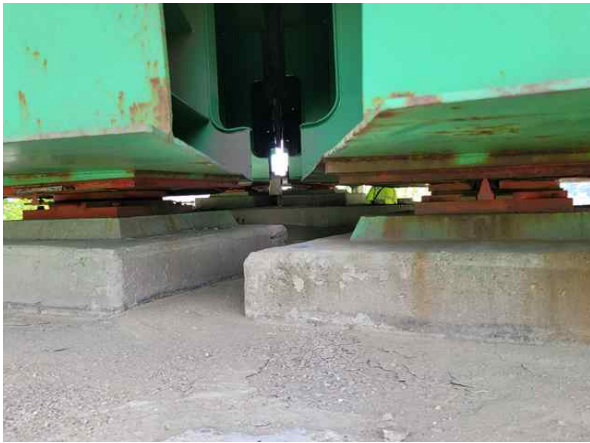
| 손상현황 | • P3-SH1 플레이트부식 |
| 원 인 | • 습기흡착, 장기공용 등 |

| 조치방안 | • 재도장 |

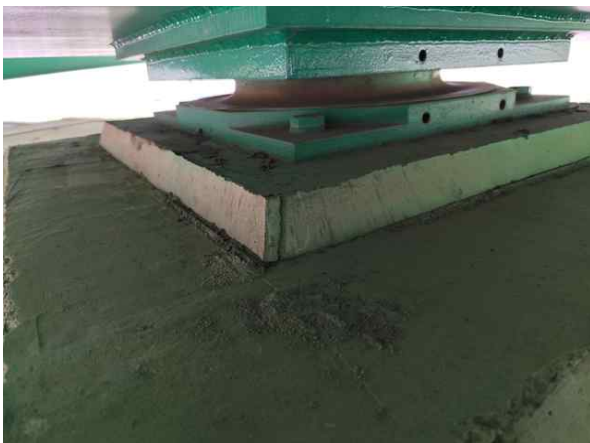
| 손상현황 | • P6-SH3 무수축물탈 파손 |
| 원 인 | • 외부충격 등 |

| 조치방안 | • 단면보수 |

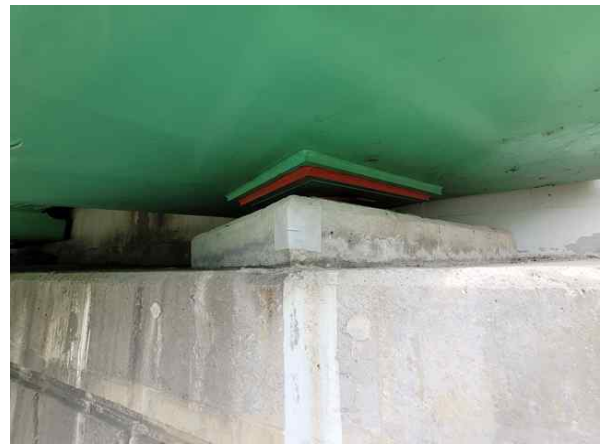
손상현황  
원 인  
조치방안

- A2-SH4 받침콘크리트 재료분리 -보수
- -
- 상태양호

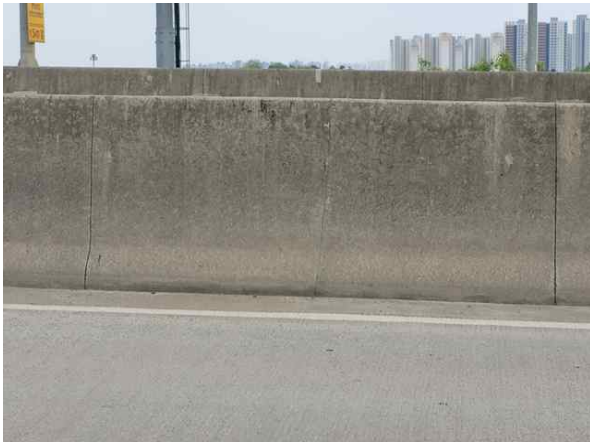
손상현황  
원 인  
조치방안

- S3 중분대 균열(0.3mm이상)
- 건조수축, 온도변화 등
- 주입보수

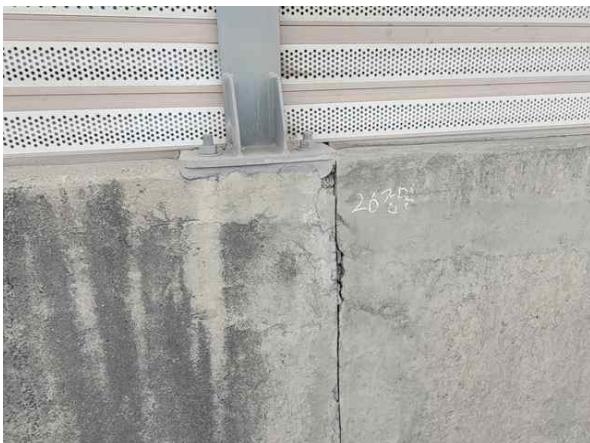
손상현황  
원 인  
조치방안

- S5 방호벽 파손
- 외부충격 등
- 단면보수

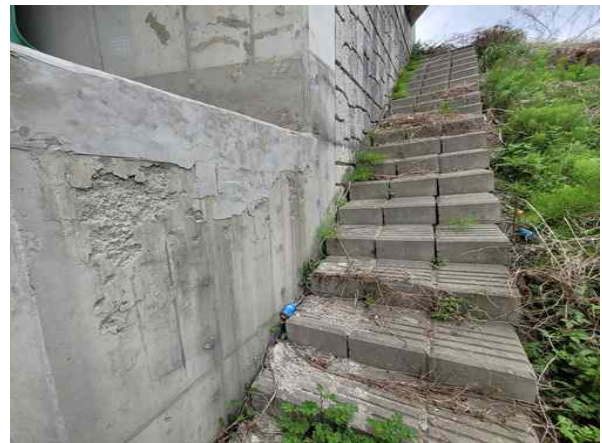
| 손상현황 | • A1 점검계단 상태양호 |

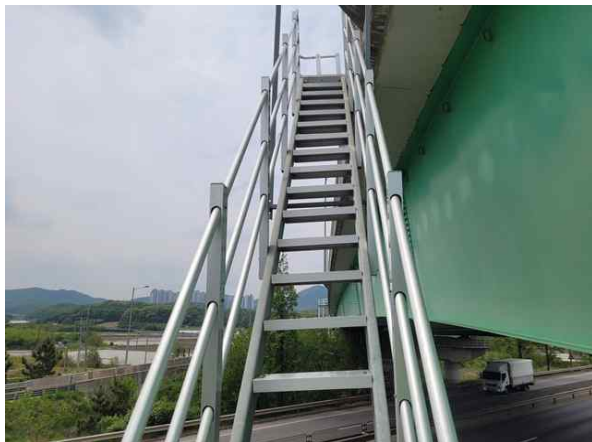
| 손상현황 | • P4 점검계단 상태양호 |

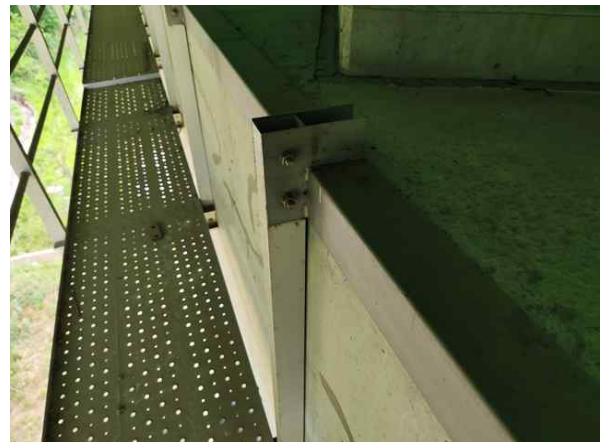
| 손상현황 | • P6 점검로 볼트 상태양호 |

| 조치방안 | • - |

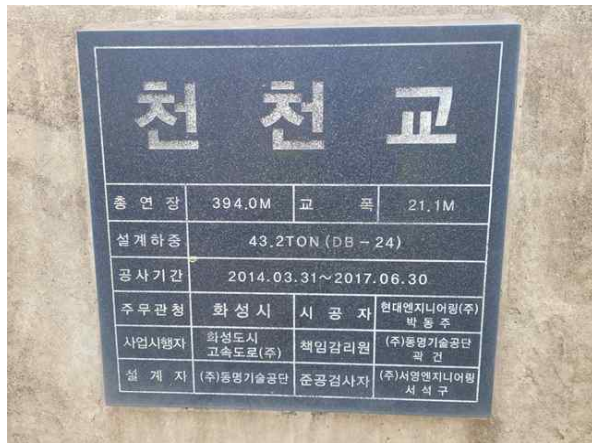
손상현황 • S1 교명판 상태 현황

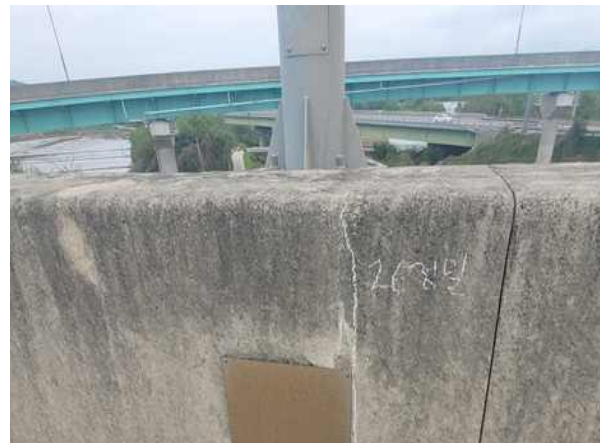
손상현황 • S2 가로등 볼트상태 현황

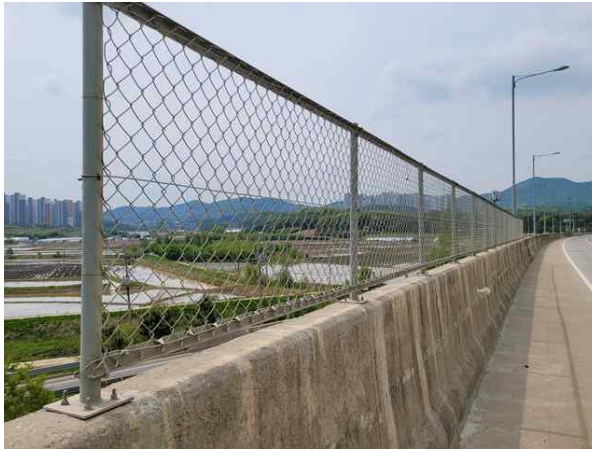
손상현황 • S4 낙하물방지펜스 상태 현황
