## 1. 절토사면(STA0+253~0+702(좌))

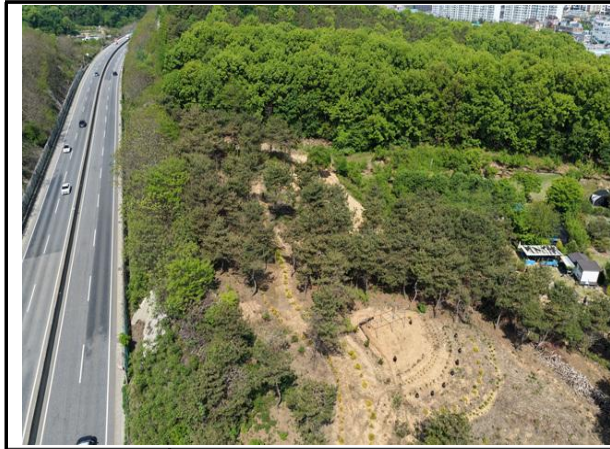
| 현 황 | 1구간 상부자연사면 상태양호 |

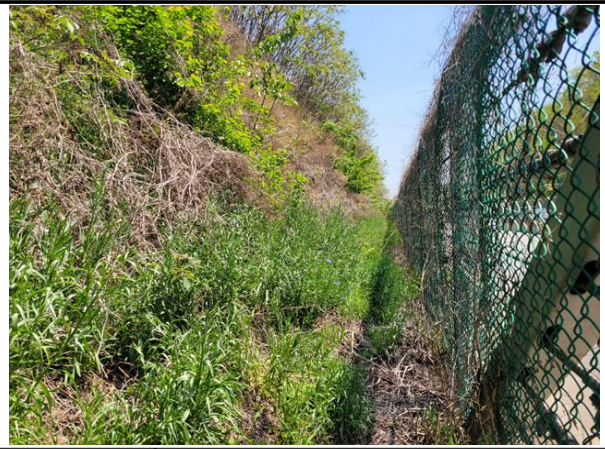
| 현 황 | 1구간 사면, 낙석방지울타리 상태양호 |

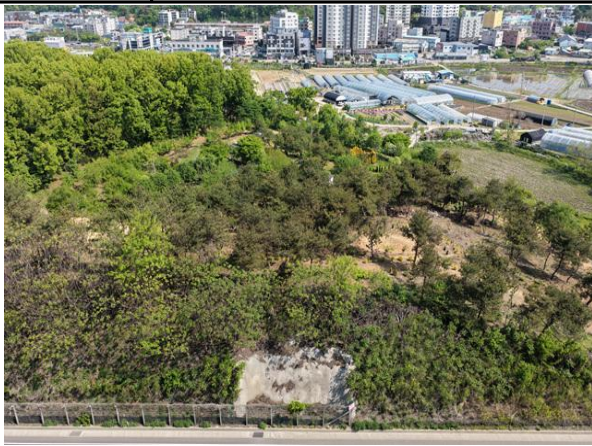
| 현 황 | 1구간 STA0+630 1단 숏크리트 상태양호 |

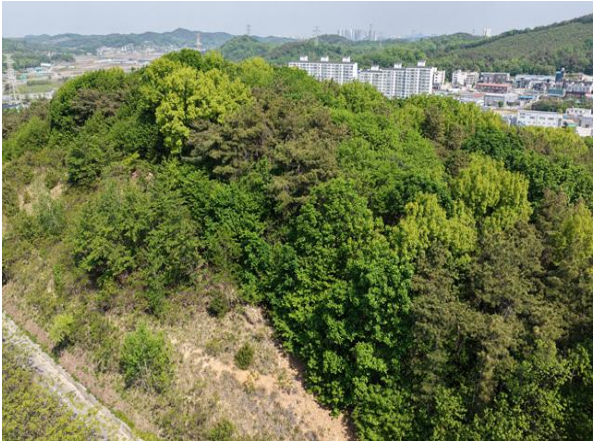
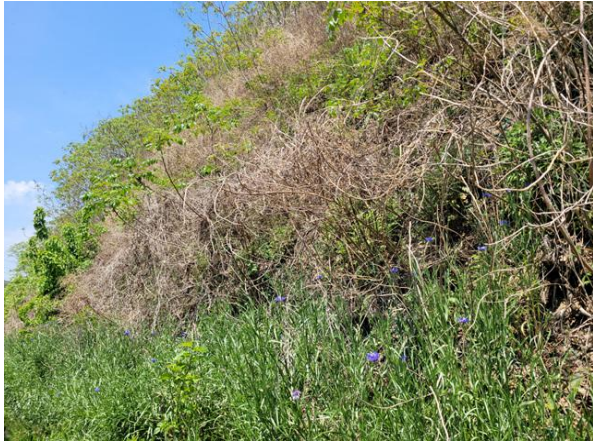
| 현 황 | 2구간 상부자연사면 상태양호 | 현 황 | 2구간 1단 사면 상태양호 |

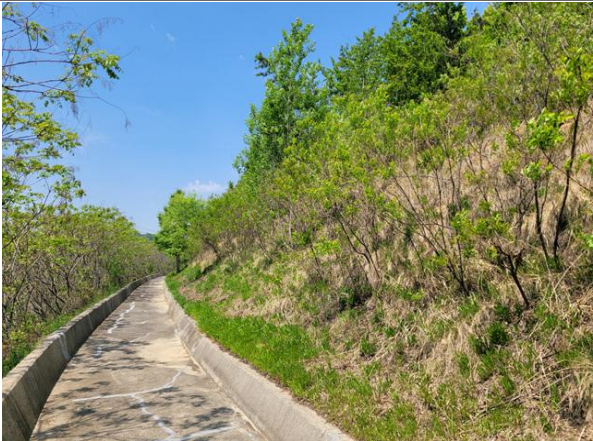
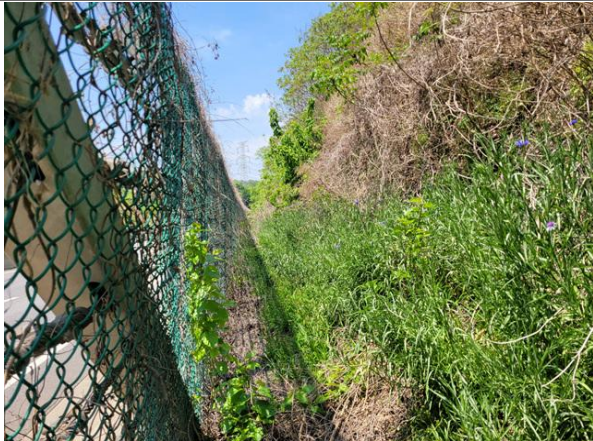
| 현 황 | 2구간 5단 사면 상태양호 | 현 황 | 2구간 사면하부, 낙석방지울타리 양호 |

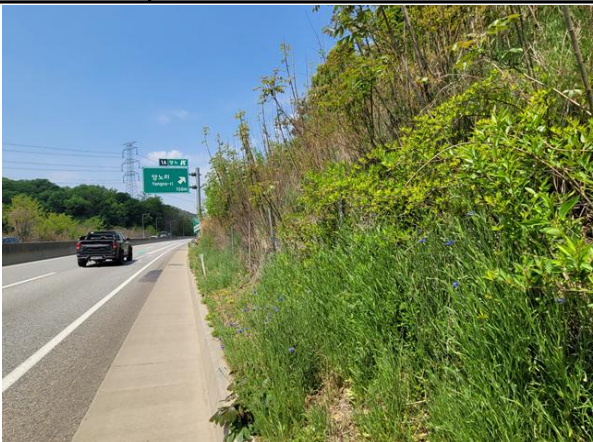
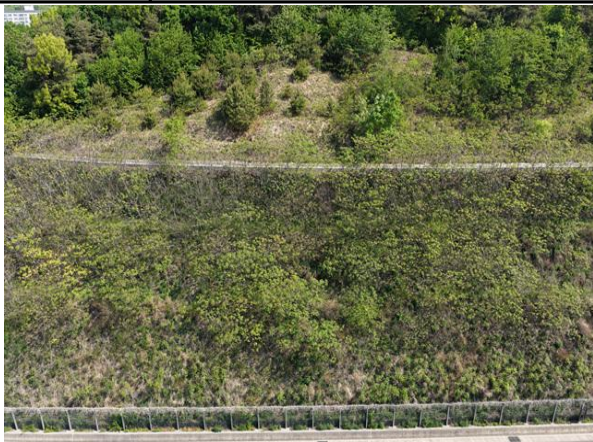
| 현 황 | 2구간 사면하부, 야생동물유도울타리 양호 | 현 황 | 2구간 Soil nailing 녹생토로 인해 조사불가 |

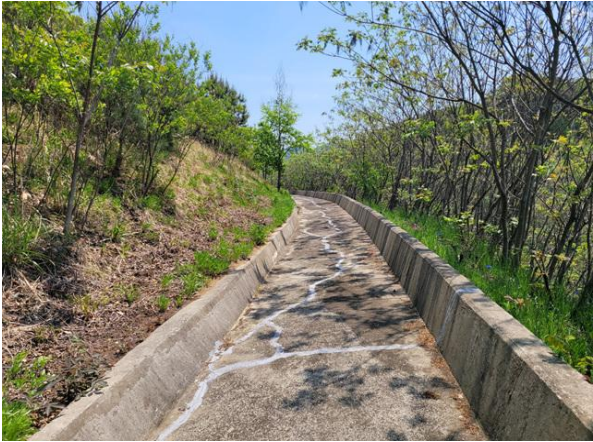
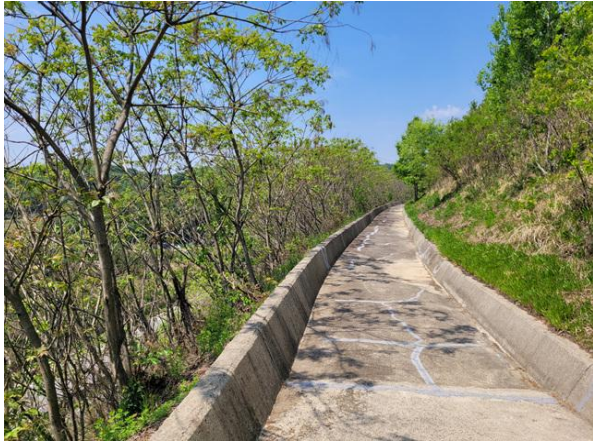
| 현 황 | 2구간 소단배수로 상태양호 | 현 황 | 2구간 소단배수로 상태양호 |

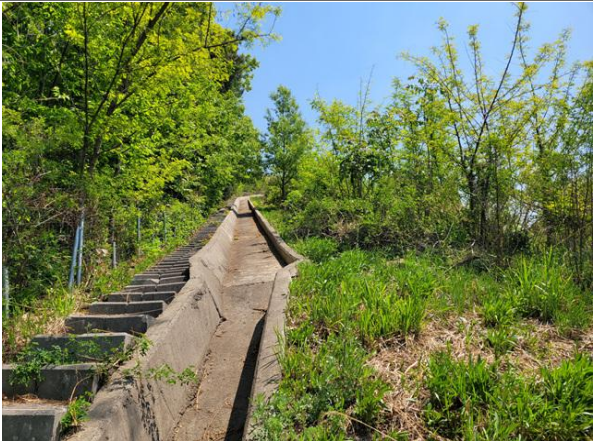
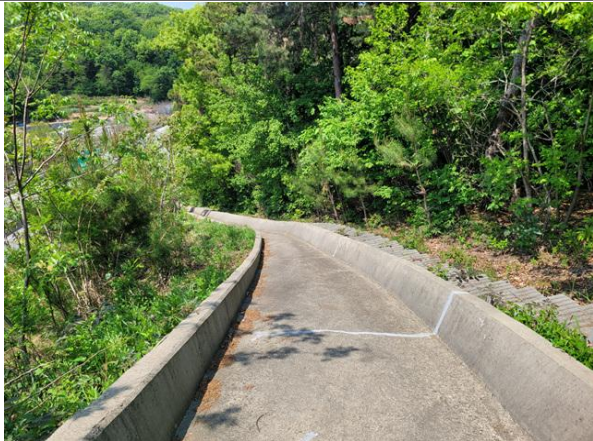
| 현 황 | 2구간 산마루측구, 점검계단 상태양호 | 현 황 | 2구간 산마루측구, 점검계단 상태양호 |

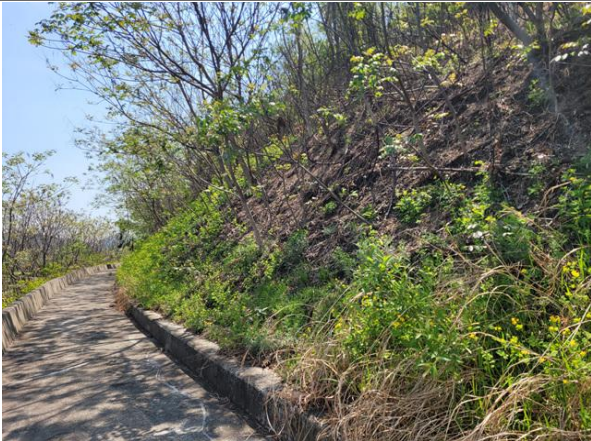
| 현 황 | 1구간 5단 사면 상태양호 | 현 황 | 1구간 STA0+440 1단 누수(젖음) |

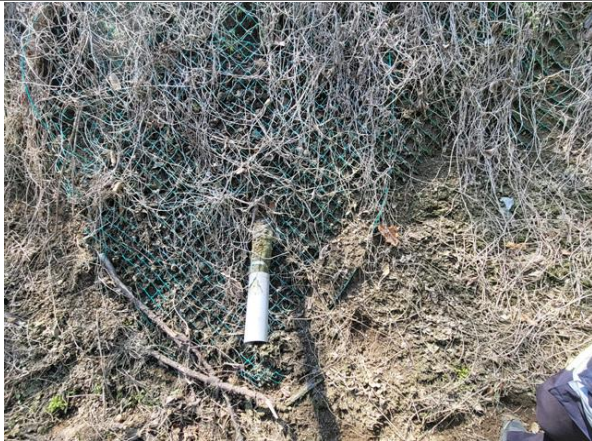
| 원 인 | — | 원 인 | 지하수 |

| 대 책 | — | 대 책 | 주의관찰 |

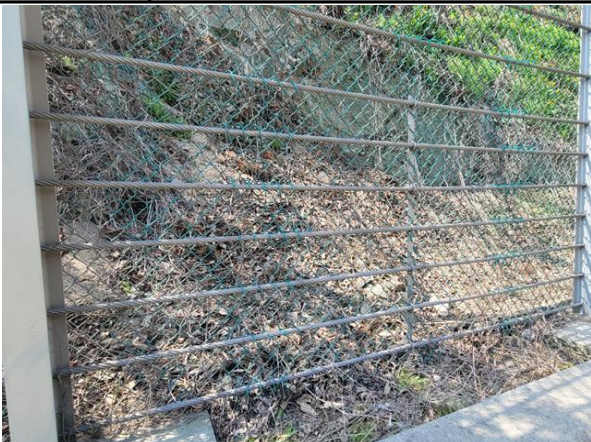
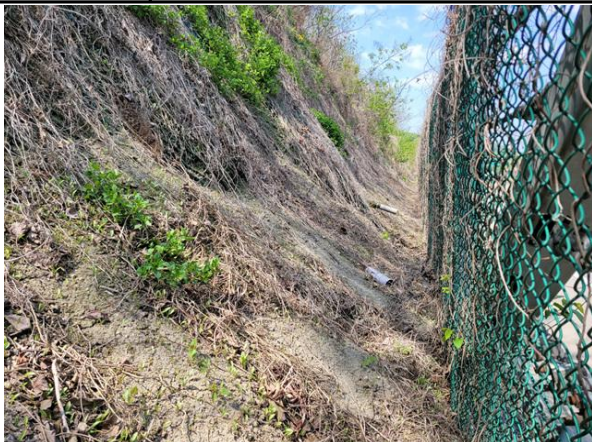
| 현 황 | 1구간 STA0+420~530 녹생토유실(120.0×1.5) | 현 황 | 1구간 STA0+420~530 녹생토유실(120.0×1.5) |
| 원 인 | 집수지형, 집중강우 등 | 원 인 | 집수지형, 집중강우 등 |

| 대 책 | 주의관찰 후 녹생토 | 대 책 | 주의관찰 후 녹생토 |

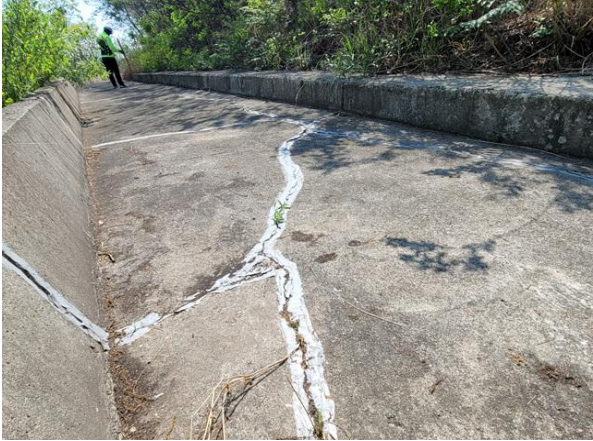
| 현 황 | 1구간 STA0+400 소단배수로 균열(0.5/15.0) | 현 황 | 1구간 STA0+430 소단배수로 균열(0.5/15.0) |
| 원 인 | 강우, 외기접촉 등 | 원 인 | 강우, 외기접촉 등 |

| 대 책 | 균열보수 | 대 책 | 균열보수 |

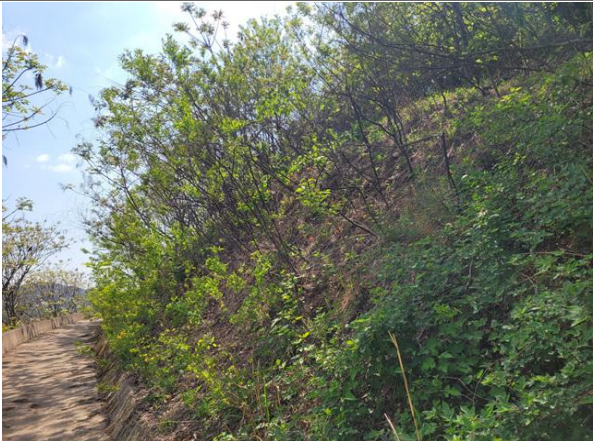
| 현 황 | 2구간 5단 사면 상태양호 | 현 황 | 2구간 STA0+600 식생불량 - 현재양호 |

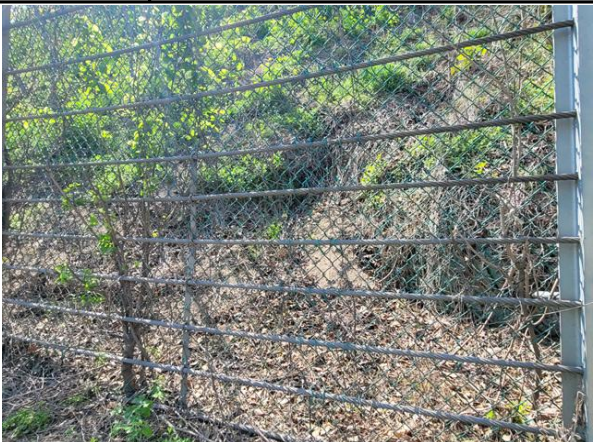
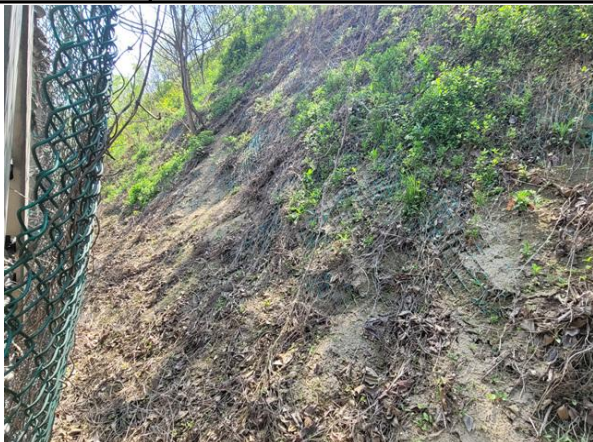
| 현 황 | 2구간 STA0+540~620 녹생토유실(80.0×2.0) | 현 황 | 2구간 STA0+540~620 녹생토유실(80.0×2.0) |
| 원 인 | 집수지형, 집중강우 등 | 원 인 | 집수지형, 집중강우 등 |

| 대 책 | 주의관찰 후 녹생토 | 대 책 | 주의관찰 후 녹생토 |

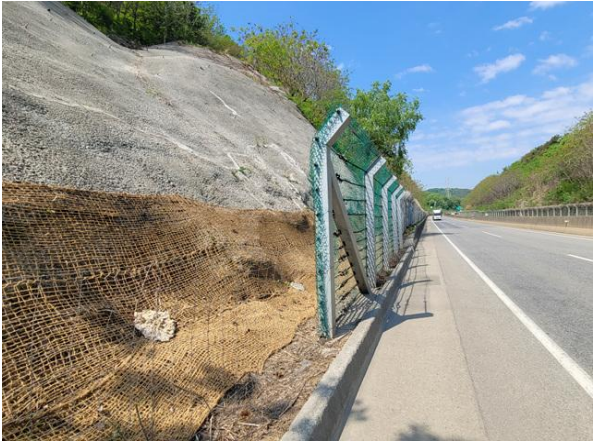
| 현 황 | 2구간 낙석방지울타리, 슛크리트 상태양호 | 현 황 | 2구간 산마루측구 상태양호 |

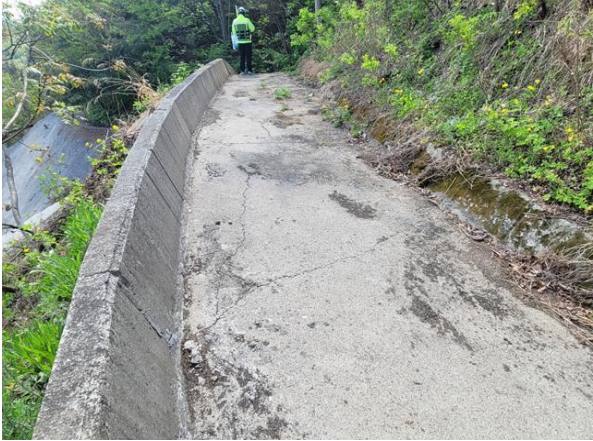
| 현 황 | 2구간 STA0+620 소단배수로 균열(1.0/10.0) | 현 황 | 2구간 STA0+580 소단배수로 균열(0.5/6.0) |
| 원 인 | 건조수축, 강우, 외기접촉 등 | 원 인 | 건조수축, 강우, 외기접촉 등 |

| 대 책 | 균열보수 | 대 책 | 균열보수 |

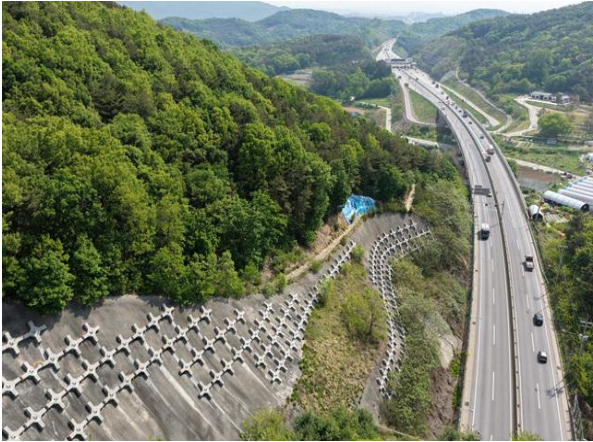
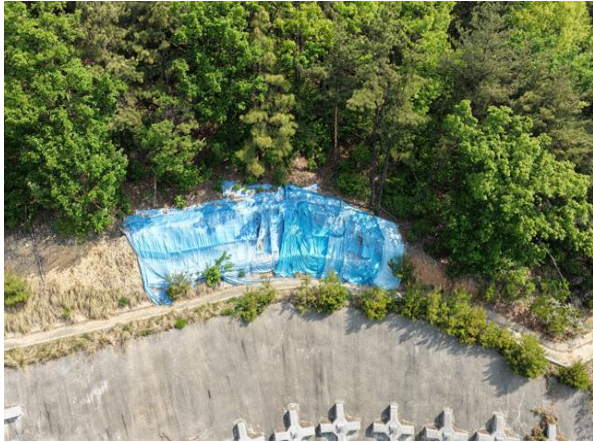
| 현 황 | 1구간 STA3+030 상부자연사면 표층유실 | 현 황 | 1구간 STA3+030 상부자연사면 표층유실 |
| 원 인 | 집중강우에 의한 표층유실 | 원 인 | 집중강우에 의한 표층유실 |

| 대 책 | 쑈크리트 보호공 | 대 책 | 쑈크리트 보호공 |

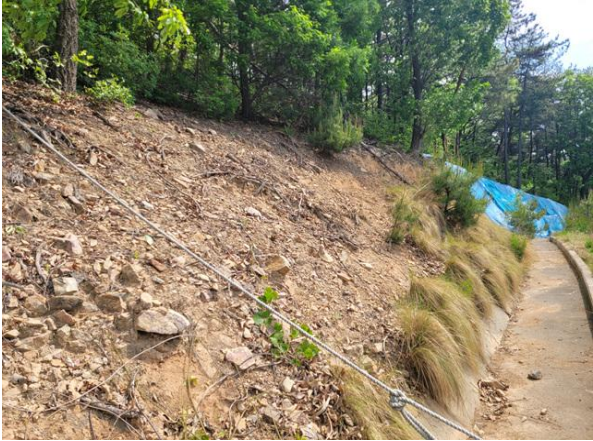
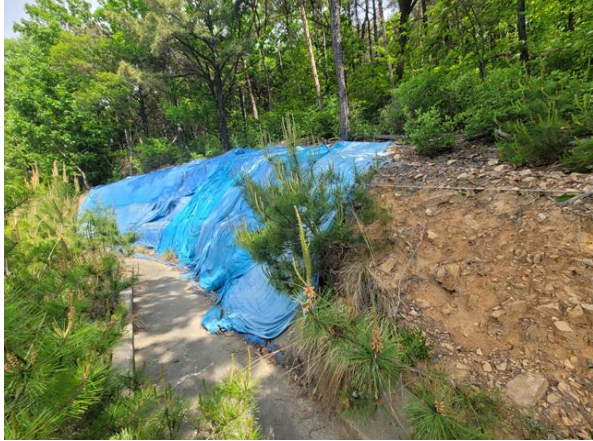
| 현 황 | 1구간 STA3+030 상부자연사면 표층유실 | 현 황 | 1구간 STA3+030 상부자연사면 표층유실 |
| 원 인 | 집중강우에 의한 표층유실 | 원 인 | 집중강우에 의한 표층유실 |

| 대 책 | 쑈크리트 보호공 | 대 책 | 쑈크리트 보호공 |

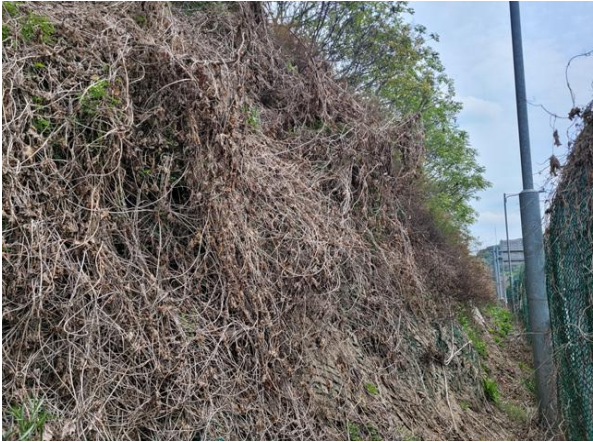
| 현 황 | 1구간 사면 상태양호 | 현 황 | 1구간 STA3+080 낙석방지울타리 장력부족 |

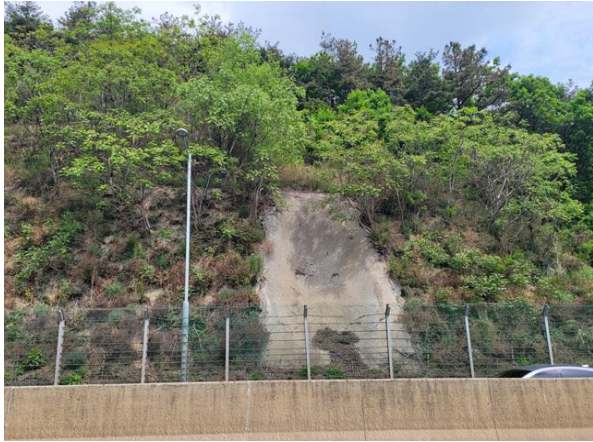
| 원 인 | - | 원 인 | 외부충격, 시공미흡 |

| 대 책 | - | 대 책 | 정비 |

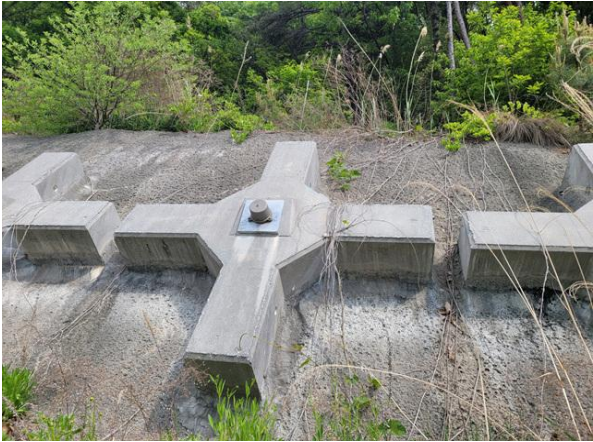
| 현 황 | 1구간 격자앵커블럭 상태양호 | 현 황 | 1구간 STA2+690 격자앵커블럭 충분리 |

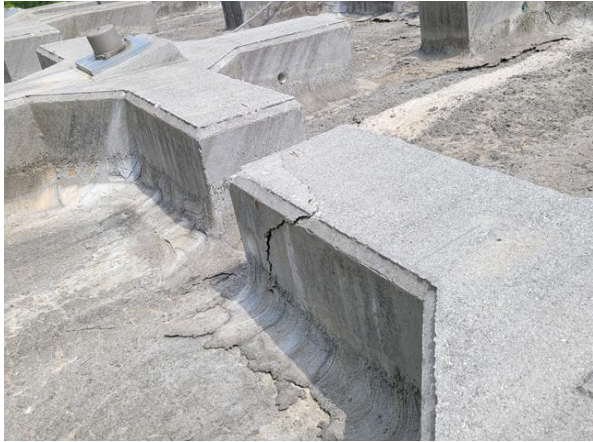
| 원 인 | — | 원 인 | 시공미흡 |

| 대 책 | — | 대 책 | 단면보수 |

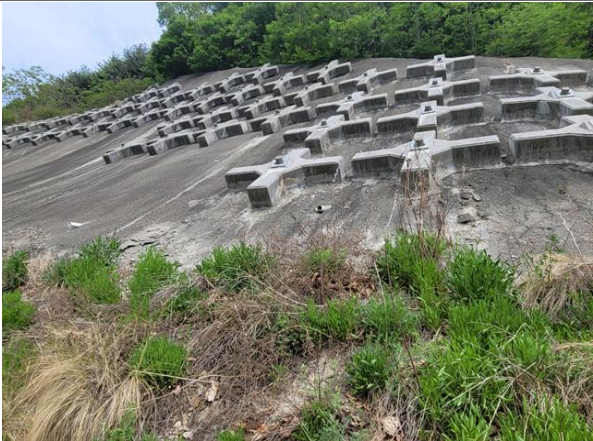
| 현 황 | 1구간 STA2+960 쏫크리트 들뜸 | 현 황 | 1구간 STA2+995 산마루측구 균열(1.0/1.5) |
| 원 인 | 집중강우, 공용기간 증가에 의한 열화 | 원 인 | 건조수축, 온도변화, 외기접촉 등 |

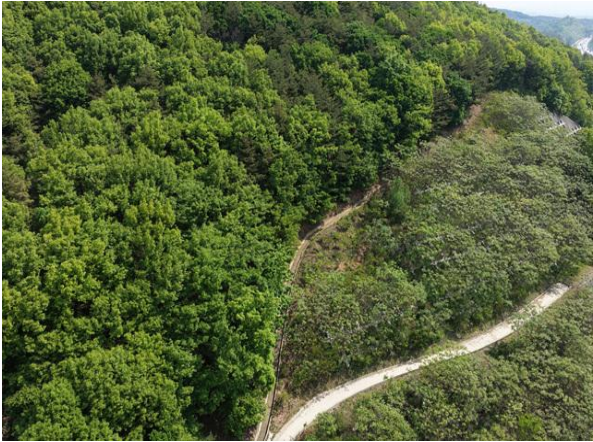
| 현 황 | 2구간 상부자연사면 상태양호 | 현 황 | 2구간 1단 사면 상태양호 |

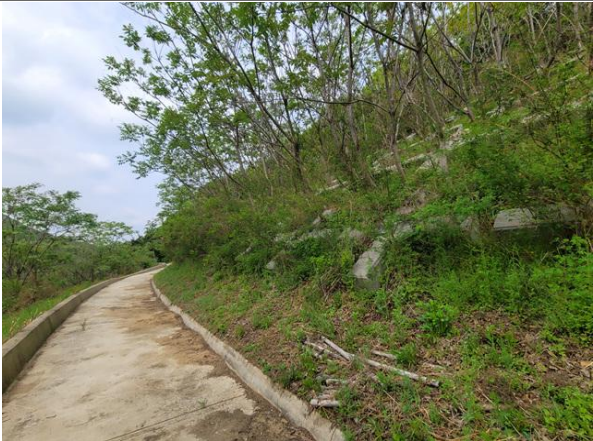
| 현 황 | 2구간 5단 사면 상태양호 | 현 황 | 2구간 격자앵커블럭 상태양호 |

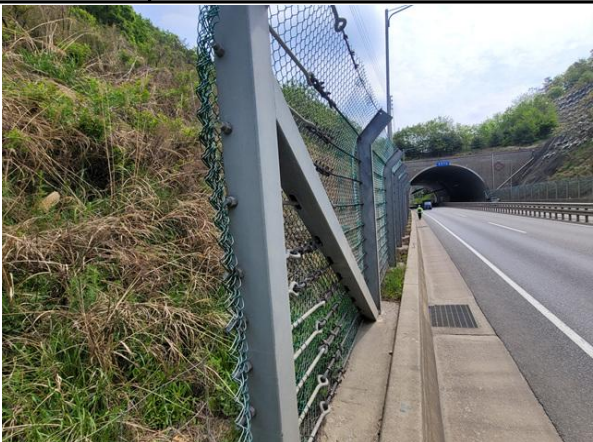
| 현 황 | 2구간 사면하부, 낙석방지울타리 상태양호 | 현 황 | 2구간 점검계단 상태양호 |

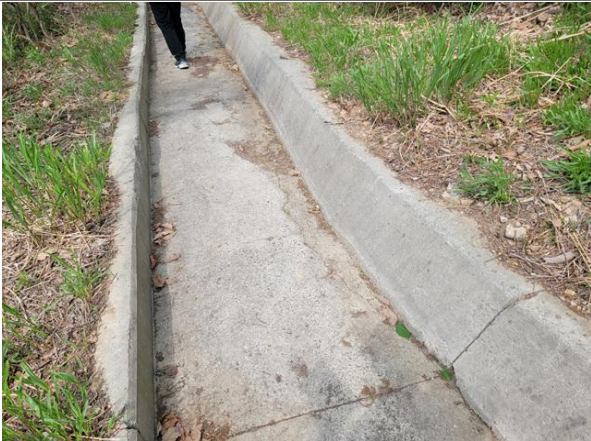
| 현 황 | 2구간 STA2+790 산마루측구 균열(1.0/12.0) | 현 황 | 2구간 STA2+800 소단배수로 균열(1.0/1.5) |
| 원 인 | 건조수축, 온도변화, 외기접촉 등 | 원 인 | 건조수축, 온도변화, 외기접촉 등 |

| 대 책 | 주입보수 | 대 책 | 주입보수 |

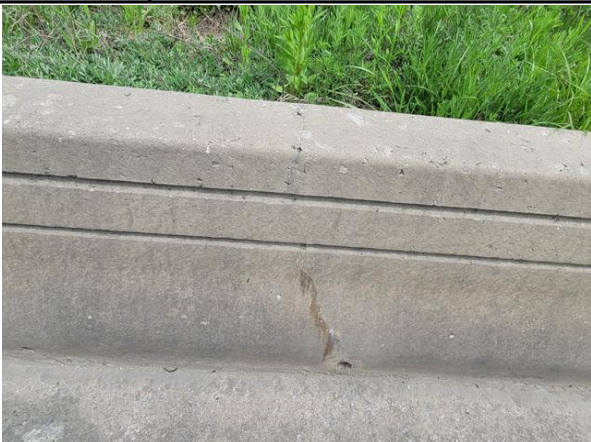
| 현 황 | 2구간 STA2+815 L형측구 균열(0.5/1.5) | 현 황 | 2구간 STA2+840 L형측구 균열(0.5/1.5) |
| 원 인 | 건조수축, 온도변화, 외기접촉 등 | 원 인 | 건조수축, 온도변화, 외기접촉 등 |

| 대 책 | 주의관찰 후 균열보수 | 대 책 | 주의관찰 후 균열보수 |

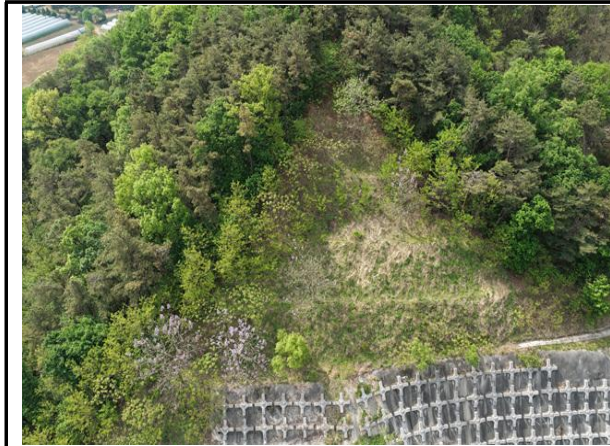
| 현 황 | 1구간 상부자연사면 상태양호 |

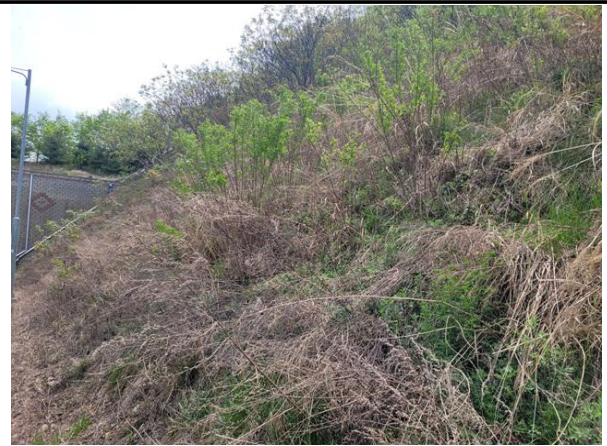
| 현 황 | 1구간 1단 사면 상태양호 |

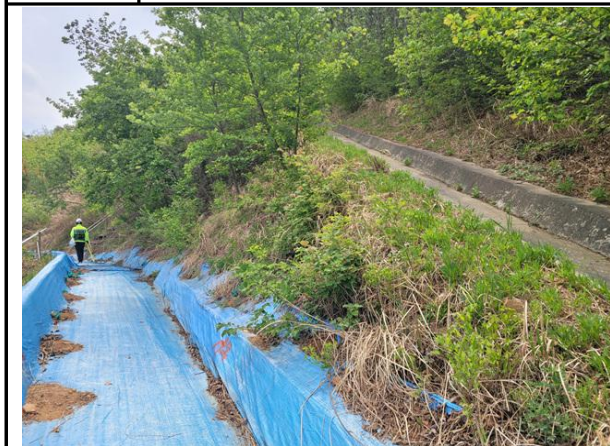
| 현 황 | 1구간 5단 사면 상태양호 |

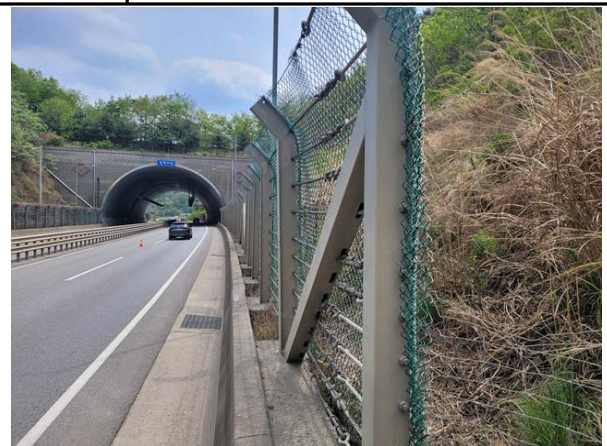
| 현 황 | 1구간 낙석방지울타리 상태양호 |

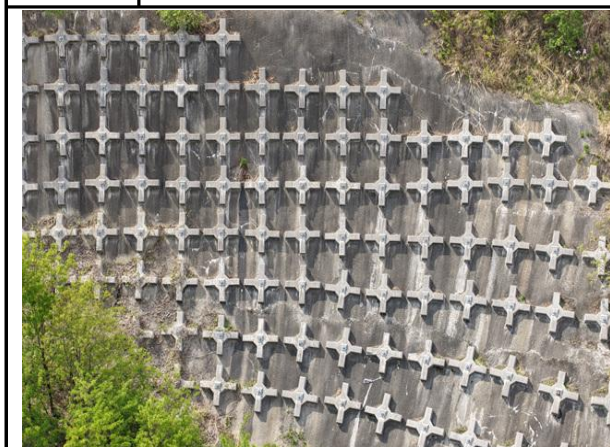
| 현 황 | 1구간 숏크리트, 격자앵커블럭 상태양호 |

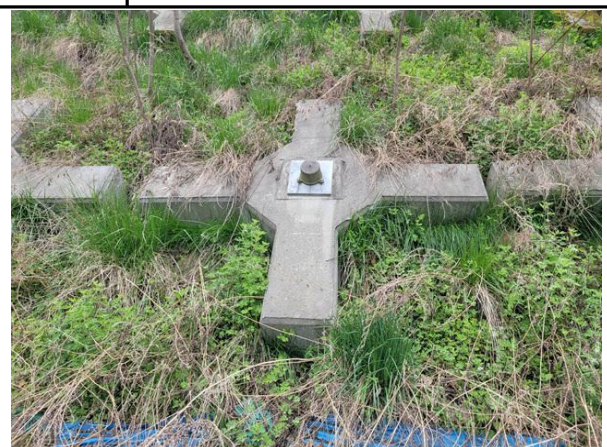
| 현 황 | 1구간 격자앵커블럭 상태양호 |

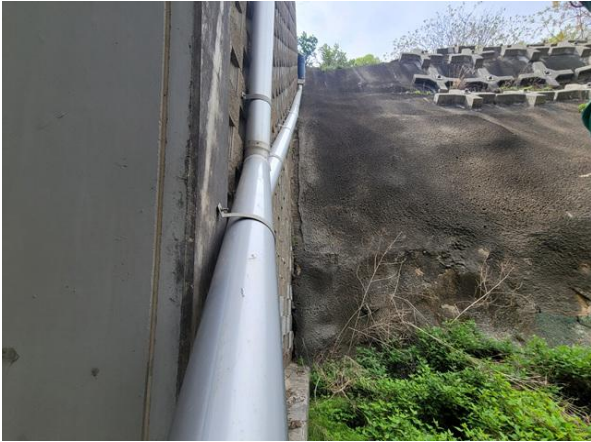
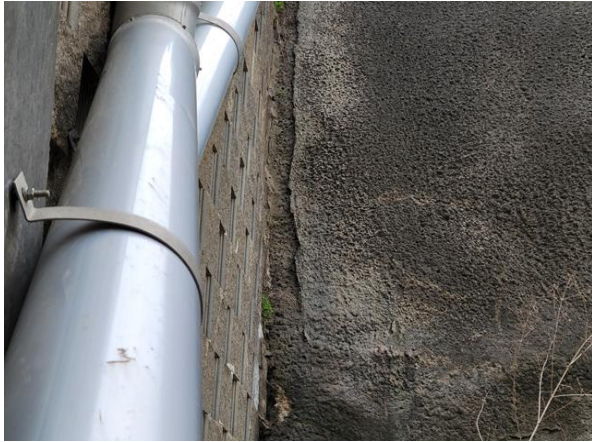
| 현 황 | 1구간 STA2+860 사면하부 누수(젖음) | 현 황 | 1구간 STA2+860 사면하부 누수(젖음) |
| 원 인 | 쌍학터널 상부 집수된 우수 | 원 인 | 쌍학터널 상부 집수된 우수 |

| 대 책 | 주의관찰 | 대 책 | 주의관찰 |

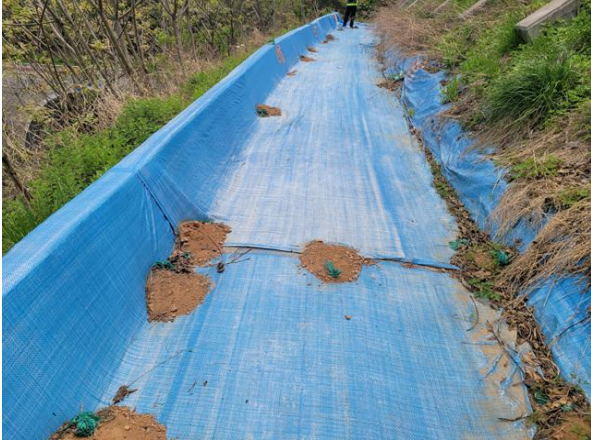
| 현 황 | 1구간 STA2+830 소단배수로 침하균열 | 현 황 | 1구간 STA2+740 산마루측구 균열(1.0/15.0) |
| 원 인 | 집중강우, 유실 등 | 원 인 | 강우, 외기접촉 등 |

| 대 책 | 균열보수(현재 확인불가) | 대 책 | 균열보수 |

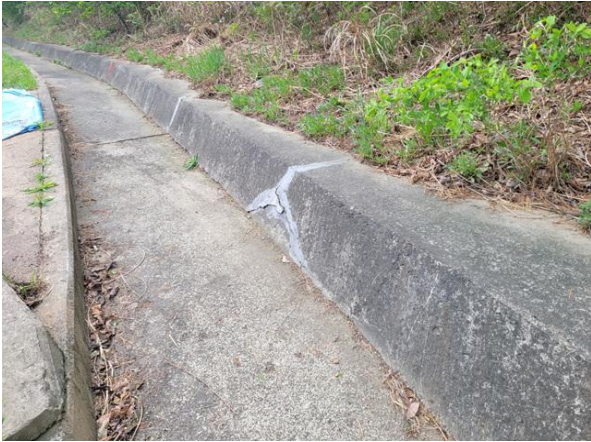
| 현 황 | 1구간 STA2+780 산마루측구 파손(0.5×1.0) | 현 황 | 1구간 STA2+860 산마루측구 균열(0.5/1.5) |
| 원 인 | 강우, 외부충격 등 | 원 인 | 강우, 외기접촉 등 |

| 대 책 | 단면보수 | 대 책 | 균열보수 |

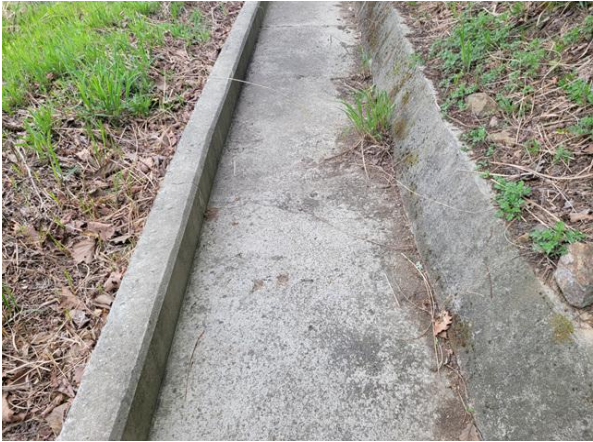
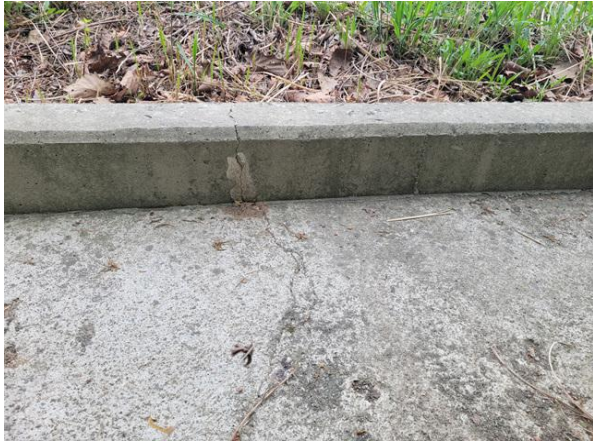
| 현 황 | 1구간 STA2+860 산마루측구 균열(0.5/1.5) | 현 황 | 1구간 STA2+860 산마루측구 균열(0.5/1.5) |
| 원 인 | 강우, 외기접촉 등 | 원 인 | 강우, 외기접촉 등 |

| 대 책 | 균열보수 | 대 책 | 균열보수 |

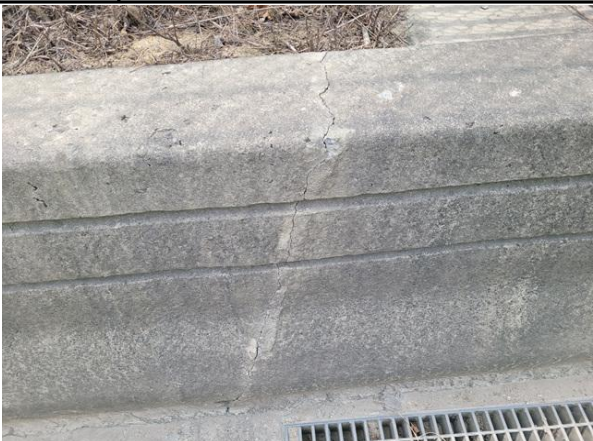
| 현 황 | 1구간 STA2+850 L형측구 균열(0.5/1.2) | 현 황 | 1구간 STA2+860 L형측구 파손(0.5×1.0) |
| 원 인 | 강우, 외기접촉 등 | 원 인 | 강우, 침하 등 |

| 대 책 | 균열보수 | 대 책 | 단면보수 |

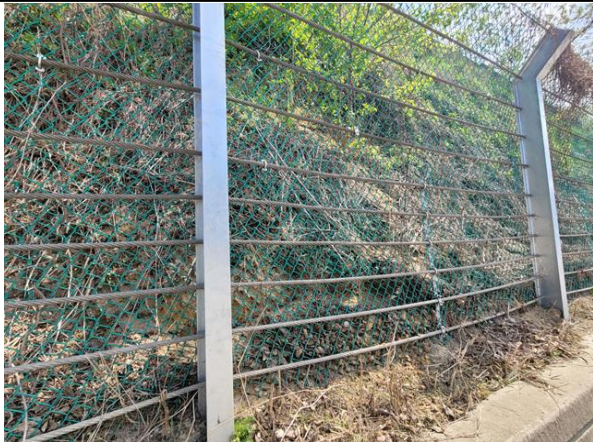
| 현 황 | 1구간 STA3+740 사면하부 녹색토유실(3.0×3.0) | | |
| 원 인 | 집중강우로 인한 녹색토 및 충전물유실 | | |

| 대 책 | 주의관찰 후 녹색토시공 | | |

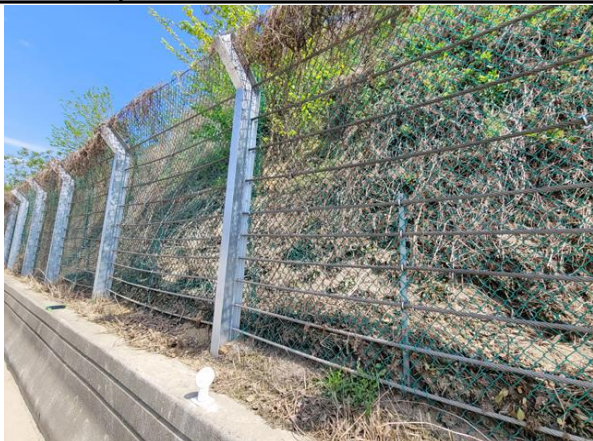
| 현 황 | 1구간 STA3+740 사면하부 녹색토유실(3.0×3.0) | | |
| 원 인 | 집중강우로 인한 녹색토 및 충전물유실 | | |

| 대 책 | 주의관찰 후 녹색토시공 | | |

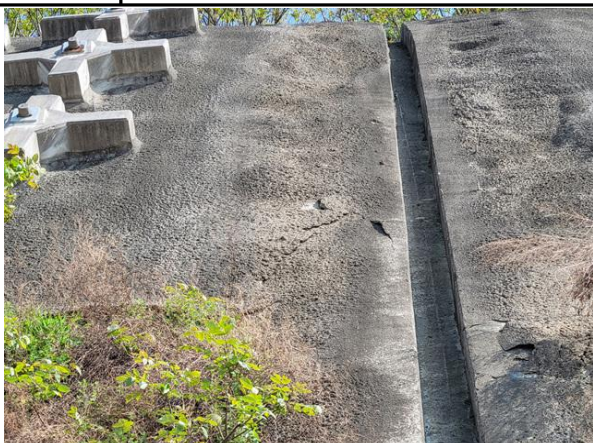
| 현 황 | 1구간 STA3+680 숯크리트 들뜸(1.5×2.5) | 현 황 | 1구간 STA3+680 숯크리트 들뜸(3.0×1.5) |
| 원 인 | 시공미흡, 우수유입 등 | 원 인 | 시공미흡, 우수유입 등 |

| 대 책 | 주의관찰 후 숯크리트 | 대 책 | 주의관찰 후 숯크리트 |

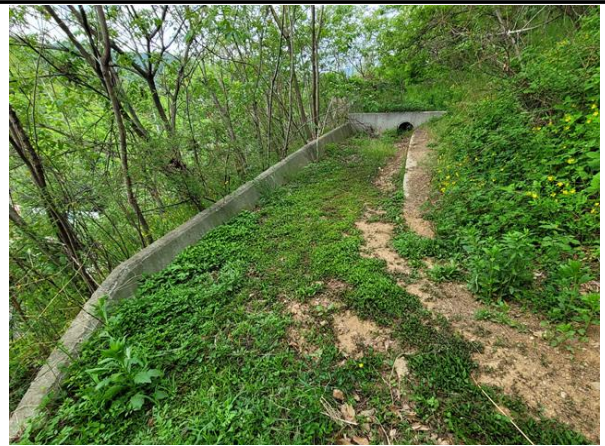
| 현 황 | 1구간 STA4+480~510 소단배수로 토사퇴적 |
| 원 인 | 우수에 의한 사면부 토사퇴적 |

| 대 책 | 청소 |

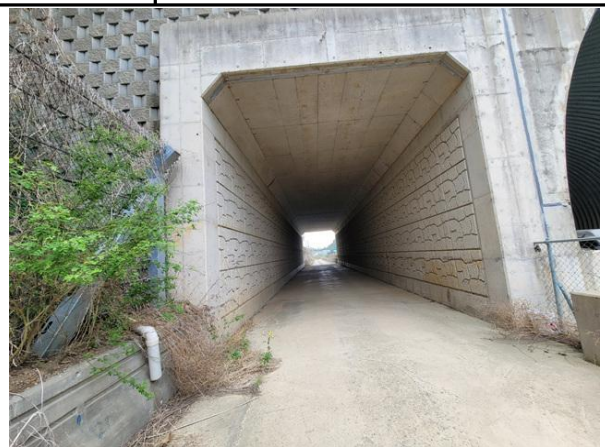
| 현 황 | 1구간 생태이동통로 암거 양호 |

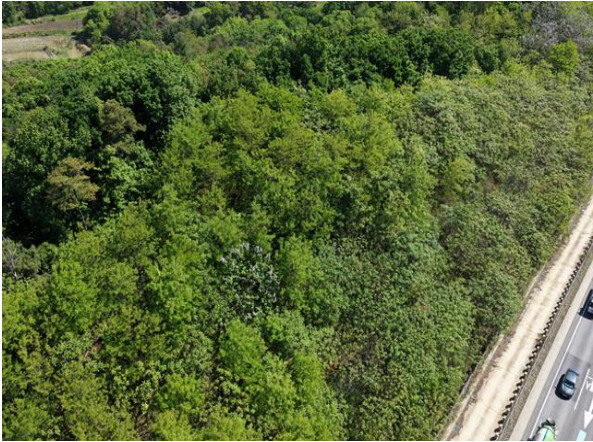
| 현 황 | 2구간 상부자연사면 상태양호 | 현 황 | 2구간 1단 사면 상태양호 |

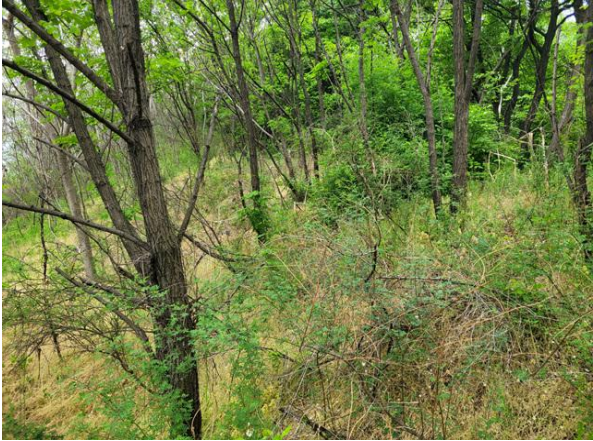
| 현 황 | 2구간 3단 사면 상태양호 | 현 황 | 2구간 5단 사면 상태양호 |

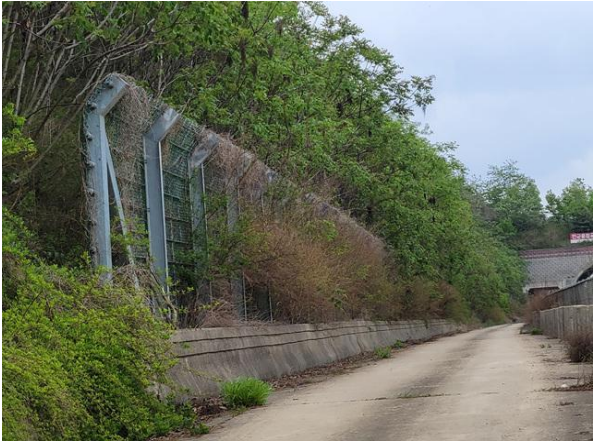
| 현 황 | 2구간 낙석방지울타리 상태양호 | 현 황 | 2구간 점검계단 상태양호 |

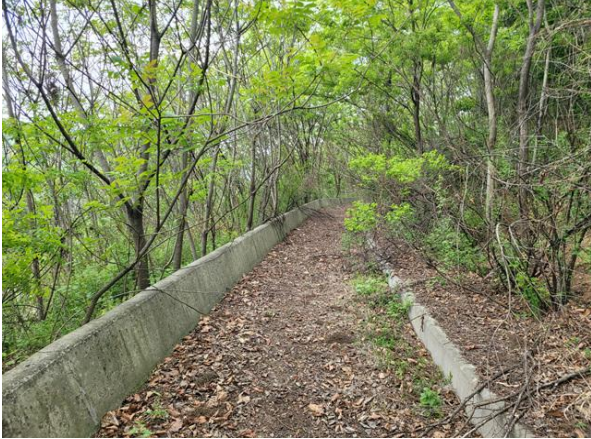
| 현 황 | 2구간 STA4+210~270 소단배수로 낙엽퇴적 | 현 황 | 2구간 STA4+150~180 산마루측구 낙엽퇴적 |
| 원 인 | 우수에 의한 사면부 퇴적 | 원 인 | 우수 및 식생 |

| 대 책 | 청소 | 대 책 | 청소 |

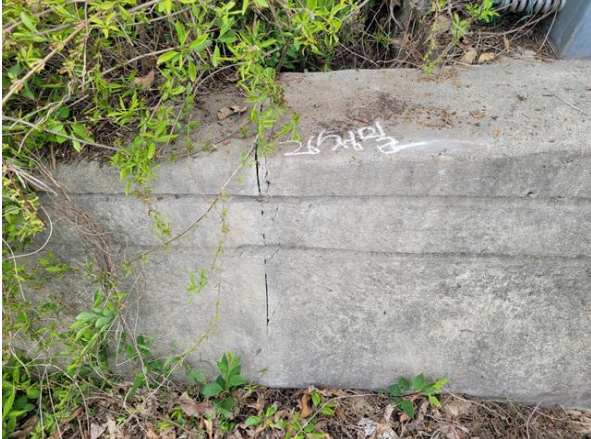
| 현 황 | 2구간 STA4+200 L형측구 균열(0.5/1.5) | 현 황 | 2구간 산마루측구 전경 |
| 원 인 | 건조수축, 온도변화, 외기접촉 등 | 원 인 | — |

| 대 책 | 주의관찰 후 균열보수 | 대 책 | — |

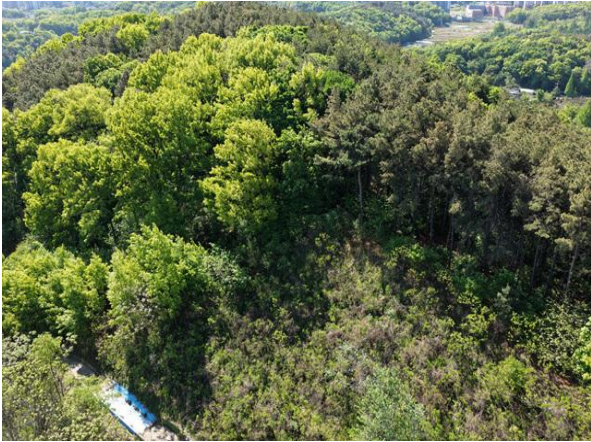
| 현 황 | 1구간 상부자연사면 상태양호 | 현 황 | 1구간 1단 사면 상태양호 |

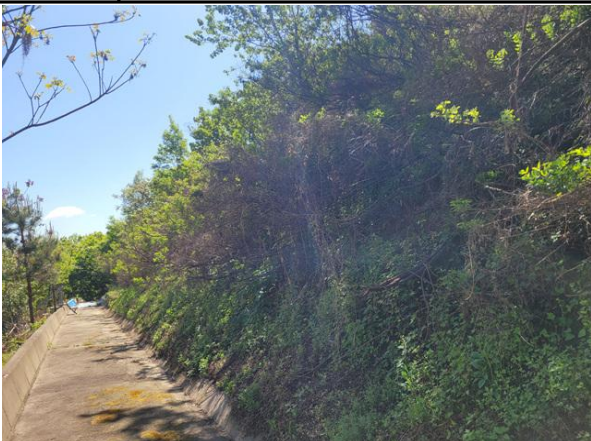
| 현 황 | 1구간 5단 사면 상태양호 | 현 황 | 1구간 낙석방지울타리 상태양호 |

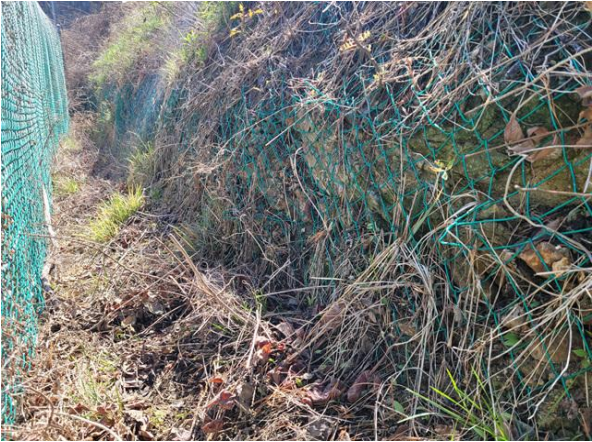
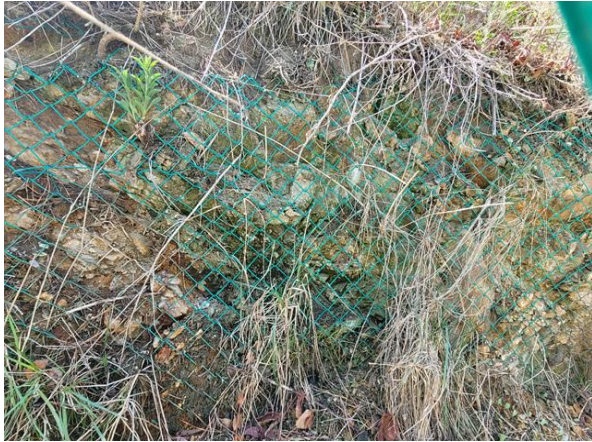
| 현 황 | 1구간 STA4+490~5+120 사면하부 낙석방지망내 심한풍화, 충전물유실, 하부 퇴적 |
| 원 인 | 집중강우로 인한 녹생토 및 충전물유실 |

| 대 책 | 주의관찰 후 슛크리트 보호공 |

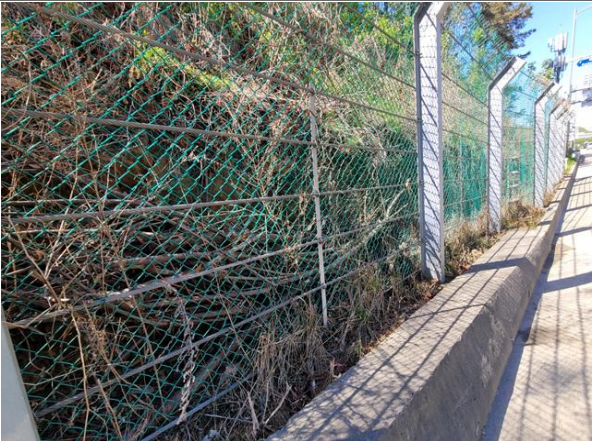
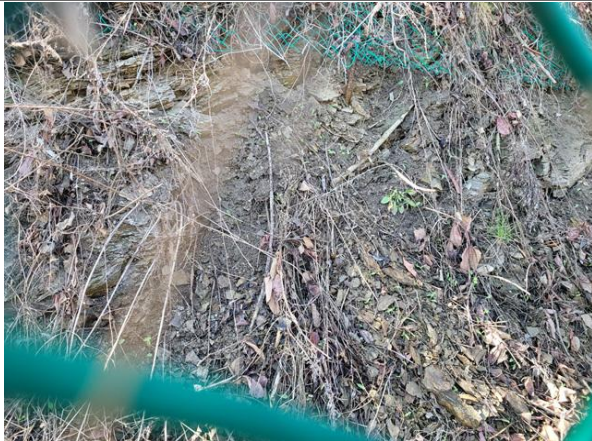
| 현 황 | 1구간 STA4+490~5+120 사면하부 낙석방지망내 심한풍화, 충전물유실, 하부 퇴적 |
| 원 인 | 집중강우로 인한 녹생토 및 충전물유실 |

| 대 책 | 주의관찰 후 슛크리트 보호공 |

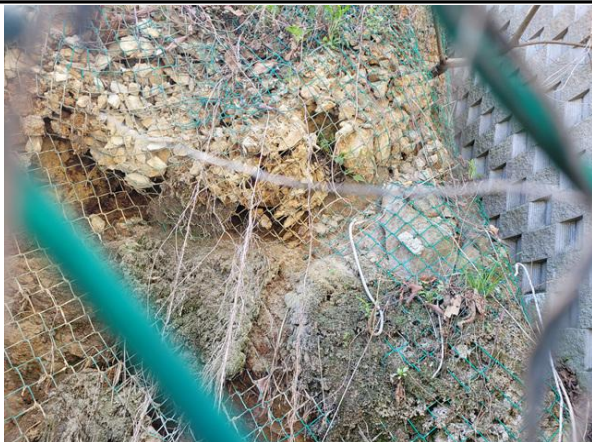
| 현 황 | 1구간 STA4+490~5+120 사면하부 낙석방지망내 심한풍화, 충전물유실, 하부 퇴적 |
| 원 인 | 집중강우로 인한 녹생토 및 충전물유실 |

| 대 책 | 주의관찰 후 슛크리트 보호공 |

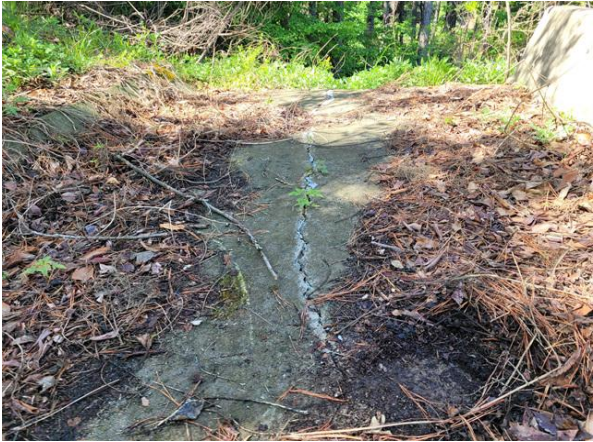
| 현 황 | 1구간 STA4+990 소단배수로 균열(1.0/3.0) | 현 황 | 1구간 STA5+070 소단배수로 균열(1.0/40.0) |
| 원 인 | 강우, 외기접촉 등 | 원 인 | 강우, 외기접촉 등 |

| 대 책 | 균열보수 | 대 책 | 균열보수 |

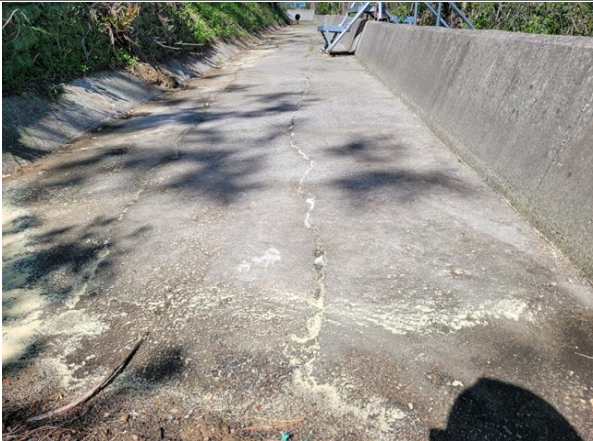
| 현 황 | 1구간 STA5+070 소단배수로 균열(1.0/40.0) | 현 황 | 1구간 STA5+070 소단배수로 균열(1.0/40.0) |
| 원 인 | 강우, 외기접촉 등 | 원 인 | 강우, 외기접촉 등 |

| 대 책 | 균열보수 | 대 책 | 균열보수 |

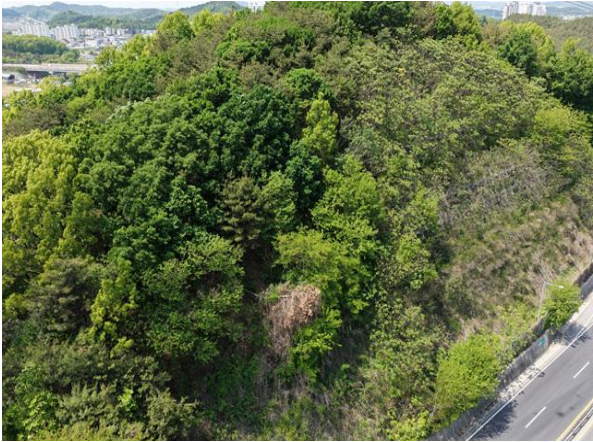
| 현 황 | 1구간 상부자연사면 상태양호 | 현 황 | 1구간 1단 사면 상태양호 |

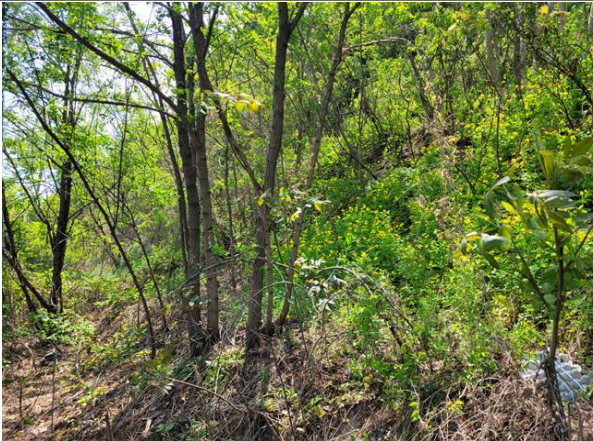
| 현 황 | 1구간 3단 사면 상태양호 | 현 황 | 1구간 낙석방지울타리 상태양호 |

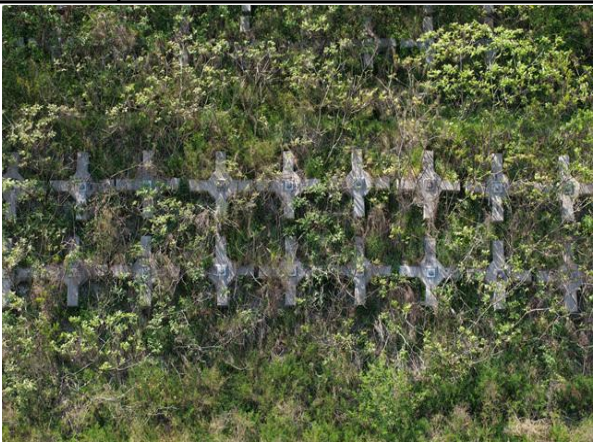
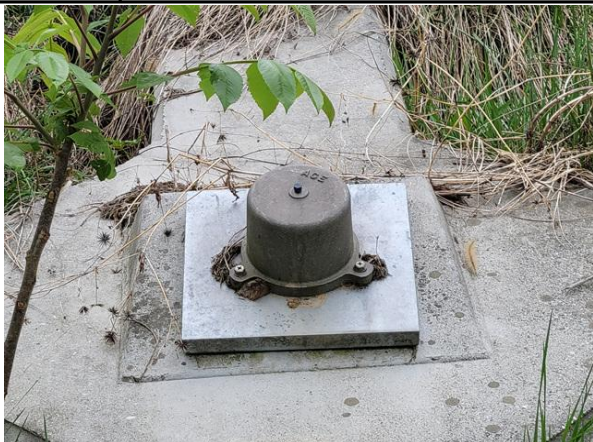
| 현 황 | 1구간 격자앵커블럭 상태양호 | 현 황 | 1구간 격자앵커블럭 상태양호 |

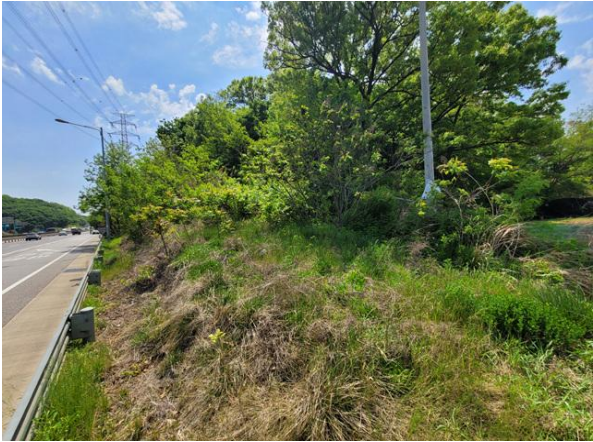
| 현 황 | 1구간 시점부 상태양호 | 현 황 | 1구간 종점부 공사중(수원국토관리구간) |

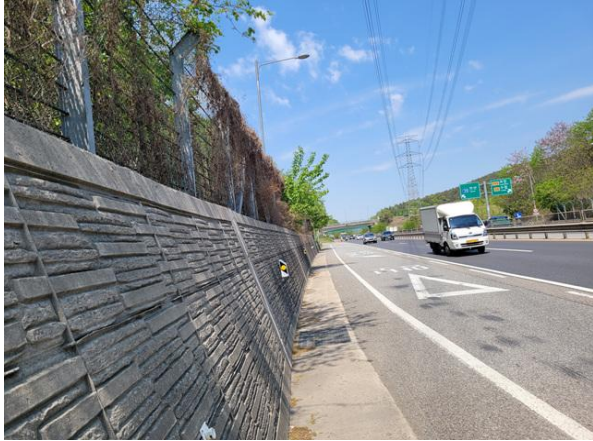
| 현 황 | 1구간 관리구간 표지판 | 현 황 | 1구간 공중이 이용하는 부위 상태양호 |
